## 2. 밀양강교

# ID : 밀양강교(대구) - 교면포장 S1

| 용역명 | 2017년 상반기 시설물 정기점검 용역 |

# ID : 밀양강교(대구) - 교각 P1

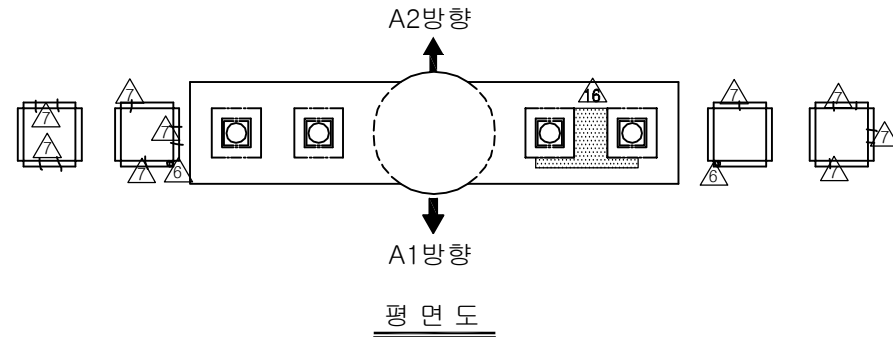
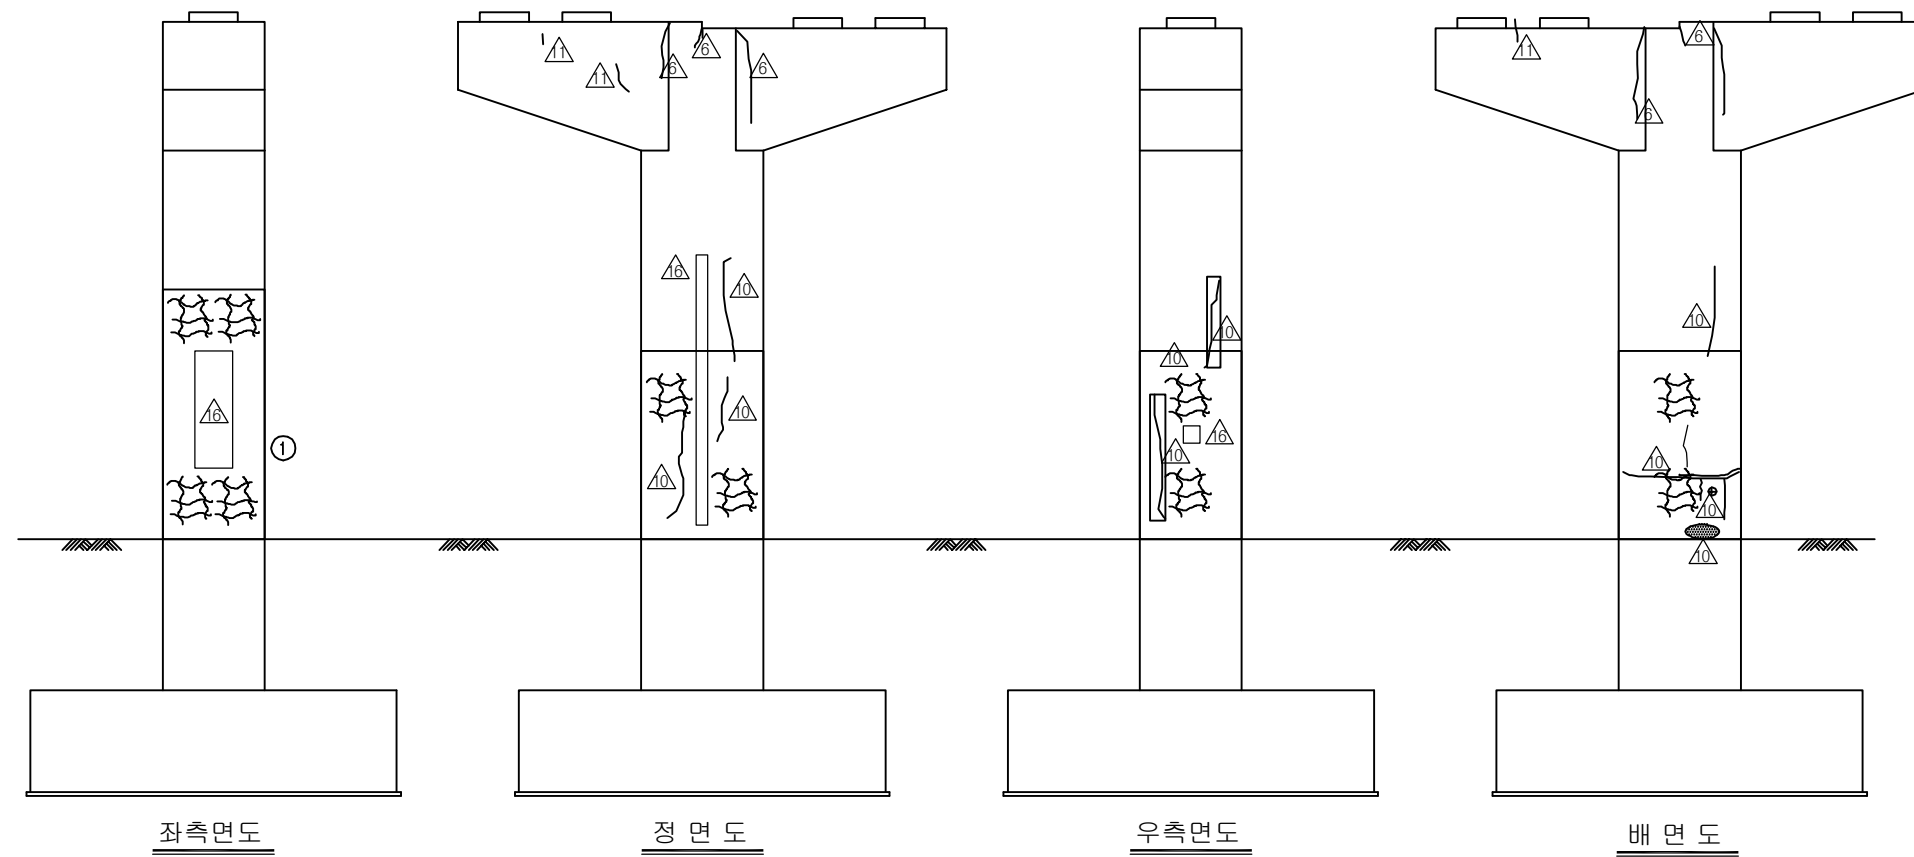
# ID : 밀양강교(대구) - 교각 P3

| 보 수 이 력 | | | |
|---|---|--|---|
| 3. 기동부 망상균열 면적 = A <sub>t</sub> - A <sub>r</sub> = 33.912 - 4.08 = 29.832㎡ | | | |

| 번호 | 신(N)<br>구(P) | 손상내용 | 손상현황 | | | | | 결함<br>상태 | 손상<br>물량 | 비고 |
|---|---|---|---|---|---|---|---|---|---|---|
| 1 | 구 | 망상균열 | - | - | - | 29.832 | ㎡ | 1 | b | 29.832 |

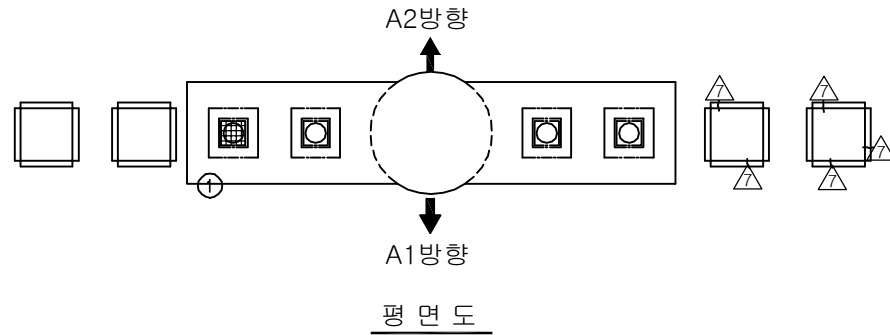
# ID : 밀양강교(대구) - 교각 P4

| 번호 | 신(N)<br>구(P) | 손상내용 | 손상현황 | | | | | | 결함<br>상대 | 손상<br>물량 | 비고 |
|---|---|---|---|---|---|---|---|---|---|---|---|
| 2 | 구 | 망상균열 | - | 9.42 | 2.4 | 22.608 | m <sup>2</sup> | 1 | b | 22.608 | |
| 3 | 구 | 망상균열 | - | 9.42 | 1.6 | 15.072 | m <sup>2</sup> | 1 | b | 15.072 | |
| 4 | 구 | 균열 | 0.2 | 2.4 | - | 2.40 | m | 1 | b | 2.40 | |
| 7 | 구 | 균열 | 0.2 | 3.6 | - | 3.60 | m | 1 | b | 3.60 | |

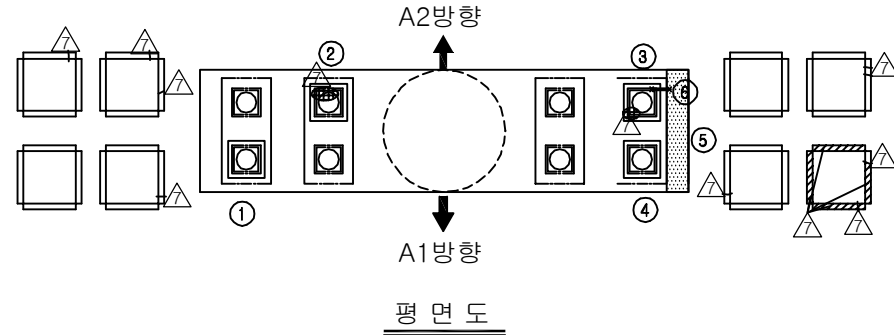
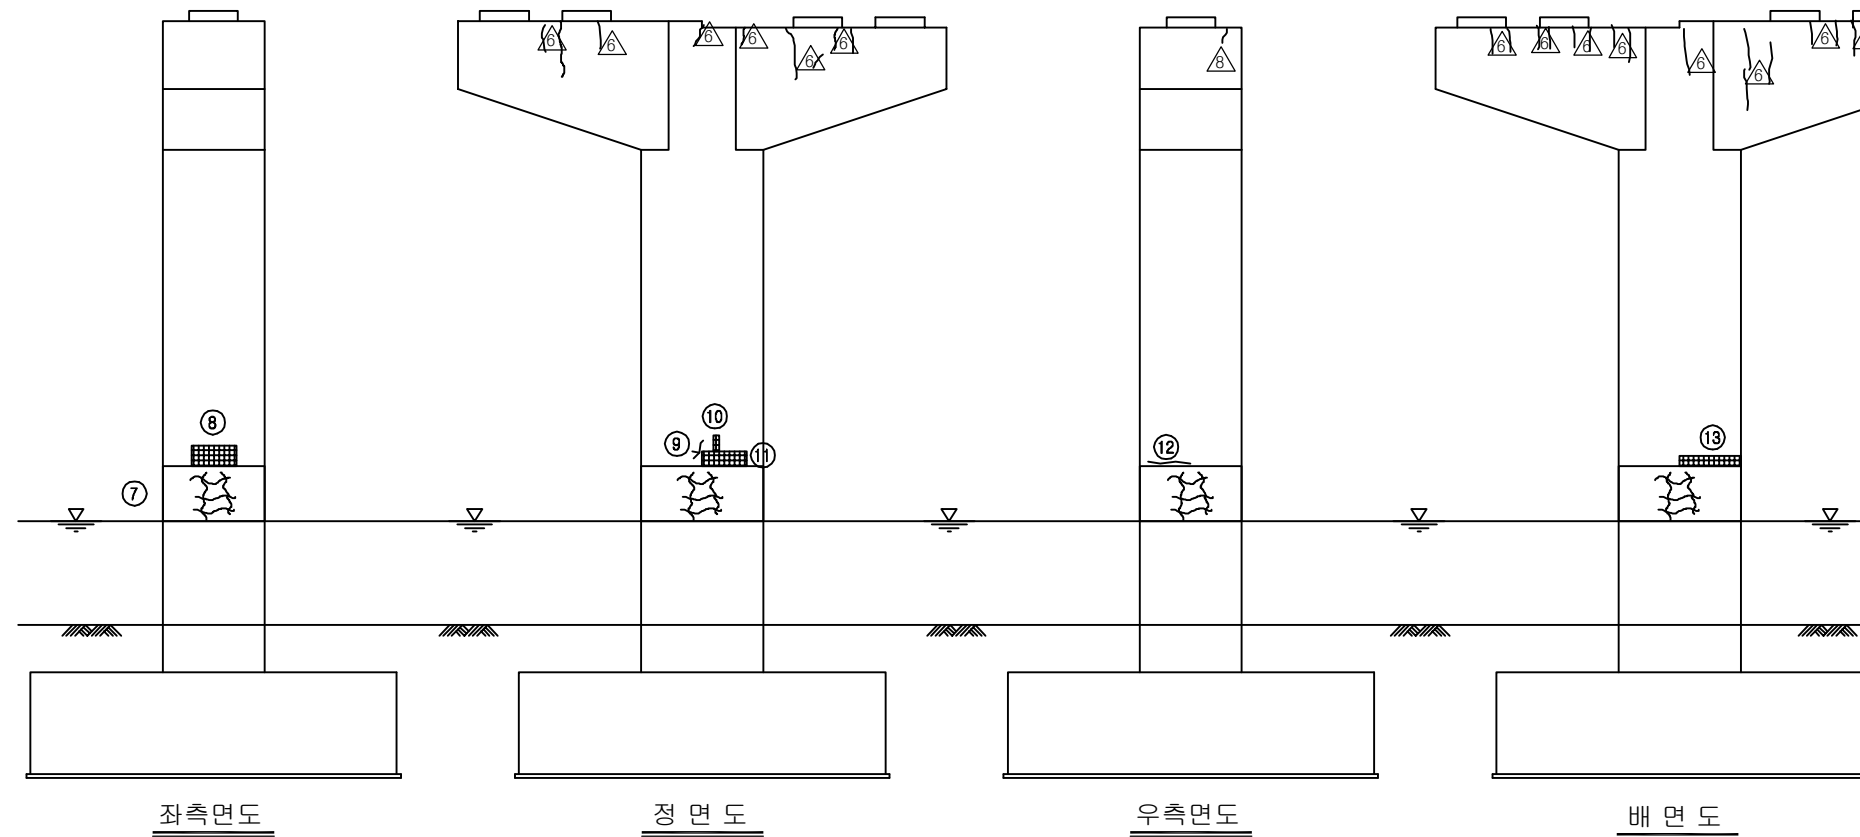
# ID : 밀양강교(대구) - 교각 P5

| 번호 | 신(N)<br>구(P) | 손상내용 | 손상현황 | | | | | | 결함<br>상태 | 손상<br>물량 | 비고 |
|---|---|---|---|---|---|---|---|---|---|---|---|
| 7 | 구 | 망상균열 | - | 9.42 | 1.5 | 14.13 | m <sup>2</sup> | 1 | b | 14.13 | |
| 9 | 구 | 균열 | 0.2 | 0.8 | - | 0.80 | m | 1 | b | 0.80 | |
| 12 | 구 | 균열 | 0.2 | 1.2 | - | 1.20 | m | 1 | b | 1.20 | |

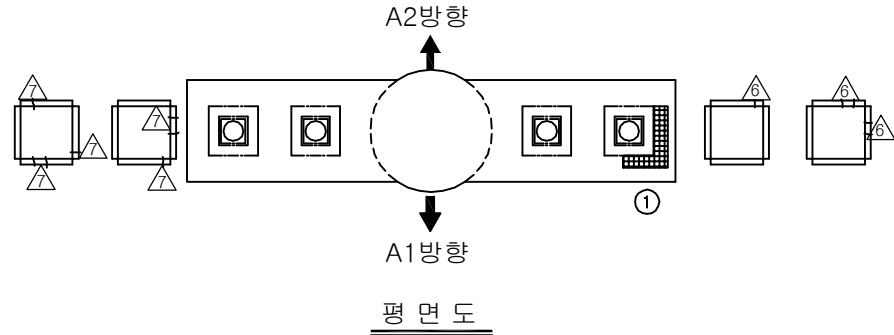
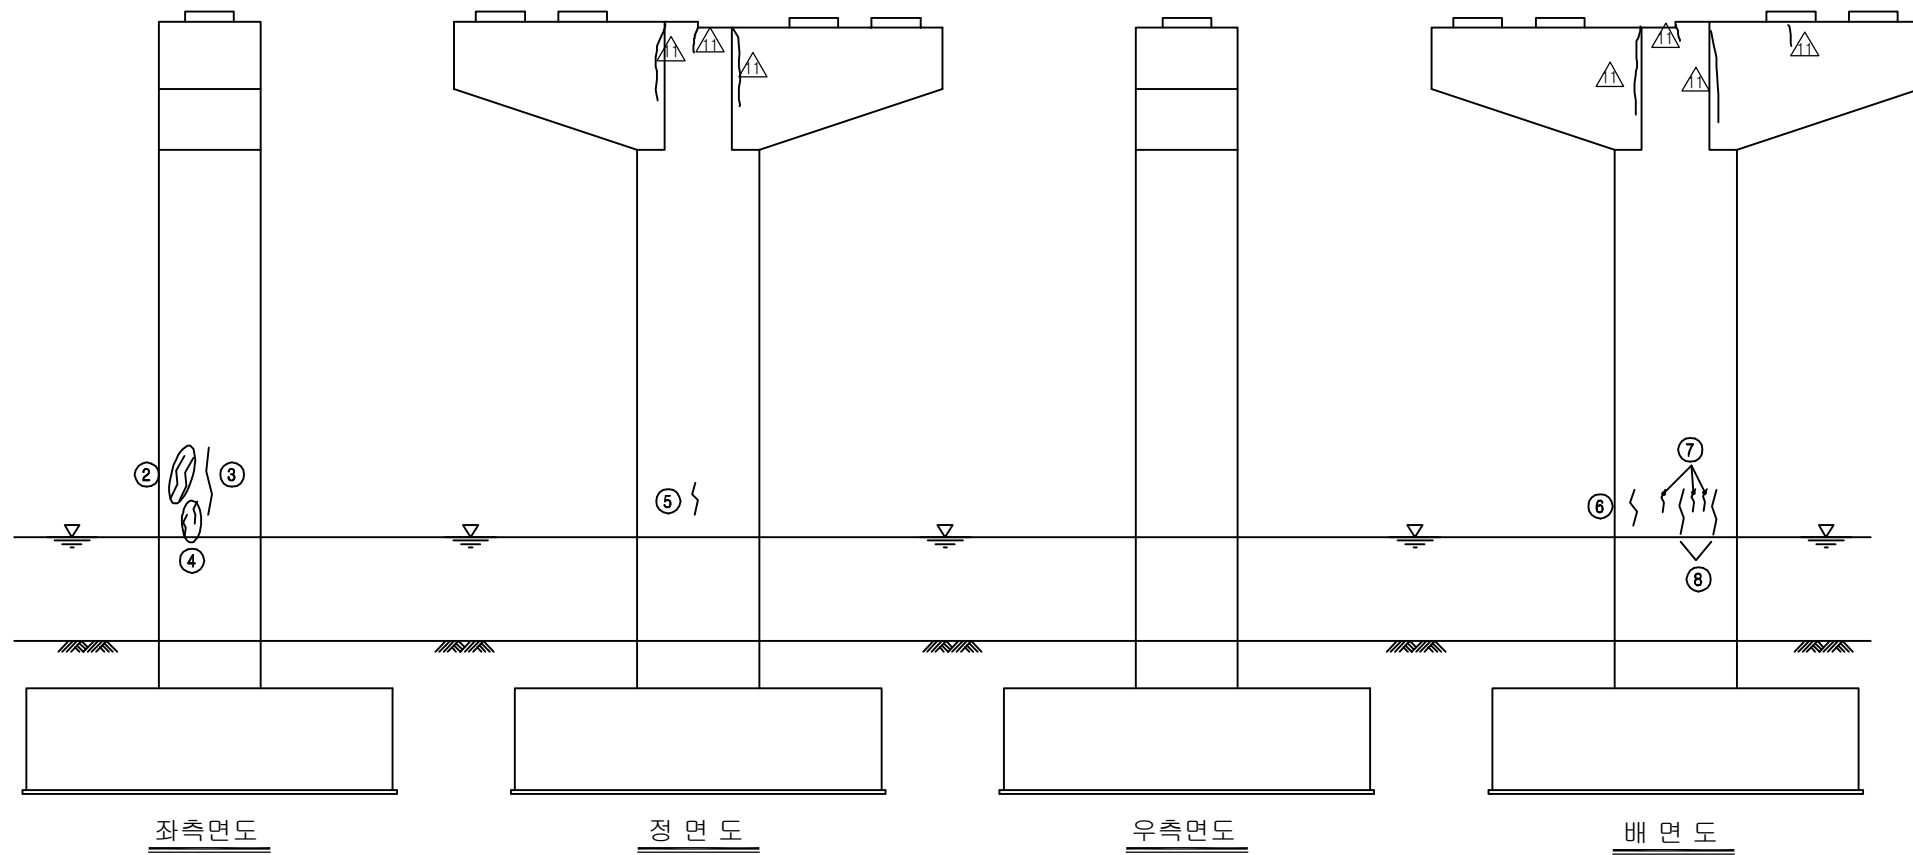
# ID : 밀양강교(대구) - 교각 P6

| 번호 | 신(N)<br>구(P) | 손상내용 | 손상현황 | | | | | | 결함<br>상대 | 손상<br>물량 | 비고 |
|---|---|---|---|---|---|---|---|---|---|---|---|
| 2 | 구 | 균열 | 0.2 | 1.2 | - | 1.20 | m | 2 | b | 2.40 | |
| 3 | 구 | 균열 | 0.2 | 1.6 | - | 1.60 | m | 1 | b | 1.60 | |
| 8 | 구 | 균열 | 0.2 | 1.2 | - | 1.20 | m | 2 | b | 2.40 | |

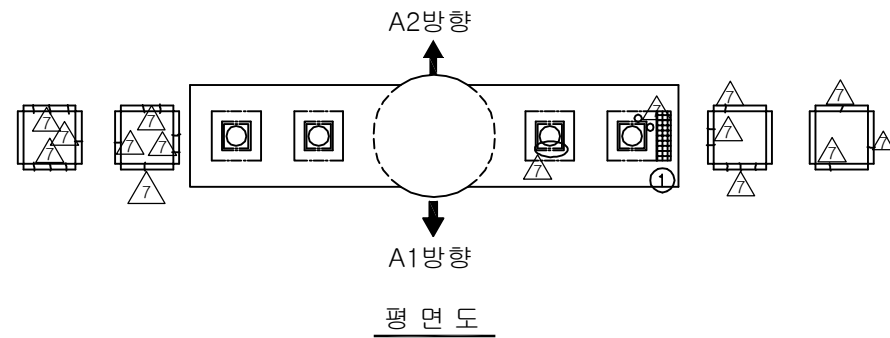
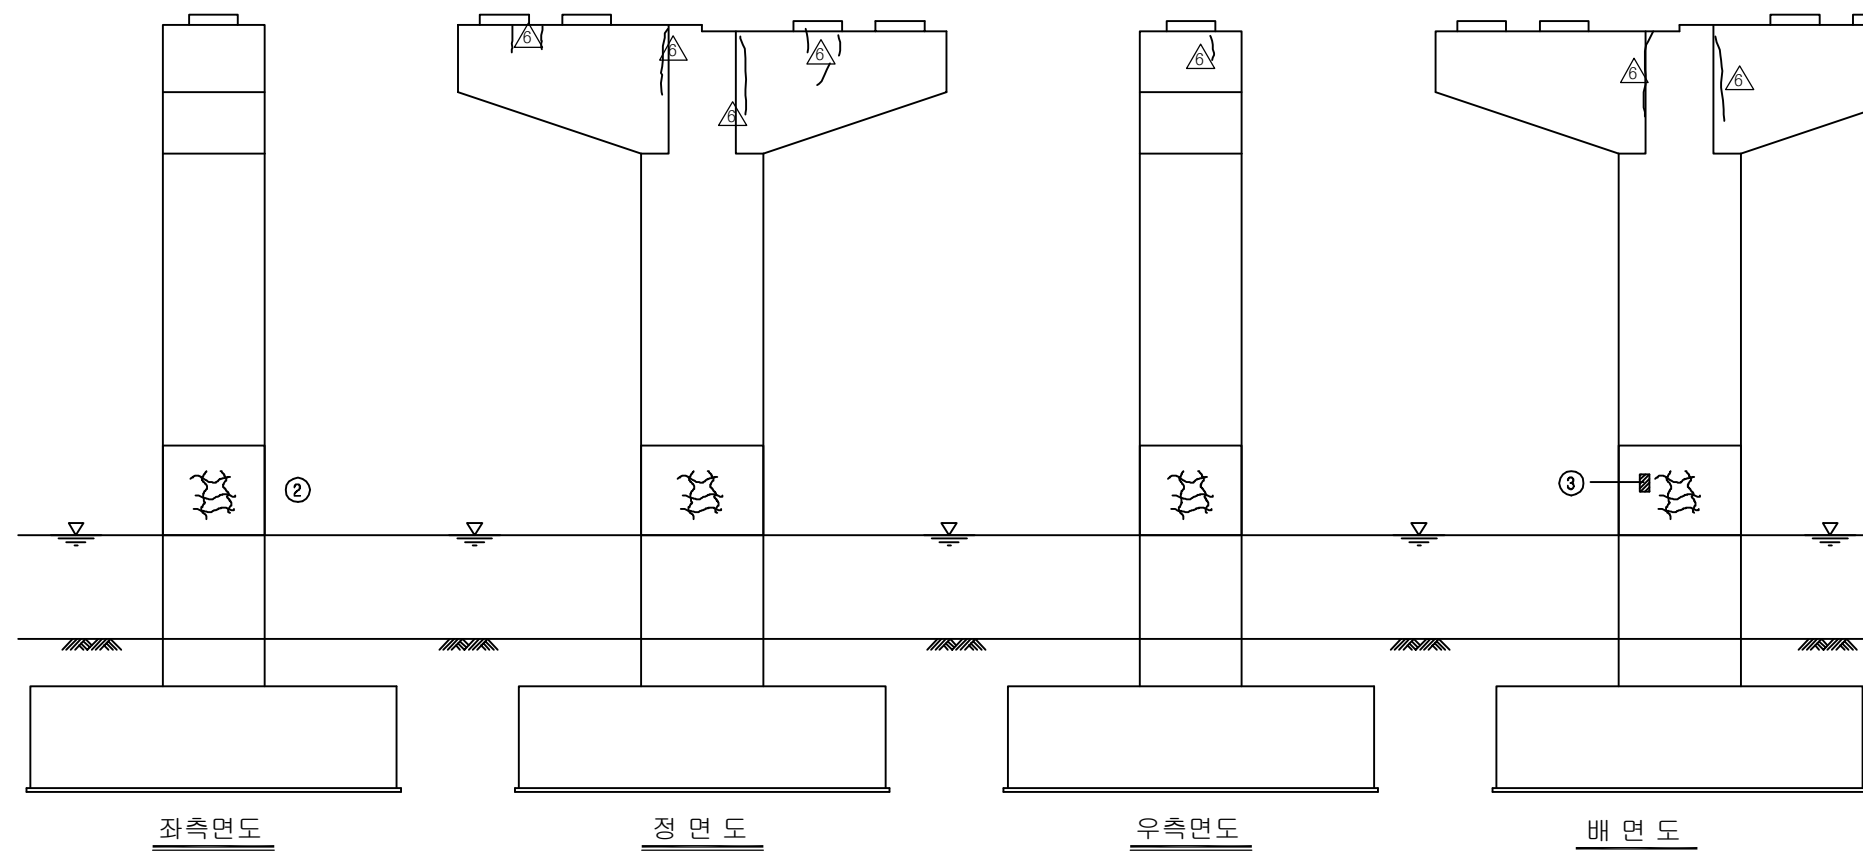
# ID : 밀양강교(대구) - 교각 P7

| 번호 | 신(N)<br>구(P) | 손상내용 | 손상현황 | | | | | | 결함<br>상대 | 손상<br>물량 | 비고 |
|---|---|---|---|---|---|---|---|---|---|---|---|
| 2 | 구 | 표면박리/망상균열 | - | 9.42 | 2.8 | 26.376 | m <sup>2</sup> | 1 | b | 26.376 | |

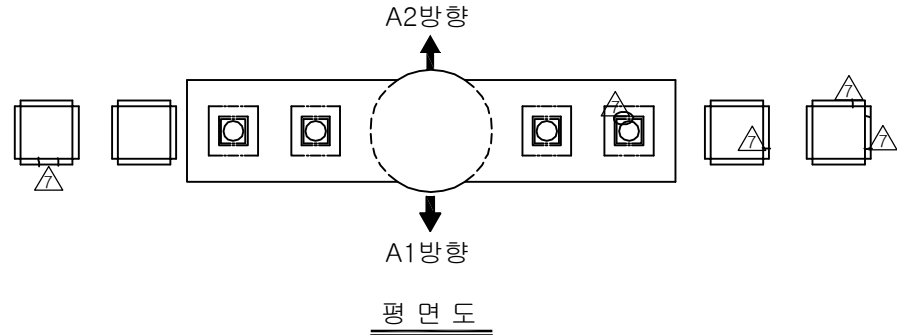
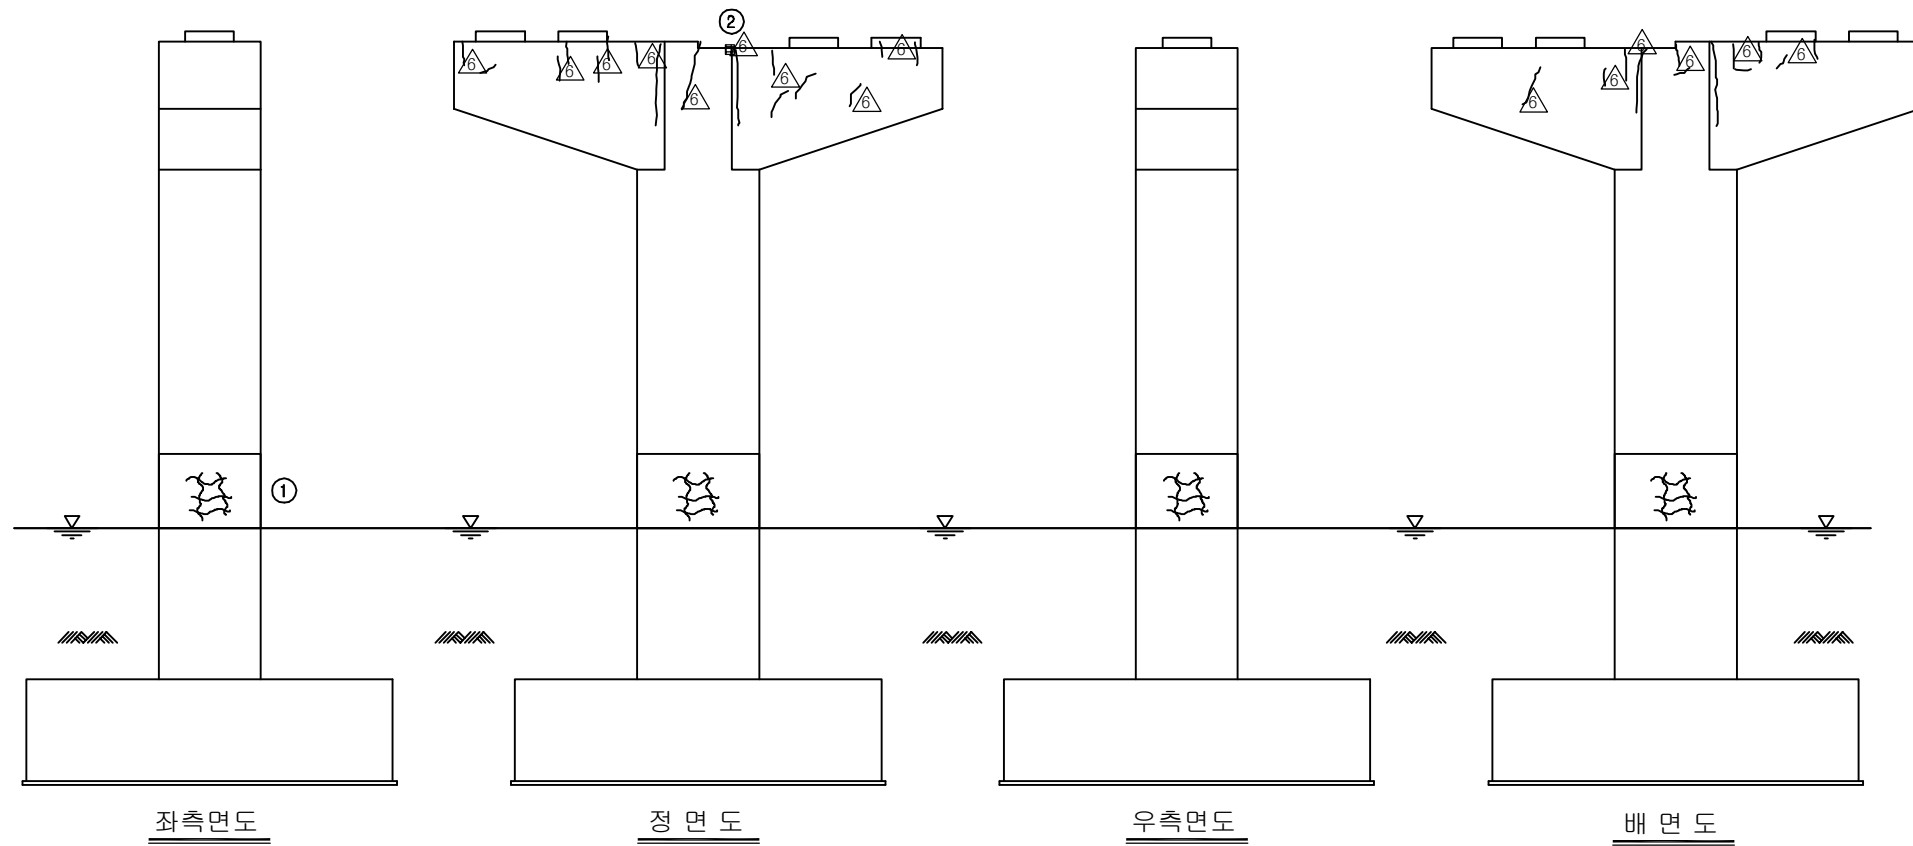
# ID : 밀양강교(대구) - 교각 P8

| 번호 | 신 (N)<br>구 (P) | 손상내용 | 손상현황 | | | | | | 결함<br>상태 | 손상<br>물량 | 비고 |
|---|---|---|---|---|---|---|---|---|---|---|---|
| 1 | 구 | 망상균열 | - | 9.42 | 2.5 | 23.55 | m | 1 | b | 23.55 | |

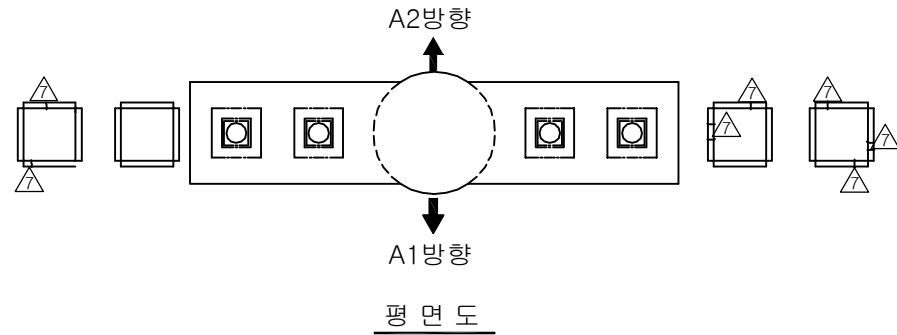
# ID : 밀양강교(대구) - 교각 P9

| 번호 | 신(N)<br>구(P) | 손상내용 | 손상현황 | | | | | | 결함<br>상대 | 손상<br>물량 | 비고 |
|---|---|---|---|---|---|---|---|---|---|---|---|
| 1 | 구 | 균열 | 0.2 | 1.2 | - | 1.20 | m | 1 | b | 1.20 | |

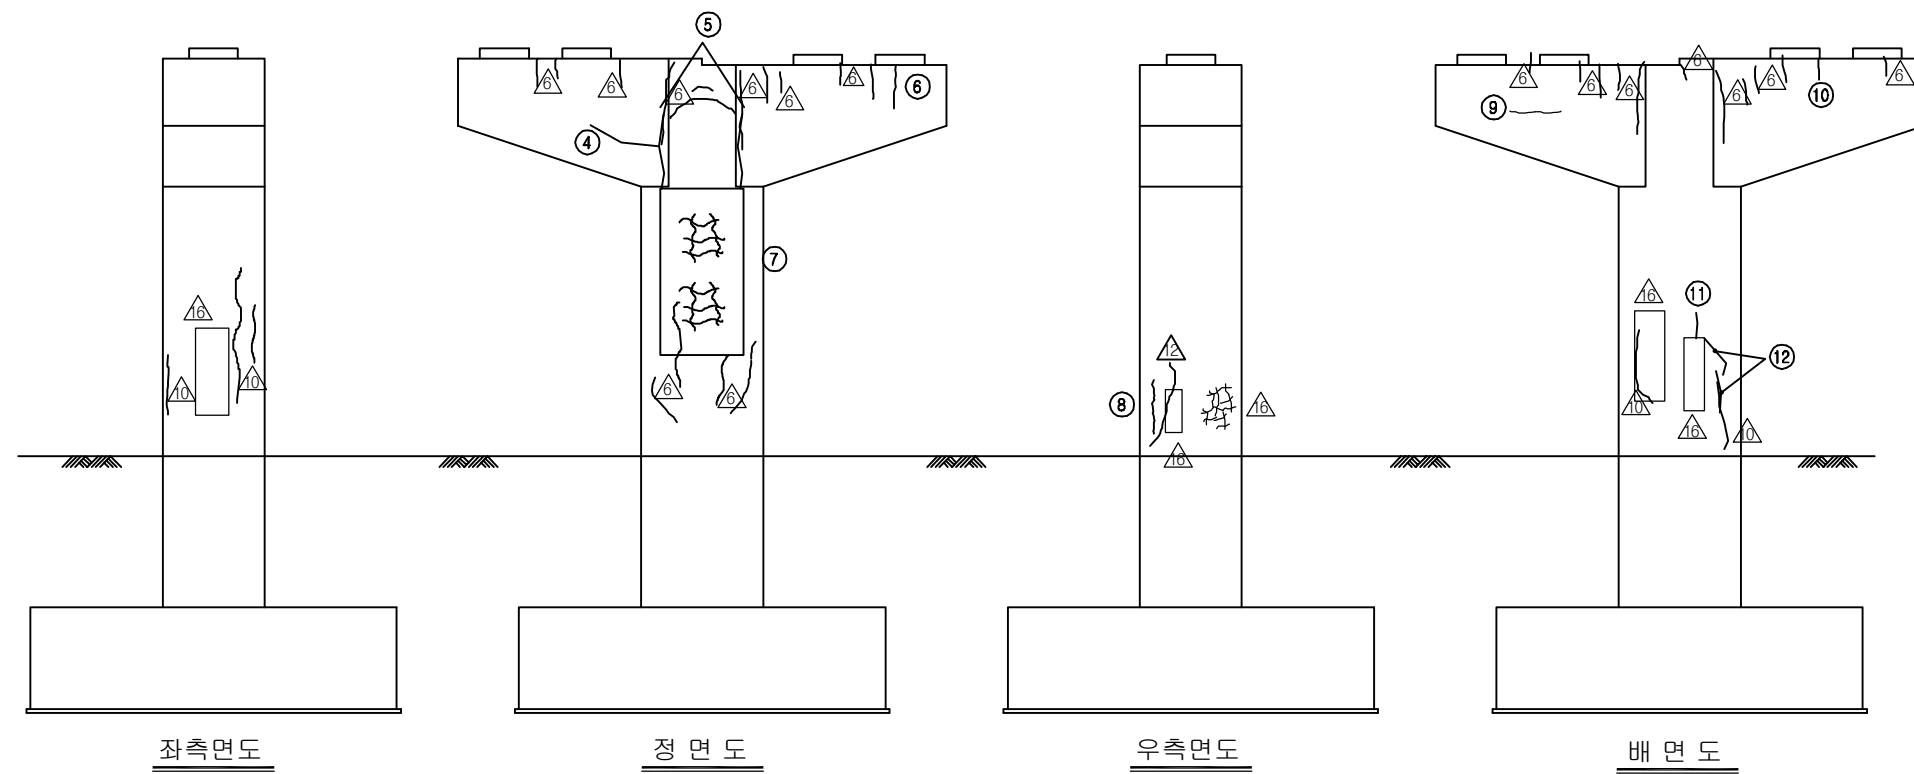
# ID : 밀양강교(대구) - 교각 P14

| 번호 | 신(N)<br>구(P) | 손상내용 | 손상현황 | | | | | | 결함<br>상태 | 손상<br>물량 | 비고 |
|---|---|---|---|---|---|---|---|---|---|---|---|
| 4 | 구 | 받침 콘크리트 균열 | 0.1 | 0.4 | - | 0.40 | m | 2 | b | 0.80 | |
| 5 | 구 | 균열 | 0.1 | 1.8 | - | 1.80 | m | 1 | b | 1.80 | |
| 6 | 구 | 균열 | 0.1 | 0.8 | - | 0.80 | m | 2 | b | 1.60 | |
| 7 | 구 | 균열 | 0.1 | 1.8 | - | 1.80 | m | 1 | b | 1.80 | |
| 8 | 구 | 균열 | 0.2 | 0.5 | - | 0.50 | m | 1 | b | 0.50 | |

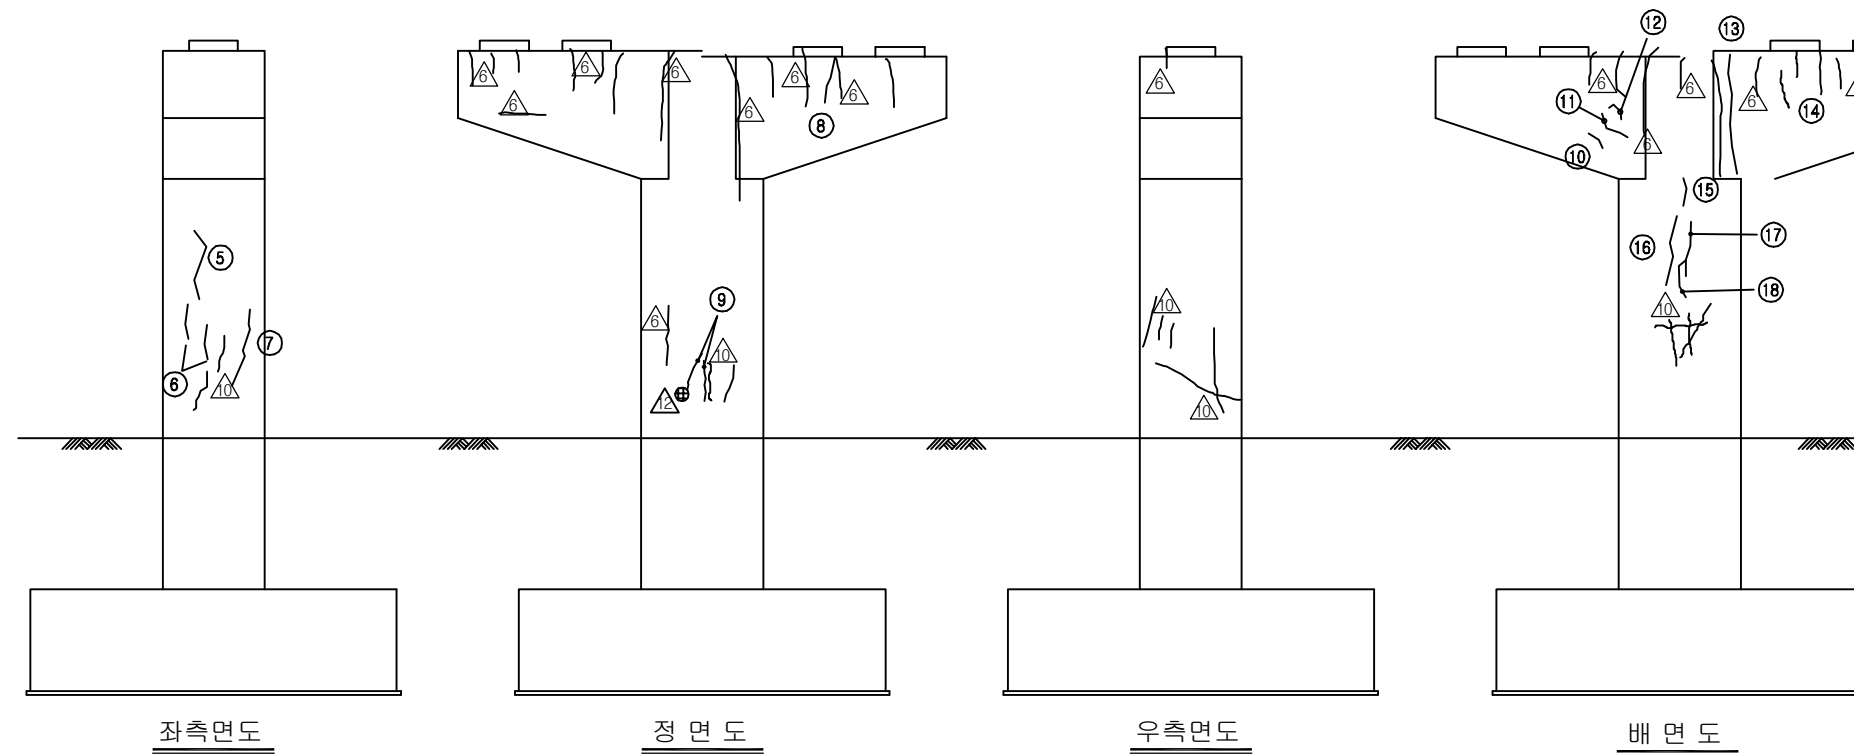
# ID : 밀양강교(대구) - 교각 P15

①⑨ \* 점검로 고정장치 맞춤불량

| 번호 | 신(N)<br>구(P) | 손상내용 | 손상현황 | | | | | | 결함<br>상태 | 손상<br>물량 | 비고 |
|---|---|---|---|---|---|---|---|---|---|---|---|
| 8 | 구 | 망상균열 | - | 1.8 | 1.0 | 1.80 | m | 1 | b | 1.80 | |
| 13 | 구 | 망상균열 | - | 2.7 | 3.5 | 9.45 | m | 1 | b | 9.45 | |

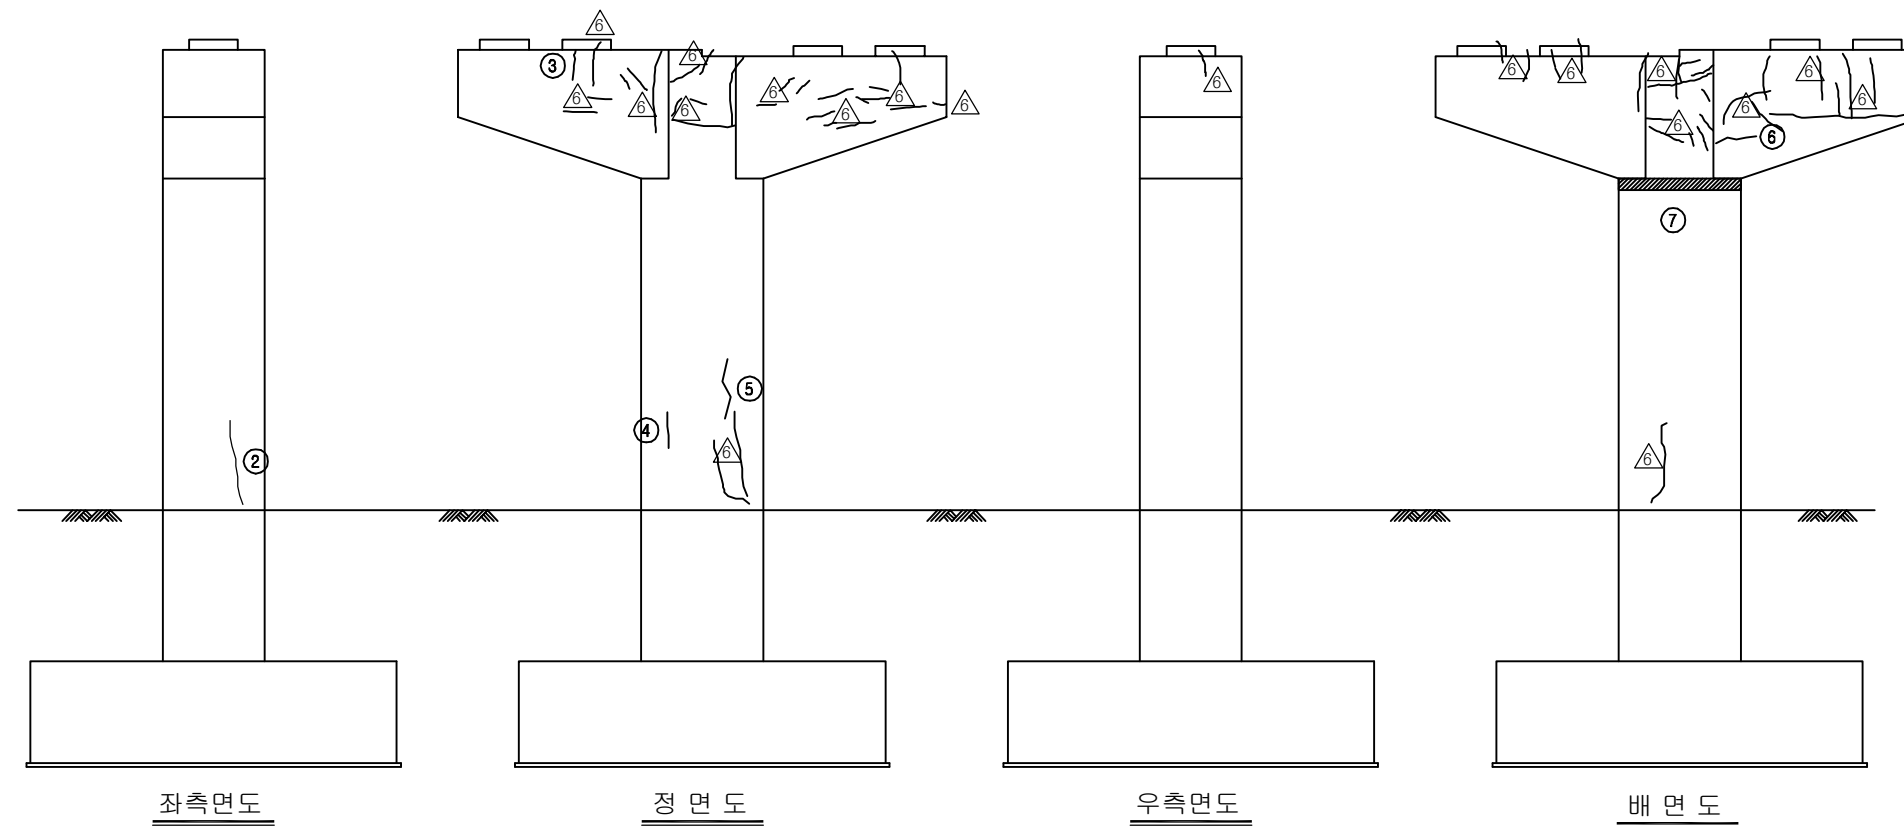
# ID : 밀양강교(대구) - 교각 P17

| 보 수 이 력 | | | |
|---|---|--|---|
| ②번 망상균열 물량 산출근거 | | | |
| 3. 기둥부 망상균열 면적 = At - Ar = 33.912 - 7.68 = 26.232㎡ | | | |

| 번호 | 신(N)<br>구(P) | 손상내용 | 손상현황 | | | | | | 결함<br>상태 | 손상<br>물량 | 비고 |
|---|---|---|---|---|---|---|---|---|---|---|---|
| 2 | 구 | 망상균열 | - | - | - | 26.232 | ㎡ | 1 | b | 26.232 | |

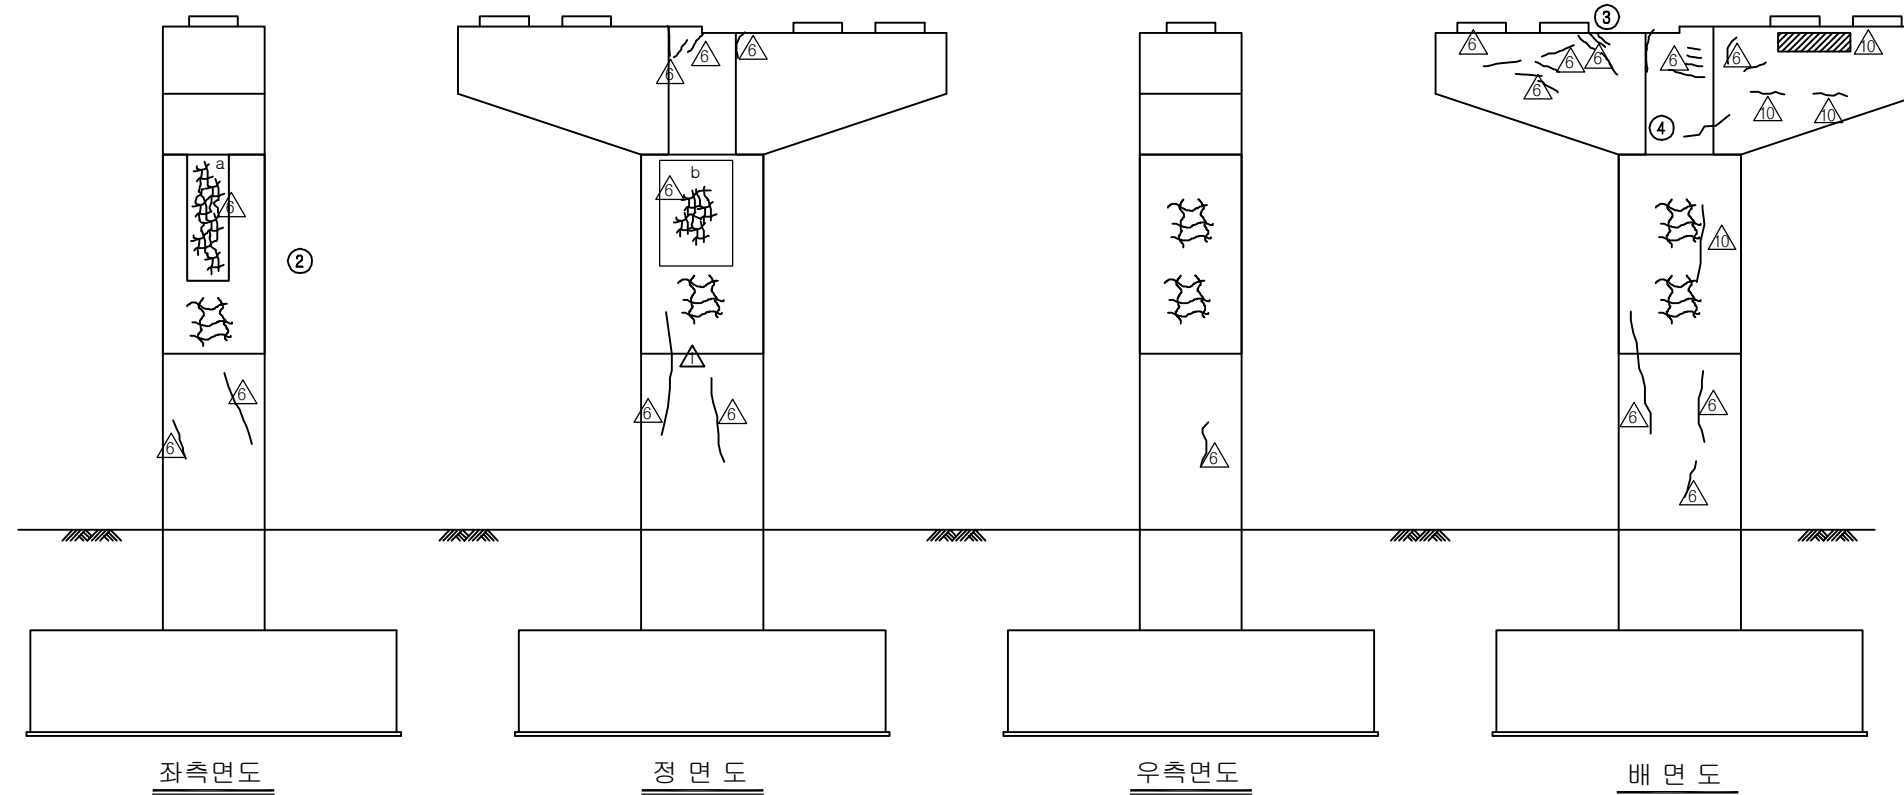
ID : 밀양강교(대구) - 교각 P18

| 번호 | 신(N)<br>구(P) | 손상내용 | 손상현황 | | | | | | 결함<br>상대 | 손상<br>물량 | 비고 |
|---|---|---|---|---|---|---|---|---|---|---|---|
| 1 | 구 | 균열 | 0.2 | 0.8 | - | 0.80 | m | 1 | b | 0.80 | |
| 3 | 구 | 균열 | 0.2 | 0.3 | - | 0.30 | m | 1 | b | 0.30 | |

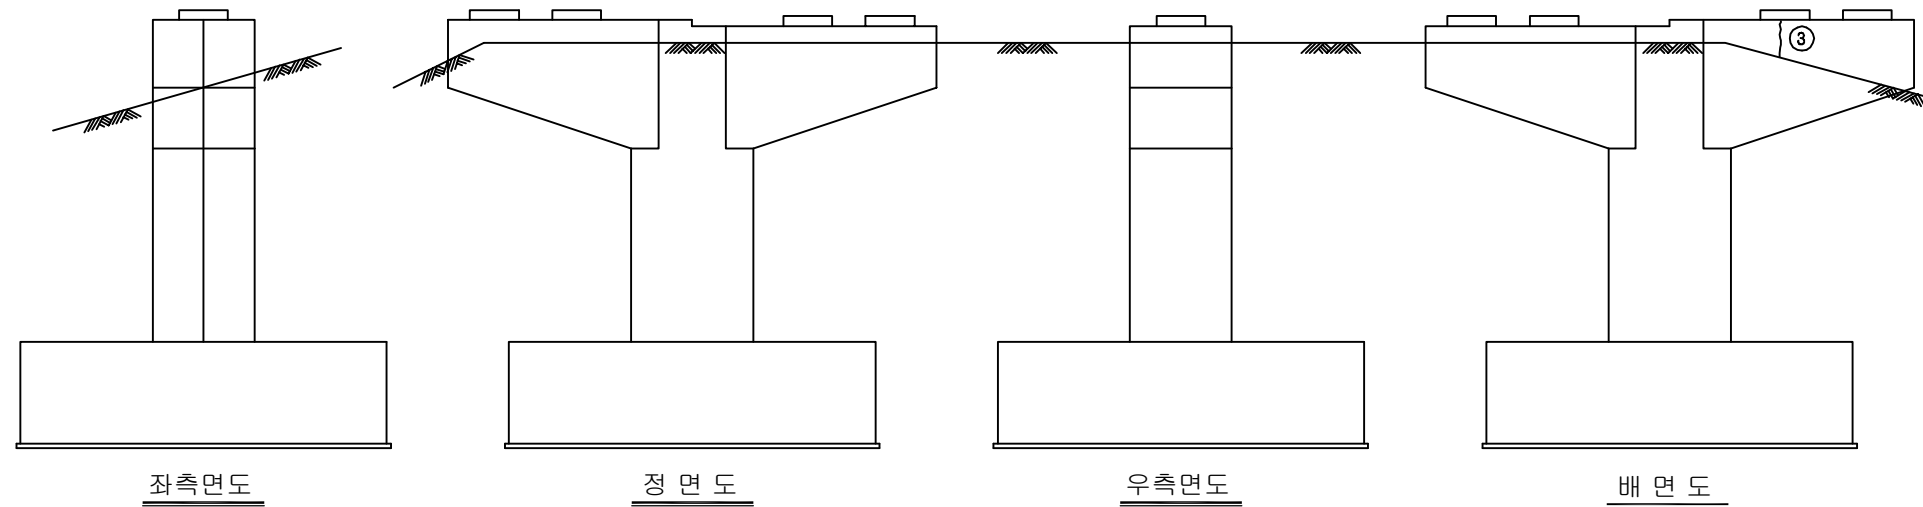
# ID : 밀양강교(대구) - 교각 P19

| 번호 | 신(N)<br>구(P) | 손상내용 | 손상현황 | | | | | | 결함<br>상태 | 손상<br>물량 | 비고 |
|---|---|---|---|---|---|---|---|---|---|---|---|
| 7 | 구 | 망상균열 | - | 1.5 | 1.5 | 2.25 | m | 1 | b | 2.25 | |
| 8 | 구 | 망상균열 | - | 1.0 | 1.2 | 1.20 | m | 1 | b | 1.20 | |
| 11 | 구 | 균열 | 0.2 | 0.9 | - | 0.90 | m | 1 | b | 0.90 | |

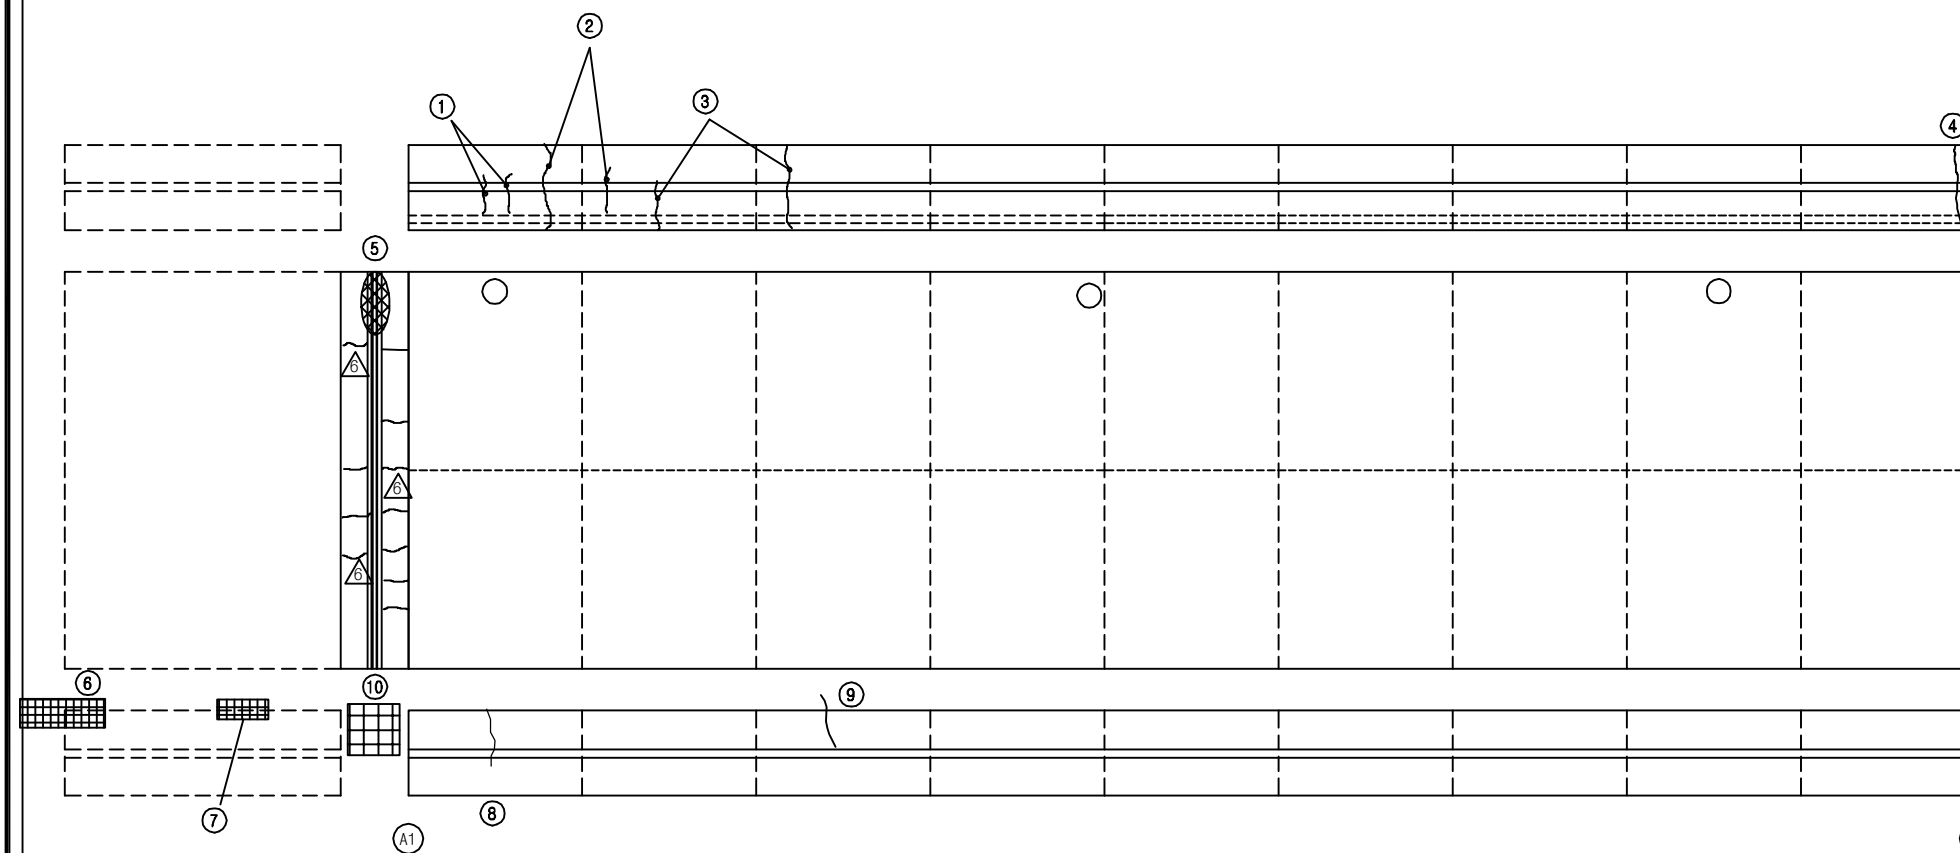
| 번호 | 신(N)<br>구(P) | 손상내용 | 손상현황 | | | | | | 결함<br>상대 | 손상<br>물량 | 비고 |
|---|---|---|---|---|---|---|---|---|---|---|---|
| 2 | 구 | 균열 | 0.3 | 4.0 | - | 4.00 | m | 1 | c | 4.00 | |
| 3 | 구 | 균열 | 0.3 | 4.0 | - | 4.00 | m | 1 | c | 4.00 | |
| 8 | 구 | 균열 | 0.3 | 1.2 | - | 1.20 | m | 1 | c | 1.20 | |
| 9 | 구 | 보수부 재균열 | 0.3 | 1.2 | - | 1.20 | m | 1 | c | 1.20 | |

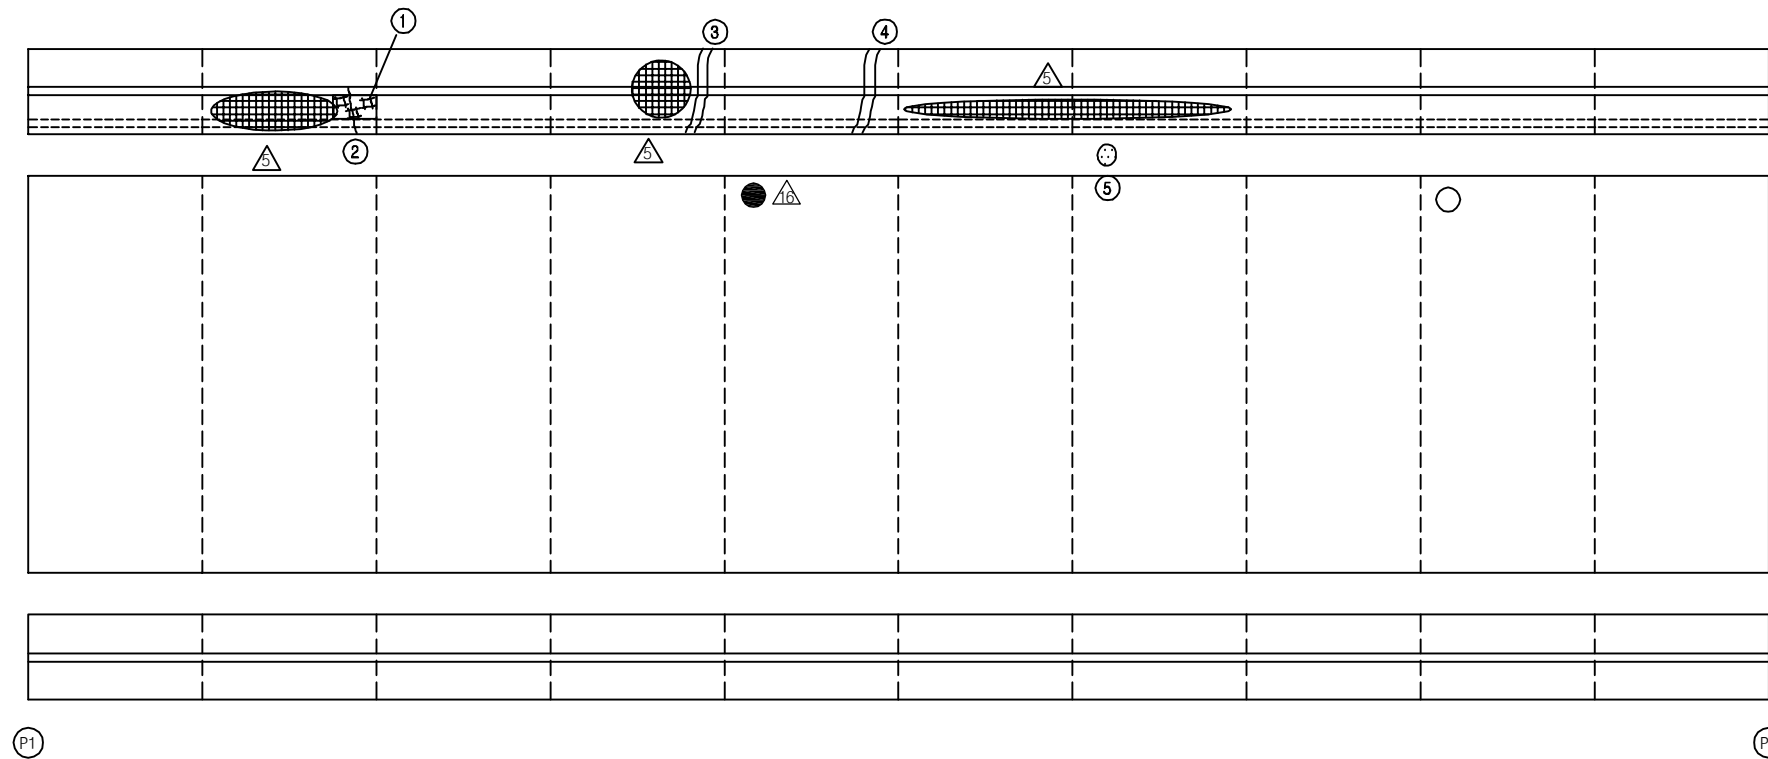
| 번호 | 신(N)<br>구(P) | 손상내용 | 손상현황 | | | | | | 결함<br>상대 | 손상<br>물량 | 비고 |
|---|---|---|---|---|---|---|---|---|---|---|---|
| 1 | 구 | 망상균열/백태 | - | 1.0 | 1.5 | 1.50 | m | 1 | b | 1.50 | |
| 2 | 구 | 균열 | 0.3 | 1.0 | - | 1.00 | m | 1 | c | 1.00 | |

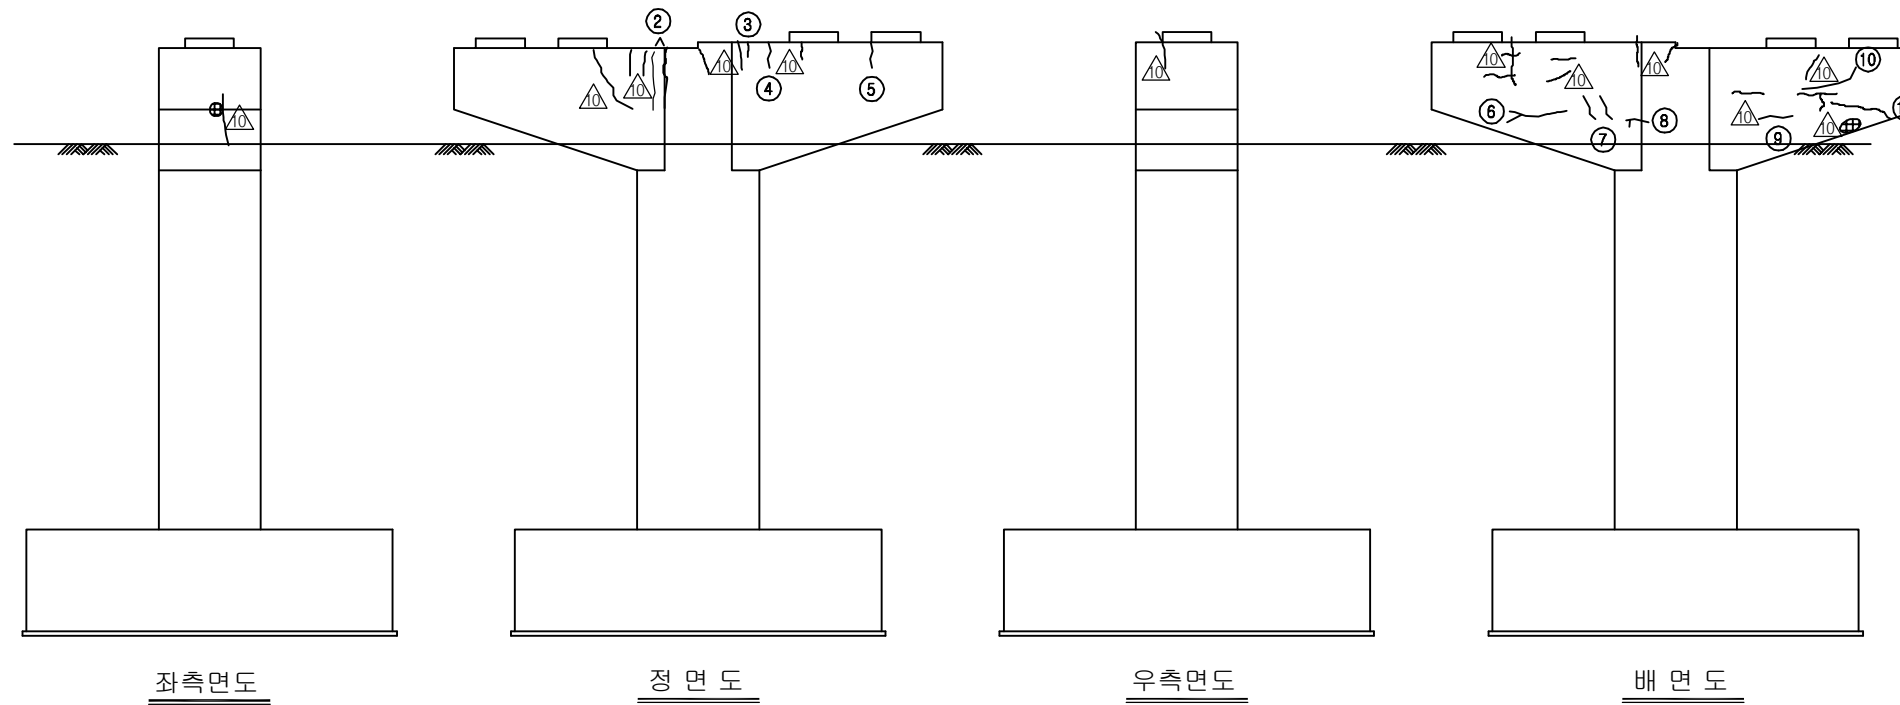
# ID : 밀양강교(부산) - 교각 P1

| 번호 | 신(N)<br>구(P) | 손상내용 | 손상현황 | | | | | | 결함<br>상태 | 손상<br>물량 | 비고 |
|---|---|---|---|---|---|---|---|---|---|---|---|
| 1 | 구 | 균열 | 0.2 | 0.3 | - | 0.30 | m | 1 | b | 0.30 | |
| 2 | 구 | 균열 | 0.2 | 1.4 | - | 1.40 | m | 2 | b | 2.80 | |
| 3 | 구 | 균열 | 0.1 | 0.3 | - | 0.30 | m | 1 | b | 0.30 | |
| 4 | 구 | 균열 | 0.1 | 0.5 | - | 0.50 | m | 1 | b | 0.50 | |
| 5 | 구 | 균열 | 0.1 | 0.5 | - | 0.50 | m | 1 | b | 0.50 | |
| 6 | 구 | 균열 | 0.1 | 1.5 | - | 1.50 | m | 1 | b | 1.50 | |
| 7 | 구 | 균열 | 0.1 | 0.6 | - | 0.60 | m | 2 | b | 1.20 | |
| 8 | 구 | 균열 | 0.2 | 0.6 | - | 0.60 | m | 1 | b | 0.60 | |
| 9 | 구 | 균열 | 0.1 | 0.8 | - | 0.80 | m | 1 | b | 0.80 | |
| 10 | 구 | 균열 | 0.1 | 1.5 | - | 1.50 | m | 1 | b | 1.50 | |
| 11 | 구 | 균열 | 0.1 | 0.5 | - | 0.50 | m | 1 | b | 0.50 | |
