## 2. 밀양강교

# ID : 밀양강교(대구) - 교면포장 S1

| 용역명 | 2017년 상반기 시설물 정기점검 용역 |

# ID : 밀양강교(대구) - 교각 P1

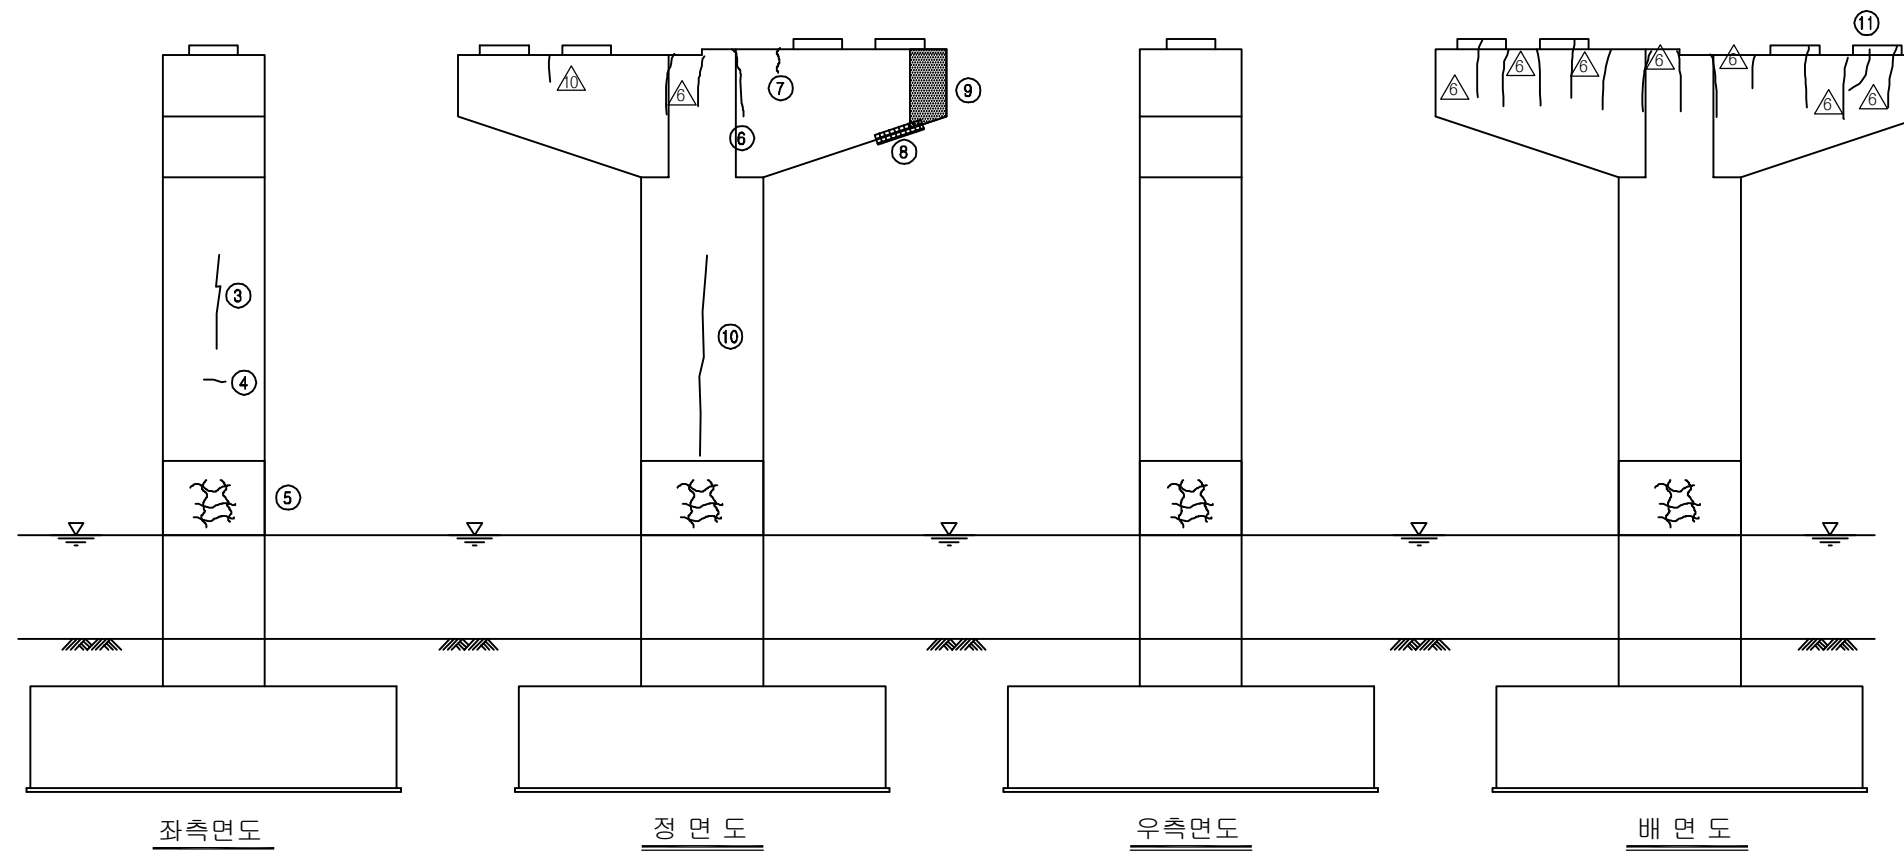
# ID : 밀양강교(부산) - 교각 P4

| 번호 | 신(N)<br>구(P) | 손상내용 | 손상현황 | | | | | | 결함<br>상대 | 손상<br>물량 | 비고 |
|---|---|---|---|---|---|---|---|---|---|---|---|
| 1 | 구 | 균열 | 0.2 | 0.2 | - | 0.20 | m | 1 | b | 0.20 | |
| 3 | 구 | 균열 | 0.2 | 2.4 | - | 2.40 | m | 1 | b | 2.40 | |
| 4 | 구 | 균열 | 0.2 | 0.5 | - | 0.50 | m | 1 | b | 0.50 | |
| 5 | 구 | 망상균열 | - | 9.42 | 2.4 | 22.608 | m <sup>2</sup> | 1 | b | 22.608 | |
| 6 | 구 | 균열 | 0.1 | 1.0 | - | 1.00 | m | 1 | b | 1.00 | |
| 7 | 구 | 균열 | 0.1 | 0.5 | - | 0.50 | m | 1 | b | 0.50 | |
| 9 | 구 | 누수오염 | - | 1.0 | 1.5 | 1.50 | m <sup>2</sup> | 1 | b | 1.50 | |
| 10 | 구 | 균열 | 0.2 | 4.8 | - | 4.80 | m | 1 | b | 4.80 | |
| 11 | 구 | 균열 | 0.2 | 0.6 | - | 0.60 | m | 1 | b | 0.60 | |

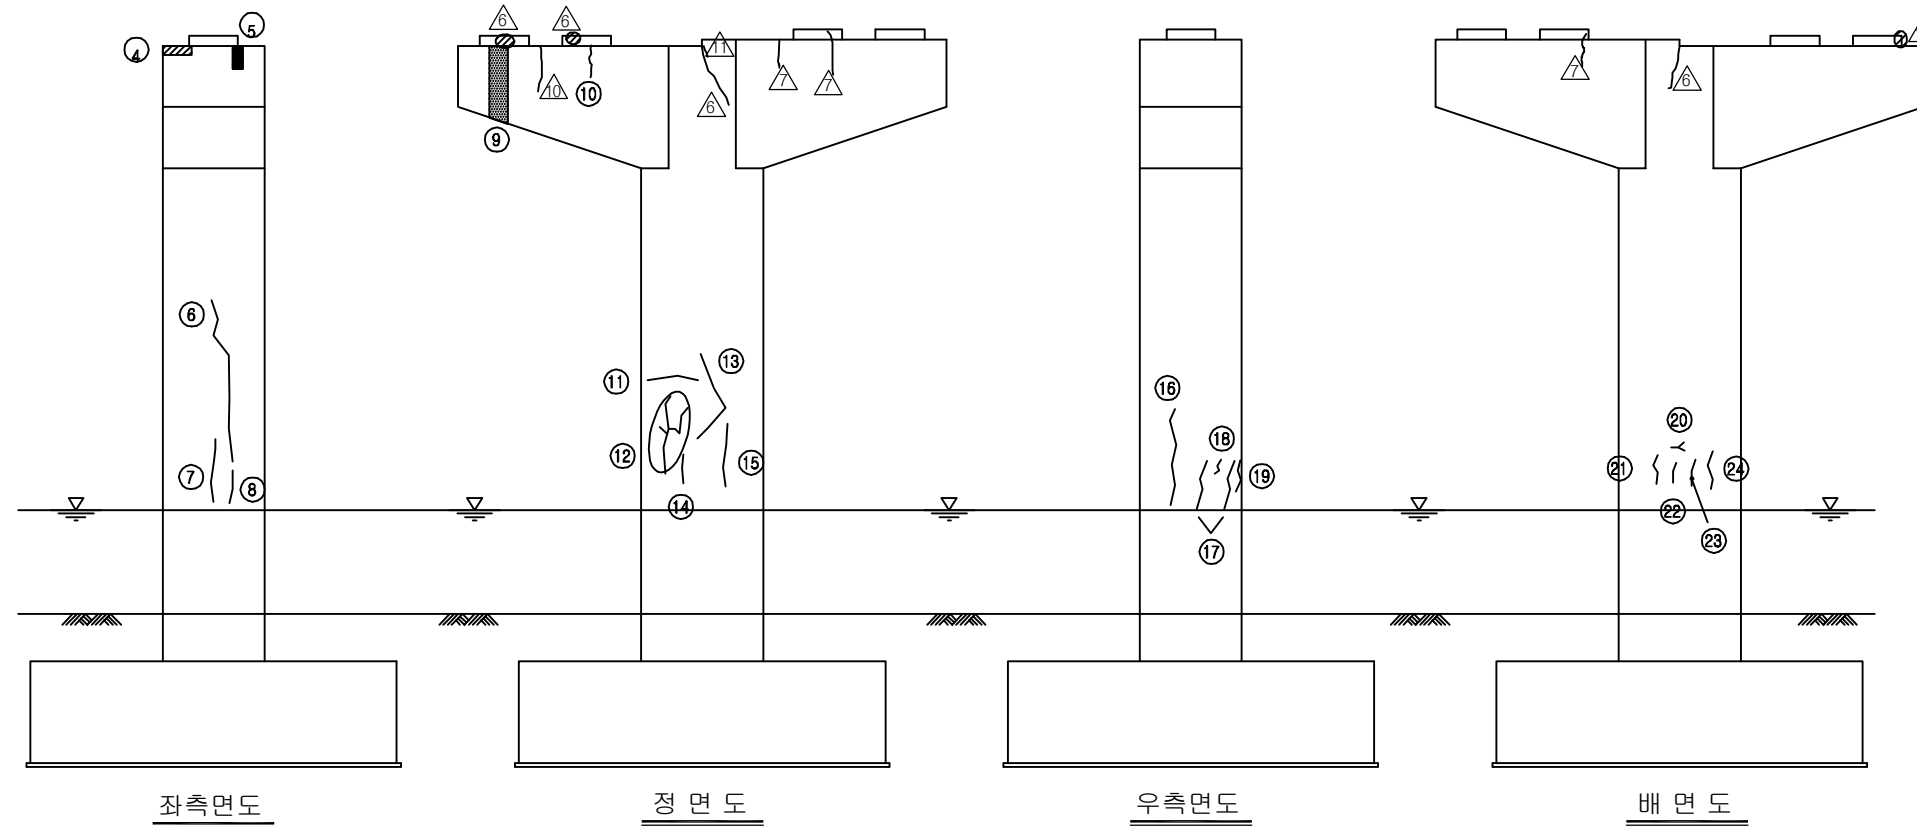
# ID : 밀양강교(부산) - 교각 P5

| 번호 | 신(N)<br>구(P) | 손상내용 | 손상현황 | | | | | | 결함<br>상태 | 손상<br>물량 | 비고 |
|---|---|---|---|---|---|---|---|---|---|---|---|
| 5 | 구 | 누수오염 | - | 0.5 | 1.0 | 0.50 | m <sup>2</sup> | 1 | b | 0.50 | |
| 6 | 구 | 균열 | 0.2 | 4.4 | - | 4.40 | m | 1 | b | 4.40 | |
| 7 | 구 | 균열 | 0.2 | 1.5 | - | 1.50 | m | 1 | b | 1.50 | |
| 8 | 구 | 균열 | 0.2 | 0.8 | - | 0.80 | m | 1 | b | 0.80 | |
| 9 | 구 | 누수오염 | - | 0.5 | 1.0 | 0.50 | m <sup>2</sup> | 1 | b | 0.50 | |
| 10 | 구 | 균열 | 0.1 | 0.4 | - | 0.40 | m | 1 | b | 0.40 | |
| 11 | 구 | 균열 | 0.2 | 1.2 | - | 1.20 | m | 1 | b | 1.20 | |
| 12 | 구 | 균열 | 0.2 | 3.6 | - | 3.60 | m | 1 | b | 3.60 | |
| 13 | 구 | 균열 | 0.2 | 2.5 | - | 2.50 | m | 1 | b | 2.50 | |
| 14 | 구 | 균열 | 0.2 | 0.7 | - | 0.70 | m | 1 | b | 0.70 | |
| 15 | 구 | 균열 | 0.2 | 1.5 | - | 1.50 | m | 1 | b | 1.50 | |
| 16 | 구 | 균열 | 0.2 | 2.4 | - | 2.40 | m | 1 | b | 2.40 | |
| 17 | 구 | 균열 | 0.2 | 1.2 | - | 1.20 | m | 2 | b | 2.40 | |

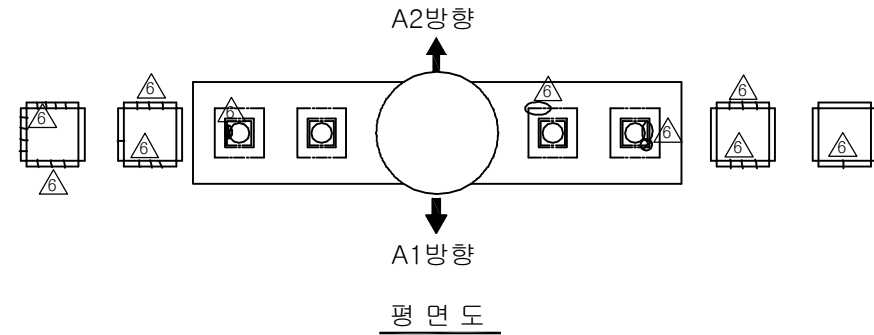
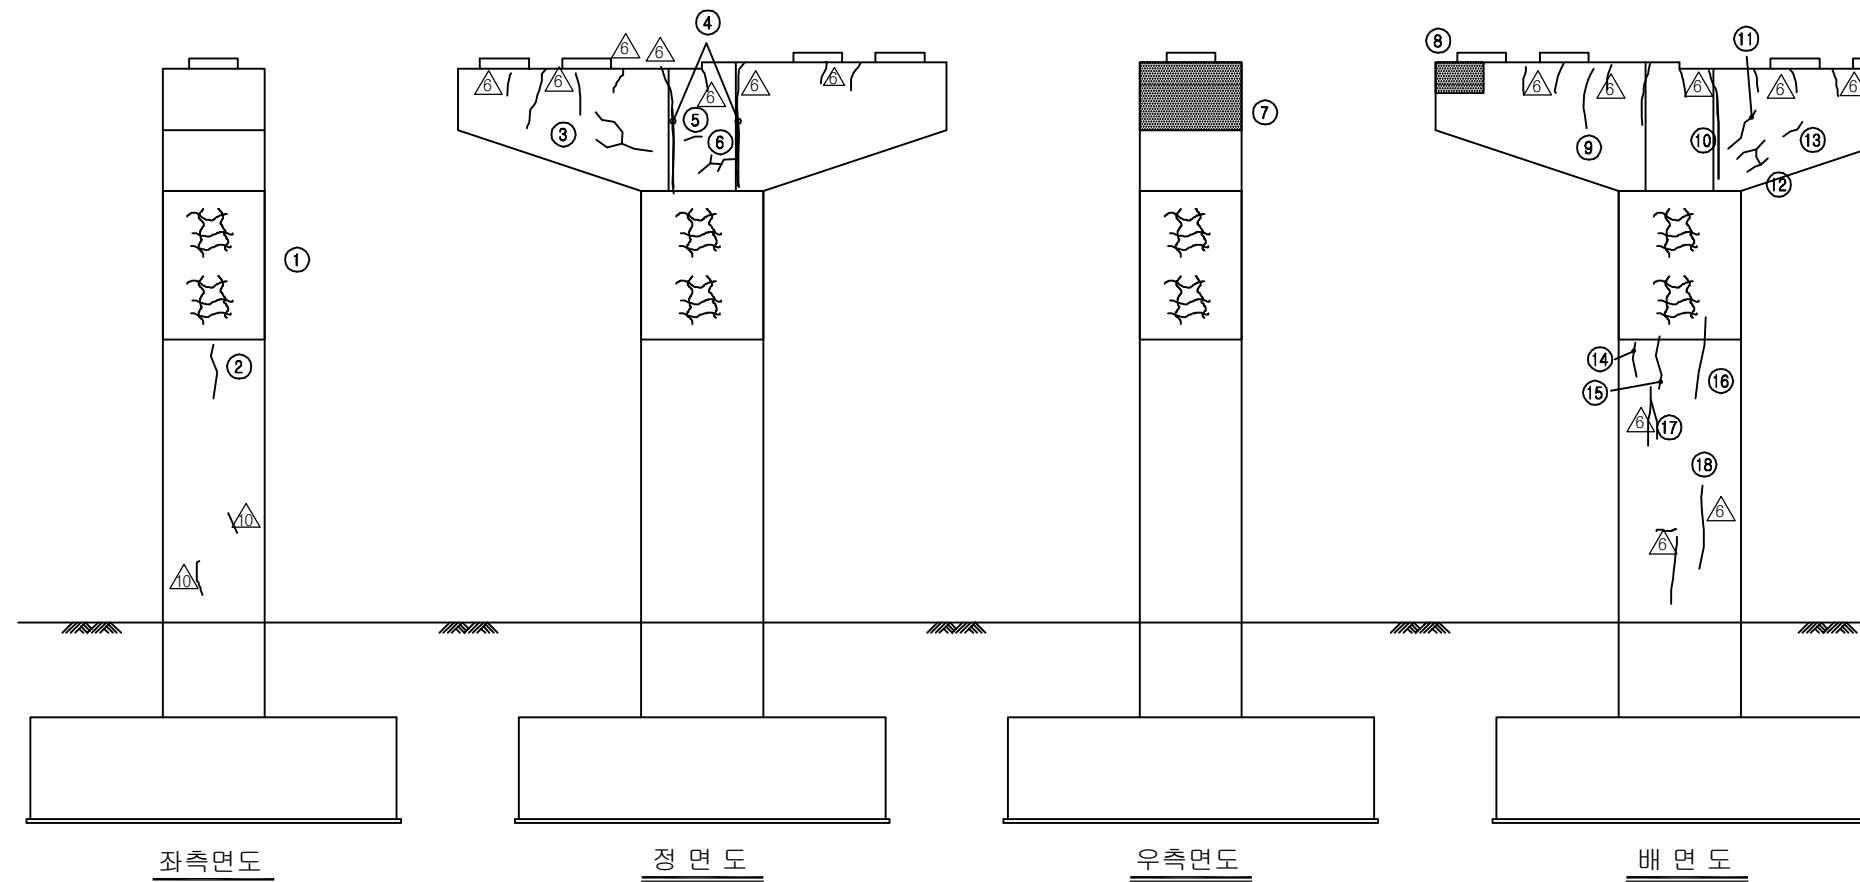
# ID : 밀양강교(부산) - 교각 P13

| 번호 | 신(N)<br>구(P) | 손상내용 | 손상현황 | | | | | | 결함<br>상태 | 손상<br>물량 | 비고 |
|---|---|---|---|---|---|---|---|---|---|---|---|
| 1 | 구 | 망상균열 | - | 9.42 | 3.4 | 32.028 | m <sup>2</sup> | 1 | b | 32.028 | |
| 2 | 구 | 균열 | 0.1 | 1.2 | - | 1.20 | m | 1 | b | 1.20 | |
| 7 | 구 | 누수오염 | - | 2.5 | 1.2 | 3.00 | m <sup>2</sup> | 1 | b | 3.00 | |
| 8 | 구 | 누수오염 | - | 1.0 | 1.2 | 1.20 | m <sup>2</sup> | 1 | b | 1.20 | |

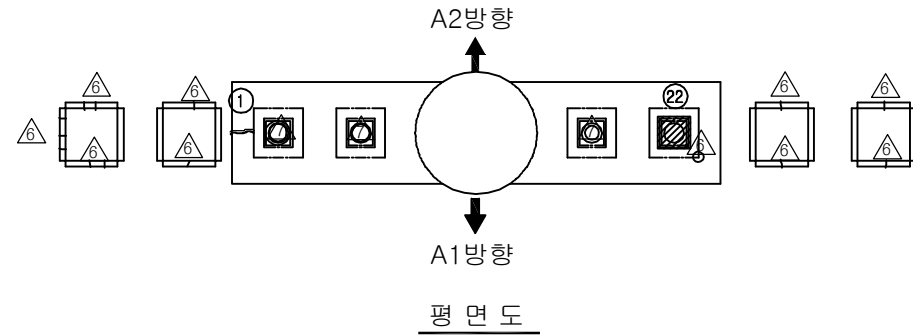
# ID : 밀양강교(부산) - 교각 P14

| 번호 | 신(N)<br>구(P) | 손상내용 | 손상현황 | | | | | | 결함<br>상태 | 손상<br>물량 | 비고 |
|---|---|---|---|---|---|---|---|---|---|---|---|
| 1 | 구 | 보수부 재균열 | 0.2 | 0.7 | - | 0.70 | m | 1 | b | 0.70 | |
| 2 | 구 | 망상균열 | - | 1.0 | 3.0 | 3.00 | m <sup>2</sup> | 1 | b | 3.00 | |
| 3 | 구 | 망상균열 | - | 2.3 | 2.4 | 5.52 | m <sup>2</sup> | 1 | b | 5.52 | |
| 9 | 구 | 누수오염 | - | 0.8 | 0.8 | 0.64 | m <sup>2</sup> | 1 | b | 0.64 | |

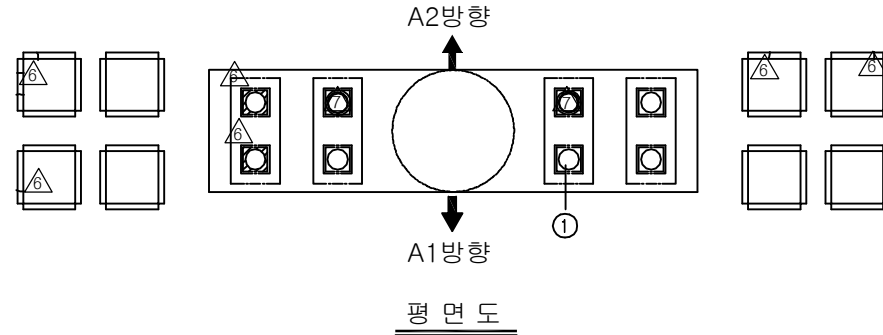
# ID : 밀양강교(부산) - 교각 P15

| 번호 | 신 (N)<br>구 (P) | 손상내용 | 손상현황 | | | | | | 결함<br>상대 | 손상<br>물량 | 비고 |
|---|---|---|---|---|---|---|---|---|---|---|---|
| 2 | 구 | 망상균열 | - | 1.0 | 3.0 | 3.00 | m | 1 | b | 3.00 | |
| 3 | 구 | 망상균열 | - | 6.0 | 3.0 | 18.00 | m | 1 | b | 18.00 | |
| 5 | 구 | 보수부 재균열 | 0.1 | 0.3 | - | 0.30 | m | 1 | b | 0.30 | |
| 6 | 구 | 누수오염 | - | 1.0 | 1.0 | 1.00 | m | 1 | b | 1.00 | |

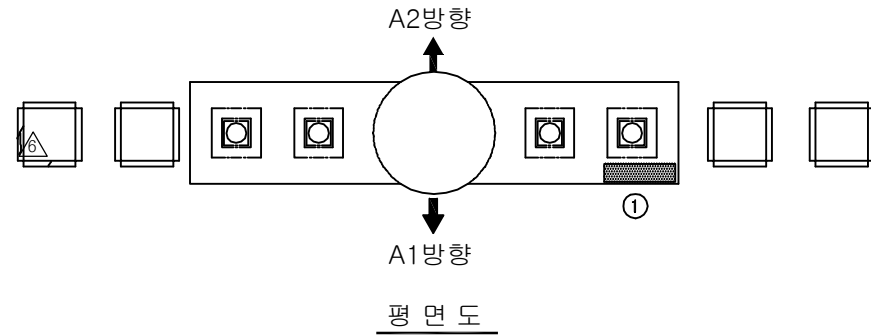
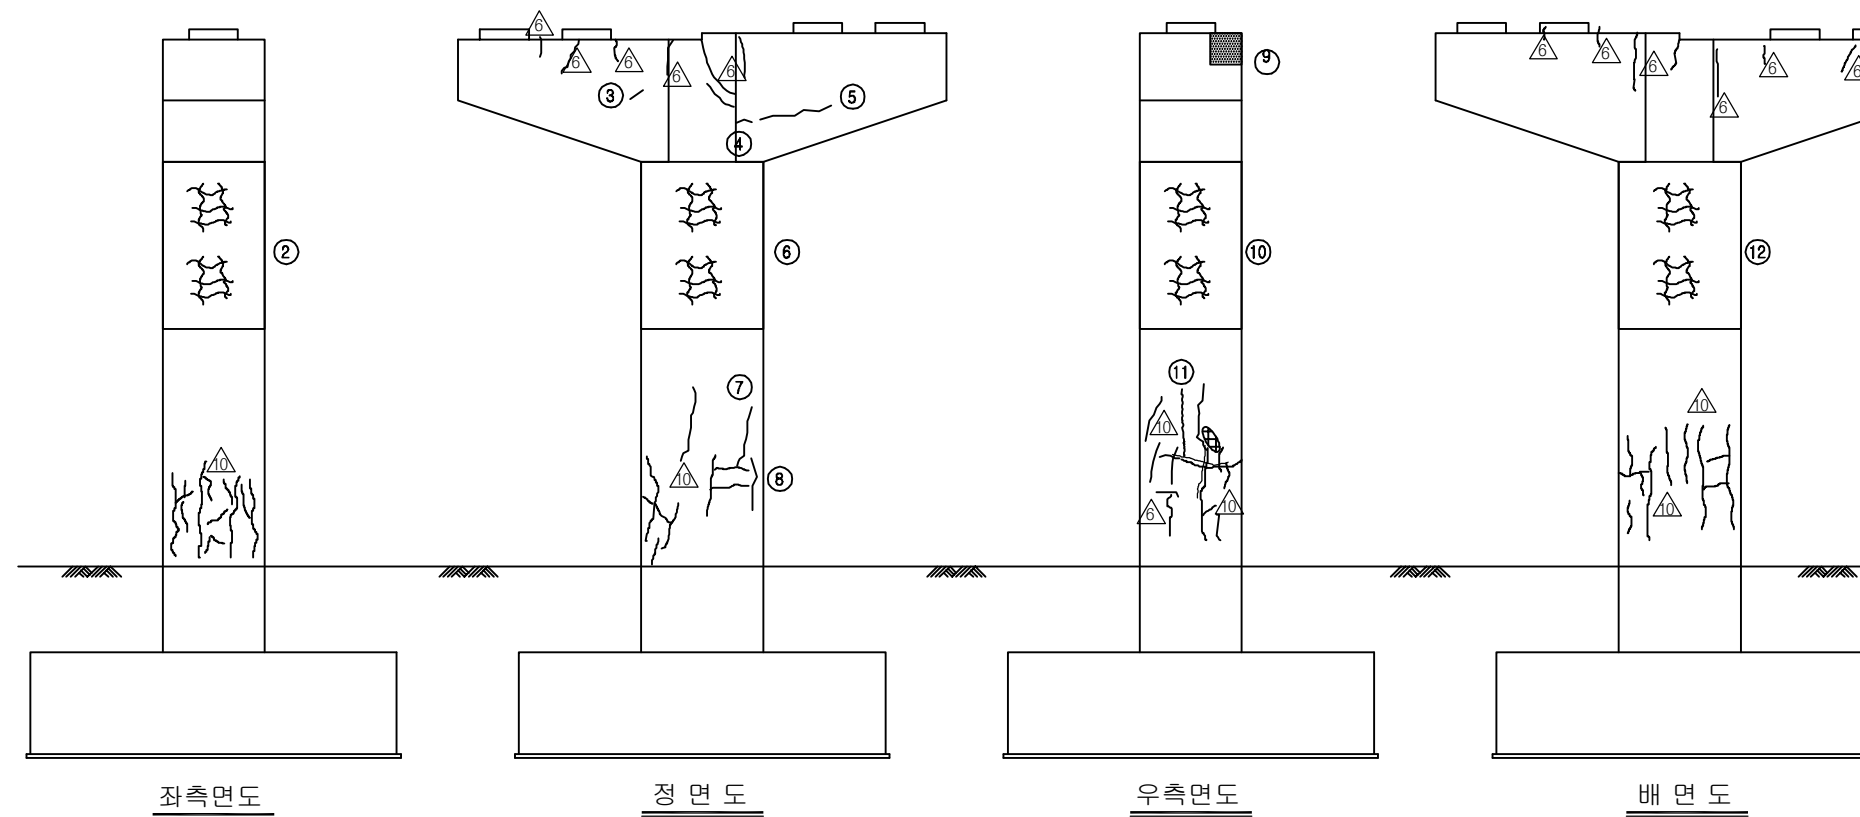
# ID : 밀양강교(부산) - 교각 P16

| 번호 | 신 (N)<br>구 (P) | 손상내용 | 손상현황 | | | | | | 결함<br>상태 | 손상<br>물량 | 비고 |
|---|---|---|---|---|---|---|---|---|---|---|---|
| 2 | 구 | 망상균열 | - | 2.3 | 3.6 | 8.28 | m | 1 | b | 8.28 | |
| 3 | 구 | 균열 | 0.2 | 0.3 | - | 0.30 | m | 1 | b | 0.30 | |
| 4 | 구 | 균열 | 0.2 | 0.4 | - | 0.40 | m | 1 | b | 0.40 | |
