## 4. 밀양대교

# ID : 밀양대교(대구) - 교면포장 S1~S2

| 용역명 | 2017년 상반기 시설물 정기점검 용역 |

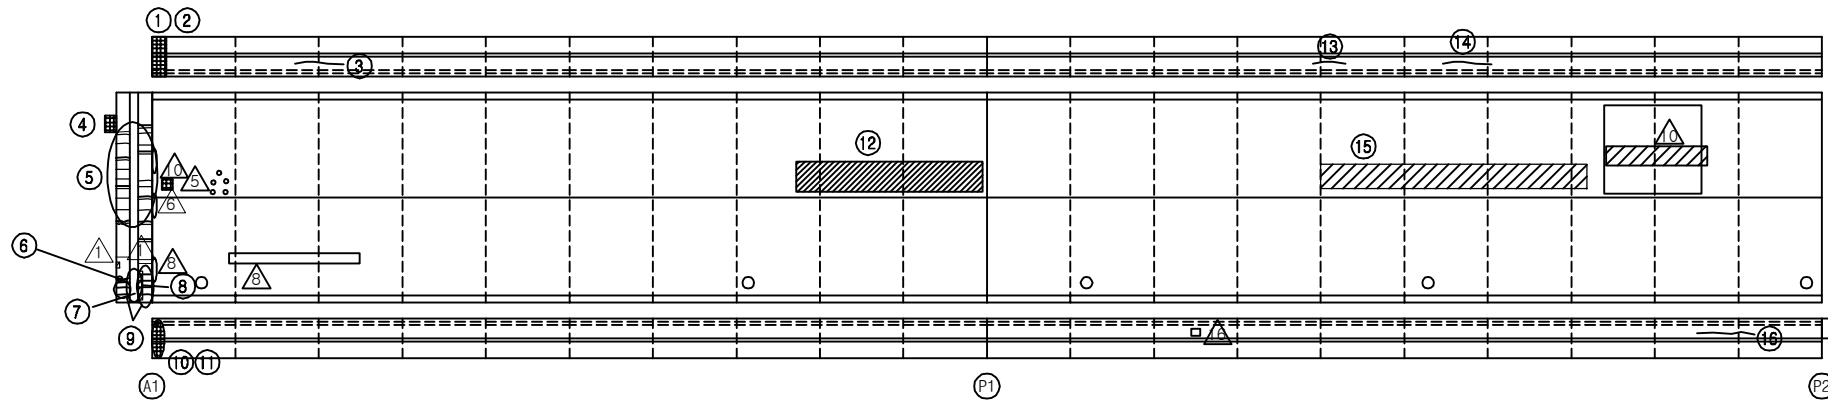
| 번호 | 신(N)<br>구(P) | 손상내용 | 손상현황 | | | | | 결함<br>상대 | 손상<br>물량 | 비고 |
|---|---|---|---|---|---|---|---|---|---|---|
| 1 | 구 | 차수판 앵커볼트 탈락 | - | - | - | 1.00 | EA | 1 | b | 1.00 |
| 2 | 구 | 차수판 앵커볼트 풀림 | - | - | - | 1.00 | EA | 4 | b | 4.00 |
| 3 | 구 | 균열 | 0.1 | 2.5 | - | 2.50 | m | 1 | b | 2.50 |
| 4 | 구 | 아스콘 패임 | - | 0.3 | 0.3 | 0.09 | m <sup>2</sup> | 1 | b | 0.09 |
| 5 | 구 | 후타재 재균열 | 0.2 | 0.6 | - | 0.60 | m | 19 | b | 11.40 |
| 6 | 구 | 균열 | 0.2 | 0.6 | - | 0.60 | m | 1 | b | 0.60 |
| 9 | 구 | 보수부 재균열 | 0.2 | 0.6 | - | 0.60 | m | 7 | b | 4.20 |
| 13 | 구 | 균열 | 0.1 | 1.5 | - | 1.50 | m | 1 | b | 1.50 |
| 14 | 구 | 균열 | 0.1 | 2.5 | - | 2.50 | m | 1 | b | 2.50 |
| 16 | 구 | 보수부 재균열 | 0.3 | 2.0 | - | 2.00 | m | 1 | c | 2.00 |

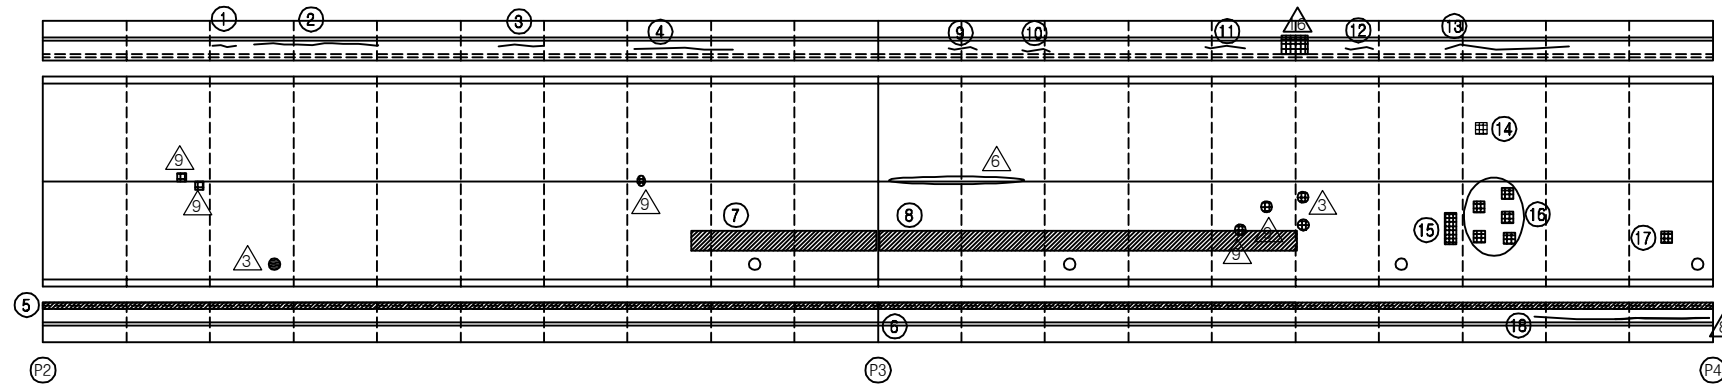
| 번호 | 신(N)<br>구(P) | 손상내용 | 손상현황 | | | | | | 결함<br>상태 | 손상<br>물량 | 비고 |
|---|---|---|---|---|---|---|---|---|---|---|---|
| 1 | 구 | 균열 | 0.2 | 0.5 | - | 0.50 | m | 1 | b | 0.50 | |
| 2 | 구 | 균열 | 0.1 | 7.0 | - | 7.00 | m | 1 | b | 7.00 | |
| 3 | 구 | 균열 | 0.2 | 2.0 | - | 2.00 | m | 1 | b | 2.00 | |
| 4 | 구 | 균열 | 0.1 | 6.0 | - | 6.00 | m | 1 | b | 6.00 | |
| 9 | 구 | 균열 | 0.1 | 2.0 | - | 2.00 | m | 1 | b | 2.00 | |
| 10 | 구 | 균열 | 0.1 | 1.0 | - | 1.00 | m | 1 | b | 1.00 | |
| 11 | 구 | 균열 | 0.1 | 2.5 | - | 2.50 | m | 1 | b | 2.50 | |
| 12 | 구 | 균열 | 0.1 | 1.5 | - | 1.50 | m | 1 | b | 1.50 | |
| 13 | 구 | 균열 | 0.1 | 7.0 | - | 7.00 | m | 1 | b | 7.00 | |
| 18 | 구 | 보수부 재균열 | 0.2 | 12.0 | - | 12.00 | m | 1 | b | 12.00 | |

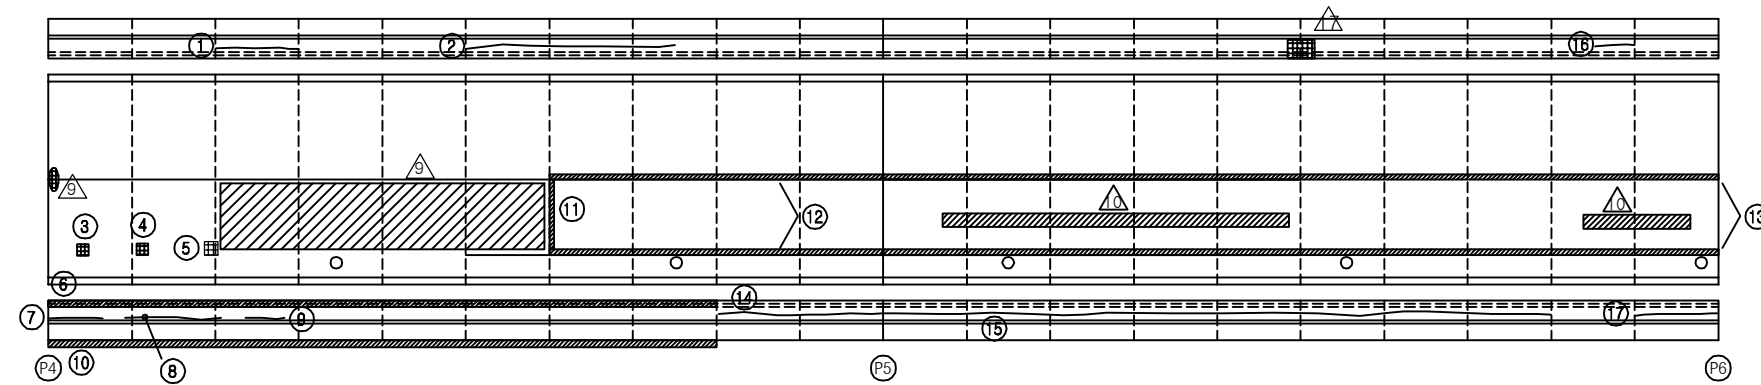
| 번호 | 신(N)<br>구(P) | 손상내용 | 손상현황 | | | | | | 결함<br>상태 | 손상<br>물량 | 비고 |
|---|---|---|---|---|---|---|---|---|---|---|---|
| 1 | 구 | 균열 | 0.2 | 7.0 | - | 7.00 | m | 1 | b | 7.00 | |
| 2 | 구 | 균열 | 0.3 | 12.50 | - | 12.50 | m | 1 | c | 12.50 | |
| 7 | 구 | 보수부 재균열 | 0.2 | 2.0 | - | 2.00 | m | 1 | b | 2.00 | |
| 8 | 구 | 균열 | 0.2 | 7.0 | - | 7.00 | m | 1 | b | 7.00 | |
| 9 | 구 | 보수부 재균열 | 0.2 | 2.5 | - | 2.50 | m | 1 | b | 2.50 | |
| 14 | 구 | 균열 | 0.1 | 10.0 | - | 10.00 | m | 1 | b | 10.00 | |
| 15 | 구 | 균열 | 0.1 | 40.0 | - | 40.00 | m | 1 | b | 40.00 | |
| 16 | 구 | 균열 | 0.2 | 1.5 | - | 1.50 | m | 1 | b | 1.50 | |
| 17 | 구 | 균열 | 0.1 | 5.0 | - | 5.00 | m | 1 | b | 5.00 | |

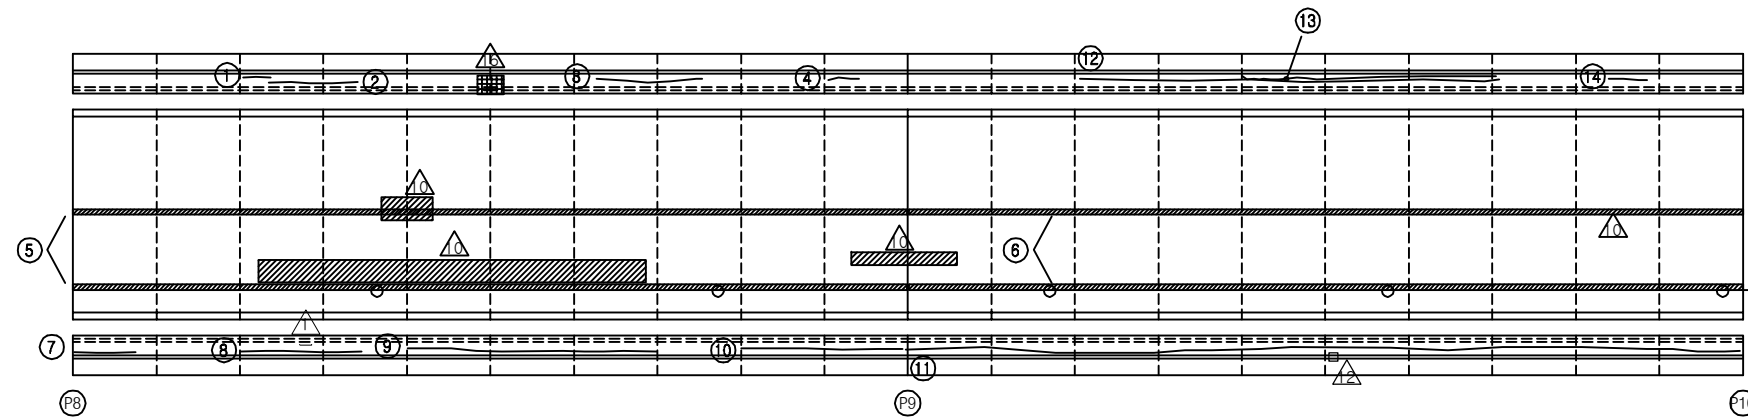
| 번호 | 신(N)<br>구(P) | 손상내용 | 손상현황 | | | | | | 결함<br>상대 | 손상<br>물량 | 비고 |
|---|---|---|---|---|---|---|---|---|---|---|---|
| 1 | 구 | 균열 | 0.2 | 1.0 | - | 1.00 | m | 1 | b | 1.00 | |
| 2 | 구 | 균열 | 0.2 | 6.0 | - | 6.00 | m | 1 | b | 6.00 | |
| 3 | 구 | 균열 | 0.2 | 6.0 | - | 6.00 | m | 1 | b | 6.00 | |
| 4 | 구 | 균열 | 0.2 | 1.5 | - | 1.50 | m | 1 | b | 1.50 | |
| 7 | 구 | 균열 | 0.2 | 4.0 | - | 4.00 | m | 1 | b | 4.00 | |
| 8 | 구 | 균열 | 0.1 | 7.0 | - | 7.00 | m | 1 | b | 7.00 | |
| 9 | 구 | 균열 | 0.1 | 15.0 | - | 15.00 | m | 1 | b | 15.00 | |
| 10 | 구 | 균열 | 0.2 | 10.0 | - | 10.00 | m | 1 | b | 10.00 | |
| 11 | 구 | 균열 | 0.1 | 50.0 | - | 50.00 | m | 1 | b | 50.00 | |
| 12 | 구 | 균열 | 0.2 | 25.0 | - | 25.00 | m | 1 | b | 25.00 | |
| 13 | 구 | 균열 | 0.2 | 15.0 | - | 15.00 | m | 1 | b | 15.00 | |
| 14 | 구 | 균열 | 0.2 | 2.0 | - | 2.00 | m | 1 | b | 2.00 | |

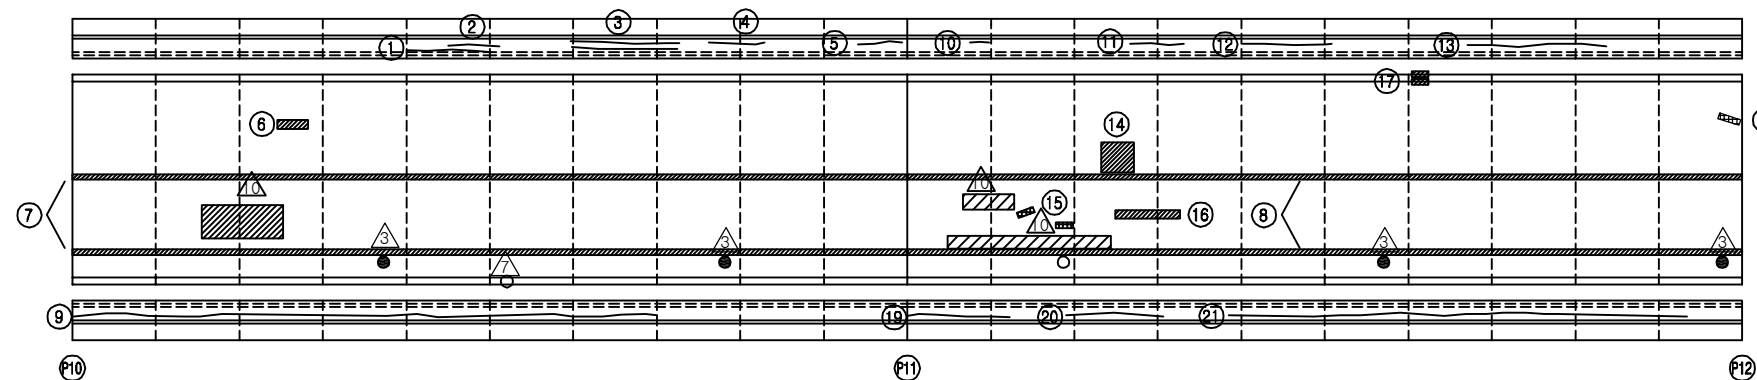
| 번호 | 신(N)<br>구(P) | 손상내용 | 손상현황 | | | | | | 결함<br>상태 | 손상<br>물량 | 비고 |
|---|---|---|---|---|---|---|---|---|---|---|---|
| 1 | 구 | 균열 | 0.2 | 5.0 | - | 5.00 | m | 1 | b | 5.00 | |
| 2 | 구 | 균열 | 0.2 | 3.0 | - | 3.00 | m | 1 | b | 3.00 | |
| 3 | 구 | 균열 | 0.2 | 7.0 | - | 7.00 | m | 2 | b | 14.00 | |
| 4 | 구 | 균열 | 0.2 | 5.0 | - | 5.00 | m | 1 | b | 5.00 | |
| 5 | 구 | 균열 | 0.2 | 3.0 | - | 3.00 | m | 1 | b | 3.00 | |
| 9 | 구 | 균열 | 0.2 | 35.0 | - | 35.00 | m | 1 | b | 35.00 | |
| 10 | 구 | 균열 | 0.2 | 1.0 | - | 1.00 | m | 1 | b | 1.00 | |
| 11 | 구 | 균열 | 0.2 | 3.0 | - | 3.00 | m | 1 | b | 3.00 | |
| 12 | 구 | 균열 | 0.2 | 5.0 | - | 5.00 | m | 1 | b | 5.00 | |
| 13 | 구 | 균열 | 0.2 | 11.0 | - | 11.00 | m | 1 | b | 11.00 | |
| 19 | 구 | 균열 | 0.2 | 7.0 | - | 7.00 | m | 1 | b | 7.00 | |
| 20 | 구 | 균열 | 0.2 | 6.0 | - | 6.00 | m | 1 | b | 6.00 | |
| 21 | 구 | 균열 | 0.2 | 30.0 | - | 30.00 | m | 1 | b | 30.00 | |

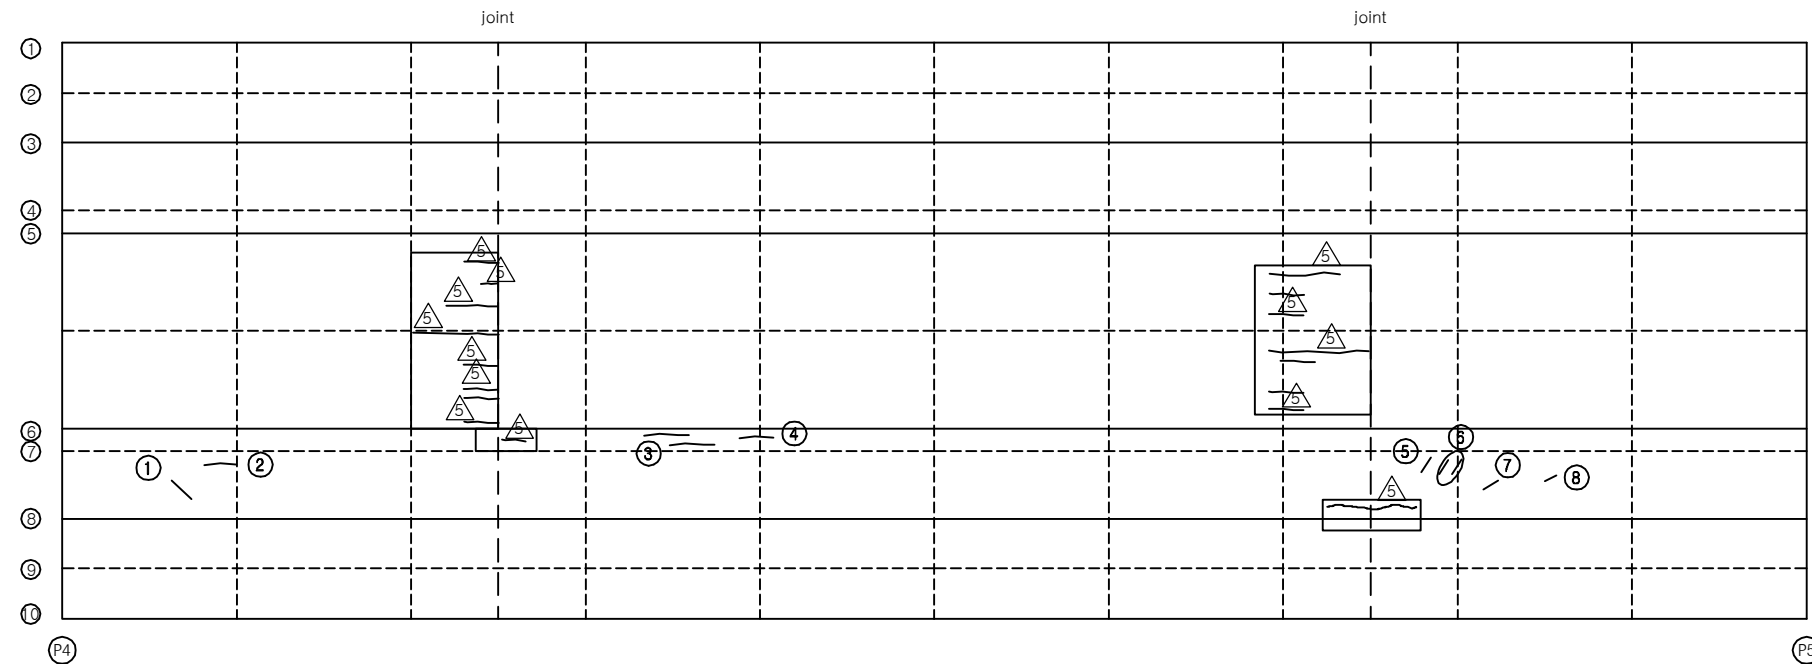
| 번호 | 신(N)<br>구(P) | 손상내용 | 손상현황 | | | | | | 결함<br>상대 | 손상<br>물량 | 비고 |
|---|---|---|---|---|---|---|---|---|---|---|---|
| 1 | 구 | 균열 | 0.1 | 0.6 | - | 0.60 | m | 1 | b | 0.60 | |
| 2 | 구 | 균열 | 0.1 | 0.7 | - | 0.70 | m | 1 | b | 0.70 | |
| 3 | 구 | 균열 | 0.1 | 1.0 | - | 1.00 | m | 2 | b | 2.00 | |
| 4 | 구 | 균열 | 0.1 | 0.8 | - | 0.80 | m | 1 | b | 0.80 | |
| 5 | 구 | 균열 | 0.1 | 0.4 | - | 0.40 | m | 1 | b | 0.40 | |
| 6 | 구 | 보수부 재균열 | 0.1 | 0.4 | - | 0.40 | m | 2 | b | 0.80 | |
| 7 | 구 | 균열 | 0.1 | 0.4 | - | 0.40 | m | 1 | b | 0.40 | |
| 8 | 구 | 균열 | 0.1 | 0.3 | - | 0.30 | m | 1 | b | 0.30 | |

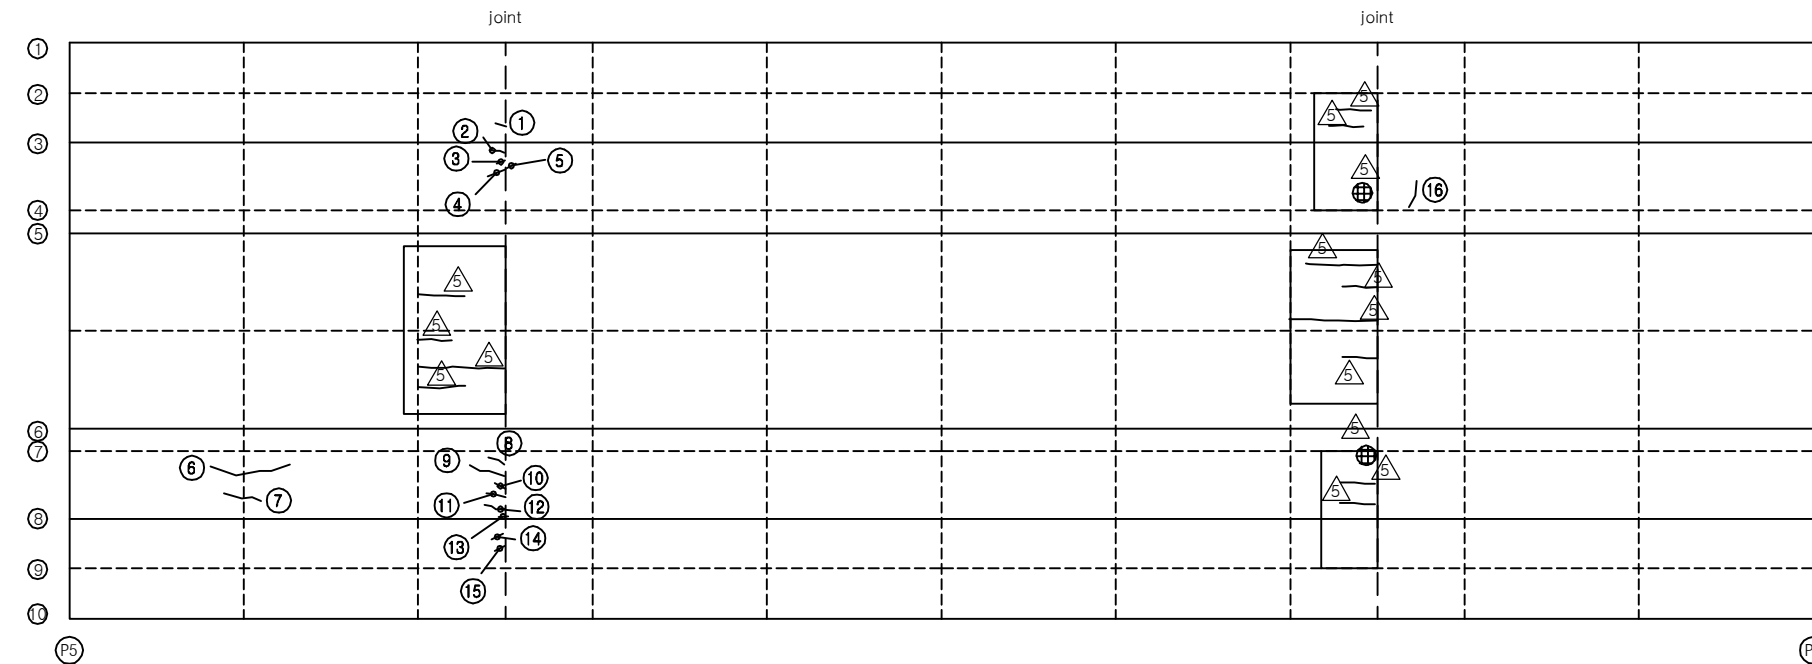
| 번호 | 신(N)<br>구(P) | 손상내용 | 손상현황 | | | | | | 결함<br>상대 | 손상<br>물량 | 비고 |
|---|---|---|---|---|---|---|---|---|---|---|---|
| 1 | 구 | 균열 | 0.1 | 0.2 | - | 0.20 | m | 1 | b | 0.20 | |
| 2 | 구 | 균열 | 0.1 | 0.3 | - | 0.30 | m | 1 | b | 0.30 | |
| 3 | 구 | 균열 | 0.1 | 0.2 | - | 0.20 | m | 1 | b | 0.20 | |
| 4 | 구 | 균열 | 0.1 | 0.4 | - | 0.40 | m | 1 | b | 0.40 | |
| 5 | 구 | 균열 | 0.1 | 0.2 | - | 0.20 | m | 1 | b | 0.20 | |
| 6 | 구 | 균열 | 0.1 | 2.0 | - | 2.00 | m | 1 | b | 2.00 | |
| 7 | 구 | 균열 | 0.1 | 0.9 | - | 0.90 | m | 1 | b | 0.90 | |
| 8 | 구 | 균열 | 0.1 | 0.4 | - | 0.40 | m | 1 | b | 0.40 | |
| 9 | 구 | 균열 | 0.2 | 0.8 | - | 0.80 | m | 1 | c | 0.80 | |
| 10 | 구 | 균열 | 0.1 | 0.2 | - | 0.20 | m | 1 | b | 0.20 | |
| 11 | 구 | 균열 | 0.1 | 0.4 | - | 0.40 | m | 1 | b | 0.40 | |
| 12 | 구 | 균열 | 0.1 | 0.5 | - | 0.50 | m | 1 | b | 0.50 | |
| 13 | 구 | 균열 | 0.1 | 0.3 | - | 0.30 | m | 1 | b | 0.30 | |
| 14 | 구 | 균열 | 0.1 | 0.3 | - | 0.30 | m | 1 | b | 0.30 | |
| 15 | 구 | 균열 | 0.1 | 0.2 | - | 0.20 | m | 1 | b | 0.20 | |
| 16 | 구 | 균열 | 0.1 | 0.6 | - | 0.60 | m | 1 | b | 0.60 | |

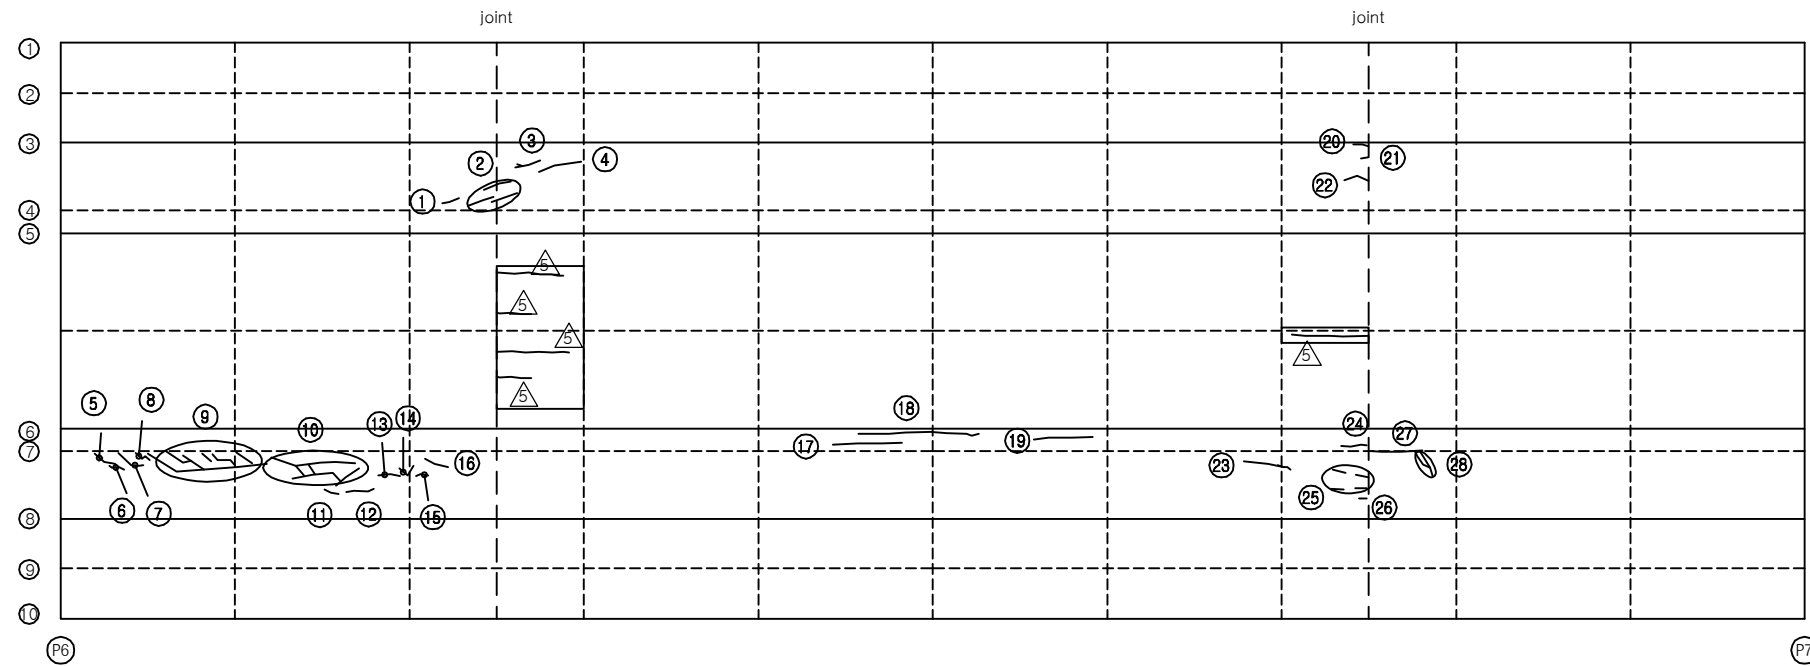
| 번호 | 신(N)<br>구(P) | 손상내용 | 손상현황 | | | | | | 결함<br>상태 | 손상<br>물량 | 비고 |
|---|---|---|---|---|---|---|---|---|---|---|---|
| 1 | 구 | 균열 | 0.1 | 0.4 | - | 0.40 | m | 1 | b | 0.40 | |
| 2 | 구 | 균열 | 0.1 | 0.6 | - | 0.60 | m | 3 | b | 1.80 | |
| 3 | 구 | 균열 | 0.1 | 0.6 | - | 0.60 | m | 1 | b | 0.60 | |
| 4 | 구 | 균열 | 0.1 | 1.0 | - | 1.00 | m | 1 | b | 1.00 | |
| 5 | 구 | 균열 | 0.1 | 0.5 | - | 0.50 | m | 1 | b | 0.50 | |
| 6 | 구 | 균열 | 0.1 | 0.4 | - | 0.40 | m | 1 | b | 0.40 | |
| 7 | 구 | 균열 | 0.1 | 0.7 | - | 0.70 | m | 1 | b | 0.70 | |
| 8 | 구 | 균열 | 0.1 | 0.4 | - | 0.40 | m | 1 | b | 0.40 | |
| 9 | 구 | 균열 | 0.1 | 5.8 | - | 5.80 | m | 1 | b | 5.80 | |
| 10 | 구 | 균열 | 0.1 | 3.0 | - | 3.00 | m | 1 | b | 3.00 | |
| 11 | 구 | 균열 | 0.1 | 0.3 | - | 0.30 | m | 1 | b | 0.30 | |
| 12 | 구 | 균열 | 0.1 | 0.6 | - | 0.60 | m | 1 | b | 0.60 | |
| 13 | 구 | 균열 | 0.1 | 0.5 | - | 0.50 | m | 1 | b | 0.50 | |
| 14 | 구 | 균열 | 0.1 | 0.5 | - | 0.50 | m | 1 | b | 0.50 | |
| 15 | 구 | 균열 | 0.1 | 0.3 | - | 0.30 | m | 1 | b | 0.30 | |
| 16 | 구 | 균열 | 0.1 | 0.6 | - | 0.60 | m | 1 | b | 0.60 | |
| 17 | 구 | 균열 | 0.1 | 1.6 | - | 1.60 | m | 1 | b | 1.60 | |
| 18 | 구 | 균열 | 0.1 | 3.0 | - | 3.00 | m | 1 | b | 3.00 | |
| 19 | 구 | 균열 | 0.1 | 1.5 | - | 1.50 | m | 1 | b | 1.50 | |
| 20 | 구 | 균열 | 0.1 | 0.3 | - | 0.30 | m | 1 | b | 0.30 | |
| 21 | 구 | 균열 | 0.1 | 0.2 | - | 0.20 | m | 1 | b | 0.20 | |
| 22 | 구 | 균열 | 0.1 | 0.6 | - | 0.60 | m | 1 | b | 0.60 | |
| 23 | 구 | 균열 | 0.1 | 1.5 | - | 1.50 | m | 1 | b | 1.50 | |
| 24 | 구 | 균열 | 0.1 | 0.6 | - | 0.60 | m | 1 | b | 0.60 | |
| 25 | 구 | 균열 | 0.1 | 0.3 | - | 0.30 | m | 4 | b | 1.20 | |
| 26 | 구 | 균열 | 0.1 | 0.2 | - | 0.20 | m | 1 | b | 0.20 | |
| 27 | 구 | 균열(시공이음부) | 0.2 | 1.2 | - | 1.20 | m | 1 | c | 1.20 | |
| 28 | 구 | 균열 | 0.1 | 1.5 | - | 1.50 | m | 1 | b | 1.50 | |

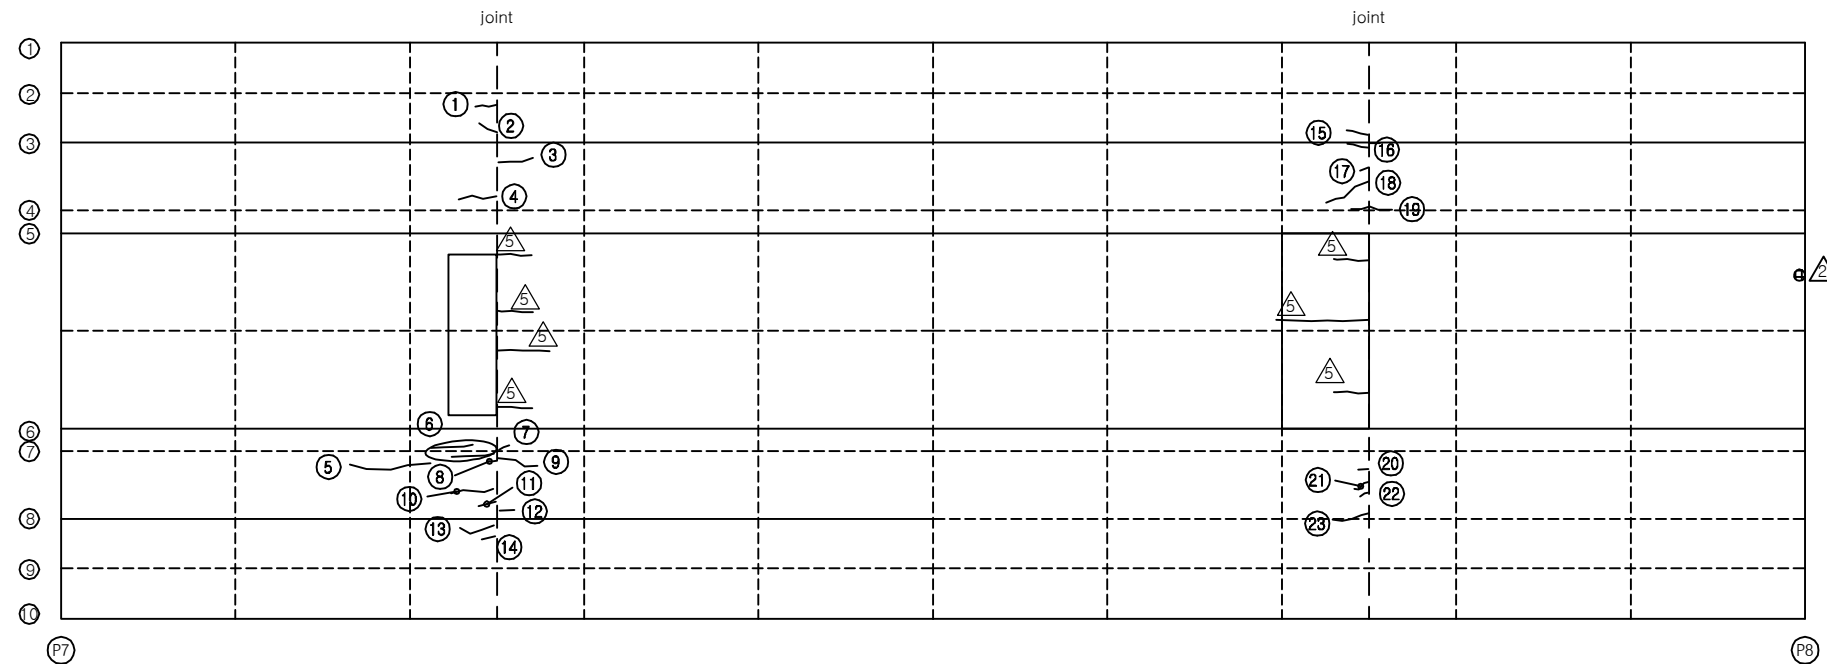
| 번호 | 신(N)<br>구(P) | 손상내용 | 손상현황 | | | | | | 결함<br>상태 | 손상<br>물량 | 비고 |
|---|---|---|---|---|---|---|---|---|---|---|---|
| 1 | 구 | 균열 | 0.1 | 0.5 | - | 0.50 | m | 1 | b | 0.50 | |
| 2 | 구 | 균열 | 0.1 | 0.4 | - | 0.40 | m | 1 | b | 0.40 | |
| 3 | 구 | 균열 | 0.1 | 0.8 | - | 0.80 | m | 1 | b | 0.80 | |
| 4 | 구 | 균열 | 0.1 | 0.9 | - | 0.90 | m | 1 | b | 0.90 | |
| 5 | 구 | 균열 | 0.1 | 2.0 | - | 2.00 | m | 1 | b | 2.00 | |
| 6 | 구 | 균열 | 0.1 | 1.0 | - | 1.00 | m | 2 | b | 2.00 | |
| 7 | 구 | 균열 | 0.2 | 0.2 | - | 0.20 | m | 1 | c | 0.20 | |
| 8 | 구 | 균열 | 0.2 | 0.2 | - | 0.20 | m | 1 | c | 0.20 | |
| 9 | 구 | 균열 | 0.2 | 1.0 | - | 1.00 | m | 1 | c | 1.00 | |
| 10 | 구 | 균열 | 0.1 | 1.0 | - | 1.00 | m | 1 | b | 1.00 | |
| 11 | 구 | 균열 | 0.1 | 0.4 | - | 0.40 | m | 1 | b | 0.40 | |

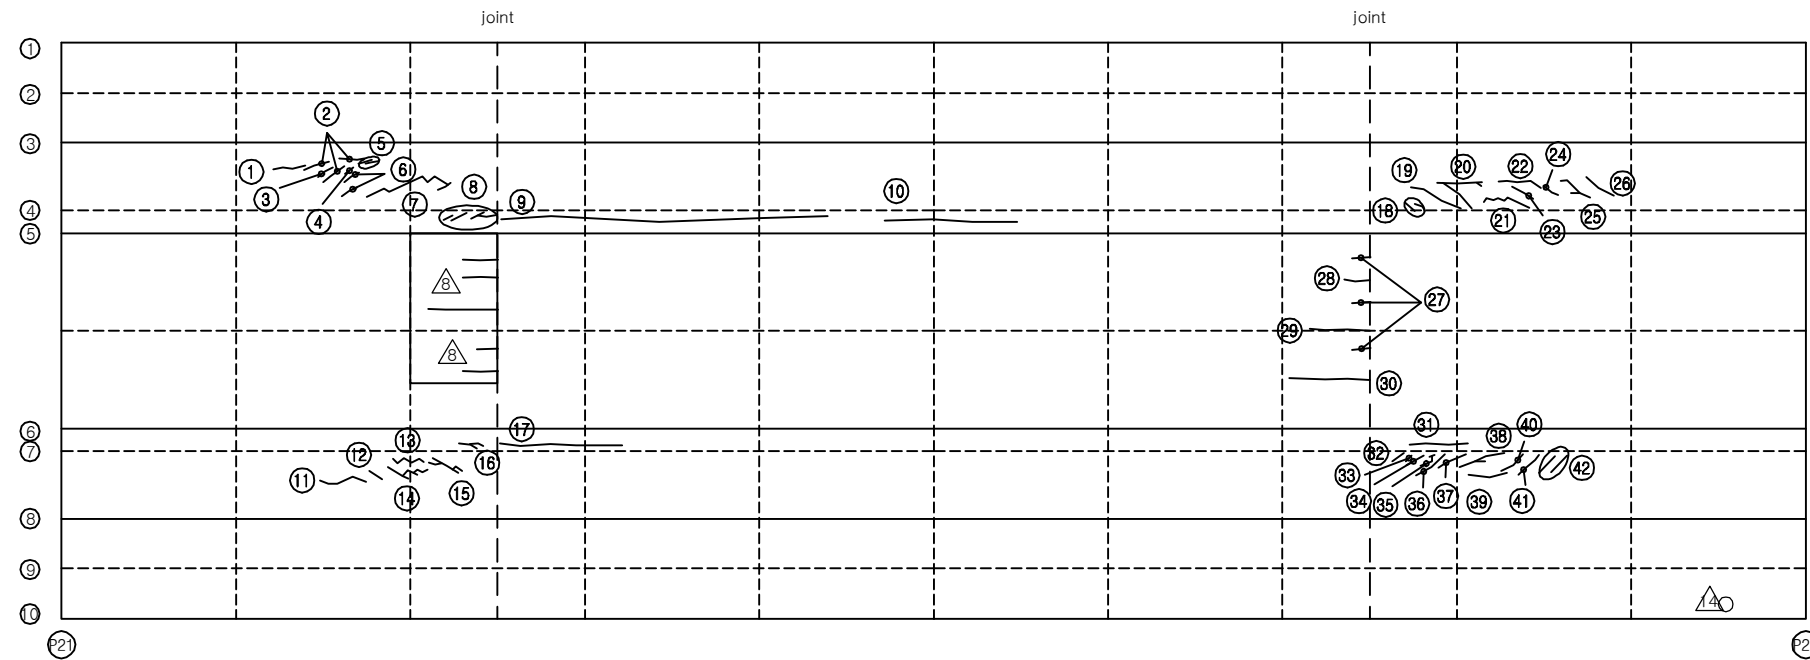
| 번호 | 신(N)<br>구(P) | 손상내용 | 손상현황 | | | | | | 결함<br>상태 | 손상<br>물량 | 비고 |
|---|---|---|---|---|---|---|---|---|---|---|---|
| 1 | 구 | 균열 | 0.1 | 0.8 | - | 0.80 | m | 1 | b | 0.80 | |
| 2 | 구 | 균열 | 0.1 | 0.6 | - | 0.60 | m | 3 | b | 1.80 | |
| 9 | 구 | 균열 | 0.1 | 10.0 | - | 10.00 | m | 1 | b | 10.00 | |
| 10 | 구 | 균열 | 0.1 | 3.2 | - | 3.20 | m | 1 | b | 3.20 | |

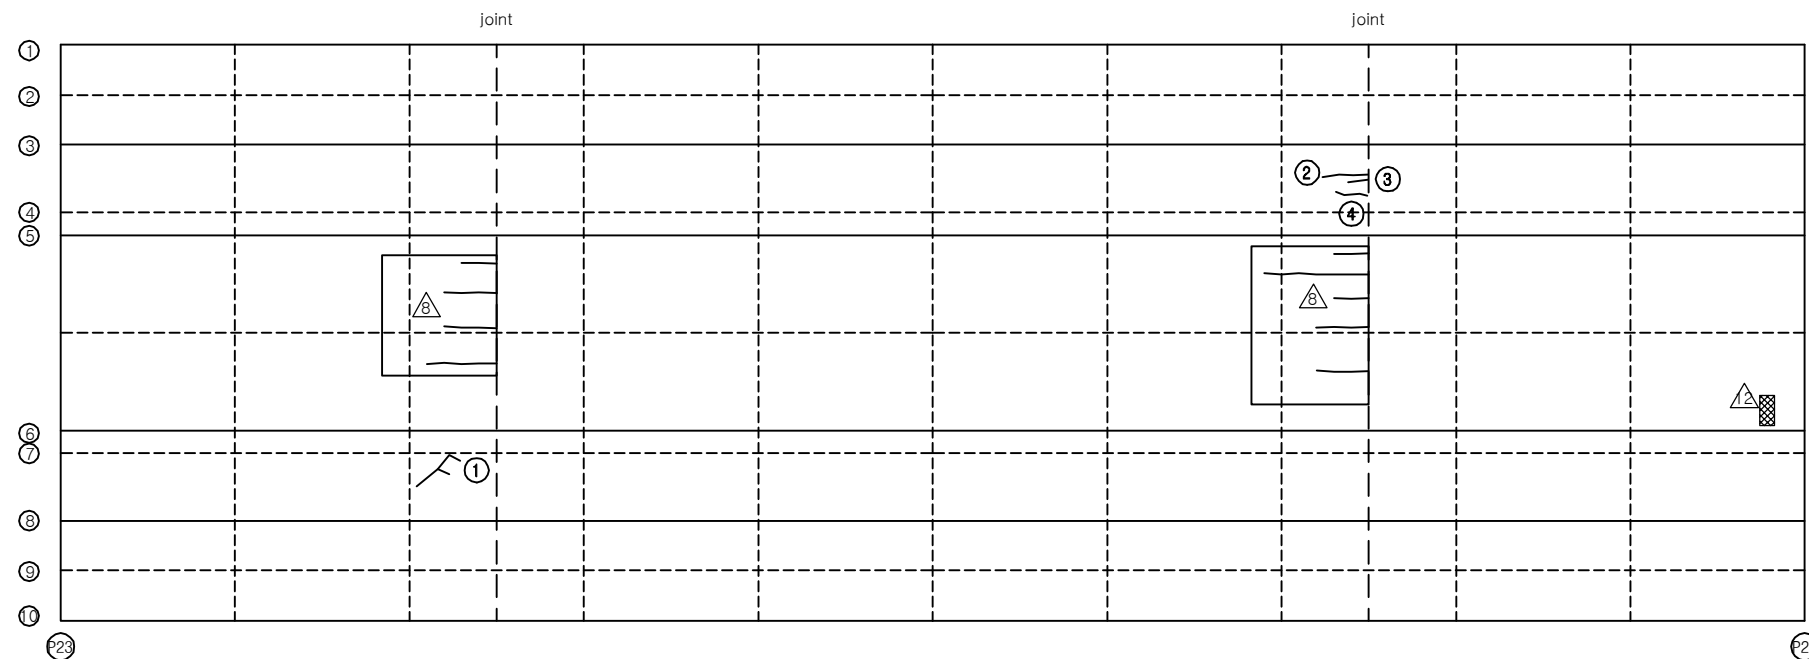
| 번호 | 신(N)<br>구(P) | 손상내용 | 손상현황 | | | | | | 결함<br>상대 | 손상<br>물량 | 비고 |
|---|---|---|---|---|---|---|---|---|---|---|---|
| 1 | 구 | 균열 | 0.1 | 1.5 | - | 1.50 | m | 1 | b | 1.50 | |
| 2 | 구 | 균열 | 0.1 | 1.2 | - | 1.20 | m | 1 | b | 1.20 | |
| 3 | 구 | 균열 | 0.1 | 0.5 | - | 0.50 | m | 1 | b | 0.50 | |
| 4 | 구 | 균열 | 0.1 | 0.7 | - | 0.70 | m | 1 | b | 0.70 | |

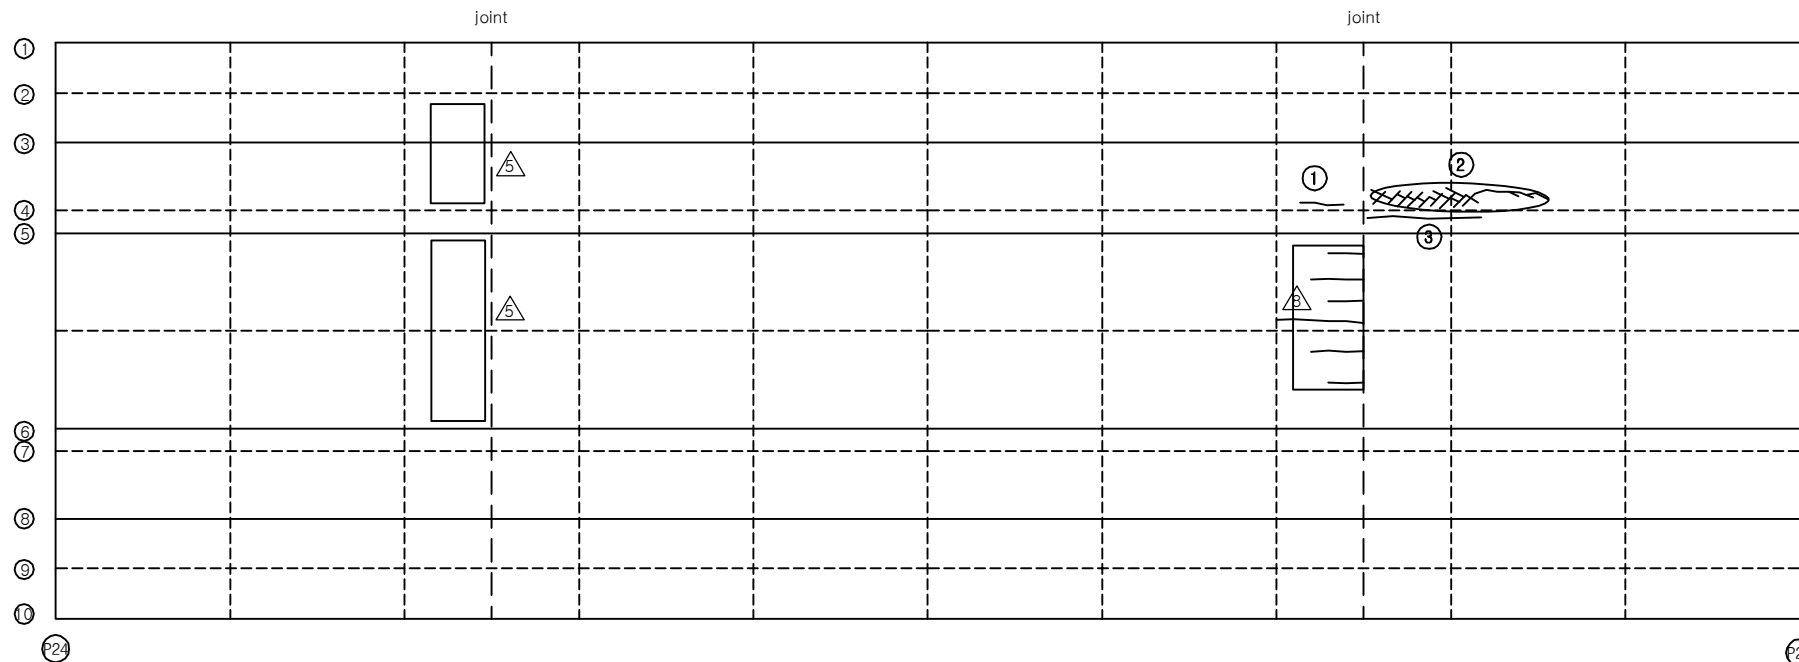
| 번호 | 신(N)<br>구(P) | 손상내용 | 손상현황 | | | | | | 결함<br>상대 | 손상<br>물량 | 비고 |
|---|---|---|---|---|---|---|---|---|---|---|---|
| 1 | 구 | 균열 | 0.1 | 1.0 | - | 1.00 | m | 1 | b | 1.00 | |
| 2 | 구 | 균열 | 0.1 | 5.5 | - | 5.50 | m | 1 | b | 5.50 | |
| 3 | 구 | 균열 | 0.1 | 2.6 | - | 2.60 | m | 1 | b | 2.60 | |

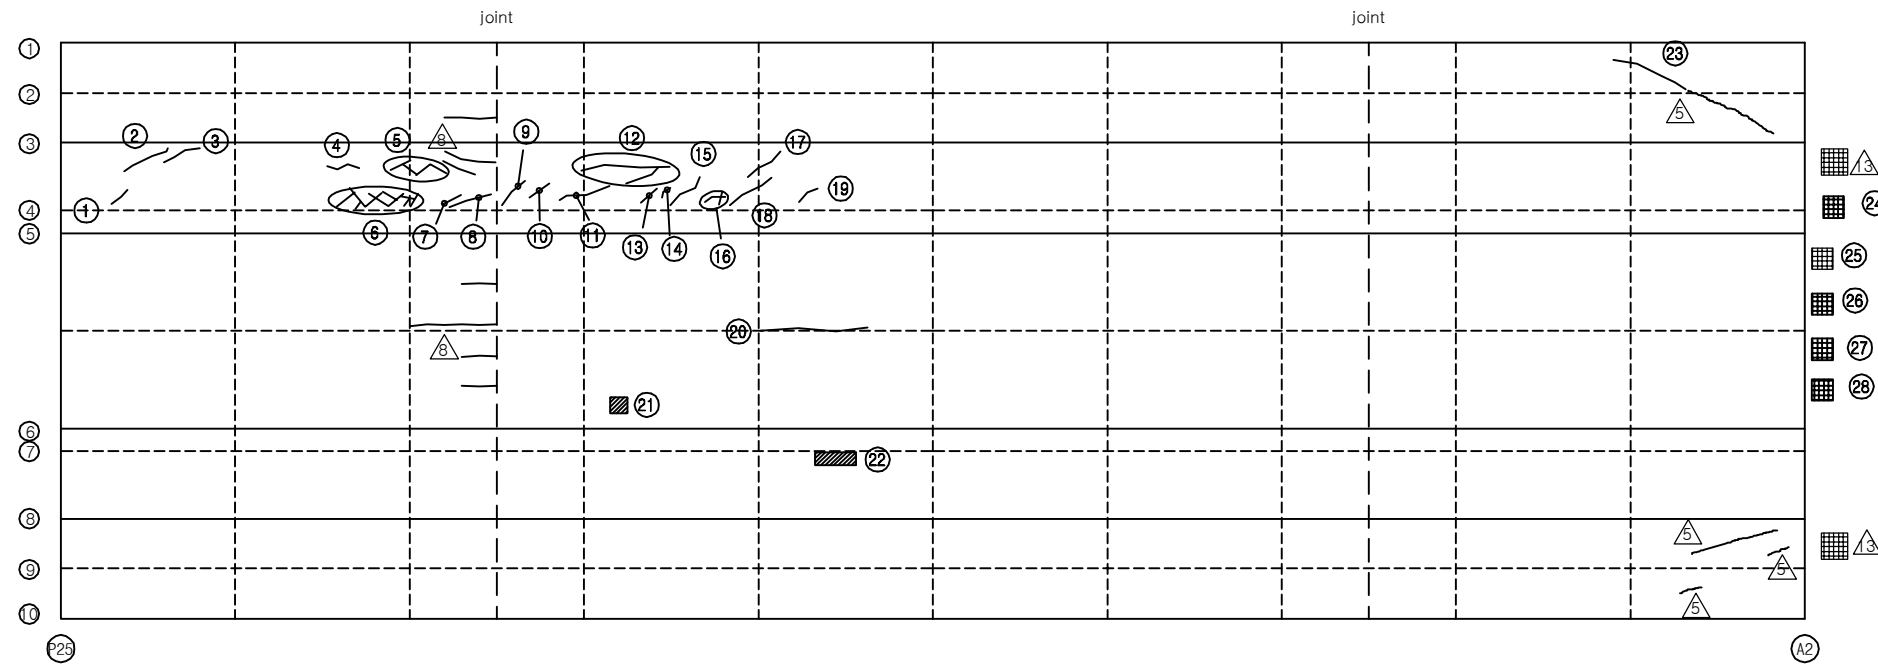
| 번호 | 신(N)<br>구(P) | 손상내용 | 손상현황 | | | | | | 결함<br>상태 | 손상<br>물량 | 비고 |
|---|---|---|---|---|---|---|---|---|---|---|---|
| 1 | 구 | 균열 | 0.1 | 0.5 | - | 0.50 | m | 1 | b | 0.50 | |
| 2 | 구 | 균열 | 0.1 | 1.2 | - | 1.20 | m | 1 | b | 1.20 | |
| 6 | 구 | 균열 | 0.1 | 4.5 | - | 4.50 | m | 1 | b | 4.50 | |

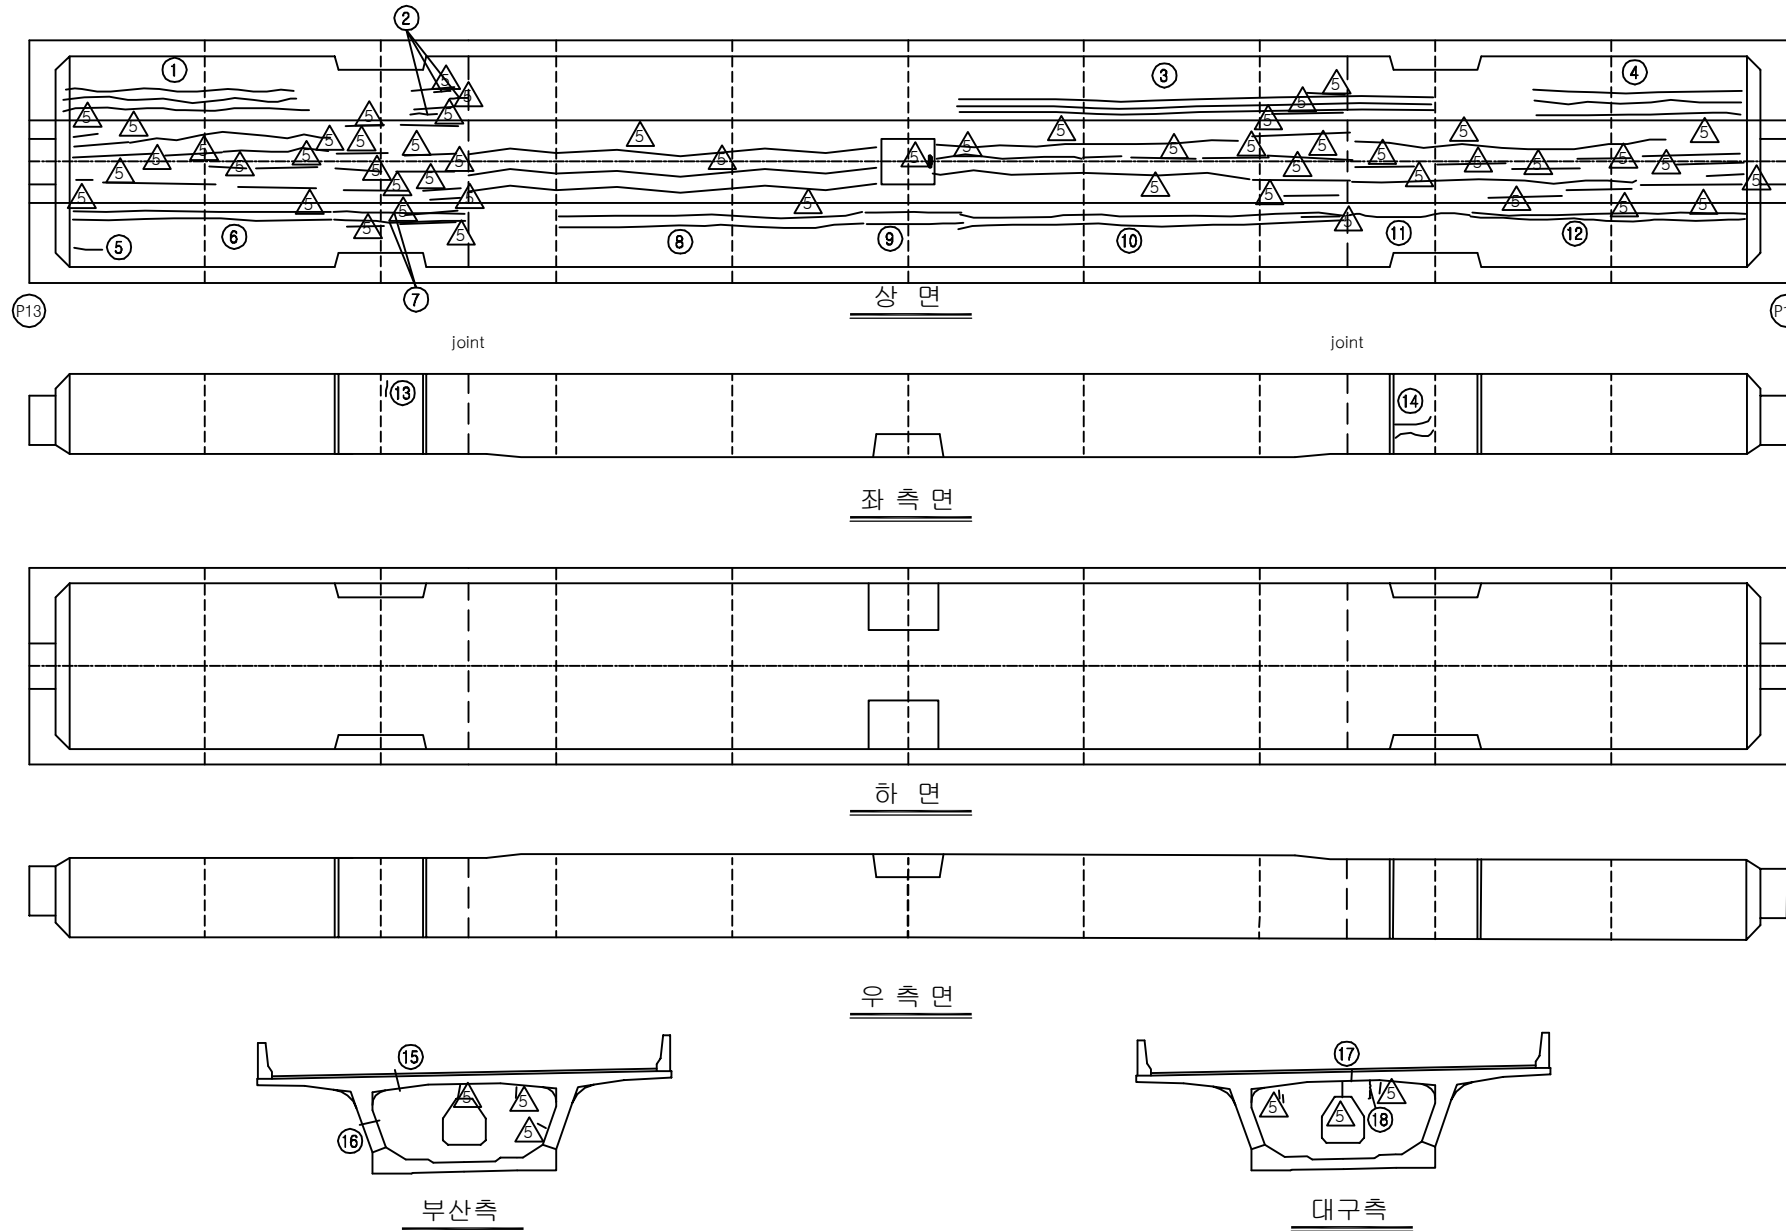
| 번호 | 신(N)<br>구(P) | 손상내용 | 손상현황 | | | | | | 결함<br>상태 | 손상<br>물량 | 비고 |
|---|---|---|---|---|---|---|---|---|---|---|---|
| 1 | 구 | 균열 | 0.1 | 8.5 | - | 8.50 | m | 3 | b | 25.50 | |
| 2 | 구 | 균열 | 0.1 | 0.2 | - | 0.20 | m | 3 | b | 0.60 | |
| 3 | 구 | 균열 | 0.1 | 14.0 | - | 14.00 | m | 3 | b | 42.00 | |
| 13 | 구 | 균열 | 0.2 | 0.2 | - | 0.20 | m | 1 | c | 0.20 | |

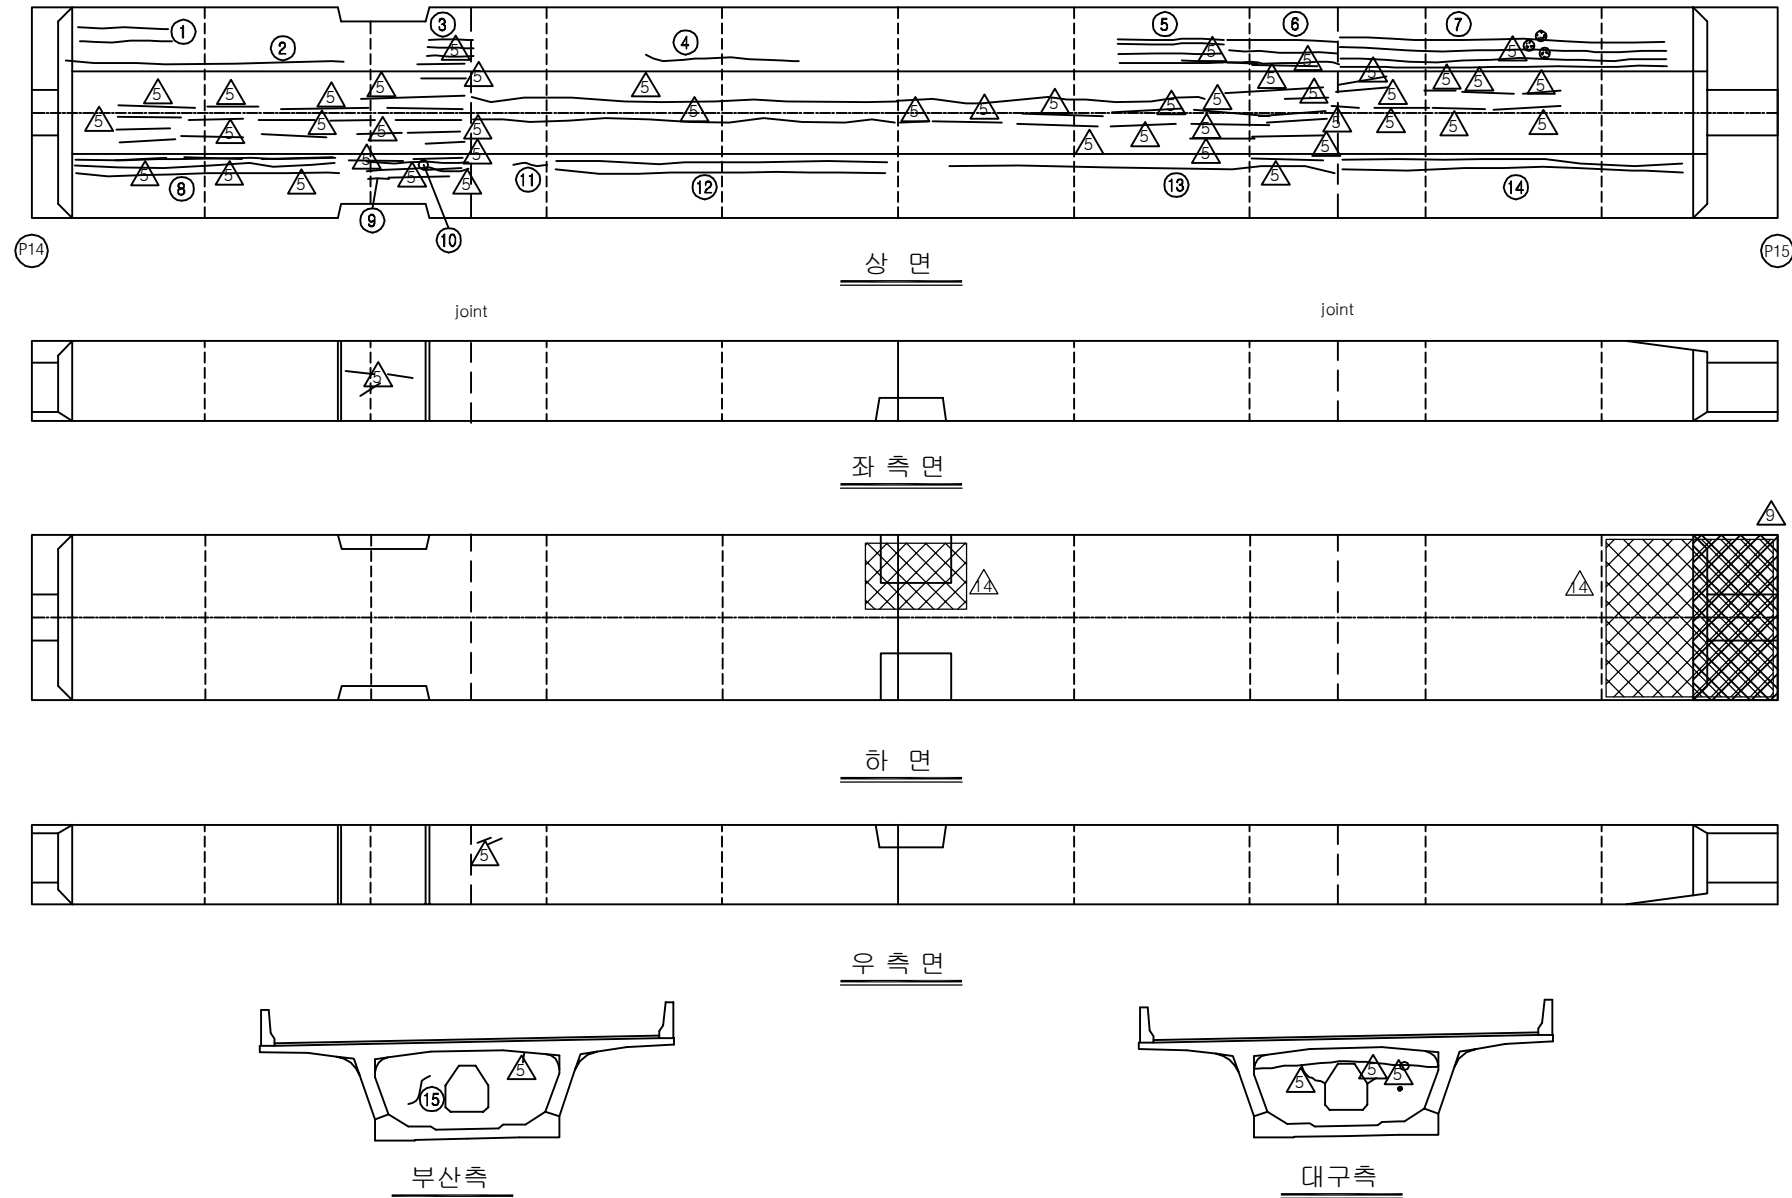
| 번호 | 신(N)<br>구(P) | 손상내용 | 손상현황 | | | | | | 결함<br>상대 | 손상<br>물량 | 비고 |
|---|---|---|---|---|---|---|---|---|---|---|---|
| 1 | 구 | 균열 | 0.1 | 3.5 | - | 3.50 | m | 2 | b | 7.00 | |
| 2 | 구 | 균열 | 0.1 | 8.0 | - | 8.00 | m | 1 | b | 8.00 | |
| 13 | 구 | 균열 | 0.2 | 12.0 | - | 12.00 | m | 1 | c | 12.00 | |

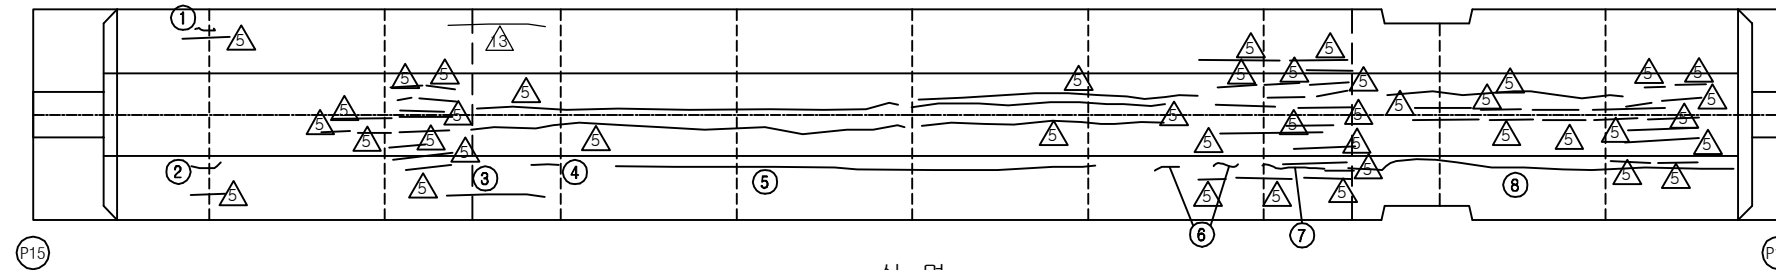
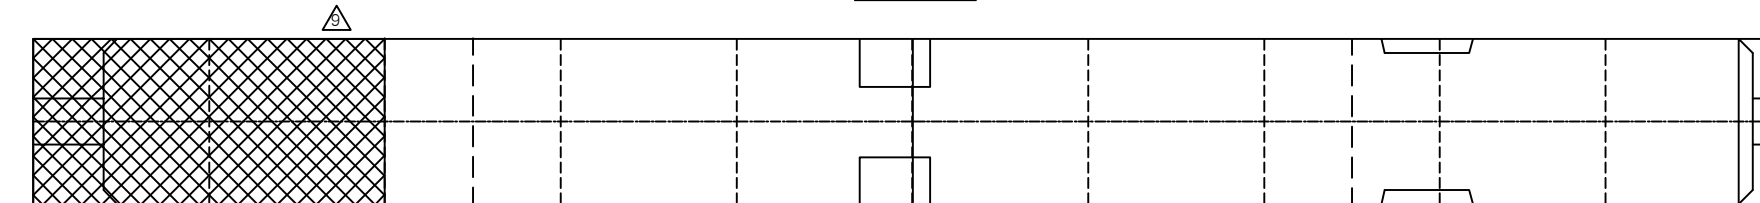
| 번호 | 신(N)<br>구(P) | 손상내용 | 손상현황 | | | | | | 결함<br>상대 | 손상<br>물량 | 비고 |
|---|---|---|---|---|---|---|---|---|---|---|---|
| 1 | 구 | 균열 | 0.1 | 2.5 | - | 2.50 | m | 1 | b | 2.50 | |
| 3 | 구 | 균열 | 0.2 | 2.0 | - | 2.00 | m | 1 | c | 2.00 | |
| 5 | 구 | 균열 | 0.1 | 19.0 | - | 19.00 | m | 1 | b | 19.00 | |
