## 4. 밀양대교

# ID : 밀양대교(대구) - 교면포장 S1~S2

| 용역명 | 2017년 상반기 시설물 정기점검 용역 |

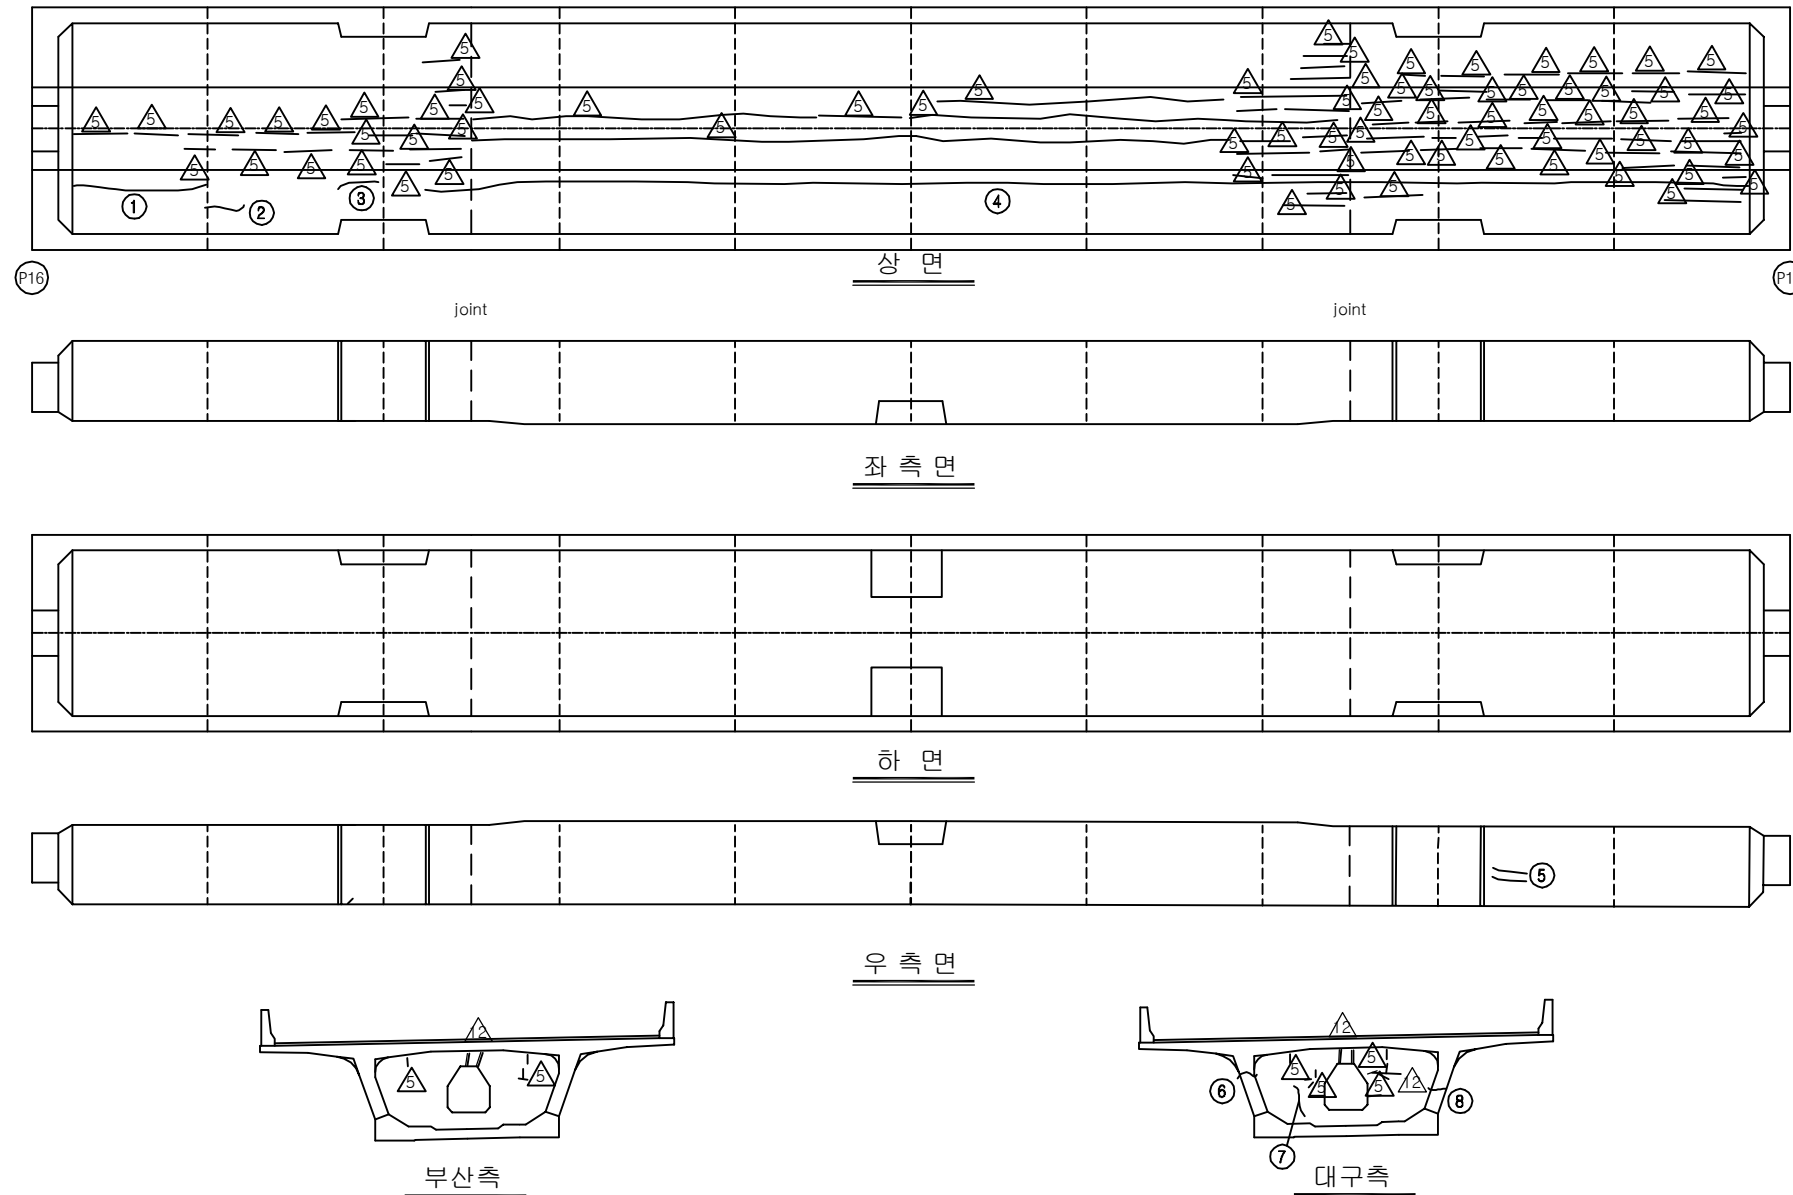
| 번호 | 신(N)<br>구(P) | 손상내용 | 손상현황 | | | | | | 결함<br>상대 | 손상<br>물량 | 비고 |
|---|---|---|---|---|---|---|---|---|---|---|---|
| 1 | 구 | 균열 | 0.1 | 4.0 | - | 4.00 | m | 1 | b | 4.00 | |
| 4 | 구 | 균열 | 0.1 | 40.0 | - | 40.00 | m | 1 | b | 40.00 | |
| 5 | 구 | 균열 | 0.2 | 1.0 | - | 1.00 | m | 2 | c | 2.00 | |

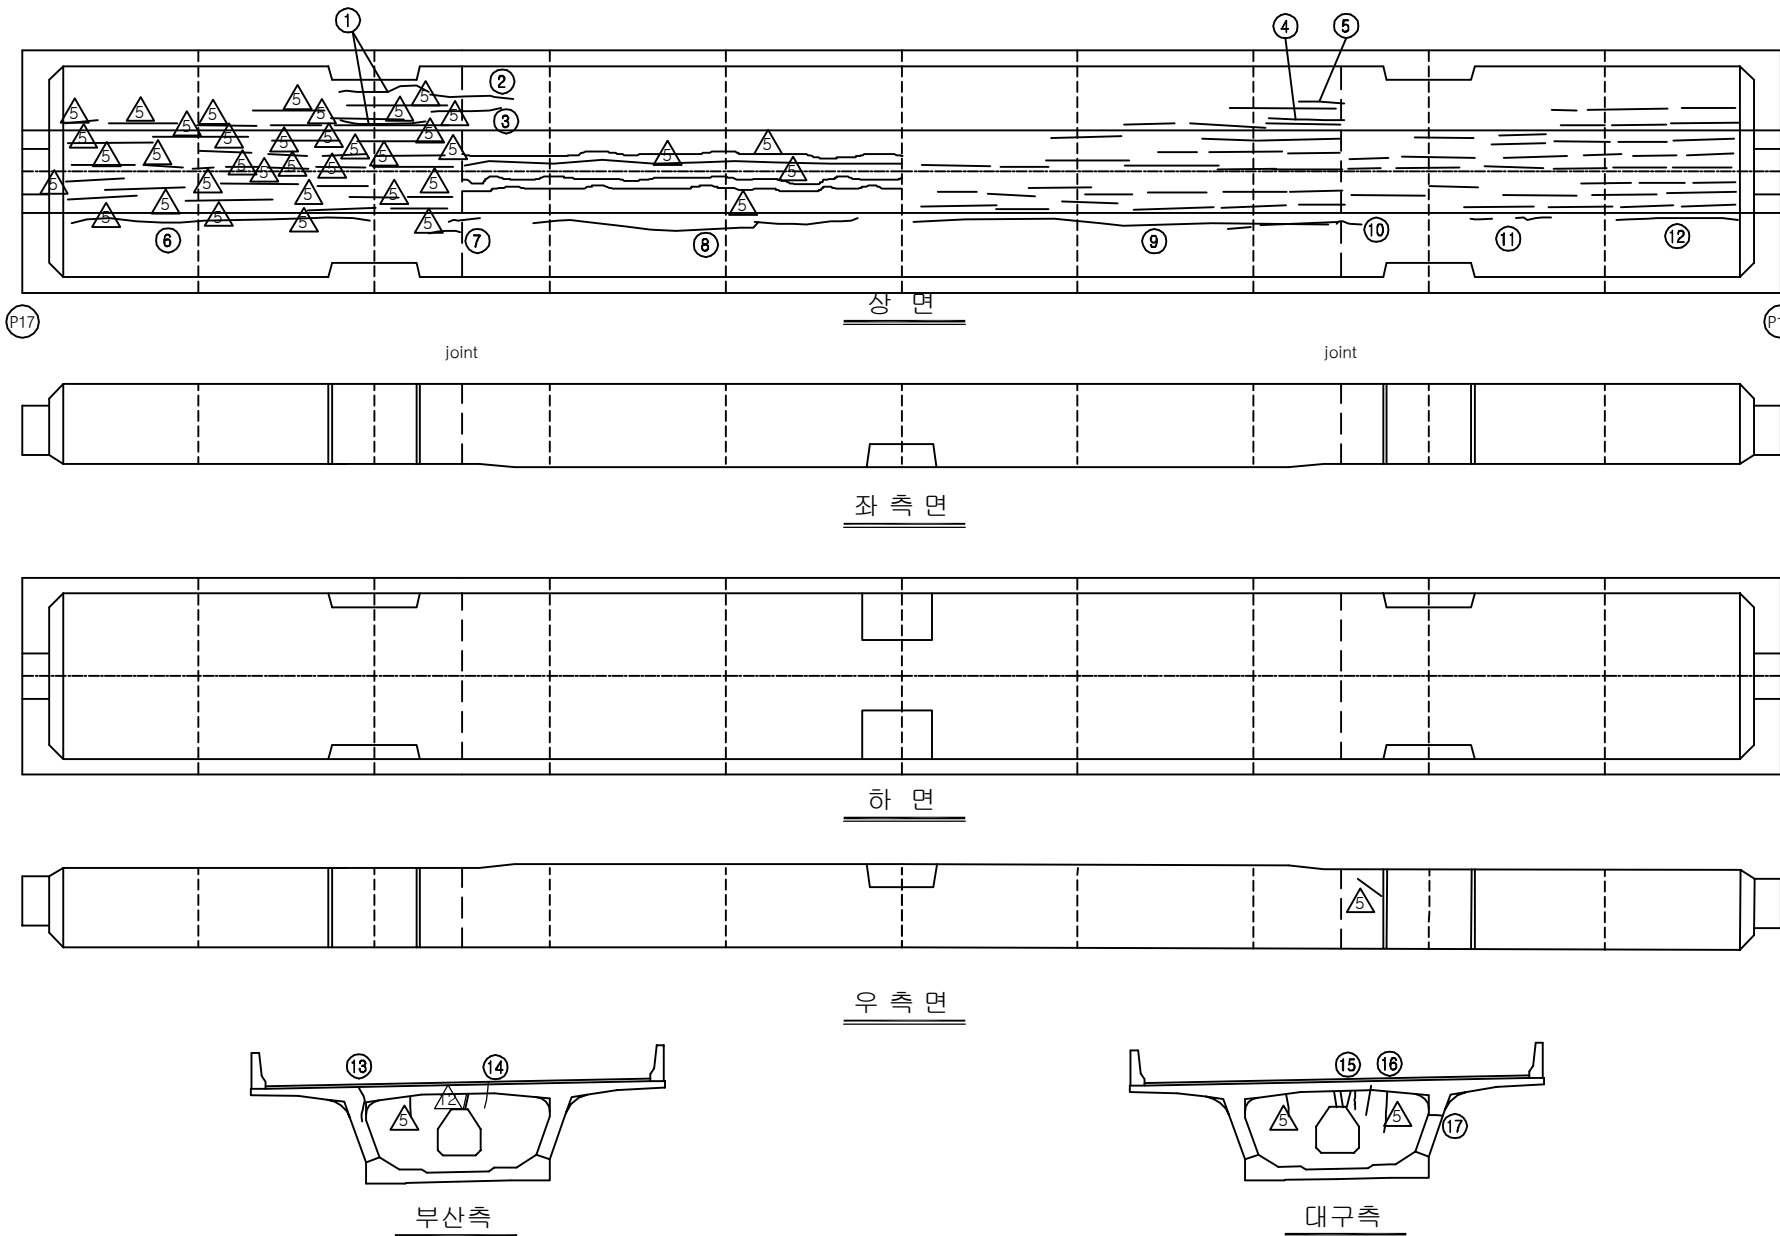
| 번호 | 신(N)<br>구(P) | 손상내용 | 손상현황 | | | | | | 결함<br>상태 | 손상<br>물량 | 비고 |
|---|---|---|---|---|---|---|---|---|---|---|---|
| 1 | 구 | 균열 | 0.1 | 3.0 | - | 3.00 | m | 2 | b | 6.00 | |
| 6 | 구 | 균열 | 0.1 | 10.5 | - | 10.50 | m | 1 | b | 10.50 | |
| 9 | 구 | 균열 | 0.1 | 14.0 | - | 14.00 | m | 1 | b | 14.00 | |

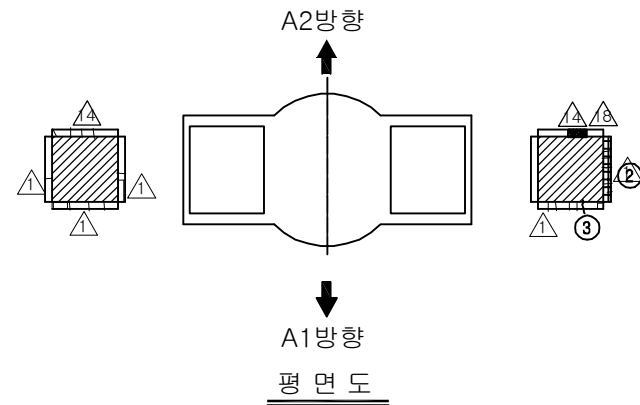
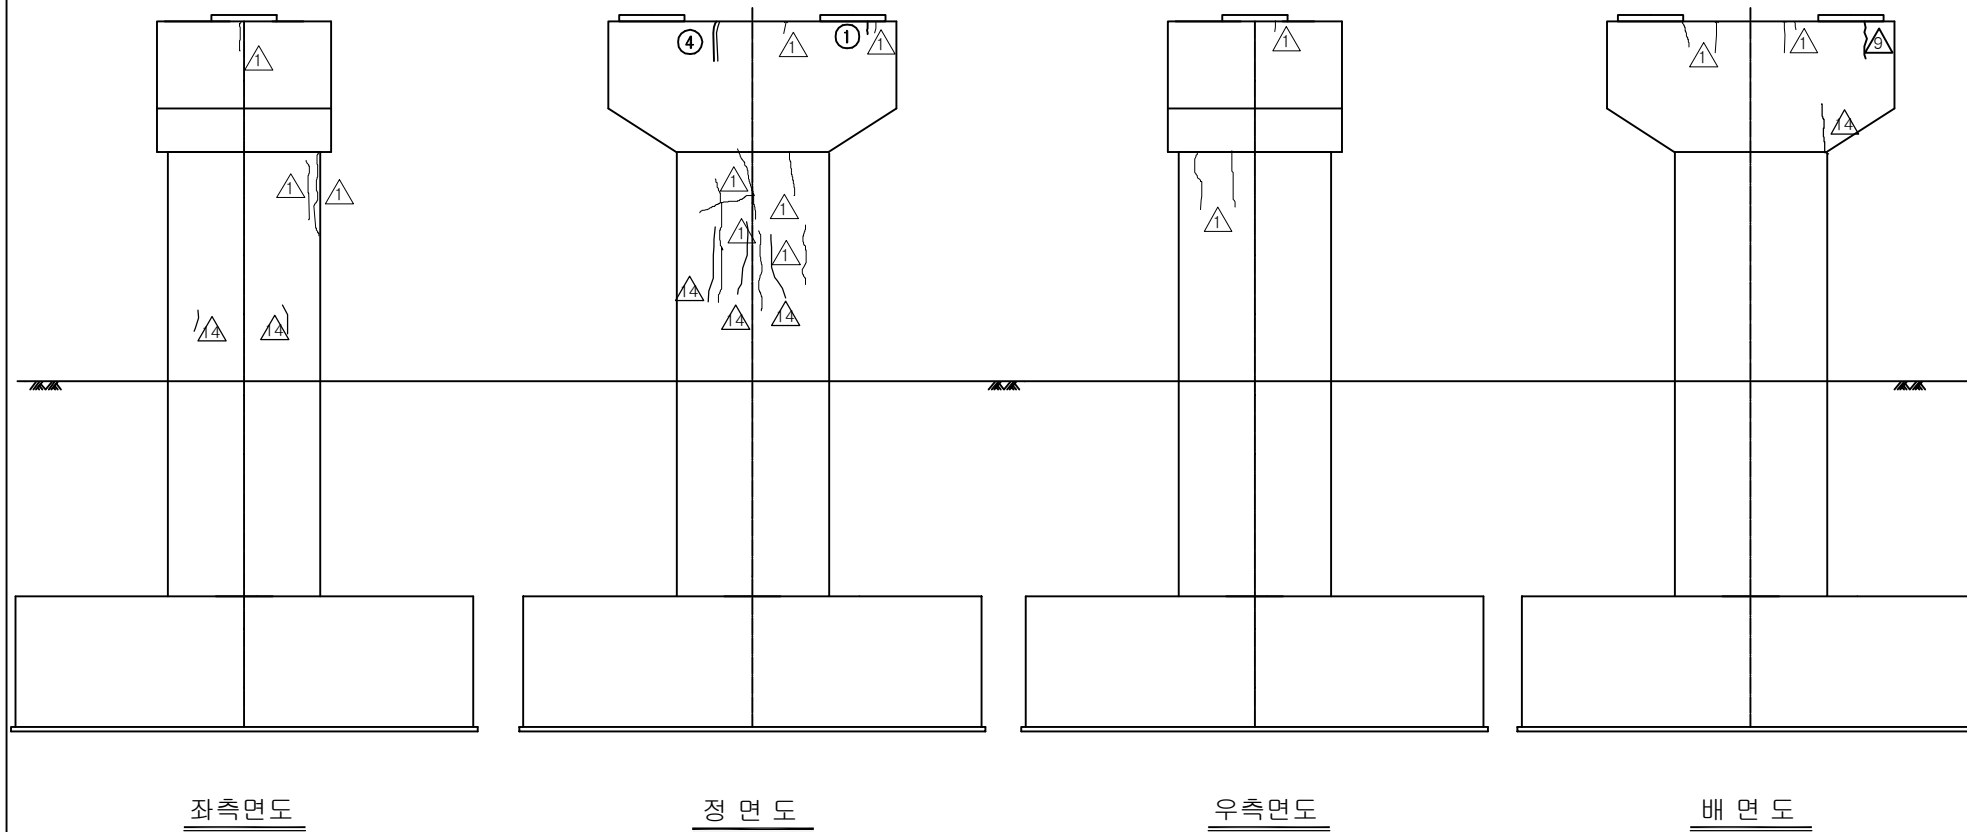
ID : 밀양대교(대구) - 교각 P1

\* 점검로 난간 연결불량 (흔들림) △6

| 번호 | 신(N)<br>구(P) | 손상내용 | 손상현황 | | | | | | 결함<br>상대 | 손상<br>물량 | 비고 |
|---|---|---|---|---|---|---|---|---|---|---|---|
| 1 | 구 | 균열 | 0.1 | 0.1 | - | 0.10 | m | 1 | b | 0.10 | |
| 2 | 구 | 받침 물탈 균열 | 0.1 | 0.1 | - | 0.10 | m | 1 | b | 0.10 | |
| 3 | 구 | 받침 물탈 균열 | 0.1 | 0.1 | - | 0.10 | m | 1 | b | 0.10 | |
| 4 | 구 | 보수부 재균열 | 0.3 | 0.5 | - | 0.50 | m | 1 | c | 0.50 | |

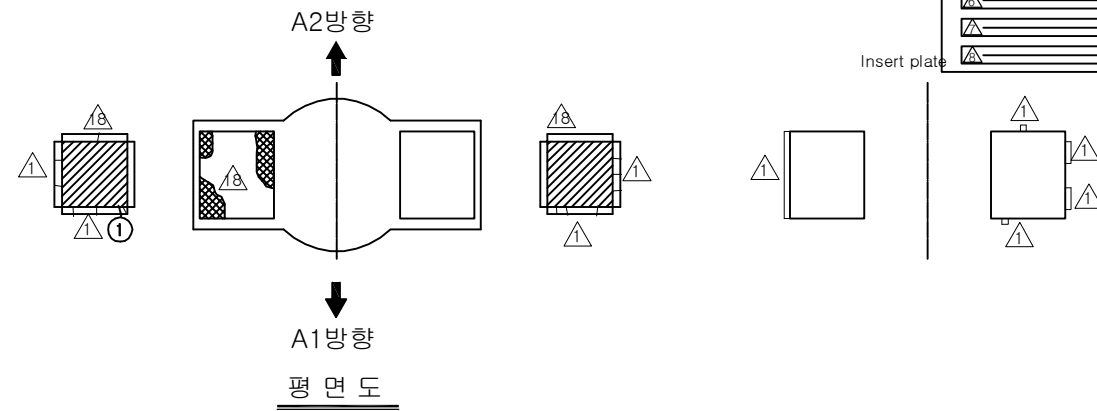
# ID : 밀양대교(대구) - 교각 P3

| 번호 | 신(N)<br>구(P) | 손상내용 | 손상현황 | | | | | | 결함<br>상태 | 손상<br>물량 | 비고 |
|---|---|---|---|---|---|---|---|---|---|---|---|
| 1 | 구 | 받침 물탈 균열 | 0.1 | 0.2 | - | 0.20 | m | 1 | b | 0.20 | |
| 2 | 구 | 균열 | 0.1 | 1.5 | - | 1.50 | m | 1 | b | 1.50 | |
| 3 | 구 | 균열 | 0.1 | 2.0 | - | 2.00 | m | 1 | b | 2.00 | |
| 4 | 구 | 균열 | 0.1 | 1.2 | - | 1.20 | m | 1 | b | 1.20 | |
| 5 | 구 | 균열 | 0.1 | 0.6 | - | 0.60 | m | 1 | b | 0.60 | |

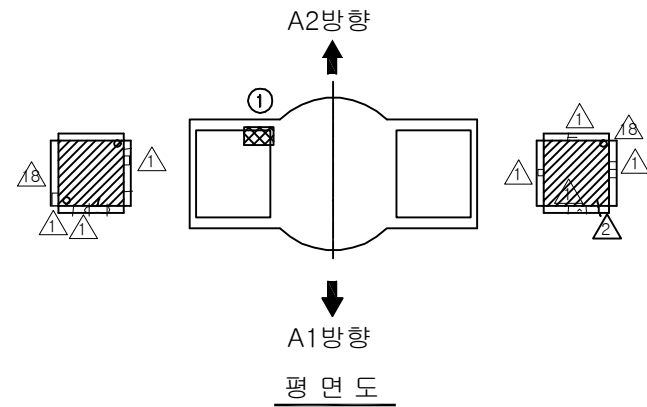
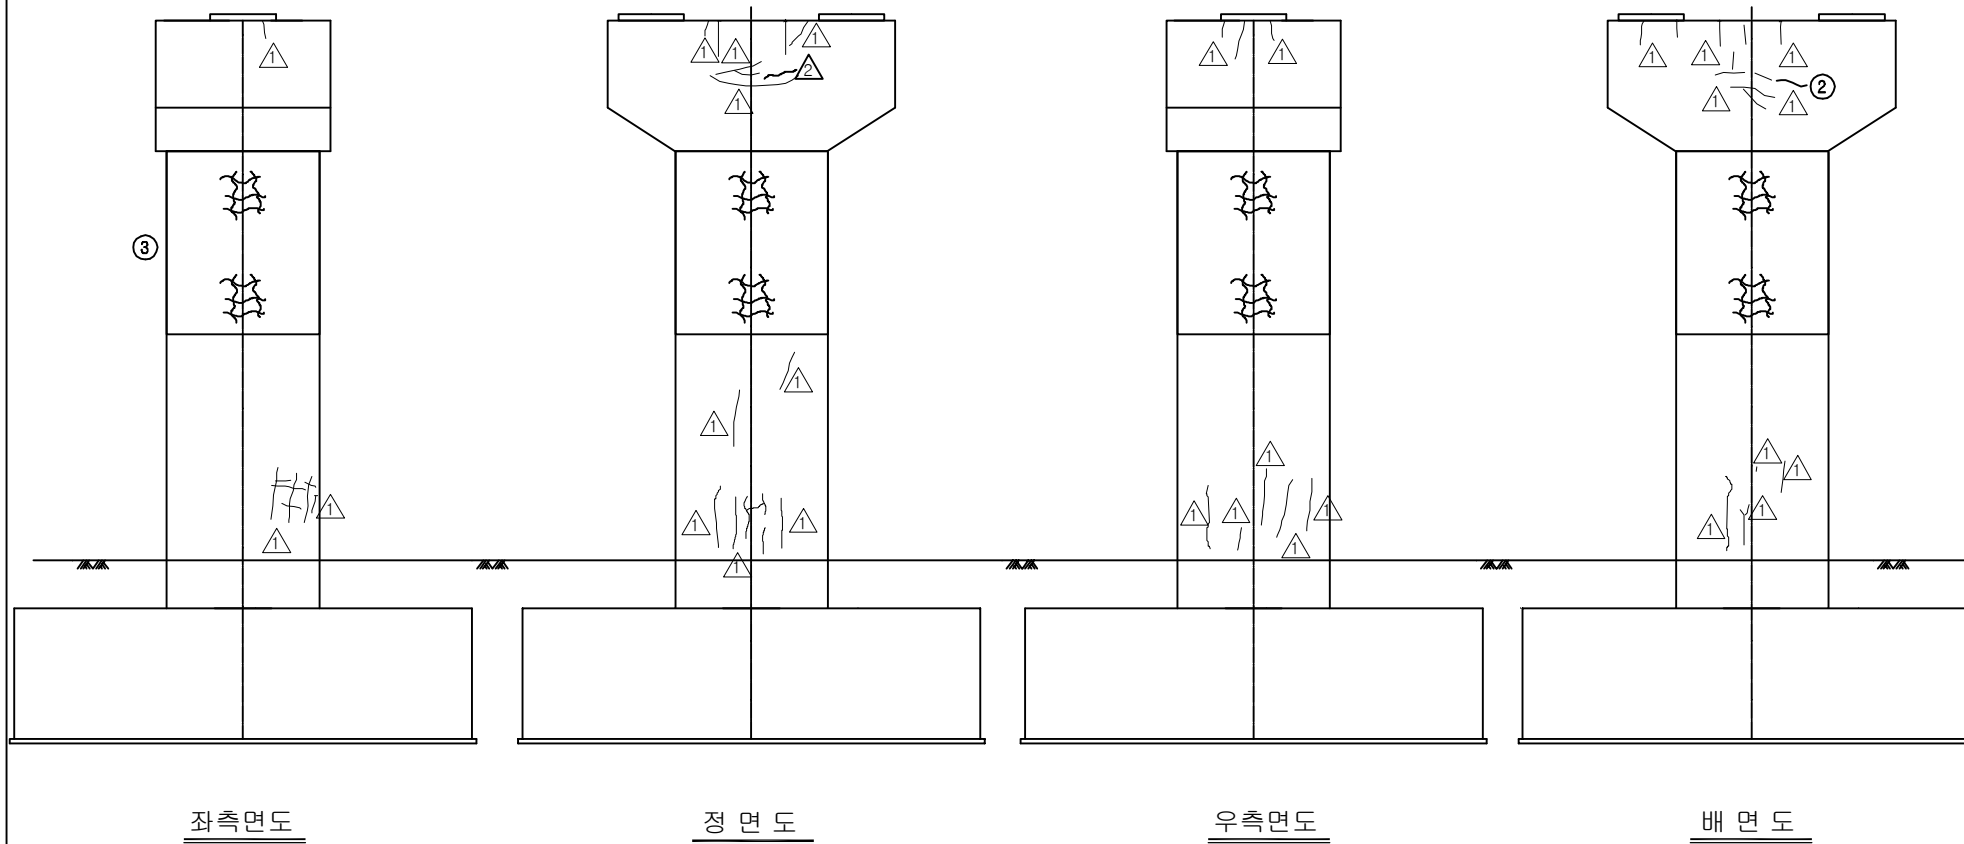
ID : 밀양대교(대구) - 교각 P8

- \* 점검로 난간 연결볼량 (흔들림) 16
- \* 교각 하부 노출

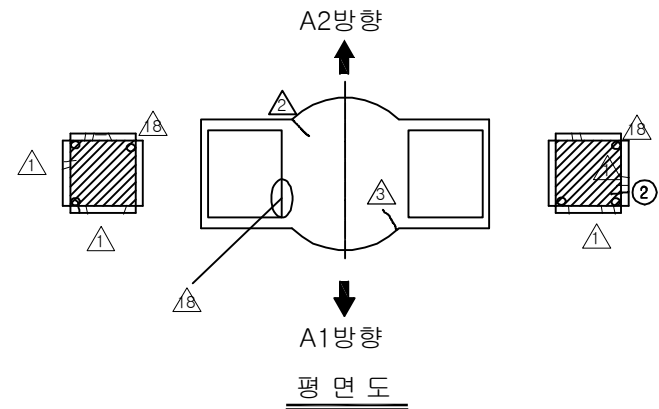
ID : 밀양대교(대구) - 교각 P10

\* 점검로 난간 연결불량 (흔들림) 16

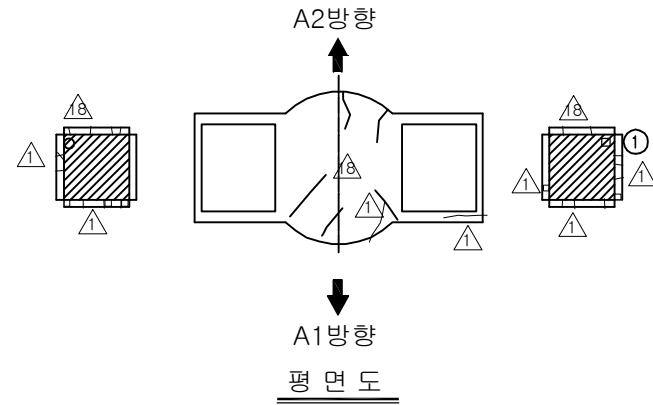
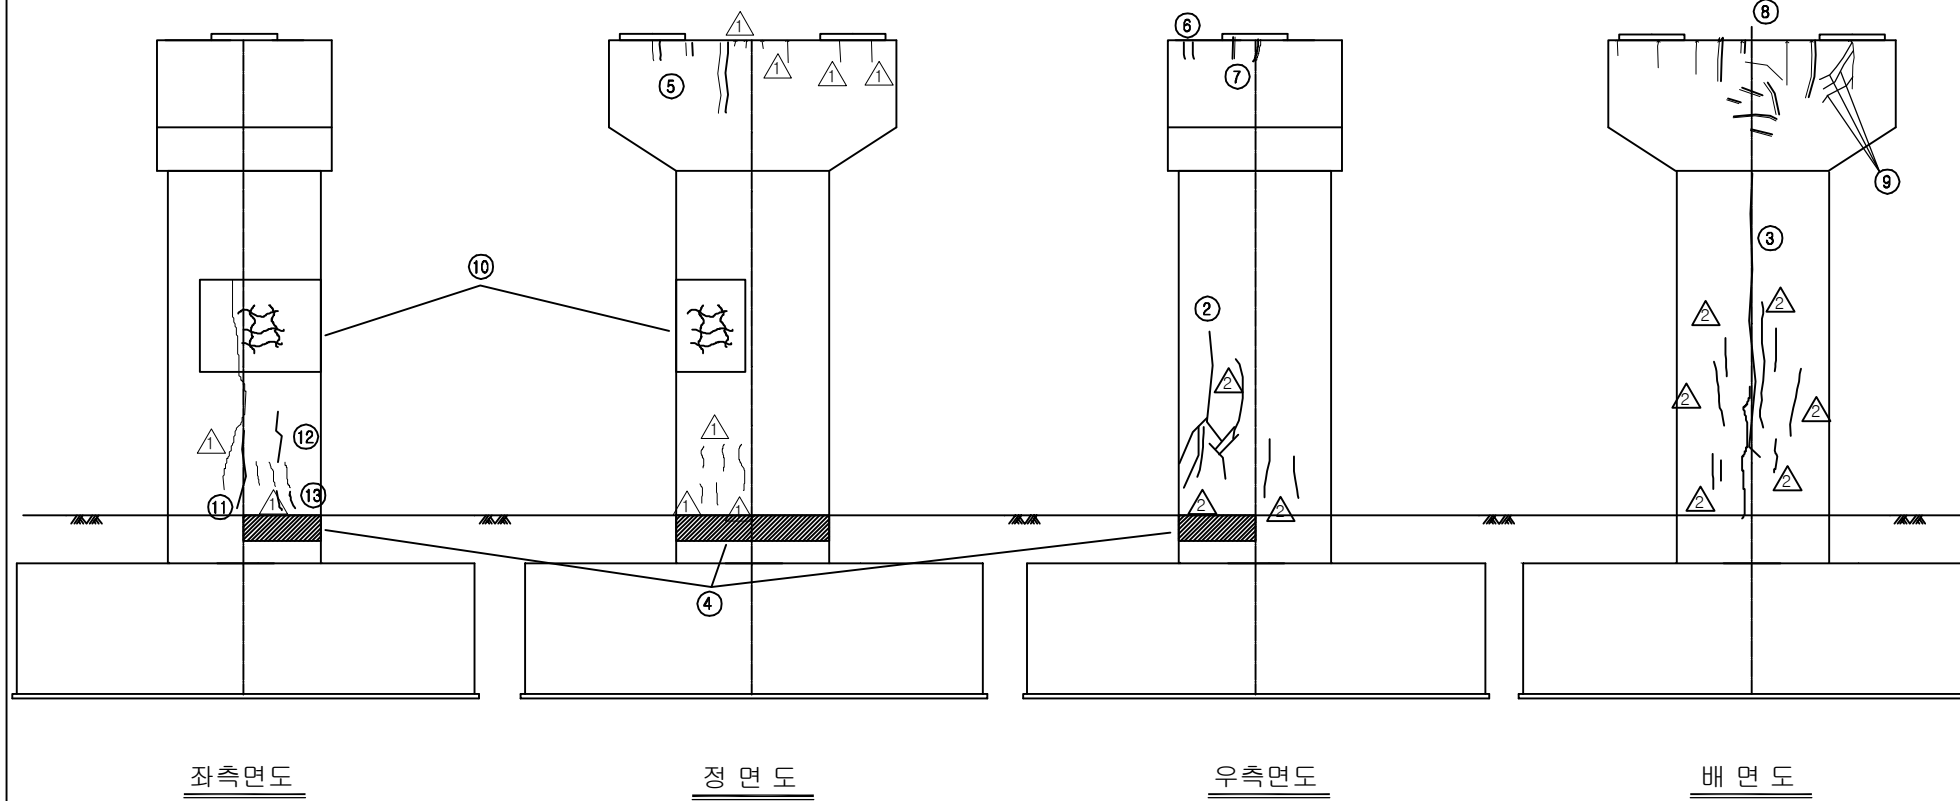
# ID : 밀양대교(대구) - 교각 P16

| 번호 | 신(N)<br>구(P) | 손상내용 | 손상현황 | | | | | | 결함<br>상대 | 손상<br>물량 | 비고 |
|---|---|---|---|---|---|---|---|---|---|---|---|
| 2 | 구 | 균열 | 0.2 | 9.6 | - | 9.60 | m | 1 | b | 9.60 | |
| 3 | 구 | 보수부 재균열 | 0.2 | 12.0 | - | 12.00 | m | 1 | b | 12.00 | |
| 10 | 구 | 망상균열 | - | 4.0 | 3.4 | 13.60 | m <sup>2</sup> | 1 | b | 13.60 | |

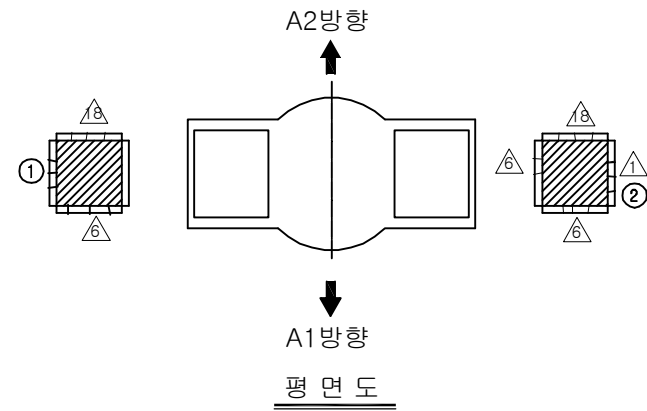
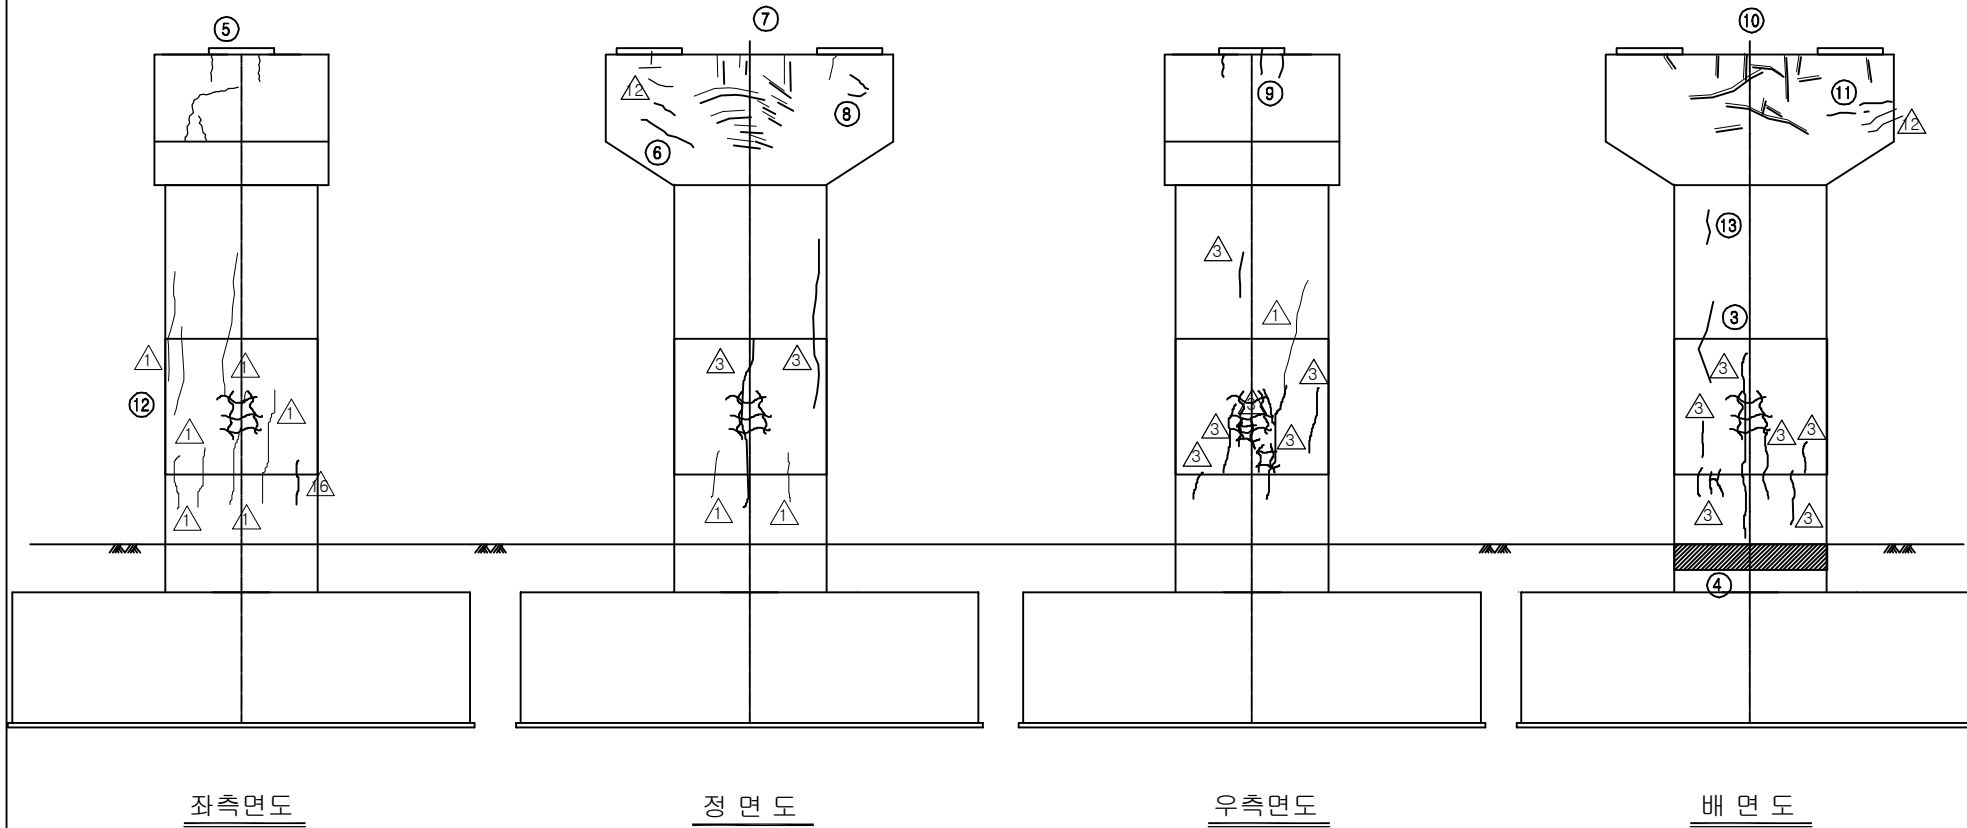
# ID : 밀양대교(대구) - 교각 P17

| 번호 | 신(N)<br>구(P) | 손상내용 | 손상현황 | | | | | | 결함<br>상태 | 손상<br>물량 | 비고 |
|---|---|---|---|---|---|---|---|---|---|---|---|
| 1 | 구 | 받침 물탈 균열 | 0.1 | 0.3 | - | 0.30 | m | 1 | b | 0.30 | |
| 7 | 구 | 보수부 재균열 | 0.2 | 9.5 | - | 9.50 | m | 1 | b | 9.50 | |
| 10 | 구 | 보수부 재균열 | 0.2 | 15.0 | - | 15.00 | m | 1 | b | 15.00 | |
| 12 | 구 | 망상균열 | - | 3.0 | 3.6 | 10.80 | m <sup>2</sup> | 1 | b | 10.80 | |

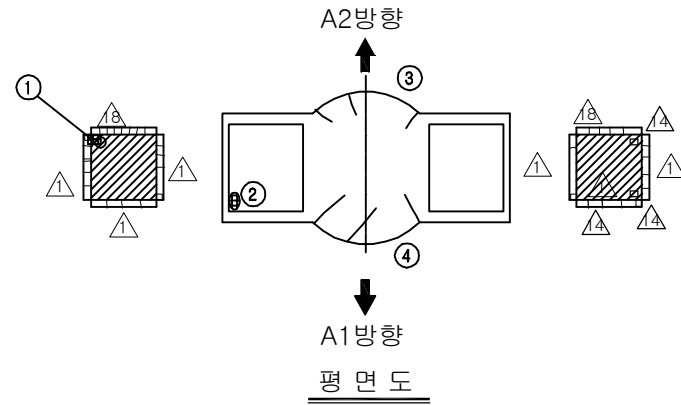
# ID : 밀양대교(대구) - 교각 P18

| 번호 | 신(N)<br>구(P) | 손상내용 | 손상현황 | | | | | | 결함<br>상대 | 손상<br>물량 | 비고 |
|---|---|---|---|---|---|---|---|---|---|---|---|
| 5 | 구 | 균열 | 0.3 | 0.9 | - | 0.90 | m | 1 | c | 0.90 | |
| 6 | 구 | 균열 | 0.3 | 3.3 | - | 3.30 | m | 1 | c | 3.30 | |
| 15 | 구 | 망상균열 | - | 3.0 | 3.6 | 10.80 | m <sup>2</sup> | 4 | b | 43.20 | |
| 16 | 구 | 균열 | 0.3 | 3.1 | - | 3.10 | m | 1 | c | 3.10 | |

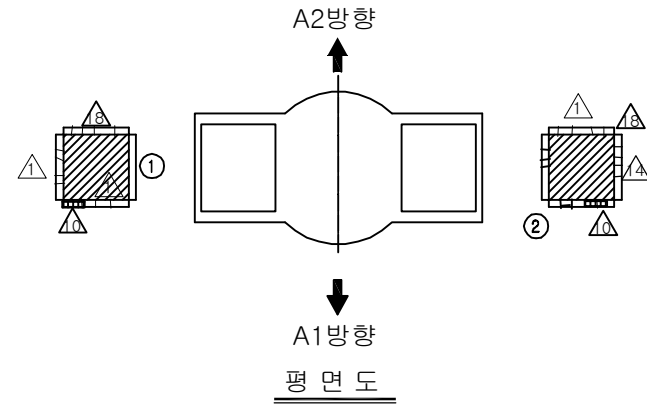
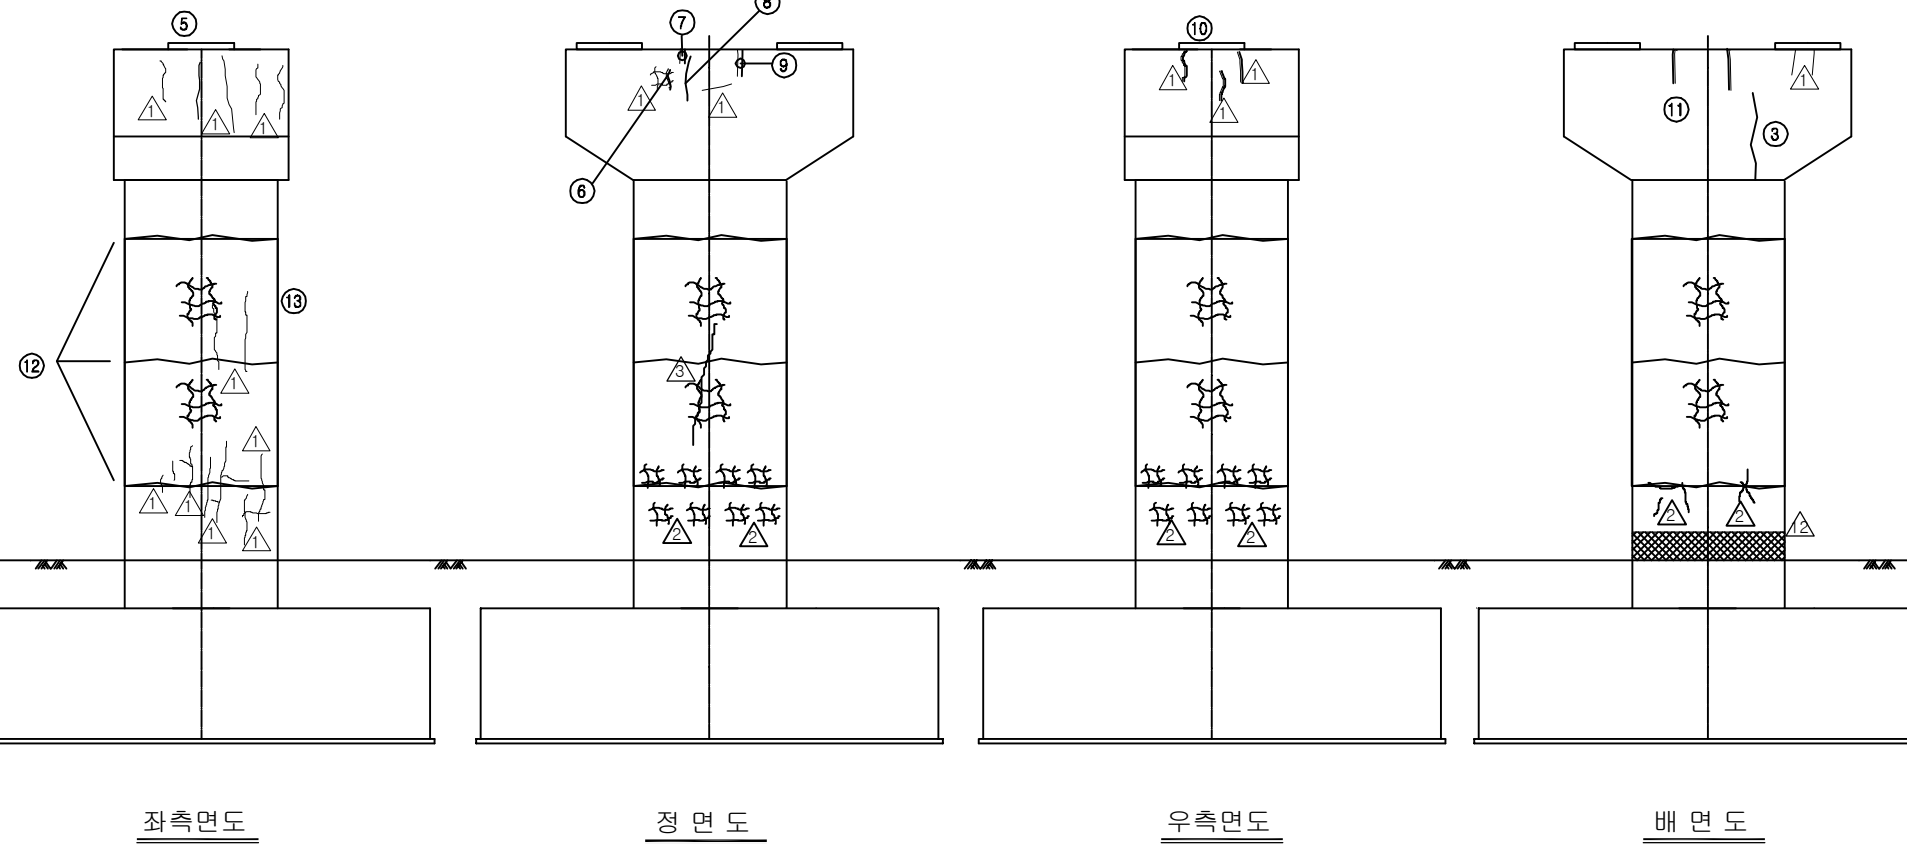
# ID : 밀양대교(대구) - 교각 P19

| 번호 | 신(N)<br>구(P) | 손상내용 | 손상현황 | | | | | | 결함<br>상대 | 손상<br>물량 | 비고 |
|---|---|---|---|---|---|---|---|---|---|---|---|
| 12 | 구 | 균열 | 0.2 | 3.0 | - | 3.00 | m | 12 | b | 36.00 | |
| 13 | 구 | 망상균열 | - | 3.0 | 7.2 | 21.60 | m <sup>2</sup> | 4 | b | 86.40 | |

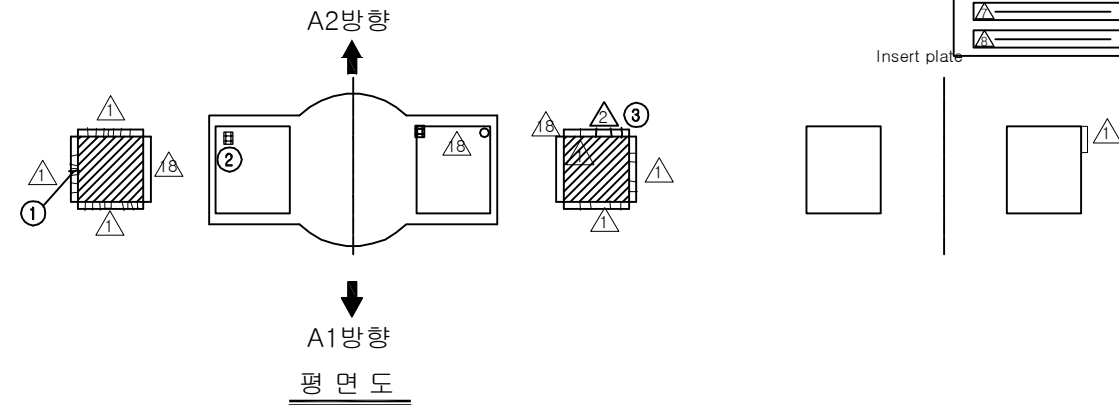
# ID : 밀양대교(대구) - 교각 P20

\* 점검로 회전 불가

| 번호 | 신(N)<br>구(P) | 손상내용 | 손상현황 | | | | | | 결함<br>상대 | 손상<br>물량 | 비고 |
|---|---|---|---|---|---|---|---|---|---|---|---|
| 4 | 구 | 망상균열 | - | 3.0 | 7.2 | 21.60 | m <sup>2</sup> | 4 | b | 86.40 | |
| 7 | 구 | 균열 | 0.2 | 7.0 | - | 7.00 | m | 1 | b | 7.00 | |

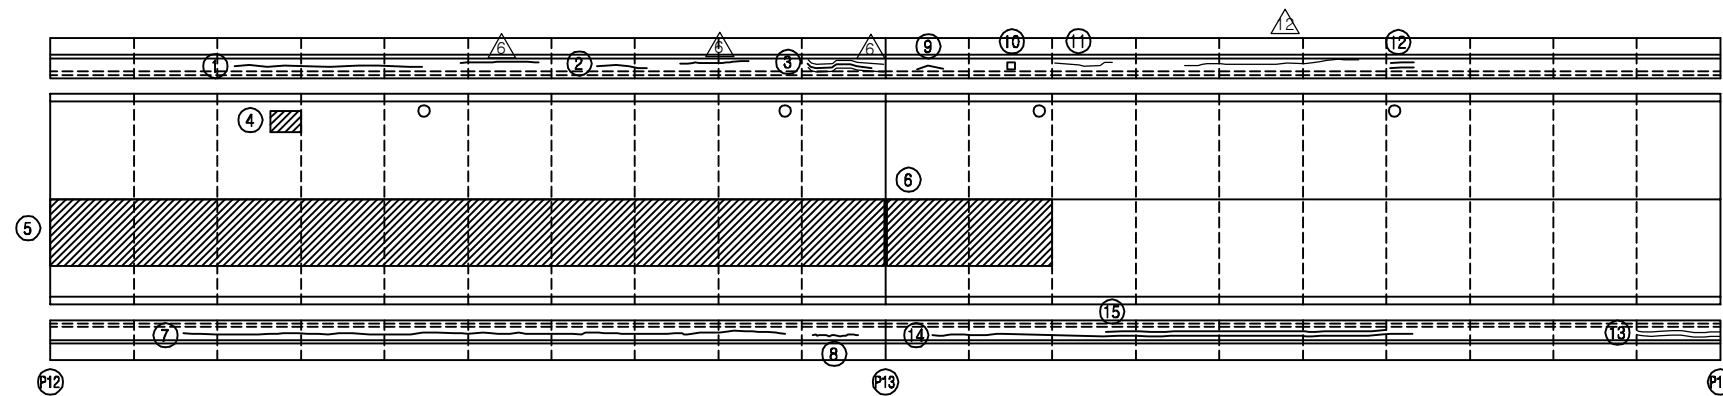
| 번호 | 신(N)<br>구(P) | 손상내용 | 손상현황 | | | | | | 결함<br>상태 | 손상<br>물량 | 비고 |
|---|---|---|---|---|---|---|---|---|---|---|---|
| 1 | 구 | 균열 | 0.1 | 11.0 | - | 11.00 | m | 1 | b | 11.00 | |
| 2 | 구 | 균열 | 0.1 | 2.0 | - | 2.00 | m | 1 | b | 2.00 | |
| 3 | 구 | 균열 | 0.1 | 5.0 | - | 5.00 | m | 2 | b | 10.00 | |
| 7 | 구 | 균열 | 0.2 | 40.0 | - | 40.00 | m | 1 | b | 40.00 | |
| 14 | 구 | 균열 | 0.2 | 30.0 | - | 30.00 | m | 1 | b | 30.00 | |
| 15 | 구 | 균열 | 0.2 | 18.0 | - | 18.00 | m | 1 | b | 18.00 | |

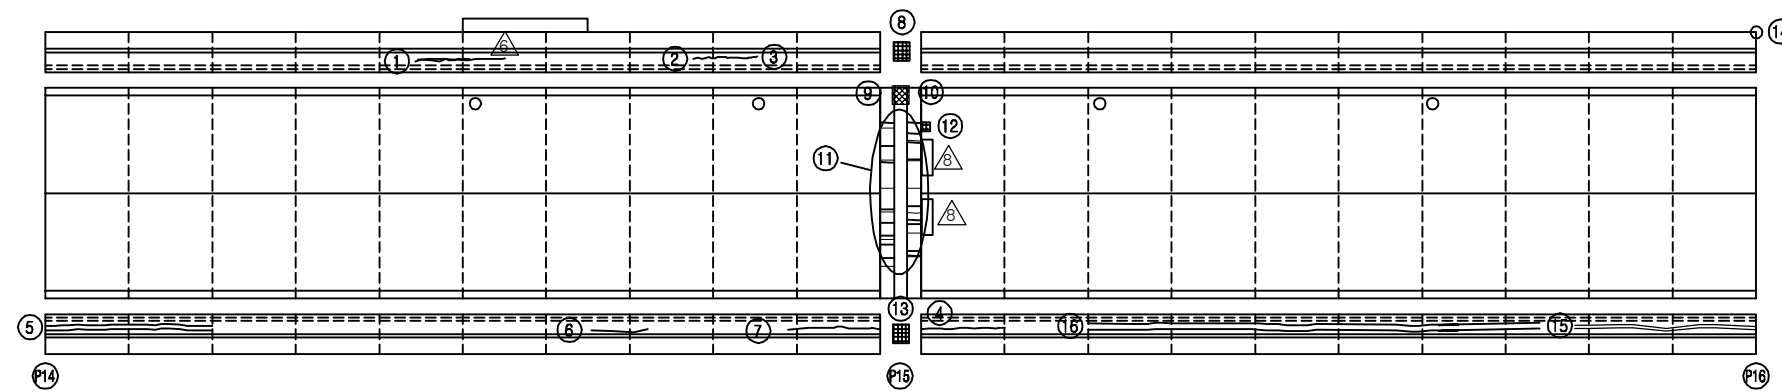
| 번호 | 신(N)<br>구(P) | 손상내용 | 손상현황 | | | | | | 결함<br>상대 | 손상<br>물량 | 비고 |
|---|---|---|---|---|---|---|---|---|---|---|---|
| 1 | 구 | 균열 | 0.1 | 2.0 | - | 2.00 | m | 1 | b | 2.00 | |
| 5 | 구 | 균열 | 0.2 | 10.0 | - | 10.00 | m | 2 | b | 20.00 | |
| 11 | 구 | 후타재 재균열 | 0.1 | 0.5 | - | 0.50 | m | 17 | b | 8.50 | |
| 15 | 구 | 균열 | 0.2 | 12.0 | - | 12.00 | m | 2 | b | 24.00 | |
| 16 | 구 | 균열 | 0.2 | 27.0 | - | 27.00 | m | 2 | b | 54.00 | |

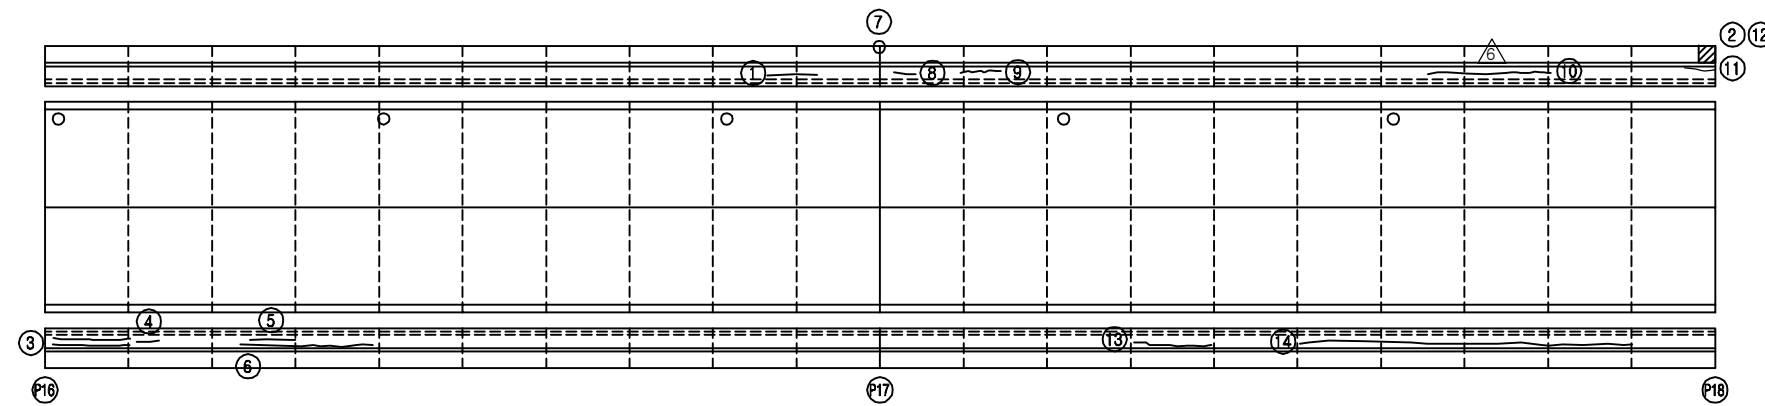
| 번호 | 신(N)<br>구(P) | 손상내용 | 손상현황 | | | | | | 결함<br>상대 | 손상<br>물량 | 비고 |
|---|---|---|---|---|---|---|---|---|---|---|---|
| 1 | 구 | 균열 | 0.2 | 2.0 | - | 2.00 | m | 1 | b | 2.00 | |
| 3 | 구 | 균열 | 0.2 | 5.0 | - | 5.00 | m | 2 | b | 10.00 | |
| 6 | 구 | 균열 | 0.2 | 8.0 | - | 8.00 | m | 1 | b | 8.00 | |
| 14 | 구 | 균열 | 0.1 | 20.0 | - | 20.00 | m | 1 | b | 20.00 | |

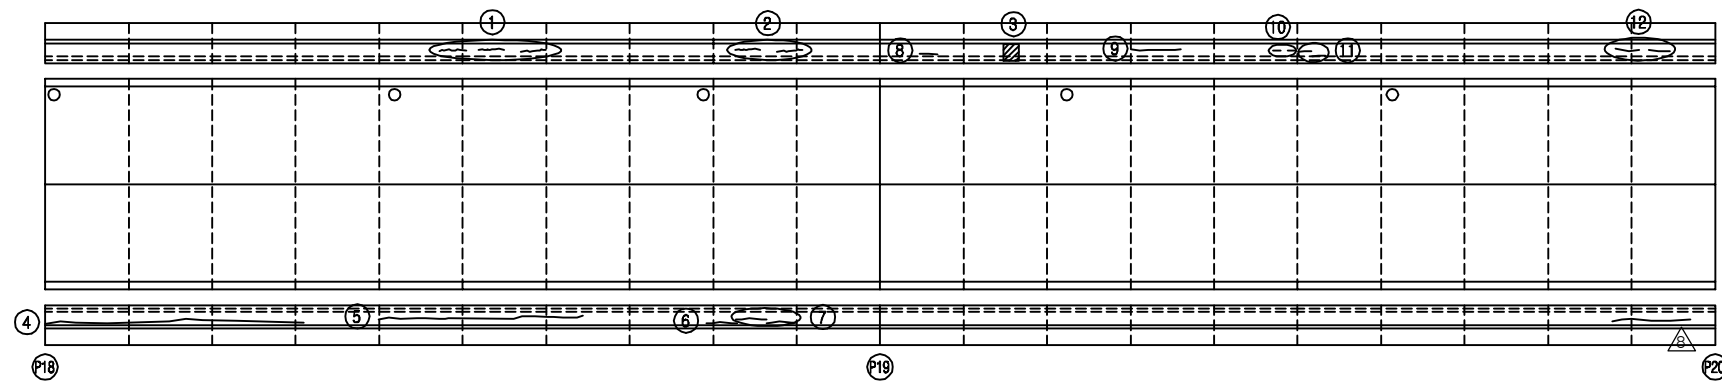
| 번호 | 신(N)<br>구(P) | 손상내용 | 손상현황 | | | | | | 결함<br>상대 | 손상<br>물량 | 비고 |
|---|---|---|---|---|---|---|---|---|---|---|---|
| 1 | 구 | 균열 | 0.1 | 1.0 | - | 1.00 | m | 3 | b | 3.00 | |
| 4 | 구 | 균열 | 0.1 | 16.50 | - | 16.50 | m | 1 | b | 16.50 | |
| 5 | 구 | 균열 | 0.2 | 15.0 | - | 15.00 | m | 1 | b | 15.00 | |
| 7 | 구 | 균열 | 0.2 | 2.0 | - | 2.00 | m | 2 | b | 4.00 | |

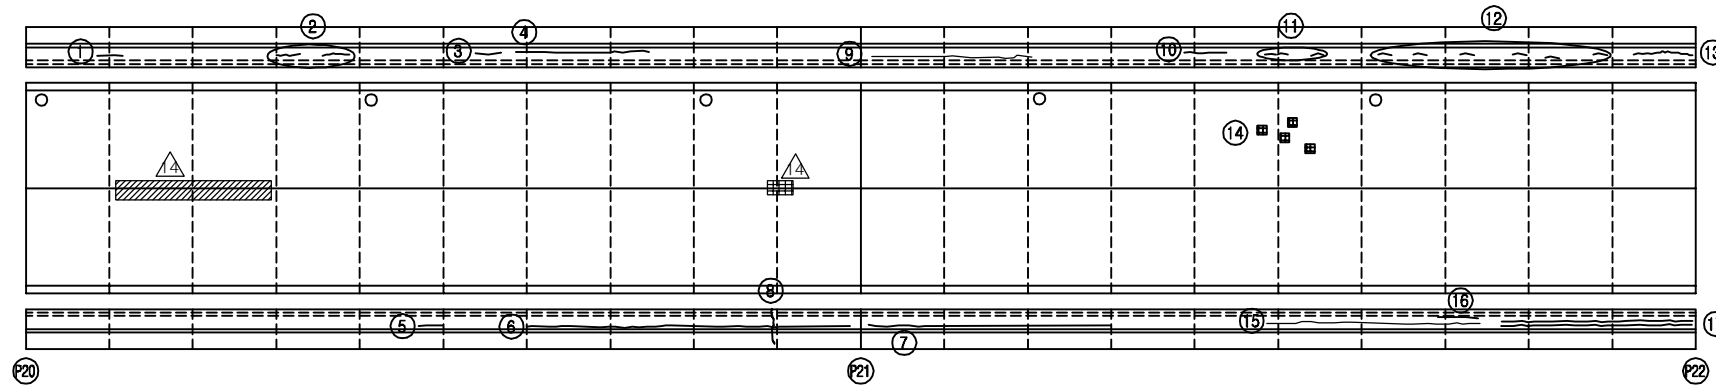
| 번호 | 신(N)<br>구(P) | 손상내용 | 손상현황 | | | | | | 결함<br>상태 | 손상<br>물량 | 비고 |
|---|---|---|---|---|---|---|---|---|---|---|---|
| 1 | 구 | 균열 | 0.1 | 1.0 | - | 1.00 | m | 1 | b | 1.00 | |
| 4 | 구 | 균열 | 0.1 | 7.0 | - | 7.00 | m | 1 | b | 7.00 | |
| 6 | 구 | 균열 | 0.2 | 20.0 | - | 20.00 | m | 1 | b | 20.00 | |
| 7 | 구 | 균열 | 0.2 | 15.0 | - | 15.00 | m | 1 | b | 15.00 | |
| 8 | 구 | 균열 | 0.5 | 1.5 | - | 1.50 | m | 1 | c | 1.50 | |
| 15 | 구 | 균열 | 0.2 | 12.0 | - | 12.00 | m | 1 | b | 12.00 | |
| 17 | 구 | 균열 | 0.2 | 12.0 | - | 12.00 | m | 2 | b | 24.00 | |

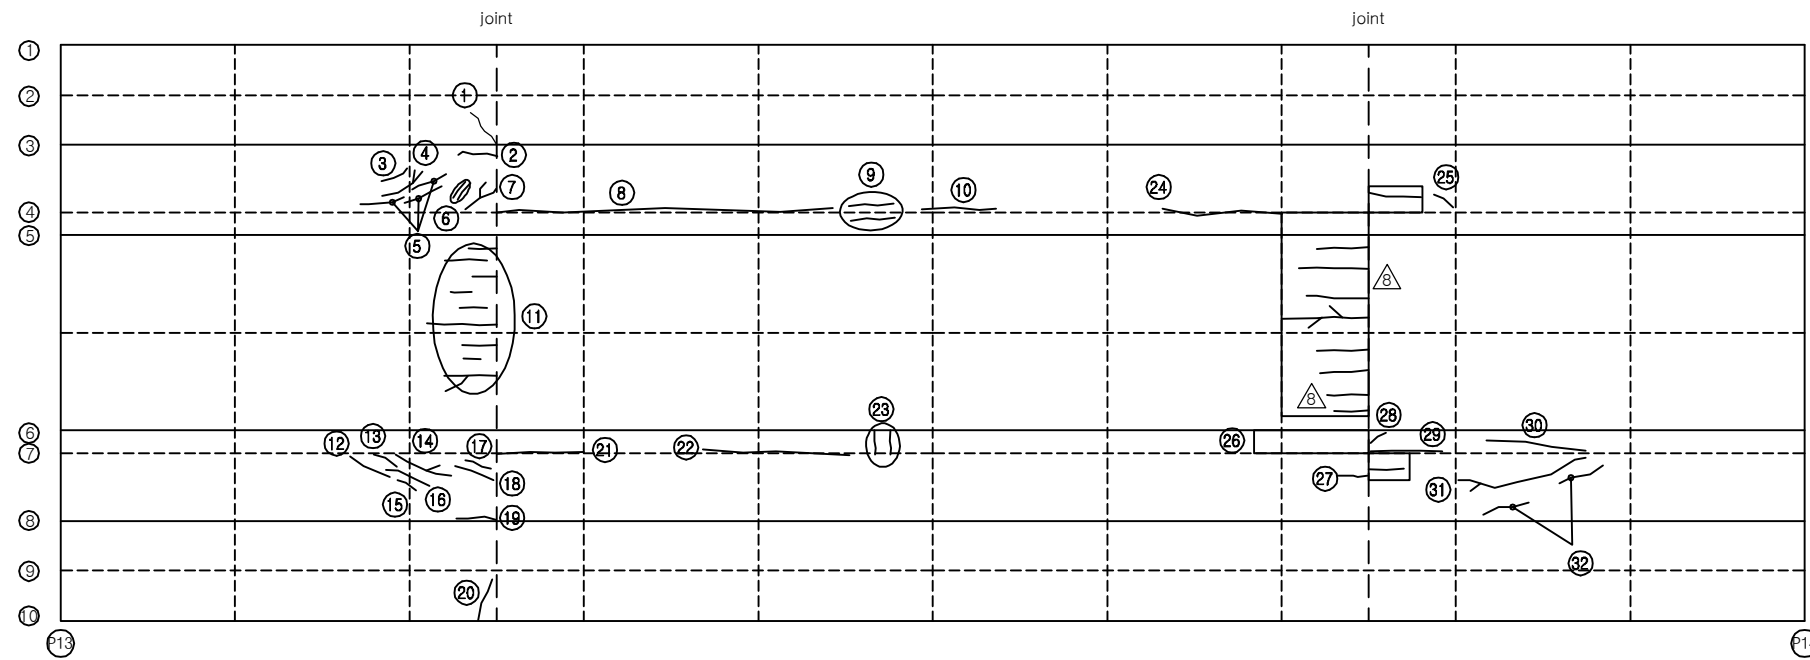
| 번호 | 신(N)<br>구(P) | 손상내용 | 손상현황 | | | | | | 결함<br>상태 | 손상<br>물량 | 비고 |
|---|---|---|---|---|---|---|---|---|---|---|---|
| 1 | 구 | 균열 | 0.1 | 1.4 | - | 1.40 | m | 1 | b | 1.40 | |
| 8 | 구 | 균열 | 0.1 | 8.5 | - | 8.50 | m | 1 | b | 8.50 | |
| 11 | 구 | 균열 | 0.1 | 9.9 | - | 9.90 | m | 1 | b | 9.90 | |
| 26 | 구 | 망상균열 | - | 5.0 | 0.6 | 3.00 | m <sup>2</sup> | 1 | b | 3.00 | |

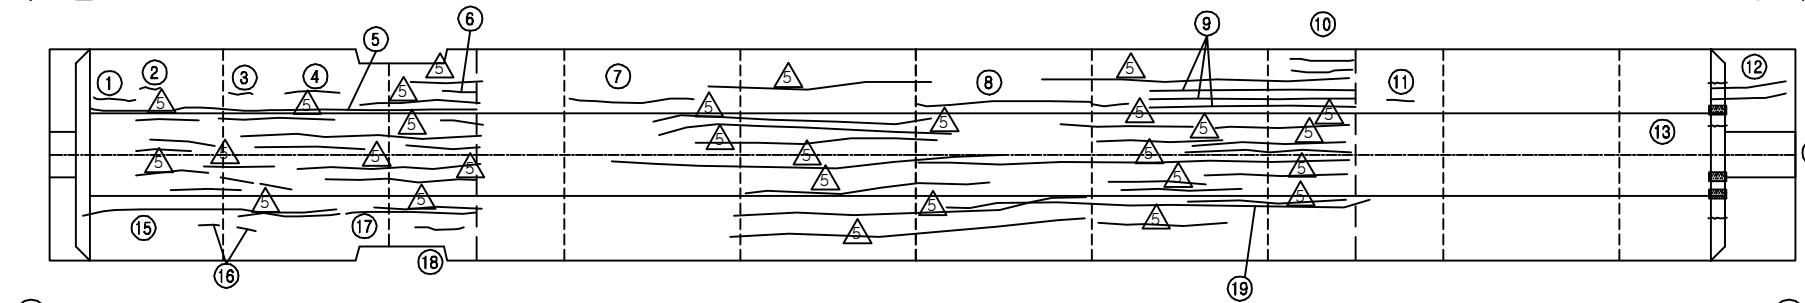
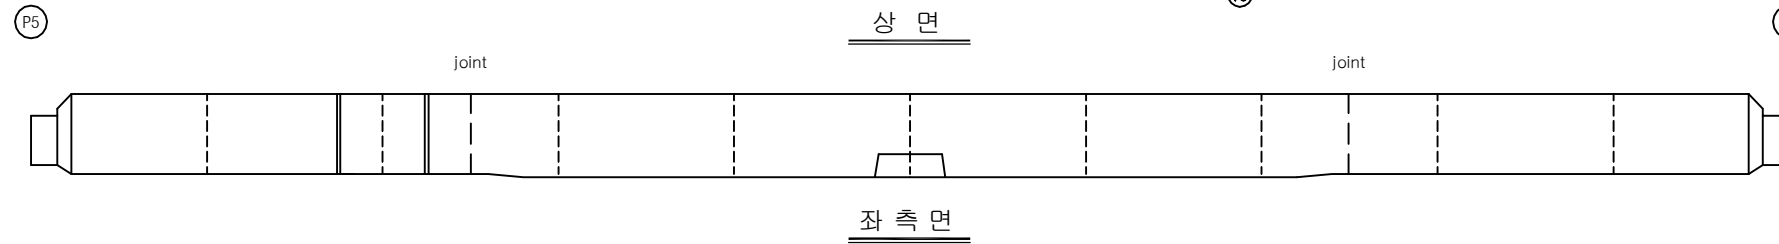
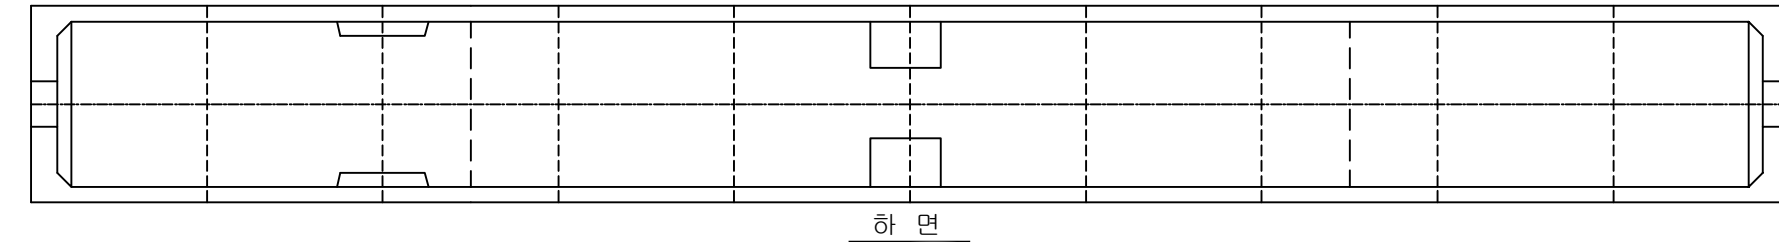
| 번호 | 신(N)<br>구(P) | 손상내용 | 손상현황 | | | | | | 결함<br>상태 | 손상<br>물량 | 비고 |
|---|---|---|---|---|---|---|---|---|---|---|---|
| 1 | 구 | 균열 | 0.1 | 0.6 | - | 0.60 | m | 1 | b | 0.60 | |
| 5 | 구 | 균열 | 0.1 | 14.0 | - | 14.00 | m | 1 | b | 14.00 | |
| 8 | 구 | 균열 | 0.1 | 9.0 | - | 9.00 | m | 1 | b | 9.00 | |
| 20 | 구 | 균열 | 0.2 | 1.2 | - | 1.20 | m | 1 | c | 1.20 | |
