## 4. 밀양대교

# ID : 밀양대교(대구) - 교면포장 S1~S2

| 용역명 | 2017년 상반기 시설물 정기점검 용역 |

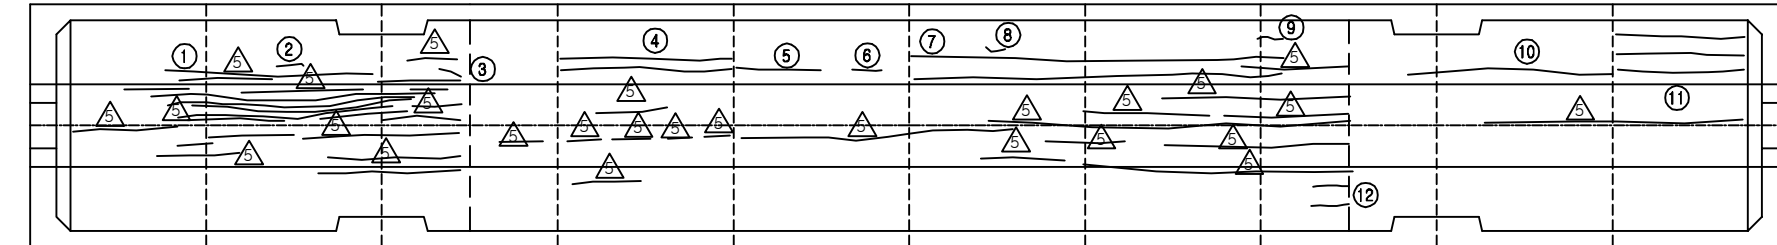
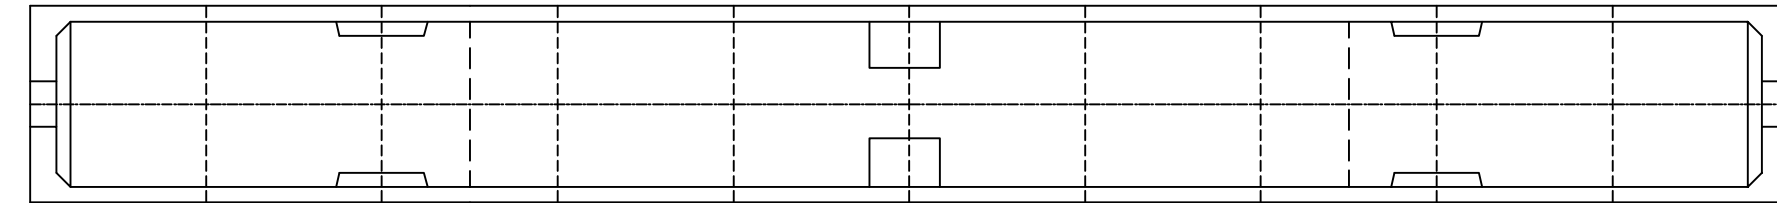
P6 joint joint P7

| 번호 | 신(N)<br>구(P) | 손상내용 | 손상현황 | | | | | | 결함<br>상태 | 손상<br>물량 | 비고 |
|---|---|---|---|---|---|---|---|---|---|---|---|
| 1 | 구 | 균열 | 0.1 | 6.0 | - | 6.00 | m | 1 | b | 6.00 | |
| 7 | 구 | 균열 | 0.1 | 14.0 | - | 14.00 | m | 2 | b | 28.00 | |
| 13 | 구 | 균열 | 0.2 | 1.1 | - | 1.10 | m | 1 | c | 1.10 | |
| 15 | 구 | 망상균열 | - | 0.5 | 1.0 | 0.50 | m <sup>2</sup> | 1 | b | 0.50 | |

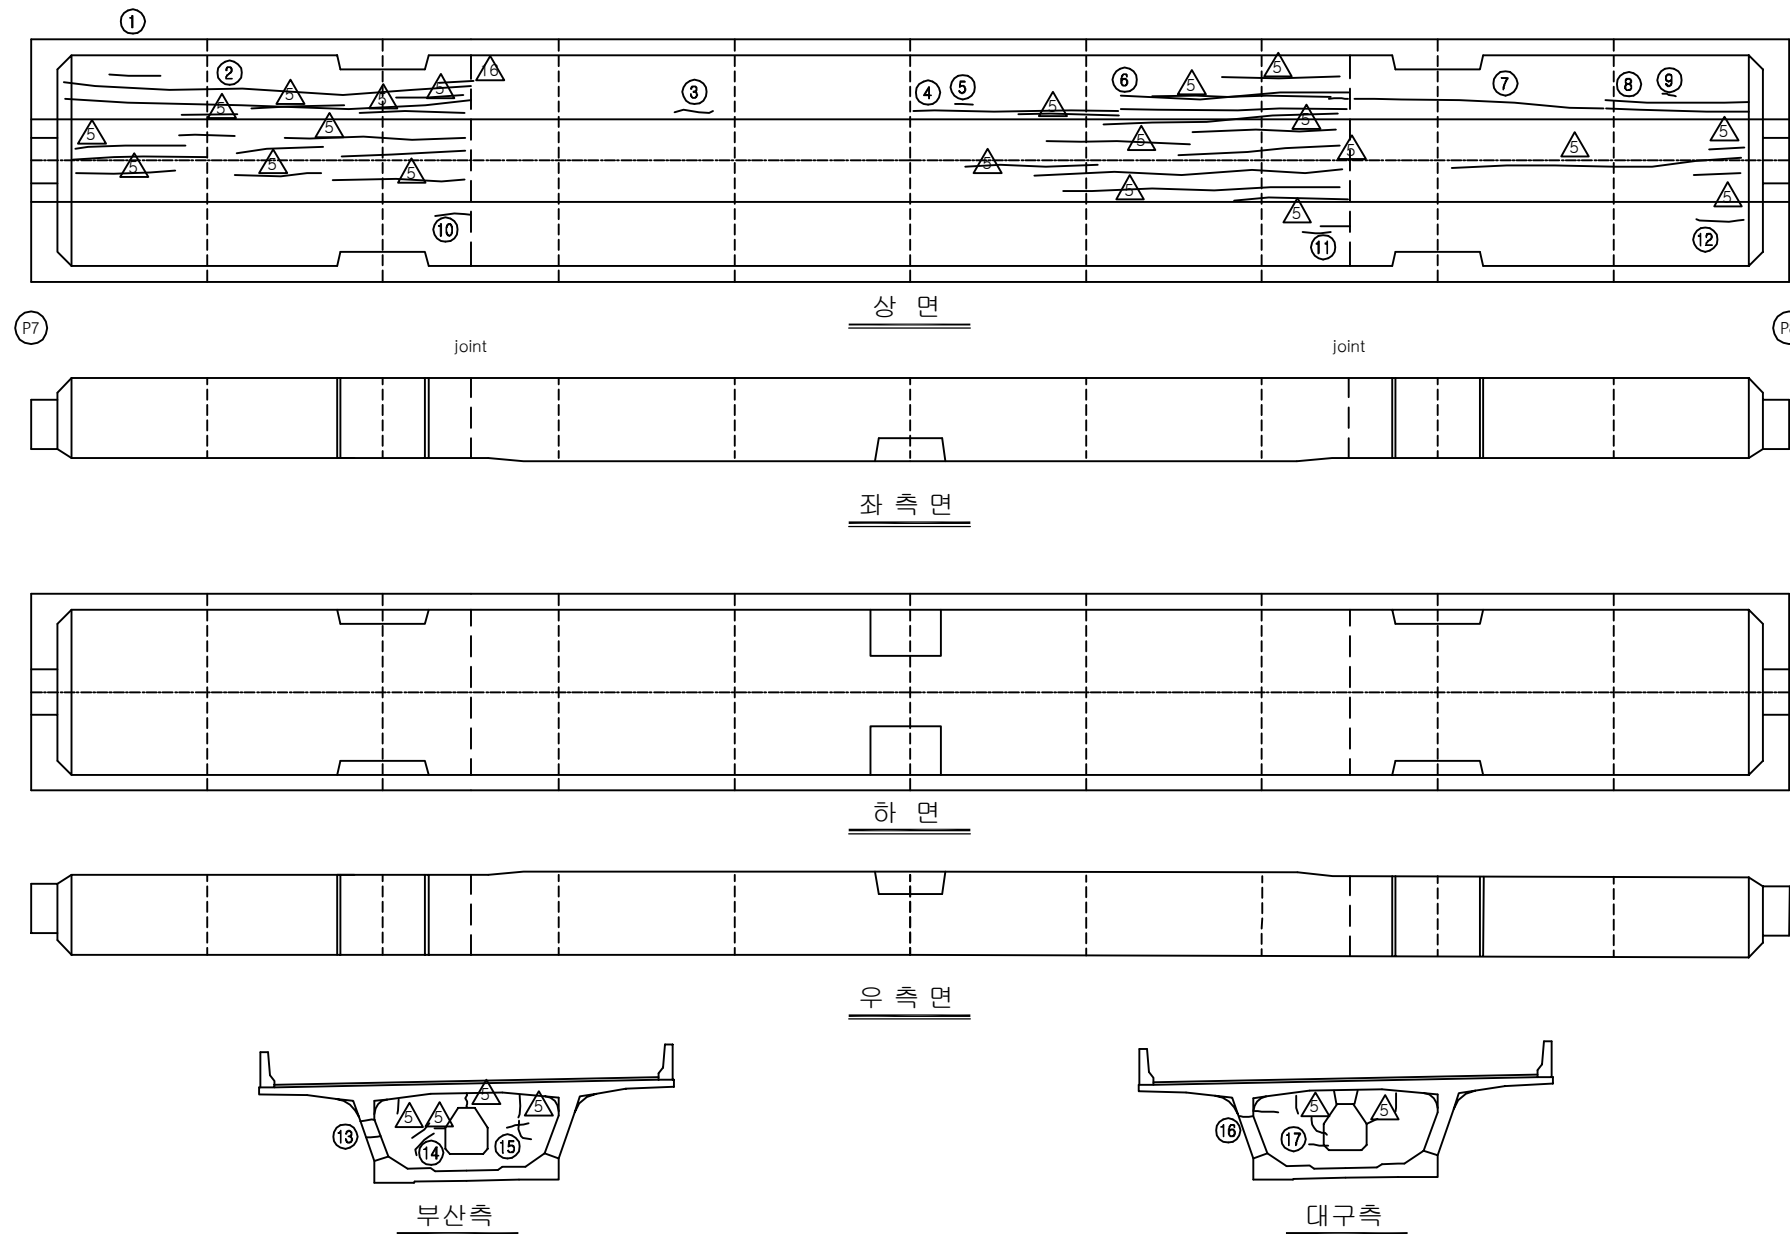
| 번호 | 신(N)<br>구(P) | 손상내용 | 손상현황 | | | | | | 결함<br>상태 | 손상<br>물량 | 비고 |
|---|---|---|---|---|---|---|---|---|---|---|---|
| 1 | 구 | 균열 | 0.1 | 0.6 | - | 0.60 | m | 1 | b | 0.60 | |
| 2 | 구 | 균열 | 0.1 | 14.0 | - | 14.00 | m | 1 | b | 14.00 | |
| 4 | 구 | 균열 | 0.1 | 9.0 | - | 9.00 | m | 1 | b | 9.00 | |
| 6 | 구 | 균열 | 0.1 | 6.0 | - | 6.00 | m | 2 | b | 12.00 | |

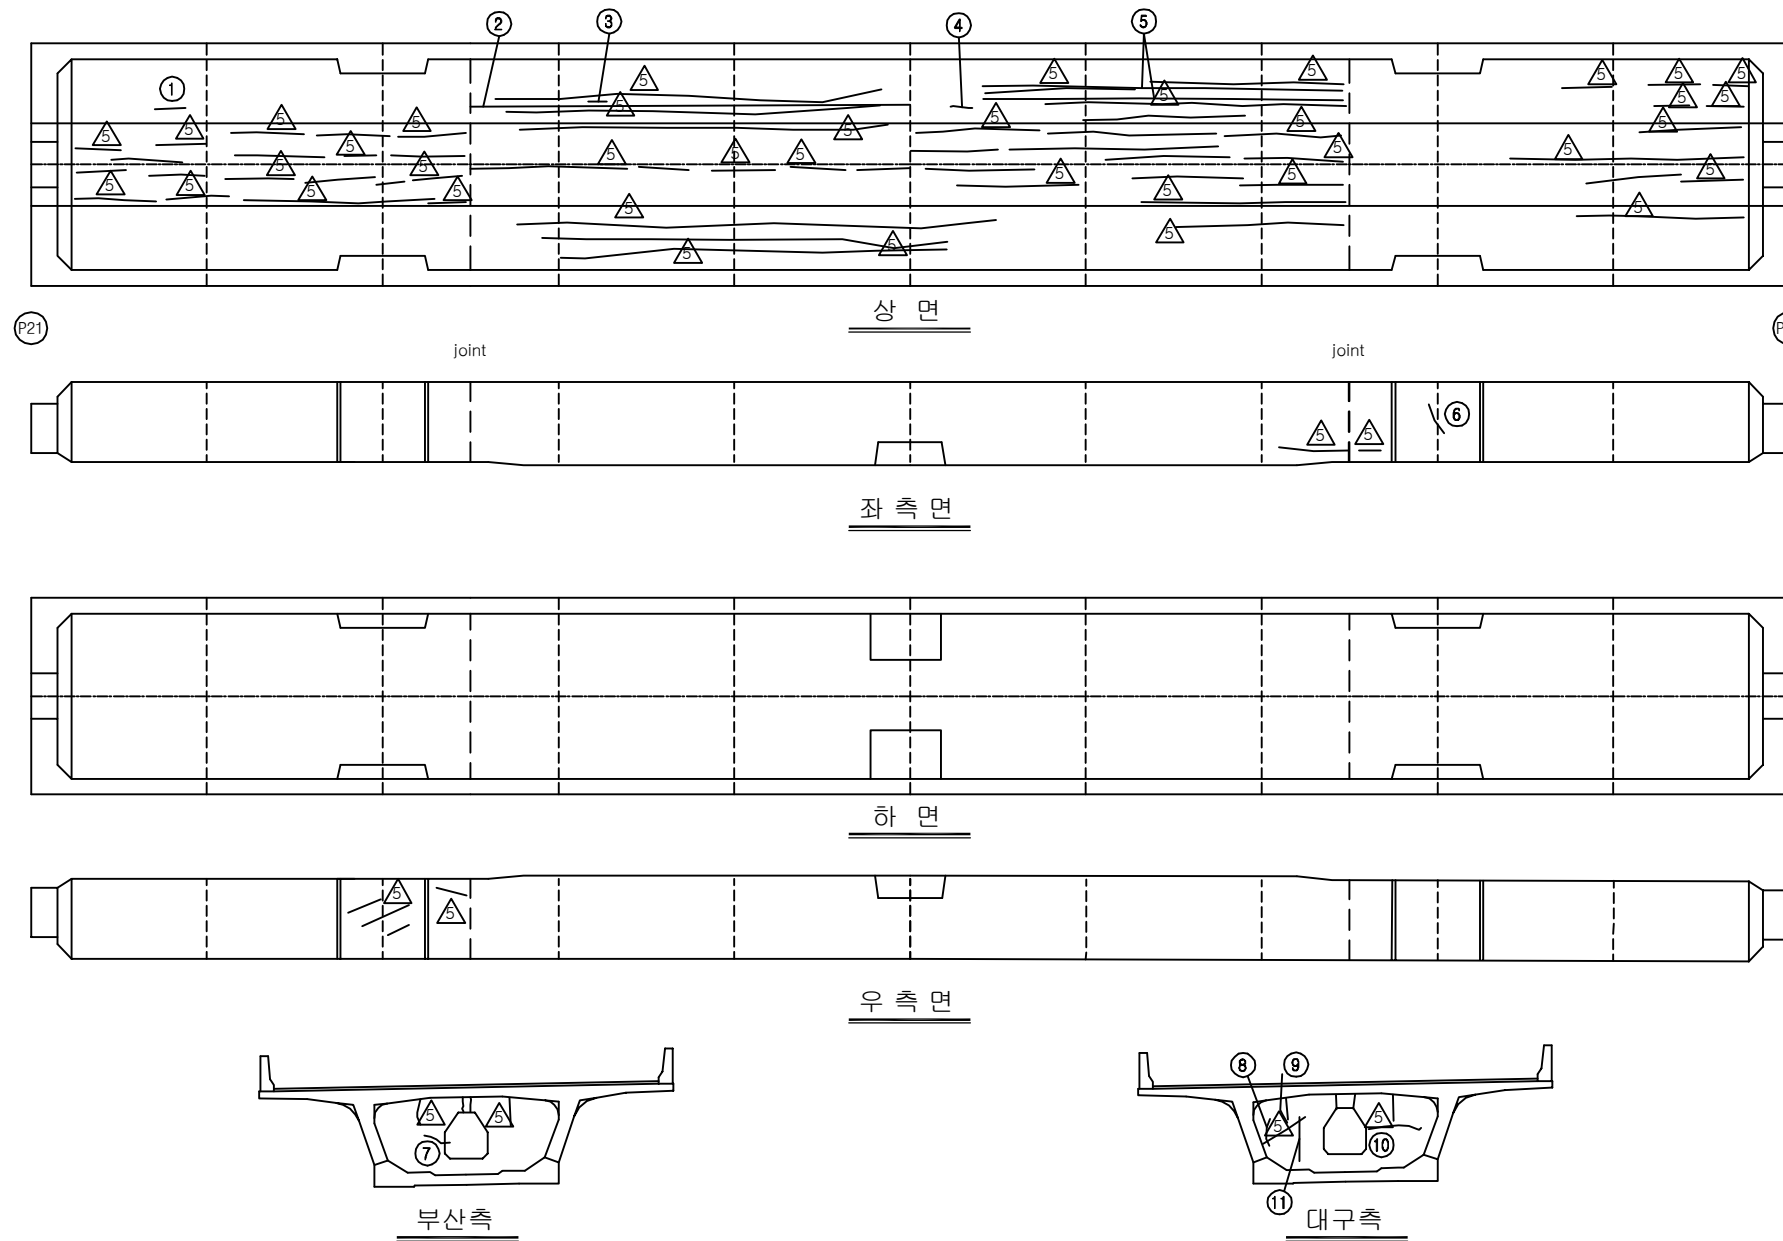
| 번호 | 신(N)<br>구(P) | 손상내용 | 손상현황 | | | | | | 결함<br>상대 | 손상<br>물량 | 비고 |
|---|---|---|---|---|---|---|---|---|---|---|---|
| 1 | 구 | 균열 | 0.1 | 0.3 | - | 0.30 | m | 1 | b | 0.30 | |
| 2 | 구 | 균열 | 0.1 | 13.0 | - | 13.00 | m | 1 | b | 13.00 | |
| 5 | 구 | 균열 | 0.1 | 12.0 | - | 12.00 | m | 2 | b | 24.00 | |
| 6 | 구 | 균열 | 0.2 | 0.3 | - | 0.30 | m | 1 | c | 0.30 | |

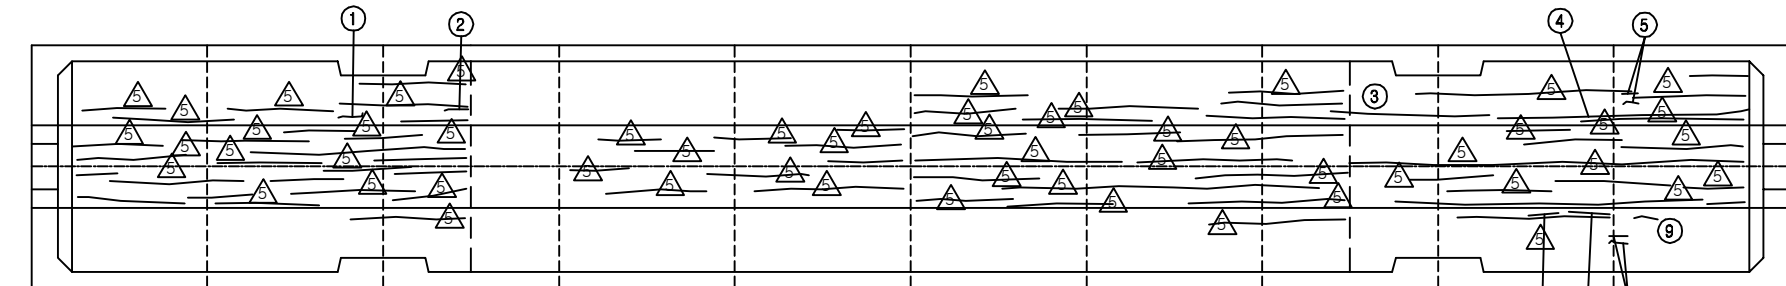
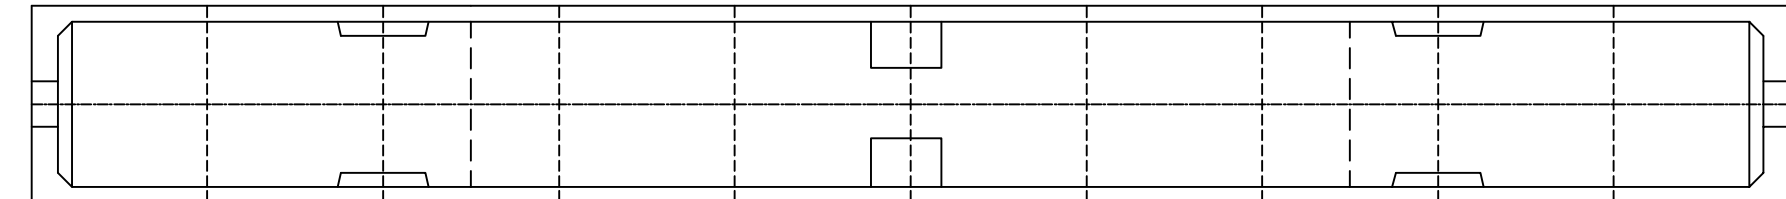
좌 측 면

| 번호 | 신(N)<br>구(P) | 손상내용 | 손상현황 | | | | | | 결함<br>상태 | 손상<br>물량 | 비고 |
|---|---|---|---|---|---|---|---|---|---|---|---|
| 1 | 구 | 균열 | 0.1 | 0.3 | - | 0.30 | m | 1 | b | 0.30 | |
| 3 | 구 | 균열 | 0.1 | 5.0 | - | 5.00 | m | 1 | b | 5.00 | |
| 4 | 구 | 균열 | 0.1 | 6.5 | - | 6.50 | m | 1 | b | 6.50 | |

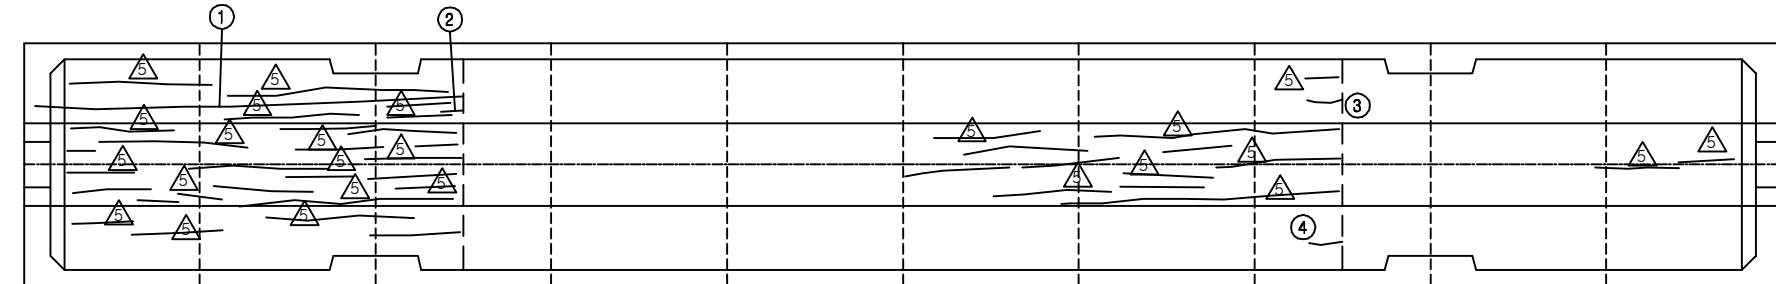
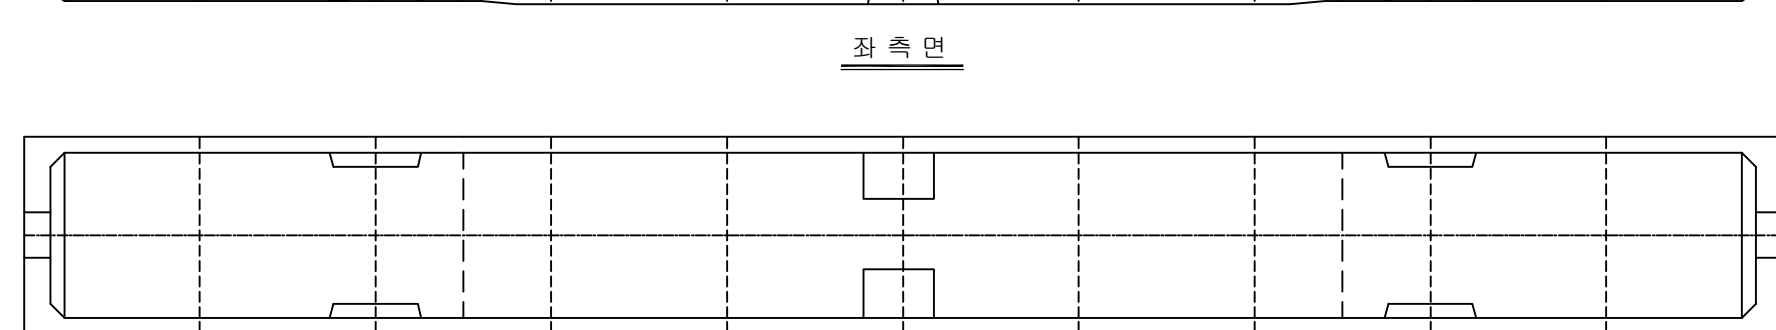
| 번호 | 신(N)<br>구(P) | 손상내용 | 손상현황 | | | | | | 결함<br>상대 | 손상<br>물량 | 비고 |
|---|---|---|---|---|---|---|---|---|---|---|---|
| 1 | 구 | 균열 | 0.1 | 12.0 | - | 12.00 | m | 1 | b | 12.00 | |
| 5 | 구 | 균열 | 0.2 | 0.6 | - | 0.60 | m | 1 | c | 0.60 | |
| 6 | 구 | 균열 | 0.2 | 1.6 | - | 1.60 | m | 1 | c | 1.60 | |
| 7 | 구 | 균열 | 0.2 | 1.3 | - | 1.30 | m | 1 | c | 1.30 | |

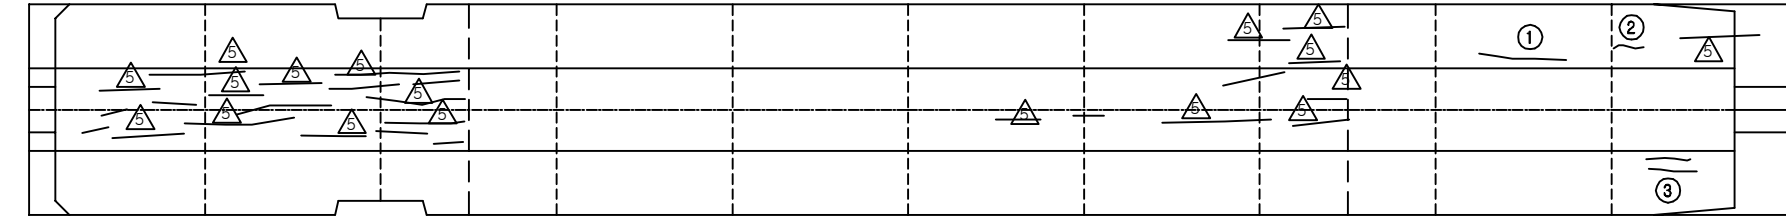
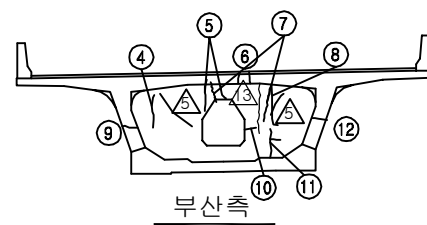
P24

| 번호 | 신(N)<br>구(P) | 손상내용 | 손상현황 | | | | | | 결함<br>상대 | 손상<br>물량 | 비고 |
|---|---|---|---|---|---|---|---|---|---|---|---|
| 1 | 구 | 균열 | 0.1 | 1.5 | - | 1.50 | m | 1 | b | 1.50 | |
| 4 | 구 | 균열 | 0.2 | 0.6 | - | 0.60 | m | 1 | c | 0.60 | |
| 5 | 구 | 균열 | 0.2 | 1.5 | - | 1.50 | m | 1 | c | 1.50 | |
| 7 | 구 | 균열 | 0.2 | 1.2 | - | 1.20 | m | 2 | c | 2.40 | |

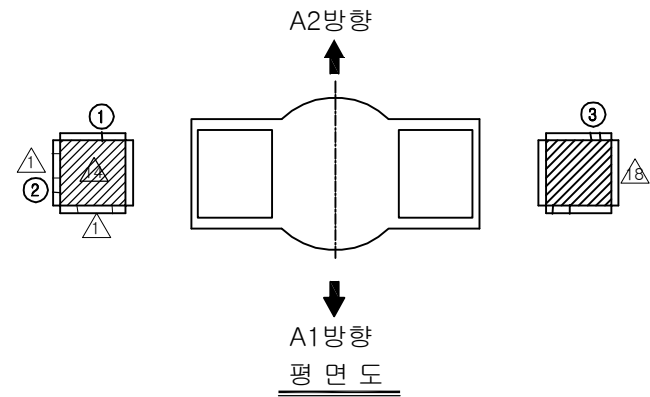
# ID : 밀양대교(부산) - 교각 P1

| 번호 | 신(N)<br>구(P) | 손상내용 | 손상현황 | | | | | | 결함<br>상태 | 손상<br>물량 | 비고 |
|---|---|---|---|---|---|---|---|---|---|---|---|
| 1 | 구 | 받침 물탈 균열 | 0.1 | 0.2 | - | 0.20 | m | 1 | b | 0.20 | |
| 3 | 구 | 받침 물탈 균열 | 0.1 | 0.8 | - | 0.80 | m | 1 | b | 0.80 | |
| 4 | 구 | 망상균열 | - | 1.5 | 1.0 | 1.50 | m <sup>2</sup> | 1 | b | 1.50 | |
| 5 | 구 | 보수부 재균열 | 0.1 | 0.5 | - | 0.50 | m | 1 | b | 0.50 | |

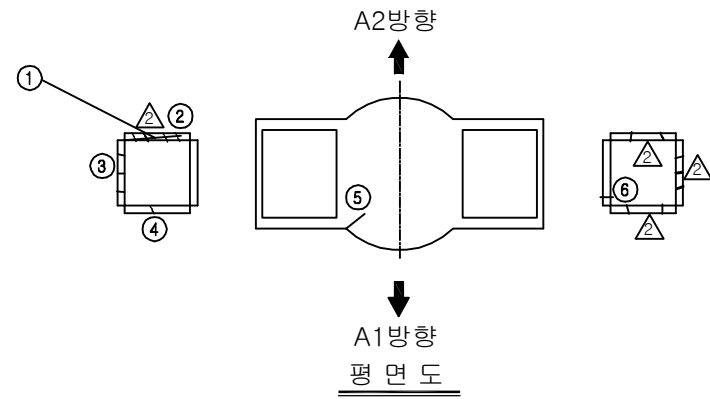
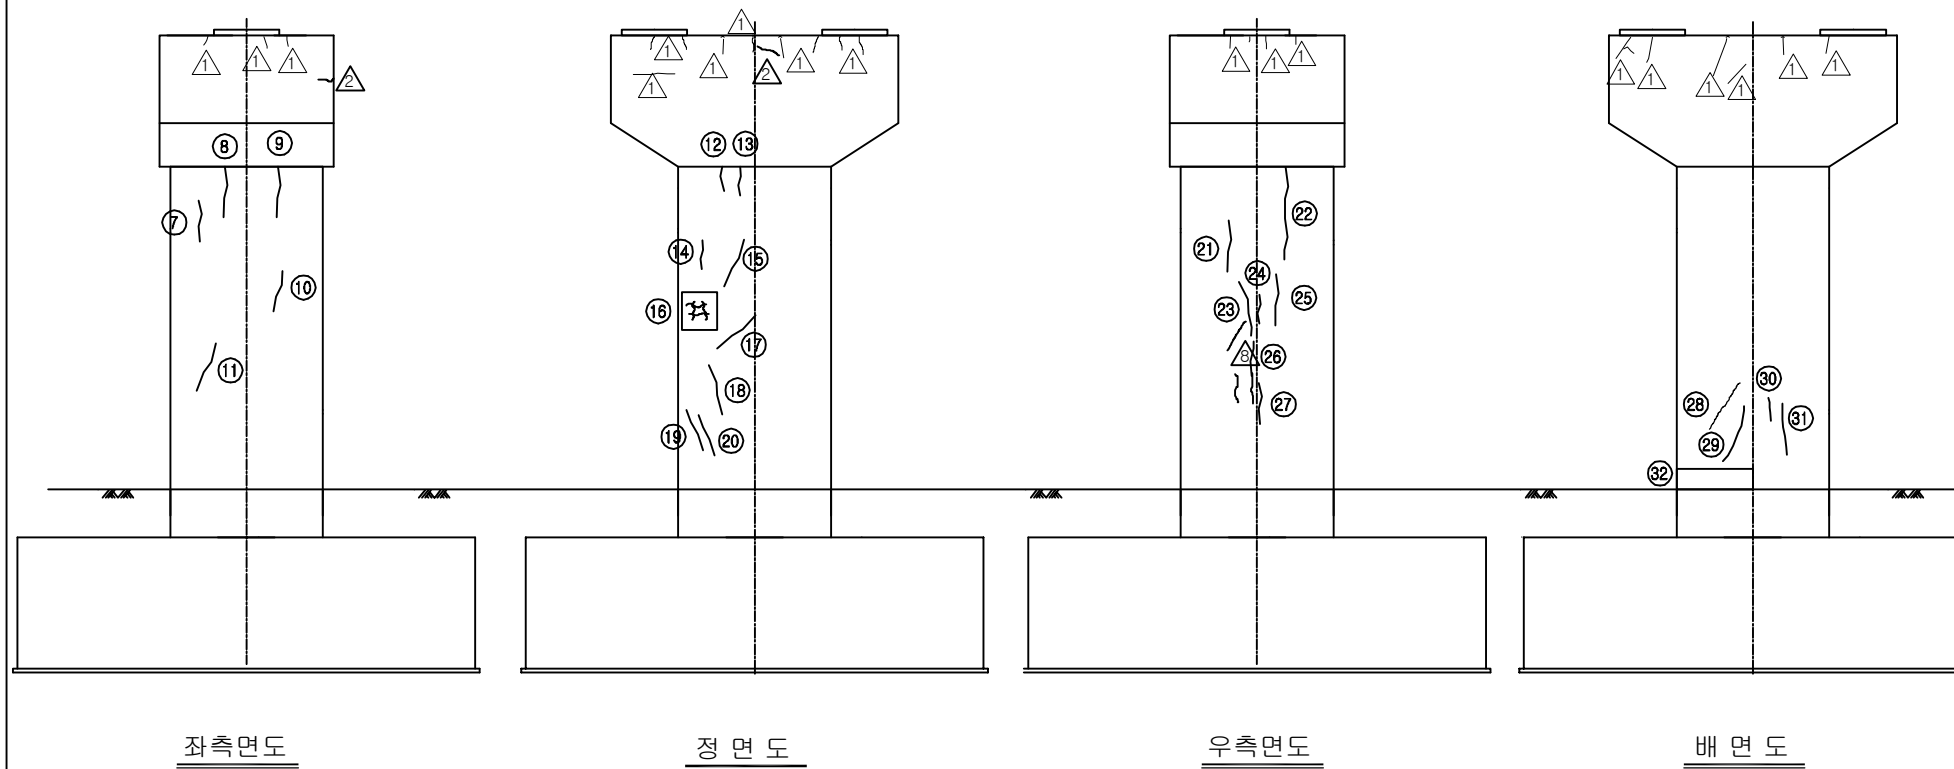
# ID : 밀양대교(부산) - 교각 P10

| 번호 | 신(N)<br>구(P) | 손상내용 | 손상현황 | | | | | 결함<br>상태 | 손상<br>물량 | 비고 |
|---|---|---|---|---|---|---|---|---|---|---|
| 2 | 구 | 받침 물탈 균열 | 0.1 | 0.6 | - | 0.60 | m | 1 | b | 0.60 |
| 3 | 구 | 받침 물탈 재균열 | 0.1 | 0.2 | - | 0.20 | m | 1 | b | 0.20 |
| 5 | 구 | 균열 | 0.2 | 0.5 | - | 0.50 | m | 1 | b | 0.50 |
| 16 | 구 | 망상균열 | - | 1.2 | 1.2 | 1.44 | m <sup>2</sup> | 1 | b | 1.44 |
| 29 | 구 | 보수부 재균열 | 0.2 | 1.5 | - | 1.50 | m | 1 | b | 1.50 |

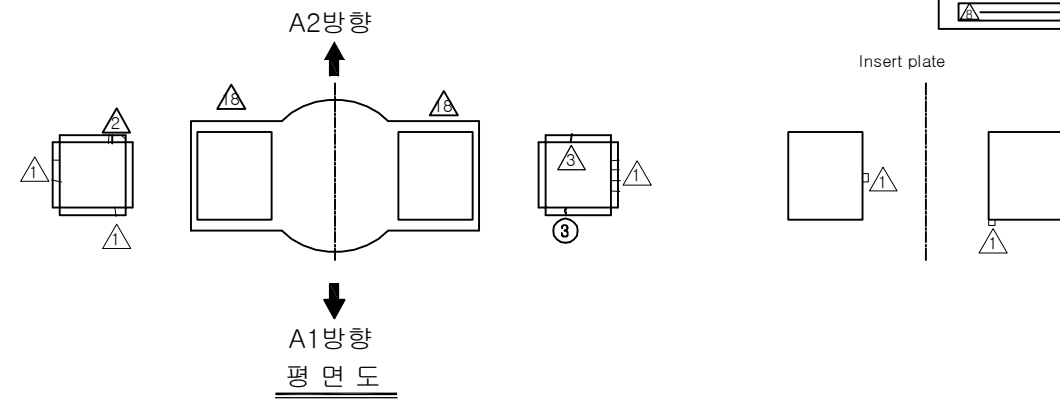
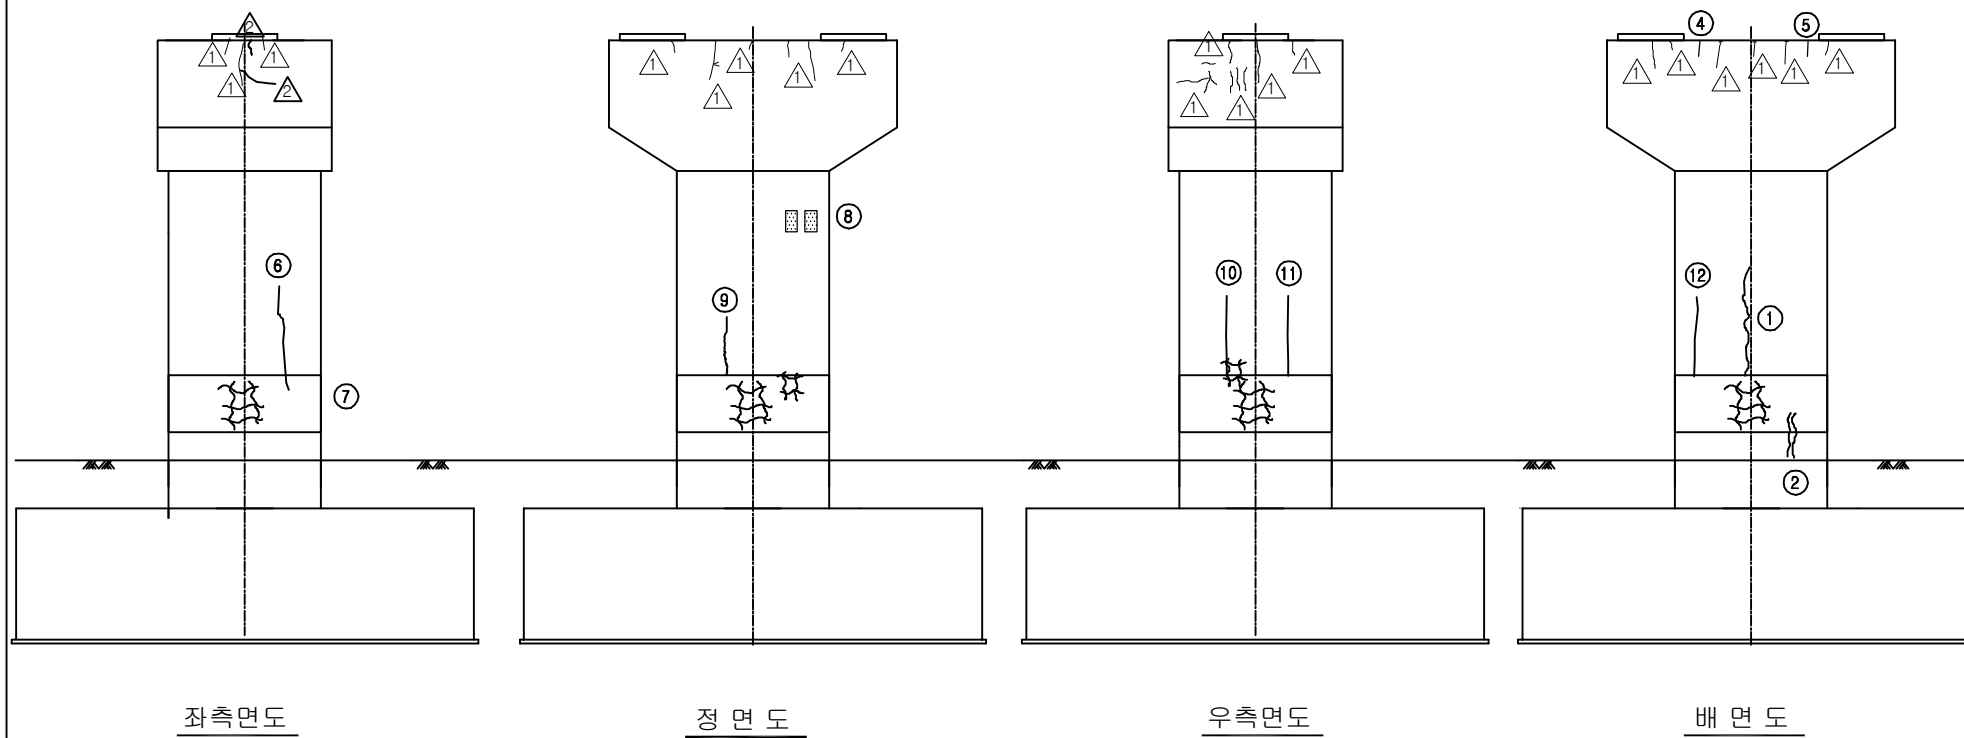
# ID : 밀양대교(부산) - 교각 P11

| 번호 | 신(N)<br>구(P) | 손상내용 | 손상현황 | | | | | | 결함<br>상태 | 손상<br>물량 | 비고 |
|---|---|---|---|---|---|---|---|---|---|---|---|
| 1 | 구 | 균열 | 0.2 | 3.6 | - | 3.60 | m | 1 | b | 3.60 | |
| 3 | 구 | 받침 물탈 균열 | 0.1 | 0.1 | - | 0.10 | m | 1 | b | 0.10 | |
| 7 | 구 | 망상균열 | - | 3.0 | 3.6 | 10.80 | m² | 4 | b | 43.20 | |

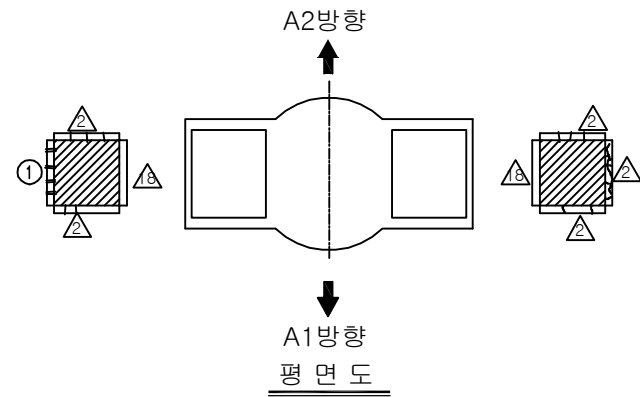
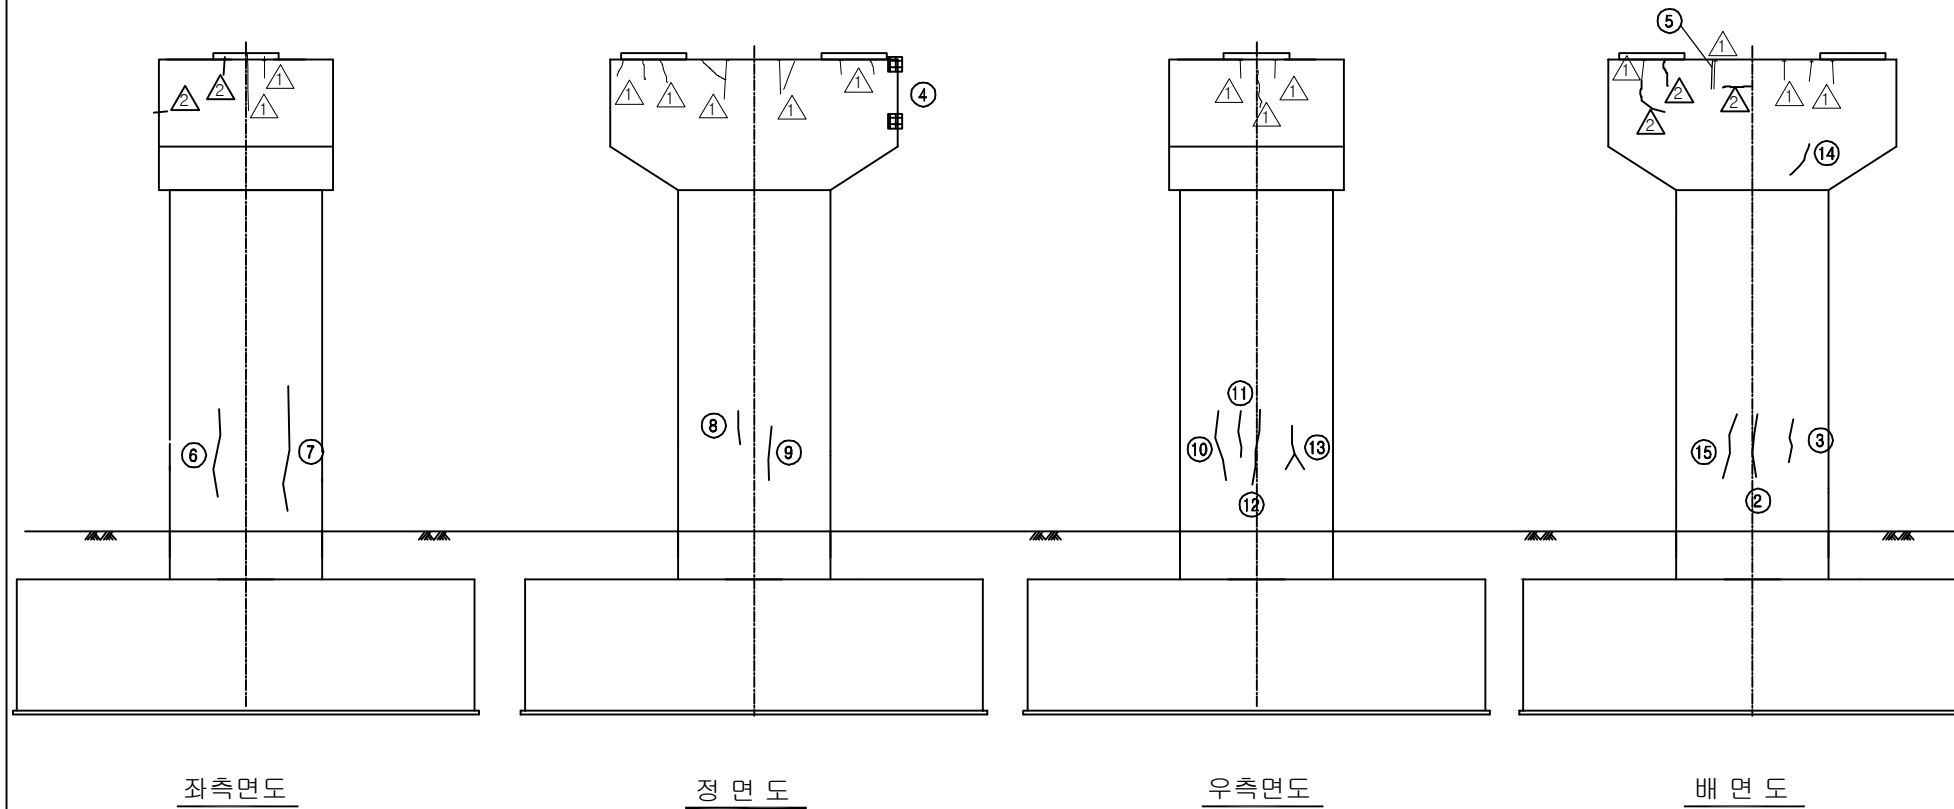
# ID : 밀양대교(부산) - 교각 P12

| 번호 | 신(N)<br>구(P) | 손상내용 | 손상현황 | | | | | | 결함<br>상태 | 손상<br>물량 | 비고 |
|---|---|---|---|---|---|---|---|---|---|---|---|
| 1 | 구 | 받침 물탈 재균열 | 0.1 | 0.8 | - | 0.80 | m | 1 | b | 0.80 | |
| 2 | 구 | 균열 | 0.1 | 2.4 | - | 2.40 | m | 1 | b | 2.40 | |
| 5 | 구 | 보수부 재균열 | 0.1 | 1.0 | - | 1.00 | m | 1 | b | 1.00 | |

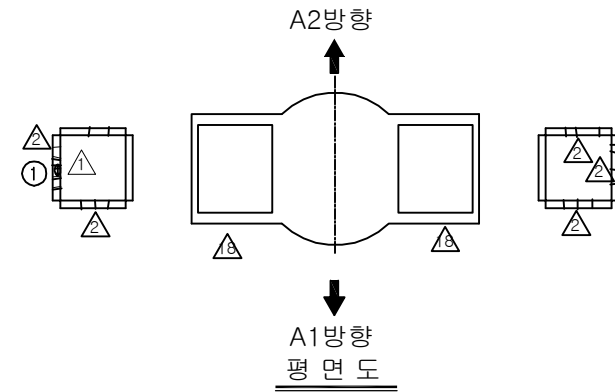
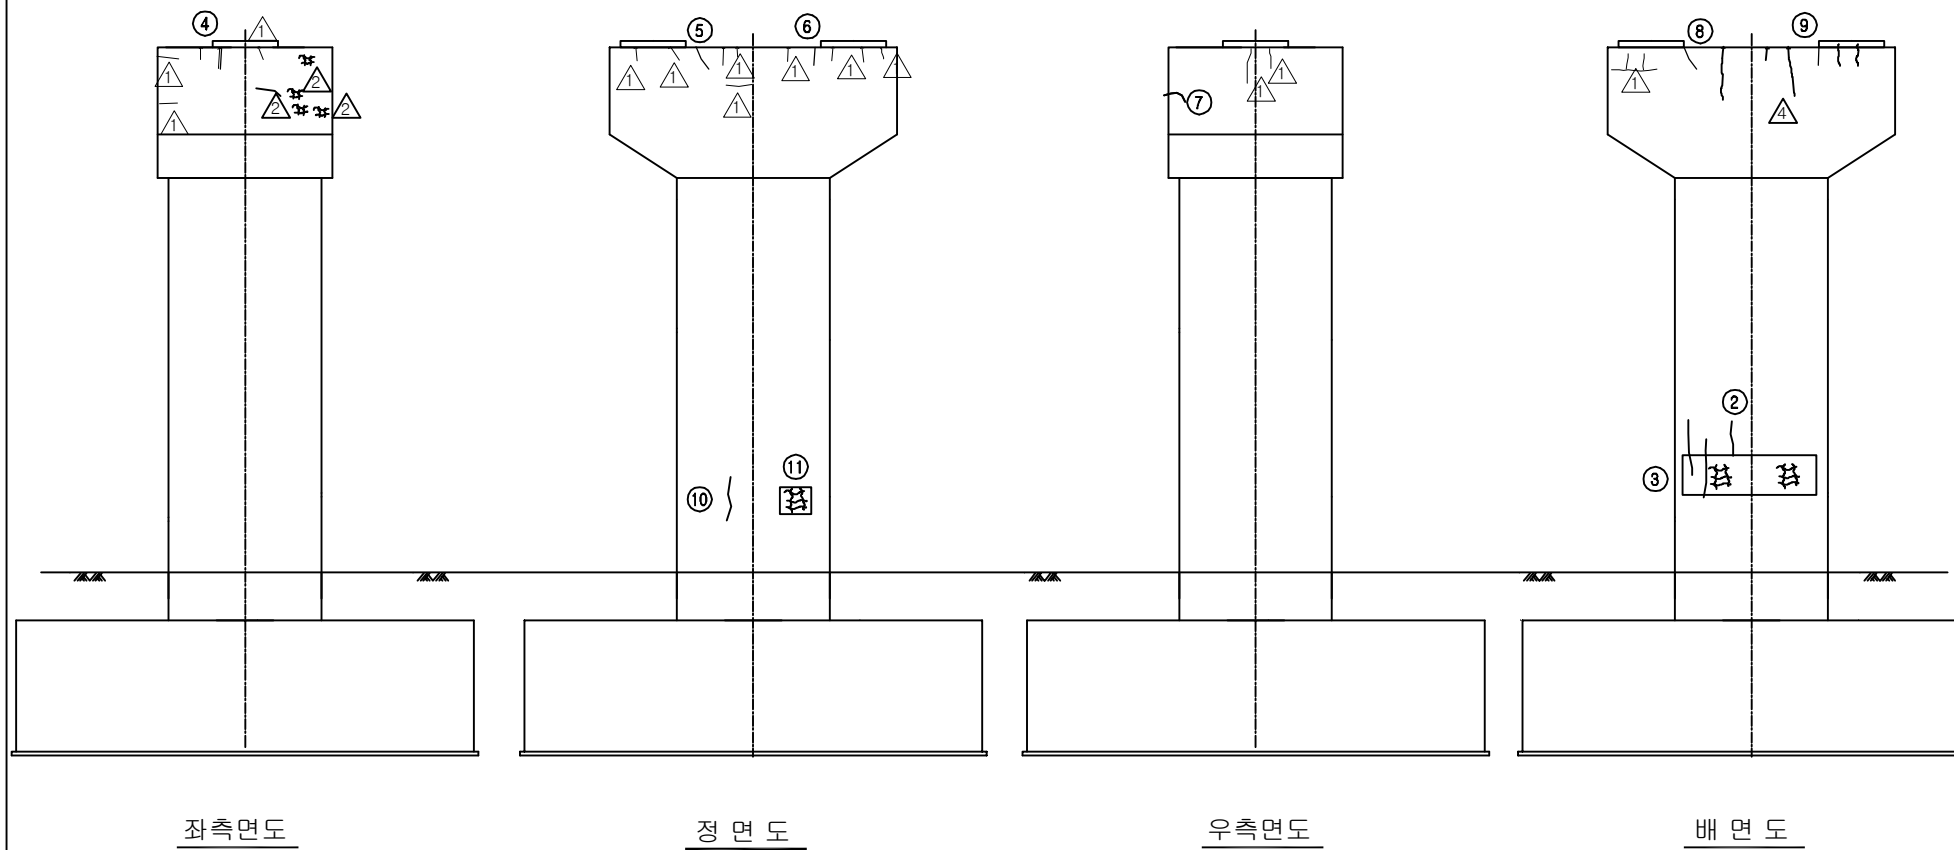
ID : 밀양대교(부산) - 교각 P13

| 번호 | 신(N)<br>구(P) | 손상내용 | 손상현황 | | | | | | 결함<br>상대 | 손상<br>물량 | 비고 |
|---|---|---|---|---|---|---|---|---|---|---|---|
| 1 | 구 | 받침 물탈 재균열 | 0.1 | 0.6 | - | 0.60 | m | 1 | b | 0.60 | |

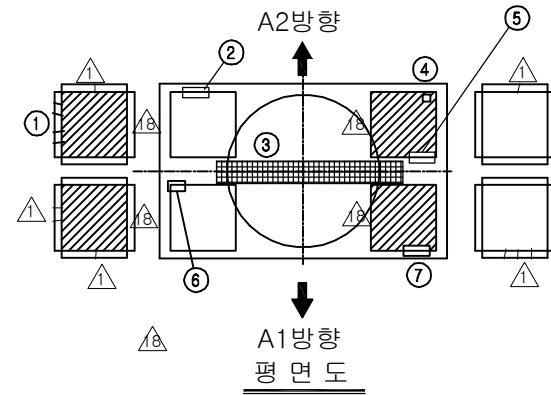
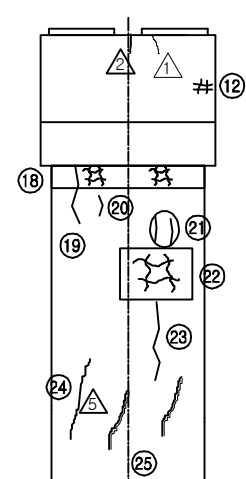
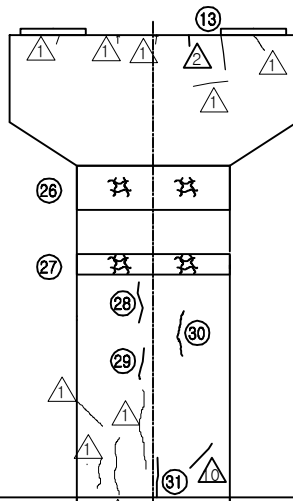
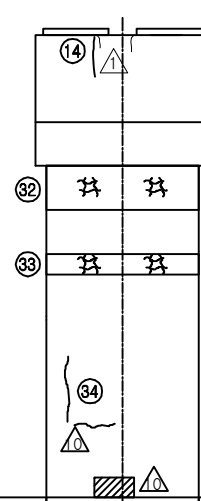
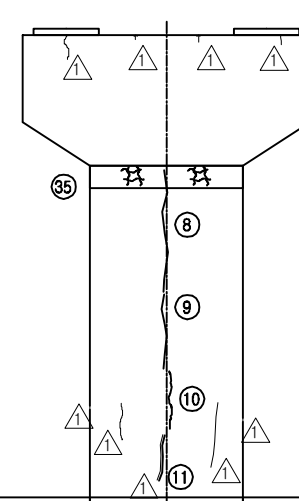
# ID : 밀양대교(부산) - 교각 P15

- ⑮ \* 점검 사다리 지지판 변형/파손
- ⑯ \* 점검로 난간 변형
- ⑰ \* 점검로 이물질 퇴적(조류배설물)

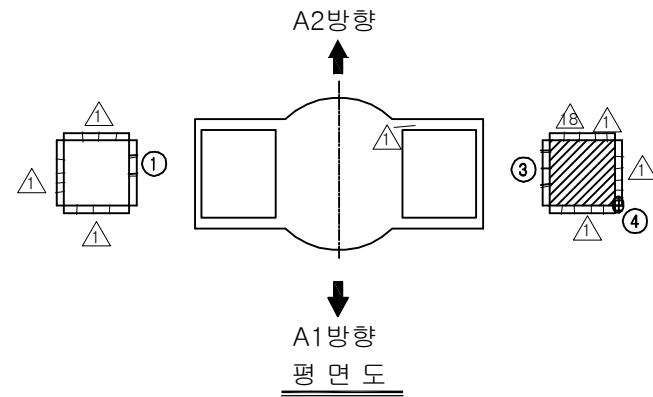
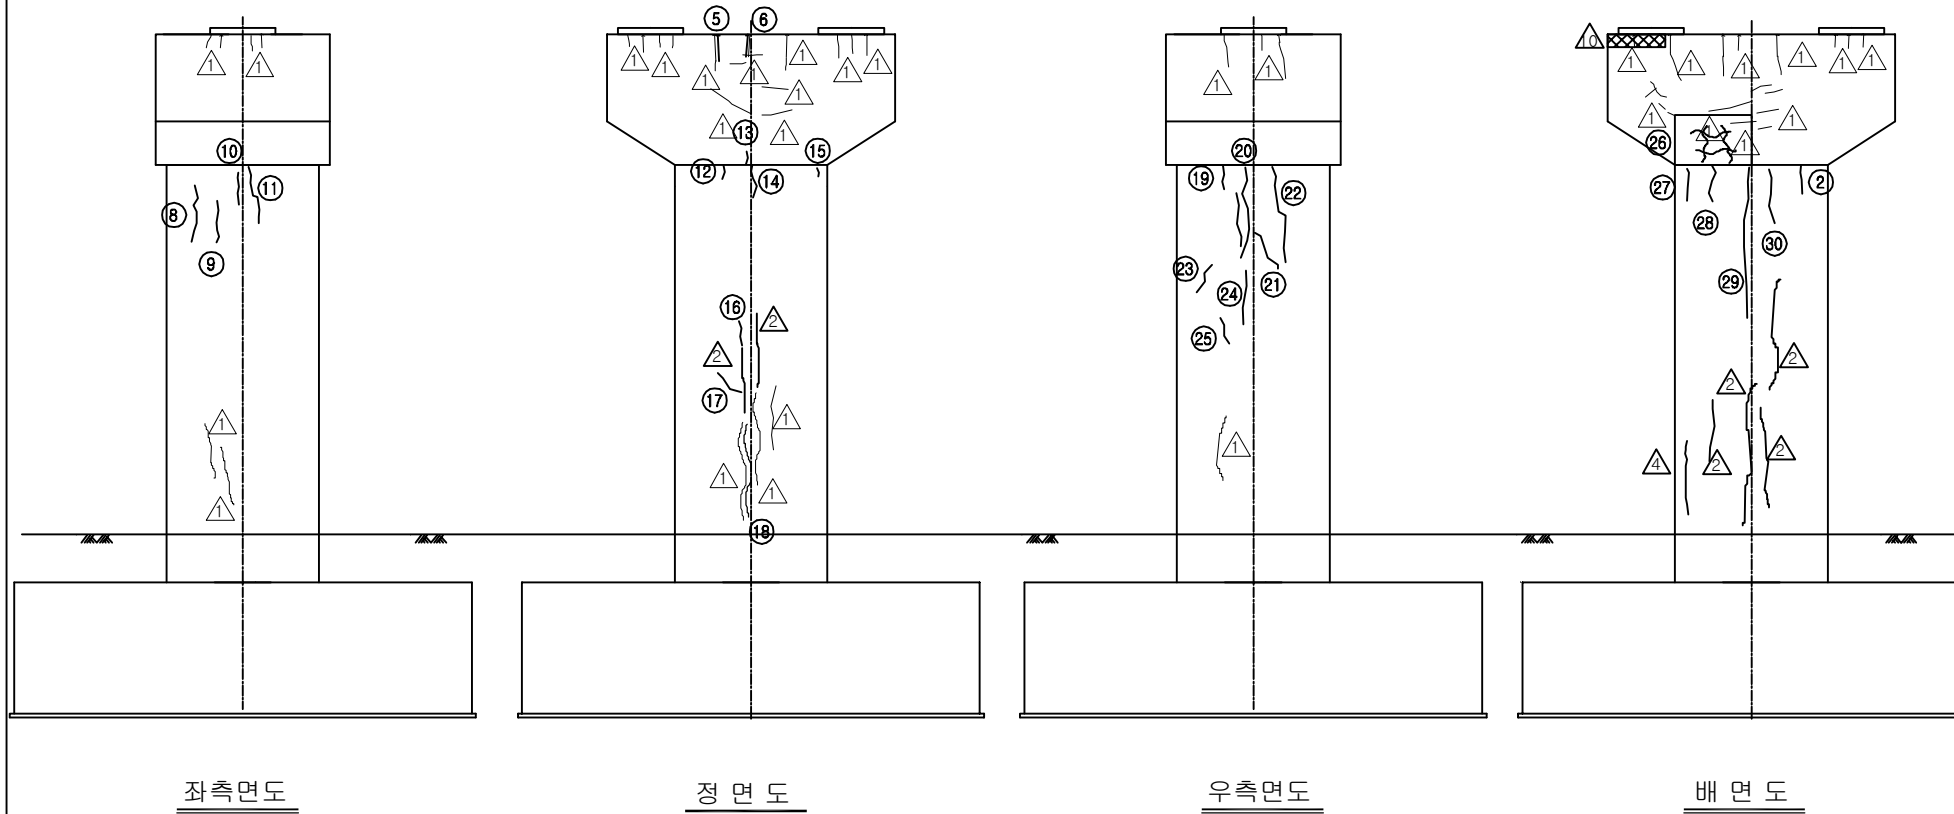
# ID : 밀양대교(부산) - 교각 P18

⑦ \*점검로 이물질 퇴적(조류동지)

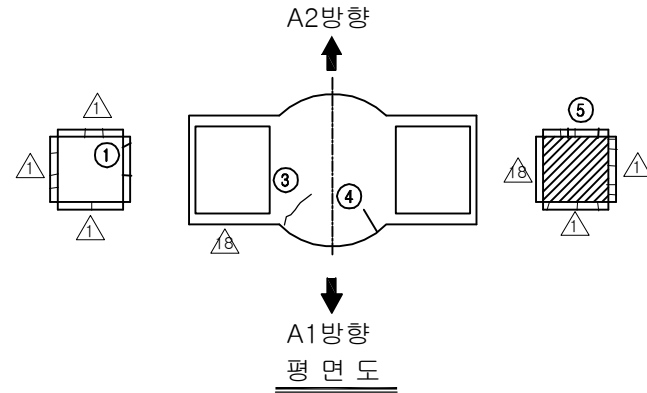
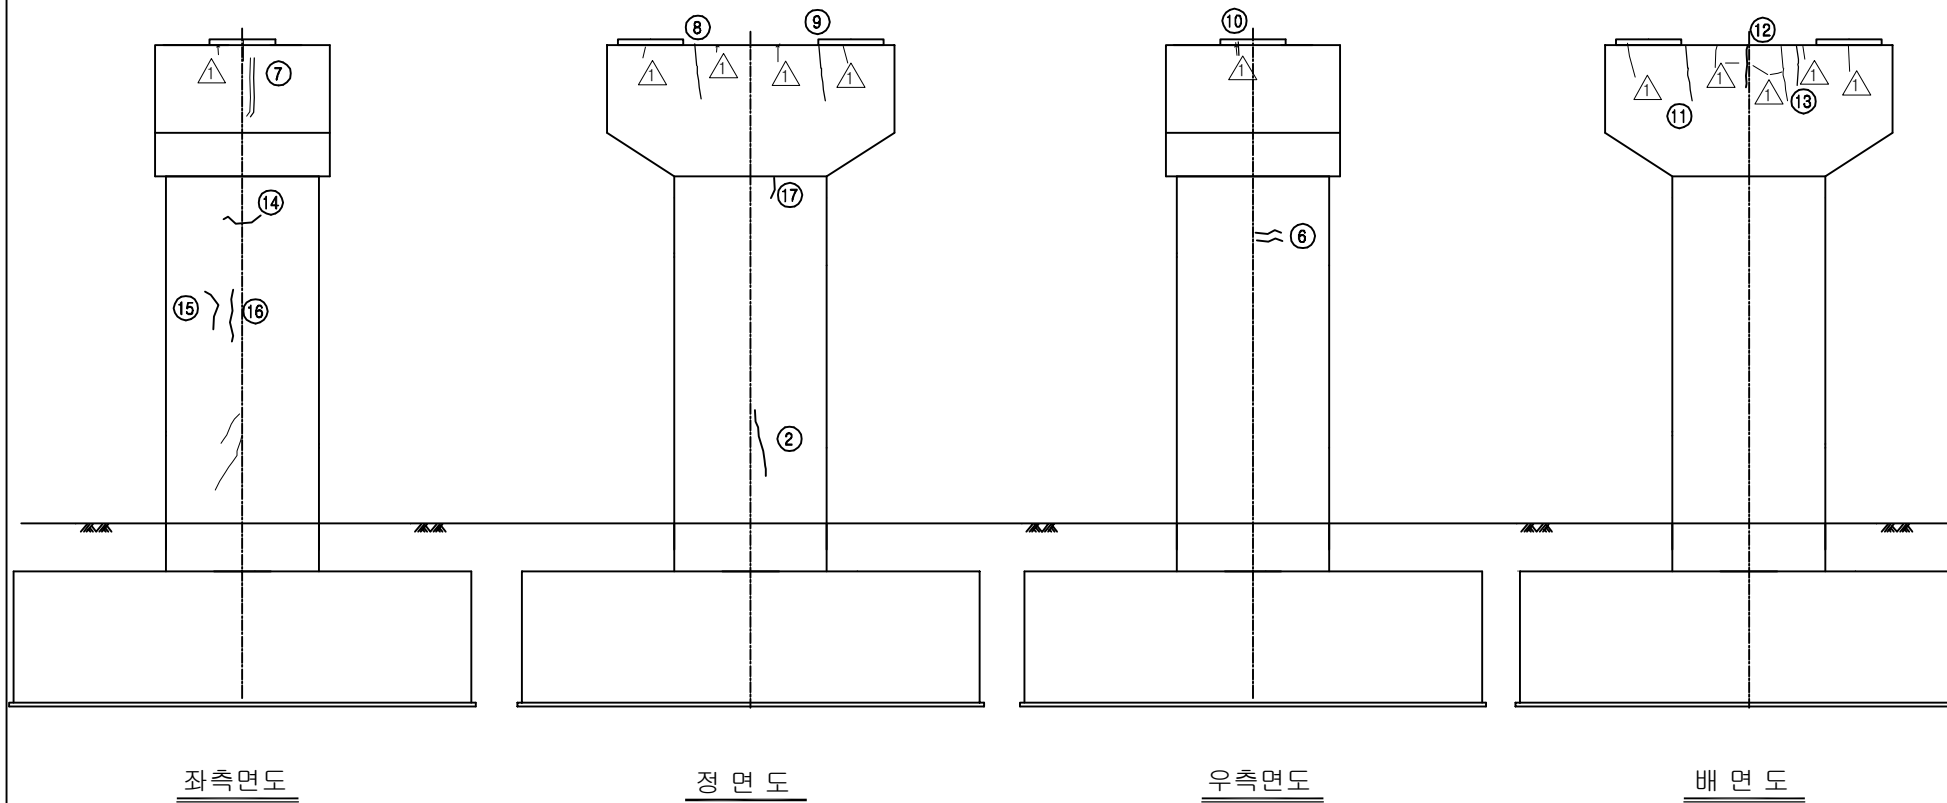
# ID : 밀양대교(부산) - 교각 P22

| 번호 | 신(N)<br>구(P) | 손상내용 | 손상현황 | | | | | | 결함<br>상대 | 손상<br>물량 | 비고 |
|---|---|---|---|---|---|---|---|---|---|---|---|
| 1 | 구 | 받침 물탈 균열 | 0.2 | 0.6 | - | 0.60 | m | 1 | b | 0.60 | |
| 2 | 구 | 균열 | 0.2 | 1.0 | - | 1.00 | m | 1 | b | 1.00 | |
| 5 | 구 | 받침 물탈 균열 | 0.3 | 0.4 | - | 0.40 | m | 1 | c | 0.40 | |
| 7 | 구 | 보수부 재균열 | 0.1 | 1.5 | - | 1.50 | m | 1 | b | 1.50 | |

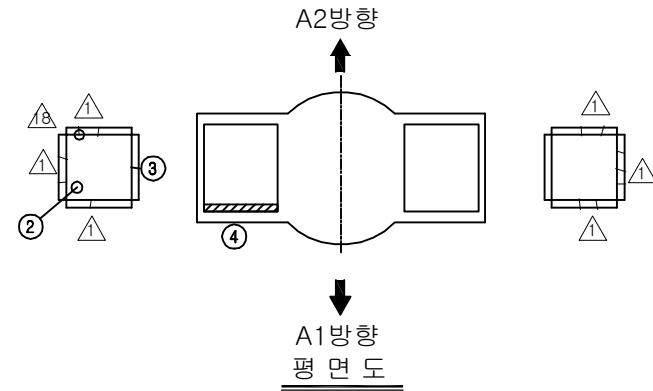
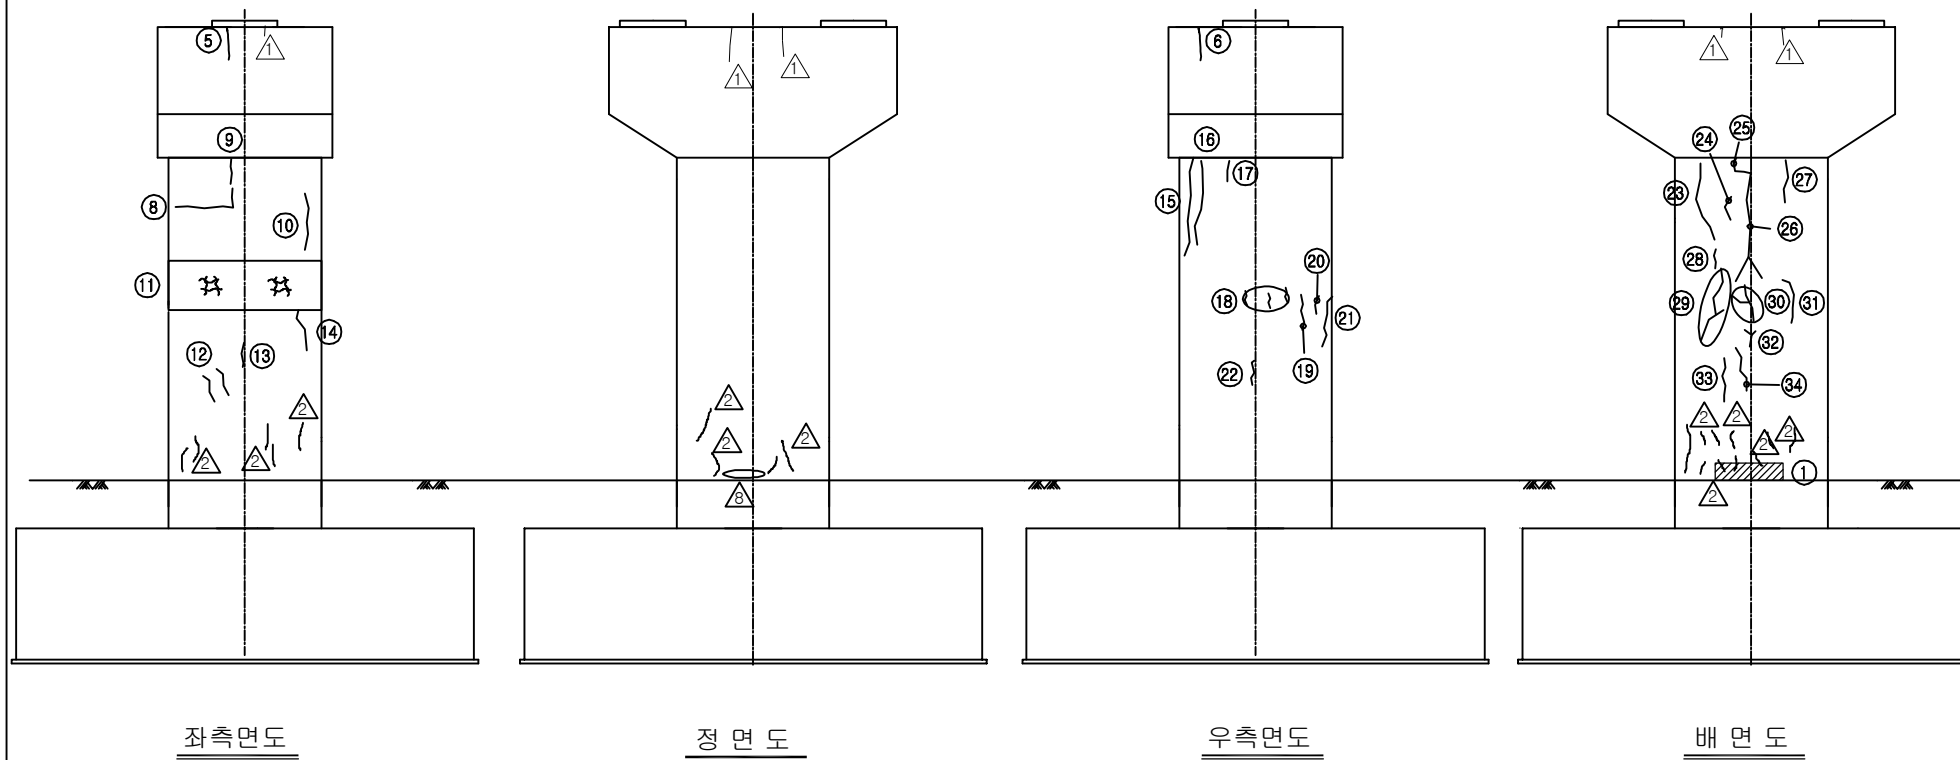
# ID : 밀양대교(부산) - 교각 P23

⑦ \* 점검로 이물질 퇴적(조류 등지)

| 번호 | 신(N)<br>구(P) | 손상내용 | 손상현황 | | | | | | 결함<br>상태 | 손상<br>물량 | 비고 |
|---|---|---|---|---|---|---|---|---|---|---|---|
| 3 | 구 | 받침 물탈 균열 | 0.2 | 0.3 | - | 0.30 | m | 1 | b | 0.30 | |
| 5 | 구 | 균열 | 0.1 | 0.6 | - | 0.60 | m | 1 | b | 0.60 | |
| 8 | 구 | 균열 | 0.1 | 1.8 | - | 1.80 | m | 1 | b | 1.80 | |
