## 6. 삼랑진IC 1교

ID : 삼랑진IC1교(대구) - 교면포장 - S1

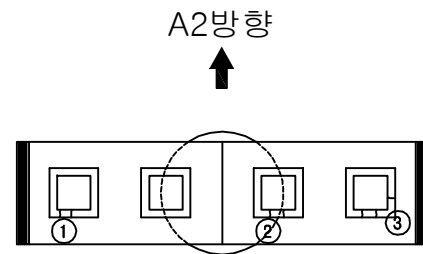
ID : 삼랑진IC1교(대구) - 교각 P1

| 번호 | 신(N)<br>구(P) | 손상내용 | 손상현황 | | | | | 결함<br>상태 | 손상<br>물량 | 비고 |
|---|---|---|---|---|---|---|---|---|---|---|
| 1 | 구 | 받침 콘크리트 균열 | 0.2 | 0.4 | - | 0.40 | m | 2 | b | 0.80 |
| 4 | 구 | 균열 | 0.1 | 5.0 | - | 5.00 | m | 1 | b | 5.00 |
| 13 | 구 | 망상균열 | - | 1.7 | 1.4 | 2.38 | m <sup>2</sup> | 1 | b | 2.38 |
| 14 | 구 | 보수부 재균열 | 0.2 | 1.5 | - | 1.50 | m | 2 | b | 3.00 |

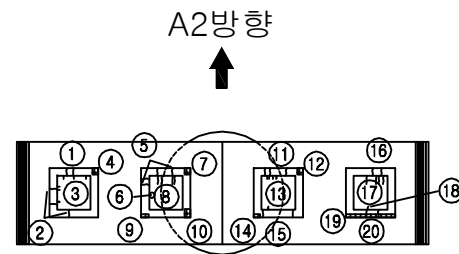
| 도면번호 | 021 |

| 번호 | 신(N)<br>구(P) | 손상내용 | 손상현황 | | | | | 결함<br>상태 | 손상<br>물량 | 비고 |
|---|---|---|---|---|---|---|---|---|---|---|
| 1 | 구 | 받침 콘크리트 균열 | 0.1 | 0.3 | - | 0.30 | m | 2 | b | 0.60 |
| 3 | 구 | 받침 물탈 균열 | 0.1 | 0.1 | - | 0.10 | m | 6 | b | 0.60 |
| 21 | 구 | 망상균열 | - | 2.5 | 0.7 | 1.75 | m² | 1 | b | 1.75 |

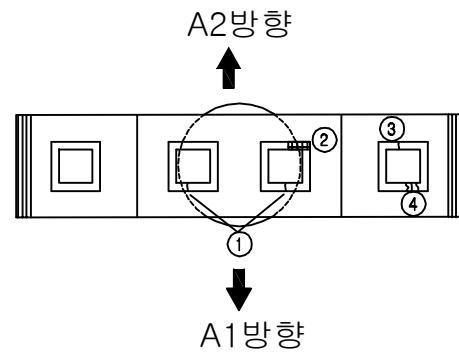
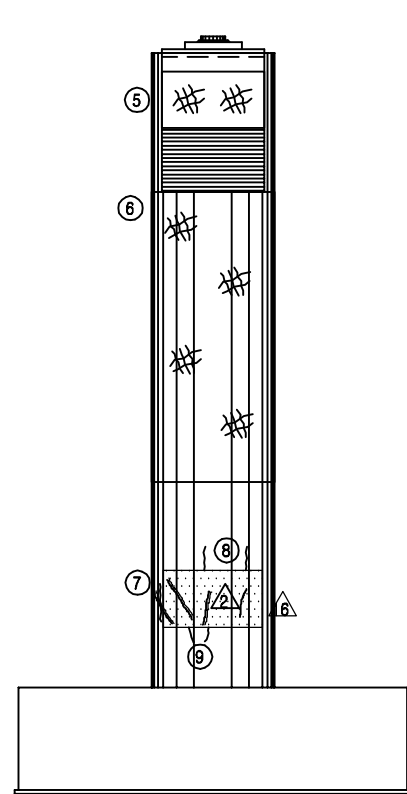
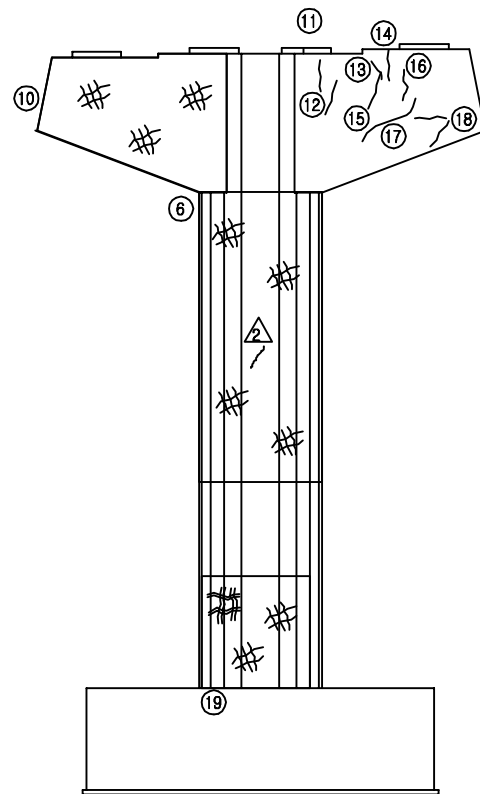
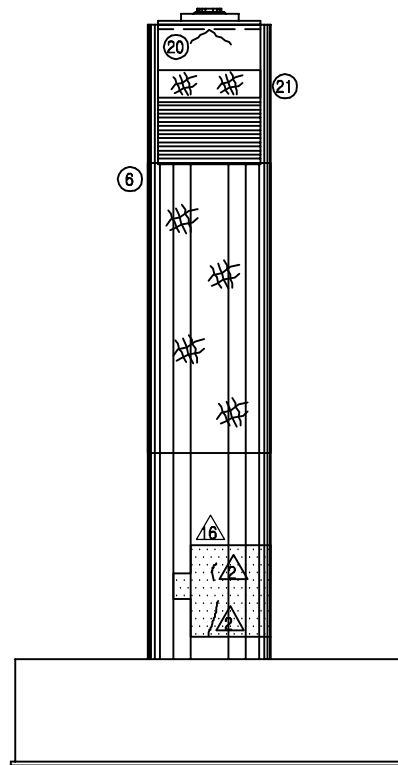
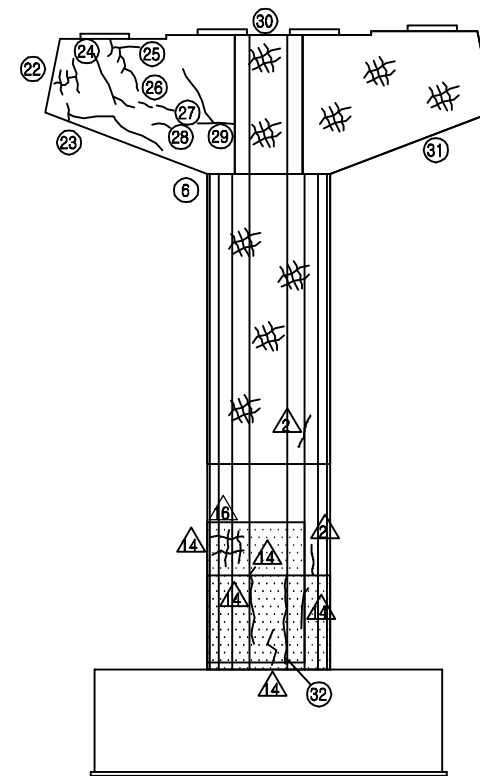
ID : 삼랑진IC1교(부산) - 교각 P1

| 번호 | 신(N)<br>구(P) | 손상내용 | 손상현황 | | | | | 결함<br>상태 | 손상<br>물량 | 비고 |
|---|---|---|---|---|---|---|---|---|---|---|
| 1 | 구 | 받침 콘크리트 균열 | 0.2 | 0.4 | - | 0.40 | m | 2 | b | 0.80 |
| 3 | 구 | 받침 콘크리트 균열 | 0.2 | 0.4 | - | 0.40 | m | 1 | b | 0.40 |
| 4 | 구 | 받침 몰탈 균열 | 0.1 | 0.3 | - | 0.30 | m | 3 | b | 0.90 |
| 5 | 구 | 망상균열 | - | 2.5 | 1.5 | 3.75 | m² | 1 | b | 3.75 |
| 6 | 구 | 망상균열 | - | 9.42 | 3.0 | 28.26 | m² | 1 | b | 28.26 |
| 7 | 구 | 보수부 재균열 | 0.1 | 1.5 | - | 1.50 | m | 1 | b | 1.50 |
| 8 | 구 | 보수부 재균열 | 0.1 | 0.5 | - | 0.50 | m | 2 | b | 1.00 |
| 9 | 구 | 보수부 재균열 | 0.1 | 0.4 | - | 0.40 | m | 2 | b | 0.80 |
| 10 | 구 | 망상균열 | - | 2.8 | 3.5 | 9.80 | m² | 1 | b | 9.80 |
| 11 | 구 | 받침 콘크리트 균열 | 0.2 | 0.1 | - | 0.10 | m | 1 | b | 0.10 |
| 12 | 구 | 균열 | 0.1 | 0.6 | - | 0.60 | m | 2 | b | 1.20 |
| 13 | 구 | 균열 | 0.2 | 0.3 | - | 0.30 | m | 1 | b | 0.30 |
| 14 | 구 | 균열 | 0.1 | 0.6 | - | 0.60 | m | 1 | b | 0.60 |
| 15 | 구 | 균열 | 0.1 | 0.8 | - | 0.80 | m | 1 | b | 0.80 |
| 16 | 구 | 균열 | 0.1 | 1.0 | - | 1.00 | m | 1 | b | 1.00 |
| 17 | 구 | 균열 | 0.1 | 1.0 | - | 1.00 | m | 1 | b | 1.00 |
| 18 | 구 | 균열 | 0.1 | 0.6 | - | 0.60 | m | 2 | b | 1.20 |
| 19 | 구 | 보수부 망상균열 | - | 2.0 | 1.8 | 3.60 | m² | 1 | b | 3.60 |
| 20 | 구 | 균열 | 0.1 | 1.5 | - | 1.50 | m | 1 | b | 1.50 |
| 21 | 구 | 망상균열 | - | 2.5 | 1.1 | 2.75 | m² | 1 | b | 2.75 |
| 22 | 구 | 균열 | 0.1 | 2.5 | - | 2.50 | m | 1 | b | 2.50 |
| 23 | 구 | 균열 | 0.1 | 2.5 | - | 2.50 | m | 1 | b | 2.50 |
| 24 | 구 | 균열 | 0.1 | 1.4 | - | 1.40 | m | 1 | b | 1.40 |
| 25 | 구 | 균열 | 0.1 | 2.0 | - | 2.00 | m | 1 | b | 2.00 |
| 26 | 구 | 균열 | 0.1 | 0.3 | - | 0.30 | m | 1 | b | 0.30 |
| 27 | 구 | 균열 | 0.1 | 0.4 | - | 0.40 | m | 1 | b | 0.40 |
| 28 | 구 | 균열 | 0.1 | 0.6 | - | 0.60 | m | 1 | b | 0.60 |
| 29 | 구 | 균열 | 0.1 | 2.5 | - | 2.50 | m | 1 | b | 2.50 |
| 30 | 구 | 망상균열 | - | 1.8 | 3.4 | 6.12 | m² | 1 | b | 6.12 |
| 31 | 구 | 망상균열 | - | 2.8 | 3.5 | 9.80 | m² | 1 | b | 9.80 |
| 32 | 구 | 균열 | 0.2 | 1.2 | - | 1.20 | m | 1 | b | 1.20 |
