## 8. 무척산터널

# ID : 무척산터널(대구) - SPAN No.1~5

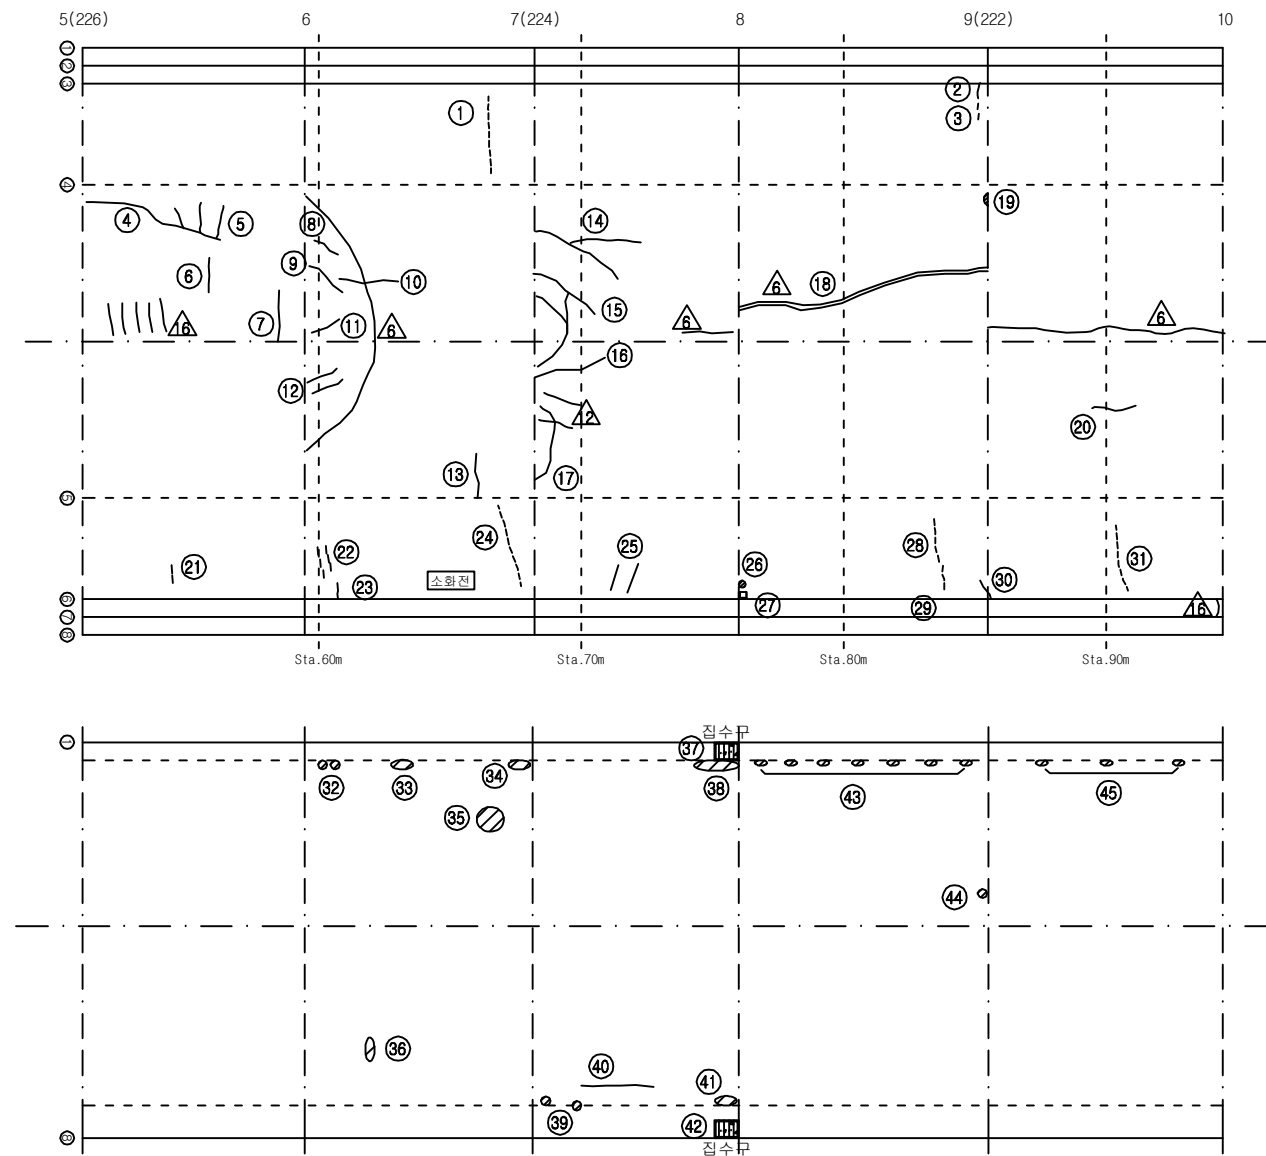
# ID : 무척산터널(대구) - SPAN No.6~10 (1/2)

| 번호 | 신(N)<br>구(P) | 손상내용 | 손상현황 | | | | | | 결함<br>상태 | 손상<br>물량 | 비고 |
|---|---|---|---|---|---|---|---|---|---|---|---|
| 1 | 구 | 타일 균열 | - | - | - | 1.00 | EA | 12 | - | 12.00 | |
| 2 | 구 | 균열 | 1.0 | 0.4 | - | 0.40 | m | 1 | d | 0.40 | |
| 4 | 구 | 종균열 | 0.3 | 6.00 | - | 6.00 | m | 1 | c | 6.00 | |
| 9 | 구 | 종균열 | 0.3 | 2.0 | - | 2.00 | m | 1 | c | 2.00 | |
| 10 | 구 | 종균열 | 0.3 | 3.0 | - | 3.00 | m | 1 | c | 3.00 | |
| 13 | 구 | 횡균열 | 0.3 | 2.0 | - | 2.00 | m | 1 | c | 2.00 | |
| 14 | 구 | 종균열 | 0.3 | 3.5 | - | 3.50 | m | 1 | c | 3.50 | |
| 18 | 구 | 보수부 재균열(중) | 0.3 | 9.0 | - | 9.00 | m | 1 | c | 9.00 | |
| 30 | 구 | 균열 | 1.0 | 0.3 | - | 0.30 | m | 1 | d | 0.30 | |

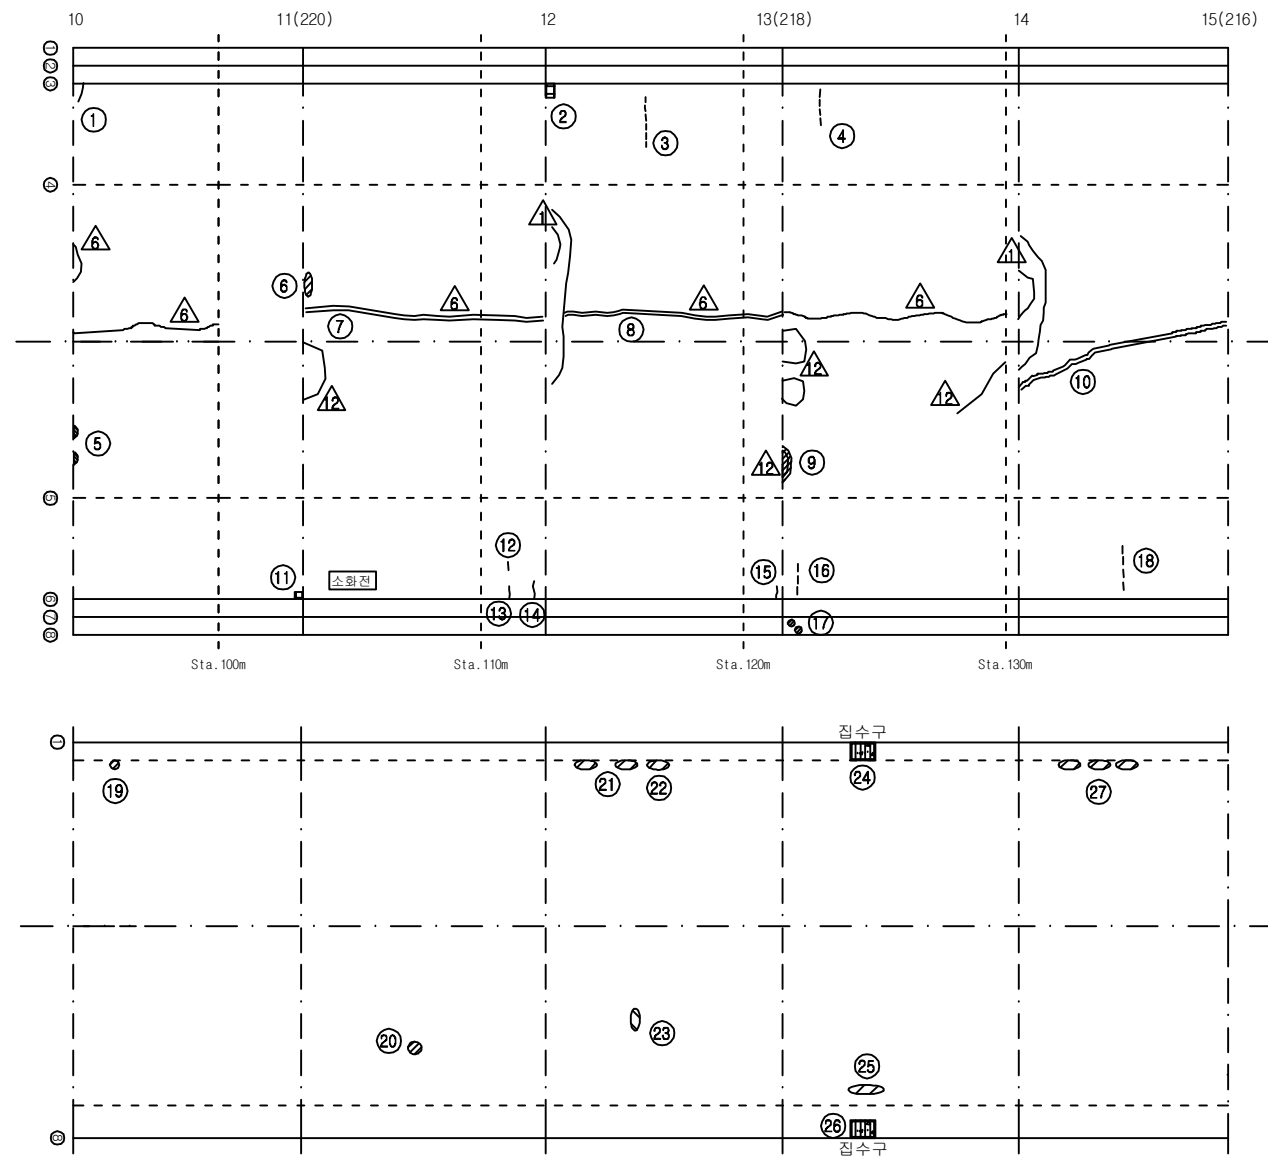
# ID : 무척산터널(대구) - SPAN No.11~15

| 번호 | 신(N)<br>구(P) | 손상내용 | 손상현황 | | | | | | 결함<br>상태 | 손상<br>물량 | 비고 |
|---|---|---|---|---|---|---|---|---|---|---|---|
| 1 | 구 | 균열 | 0.3 | 0.3 | - | 0.30 | m | 1 | c | 0.30 | |
| 7 | 구 | 보수부 재균열(중) | 0.3 | 9.0 | - | 9.00 | m | 1 | c | 9.00 | |
| 8 | 구 | 보수부 재균열(중) | 0.3 | 8.5 | - | 8.50 | m | 1 | c | 8.50 | |
| 10 | 구 | 보수부 재균열(중) | 0.2 | 9.0 | - | 9.00 | m | 1 | b | 9.00 | |
| 14 | 구 | 균열 | 1.0 | 0.4 | - | 0.40 | m | 1 | d | 0.40 | |

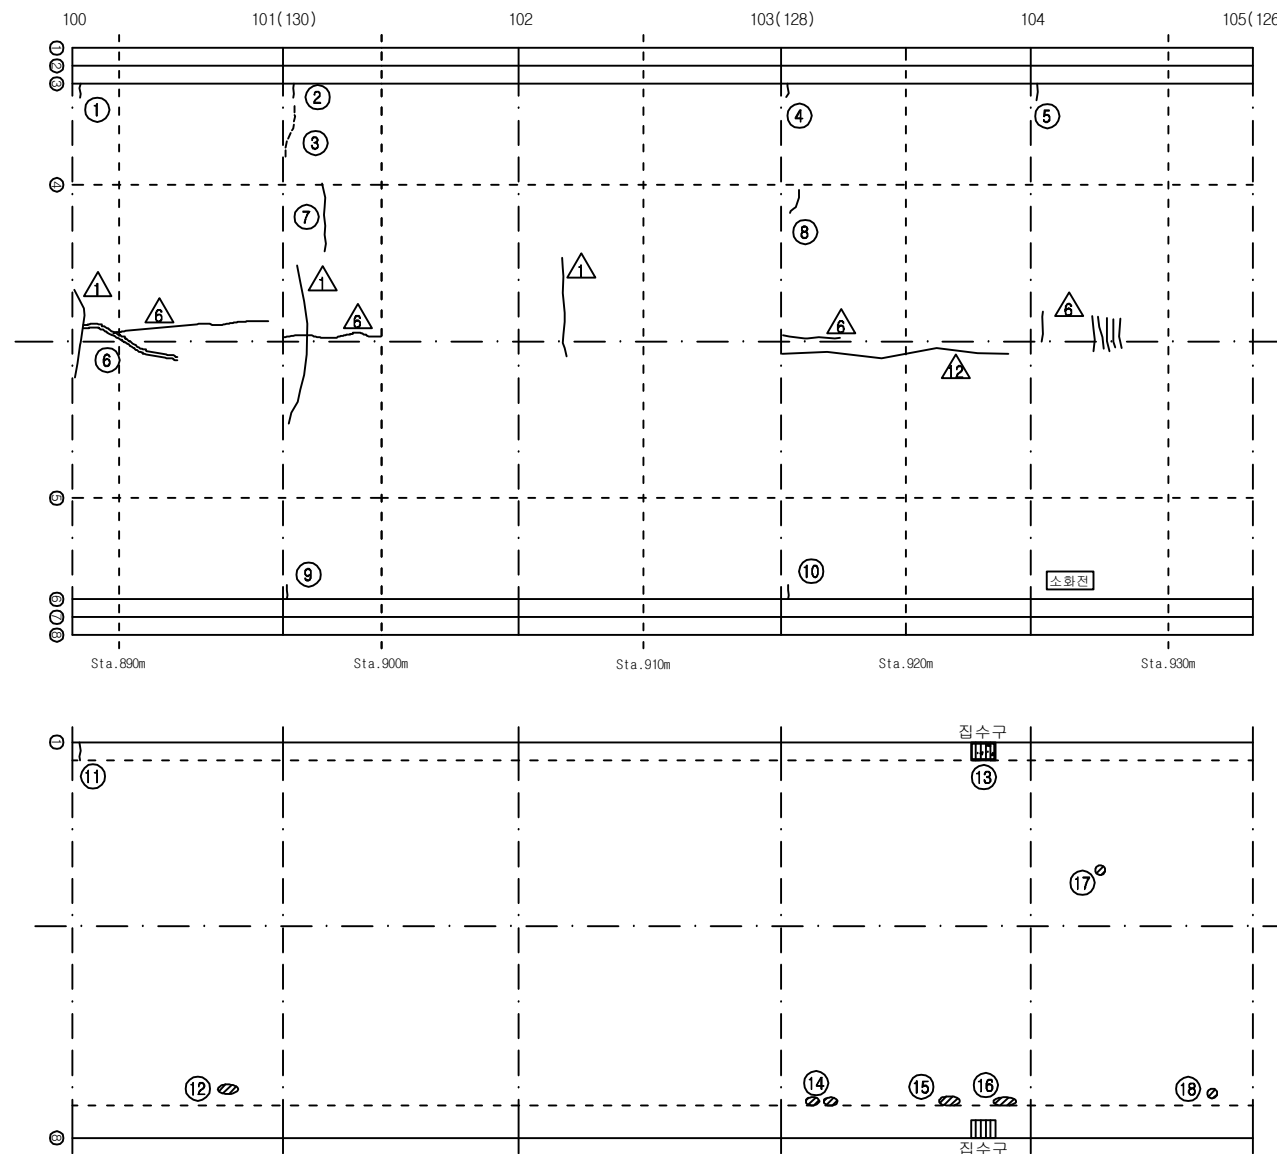
# ID : 무척산터널(대구) - SPAN No.101~105

| 번호 | 신(N)<br>구(P) | 손상내용 | 손상현황 | | | | | | 결함<br>상대 | 손상<br>물량 | 비고 |
|---|---|---|---|---|---|---|---|---|---|---|---|
| 1 | 구 | 균열 | 0.5 | 0.4 | - | 0.40 | m | 1 | c | 0.40 | |
| 2 | 구 | 균열 | 0.3 | 0.4 | - | 0.40 | m | 1 | c | 0.40 | |
| 3 | 구 | 타일 균열 | - | - | - | 1.00 | EA | 16 | - | 16.00 | |
| 4 | 구 | 균열 | 1.0 | 0.4 | - | 0.40 | m | 1 | d | 0.40 | |
| 5 | 구 | 균열 | 0.5 | 0.4 | - | 0.40 | m | 1 | c | 0.40 | |
| 6 | 구 | 보수부 재균열(중) | 0.3 | 3.0 | - | 3.00 | m | 1 | c | 3.00 | |
| 7 | 구 | 황균열 | 0.1 | 2.0 | - | 2.00 | m | 1 | b | 2.00 | |
| 8 | 구 | 황균열 | 0.1 | 0.5 | - | 0.50 | m | 1 | b | 0.50 | |
| 9 | 구 | 균열 | 1.0 | 0.5 | - | 0.50 | m | 1 | d | 0.50 | |
| 10 | 구 | 균열 | 3.0 | 0.3 | - | 0.30 | m | 1 | e | 0.30 | |
| 11 | 구 | 균열 | 0.5 | 0.6 | - | 0.60 | m | 1 | - | 0.60 | |

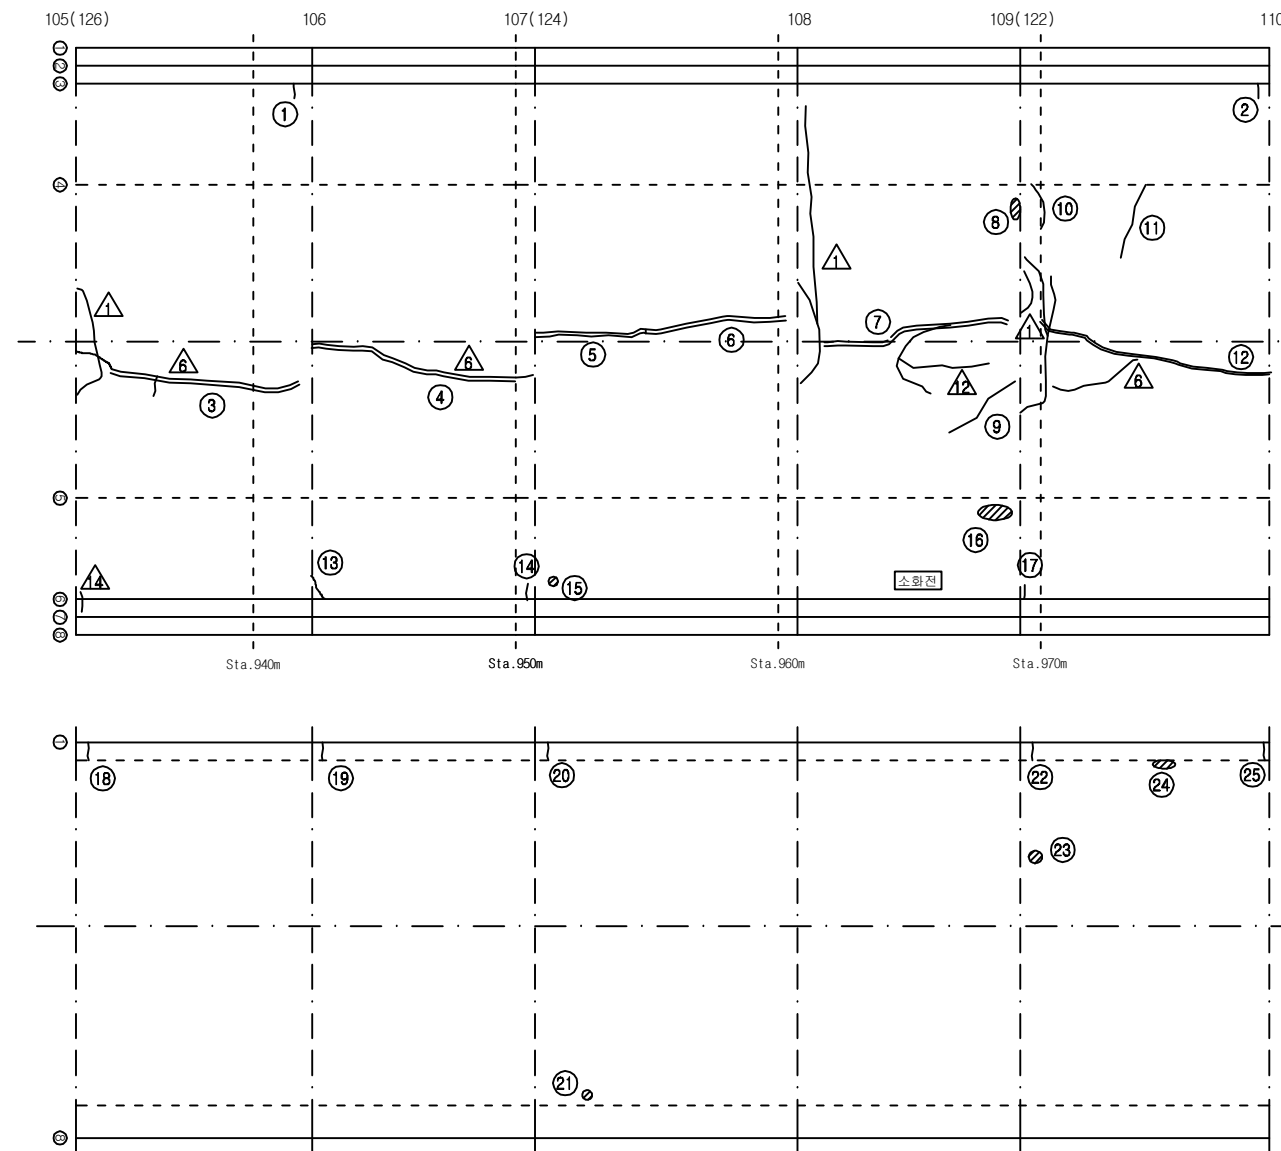
# ID : 무척산터널(대구) - SPAN No.106~110

| 번호 | 신(N)<br>구(P) | 손상내용 | 손상현황 | | | | | | 결함<br>상태 | 손상<br>물량 | 비고 |
|---|---|---|---|---|---|---|---|---|---|---|---|
| 1 | 구 | 균열 | 1.0 | 0.4 | - | 0.40 | m | 1 | d | 0.40 | |
| 2 | 구 | 균열 | 0.5 | 0.4 | - | 0.40 | m | 1 | c | 0.40 | |
| 3 | 구 | 보수부 재균열(중) | 0.3 | 9.0 | - | 9.00 | m | 1 | c | 9.00 | |
| 4 | 구 | 보수부 재균열(중) | 0.5 | 9.0 | - | 9.00 | m | 1 | c | 9.00 | |
| 5 | 구 | 보수부 재균열(중) | 0.3 | 4.0 | - | 4.00 | m | 1 | c | 4.00 | |
| 6 | 구 | 보수부 재균열(중) | 0.3 | 5.0 | - | 5.00 | m | 1 | c | 5.00 | |
| 7 | 구 | 보수부 재균열(중) | 0.2 | 9.0 | - | 9.00 | m | 1 | b | 9.00 | |
| 9 | 구 | 종균열 | 0.3 | 2.0 | - | 2.00 | m | 1 | c | 2.00 | |
| 10 | 구 | 횡균열 | 0.3 | 1.2 | - | 1.20 | m | 1 | c | 1.20 | |
| 11 | 구 | 횡균열 | 0.3 | 2.0 | - | 2.00 | m | 1 | c | 2.00 | |
| 12 | 구 | 보수부 재균열(중) | 0.5 | 9.0 | - | 9.00 | m | 1 | c | 9.00 | |
| 13 | 구 | 균열 | 1.0 | 0.3 | - | 0.30 | m | 1 | d | 0.30 | |
| 14 | 구 | 균열 | 0.5 | 0.30 | - | 0.30 | m | 1 | c | 0.30 | |

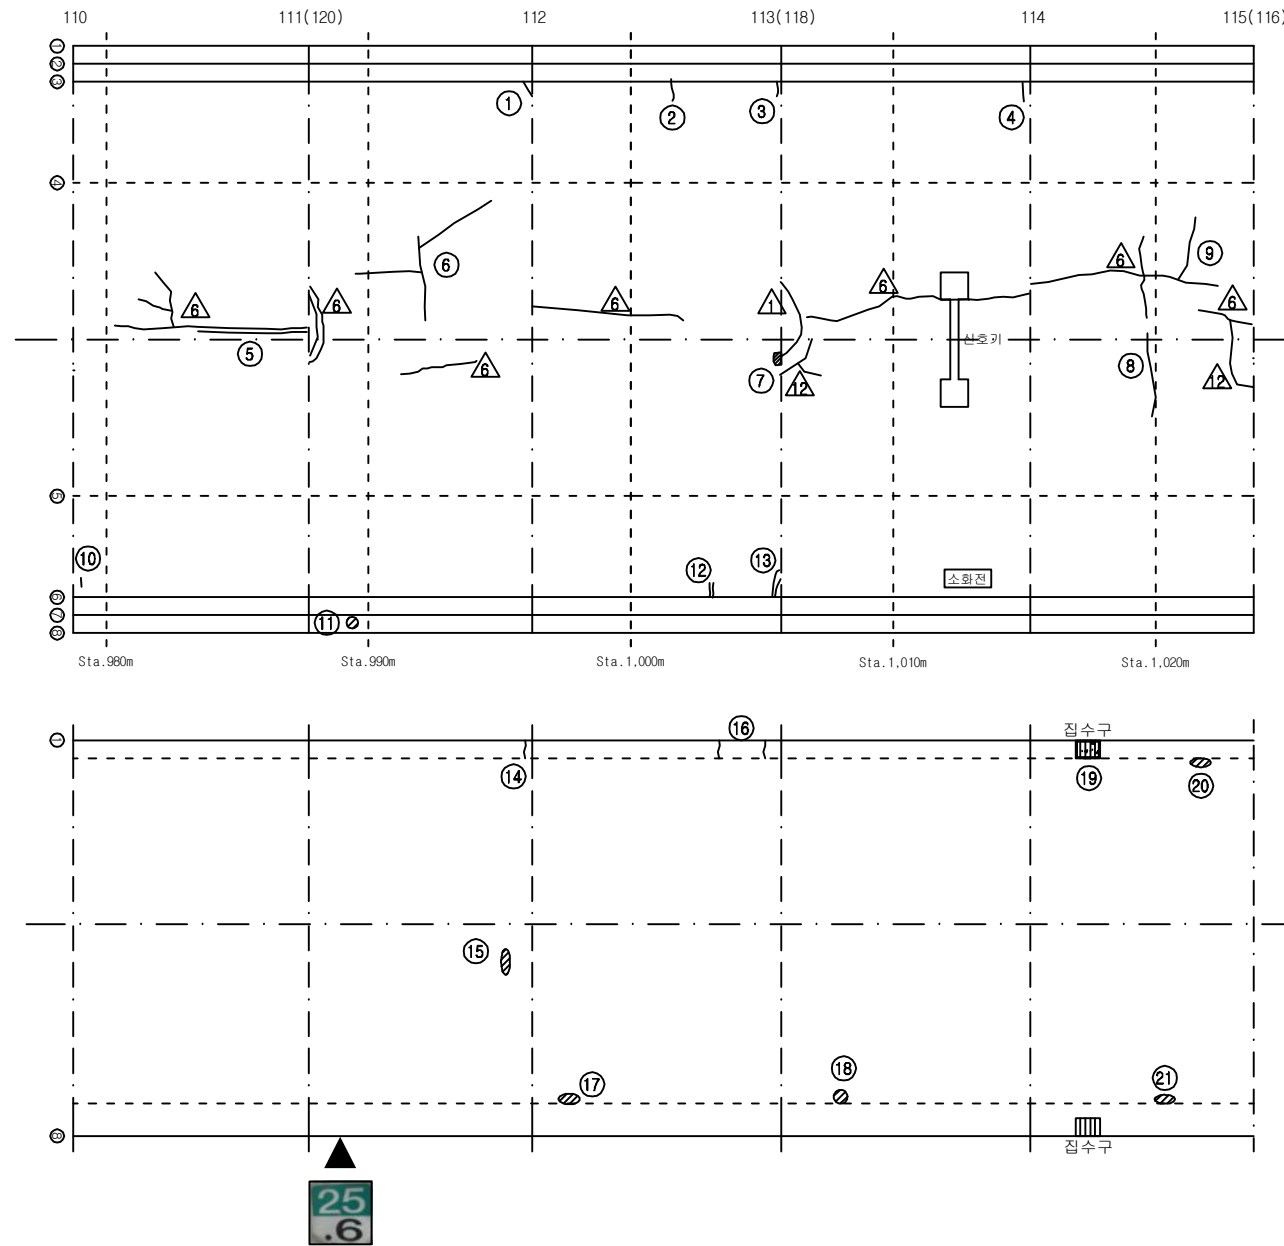
| 번호 | 신(N)<br>구(P) | 손상내용 | 손상현황 | | | | | | 결함<br>상대 | 손상<br>물량 | 비고 |
|---|---|---|---|---|---|---|---|---|---|---|---|
| 1 | 구 | 균열 | 0.5 | 0.4 | - | 0.40 | m | 1 | c | 0.40 | |
| 2 | 구 | 균열 | 0.2 | 0.3 | - | 0.30 | m | 1 | b | 0.30 | |
| 3 | 구 | 균열 | 0.5 | 0.4 | - | 0.40 | m | 1 | c | 0.40 | |
| 4 | 구 | 균열 | 0.5 | 0.4 | - | 0.40 | m | 1 | c | 0.40 | |
| 5 | 구 | 보수부 재균열(중) | 0.2 | 4.0 | - | 4.00 | m | 1 | b | 4.00 | |
| 6 | 구 | 총균열 | 0.3 | 7.0 | - | 7.00 | m | 1 | c | 7.00 | |
| 8 | 구 | 황균열 | 0.3 | 2.0 | - | 2.00 | m | 1 | c | 2.00 | |
| 9 | 구 | 황균열 | 0.3 | 1.2 | - | 1.2 | m | 1 | c | 1.20 | |
| 10 | 구 | 타일 균열 | - | - | - | 1.00 | EA | 1 | - | 1.00 | |
| 12 | 구 | 보수부 재균열 | 0.3 | 0.4 | - | 0.40 | m | 1 | c | 0.40 | |
| 13 | 구 | 보수부 재균열 | 0.3 | 0.3 | - | 0.30 | m | 1 | c | 0.30 | |

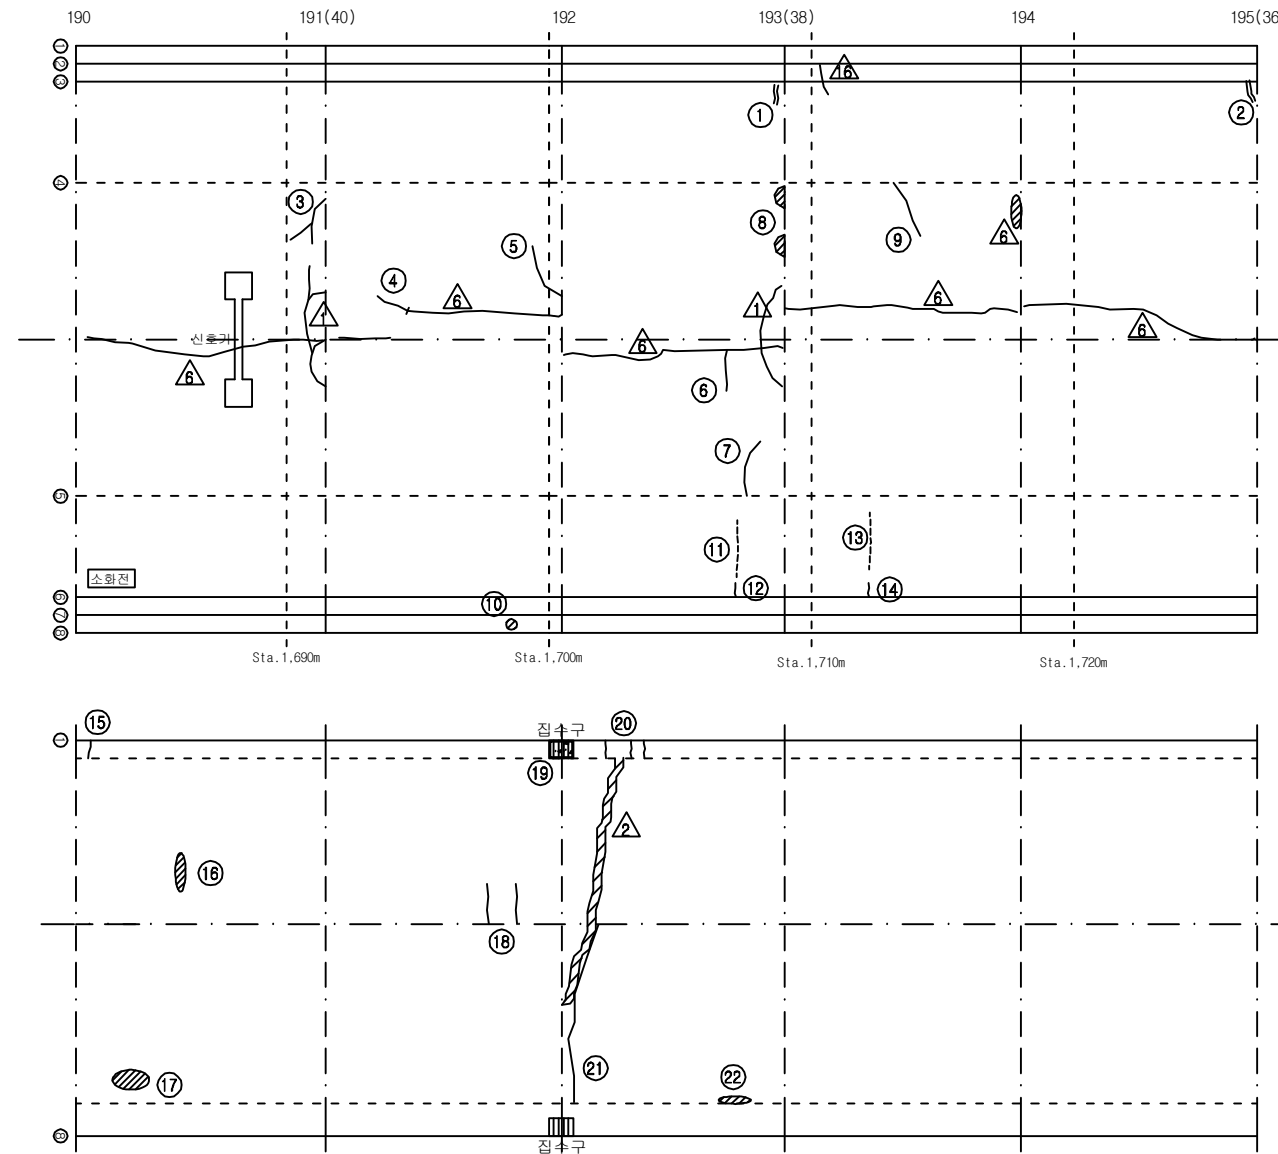
| 번호 | 신(N)<br>구(P) | 손상내용 | 손상현황 | | | | | | 결함<br>상태 | 손상<br>물량 | 비고 |
|---|---|---|---|---|---|---|---|---|---|---|---|
| 1 | 구 | 보수부 재균열 | 0.3 | 0.4 | - | 0.40 | m | 1 | c | 0.40 | |
| 2 | 구 | 보수부 재균열 | 0.5 | 0.4 | - | 0.40 | m | 1 | c | 0.40 | |
| 3 | 구 | 황균열 | 0.2 | 2.5 | - | 2.50 | m | 1 | b | 2.50 | |
| 5 | 구 | 황균열 | 0.3 | 2.0 | - | 2.00 | m | 1 | c | 2.00 | |
| 12 | 구 | 균열 | 0.3 | 0.3 | - | 0.30 | m | 1 | c | 0.30 | |
| 21 | 구 | 균열 | - | 3.0 | - | 3.00 | m | 1 | - | 3.00 | |

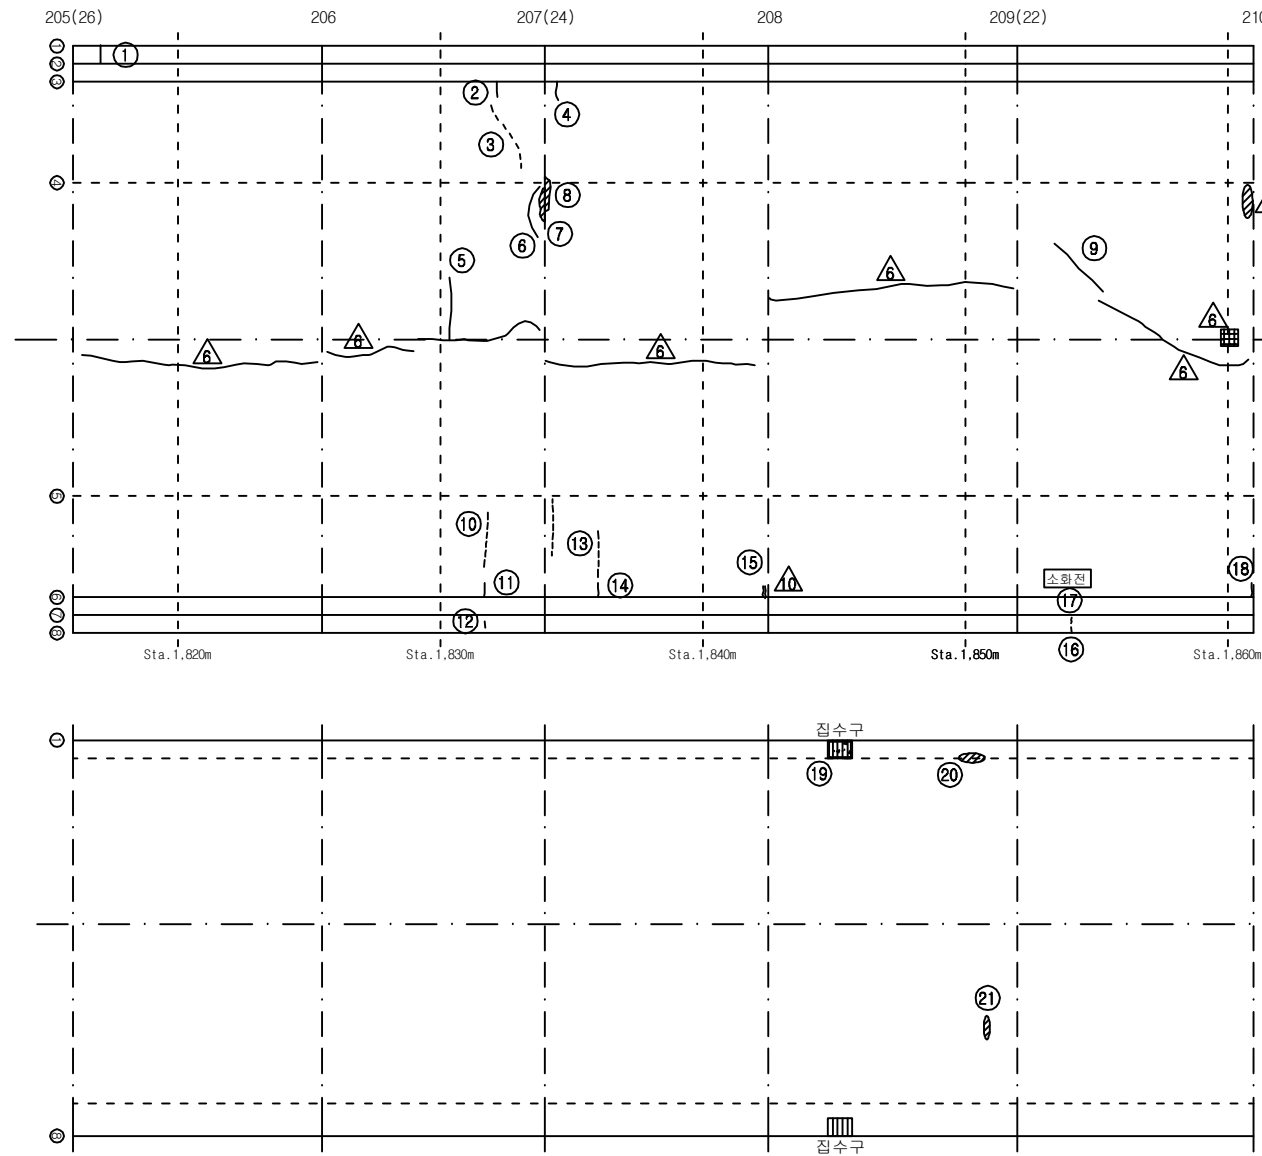
# ID : 무척산터널(대구) - SPAN No.206~210

| 번호 | 신(N)<br>구(P) | 손상내용 | 손상현황 | | | | | | 결함<br>상태 | 손상<br>물량 | 비고 |
|---|---|---|---|---|---|---|---|---|---|---|---|
| 1 | 구 | 균열 | 0.3 | 0.6 | - | 0.60 | m | 1 | - | 0.60 | |
| 2 | 구 | 균열 | 0.3 | 0.3 | - | 0.30 | m | 1 | c | 0.30 | |
| 3 | 구 | 타일 균열 | - | - | - | 1.00 | EA | 7 | - | 7.00 | |
| 4 | 구 | 균열 | 0.5 | 0.4 | - | 0.40 | m | 1 | c | 0.40 | |
| 15 | 구 | 보수부 재균열 | 0.3 | 0.3 | - | 0.30 | m | 1 | c | 0.30 | |
| 18 | 구 | 균열 | 3.0 | 0.3 | - | 0.30 | m | 1 | e | 0.30 | |

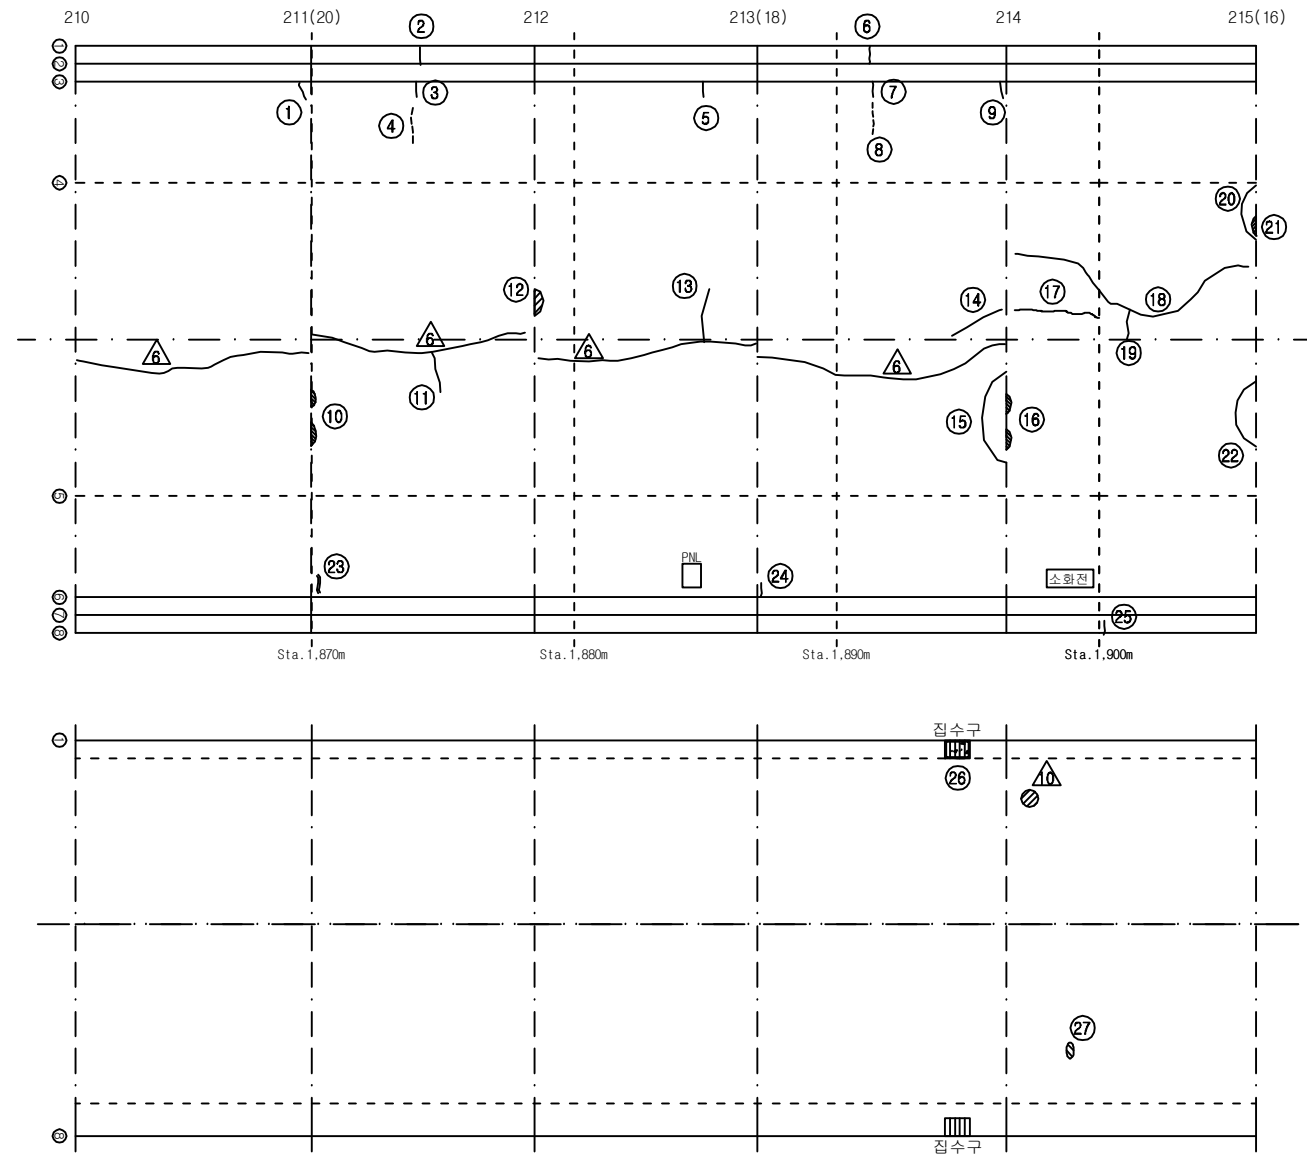
# ID : 무척산터널(대구) - SPAN No.211~215

| 번호 | 신(N)<br>구(P) | 손상내용 | 손상현황 | | | | | | 결함<br>상태 | 손상<br>물량 | 비고 |
|---|---|---|---|---|---|---|---|---|---|---|---|
| 1 | 구 | 균열 | 0.4 | 0.3 | - | 0.30 | m | 1 | c | 0.30 | |
| 2 | 구 | 균열 | 0.3 | 0.6 | - | 0.60 | m | 1 | - | 0.60 | |
| 3 | 구 | 균열 | 0.3 | 0.3 | - | 0.30 | m | 1 | c | 0.30 | |
| 4 | 구 | 타일 균열 | - | - | - | 1.00 | EA | 6 | - | 6.00 | |
| 5 | 구 | 균열 | 0.3 | 0.4 | - | 0.40 | m | 1 | c | 0.40 | |
| 6 | 구 | 균열 | 0.3 | 0.6 | - | 0.60 | m | 1 | - | 0.60 | |

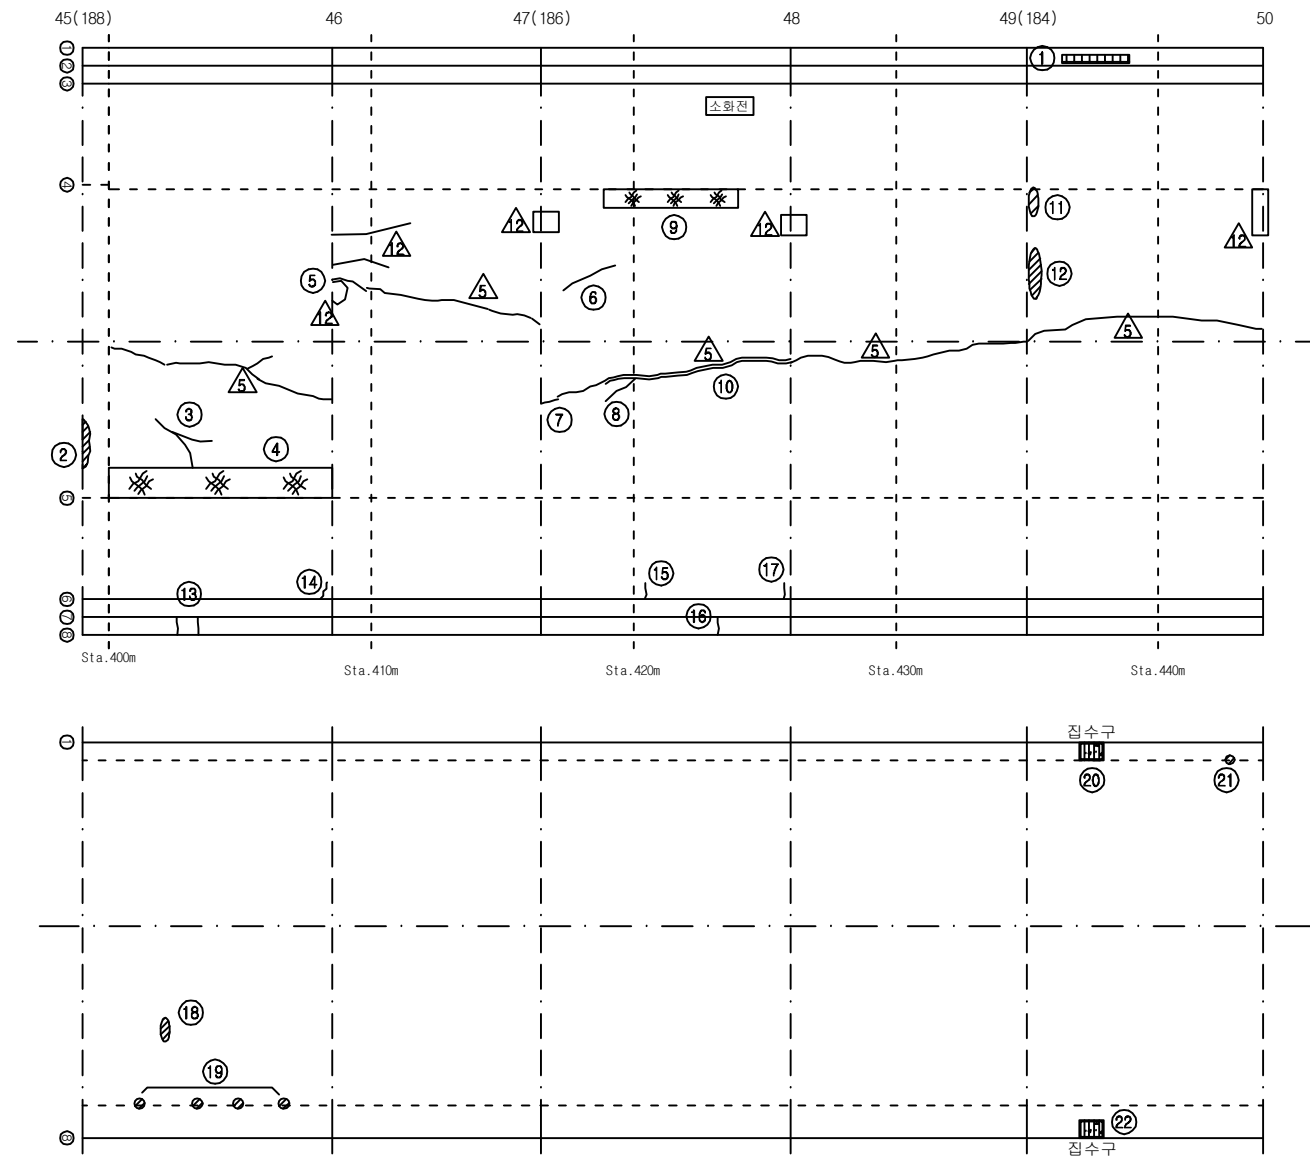
# ID : 무척산터널(부산) - SPAN No.46~50

| 번호 | 신(N)<br>구(P) | 손상내용 | 손상현황 | | | | | | 결함<br>상태 | 손상<br>물량 | 비고 |
|---|---|---|---|---|---|---|---|---|---|---|---|
| 3 | 구 | 종균열 | 0.2 | 3.0 | - | 3.00 | m | 1 | b | 3.00 | |
| 4 | 구 | 망상균열 | - | 9.0 | 1.2 | 10.80 | m <sup>2</sup> | 1 | b | 10.80 | |
| 7 | 구 | 종균열 | 0.3 | 0.6 | - | 0.60 | m | 1 | c | 0.60 | |
| 10 | 구 | 보수부 재균열(중) | 0.3 | 8.5 | - | 8.50 | m | 1 | c | 8.50 | |

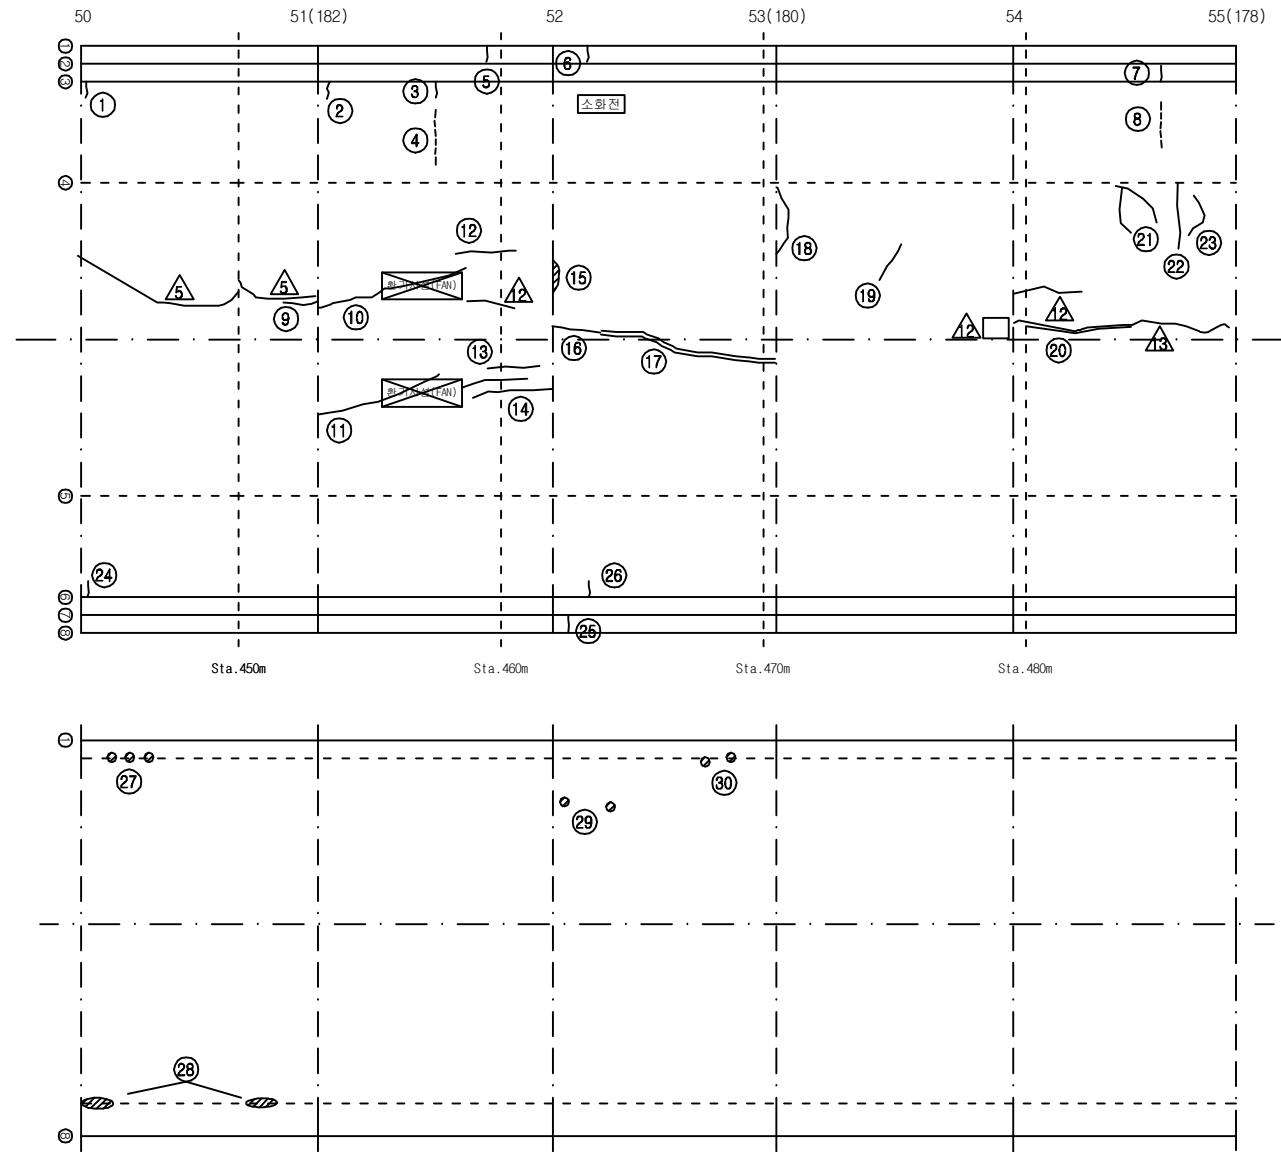
# ID : 무척산터널(부산) - SPAN No.51~55

| 번호 | 신(N)<br>구(P) | 손상내용 | 손상현황 | | | | | | 결함<br>상태 | 손상<br>물량 | 비고 |
|---|---|---|---|---|---|---|---|---|---|---|---|
| 1 | 구 | 균열 | 1.0 | 0.4 | - | 0.40 | m | 1 | d | 0.40 | |
| 2 | 구 | 균열 | 2.0 | 0.4 | - | 0.40 | m | 1 | e | 0.40 | |
| 10 | 구 | 종균열 | 0.4 | 6.0 | - | 6.00 | m | 1 | c | 6.00 | |
| 17 | 구 | 보수부 재균열(중) | 0.3 | 9.0 | - | 9.00 | m | 1 | c | 9.00 | |
| 20 | 구 | 보수부 재균열(중) | 0.3 | 4.0 | - | 4.00 | m | 1 | c | 4.00 | |

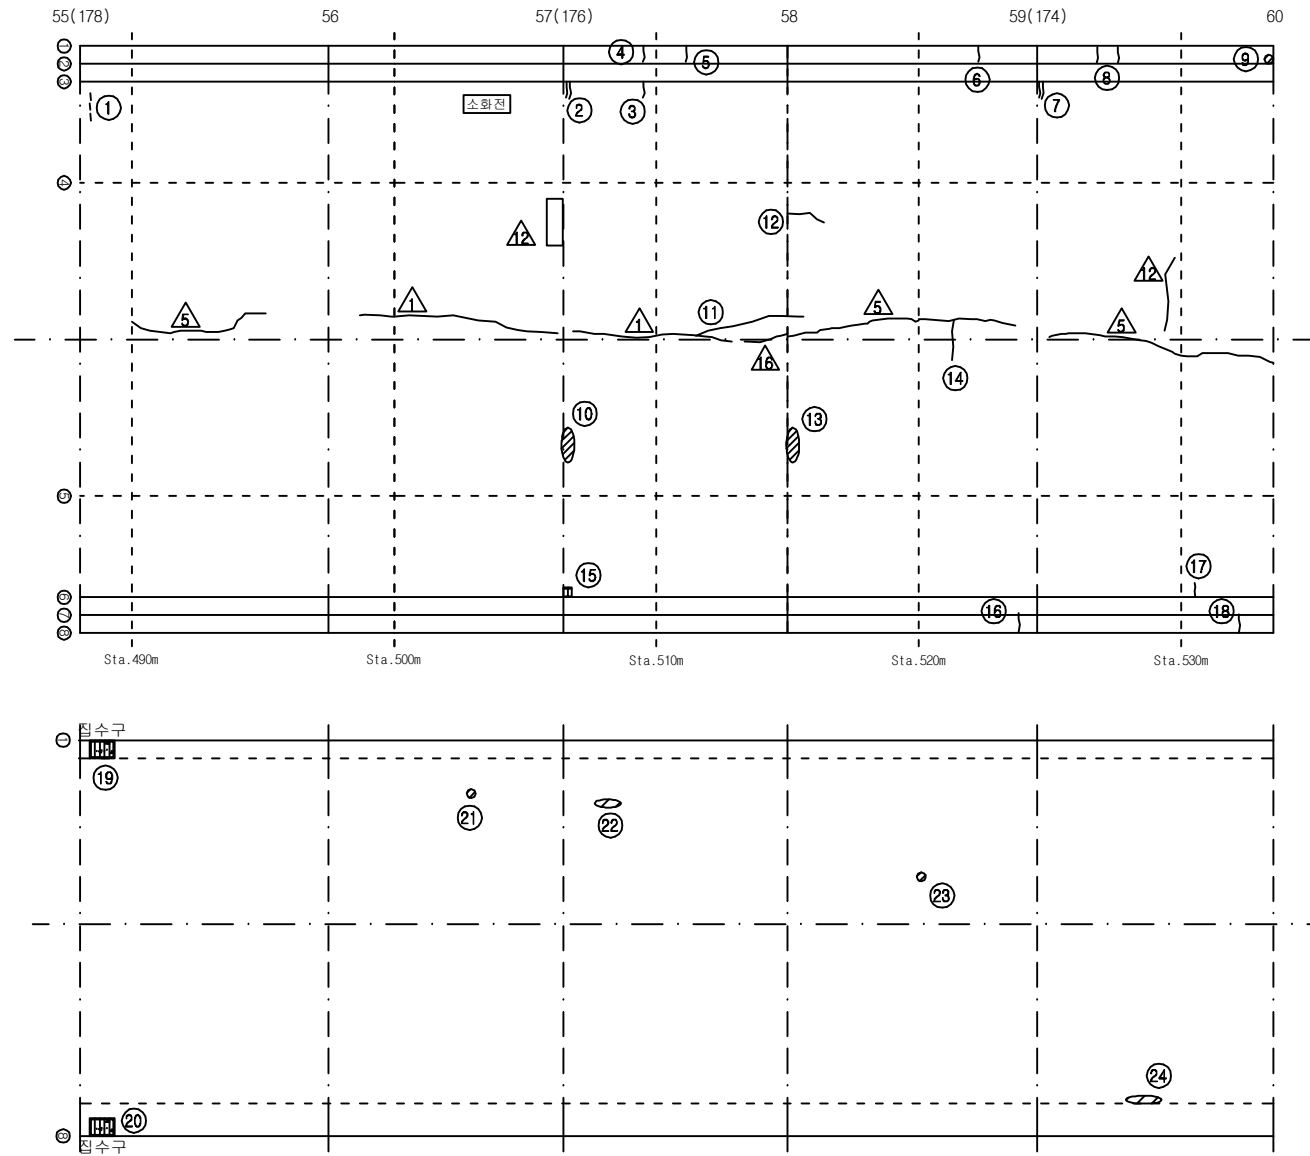
# ID : 무척산터널(부산) - SPAN No.56~60

| 번호 | 신(N)<br>구(P) | 손상내용 | 손상현황 | | | | | | 결함<br>상태 | 손상<br>물량 | 비고 |
|---|---|---|---|---|---|---|---|---|---|---|---|
| 2 | 구 | 보수부 재균열 | 0.3 | 0.4 | - | 0.40 | m | 1 | c | 0.40 | |
| 7 | 구 | 보수부 재균열 | 2.0 | 0.4 | - | 0.40 | m | 1 | d | 0.40 | |
| 11 | 구 | 종균열 | 0.3 | 4.0 | - | 4.00 | m | 1 | c | 4.00 | |

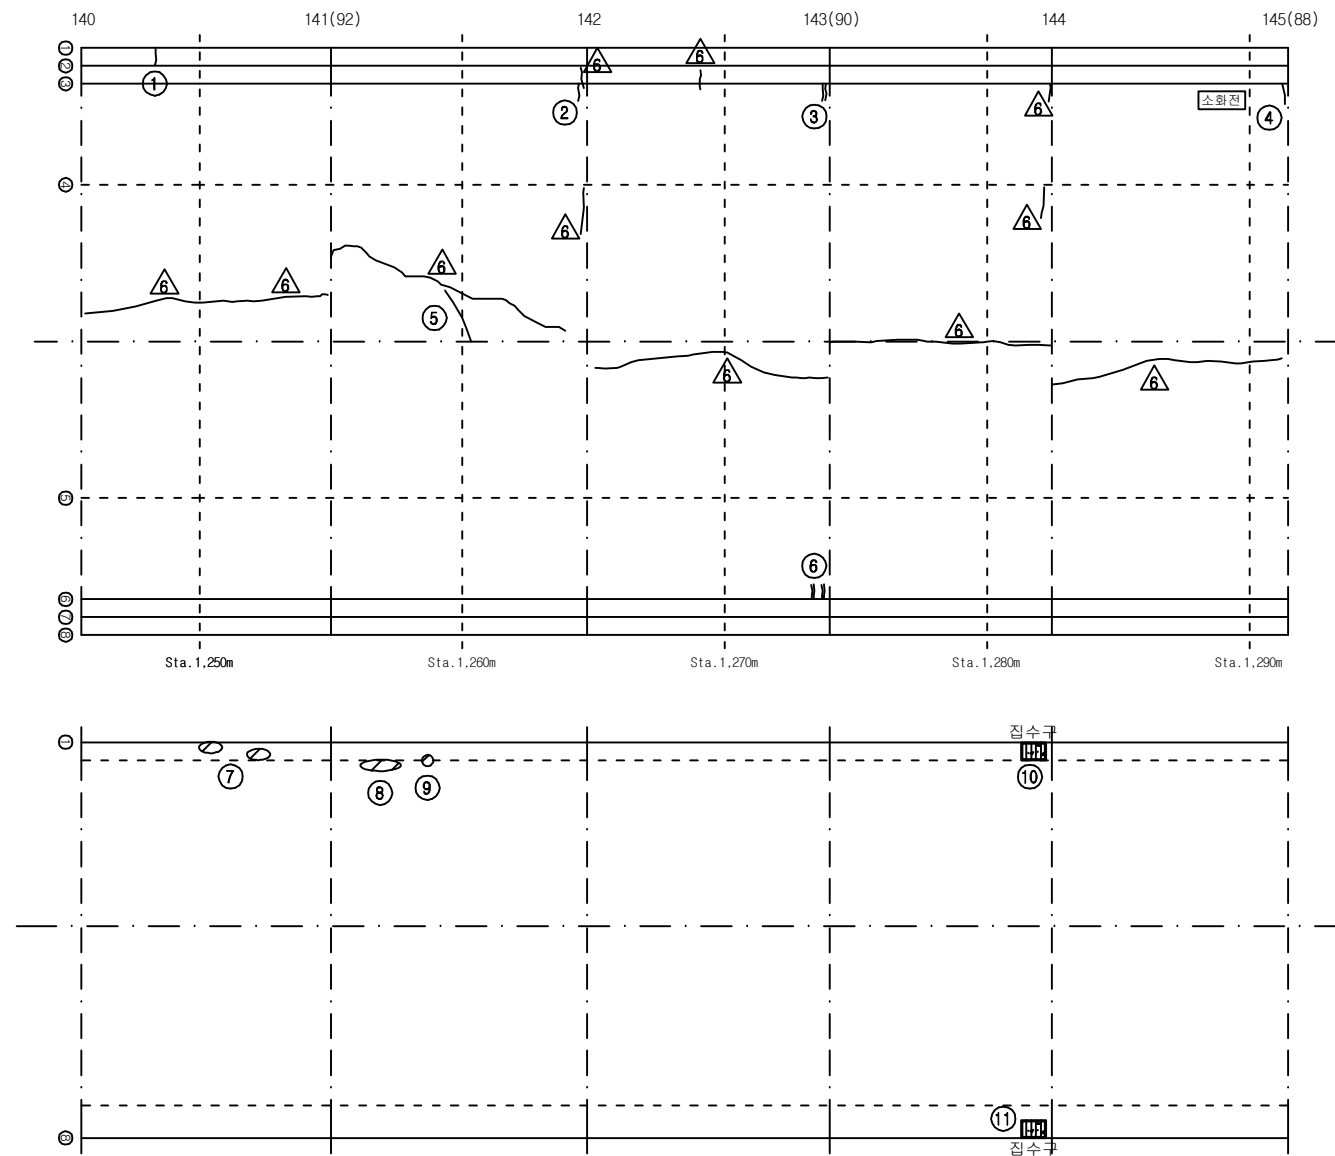
| 번호 | 신(N)<br>구(P) | 손상내용 | 손상현황 | | | | | | 결함<br>상대 | 손상<br>물량 | 비고 |
|---|---|---|---|---|---|---|---|---|---|---|---|
| 1 | 구 | 균열 | 0.2 | 0.4 | - | 0.40 | m | 1 | - | 0.40 | |
| 2 | 구 | 균열 | 0.3 | 0.3 | - | 0.30 | m | 1 | c | 0.30 | |
| 3 | 구 | 보수부 재균열 | 0.4 | 0.3 | - | 0.30 | m | 1 | c | 0.30 | |
| 4 | 구 | 균열 | 0.4 | 0.4 | - | 0.40 | m | 1 | c | 0.40 | |
| 5 | 구 | 횡균열 | 0.3 | 1.0 | - | 1.00 | m | 1 | c | 1.00 | |
| 6 | 구 | 보수부 재균열 | 0.3 | 0.3 | - | 0.30 | m | 2 | c | 0.60 | |

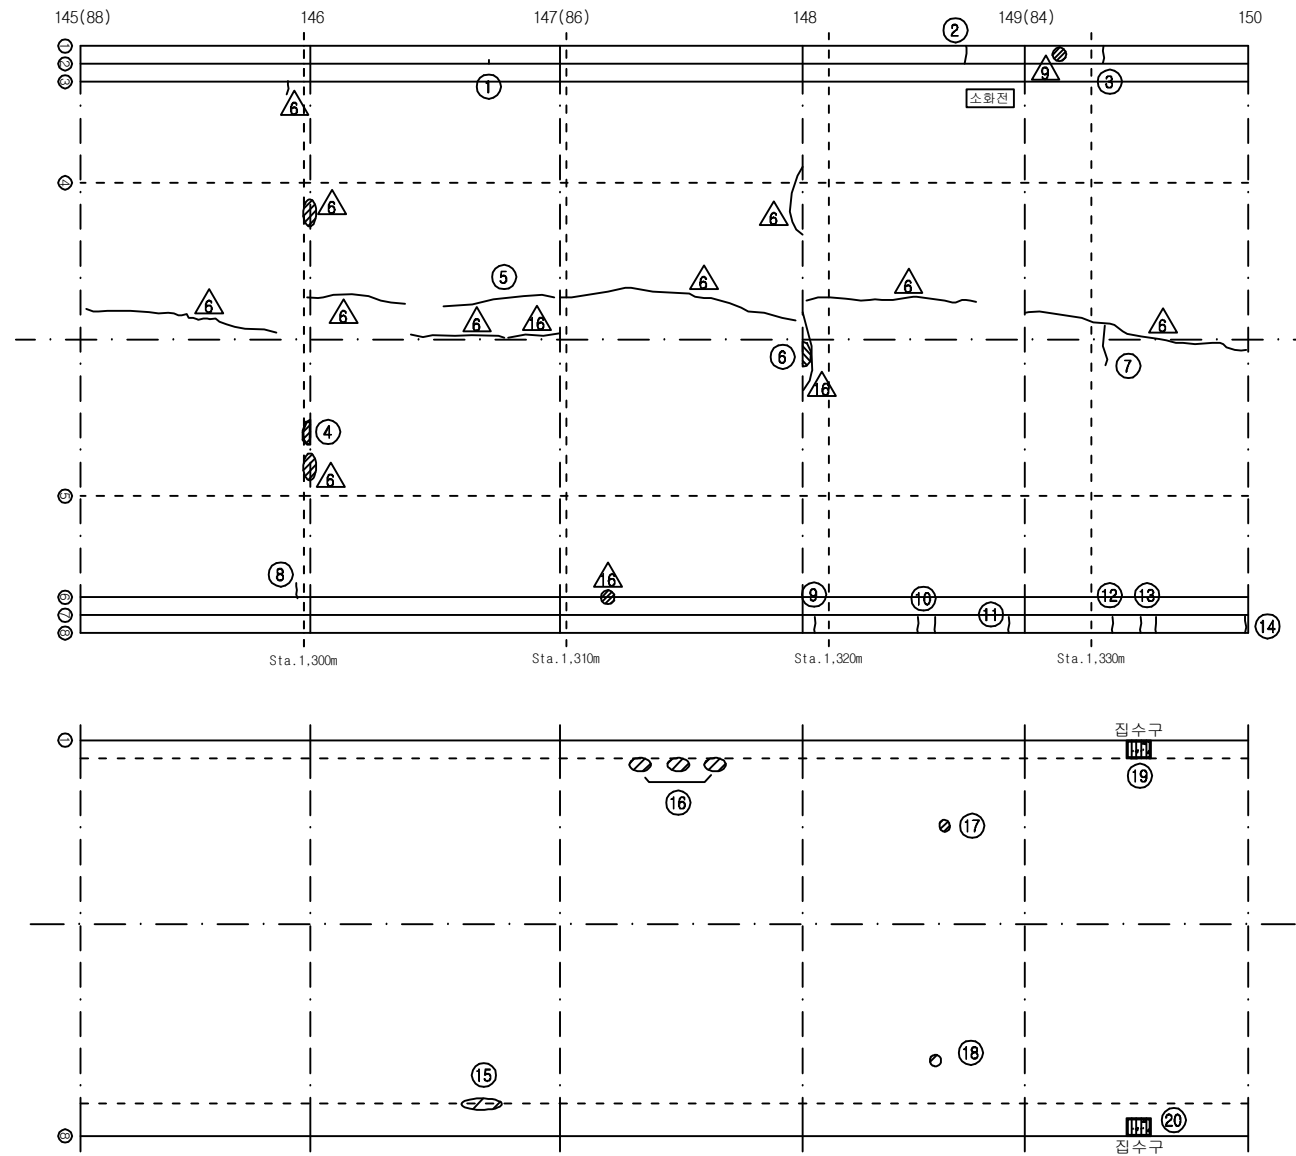
# ID : 무척산터널(부산) - SPAN No.146~150

| 번호 | 신(N)<br>구(P) | 손상내용 | 손상현황 | | | | | | 결함<br>상태 | 손상<br>물량 | 비고 |
|---|---|---|---|---|---|---|---|---|---|---|---|
| 1 | 구 | 타일 균열 | - | - | - | 1.00 | EA | 1 | - | 1.00 | |
| 2 | 구 | 균열 | 0.3 | 1.0 | - | 1.00 | m | 1 | - | 1.00 | |
| 3 | 구 | 균열 | 0.5 | 0.4 | - | 0.40 | m | 1 | - | 0.40 | |
| 5 | 구 | 충균열 | 0.4 | 3.0 | - | 3.00 | m | 1 | c | 3.00 | |
| 7 | 구 | 황균열 | 0.3 | 1.0 | - | 1.00 | m | 1 | c | 1.00 | |

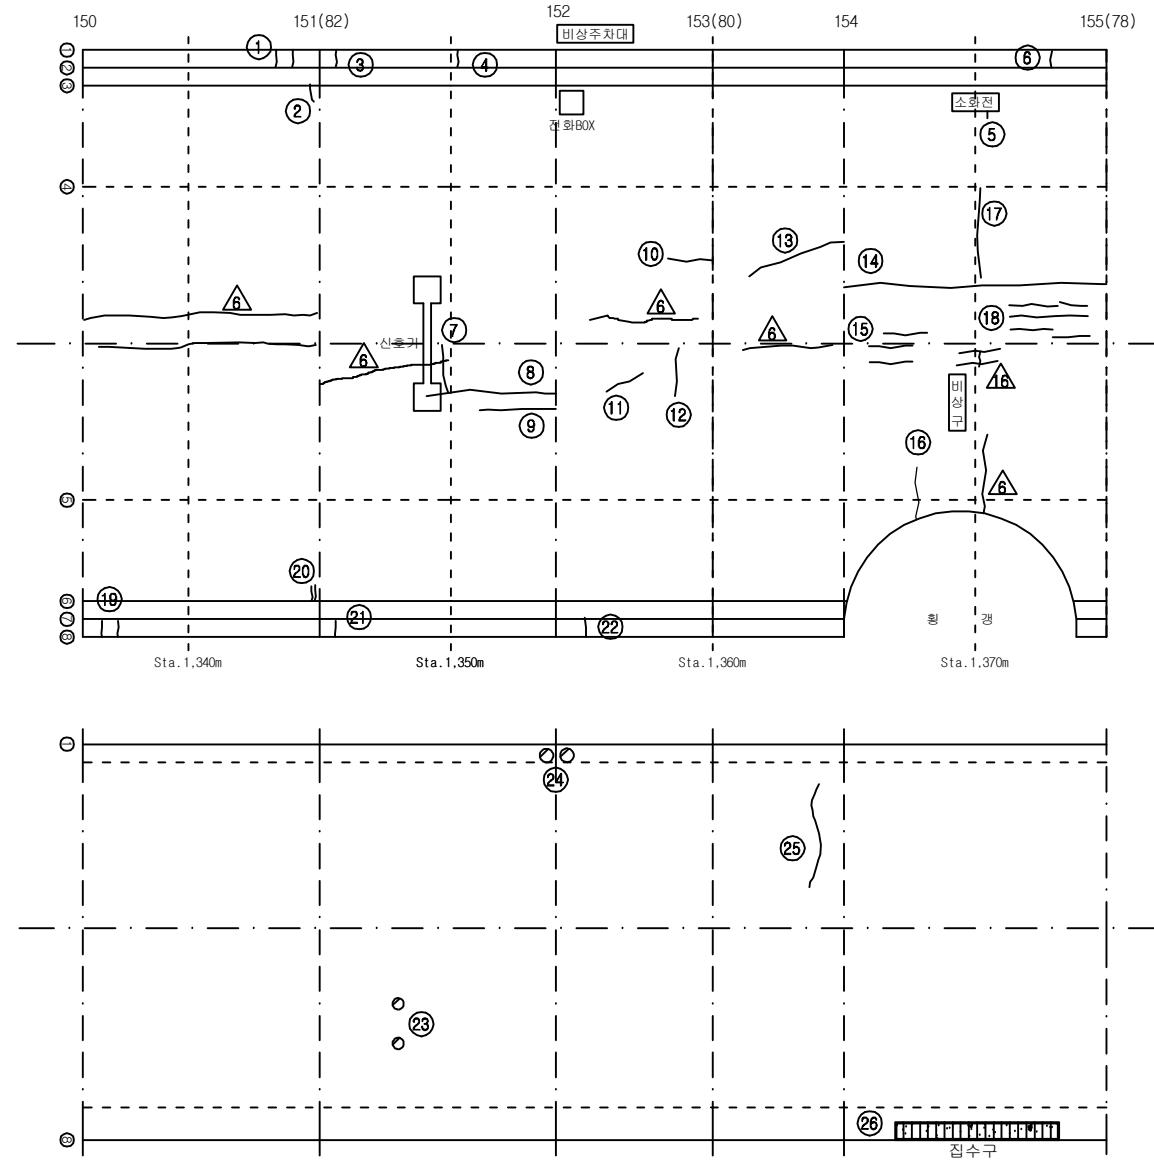
# ID : 무척산터널(부산) - SPAN No.151~155

| 번호 | 신(N)<br>구(P) | 손상내용 | 손상현황 | | | | | | 결함<br>상태 | 손상<br>물량 | 비고 |
|---|---|---|---|---|---|---|---|---|---|---|---|
| 1 | 구 | 균열 | 0.3 | 0.4 | - | 0.40 | m | 2 | - | 0.80 | |
| 8 | 구 | 종균열 | 0.4 | 4.0 | - | 4.00 | m | 1 | c | 4.00 | |
| 14 | 구 | 종균열 | 0.3 | 9.0 | - | 9.00 | m | 1 | c | 9.00 | |
| 18 | 구 | 종균열 | 0.3 | 4.0 | - | 4.00 | m | 3 | c | 12.00 | |
