## 8. 무척산터널

# ID : 무척산터널(대구) - SPAN No.1~5

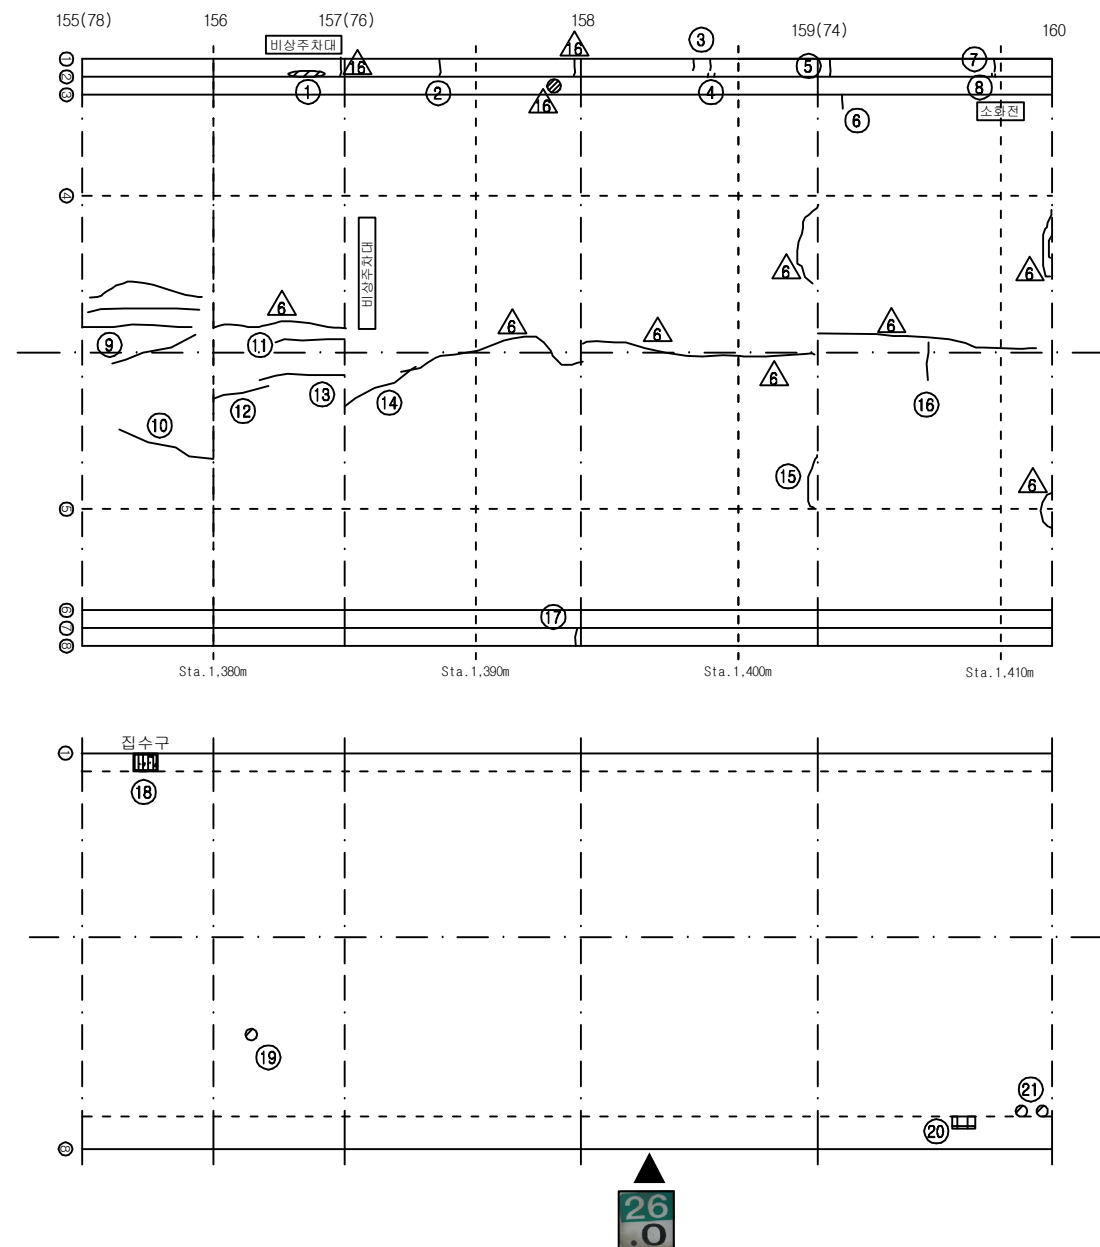
# ID : 무척산터널(부산) – SPAN No.156~160

| 번호 | 신(N)<br>구(P) | 손상내용 | 손상현황 | | | | | 결함<br>상태 | 손상<br>물량 | 비고 |
|---|---|---|---|---|---|---|---|---|---|---|
| 2 | 구 | 균열 | 0.2 | 0.4 | - | 0.40 | m | 1 | - | 0.40 |
| 9 | 구 | 종균열 | 0.3 | 6.0 | - | 6.00 | m | 4 | c | 24.00 |
| 15 | 구 | 횡균열 | 0.5 | 1.0 | - | 1.00 | m | 1 | c | 1.00 |

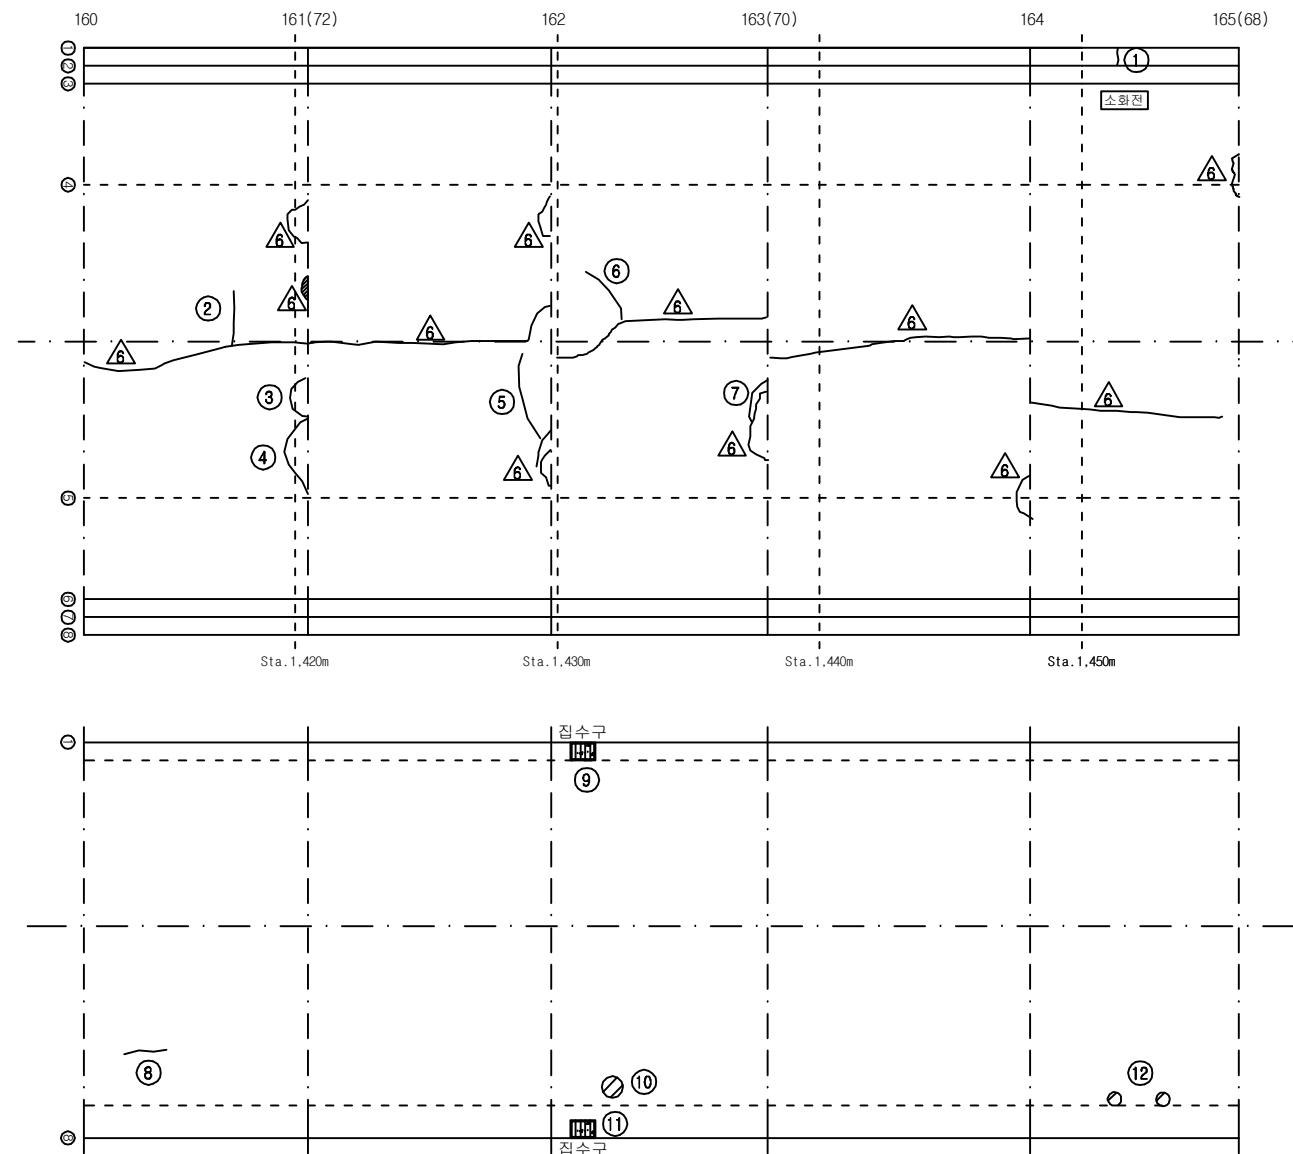
# ID : 무척산터널(부산) - SPAN No.161~165

| 번호 | 신(N)<br>구(P) | 손상내용 | 손상현황 | | | | | | 결함<br>상대 | 손상<br>물량 | 비고 |
|---|---|---|---|---|---|---|---|---|---|---|---|
| 1 | 구 | 균열 | 0.2 | 0.4 | - | 0.40 | m | 1 | - | 0.40 | |
| 2 | 구 | 황균열 | 0.3 | 1.5 | - | 1.50 | m | 1 | c | 1.50 | |

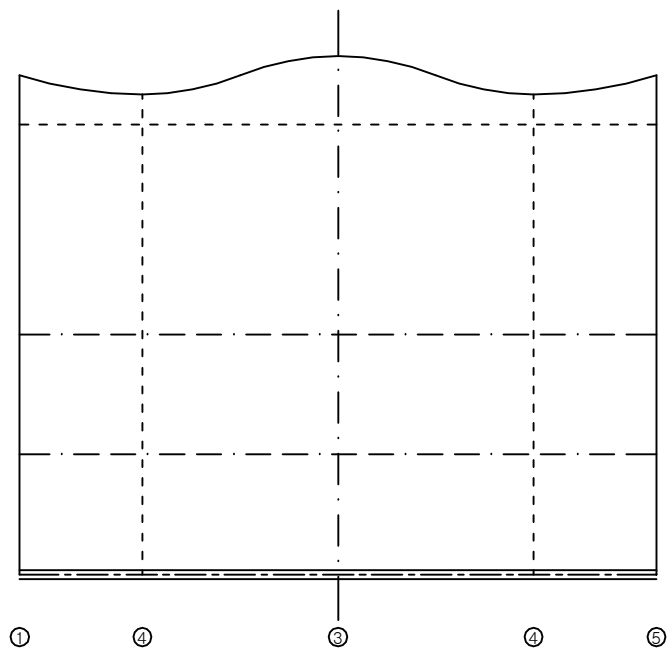
피난연락갱 라이닝

| 번호 | 신(N)<br>구(P) | 손상내용 | 손상현황 | | | | | | 결함<br>상태 | 손상<br>물량 | 비고 |
|---|---|---|---|---|---|---|---|---|---|---|---|
| 1 | 구 | 균열 | 0.5 | 2.5 | - | 2.50 | m | 2 | d | 5.00 | |
