# 1. 덕산교

ID : 덕산교(대구) - 교면포장 S1

| 용역명 | 2017년 상반기 시설물 정기점검 용역 |
| 발주처 | 신대구부산고속도로주식회사 |

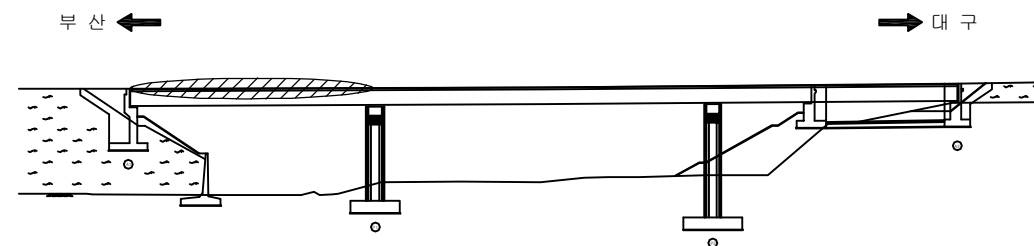
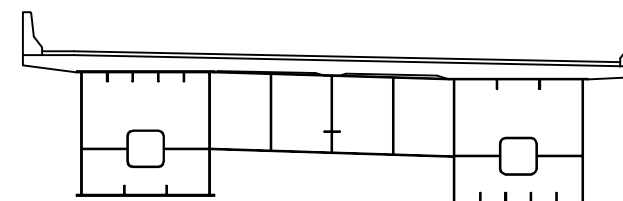
| 번호 | 신(N)<br>구(P) | 손상내용 | 손상현황 | | | | | | 결함<br>상대 | 손상<br>물량 | 비고 |
|---|---|---|---|---|---|---|---|---|---|---|---|
| 1 | 구 | 차수판 앵커볼트 탈락 | - | - | - | 1.00 | EA | 3 | b | 3.00 | |
| 2 | 구 | 유간부 토사퇴적 | - | 1.0 | - | 1.00 | m | 1 | b | 1.00 | |
| 3 | 구 | 균열 | 0.2 | 5.0 | - | 5.00 | m | 1 | b | 5.00 | |
| 4 | 구 | 균열 | 0.2 | 3.6 | - | 3.60 | m | 1 | b | 3.60 | |
| 5 | 구 | 후타재 균열 | 0.1 | 0.5 | - | 0.50 | m | 4 | b | 2.00 | |
| 6 | 구 | 유간부 토사퇴적 | - | 3.0 | - | 3.00 | m | 1 | b | 3.00 | |
| 7 | 구 | 차수판 앵커볼트 탈락 | - | - | - | 1.00 | EA | 10 | b | 10.0 | |
| 8 | 구 | 차수판 앵커볼트 탈락(너트) | - | - | - | 1.00 | EA | 1 | b | 1.00 | |
| 9 | 구 | 균열 | 0.2 | 3.0 | - | 3.00 | m | 1 | b | 3.00 | |
| 10 | 구 | 균열 | 0.2 | 3.0 | - | 3.00 | m | 1 | b | 3.00 | |

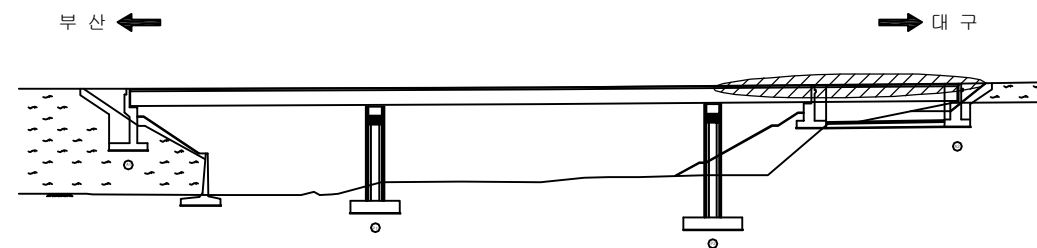
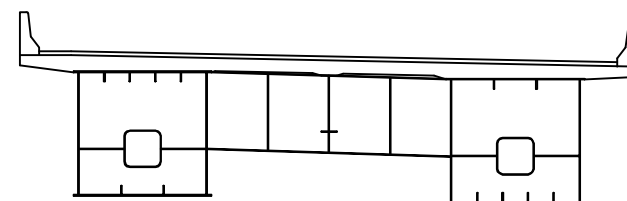
| 번호 | 신(N)<br>구(P) | 손상내용 | 손상현황 | | | | | | 결함<br>상대 | 손상<br>물량 | 비고 |
|---|---|---|---|---|---|---|---|---|---|---|---|
| 1 | 구 | 균열 | 0.2 | 3.0 | - | 3.00 | m | 1 | b | 3.00 | |
| 5 | 구 | 후타재 균열 | 0.2 | 6.6 | - | 6.60 | m | 1 | b | 6.60 | |
| 6 | 구 | 망상균열 | - | 4.0 | 0.2 | 0.80 | m <sup>2</sup> | 1 | b | 0.80 | |
| 7 | 구 | 균열 | 0.2 | 0.6 | - | 0.60 | m | 1 | b | 0.60 | |

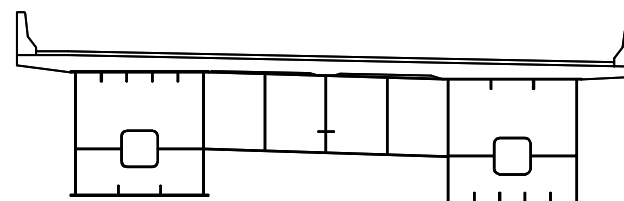
| 번호 | 신(N)<br>구(P) | 손상내용 | 손상현황 | | | | | | 결함<br>상태 | 손상<br>물량 | 비고 |
|---|---|---|---|---|---|---|---|---|---|---|---|
| 1 | 구 | 균열 | 0.1 | 0.8 | - | 0.80 | m | 1 | b | 0.80 | |
| 2 | 구 | 균열 | 0.1 | 1.2 | - | 1.20 | m | 2 | b | 2.40 | |

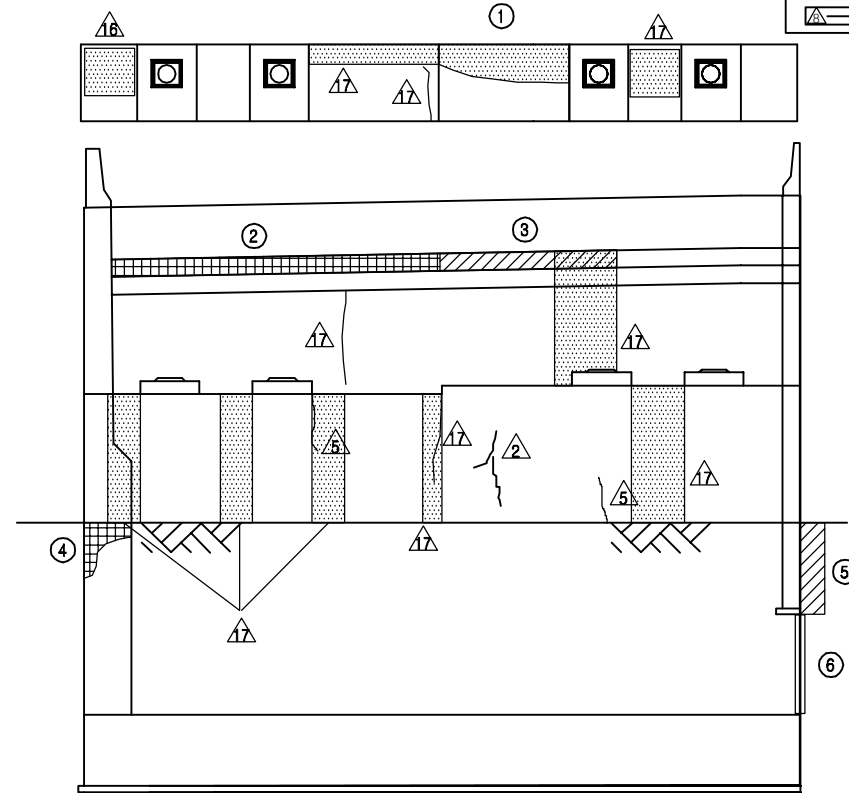
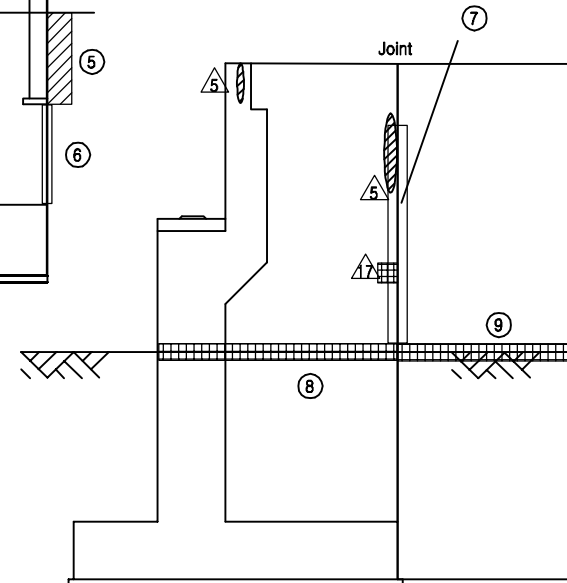
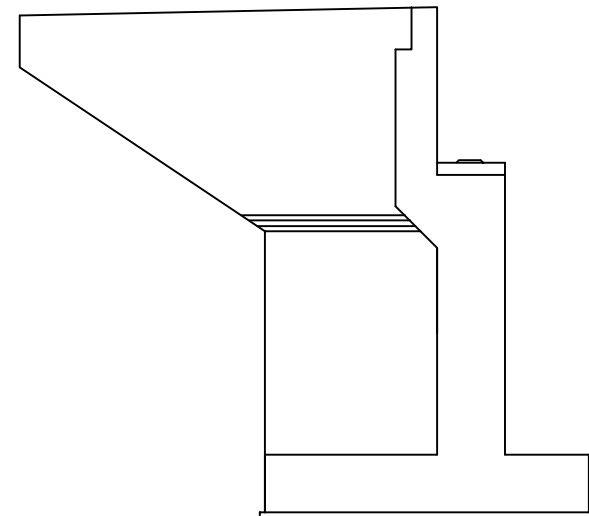
| 번호 | 신(N)<br>구(P) | 손상내용 | 손상현황 | | | | | 결함<br>상대 | 손상<br>물량 | 비고 |
|---|---|---|---|---|---|---|---|---|---|---|
| 1 | 구 | 받침 물탈 재균열 | 0.1 | 0.1 | - | 0.10 | m | 2 | b | 0.20 |

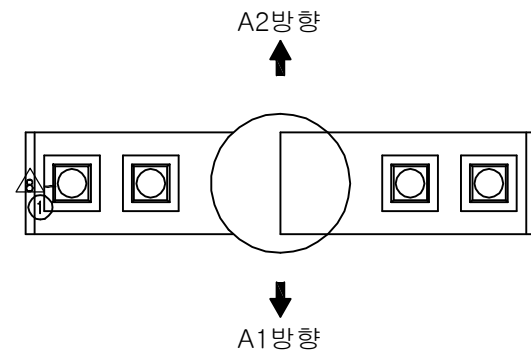
ID : 덕산교(부산) - 교각 P1

| 번호 | 신(N)<br>구(P) | 손상내용 | 손상현황 | | | | | | 결함<br>상대 | 손상<br>물량 | 비고 |
|---|---|---|---|---|---|---|---|---|---|---|---|
| 1 | 구 | 받침 콘크리트 균열 | 0.2 | 0.3 | - | 0.30 | m | 1 | b | 0.30 | |
