## 2. 소감천교

ID : 소감천교(대구) - 교면포장 - S1

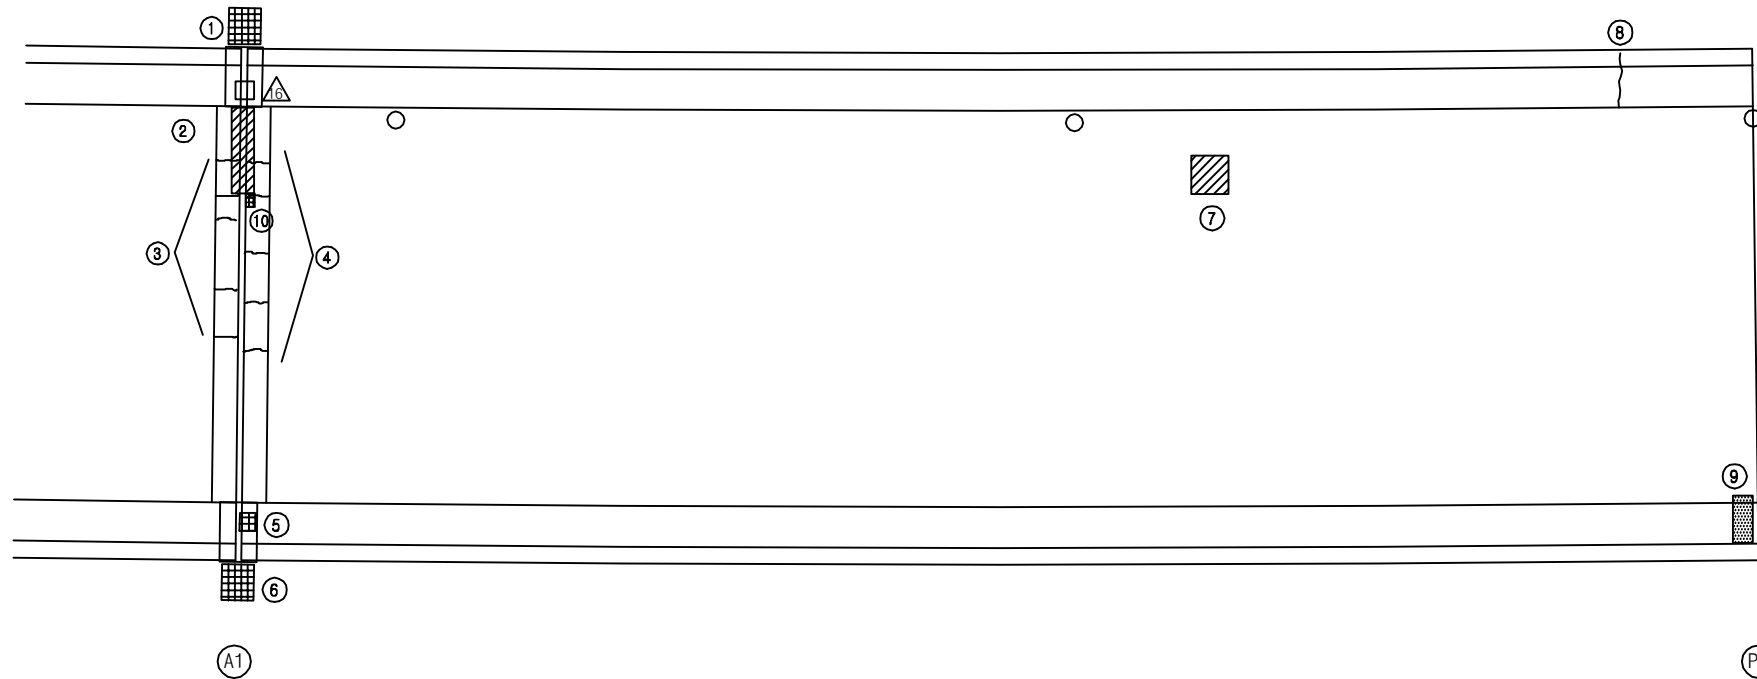
ID : 소감천교(부산) - 교면포장 - S1

| 번호 | 신(N)<br>구(P) | 손상내용 | 손상현황 | | | | | 결함<br>상대 | 손상<br>물량 | 비고 |
|---|---|---|---|---|---|---|---|---|---|---|
| 3 | 구 | 후타재 균열 | 0.2 | 0.4 | - | 0.40 | m | 5 | b | 2.00 |
| 4 | 구 | 후타재 균열 | 0.2 | 0.3 | - | 0.30 | m | 5 | b | 1.50 |
| 8 | 구 | 균열 | 0.2 | 1.0 | - | 1.00 | m | 1 | b | 1.00 |
