### **3. 대포천교**

ID : 대포천교(대구) - 교면포장 - S1

| 용역명 | 2017년 상반기 시설물 정기점검 용역 |

ID : 대포천교(대구) - 교각 - P2

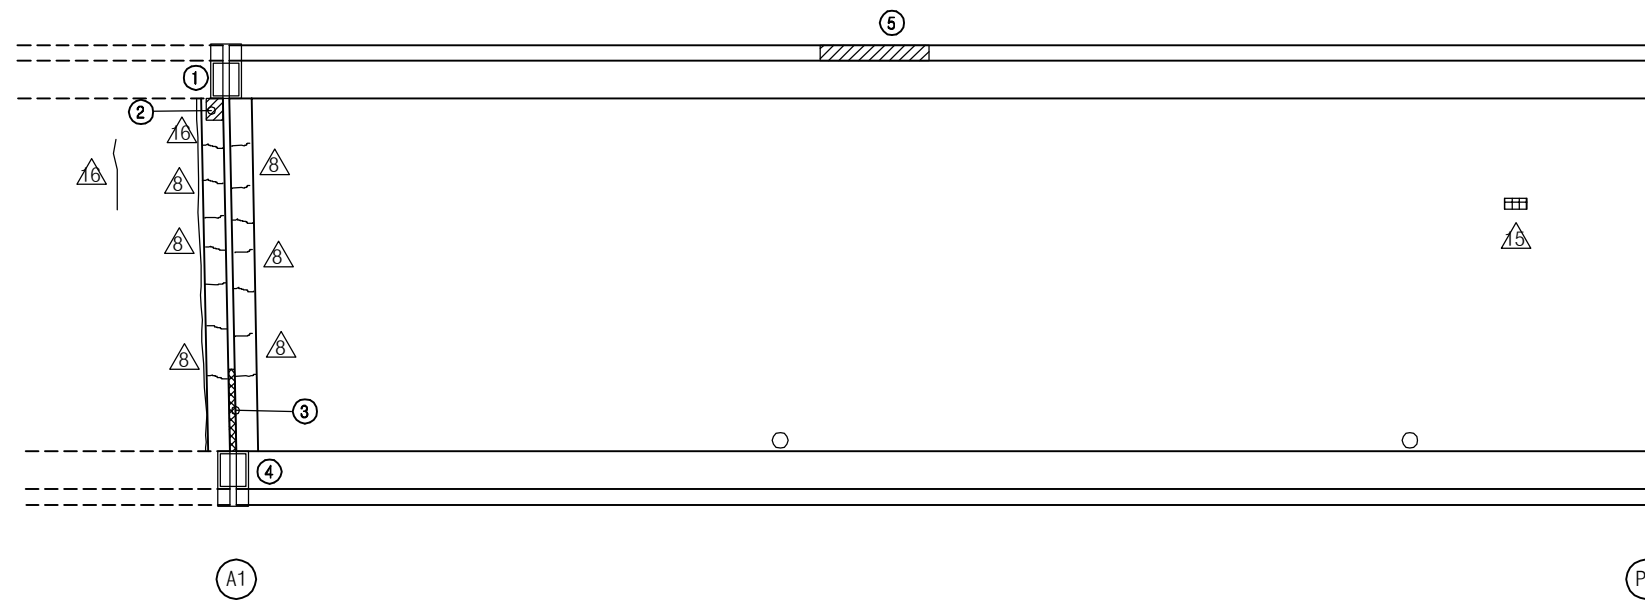
| 번호 | 신(N)<br>구(P) | 손상내용 | 손상현황 | | | | | 결함<br>상대 | 손상<br>물량 | 비고 |
|---|---|---|---|---|---|---|---|---|---|---|
| 1 | 구 | 차수판 앵커볼트 탈락(너트) | - | - | - | 1.00 | EA | 1 | b | 1.00 |
| 2 | 구 | 후타재 들뜸 | - | 0.5 | 1.0 | 0.50 | m <sup>2</sup> | 1 | b | 0.50 |
| 3 | 구 | 유간부 이물질퇴적 | - | 3.0 | - | 3.00 | m | 1 | b | 3.00 |
| 4 | 구 | 차수판 앵커볼트 탈락(너트) | - | - | - | 1.00 | EA | 2 | b | 2.00 |
| 5 | 구 | 들뜸 | - | 0.1 | 1.5 | 0.15 | m <sup>2</sup> | 1 | b | 0.15 |

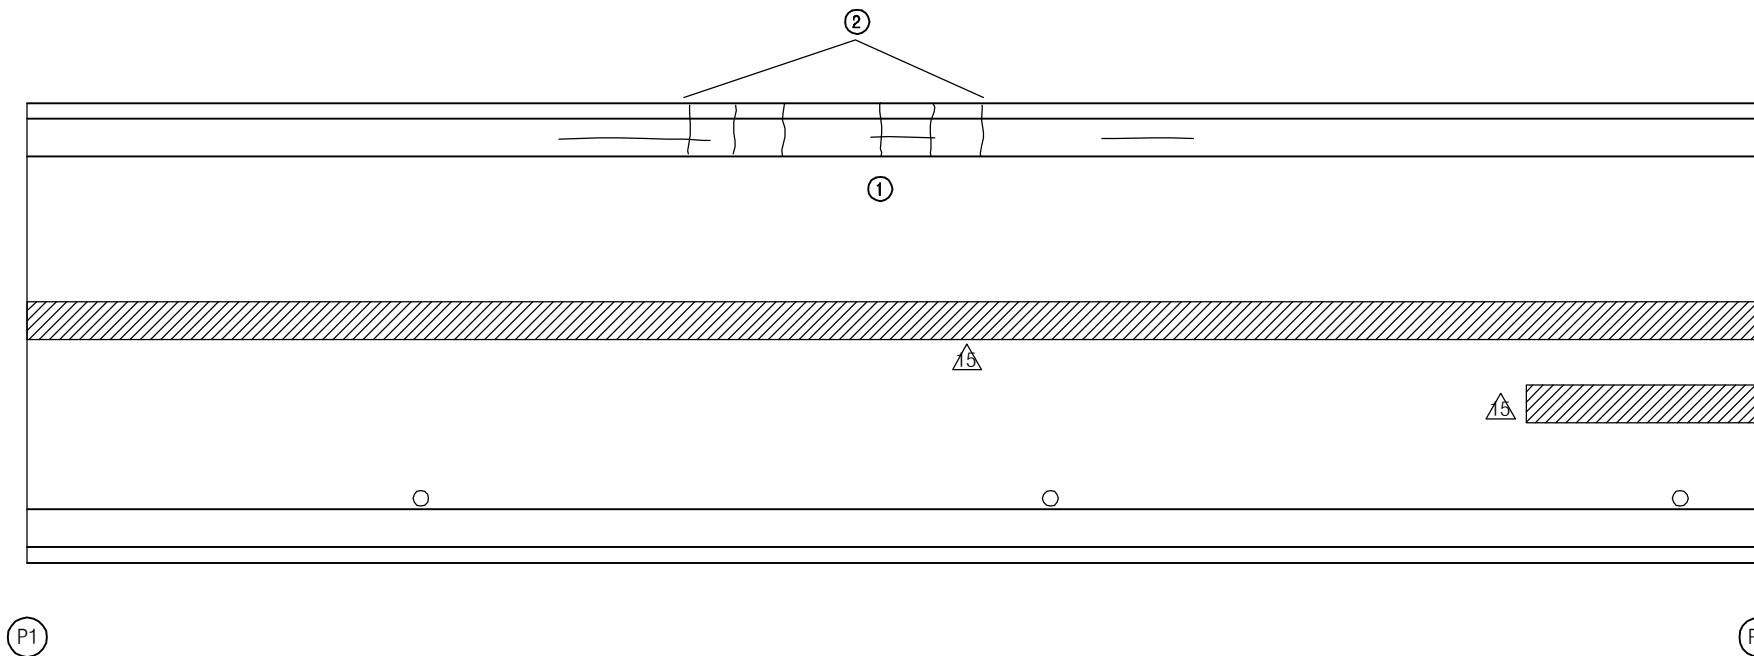
ID : 대포천교(대구) - 교면포장 - S2

| 번호 | 신(N)<br>구(P) | 손상내용 | 손상현황 | | | | | | 결함<br>상태 | 손상<br>물량 | 비고 |
|---|---|---|---|---|---|---|---|---|---|---|---|
| 1 | 구 | 균열 | 0.1 | 2.0 | - | 2.00 | m | 1 | b | 2.00 | |
| 2 | 구 | 균열 | 0.2 | 0.8 | - | 0.80 | m | 6 | b | 4.80 | |

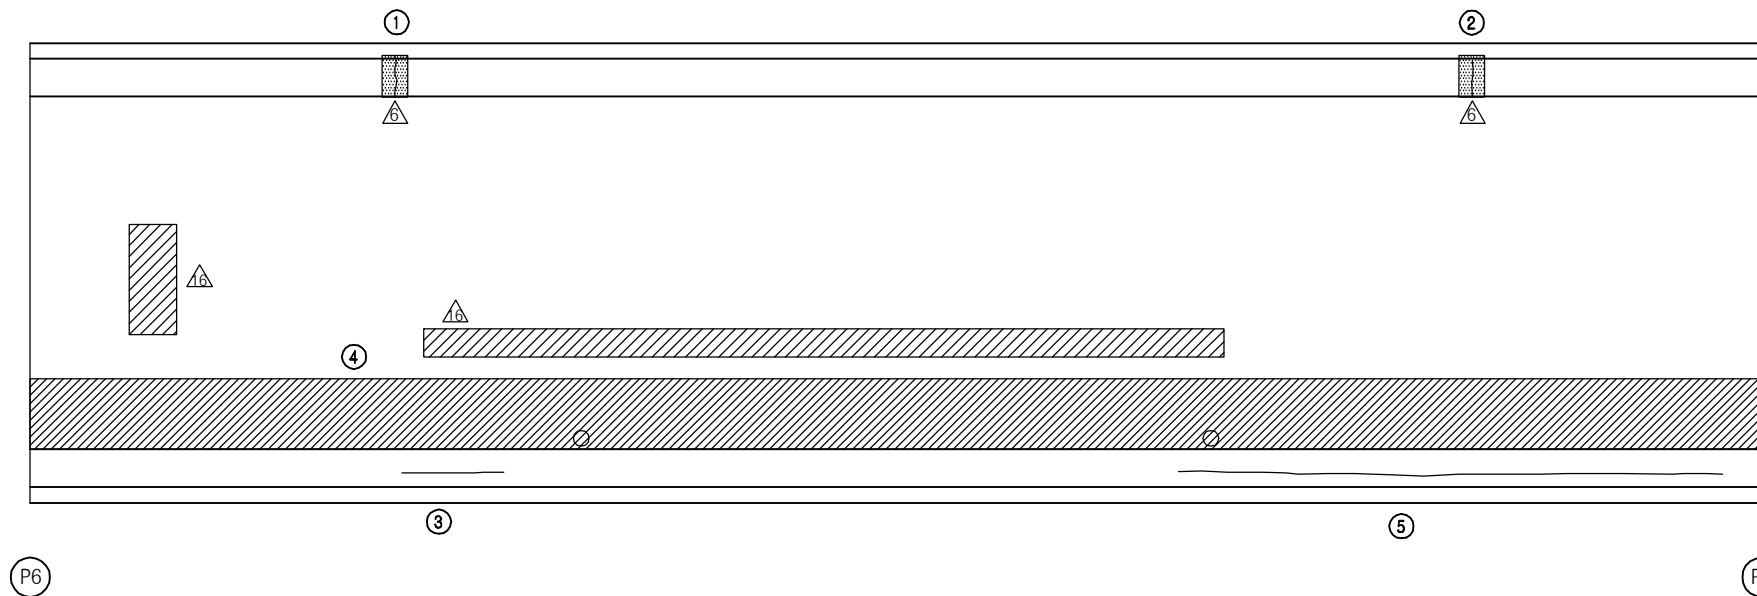
| 번호 | 신(N)<br>구(P) | 손상내용 | 손상현황 | | | | | | 결함<br>상대 | 손상<br>물량 | 비고 |
|---|---|---|---|---|---|---|---|---|---|---|---|
| 1 | 구 | 보수부 균열부 백태 | 0.2 | 0.15 | - | 0.15 | m | 1 | b | 0.15 | |
| 2 | 구 | 보수부 균열부 백태 | 0.2 | 0.15 | - | 0.15 | m | 1 | b | 0.15 | |
| 3 | 구 | 균열 | 0.2 | 0.8 | - | 0.80 | m | 1 | b | 0.80 | |
| 5 | 구 | 보수부 재균열 | 0.1 | 10.0 | - | 10.00 | m | 1 | b | 10.00 | |

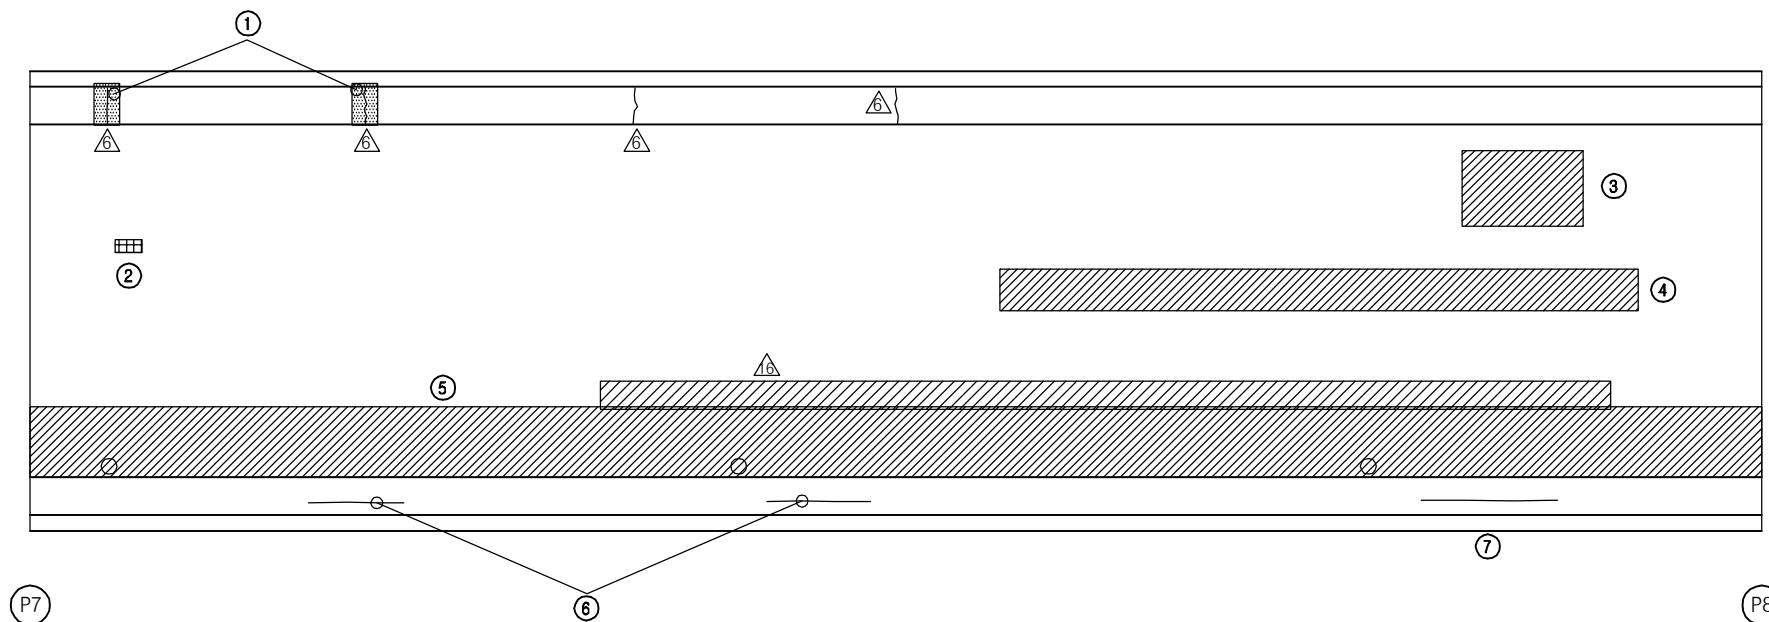
| 번호 | 신(N)<br>구(P) | 손상내용 | 손상현황 | | | | | | 결함<br>상대 | 손상<br>물량 | 비고 |
|---|---|---|---|---|---|---|---|---|---|---|---|
| 1 | 구 | 보수부 균열부 백태 | 0.2 | 0.15 | - | 0.15 | m | 2 | b | 0.30 | |
| 6 | 구 | 균열 | 0.1 | 1.5 | - | 1.50 | m | 2 | b | 3.00 | |
| 7 | 구 | 균열 | 0.1 | 2.0 | - | 2.00 | m | 1 | b | 2.00 | |

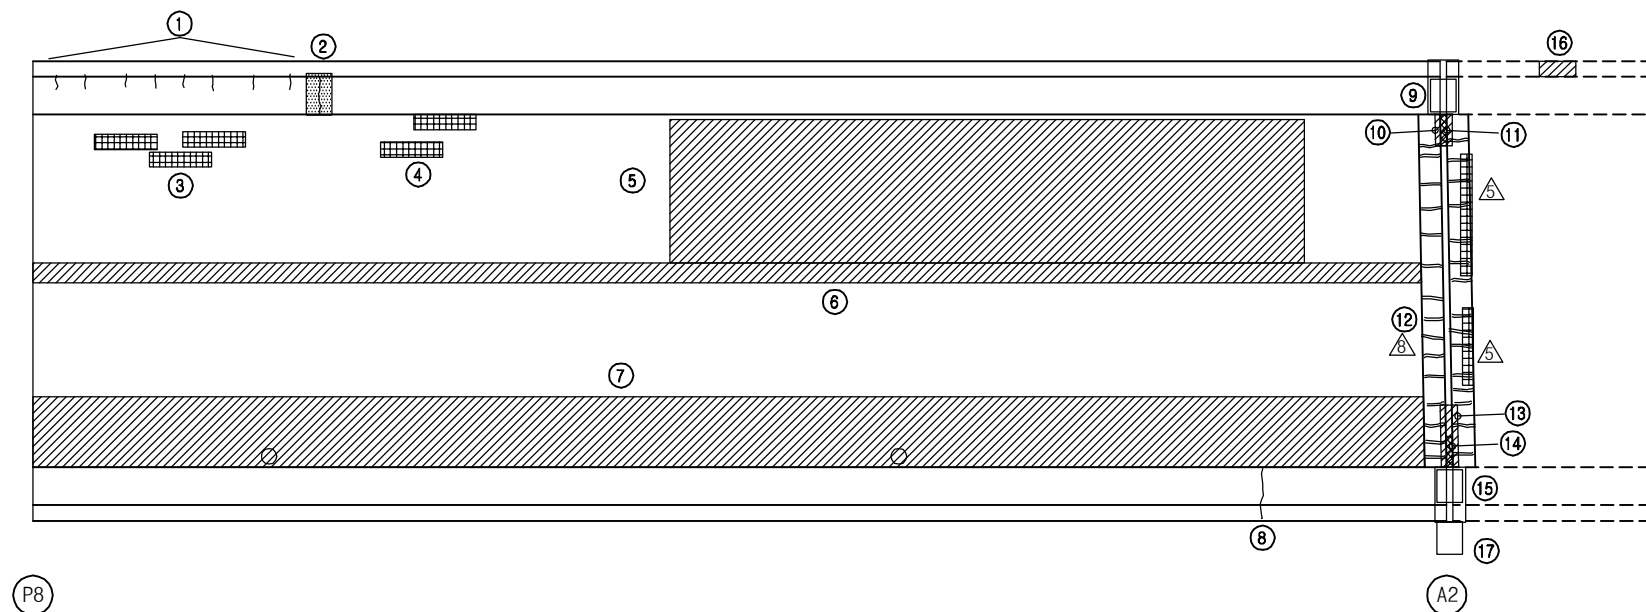
| 번호 | 신(N)<br>구(P) | 손상내용 | 손상현황 | | | | | | 결함<br>상태 | 손상<br>물량 | 비고 |
|---|---|---|---|---|---|---|---|---|---|---|---|
| 1 | 구 | 균열 | 0.1 | 4.0 | - | 4.00 | m | 1 | b | 4.00 | |
| 2 | 구 | 균열부 백태 | 0.3 | 1.0 | - | 1.00 | m | 1 | c | 1.00 | |
| 8 | 구 | 균열 | 0.2 | 1.2 | - | 1.20 | m | 1 | b | 1.20 | |
| 12 | 구 | 후타재 보수부 재균열 | 0.2 | 0.3 | - | 0.30 | m | 30 | c | 9.00 | |

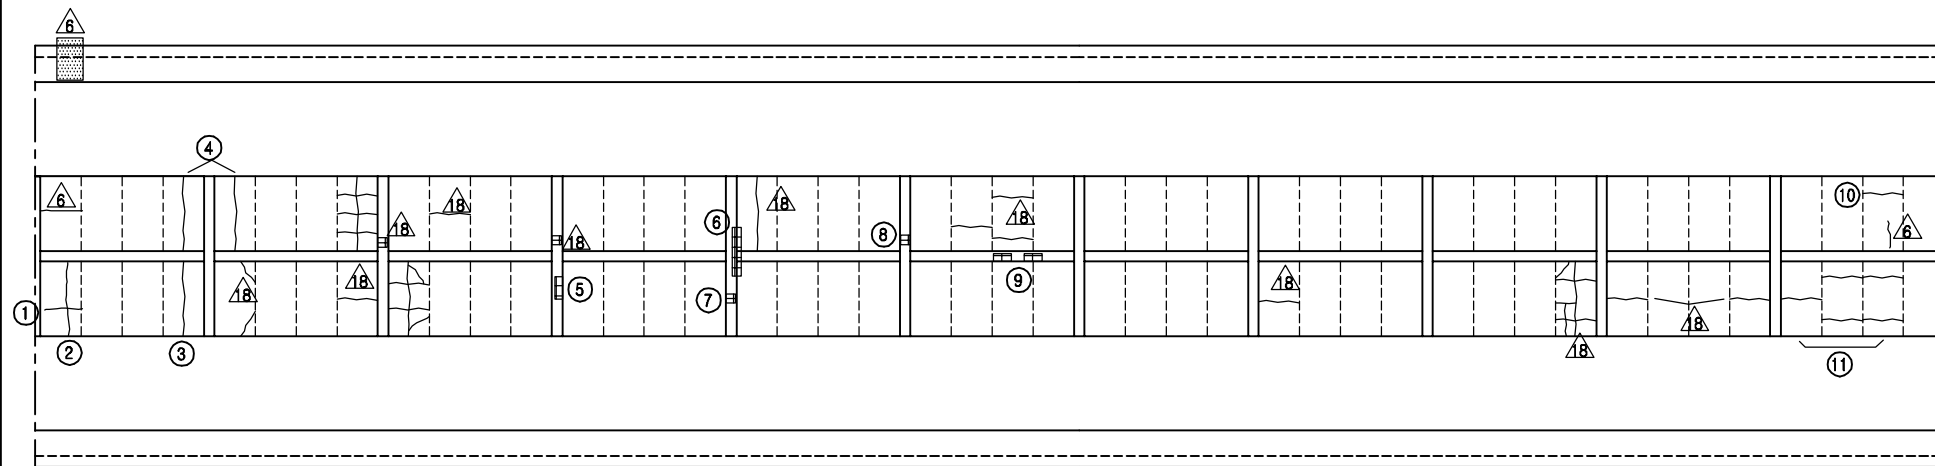
ID : 대포천교(대구) - 바닥판하면 - S3

| 번호 | 신(N)<br>구(P) | 손상내용 | 손상현황 | | | | | | 결함<br>상대 | 손상<br>물량 | 비고 |
|---|---|---|---|---|---|---|---|---|---|---|---|
| 1 | 구 | 균열 | 0.1 | 1.2 | - | 1.20 | m | 1 | b | 1.20 | |
| 2 | 구 | 균열 | 0.1 | 2.0 | - | 2.00 | m | 1 | b | 2.00 | |
| 3 | 구 | 균열 | 0.1 | 2.2 | - | 2.20 | m | 1 | b | 2.20 | |
| 4 | 구 | 균열 | 0.1 | 2.2 | - | 2.20 | m | 2 | b | 4.40 | |
| 10 | 구 | 균열 | 0.1 | 1.2 | - | 1.20 | m | 1 | b | 1.20 | |
| 11 | 구 | 균열 | 0.1 | 1.2 | - | 1.20 | m | 5 | b | 6.00 | |

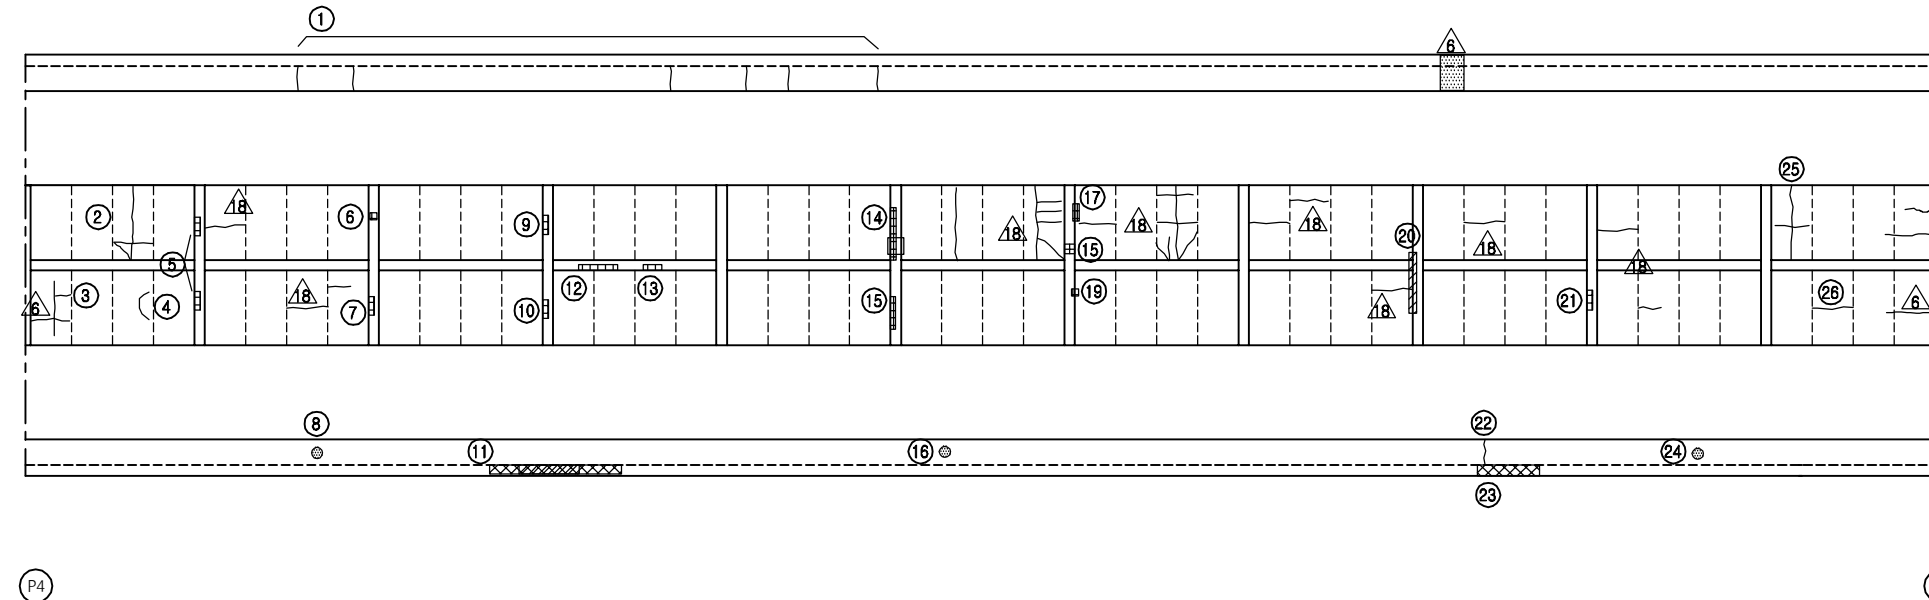
| 번호 | 신(N)<br>구(P) | 손상내용 | 손상현황 | | | | | | 결함<br>상태 | 손상<br>물량 | 비고 |
|---|---|---|---|---|---|---|---|---|---|---|---|
| 1 | 구 | 균열 | 0.1 | 0.9 | - | 0.90 | m | 6 | b | 5.40 | |
| 2 | 구 | 균열 | 0.2 | 3.7 | - | 3.70 | m | 1 | b | 3.70 | |
| 3 | 구 | 균열 | 0.2 | 0.4 | - | 0.40 | m | 1 | b | 0.40 | |
| 4 | 구 | 균열 | 0.3 | 0.7 | - | 0.70 | m | 1 | c | 0.70 | |
| 8 | 구 | 배수관 연결핀 부식 | - | - | - | 1.00 | EA | 1 | b | 1.00 | |
| 16 | 구 | 배수관 연결핀 부식 | - | - | - | 1.00 | EA | 1 | b | 1.00 | |
| 22 | 구 | 균열 | 0.1 | 0.9 | - | 0.90 | m | 1 | b | 0.90 | |

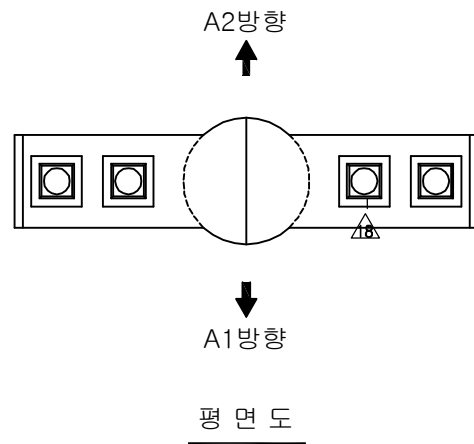
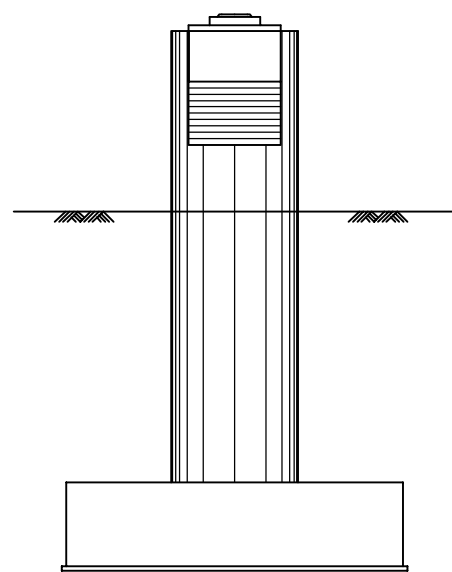
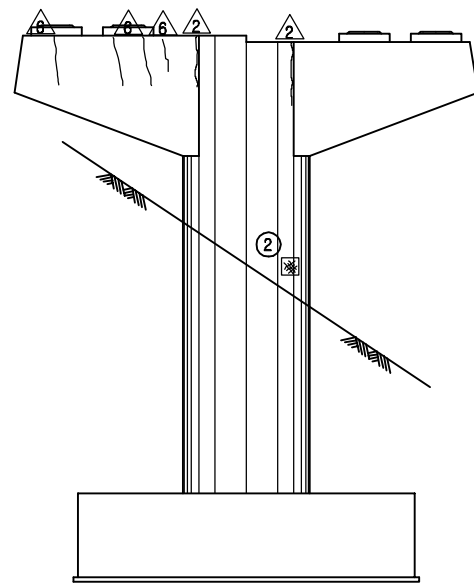
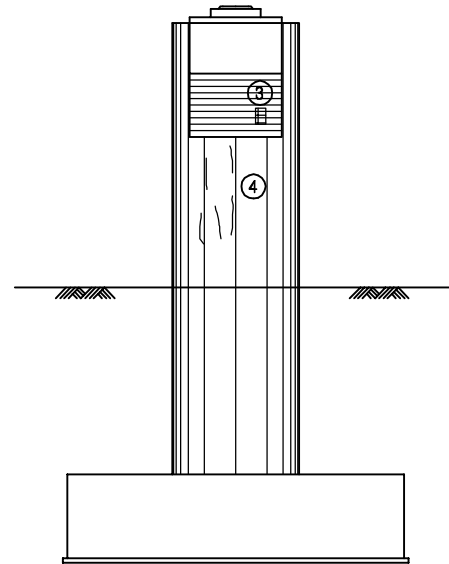
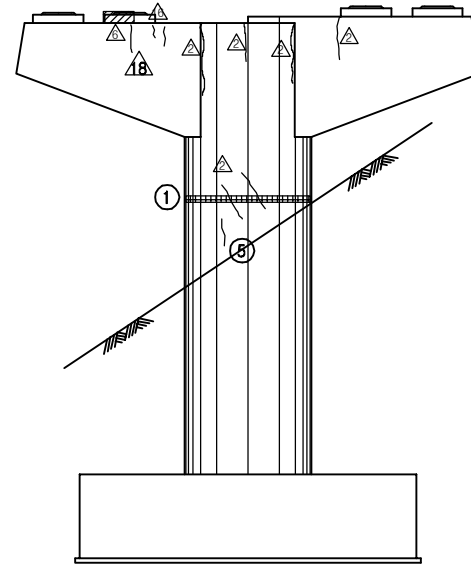
ID : 대포천교(대구) - 교각 - P1

| 번호 | 신(N)<br>구(P) | 손상내용 | 손상현황 | | | | | | 결함<br>상태 | 손상<br>물량 | 비고 |
|---|---|---|---|---|---|---|---|---|---|---|---|
| 2 | 구 | 망상균열 | - | 1.0 | 0.7 | 0.70 | m <sup>2</sup> | 1 | b | 0.70 | |
| 4 | 구 | 균열 | 0.1 | 0.8 | - | 0.80 | m | 5 | b | 4.00 | |
| 5 | 구 | 균열 | 0.1 | 0.6 | - | 0.60 | m | 1 | b | 0.60 | |

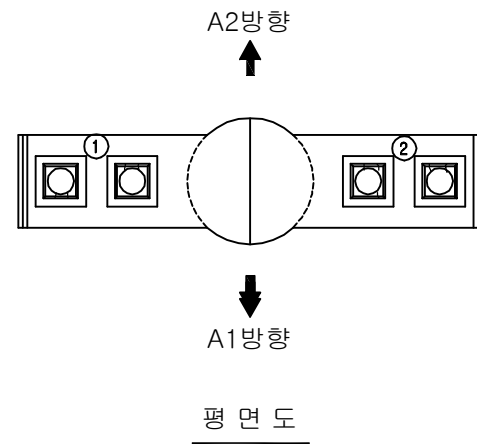
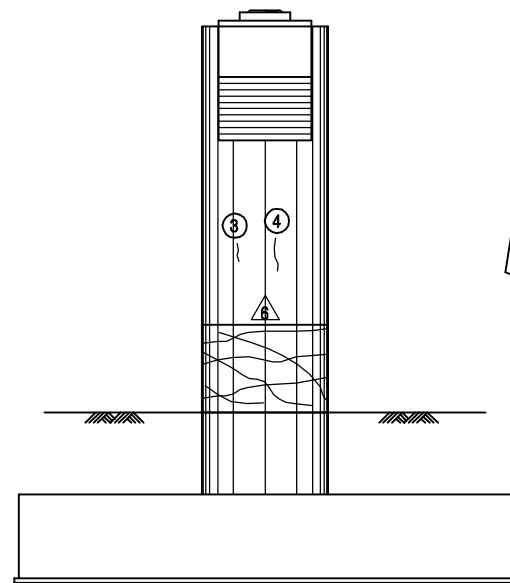
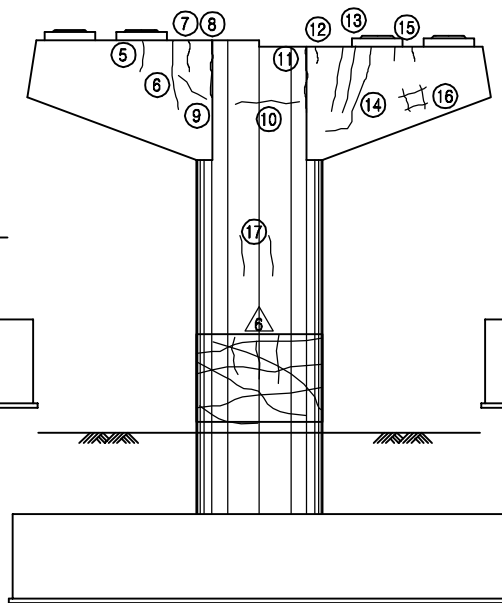
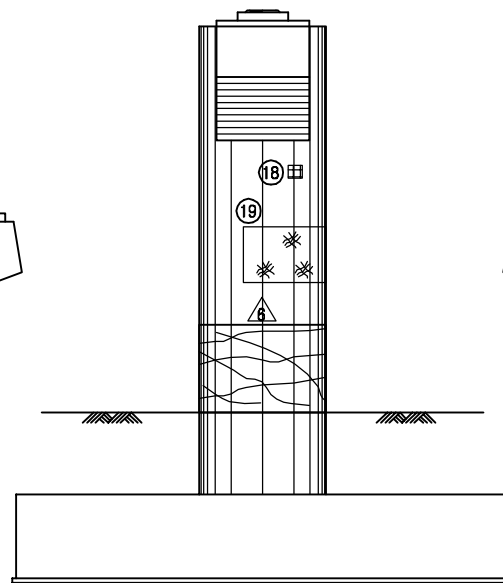
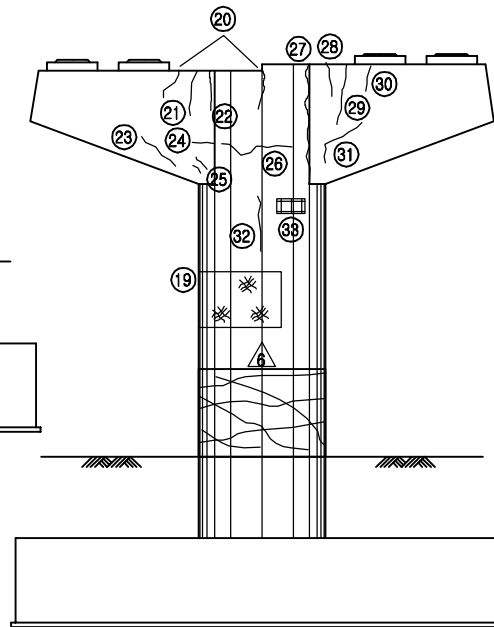
ID : 대포천교(대구) - 교각 - P5

| 번호 | 신(N)<br>구(P) | 손상내용 | 손상현황 | | | | | | 결함<br>상태 | 손상<br>물량 | 비고 |
|---|---|---|---|---|---|---|---|---|---|---|---|
| 1 | 구 | 받침 몰탈 균열 | 0.1 | 0.1 | - | 0.10 | m | 4 | b | 0.40 | |
| 2 | 구 | 받침 몰탈 균열 | 0.1 | 0.1 | - | 0.10 | m | 5 | b | 0.50 | |
| 3 | 구 | 균열 | 0.2 | 0.4 | - | 0.40 | m | 1 | b | 0.40 | |
| 4 | 구 | 균열 | 0.1 | 1.1 | - | 1.10 | m | 1 | b | 1.10 | |

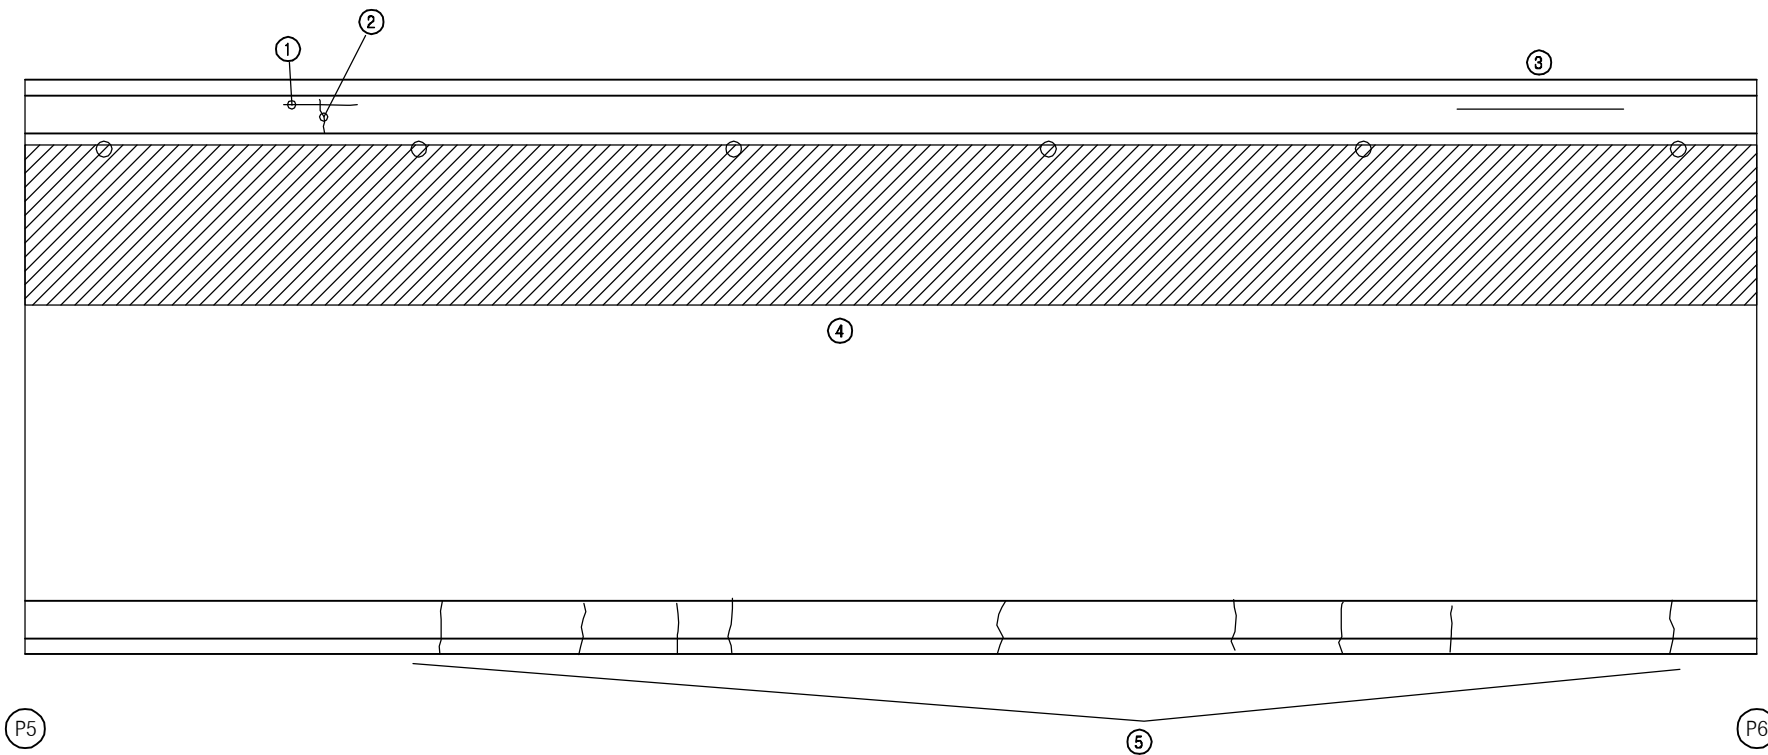
ID : 대포천교(부산) - 교면포장 - S6

| 번호 | 신(N)<br>구(P) | 손상내용 | 손상현황 | | | | | | 결함<br>상대 | 손상<br>물량 | 비고 |
|---|---|---|---|---|---|---|---|---|---|---|---|
| 1 | 구 | 균열 | 0.1 | 1.0 | - | 1.00 | m | 1 | b | 1.00 | |
| 2 | 구 | 균열 | 0.2 | 1.2 | - | 1.20 | m | 1 | b | 1.20 | |
| 3 | 구 | 균열 | 0.1 | 2.5 | - | 2.50 | m | 1 | b | 2.50 | |
| 5 | 구 | 균열 | 0.2 | 1.0 | - | 1.00 | m | 9 | b | 9.00 | |

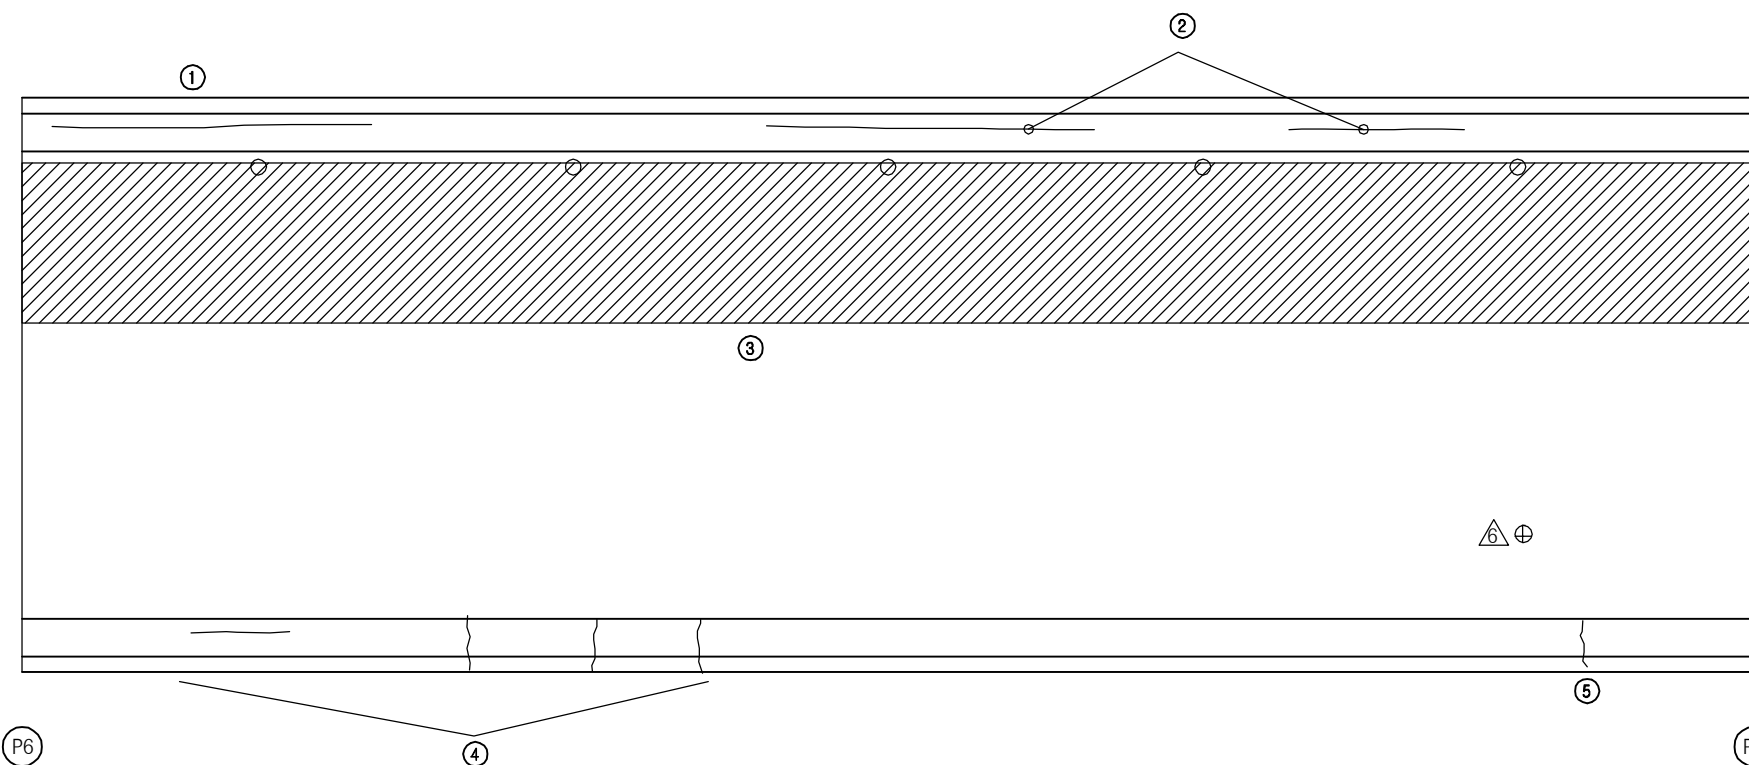
| 번호 | 신(N)<br>구(P) | 손상내용 | 손상현황 | | | | | | 결함<br>상대 | 손상<br>물량 | 비고 |
|---|---|---|---|---|---|---|---|---|---|---|---|
| 1 | 구 | 균열 | 0.2 | 3.0 | - | 3.00 | m | 1 | b | 3.00 | |
| 2 | 구 | 균열 | 0.2 | 4.0 | - | 4.00 | m | 1 | b | 4.00 | |
| 4 | 구 | 균열 | 0.2 | 1.0 | - | 1.00 | m | 4 | b | 4.00 | |
| 5 | 구 | 균열 | 0.2 | 0.7 | - | 0.70 | m | 1 | b | 0.70 | |

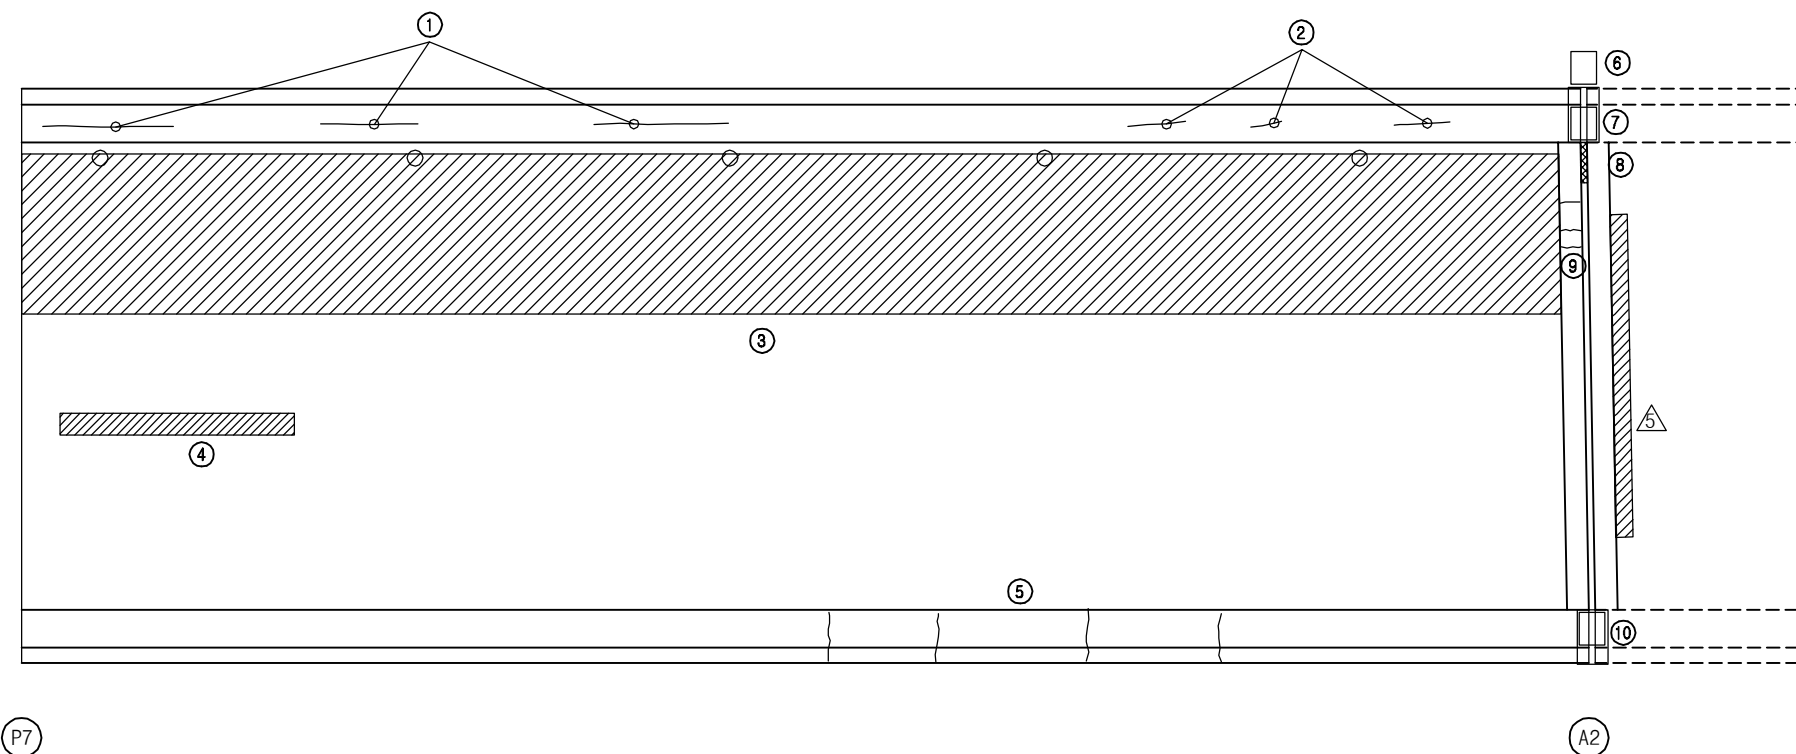
| 번호 | 신(N)<br>구(P) | 손상내용 | 손상현황 | | | | | | 결함<br>상대 | 손상<br>물량 | 비고 |
|---|---|---|---|---|---|---|---|---|---|---|---|
| 1 | 구 | 균열 | 0.2 | 3.0 | - | 3.00 | m | 1 | b | 3.00 | |
| 2 | 구 | 균열 | 0.1 | 0.6 | - | 0.60 | m | 3 | b | 1.80 | |
| 5 | 구 | 균열 | 0.1 | 4.0 | - | 4.00 | m | 1 | b | 4.00 | |
| 9 | 구 | 후타재 균열 | 0.1 | 0.4 | - | 0.40 | m | 3 | b | 1.20 | |

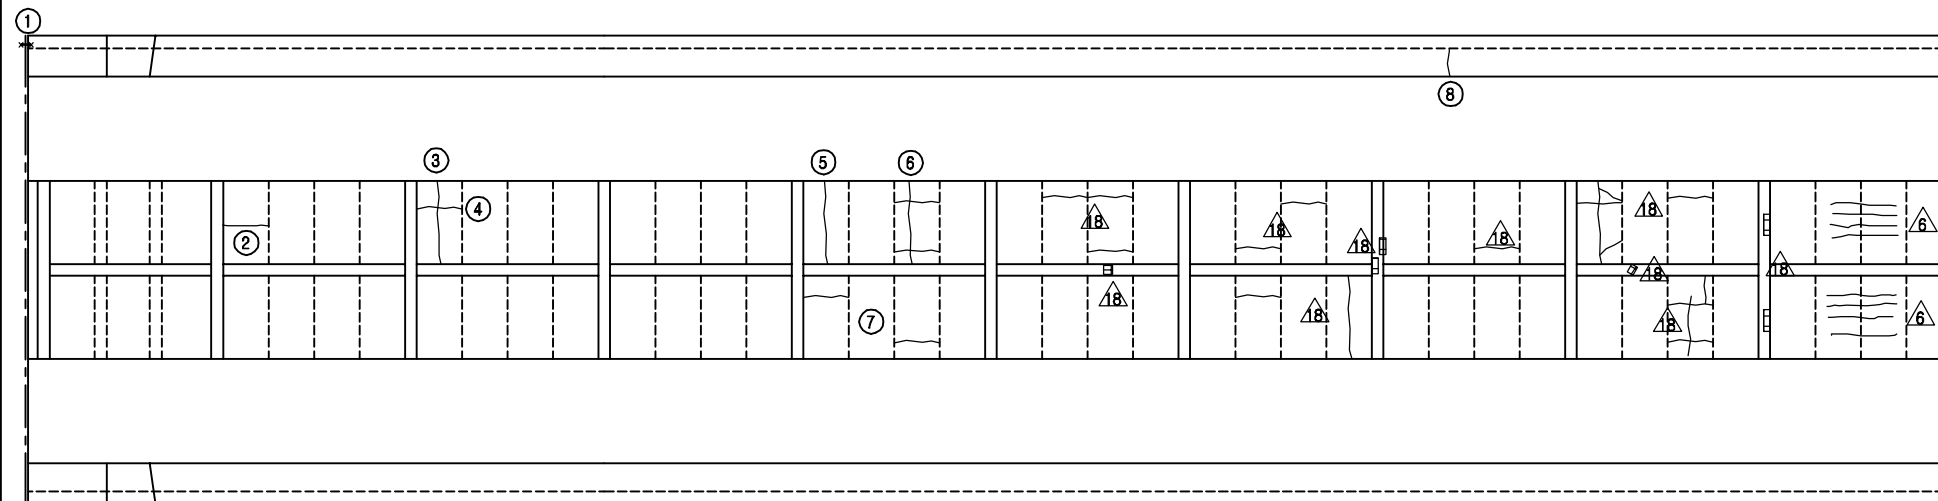
| 번호 | 신(N)<br>구(P) | 손상내용 | 손상현황 | | | | | | 결함<br>상대 | 손상<br>물량 | 비고 |
|---|---|---|---|---|---|---|---|---|---|---|---|
| 2 | 구 | 균열 | 0.1 | 1.2 | - | 1.20 | m | 1 | b | 1.20 | |
| 3 | 구 | 균열 | 0.3 | 2.2 | - | 2.20 | m | 1 | c | 2.20 | |
| 4 | 구 | 균열 | 0.1 | 1.2 | - | 1.20 | m | 1 | b | 1.20 | |
| 5 | 구 | 균열 | 0.1 | 2.2 | - | 2.20 | m | 1 | b | 2.20 | |
| 6 | 구 | 균열 | 0.1 | 4.6 | - | 4.60 | m | 1 | b | 4.60 | |
| 7 | 구 | 균열 | 0.1 | 1.2 | - | 1.20 | m | 2 | b | 2.40 | |
| 8 | 구 | 균열 | 0.1 | 0.9 | - | 0.90 | m | 1 | b | 0.90 | |

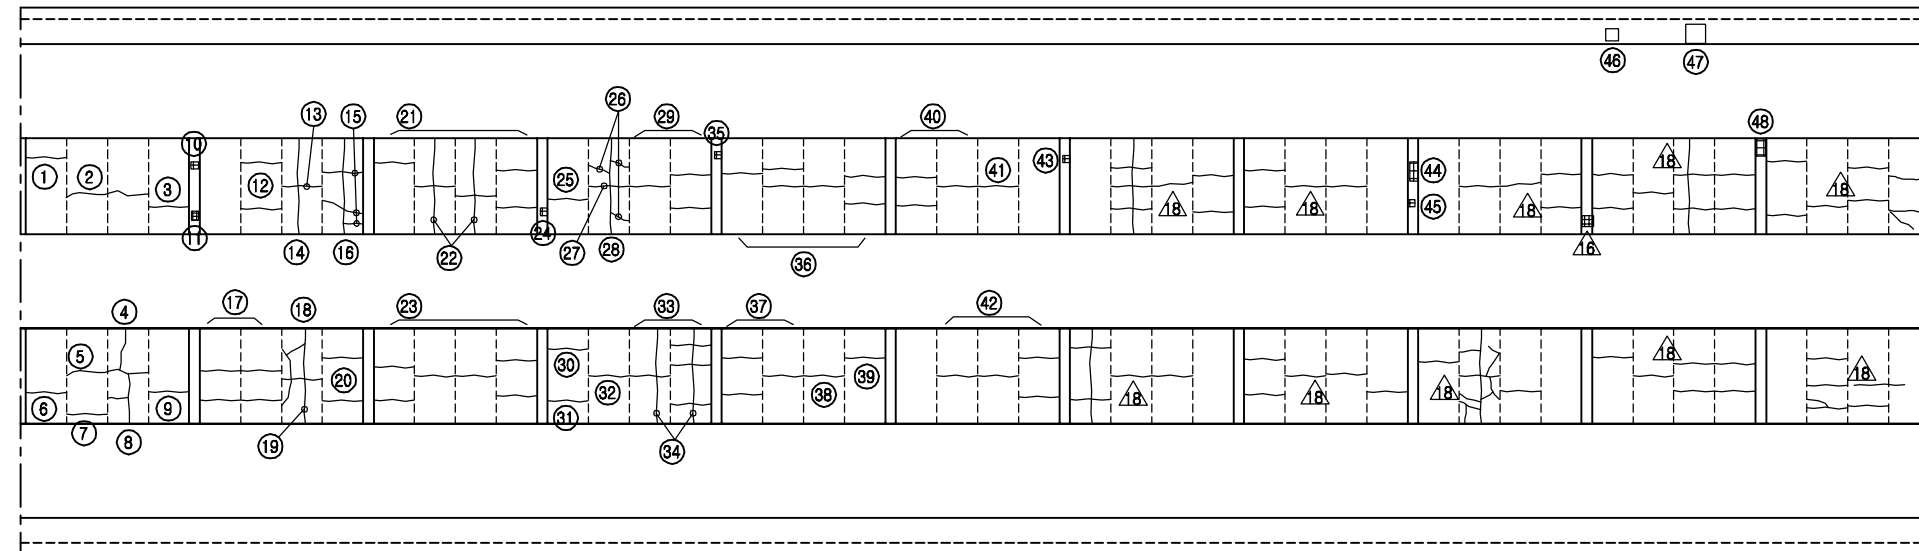
| 번호 | 신(N)<br>구(P) | 손상내용 | 손상현황 | | | | | 결함<br>상태 | 손상<br>물량 | 비고 |
|---|---|---|---|---|---|---|---|---|---|---|
| 1 | 구 | 균열 | 0.1 | 1.2 | - | 1.20 | m | 1 | b | 1.20 |
| 2 | 구 | 균열 | 0.1 | 1.2 | - | 1.20 | m | 2 | b | 2.40 |
| 3 | 구 | 균열 | 0.1 | 1.2 | - | 1.20 | m | 1 | b | 1.20 |
| 4 | 구 | 균열 | 0.1 | 1.40 | - | 1.40 | m | 1 | b | 1.40 |
| 5 | 구 | 균열 | 0.3 | 1.2 | - | 1.20 | m | 2 | c | 2.40 |
| 6 | 구 | 균열 | 0.1 | 1.2 | - | 1.20 | m | 1 | b | 1.20 |
| 7 | 구 | 균열 | 0.1 | 1.2 | - | 1.20 | m | 1 | b | 1.20 |
| 8 | 구 | 균열 | 0.1 | 2.0 | - | 2.00 | m | 1 | b | 2.00 |
| 9 | 구 | 균열 | 0.1 | 1.2 | - | 1.20 | m | 1 | b | 1.20 |
| 12 | 구 | 균열 | 0.1 | 1.2 | - | 1.20 | m | 2 | b | 2.40 |
| 13 | 구 | 균열 | 0.3 | 1.2 | - | 1.20 | m | 1 | c | 1.20 |

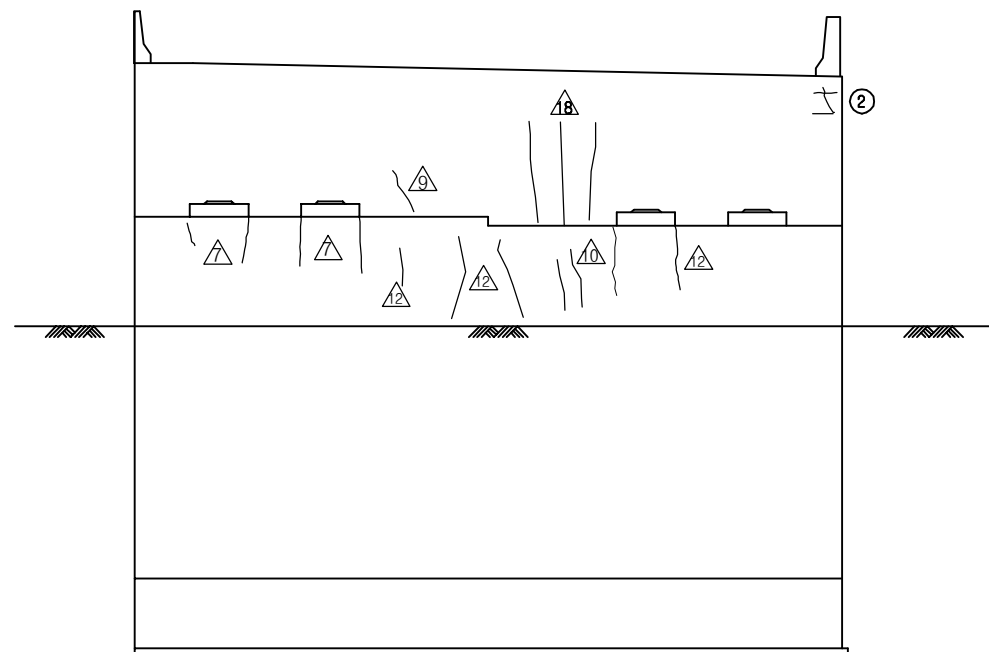
날개벽(우측)

| 번호 | 신(N)<br>구(P) | 손상내용 | 손상현황 | | | | | 결함<br>상대 | 손상<br>물량 | 비고 |
|---|---|---|---|---|---|---|---|---|---|---|
| 2 | 구 | 균열 | 0.2 | 1.0 | - | 1.00 | m | 1 | b | 1.00 |
| 3 | 구 | 망상균열 | - | 0.6 | 0.6 | 0.36 | m <sup>2</sup> | 1 | b | 0.36 |

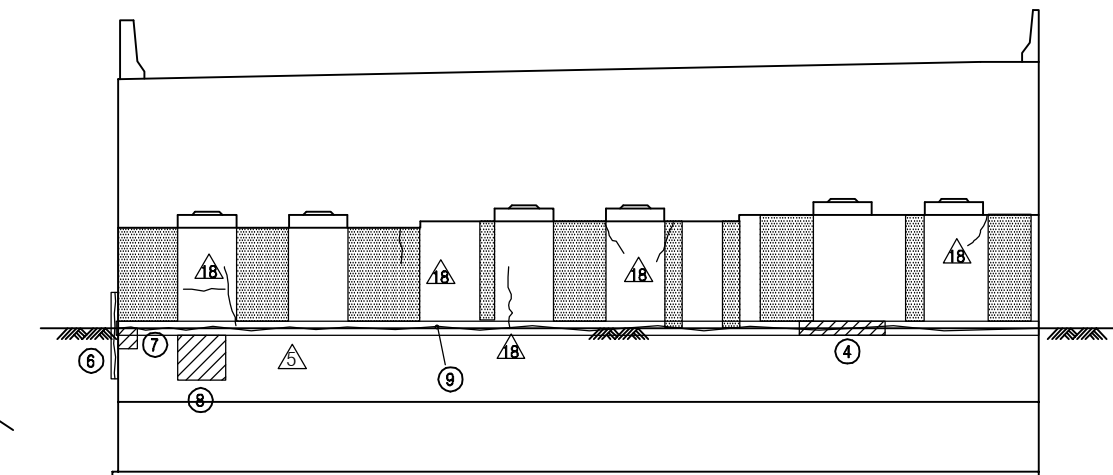
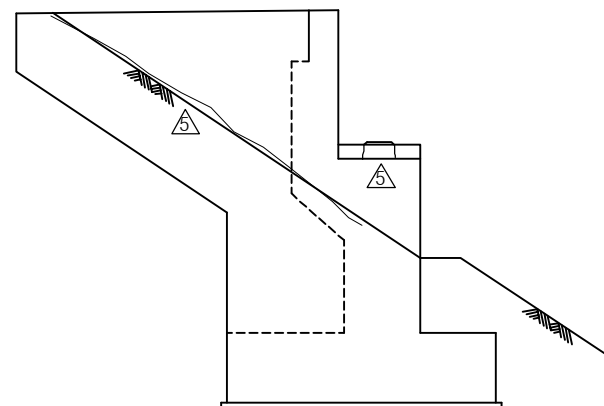
날개벽(좌측)

| 번호 | 신(N)<br>구(P) | 손상내용 | 손상현황 | | | | | | 결함<br>상대 | 손상<br>물량 | 비고 |
|---|---|---|---|---|---|---|---|---|---|---|---|
| 3 | 구 | 균열 | 0.1 | 0.4 | - | 0.40 | m | 1 | b | 0.40 | |
| 5 | 구 | 받침 울타 균열 | 0.1 | 0.45 | - | 0.45 | m | 1 | b | 0.45 | |

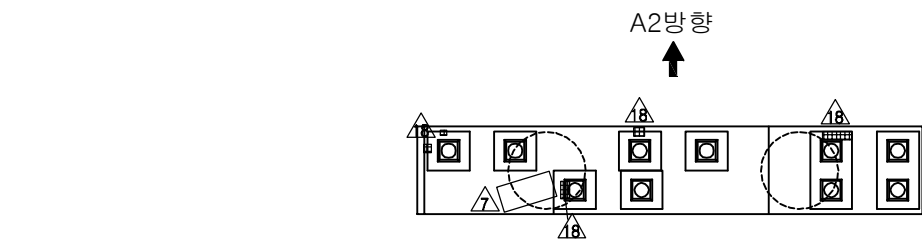
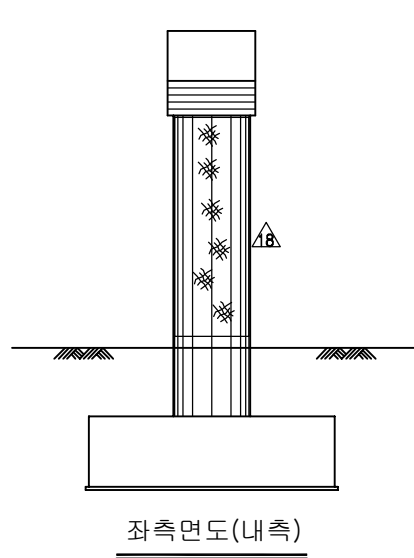
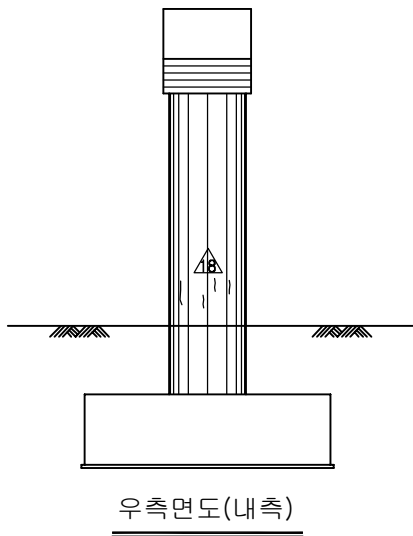
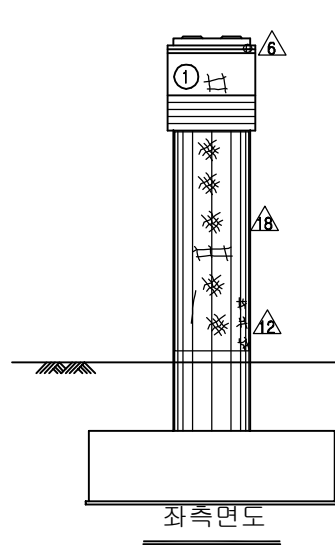
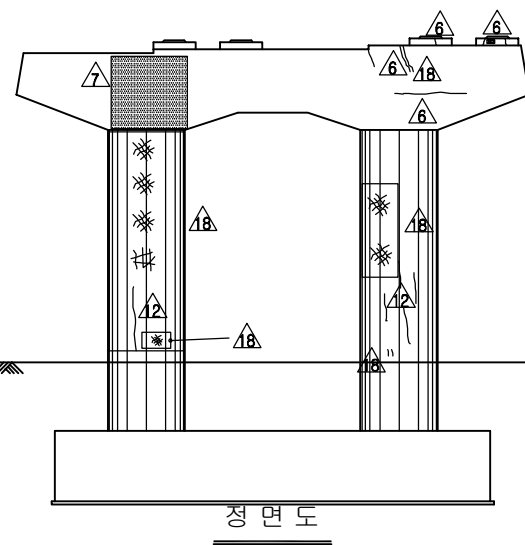
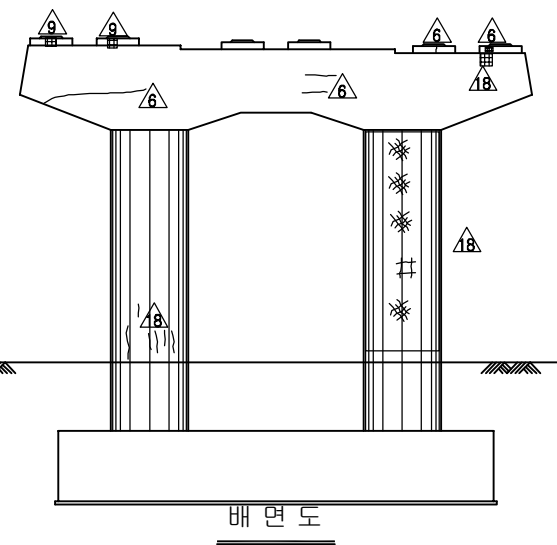
ID : 대포천교(부산) - 교각 - P4

| 번호 | 신(N)<br>구(P) | 손상내용 | 손상현황 | | | | | | 결함<br>상태 | 손상<br>물량 | 비고 |
|---|---|---|---|---|---|---|---|---|---|---|---|
| 1 | 구 | 망상균열 | - | 3.0 | 1.0 | 3.00 | m | 1 | b | 3.00 | |

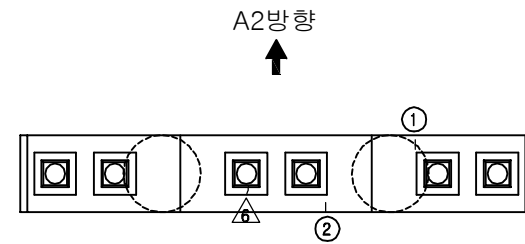
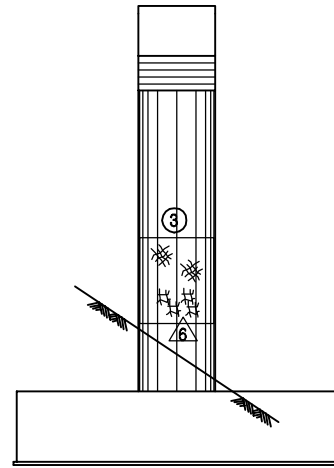
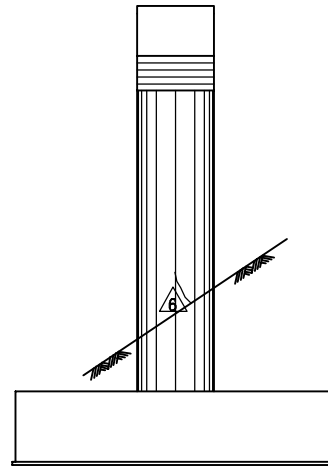
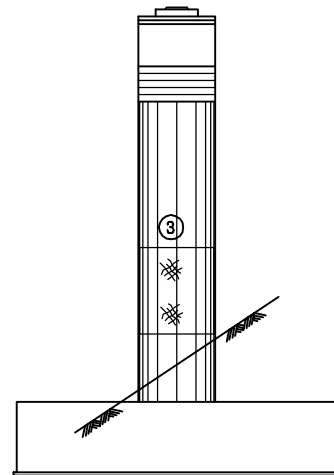
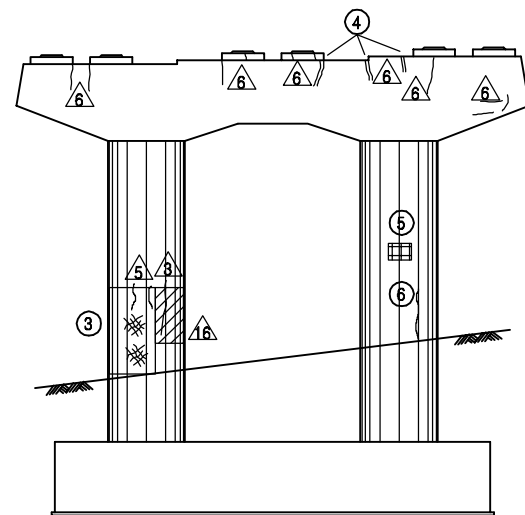
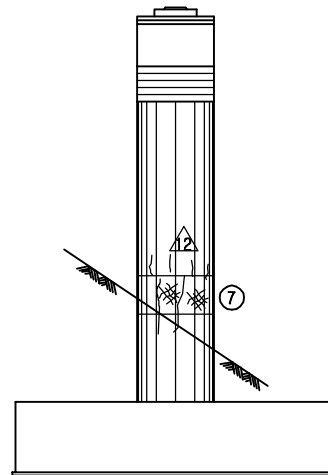
ID : 대포천교(부산) - 교각 - P6

| 번호 | 신(N)<br>구(P) | 손상내용 | 손상현황 | | | | | | 결함<br>상태 | 손상<br>물량 | 비고 |
|---|---|---|---|---|---|---|---|---|---|---|---|
| 1 | 구 | 균열 | 0.2 | 0.2 | - | 0.20 | m | 1 | b | 0.20 | |
| 2 | 구 | 균열 | 0.2 | 0.2 | - | 0.20 | m | 1 | b | 0.20 | |
| 3 | 구, 구 | 망상균열 | - | 5.7 | 2.4 | 13.68 | m <sup>2</sup> | 1 | b | 13.68 | |
| 4 | 구 | 보수부 재균열 | 0.1 | 0.2 | - | 0.20 | m | 3 | b | 0.60 | |
| 6 | 구 | 균열 | 0.1 | 1.0 | - | 1.00 | m | 1 | b | 1.00 | |
| 7 | 구 | 망상균열 | - | 2.7 | 1.2 | 3.24 | m <sup>2</sup> | 1 | b | 3.24 | |
| 8 | 구 | 망상균열 | - | 0.8 | 0.3 | 0.24 | m <sup>2</sup> | 1 | b | 0.24 | |
| 9 | 구 | 균열 | 0.2 | 0.5 | - | 0.50 | m | 1 | b | 0.50 | |
| 10 | 구 | 균열 | 0.1 | 1.0 | - | 1.00 | m | 2 | b | 2.00 | |
| 11 | 구 | 균열 | 0.1 | 1.0 | - | 1.00 | m | 2 | b | 2.00 | |
| 12 | 구 | 보수부 재균열 | 0.2 | 0.2 | - | 0.20 | m | 1 | b | 0.20 | |

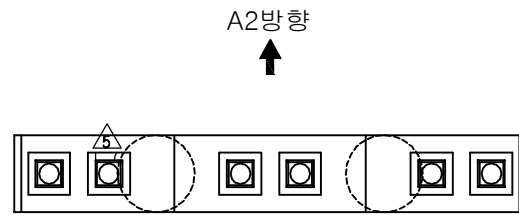
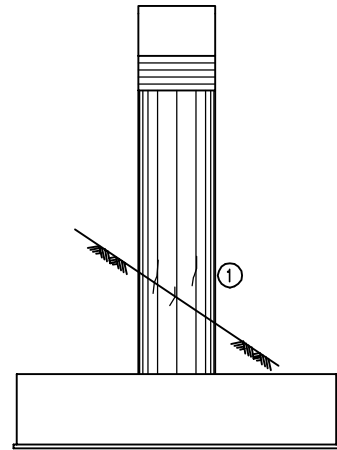
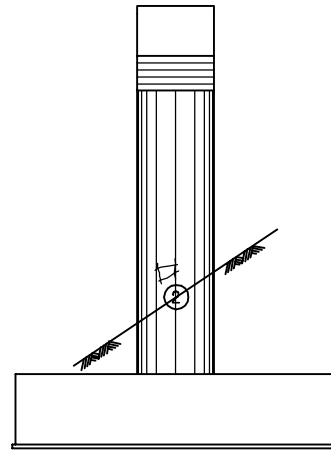
ID : 대포천교(부산) - 교각 - P7

| 번호 | 신(N)<br>구(P) | 손상내용 | 손상현황 | | | | | | 결함<br>상태 | 손상<br>물량 | 비고 |
|---|---|---|---|---|---|---|---|---|---|---|---|
| 1 | 구 | 균열 | 0.1 | 2.0 | - | 2.00 | m | 1 | b | 2.00 | |
| 2 | 구 | 망상균열 | - | 1.0 | 1.0 | 1.00 | m <sup>2</sup> | 1 | b | 1.00 | |
| 3 | 구 | 보수부 재균열 | 0.1 | 1.0 | - | 1.00 | m | 1 | b | 1.00 | |
| 4 | 구 | 균열 | 0.1 | 1.3 | - | 1.30 | m | 1 | b | 1.30 | |
| 5 | 구 | 균열 | 0.1 | 1.2 | - | 1.20 | m | 1 | b | 1.20 | |
| 6 | 구 | 균열 | 0.1 | 1.2 | - | 1.20 | m | 2 | b | 2.40 | |
| 7 | 구 | 균열 | 0.1 | 1.6 | - | 1.60 | m | 1 | b | 1.60 | |
| 8 | 구 | 균열 | 0.1 | 1.0 | - | 1.00 | m | 1 | b | 1.00 | |
| 9 | 구 | 균열 | 0.1 | 0.8 | - | 0.80 | m | 2 | b | 1.60 | |
| 10 | 구 | 균열 | 0.1 | 1.0 | - | 1.00 | m | 1 | b | 1.00 | |
| 11 | 구 | 망상균열 | - | 1.0 | 1.5 | 1.50 | m <sup>2</sup> | 1 | b | 1.50 | |
| 12 | 구 | 균열 | 0.1 | 1.0 | - | 1.00 | m | 1 | b | 1.00 | |
| 13 | 구 | 망상균열 | - | 1.0 | 3.0 | 3.00 | m <sup>2</sup> | 1 | b | 3.00 | |
