### **3. 대포천교**

ID : 대포천교(대구) - 교면포장 - S1

| 용역명 | 2017년 상반기 시설물 정기점검 용역 |

ID : 대포천교(대구) - 교각 - P2

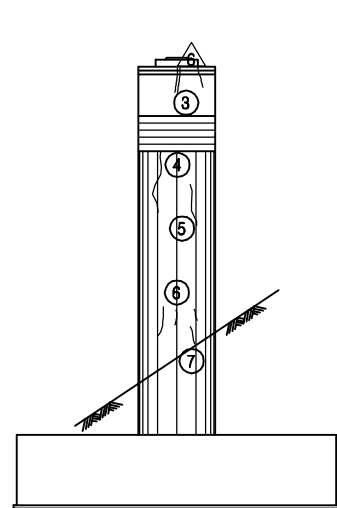
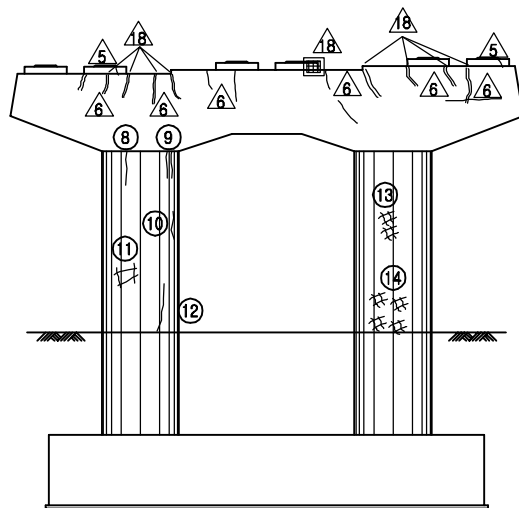
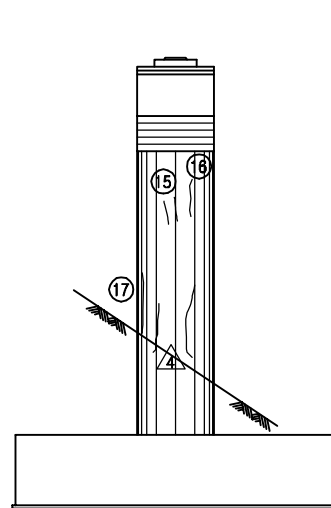
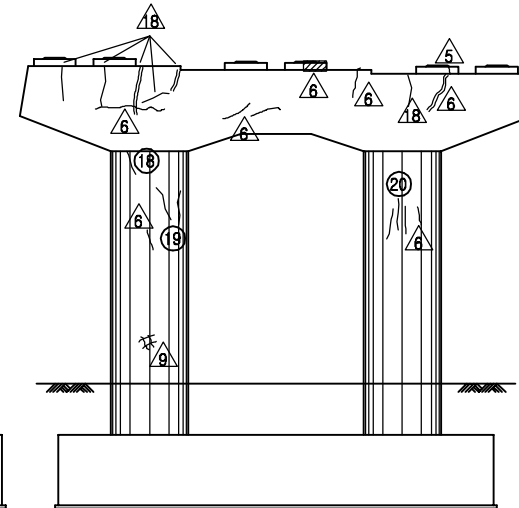
| 번호 | 신(N)<br>구(P) | 손상내용 | 손상현황 | | | | | | 결함<br>상태 | 손상<br>물량 | 비고 |
|---|---|---|---|---|---|---|---|---|---|---|---|
| 1 | 구 | 균열 | 0.1 | 2.0 | - | 2.00 | m | 1 | b | 2.00 | |
| 2 | 구 | 망상균열 | - | 1.0 | 1.0 | 1.00 | m <sup>2</sup> | 1 | b | 1.00 | |
| 3 | 구 | 보수부 재균열 | 0.1 | 1.0 | - | 1.00 | m | 1 | b | 1.00 | |
| 4 | 구 | 균열 | 0.1 | 1.3 | - | 1.30 | m | 1 | b | 1.30 | |
| 13 | 구 | 망상균열 | - | 1.0 | 3.0 | 3.00 | m <sup>2</sup> | 1 | b | 3.00 | |
| 14 | 구 | 망상균열 | - | 2.0 | 3.0 | 6.00 | m <sup>2</sup> | 1 | b | 6.00 | |
