## 4. 감로1교

ID : 감로1교(대구) - 교면포장 - S1

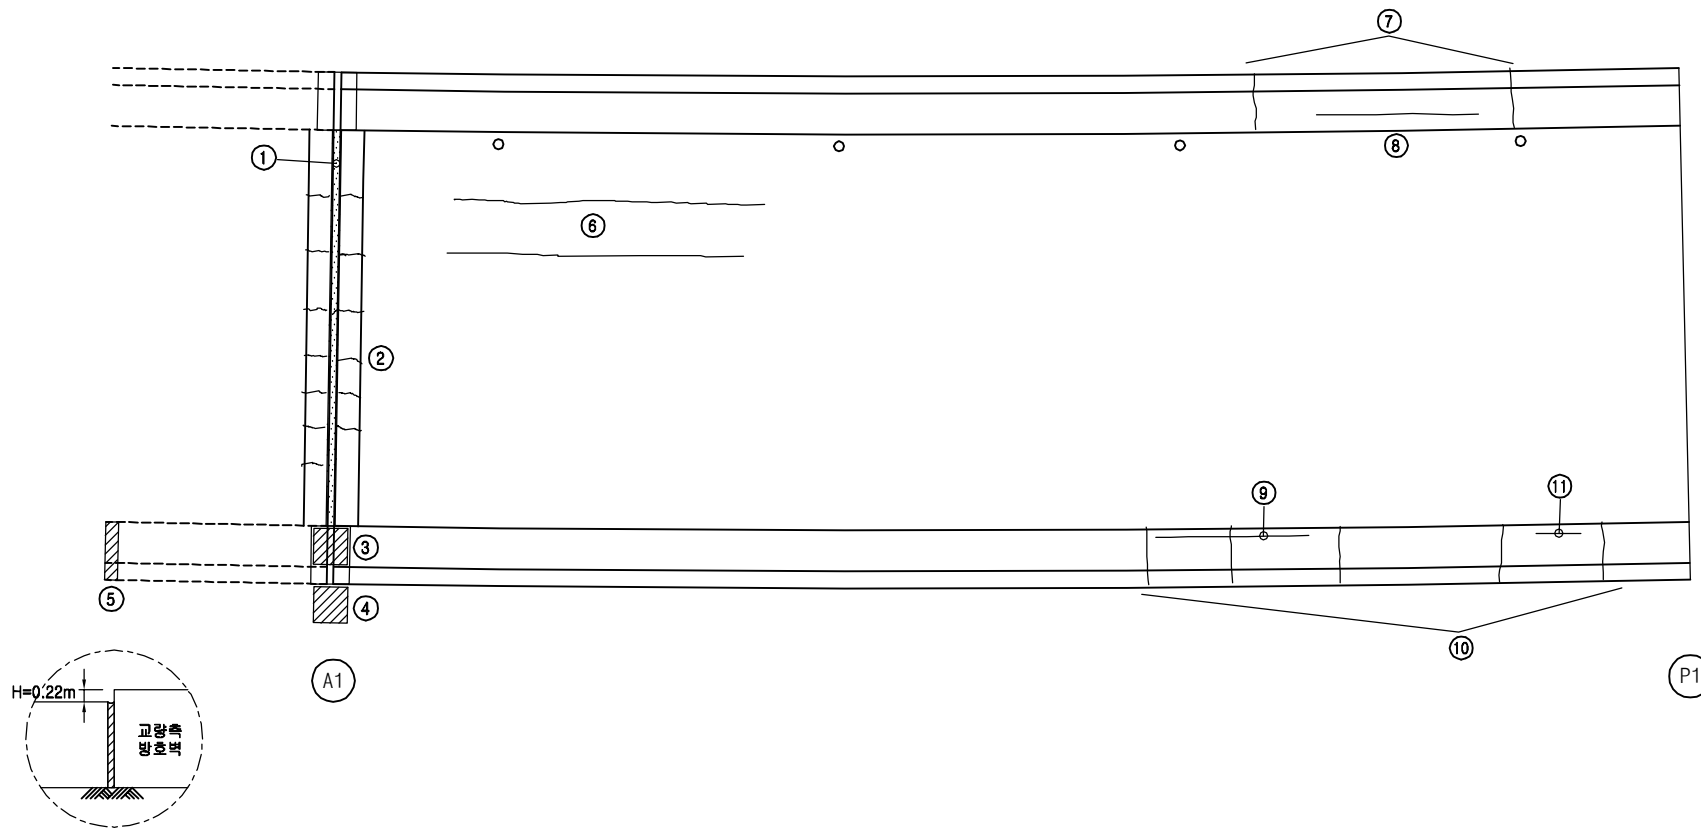
| 번호 | 신(N)<br>구(P) | 손상내용 | 손상현황 | | | | | 결함<br>상태 | 손상<br>물량 | 비고 |
|---|---|---|---|---|---|---|---|---|---|---|
| 1 | 구 | 유간부 토사퇴적 | - | 10.0 | - | 10.00 | m | 1 | b | 10.00 |
| 2 | 구 | 후타재 균열 | 0.2 | 2.6 | - | 2.60 | m | 1 | b | 2.60 |
| 3 | 구 | 차수판 앵커볼트 탈락 | - | - | - | 1.00 | EA | 5 | b | 5.00 |
| 4 | 구 | 차수판 앵커볼트 탈락 | - | - | - | 1.00 | EA | 2 | b | 2.00 |
| 5 | 구 | 방호벽 단차 | - | - | - | 1.00 | EA | 1 | b | 1.00 H=0.22 |
| 6 | 구 | 아스콘 균열 | - | 4.0 | - | 4.00 | m | 2 | b | 8.00 |
| 7 | 구 | 균열 | 0.1 | 1.0 | - | 1.00 | m | 2 | b | 2.00 |
| 8 | 구 | 균열부 백태 | 0.3 | 1.0 | - | 1.00 | m | 1 | c | 1.00 |
| 9 | 구 | 균열 | 0.1 | 2.0 | - | 2.00 | m | 1 | b | 2.00 |
| 10 | 구 | 균열부 백태 | 0.3 | 2.4 | - | 2.40 | m | 5 | c | 12.00 |
| 11 | 구 | 균열 | 0.1 | 0.6 | - | 0.60 | m | 1 | b | 0.60 |

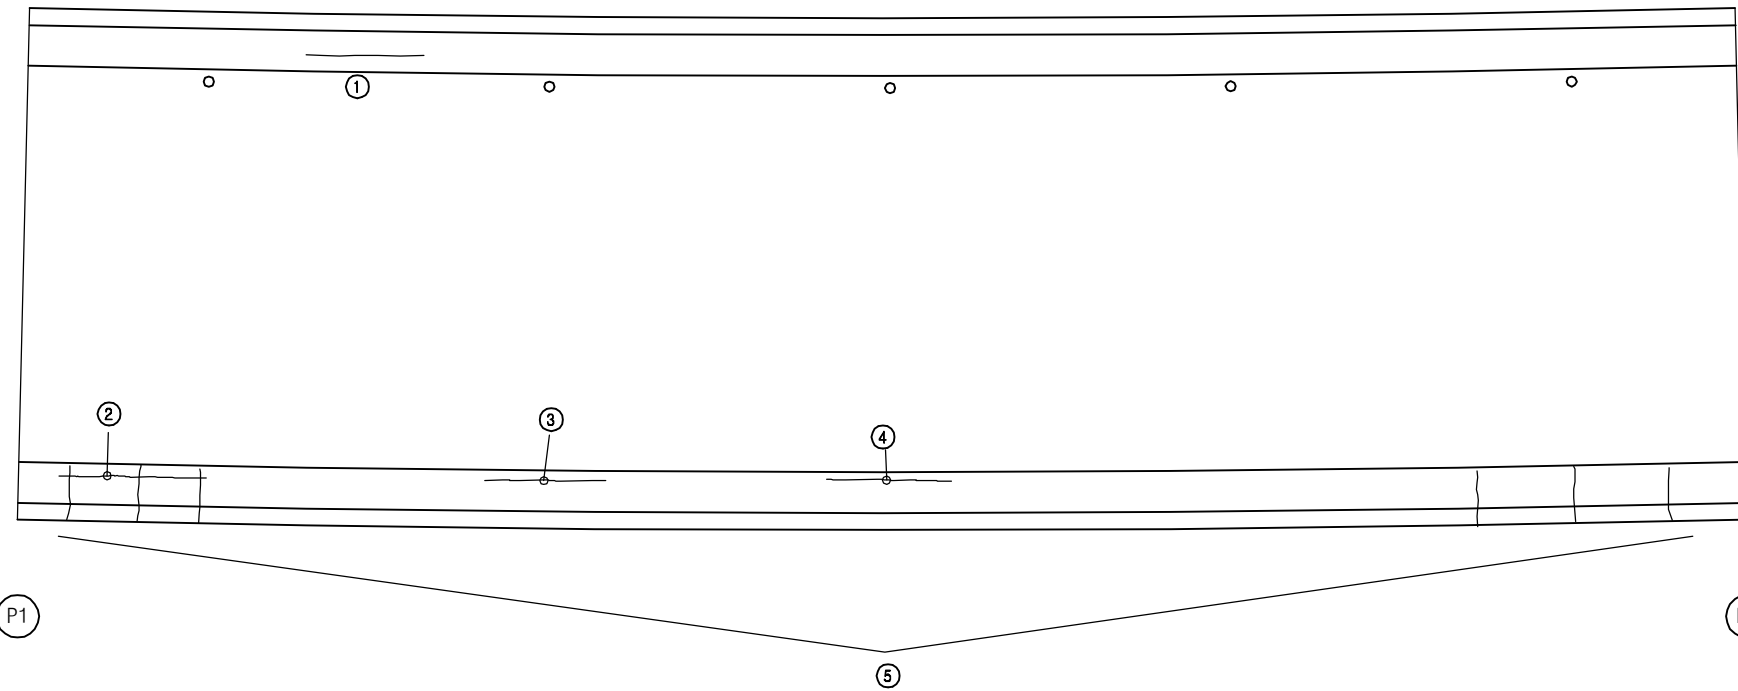
| 번호 | 신(N)<br>구(P) | 손상내용 | 손상현황 | | | | | | 결함<br>상태 | 손상<br>물량 | 비고 |
|---|---|---|---|---|---|---|---|---|---|---|---|
| 1 | 구 | 균열부 백태 | 0.3 | 1.0 | - | 1.00 | m | 1 | c | 1.00 | |
| 2 | 구 | 균열 | 0.2 | 2.0 | - | 2.00 | m | 1 | b | 2.00 | |
| 3 | 구 | 균열 | 0.2 | 2.0 | - | 2.00 | m | 1 | b | 2.00 | |
| 4 | 구 | 균열 | 0.2 | 1.2 | - | 1.20 | m | 1 | b | 1.20 | |
| 5 | 구 | 균열부 백태 | 0.3 | 2.0 | - | 2.00 | m | 6 | c | 12.00 | |

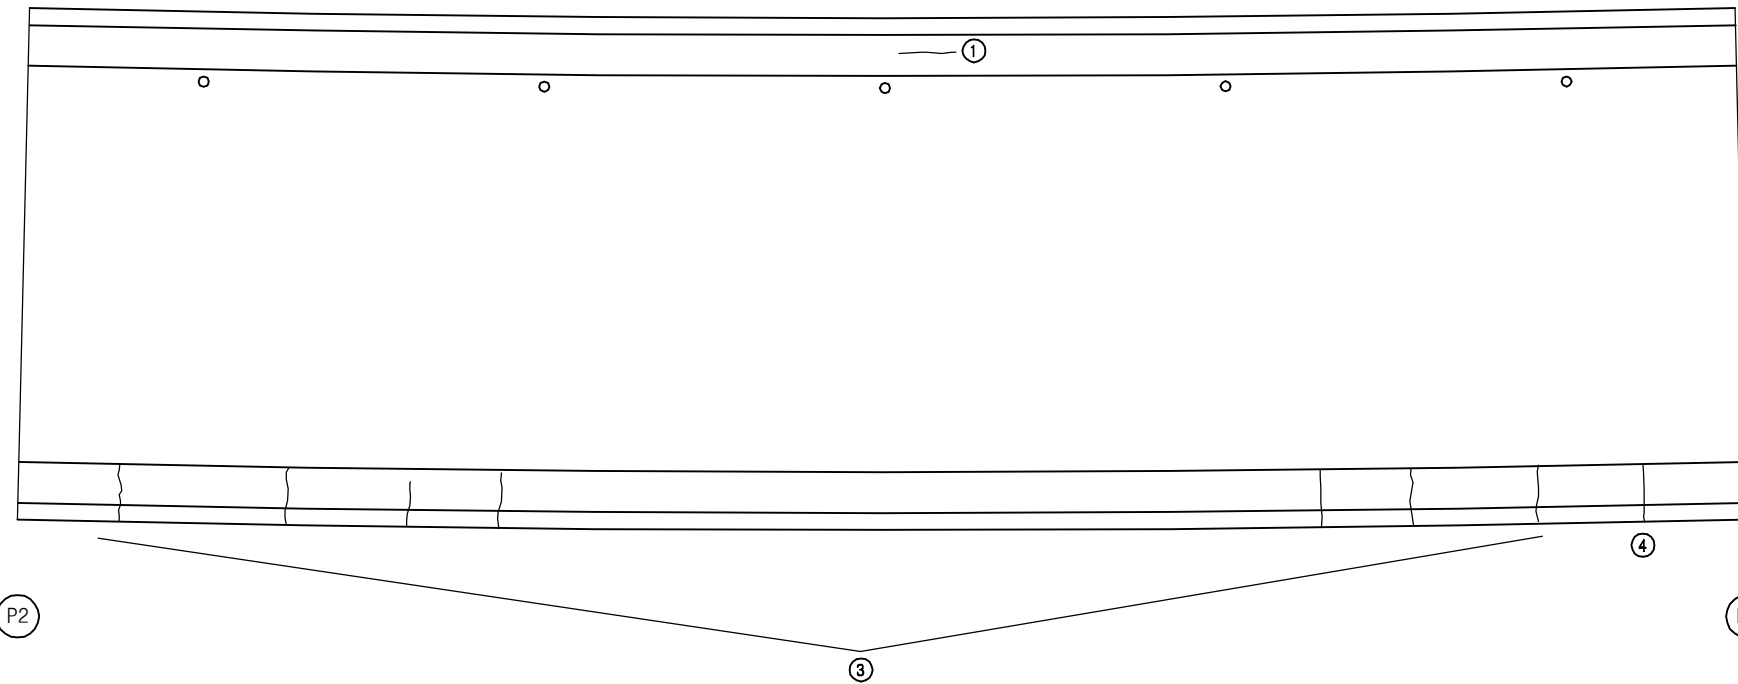
| 번호 | 신(N)<br>구(P) | 손상내용 | 손상현황 | | | | | | 결함<br>상태 | 손상<br>물량 | 비고 |
|---|---|---|---|---|---|---|---|---|---|---|---|
| 1 | 구 | 균열부 백태 | 0.3 | 1.0 | - | 1.00 | m | 1 | c | 1.00 | |
| 2 | 구 | 균열부 백태 | 0.3 | 2.0 | - | 2.00 | m | 7 | c | 14.00 | |
| 3 | 구 | 균열 | 0.3 | 2.0 | - | 2.00 | m | 1 | c | 2.00 | |

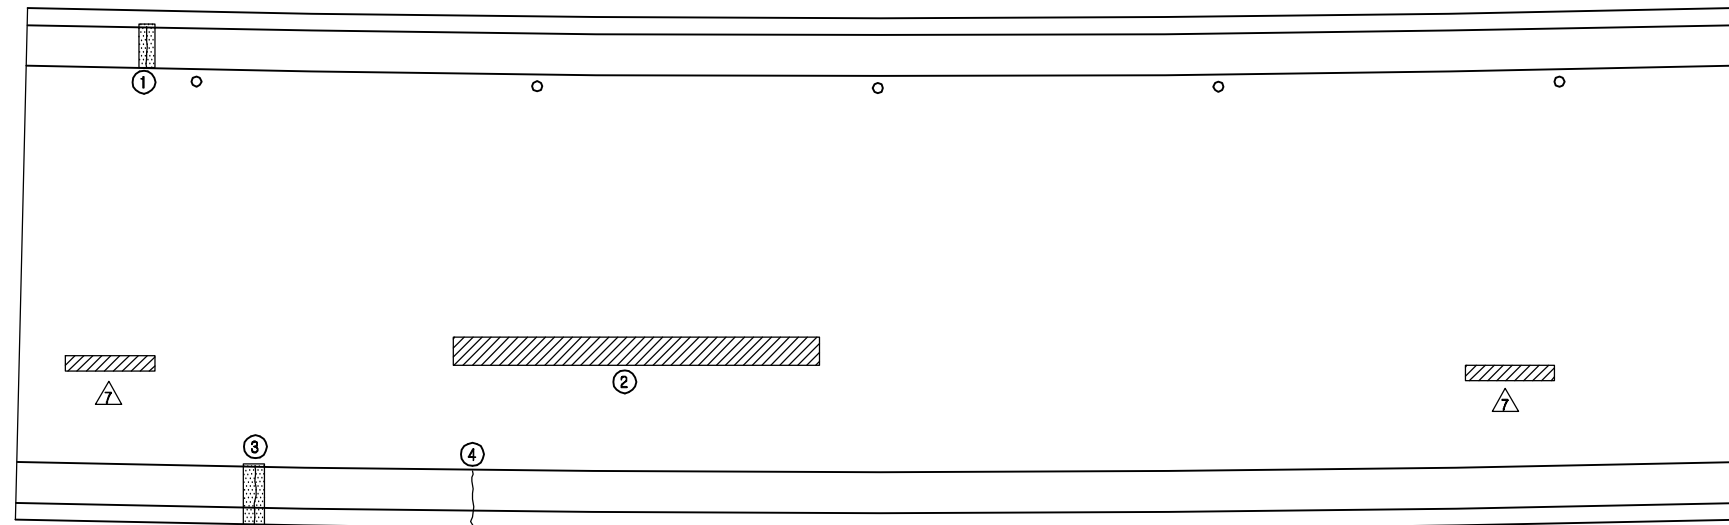
| 번호 | 신(N)<br>구(P) | 손상내용 | 손상현황 | | | | | | 결함<br>상태 | 손상<br>물량 | 비고 |
|---|---|---|---|---|---|---|---|---|---|---|---|
| 1 | 구 | 균열부 백태 | 0.3 | 1.0 | - | 1.00 | m | 1 | c | 1.00 | |
| 3 | 구 | 균열부 백태 | 0.3 | 1.0 | - | 1.00 | m | 1 | c | 1.00 | |
| 4 | 구 | 균열 | 0.3 | 2.0 | - | 2.00 | m | 1 | c | 2.00 | |

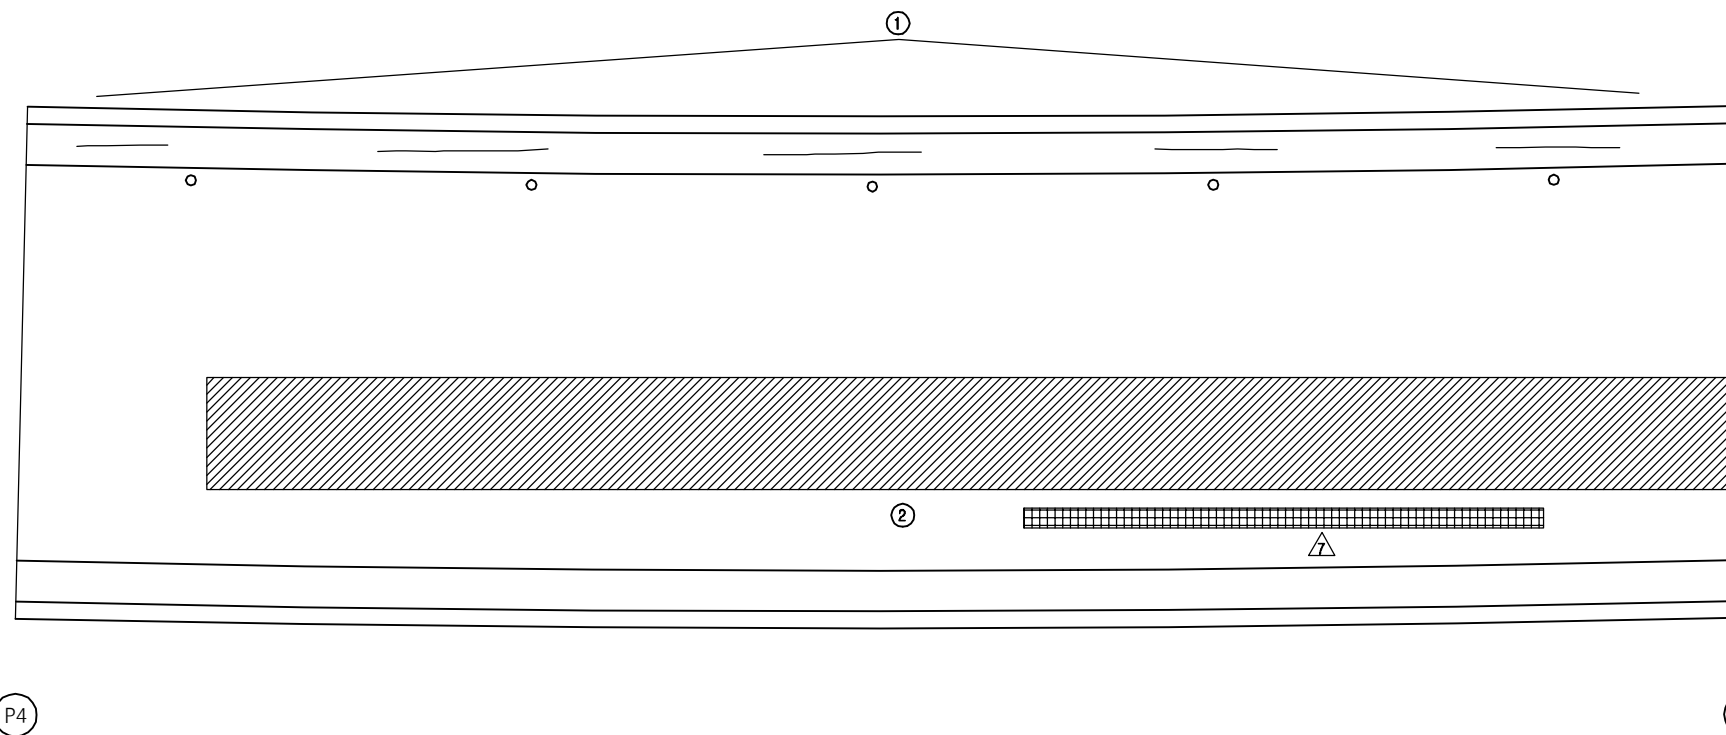
| 번호 | 신(N)<br>구(P) | 손상내용 | 손상현황 | | | | | | 결함<br>상태 | 손상<br>물량 | 비고 |
|---|---|---|---|---|---|---|---|---|---|---|---|
| 1 | 구 | 균열 | 0.2 | 6.0 | - | 6.00 | m | 1 | b | 6.00 | |

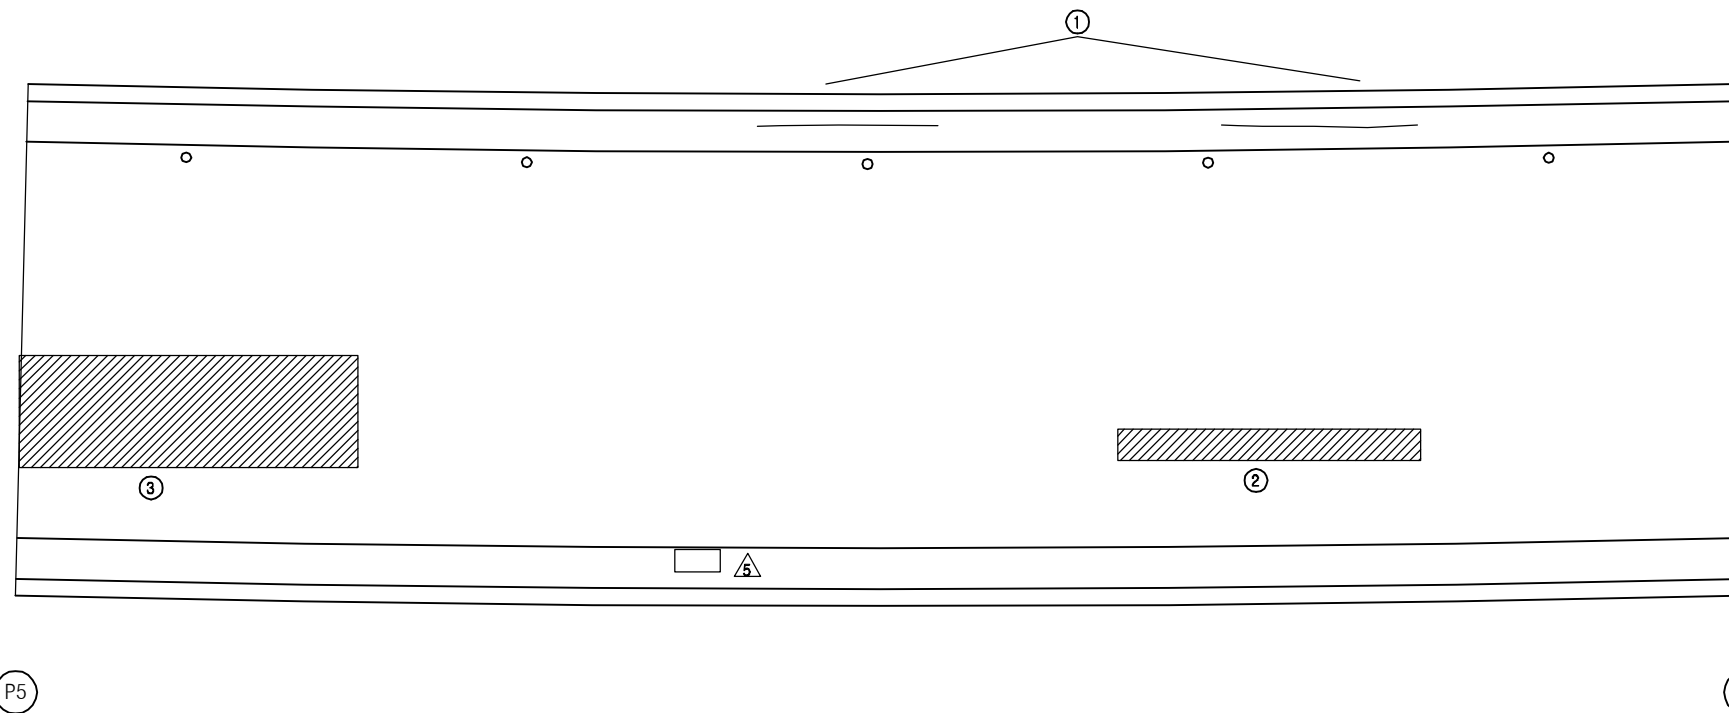
| 번호 | 신(N)<br>구(P) | 손상내용 | 손상현황 | | | | | | 결함<br>상대 | 손상<br>물량 | 비고 |
|---|---|---|---|---|---|---|---|---|---|---|---|
| 1 | 구 | 균열 | 0.2 | 3.0 | - | 3.00 | m | 1 | b | 3.00 | |

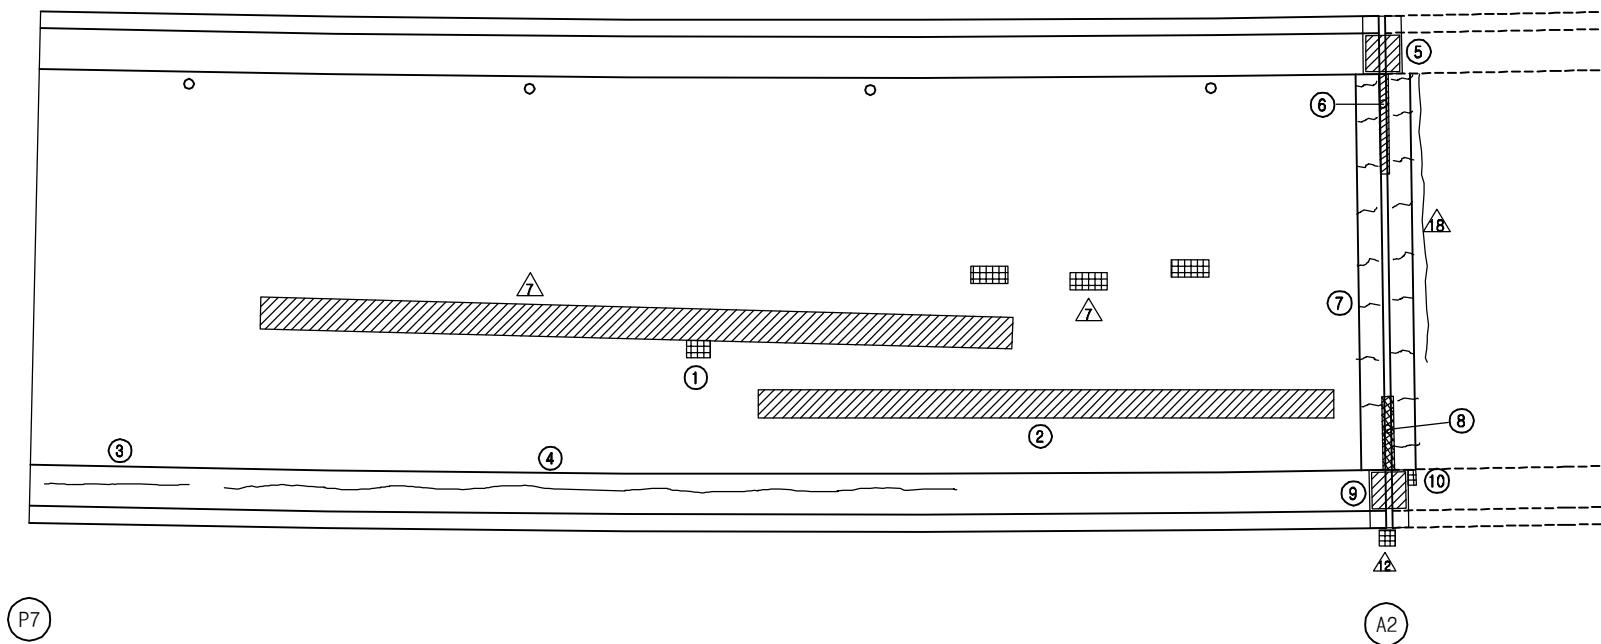
ID : 감로1교(대구) - 교면포장 - S8

| 번호 | 신(N)<br>구(P) | 손상내용 | 손상현황 | | | | | | 결함<br>상대 | 손상<br>물량 | 비고 |
|---|---|---|---|---|---|---|---|---|---|---|---|
| 3 | 구 | 균열 | 0.2 | 2.0 | - | 2.00 | m | 1 | b | 2.00 | |
| 4 | 구 | 균열 | 0.2 | 25.0 | - | 25.00 | m | 1 | b | 25.00 | |
| 7 | 구 | 후타재 균열 | 0.2 | 3.4 | - | 3.40 | m | 1 | b | 3.40 | |

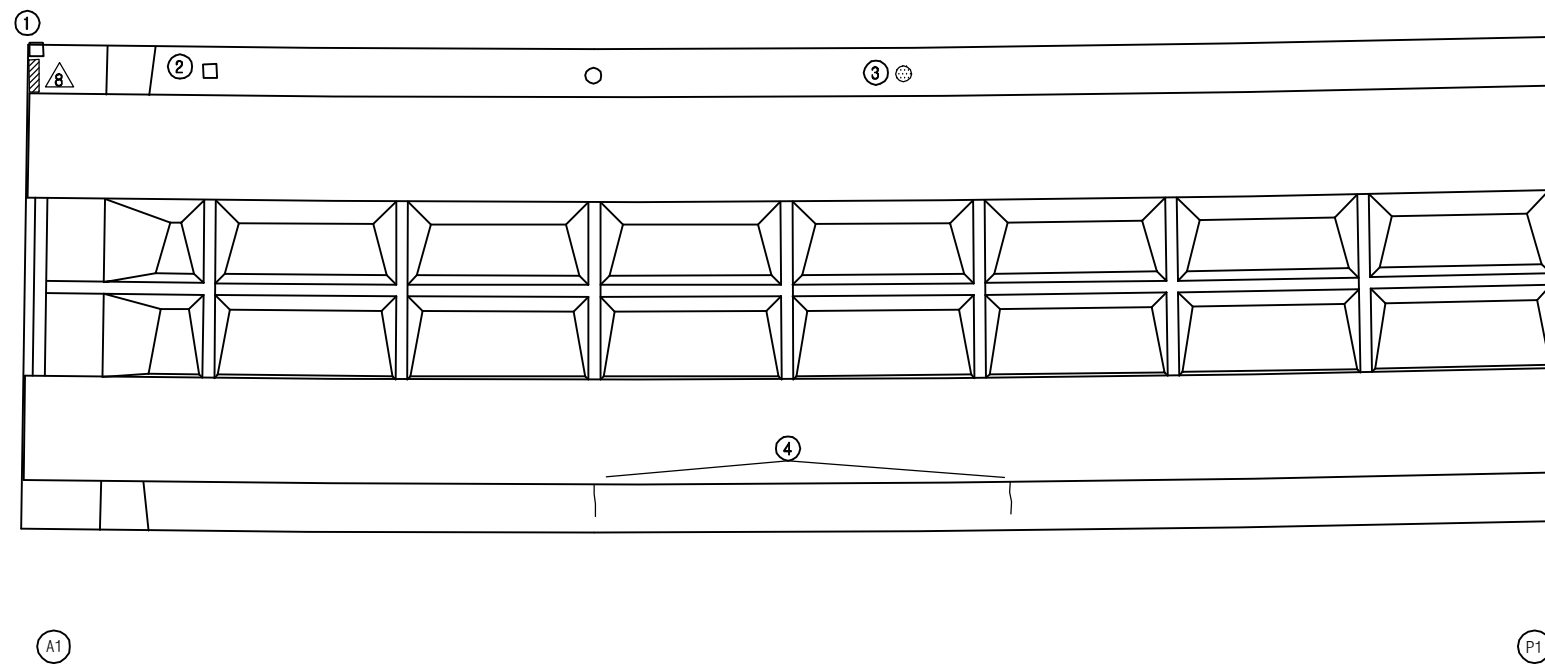
ID : 감로1교(대구) - 바닥판하면 - S1

※ 인도와 차도위에 위치하였으나 배수관을 산악형으로 설치

| 번호 | 신(N)<br>구(P) | 손상내용 | 손상현황 | | | | | 결함<br>상대 | 손상<br>물량 | 비고 |
|---|---|---|---|---|---|---|---|---|---|---|
| 4 | 구 | 균열 | 0.1 | 1.1 | - | 1.10 | m | 2 | b | 2.20 |

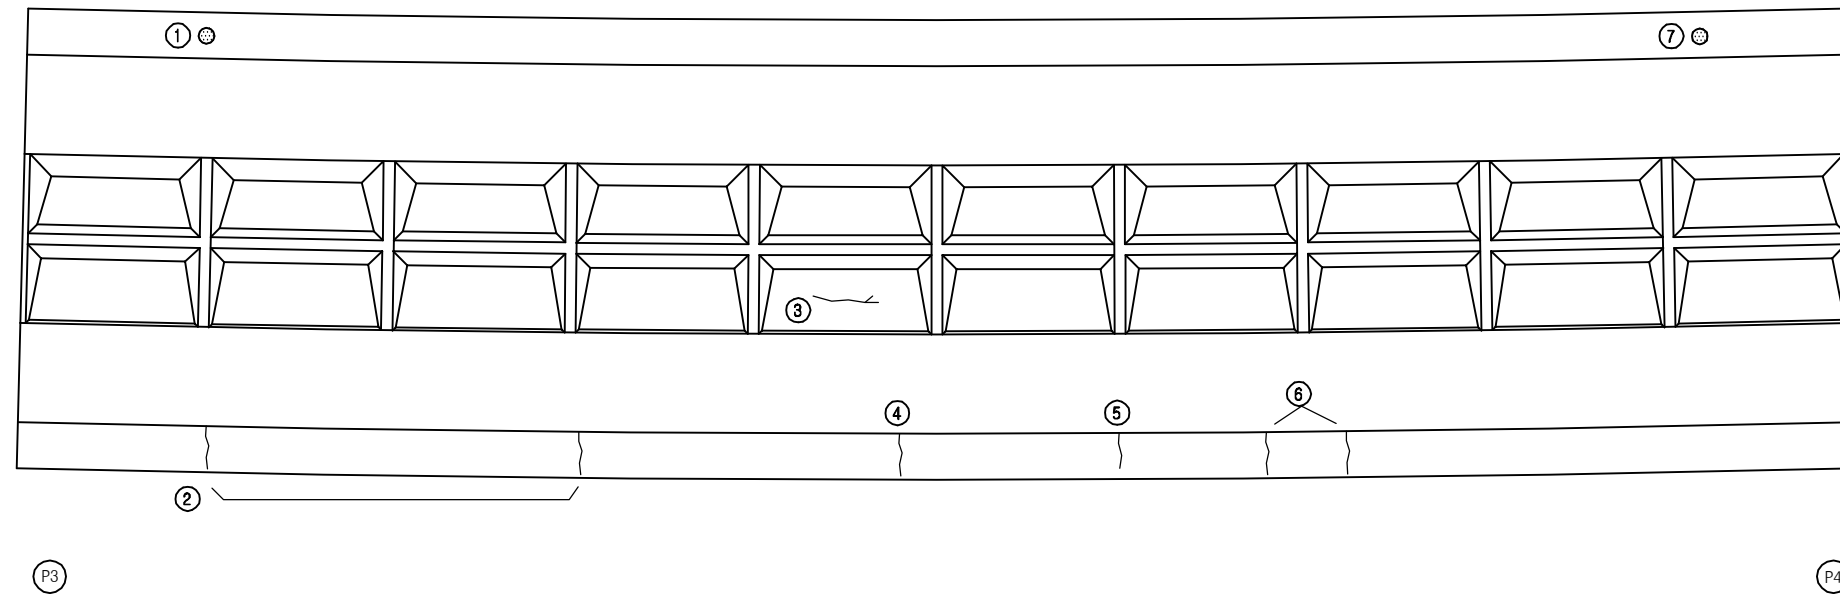
| 번호 | 신(N)<br>구(P) | 손상내용 | 손상현황 | | | | | 결함<br>상대 | 손상<br>물량 | 비고 |
|---|---|---|---|---|---|---|---|---|---|---|
| 2 | 구 | 균열 | 0.1 | 1.1 | - | 1.10 | m | 2 | b | 2.20 |
| 3 | 구 | 균열 | 0.1 | 1.8 | - | 1.80 | m | 1 | b | 1.80 |
| 4 | 구 | 균열 | 0.1 | 1.1 | - | 1.10 | m | 1 | b | 1.10 |
| 5 | 구 | 균열 | 0.1 | 0.8 | - | 0.80 | m | 1 | b | 0.80 |
| 6 | 구 | 균열 | 0.1 | 1.1 | - | 1.10 | m | 2 | b | 2.20 |

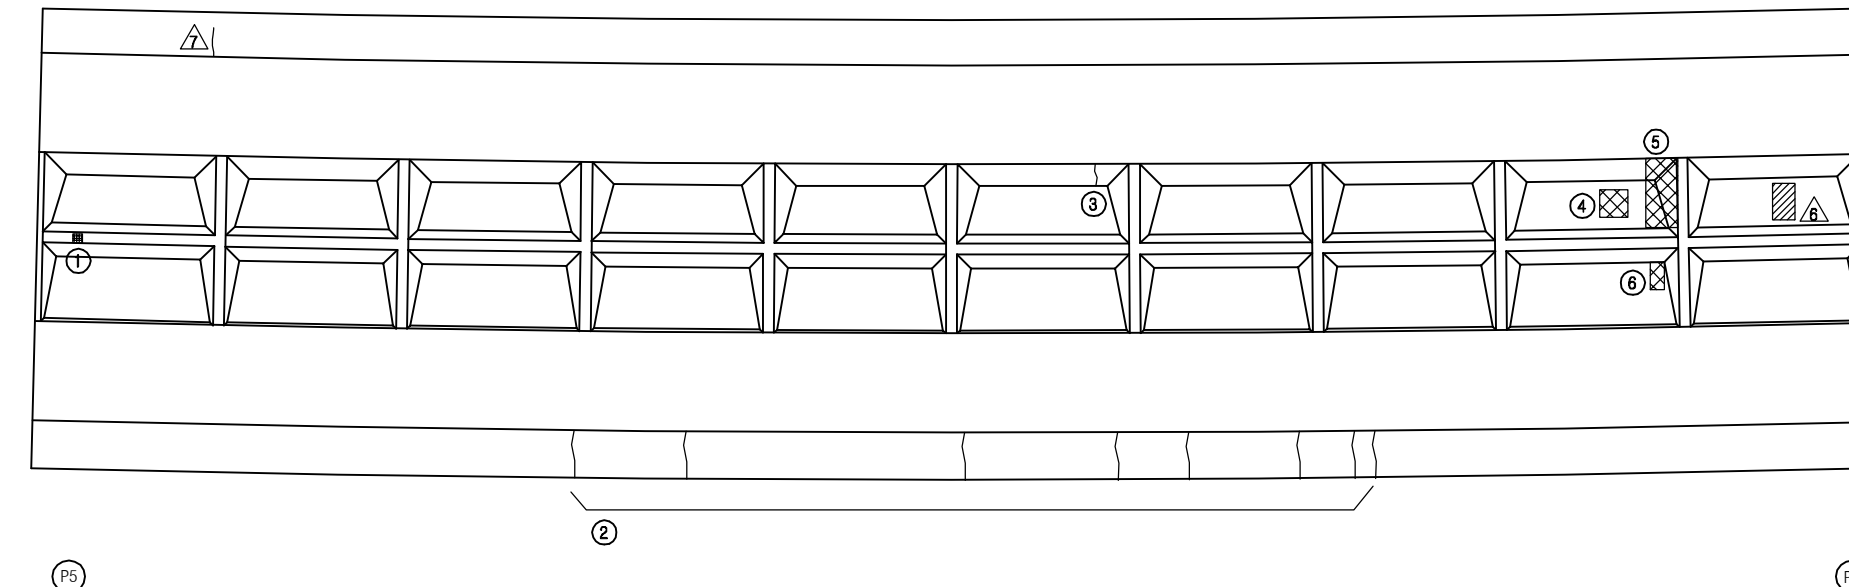
| 번호 | 신(N)<br>구(P) | 손상내용 | 손상현황 | | | | | | 결함<br>상태 | 손상<br>물량 | 비고 |
|---|---|---|---|---|---|---|---|---|---|---|---|
| 4 | 구 | 균열 | 0.1 | 0.6 | - | 0.60 | m | 1 | b | 0.60 | |
| 5 | 구 | 균열 | 0.1 | 1.1 | - | 1.10 | m | 15 | b | 16.50 | |
| 6 | 구 | 균열부 백태 | 0.2 | 1.5 | - | 1.50 | m | 1 | b | 1.50 | |
| 7 | 구 | 균열부 백태 | 0.2 | 1.2 | - | 1.20 | m | 1 | b | 1.20 | |
| 8 | 구 | 균열 | 0.1 | 0.6 | - | 0.60 | m | 1 | b | 0.60 | |
| 9 | 구 | 균열 | 0.1 | 0.6 | - | 0.60 | m | 1 | b | 0.60 | |

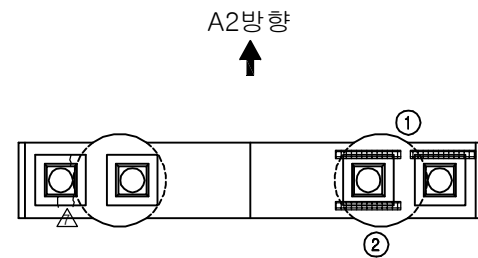
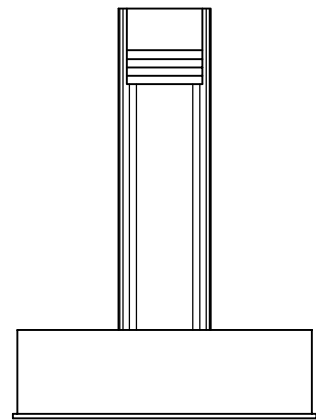
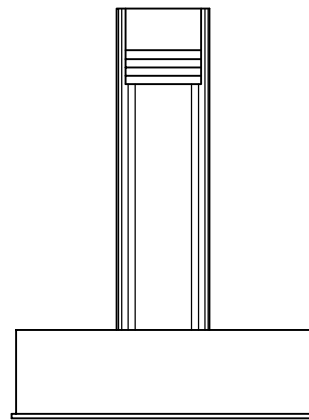
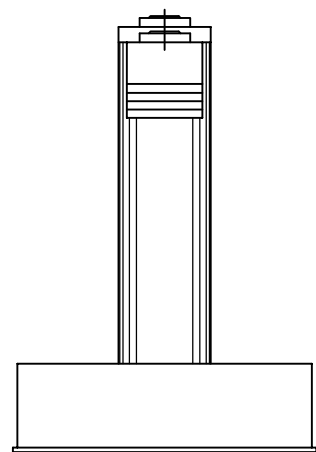
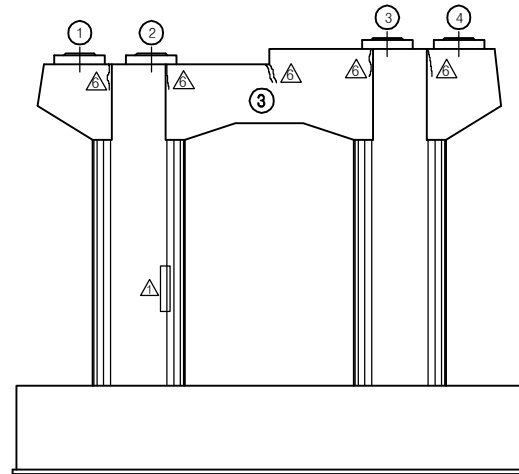
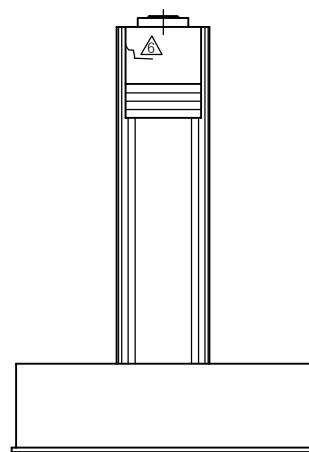
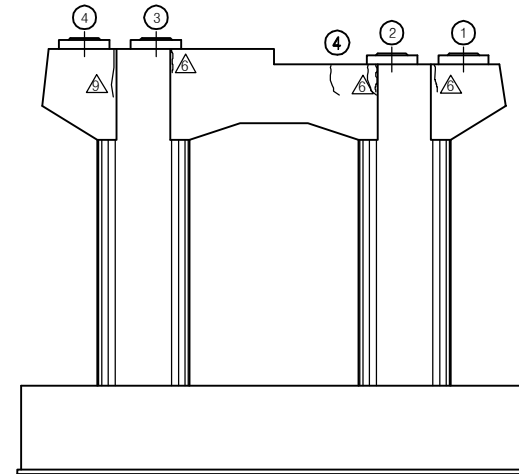
ID : 감로1교(대구) - 교각 - P2

| 번호 | 신(N)<br>구(P) | 손상내용 | 손상현황 | | | | | | 결함<br>상대 | 손상<br>물량 | 비고 |
|---|---|---|---|---|---|---|---|---|---|---|---|
| 3 | 구 | 보수부 재균열 | 0.1 | 0.2 | - | 0.20 | m | 1 | b | 0.20 | |
| 4 | 구 | 균열 | 0.1 | 2.0 | - | 2.00 | m | 2 | b | 4.00 | |

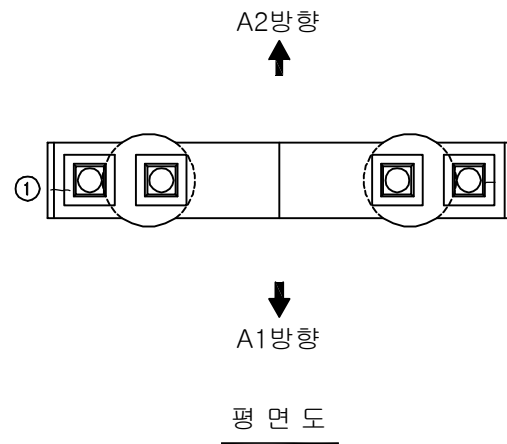
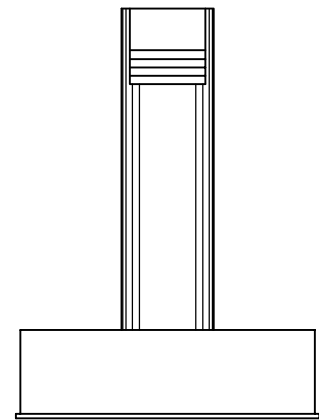
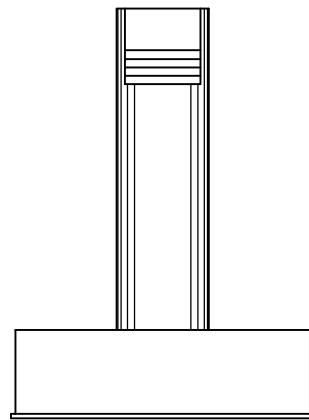
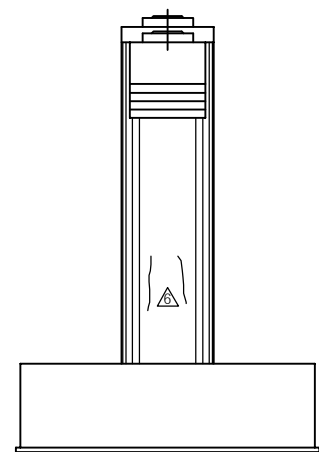
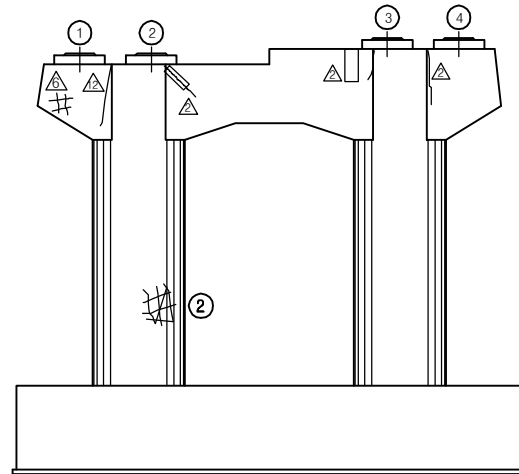
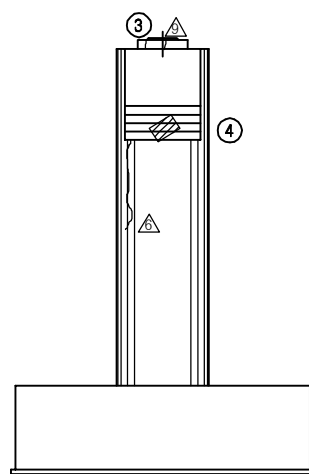
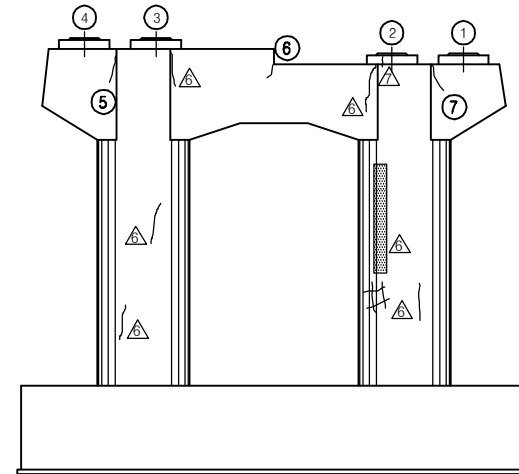
ID : 감로1교(대구) - 교각 - P5

| 번호 | 신(N)<br>구(P) | 손상내용 | 손상현황 | | | | | | 결함<br>상대 | 손상<br>물량 | 비고 |
|---|---|---|---|---|---|---|---|---|---|---|---|
| 1 | 구 | 받침 물탈 균열 | 0.1 | 0.1 | - | 0.10 | m | 1 | b | 0.10 | |
| 2 | 구 | 양상균열 | - | 0.5 | 0.5 | 0.25 | m² | 1 | b | 0.25 | |
| 3 | 구 | 받침 콘크리트 균열 | 0.1 | 0.2 | - | 0.20 | m | 1 | b | 0.20 | |
| 5 | 구 | 균열 | 0.1 | 1.0 | - | 1.00 | m | 1 | b | 1.00 | |
| 6 | 구 | 균열 | 0.1 | 0.2 | - | 0.20 | m | 1 | b | 0.20 | |
| 7 | 구 | 균열 | 0.1 | 0.6 | - | 0.60 | m | 1 | b | 0.60 | |

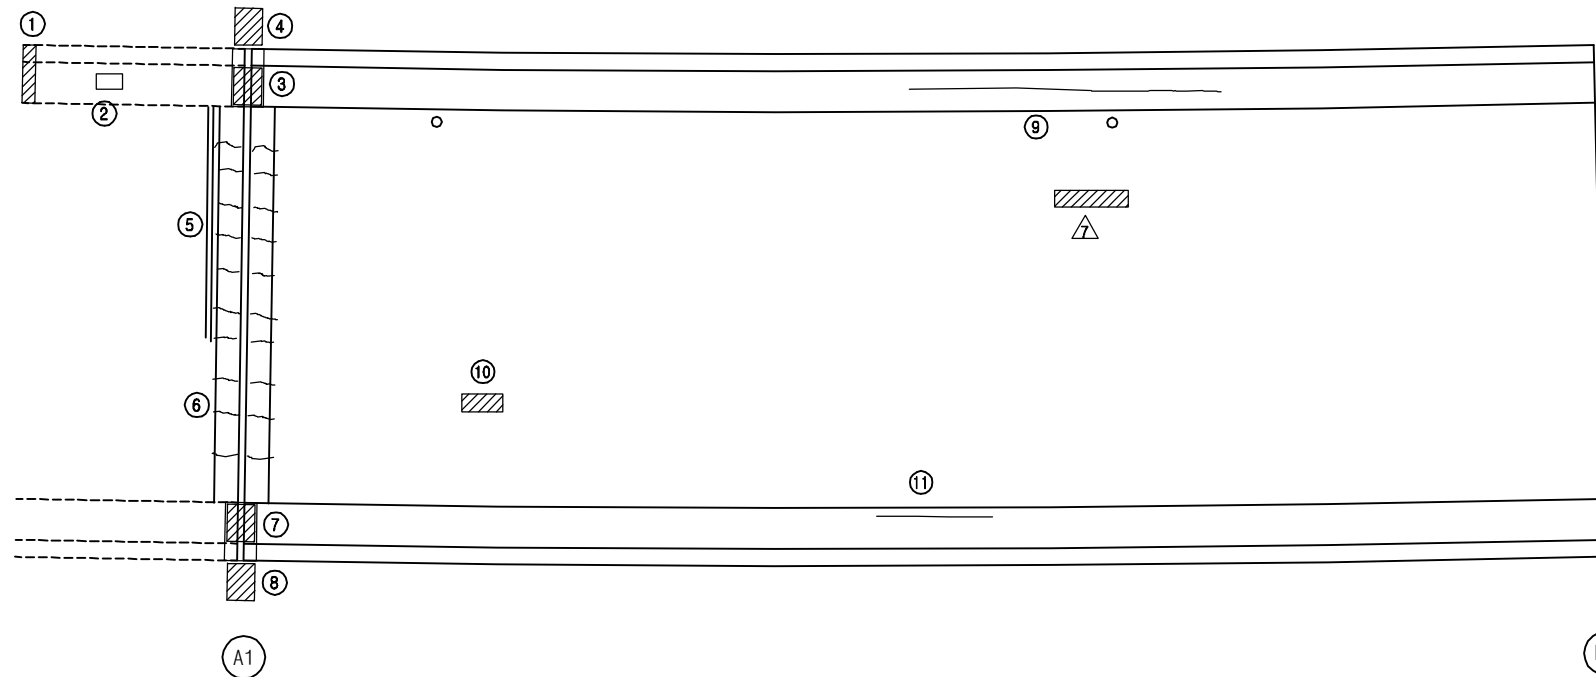
ID : 감로1교(부산) - 교면포장 - S1

| 번호 | 신(N)<br>구(P) | 손상내용 | 손상현황 | | | | | 결함<br>상태 | 손상<br>물량 | 비고 |
|---|---|---|---|---|---|---|---|---|---|---|
| 6 | 구 | 후타재 균열 | 0.2 | 4.4 | - | 4.40 | m | 1 | b | 4.40 |
| 9 | 구 | 균열 | 0.2 | 8.0 | - | 8.00 | m | 1 | b | 8.00 |
| 11 | 구 | 균열부 백태 | 0.3 | 0.5 | - | 0.50 | m | 1 | c | 0.50 |

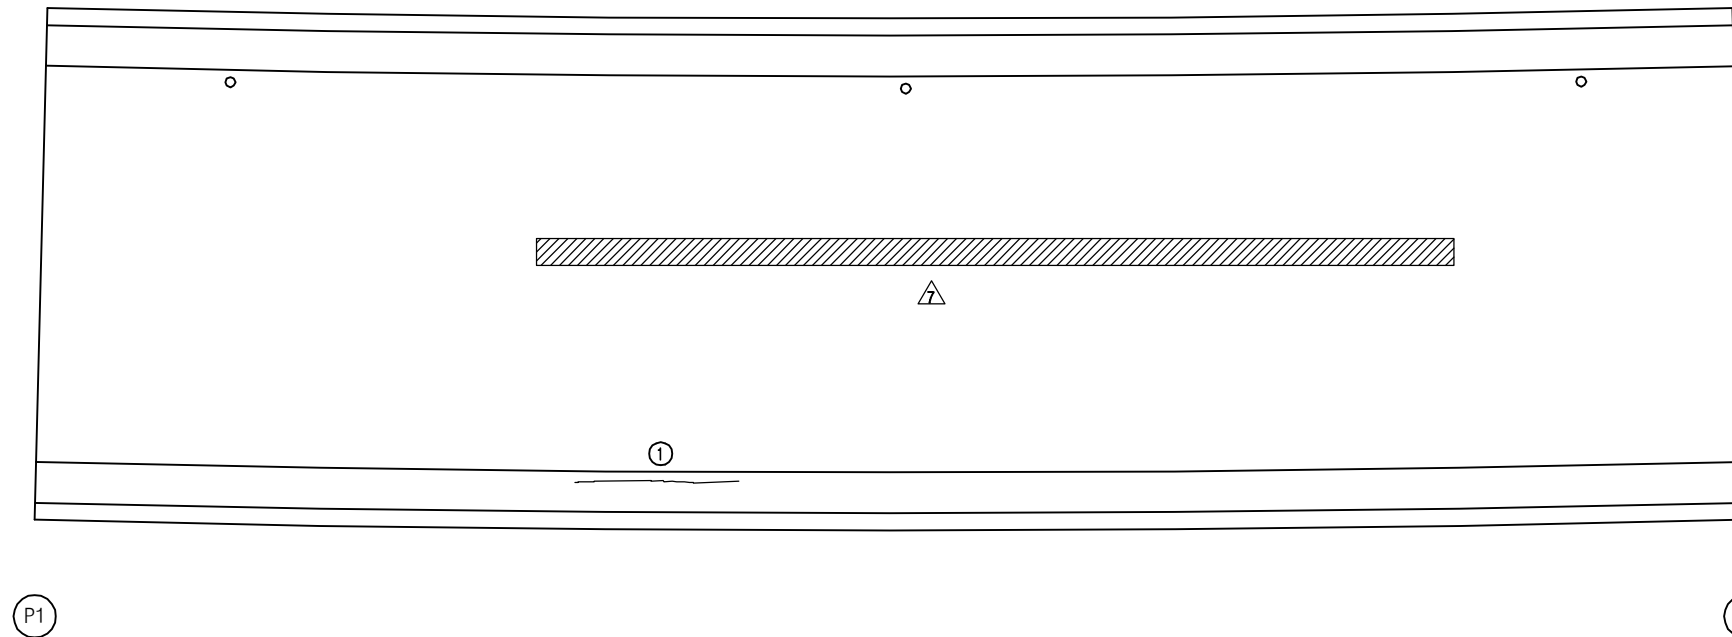
ID : 감로1교(부산) - 교면포장 - S2

| 번호 | 신(N)<br>구(P) | 손상내용 | 손상현황 | | | | | | 결함<br>상태 | 손상<br>물량 | 비고 |
|---|---|---|---|---|---|---|---|---|---|---|---|
| 1 | 구 | 균열부 백태 | 0.3 | 0.5 | - | 0.50 | m | 1 | c | 0.50 | |

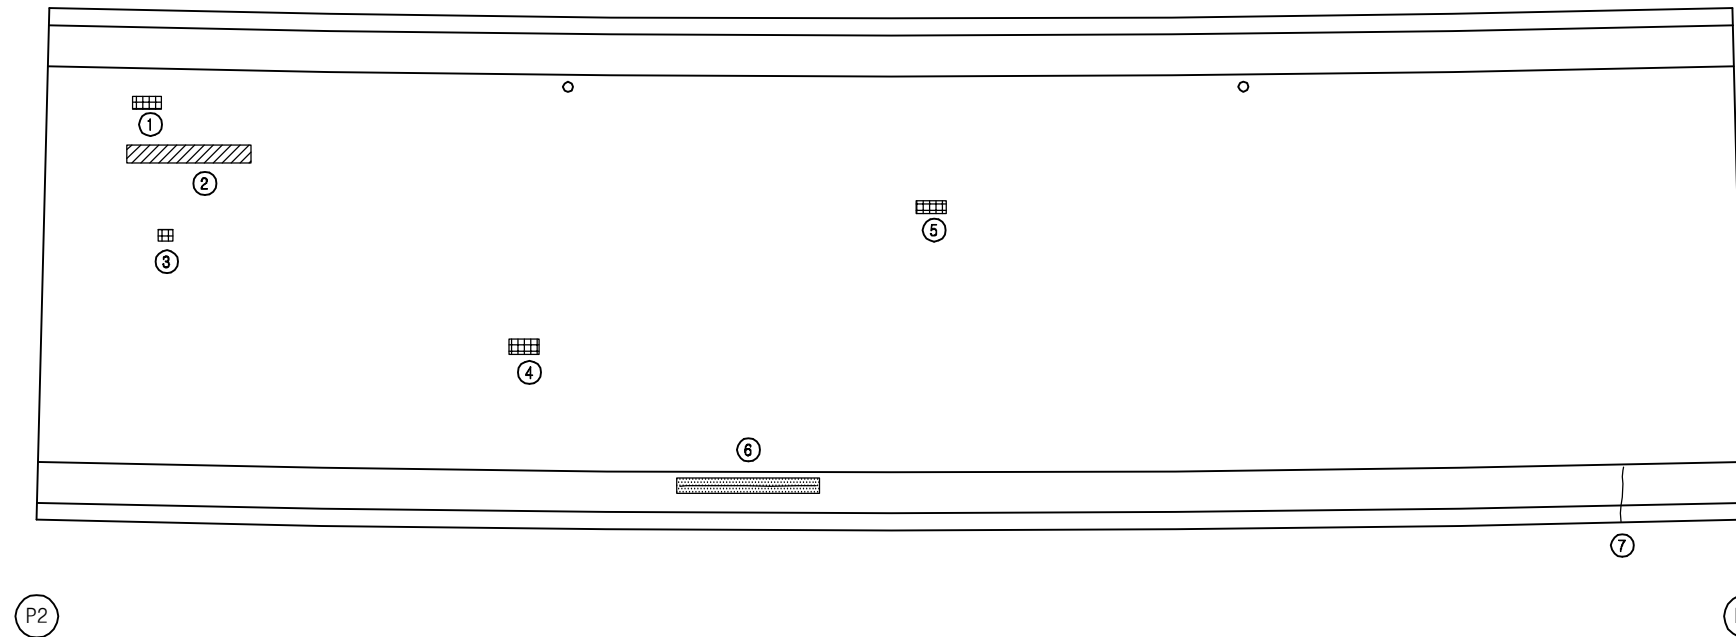
ID : 감로1교(부산) - 교면포장 - S3

| 번호 | 신(N)<br>구(P) | 손상내용 | 손상현황 | | | | | | 결함<br>상태 | 손상<br>물량 | 비고 |
|---|---|---|---|---|---|---|---|---|---|---|---|
| 6 | 구 | 균열부 백태 | 0.3 | 1.0 | - | 1.00 | m | 1 | c | 1.00 | |
| 7 | 구 | 균열 | 0.2 | 1.2 | - | 1.20 | m | 1 | b | 1.20 | |

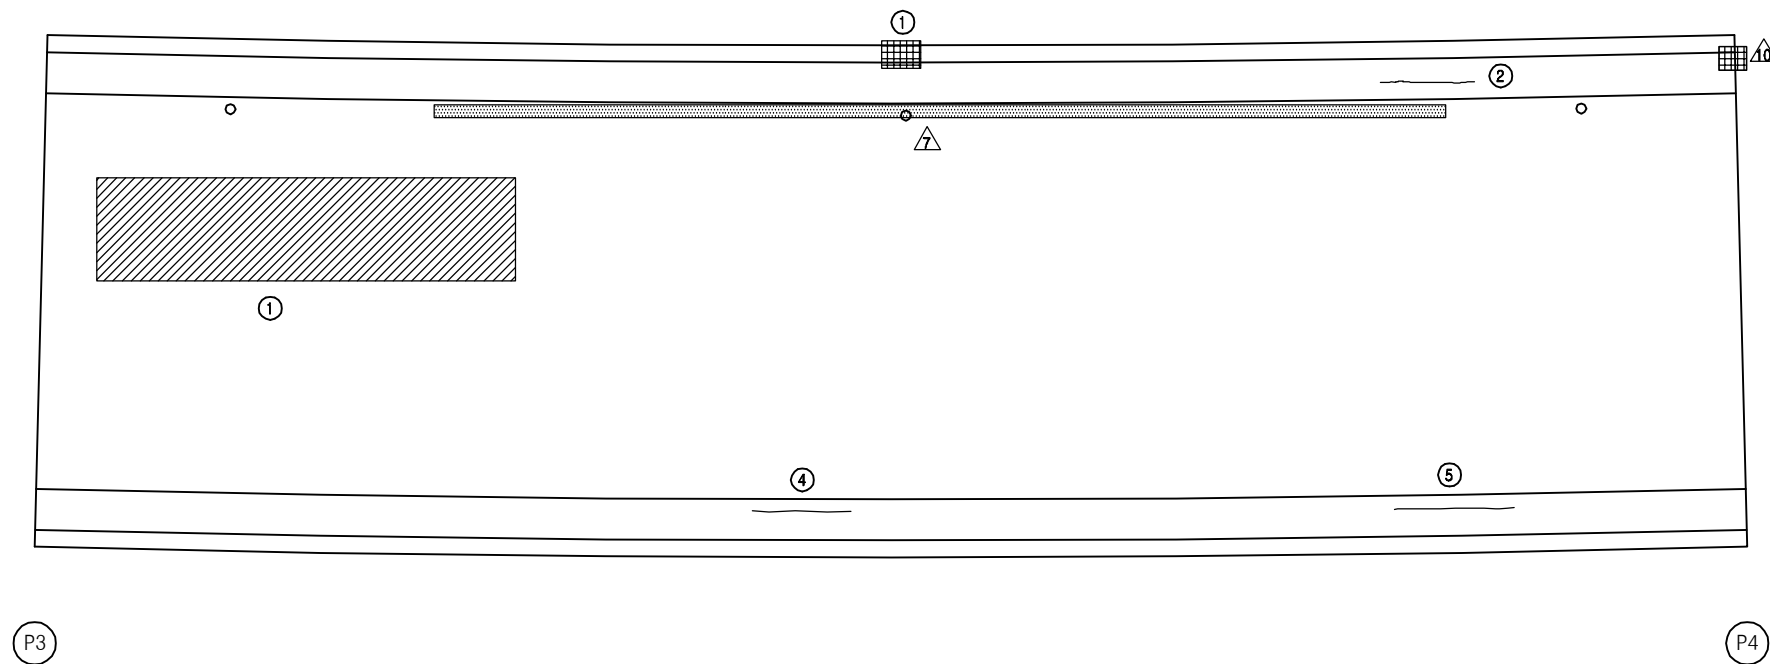
ID : 감로1교(부산) - 교면포장 - S4

| 번호 | 신(N)<br>구(P) | 손상내용 | 손상현황 | | | | | | 결함<br>상태 | 손상<br>물량 | 비고 |
|---|---|---|---|---|---|---|---|---|---|---|---|
| 2 | 구 | 균열 | 0.2 | 1.0 | - | 1.00 | m | 1 | b | 1.00 | |
| 4 | 구 | 균열부 백태 | 0.3 | 1.0 | - | 1.00 | m | 1 | c | 1.00 | |
| 5 | 구 | 균열부 백태 | 0.3 | 1.5 | - | 1.50 | m | 1 | c | 1.50 | |

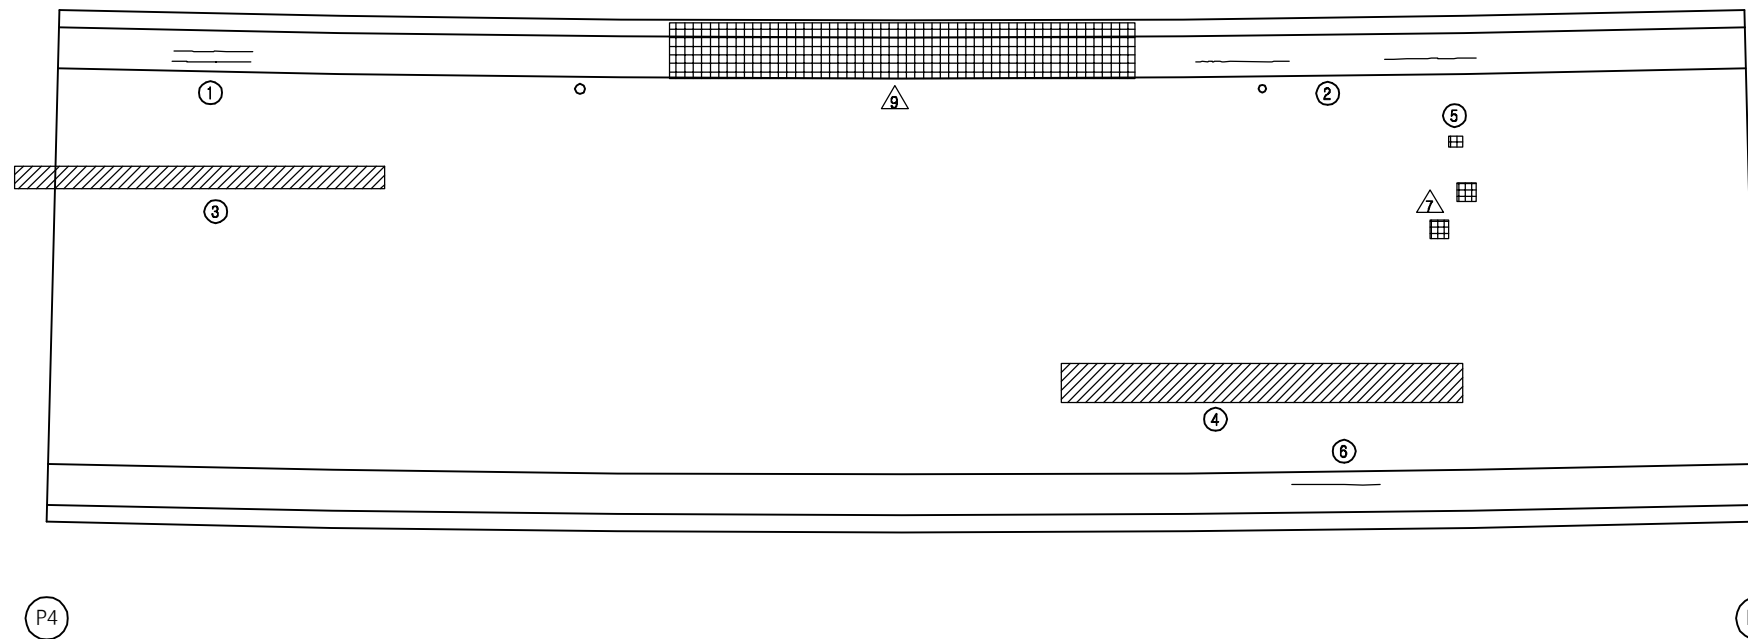
ID : 감로1교(부산) - 교면포장 - S5

| 번호 | 신(N)<br>구(P) | 손상내용 | 손상현황 | | | | | | 결함<br>상태 | 손상<br>물량 | 비고 |
|---|---|---|---|---|---|---|---|---|---|---|---|
| 1 | 구 | 균열 | 0.2 | 1.0 | - | 1.00 | m | 2 | b | 2.00 | |
| 2 | 구 | 균열 | 0.2 | 1.2 | - | 1.20 | m | 1 | b | 1.20 | |
| 6 | 구 | 균열부 백태 | 0.3 | 1.0 | - | 1.00 | m | 1 | c | 1.00 | |

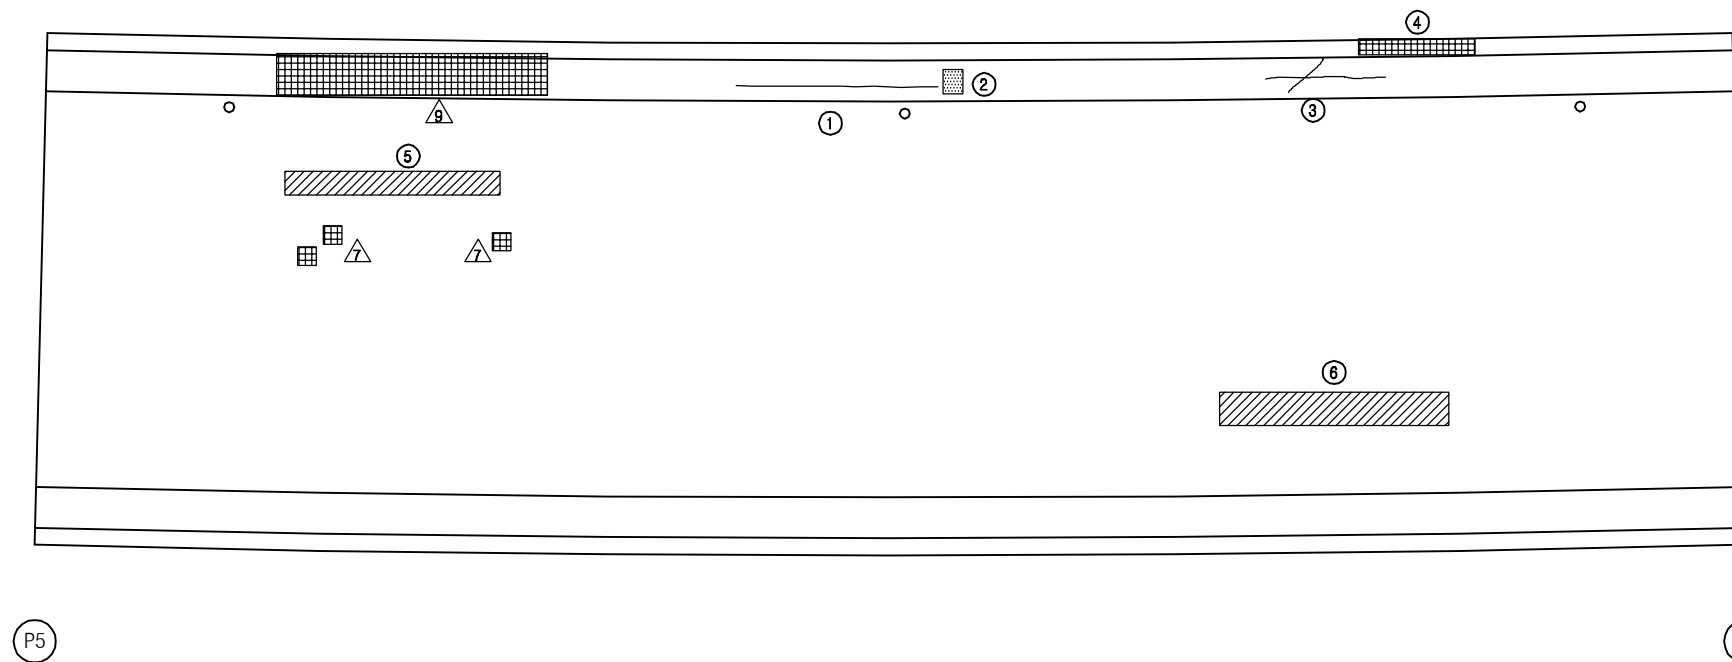
| 번호 | 신(N)<br>구(P) | 손상내용 | 손상현황 | | | | | | 결함<br>상태 | 손상<br>물량 | 비고 |
|---|---|---|---|---|---|---|---|---|---|---|---|
| 1 | 구 | 균열 | 0.2 | 4.0 | - | 4.00 | m | 1 | b | 4.00 | |
| 3 | 구 | 균열 | 0.2 | 2.0 | - | 2.00 | m | 1 | b | 2.00 | |
