## 4. 감로1교

ID : 감로1교(대구) - 교면포장 - S1

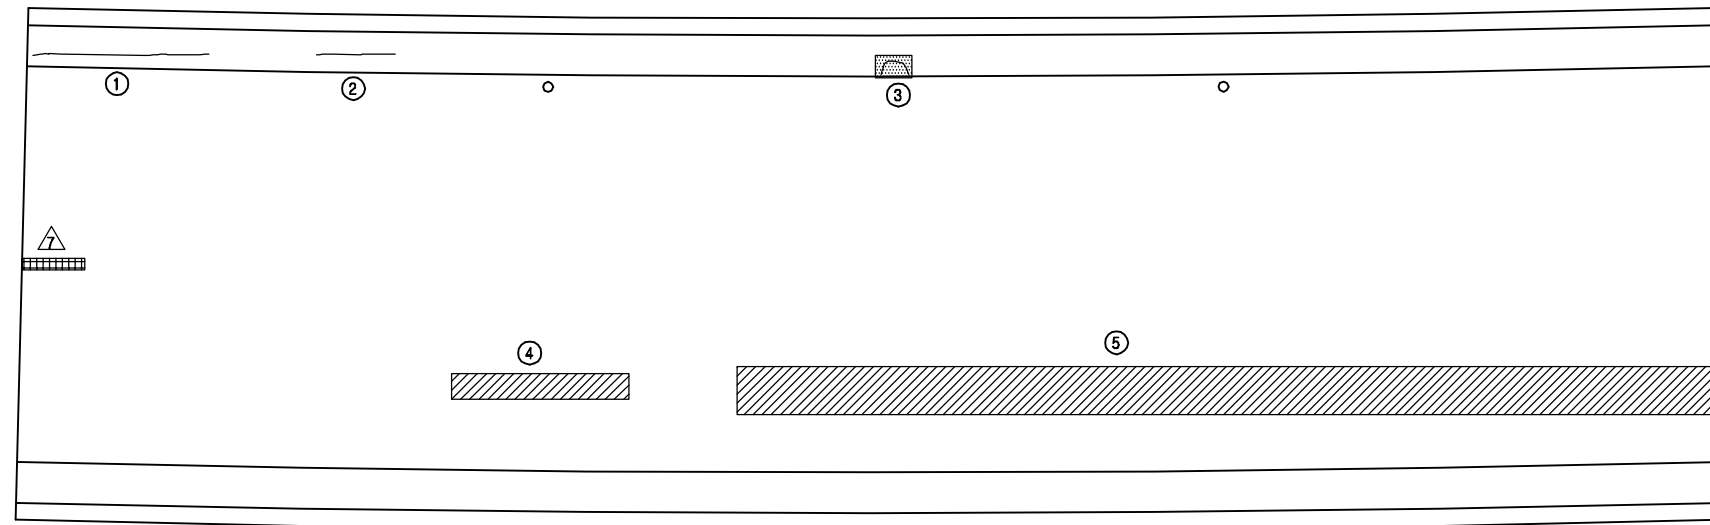
| 번호 | 신(N)<br>구(P) | 손상내용 | 손상현황 | | | | | | 결함<br>상대 | 손상<br>물량 | 비고 |
|---|---|---|---|---|---|---|---|---|---|---|---|
| 1 | 구 | 균열 | 0.2 | 5.0 | - | 5.00 | m | 1 | b | 5.00 | |
| 2 | 구 | 균열 | 0.2 | 2.0 | - | 2.00 | m | 1 | b | 2.00 | |
| 3 | 구 | 균열부 백태 | 0.3 | 0.8 | - | 0.80 | m | 1 | c | 0.80 | |

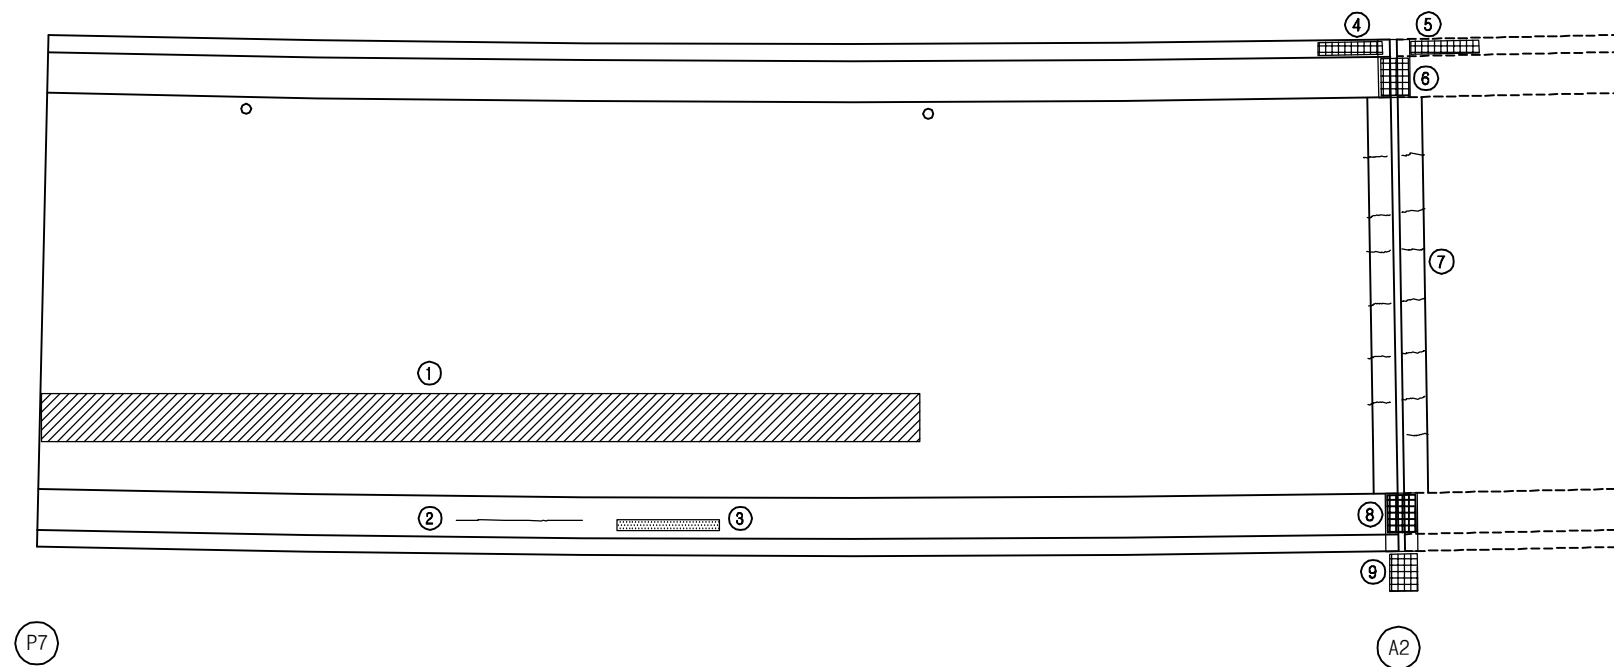
ID : 감로1교(부산) - 교면포장 - S8

| 번호 | 신(N)<br>구(P) | 손상내용 | 손상현황 | | | | | | 결함<br>상태 | 손상<br>물량 | 비고 |
|---|---|---|---|---|---|---|---|---|---|---|---|
| 2 | 구 | 균열부 백태 | 0.3 | 1.0 | - | 1.00 | m | 1 | c | 1.00 | |
| 7 | 구 | 후타재 균열 | 0.2 | 3.0 | - | 3.00 | m | 1 | b | 3.00 | |

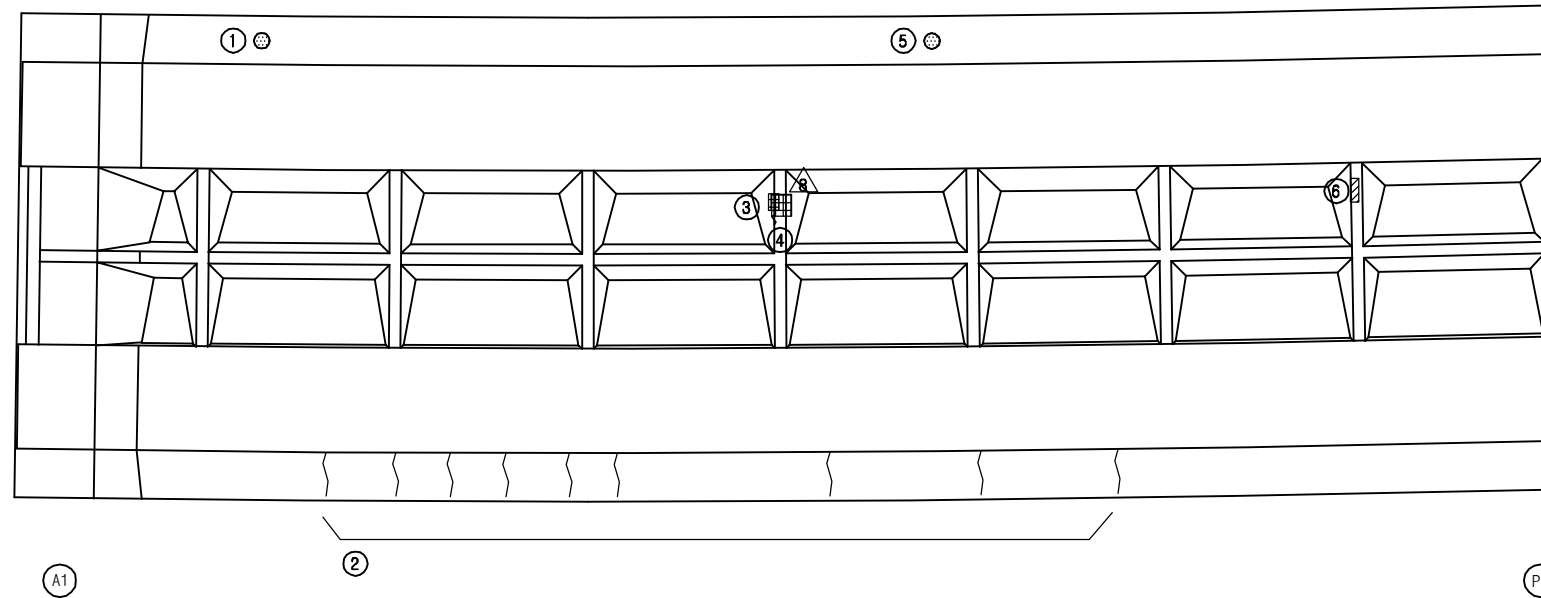
ID : 감로1교(부산) - 바닥판하면 - S1

| 번호 | 신(N)<br>구(P) | 손상내용 | 손상현황 | | | | | 결함<br>상대 | 손상<br>물량 | 비고 |
|---|---|---|---|---|---|---|---|---|---|---|
| 2 | 구 | 균열 | 0.1 | 1.1 | - | 1.10 | m | 9 | b | 9.90 |

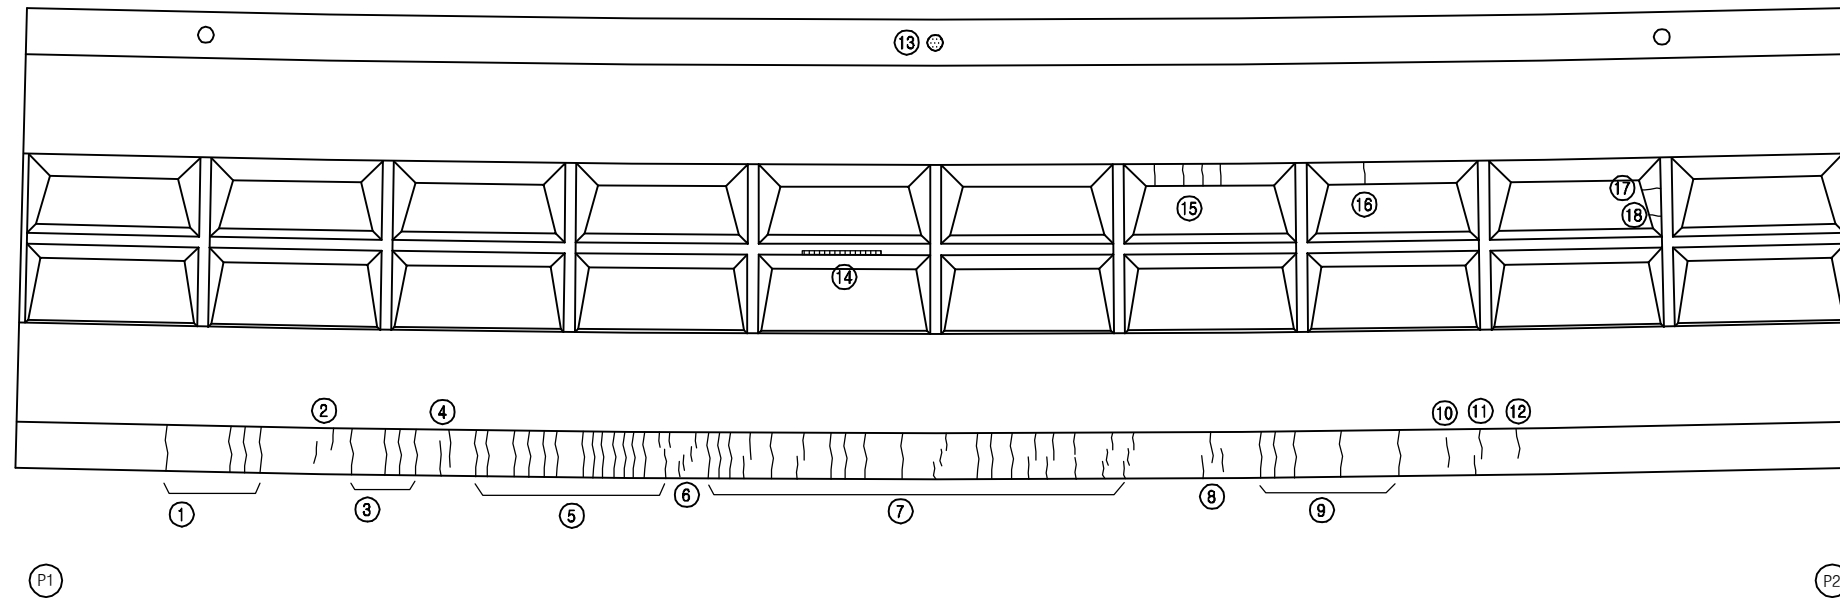
| 번호 | 신(N)<br>구(P) | 손상내용 | 손상현황 | | | | | | 결함<br>상태 | 손상<br>물량 | 비고 |
|---|---|---|---|---|---|---|---|---|---|---|---|
| 1 | 구 | 균열 | 0.1 | 1.1 | - | 1.10 | m | 4 | b | 4.40 | |
| 2 | 구 | 균열 | 0.1 | 0.6 | - | 0.60 | m | 2 | b | 1.20 | |
| 3 | 구 | 균열 | 0.1 | 1.1 | - | 1.10 | m | 4 | b | 4.40 | |
| 4 | 구 | 균열 | 0.1 | 0.8 | - | 0.80 | m | 2 | b | 1.60 | |
| 5 | 구 | 균열 | 0.1 | 1.1 | - | 1.10 | m | 14 | b | 15.40 | |
| 6 | 구 | 균열 | 0.1 | 0.3 | - | 0.30 | m | 4 | b | 1.20 | |
| 7 | 구 | 균열 | 0.1 | 1.1 | - | 1.10 | m | 19 | b | 20.90 | |
| 8 | 구 | 균열 | 0.1 | 1.7 | - | 1.70 | m | 1 | b | 1.70 | |
| 9 | 구 | 균열 | 0.1 | 1.1 | - | 1.10 | m | 5 | b | 5.50 | |
| 10 | 구 | 균열 | 0.1 | 0.7 | - | 0.70 | m | 1 | b | 0.70 | |

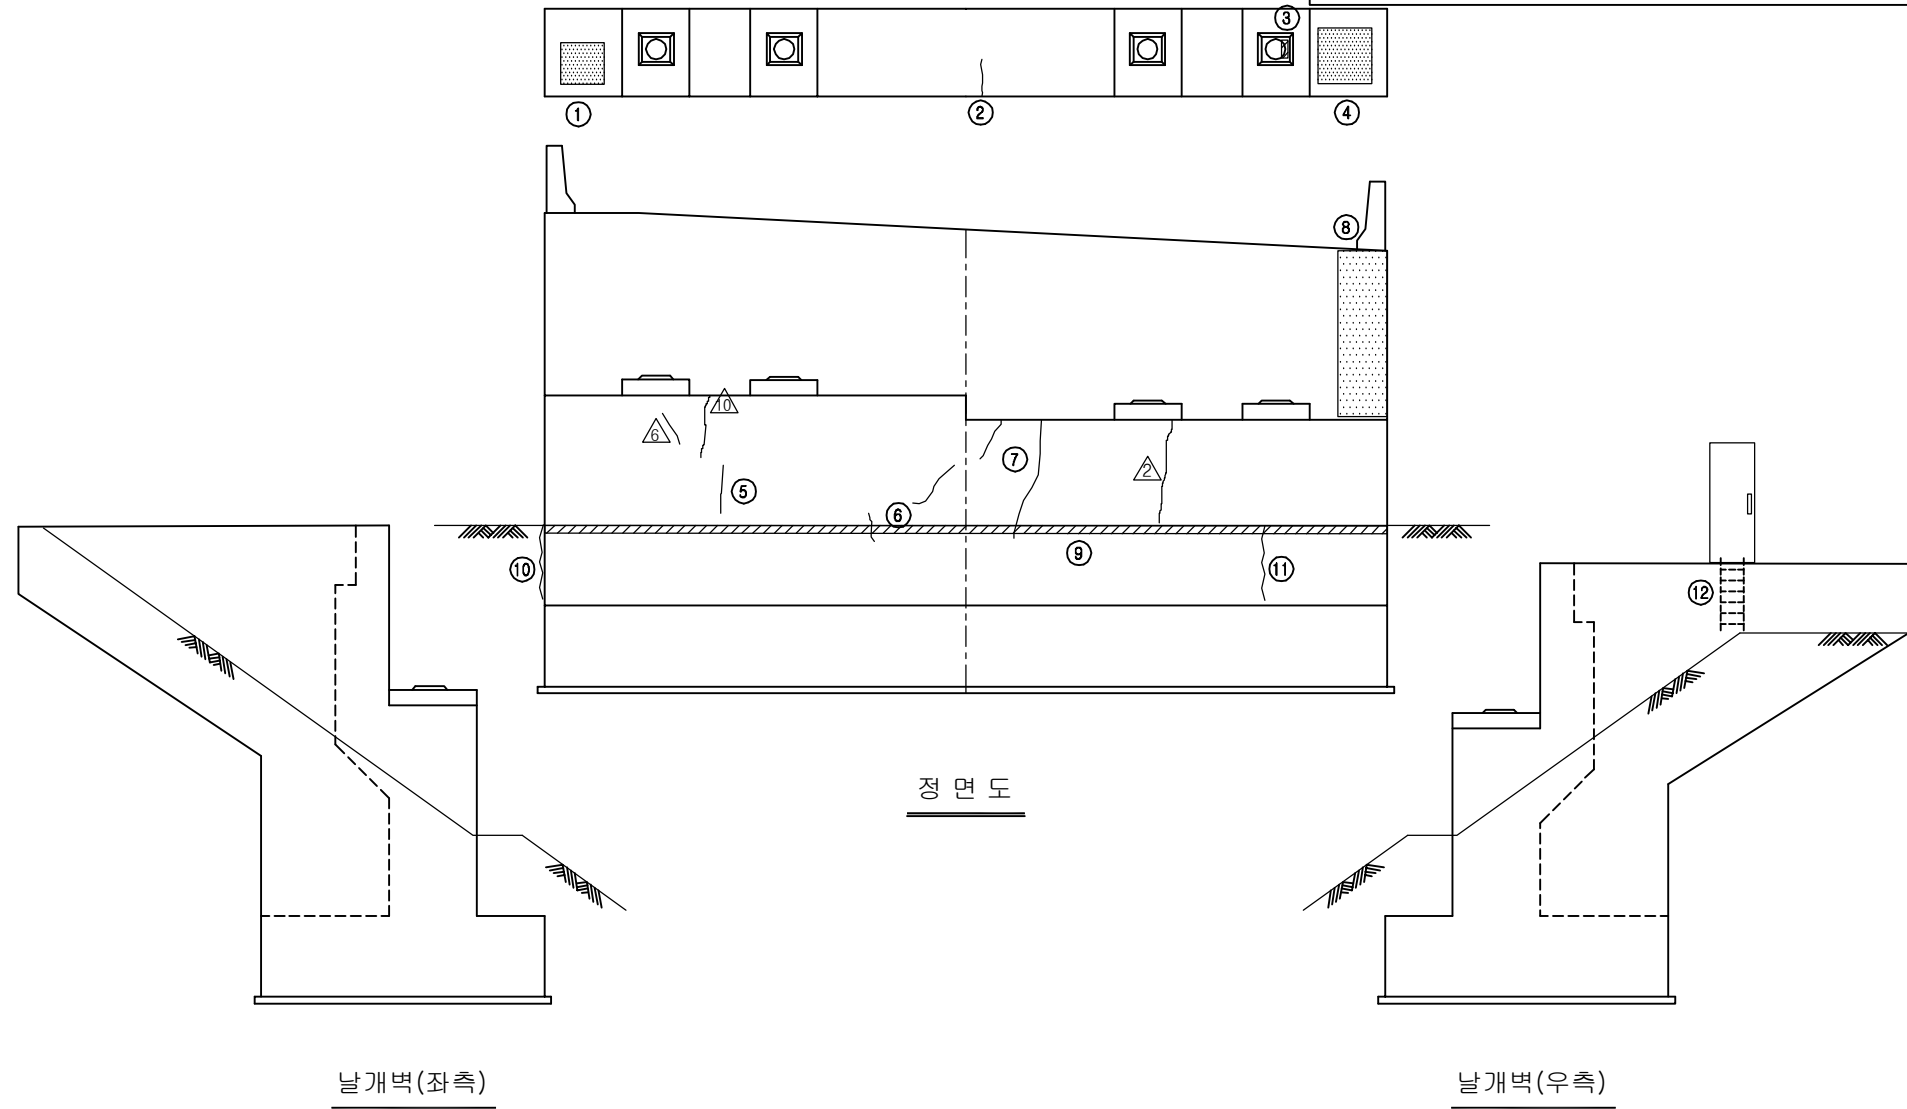
| 번호 | 신(N)<br>구(P) | 손상내용 | 손상현황 | | | | | | 결함<br>상태 | 손상<br>물량 | 비고 |
|---|---|---|---|---|---|---|---|---|---|---|---|
| 2 | 구 | 균열 | 0.2 | 0.4 | - | 0.40 | m | 1 | b | 0.40 | |
| 5 | 구 | 균열 | 0.2 | 0.3 | - | 0.30 | m | 1 | b | 0.30 | |
| 6 | 구 | 균열 | 0.1 | 1.0 | - | 1.00 | m | 1 | b | 1.00 | |
| 7 | 구 | 균열 | 0.2 | 1.0 | - | 1.00 | m | 1 | b | 1.00 | |
| 8 | 구 | 누수오염 | - | 1.0 | 2.0 | 2.00 | m <sup>2</sup> | 1 | b | 2.00 | |

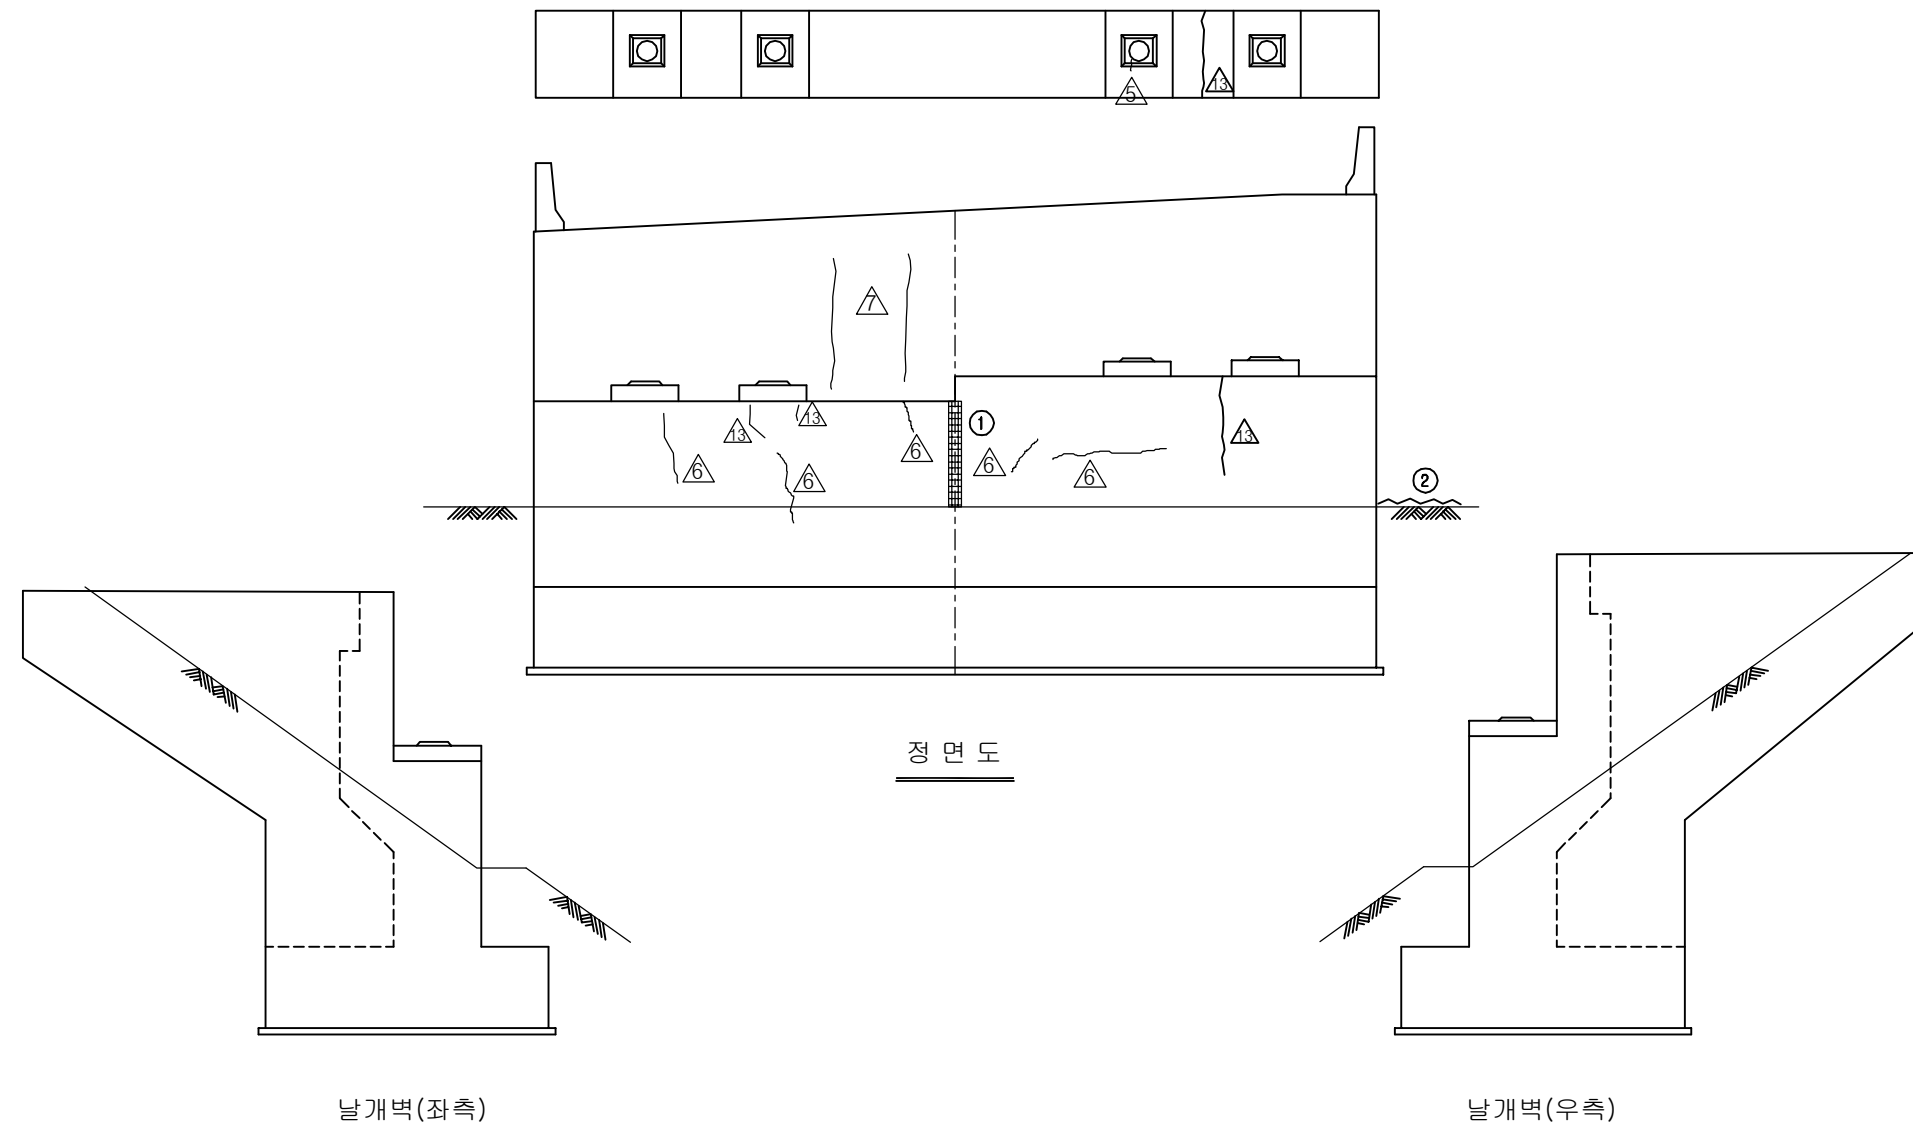
| 번호 | 신(N)<br>구(P) | 손상내용 | 손상현황 | | | | | 결함<br>상대 | 손상<br>물량 | 비고 |
|---|---|---|---|---|---|---|---|---|---|---|
| 2 | 구 | 법면 보호 콘크리트 균열 | 0.5 | 0.8 | - | 0.80 | m | 1 | b | 0.80 |

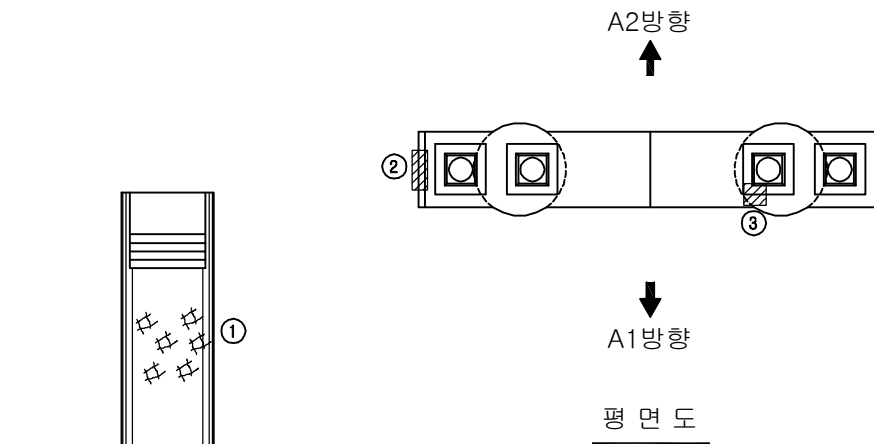
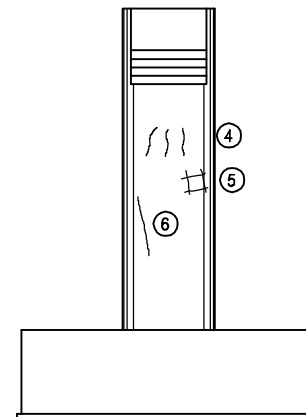
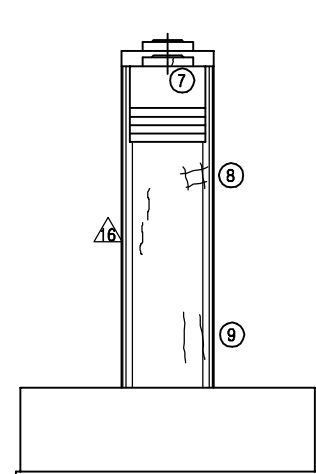
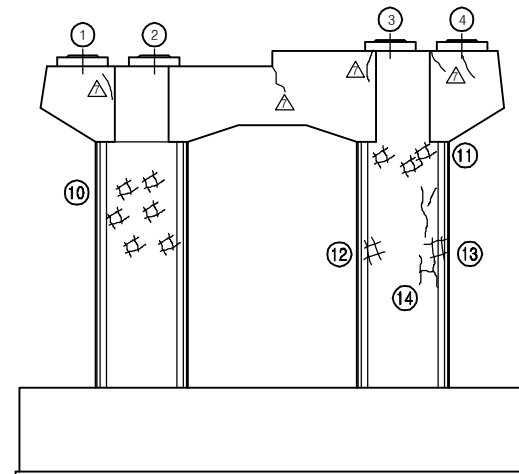
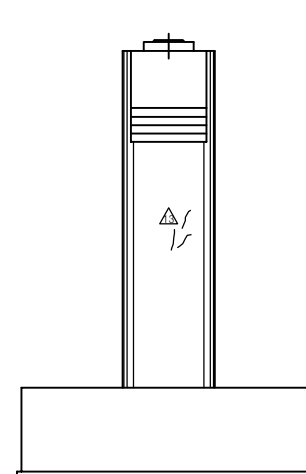
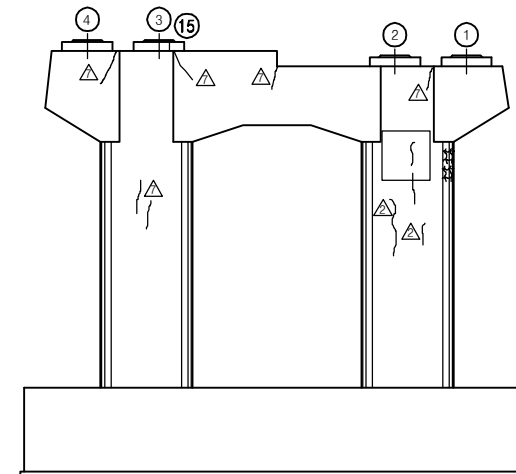
| 번호 | 신(N)<br>구(P) | 손상내용 | 손상현황 | | | | | | 결함<br>상태 | 손상<br>물량 | 비고 |
|---|---|---|---|---|---|---|---|---|---|---|---|
| 1 | 구 | 망상균열 | - | 2.0 | 1.5 | 3.00 | m <sup>2</sup> | 1 | b | 3.00 | |
| 4 | 구 | 균열 | 0.1 | 1.5 | - | 1.50 | m | 1 | b | 1.50 | |
| 5 | 구 | 망상균열 | - | 0.5 | 0.5 | 0.25 | m <sup>2</sup> | 1 | b | 0.25 | |
| 6 | 구 | 균열 | 0.1 | 1.0 | - | 1.00 | m | 1 | b | 1.00 | |
| 8 | 구 | 망상균열 | - | 2.0 | 2.0 | 4.00 | m <sup>2</sup> | 1 | b | 4.00 | |
| 9 | 구 | 균열 | 0.1 | 2.0 | - | 2.00 | m | 1 | b | 2.00 | |

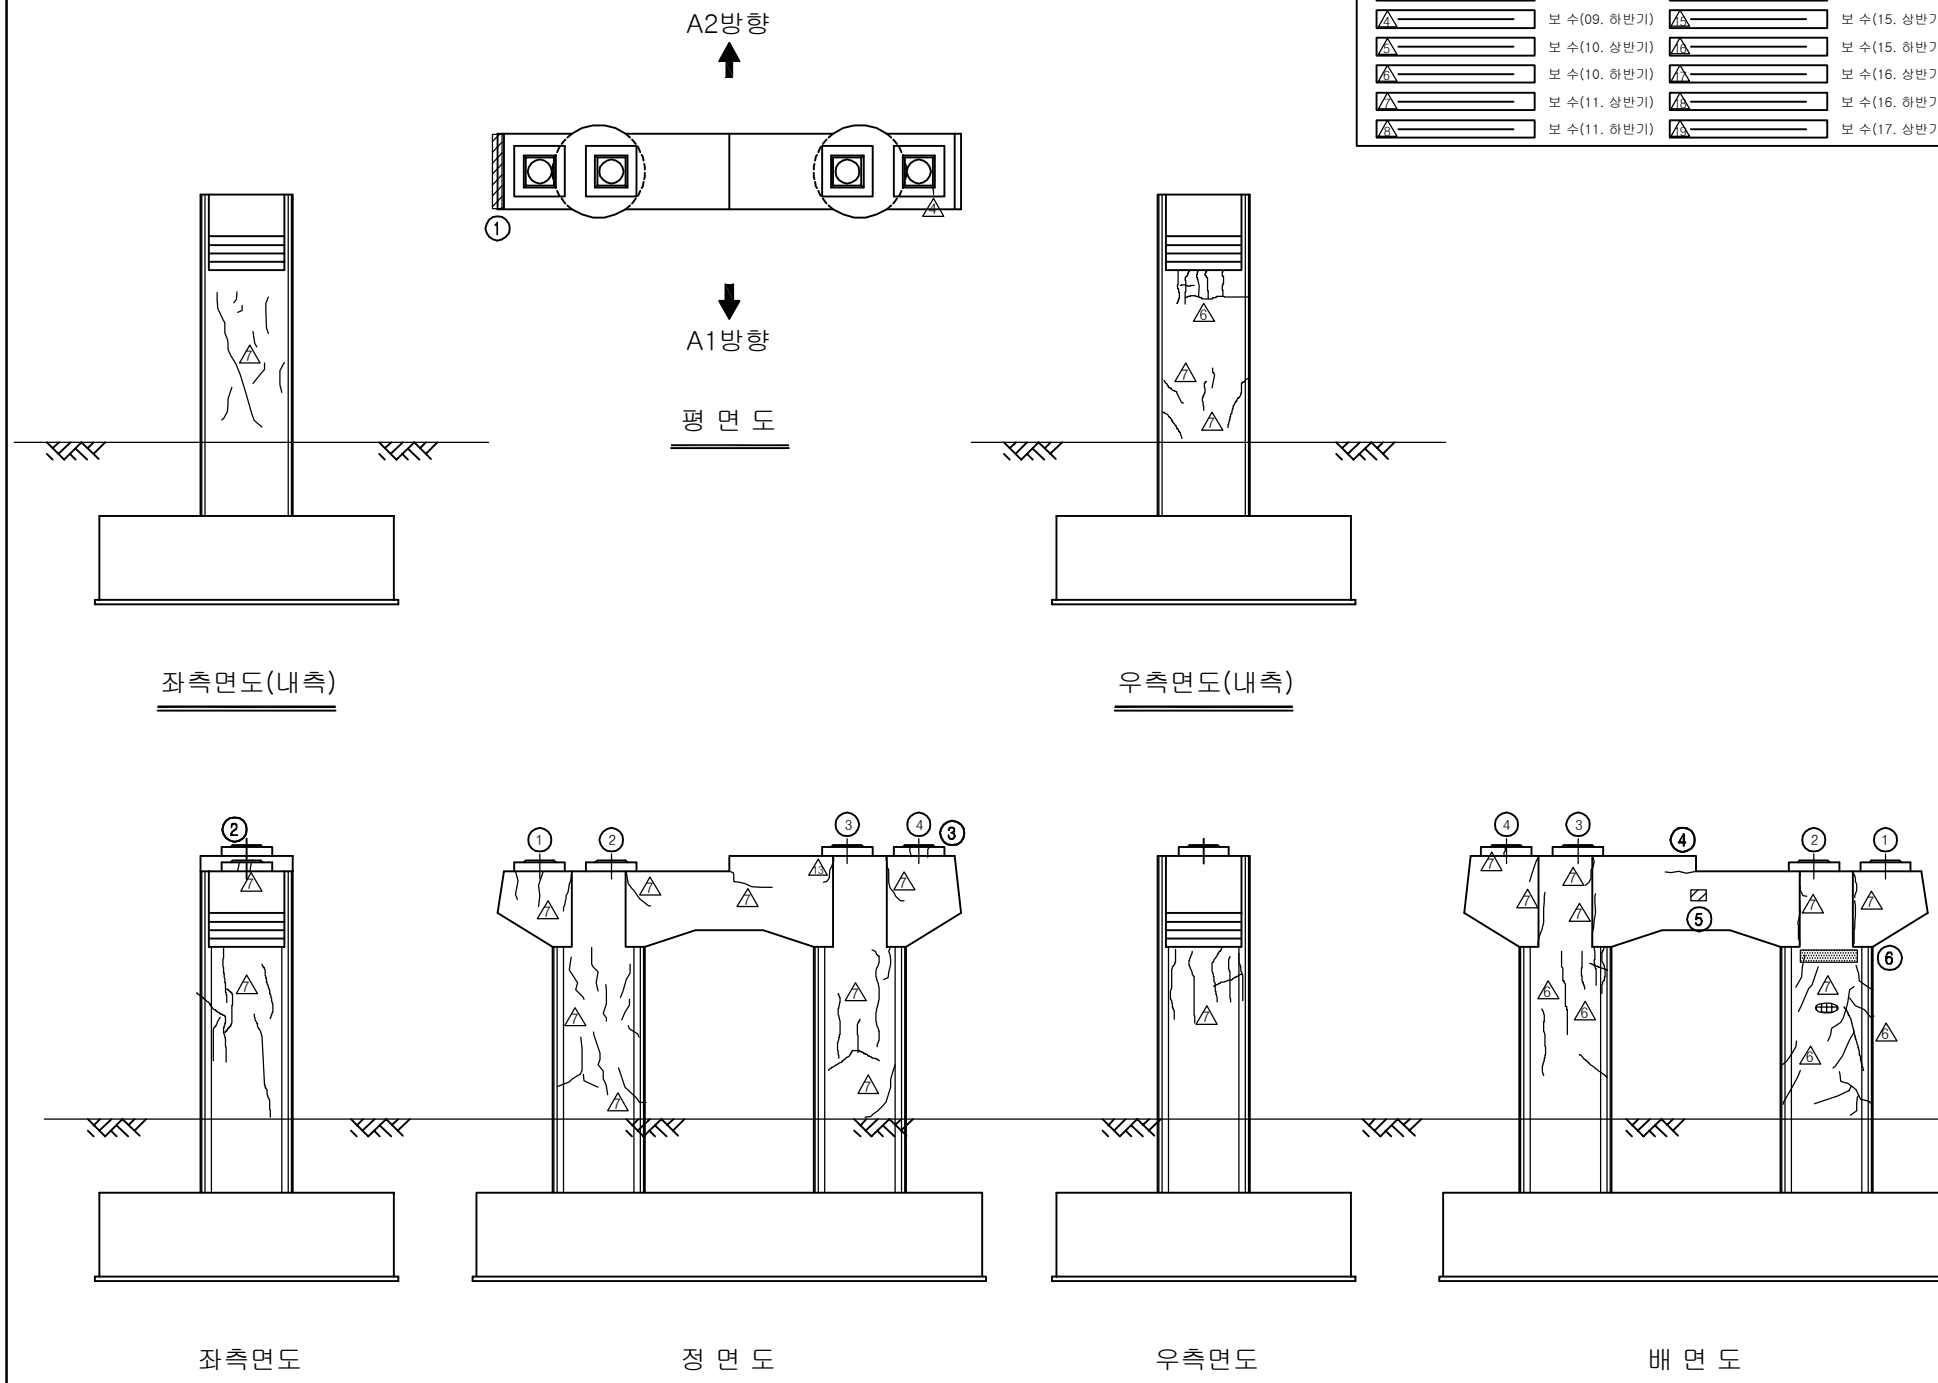
ID : 감로1교(부산) - 교각 - P2

| 번호 | 신(N)<br>구(P) | 손상내용 | 손상현황 | | | | | | 결함<br>상태 | 손상<br>물량 | 비고 |
|---|---|---|---|---|---|---|---|---|---|---|---|
| 2 | 구 | 균열 | 0.1 | 0.2 | - | 0.20 | m | 1 | b | 0.20 | |
| 3 | 구 | 균열 | 0.1 | 0.1 | - | 0.10 | m | 2 | b | 0.20 | |
| 4 | 구 | 균열 | 0.1 | 0.8 | - | 0.80 | m | 1 | b | 0.80 | |
| 5 | 구 | 교각 표지판 손상 | - | - | - | 1.00 | EA | 1 | b | 1.00 | |

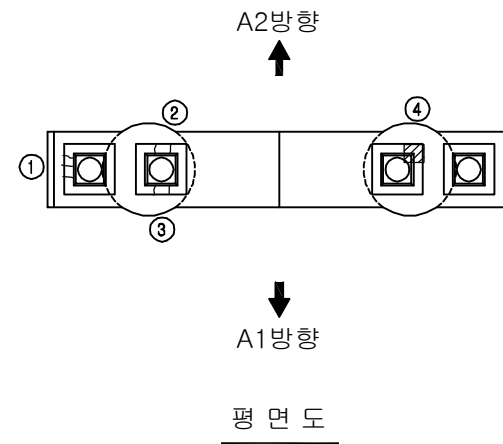
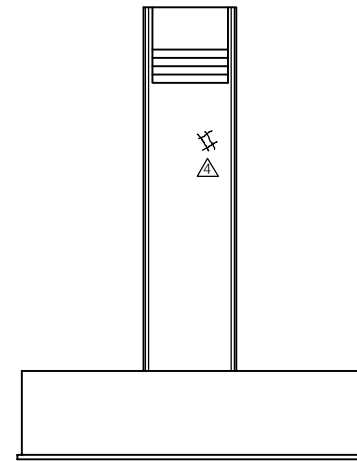
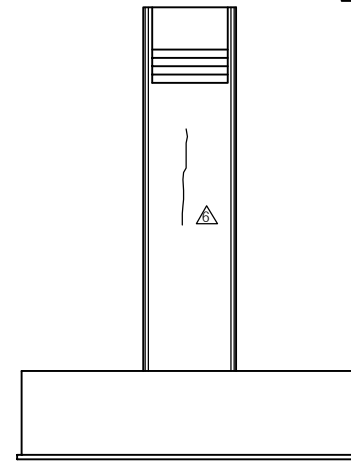
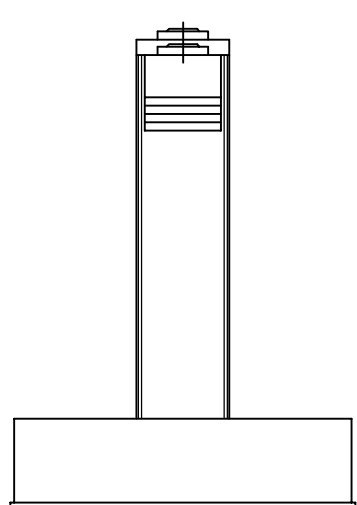
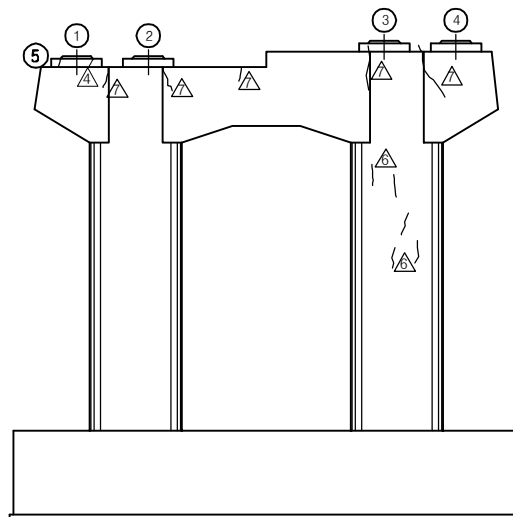
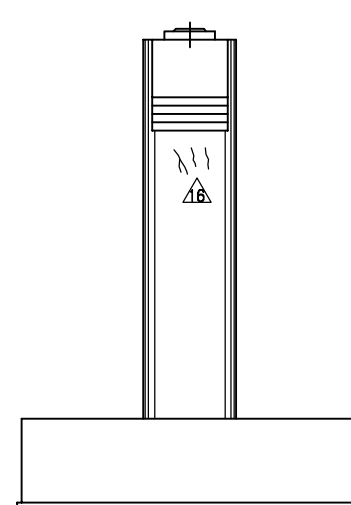
| 번호 | 신(N)<br>구(P) | 손상내용 | 손상현황 | | | | | | 결함<br>상대 | 손상<br>물량 | 비고 |
|---|---|---|---|---|---|---|---|---|---|---|---|
| 1 | 구 | 받침 물탈 균열 | 0.1 | 0.3 | - | 0.30 | m | 1 | b | 0.30 | |
| 2 | 구 | 받침 물탈 균열 | 0.1 | 0.2 | - | 0.20 | m | 2 | b | 0.40 | |
| 3 | 구 | 받침 물탈 균열 | 0.1 | 0.2 | - | 0.20 | m | 1 | b | 0.20 | |
| 5 | 구 | 받침 콘크리트 균열 | 0.1 | 0.1 | - | 0.10 | m | 1 | b | 0.10 | |
| 6 | 구 | 균열 | 0.1 | 0.4 | - | 0.40 | m | 1 | b | 0.40 | |

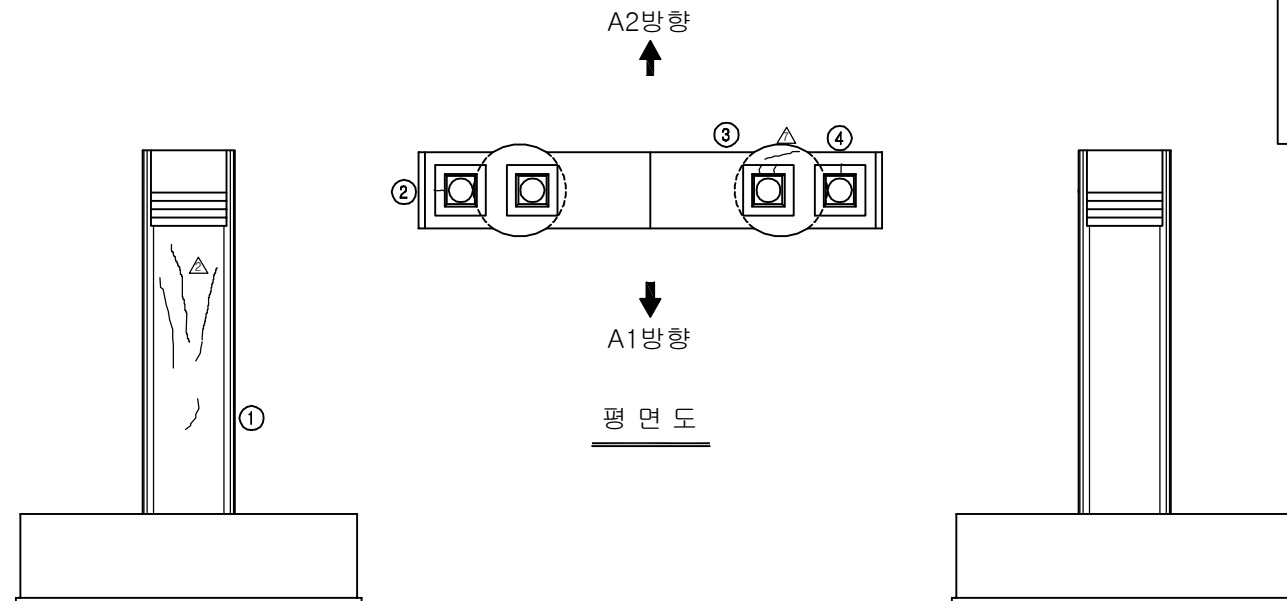
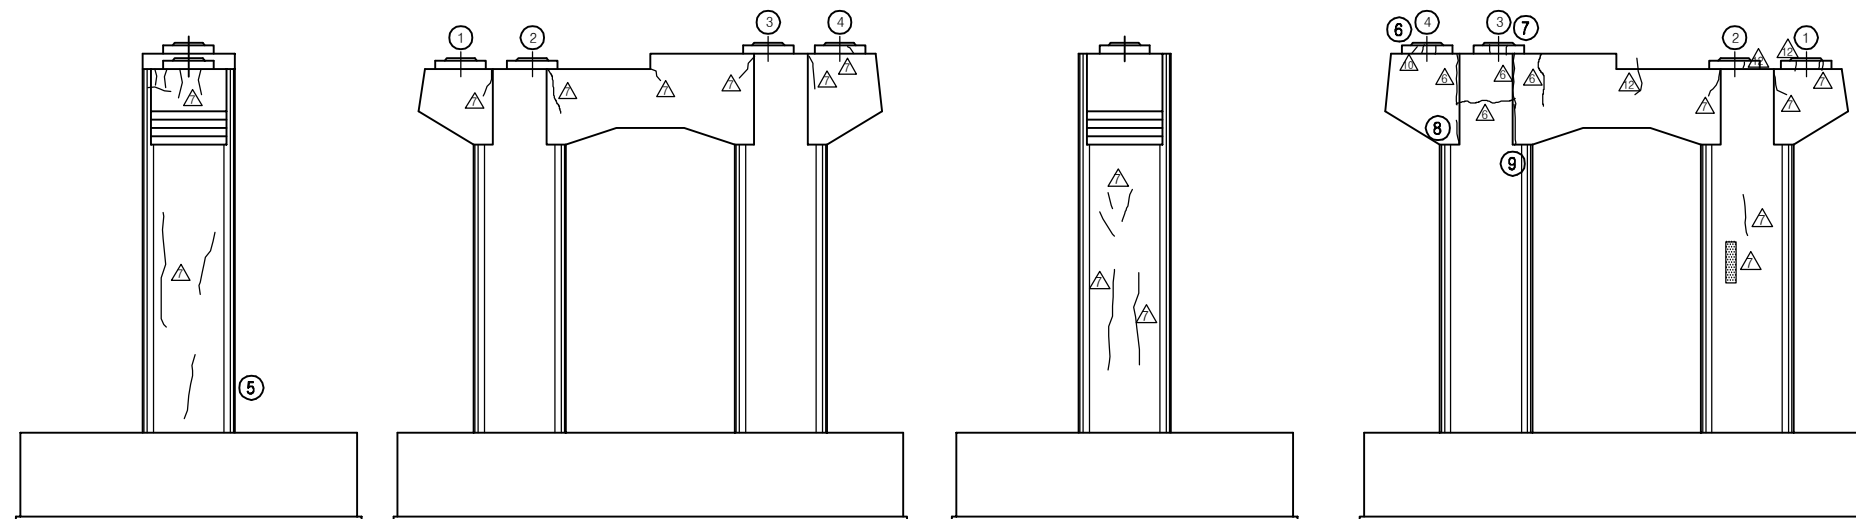
| 번호 | 신(N)<br>구(P) | 손상내용 | 손상현황 | | | | | | 결함<br>상대 | 손상<br>물량 | 비고 |
|---|---|---|---|---|---|---|---|---|---|---|---|
| 1 | 구 | 균열 | 0.1 | 0.5 | - | 0.50 | m | 1 | b | 0.50 | |
| 2 | 구 | 받침 콘크리트 균열 | 0.1 | 0.2 | - | 0.20 | m | 1 | b | 0.20 | |
| 3 | 구 | 받침 콘크리트 균열 | 0.1 | 0.2 | - | 0.20 | m | 1 | b | 0.20 | |
| 4 | 구 | 받침 콘크리트 균열 | 0.1 | 0.1 | - | 0.10 | m | 1 | b | 0.10 | |
| 5 | 구 | 균열 | 0.1 | 1.2 | - | 1.20 | m | 1 | b | 1.20 | |
| 6 | 구 | 받침 몰탈 균열 | 0.1 | 0.2 | - | 0.20 | m | 1 | b | 0.20 | |

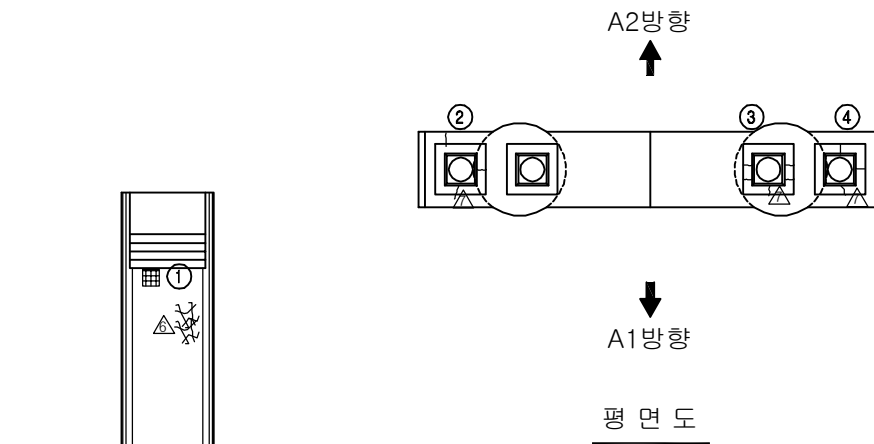
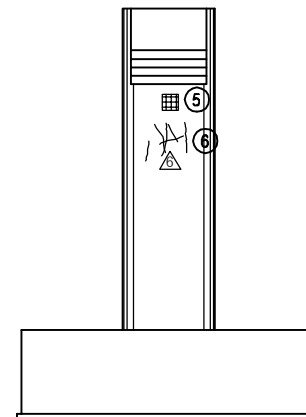
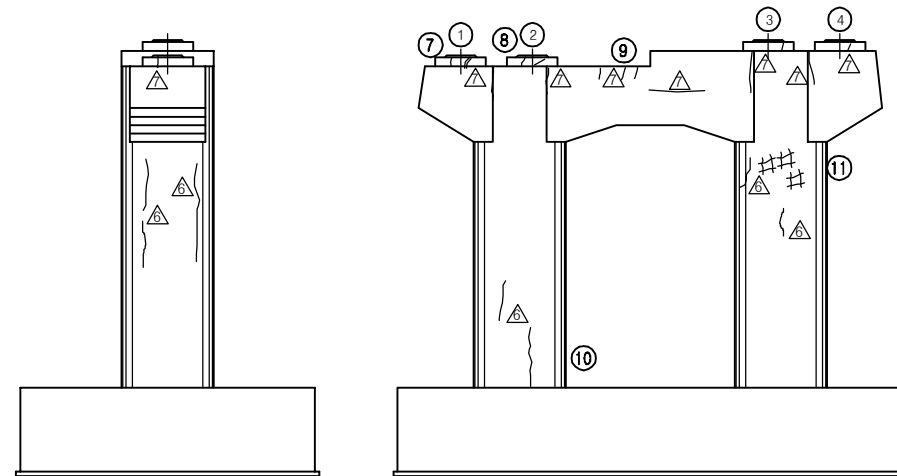
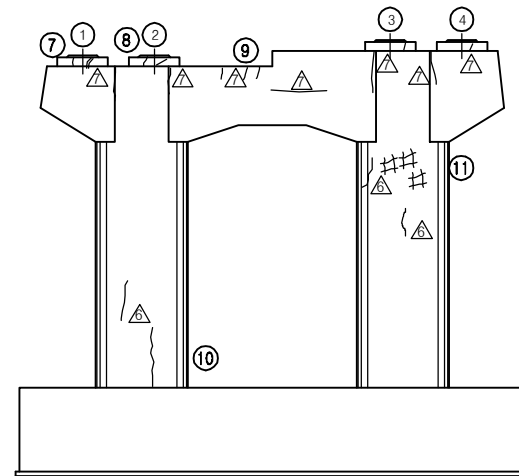
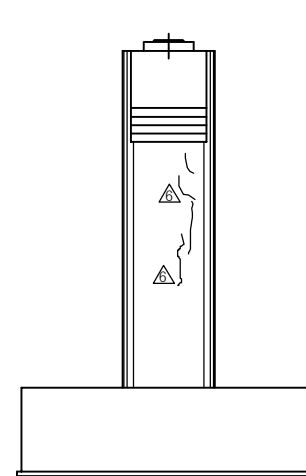
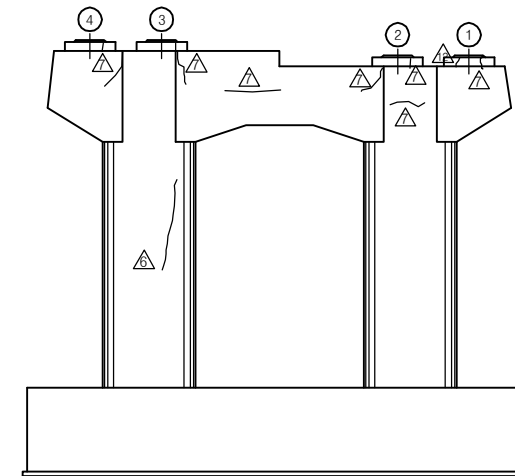
| 번호 | 신(N)<br>구(P) | 손상내용 | 손상현황 | | | | | | 결함<br>상대 | 손상<br>물량 | 비고 |
|---|---|---|---|---|---|---|---|---|---|---|---|
| 2 | 구 | 받침 콘크리트 균열 | 0.2 | 0.2 | - | 0.20 | m | 2 | b | 0.40 | |
| 3 | 구 | 받침 콘크리트 균열 | 0.2 | 0.2 | - | 0.20 | m | 4 | b | 0.80 | |
| 4 | 구 | 받침 콘크리트 균열 | 0.2 | 0.2 | - | 0.20 | m | 2 | b | 0.40 | |
