**2017년 상반기 시설물 정기점검 용역(1공구)**  
**정 기 점 검 보 고 서**  
**[ 기타종 시설물 / 교량 ]**

**2017. 06.**

**新 대구부산고속도로주식회사**  
**New DAEGU BUSAN Expressway Co., Ltd.**

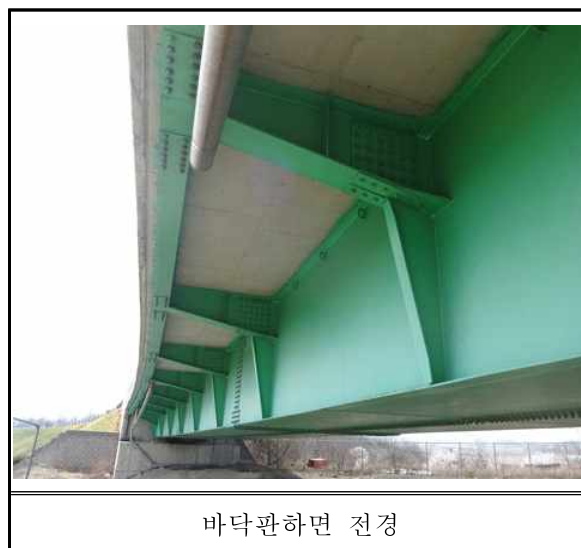
## 5) 거더

강박스 거더 내·외부의 외관조사 결과, 거더외부에 국부적인 도장손상이 조사되었으며, 기 손상으로 확인되었다. 기 손상부는 지속적인 점검 후 진전시 재도장 등의 조치가 요구된다.

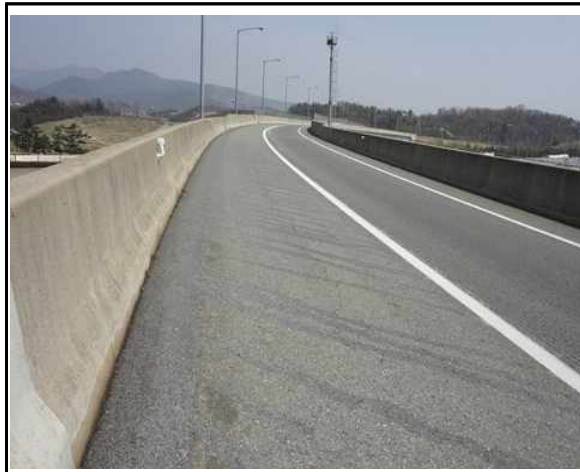
콘크리트 방호벽의 외관조사 결과, 차량 충돌로 인한 텔리네이트 파손 및 폭 0.1mm 균열이 발생하였고, 기 손상부는 손상의 진전시 표면처리 및 텔리네이트 교체 등의 조치가 요구된다.

방호벽 전경

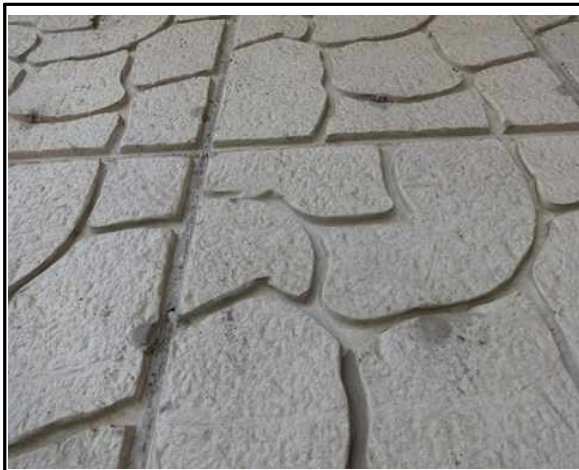
하부구조의 외관조사 결과, 일부 구간 균열이 조사되었고, 기존 손상으로 확인되었다. 기 손상부는 진전시 부재의 내구성 확보 차원의 적절한 보수가 필요하다.

A1 균열 CW=0.2mm

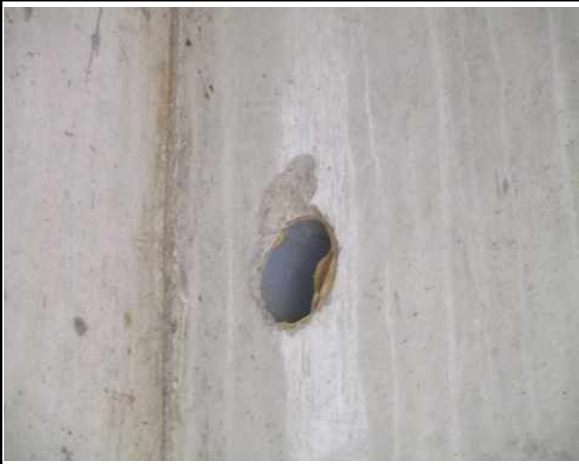
콘크리트 거더의 외관조사 결과, 인양홀 주위 콘크리트 박락, 망상균열 등의 손상이 조사되었으며, 기 손상으로 확인되었다. 기 손상부는 지속적인 점검 후 진전시 단면 보수 등의 조치가 요구된다.

| 상행선 S1-G2 인양홀주위 콘크리트 박락 | 하행선 S3-G3 망상균열 |

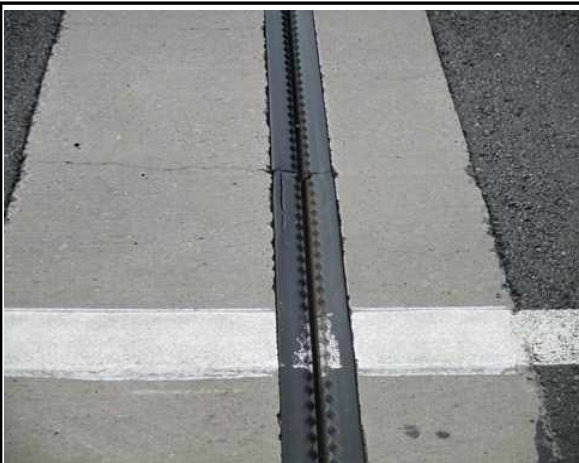
신축이음의 외관조사 결과, 추가 발생 손상은 없으나, 기존 손상인 본체 손상 및 후타재 균열 등이 조사된 바, 내구성 및 사용성 확보를 위한 보수 및 정비가 필요하다. 신축이음의 유간은 양호한 것으로 확인되었다.

| 상행선 A1 본체 고무재 손상 | 상행선 A2 후타재 균열 |

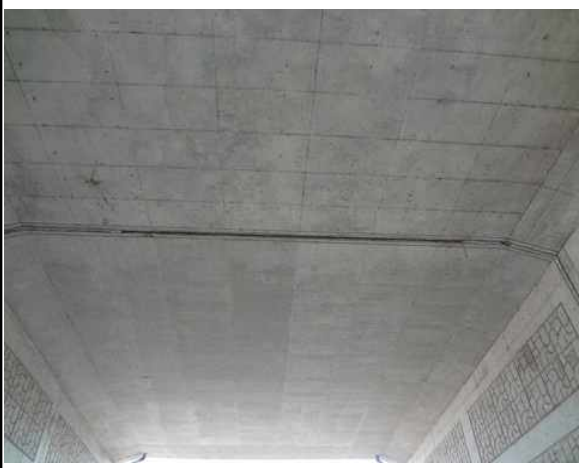
바닥판 하면은 시설물의 노후화로 인한 실란트 손상 등이 조사되었다. 기 손상부는 실란트 충전 등의 조치가 요구된다.

| 상행선 S1 실란트 손상 | 상행선 S2 실란트 손상 |

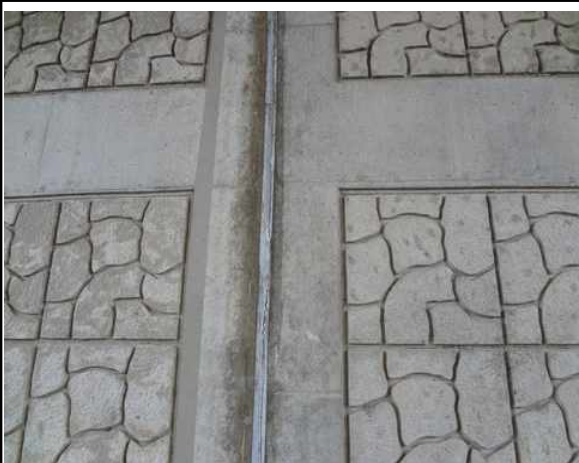
하부구조의 외관조사 결과, 일부 구간에서 실란트 손상, 옹벽 이음부 이격 등의 손상이 조사되었고, 기 손상부는 지속적인 관찰 후 진전시 실란트 주입 등의 조치가 요구된다.

| 교각 상행선 P1 실란트 손상 | 교대 상행선 A1 보강토 옹벽 이격 |

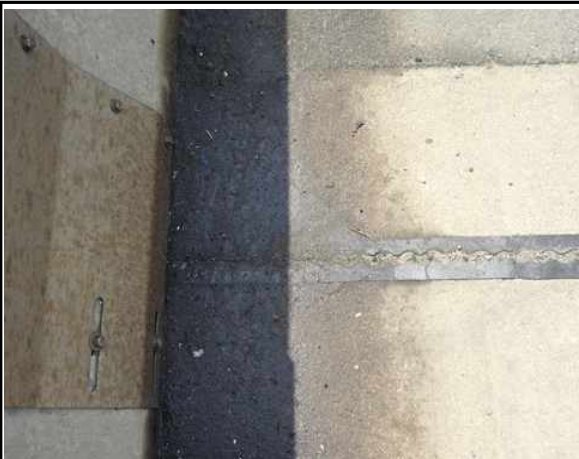
신축이음의 외관조사 결과, 추가 발생 손상은 없으나, 기존 손상인 후타재 균열 및 본체 이물질퇴적 등이 조사된 바, 내구성 및 사용성 확보를 위한 보수 및 정비가 필요하다.

| 상행선 A2 이물질퇴적 | 상행선 A2 후타재 균열 |

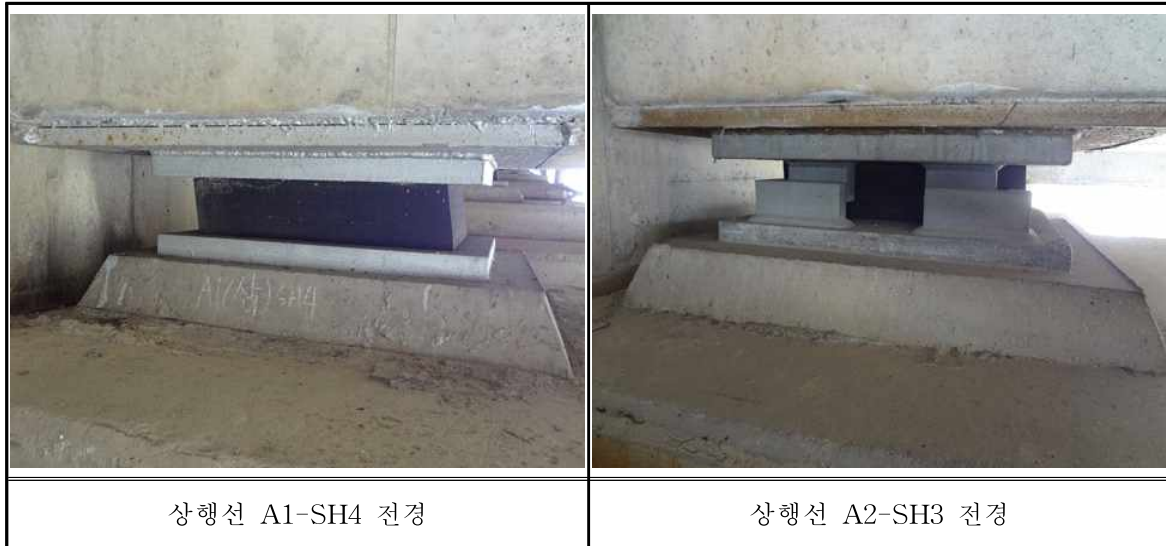
## 7) 교량받침

교량받침은 탄성고무 받침으로 시공되어 있으며, 특이한 손상이 없는 양호한 상태로 조사되었고, 교량받침의 이동량은 양호한 것으로 확인되었다.
