**2017년 상반기 시설물 정기점검 용역(10공구)**  
**정 기 점 검 보 고 서**  
**[ 기타종 시설물 / 교량 ]**

**2017. 06.**

**新 대구부산고속도로주식회사**  
**New DAEGU BUSAN Expressway Co., Ltd.**

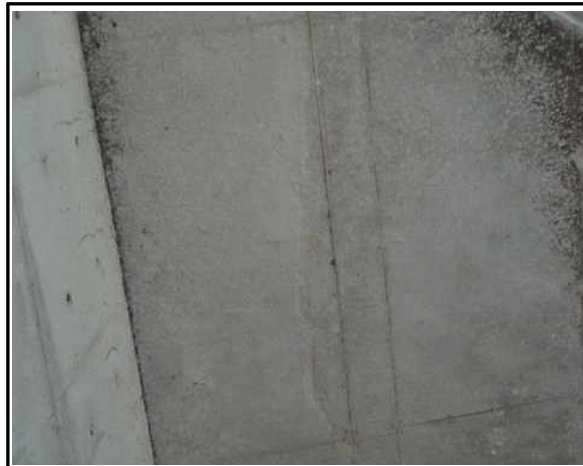
바닥판 하면은 시설물의 노후화로 인한 콘크리트 균열 등의 손상이 조사되었으며, 지속적인 관찰 후 진전시 보수 등의 조치가 요구된다.

상동IC방향 S1 균열 (폭0.2mm)

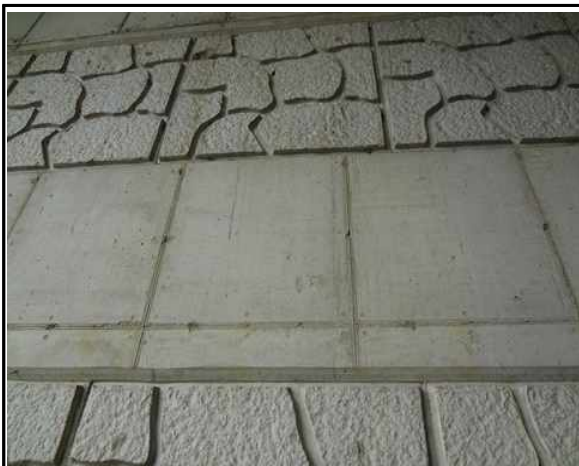
벽체의 외관조사 결과, 일부 구간에서 균열 및 실란트 파손 등의 손상이 조사되었고, 기 손상부는 지속적인 관찰 후 진전시 표면처리 등의 조치가 요구된다.

군도8호선방향 A1 균열 (폭0.2mm)

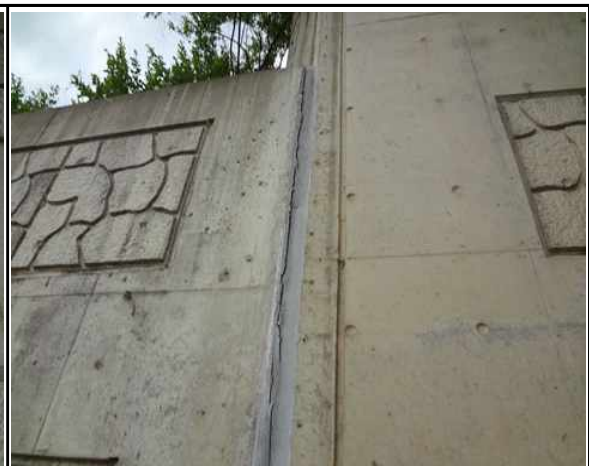
상동IC방향 A2 실란트 파손
