## 3.28 기타종사면 43 (4공구)

## 3.28.1 일반현황

| 기타종사면 43 (대구방향 65.94~66.23km / 4공구 STA.10+230~10+520) | | | | |

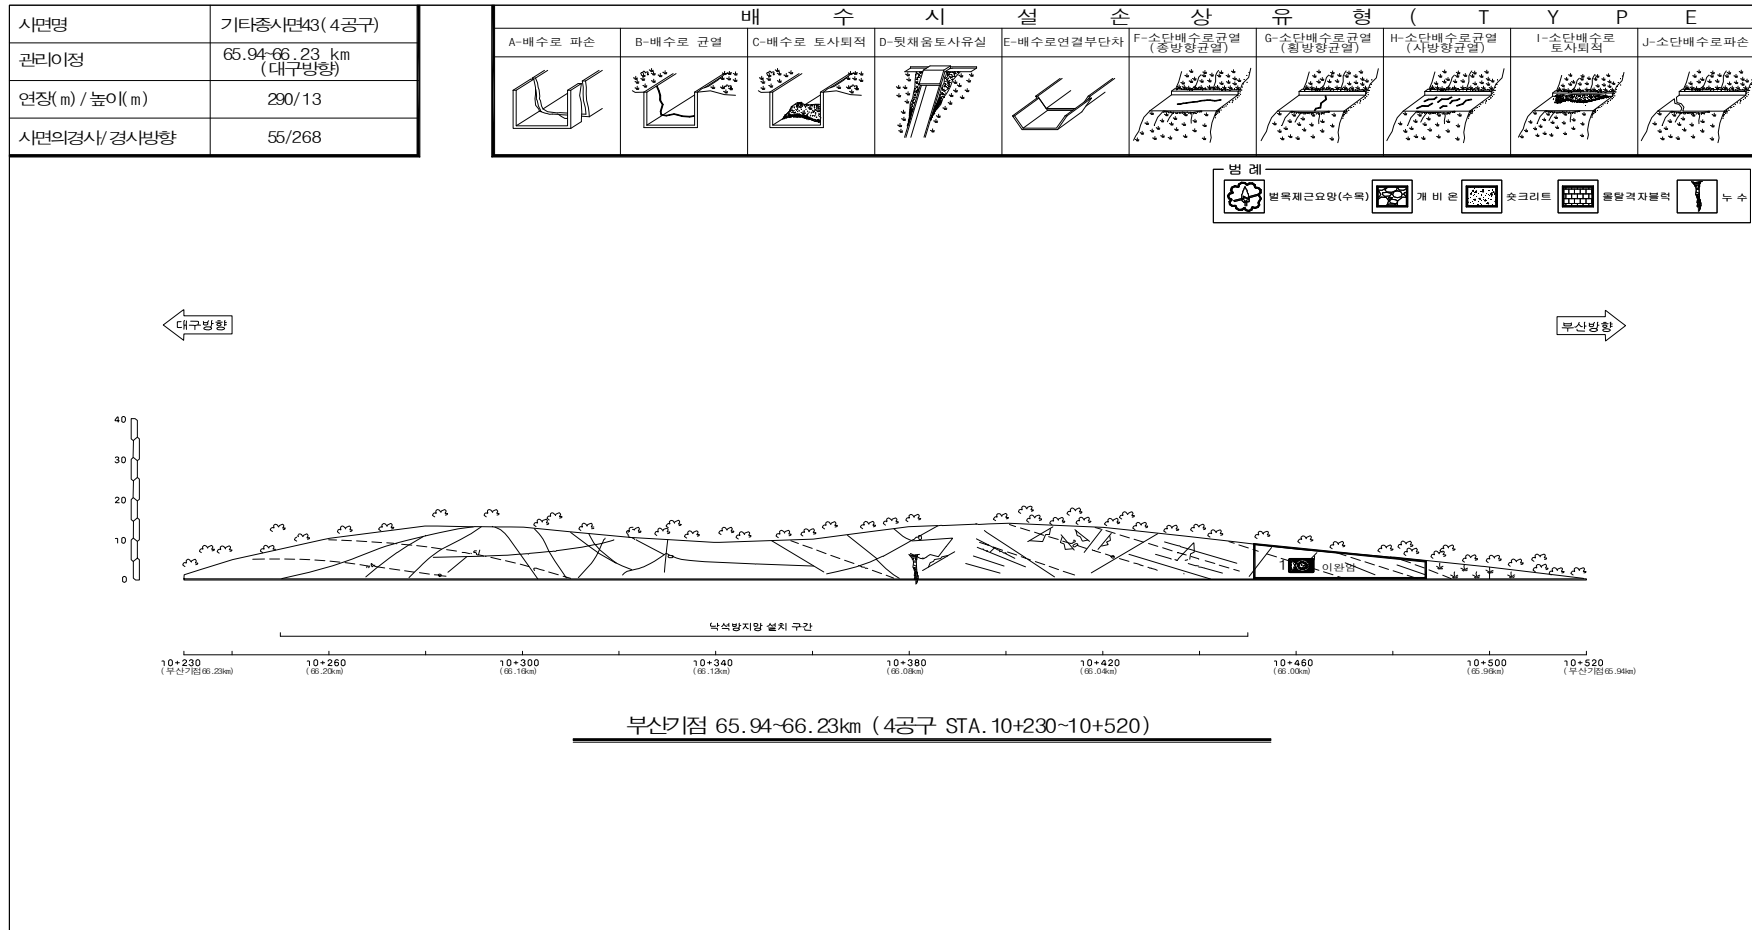
#### 1) 외관조사망도

사면의 암상태는 보통~심한풍화 정도이고, 하단에 발달한 절리를 중심으로 이완암이 발생하였다. 66.00K의 이완암은 주의관찰이 요망된다.

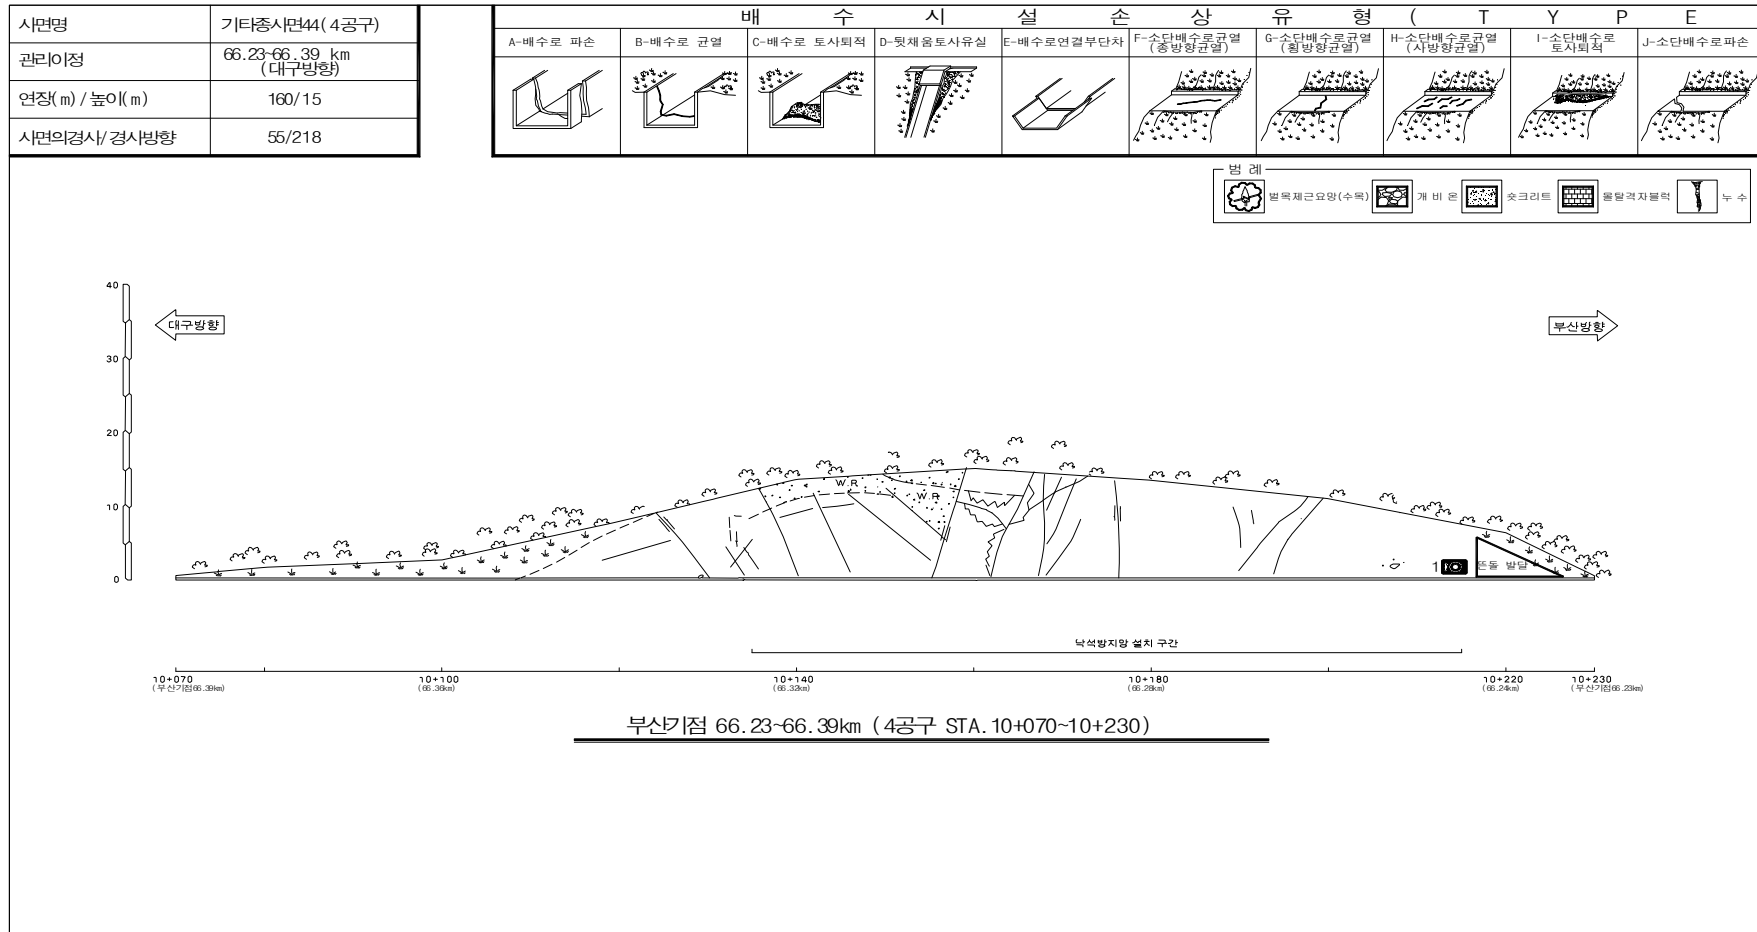
#### 1) 외관조사망도

사면의 암상태는 보통~심한풍화 정도이고, 중·하단에 발달한 절리를 중심으로 뜯돌이 발생하였다. 66.24K의 뜯돌은 주의관찰이 요망된다.

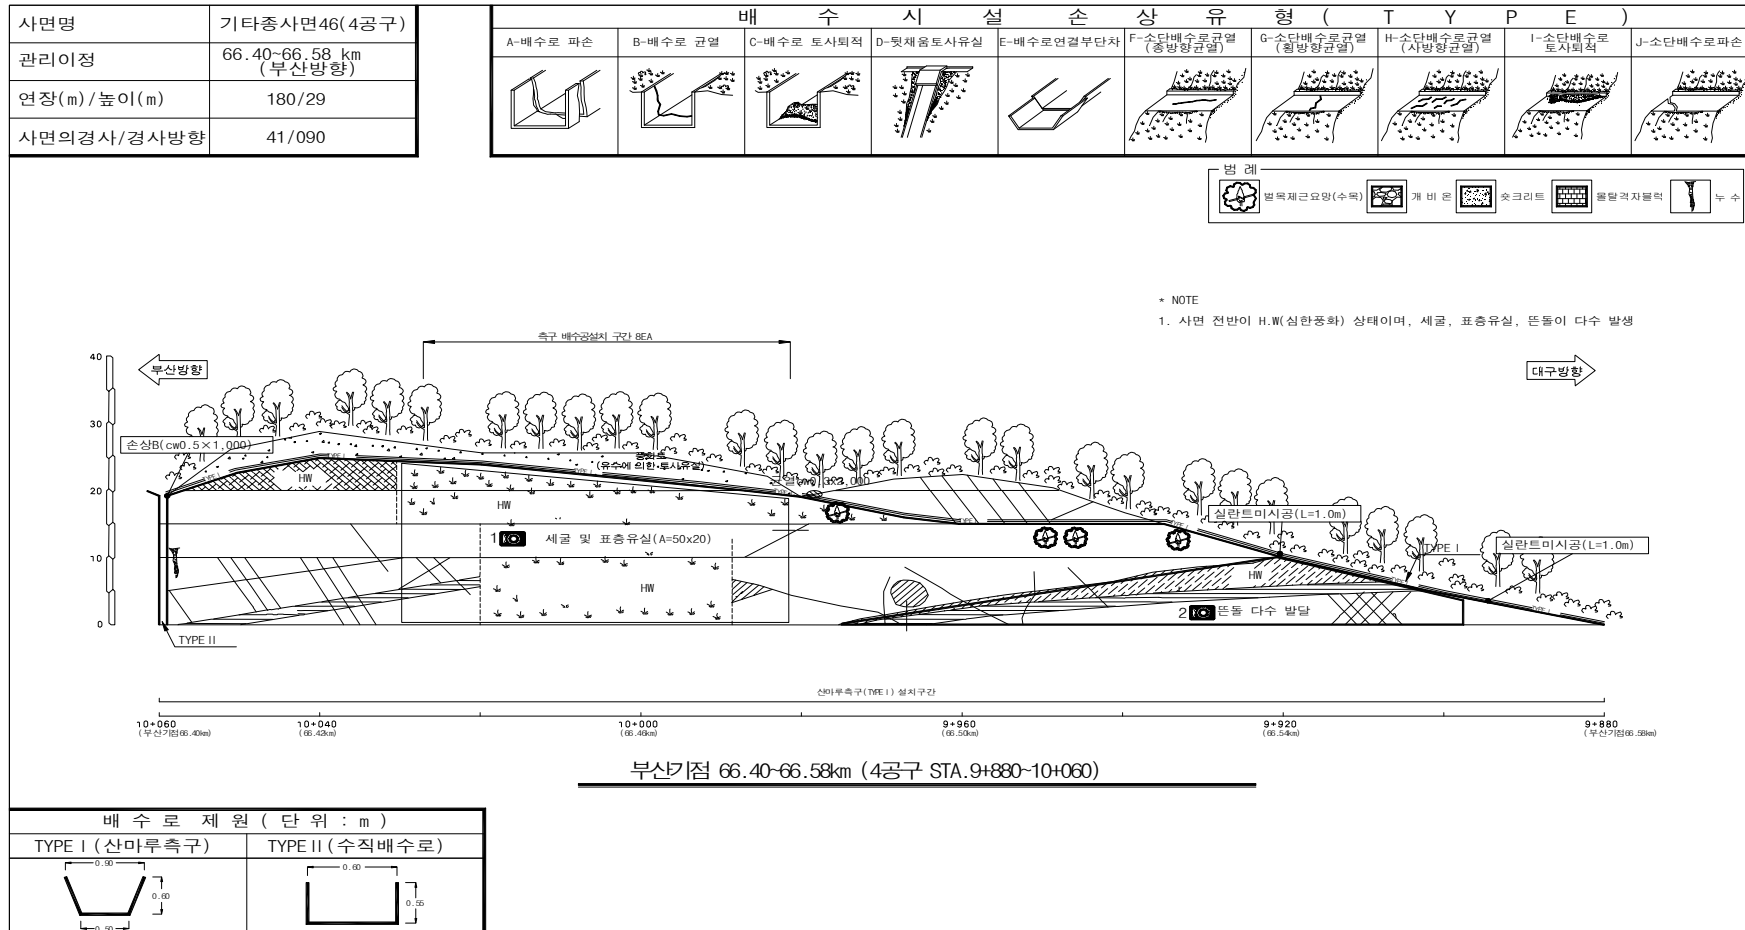
#### 1) 외관조사망도

사면의 암상태는 보통~심한풍화 정도이고, 중·하단에 발달한 심한풍화에 의해 세굴 및 표층유실, 뜬돌이 발생하였다. 66.43~66.48K의 세굴, 표층유실은 현재 진전은 미미하나 주의관찰 후 조치가 요망된다.

배수시설은 산마루측구, 수직도수로가 시공되어 있으며, 배수기능에 문제는 없는 것으로 확인되었다. 기존 손상인 균열, 실란트 미시공은 원활한 배수를 위하여 정비를 통한 유지관리가 요망된다.

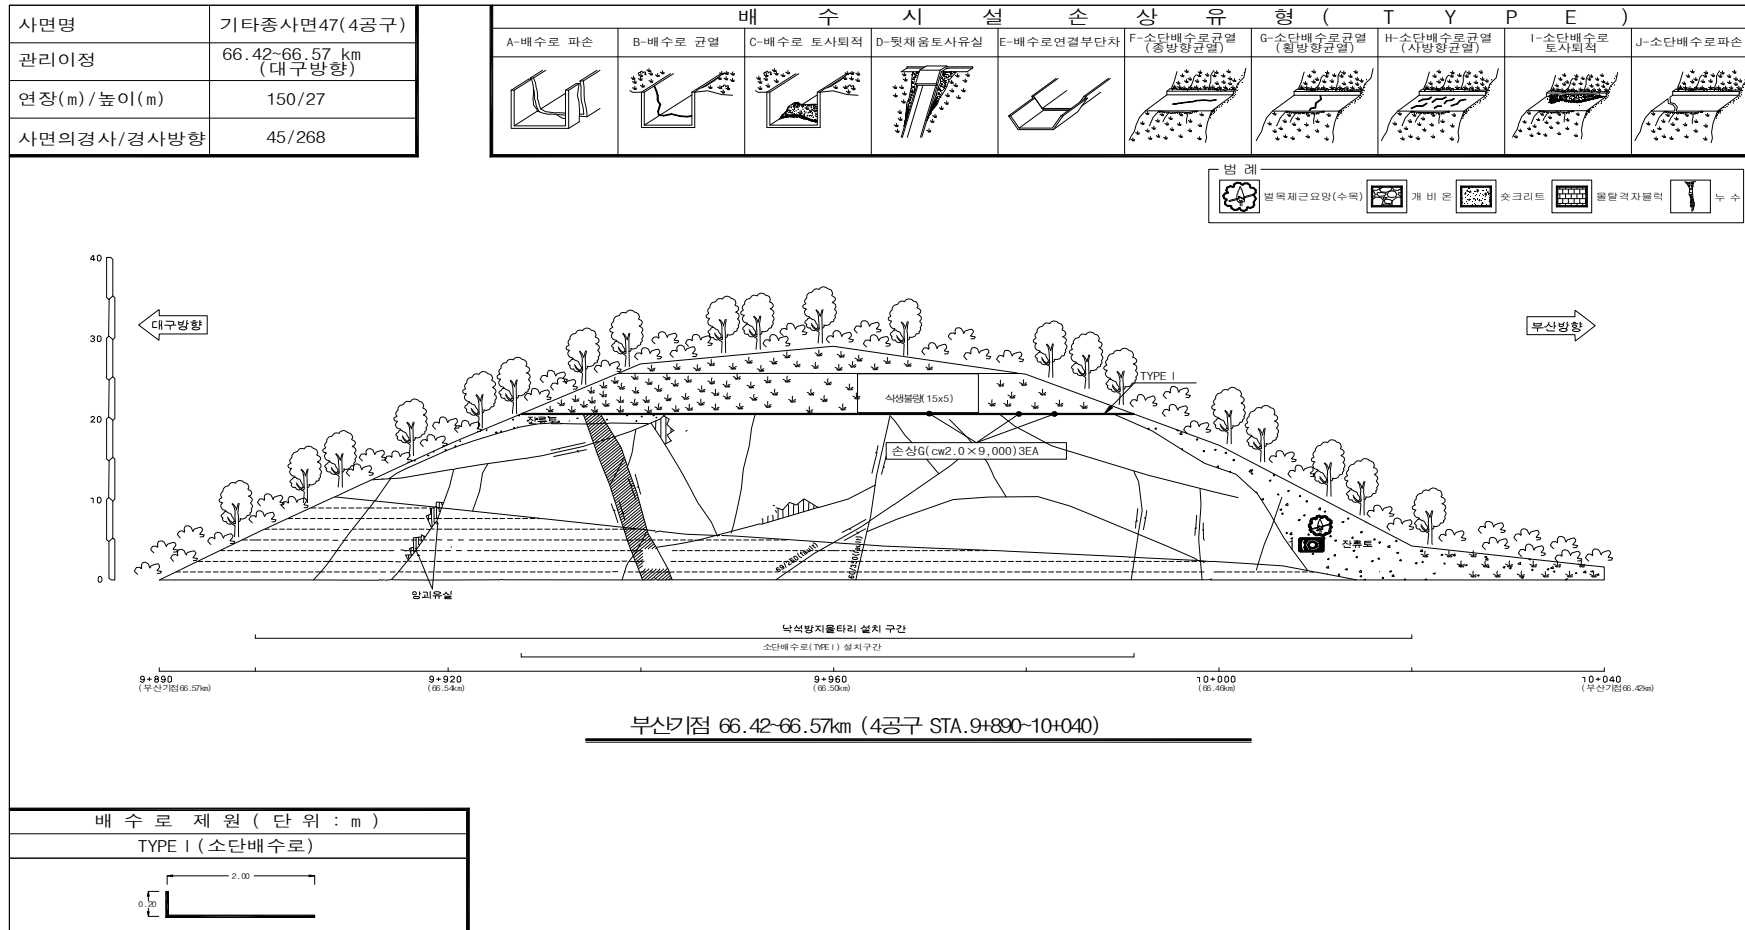
#### 1) 외관조사망도

사면의 암상태는 보통~심한풍화 정도이고, 상단에 식생불량이 발생하였다. 사면 하단의 심한풍화, 상단 식생불량은 진전은 미미하나 주의관찰이 요망된다.

배수시설은 소단배수로가 시공되어 있으며, 배수기능에 문제는 없는 것으로 확인되었다. 기존 손상인 균열은 균열보수를 통한 유지관리가 요망된다.

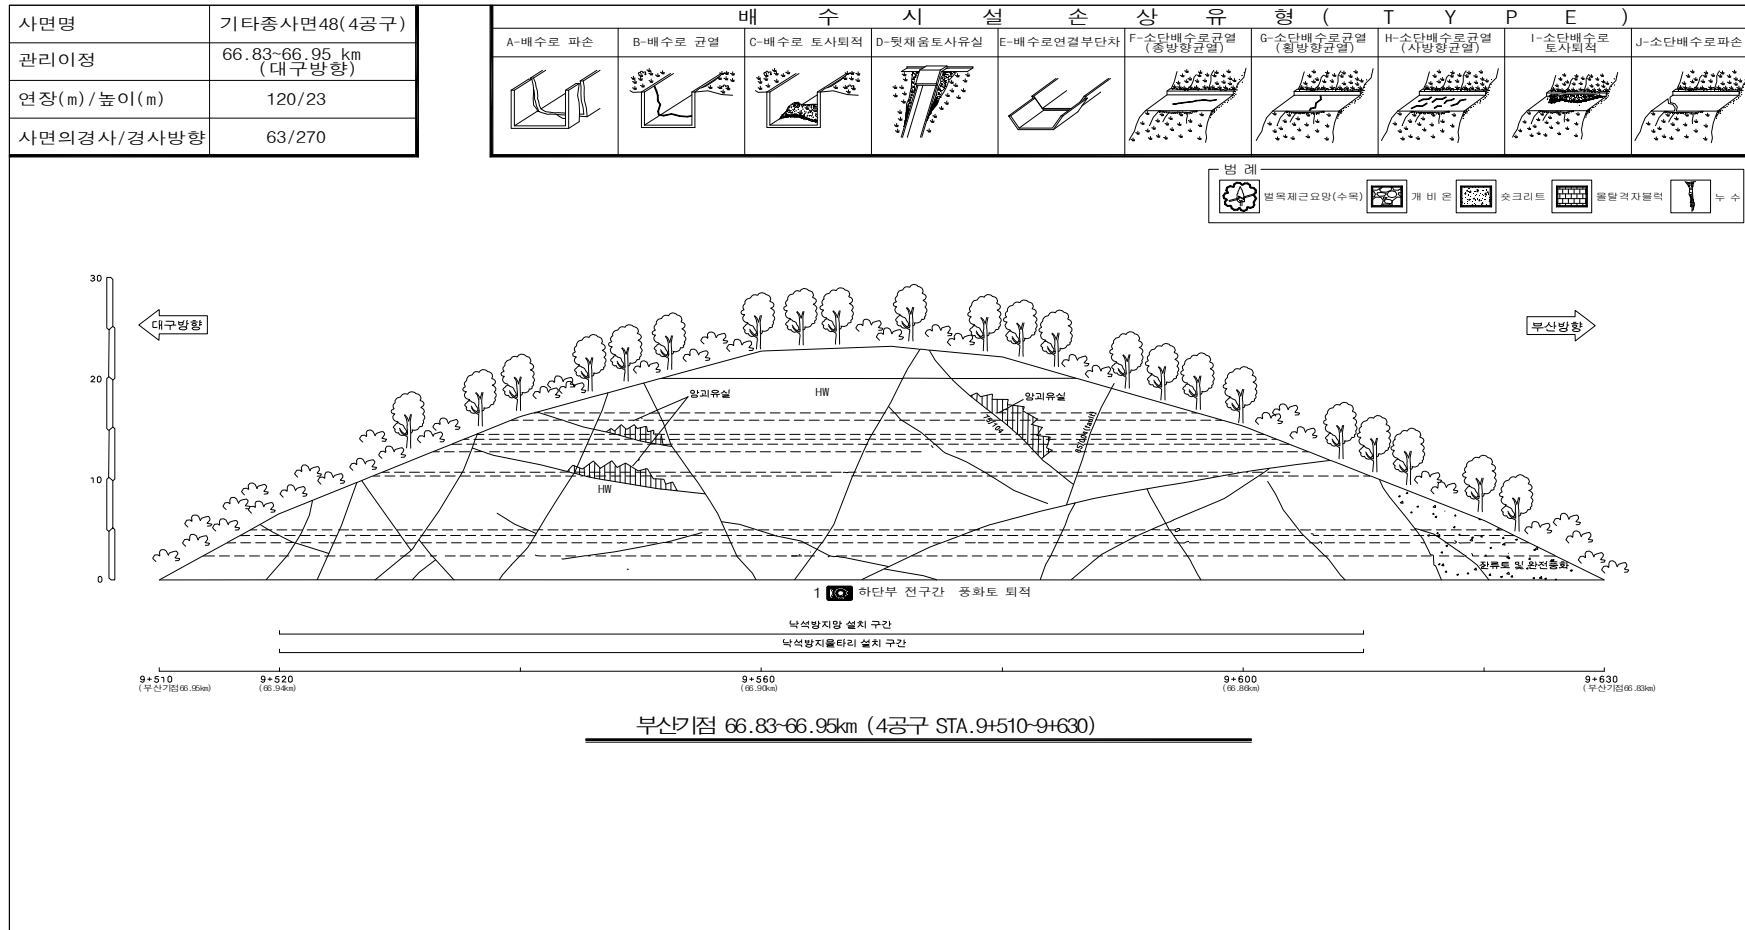
## 1) 외관조사망도

사면의 암상태는 심한풍화 정도이고, 하단 전구간에 풍화토가 퇴적되어 있다.  
사면 하단의 심한풍화는 주의관찰이 요망된다.

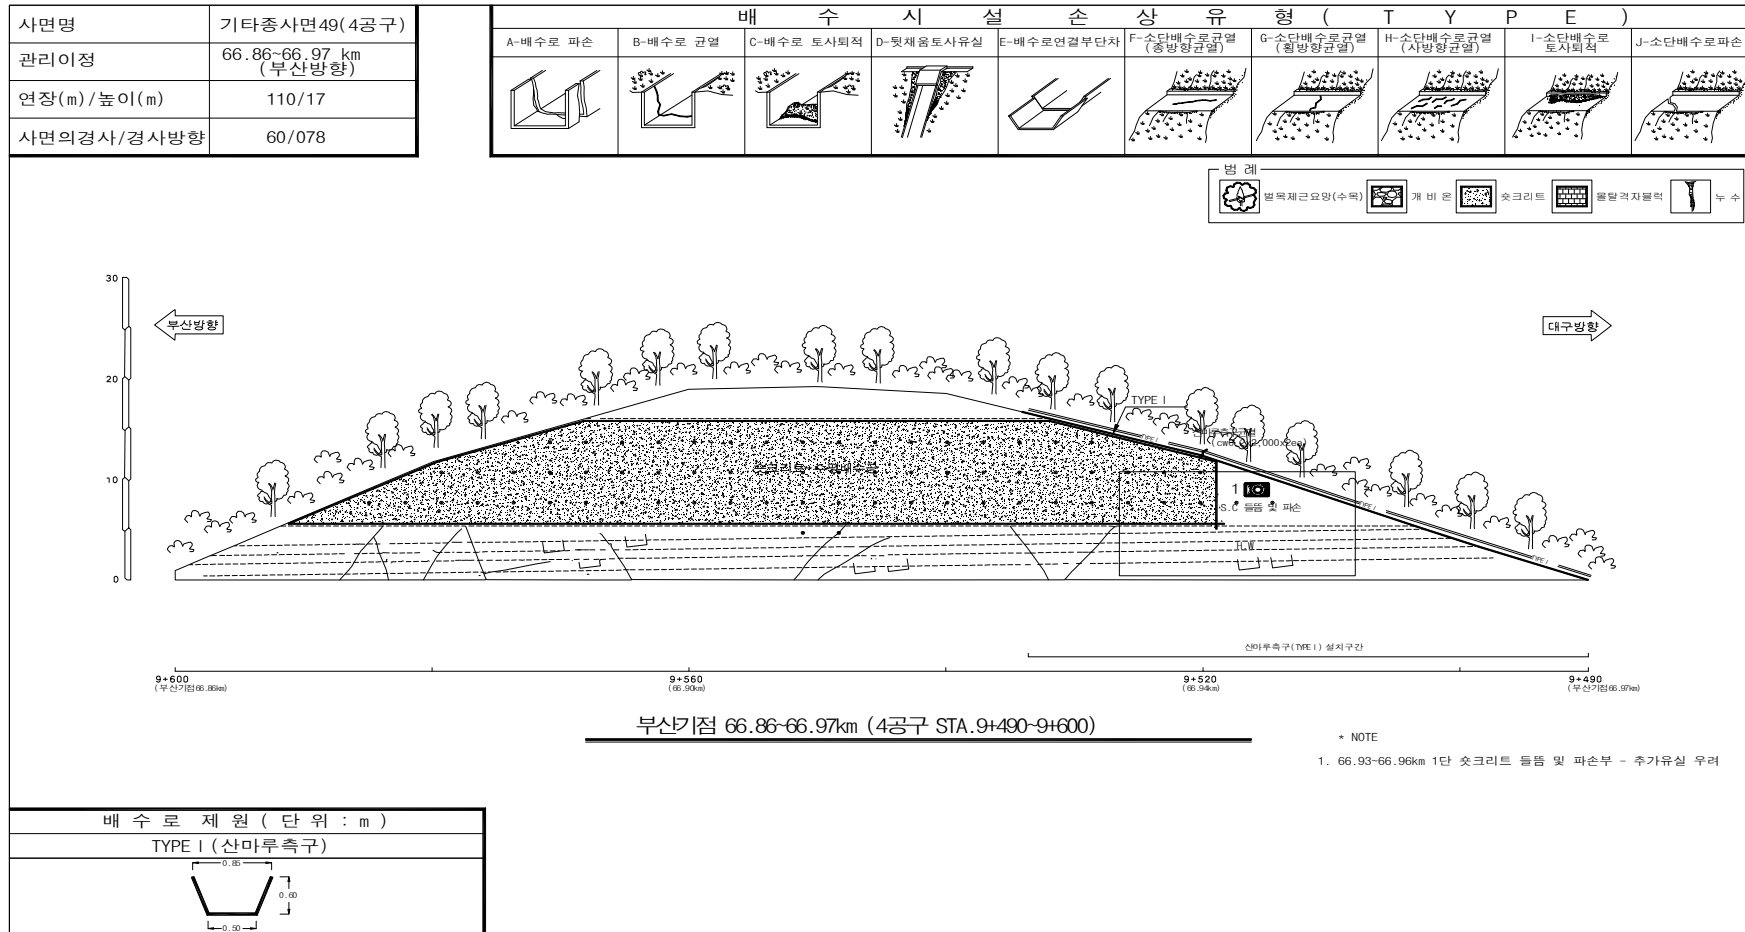
#### 1) 외관조사망도

사면의 암상태는 심한풍화 정도이고, 사면 하단 전구간 심한풍화로 주의관찰이 요망된다.

배수시설은 산마루측구가 시공되어 있으며, 배수기능에 문제는 없는 것으로 확인되었다. 기존 손상인 균열은 균열보수를 통한 유지관리가 요망된다.

보호·보강시설로 슛크리트가 시공되어 있으며, 66.94K 슛크리트 상단 들뜸 및 파손은 슛크리트 박락으로 손상의 추가 발생 가능성이 있으므로, 낙석방지망 설치 필요하다.

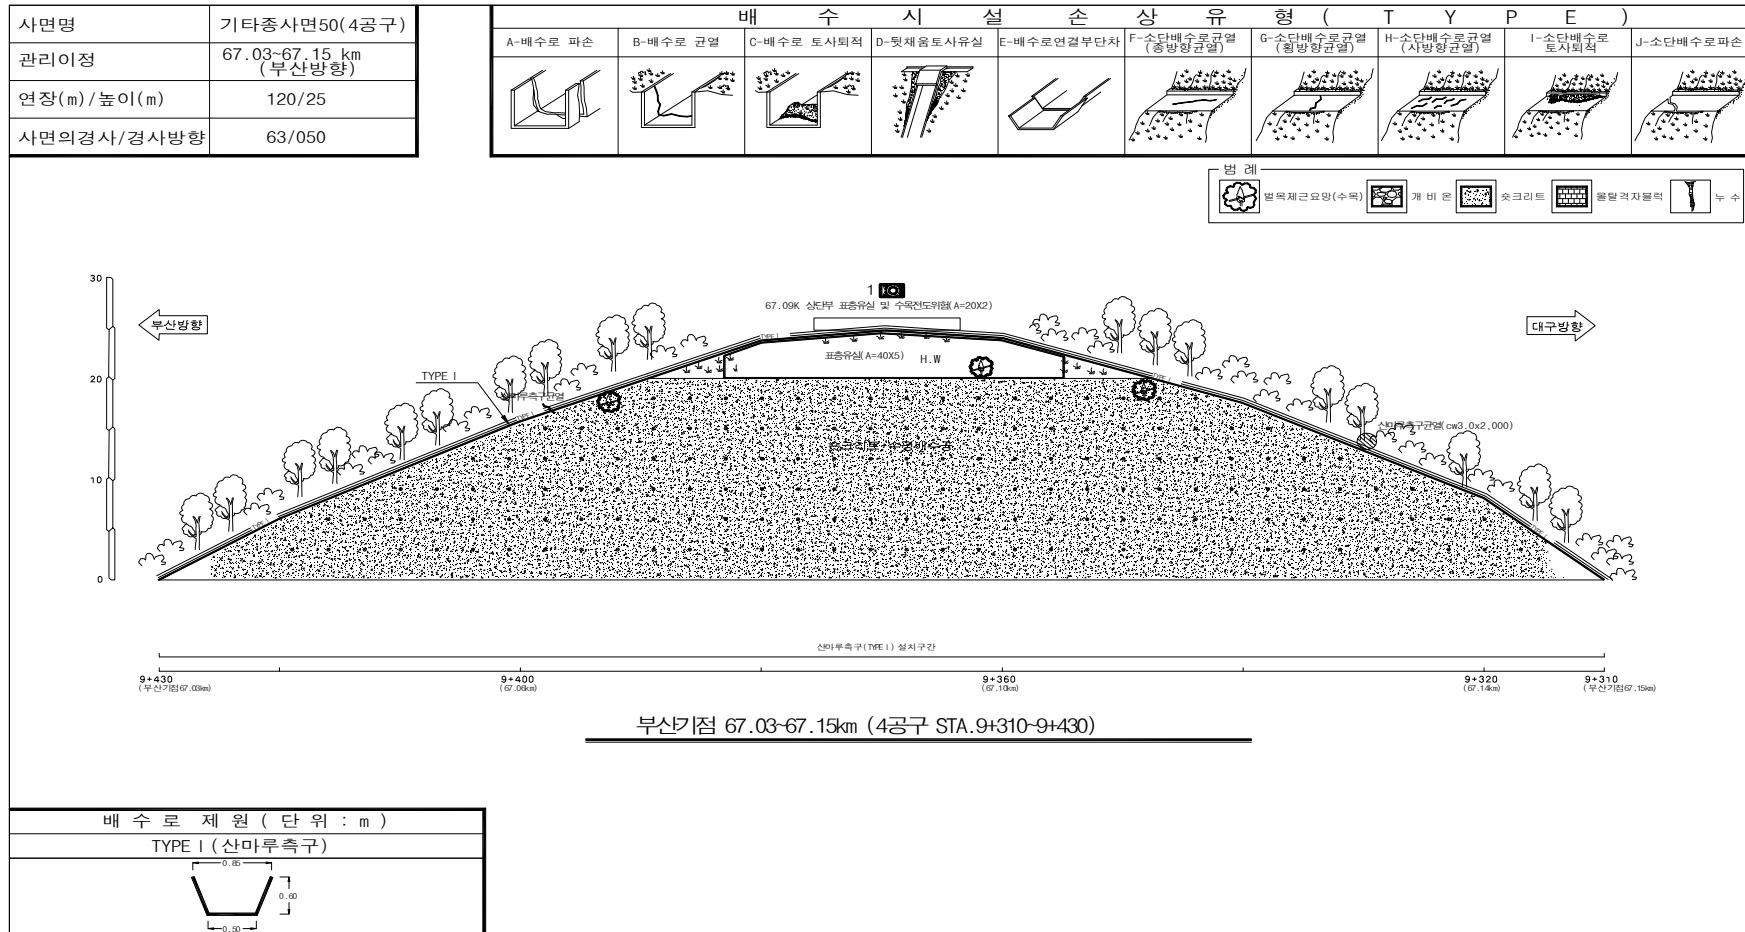
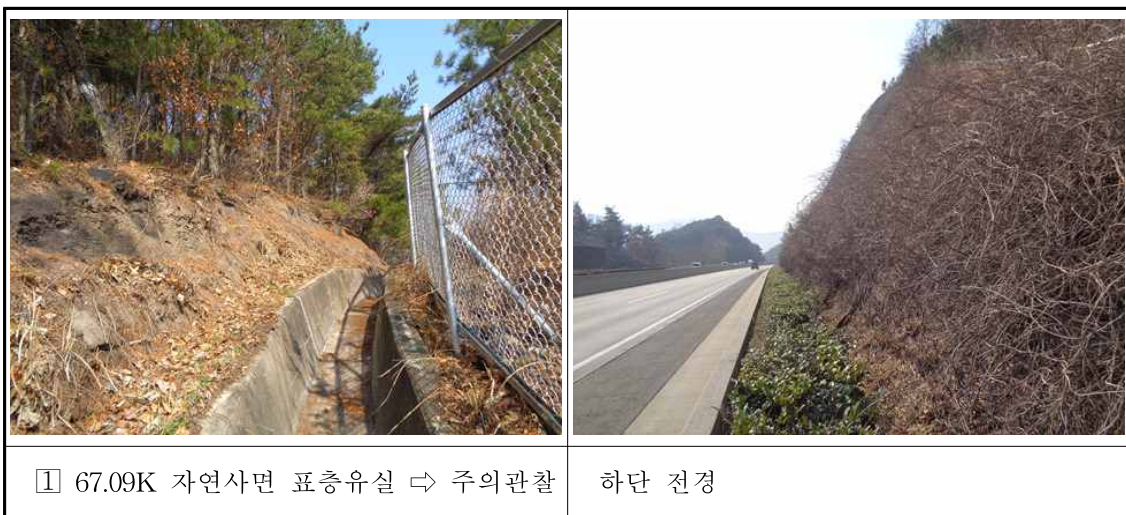
#### 1) 외관조사망도

사면 상단에 심한풍화에 의한 표층유실, 상부자연사면 표층유실 및 수목이 발생하였고, 주의관찰 및 벌목이 요망된다.

배수시설은 산마루측구가 시공되어 있으며, 배수기능에 문제는 없는 것으로 확인되었다. 기존 손상인 균열은 균열보수를 통한 유지관리가 요망된다.

보호·보강시설로 슛크리트가 시공되어 있으며, 큰 문제가 없는 양호한 상태로 조사되었다.

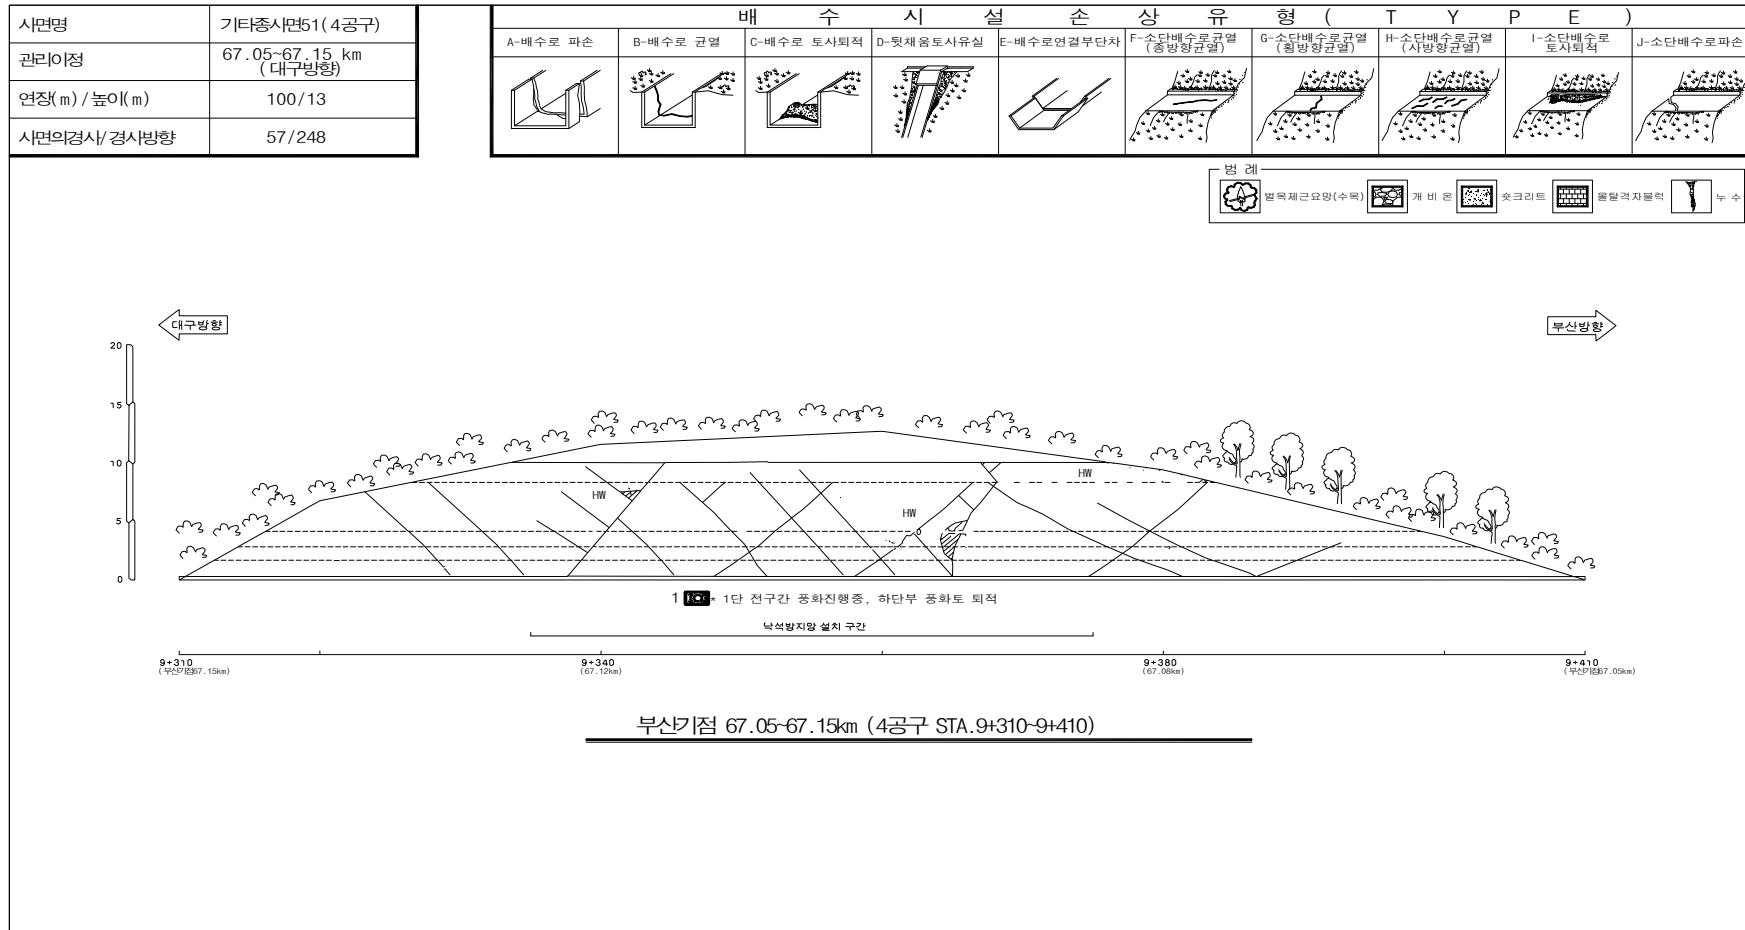
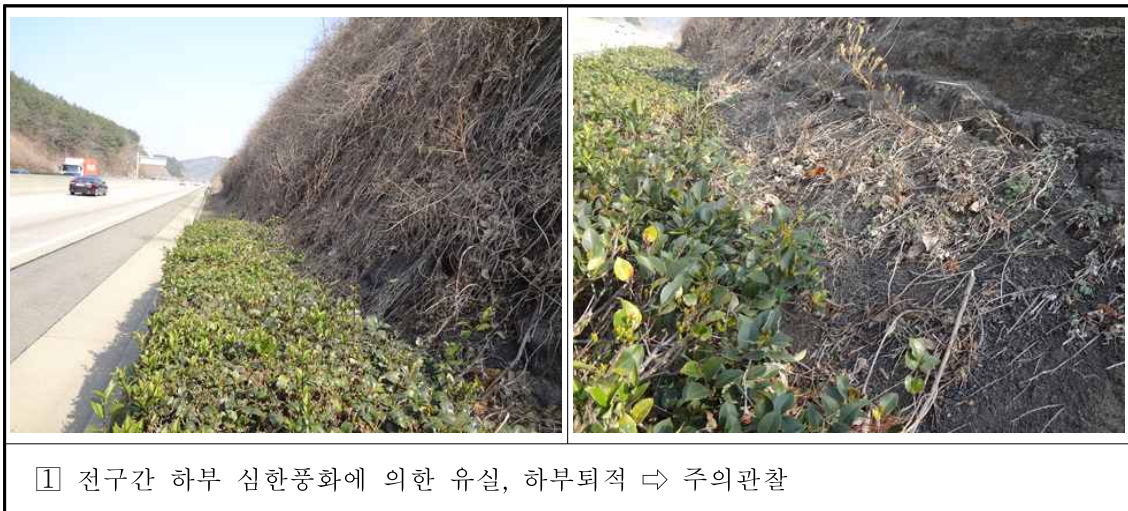
#### 1) 외관조사망도

사면의 암상태는 심한풍화 정도이고, 중·하단에 심한풍화에 의한 유실, 하부 퇴적이 발생하였다.

배수시설은 시공되어 있지 않다.

보호·보강시설로 낙석방지망, 소단부 낙석방지울타리가 시공되어 있으며, 큰 문제가 없는 양호한 상태로 조사되었다.

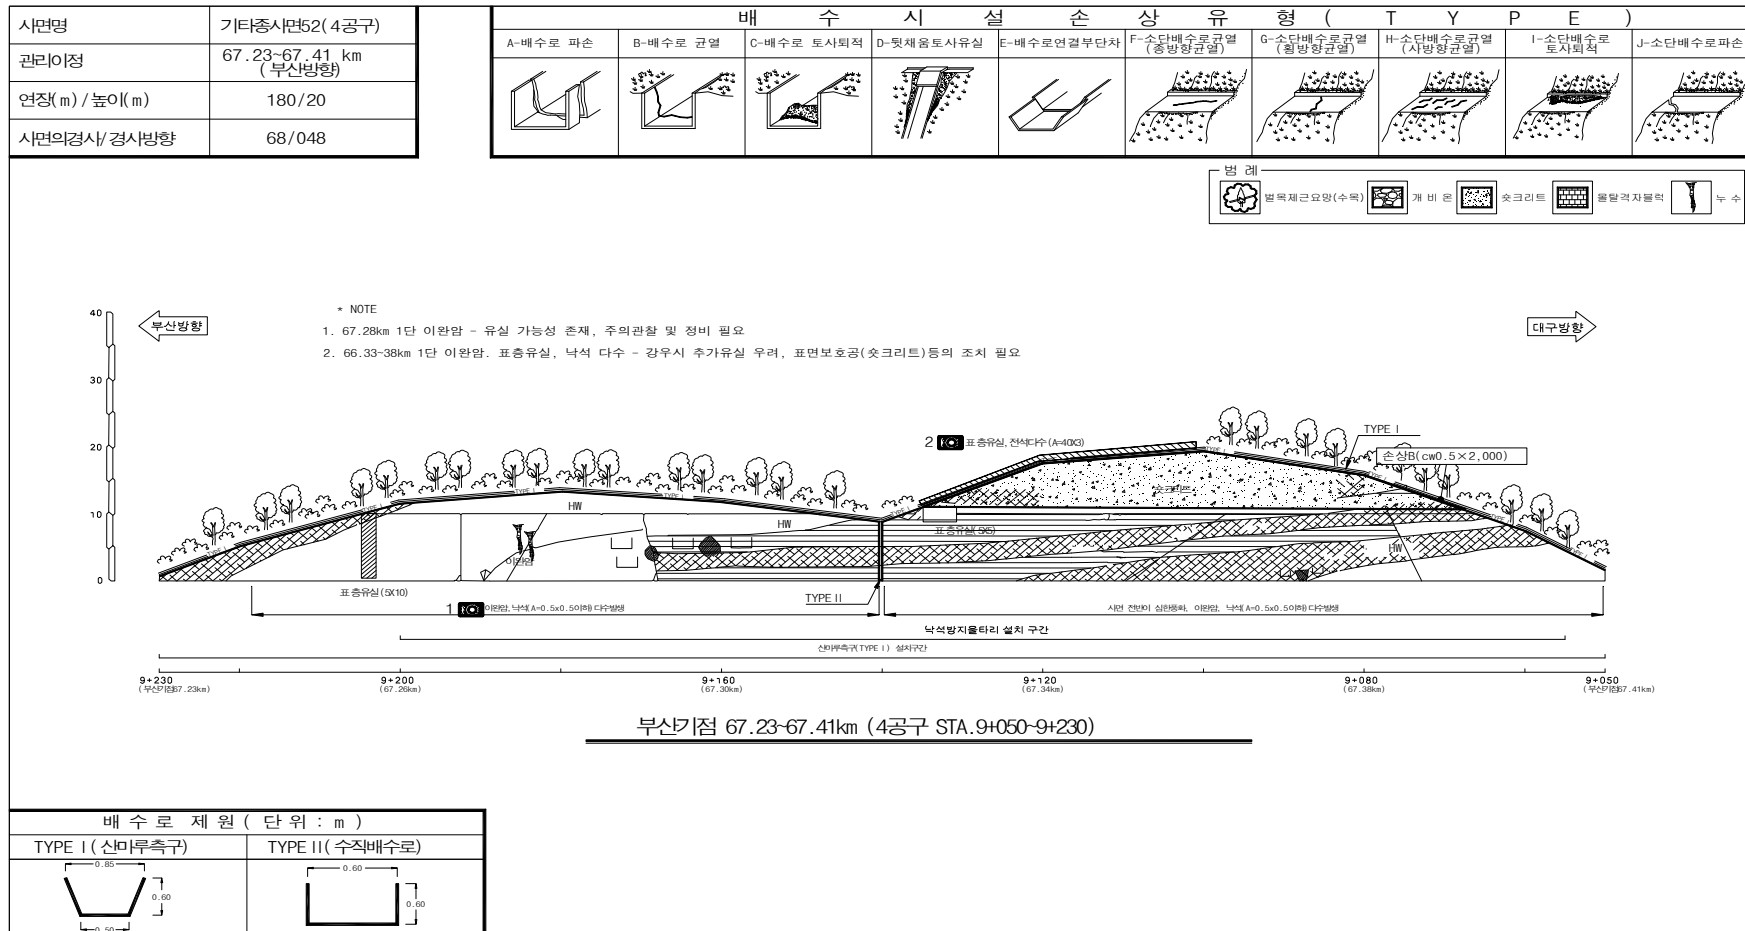
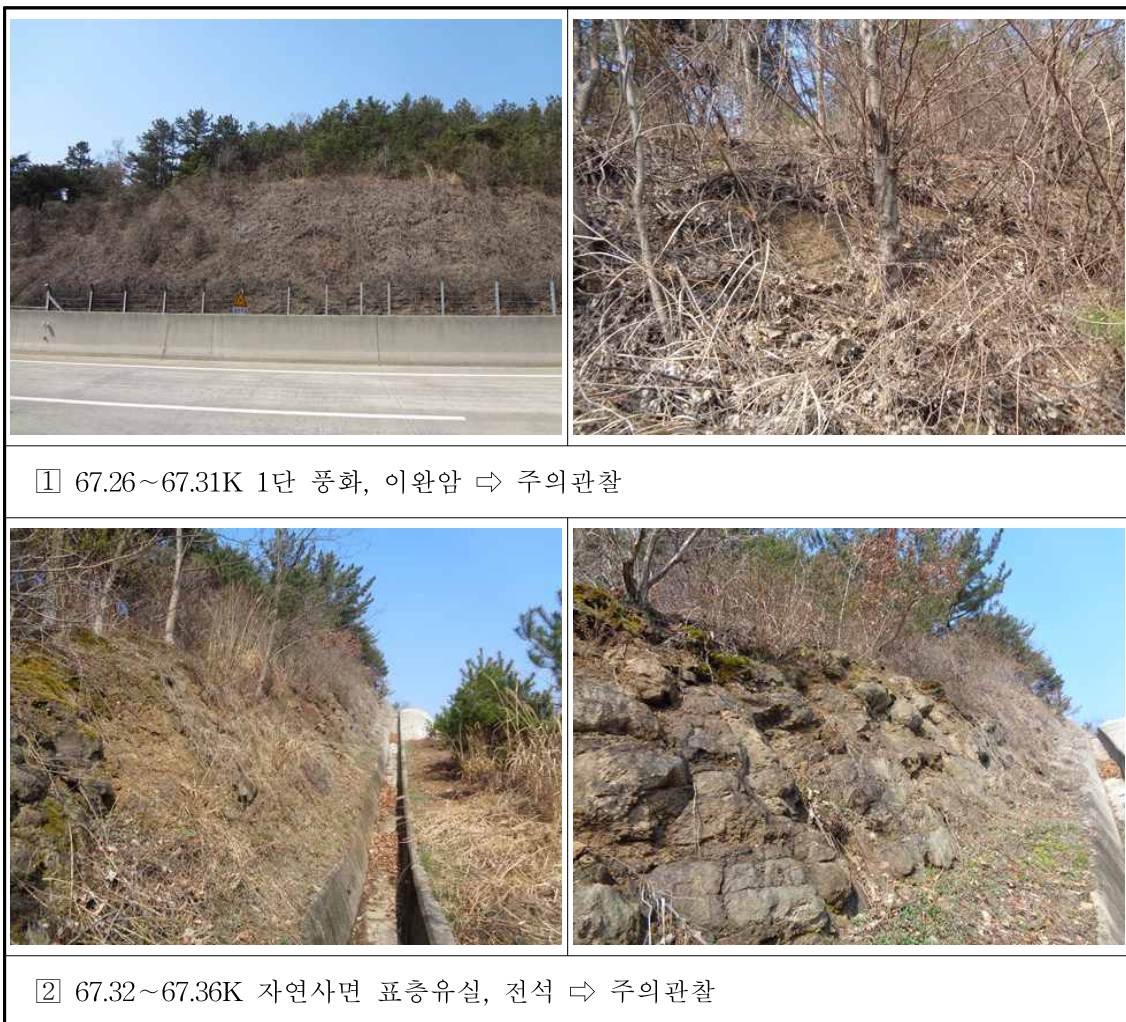
#### 1) 외관조사망도

사면의 암상태는 심한풍화 상태이고, 심한풍화에 의해 이완암, 누수가 발생하였다. 사면 하단의 풍화, 이완암은 진전은 미미하나 주의관찰이 요망된다.

배수시설은 산마루측구, 수직도수로가 시공되어 있으며, 배수기능에 문제는 없는 것으로 확인되었다. 기존 손상인 균열은 균열보수를 통한 유지관리가 요망된다.

보호·보강시설로 낙석방지울타리가 시공되어 있으며, 큰 문제가 없는 양호한 상태로 조사되었다.

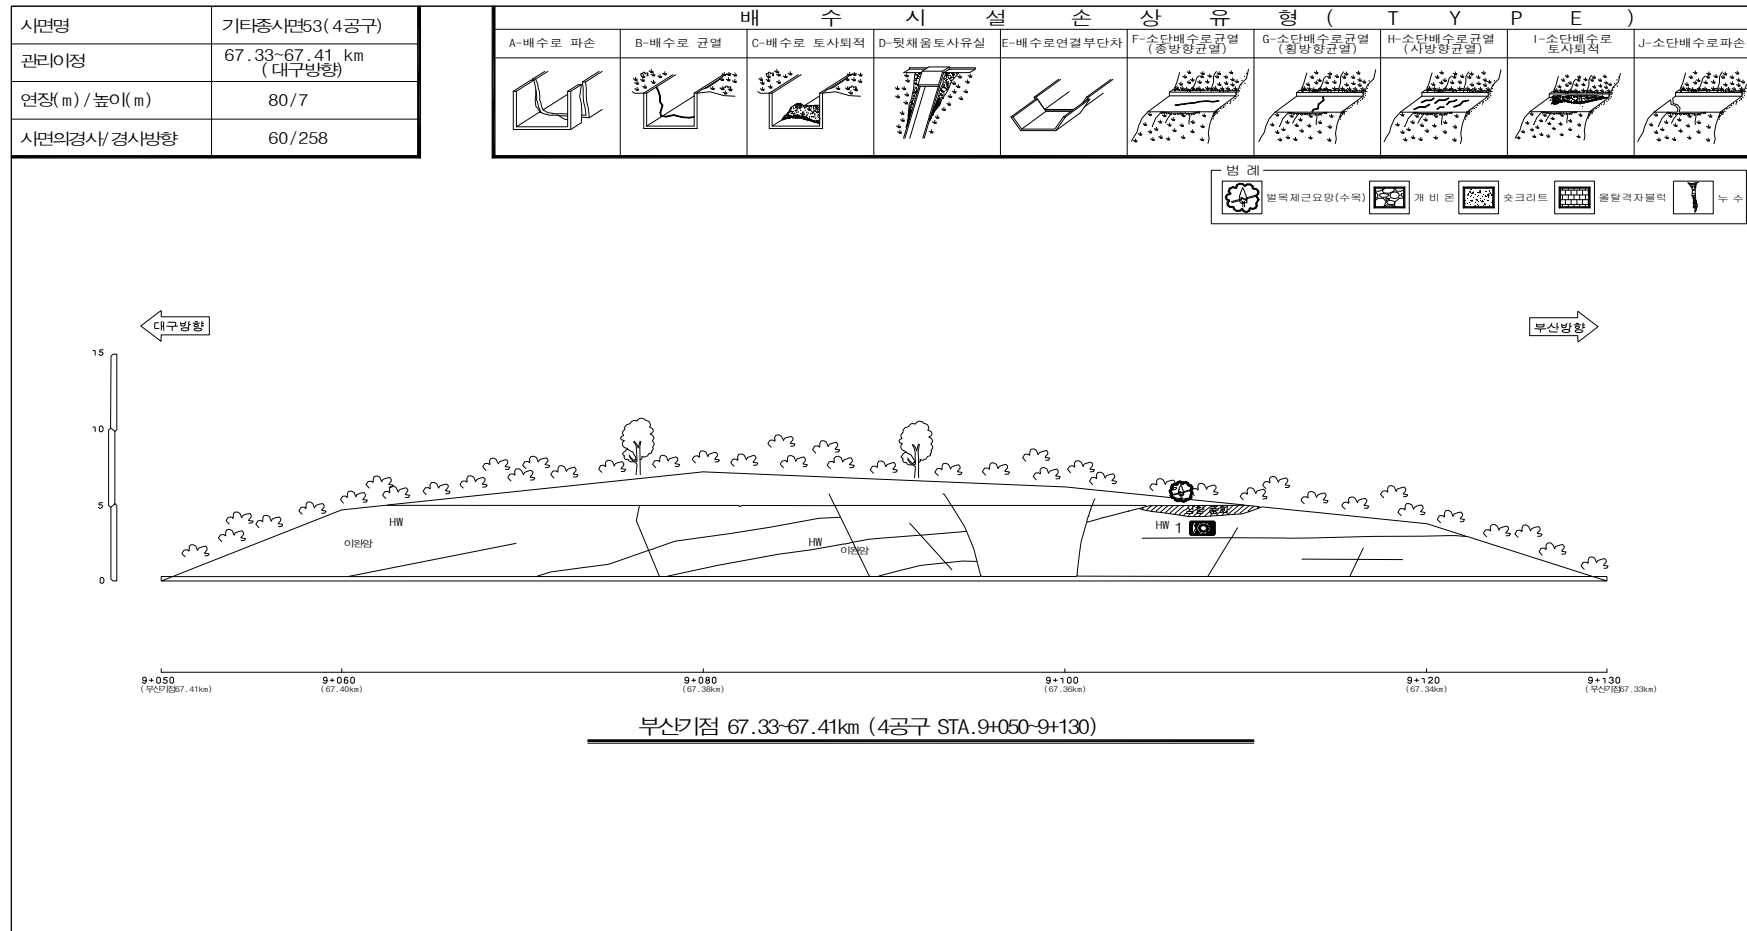
## 1) 외관조사망도

사면의 암상태는 보통~심한풍화 정도이고, 중·하단에 발달한 절리를 중심으로 이완암이 발생하였다. 67.35K 상단에 발생한 이완암, 수목은 수목의 뿌리에 의해 낙석이 발생할 수 있으므로, 주의관찰 후 조치가 요망된다.

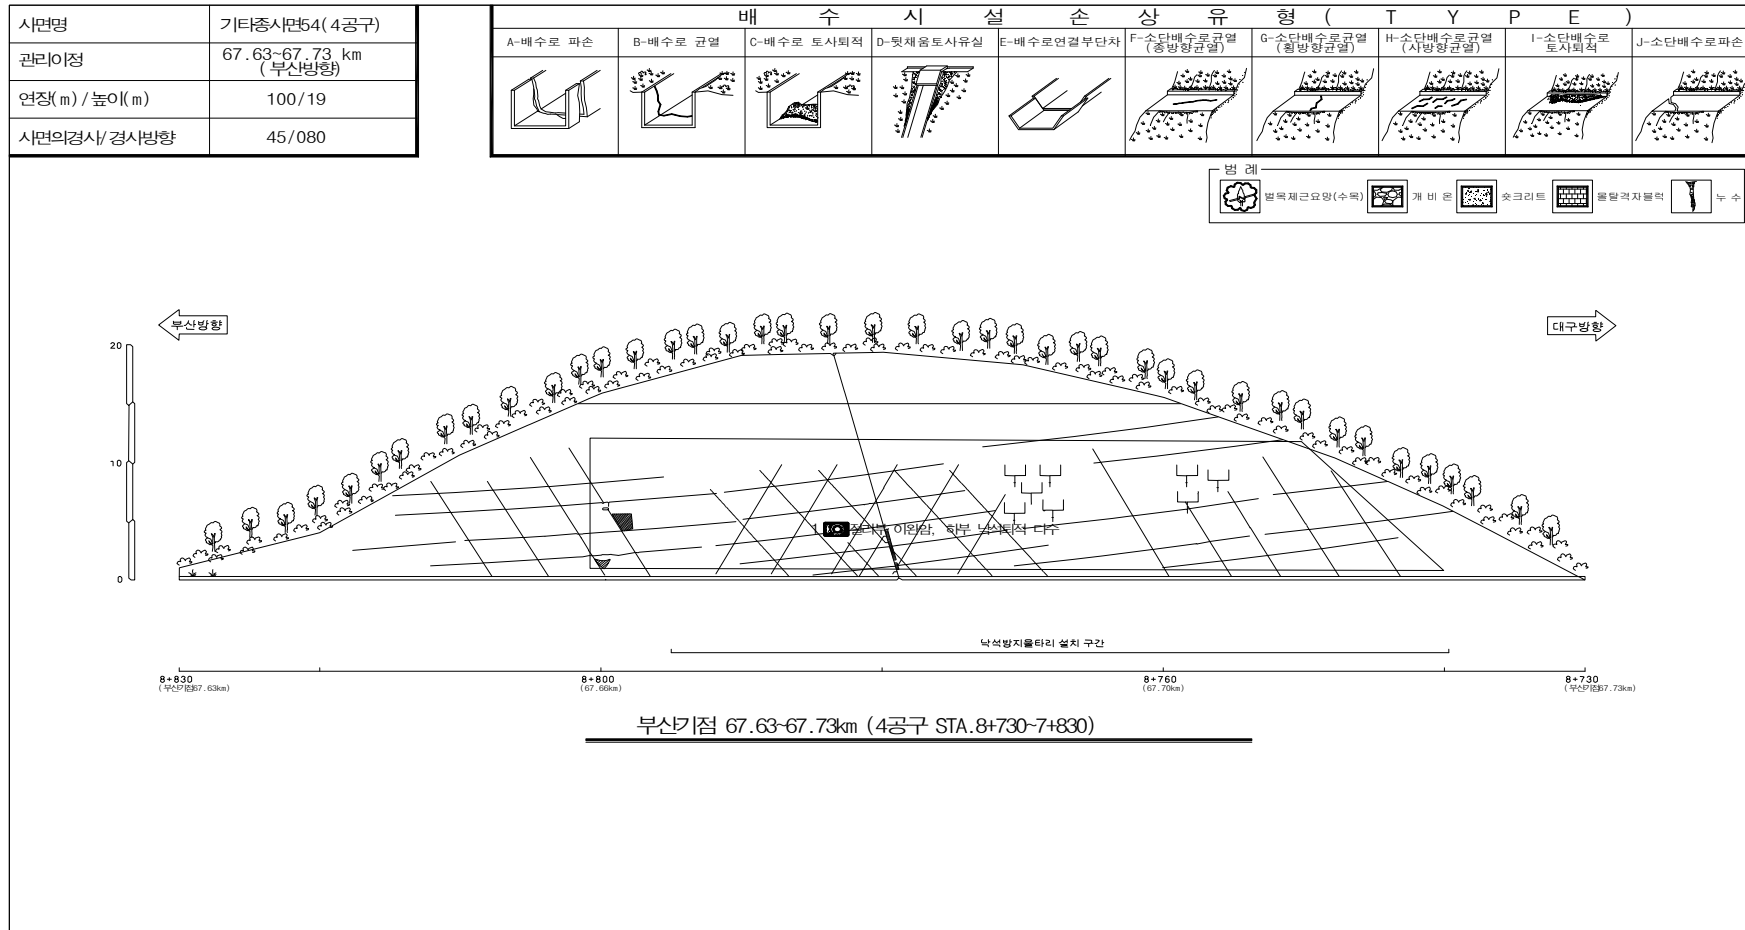
#### 1) 외관조사망도

사면의 암상태는 보통~심한풍화 정도이고, 중·하단에 발달한 절리를 중심으로 이완암, 하부퇴적이 발생하였다. 67.68K의 절리, 이완암, 낙석퇴적은 낙석방지울타리로 인해 도로유입가능성은 낮으나, 주의관찰이 요망된다.

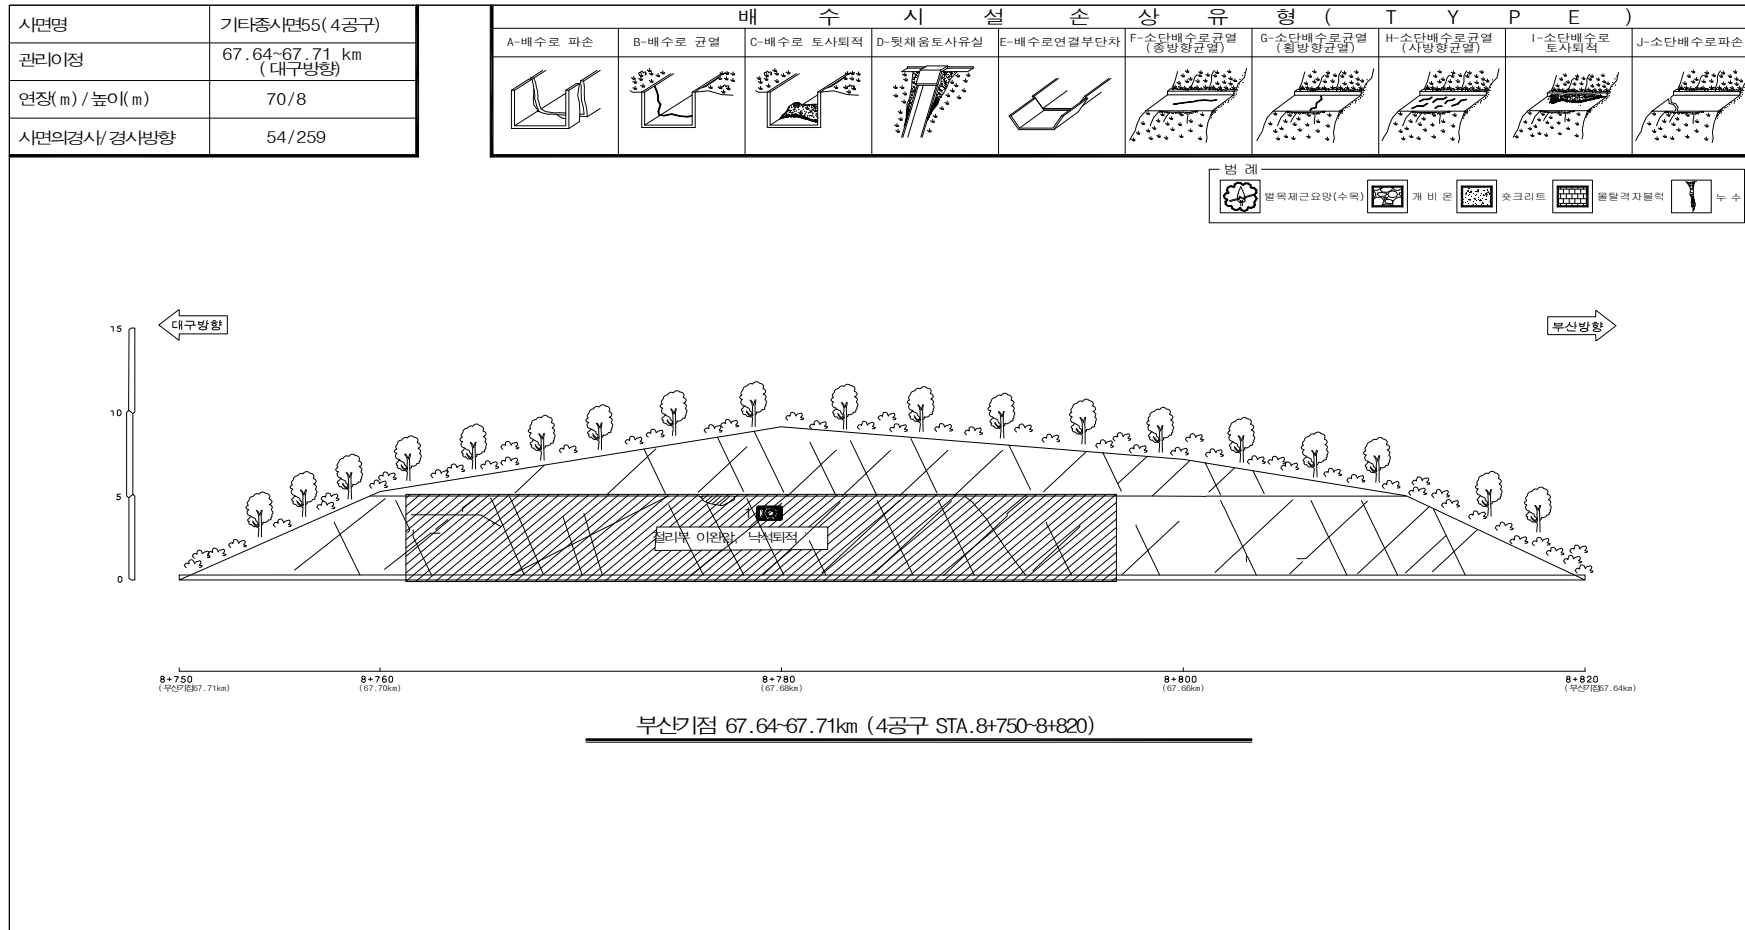
#### 1) 외관조사망도

사면의 암상태는 보통~심한풍화 정도이고, 중·하단에 발달한 절리를 중심으로 이완암, 하부 퇴적이 발생하였다. 67.66~67.70K의 절리, 이완암, 낙석퇴적은 주의 관찰이 요망된다.
