## 3.28 기타종사면 43 (4공구)

## 3.28.1 일반현황

| 기타종사면 43 (대구방향 65.94~66.23km / 4공구 STA.10+230~10+520) | | | | |

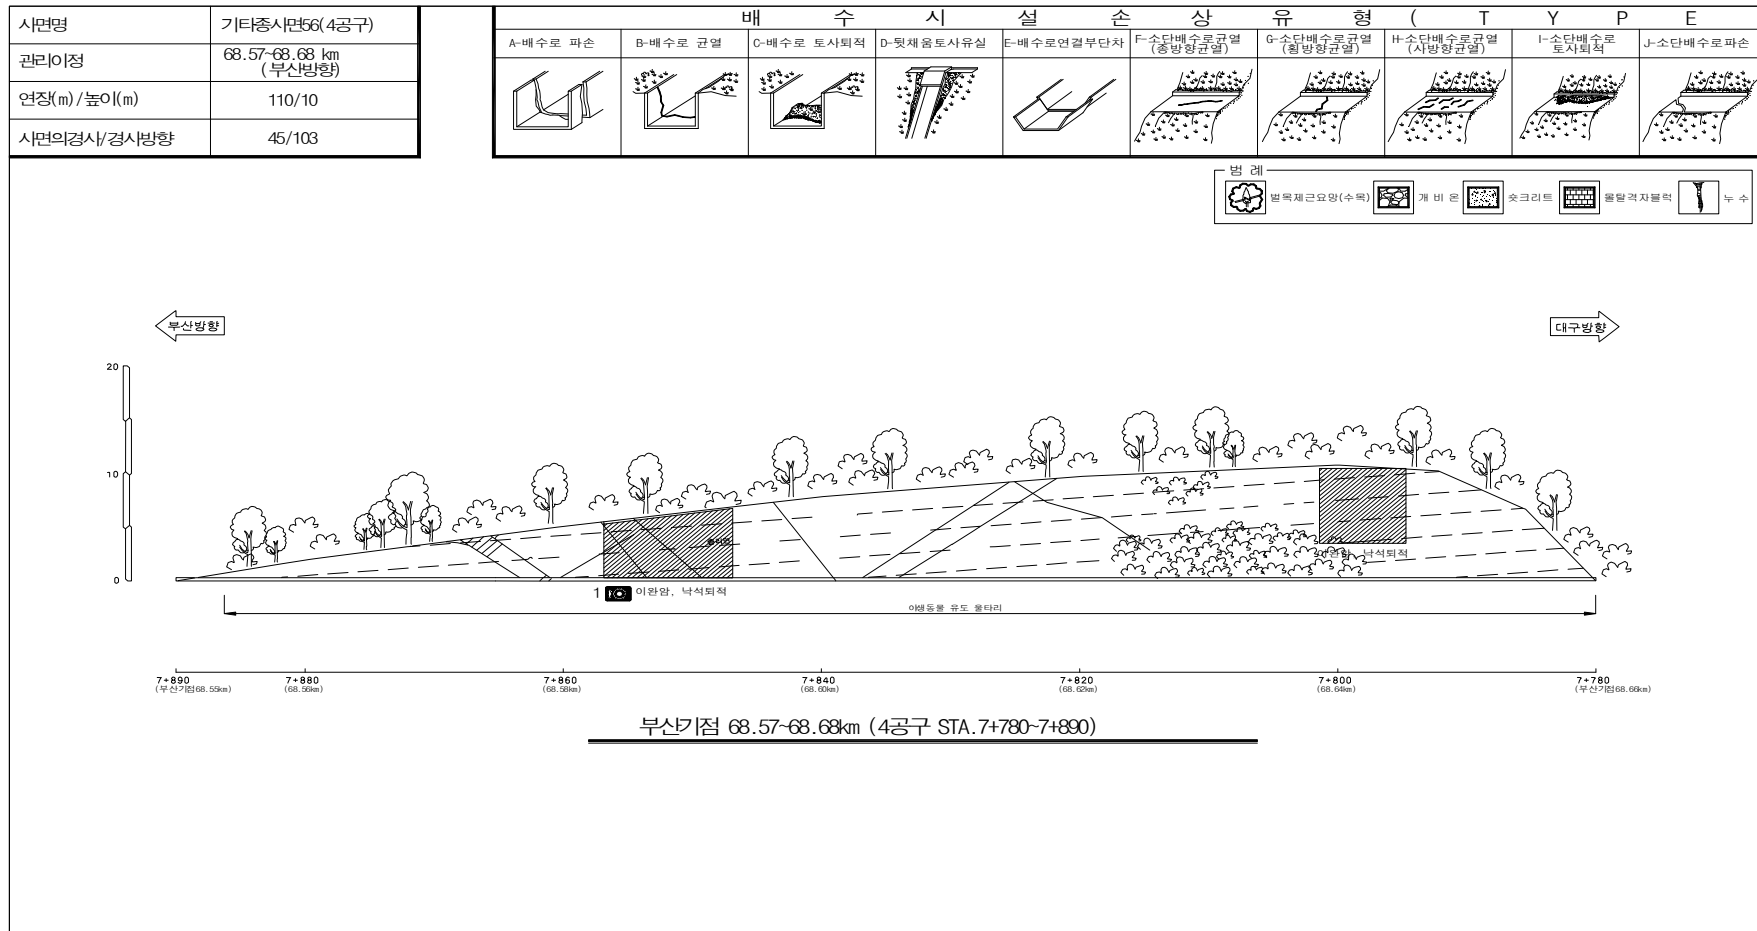
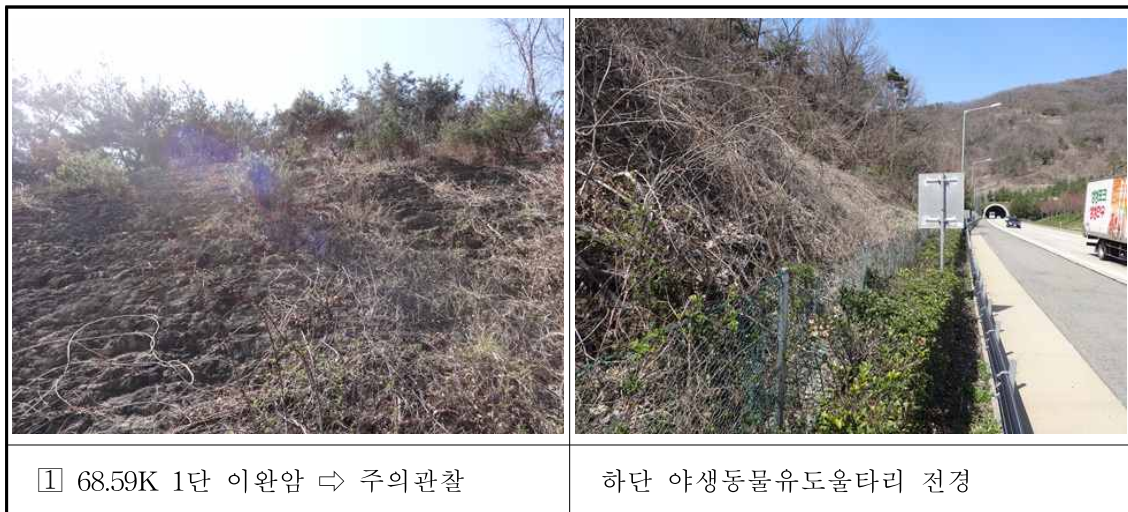
## 1) 외관조사망도

사면의 암상태는 보통~심한풍화 정도이고, 중·하단에 발달한 절리를 중심으로 이완암, 하부 퇴적이 발생하였다. 68.59K, 68.64K의 이완암, 하부 퇴적은 야생동물 보호울타리로 인해 도로유입가능성은 낮으나, 주의관찰이 요망된다.

배수시설 및 보호·보강시설은 시공되어 있지 않다.

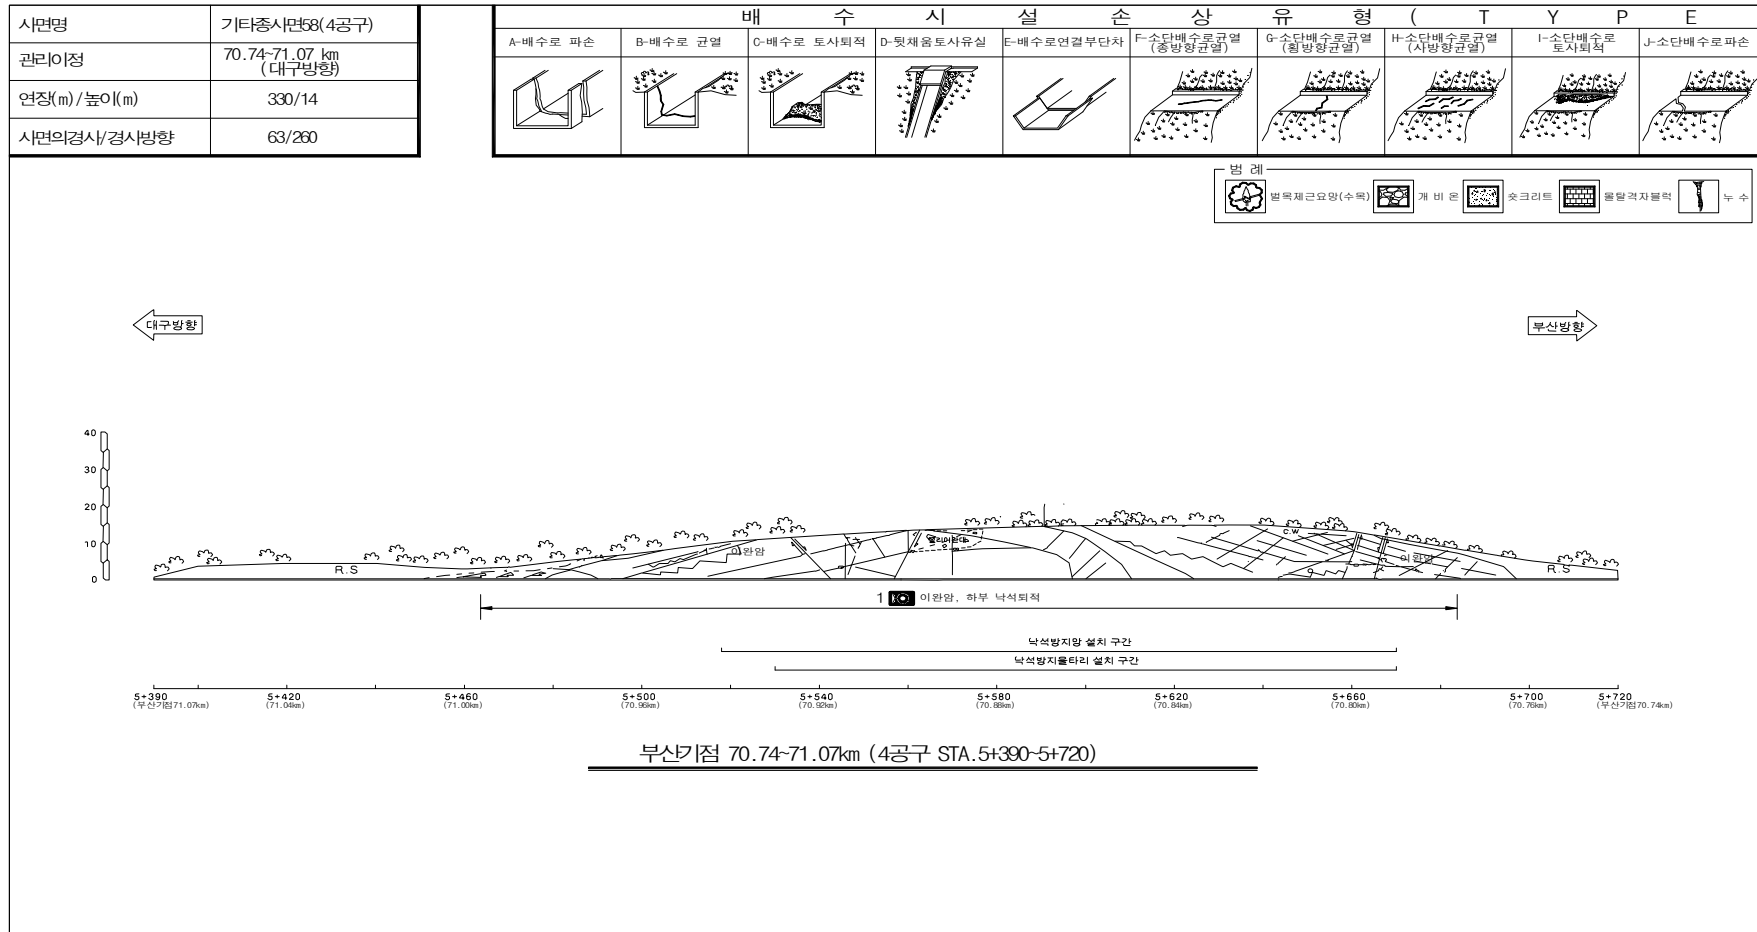
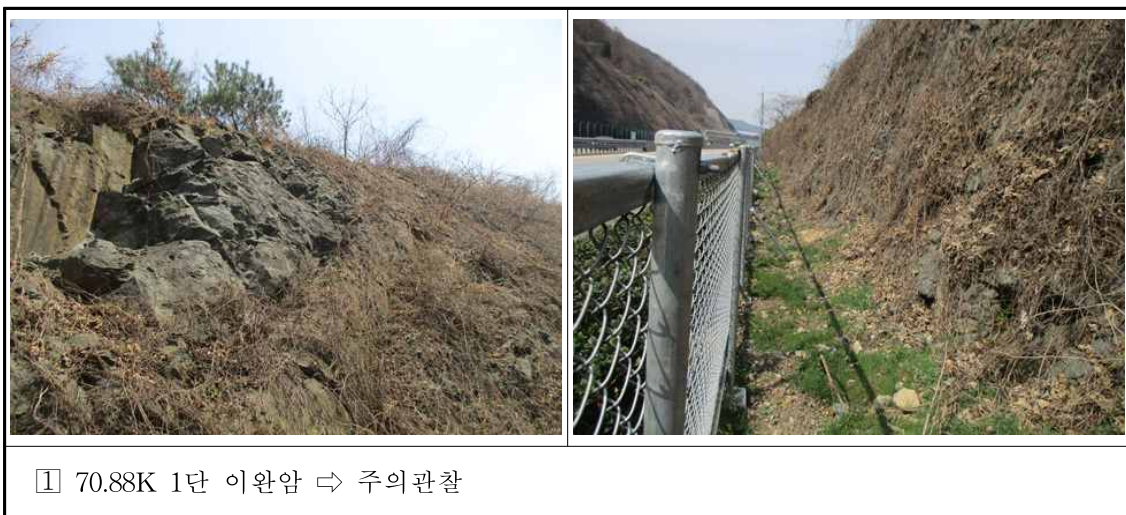
## 1) 외관조사망도

사면의 암상태는 보통~심한풍화 정도이고, 중·하단에 발달한 절리를 중심으로 이완암, 하부 퇴적이 발생하였다. 70.78~71.00K의 절리, 이완암 및 하부 퇴적은 주의관찰이 요망된다.

배수시설은 시공되어 있지 않다.

보호·보강시설로 낙석방지망, 낙석방지울타리가 시공되어 있으며, 큰 문제가 없는 양호한 상태로 조사되었다.

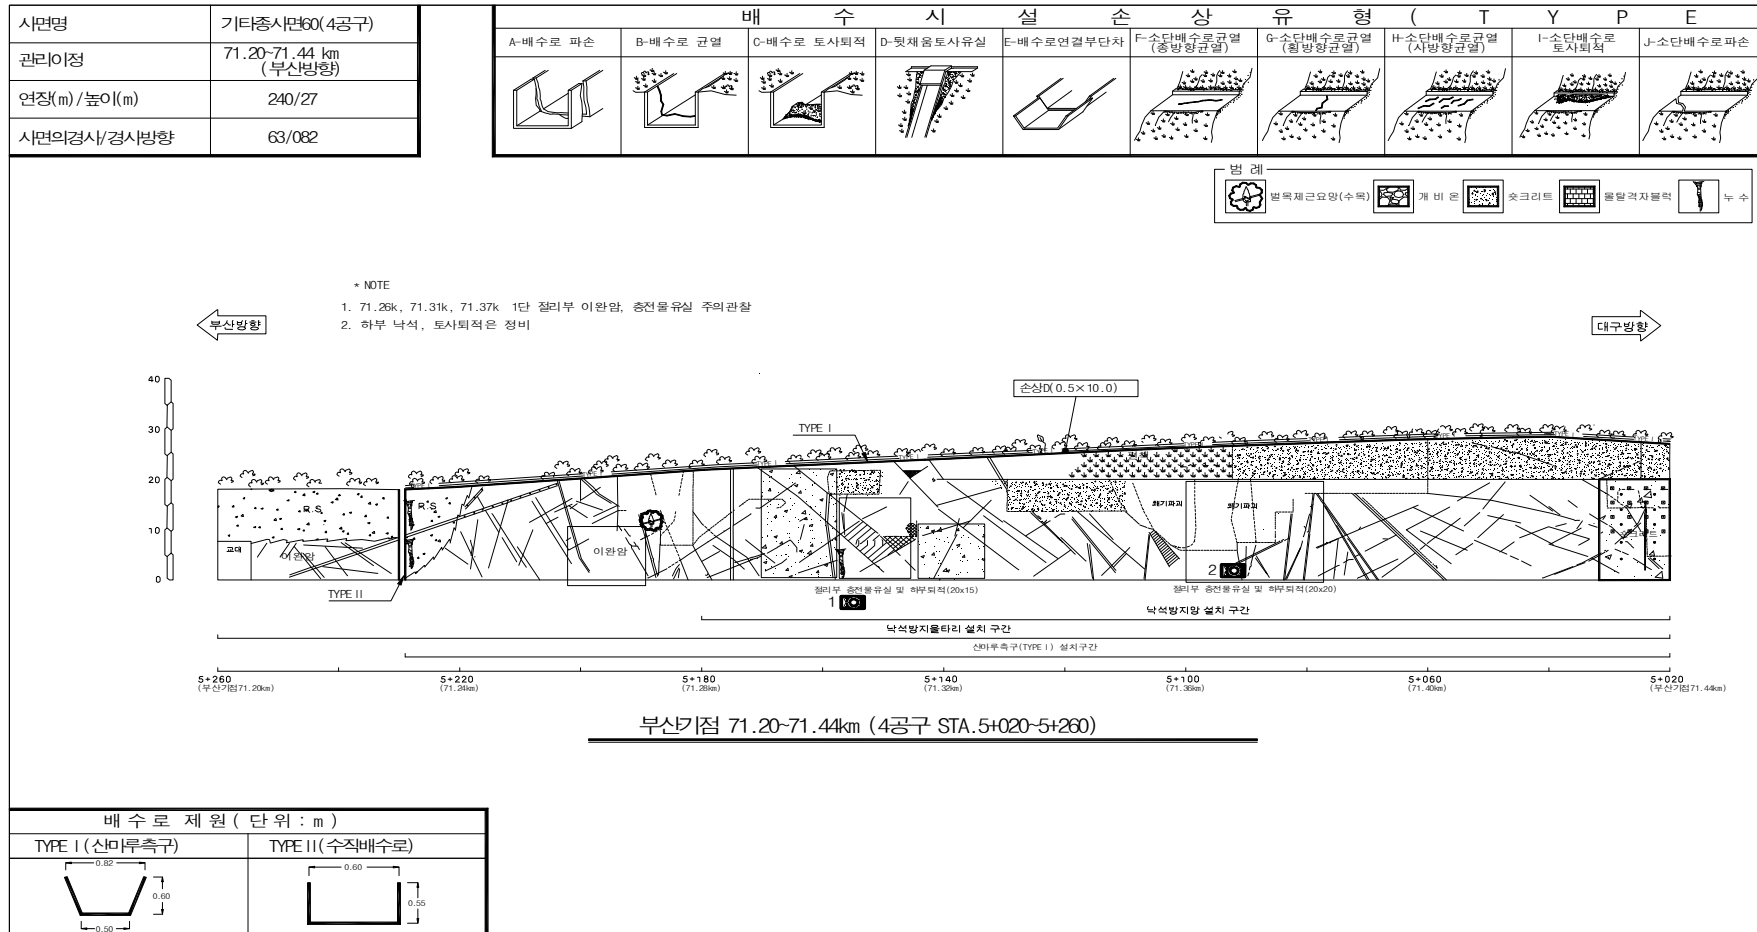
#### 1) 외관조사망도

사면의 암상태는 보통~심한풍화 정도이고, 중·하단에 발달한 절리를 중심으로 이완암, 하부 퇴적이 발생하였다. 71.31K, 71.37K의 절리, 충전물유실, 이완암, 하부퇴적은 보호공으로 인해 도로유입가능성은 낮으나, 주의관찰 후 손상의 진전시 조치가 요망된다.

배수시설은 산마루측구, 수직도수로가 시공되어 있으며, 배수기능에 문제는 없는 것으로 확인되었다. 기존 손상인 뒷채움토사유실은 주의관찰이 필요하다.

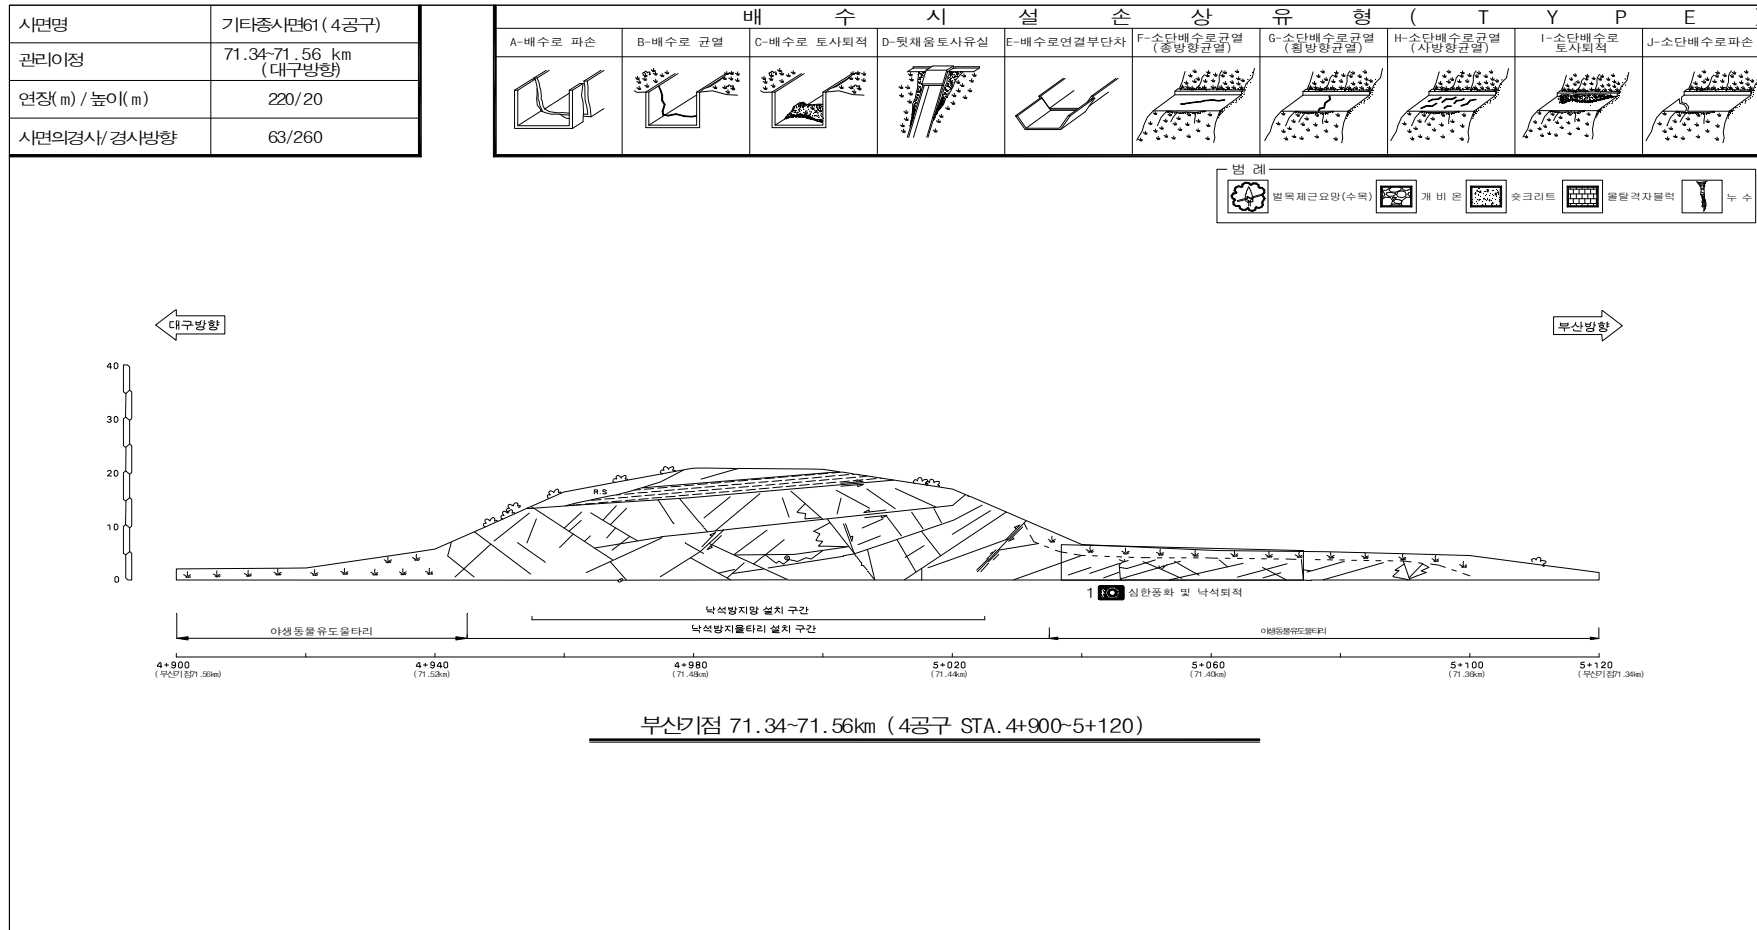
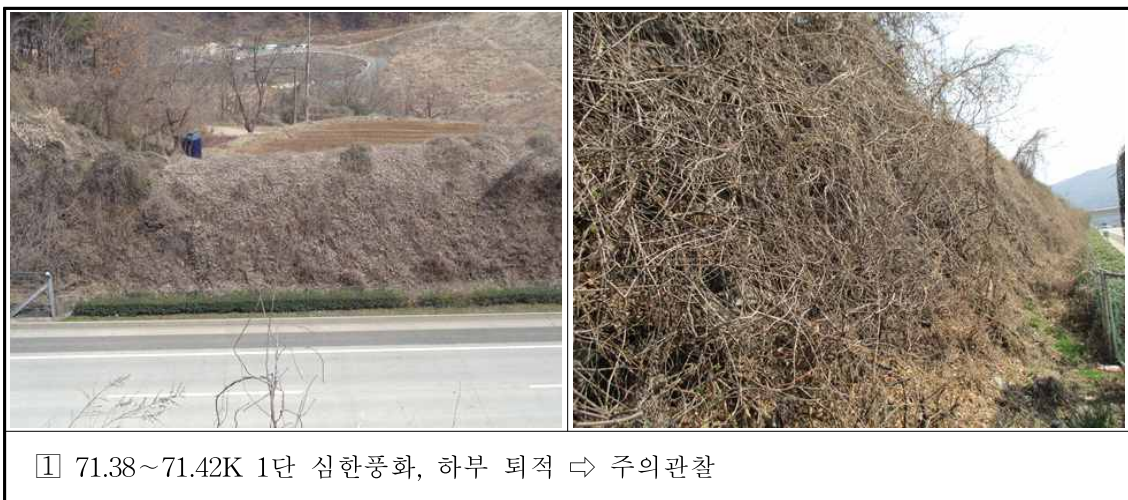
#### 1) 외관조사망도

사면의 암상태는 보통~심한풍화 정도이고, 중·하단에 발달한 절리를 중심으로 심한풍화, 이완암, 하부 퇴적이 발생하였다. 71.38~71.42K의 심한풍화, 하부 퇴적은 야생동물유도울타리로 인해 도로유입가능성은 낮으나, 주의관찰이 요망된다.

배수시설은 시공되어 있지 않다.

보호·보강시설로 낙석방지망, 낙석방지울타리가 시공되어 있으며, 큰 문제가 없는 양호한 상태로 조사되었다.

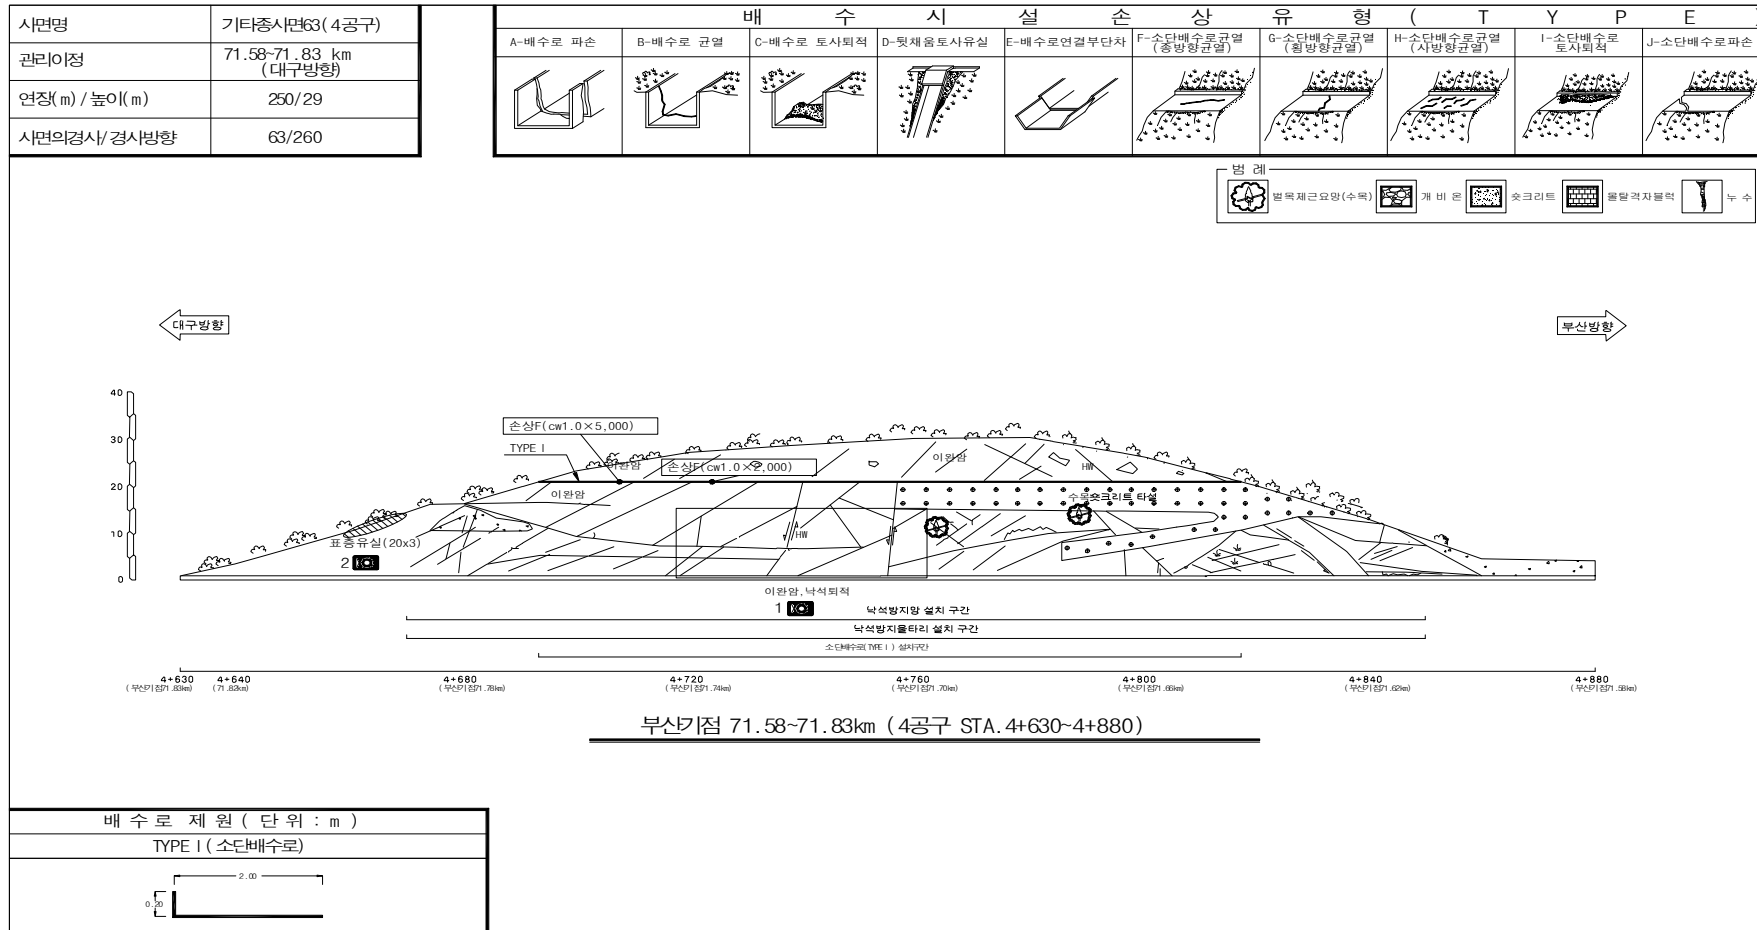
#### 1) 외관조사망도

사면의 암상태는 보통~심한풍화 정도이고, 중·하단에 발달한 절리를 중심으로 이완암, 하부 퇴적이 발생하였다. 71.72K 이완암, 하부 퇴적은 주의관찰이 요망된다.

배수시설은 소단배수로가 시공되어 있으며, 배수기능에 문제는 없는 것으로 확인되었다. 기존 손상인 균열은 균열보수를 통한 유지관리가 요망된다.

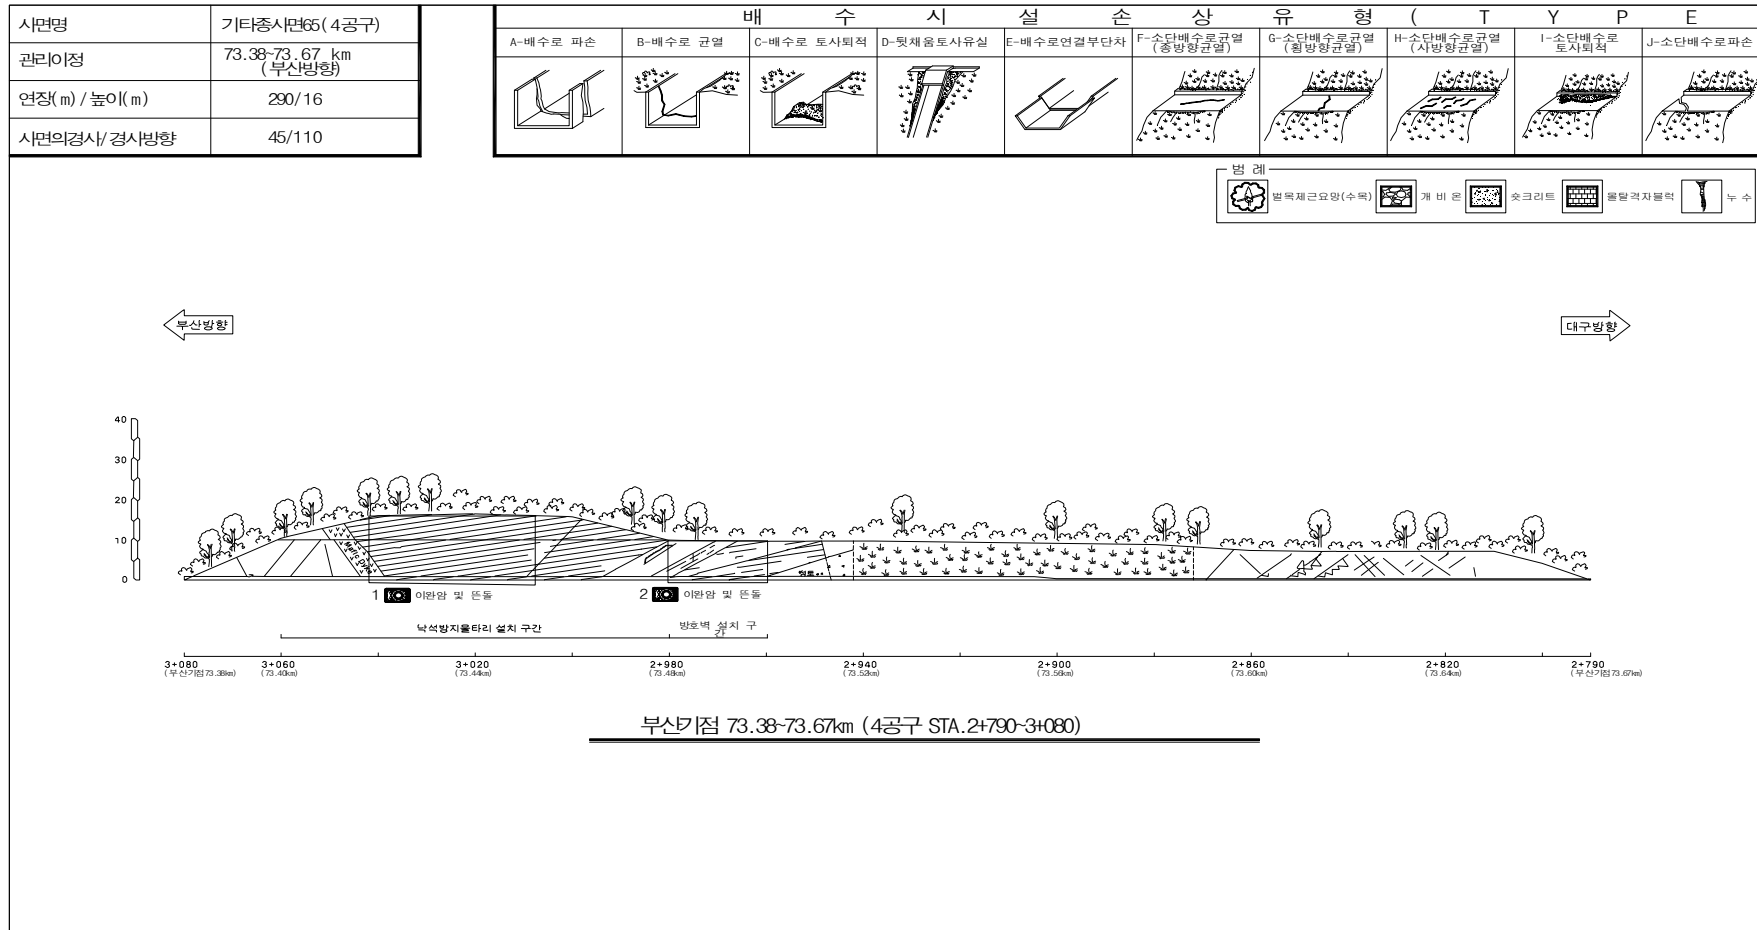
사면의 암상태는 보통~심한풍화 정도이고, 중·하단에 발달한 절리를 중심으로 이완암, 뜯돌이 발생하였다. 73.49K, 73.44K의 이완암 및 뜯돌은 현재 진전은 미미하나, 손상의 진전가능성이 있으므로 주의관찰이 요망된다.

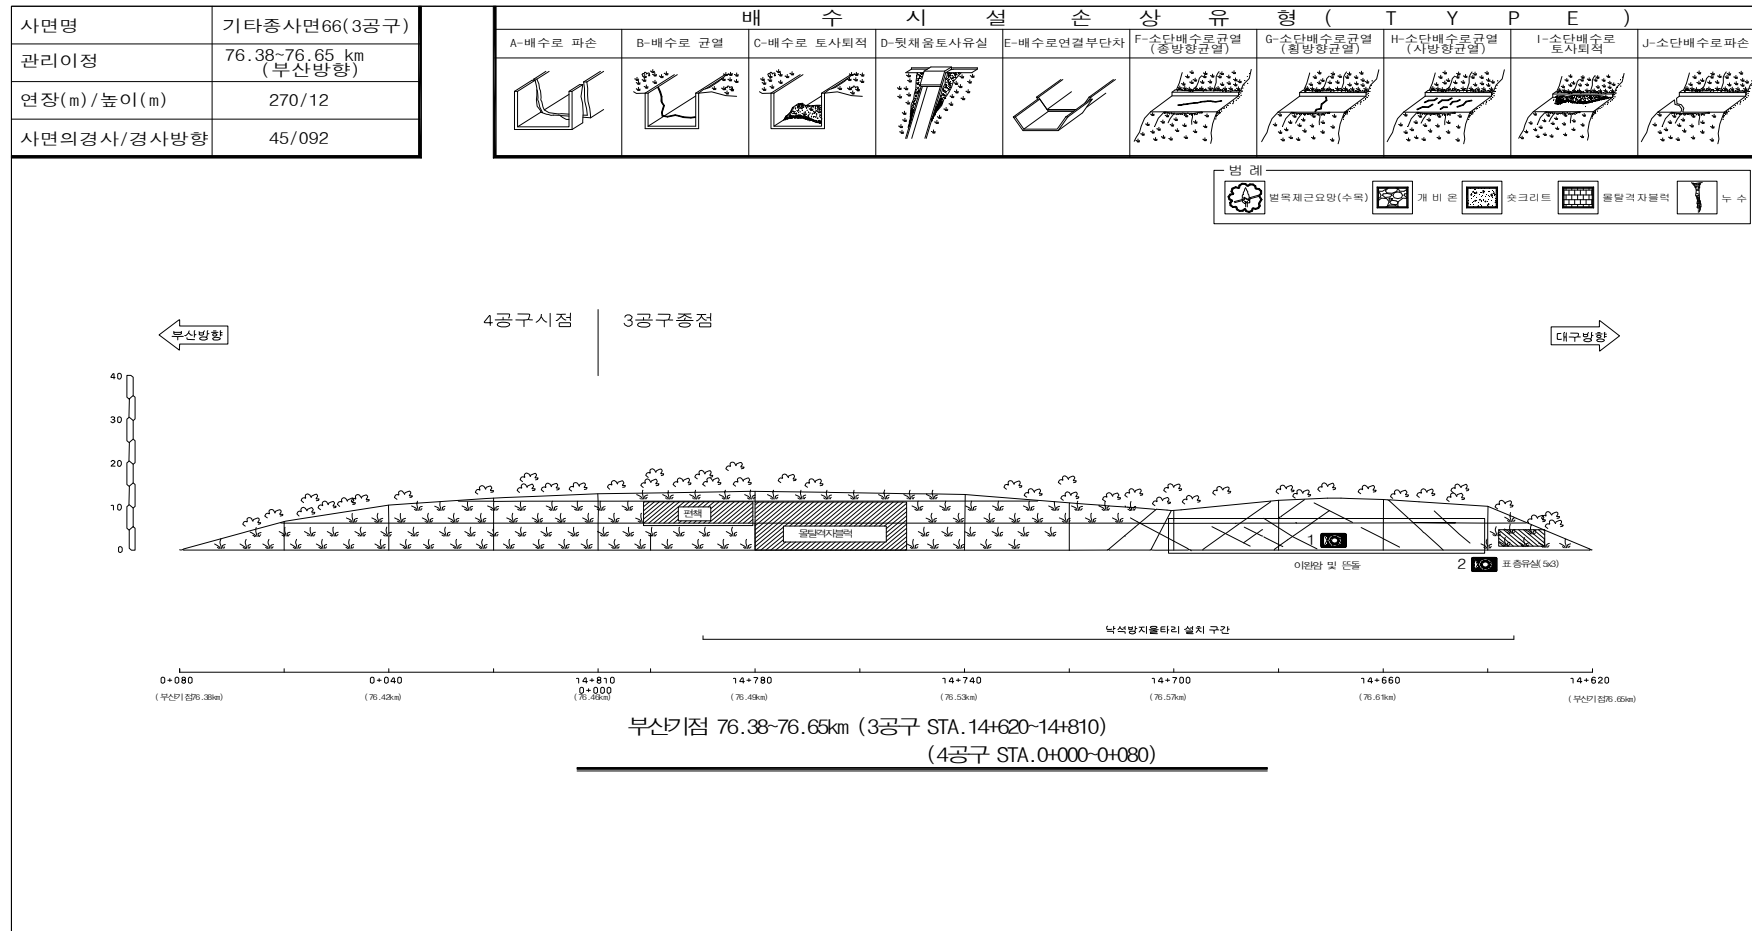
사면의 암상태는 보통~심한풍화 정도이고, 우측 중·하단에 발달한 절리를 중심으로 이완암, 뜯돌이 발생하였다. 76.64K 표층유실, 76.59K 이완암 및 뜯돌은 주의관찰이 요망된다.

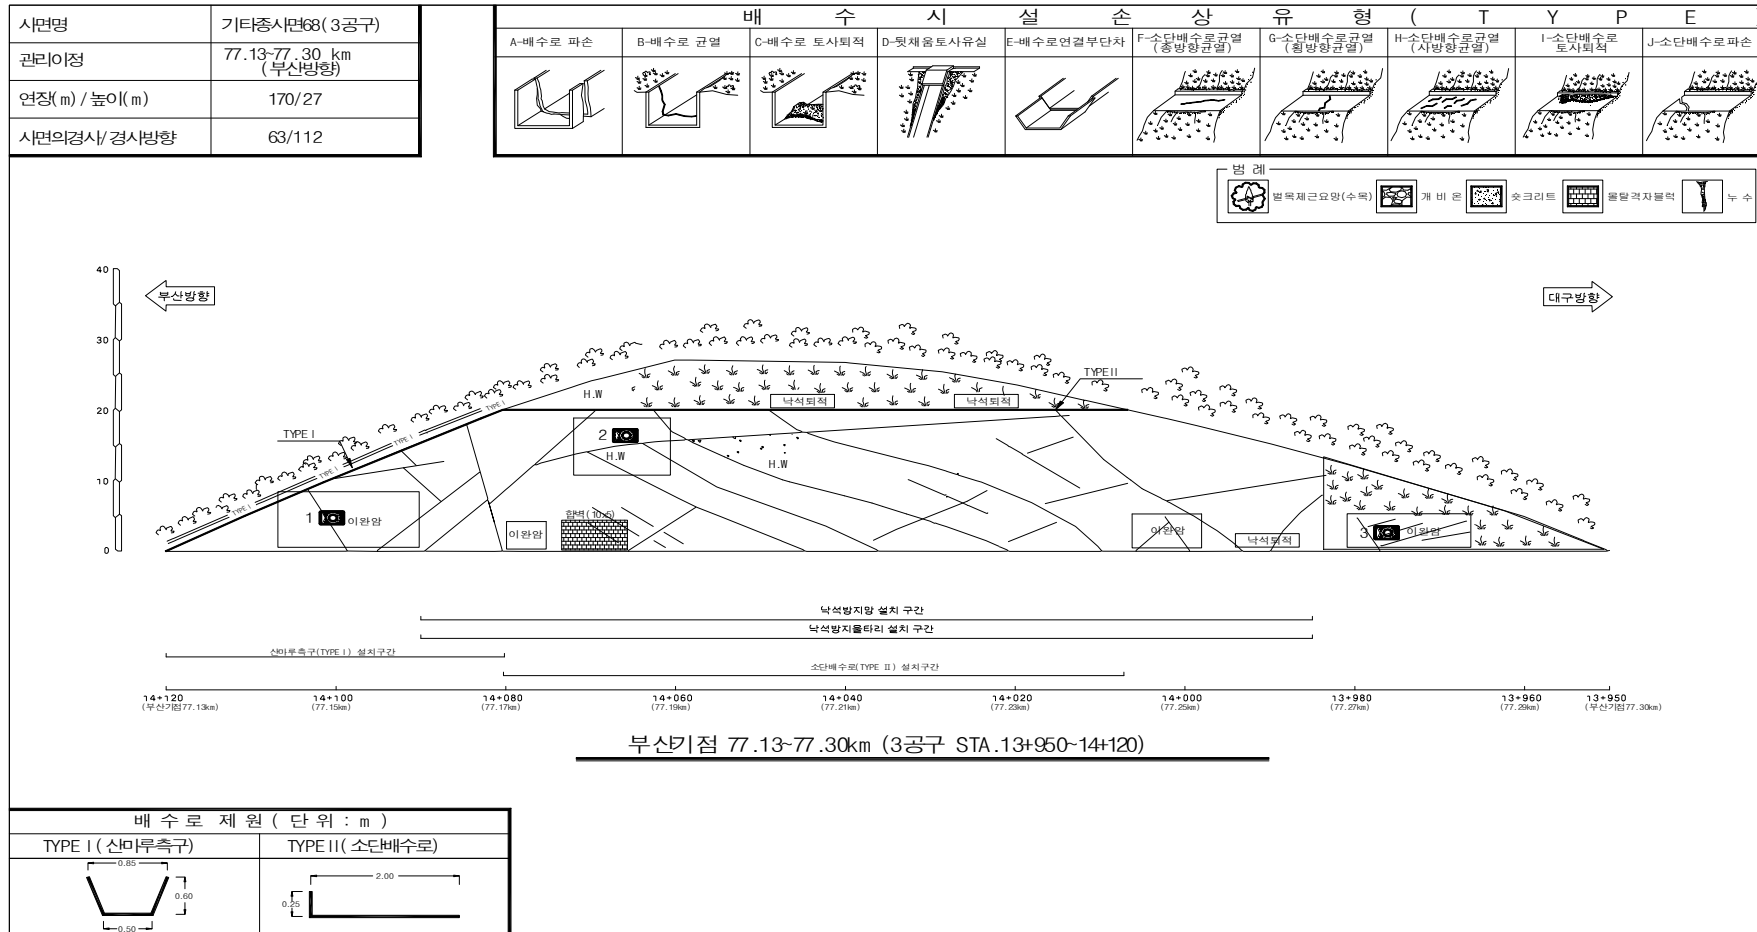
사면의 암상태는 보통~심한풍화 정도이고, 중·하단에 발달한 절리를 중심으로 이완암, 하부 퇴적이 발생하였다. 사면 하단 77.14~77.19K의 절리, 심한풍화, 이완암은 진전은 미미하나 풍화가 진행중이므로 주의관찰이 요망된다.

배수시설은 산마루측구, 소단배수로가 시공되어 있으며, 배수기능에 문제는 없는 것으로 확인되었다. 기존 손상인 낙석퇴적은 원활한 배수를 위하여 정비를 통한 유지관리가 요망된다.

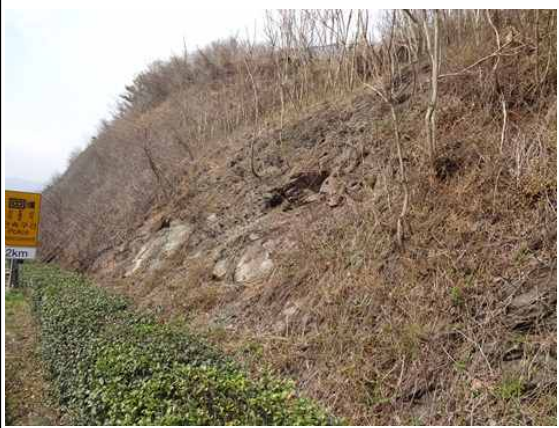
| ③ 77.28K 1단 이완암 ⇨ 주의관찰 | |

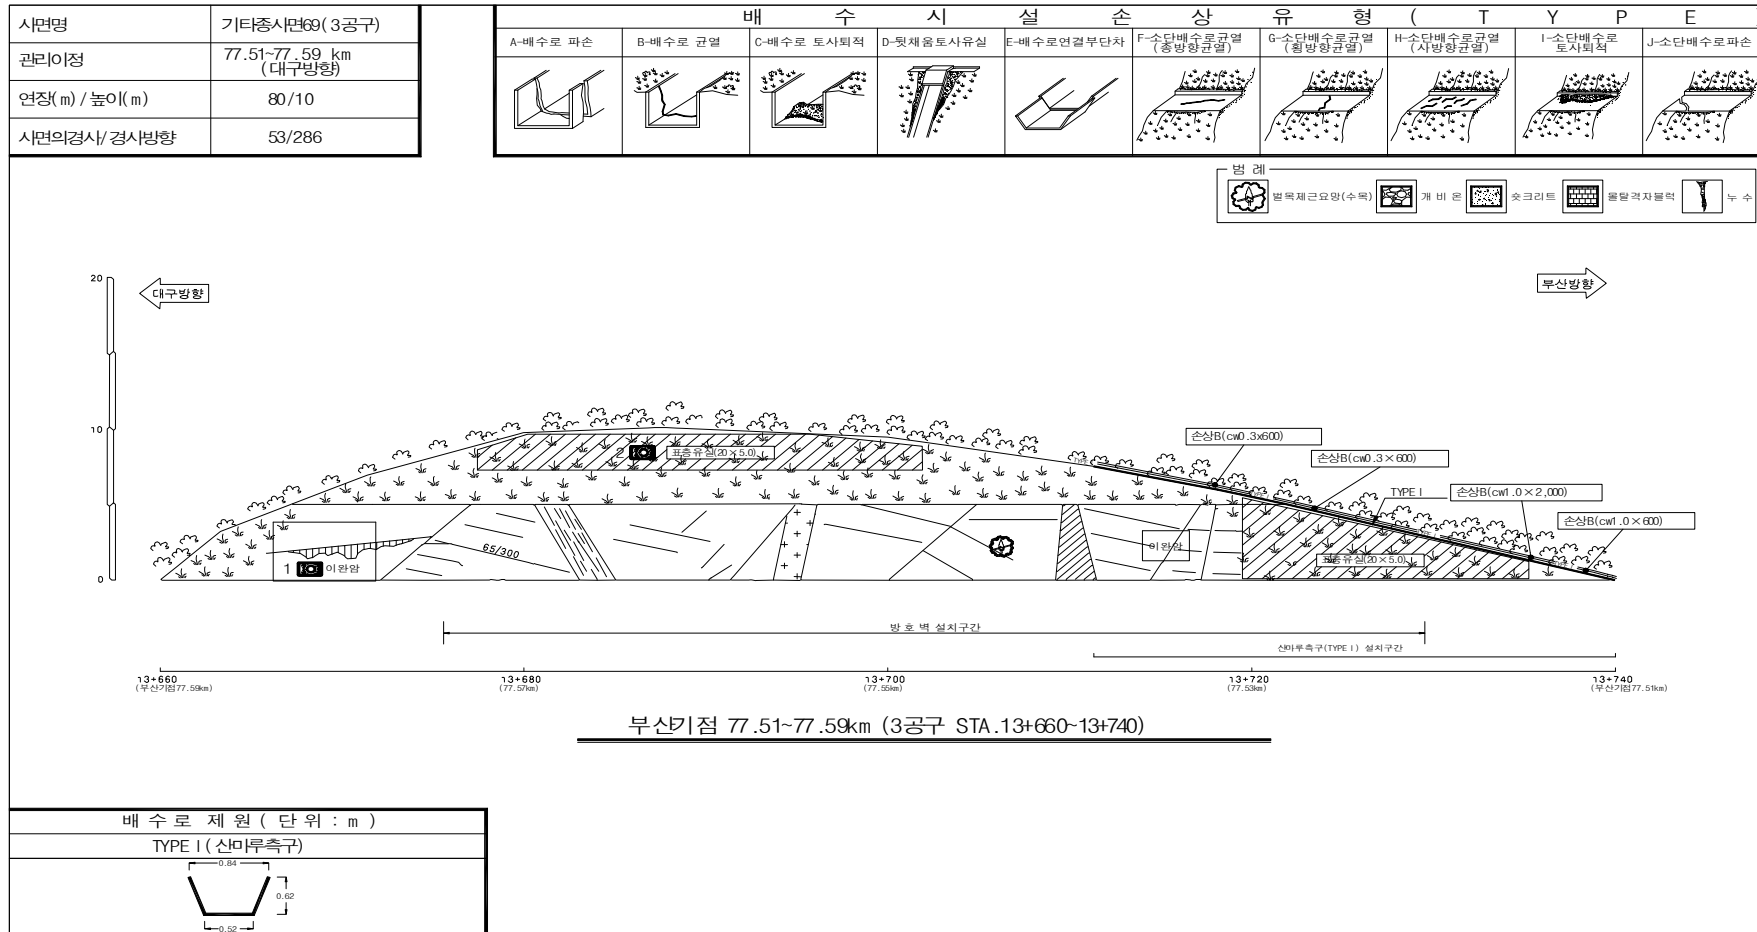
사면의 암상태는 보통~심한풍화 정도이고, 하단에 발달한 절리를 중심으로 이완암이 발생하였다. 77.58K의 이완암은 야생동물유도울타리로 인해 도로유입가능성은 낮으나 주의관찰이 필요하다.

배수시설은 산마루측구가 시공되어 있으며, 배수기능에 문제는 없는 것으로 확인되었다. 기존 손상인 균열은 균열보수를 통한 유지관리가 요망된다.

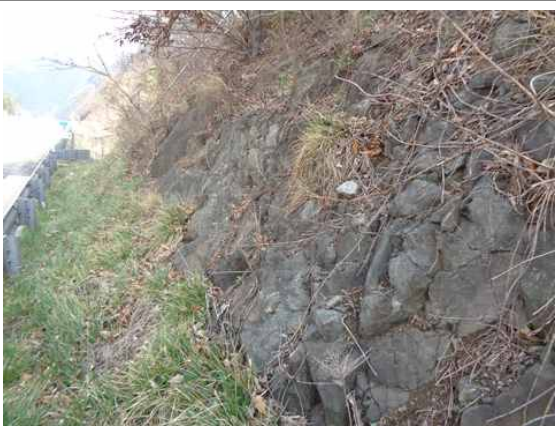
| <p>① 77.58K 1단 이완암 ⇨ 주의관찰</p> | |

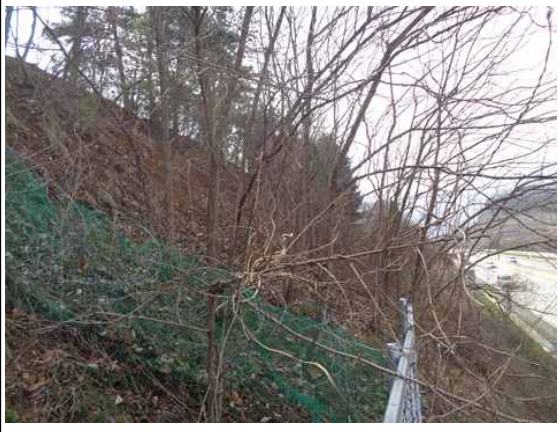
| <p>② 77.58K 1단 이완암 ⇨ 주의관찰</p> | <p>산마루측구 전경</p> |

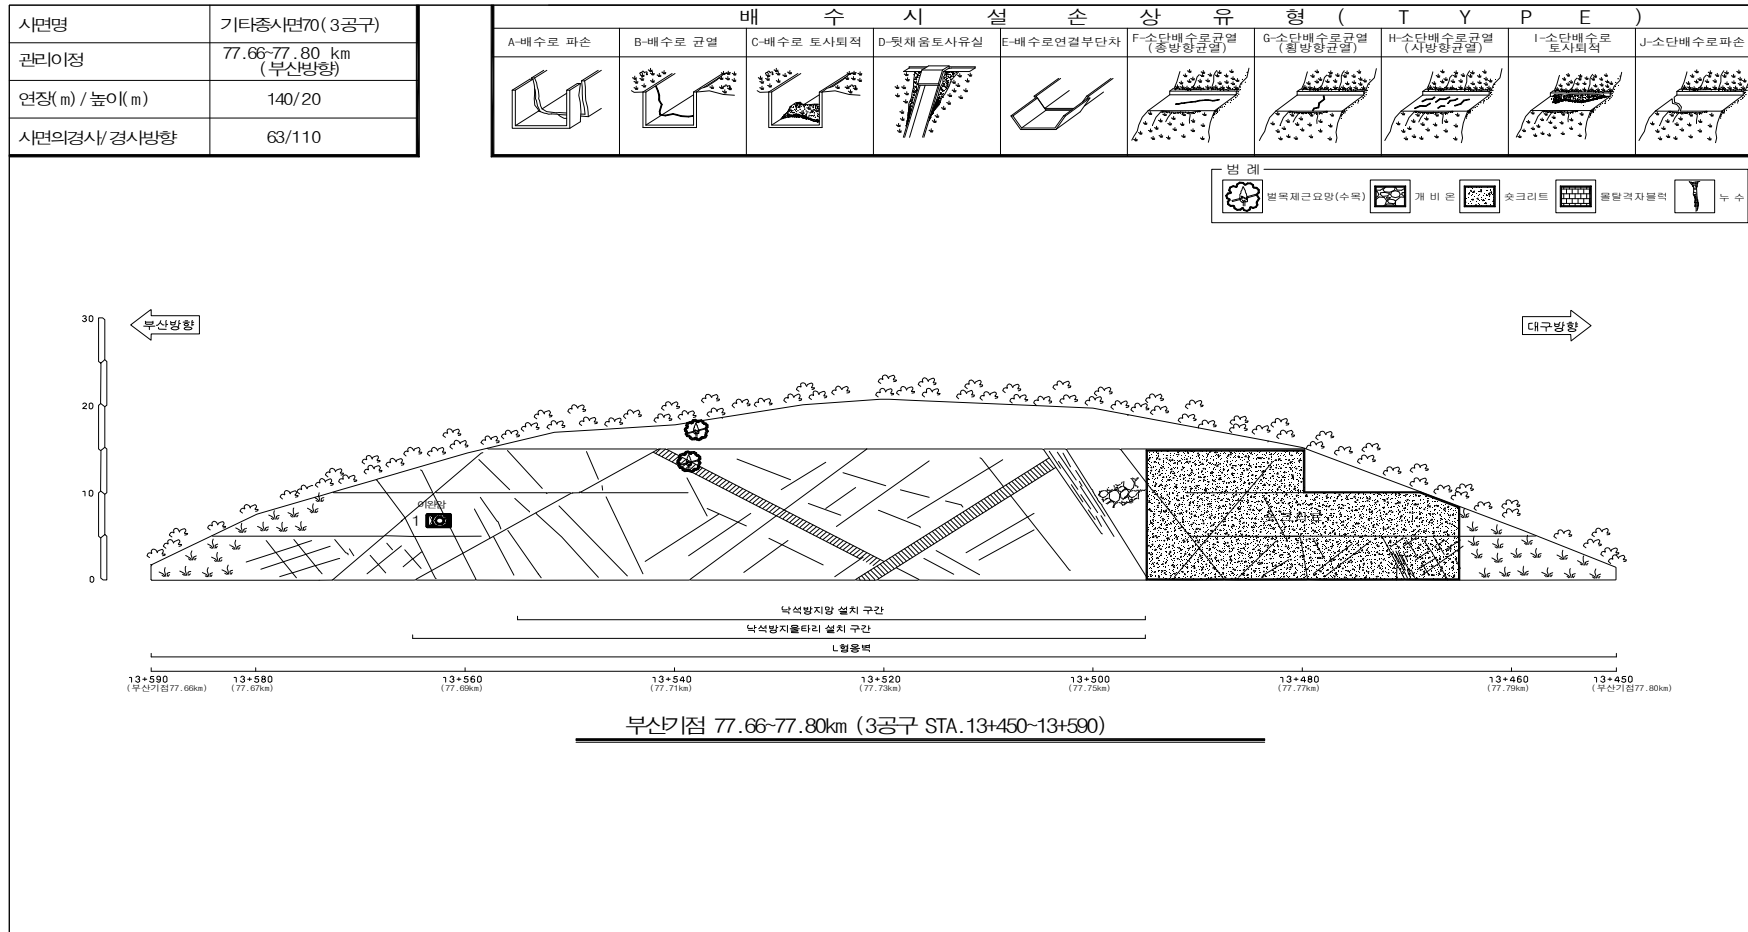
사면의 암상태는 보통~심한풍화 정도이고, 중·하단에 발달한 절리를 중심으로 이완암이 발생하였다. 77.69K의 이완암은 주의관찰이 요망된다.

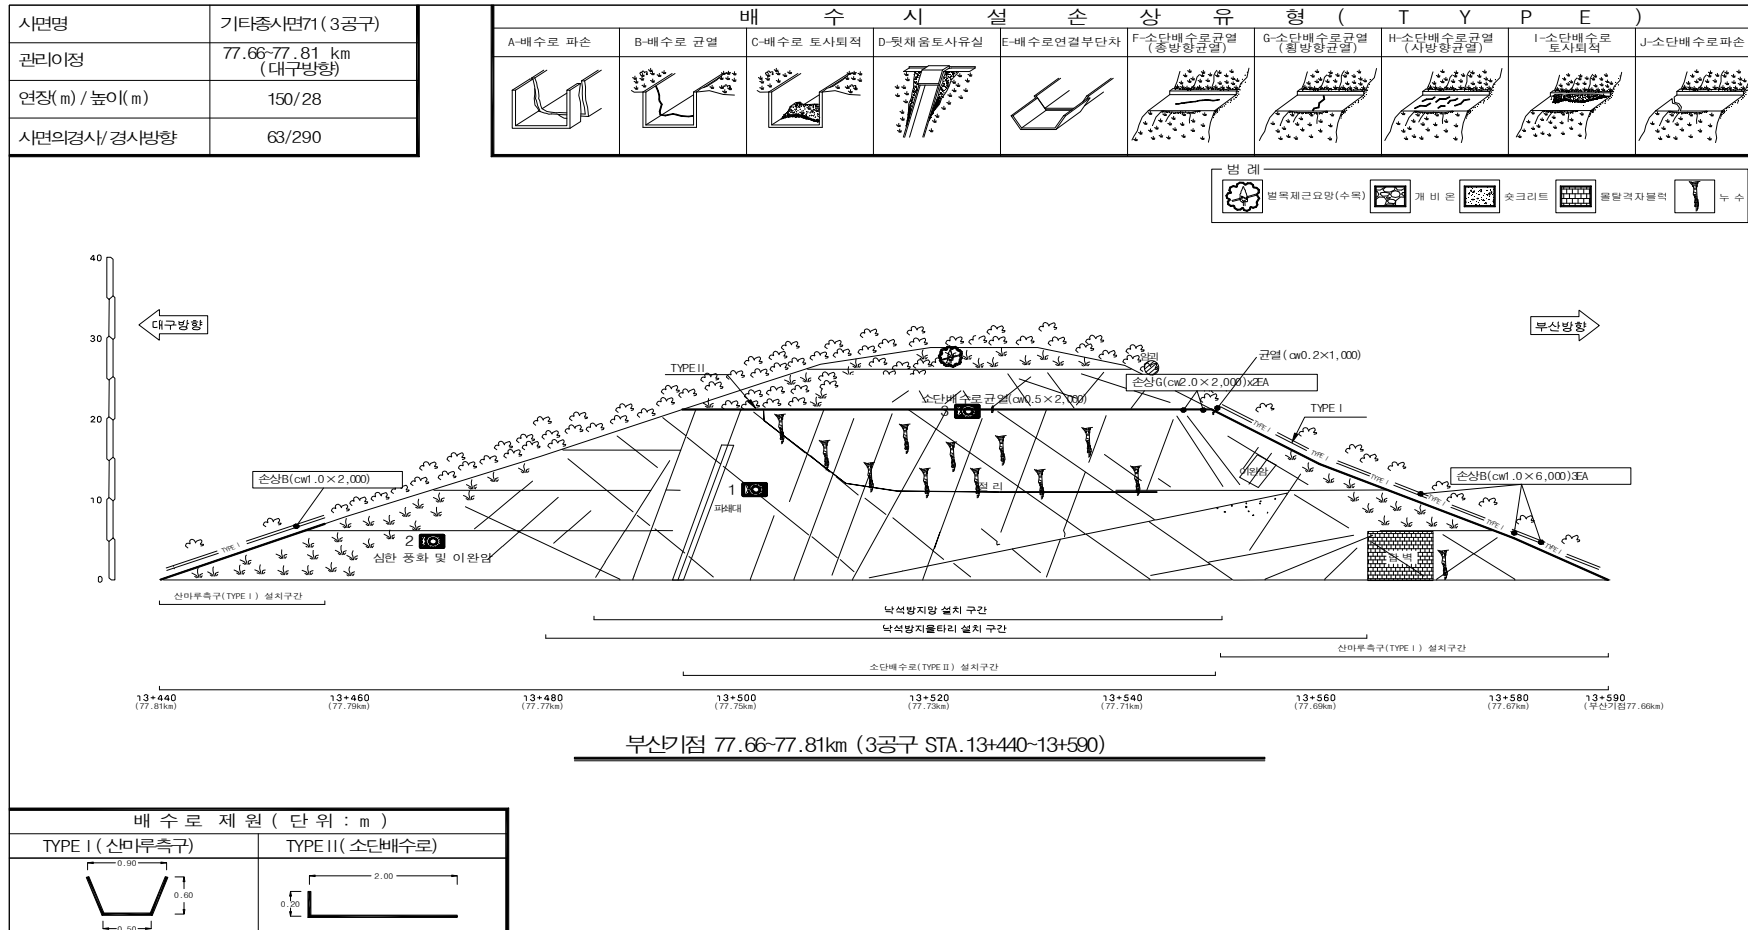
사면의 암상태는 보통~심한풍화 정도이고, 중·하단에 발달한 절리를 중심으로 풍화, 이완암이 발생하였다. 77.75~77.79K의 절리, 파쇄대, 심한풍화, 이완암은 풍화가 진행중이므로, 주의관찰이 요망된다.

배수시설은 산마루측구, 소단배수로가 시공되어 있으며, 배수기능에 문제는 없는 것으로 확인되었다. 기존 손상인 균열은 균열보수를 통한 유지관리가 요망된다.

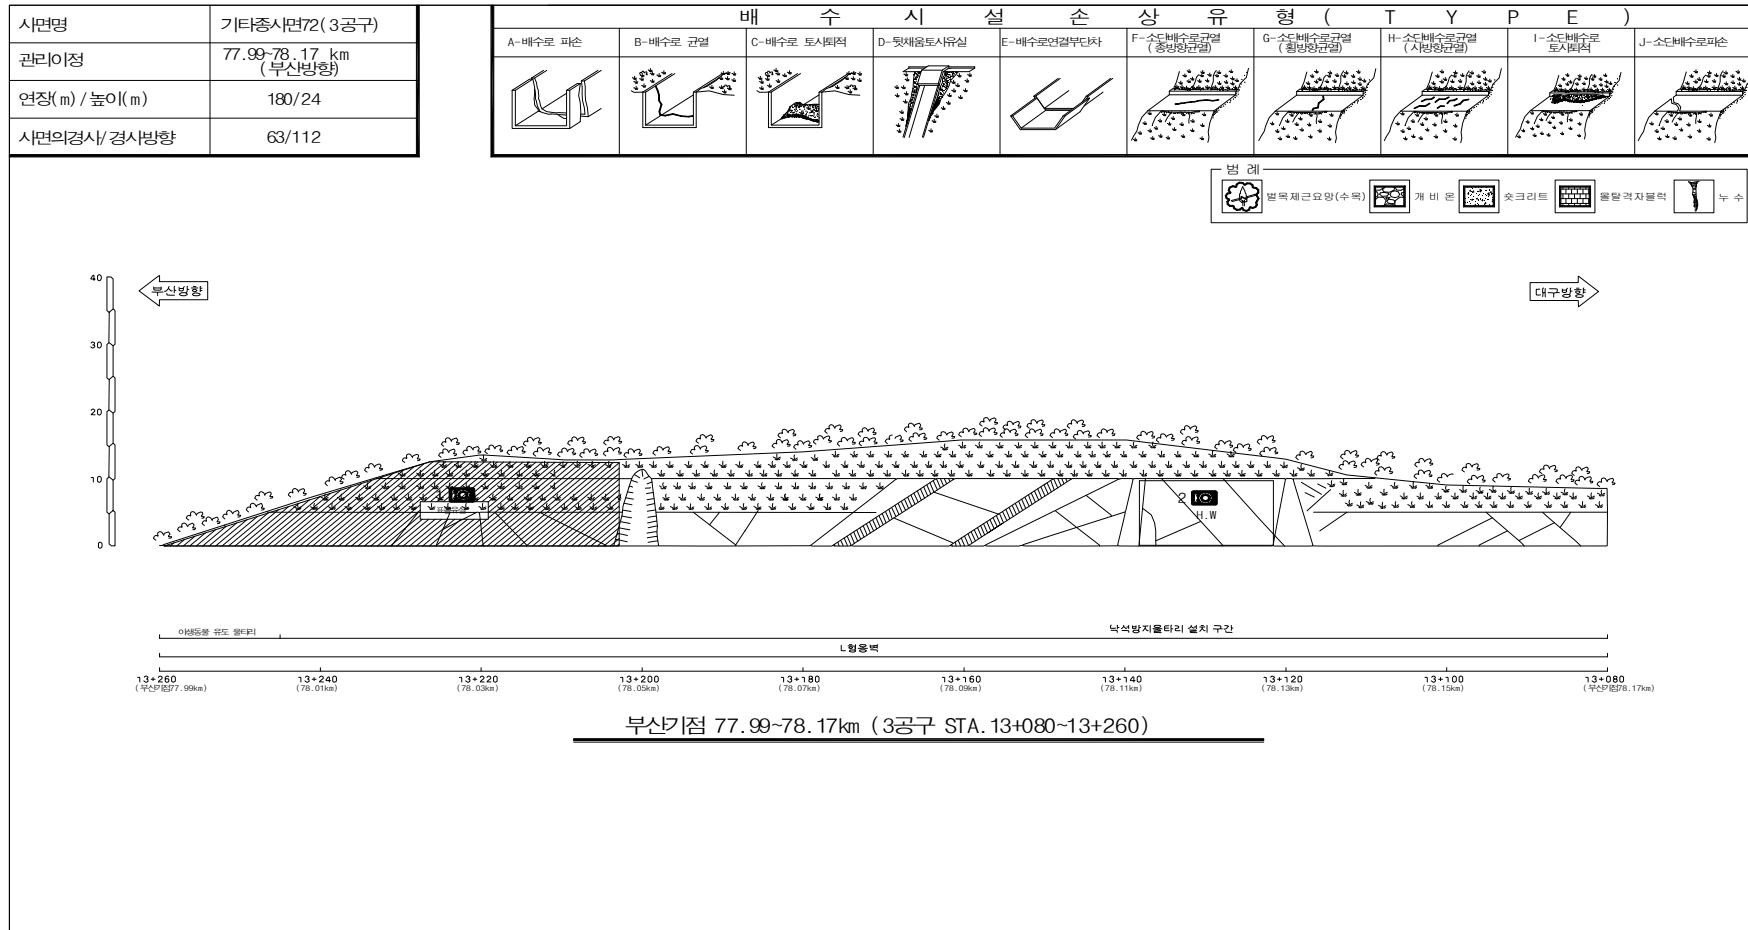
사면의 암상태는 보통~심한풍화 정도이고, 하단에 심한풍화, 상단에 표층유실이 발생하였다. 심한풍화, 표층유실은 현재 진전은 미미하나, 주의관찰이 요망된다.
