## 3.28 기타종사면 43 (4공구)

## 3.28.1 일반현황

| 기타종사면 43 (대구방향 65.94~66.23km / 4공구 STA.10+230~10+520) | | | | |

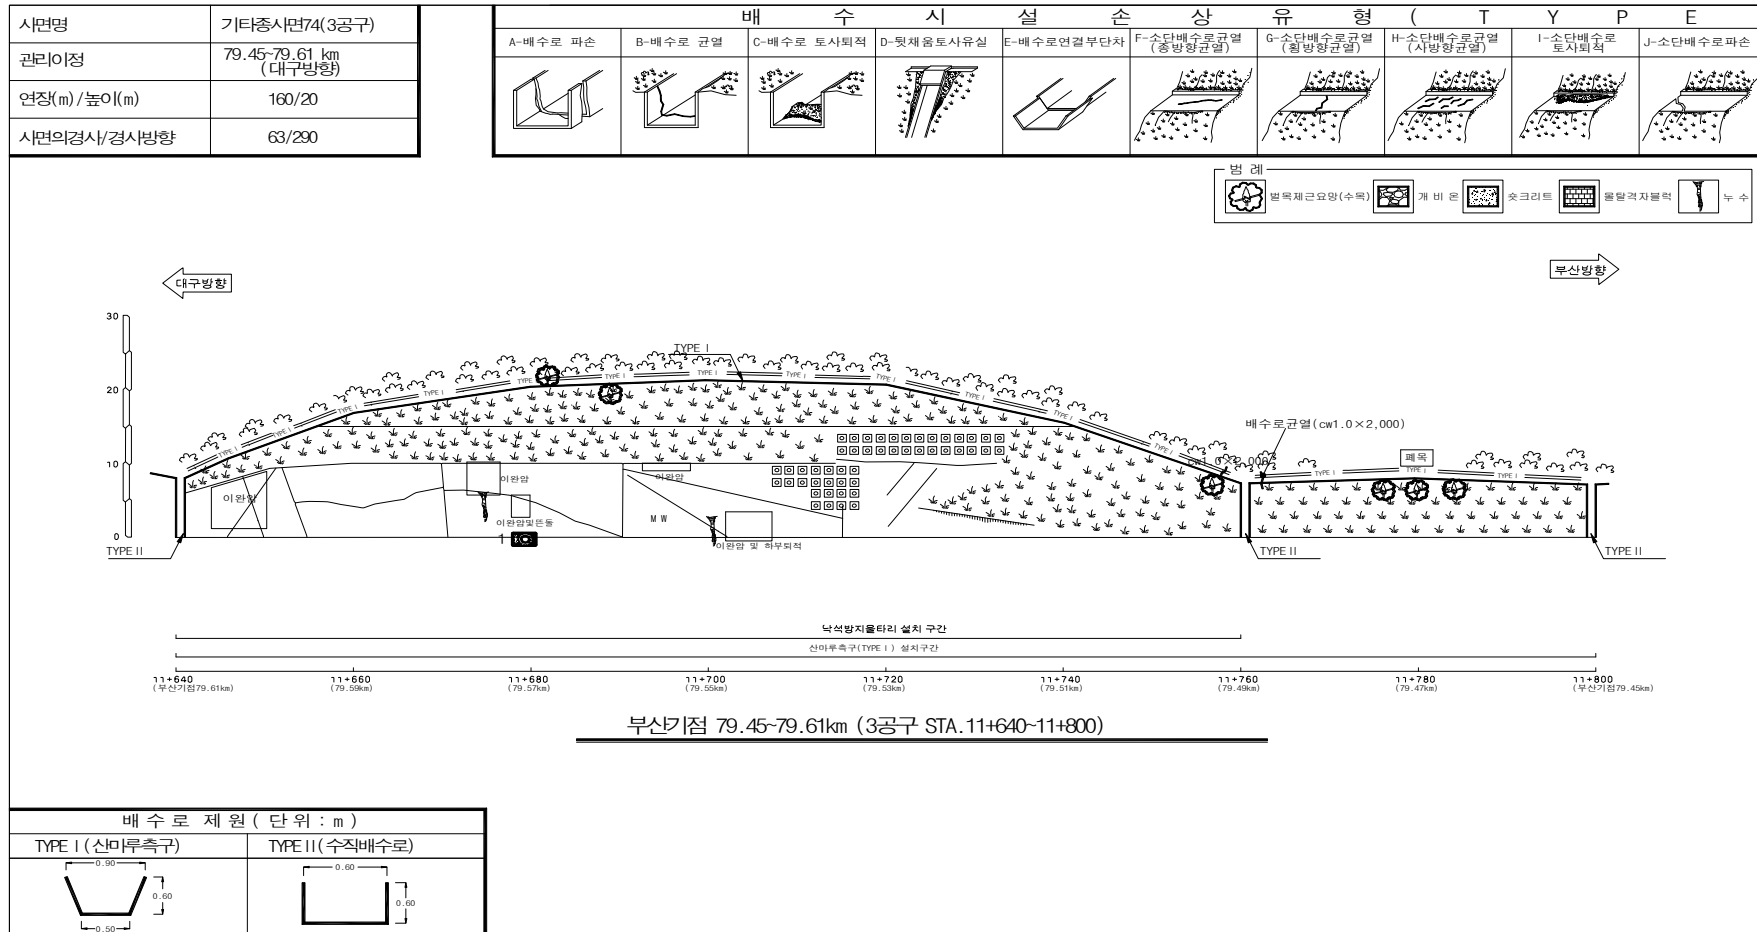
사면의 암상태는 보통~심한풍화 정도이고, 하단에 발달한 절리를 중심으로 이완암, 누수가 발생하였다. 79.53~79.60K의 절리, 이완암, 누수는 손상의 진전은 미미하나, 지속적인 주의관찰이 요망된다. 사면 상단의 수목은 벌목이 필요하다.

배수시설은 산마루측구, 수직도수로가 시공되어 있으며, 배수기능에 문제는 없는 것으로 확인되었다. 기존 손상인 균열은 균열보수를 통한 유지관리가 요망된다.

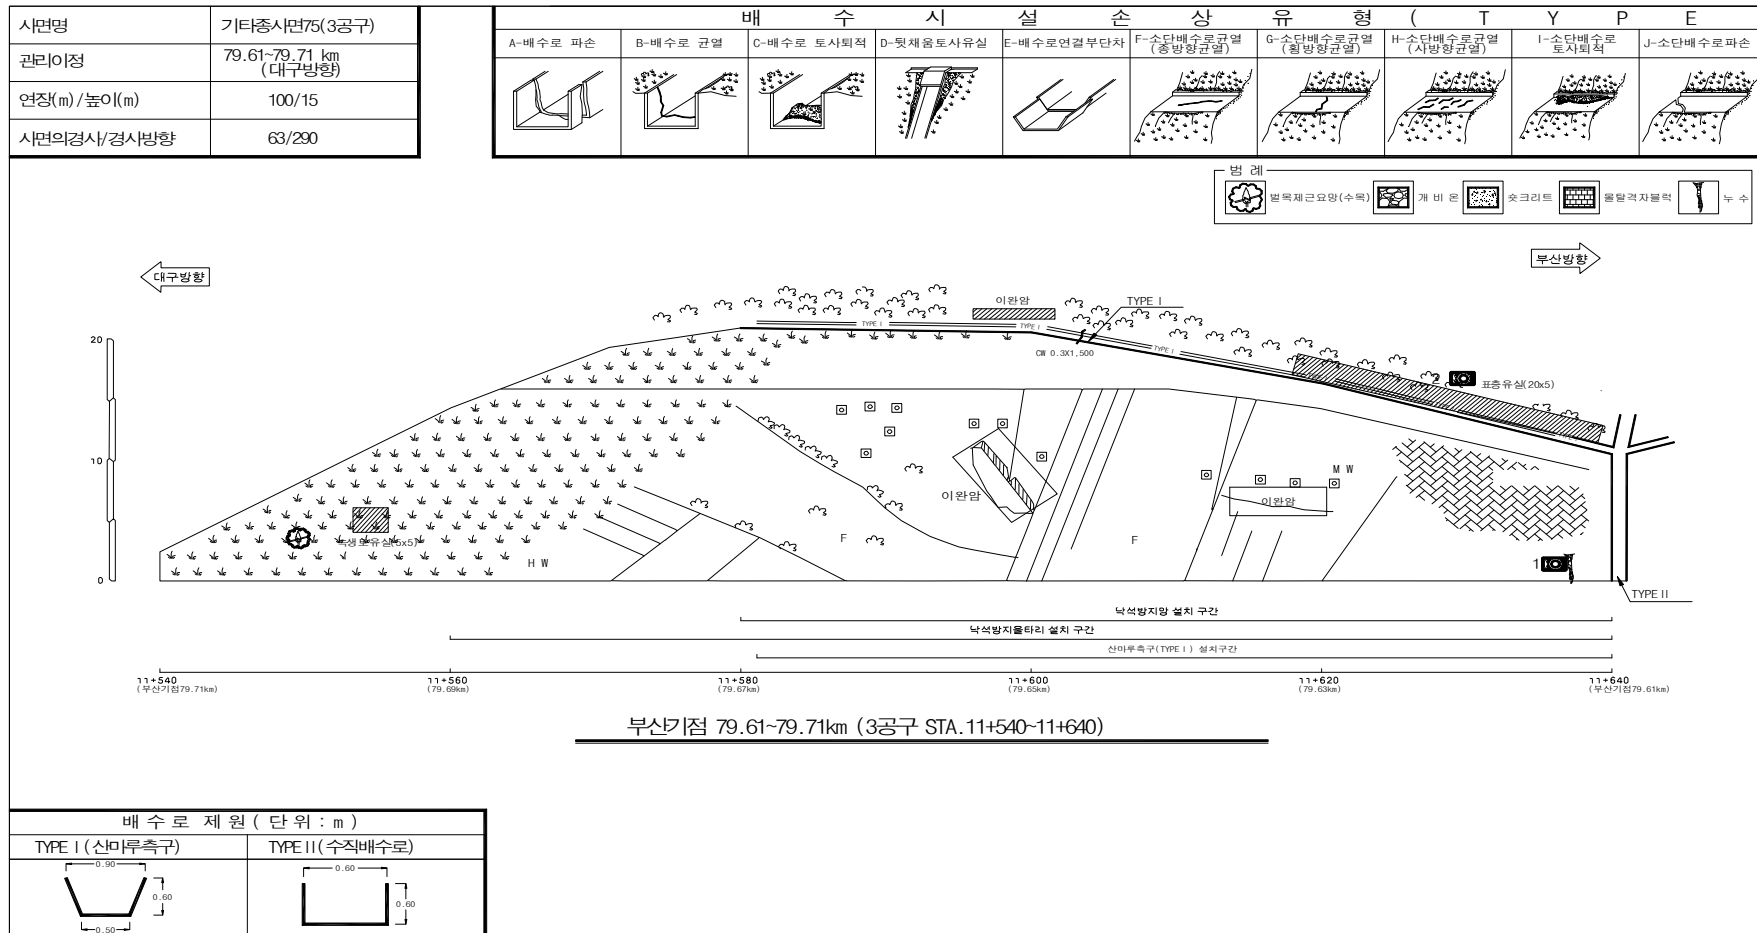
사면의 암상태는 보통~심한풍화 정도이고, 중·하단에 발달한 절리를 중심으로 이완암, 누수가 발생하였다. 이완암, 누수, 표층유실은 손상의 진전이 미미하므로, 주의관찰이 요망된다.

배수시설은 산마루측구, 수직도수로가 시공되어 있으며, 배수기능에 문제는 없는 것으로 확인되었다. 기존 손상인 균열은 균열보수를 통한 유지관리가 요망된다.

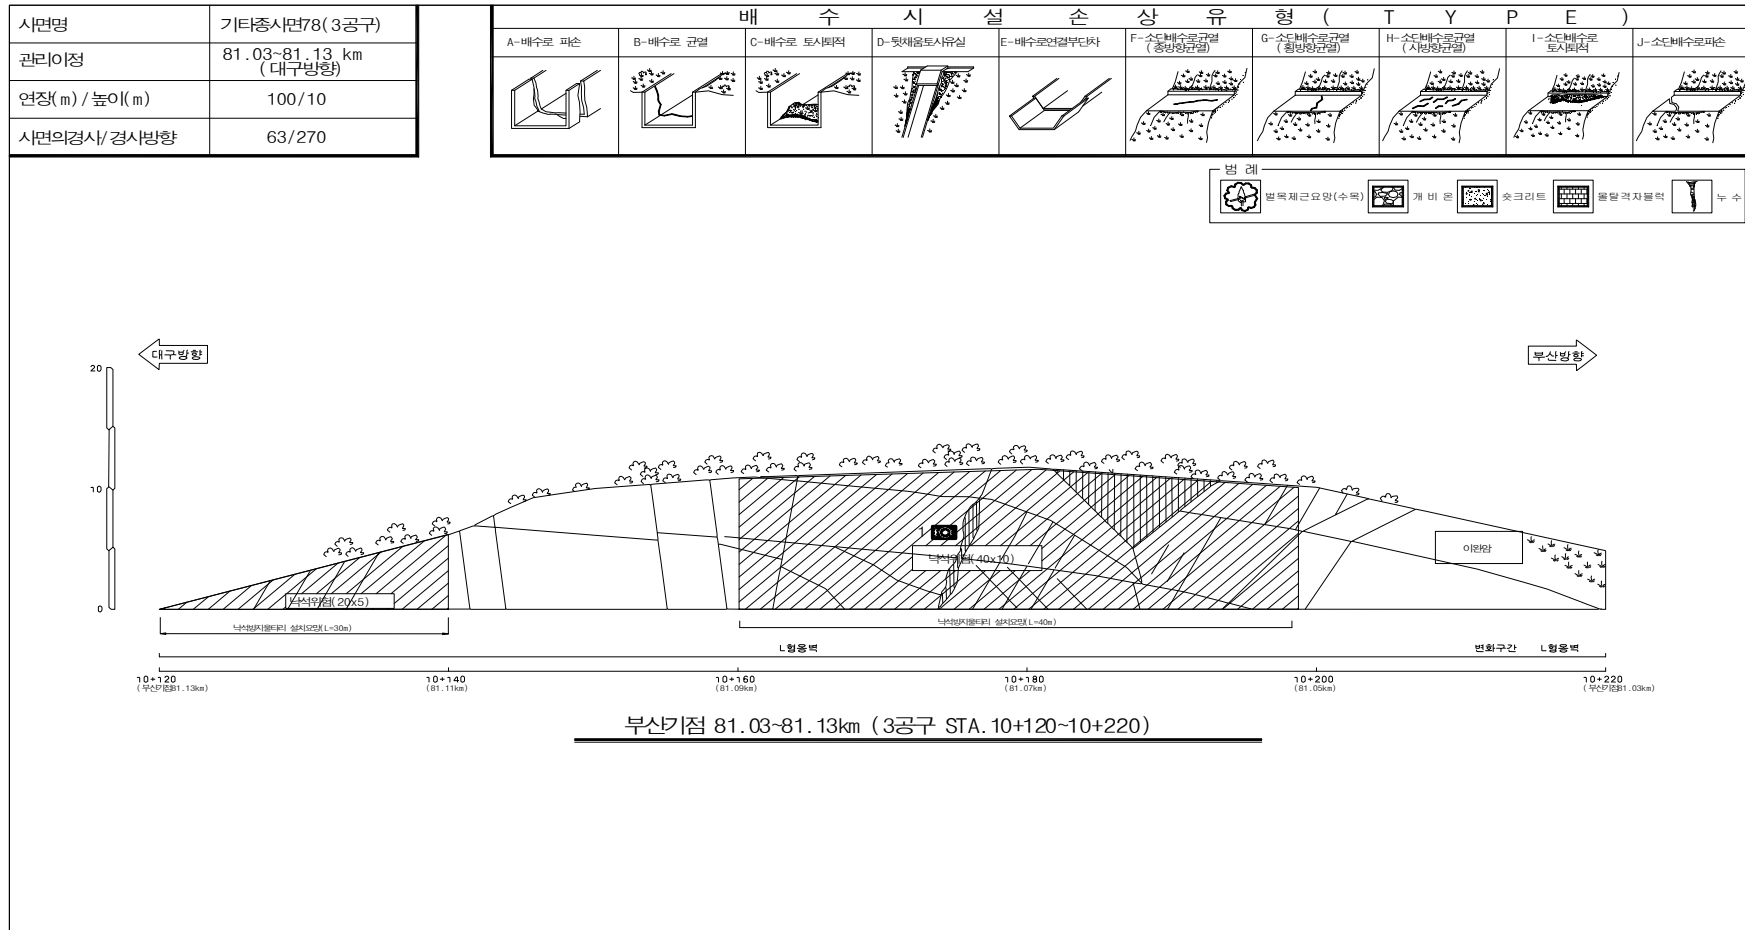
사면의 암상태는 보통~심한풍화 정도이고, 중·하단에 발달한 절리를 중심으로 풍화, 파쇄, 뜯돌이 발생하였다. 81.05~81.09K, 81.12K의 이완암 및 뜯돌은 파쇄가 심하므로, 주의관찰 후 손상의 진전시 조치가 요망된다.

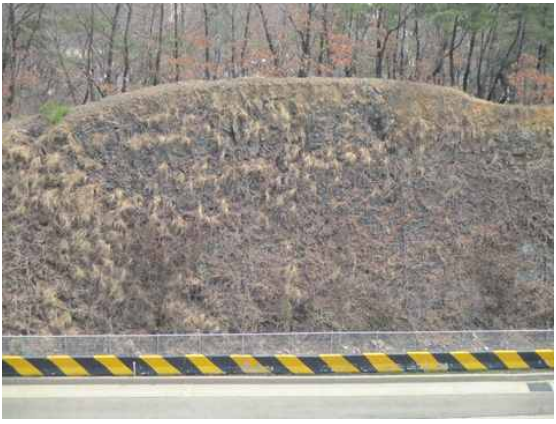
사면의 암상태는 보통~심한풍화 정도이고, 발달한 절리를 중심으로 심한풍화, 표층유실이 발생하였다. 81.21K, 81.23K의 심한풍화, 표층유실은 주의관찰이 요망된다.

| ① 81.21K 1단 심한풍화 ⇨ 주의관찰 | ② 81.23K 1단 표층유실 ⇨ 주의관찰 |

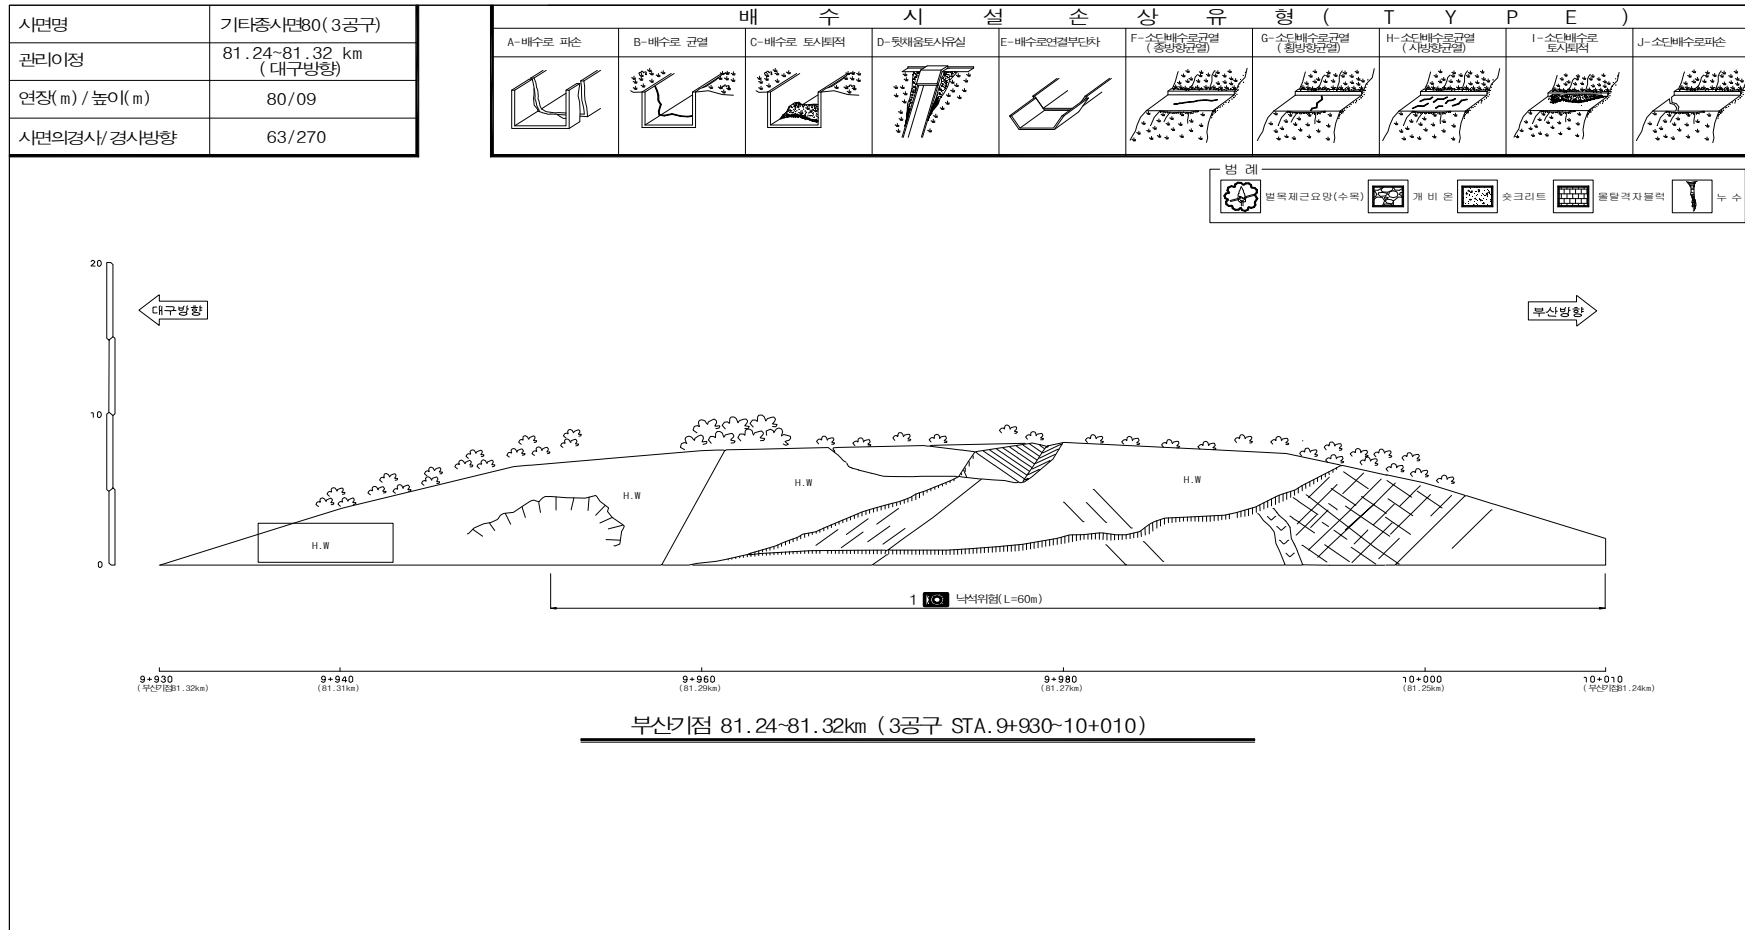
사면의 암상태는 보통~심한풍화 정도이고, 발달한 절리를 중심으로 심한풍화, 이완암이 발생하였다. 81.24~81.30K의 심한풍화, 낙석위험은 지속적인 주의관찰이 요망되며, 진전시 조치가 필요하다.

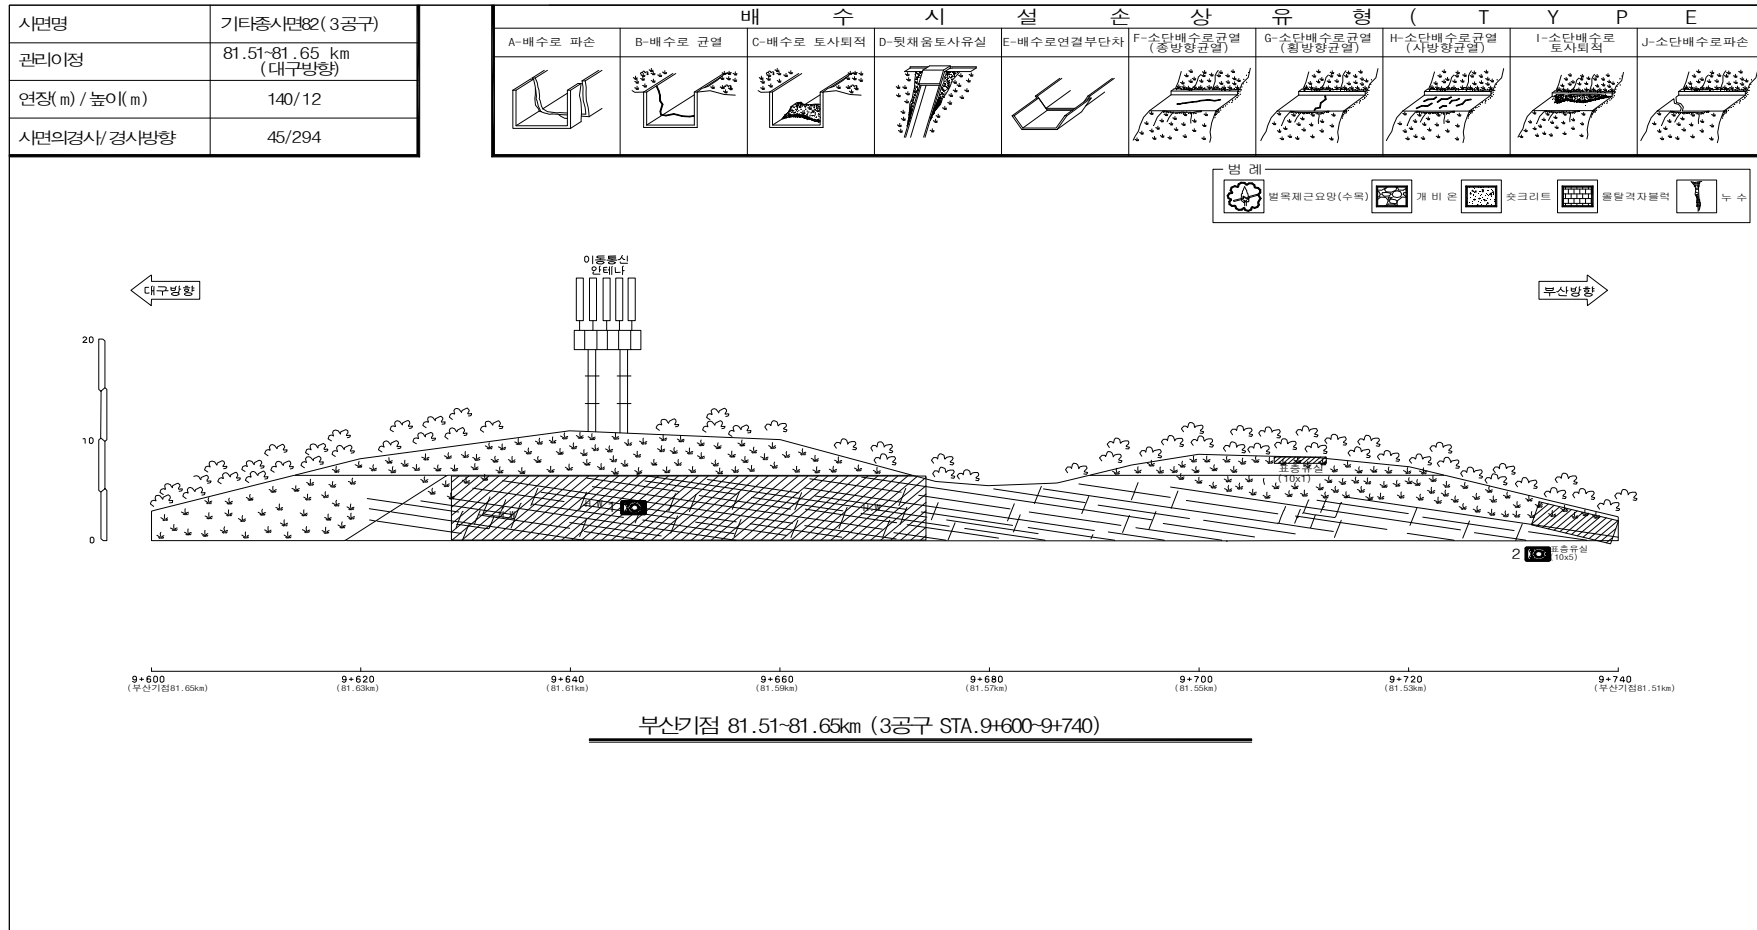
사면의 암상태는 보통~심한풍화 정도이고, 사면 전반에 심한풍화에 의한 뜬돌이 발생하였다. 81.57~81.62K의 심한풍화의 손상은 진전이 미미하나, 풍화가 진행중이므로 주의관찰이 요망된다.

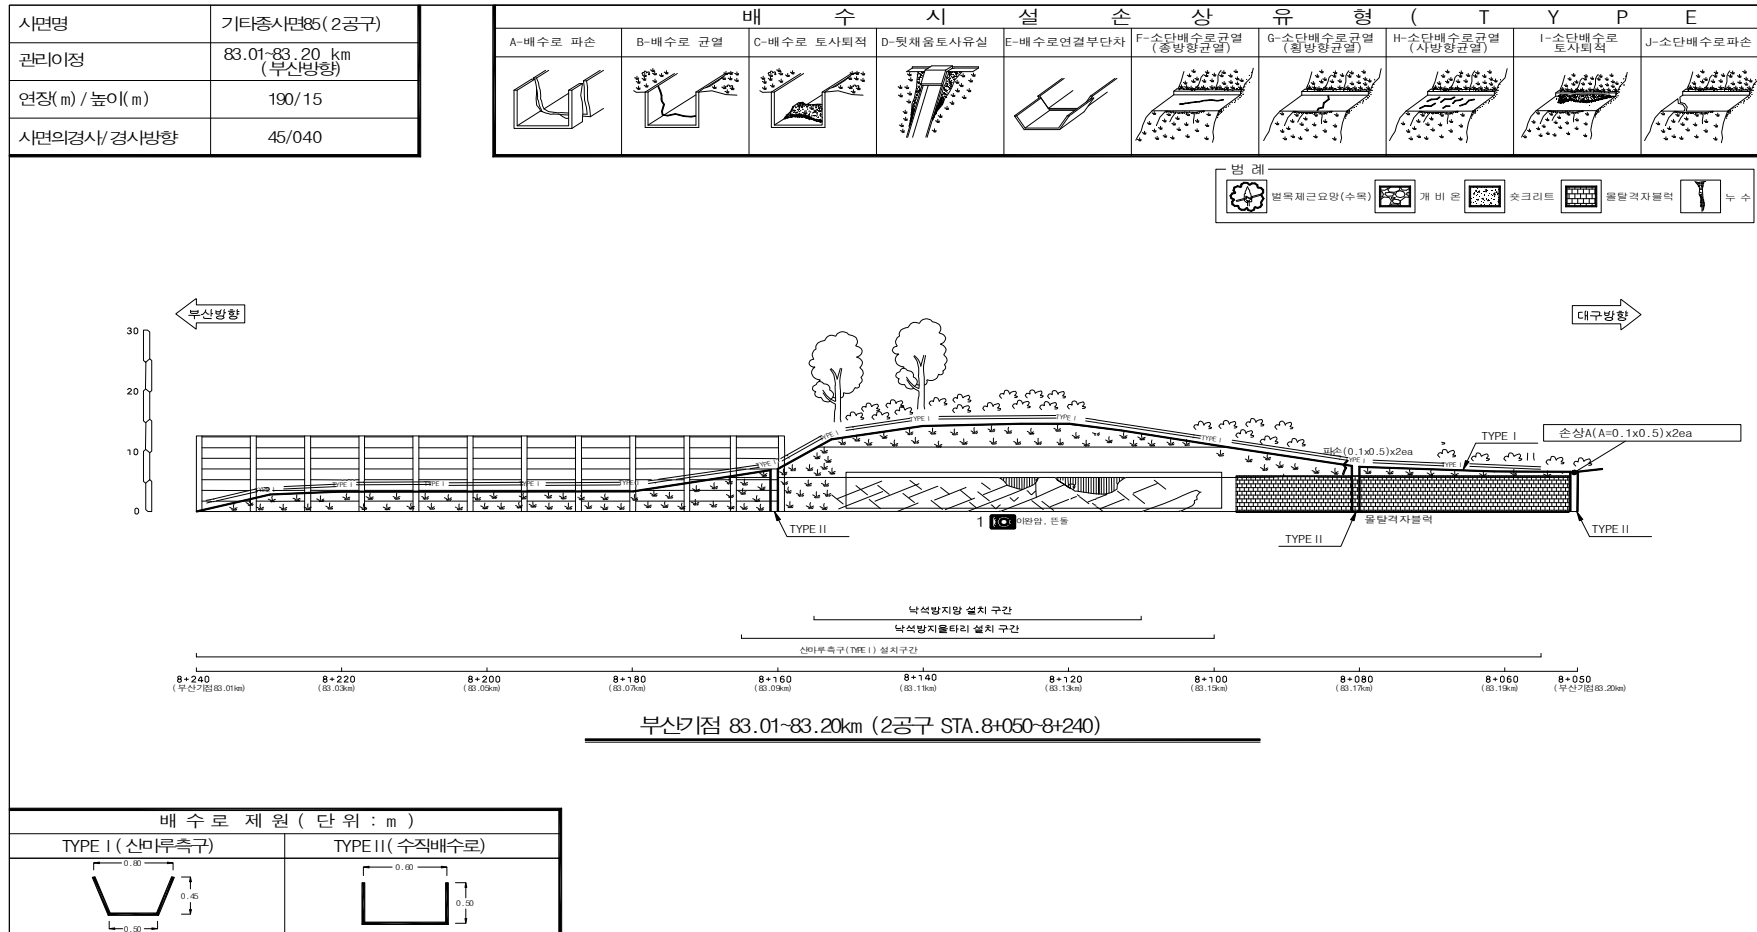
#### 1) 외관조사망도

사면의 암상태는 보통~심한풍화 정도이고, 중·하단에 풍화, 이완암이 발생하였다. 83.10~83.15K의 이완암, 뜯돌은 보호공으로 인해 도로유입가능성은 낮으나, 주의관찰이 요망된다.
