## 3.61 기타종사면 86 (2공구)

| 기타종사면 86 (부산방향 83.20~83.31km / 2공구 STA.7+940~8+050) | | | | |

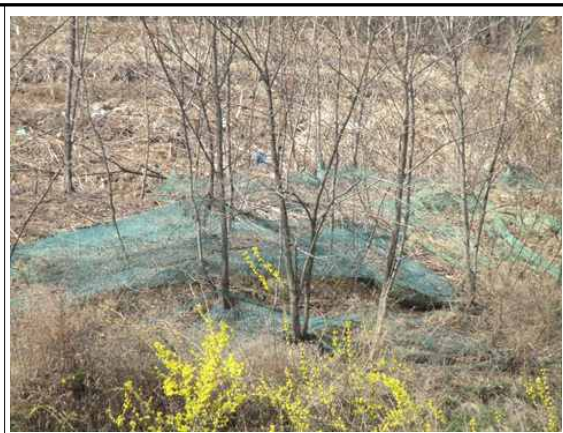
| ① 83.23K 상단 표층유실 ⇨ 주의관찰, 정비 | |

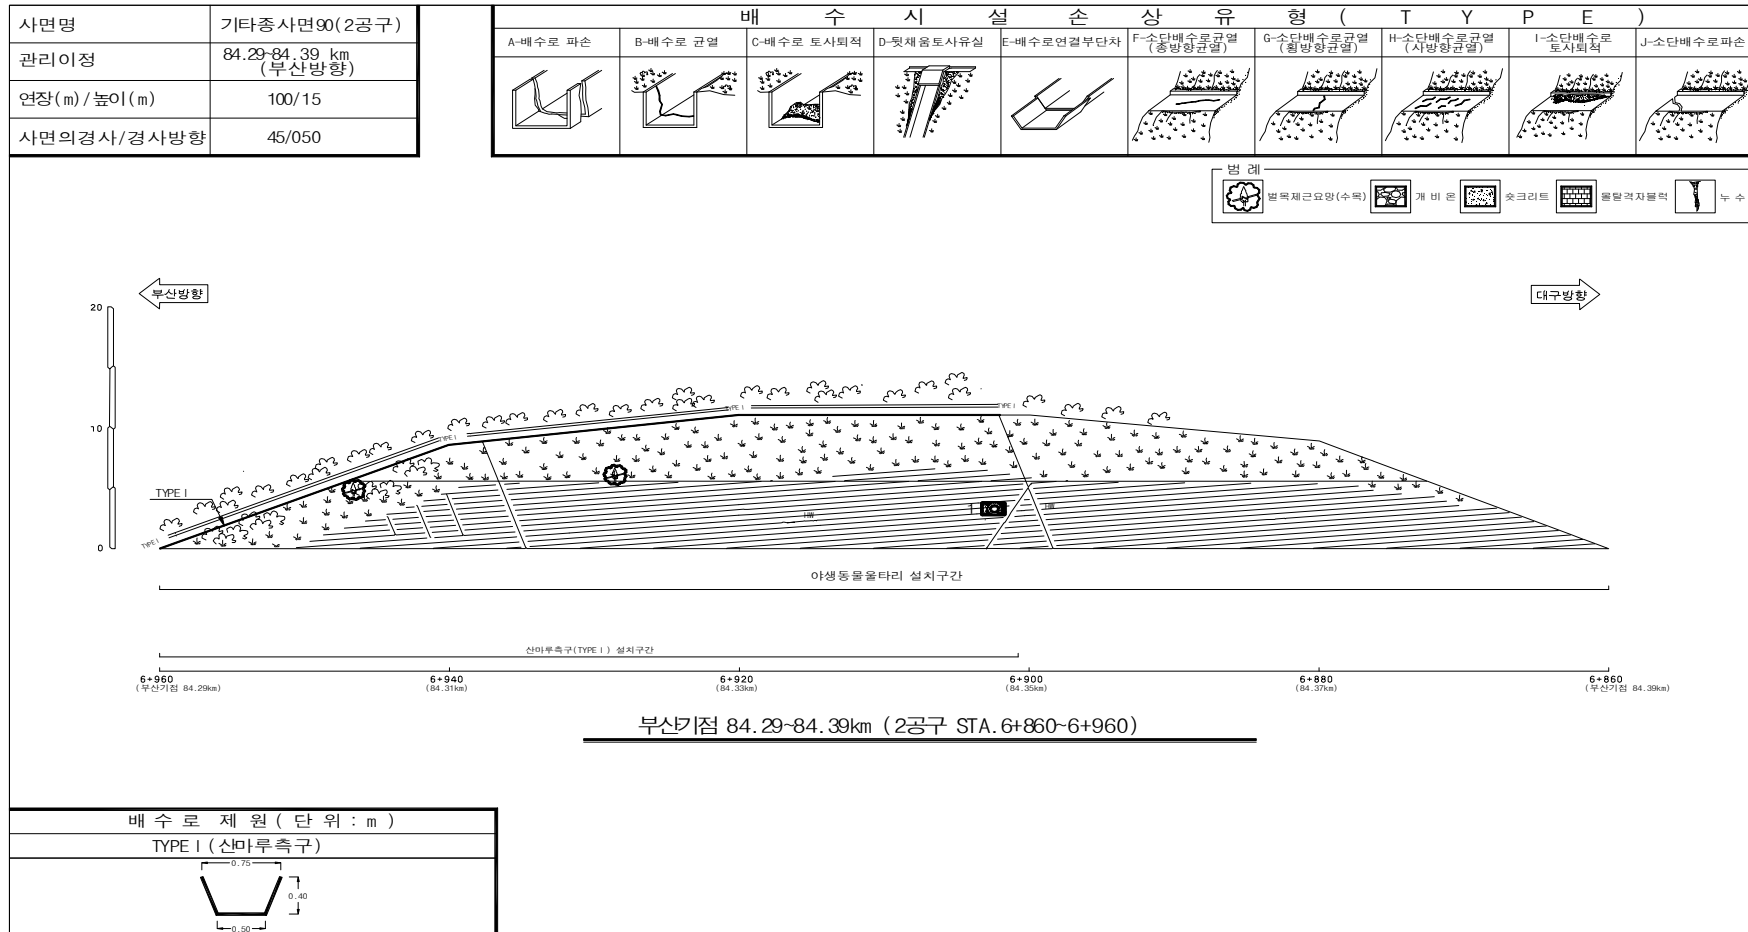
#### 1) 외관조사망도

사면의 암상태는 보통~심한풍화 정도이고, 하단에 풍화에 의한 이완암, 뜬돌이 발생하였다. 사면 하단에 발생한 뜬돌은 풍화, 파쇄가 진행중이므로 주의관찰이 요망된다.

배수시설은 산마루측구가 시공되어 있으며, 배수기능에 문제는 없는 것으로 확인되었다.

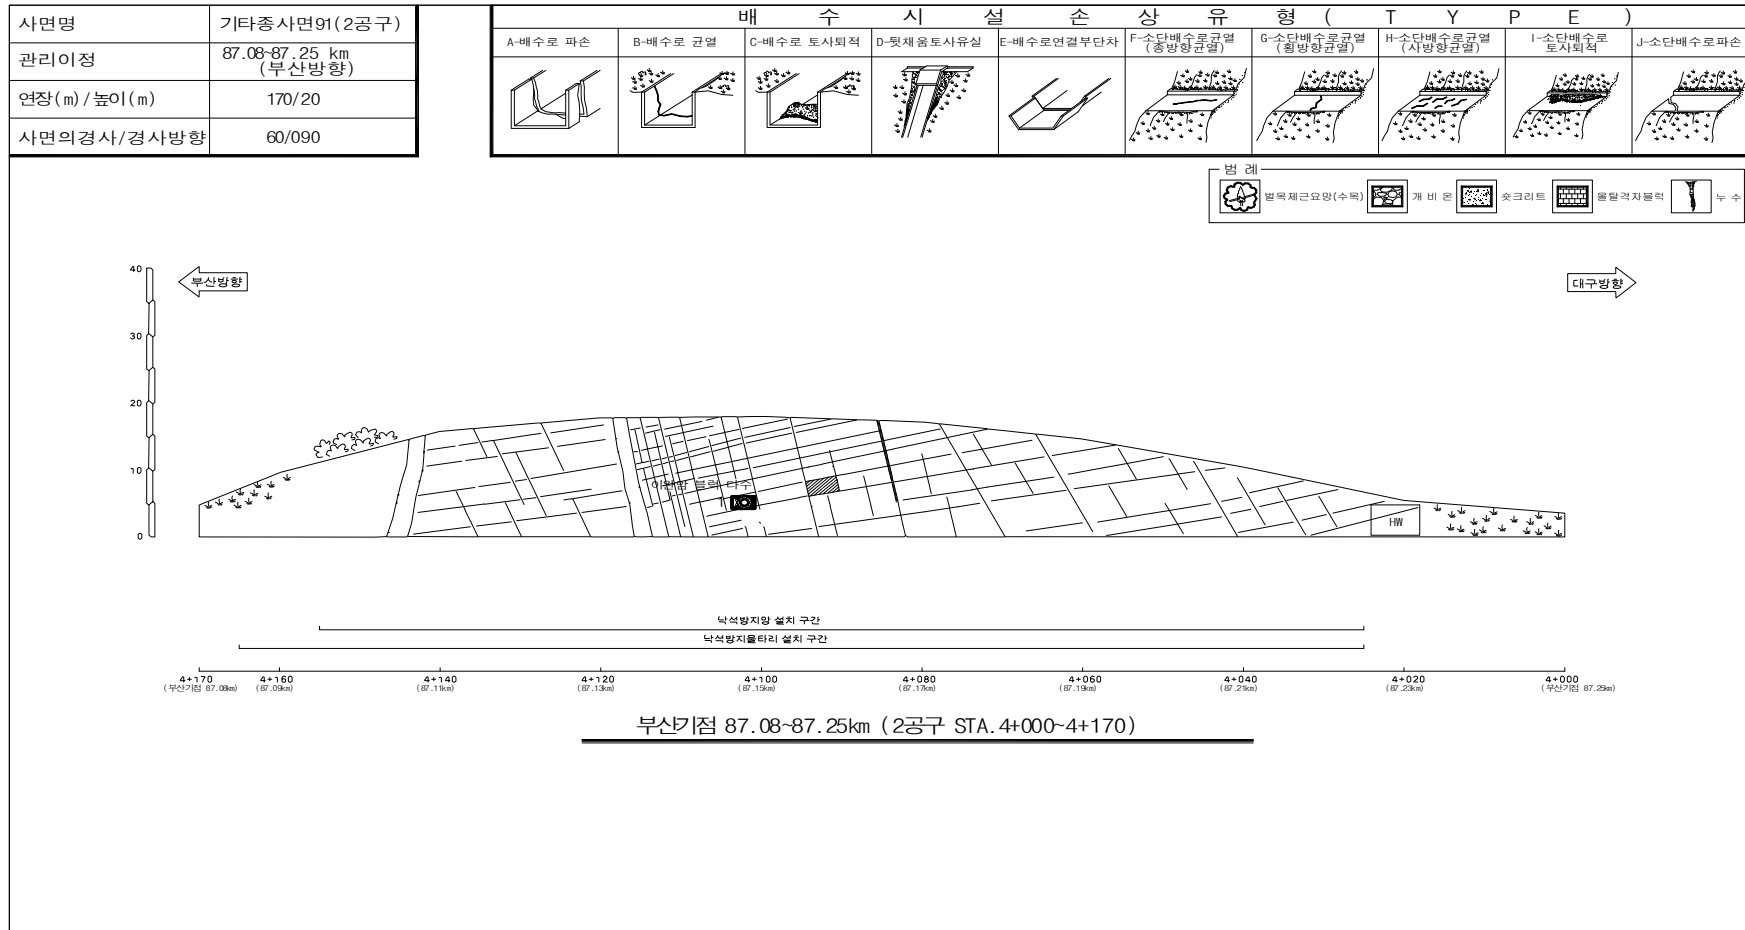
#### 1) 외관조사망도

사면의 암상태는 보통~심한풍화 정도이고, 중·하단에 발달한 절리를 중심으로 풍화, 이완암, 뜯돌이 발생하였다. 87.11~87.22K의 심한풍화, 이완암, 뜯돌은 주의 관찰이 요망된다.

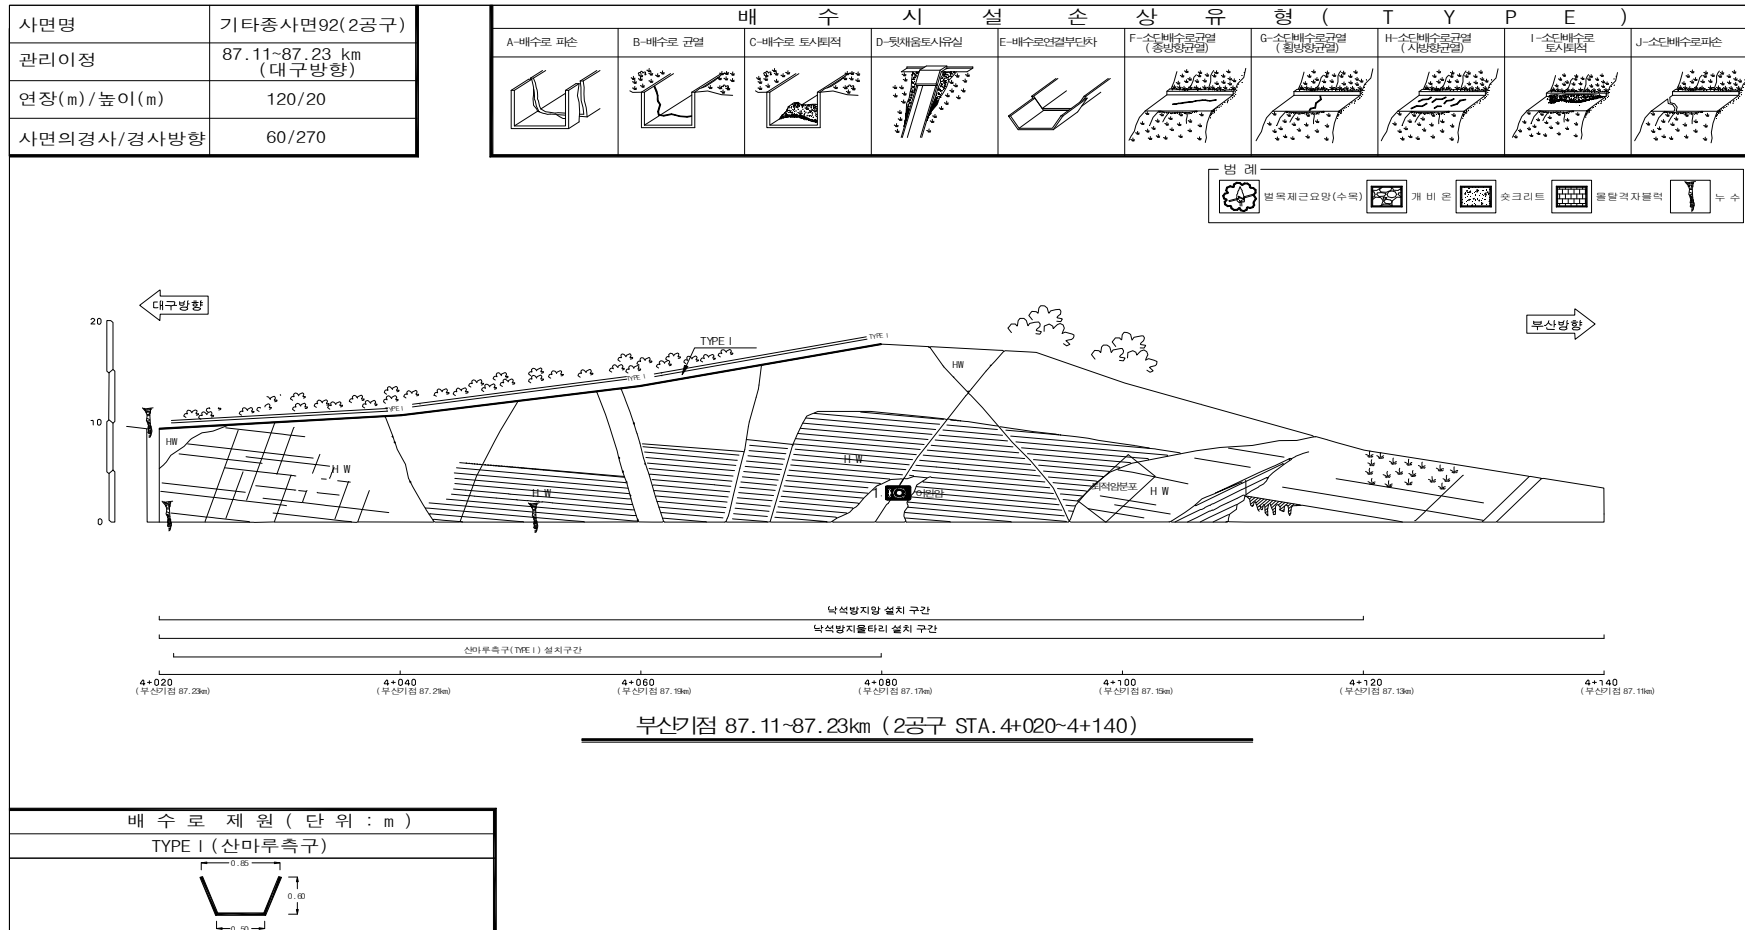
#### 1) 외관조사망도

사면의 암상태는 보통~심한풍화 정도이고, 중·하단 전구간 심한풍화에 의한 이완암, 뜯돌, 누수가 발생하였다. 사면 하단의 이완암, 누수는 지속적인 주의관찰이 요망된다.

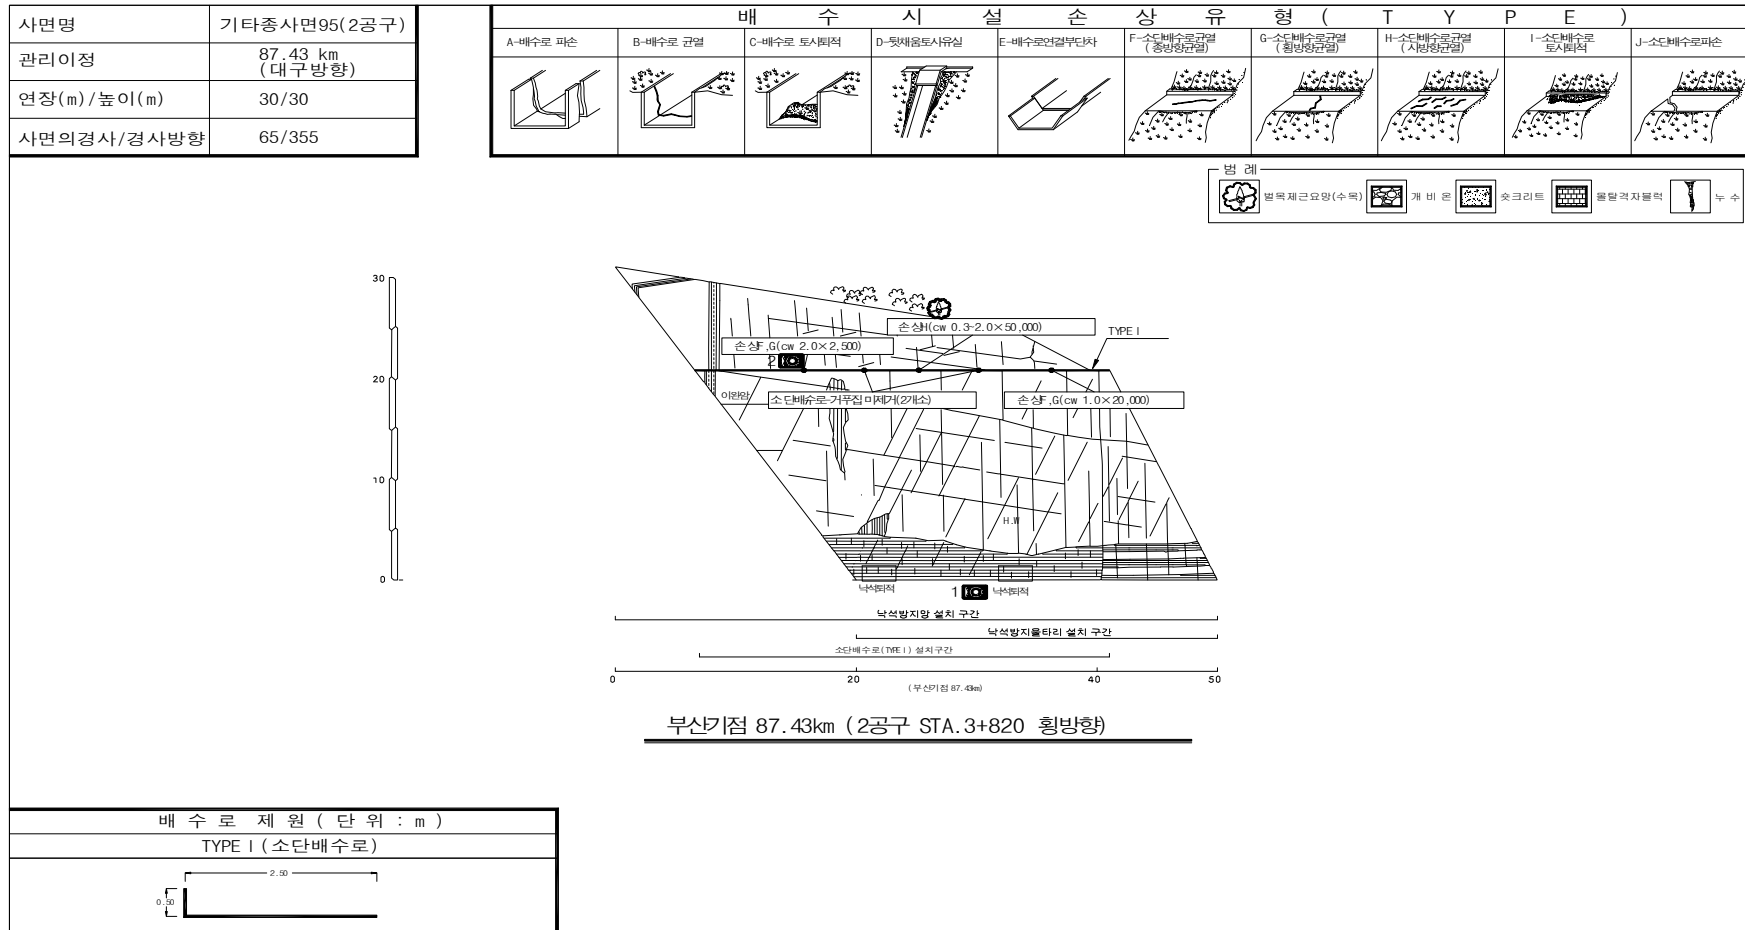
#### 1) 외관조사망도

사면의 암상태는 보통~심한풍화 정도이고, 중·하단에 발달한 절리를 중심으로 이완암, 뜯돌이 발생하였다.

배수시설은 소단배수로가 시공되어 있으며, 배수기능에 문제는 없는 것으로 확인되었다. 기존 손상인 균열은 균열보수를 통한 유지관리가 요망된다.

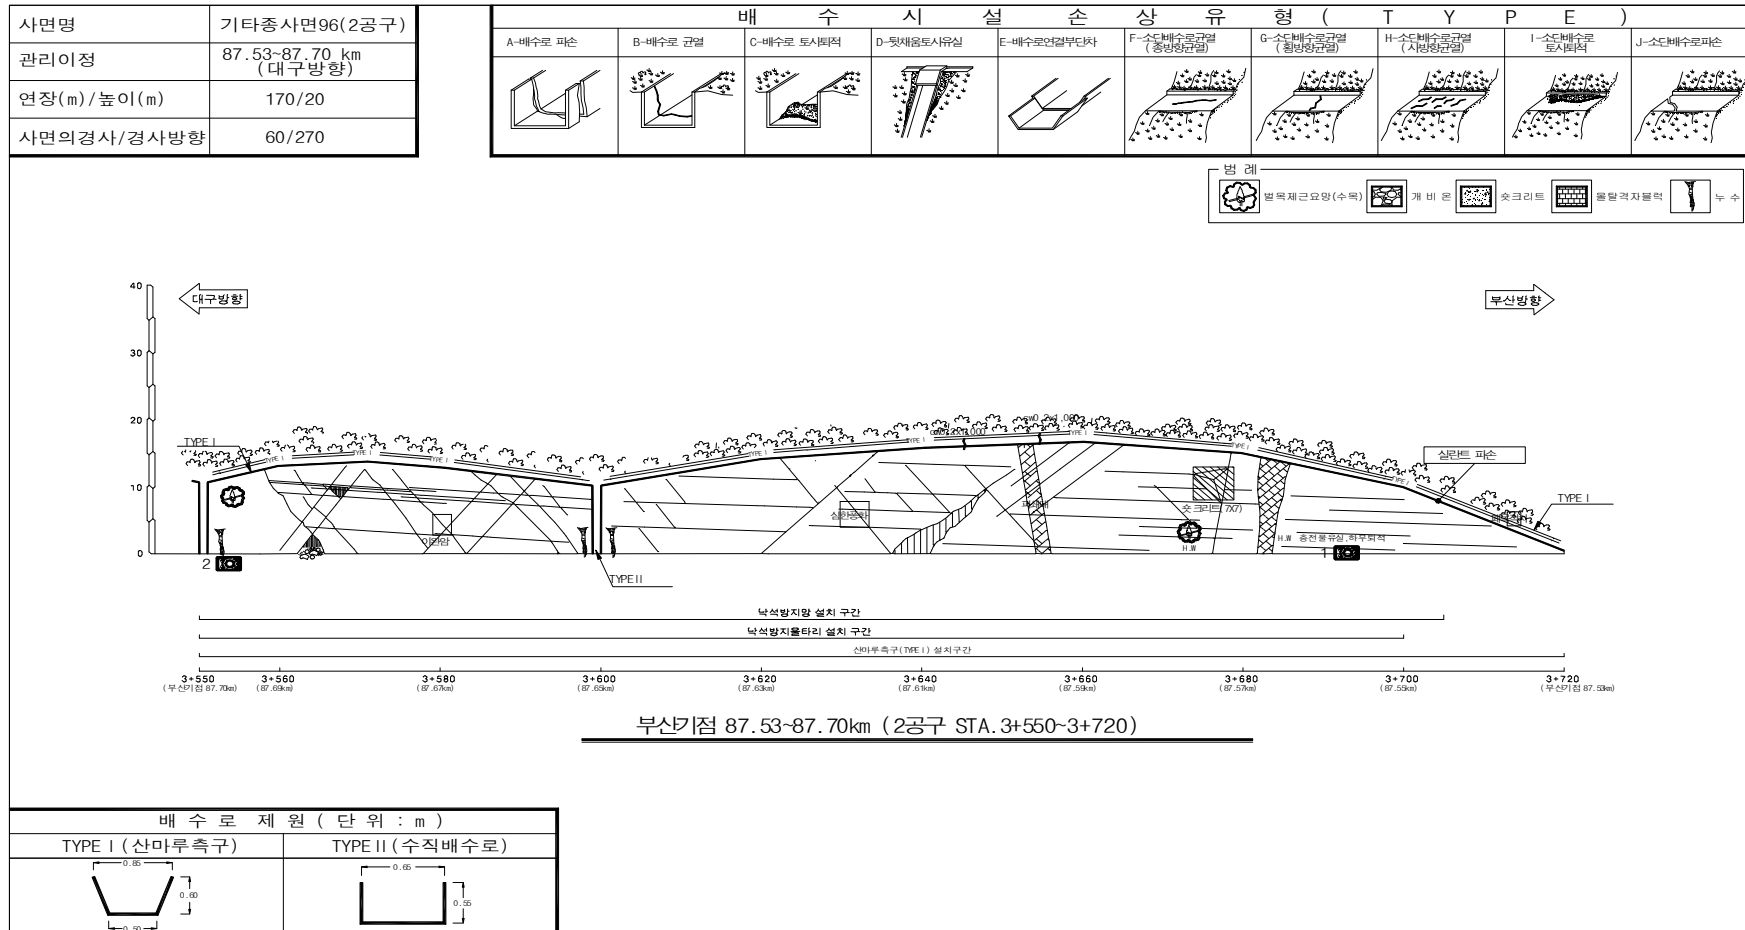
#### 1) 외관조사망도

사면의 암상태는 보통~심한풍화 정도이고, 중·하단에 발달한 절리, 파쇄대를 중심으로 충전물유실, 이완암이 발생하였다. 87.57K, 87.59K의 파쇄대, 충전물유실, 이완암은 손상의 진전이 미미하므로, 주의관찰이 요망된다.

배수시설은 산마루측구, 수직도수로가 시공되어 있으며, 배수기능에 문제는 없는 것으로 확인되었다. 기존 손상인 균열은 균열보수를 통한 유지관리가 요망된다.

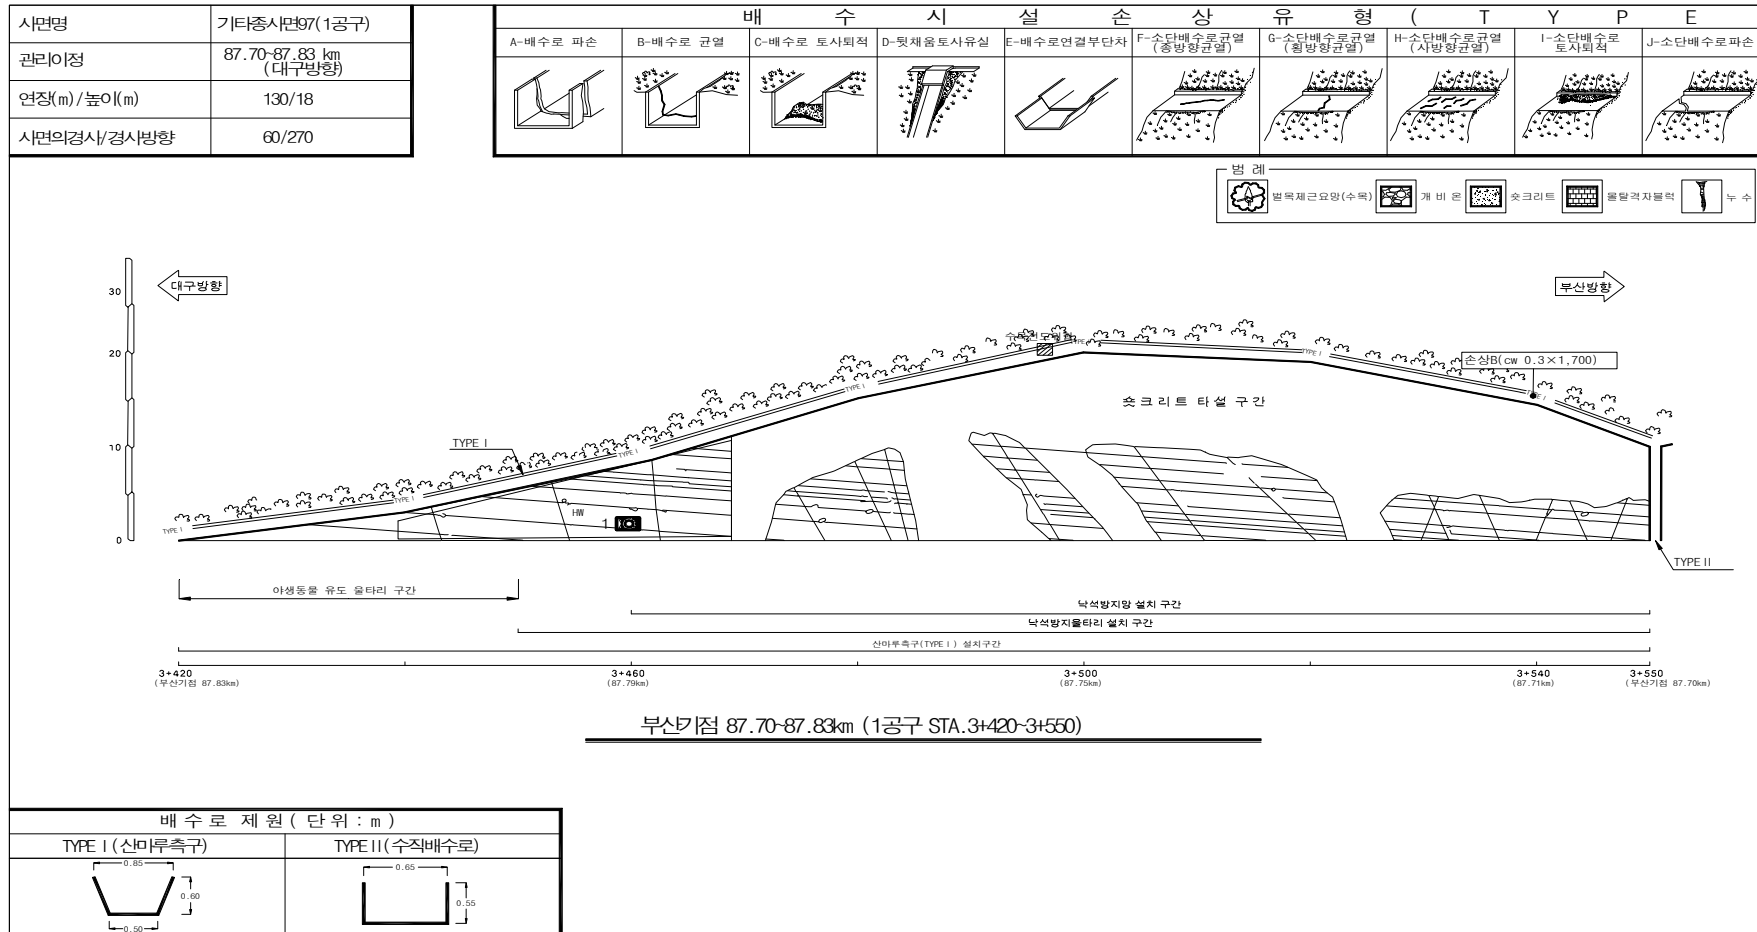
#### 1) 외관조사망도

사면의 암상태는 보통~심한풍화 정도이고, 하단에 심한풍화에 의한 뜬돌이 발생하였다. 87.79K의 심한풍화, 뜬돌은 주의관찰이 요망되며, 상부자연사면에 발생한 수목은 일부 벌목, 정비가 필요하다.

배수시설은 산마루측구, 수직도수로가 시공되어 있으며, 배수기능에 문제는 없는 것으로 확인되었다. 기존 손상인 균열은 균열보수를 통한 유지관리가 요망된다.

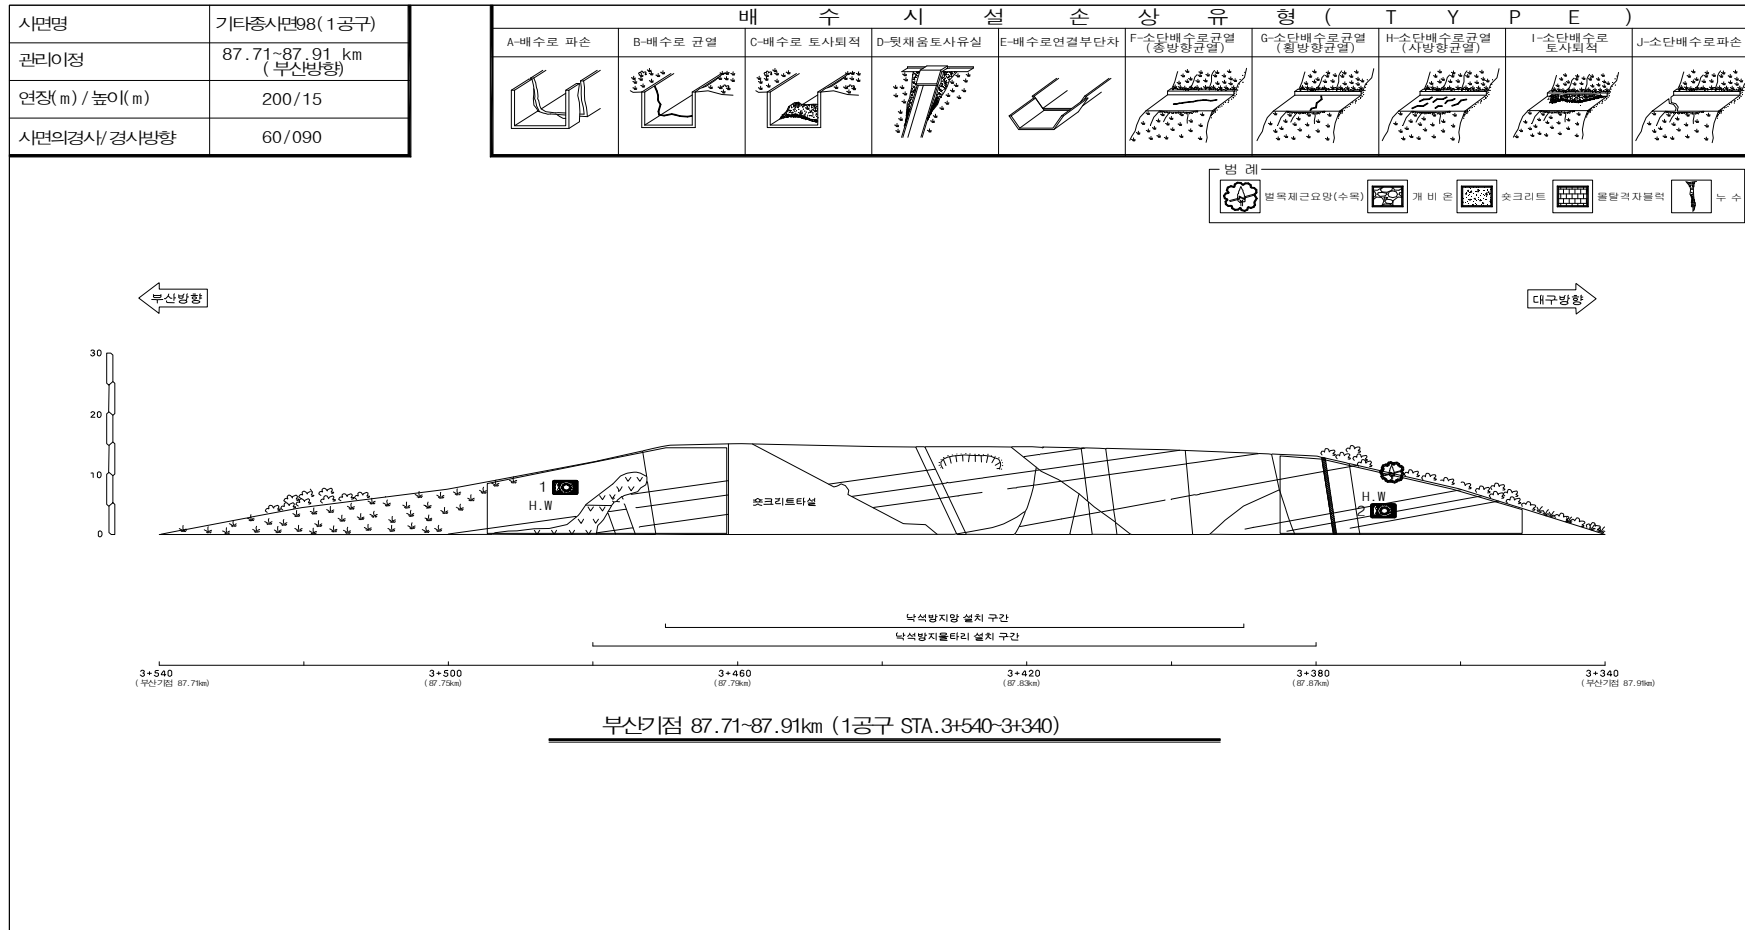
#### 1) 외관조사망도

사면의 암상태는 보통~심한풍화 정도이고, 중·하단에 심한풍화에 의한 이완암, 뜯돌이 발생하였다. 사면 양끝단 87.76K, 87.88K의 심한풍화, 이완암은 주의관찰 후 손상의 진전시 조치가 요망된다.

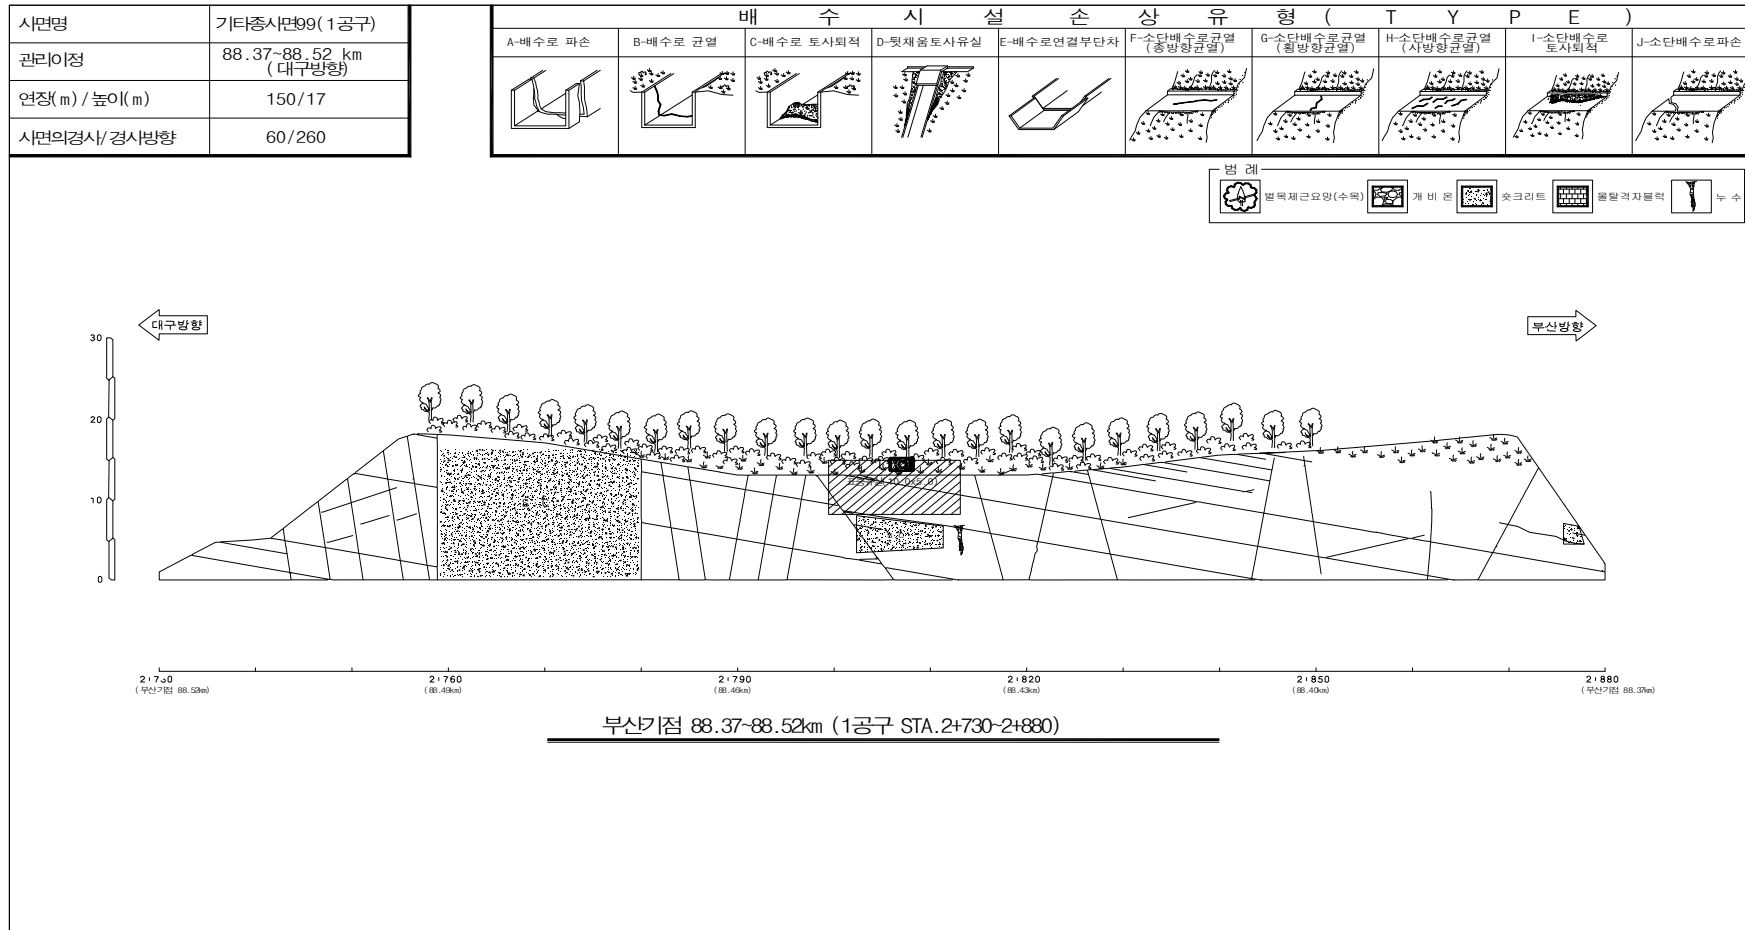
#### 1) 외관조사망도

사면의 암상태는 보통~심한풍화 정도이고, 상단에 풍화에 의한 표층유실이 발생하였다. 표층유실은 진전이 미미하므로, 주의관찰이 요망된다.

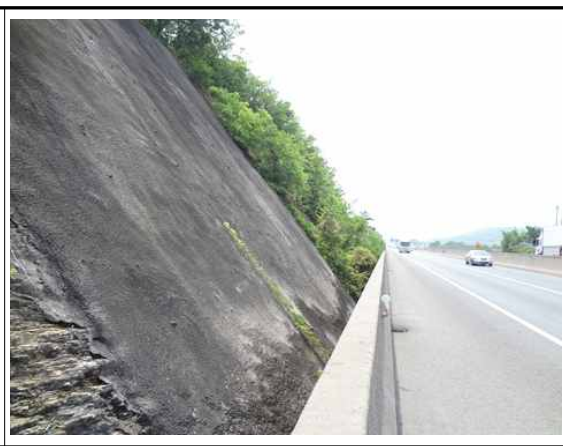
| ① 88.44K 1단 표층유실 ⇨ 주의관찰 | 하단 전경 |

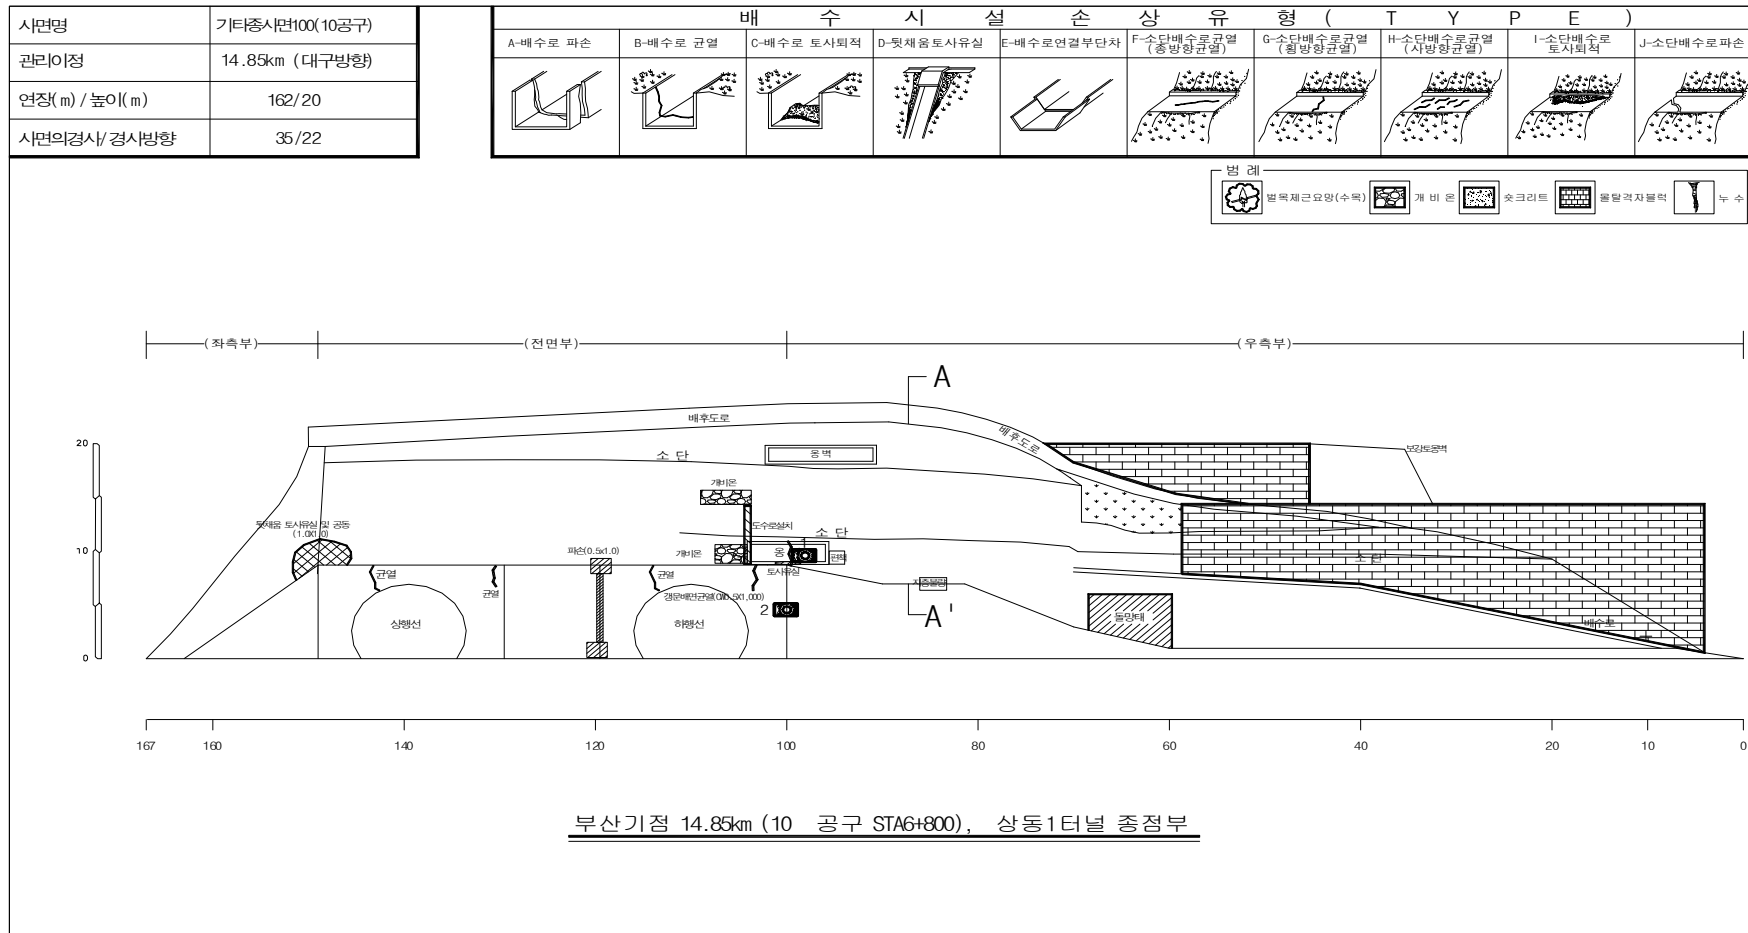
## 1) 외관조사망도

배수시설은 산마루측구, 갯문배면 배수로가 시공되어 있으며, 배수기능에 문제는 없는 것으로 확인되었다. 갯문 배면 배수로 균열 및 파손은 균열보수, 단면보수를 통한 유지관리가 요망된다.

보호·보강시설로 옹벽, 돌망태, 개비온이 시공되어 있으며, 양호한 상태로 조사되었다. STA.0+100 중단의 옹벽은 하부 토사유실이 조사되었고, 주의관찰 후 손상의 진전시 조치가 요망된다.

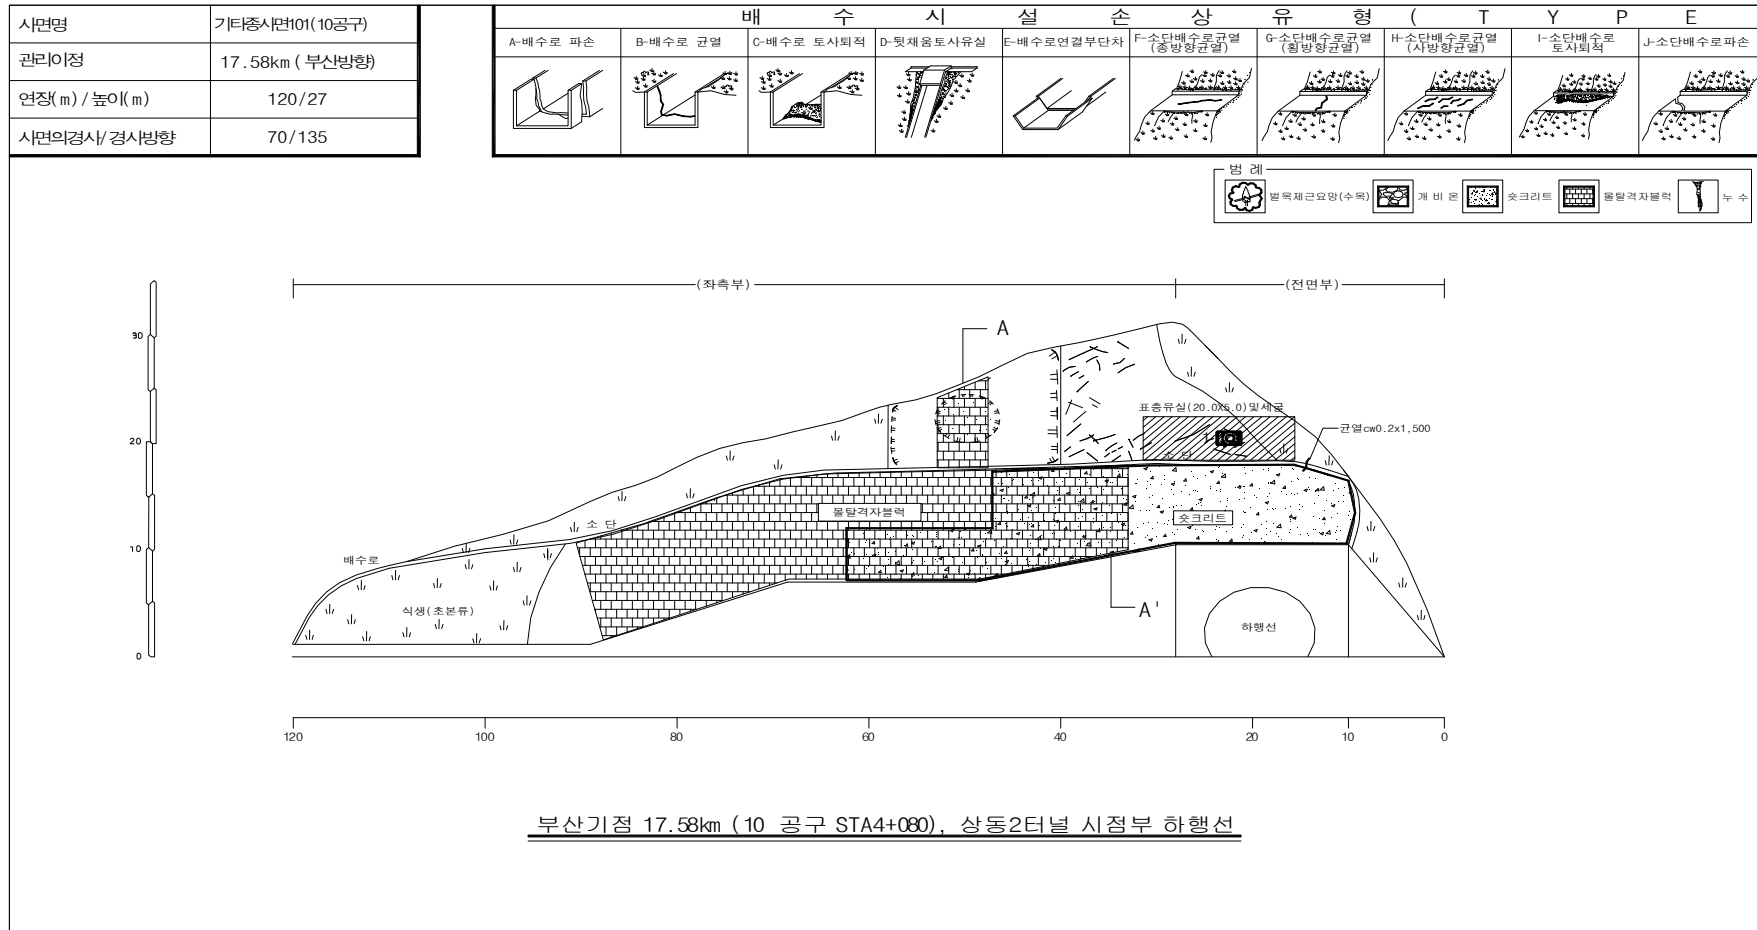
#### 1) 외관조사망도

사면은 전반적으로 식생이 양호한 상태이나, 상단에 우수에 의한 표층유실이 발생한 상태이다. 사면 상단의 표층유실은 진전이 미미하나, 주의관찰이 요망된다.

배수시설은 산마루측구, 갯문배면 배수로가 시공되어 있으며, 배수기능에 문제는 없는 것으로 확인되었다. 기존 손상인 균열은 균열보수를 통한 유지관리가 요망된다.

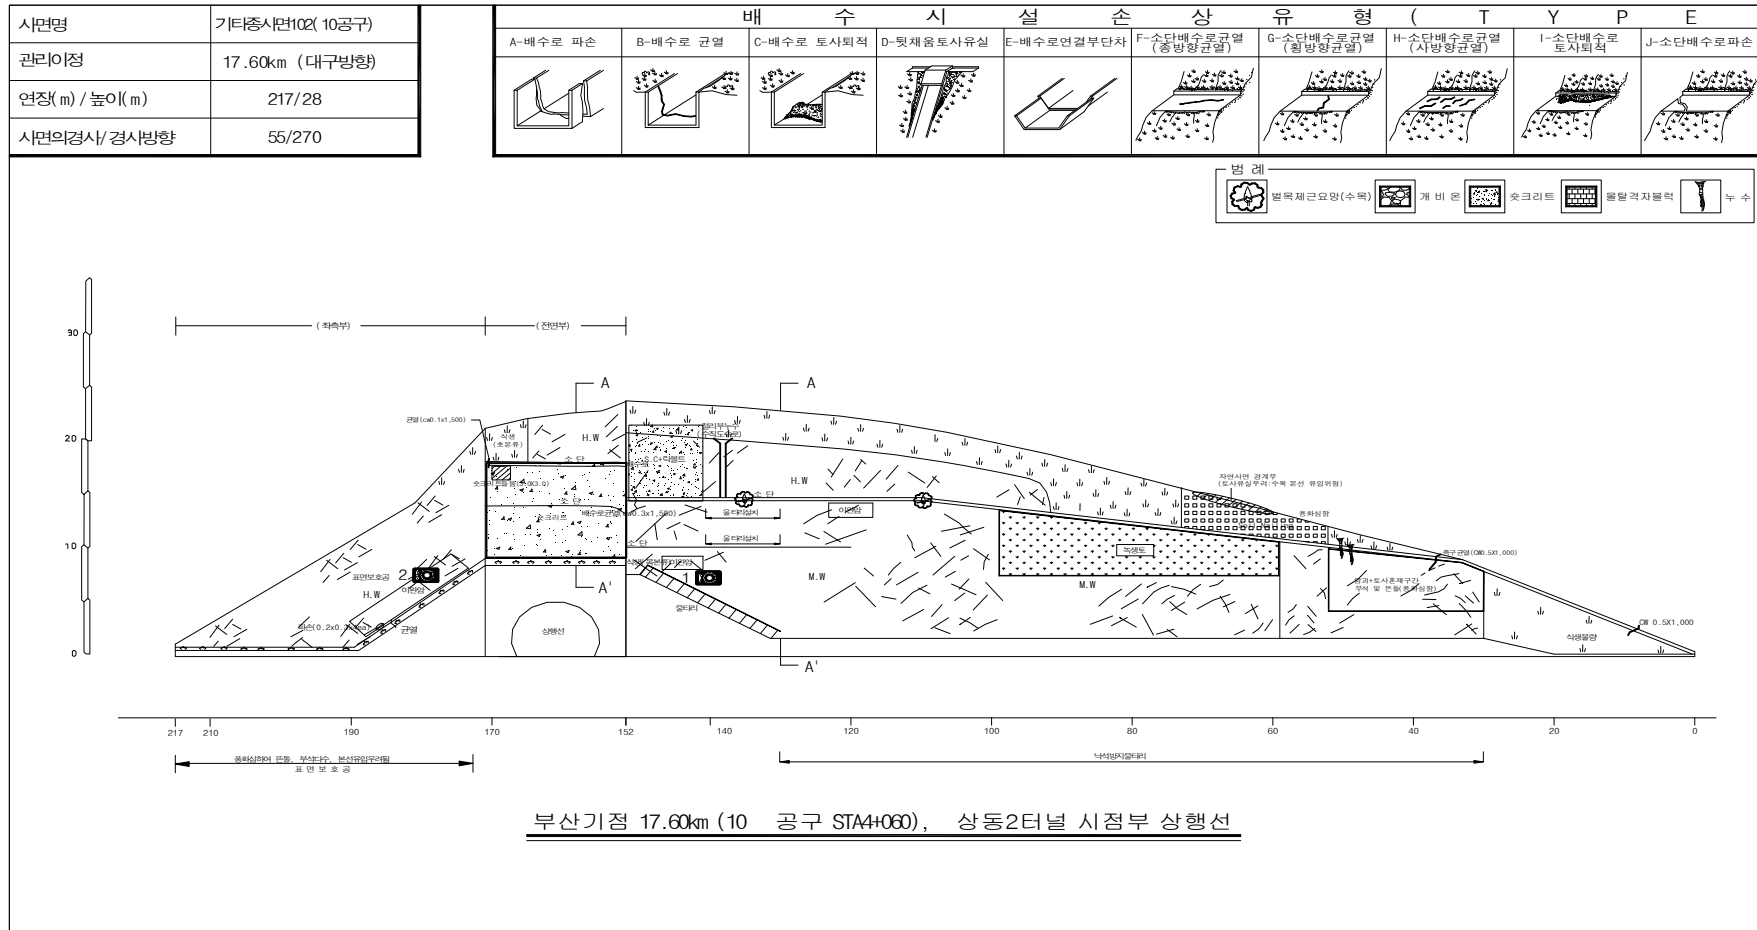
#### 1) 외관조사망도

사면의암상태는 보통~심한풍화 정도이고, 사면 중·하단에 발달한 절리를 중심으로 이완암이 발생하였다. STA.0+140, +180의 이완암은 보호시설 및 배수로로 인해 도로유입가능성은 낮으나, 주의관찰이 요망된다.

배수시설은 산마루측구, 갯문배면 배수로가 시공되어 있으며, 배수기능에 문제는 없는 것으로 확인되었다. 배수로 균열은 균열보수를 통한 유지관리가 요망된다.

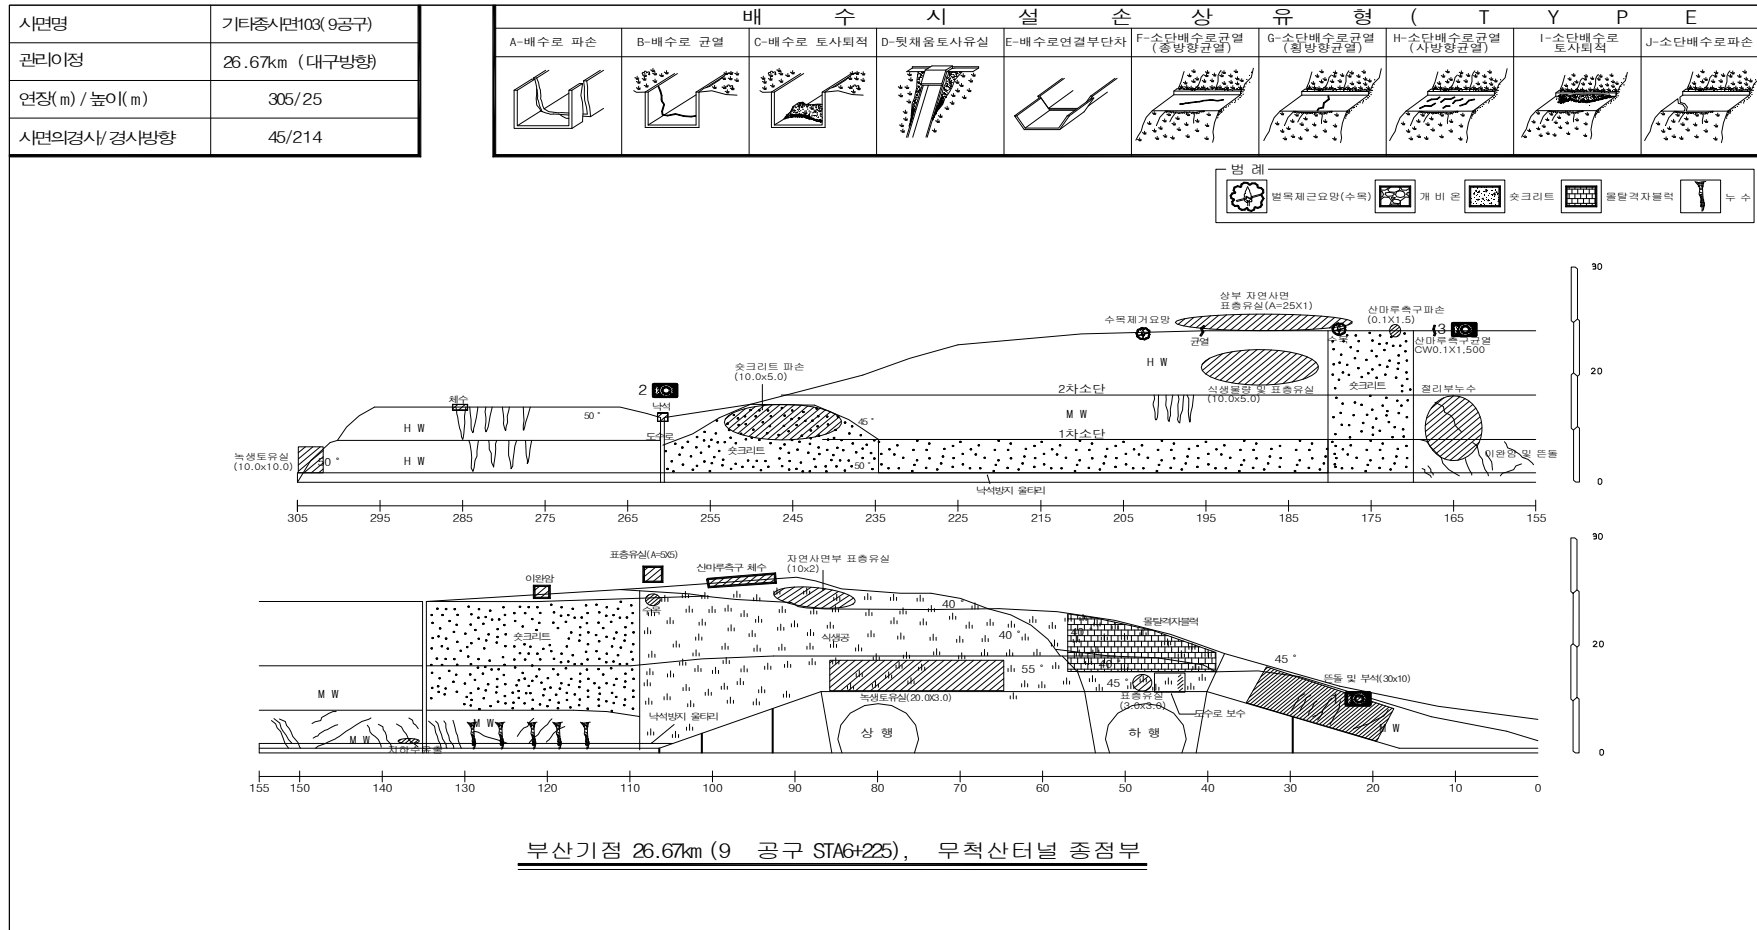
#### 1) 외관조사망도

사면의 암상태는 보통~심한풍화 정도이고, 하단에 발달한 절리를 중심으로 뜬 돌이, 중·상단에 표층유실, 식생불량, 녹생토유실이 조사되었다. 기존 손상은 진전이 미미하므로, 주의관찰이 요망된다.

배수시설은 산마루측구, 수직도수로, 갯문배면 배수로가 시공되어 있으며, 배수 기능에 문제는 없는 것으로 확인되었다. 기존 손상인 균열, 낙석퇴적은 원활한 배수를 위하여 균열보수, 정비를 통한 유지관리가 요망된다.

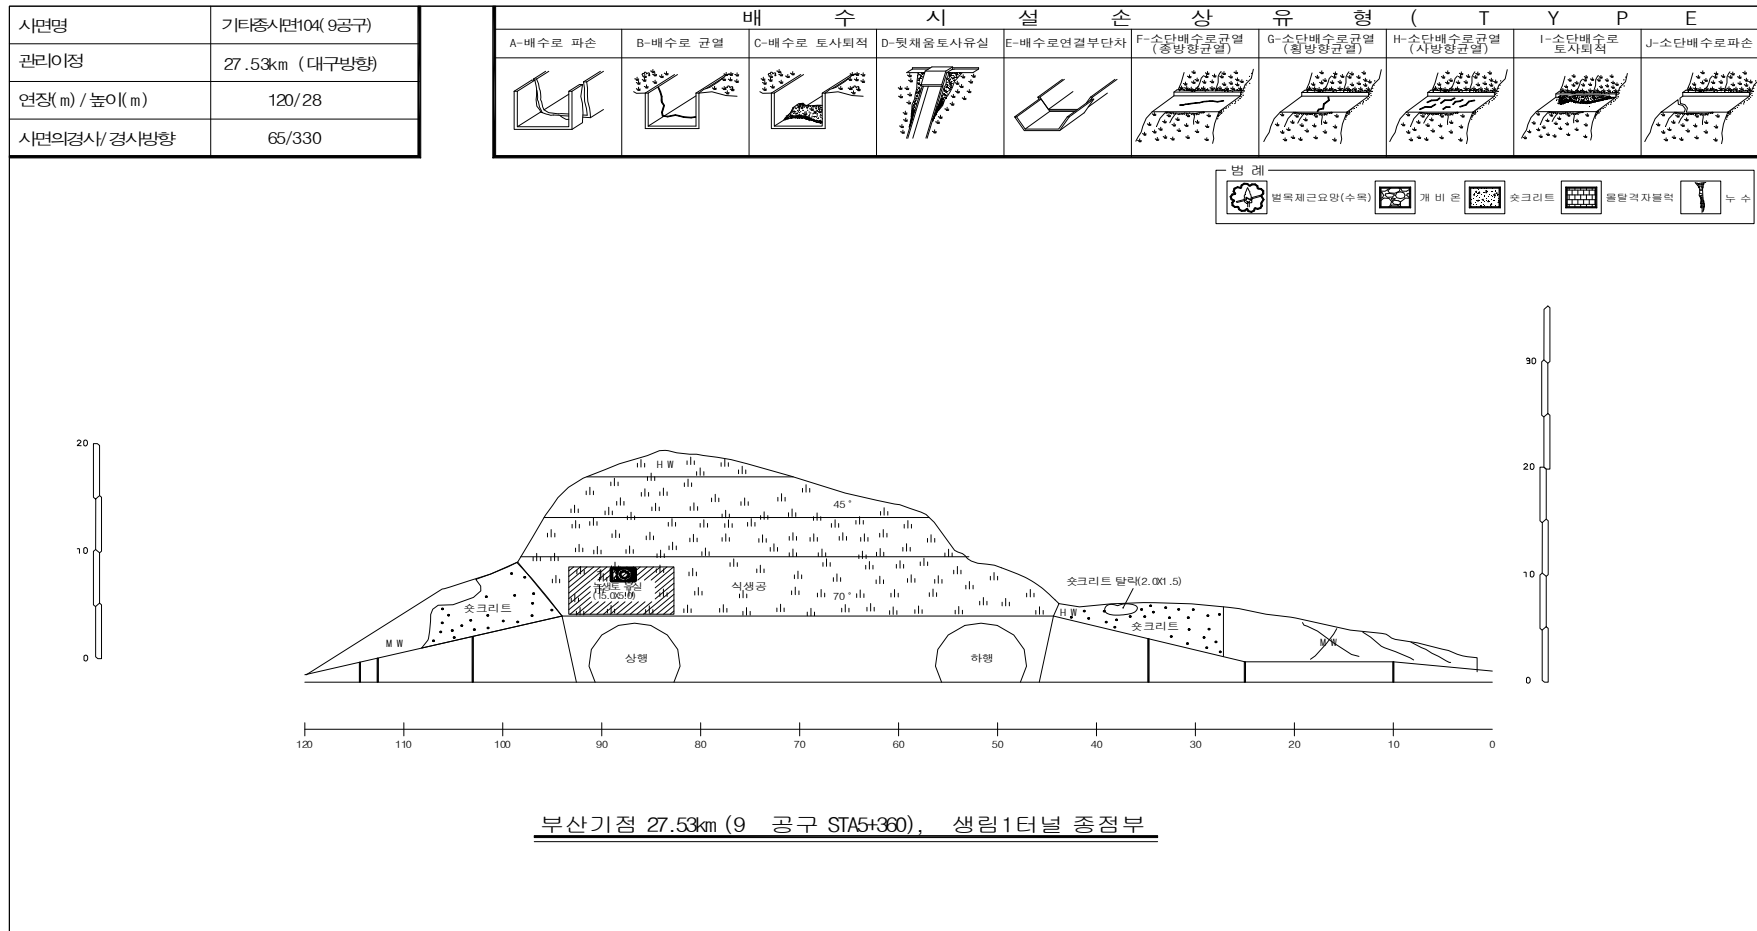
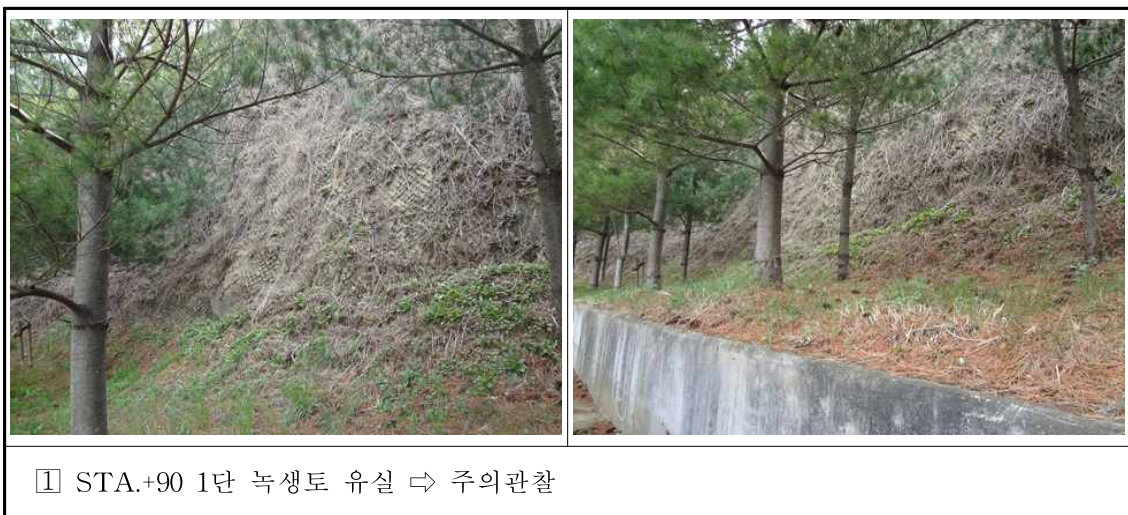
사면 암상태는 보통풍화 정도이고, 중·상단에 쏫크리트 탈락, 녹생토유실이 발생하였다. 기존 손상은 진전이 미미하므로 주의관찰이 요망된다.

배수시설은 갭문배면 배수로가 시공되어 있으며, 배수기능에 문제는 없는 것으로 확인되었다.

보호·보강시설로 낙석방지망, 쏫크리트가 시공되어 있으며, 큰 문제가 없는 양호한 상태로 조사되었다.
