## 3.61 기타종사면 86 (2공구)

| 기타종사면 86 (부산방향 83.20~83.31km / 2공구 STA.7+940~8+050) | | | | |

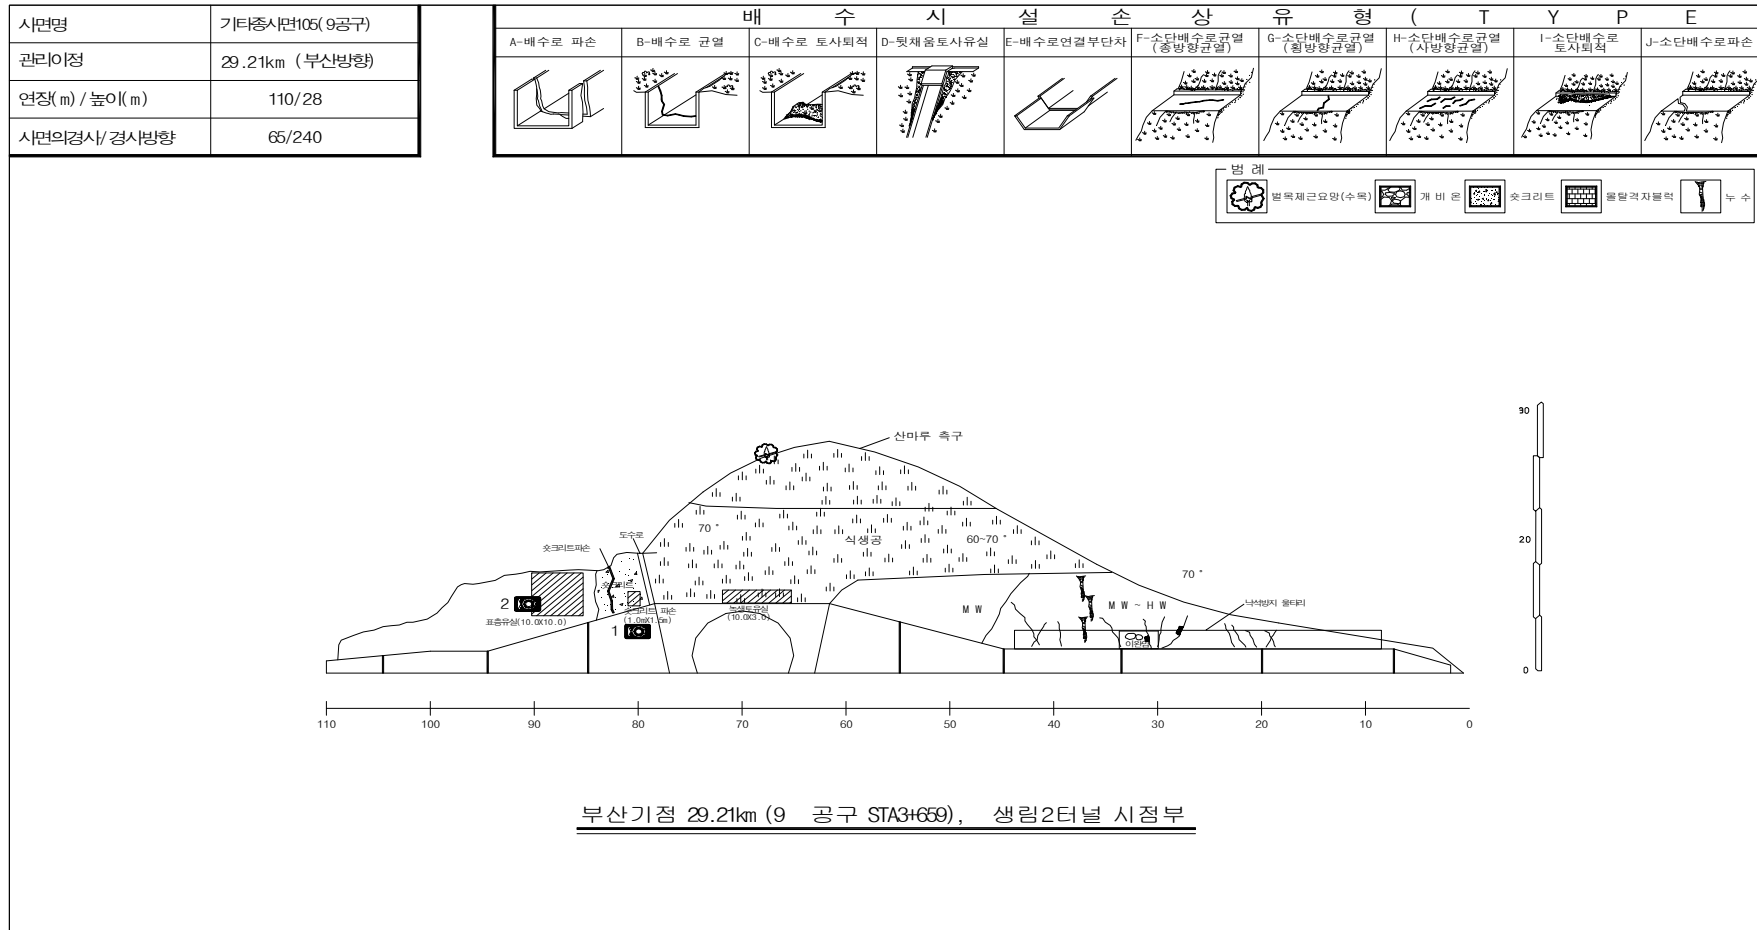
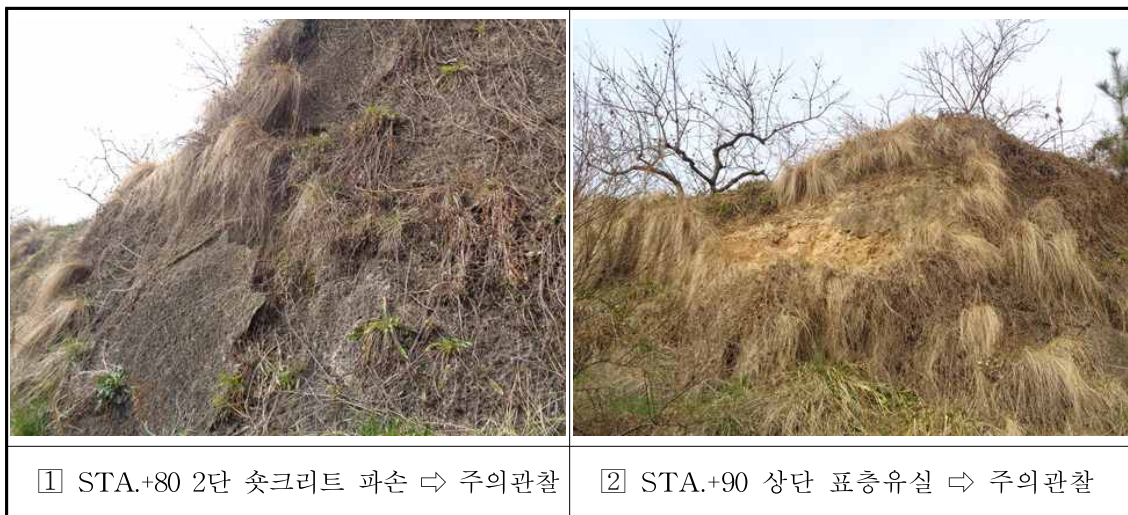
사면의 암상태는 보통풍화 정도이고, 중·하단에 이완암, 표층유실, 녹생토유실이 발생하였다. 기존 손상은 진전이 미미하므로 주의관찰이 요망된다.

배수시설은 산마루측구, 수직도수로가 시공되어 있으며, 배수기능에 문제는 없는 것으로 확인되었다.

보호·보강시설로 낙석방지망, 낙석방지울타리, 솟크리트가 시공되어 있으며, 솟크리트 파손이 조사되었다. 솟크리트 파손은 단면보수가 필요하다.

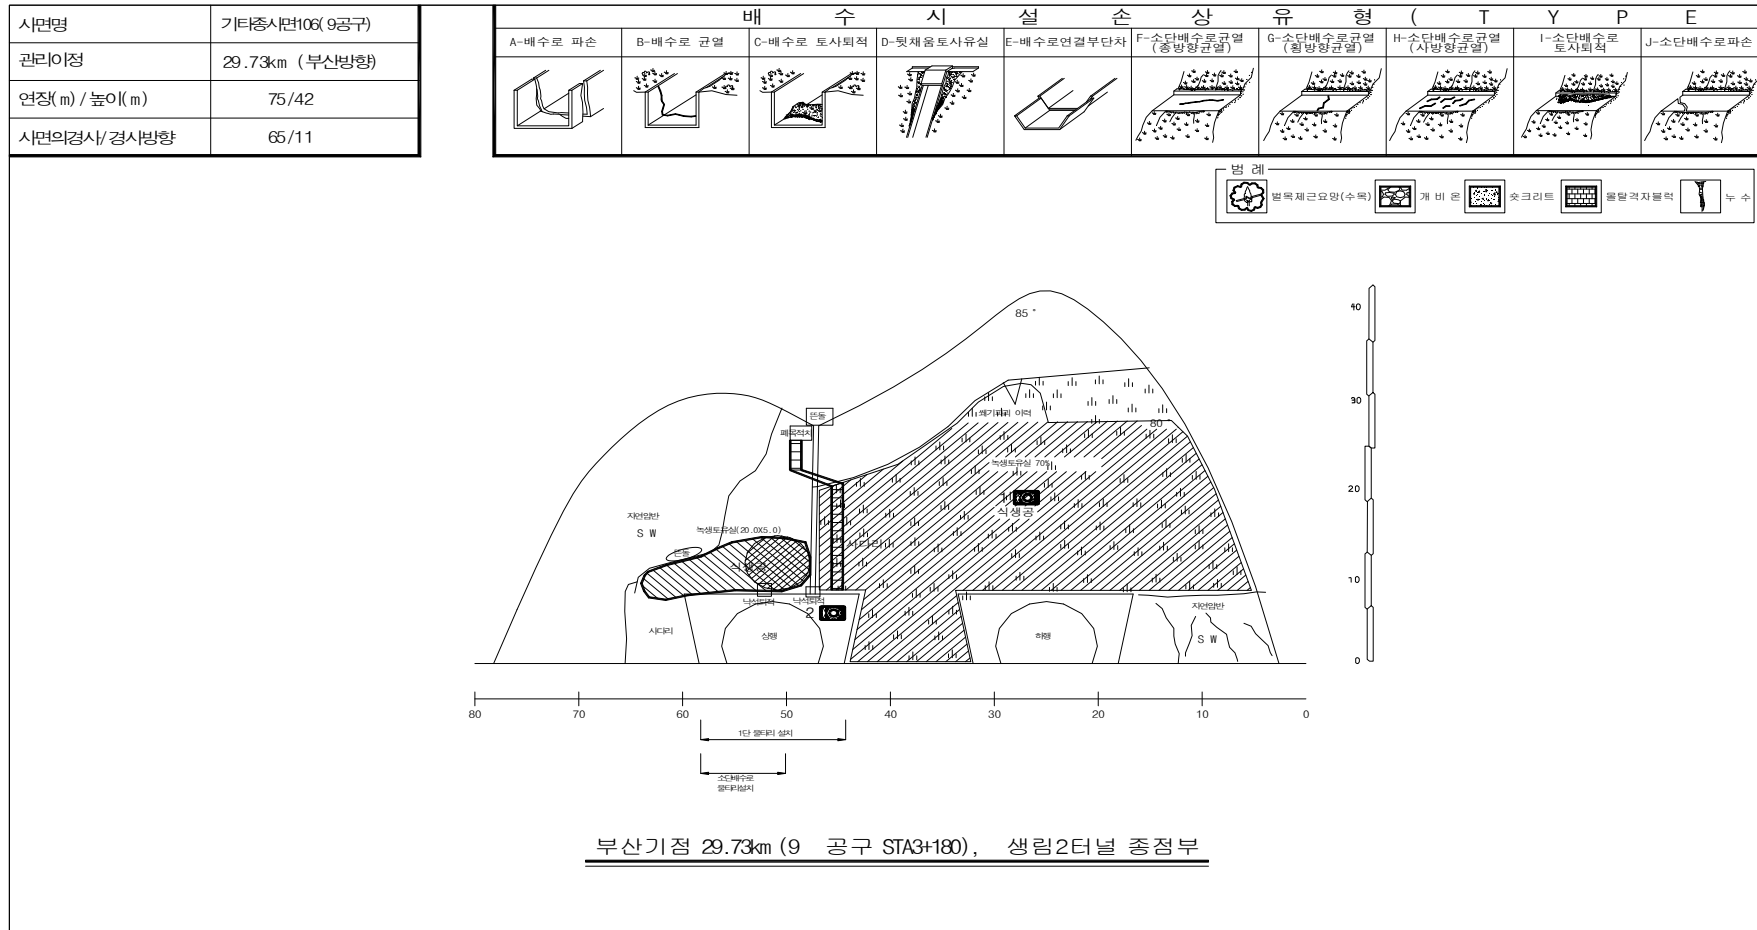
사면의 급경사 및 강우로 인해 중·하단 녹생토유실이 발생하였고, 자연사면 계곡부 뜯돌이 조사되었다. 기존 손상은 진전이 미미하므로 주의관찰이 요망된다.

배수시설은 산마루측구, 수직도수로, 갯문배면 배수로가 시공되어 있으며, 기존 손상인 갯문배면 배수로 토사, 낙석퇴적이 조사되었고, 원활한 배수를 위하여 정비를 통한 유지관리가 요망된다.

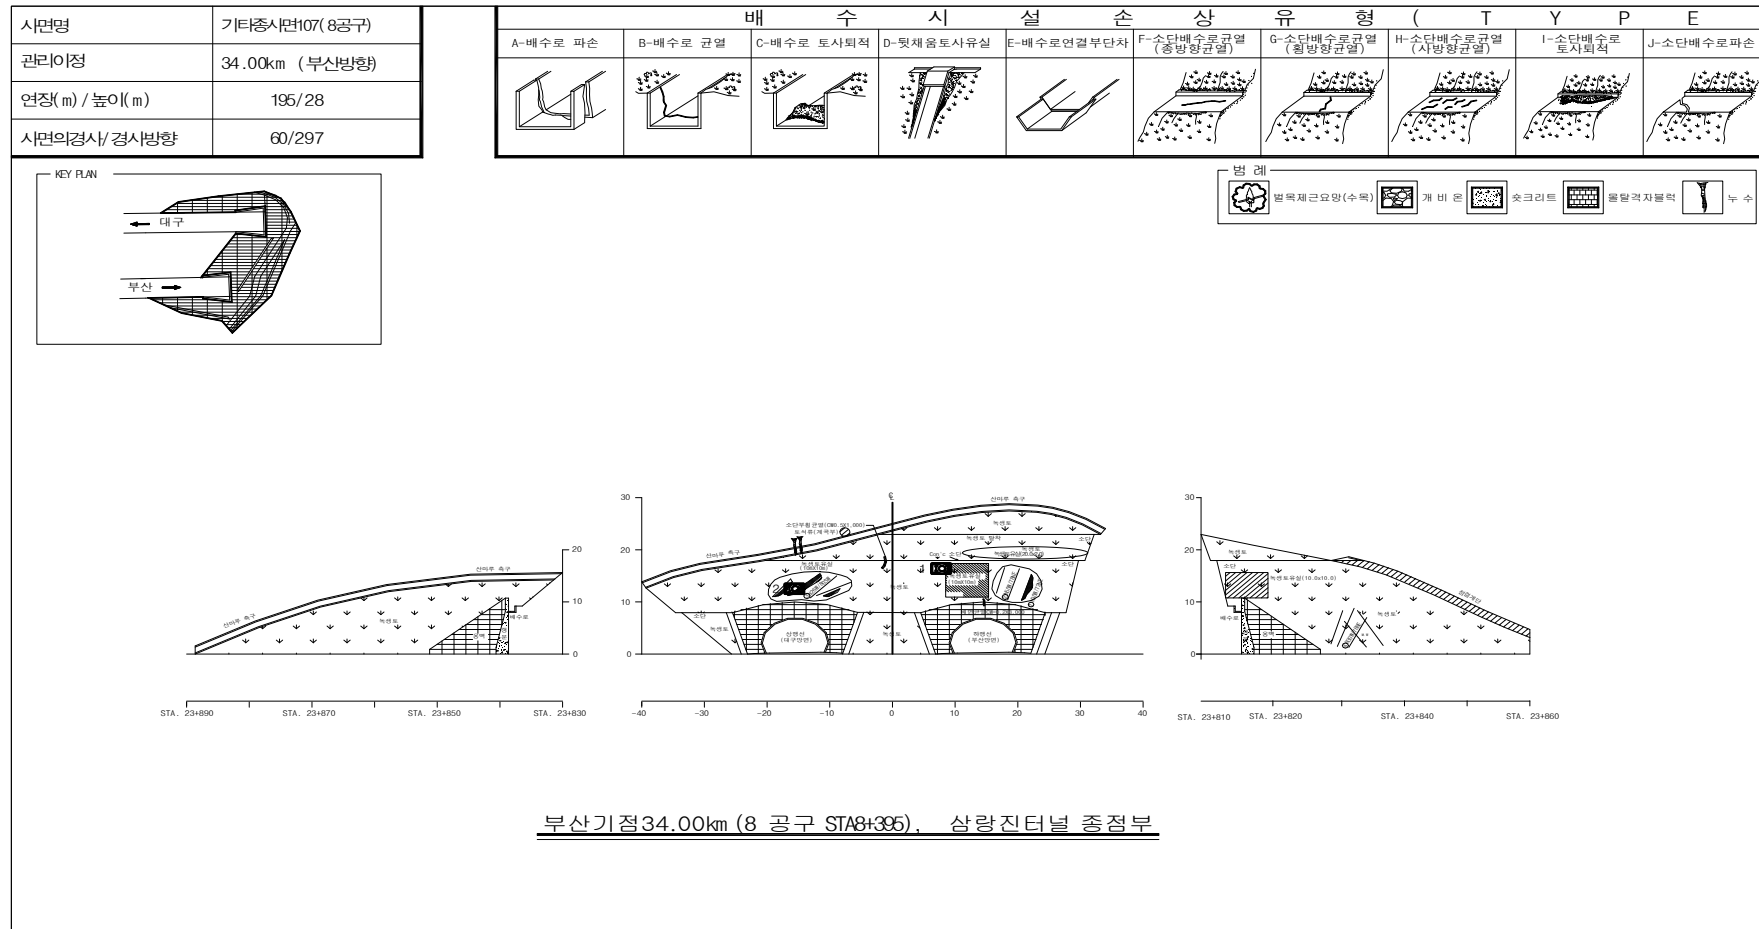
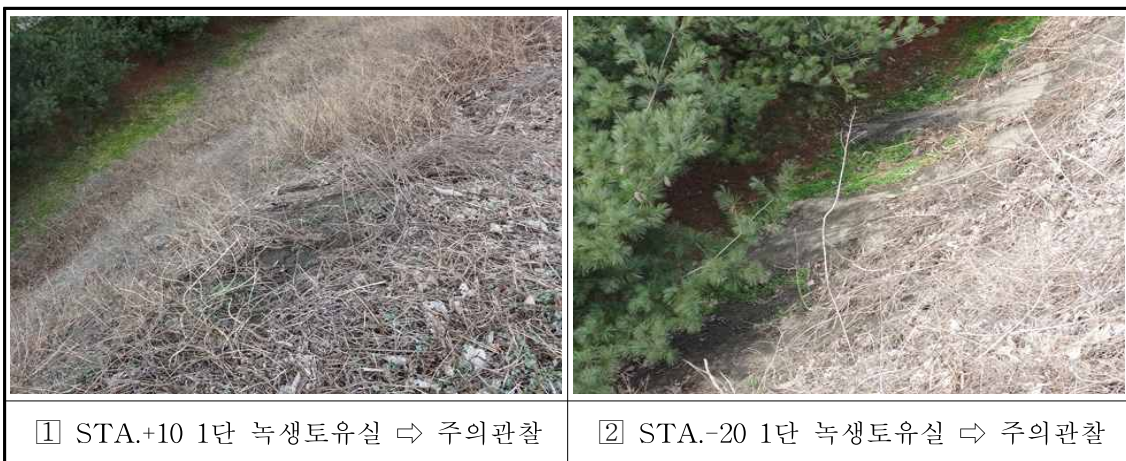
사면은 식생공이 시공되어 있고, 전반적으로 양호한 상태이다. 기존 손상인 중·하단의 녹생토유실은 진전이 미미한 상태이다.

배수시설은 산마루측구, 소단배수로가 시공되어 있으며, 배수기능에 문제는 없는 것으로 확인되었다. 기존 손상인 균열은 균열보수를 통한 유지관리가 요망된다.

보호·보강시설은 시공되어 있지 않다.

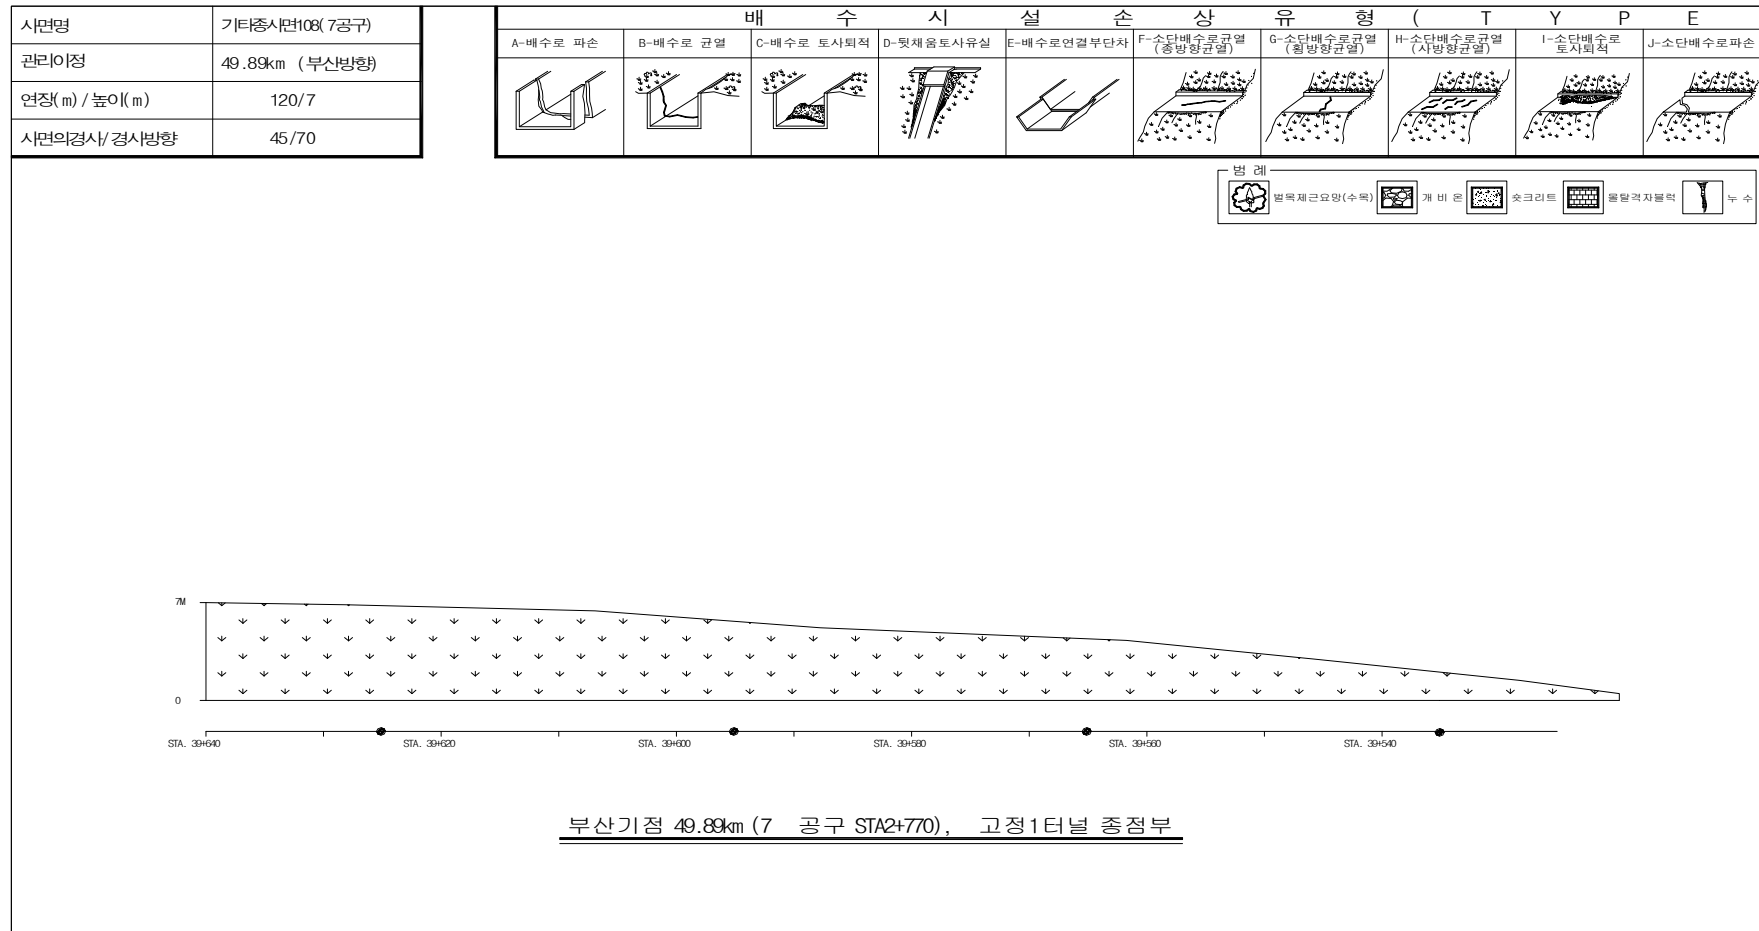
2) 조사결과(상부자연사면, 사면, 사면하부, 배수처리시설, 보호·보강 시설)  
사면은 양호한 상태이다.

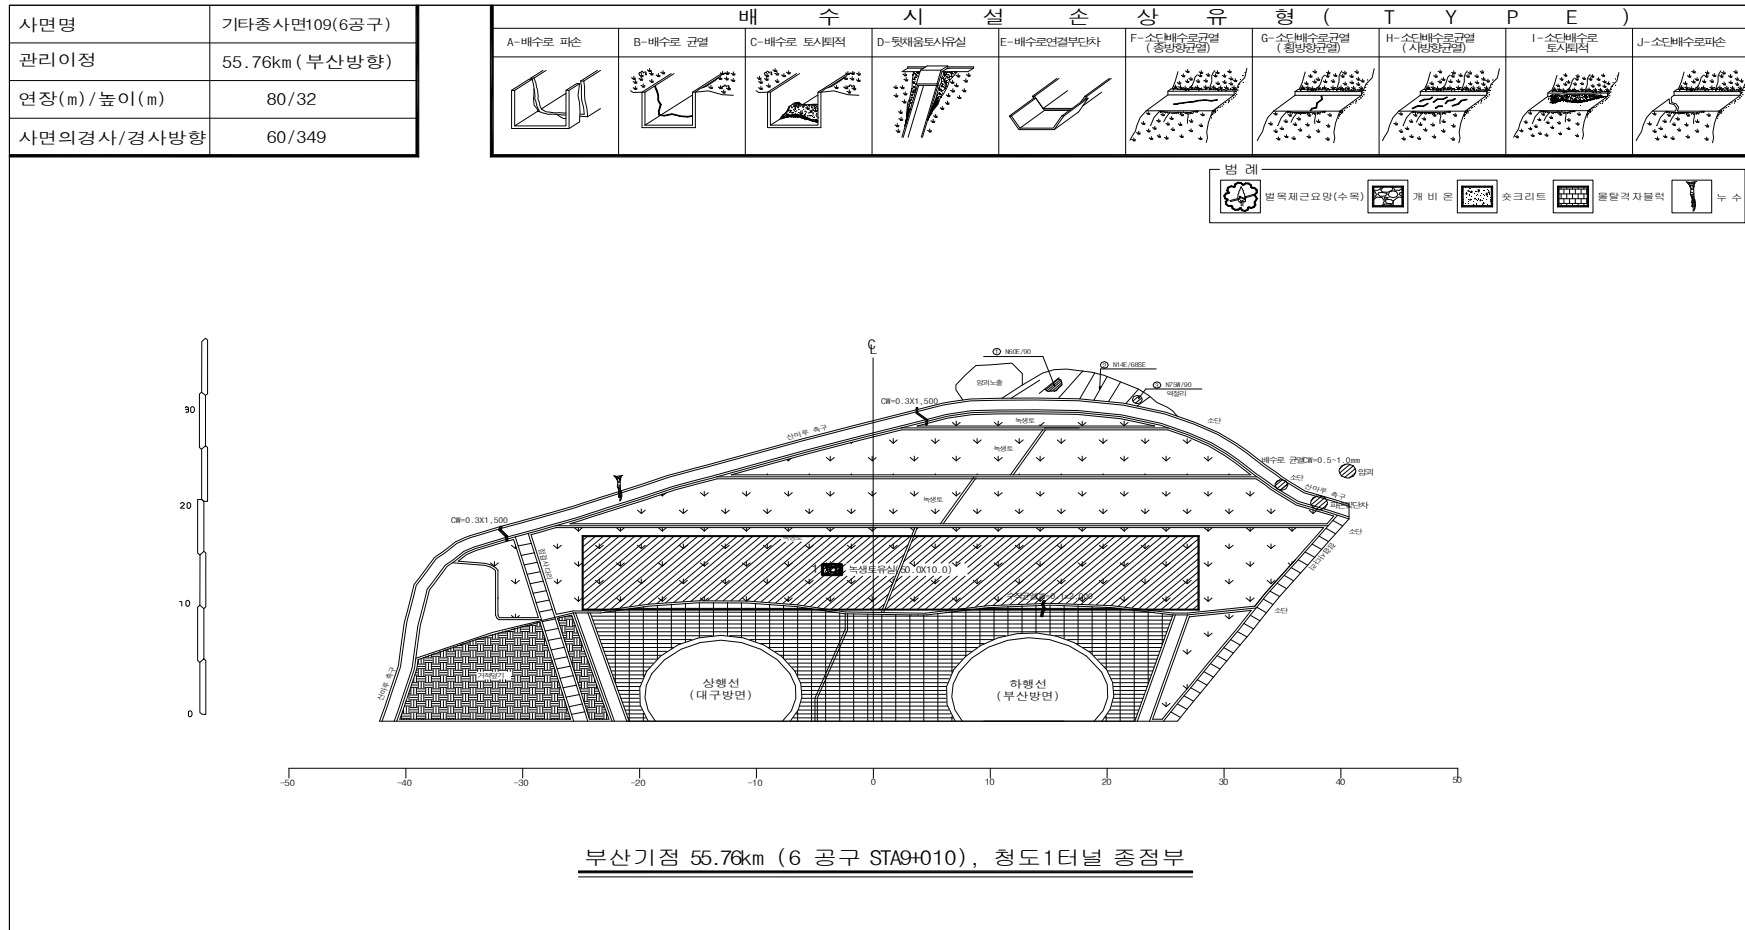
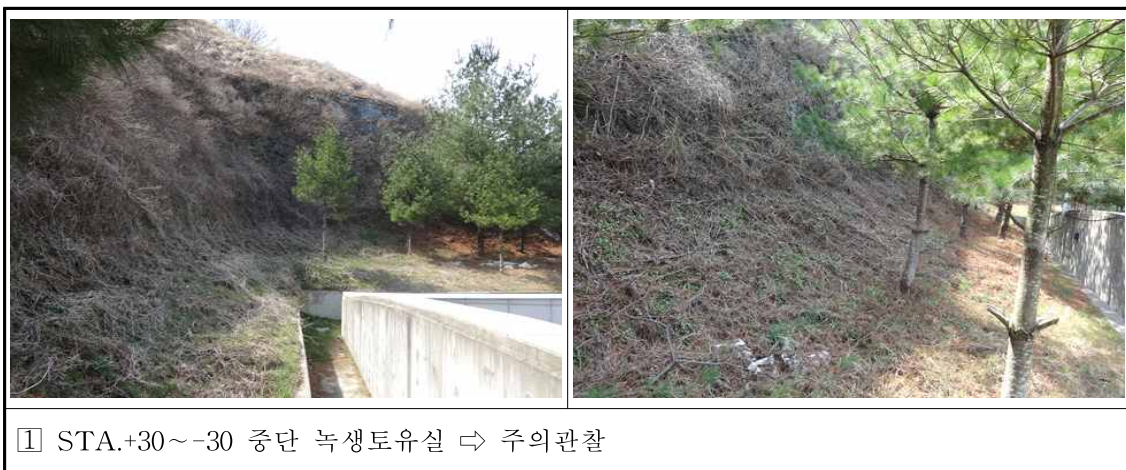
사면은 기존 손상인 중·하단에 녹생토유실, 상부자연사면에 암노출, 토석류가 조사되었고, 진전이 미미하므로, 주의관찰이 요망된다.

배수시설은 산마루측구, 갯문배면 배수로가 시공되어 있으며, 배수기능에 문제는 없는 것으로 확인되었다. 기존 손상인 균열은 균열보수를 통한 유지관리가 요망된다.

보호·보강시설은 시공되어 있지 않다.

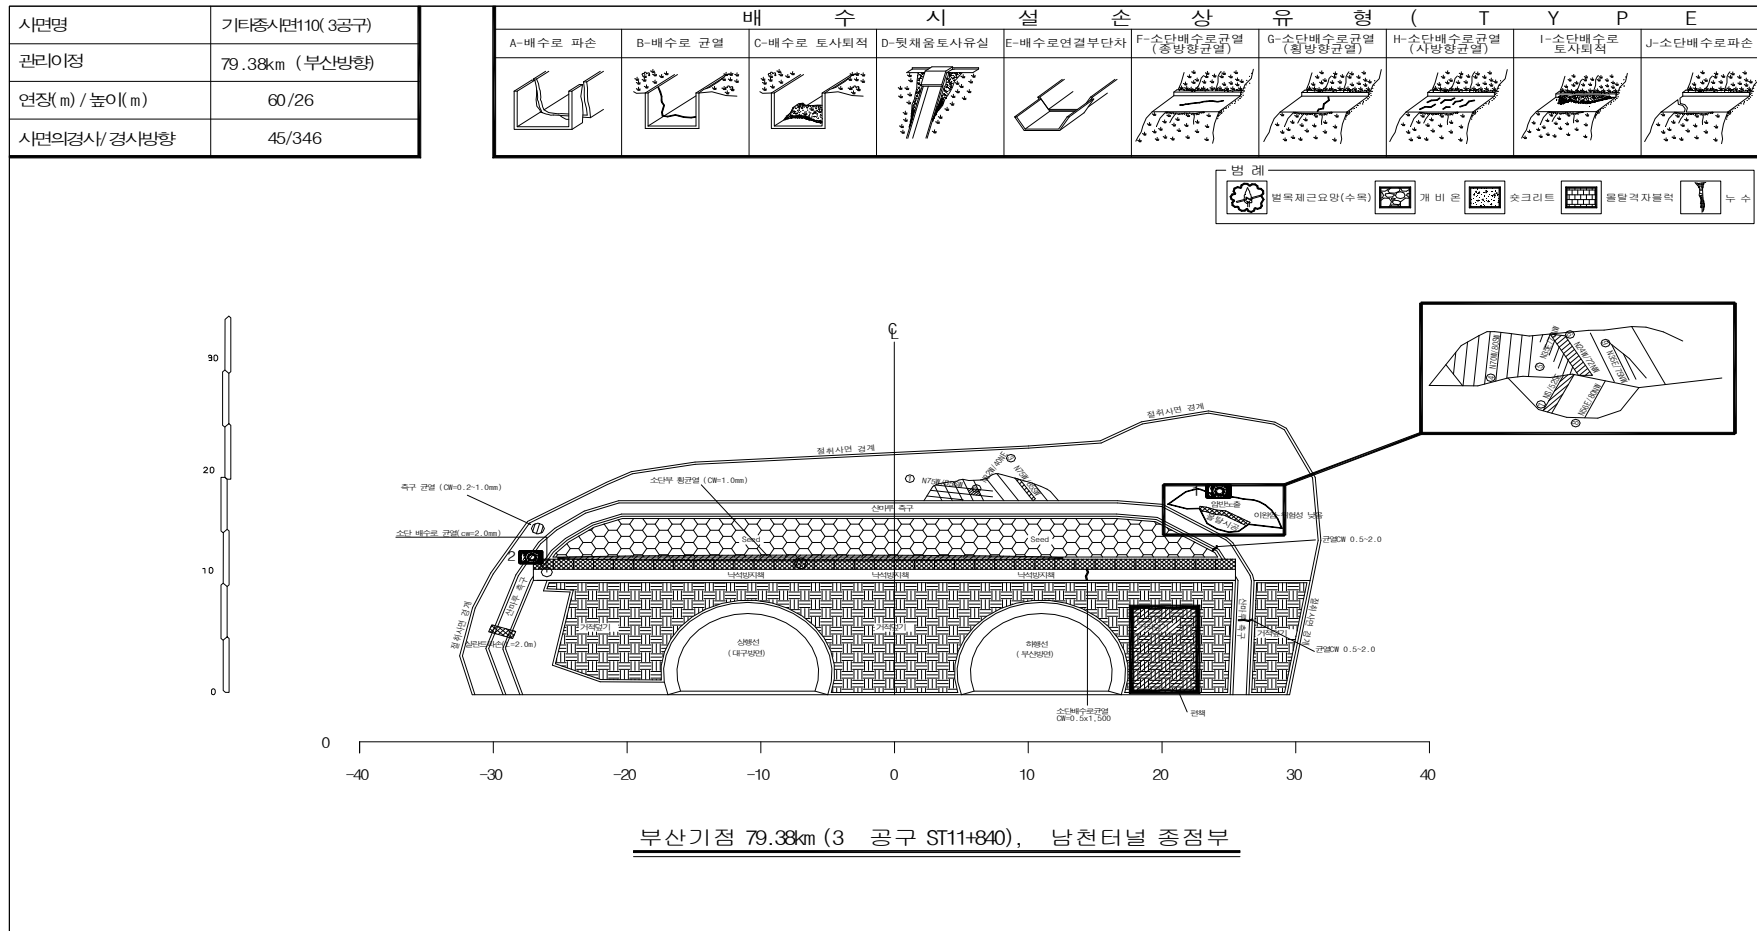
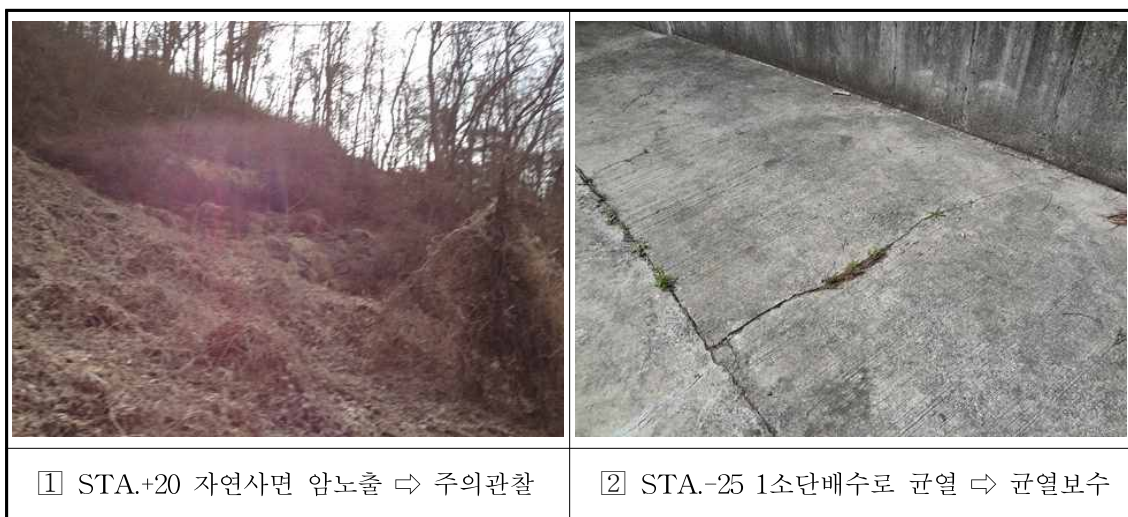
사면은 기존 손상인 자연사면에 암노출이 조사되었고, 주의관찰이 요망된다.

배수시설은 산마루측구, 소단배수로가 시공되어 있으며, 배수기능에 문제는 없는 것으로 확인되었다. 기존 손상인 균열은 균열보수를 통한 유지관리가 요망된다.

보호·보강시설로 낙석방지울타리가 시공되어 있으며, 큰 문제가 없는 양호한 상태로 조사되었다.
