## 4 .이산포IC RAMP-I교

| 사업명 | 2017년 상반기 일산대학교 시설물 정밀점검영역 | 구조물명 | 일산대교 I-RAMP | 속성 | NONE |
| 점검기관 | (주) 평 성 엔 지 니 어 링 | 도면명 | 슬래브 상면 ( S10, S11, S12 ) | 투과 | - |

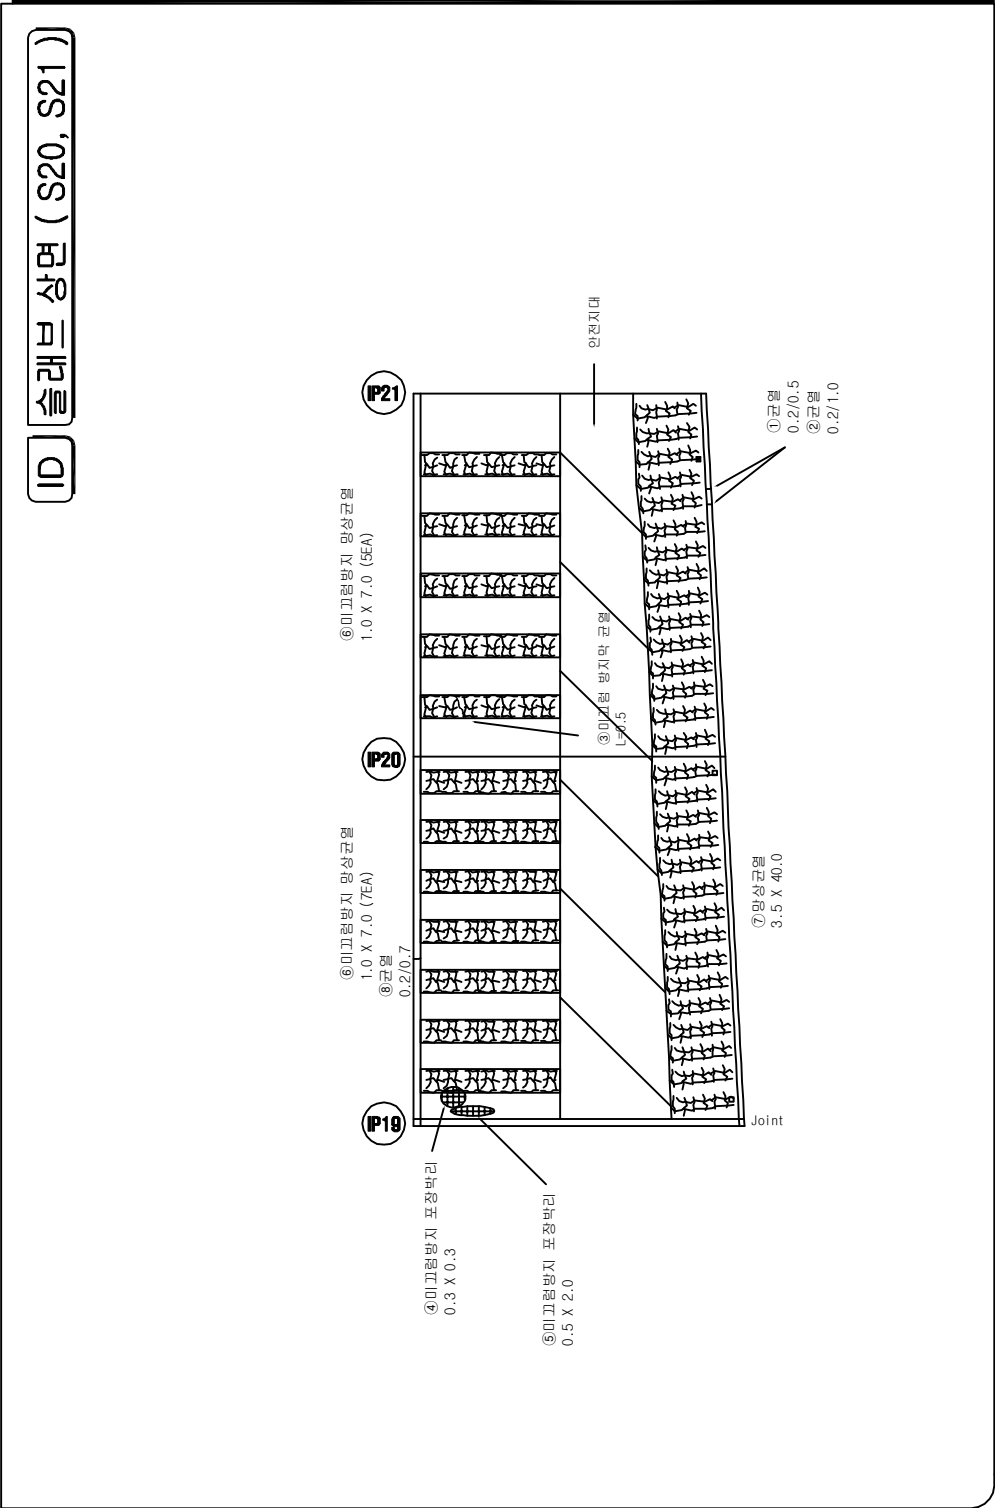
| 시행기관 | 점검기한 | (주) 영성엔지니어링 | 구조물명 | 슬래브 상면 ( S20, S21 ) | 투각 | 2017.06 | I-12 |

- ① 균열** 0.2/1.2 (Crack)
- ② 균열** 0.2/0.7 (Crack)
- ③ 후타재균열** 0.2/1.0 (255A) (Substrate crack)
- ④ 포장패임** 0.1 X 3.0 (Paving joint)
- ⑤ 방호벽 균열** 4.0 X 1.0 (Barrier wall crack)
- ⑥ 이격**  $L=7.0m$  (Gap)
- Joint** (Joint)

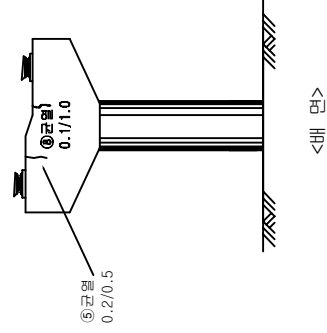
교 각 (IP7)

손상량표

| NO | 손상 내용 | 손상 규모 | | 손상량 | 비고 |
| 1 | 반점콘크리트균열 | | 0.1 1 | 0.1 | CR-0.2mm이하 |
| 2 | 반점 물발 균열 | | 0.1 3 | 0.3 | CR-0.2mm이하 |
| 3 | 균열 | | 0.2 1 | 0.2 | CR-0.2mm이하 |
| 4 | 균열 | | 0.3 3 | 0.9 | CR-0.2mm이하 |
| 5 | 균열 | | 0.5 1 | 0.5 | CR-0.2mm이하 |
| 6 | 균열 | | 0.6 2 | 1.2 | CR-0.2mm이하 |
| 7 | 균열 | | 0.8 1 | 0.8 | CR-0.2mm이하 |
| 8 | 균열 | | 1.0 1 | 1.0 | CR-0.2mm이하 |
| 9 | 균열 | | 2.0 1 | 2.0 | CR-0.2mm이하 |
| 10 | 균열 | | 2.5 1 | 2.5 | CR-0.3mm이상 |

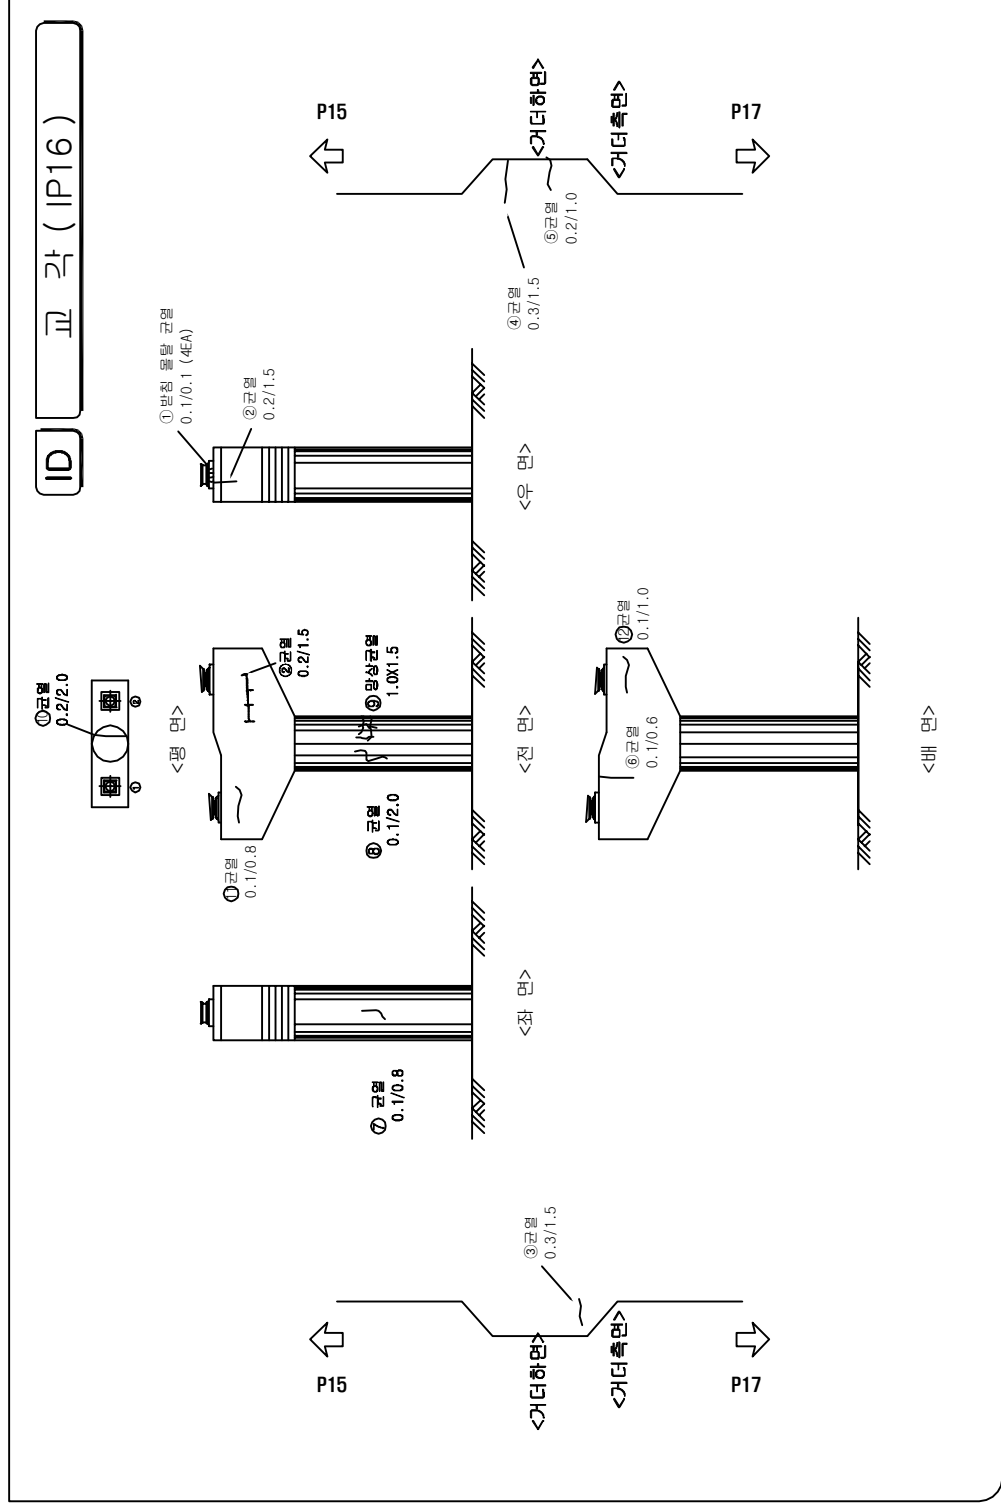
| 제출기관 | 과업명 | 2017년 상반기 일산대학교 시설물 점검견역영역 | 구조물명 | 일산대학교 I-RAMP | 철거 | NONE | 일자 | 도면번호 |
|---|---|---|---|---|---|---|---|---|
| 이엔지니어링 (주) | 점검기관 | (주) 평성엔지니어링 | 도면명 | 교각 (IP16) | 부 | - | 2017.06 | I-44 |

# 손상량표

| NO | 손상 내용 | 손상 규모 | | 손상량 | 비고 |
|---|---|---|---|---|---|
| 1 | 균열 | 1.5 | 1 | 1.5 | CR-0.2m이하 |
| 2 | 누수흔적 | 0.3 | 2.5 | 2 | 1.5 |
| 3 | 누수흔적 | 0.3 | 3.0 | 4 | 3.6 |
| 6 | 누수흔적 | 2.0 | 2.5 | 1 | 5.0 |
| 12 | 균열 | 2.0 | 1 | 2.0 | CR-0.2m이하 |
| 15 | 균열 | 2.2 | 1 | 2.2 | CR-0.2m이하 |
