## 제2장 교량편

### 2.1 오송1교(T2)

2013년 12월 21일에 준공된 오송1교(T2)는 상부구조는 PSC Box Girder이며, 하부구조는 T형 교각 5기,  $\pi$ 형 교각 2기로 구성되어 있고, 총연장 200m의 철도교량으로 행정 구역상 충청북도 청원군 오송읍 봉산리(KPR -0K468 ~ -0K268)에 위치하고 있다.

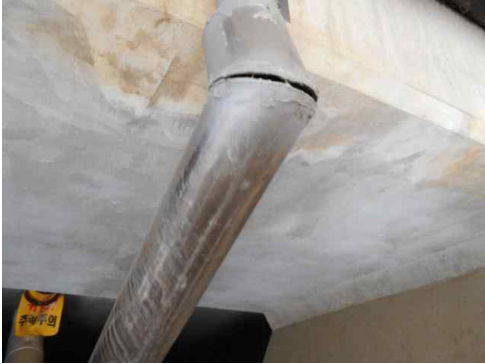
배수시설에 대한 점검 결과 배수관 접합불량, 탈락, 미설치 등이 국부적으로 조사되었고 이로 인한 거더 내부 체수 및 누수오염이 조사되었으며 전차 점검 시 조사되었던 내용과 변동이 없는 것으로 조사되었다.

| 배수시설 (S2)<br>배수관 접합불량 | 배수시설 (S4)<br>배수관 미설치 |

장마철 등 우기 시 지속되는 유입수의 체수는 콘크리트 표면열화를 촉진시키고, 콘크리트 내부로의 수분침투 및 침착으로 인하여 철근을 부식시킬 수 있으므로 구조물 내 구성 유지를 위하여 우기 도래 이전 해당 손상들에 대한 보수가 필요할 것으로 판단된다.

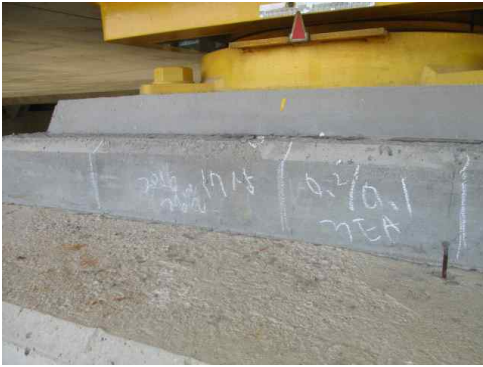
| <p>교각 받침장치 (P4)<br/>받침콘크리트 균열 (0.2 / 0.1, 3ea)</p> | <p>교각 받침장치 (P9)<br/>무수축물탈 균열 (0.3 / 0.1, 2ea)</p> |

점검일 현재 과도한 이동량에 따른 교량받침 본체의 이상변위는 없는 상태이며, 받침과 거더의 밀착상태는 플레이트 들뜸 없이 전반적으로 양호한 상태이다. 받침콘크리트 균열은 건조수축에 의해 발생된 균열로 경미한 상태로 판단되고, 무수축물탈 균열의 경우 균열폭 0.3mm로 측정되어 빠른 시일 내에 보수가 필요할 것으로 판단된다.

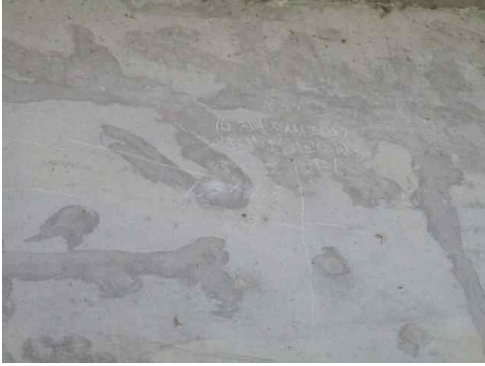
외관조사 결과, 바닥판하면 및 거더 외부의 경우 대체로 기 점검 결과와 유사하거나 균열, 백태 등이 일부 증가한 상태로 조사되었다. 거더 내부 및 격벽은 다수의 균열(0.3mm미만 및 0.3mm이상), 망상균열, 균열부백태 등이 조사되었고, 손상 물량이 일부 증가한 것으로 조사되었다.

| 거더외부 측면 (S1-1)<br>땅상균열 (1.5 × 1.5) | 거더외부 측면 (S1-1)<br>백태 (0.2 × 15.0) |

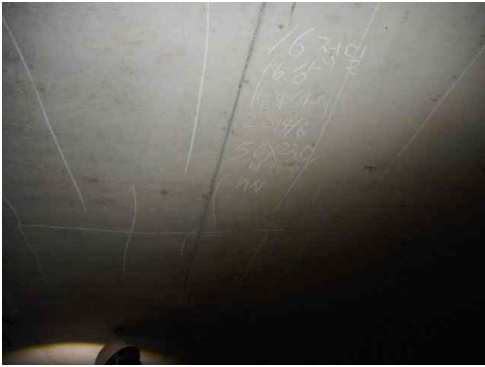
| 거더내부 상면 (S3)<br>균열 (0.2 / 7.0) | 거더내부 상면 (S4)<br>균열부백태 (0.2 × 3.5) |

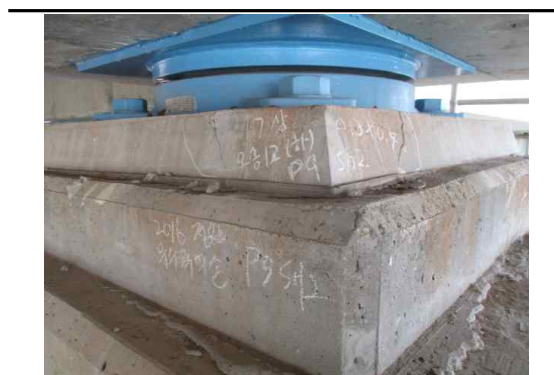
교량받침에 대한 외관조사결과 대체로 양호한 상태로 조사되었으며, P9에서 무수축물탈에서 무수축물탈 파손이 신규 조사되었다.

교각 받침장치 (P9)  
무수축물탈 파손 (0.3 × 0.4)

| 구 분 | 결함 및 손상, 열화내용 | 단위 | 수량 / 개소 | 조치방안 |
|---|---|---|---|---|
| 받침장치 | 무수축물탈 파손 | m <sup>2</sup> | 0.12 / 1 | 단면보수 |

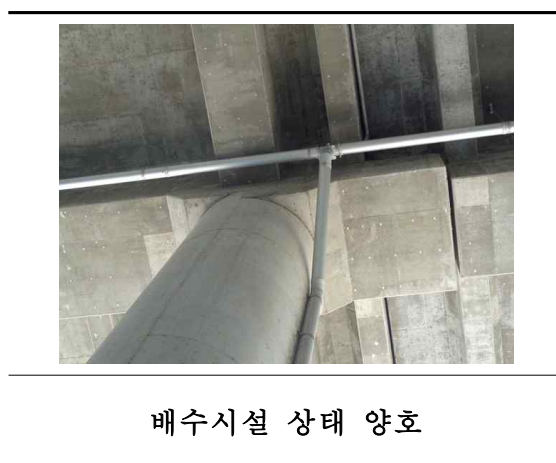
<그림 2.3.8> 손상현황

배수관에 대한 외관조사결과 손상이 없는 양호한 상태로 확인되었다.

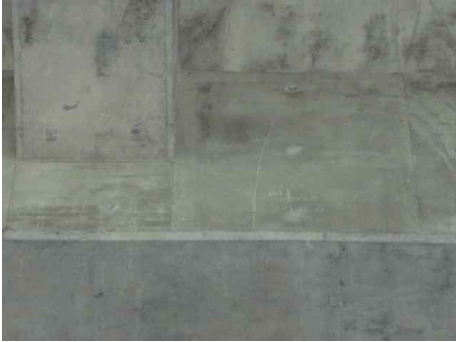
외관조사결과 거더 및 가로보에서 발생된 손상들은 0.3mm미만 및 0.3mm이상 균열과 망상균열, 국부적인 백태 등이 조사되었다.

| 거더 (S4) 균열 (0.2 / 2.0) | 거더 (S7) 망상균열 (2.0x2.5) |

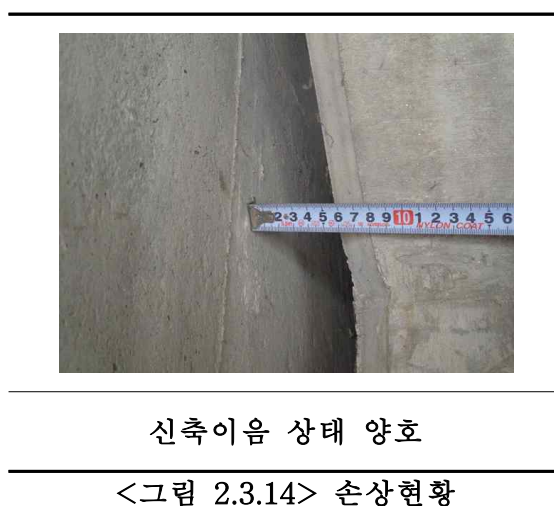
<그림 2.3.14> 손상현황

외관조사결과, 물받이 구배불량에 의한 체수 및 하부 누수 등의 손상이 발생하지 않은 상태이며, 부재의 원활한 기능을 수행하고 있는 것으로 조사되었다.

점검 결과, 체수 및 물받이의 누수 발생은 없는 것으로 확인되었으며, 주기적인 유지관리를 실시한다면 부재의 원활한 기능발휘에는 문제가 없을 것으로 판단된다.

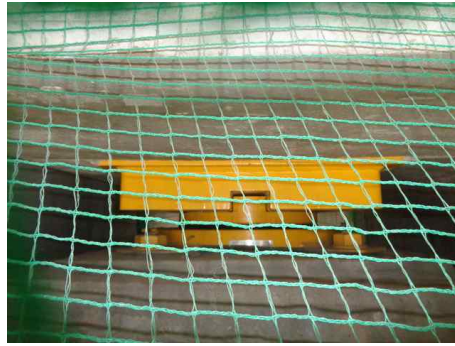
&lt;그림 2.3.17&gt; 현황

교량받침에 대한 외관조사결과, 도장손상에 의한 받침부식 및 받침콘크리트 손상 등이 없이 전반적으로 양호한 상태로 조사되었다.

받침장치 상태 양호

점검일 현재 과도한 이동량에 따른 교량받침 본체의 이상변위는 없는 상태이며, 받침과 거더의 밀착상태는 플레이트 들뜸 없이 전반적으로 양호한 상태로 확인되었다.

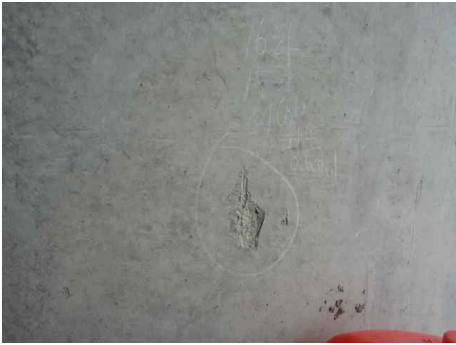
기둥부에 대한 외관조사결과 0.3mm미만 및 0.3mm이상 균열, 망상균열, 경미한 파손 및 재료분리 등이 조사되었고, 전차 점검에 비해 손상의 증가는 미미한 것으로 조사되었다. 기초부는 모두 지중에 매설되어 있는 상태로서 부등침하에 의한 구체의 변위나 기타 구조적인 결함 등은 없는 것으로 확인되었다.

| 교각(C4) 전면<br>파손(0.1 x 0.1) | 교각(C30) 배면<br>망상균열(1.5 x 2.0) |

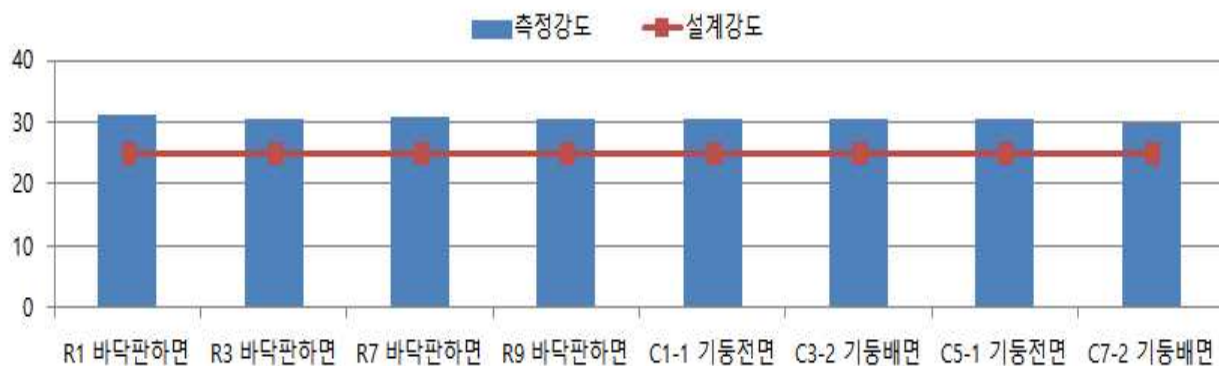
<그림 2.3.23> 비파괴 강도시험 결과분석도

반발경도법을 이용한 콘크리트 비파괴압축강도 측정결과는 전 측정개소에서 설계기준 강도(27.0MPa)의 110.4%~115.6%로 나타나 모두 설계기준강도를 상회하고 있는 양호한 상태로 평가되었다.

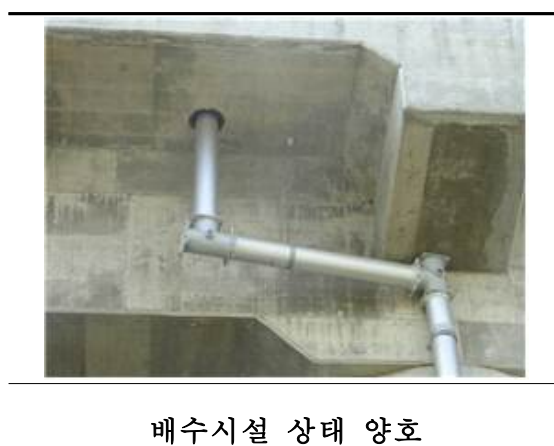
<그림 2.4.8> 손상현황

배수관에 대한 외관조사결과 손상이 없는 양호한 상태로 확인되었다.

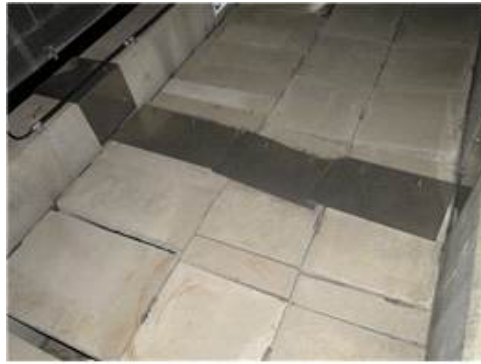
<그림 2.4.14> 손상현황

신축이음 상태 양호

점검 결과, 체수 및 물받이의 누수 발생은 없는 것으로 확인되었으며, 주기적인 유지관리를 실시한다면 부재의 원활한 기능발휘에는 문제가 없을 것으로 판단된다

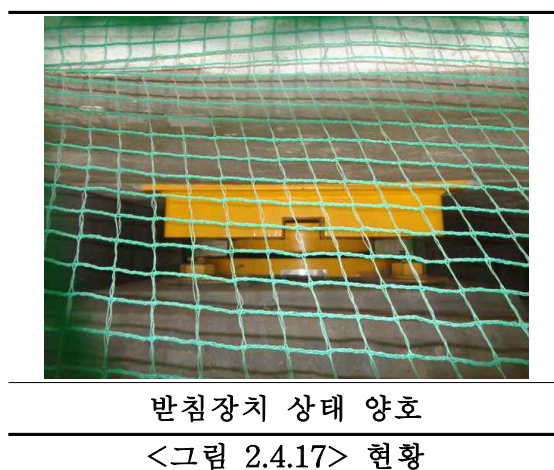
교량받침에 대한 외관조사결과, 도장손상에 의한 받침부식 및 받침콘크리트 손상 등이 없이 전반적으로 양호한 상태로 조사되었다.

점검일 현재 과도한 이동량에 따른 교량받침 본체의 이상변위는 없는 상태이며, 받침과 거더의 밀착상태는 플레이트 들뜸 없이 전반적으로 양호한 상태로 확인되었다.

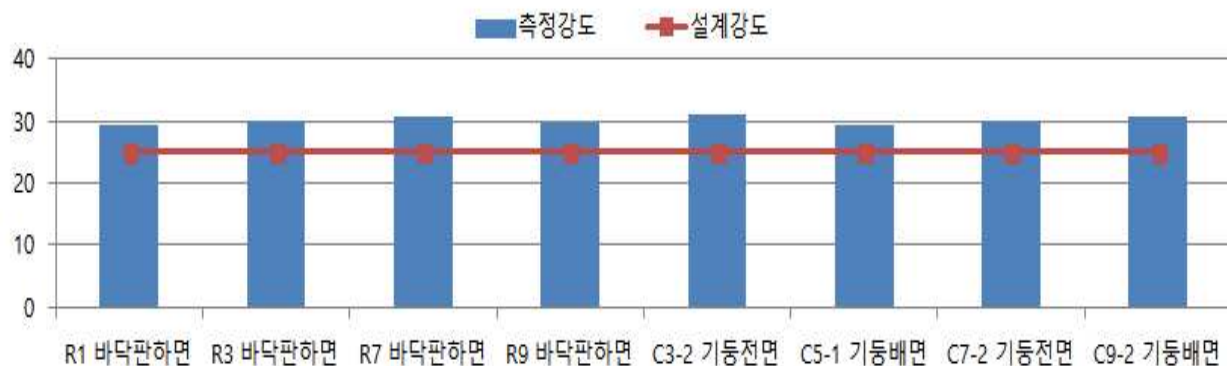
<그림 2.4.22> 비파괴 강도시험 결과분석도

반발경도법을 이용한 콘크리트 비파괴압축강도 측정결과는 전 측정개소에서 설계기준 강도(27.0MPa)의 108.1%~114.8%로 나타나 모두 설계기준강도를 상회하고 있는 양호한 상태로 평가되었다.

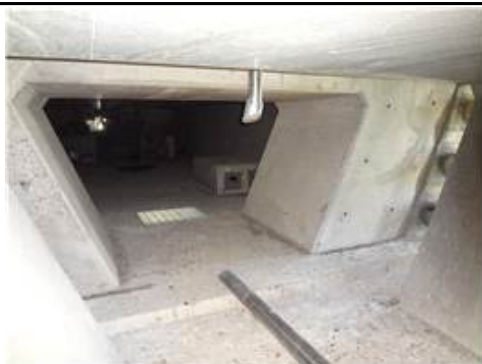
하부 배수시설은 전반적으로 양호한 상태이나, 전반적으로 상·하부 고정철물(Hanger, 연결부 Band 등)의 누락 및 변형에 의한 흔들림, 볼트 누락 및 풀림 등의 기타손상은 확인되지 않았으며, 시공오류로 인한 배수관 탈락과 배수관 미설치가 조사되었다.

배수시설 (S6-1)  
배수관 탈락

장마철 등 우기 시 지속되는 유입수의 체수는 콘크리트 표면열화를 촉진시키고, 콘크리트 내부로의 수분침투 및 침착으로 인하여 철근을 부식시킬 수 있으므로 배수관 및 거더 하부슬래브 배수공 막힘, 누수 등에 대한 지속적인 점검과 유지관리가 필요할 것으로 판단되며, 기 손상부는 체수를 유발하고 있는 상태이므로 접합부에 대한 재설치 및 배수관 신설이 필요한 것으로 확인되었다.

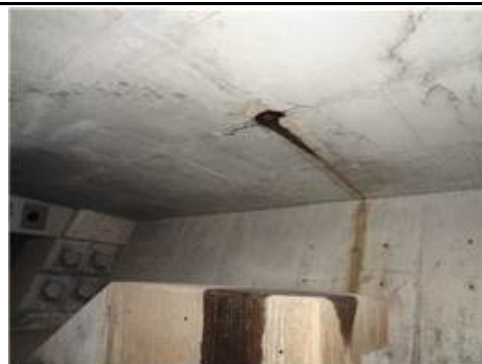
배수시설 (S6-1)  
배수관 미설치

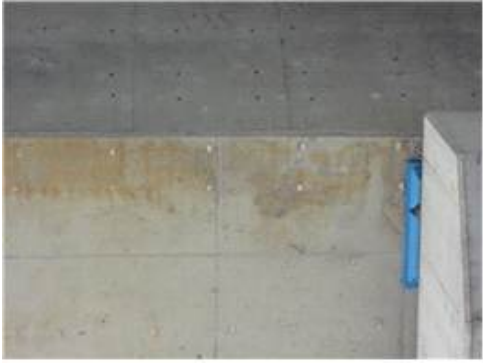
| 거더외부 (S7-1)<br>재료분리 (1.0x2.0) | 거더내부 (s7-2)<br>균열 (0.2 / 0.6) |

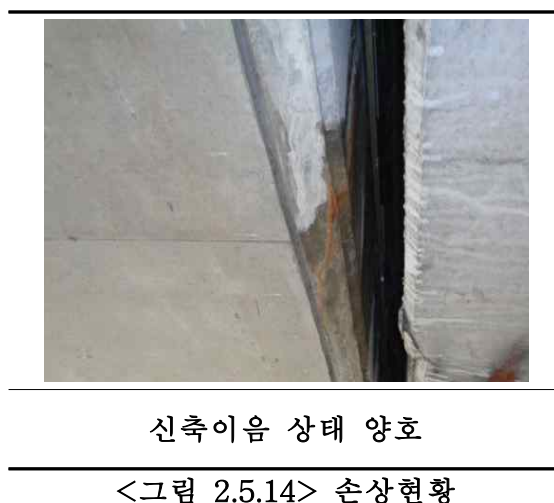
외관조사결과, 신축이음부에 설치된 배수고무판 물받이의 이음부를 통한 누수가 발생된 것으로 조사되었다.

신축이음부는 누수 발생여부에 대한 지속적인 점검과 유지관리가 필요할 것으로 판단되며, 교체 등의 조치가 요구된다.

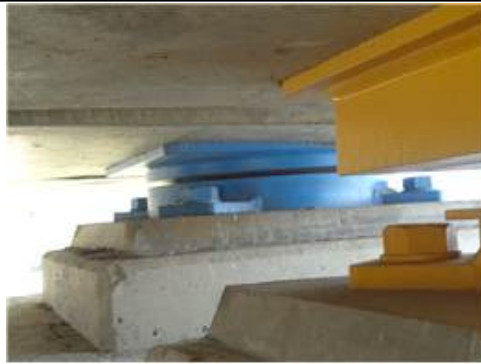
<그림 2.5.17> 현황

교량받침에 대한 외관조사결과 국부적인 플레이트 부식, 받침콘크리트 균열 등이 조사되었다.

받침장치 상태 양호

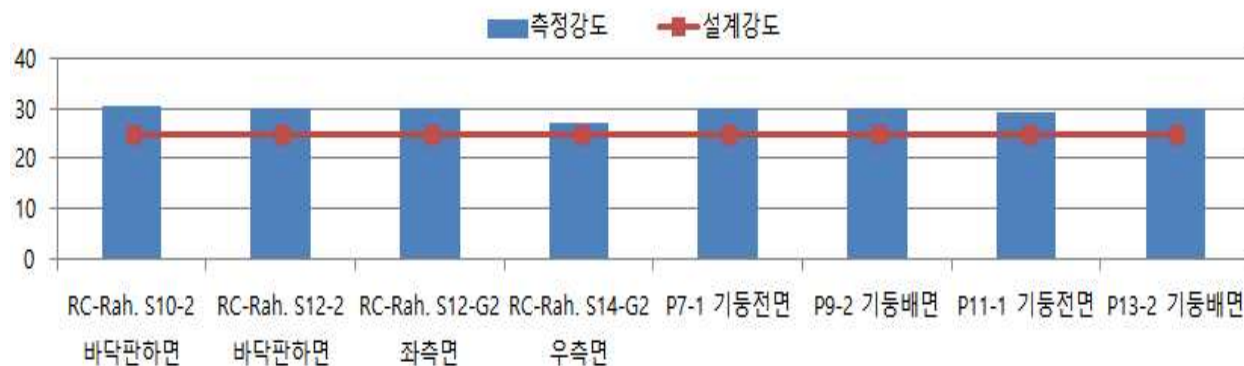
<그림 2.5.23> 비파괴 강도시험 결과분석도

반발경도법을 이용한 콘크리트 비파괴압축강도 측정결과는 전 측정개소에서 설계기준 강도(27.0MPa)의 101.1%~113.0%로 나타나 모두 설계기준강도를 상회하고 있는 양호한 상태로 평가되었다.

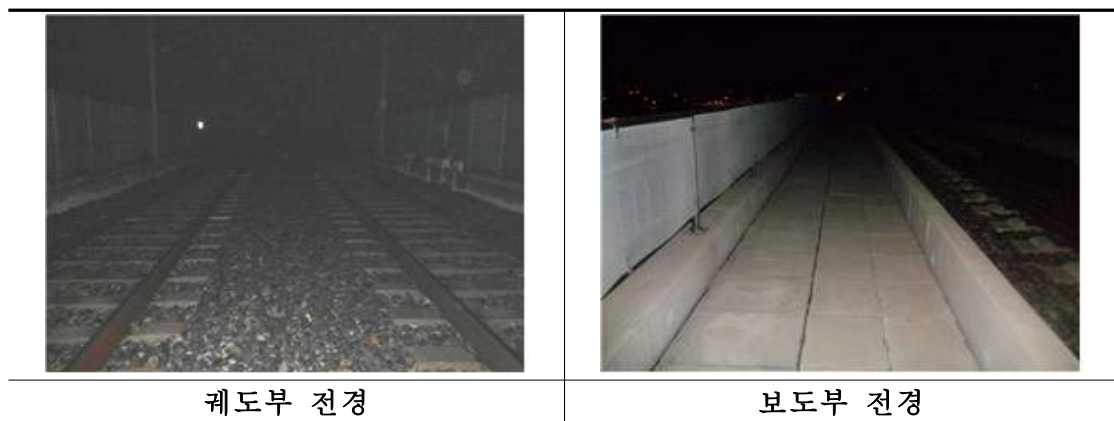
&lt;그림 2.6.5&gt; 전경

노출된 도상콘크리트층(TCL)과 보호콘크리트층(PCL)에 대한 외관조사결과, 보도부 0.3mm미만 균열, 공동구의 덮개 파손, 보도부 망상균열, 파손, 재료분리, 굽힘, 지주 파손, 방호망 체결불량 등의 손상이 발생된 것으로 조사되었다.

금회 일부구간 망상균열 및 균열 보수가 실시 되었고, 보수 상태는 양호하다. 기 손상부는 주기적인 점검을 통한 손상의 진전유무 확인 및 진전시 시설물의 내구성 및 사용성 확보차원의 표면보수, 단면보수 등의 적절한 조치가 요구된다.

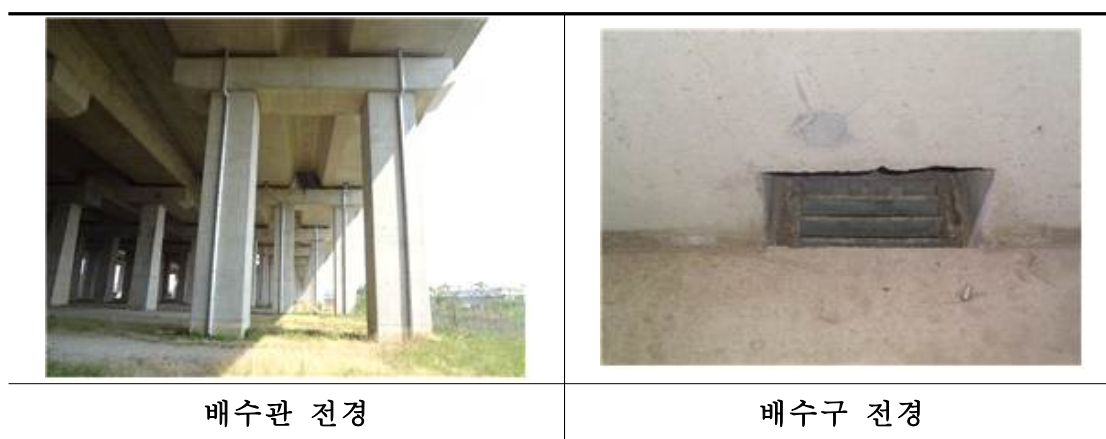
<그림 2.6.7> 배수시설 전경

하부 배수시설은 전반적으로 양호한 상태이나, 거더 내부의 배수관 탈락 및 이격, 교각 배수관 누수 등이 조사되었고 체수를 유발하고 있는 상태이므로 집합부에 대한 재설치가 필요한 것으로 확인되었다.

장마철 등 우기 시 지속되는 유입수의 체수는 콘크리트 표면열화를 촉진시키고, 콘크리트 내부로의 수분침투 및 침착으로 인하여 철근을 부식시킬 수 있으므로 배수관 및 거더 하부슬래브 배수공 막힘, 누수 등에 대한 지속적인 점검과 유지관리가 필요할 것으로 판단된다.

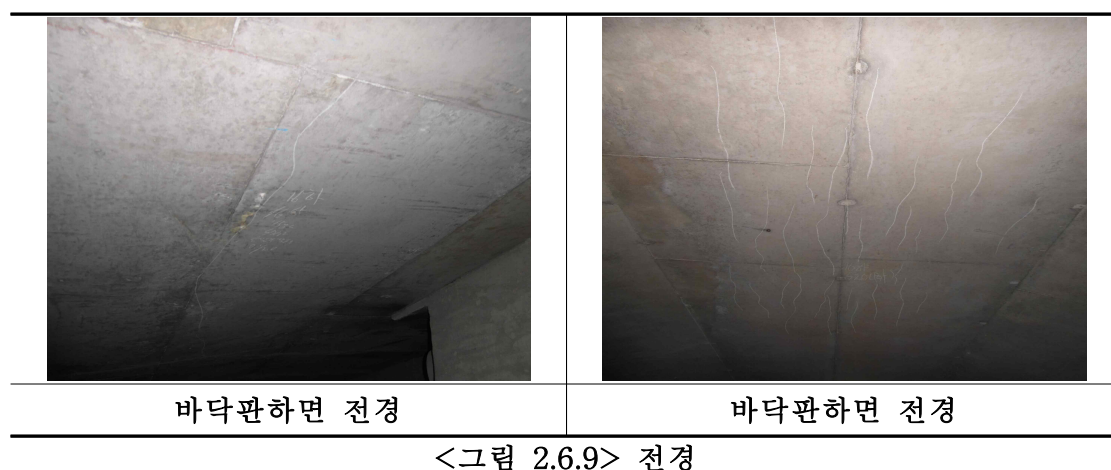
바닥판하면의 외관조사결과 외관조사결과 0.3mm미만 균열, 0.3mm이상 균열, 균열부 백태, 마감불량, 거푸집 미제거 등의 손상이 조사되었다.

균열부는 건조수축과 재료적 특성에 기인한 여러 원인이 복합적으로 작용하여 발생된 것으로 판단되며, 장기적인 내구성확보 차원에서 표면보수 및 주기적인 유지관리를 실시한다면 구조물의 사용성에는 문제가 없을 것으로 판단된다.

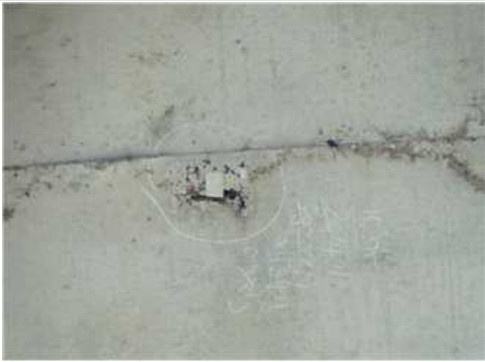
&lt;그림 2.6.12&gt; 손상현황

| 거더외부 (S6-1)<br>재료분리 (0.3 x 0.3) | 거더내부 격벽 (S6, CB2)<br>균열 (0.2 / 0.5) |

금회 일부구간 균열 및 파손 보수가 되었고, 보수 상태는 양호한 상태이다. 기 손상부는 비구조적 균열로 판단되고, 기타 이물질 퇴적, 거푸집 미제거, 그레이팅 미설치 등은 시설물의 안전성과 내구성에 직접적인 영향을 미치지 않으나 균열들에 대한 보수와 더불어 구조물의 사용성 확보와 효율적인 유지관리를 위해 보수가 필요할 것으로 판단된다. RC 거더에 발생한 기 손상부는 상부 열차하중과 자중 등에 따른 구조적 균열이 아닌 건조수축 및 수화열에 따른 비구조적 균열로 판단되므로 적절한 보수를 실시하고 향후, 주기적인 점검을 통한 손상의 진전 및 확대를 관찰이 필요하다.

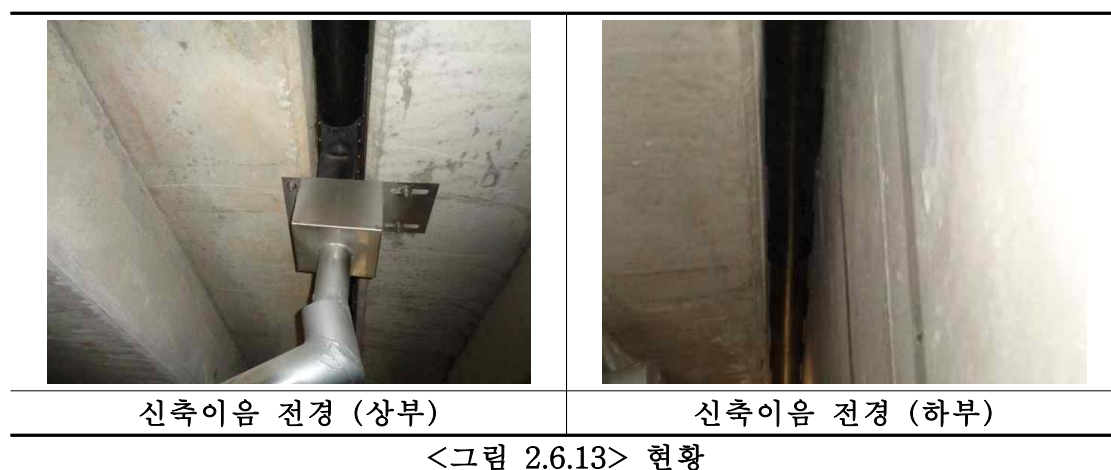
외관조사결과, 신축이음부는 누수, 이물질 퇴적 등의 손상이 발생되지 않은 양호한 상태인 것으로 조사되었다.

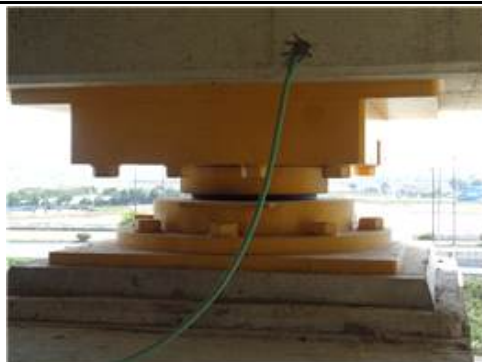
<그림 2.6.17> 현황

교량받침에 대한 외관조사결과, 전반적으로 양호한 상태이고 받침콘크리트에 백태가 조사되었다.

받침장치 상태 양호

점검일 현재 과도한 이동량에 따른 교량받침 본체의 이상변위는 없는 상태이며, 받침과 거더의 밀착상태는 플레이트 들뜸 없이 전반적으로 양호한 상태이다. 주기적인 점검 등을 통해 신규손상 발생여부 관찰이 요구된다.

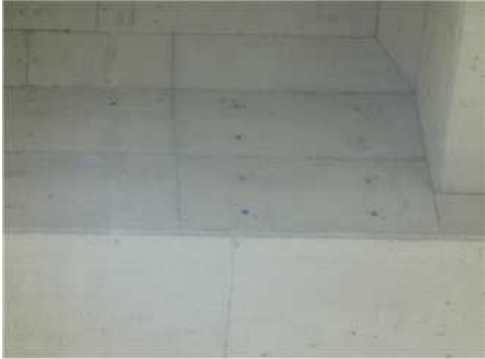
<그림 2.6.21> 손상현황

| 교각(P11-2) 전면<br>균열 (0.3 / 3.0) | 교각(P18-3) 배면<br>균열 (0.2 / 2.0) |

금회 일부구간 균열 보수가 실시 되었으며, 보수 상태는 양호하다. 기 손상부 균열 손상은 건조수축 및 양생 시 온도차에 의한 온도균열 형태로서 판단되며, 파손과 재료 분리 등의 손상은 외부 충격과 다짐부족에 따른 손상으로 구조물에 영향을 미칠 만큼의 손상은 아니라고 판단되므로, 지속적인 관찰 후 진전시 구조물의 내구성 확보 차원의 표면처리, 단면보수 등의 유지관리가 요구된다.

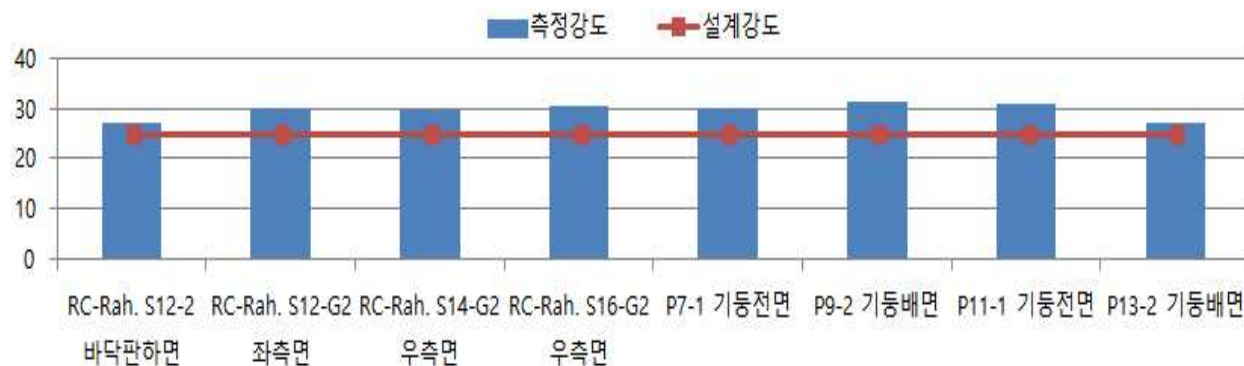
<그림 2.6.23> 비파괴 강도시험 결과분석도

반발경도법을 이용한 콘크리트 비파괴압축강도 측정결과는 전 측정개소에서 설계기준 강도(27.0MPa)의 100.7%~116.7%로 나타나 모두 설계기준강도를 상회하고 있는 양호한 상태로 평가되었다.

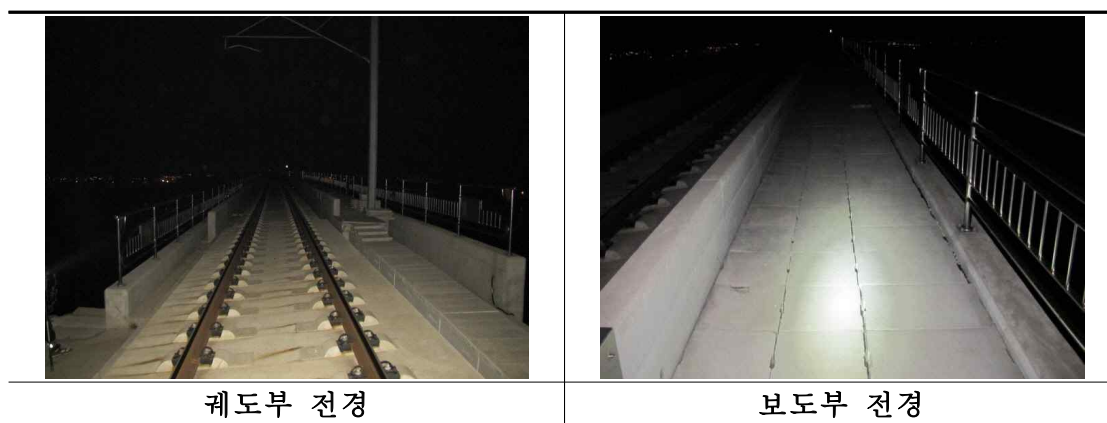
&lt;그림 2.7.8&gt; 전경

교량상면은 단선 형식으로 케도부(PC침목, 장대레일) 및 방호벽, 보도부, 연석부로 구성되어 있으며, 교면상부에 대한 점검결과 대체로 양호한 상태이나 국부적으로 보도부의 공동구 덮개 파손이 조사되었다.

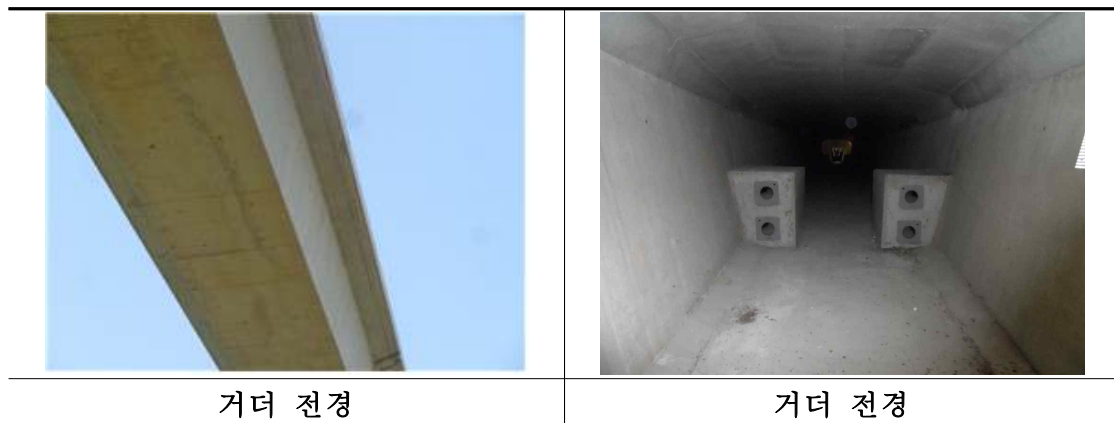
<그림 2.7.12> 전경

거더외부에 대한 점검결과 균열, 파손, 재료분리, 이물질 매립 등의 손상이 간헐적으로 조사되었다. 거더내부에서 조사된 주요 손상으로는 균열, 망상균열이 다수 발생한 상태이며, 하부플랜지 및 복부에 국부적으로 파손, 철근노출 등이 조사되었고, 철근노출 1개소가 추가 조사되었고, 누락으로 판단된다.

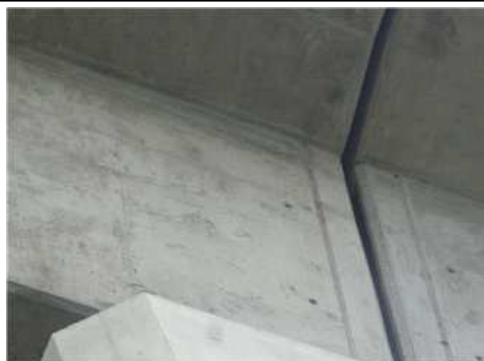
<그림 2.7.15> 손상현황

신축이음 장치의 점검결과, 상부 차수덮개의 볼트유실이 조사되었다.

신축이음 상태 양호

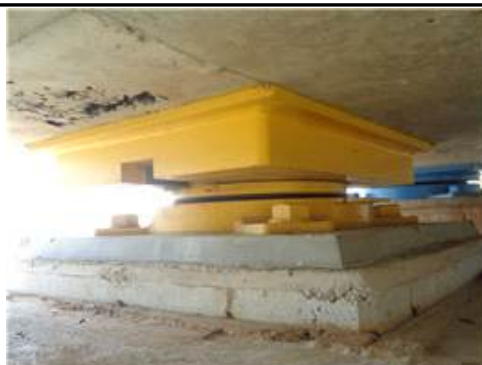
<그림 2.7.17> 현황

받침장치 상태 양호

점검일 현재 과도한 이동량에 따른 교량받침 본체의 이상변위는 없는 상태이며, 받침과 거더의 밀착상태는 플레이트 들뜸 없이 전반적으로 양호한 상태이다. 주기적인 점검 등을 통해 신규손상 발생여부 관찰이 요구된다.

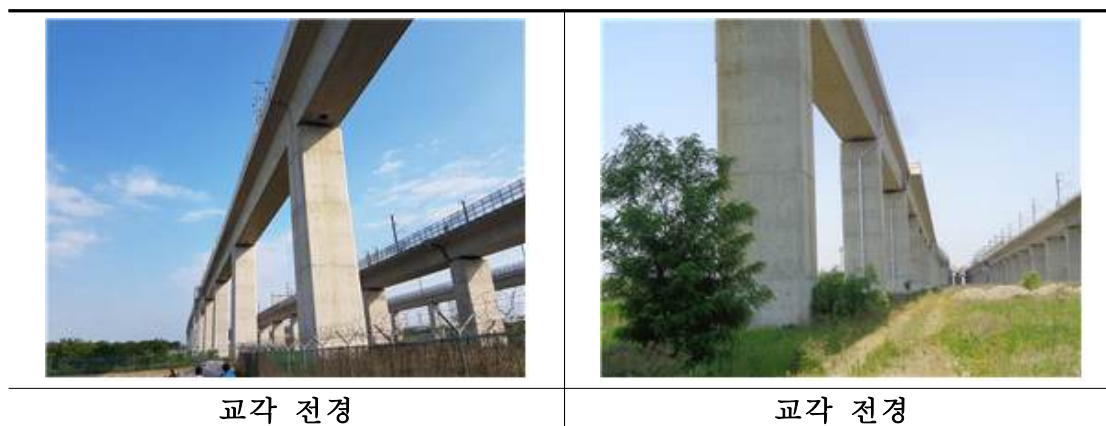
<그림 2.7.20> 전경

하부구조의 점검결과 균열, 망상균열, 백태, 표면불량, 들뜸 및 파손, 재료분리, 이물질퇴적 등의 손상이 조사되었다.

조사된 균열은 건조수축 및 수화열 등에 의해 발생한 비구조적 균열로서 구조물의 안전성을 저해하는 사항은 없는 것으로 판단되고, 국부적으로 발생된 재료분리, 파손, 이물질퇴적은 시공시 품질관리 미흡, 외부충격 등에 의해 발생한 손상으로 비교적 경미한 상태이나 내구성 저하 방지를 위하여 선별적인 보수가 필요할 것으로 사료된다.

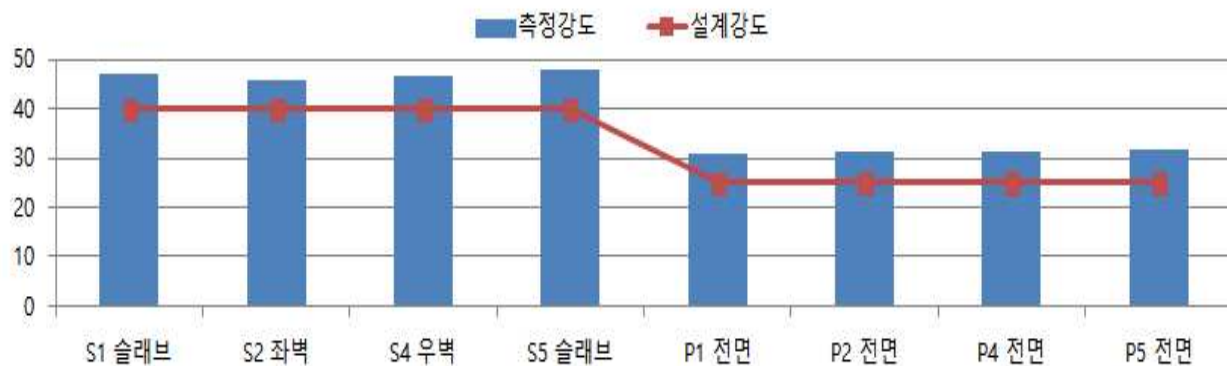
<그림 2.7.23> 비파괴 강도시험 결과분석도

반발경도법을 이용한 콘크리트 비파괴압축강도 측정결과는 전 측정개소에서 설계기준 강도(27.0MPa / 40.0MPa)의 114.1%~119.3%로 나타나 모두 설계기준강도를 상회하고 있는 양호한 상태로 평가되었다.

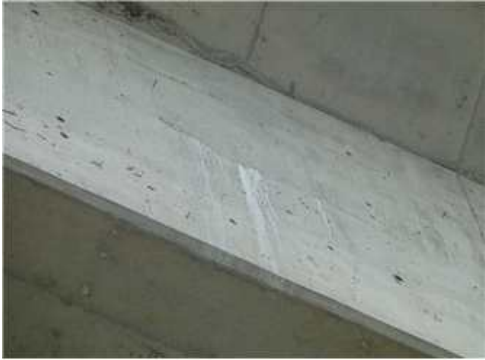
| 거터외부 (S3)<br>백태 (0.1 x 0.5) | 거터내부 (S9 G1)<br>균열 (0.2 / 5.0) |

국부적으로 조사된 균열, 파손, 재료분리, 이물질 매립 등은 시공 초기 품질관리 미흡 및 외부충격 등에 의해 발생한 초기 손상들로, 발생한 손상은 대부분 경미한 상태이나 내구성 저하 방지를 위하여 선별적인 보수가 필요할 것으로 사료된다. 복부 및 하부플랜지에 철근노출, 파손은 시공관리 미흡에 의해 발생한 경미한 결함으로서 선별적인 보수가 필요할 것으로 판단된다.

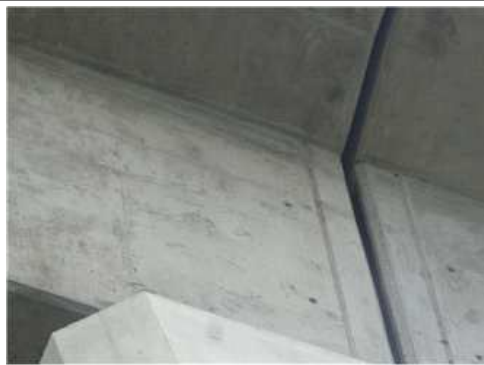
&lt;그림 2.8.15&gt; 손상현황

신축이음 장치의 점검결과 구배불량에 의한 체수, 하부 누수 등의 손상이 발생되지 않은 양호한 상태로 조사되었다.

신축이음 상태 양호

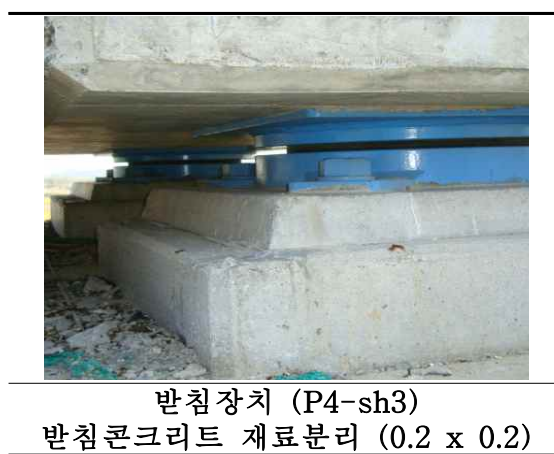
<그림 2.8.17> 현황

받침장치의 점검결과 받침콘크리트에서 발생한 재료분리는 시공당시 품질관리 미흡에 의한 경미한 손상으로 판단되며, 내구성 확보차원의 단면보수가 필요할 것으로 판단된다.

점검일 현재 과도한 이동량에 따른 교량받침 본체의 이상변위는 없는 상태이며, 받침과 거더의 밀착상태는 플레이트 들뜸 없이 전반적으로 양호한 상태이다. 주기적인 점검 등을 통해 신규손상 발생여부 관찰이 요구된다.

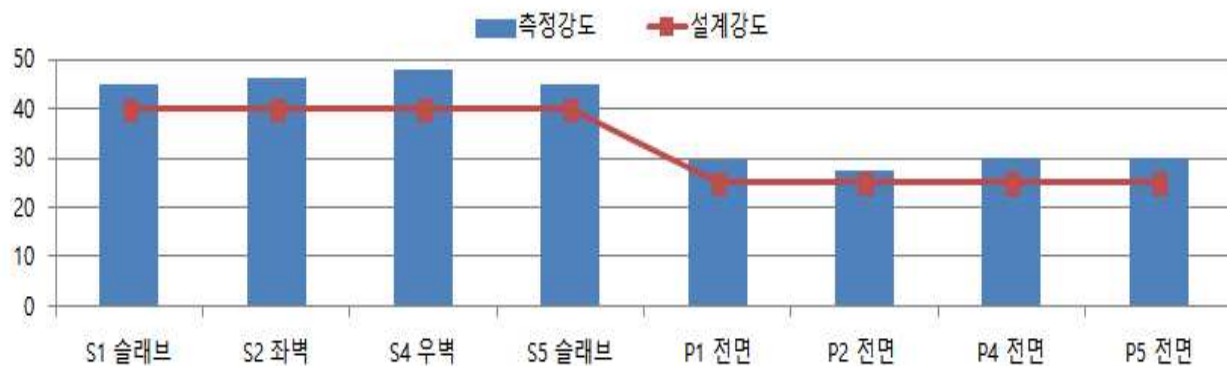
<그림 2.8.23> 비파괴 강도시험 결과분석도

반발경도법을 이용한 콘크리트 비파괴압축강도 측정결과는 전 측정개소에서 설계기준 강도(27.0MPa / 40.0MPa)의 101.5%~119.3%로 나타나 모두 설계기준강도를 상회하고 있는 양호한 상태로 평가되었다.

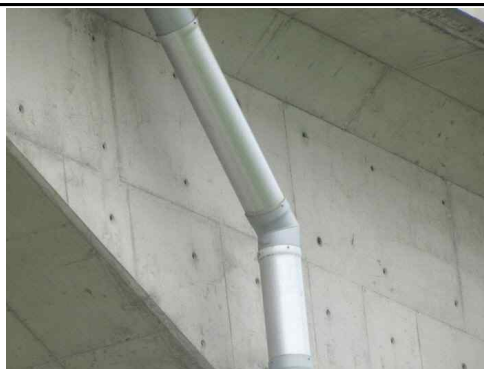
&lt;그림 2.9.8&gt; 손상현황

배수시설의 점검결과 배수구의 막힘 및 이물질 퇴적 등은 없는 양호한 상태이며, 배수관의 상태도 파손, 연결부 누수발생 등의 손상이 없는 양호한 상태로 조사되었다.

배수시설 전경

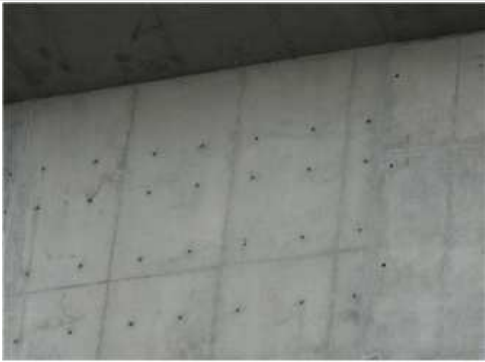
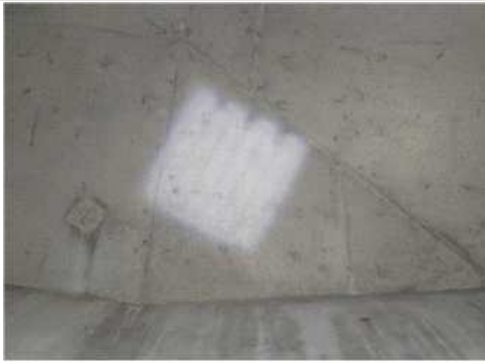
&lt;그림 2.9.10&gt; 손상현황

거더외부의 점검결과 균열, 망상균열, 백태, 이물질매립, 재료분리, 파손 등이 국부적으로 조사되었으며, 금회 일부구간 균열 및 재료분리가 보수 되었으며, 보수상태는 양호하다. 거더내부의 점검결과 균열, 균열부백태, 누수, 백태 등이 조사되었다.

| 거더외부 (S18-1)<br>균열 (0.2 / 2.0) | 거더내부 상면 (S17-3)<br>균열 (0.2 / 2.0) |

발생된 손상 중 균열은 시공초기 건조수축 및 온도변화, 재료적 특성에 기인한 것으로 판단되고, 백태, 재료분리, 파손, 누수 등은 시공 초기 품질관리 미흡 및 외부충격 등에 의해 발생된 것으로 사료된다. 따라서, 내구성 저하 방지를 위해 선별적인 보수조치가 요구되며 향후 지속적인 유지관리가 필요할 것으로 판단된다.

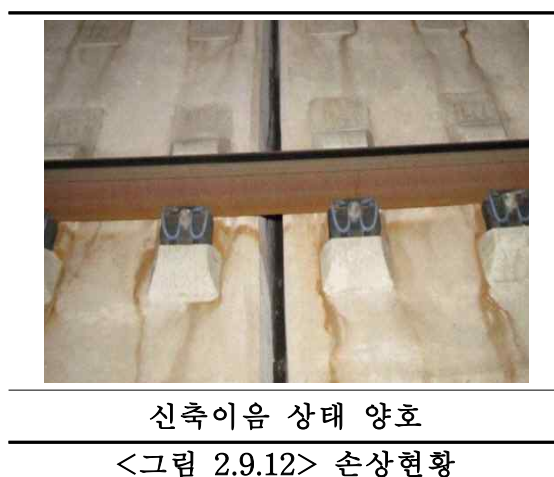
<그림 2.9.12> 손상현황

신축이음 장치의 점검결과 구배불량에 의한 체수, 하부 누수 등의 손상이 발생되지 않은 양호한 상태로 조사되었다.

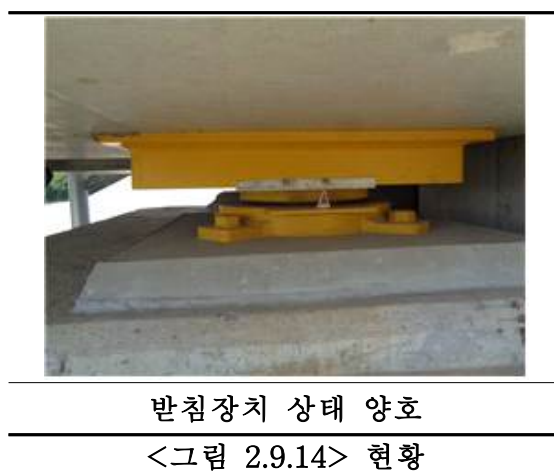
받침장치의 점검결과 문제점이 없는 양호한 상태로 조사되었으며, 현 상태에서 특별한 조치가 필요하지 않은 상태로 주기적인 점검을 통해 손상발생 여부를 확인하고 원활한 거동상의 문제가 없는지 점검이 필요할 것으로 판단된다.

점검일 현재 과도한 이동량에 따른 교량받침 본체의 이상변위는 없는 상태이며, 받침과 거더의 밀착상태는 플레이트 들뜸 없이 전반적으로 양호한 상태이다. 주기적인 점검 등을 통해 신규손상 발생여부 관찰이 요구된다.

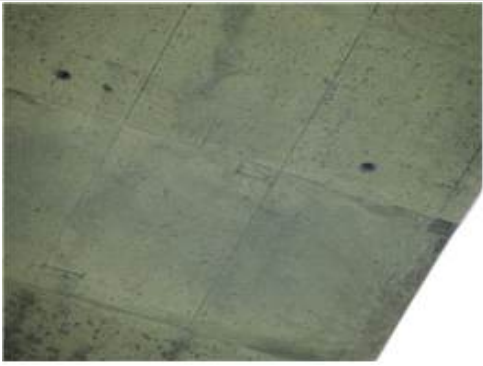
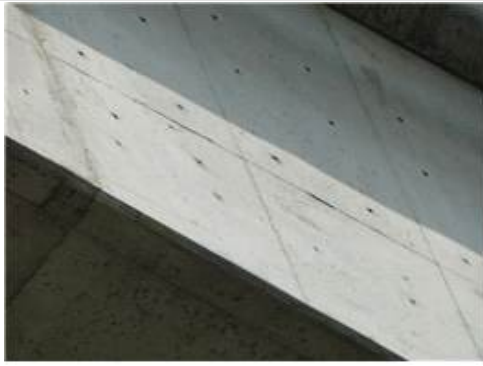
&lt;그림 2.10.10&gt; 손상현황

거더외부에 대한 점검결과 균열, 망상균열, 백태, 철근노출, 재료분리, 파손, 이물질매립 등이 조사되었으며, 강합성거더 구간에서는 도장박락이 일부 조사되었다. 거더내부의 점검결과 균열, 백태, 철근노출, 재료분리, 파손 등이 조사되었으며, 강합성거더에서는 도장박락이 조사되었다.

| 거더외부 (S12-7)<br>파손 (0.1 x 0.1) | 거더내부 상면 (S12-8)<br>재료분리 (0.5 x 1.0) |

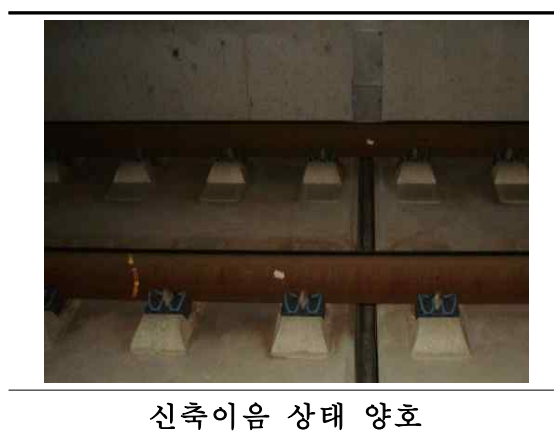
&lt;그림 2.10.12&gt; 손상현황

신축이음 장치의 점검결과 구배불량에 의한 체수, 하부 누수 등의 손상이 발생되지 않은 양호한 상태로 조사되었다.

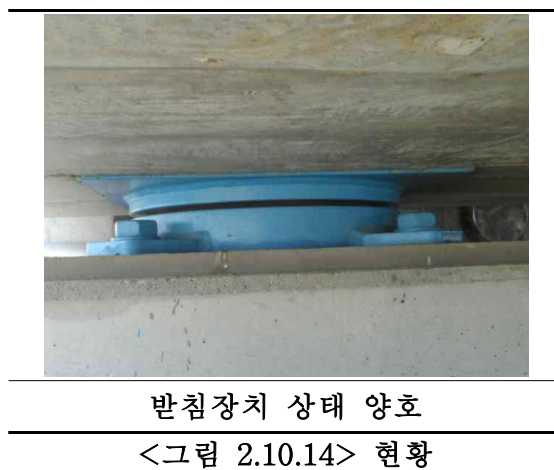
받침장치의 외관조사는 본체와 받침콘크리트를 구분하여 조사를 실시하였고, 외관조사 결과 전반적으로 양호한 상태인 것으로 조사되었으나 P29, P30에서 편심이 조사되었다.

받침장치의 점검결과 전반적으로 양호한 상태인 것으로 조사되었으나, 면진받침이 설치된 P29, P30에서 초기 세팅(Pre Setting) 미흡으로 인해 STU의 여유간격이 축소되어 있으나 잔여 유간(11~15mm)이 있어 최저온도에서의 신축이동량계산에서는 여유량이 확보된 것으로 확인되었다. 향후 가동상태를 주기적으로 점검하여 받침콘크리트 및 거더의 파손 발생 등의 여부를 확인하여야 할 것으로 판단된다.

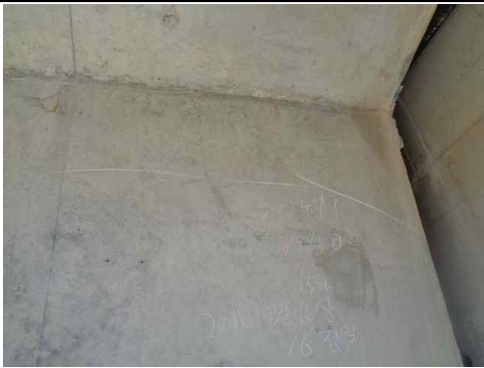
거더외부에 대한 점검결과 균열, 망상균열, 재료분리, 파손, 백태 등이 국부적으로 조사되었고, 기 손상으로 확인되었다.

| 거더외부 (S1)<br>균열 (0.3 / 1.0) | 거더외부 (S1)<br>파손 (0.1 x 0.5) |

조사된 손상 중 균열은 건조수축 및 수화열에 따른 시공초기에 발생한 것으로 판단되고, 백태, 재료분리, 파손 등은 시공 시 품질관리 미흡 등의 요인에 의해 발생한 것으로 사료된다. 따라서, 발생한 손상들에 대해서는 내구성 확보를 위해 선별적인 보수조치가 필요할 것으로 판단된다.

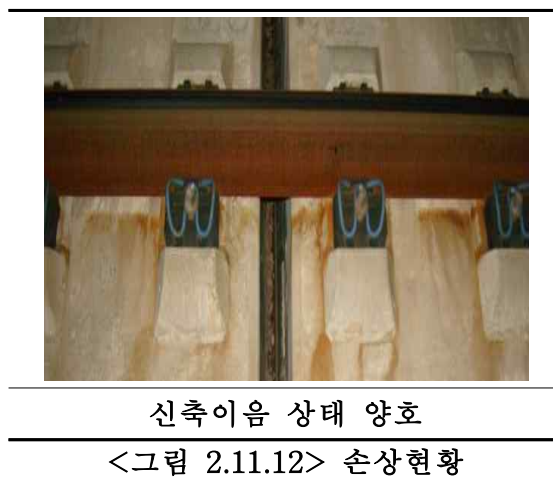
&lt;그림 2.11.12&gt; 손상현황

신축이음 장치의 대한 점검결과 누수 및 고무재 파손 등이 없는 건전한 상태로 조사되었다. 또한, 방호벽에 설치된 차수판도 변형 및 변위가 없는 양호한 상태로 조사되었다.

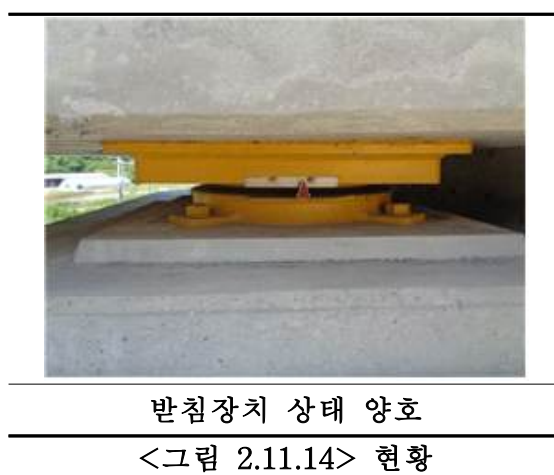
받침장치의 점검결과 본체에서는 받침Plate 부식 및 도장박리, 볼트 부식 등의 손상이 없는 양호한 것으로 조사되었다.

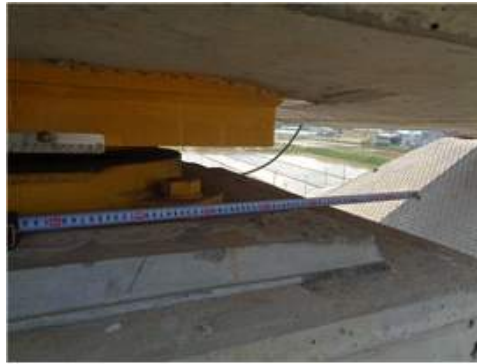
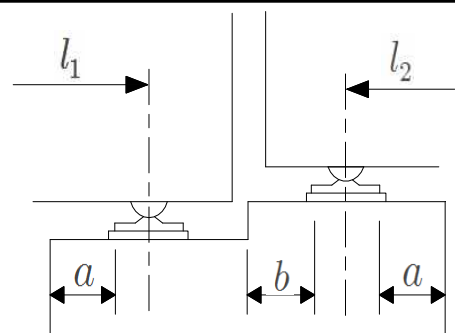
&lt;그림 2.11.15&gt; 교량받침 연단거리 측정

교량받침에 대한 연단거리 측정결과 전 구간 설계기준을 상회하는 것으로 조사되었으며, 연단거리 부족으로 인한 문제는 없을 것으로 조사되었다.

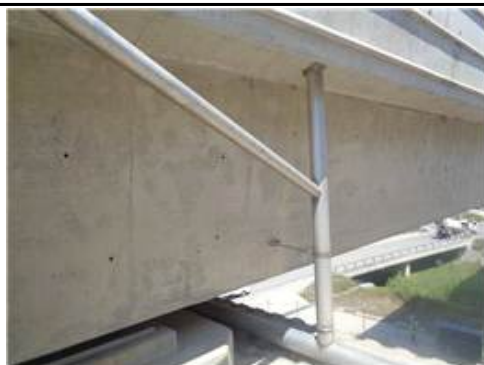
<그림 2.12.8> 손상현황

배수시설에 대한 외관조사결과 탈락 및 변형, 파손, 배수관 이격 등이 없는 전반적으로 양호한 상태인 것으로 조사되었다.

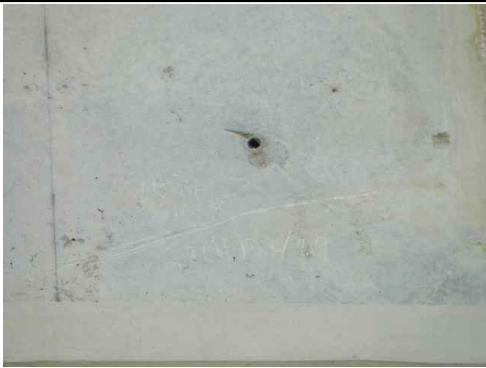
거더외부의 하부플랜지 및 복부판의 국부적인 재료분리 및 파손, 백태, 균열, 거더 내부의 종방향 균열 및 격벽의 균열, 망상균열, 파손 등이 조사되었다.

| 거더외부 (S2)<br>균열 (0.2 / 0.7) | 거더내부 (S4)<br>망상균열 (2.0 x 2.0) |

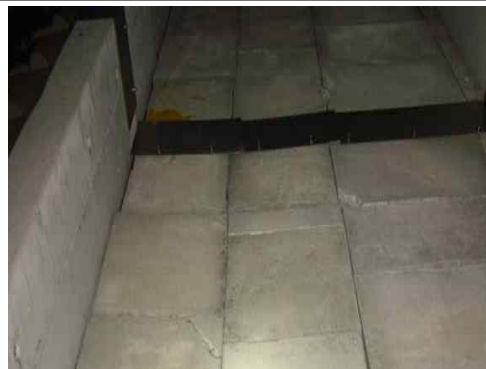
<그림 2.12.12> 손상현황

신축이음 장치의 점검결과 누수 및 고무재 파손 등이 없는 건전한 상태로 조사되었고, 차수판도 변형 및 변위가 없는 것으로 확인되었다.

신축이음 상태 양호

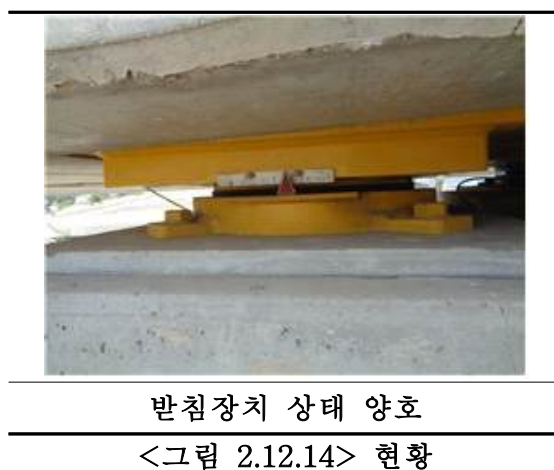
받침장치의 점검결과 본체에서는 받침Plate 부식 및 도장박리, 볼트 부식 등의 손상이 없는 양호한 것으로 조사되었다.

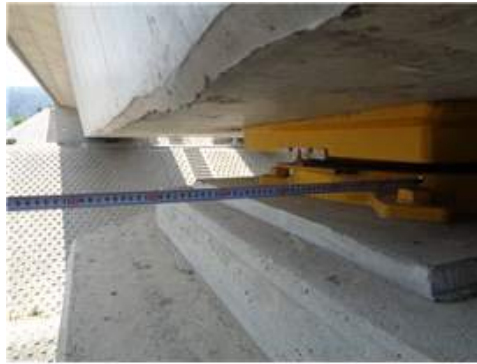
&lt;그림 2.12.15&gt; 교량받침 연단거리 측정

교량받침에 대한 연단거리 측정결과 전 구간 설계기준을 상회하는 것으로 조사되었으며, 연단거리 부족으로 인한 문제는 없을 것으로 조사되었다.

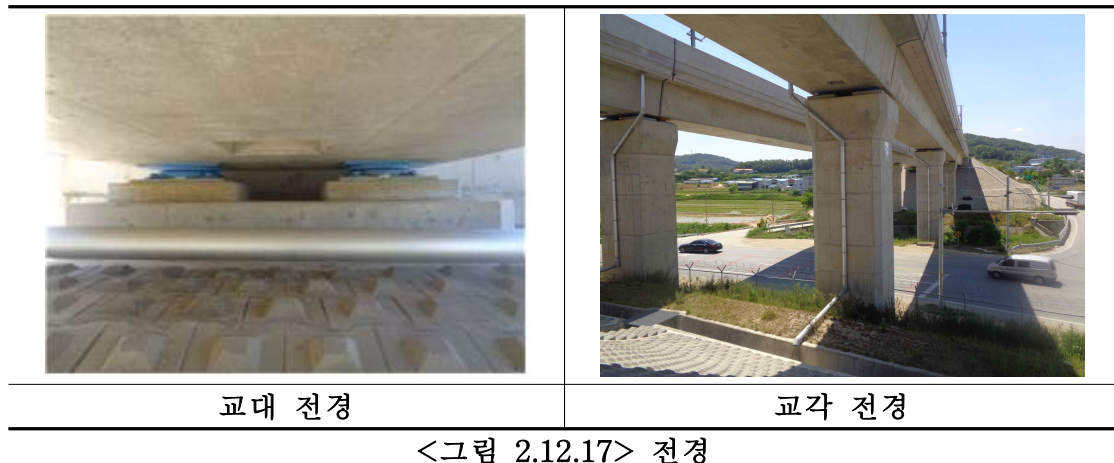
교대/교각에 대한 점검결과 일부구간에서 균열과 망상균열 등이 국부적으로 조사되었다. 이는 전회차 점검에서 확인된 손상이며 현재 미보수된 상태이다.

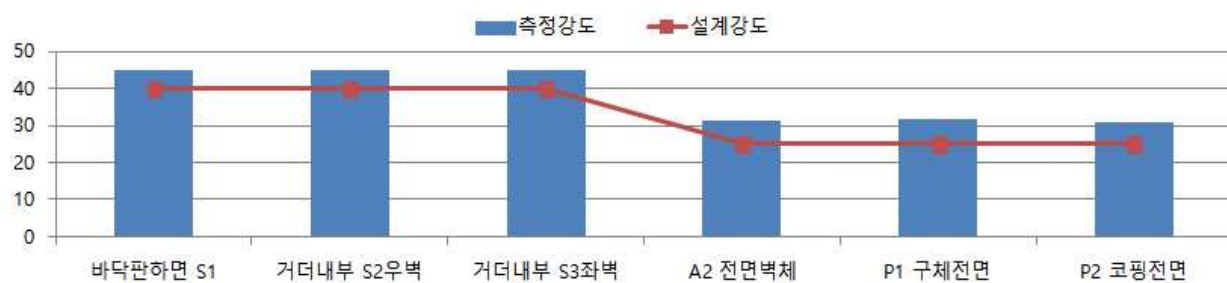
&lt;그림 2.12.20&gt; 비파괴 강도시험 결과분석도

반발경도법을 이용한 콘크리트 비파괴압축강도 측정결과는 전 측정개소에서 설계기준 강도(27.0MPa / 40.0MPa)의 112.0%~116.7%로 나타나 모두 설계기준강도를 상회하고 있는 양호한 상태로 평가되었다.
