## 제3장 터널편

### 3.1 학천터널

#### 3.1.1 개요

본 과업대상 시설물인 학천터널은 호남고속선 KPR 5K260 ~ 6K420에 위치한 총 연장 1,160.0m(NATM 1,140.0m, 개착 20.0m), 폭 13.26m의 철도터널로서, 행정구역상 충북 청주시 강내면 산단리~강내면 저산리에 위치하며, 2013년 12월 21일에 준공된 구조물이다.

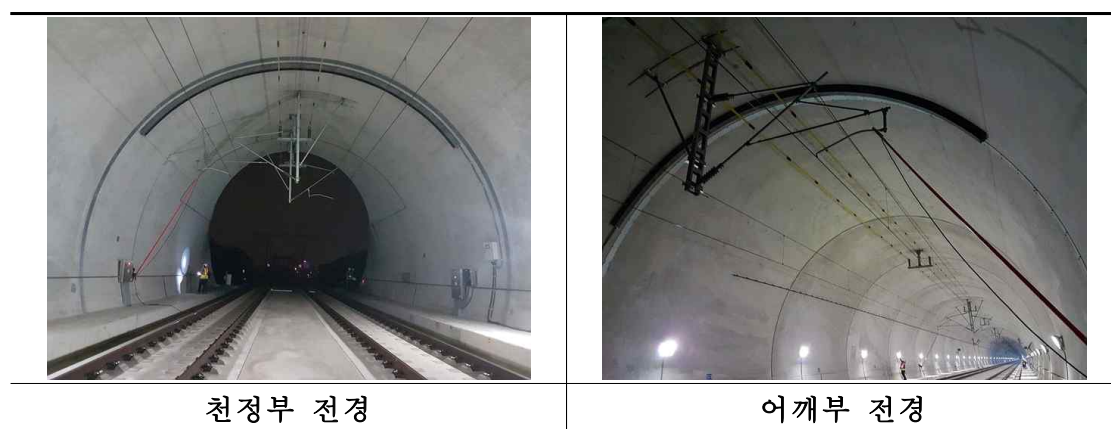
<그림 3.1.21> 천정부 및 어깨부 전경

천정부 및 어깨부의 외관조사결과, 금회 0.3mm이상 균열 1개소가 추가 조사되었고, 기 손상인 폭 0.2mm의 종방향 균열 및 이음부에 폭 0.3mm의 균열이 조사되었으며, 이음부 박리 및 파손, 백태 등의 손상이 일부 발생되어 있는 것으로 확인되었다. 또한 조인트재(Profile) 들뜸 및 탈락이 조사되었다. 금회 일부구간 균열 및 박리 구간 보수가 실시되었고, 양호한 상태이다.

라이닝 천단부에 발생된 균열손상은 연장에 비해 발생빈도는 매우 적은 것으로 조사되었고, 재료적 측면의 양생 및 시공 시 품질관리는 전반적으로 양호한 것으로 판단되며 국부적인 균열들은 시공 시 건조수축과 온도응력 등의 복합적인 원인에 의해 발생된 비구조적인 시공초기 손상들로 판단된다. 또한 이음부에 발생된 박리 및 파손 등의 국부적인 단면손상은 타설 시 다짐부족과 거푸집제거 시 충격 등에 의해 발생한 것으로 확인되며, 일부 박리손상에 대해서는 공용 중 탈락에 의해 열차의 안전운행에 지장을 초래할 수 있고 2차적인 안전사고의 위험이 있으므로 박리 부분 제거 및 면처리를 실시하는 것이 바람직 할 것으로 판단된다.

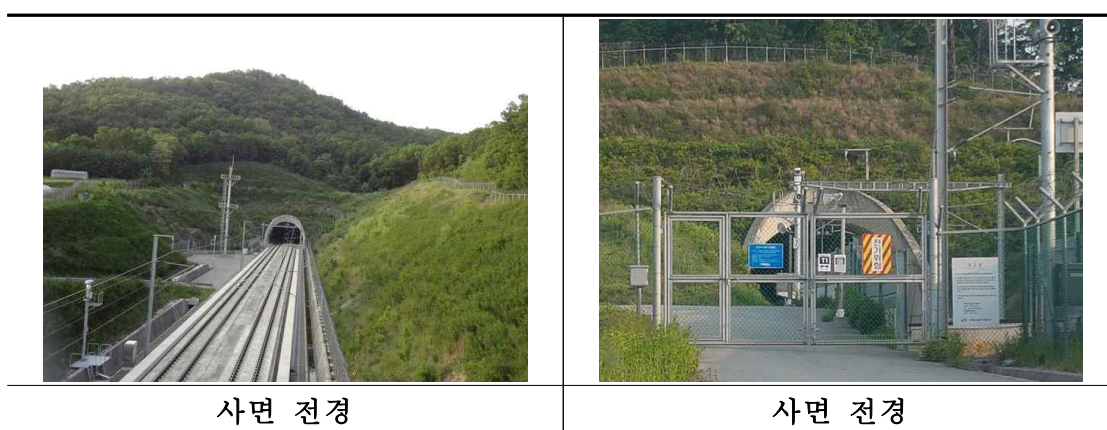
<그림 3.1.27> 갱구부 사면 전경

본 학천터널의 시·종점 갱구부 사면은 개착구간으로 식생 및 돌쌓기공으로 구성되어 있으며, 마우스컬러 상부 지반의 이상 징후나 변형 및 손상은 없으며 식생상태 또한 양호한 것으로 조사되었다. 또한 갱문(벨마우스) 주변 사면은 갱문보다 낮게 구성되어 있으며, 벨마우스 주변으로는 법면보호공으로 「조경석쌓기」를 시공하여 낙석이나 기타 사면에서 발생할 수 있는 붕괴사고의 위험은 없을 것으로 판단된다.

학천터널의 시·종점 갱구부 사면은 표층유실 및 표층붕괴 등의 손상이 없는 양호한 상태로 조사되었다.
