## 제4장    옹벽편

### 4.1 역T형 옹벽(T1, 좌)

역T형옹벽(T1,좌)은 총연장 265.77m, 높이 2.0~7.5m인 역T형 구조물로서 청주시 강내면에 위치한 시설물이다.

역T형옹벽(T2,우)은 총연장 259.246m, 높이 1.1~5.6m인 역T형 구조물로서 청주시 강내면에 위치한 시설물이다.

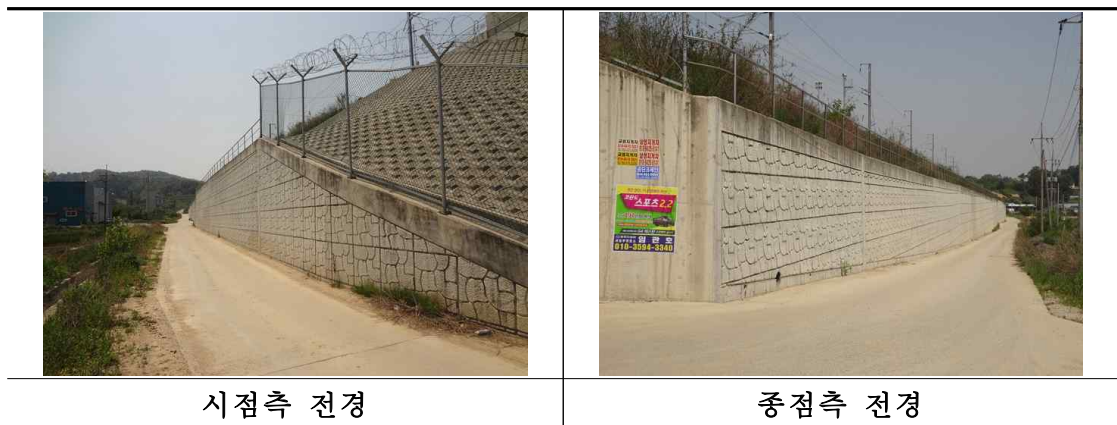
<그림 4.1.2> 역T형 옹벽 현황

외관조사 결과 전면부에 균열, 재료분리, 배수관설치불량, 토사유실 등이 조사되었고, 기 손상으로 확인되었다. 손상의 진전은 전차에 비해 미미한 것으로 판단된다.

조사된 균열은 주입보수를 통한 보수가 요구되며, 재료분리는 단면보수, 배수관설치불량은 재정비, 토사유실은 주의관찰이 요구된다. 옹벽은 주기적인 점검을 통한 유지관리를 수행한다면 구조물의 안전성에는 영향이 없을 것으로 판단된다.

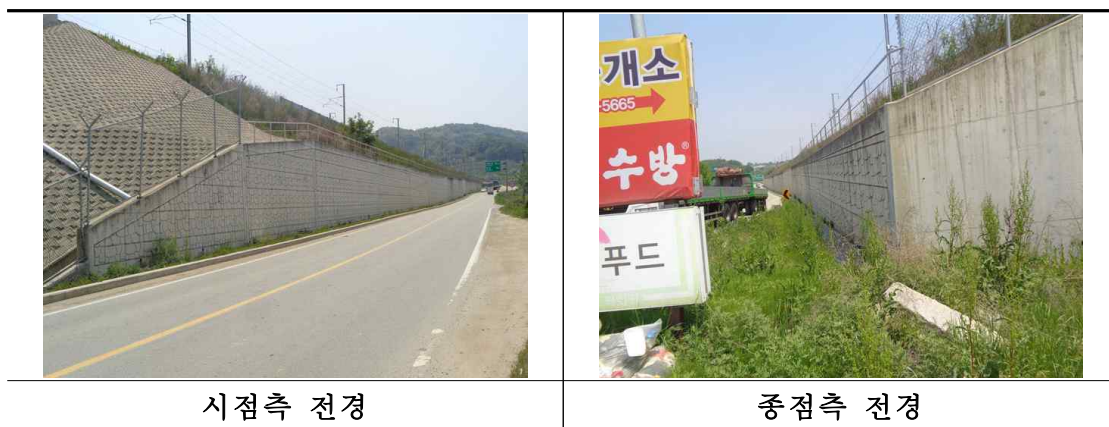
<그림 4.2.2> 역T형 옹벽 현황

외관조사 결과 전면부에 균열, 토사유실, 배수로 이물질퇴적, 스틸그레이팅 미설치 등이 조사되었고, 기 손상으로 확인되었다. 손상의 진전은 전차에 비해 미미한 것으로 판단된다.

조사된 균열은 주입보수를 통한 보수가 요구되며, 토사유실은 주의관찰, 배수로 이물질퇴적은 청소, 스틸그레이팅 미설치는 재정비가 요구된다. 지속적인 유지관리를 수행한다면 구조물의 안전성에는 영향이 없을 것으로 판단된다.
