## 제2장 교량편

## 2.1 오송1교(T2)

2013년 12월 21일에 준공된 오송1교(T2)는 상부구조는 PSC Box Girder이며, 하부구조는 T형 교각 5기,  $\pi$ 형 교각 2기로 구성되어 있고, 총연장 200m의 철도교량으로 행정구역상 충청북도 청원군 오송읍 봉산리(KPR -0K468 ~ -0K268)에 위치하고 있다.

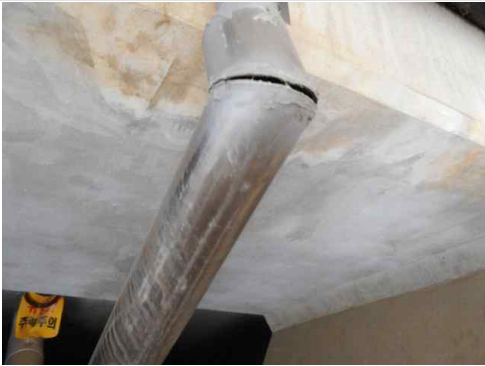
배수시설에 대한 점검 결과 배수관 접합불량, 탈락, 미설치 등이 국부적으로 조사되었고 이로 인한 거더 내부 체수 및 누수오염이 조사되었으며 전차 점검 시 조사되었던 내용과 변동이 없는 것으로 조사되었다.

| 배수시설 (S2)<br>배수관 접합불량 | 배수시설 (S4)<br>배수관 미설치 |

장마철 등 우기 시 지속되는 유입수의 체수는 콘크리트 표면열화를 촉진시키고, 콘크리트 내부로의 수분침투 및 침착으로 인하여 철근을 부식시킬 수 있으므로 구조물 내 구성 유지를 위하여 우기 도래 이전 해당 손상들에 대한 보수가 필요할 것으로 판단된다.

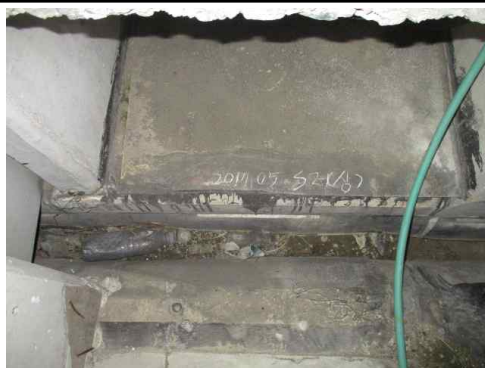
외관조사결과, 신축이음 상부 일부 구간에서 이물질 퇴적이 조사되었으며, 그 외 특별히 주목할 만한 손상은 발견되지 조사되지 않았다. 이물질퇴적 부위 청소 및 지속적

상부 신축이음 (S2-1)  
이물질퇴적 (L=1.5)

인 점검이 필요할 것으로 판단된다.

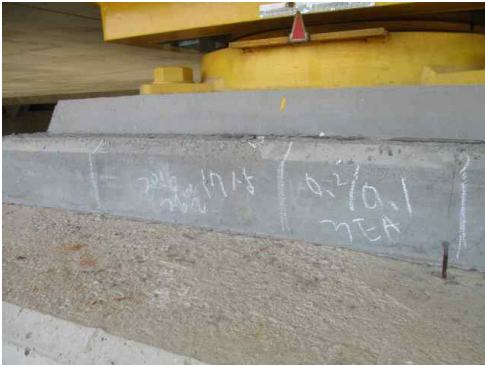
| <p>교각 받침장치 (P4)<br/>받침콘크리트 균열 (0.2 / 0.1, 3ea)</p> | <p>교각 받침장치 (P9)<br/>무수축물탈 균열 (0.3 / 0.1, 2ea)</p> |

점검일 현재 과도한 이동량에 따른 교량받침 본체의 이상변위는 없는 상태이며, 받침과 거더의 밀착상태는 플레이트 들뜸 없이 전반적으로 양호한 상태이다. 받침콘크리트 균열은 건조수축에 의해 발생된 균열로 경미한 상태로 판단되고, 무수축물탈 균열의 경우 균열폭 0.3mm로 측정되어 빠른 시일 내에 보수가 필요할 것으로 판단된다.

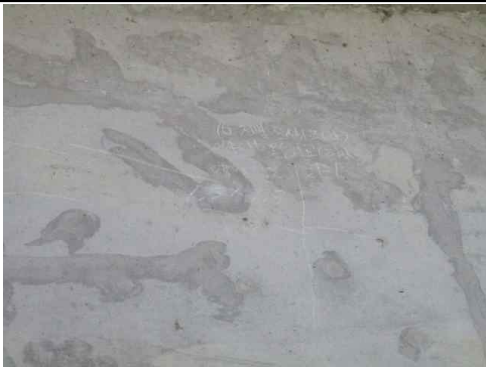
외관조사 결과, 바닥판하면 및 거더 외부의 경우 대체로 기 점검 결과와 유사하거나 균열, 백태 등이 일부 증가한 상태로 조사되었다. 거더 내부 및 격벽은 다수의 균열(0.3mm미만 및 0.3mm이상), 망상균열, 균열부백태 등이 조사되었고, 손상 물량이 일부 증가한 것으로 조사되었다.

| 거더외부 측면 (S1-1)<br>땅상균열 (1.5 × 1.5) | 거더외부 측면 (S1-1)<br>백태 (0.2 × 15.0) |

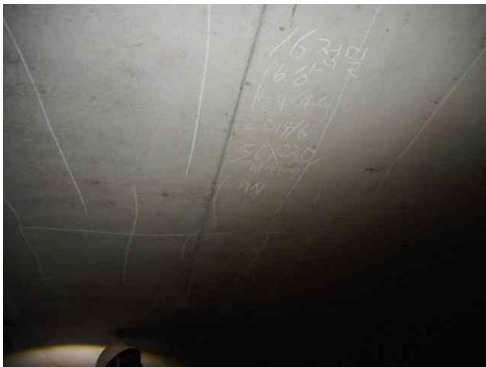
| 거더내부 상면 (S3)<br>균열 (0.2 / 7.0) | 거더내부 상면 (S4)<br>균열부백태 (0.2 × 3.5) |

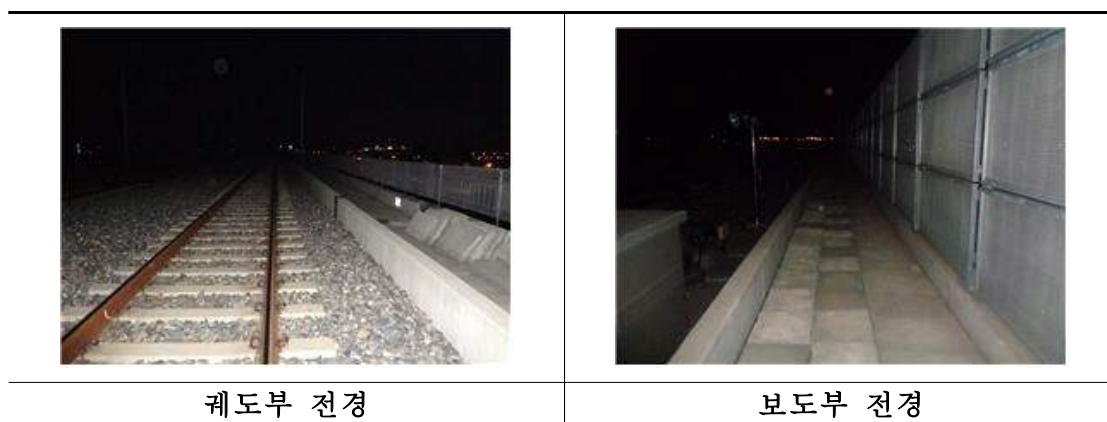
&lt;그림 2.3.2&gt; 전경

궤도부와 방호벽, 연석에 대한 외관조사 결과, 외측 방호벽 및 보도부에 0.3mm미만 및 0.3mm이상 균열, 망상균열, 경미한 파손, 체수 등이 발생되어 있는 것으로 조사되었고, 구조물의 안전성과 열차의 안전운행에 영향을 미칠만한 구조적인 결함은 없는 것으로 확인되었다. 전차 점검과 비교 결과 손상의 일부 구간에 파손, 균열이 보수 되었으며, 보수상태는 양호한 것으로 확인되었다.

확인된 방호벽 파손, 균열 및 망상균열 등에 대하여는 지속적인 관찰 후 진전시 시설물의 내구성 및 사용성 확보를 위한 표면처리, 단면보수 등의 적절한 조치가 요구된다.

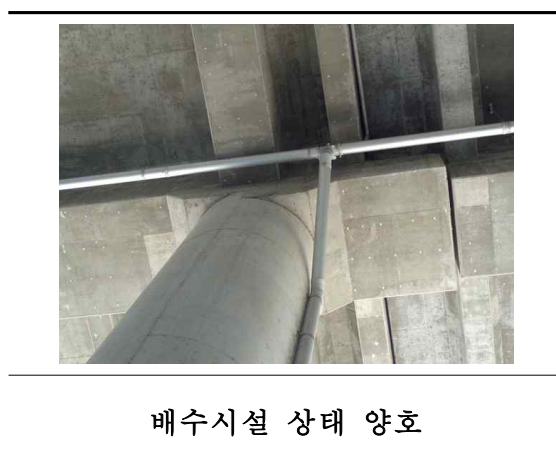
<그림 2.3.5> 손상현황

배수관에 대한 외관조사결과 손상이 없는 양호한 상태로 확인되었다.

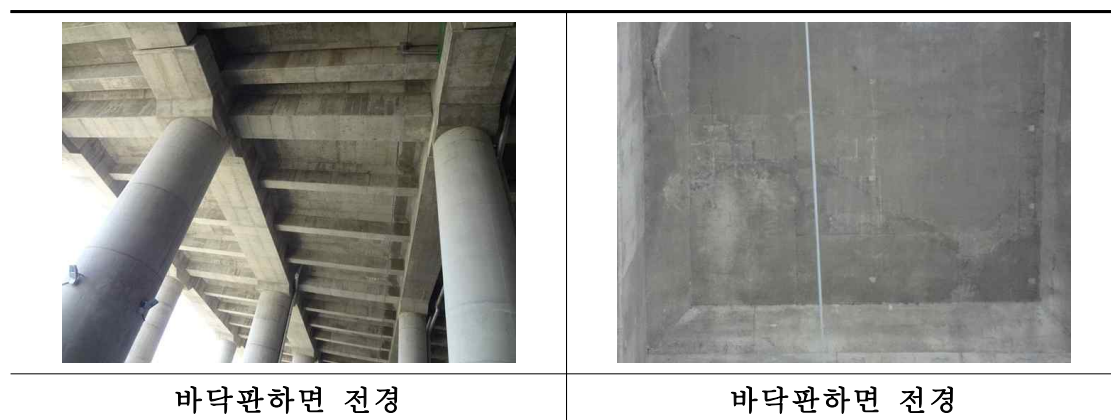
&lt;그림 2.3.6&gt; 전경

바닥판 하면에 대한 외관조사결과, 0.3mm미만 및 0.3mm이상 균열, 균열부 백태, 백태, 표면오염 등의 손상이 조사되었다.

기 점검과 비교시 손상 물량의 증가 및 진전은 없는 것으로 확인되었고, 기 손상부는 주기적인 점검을 통한 손상의 진전여부 확인 등의 조치가 필요하다.

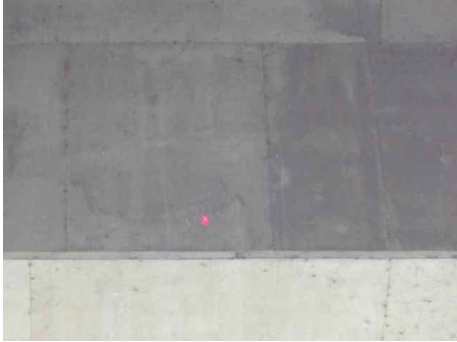
&lt;그림 2.3.9&gt; 손상현황

외관조사결과 거더 및 가로보에서 발생된 손상들은 0.3mm미만 및 0.3mm이상 균열과 망상균열, 국부적인 백태 등이 조사되었다.

| 거더 (S4) 균열 (0.2 / 2.0) | 거더 (S7) 망상균열 (2.0x2.5) |

금회 일부 구간 균열이 보수 되었고, 보수 상태는 양호하다, 기 조사된 손상들의 발생규모는 경미하며, 기존 조사된 물량은 대부분이 동일한 상태로서 확인되었고, 손상부는 진전시 표면처리, 주입보수 등의 조치가 요구된다.

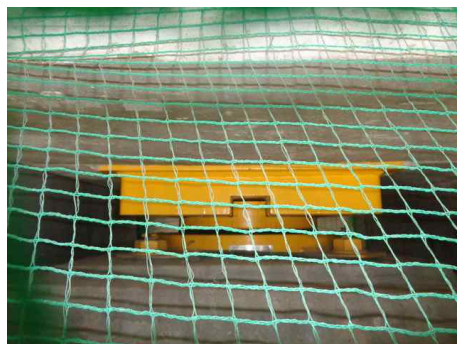
&lt;그림 2.3.14&gt; 현황

받침장치 상태 양호

점검일 현재 과도한 이동량에 따른 교량받침 본체의 이상변위는 없는 상태이며, 받침과 거더의 밀착상태는 플레이트 들뜸 없이 전반적으로 양호한 상태로 확인되었다.

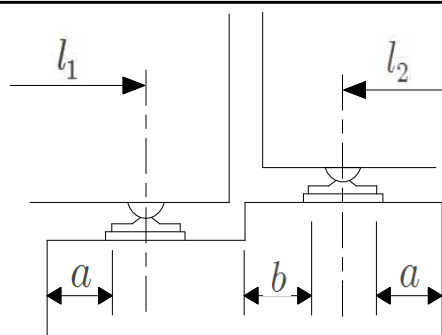
교량받침 연단거리 측정

교량받침에 대한 연단거리 측정결과 전 구간 설계기준을 상회하는 것으로 조사되었으며, 연단거리 부족으로 인한 문제는 없을 것으로 조사되었다.

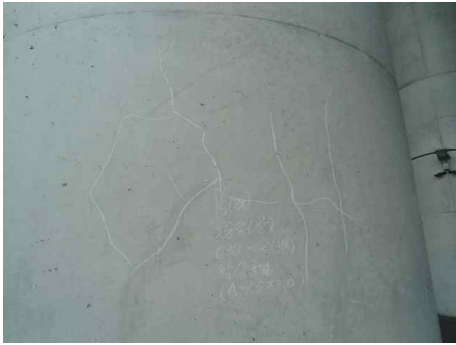
<그림 2.3.18> 손상현황

기둥부에 대한 외관조사결과 0.3mm미만 및 0.3mm이상 균열, 망상균열, 경미한 파손 및 재료분리 등이 조사되었고, 전차 점검에 비해 손상의 증가는 미미한 것으로 조사되었다. 기초부는 모두 지중에 매설되어 있는 상태로서 부등침하에 의한 구체의 변위나 기타 구조적인 결함 등은 없는 것으로 확인되었다.

| 교각(C4) 전면<br>파손(0.1 x 0.1) | 교각(C30) 배면<br>망상균열(1.5 x 2.0) |

기 손상부는 지속적인 관찰 후 진전시 구조물의 내구성 확보 차원의 표면처리, 단면 보수 등의 유지관리가 요구된다.

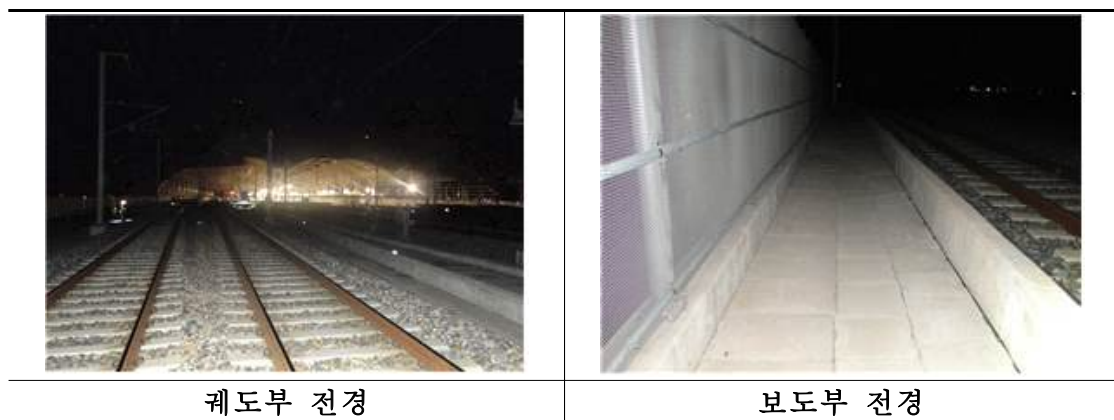
<그림 2.4.2> 전경

궤도부와 외측 방호벽 및 보도부에 국부적인 0.3mm미만 및 0.3mm이상 균열, 체수 등이 발생되어 있는 것으로 조사되었고, 구조물의 안전성과 열차의 안전운행에 영향을 미칠 만한 구조적인 결함은 없는 것으로 조사되었다.

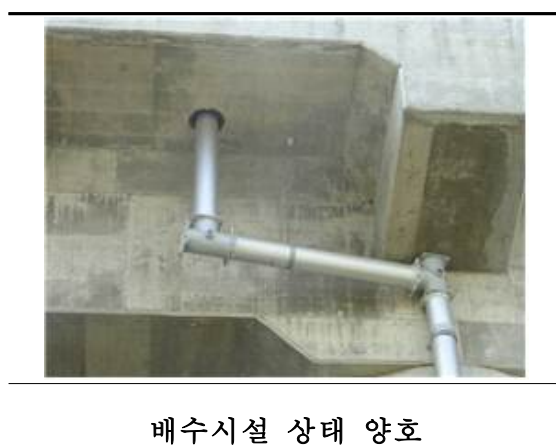
<그림 2.4.5> 손상현황

배수관에 대한 외관조사결과 손상이 없는 양호한 상태로 확인되었다.

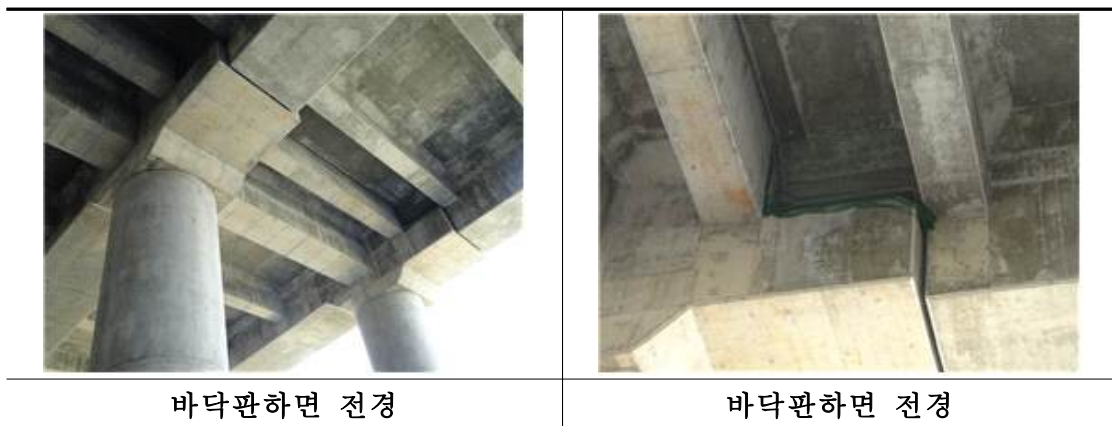
&lt;그림 2.4.6&gt; 전경

바닥판 하면의 외관조사결과, 0.3mm미만 균열 및 균열부 백태 및 백태, 누수·백태 등의 손상이 조사되었다.

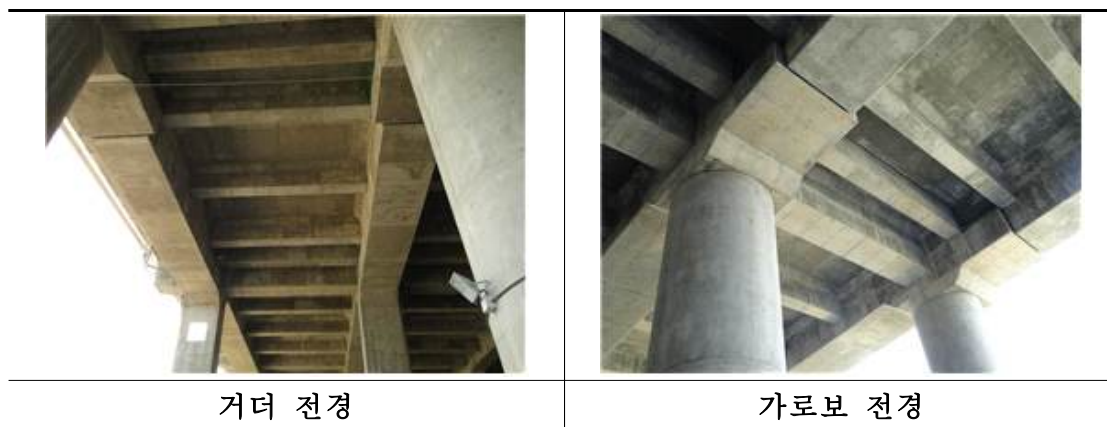
&lt;그림 2.4.8&gt; 전경

외관조사결과 거더 및 가로보의 손상은 0.3mm미만의 국부적인 균열이 조사되었고, 기 손상들의 발생규모는 경미하며 진전 및 확대 없이 유지되고 있는 것으로 확인되었다.

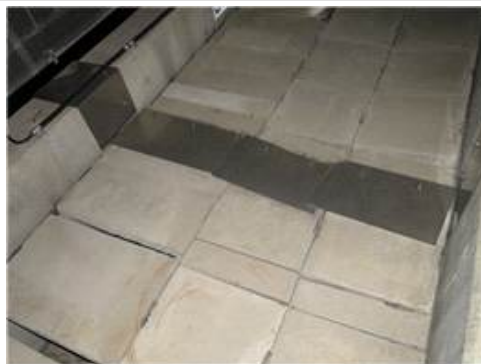
<그림 2.4.11> 손상현황

외관조사결과, 물받이 구배불량에 의한 체수 및 하부 누수 등의 손상이 발생하지 않은 상태이며, 부재의 원활한 기능을 수행하고 있는 것으로 조사되었다.

신축이음 상태 양호

점검 결과, 체수 및 물받이의 누수 발생은 없는 것으로 확인되었으며, 주기적인 유지관리를 실시한다면 부재의 원활한 기능발휘에는 문제가 없을 것으로 판단된다

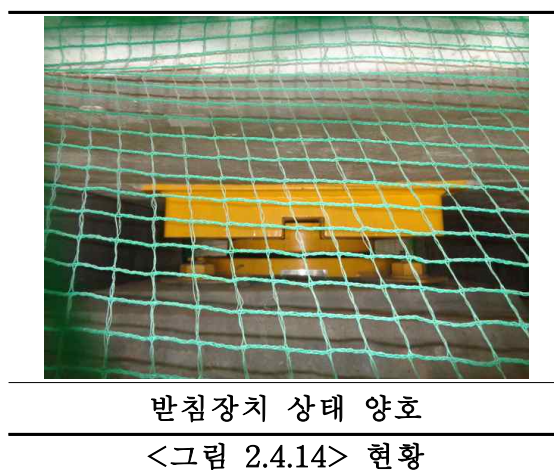
교량받침에 대한 외관조사결과, 도장손상에 의한 받침부식 및 받침콘크리트 손상 등이 없이 전반적으로 양호한 상태로 조사되었다.

점검일 현재 과도한 이동량에 따른 교량받침 본체의 이상변위는 없는 상태이며, 받침과 거더의 밀착상태는 플레이트 들뜸 없이 전반적으로 양호한 상태로 확인되었다.

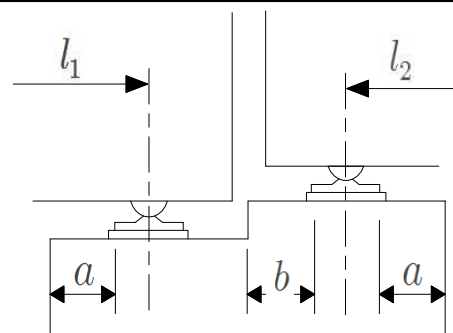
교량받침 연단거리 측정

교량받침에 대한 연단거리 측정결과 전 구간 설계기준을 상회하는 것으로 조사되었으며, 연단거리 부족으로 인한 문제는 없을 것으로 조사되었다.

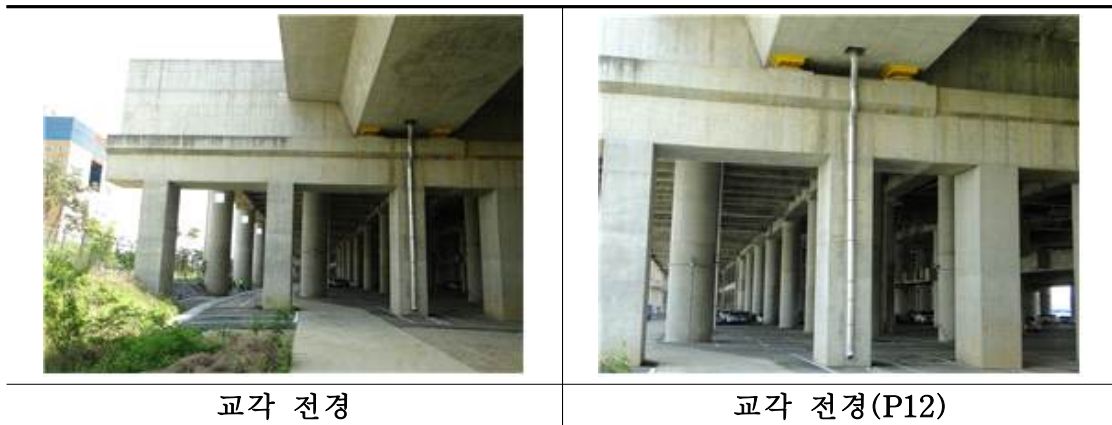
<그림 2.4.17> 전경

기둥부에 대한 외관조사결과 0.3mm미만, 0.3mm이상 균열, 망상균열, 국부적인 파손 및 재료분리, 백태, 누수·오염 등이 조사되었고, 기초부는 모두 지중에 매설되어 있는 상태로 부등침하에 의한 구체의 변위나 기타 구조적인 결함 등은 없는 것으로 확인되었다.

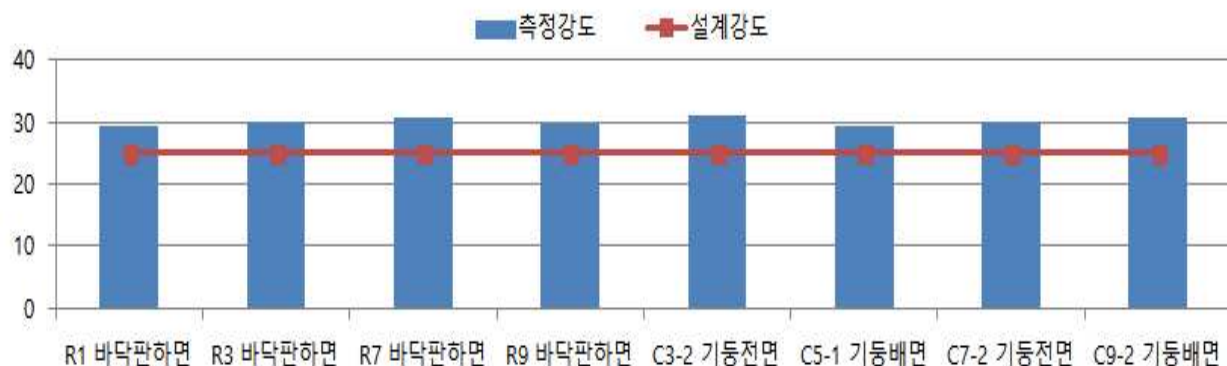
&lt;그림 2.4.20&gt; 비파괴 강도시험 결과분석도

반발경도법을 이용한 콘크리트 비파괴압축강도 측정결과는 전 측정개소에서 설계기준 강도(27.0MPa)의 108.1%~114.8%로 나타나 모두 설계기준강도를 상회하고 있는 양호한 상태로 평가되었다.

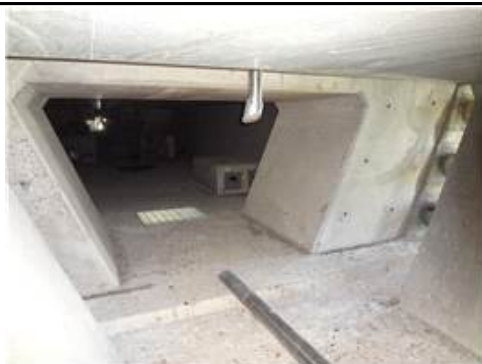
하부 배수시설은 전반적으로 양호한 상태이나, 전반적으로 상·하부 고정철물(Hanger, 연결부 Band 등)의 누락 및 변형에 의한 흔들림, 볼트 누락 및 풀림 등의 기타손상은 확인되지 않았으며, 시공오류로 인한 배수관 탈락과 배수관 미설치가 조사되었다.

배수시설 (S6-1)  
배수관 탈락

장마철 등 우기 시 지속되는 유입수의 체수는 콘크리트 표면열화를 촉진시키고, 콘크리트 내부로의 수분침투 및 침착으로 인하여 철근을 부식시킬 수 있으므로 배수관 및 거더 하부슬래브 배수공 막힘, 누수 등에 대한 지속적인 점검과 유지관리가 필요할 것으로 판단되며, 기 손상부는 체수를 유발하고 있는 상태이므로 접합부에 대한 재설치 및 배수관 신설이 필요한 것으로 확인되었다.

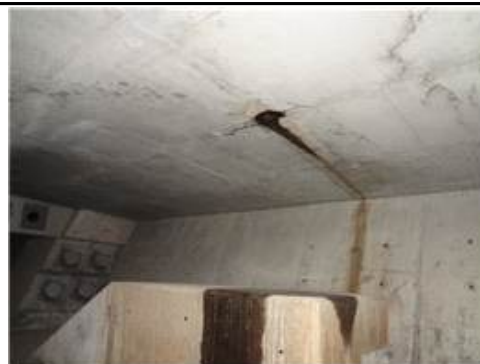
배수시설 (S6-1)  
배수관 미설치

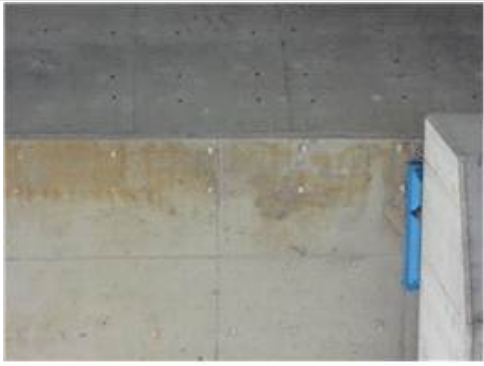
거더 내부에서 발생한 손상은 0.3mm미만 및 0.3mm이상 균열, 망상균열, 시공불량, 공동, 그레이팅 미설치, 백태, 이물질 퇴적, 재료분리, 체수 등의 손상이 조사되었고, 거더 외부는 0.3mm미만 균열, 재료분리, 파손 등이 조사되었다. RC 거더에서 발생한 손상은 0.3mm미만 균열, 0.3mm이상 균열, 망상균열, 백태 등이 조사되었다.

| 거더외부 (S7-1)<br>재료분리 (1.0x2.0) | 거더내부 (s7-2)<br>균열 (0.2 / 0.6) |

금회 일부구간 보수가 되었고, 보수 상태는 양호한 상태이다. 기 손상부는 비구조적 균열로 판단되고 내부 체수는 배수관 탈락 및 미설치에 따라 발생한 상태이다. 기타 이물질 퇴적, 거푸집 미제거, 그레이팅 미설치 등은 시설물의 안전성과 내구성에 직접적인 영향을 미치지 않으나 균열들에 대한 보수와 더불어 구조물의 사용성 확보와 효율적인 유지관리를 위해 보수가 필요할 것으로 판단된다. RC 거더에 발생한 기 손상부는 상부 열차하중과 자중 등에 따른 구조적 균열이 아닌 건조수축 및 수화열에 따른 비구조적 균열로 판단되므로 적절한 보수를 실시하고 향후, 주기적인 점검을 통한 손상의 진전 및 확대를 관찰이 필요하다.

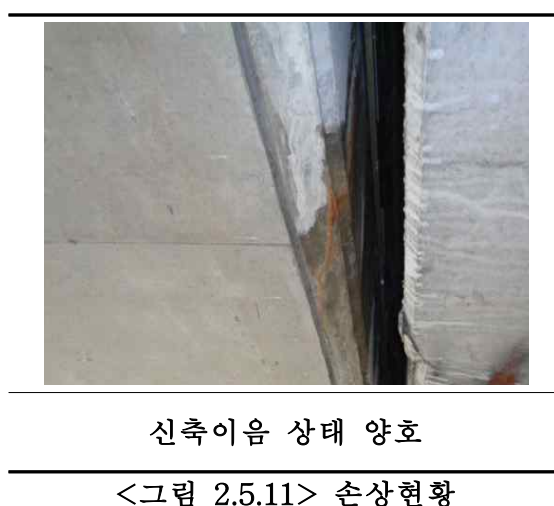
외관조사결과, 신축이음부에 설치된 배수고무판 물받이의 이음부를 통한 누수가 발생된 것으로 조사되었다.

신축이음부는 누수 발생여부에 대한 지속적인 점검과 유지관리가 필요할 것으로 판단되며, 교체 등의 조치가 요구된다.

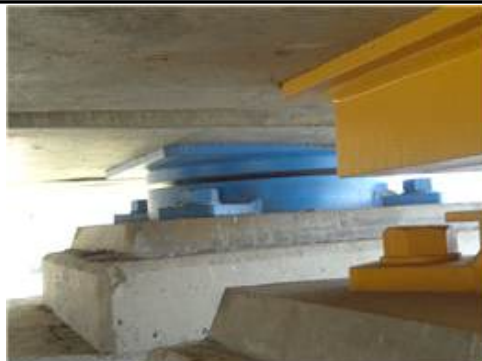
교량받침에 대한 외관조사결과 국부적인 플레이트 부식, 받침콘크리트 균열 등이 조사되었다.

받침장치 상태 양호

점검일 현재 과도한 이동량에 따른 교량받침 본체의 이상변위는 없는 상태이며, 받침과 거더의 밀착상태는 플레이트 들뜸 없이 전반적으로 양호한 상태이며, 받침콘크리트 균열은 건조수축에 의해 발생한 균열로 판단되며 경미한 상태이고, 받침콘크리트 파손은 초기 시공불량에 따른 손상으로 판단되는 바, 표면처리, 단면보수 등의 적절한 보수를 실시하고 향후, 점검을 통해 손상의 진전 및 확대여부 관찰이 요구된다.

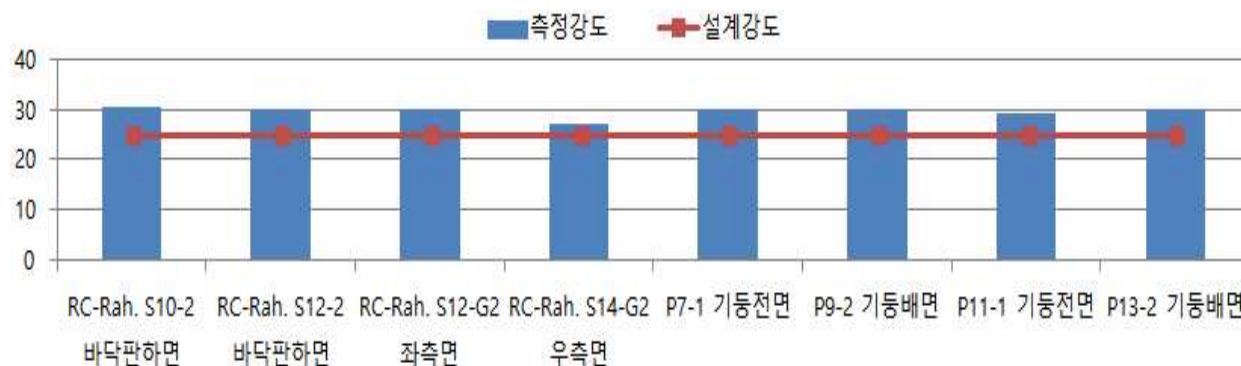
&lt;그림 2.5.20&gt; 비파괴 강도시험 결과분석도

반발경도법을 이용한 콘크리트 비파괴압축강도 측정결과는 전 측정개소에서 설계기준 강도(27.0MPa)의 101.1%~113.0%로 나타나 모두 설계기준강도를 상회하고 있는 양호한 상태로 평가되었다.

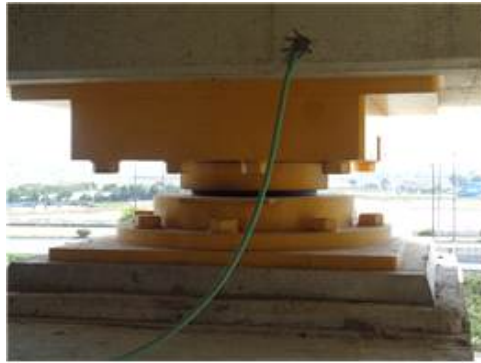
교량받침에 대한 외관조사결과, 전반적으로 양호한 상태이고 받침콘크리트에 백태가 조사되었다.

받침장치 상태 양호

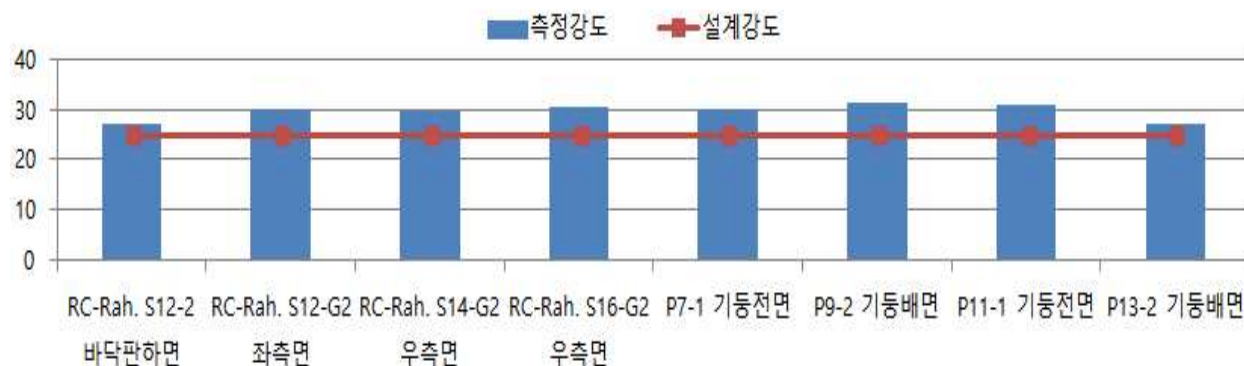
&lt;그림 2.6.20&gt; 비파괴 강도시험 결과분석도

반발경도법을 이용한 콘크리트 비파괴압축강도 측정결과는 전 측정개소에서 설계기준 강도(27.0MPa)의 100.7%~116.7%로 나타나 모두 설계기준강도를 상회하고 있는 양호한 상태로 평가되었다.

기존 점검 결과와 비교하여 분석한 결과 측정위치 및 환경의 상이에 따라 결과 값은 다소 차이를 나타내고 있으나 전 개소에서 모두 설계기준강도(27.0MPa)를 만족하고 있어 콘크리트의 품질상태는 양호한 것으로 판단된다.

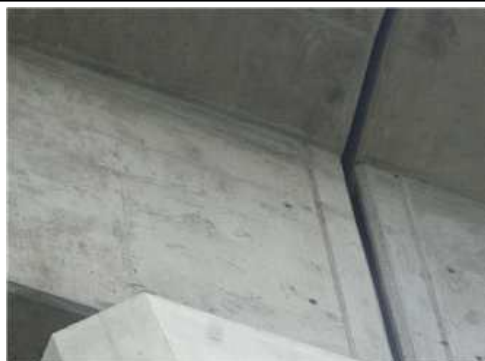
<그림 2.7.11> 손상현황

신축이음 장치의 점검결과, 상부 차수덮개의 볼트유실이 조사되었다.

신축이음 상태 양호

보도부에 발생한 차수덮개의 볼트유실은 시공미흡에 의한 손상으로 판단되며, 현재 신축이음의 기능발휘에는 지장이 없는 상태이나 보행자 안전 및 사용성 확보를 위해 보수가 요구된다.

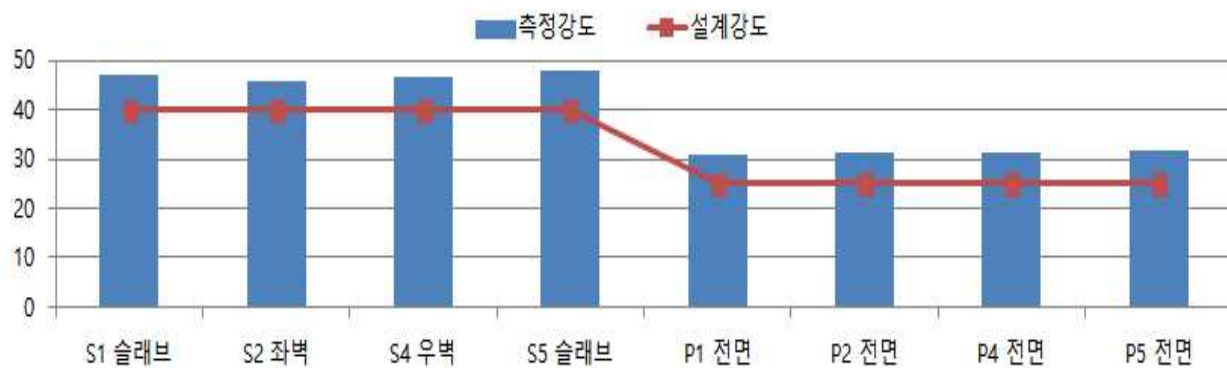
&lt;그림 2.7.20&gt; 비파괴 강도시험 결과분석도

반발경도법을 이용한 콘크리트 비파괴압축강도 측정결과는 전 측정개소에서 설계기준 강도(27.0MPa / 40.0MPa)의 114.1%~119.3%로 나타나 모두 설계기준강도를 상회하고 있는 양호한 상태로 평가되었다.

기존 점검 결과와 비교하여 분석한 결과 측정위치 및 환경의 상이에 따라 결과 값은 다소 차이를 나타내고 있으나 전 개소에서 모두 설계기준강도(27.0MPa / 40.0MPa)를 만족하고 있어 콘크리트의 품질상태는 양호한 것으로 판단된다.

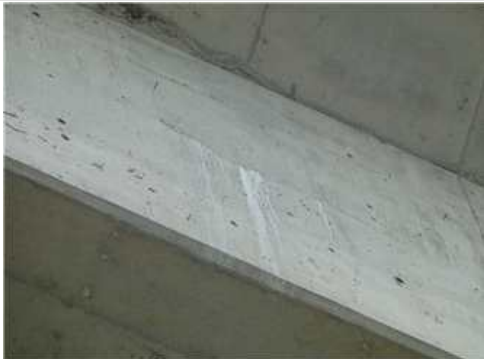
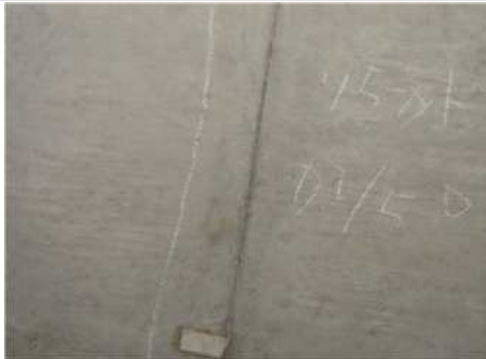
&lt;그림 2.8.9&gt; 손상현황

거더외부에 대한 점검결과 균열, 망상균열, 재료분리, 백태, 이물질 매립 등의 손상이 간헐적으로 조사되었다. 거더내부에서 조사된 주요 손상으로는 균열 및 망상균열, 백태가 조사되었다.

| 거터외부 (S3)<br>백태 (0.1 x 0.5) | 거터내부 (S9 G1)<br>균열 (0.2 / 5.0) |

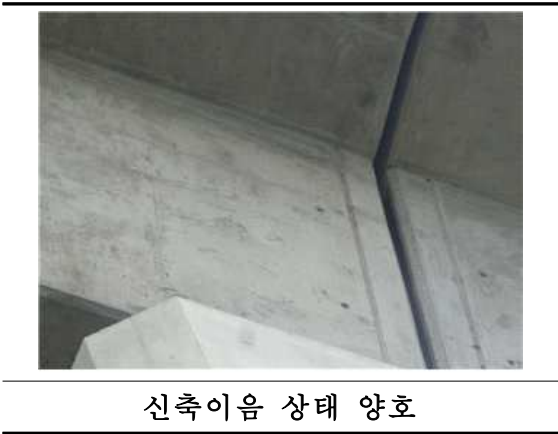
<그림 2.8.11> 손상현황

신축이음 장치의 점검결과 구배불량에 의한 체수, 하부 누수 등의 손상이 발생되지 않은 양호한 상태로 조사되었다.

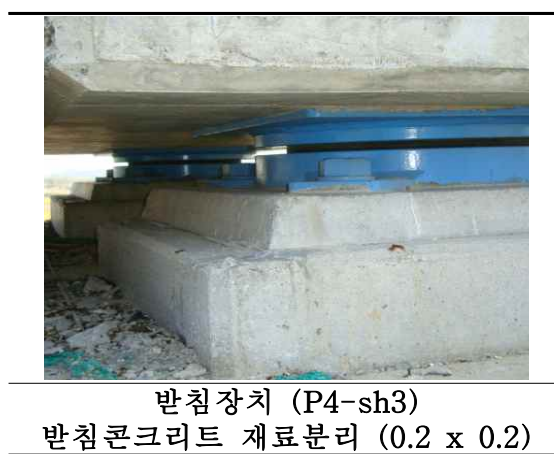
<그림 2.8.14> 현황

받침장치의 점검결과 받침콘크리트에서 발생한 재료분리는 시공당시 품질관리 미흡에 의한 경미한 손상으로 판단되며, 내구성 확보차원의 단면보수가 필요할 것으로 판단된다.

점검일 현재 과도한 이동량에 따른 교량받침 본체의 이상변위는 없는 상태이며, 받침과 거더의 밀착상태는 플레이트 들뜸 없이 전반적으로 양호한 상태이다. 주기적인 점검 등을 통해 신규손상 발생여부 관찰이 요구된다.

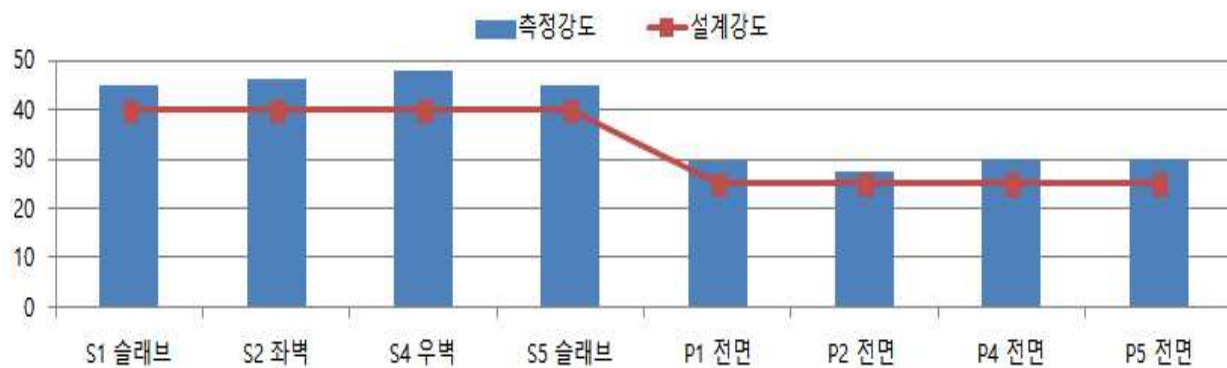
&lt;그림 2.8.20&gt; 비파괴 강도시험 결과분석도

반발경도법을 이용한 콘크리트 비파괴압축강도 측정결과는 전 측정개소에서 설계기준 강도(27.0MPa / 40.0MPa)의 101.5%~119.3%로 나타나 모두 설계기준강도를 상회하고 있는 양호한 상태로 평가되었다.

기존 점검 결과와 비교하여 분석한 결과 측정위치 및 환경의 상이에 따라 결과 값은 다소 차이를 나타내고 있으나 전 개소에서 모두 설계기준강도(27.0MPa / 40.0MPa)를 만족하고 있어 콘크리트의 품질상태는 양호한 것으로 판단된다.

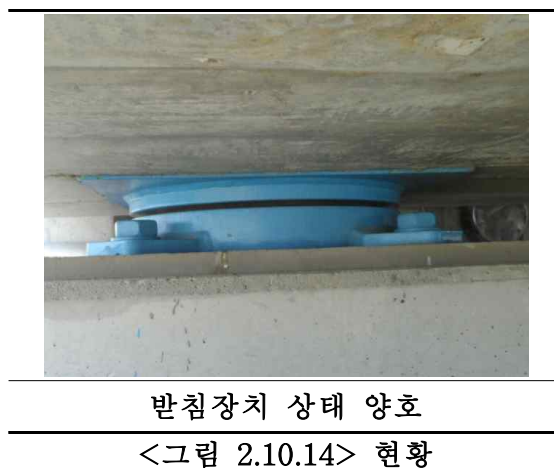
받침장치의 외관조사는 본체와 받침콘크리트를 구분하여 조사를 실시하였고, 외관조사 결과 전반적으로 양호한 상태인 것으로 조사되었으나 P29, P30에서 편심이 조사되었다.

받침장치의 점검결과 전반적으로 양호한 상태인 것으로 조사되었으나, 면진받침이 설치된 P29, P30에서 초기 세팅(Pre Setting) 미흡으로 인해 STU의 여유간격이 축소되어 있으나 잔여 유간(11~15mm)이 있어 최저온도에서의 신축이동량계산에서는 여유량이 확보된 것으로 확인되었다. 향후 가동상태를 주기적으로 점검하여 받침콘크리트 및 거더의 파손 발생 등의 여부를 확인하여야 할 것으로 판단된다.

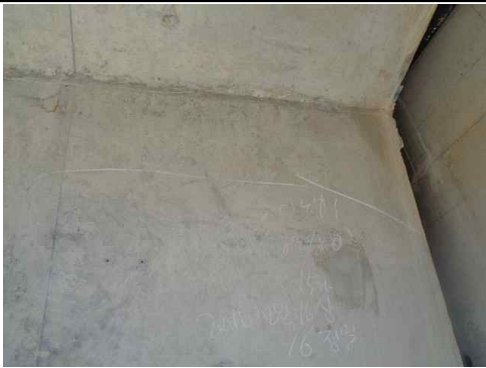
거더외부에 대한 점검결과 균열, 망상균열, 재료분리, 파손, 백태 등이 국부적으로 조사되었고, 기 손상으로 확인되었다.

| 거더외부 (S1)<br>균열 (0.3 / 1.0) | 거더외부 (S1)<br>파손 (0.1 x 0.5) |

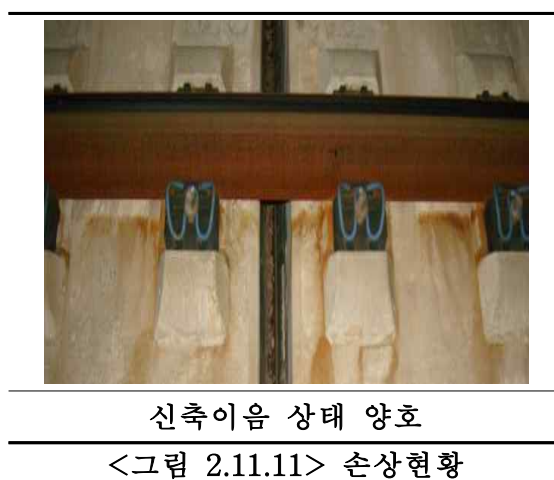
&lt;그림 2.11.11&gt; 손상현황

신축이음 장치의 대한 점검결과 누수 및 고무재 파손 등이 없는 건전한 상태로 조사되었다. 또한, 방호벽에 설치된 차수판도 변형 및 변위가 없는 양호한 상태로 조사되었다.

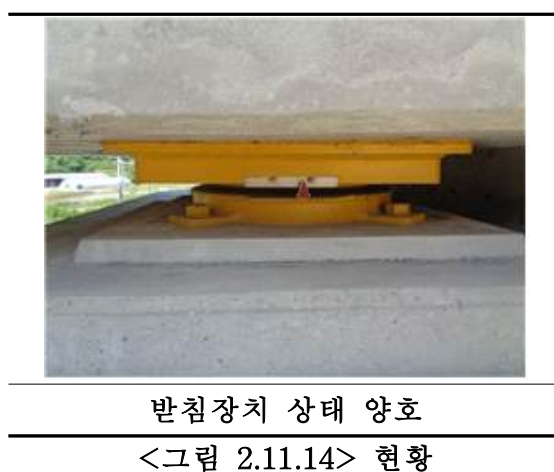
받침장치의 점검결과 본체에서는 받침Plate 부식 및 도장박리, 볼트 부식 등의 손상이 없는 양호한 것으로 조사되었다.

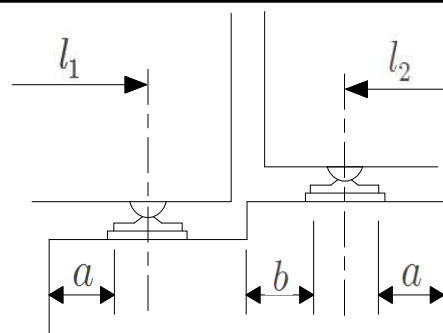
교량받침 연단거리 측정

교량받침에 대한 연단거리 측정결과 전 구간 설계기준을 상회하는 것으로 조사되었으며, 연단거리 부족으로 인한 문제는 없을 것으로 조사되었다.

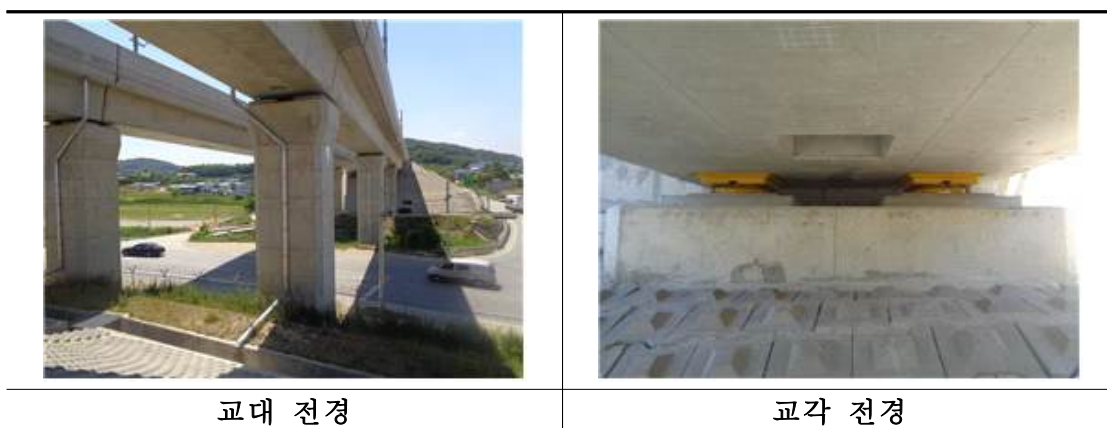
<그림 2.11.17> 전경

교대/교각에 대한 점검결과 일부구간에서 건조수축 및 수화열에 의한 균열과 망상균열, 교대 내부벽체의 폼타이부 백태 등이 조사되었다.

조사된 균열은 시공초기 에 발생한 비구조적 균열로서 구조물의 안전성을 저해하는 사항은 없는 것으로 판단되나, 콘크리트 내구성 확보를 위하여 균열폭에 따른 적절한 보수가 요구된다. 일부 단면손상들은 대부분 경미한 상태이며 품질관리 미흡 및 외부충격 등에 의해 발생된 것으로 내구성 저하 방지를 위하여 단면보수 등의 조치가 필요하다.

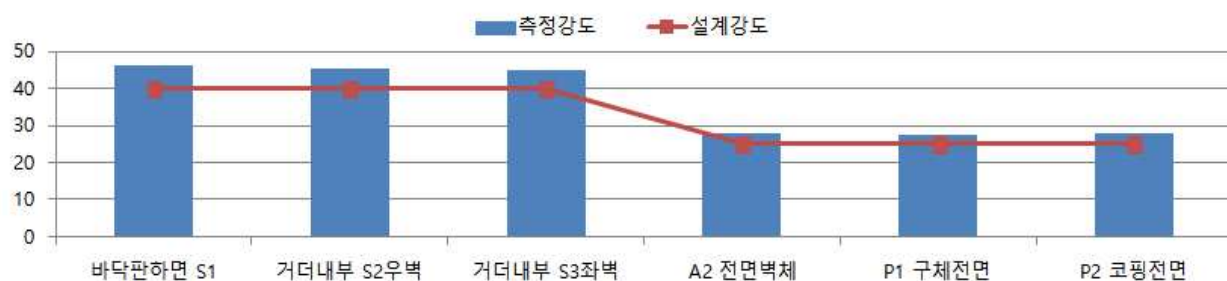
&lt;그림 2.11.20&gt; 비파괴 강도시험 결과분석도

반발경도법을 이용한 콘크리트 비파괴압축강도 측정결과는 전 측정개소에서 설계기준 강도(27.0MPa / 40.0MPa)의 101.0%~111.5%로 나타나 모두 설계기준강도를 상회하고 있는 양호한 상태로 평가되었다.

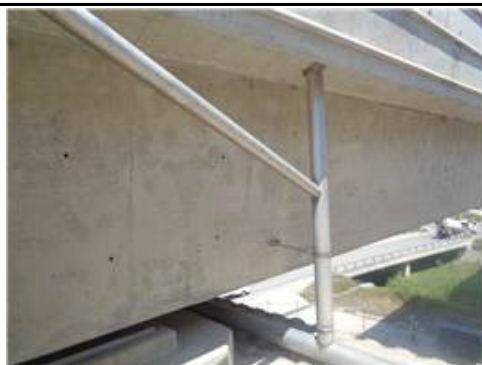
<그림 2.12.5> 손상현황

배수시설에 대한 외관조사결과 탈락 및 변형, 파손, 배수관 이격 등이 없는 전반적으로 양호한 상태인 것으로 조사되었다.

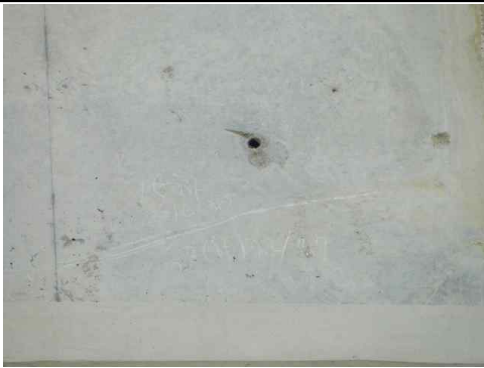
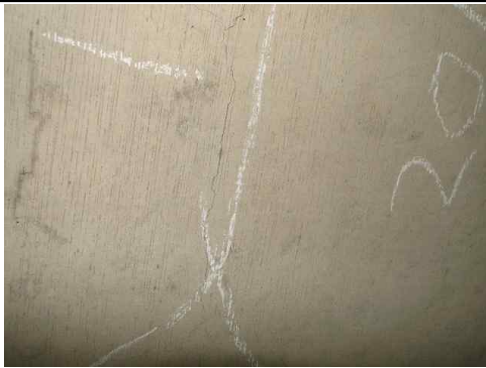
&lt;그림 2.12.9&gt; 손상현황

거더외부의 하부플랜지 및 복부판의 국부적인 재료분리 및 파손, 백태, 균열, 거더 내부의 종방향 균열 및 격벽의 균열, 망상균열, 파손 등이 조사되었다.

| 거더외부 (S2)<br>균열 (0.2 / 0.7) | 거더내부 (S4)<br>망상균열 (2.0 x 2.0) |

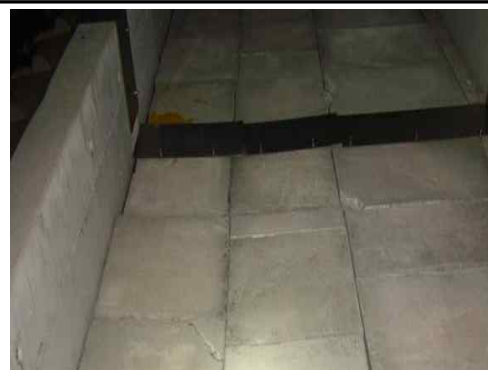
<그림 2.12.11> 손상현황

신축이음 장치의 점검결과 누수 및 고무재 파손 등이 없는 건전한 상태로 조사되었고, 차수판도 변형 및 변위가 없는 것으로 확인되었다.

신축이음 상태 양호

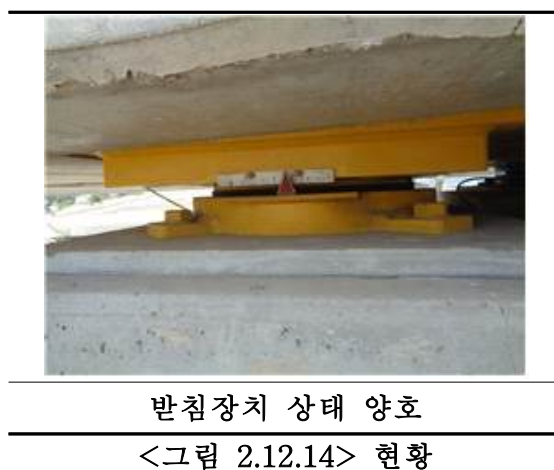
<그림 2.12.14> 현황

받침장치의 점검결과 본체에서는 받침Plate 부식 및 도장박리, 볼트 부식 등의 손상이 없는 양호한 것으로 조사되었다.

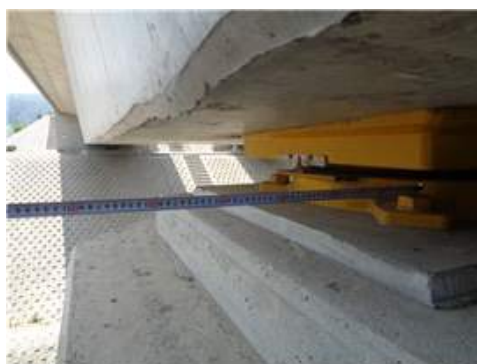
&lt;그림 2.12.15&gt; 교량받침 연단거리 측정

교량받침에 대한 연단거리 측정결과 전 구간 설계기준을 상회하는 것으로 조사되었으며, 연단거리 부족으로 인한 문제는 없을 것으로 조사되었다.

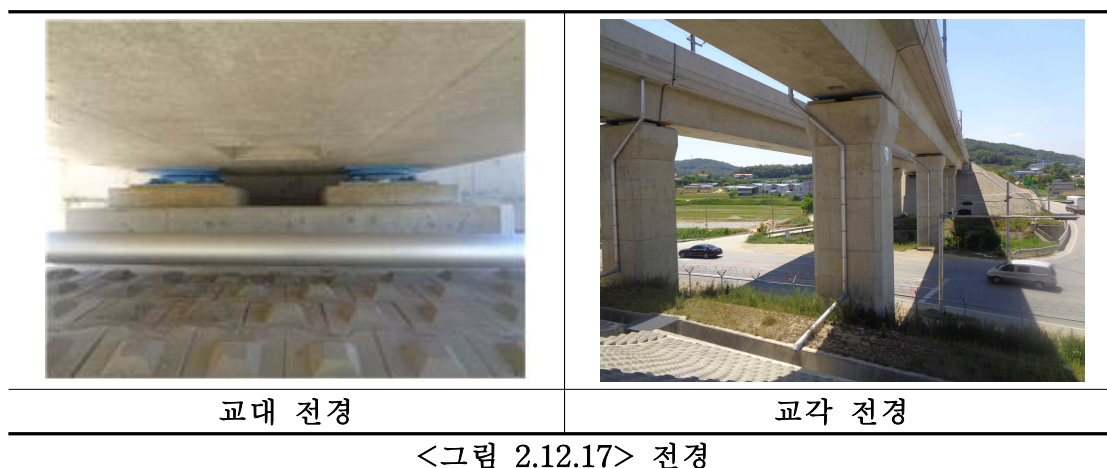
교대/교각에 대한 점검결과 일부구간에서 균열과 망상균열 등이 국부적으로 조사되었다. 이는 전회차 점검에서 확인된 손상이며 현재 미보수된 상태이다.

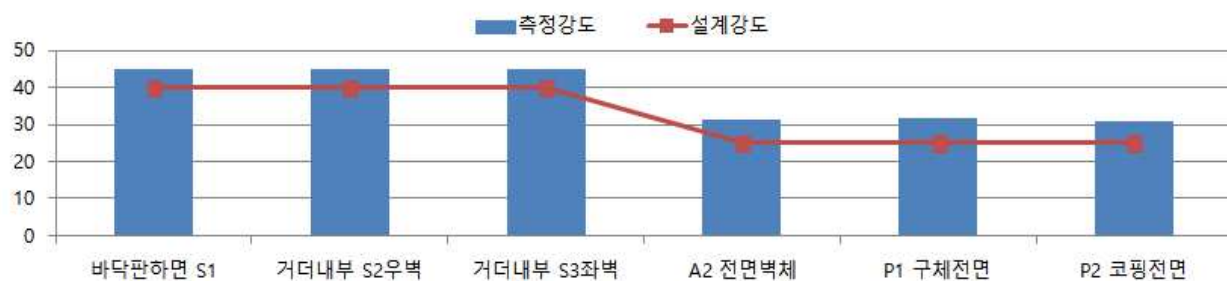
&lt;그림 2.12.20&gt; 비파괴 강도시험 결과분석도

반발경도법을 이용한 콘크리트 비파괴압축강도 측정결과는 전 측정개소에서 설계기준 강도(27.0MPa / 40.0MPa)의 112.0%~116.7%로 나타나 모두 설계기준강도를 상회하고 있는 양호한 상태로 평가되었다.
