## 제3장 터널편

### 3.1 학천터널

#### 3.1.1 개요

본 과업대상 시설물인 학천터널은 호남고속선 KPR 5K260 ~ 6K420에 위치한 총 연장 1,160.0m(NATM 1,140.0m, 개착 20.0m), 폭 13.26m의 철도터널로서, 행정구역상 충북 청주시 강내면 산단리~강내면 저산리에 위치하며, 2013년 12월 21일에 준공된 구조물이다.

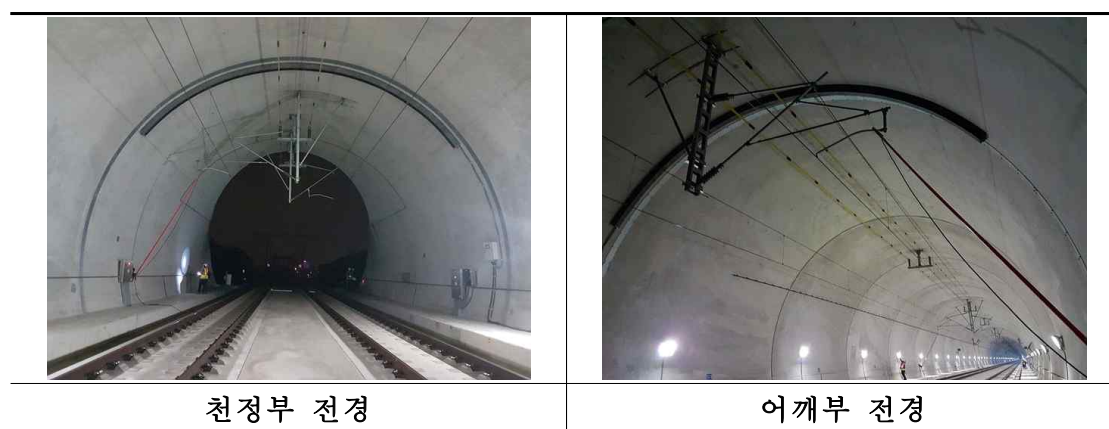
&lt;그림 3.1.20&gt; 천정부 및 어깨부 전경

천정부 및 어깨부의 외관조사결과, 금회 0.3mm이상 균열 1개소가 추가 조사되었고, 기 손상인 폭 0.2mm의 종방향 균열 및 이음부에 폭 0.3mm의 균열이 조사되었으며, 이음부 박리 및 파손, 백태 등의 손상이 일부 발생되어 있는 것으로 확인되었다. 또한 조인트재(Profile) 들뜸 및 탈락이 조사되었다. 금회 일부구간 균열 및 박리 구간 보수가 실시되었고, 양호한 상태이다.

라이닝 천단부에 발생된 균열손상은 연장에 비해 발생빈도는 매우 적은 것으로 조사되었고, 재료적 측면의 양생 및 시공 시 품질관리는 전반적으로 양호한 것으로 판단되며 국부적인 균열들은 시공 시 건조수축과 온도응력 등의 복합적인 원인에 의해 발생된 비구조적인 시공초기 손상들로 판단된다. 또한 이음부에 발생된 박리 및 파손 등의 국부적인 단면손상은 타설 시 다짐부족과 거푸집제거 시 충격 등에 의해 발생된 것으로 확인되며, 일부 박리손상에 대해서는 공용 중 탈락에 의해 열차의 안전운행에 지장을 초래할 수 있고 2차적인 안전사고의 위험이 있으므로 박리 부분 제거 및 면처리를 실시하는 것이 바람직 할 것으로 판단된다.

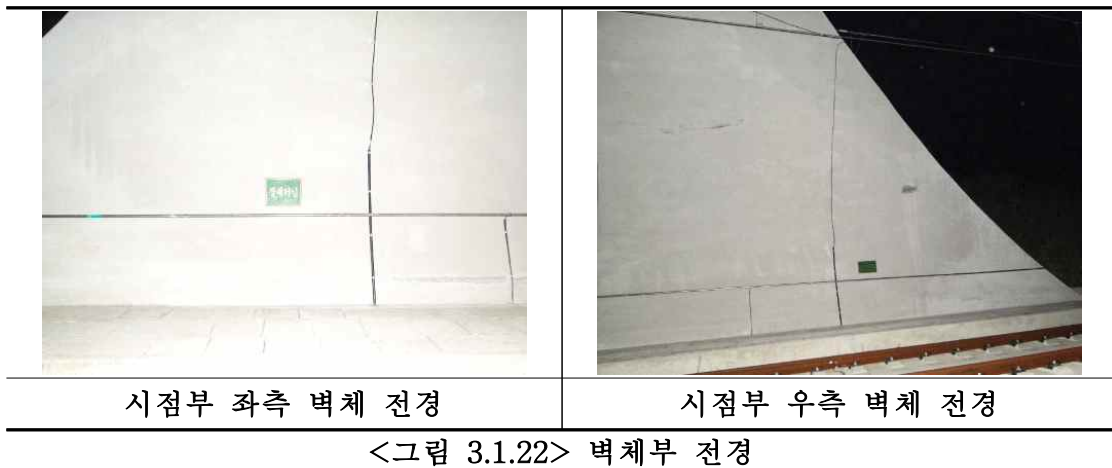
라이닝 벽체에 대한 외관조사 결과, 국부적인 수직균열 및 망상균열, 재료분리, 백태, 이음부 주변 박리 및 박락, 하단 시공이음부 주변 파손, 들뜸, 보수부 들뜸·박락 등이 조사되었으며, 일부구간 균열보수가 실시 되었고, 보수 상태는 양호하다.

균열(폭 0.1mm~0.4mm) 손상들은 연속성이 없이 국부적으로 발생되어 있는 것으로 조사되었고, 시공 시 건조수축과 라이닝 콘크리트의 타설 시간 차이에 따른 구속응력 등에 의해 발생한 비구조적인 시공초기 손상들로 판단된다. 이음부에 발생한 박리 및 파손 등의 국부적인 단면손상은 타설 시 다짐부족과 거푸집제거 시 충격 등에 의해 발생한 것으로서, 일부 박리손상에 대해서는 공용 중 탈락에 의해 열차의 안전운행에 지장을

초래할 수 있으므로 제거 후 면처리를 실시하는 것이 바람직 할 것으로 판단된다. 그 외 조사된 손상들은 일반적으로 터널구조물에서 발생하는 비구조적인 손상들이므로 손상유형 및 조치방안에 적합한 보수를 실시하고 지속적인 유지관리를 실시되며, 누수 구간은 계절적 변화에 따른 누수량 증감에 대해서 주기적인 점검을 통한 관찰이 필요하다.

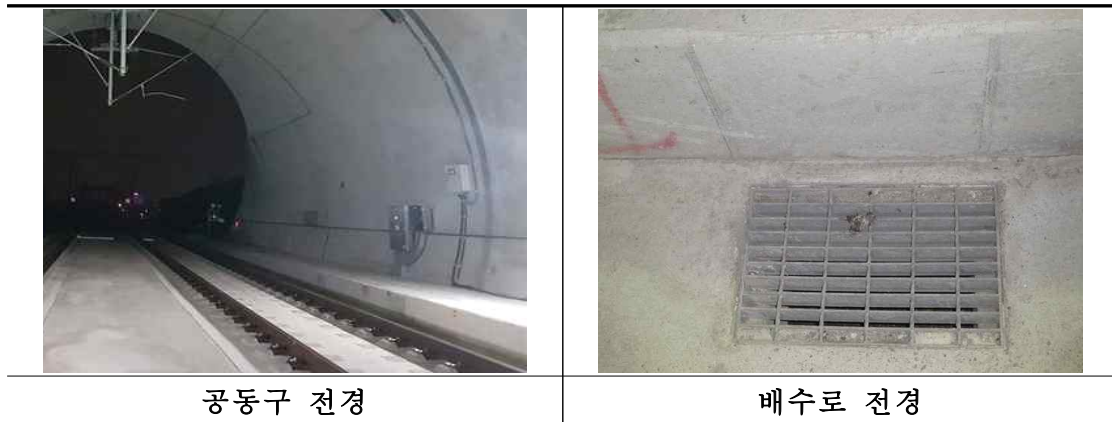
<그림 3.1.24> 공동구 및 배수로 전경

금회 공동구 덮개파손 구간이 일부 보수되었고, 보수 상태는 양호하며, 기 손상인 미보수된 공동구의 덮개파손, 누락, 단차 등의 손상이 확인되었다. 배수로는 일부 경미한 퇴적물( $d=1.0\text{cm}$  미만)이 조사되었으나 유수의 정체를 초래하지는 않는 것으로 확인되었으며, 배수불량 및 지장이 발생하지 않은 전반적으로 양호한 상태로 조사되었다.

공동구 덮개파손 및 누락, 단차 등의 손상은 시공 시 충격과 시공미흡에 따른 손상으로서, 덮개누락 및 단차 등에 대해서는 선로주변 작업 및 점검 시 작업자의 안전에 영향을 미칠 수 있으므로 설치 및 정비를 실시하여 안전사고를 미연에 방지하는 것이 바람직할 것으로 판단된다. 배수로는 유수작용에 의해 경미한 이물질퇴적이 국부적으로

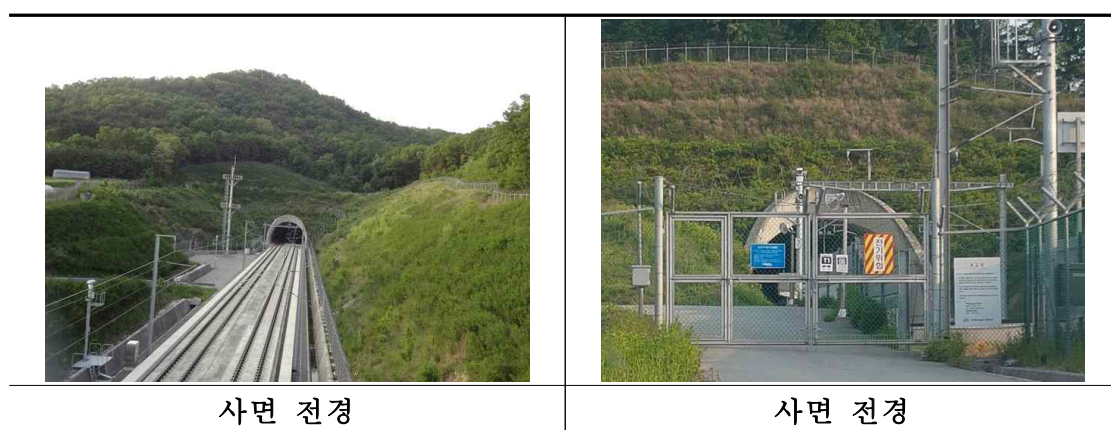
<그림 3.1.26> 갱구부 사면 전경

본 학천터널의 시·종점 갱구부 사면은 개착구간으로 식생 및 돌쌓기공으로 조성되어 있으며, 마우스킬러 상부 지반의 이상 징후나 변형 및 손상은 없으며 식생상태 또한 양호한 것으로 조사되었다. 또한 갱문(벨마우스) 주변 사면은 갱문보다 낮게 조성되어 있으며, 벨마우스 주변으로는 법면보호공으로 「조경석쌓기」를 시공하여 낙석이나 기타 사면에서 발생할 수 있는 붕괴사고의 위험은 없을 것으로 판단된다.

학천터널의 시·종점 갱구부 사면은 표층유실 및 표층붕괴 등의 손상이 없는 양호한 상태로 조사되었다.

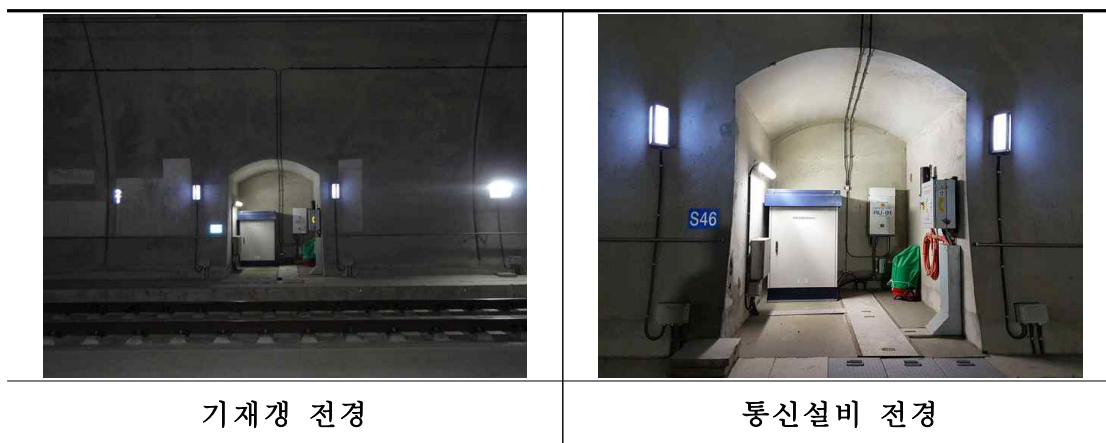
<그림 3.1.28> 부속시설 전경

학천터널의 부대시설로는 기재갱(대피소)이 설치되어 있으며, 통신설비 및 비상전화 시설, 소화기(2EA), 조명시설 등이 설치되어있다.

부속시설의 상태는 전반적으로 양호한 것으로 확인되었으며, 조명시설의 작동상태 또한 양호한 상태로 조사되었다.
