## 제4장    옹벽편

### 4.1 역T형 옹벽(T1, 좌)

역T형옹벽(T1,좌)은 총연장 265.77m, 높이 2.0~7.5m인 역T형 구조물로서 청주시 강내면에 위치한 시설물이다.

역T형옹벽(T2,우)은 총연장 259.246m, 높이 1.1~5.6m인 역T형 구조물로서 청주시 강내면에 위치한 시설물이다.

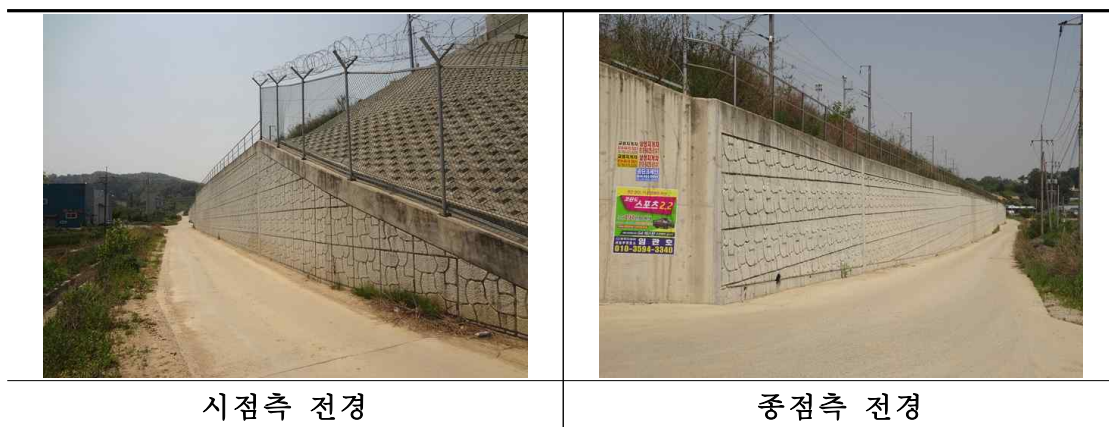
<그림 4.1.2> 역T형 옹벽 현황

외관조사 결과 전면부에 균열, 재료분리, 배수관설치불량, 토사유실 등이 조사되었고, 기 손상으로 확인되었다. 손상의 진전은 전차에 비해 미미한 것으로 판단된다.

조사된 균열은 주입보수를 통한 보수가 요구되며, 재료분리는 단면보수, 배수관설치불량은 재정비, 토사유실은 주의관찰이 요구된다. 옹벽은 주기적인 점검을 통한 유지관리를 수행한다면 구조물의 안전성에는 영향이 없을 것으로 판단된다.
