## 09. 오송고가(T2)미호천

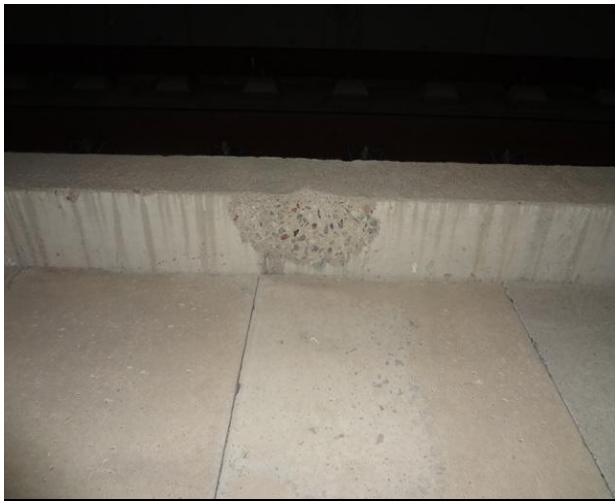
| 위치 | S17 | 방호벽 | 도면번호 | HK-오송고가(T2)-미호천-1 |

| 내용 | 콘크리트파손 | 0.2m, 0.3m, 1EA | 연번 | HK-오송고가(T2)-미호천-1-1 |

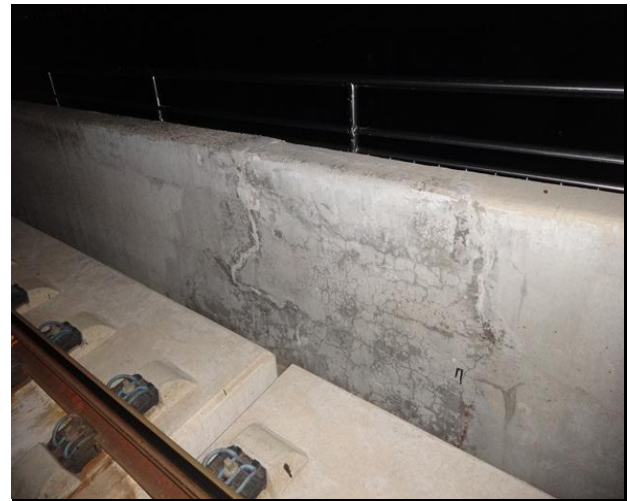
| 위치 | S17 | 방호벽 | 도면번호 | HK-오송고가(T2)-미호천-2 |

| 내용 | 망상균열 | 1.5m, 1.5m, 1EA | 연번 | HK-오송고가(T2)-미호천-2-1 |

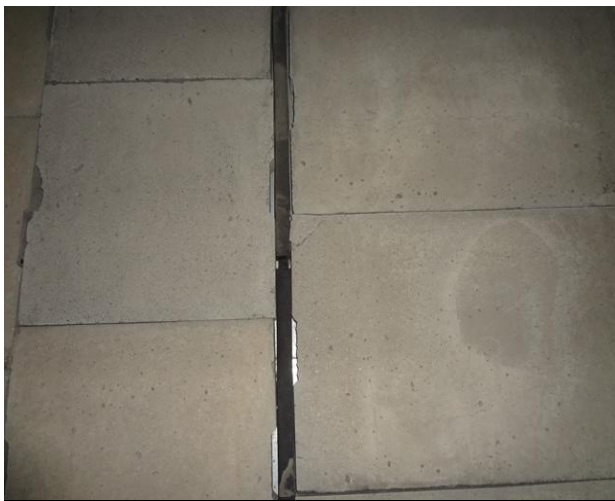
| 위치 | S17 | 보도부 | 도면번호 | HK-오송고가(T2)-미호천-3 |

| 내용 | 뒹개파손 | --, --, 1EA | 연번 | HK-오송고가(T2)-미호천-3-1 |

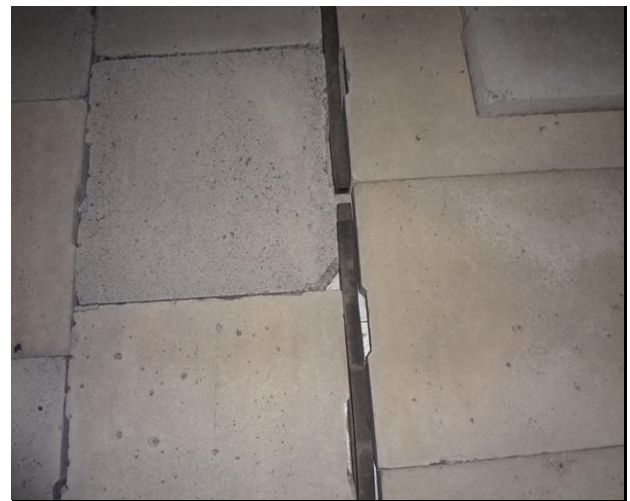
| 위치 | S17 | 보도부 | 도면번호 | HK-오송고가(T2)-미호천-3 |

| 내용 | 뒹개파손 | --, --, 1EA | 연번 | HK-오송고가(T2)-미호천-3-2 |

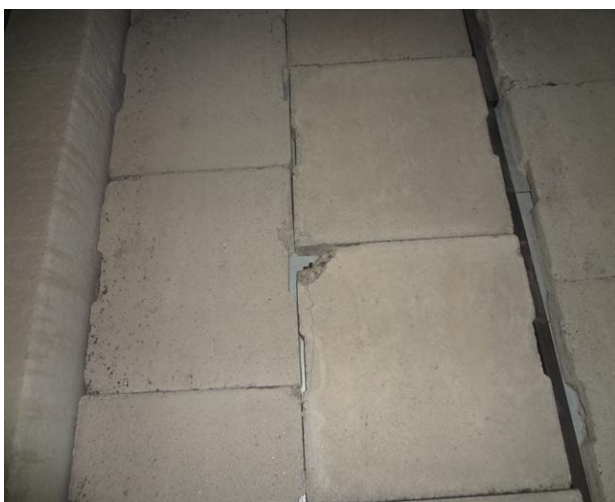
| 위치 | S17 | 보도부 | 도면번호 | HK-오송고가(T2)-미호천-3 |

| 내용 | 뒹개파손 | --, --, 1EA | 연번 | HK-오송고가(T2)-미호천-3-3 |

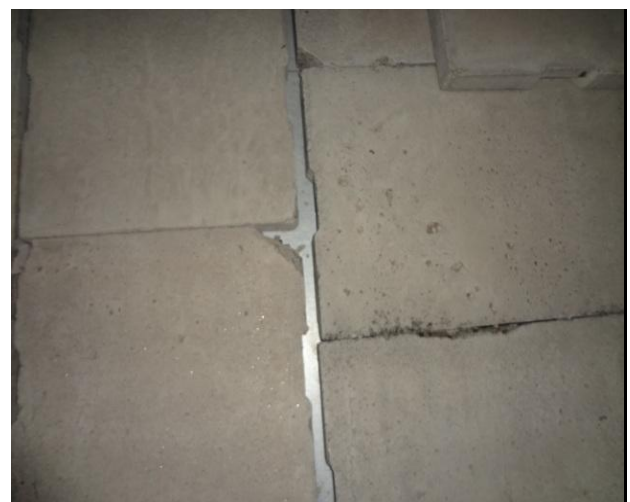
| 위치 | S17 | 보도부 | 도면번호 | HK-오송고가(T2)-미호천-4 |

| 내용 | 뒹개파손 | --, --, 1EA | 연번 | HK-오송고가(T2)-미호천-4-1 |

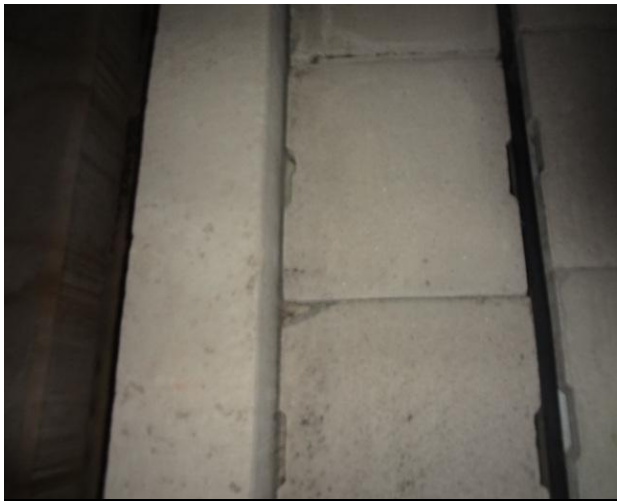
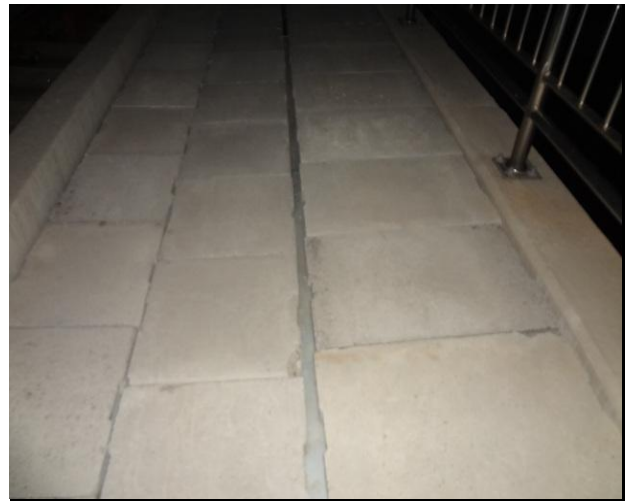
| 위치 | S17 | 보도부 | 도면번호 | HK-오송고가(T2)-미호천-5 | 위치 | S17 | 보도부 | 도면번호 | HK-오송고가(T2)-미호천-6 |

| 내용 | 뒹개파손 | --, --, 1EA | 연번 | HK-오송고가(T2)-미호천-5-1 | 내용 | 뒹개파손 | --, --, 5EA | 연번 | HK-오송고가(T2)-미호천-6-1 |

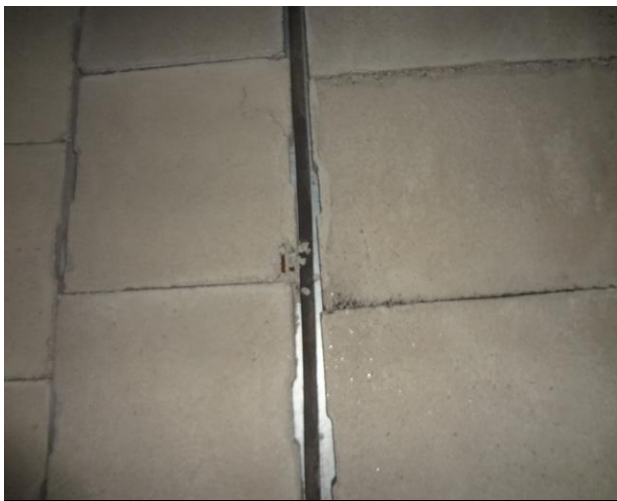
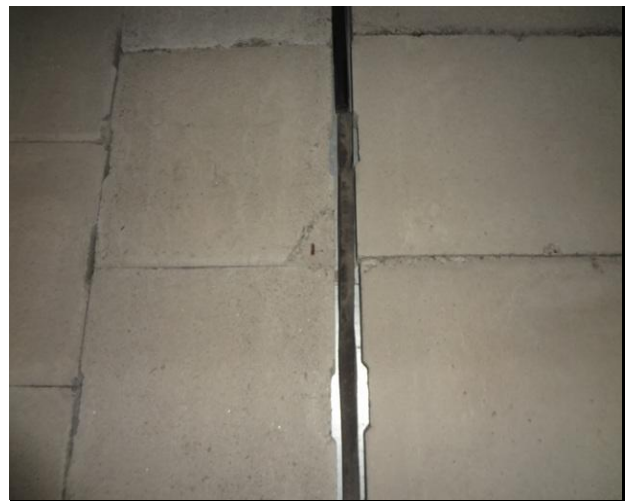
| 위치 | S17 | 보도부 | 도면번호 | HK-오송고가(T2)-미호천-6 | 위치 | S17 | 보도부 | 도면번호 | HK-오송고가(T2)-미호천-6 |

| 내용 | 뒹개파손 | --, --, 1EA | 연번 | HK-오송고가(T2)-미호천-6-2 | 내용 | 뒹개파손 | --, --, 1EA | 연번 | HK-오송고가(T2)-미호천-6-3 |

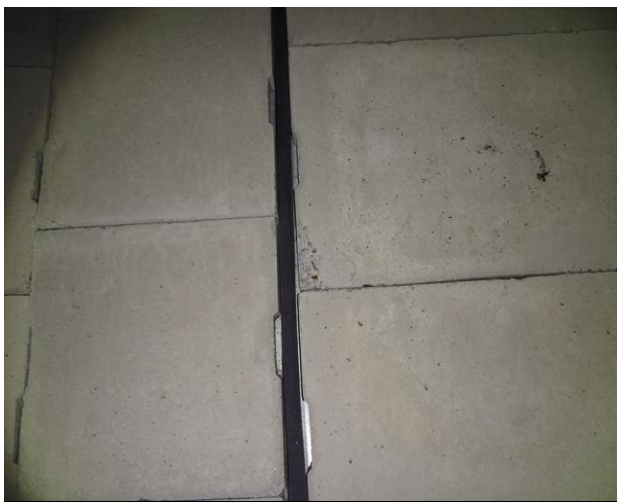
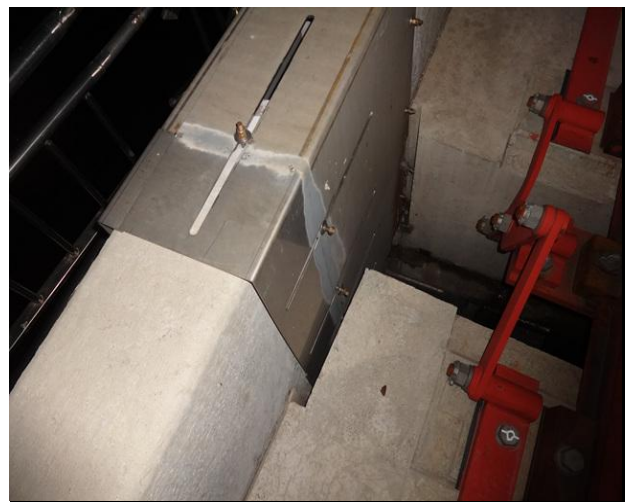
| 위치 | S17 | 보도부 | 도면번호 | HK-오송고가(T2)-미호천-6 | 위치 | S18 | 방호벽 | 도면번호 | HK-오송고가(T2)-미호천-7 |

| 내용 | 뒹개파손 | --, --, 1EA | 연번 | HK-오송고가(T2)-미호천-6-4 | 내용 | 난간체결불량 | --, 2m, 1EA | 연번 | HK-오송고가(T2)-미호천-7-1 |

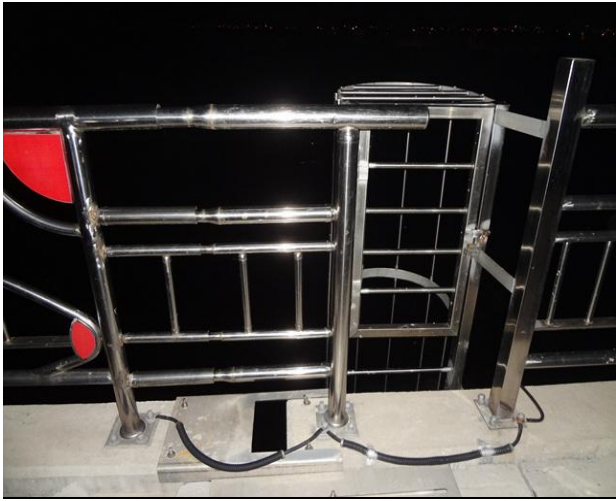
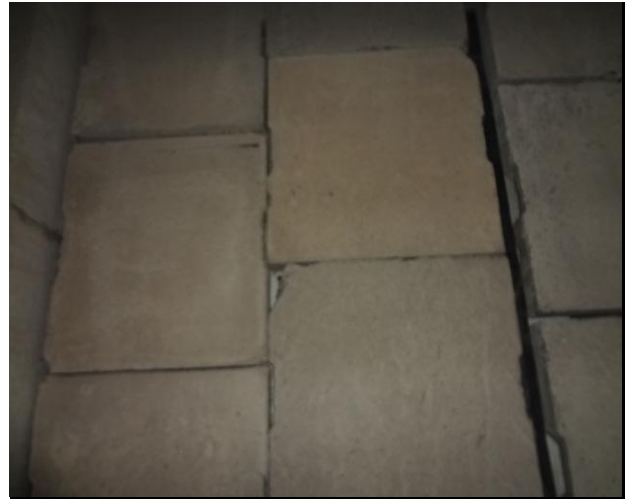
| 위치 | S18 | 방호벽 | 도면번호 | HK-오송고가(T2)-미호천-7 | 위치 | S18 | 보도부 | 도면번호 | HK-오송고가(T2)-미호천-7 |

| 내용 | 난간체결볼량 | --, 2m, 1EA | 연번 | HK-오송고가(T2)-미호천-7-2 | 내용 | 뒹개파손 | --, --, 2EA | 연번 | HK-오송고가(T2)-미호천-7-3 |

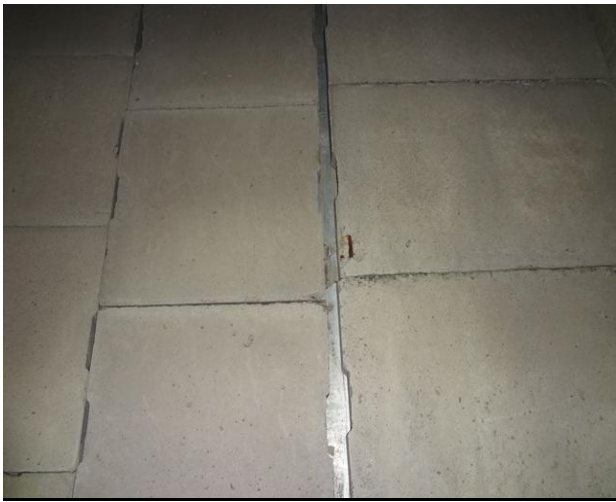
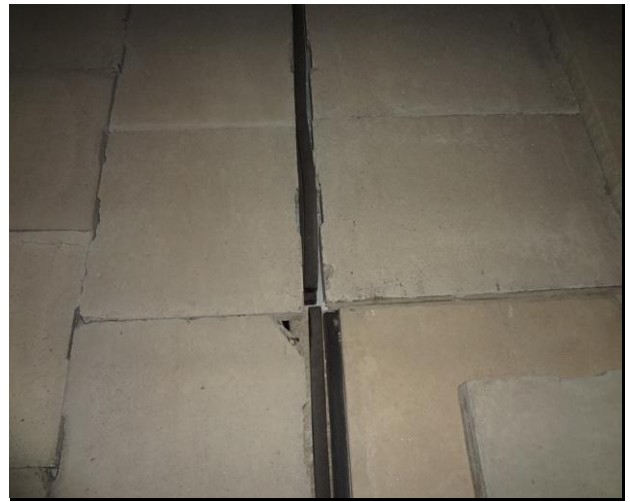
| 위치 | S18 | 보도부 | 도면번호 | HK-오송고가(T2)-미호천-8 | 위치 | S18 | 보도부 | 도면번호 | HK-오송고가(T2)-미호천-8 |

| 내용 | 뒹개파손 | --, --, 2EA | 연번 | HK-오송고가(T2)-미호천-8-1 | 내용 | 뒹개파손 | --, --, 2EA | 연번 | HK-오송고가(T2)-미호천-8-2 |

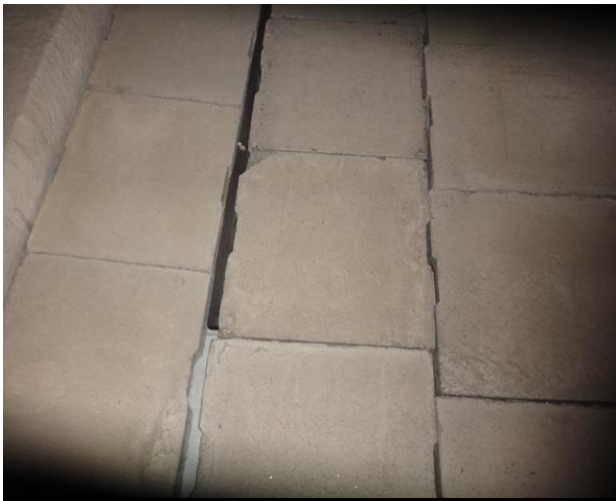
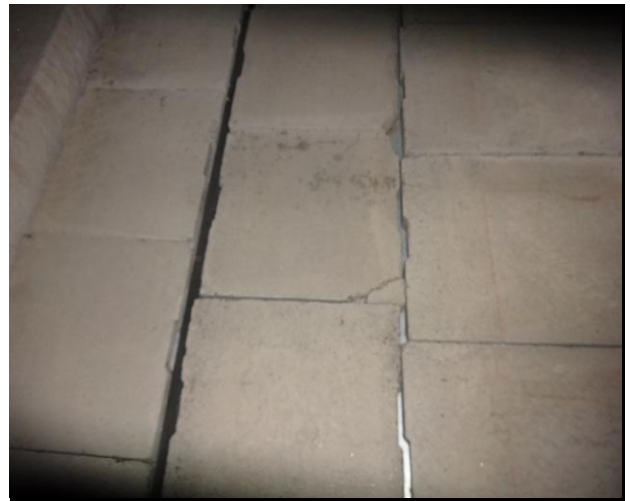
| 위치 | S18 | 보도부 | 도면번호 | HK-오송고가(T2)-미호천-9 | 위치 | S18 | 보도부 | 도면번호 | HK-오송고가(T2)-미호천-9 |

| 내용 | 뒹개파손 | --, --, 1EA | 연번 | HK-오송고가(T2)-미호천-9-1 | 내용 | 뒹개파손 | --, --, 1EA | 연번 | HK-오송고가(T2)-미호천-9-2 |

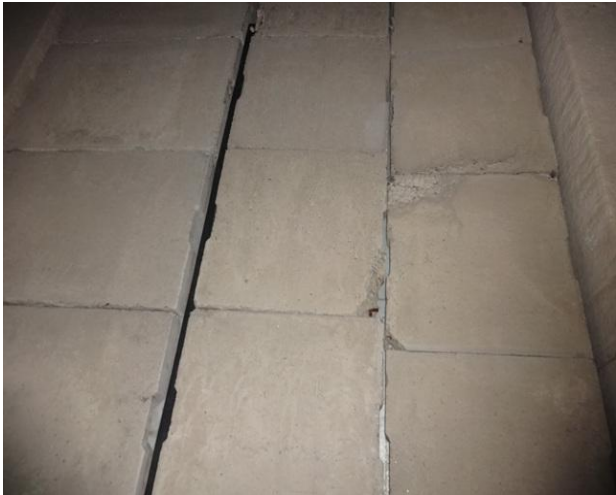
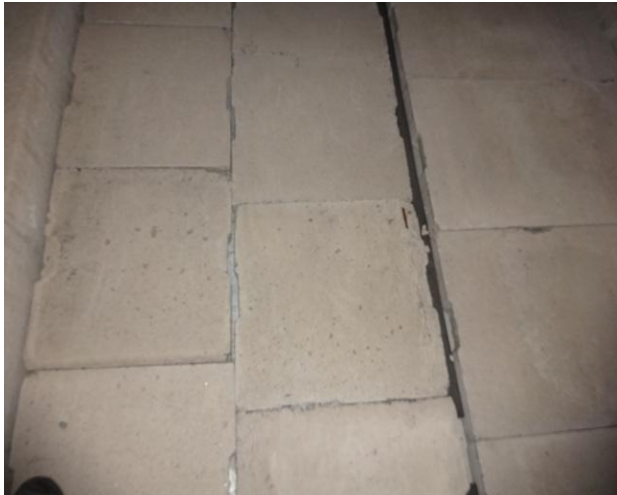
| 위치 | S18 | 보도부 | 도면번호 | HK-오송고가(T2)-미호천-9 | 위치 | S18 | 보도부 | 도면번호 | HK-오송고가(T2)-미호천-10 |

| 내용 | 뒷개파손 | --, --, 1EA | 연번 | HK-오송고가(T2)-미호천-9-3 | 내용 | 뒷개파손 | --, --, 2EA | 연번 | HK-오송고가(T2)-미호천-10-1 |

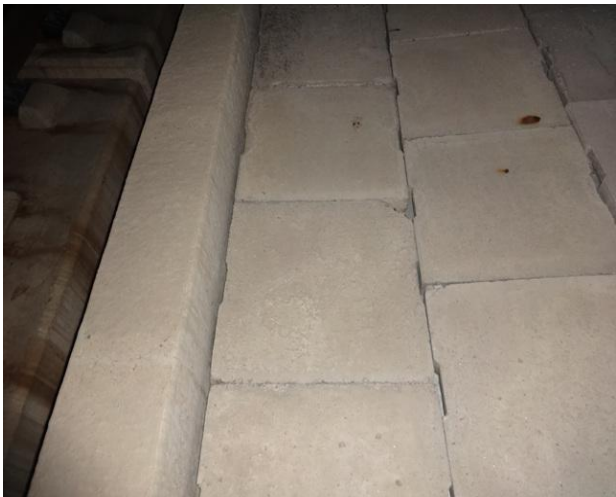
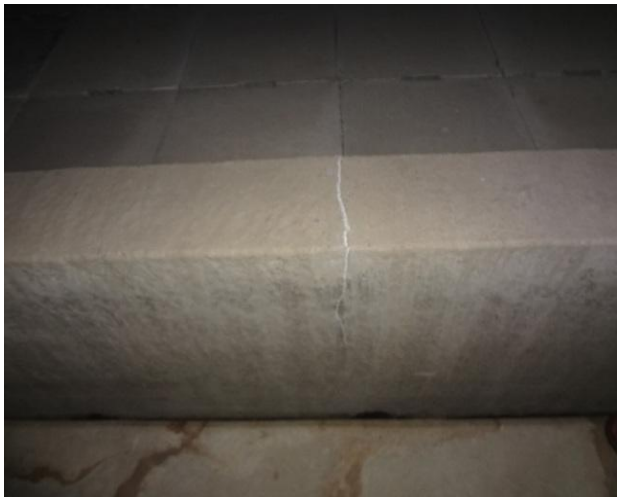
| 위치 | S18 | 보도부 | 도면번호 | HK-오송고가(T2)-미호천-11 | 위치 | S18 | 방호벽 | 도면번호 | HK-오송고가(T2)-미호천-12 |

| 내용 | 뒷개파손 | --, --, 3EA | 연번 | HK-오송고가(T2)-미호천-11-1 | 내용 | 균열(0.3mm미만) 0.2mm, 1m, 1EA | 연번 | HK-오송고가(T2)-미호천-12-1 | |

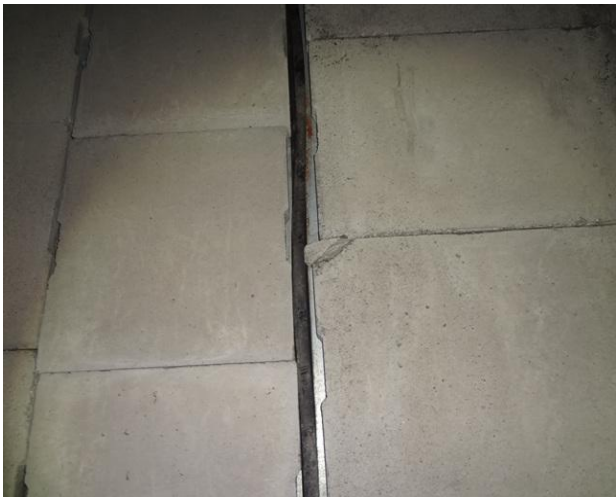
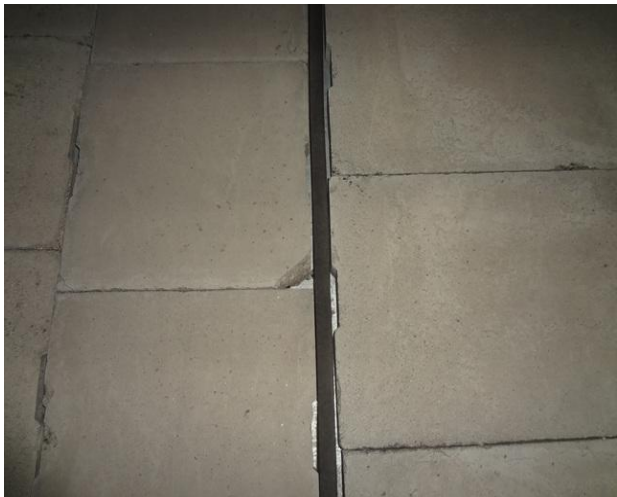
| 위치 | S18 | 보도부 | 도면번호 | HK-오송고가(T2)-미호천-12 | 위치 | S18 | 보도부 | 도면번호 | HK-오송고가(T2)-미호천-12 |

| 내용 | 뒷개파손 | --, --, 2EA | 연번 | HK-오송고가(T2)-미호천-12-2 | 내용 | 뒷개파손 | --, --, 2EA | 연번 | HK-오송고가(T2)-미호천-12-3 |

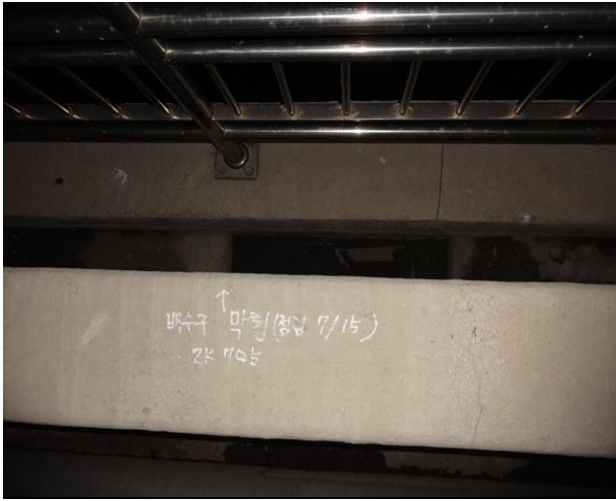
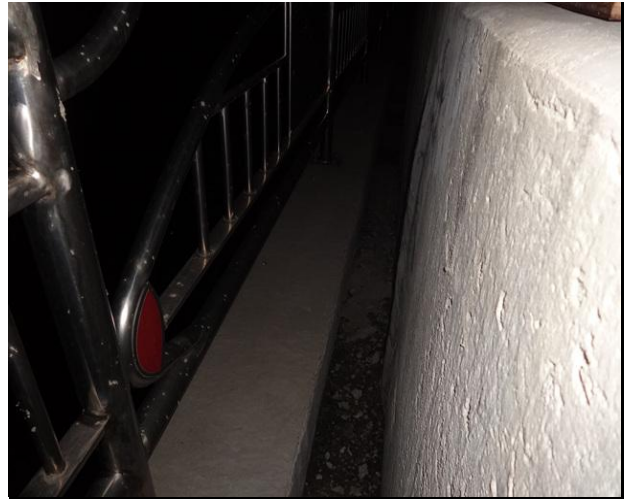
| 위치 | S18 | 배수시설 | 도면번호 | HK-오송고가(T2)-미호천-12 | 위치 | S18 | 보도부 | 도면번호 | HK-오송고가(T2)-미호천-12 |

| 내용 | 배수불량 | --, --, 1EA | 연번 | HK-오송고가(T2)-미호천-12-4 | 내용 | 기타 | --, 20m, 1EA | 연번 | HK-오송고가(T2)-미호천-12-5 |

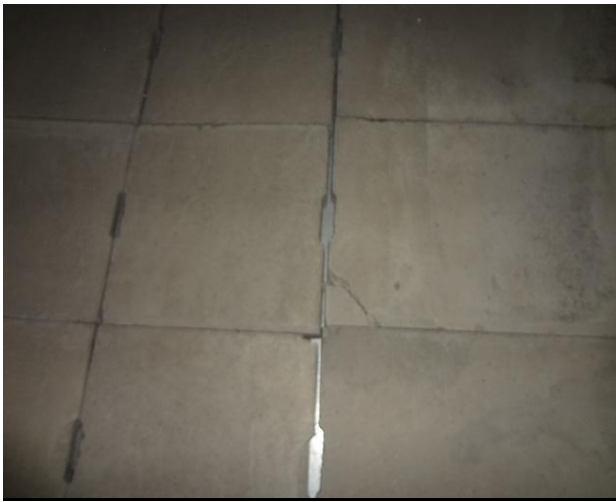
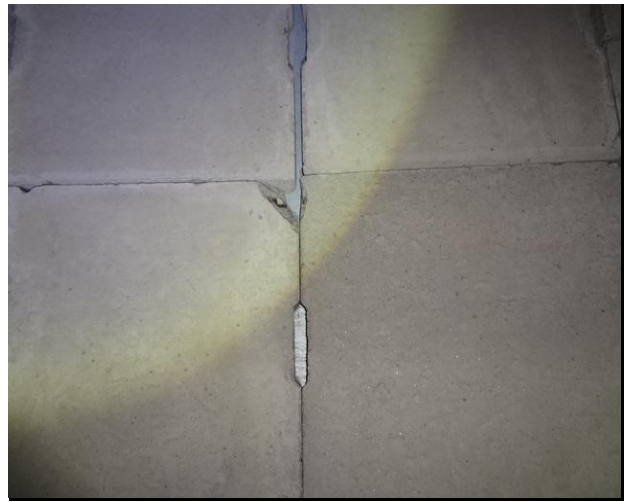
| 위치 | S20 | 보도부 | 도면번호 | HK-오송고가(T2)-미호천-14 | 위치 | S21 | 보도부 | 도면번호 | HK-오송고가(T2)-미호천-15 |

| 내용 | 뒹개파손 | --, --, 1EA | 연번 | HK-오송고가(T2)-미호천-14-1 | 내용 | 뒹개파손 | --, --, 1EA | 연번 | HK-오송고가(T2)-미호천-15-1 |

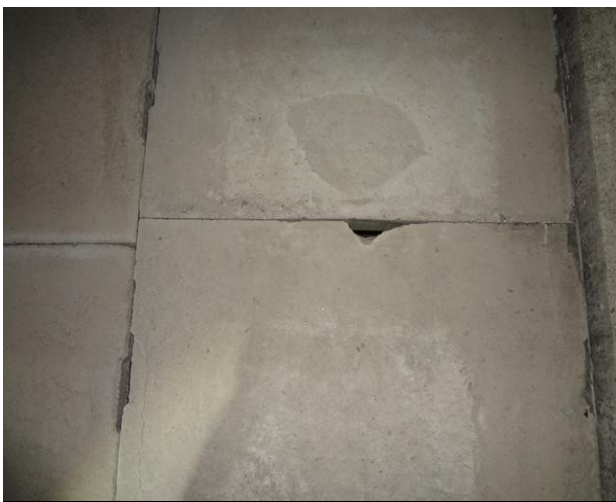
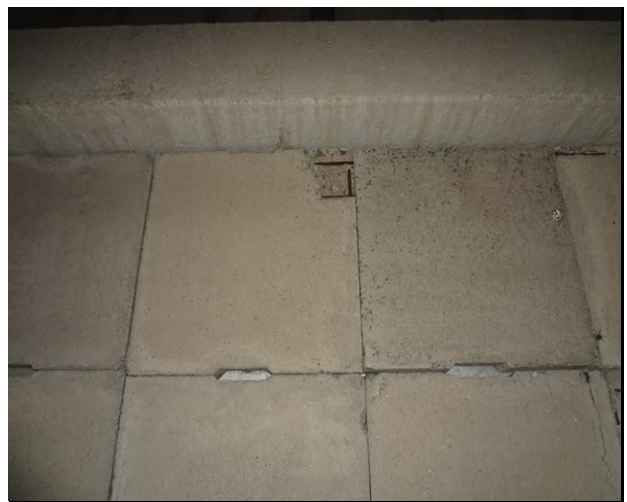
| 위치 | S21 | 보도부 | 도면번호 | HK-오송고가(T2)-미호천-15 | 위치 | S21 | 보도부 | 도면번호 | HK-오송고가(T2)-미호천-15 |

| 내용 | 뒹개파손 | --, --, 3EA | 연번 | HK-오송고가(T2)-미호천-15-2 | 내용 | 뒹개불량 | --, --, 1EA | 연번 | HK-오송고가(T2)-미호천-15-3 |

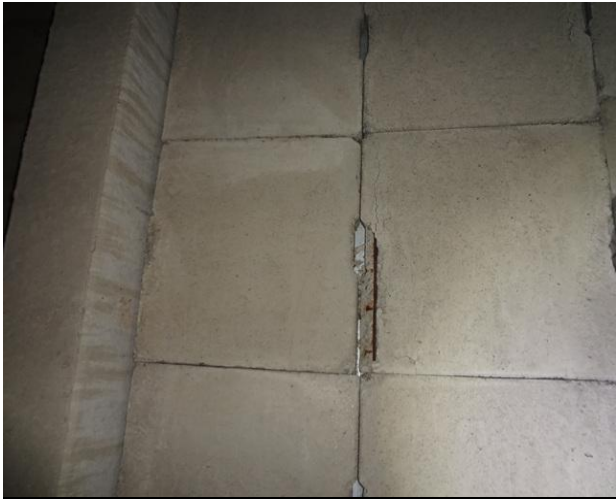
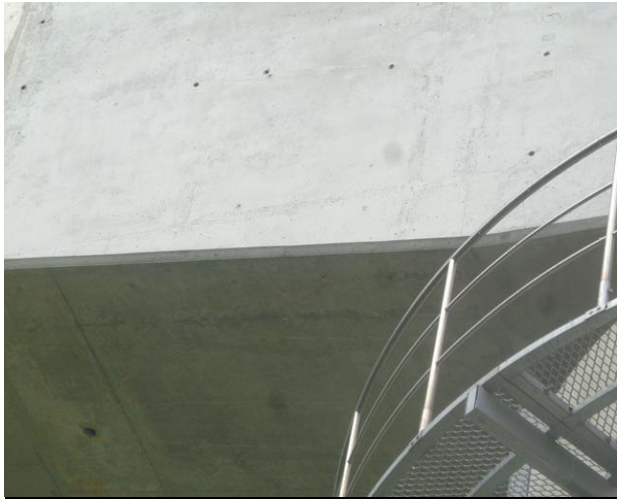
| 위치 | S23 | 보도부 | 도면번호 | HK-오송고가(T2)-미호천-17 | 위치 | S17 | 우측면 | 도면번호 | HK-오송고가(T2)-미호천-21 |

| 내용 | 뒷개불량 | --, --, 1EA | 연번 | HK-오송고가(T2)-미호천-17-1 | 내용 | 재료분리 | 0.3m, 0.5m, 1EA | 연번 | HK-오송고가(T2)-미호천-21-1 |

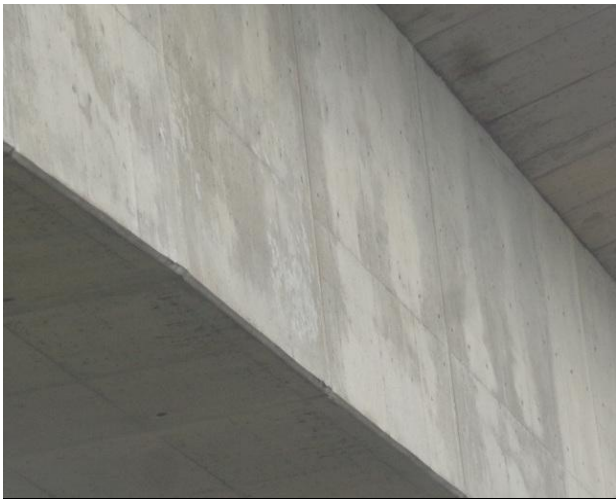
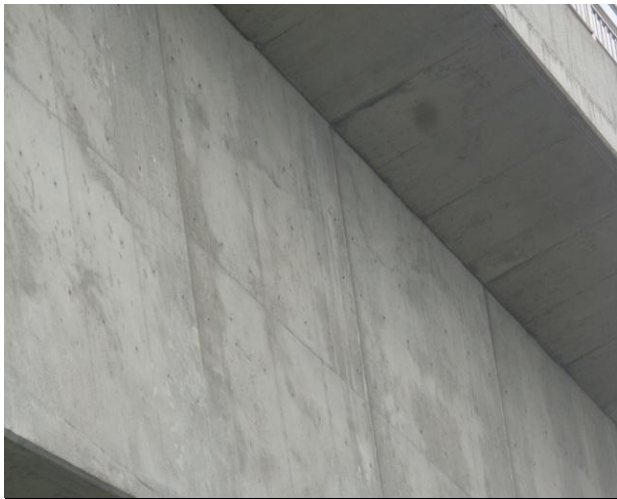
| 위치 | S17 | 우측면 | 도면번호 | HK-오송고가(T2)-미호천-23 | 위치 | S17 | 우측면 | 도면번호 | HK-오송고가(T2)-미호천-23 |

| 내용 | 균열(0.3mm미만) | 0.2mm, 2.2m, 1EA | 연번 | HK-오송고가(T2)-미호천-23-1 | 내용 | 균열(0.3mm미만) | 0.2mm, 1.2m, 1EA | 연번 | HK-오송고가(T2)-미호천-23-2 |

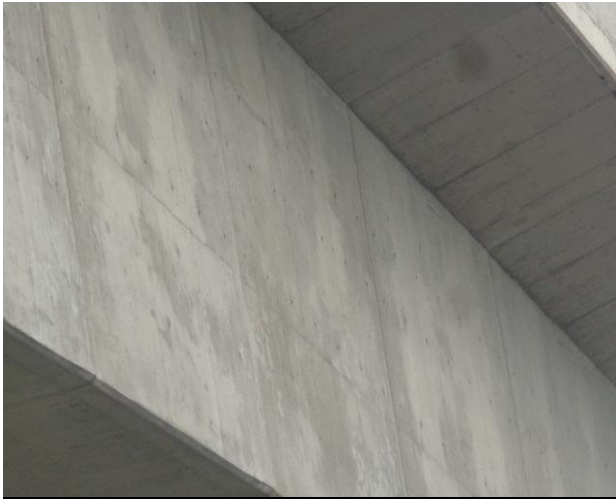
| 위치 | S17 | 우측면 | 도면번호 | HK-오송고가(T2)-미호천-23 | 위치 | S17 | 우측면 | 도면번호 | HK-오송고가(T2)-미호천-23 |

| 내용 | 균열(0.3mm미만) | 0.2mm, 2.4m, 1EA | 연번 | HK-오송고가(T2)-미호천-23-3 | 내용 | 균열(0.3mm미만) | 0.2mm, 2.2m, 1EA | 연번 | HK-오송고가(T2)-미호천-23-4 |

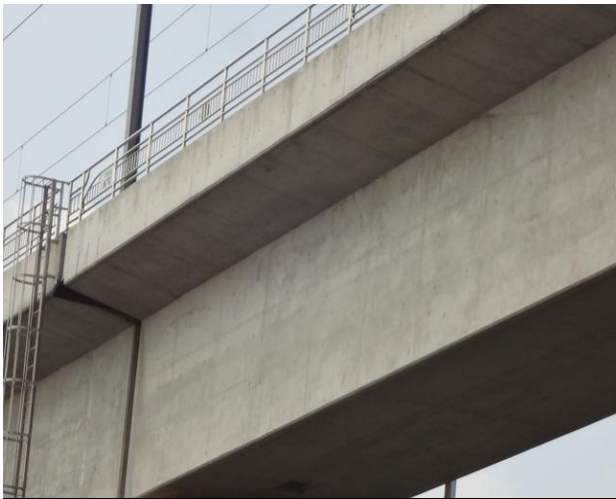
| 위치 | S17 | 우측면 | 도면번호 | HK-오송고가(T2)-미호천-23 | 위치 | S18 | 바닥판하면 | 도면번호 | HK-오송고가(T2)-미호천-24 |

| 내용 | 균열(0.3mm미만) 0.2mm, 1.4m, 1EA | | 연번 | HK-오송고가(T2)-미호천-23-5 | 내용 | 균열(0.3mm미만) 0.2mm, 1m, 1EA | | 연번 | HK-오송고가(T2)-미호천-24-1 |

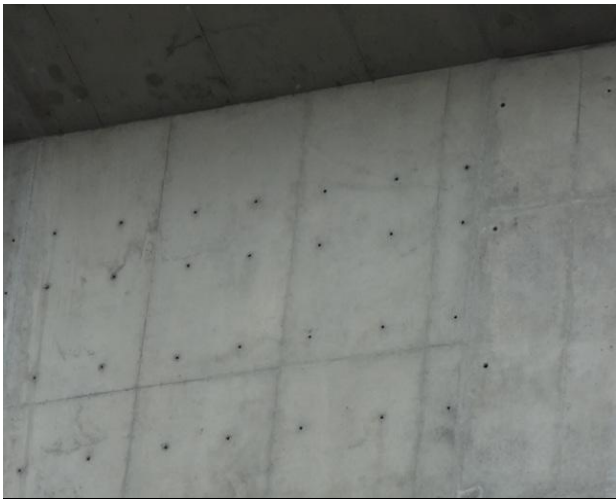
| 위치 | S18 | 우측면 | 도면번호 | HK-오송고가(T2)-미호천-24 | 위치 | S18 | 우측면 | 도면번호 | HK-오송고가(T2)-미호천-24 |

| 내용 | 균열(0.3mm이상) 0.3mm, 1.2m, 1EA | | 연번 | HK-오송고가(T2)-미호천-24-2 | 내용 | 균열(0.3mm미만) 0.2mm, 2m, 1EA | | 연번 | HK-오송고가(T2)-미호천-24-3 |

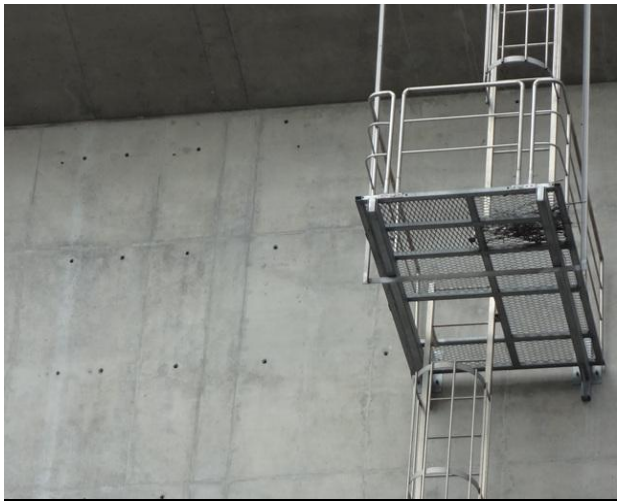
| 위치 | S18 | 우측면 | 도면번호 | HK-오송고가(T2)-미호천-24 | 위치 | S18 | 우측면 | 도면번호 | HK-오송고가(T2)-미호천-24 |

| 내용 | 균열(0.3mm미만) 0.2mm, 1.2m, 4EA | | 연번 | HK-오송고가(T2)-미호천-24-4 | 내용 | 균열(0.3mm미만) 0.2mm, 1.2m, 3EA | | 연번 | HK-오송고가(T2)-미호천-24-5 |

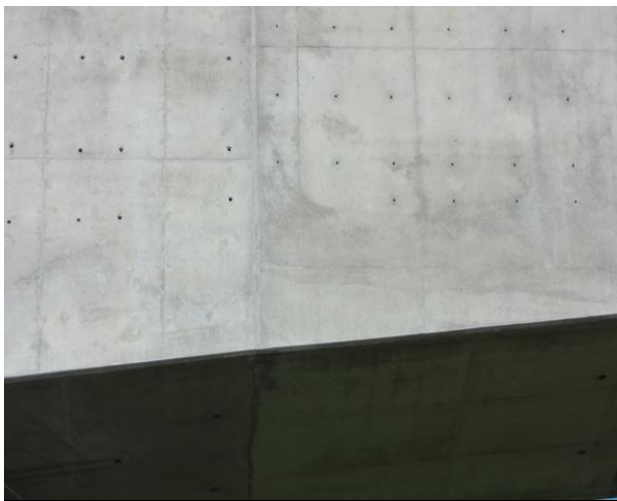
| 위치 | S18 | 우측면 | 도면번호 | HK-오송고가(T2)-미호천-24 | 위치 | S18 | 우측면 | 도면번호 | HK-오송고가(T2)-미호천-24 |

| 내용 | 균열(0.3mm미만) 0.2mm, 2.4m, 1EA | | 연번 | HK-오송고가(T2)-미호천-24-6 | 내용 | 균열(0.3mm이상) 0.3mm, 1.2m, 7EA | | 연번 | HK-오송고가(T2)-미호천-24-7 |

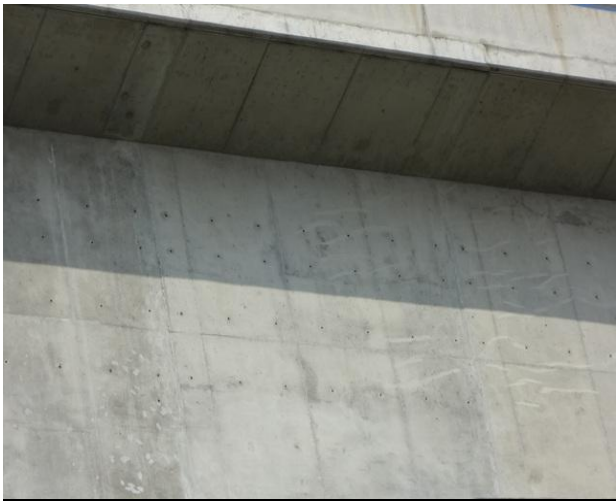
| 위치 | S18 | 우측면 | 도면번호 | HK-오송고가(T2)-미호천-25 | 위치 | S18 | 우측면 | 도면번호 | HK-오송고가(T2)-미호천-25 |

| 내용 | 균열(0.3mm미만) 0.2mm, 1.2m, 3EA | | 연번 | HK-오송고가(T2)-미호천-25-3 | 내용 | 균열(0.3mm이상) 0.3mm, 1.2m, 1EA | | 연번 | HK-오송고가(T2)-미호천-25-4 |

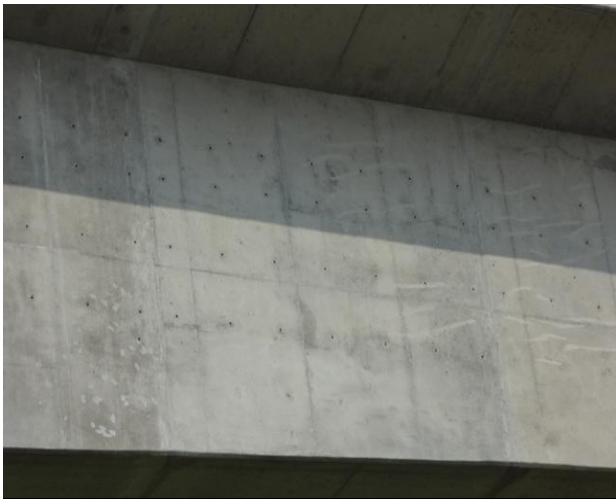
| 위치 | S18 | 우측면 | 도면번호 | HK-오송고가(T2)-미호천-25 | 위치 | S18 | 우측면 | 도면번호 | HK-오송고가(T2)-미호천-25 |

| 내용 | 균열(0.3mm미만) 0.2mm, 1m, 6EA | | 연번 | HK-오송고가(T2)-미호천-25-5 | 내용 | 재료분리 0.6m, 0.6m, 1EA | | 연번 | HK-오송고가(T2)-미호천-25-6 |

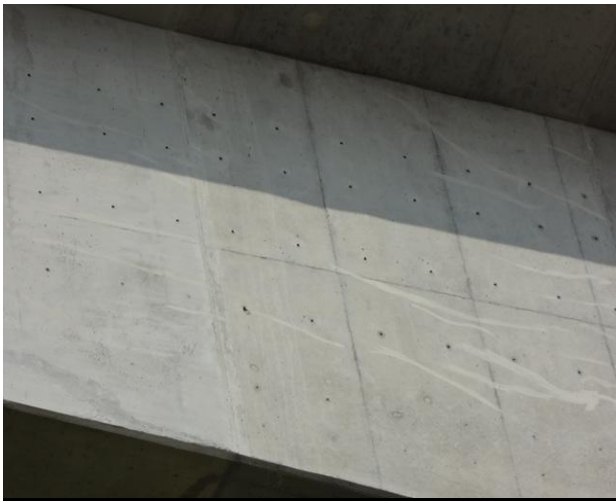
| 위치 | S18 | 우측면 | 도면번호 | HK-오송고가(T2)-미호천-25 | 위치 | S18 | 우측면 | 도면번호 | HK-오송고가(T2)-미호천-25 |

| 내용 | 균열(0.3mm미만) 0.2mm, 1m, 2EA | | 연번 | HK-오송고가(T2)-미호천-25-7 | 내용 | 재료분리 0.5m, 0.5m, 1EA | | 연번 | HK-오송고가(T2)-미호천-25-8 |

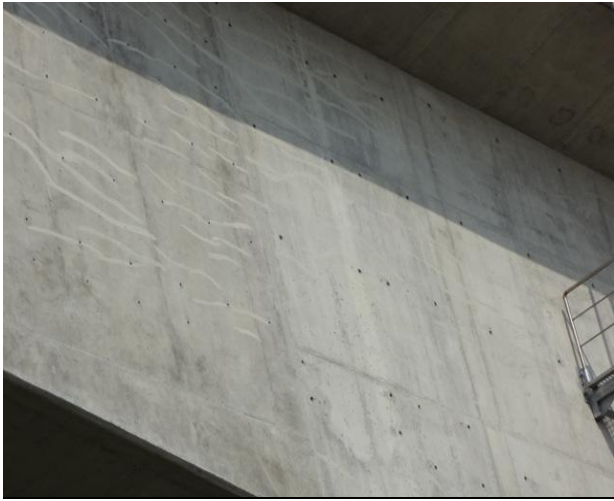
| 위치 | S18 | 우측면 | 도면번호 | HK-오송고가(T2)-미호천-25 | 위치 | S18 | 우측면 | 도면번호 | HK-오송고가(T2)-미호천-25 |

| 내용 | 균열(0.3mm미만) 0.2mm, 1.2m, 1EA | | 연번 | HK-오송고가(T2)-미호천-25-9 | 내용 | 균열(0.3mm미만) 0.2mm, 1.2m, 1EA | | 연번 | HK-오송고가(T2)-미호천-25-10 |

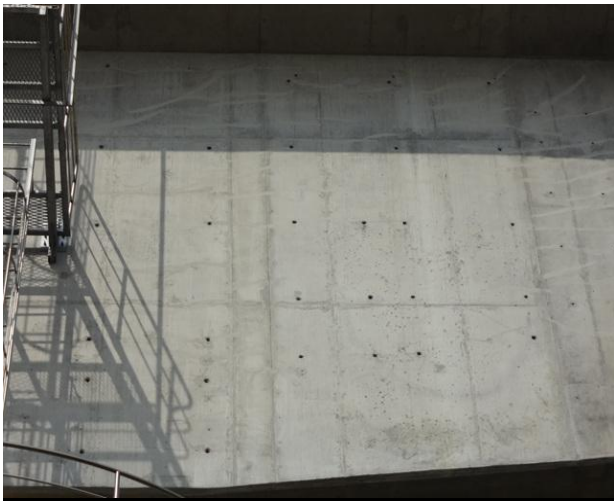
| 위치 | S18 | 우측면 | 도면번호 | HK-오송고가(T2)-미호천-25 | 위치 | S18 | 우측면 | 도면번호 | HK-오송고가(T2)-미호천-25 | | |

| 내용 | 균열(0.3mm이상) 0.3mm, 1m, 1EA | | | 연번 | HK-오송고가(T2)-미호천-25-11 | 내용 | 균열(0.3mm미만) 0.2mm, 2m, 2EA | | | 연번 | HK-오송고가(T2)-미호천-25-12 |

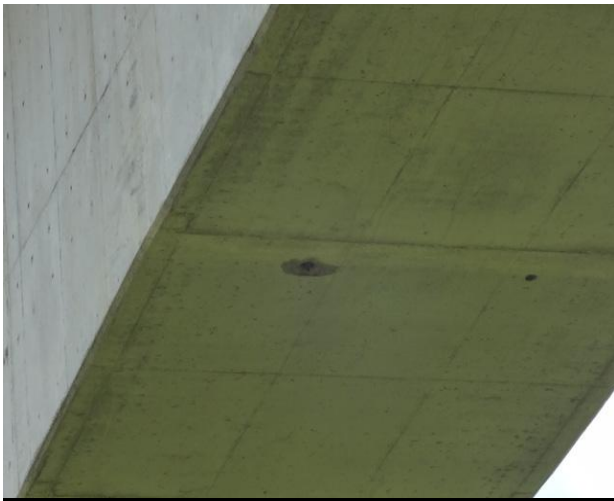
| 위치 | S18 | 우측면 | 도면번호 | HK-오송고가(T2)-미호천-26 | 위치 | S18 | 바닥판하면 | 도면번호 | HK-오송고가(T2)-미호천-26 | | |

| 내용 | 균열(0.3mm미만) 0.2mm, 0.6m, 2EA | | | 연번 | HK-오송고가(T2)-미호천-26-1 | 내용 | 균열(0.3mm이상) 0.3mm, 3m, 1EA | | | 연번 | HK-오송고가(T2)-미호천-26-2 |

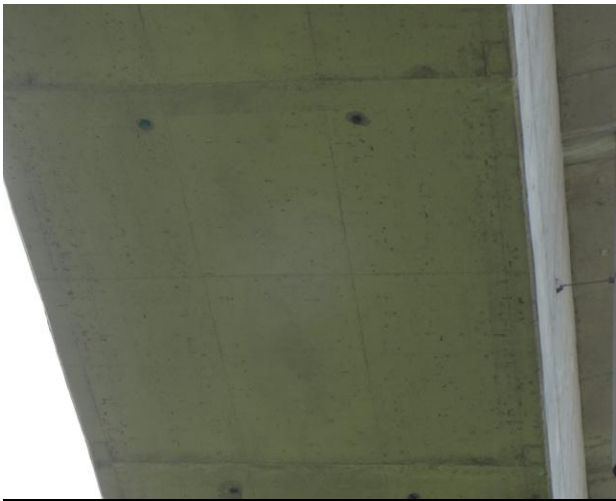
| 위치 | S18 | 바닥판하면 | 도면번호 | HK-오송고가(T2)-미호천-27 | 위치 | S18 | 우측면 | 도면번호 | HK-오송고가(T2)-미호천-27 | | |

| 내용 | 콘크리트파손 0.3m, 0.3m, 1EA | | | 연번 | HK-오송고가(T2)-미호천-27-1 | 내용 | 거푸집미제거 --, --, 5EA | | | 연번 | HK-오송고가(T2)-미호천-27-2 |

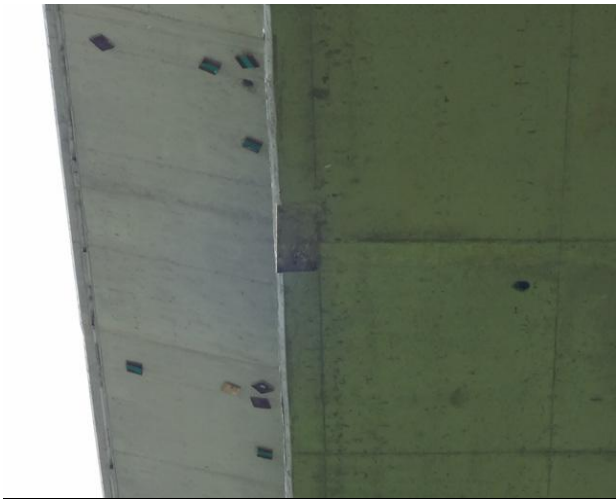
| 위치 | S18 | 바닥판하면 | 도면번호 | HK-오송고가(T2)-미호천-28 | 위치 | S18 | 좌측면 | 도면번호 | HK-오송고가(T2)-미호천-28 |

| 내용 | 콘크리트파손 0.3m, 0.3m, 1EA | | 연번 | HK-오송고가(T2)-미호천-28-1 | 내용 | 균열(0.3mm미만) 0.2mm, 1.2m, 2EA | | 연번 | HK-오송고가(T2)-미호천-28-2 |

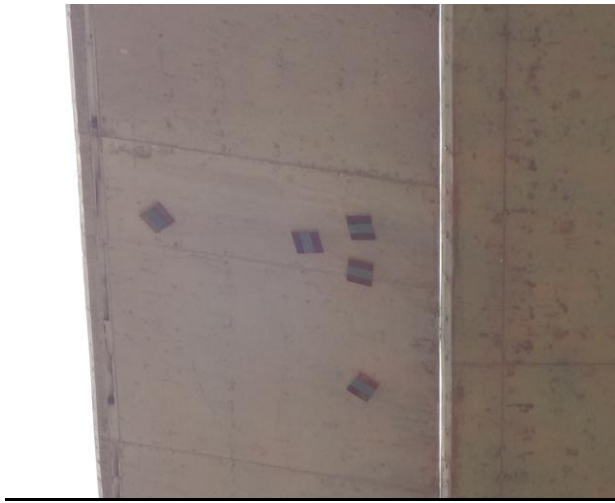
| 위치 | S18 | 바닥판하면 | 도면번호 | HK-오송고가(T2)-미호천-28 | 위치 | S18 | 바닥판하면 | 도면번호 | HK-오송고가(T2)-미호천-28 |

| 내용 | 거푸집미제거 --, --, 1EA | | 연번 | HK-오송고가(T2)-미호천-28-3 | 내용 | 콘크리트파손 0.3m, 0.3m, 1EA | | 연번 | HK-오송고가(T2)-미호천-28-4 |

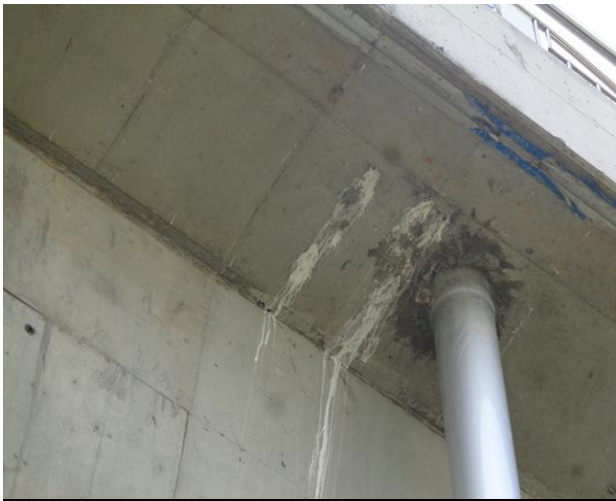
| 위치 | S18 | 좌측면 | 도면번호 | HK-오송고가(T2)-미호천-28 | 위치 | S18 | 좌측면 | 도면번호 | HK-오송고가(T2)-미호천-29 |

| 내용 | 망상균열 1m, 3m, 1EA | | 연번 | HK-오송고가(T2)-미호천-28-5 | 내용 | 거푸집미제거 --, --, 11EA | | 연번 | HK-오송고가(T2)-미호천-29-1 |

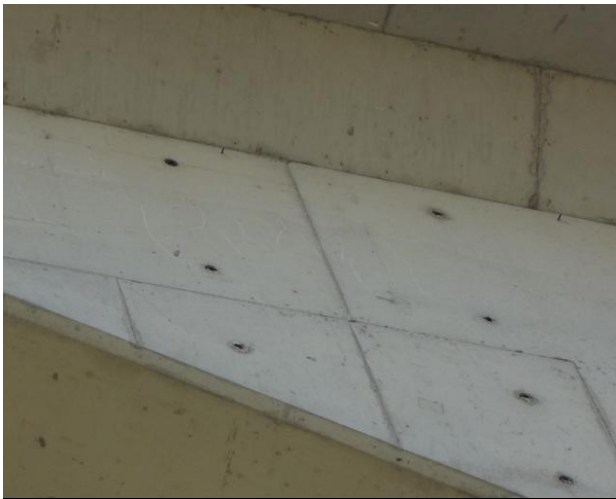
| 위치 | S19 | 좌측캔틸레버 | 도면번호 | HK-오송고가(T2)-미호천-30 | 위치 | S19 | 바닥판하면 | 도면번호 | HK-오송고가(T2)-미호천-30 |

| 내용 | 백태 | 0.3m, 0.5m, 1EA | 연번 | HK-오송고가(T2)-미호천-30-1 | 내용 | 이물질매립 | --, --, 1EA | 연번 | HK-오송고가(T2)-미호천-30-2 |

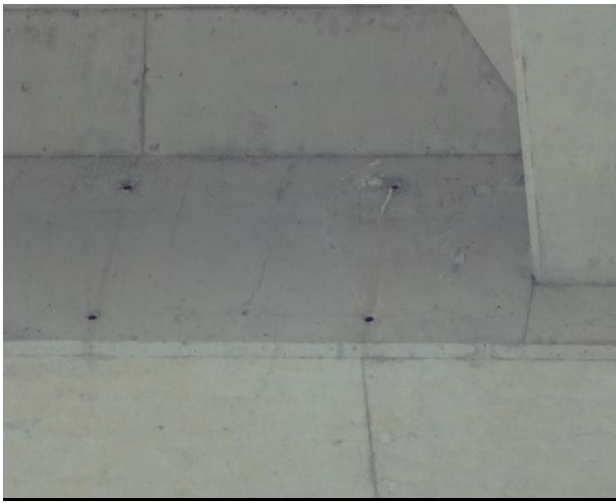
| 위치 | S20 | 좌측면 | 도면번호 | HK-오송고가(T2)-미호천-31 | 위치 | S20 | 좌측면 | 도면번호 | HK-오송고가(T2)-미호천-31 |

| 내용 | 망상균열 | 0.6m, 2.2m, 1EA | 연번 | HK-오송고가(T2)-미호천-31-1 | 내용 | 망상균열 | 0.4m, 1m, 1EA | 연번 | HK-오송고가(T2)-미호천-31-2 |

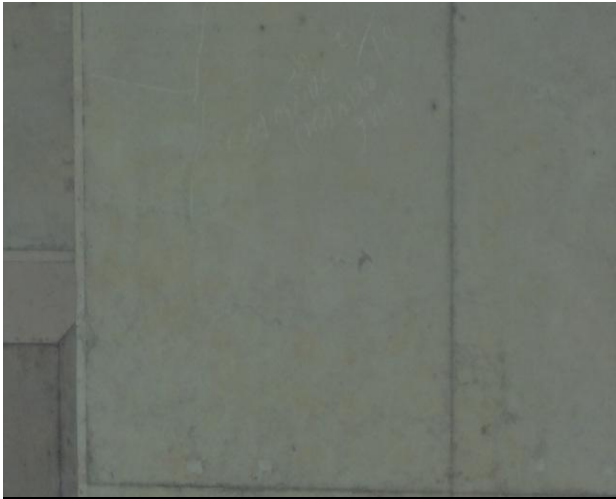
| 위치 | S21 | 좌측면 | 도면번호 | HK-오송고가(T2)-미호천-32 | 위치 | S21 | 바닥판하면 | 도면번호 | HK-오송고가(T2)-미호천-32 |

| 내용 | 균열(0.3mm미만) | 0.2mm, 0.8m, 1EA | 연번 | HK-오송고가(T2)-미호천-32-1 | 내용 | 망상균열 | 0.8m, 1m, 1EA | 연번 | HK-오송고가(T2)-미호천-32-2 |

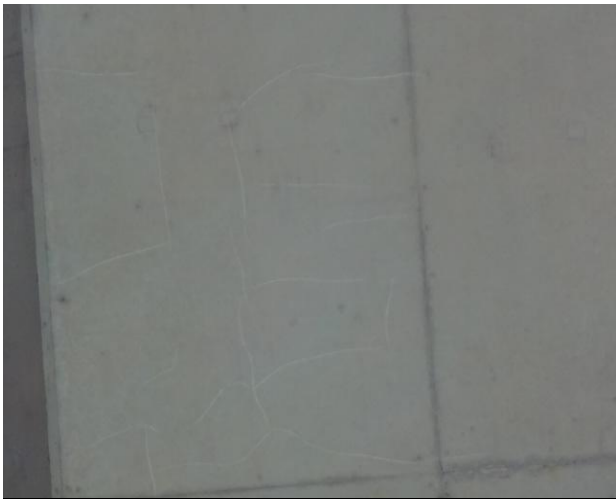
| 위치 | S21 | 바닥판하면 | 도면번호 | HK-오송고가(T2)-미호천-32 | 위치 | S21 | 우측면 | 도면번호 | HK-오송고가(T2)-미호천-32 |

| 내용 | 균열(0.3mm미만) 0.2mm, 1.2m, 1EA | | 연번 | HK-오송고가(T2)-미호천-32-3 | 내용 | 균열(0.3mm미만) 0.2mm, 1.8m, 1EA | | 연번 | HK-오송고가(T2)-미호천-32-4 |

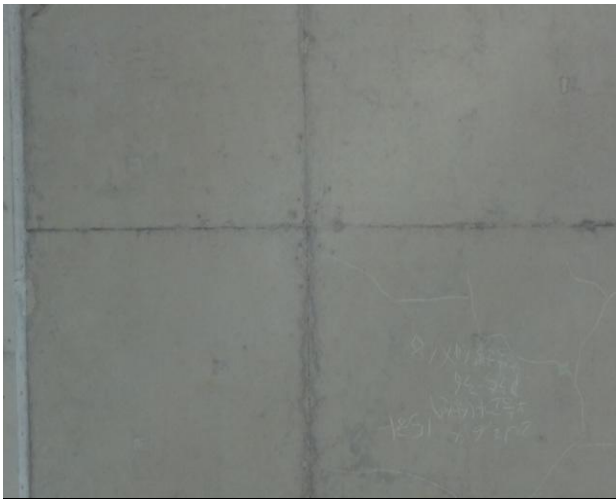
| 위치 | S21 | 바닥판하면 | 도면번호 | HK-오송고가(T2)-미호천-32 | 위치 | S21 | 바닥판하면 | 도면번호 | HK-오송고가(T2)-미호천-32 |

| 내용 | 망상균열 1m, 1.4m, 1EA | | 연번 | HK-오송고가(T2)-미호천-32-5 | 내용 | 망상균열 1m, 1m, 1EA | | 연번 | HK-오송고가(T2)-미호천-32-6 |

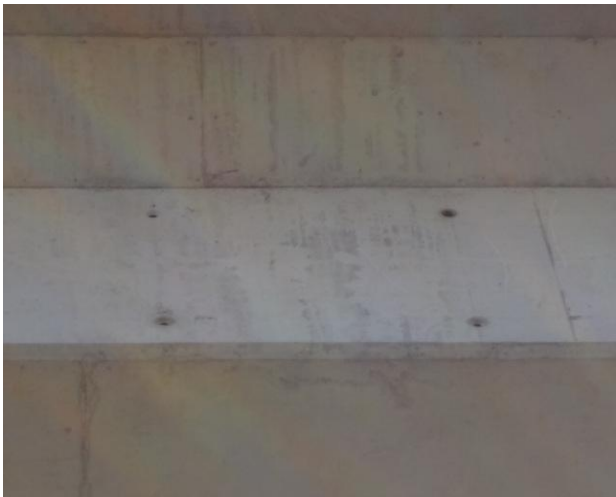
| 위치 | S21 | 바닥판하면 | 도면번호 | HK-오송고가(T2)-미호천-32 | 위치 | S21 | 좌측면 | 도면번호 | HK-오송고가(T2)-미호천-32 |

| 내용 | 망상균열 0.8m, 1m, 1EA | | 연번 | HK-오송고가(T2)-미호천-32-7 | 내용 | 망상균열 0.8m, 2m, 1EA | | 연번 | HK-오송고가(T2)-미호천-32-8 |

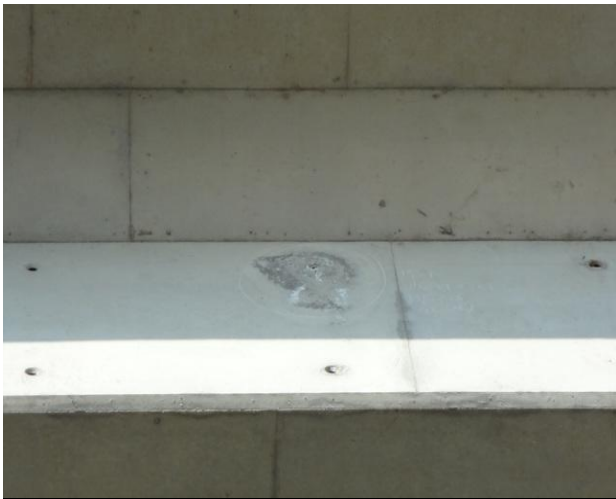
| 위치 | S21 | 좌측면 | 도면번호 | HK-오송고가(T2)-미호천-32 | 위치 | S21 | 바닥판하면 | 도면번호 | HK-오송고가(T2)-미호천-32 |

| 내용 | 망상균열 | 0.8m, 2m, 1EA | 연번 | HK-오송고가(T2)-미호천-32-9 | 내용 | 망상균열 | 1.2m, 2m, 1EA | 연번 | HK-오송고가(T2)-미호천-32-10 |

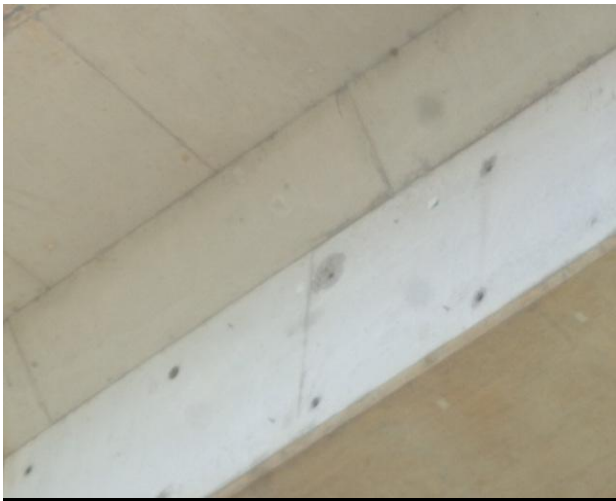
| 내용 | 백태 | 0.3m, 0.3m, 1EA | 연번 | HK-오송고가(T2)-미호천-32-11 | 내용 | 망상균열 | 0.2m, 0.2m, 1EA | 연번 | HK-오송고가(T2)-미호천-33-1 |

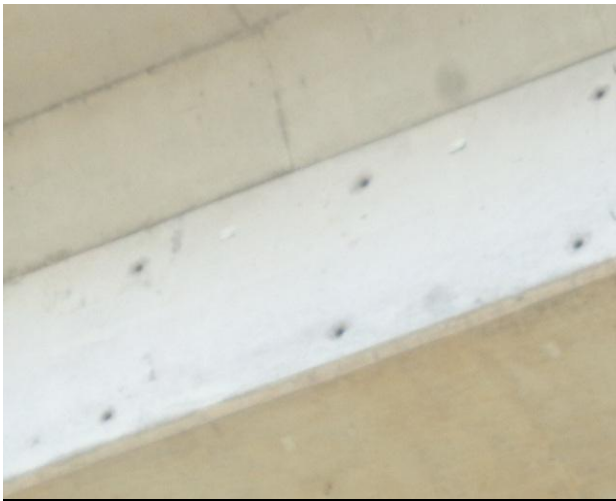
| 위치 | S22 | 우측면 | 도면번호 | HK-오송고가(T2)-미호천-33 | 위치 | S22 | 좌측면 | 도면번호 | HK-오송고가(T2)-미호천-33 |

| 내용 | 콘크리트파손 | 0.2m, 0.2m, 1EA | 연번 | HK-오송고가(T2)-미호천-33-2 | 내용 | 망상균열 | 0.8m, 0.6m, 1EA | 연번 | HK-오송고가(T2)-미호천-33-3 |

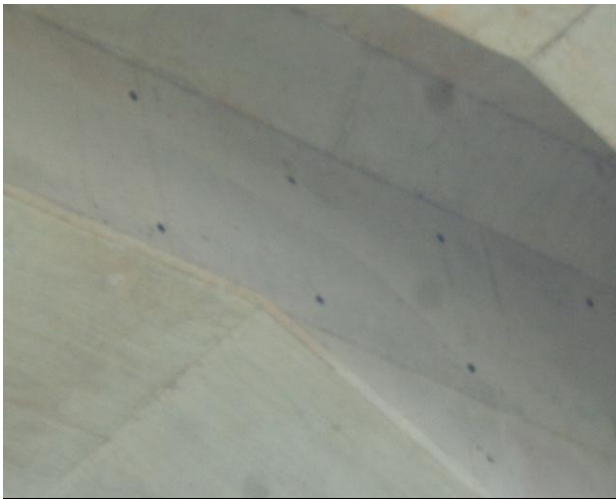
| 위치 | S22 | 우측면 | 도면번호 | HK-오송고가(T2)-미호천-33 | 위치 | S22 | 좌측면 | 도면번호 | HK-오송고가(T2)-미호천-33 |

| 내용 | 망상균열 | 1m, 15m, 1EA | 연번 | HK-오송고가(T2)-미호천-33-4 | 내용 | 망상균열 | 1m, 15m, 1EA | 연번 | HK-오송고가(T2)-미호천-33-5 |

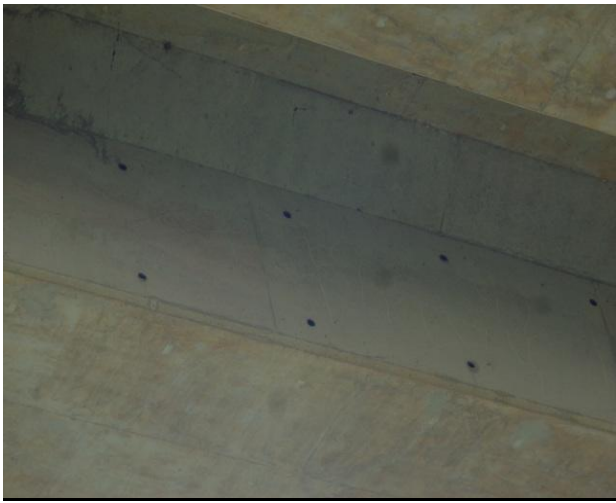
| 위치 | S22 | 우측면 | 도면번호 | HK-오송고가(T2)-미호천-33 | 위치 | S22 | 우측면 | 도면번호 | HK-오송고가(T2)-미호천-33 |

| 내용 | 망상균열 | 1m, 15m, 1EA | 연번 | HK-오송고가(T2)-미호천-33-6 | 내용 | 망상균열 | 1m, 15m, 1EA | 연번 | HK-오송고가(T2)-미호천-33-7 |

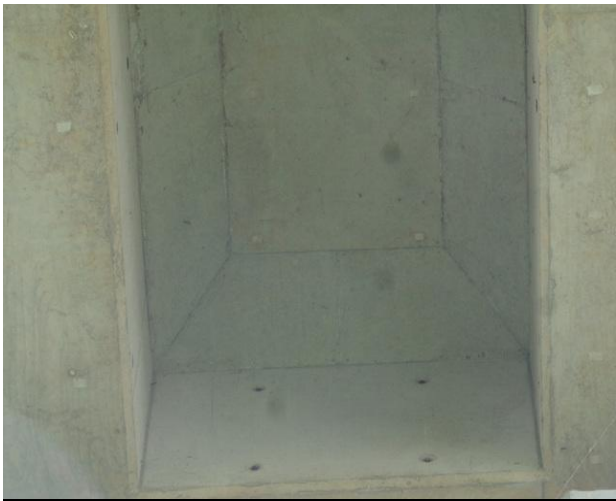
| 위치 | S22 | 좌측면 | 도면번호 | HK-오송고가(T2)-미호천-33 | 위치 | S22 | 우측면 | 도면번호 | HK-오송고가(T2)-미호천-33 |

| 내용 | 망상균열 | 0.8m, 5m, 1EA | 연번 | HK-오송고가(T2)-미호천-33-8 | 내용 | 망상균열 | 0.8m, 1.5m, 1EA | 연번 | HK-오송고가(T2)-미호천-33-9 |

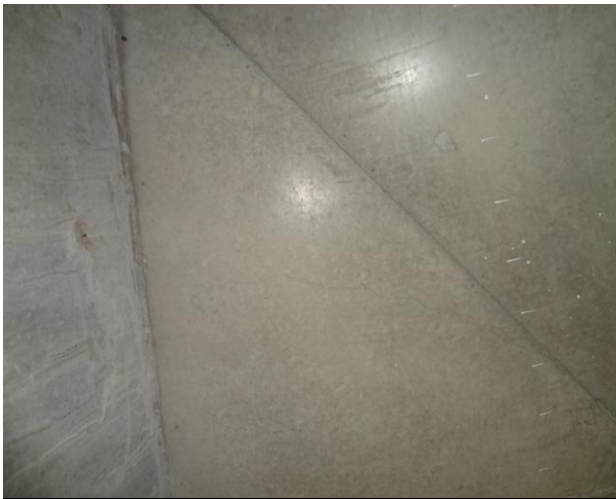
| 위치 | S22 | 바닥판하면 | 도면번호 | HK-오송고가(T2)-미호천-33 | 위치 | S22 | 좌측면 | 도면번호 | HK-오송고가(T2)-미호천-33 |

| 내용 | 망상균열 | 0.4m, 0.8m, 1EA | 연번 | HK-오송고가(T2)-미호천-33-10 | 내용 | 망상균열 | 0.8m, 15m, 1EA | 연번 | HK-오송고가(T2)-미호천-33-11 |

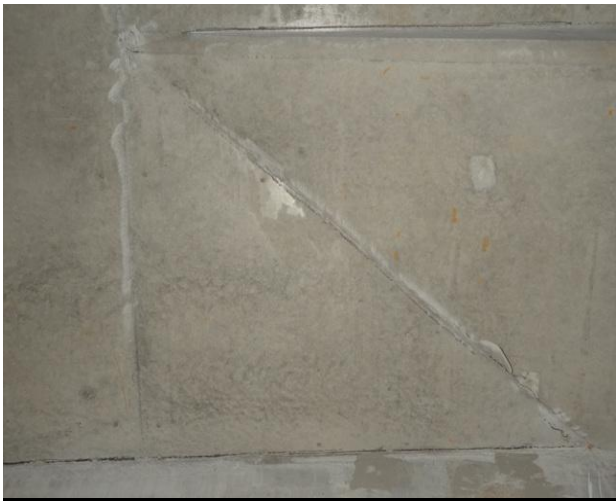
| 위치 | S17 | 상면 | 도면번호 | HK-오송고가(T2)-미호천-35 | 위치 | S17 | 상면 | 도면번호 | HK-오송고가(T2)-미호천-35 |

| 내용 | 균열(0.3mm미만) | 0.2mm, 2m, 1EA | 연번 | HK-오송고가(T2)-미호천-35-1 | 내용 | 균열(0.3mm미만) | 0.2mm, 2m, 1EA | 연번 | HK-오송고가(T2)-미호천-35-2 |

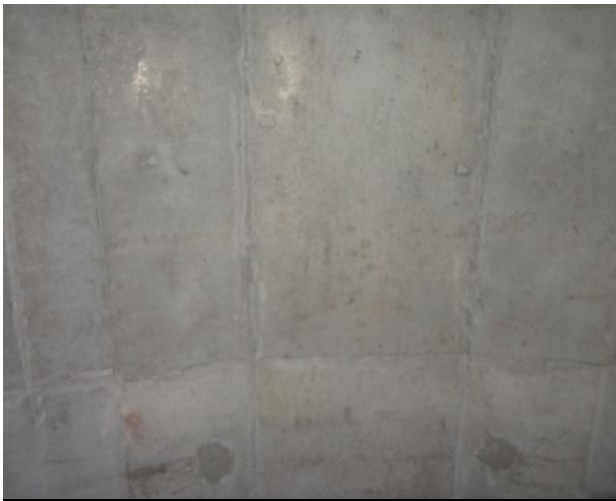
| 위치 | S17 | 상면 | 도면번호 | HK-오송고가(T2)-미호천-35 | 위치 | S17 | 상면 | 도면번호 | HK-오송고가(T2)-미호천-35 |

| 내용 | 균열(0.3mm미만) | 0.2mm, 25m, 1EA | 연번 | HK-오송고가(T2)-미호천-35-3 | 내용 | 균열(0.3mm미만) | 0.2mm, 2m, 2EA | 연번 | HK-오송고가(T2)-미호천-35-4 |

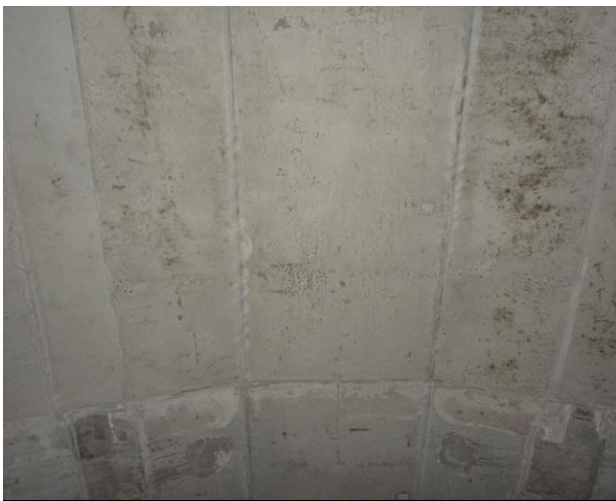
| 위치 | S17 | 상면 | 도면번호 | HK-오송고가(T2)-미호천-35 | 위치 | S17 | 상면 | 도면번호 | HK-오송고가(T2)-미호천-35 |

| 내용 | 균열(0.3mm미만) 0.2mm, 1.5m, 3EA | | 연번 | HK-오송고가(T2)-미호천-35-5 | 내용 | 균열(0.3mm미만) 0.2mm, 1m, 1EA | | 연번 | HK-오송고가(T2)-미호천-35-6 |
