## 09. 오송고가(T2)미호천

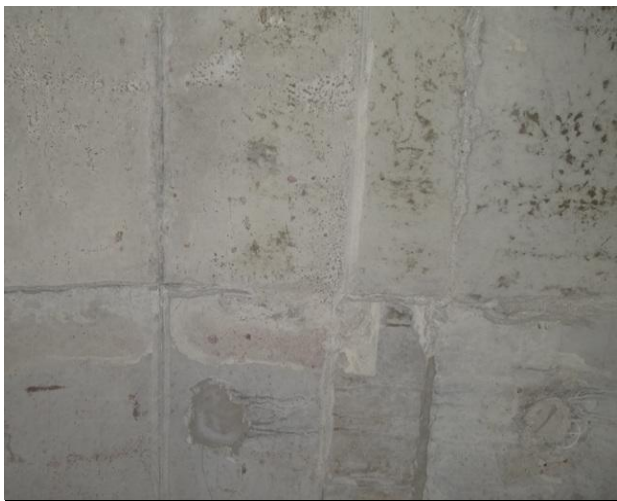
| 위치 | S17 | 상면 | 도면번호 | HK-오송고가(T2)-미호천-35 | 위치 | S17 | 상면 | 도면번호 | HK-오송고가(T2)-미호천-35 |

| 내용 | 균열(0.3mm미만) 0.2mm, 1.5m, 3EA | | 연번 | HK-오송고가(T2)-미호천-35-5 | 내용 | 균열(0.3mm미만) 0.2mm, 1m, 1EA | | 연번 | HK-오송고가(T2)-미호천-35-6 |

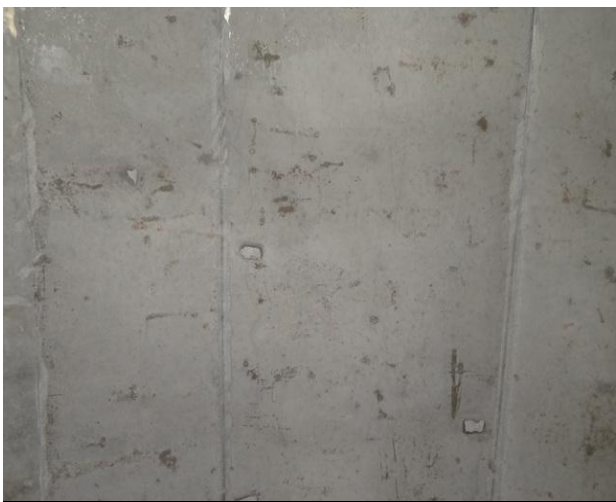
| 위치 | S17 | 상면 | 도면번호 | HK-오송고가(T2)-미호천-35 | 위치 | S17 | 상면 | 도면번호 | HK-오송고가(T2)-미호천-35 |

| 내용 | 균열(0.3mm미만) 0.2mm, 3m, 1EA | | 연번 | HK-오송고가(T2)-미호천-35-7 | 내용 | 균열(0.3mm미만) 0.2mm, 2m, 1EA | | 연번 | HK-오송고가(T2)-미호천-35-8 |

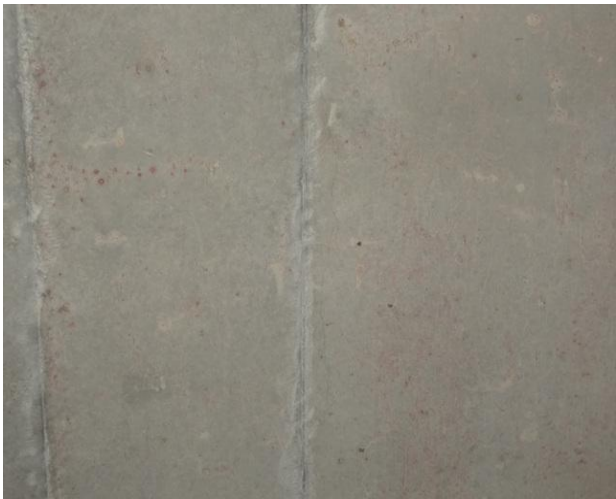
| 위치 | S17 | 상면 | 도면번호 | HK-오송고가(T2)-미호천-35 | 위치 | S17 | 상면 | 도면번호 | HK-오송고가(T2)-미호천-35 |

| 내용 | 균열(0.3mm이상) 0.3mm, 2.5m, 2EA | | 연번 | HK-오송고가(T2)-미호천-35-9 | 내용 | 균열(0.3mm미만) 0.2mm, 4m, 3EA | | 연번 | HK-오송고가(T2)-미호천-35-10 |

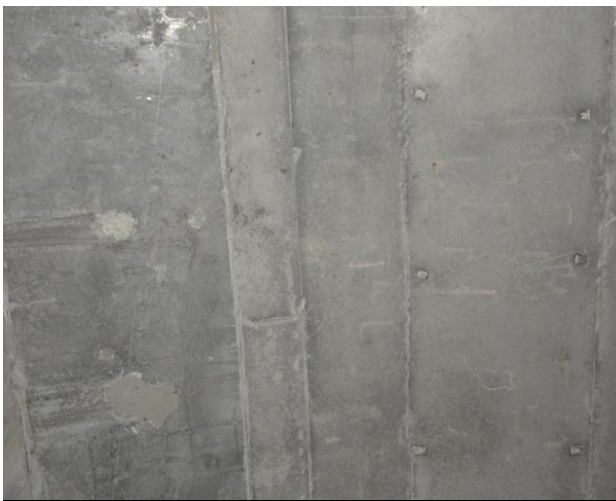
| 위치 | S17 | 상면 | 도면번호 | HK-오송고가(T2)-미호천-35 | 위치 | S17 | 상면 | 도면번호 | HK-오송고가(T2)-미호천-35 |

| 내용 | 균열(0.3mm미만) 0.2mm, 2.5m, 3EA | | 연번 | HK-오송고가(T2)-미호천-35-11 | 내용 | 균열(0.3mm미만) 0.2mm, 4m, 1EA | | 연번 | HK-오송고가(T2)-미호천-35-12 |

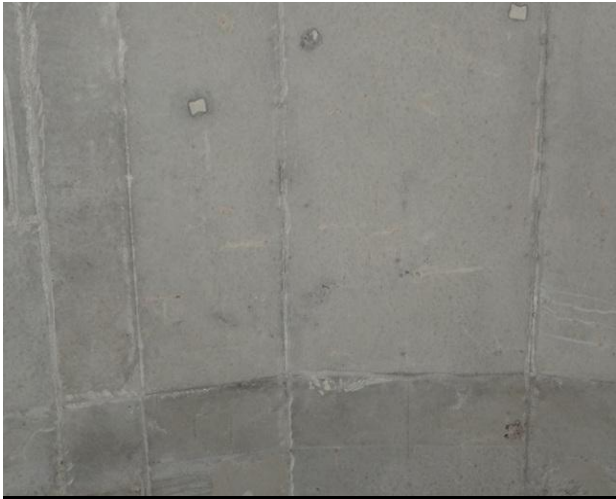
| 위치 | S17 | 상면 | 도면번호 | HK-오송고가(T2)-미호천-35 | 위치 | S17 | 상면 | 도면번호 | HK-오송고가(T2)-미호천-35 |

| 내용 | 균열(0.3mm이상) 0.3mm, 2.5m, 3EA | | 연번 | HK-오송고가(T2)-미호천-35-13 | 내용 | 균열(0.3mm미만) 0.2mm, 2.5m, 1EA | | 연번 | HK-오송고가(T2)-미호천-35-14 |

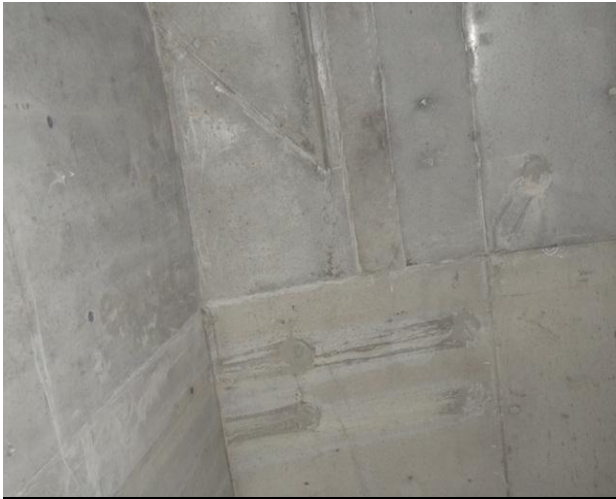
| 위치 | S17 | 상면 | 도면번호 | HK-오송고가(T2)-미호천-35 | 위치 | S17 | 상면 | 도면번호 | HK-오송고가(T2)-미호천-35 |

| 내용 | 균열(0.3mm이상) 0.3mm, 2.5m, 3EA | | 연번 | HK-오송고가(T2)-미호천-35-15 | 내용 | 균열(0.3mm미만) 0.2mm, 1m, 1EA | | 연번 | HK-오송고가(T2)-미호천-35-16 |

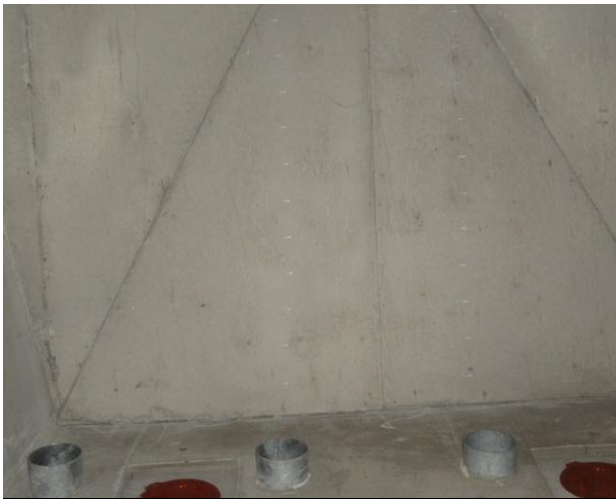
| 위치 | S17 | 상면 | 도면번호 | HK-오송고가(T2)-미호천-35 | 위치 | S17 | 상면 | 도면번호 | HK-오송고가(T2)-미호천-35 |

| 내용 | 균열(0.3mm이상) 0.3mm, 2m, 1EA | | 연번 | HK-오송고가(T2)-미호천-35-17 | 내용 | 균열(0.3mm이상) 0.3mm, 1m, 1EA | | 연번 | HK-오송고가(T2)-미호천-35-18 |

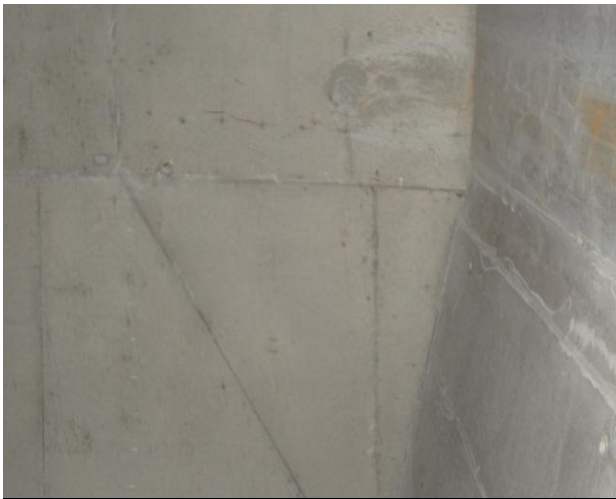
| 위치 | S17 | 상면 | 도면번호 | HK-오송고가(T2)-미호천-35 | 위치 | S17 | 상면 | 도면번호 | HK-오송고가(T2)-미호천-35 |

| 내용 | 균열(0.3mm미만) 0.2mm, 2m, 1EA | | 연번 | HK-오송고가(T2)-미호천-35-19 | 내용 | 균열(0.3mm미만) 0.2mm, 2m, 1EA | | 연번 | HK-오송고가(T2)-미호천-35-20 |

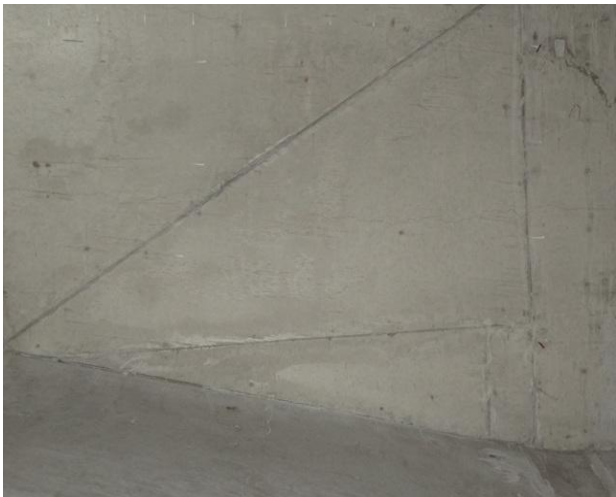
| 위치 | S17 | 상면 | 도면번호 | HK-오송고가(T2)-미호천-35 | 위치 | S17 | 상면 | 도면번호 | HK-오송고가(T2)-미호천-35 |

| 내용 | 균열(0.3mm이상) 0.3mm, 3m, 1EA | | 연번 | HK-오송고가(T2)-미호천-35-21 | 내용 | 균열(0.3mm이상) 0.3mm, 1m, 1EA | | 연번 | HK-오송고가(T2)-미호천-35-22 |

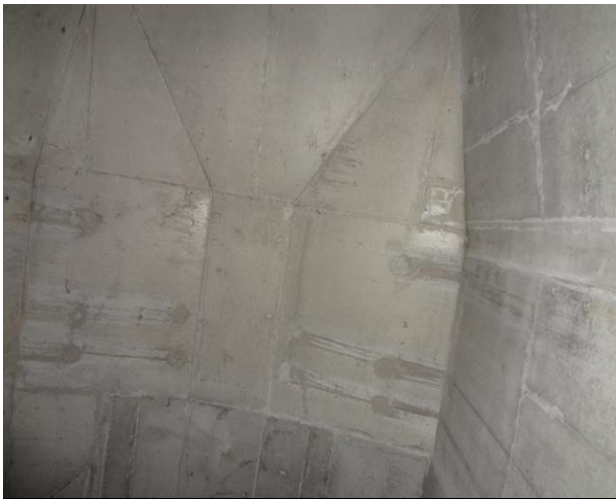
| 위치 | S17 | 상면 | 도면번호 | HK-오송고가(T2)-미호천-36 | 위치 | S17 | 상면 | 도면번호 | HK-오송고가(T2)-미호천-36 |

| 내용 | 균열(0.3mm이상) 0.3mm, 1.5m, 1EA | | 연번 | HK-오송고가(T2)-미호천-36-1 | 내용 | 균열(0.3mm이상) 0.3mm, 3m, 1EA | | 연번 | HK-오송고가(T2)-미호천-36-2 |

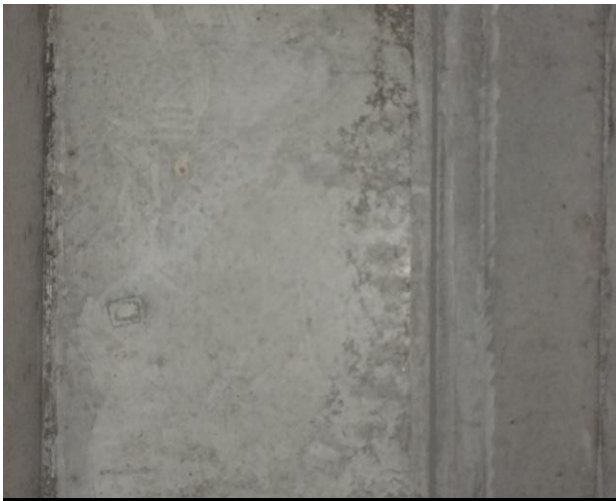
| 위치 | S17 | 상면 | 도면번호 | HK-오송고가(T2)-미호천-36 | 위치 | S17 | 상면 | 도면번호 | HK-오송고가(T2)-미호천-36 |

| 내용 | 균열(0.3mm미만) 0.2mm, 1m, 1EA | | 연번 | HK-오송고가(T2)-미호천-36-3 | 내용 | 균열(0.3mm이상) 0.3mm, 3m, 1EA | | 연번 | HK-오송고가(T2)-미호천-36-4 |

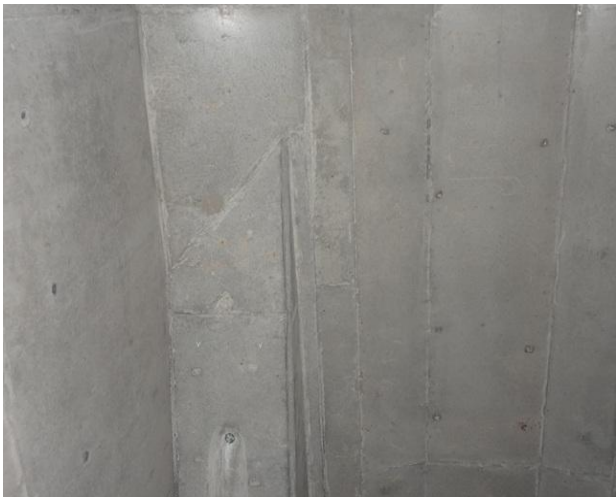
| 위치 | S17 | 상면 | 도면번호 | HK-오송고가(T2)-미호천-36 | 위치 | S17 | 상면 | 도면번호 | HK-오송고가(T2)-미호천-36 |

| 내용 | 균열(0.3mm이상) 0.3mm, 3m, 2EA | | 연번 | HK-오송고가(T2)-미호천-36-5 | 내용 | 균열(0.3mm미만) 0.2mm, 2.5m, 1EA | | 연번 | HK-오송고가(T2)-미호천-36-6 |

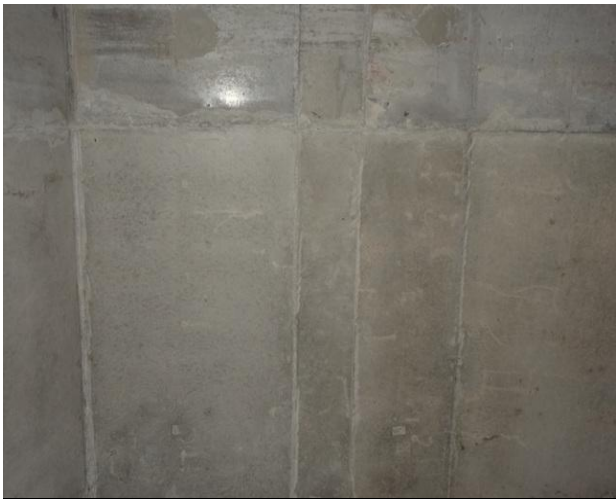
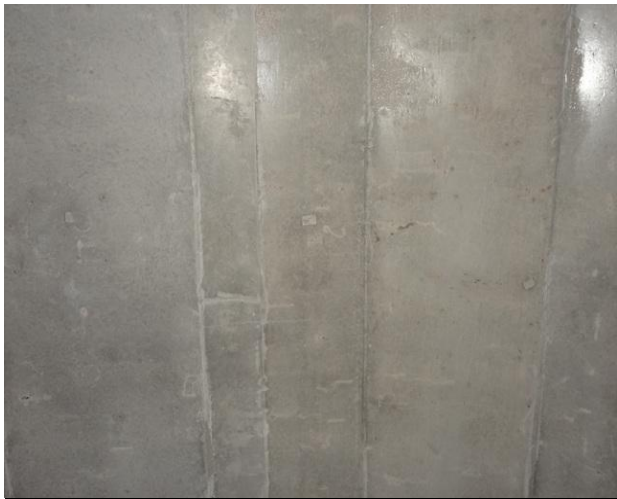
| 위치 | S17 | 상면 | 도면번호 | HK-오송고가(T2)-미호천-36 | 위치 | S17 | 상면 | 도면번호 | HK-오송고가(T2)-미호천-36 |

| 내용 | 균열(0.3mm미만) 0.2mm, 2m, 2EA | | 연번 | HK-오송고가(T2)-미호천-36-7 | 내용 | 균열(0.3mm미만) 0.2mm, 2m, 1EA | | 연번 | HK-오송고가(T2)-미호천-36-8 |

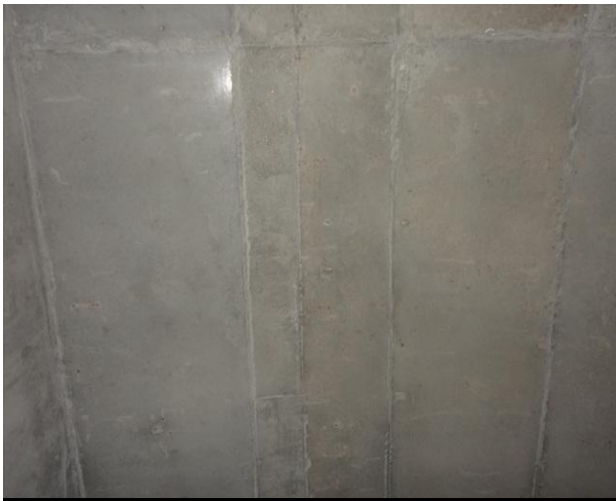
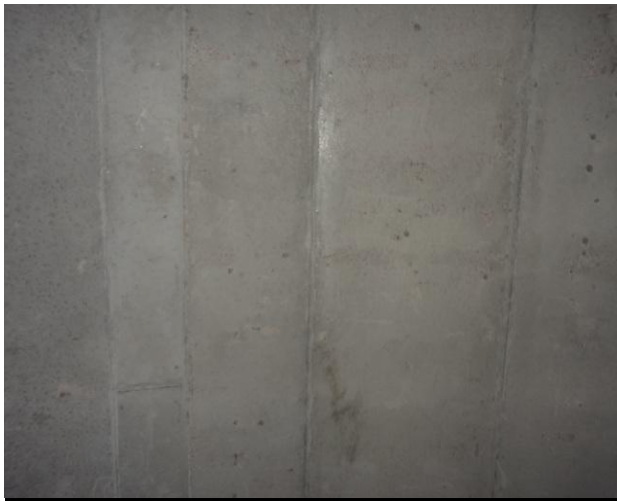
| 위치 | S17 | 상면 | 도면번호 | HK-오송고가(T2)-미호천-36 | 위치 | S17 | 상면 | 도면번호 | HK-오송고가(T2)-미호천-36 |

| 내용 | 균열(0.3mm미만) 0.2mm, 4m, 1EA | | 연번 | HK-오송고가(T2)-미호천-36-9 | 내용 | 균열(0.3mm미만) 0.2mm, 2.5m, 3EA | | 연번 | HK-오송고가(T2)-미호천-36-10 |

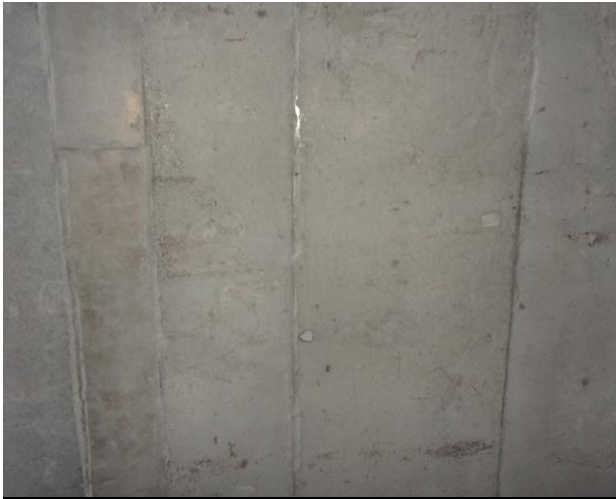
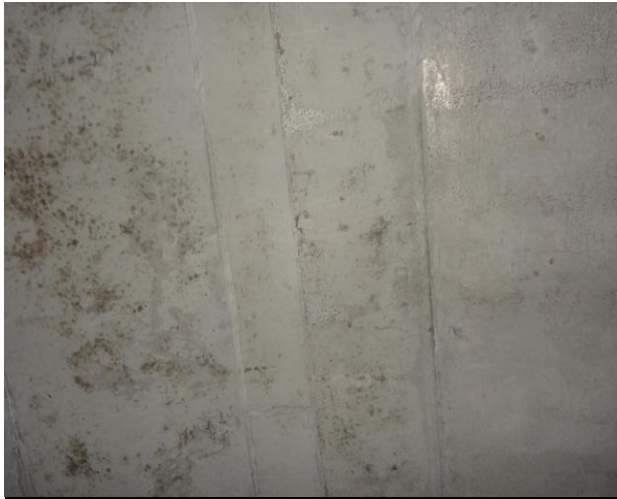
| 위치 | S17 | 상면 | 도면번호 | HK-오송고가(T2)-미호천-36 | 위치 | S17 | 상면 | 도면번호 | HK-오송고가(T2)-미호천-36 |

| 내용 | 균열(0.3mm미만) 0.2mm, 4m, 3EA | | 연번 | HK-오송고가(T2)-미호천-36-11 | 내용 | 균열(0.3mm미만) 0.2mm, 2.5m, 2EA | | 연번 | HK-오송고가(T2)-미호천-36-12 |

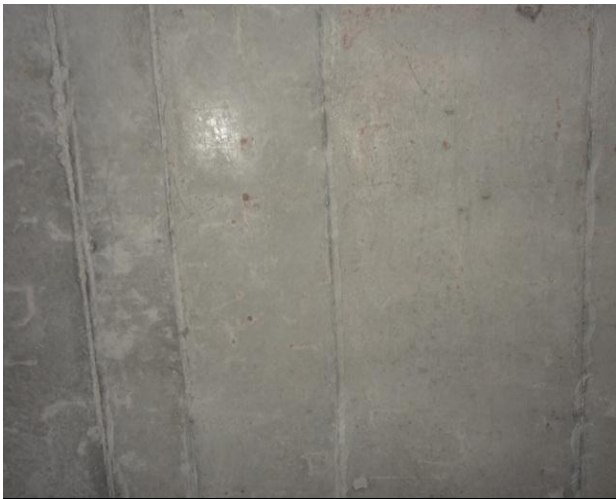
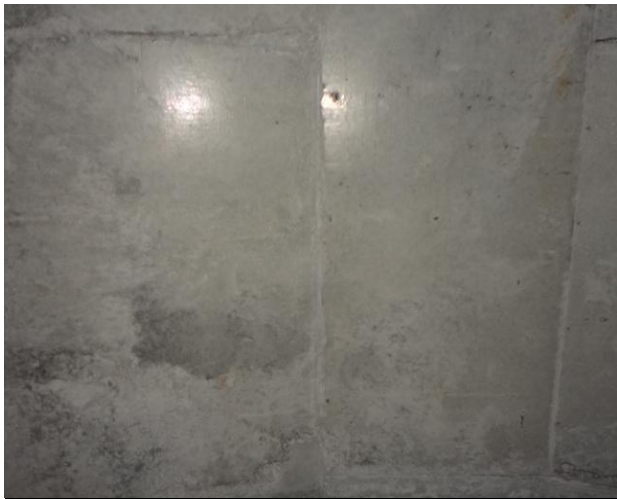
| 위치 | S17 | 상면 | 도면번호 | HK-오송고가(T2)-미호천-36 | 위치 | S17 | 상면 | 도면번호 | HK-오송고가(T2)-미호천-36 |

| 내용 | 균열(0.3mm미만) 0.2mm, 4m, 2EA | | 연번 | HK-오송고가(T2)-미호천-36-13 | 내용 | 균열(0.3mm미만) 0.2mm, 1m, 1EA | | 연번 | HK-오송고가(T2)-미호천-36-14 |

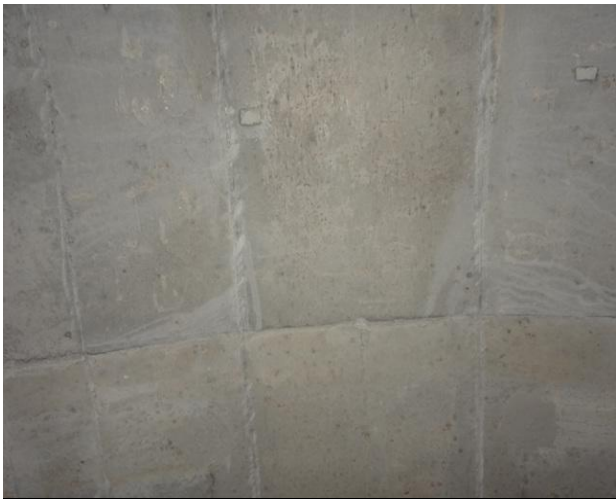
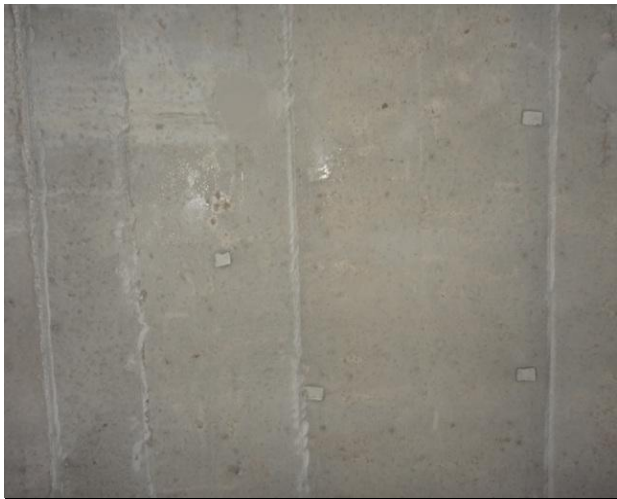
| 위치 | S17 | 상면 | 도면번호 | HK-오송고가(T2)-미호천-36 | 위치 | S17 | 상면 | 도면번호 | HK-오송고가(T2)-미호천-36 |

| 내용 | 균열(0.3mm미만) 0.2mm, 2.5m, 2EA | | 연번 | HK-오송고가(T2)-미호천-36-15 | 내용 | 균열(0.3mm미만) 0.2mm, 2m, 3EA | | 연번 | HK-오송고가(T2)-미호천-36-16 |

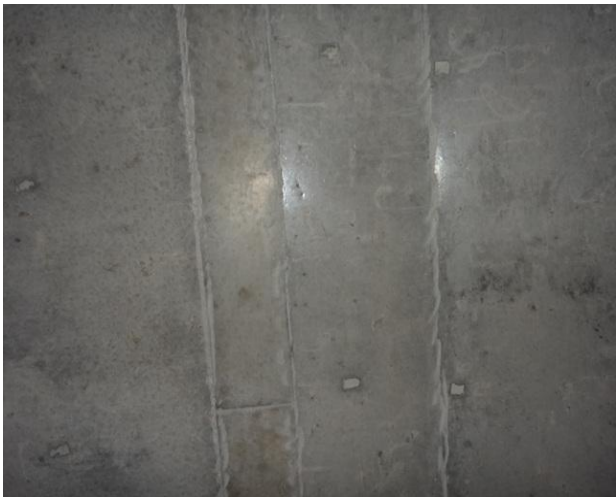
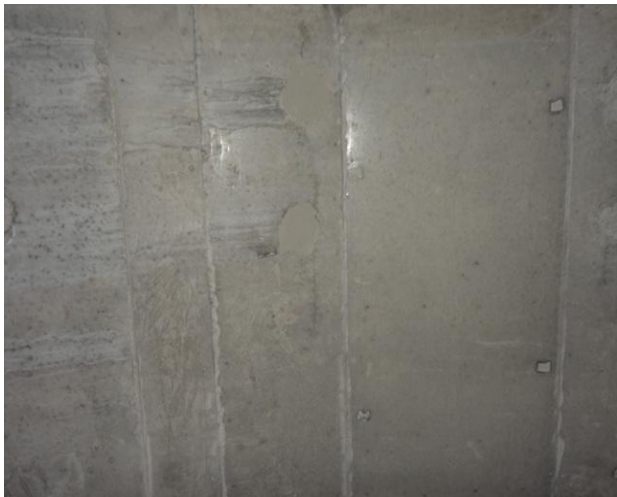
| 위치 | S17 | 상면 | 도면번호 | HK-오송고가(T2)-미호천-36 | 위치 | S17 | 상면 | 도면번호 | HK-오송고가(T2)-미호천-36 |

| 내용 | 균열(0.3mm이상) 0.3mm, 1.5m, 3EA | | 연번 | HK-오송고가(T2)-미호천-36-17 | 내용 | 균열(0.3mm이상) 0.3mm, 4m, 3EA | | 연번 | HK-오송고가(T2)-미호천-36-18 |

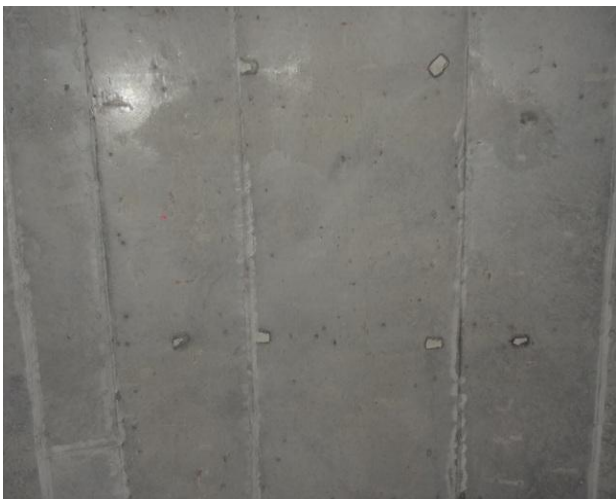
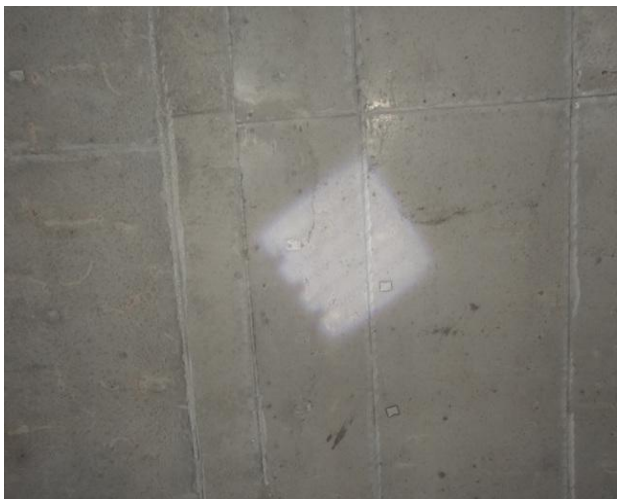
| 위치 | S17 | 상면 | 도면번호 | HK-오송고가(T2)-미호천-36 | 위치 | S17 | 상면 | 도면번호 | HK-오송고가(T2)-미호천-36 |

| 내용 | 균열(0.3mm이상) 0.3mm, 2.5m, 4EA | | 연번 | HK-오송고가(T2)-미호천-36-19 | 내용 | 균열(0.3mm이상) 0.3mm, 4m, 3EA | | 연번 | HK-오송고가(T2)-미호천-36-20 |

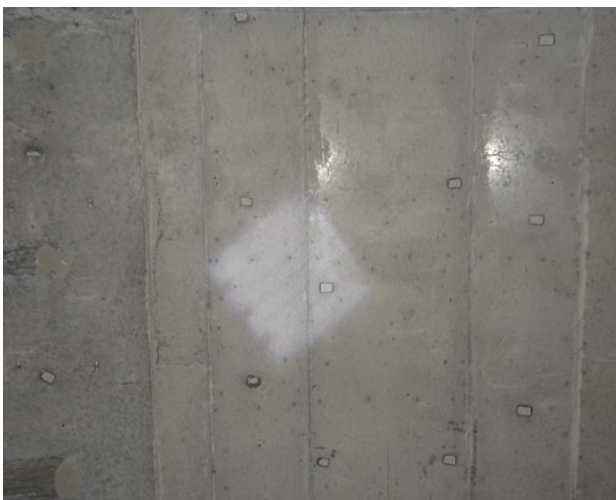
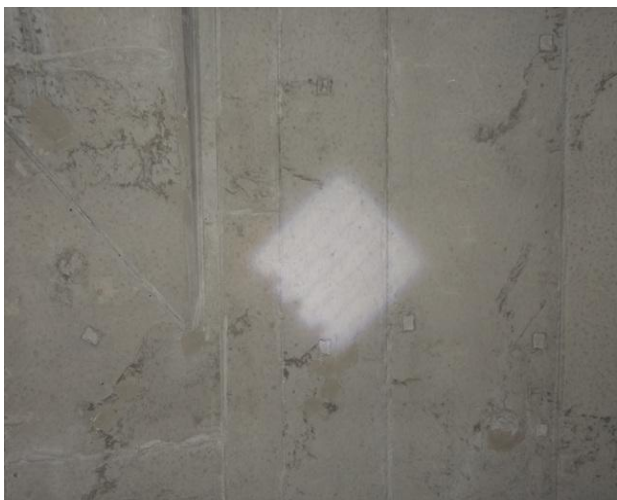
| 위치 | S17 | 상면 | 도면번호 | HK-오송고가(T2)-미호천-36 | 위치 | S17 | 상면 | 도면번호 | HK-오송고가(T2)-미호천-36 |

| 내용 | 균열(0.3mm미만) 0.2mm, 2.5m, 5EA | | 연번 | HK-오송고가(T2)-미호천-36-21 | 내용 | 균열(0.3mm미만) 0.2mm, 4m, 1EA | | 연번 | HK-오송고가(T2)-미호천-36-22 |

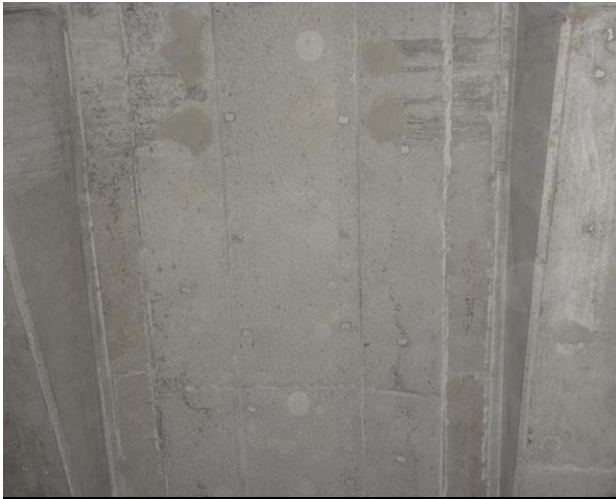
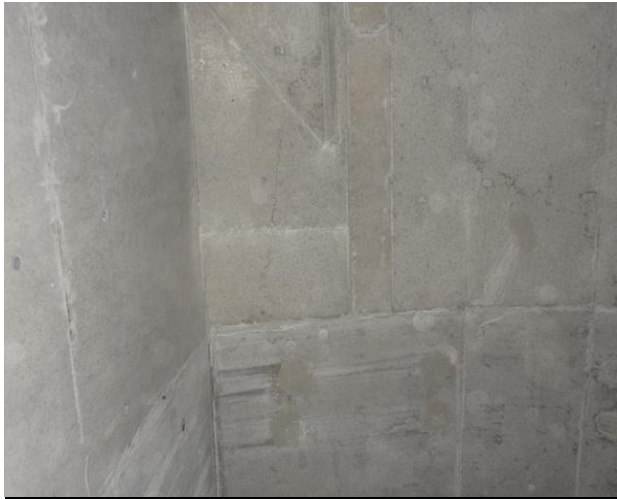
| 위치 | S17 | 상면 | 도면번호 | HK-오송고가(T2)-미호천-36 | 위치 | S17 | 상면 | 도면번호 | HK-오송고가(T2)-미호천-36 |

| 내용 | 균열(0.3mm이상) 0.3mm, 3m, 1EA | | 연번 | HK-오송고가(T2)-미호천-36-23 | 내용 | 균열(0.3mm미만) 0.2mm, 2.5m, 1EA | | 연번 | HK-오송고가(T2)-미호천-36-24 |

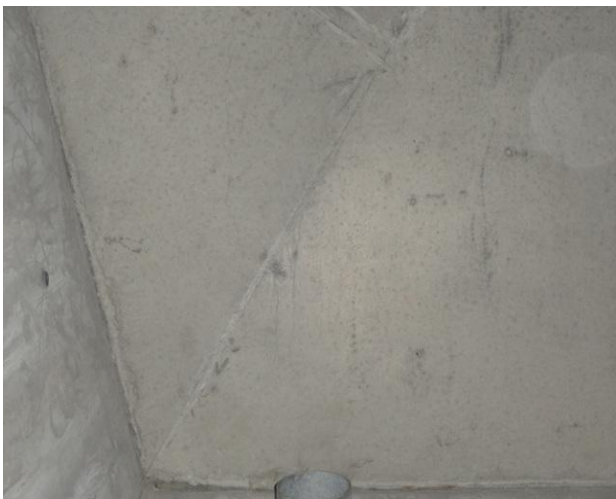
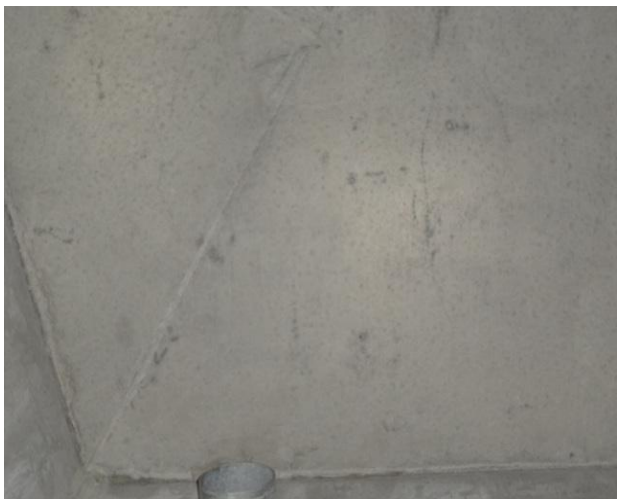
| 위치 | S17 | 상면 | 도면번호 | HK-오송고가(T2)-미호천-36 | 위치 | S17 | 상면 | 도면번호 | HK-오송고가(T2)-미호천-36 |

| 내용 | 균열(0.3mm미만) 0.2mm, 2.5m, 2EA | | 연번 | HK-오송고가(T2)-미호천-36-25 | 내용 | 균열(0.3mm미만) 0.2mm, 2.5m, 2EA | | 연번 | HK-오송고가(T2)-미호천-36-26 |

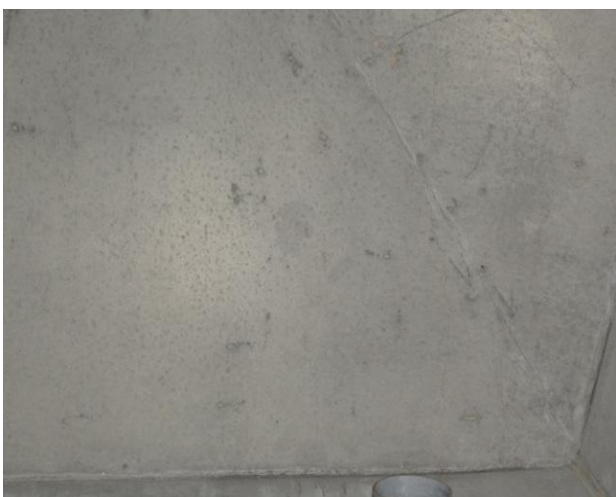
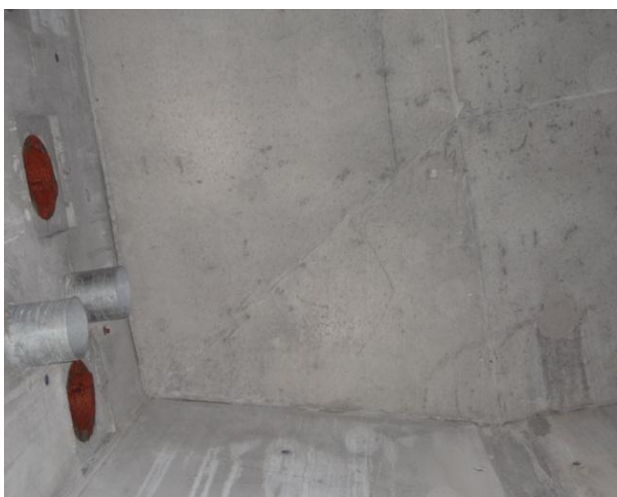
| 위치 | S17 | 상면 | 도면번호 | HK-오송고가(T2)-미호천-36 | 위치 | S17 | 상면 | 도면번호 | HK-오송고가(T2)-미호천-36 |

| 내용 | 균열(0.3mm이상) 0.3mm, 3m, 1EA | | 연번 | HK-오송고가(T2)-미호천-36-27 | 내용 | 균열(0.3mm미만) 0.2mm, 1.5m, 1EA | | 연번 | HK-오송고가(T2)-미호천-36-28 |

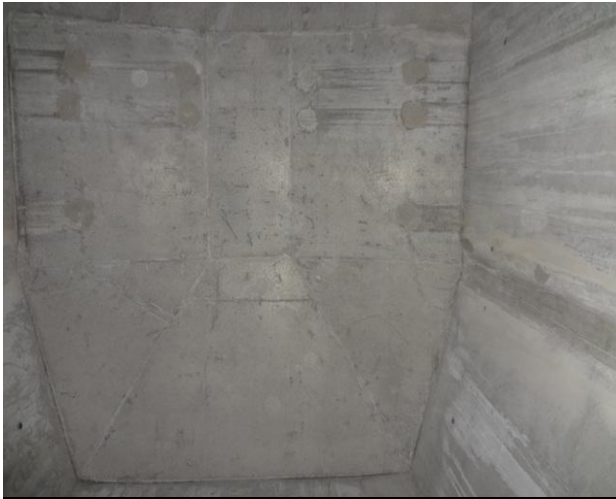
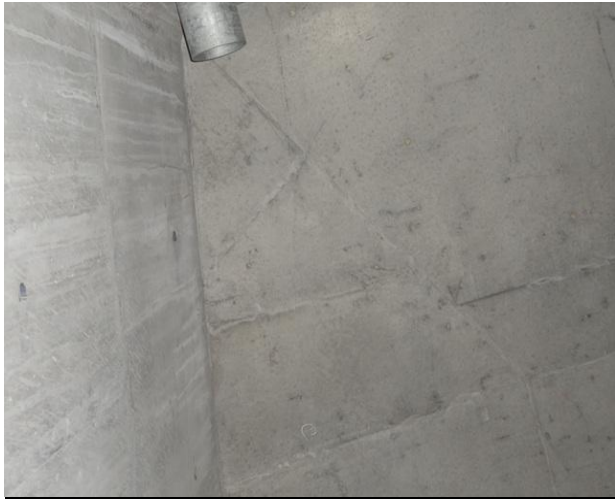
| 위치 | S17 | 상면 | 도면번호 | HK-오송고가(T2)-미호천-36 | 위치 | S17 | 상면 | 도면번호 | HK-오송고가(T2)-미호천-36 |

| 내용 | 균열(0.3mm이상) 0.3mm, 2.5m, 1EA | | 연번 | HK-오송고가(T2)-미호천-36-29 | 내용 | 균열(0.3mm이상) 0.3mm, 2.5m, 1EA | | 연번 | HK-오송고가(T2)-미호천-36-30 |

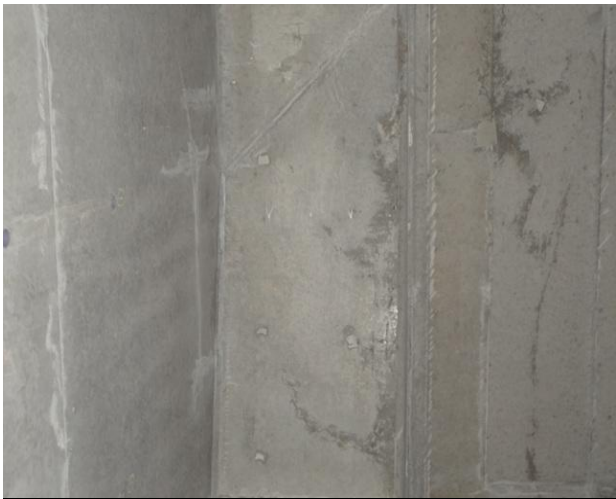
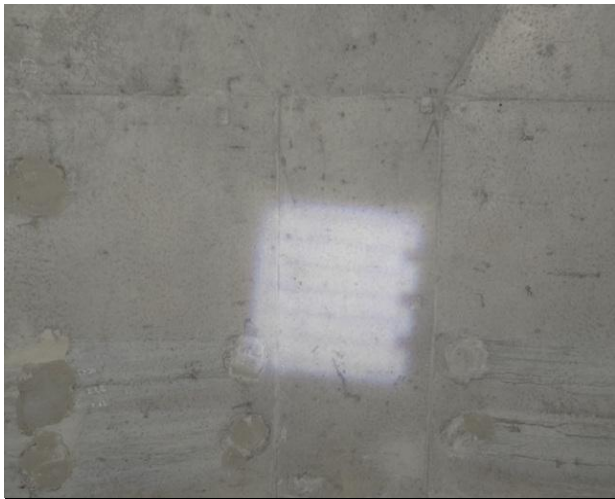
| 위치 | S17 | 상면 | 도면번호 | HK-오송고가(T2)-미호천-36 | 위치 | S17 | 상면 | 도면번호 | HK-오송고가(T2)-미호천-37 |

| 내용 | 균열(0.3mm미만) 0.2mm, 1.5m, 1EA | | 연번 | HK-오송고가(T2)-미호천-36-31 | 내용 | 균열(0.3mm이상) 0.3mm, 2.5m, 1EA | | 연번 | HK-오송고가(T2)-미호천-37-1 |

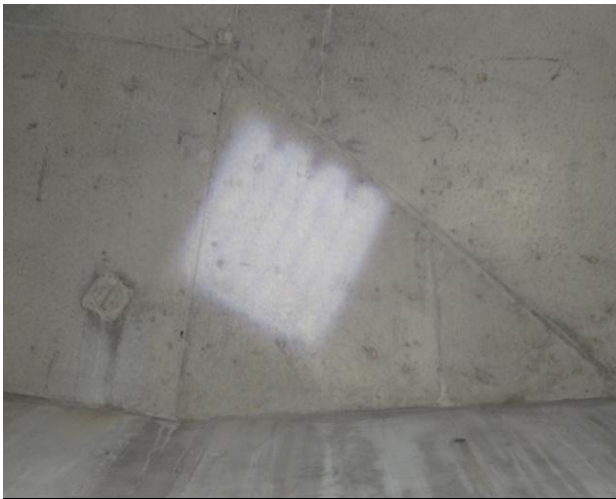
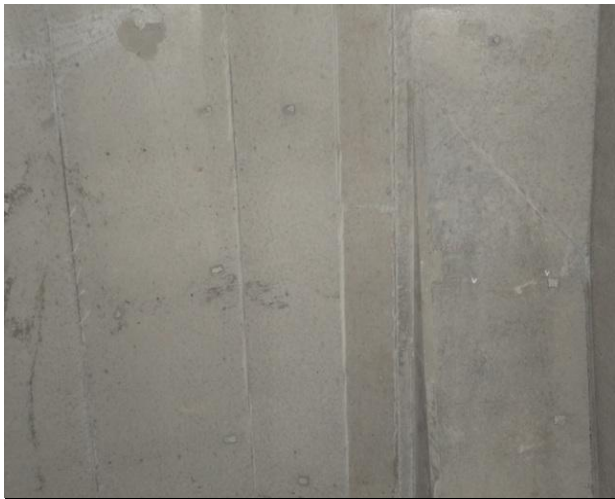
| 위치 | S17 | 상면 | 도면번호 | HK-오송고가(T2)-미호천-37 | 위치 | S17 | 상면 | 도면번호 | HK-오송고가(T2)-미호천-37 |

| 내용 | 균열(0.3mm이상) 0.3mm, 1.5m, 1EA | | 연번 | HK-오송고가(T2)-미호천-37-2 | 내용 | 균열(0.3mm이상) 0.3mm, 1.5m, 1EA | | 연번 | HK-오송고가(T2)-미호천-37-3 |

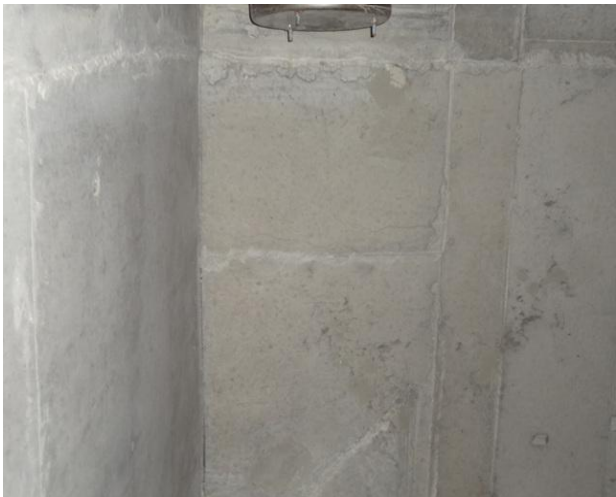
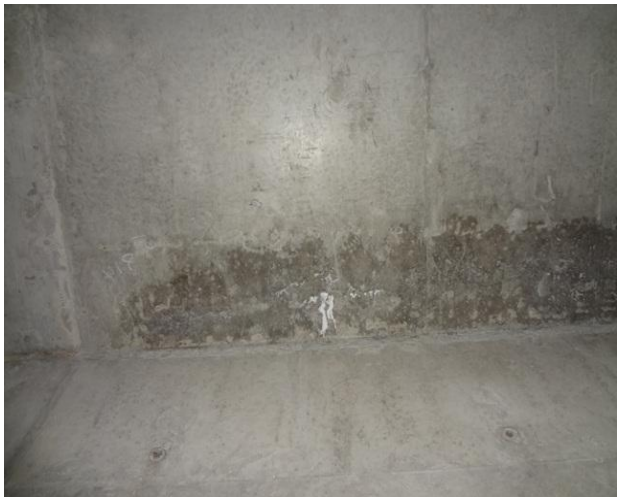
| 위치 | S17 | 상면 | 도면번호 | HK-오송고가(T2)-미호천-37 | 위치 | S17 | 상면 | 도면번호 | HK-오송고가(T2)-미호천-37 |

| 내용 | 균열(0.3mm미만) 0.2mm, 2m, 1EA | | 연번 | HK-오송고가(T2)-미호천-37-4 | 내용 | 균열(0.3mm미만) 0.2mm, 2.5m, 1EA | | 연번 | HK-오송고가(T2)-미호천-37-5 |

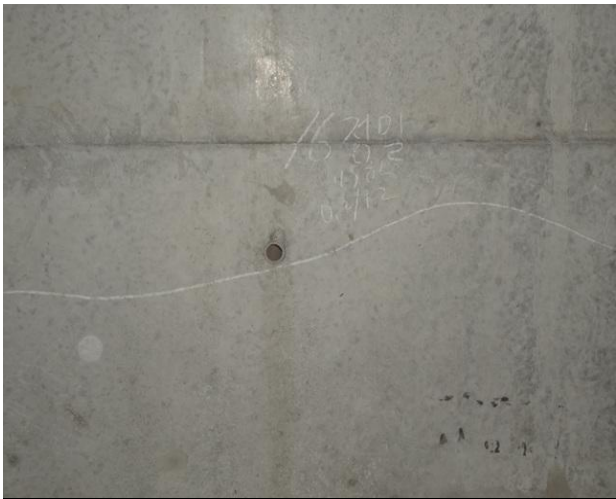
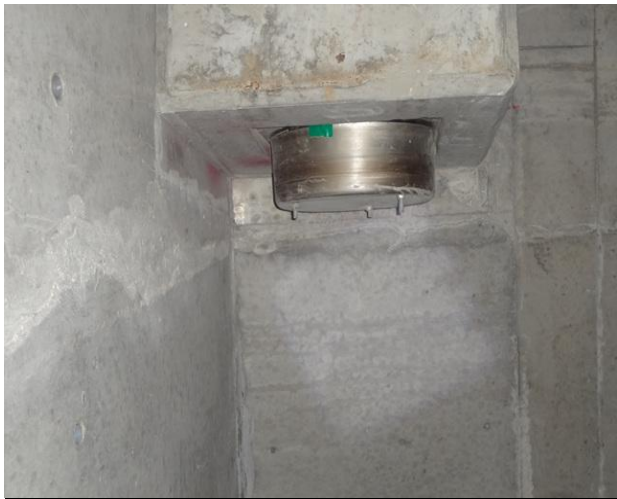
| 위치 | S17 | 상면 | 도면번호 | HK-오송고가(T2)-미호천-37 | 위치 | S17 | 상면 | 도면번호 | HK-오송고가(T2)-미호천-37 |

| 내용 | 균열(0.3mm미만) 0.2mm, 2.5m, 2EA | | 연번 | HK-오송고가(T2)-미호천-37-6 | 내용 | 균열부백태 0.2mm, 2m, 1EA | | 연번 | HK-오송고가(T2)-미호천-37-7 |

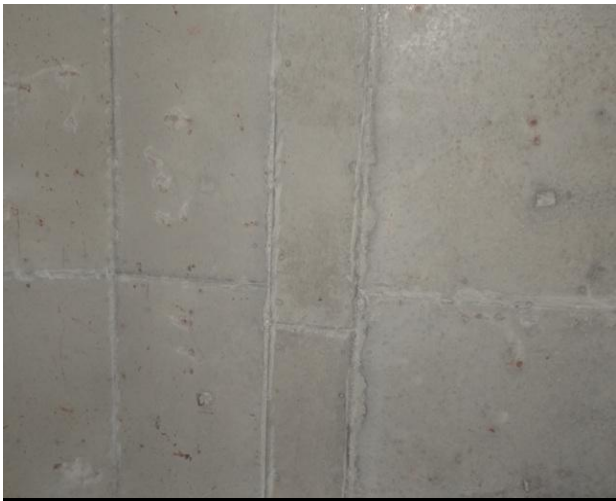
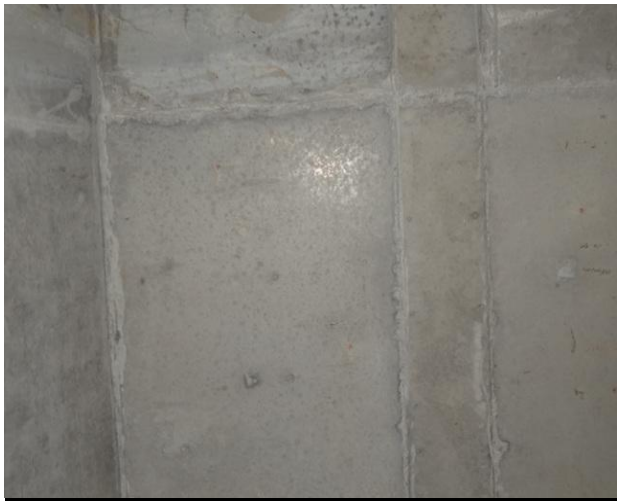
| 위치 | S17 | 우측면 | 도면번호 | HK-오송고가(T2)-미호천-37 | 위치 | S17 | 상면 | 도면번호 | HK-오송고가(T2)-미호천-37 |

| 내용 | 균열(0.3mm미만) 0.2mm, 1.2m, 1EA | | 연번 | HK-오송고가(T2)-미호천-37-8 | 내용 | 균열(0.3mm미만) 0.2mm, 2.5m, 1EA | | 연번 | HK-오송고가(T2)-미호천-37-9 |

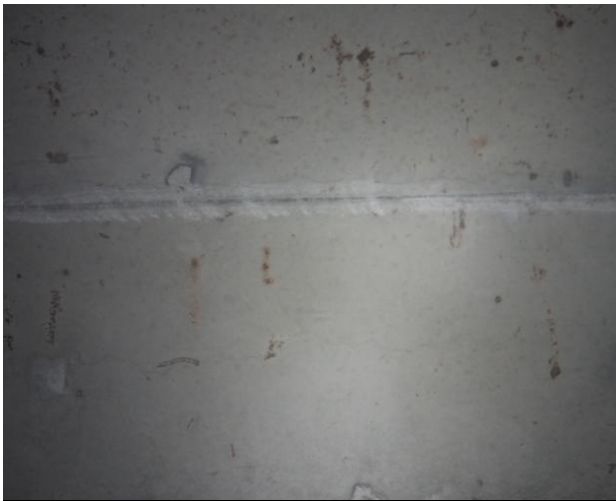
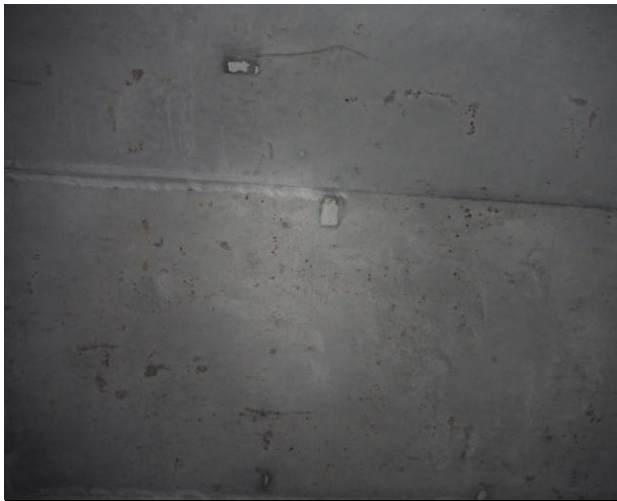
| 위치 | S17 | 상면 | 도면번호 | HK-오송고가(T2)-미호천-37 | 위치 | S17 | 상면 | 도면번호 | HK-오송고가(T2)-미호천-37 |

| 내용 | 균열(0.3mm미만) 0.2mm, 1.5m, 1EA | | 연번 | HK-오송고가(T2)-미호천-37-10 | 내용 | 균열(0.3mm미만) 0.2mm, 1m, 1EA | | 연번 | HK-오송고가(T2)-미호천-37-11 |

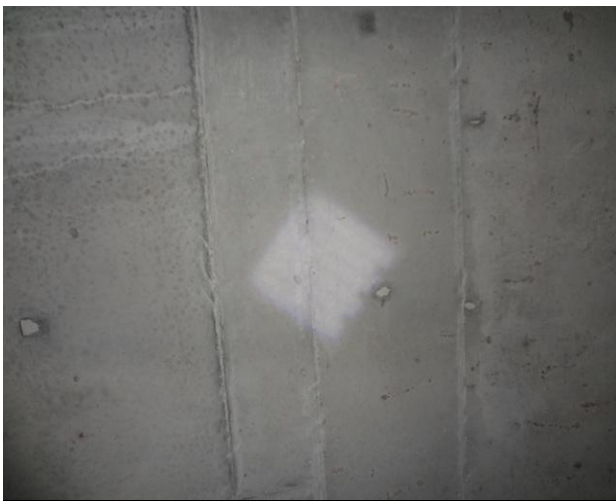
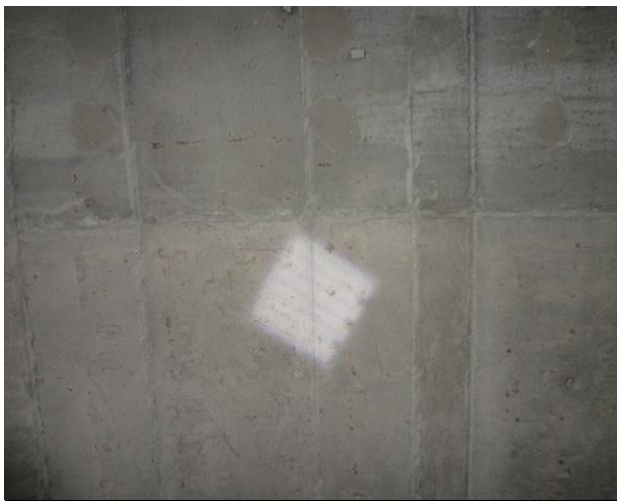
| 위치 | S17 | 상면 | 도면번호 | HK-오송고가(T2)-미호천-37 | 위치 | S17 | 상면 | 도면번호 | HK-오송고가(T2)-미호천-37 |

| 내용 | 균열(0.3mm미만) 0.2mm, 3m, 1EA | | 연번 | HK-오송고가(T2)-미호천-37-12 | 내용 | 균열(0.3mm미만) 0.2mm, 2.5m, 2EA | | 연번 | HK-오송고가(T2)-미호천-37-13 |

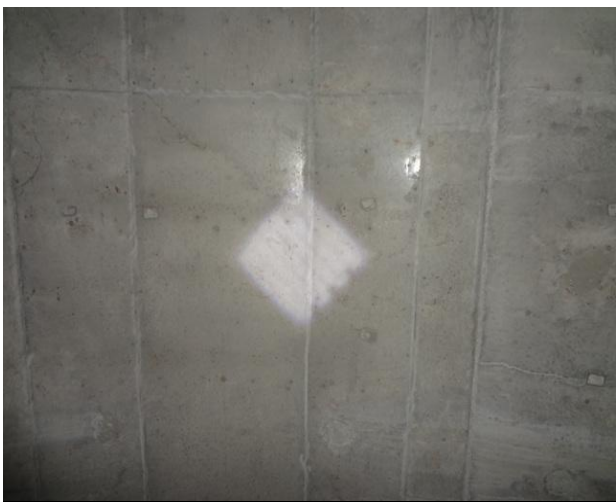
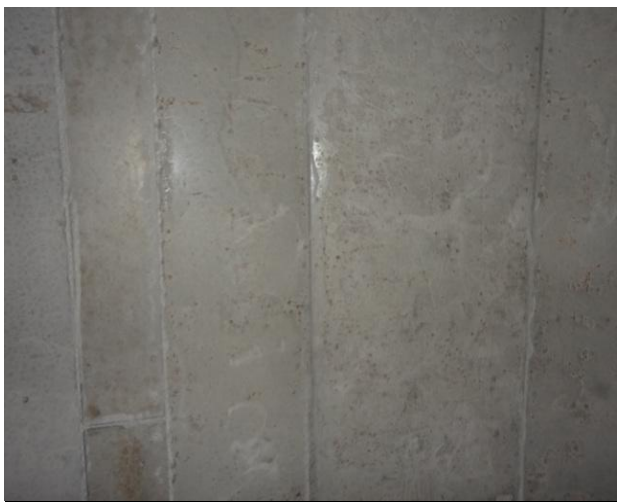
| 위치 | S17 | 상면 | 도면번호 | HK-오송고가(T2)-미호천-37 | 위치 | S17 | 상면 | 도면번호 | HK-오송고가(T2)-미호천-37 |

| 내용 | 균열(0.3mm이상) 0.3mm, 4m, 3EA | | 연번 | HK-오송고가(T2)-미호천-37-14 | 내용 | 균열(0.3mm이상) 0.3mm, 2.5m, 3EA | | 연번 | HK-오송고가(T2)-미호천-37-15 |

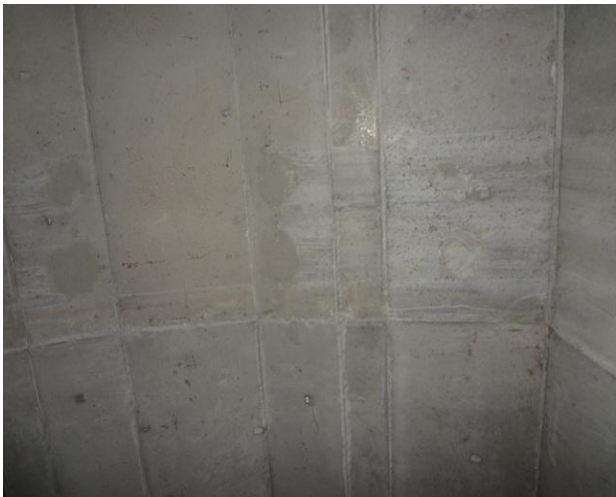
| 내용 | 균열(0.3mm이상) 0.3mm, 3m, 3EA | | 연번 | HK-오송고가(T2)-미호천-37-16 | 내용 | 균열(0.3mm미만) 0.2mm, 2.5m, 3EA | | 연번 | HK-오송고가(T2)-미호천-37-17 |

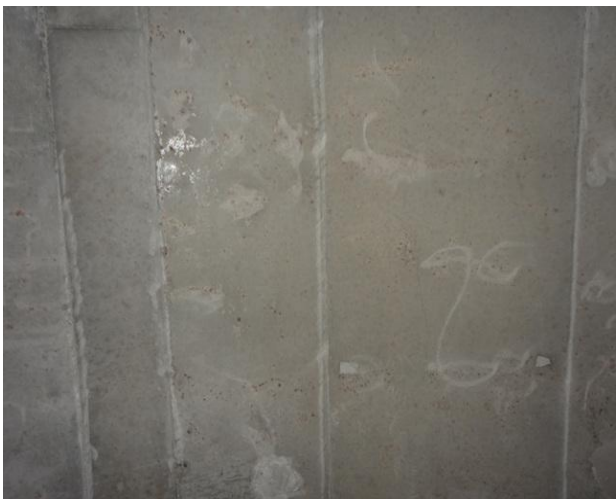
| 내용 | 균열(0.3mm미만) 0.2mm, 1.5m, 3EA | | 연번 | HK-오송고가(T2)-미호천-37-18 | 내용 | 균열(0.3mm미만) 0.2mm, 2m, 2EA | | 연번 | HK-오송고가(T2)-미호천-37-19 |

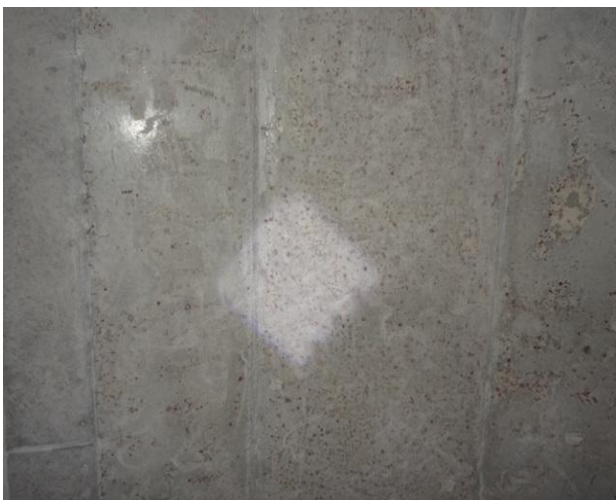
| 내용 | 균열(0.3mm미만) 0.2mm, 4m, 1EA | | 연번 | HK-오송고가(T2)-미호천-37-20 | 내용 | 균열(0.3mm미만) 0.2mm, 2.5m, 3EA | | 연번 | HK-오송고가(T2)-미호천-37-21 |

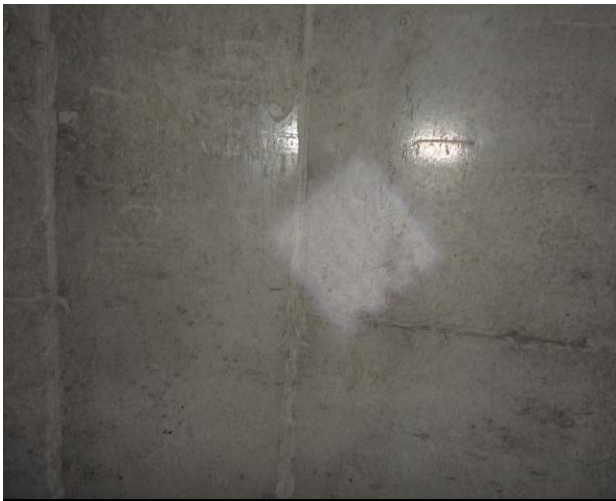
| 내용 | 균열(0.3mm미만) 0.2mm, 2m, 1EA | | 연번 | HK-오송고가(T2)-미호천-37-22 | 내용 | 균열(0.3mm미만) 0.2mm, 1m, 2EA | | 연번 | HK-오송고가(T2)-미호천-37-23 |

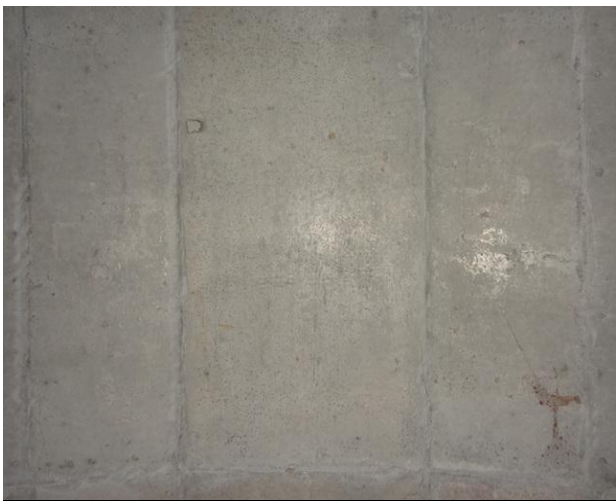
| 내용 | 균열(0.3mm미만) 0.2mm, 1m, 2EA | | 연번 | HK-오송고가(T2)-미호천-37-24 | 내용 | 균열(0.3mm미만) 0.2mm, 4m, 1EA | | 연번 | HK-오송고가(T2)-미호천-37-25 |

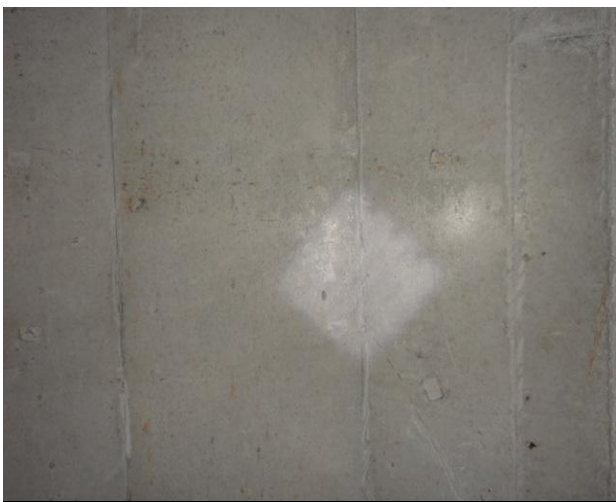
| 내용 | 균열(0.3mm미만) 0.2mm, 2m, 2EA | | 연번 | HK-오송고가(T2)-미호천-37-26 | 내용 | 균열(0.3mm미만) 0.2mm, 1m, 1EA | | 연번 | HK-오송고가(T2)-미호천-37-27 |

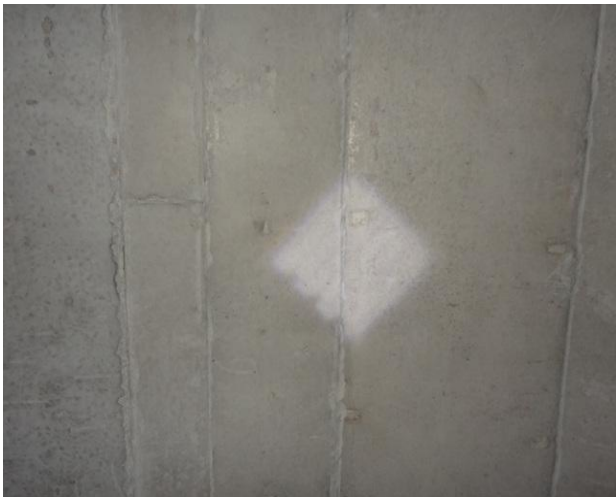
| 내용 | 균열(0.3mm미만) 0.2mm, 0.3m, 1EA | | 연번 | HK-오송고가(T2)-미호천-37-28 | 내용 | 균열(0.3mm이상) 0.3mm, 2.5m, 1EA | | 연번 | HK-오송고가(T2)-미호천-37-29 |

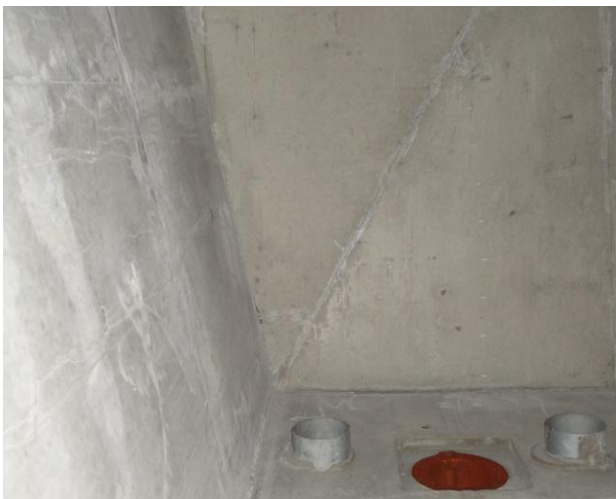
| 내용 | 균열(0.3mm이상) 0.3mm, 1.5m, 1EA | | 연번 | HK-오송고가(T2)-미호천-37-30 | 내용 | 균열(0.3mm이상) 0.3mm, 2.5m, 1EA | | 연번 | HK-오송고가(T2)-미호천-37-31 |

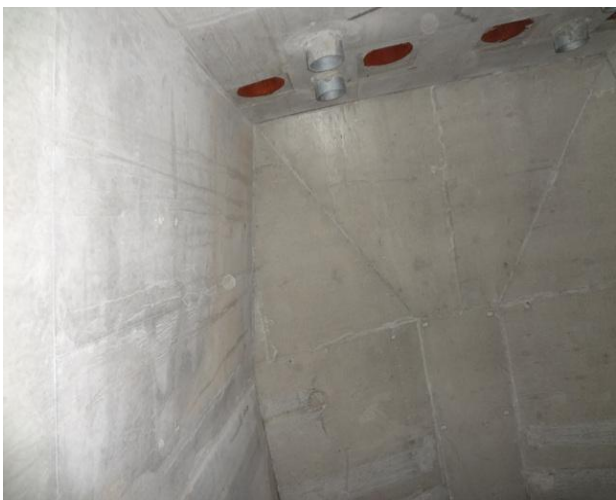
| 내용 | 균열(0.3mm이상) 0.3mm, 2.5m, 1EA | | 연번 | HK-오송고가(T2)-미호천-37-32 | 내용 | 균열(0.3mm이상) 0.3mm, 2m, 1EA | | 연번 | HK-오송고가(T2)-미호천-37-33 |

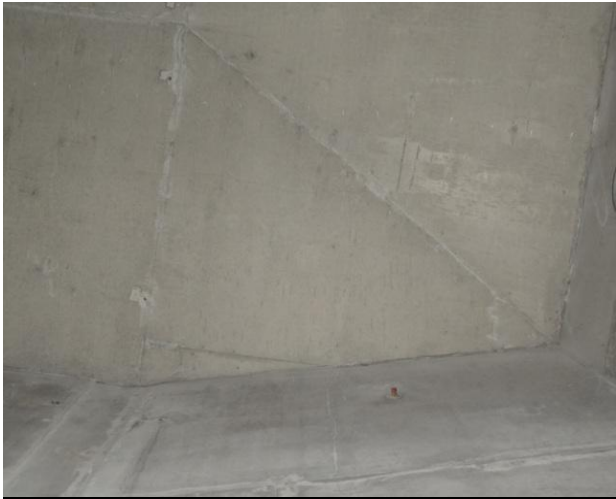
| 내용 | 균열(0.3mm미만) 0.2mm, 1.5m, 1EA | | 연번 | HK-오송고가(T2)-미호천-38-1 | 내용 | 균열(0.3mm이상) 0.3mm, 2.5m, 1EA | | 연번 | HK-오송고가(T2)-미호천-38-2 |

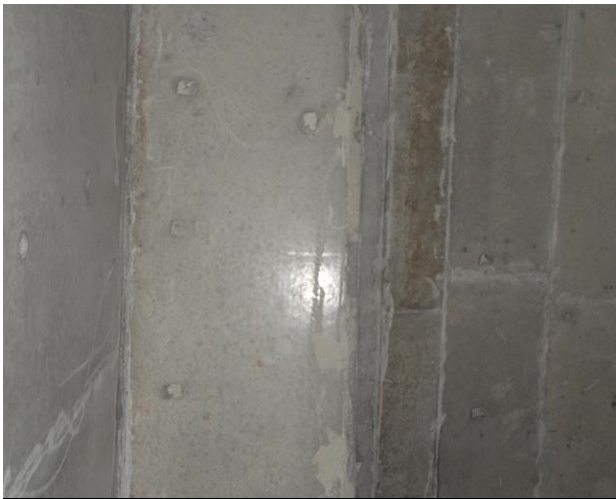
| 내용 | 균열(0.3mm이상) 0.3mm, 1.5m, 2EA | | 연번 | HK-오송고가(T2)-미호천-38-3 | 내용 | 균열(0.3mm이상) 0.3mm, 1m, 1EA | | 연번 | HK-오송고가(T2)-미호천-38-4 |

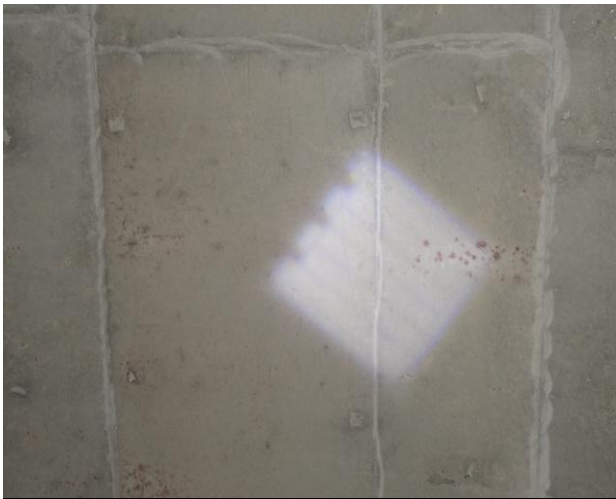
| 내용 | 균열(0.3mm미만) 0.2mm, 2m, 1EA | | 연번 | HK-오송고가(T2)-미호천-38-5 | 내용 | 균열(0.3mm미만) 0.2mm, 2.5m, 1EA | | 연번 | HK-오송고가(T2)-미호천-38-6 |

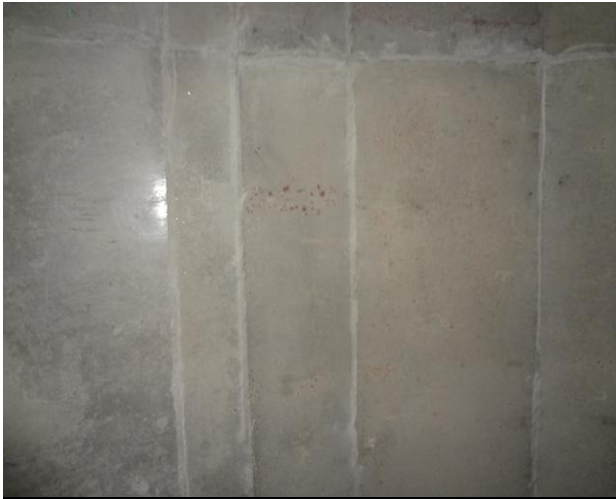
| 내용 | 균열(0.3mm이상) 0.3mm, 4m, 3EA | | 연번 | HK-오송고가(T2)-미호천-38-7 | 내용 | 균열(0.3mm미만) 0.2mm, 2.5m, 2EA | | 연번 | HK-오송고가(T2)-미호천-38-8 |

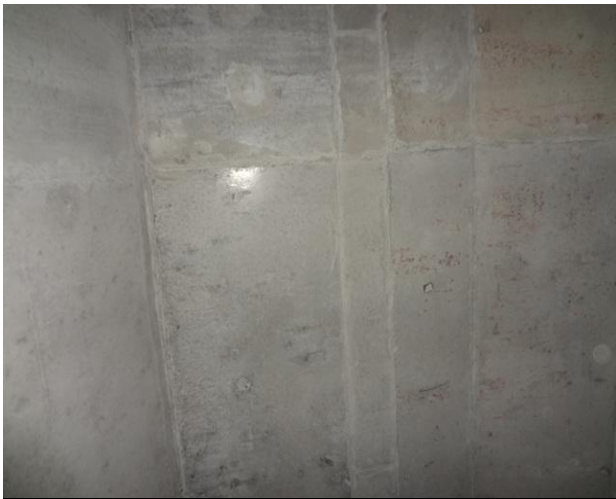
| 내용 | 균열(0.3mm미만) 0.2mm, 4m, 2EA | | 연번 | HK-오송고가(T2)-미호천-38-9 | 내용 | 균열(0.3mm미만) 0.2mm, 2.5m, 4EA | | 연번 | HK-오송고가(T2)-미호천-38-10 |
