## 09. 오송고가(T2)미호천

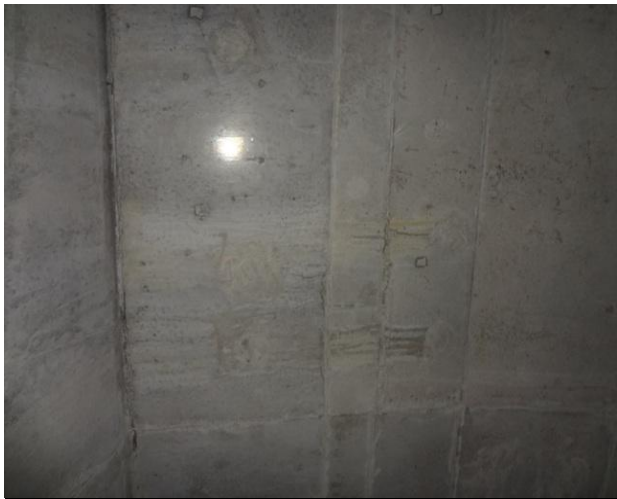
| 내용 | 균열(0.3mm미만) 0.2mm, 4m, 2EA | | 연번 | HK-오송고가(T2)-미호천-38-9 | 내용 | 균열(0.3mm미만) 0.2mm, 2.5m, 4EA | | 연번 | HK-오송고가(T2)-미호천-38-10 |

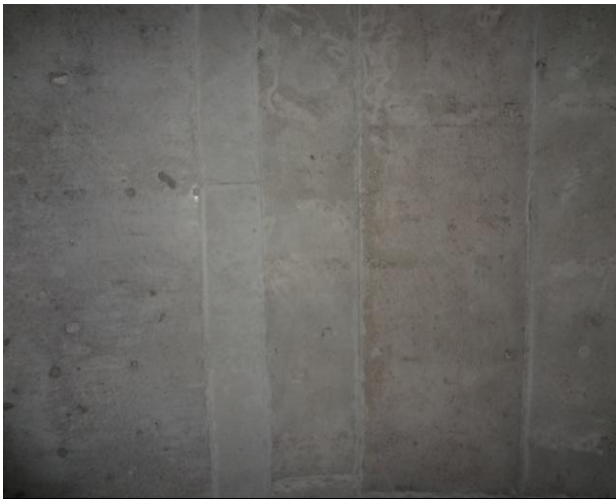
| 내용 | 균열(0.3mm이상) 0.3mm, 4m, 2EA | | 연번 | HK-오송고가(T2)-미호천-38-11 | 내용 | 균열(0.3mm미만) 0.2mm, 2.5m, 2EA | | 연번 | HK-오송고가(T2)-미호천-38-12 |

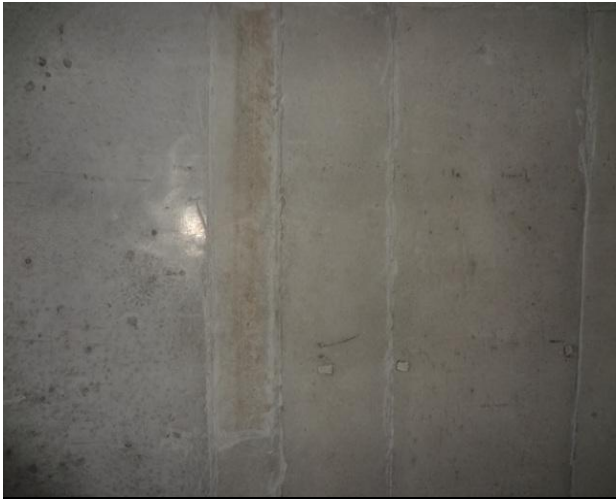
| 내용 | 균열(0.3mm이상) 0.3mm, 2.5m, 2EA | | 연번 | HK-오송고가(T2)-미호천-38-13 | 내용 | 균열(0.3mm이상) 0.3mm, 2m, 1EA | | 연번 | HK-오송고가(T2)-미호천-38-14 |

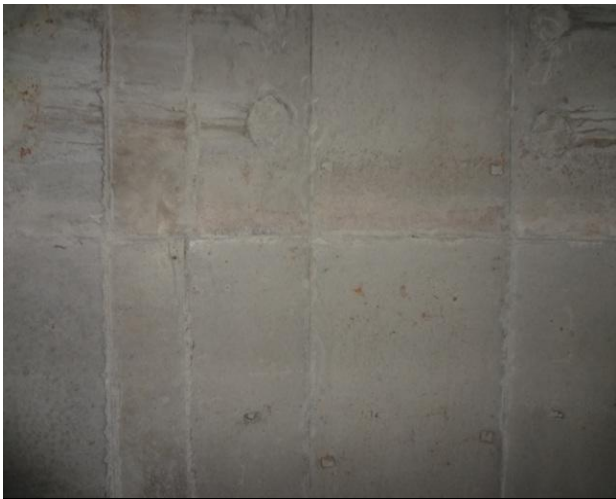
| 내용 | 균열(0.3mm이상) 0.3mm, 2.5m, 2EA | | 연번 | HK-오송고가(T2)-미호천-38-15 | 내용 | 균열(0.3mm미만) 0.2mm, 2.5m, 1EA | | 연번 | HK-오송고가(T2)-미호천-38-16 |

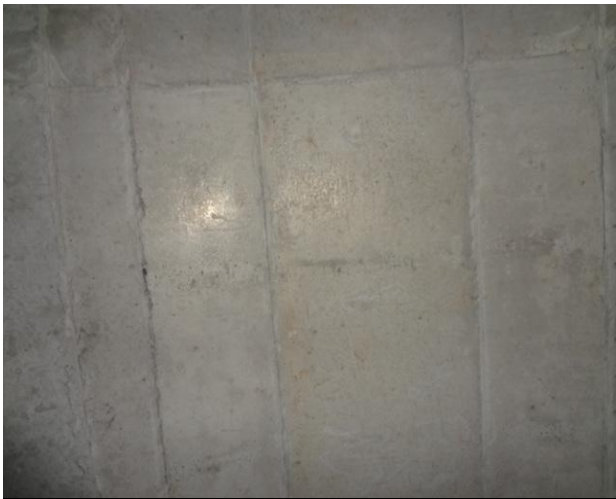
| 내용 | 균열(0.3mm미만) 0.2mm, 1.5m, 2EA | | 연번 | HK-오송고가(T2)-미호천-38-17 | 내용 | 균열(0.3mm미만) 0.2mm, 2.5m, 2EA | | 연번 | HK-오송고가(T2)-미호천-38-18 |

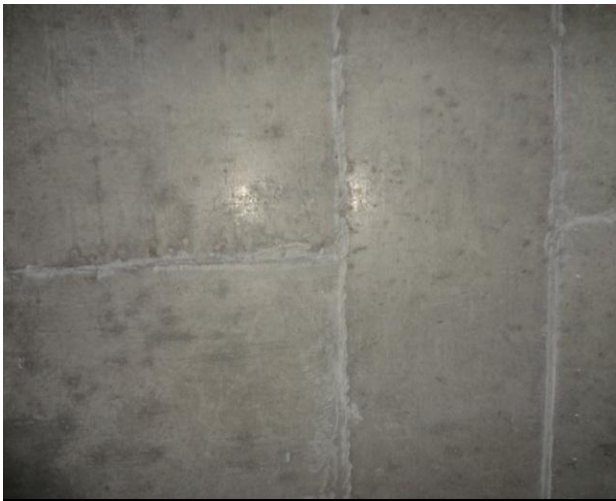
| 내용 | 균열(0.3mm이상) 0.3mm, 2.5m, 2EA | | 연번 | HK-오송고가(T2)-미호천-38-19 | 내용 | 균열(0.3mm미만) 0.2mm, 1m, 1EA | | 연번 | HK-오송고가(T2)-미호천-38-20 |

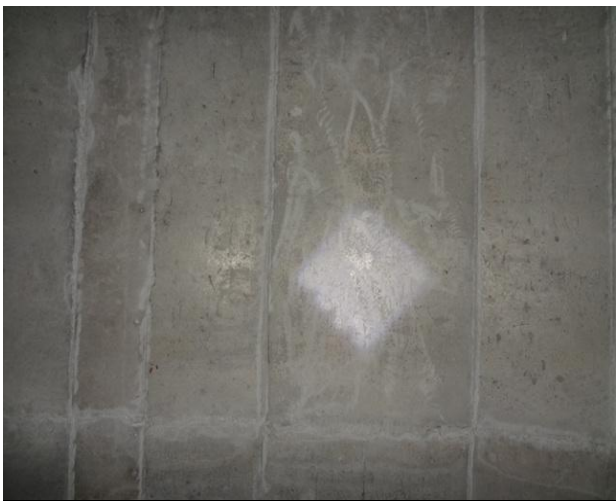
| 내용 | 균열(0.3mm이상) 0.3mm, 2.5m, 2EA | | 연번 | HK-오송고가(T2)-미호천-38-21 | 내용 | 균열(0.3mm미만) 0.2mm, 1.5m, 2EA | | 연번 | HK-오송고가(T2)-미호천-38-22 |

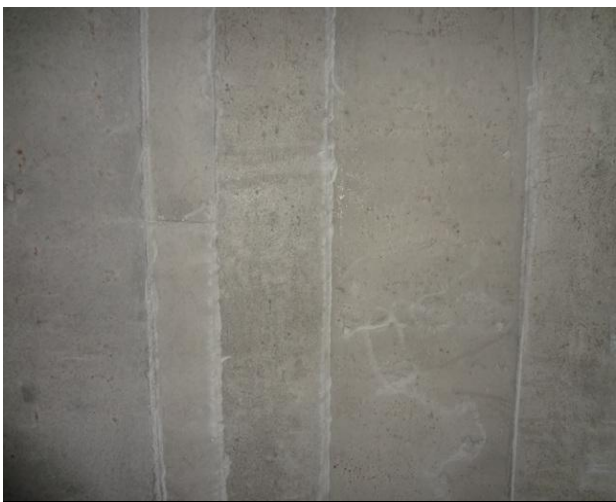
| 위치 | S17 | 상면 | 도면번호 | HK-오송고가(T2)-미호천-38 | 위치 | S17 | 상면 | 도면번호 | HK-오송고가(T2)-미호천-38 |

| 내용 | 균열(0.3mm이상) 0.3mm, 2.5m, 1EA | | 연번 | HK-오송고가(T2)-미호천-38-23 | 내용 | 균열(0.3mm이상) 0.3mm, 2m, 1EA | | 연번 | HK-오송고가(T2)-미호천-38-24 |

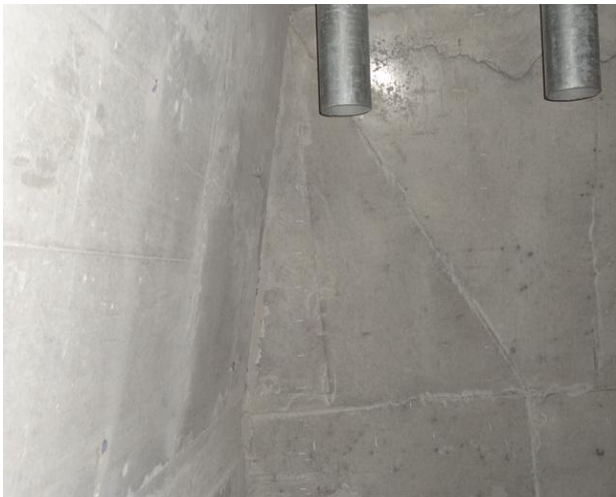
| 위치 | S17 | 상면 | 도면번호 | HK-오송고가(T2)-미호천-38 | 위치 | S17 | 상면 | 도면번호 | HK-오송고가(T2)-미호천-38 |

| 내용 | 균열(0.3mm미만) 0.2mm, 2m, 1EA | | 연번 | HK-오송고가(T2)-미호천-38-25 | 내용 | 균열(0.3mm이상) 0.3mm, 2m, 1EA | | 연번 | HK-오송고가(T2)-미호천-38-26 |

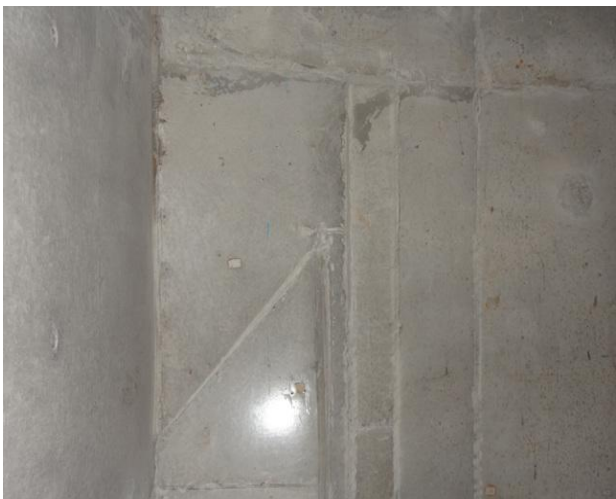
| 위치 | S17 | 상면 | 도면번호 | HK-오송고가(T2)-미호천-39 | 위치 | S17 | 상면 | 도면번호 | HK-오송고가(T2)-미호천-39 |

| 내용 | 균열(0.3mm미만) 0.2mm, 2m, 1EA | | 연번 | HK-오송고가(T2)-미호천-39-1 | 내용 | 균열(0.3mm미만) 0.2mm, 3m, 1EA | | 연번 | HK-오송고가(T2)-미호천-39-2 |

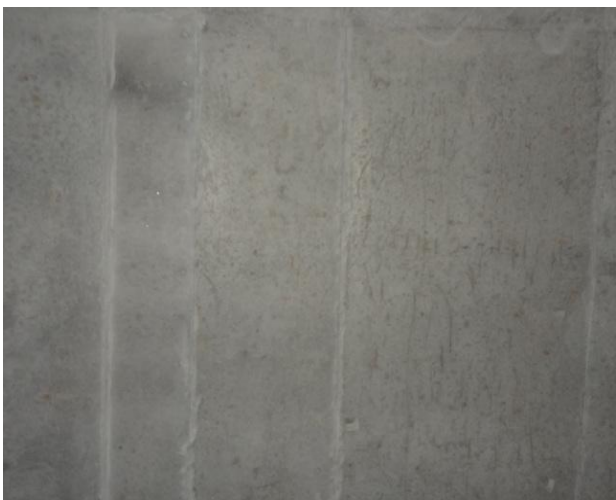
| 위치 | S17 | 상면 | 도면번호 | HK-오송고가(T2)-미호천-39 | 위치 | S17 | 상면 | 도면번호 | HK-오송고가(T2)-미호천-39 |

| 내용 | 균열(0.3mm이상) 0.3mm, 1.5m, 2EA | | 연번 | HK-오송고가(T2)-미호천-39-3 | 내용 | 균열(0.3mm미만) 0.2mm, 1m, 1EA | | 연번 | HK-오송고가(T2)-미호천-39-4 |

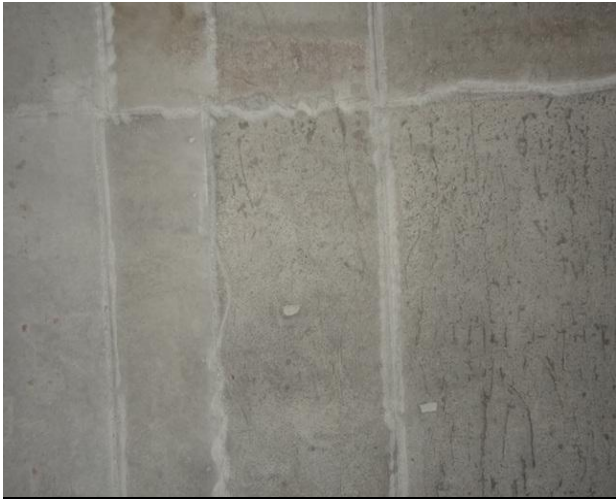
| 위치 | S17 | 상면 | 도면번호 | HK-오송고가(T2)-미호천-39 | 위치 | S17 | 상면 | 도면번호 | HK-오송고가(T2)-미호천-39 |

| 내용 | 균열(0.3mm미만) 0.2mm, 1m, 1EA | | 연번 | HK-오송고가(T2)-미호천-39-5 | 내용 | 균열(0.3mm미만) 0.2mm, 1m, 1EA | | 연번 | HK-오송고가(T2)-미호천-39-6 |

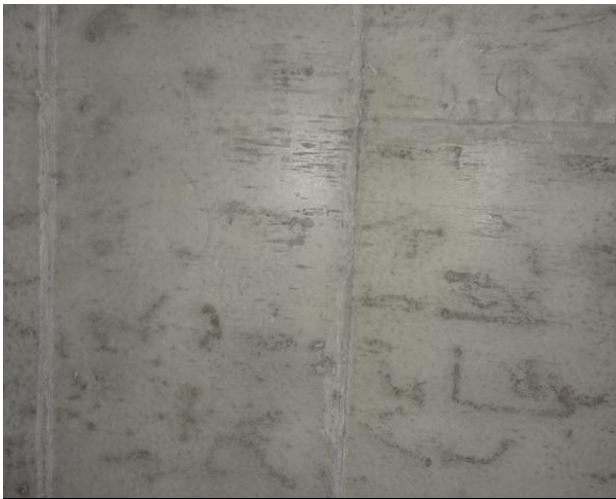
| 위치 | S17 | 상면 | 도면번호 | HK-오송고가(T2)-미호천-39 | 위치 | S17 | 상면 | 도면번호 | HK-오송고가(T2)-미호천-39 |

| 내용 | 균열(0.3mm미만) 0.2mm, 0.5m, 1EA | | 연번 | HK-오송고가(T2)-미호천-39-7 | 내용 | 균열(0.3mm미만) 0.2mm, 1m, 2EA | | 연번 | HK-오송고가(T2)-미호천-39-8 |

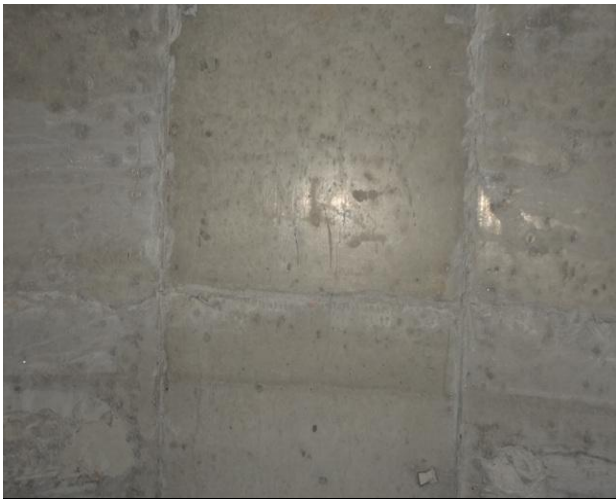
| 위치 | S17 | 상면 | 도면번호 | HK-오송고가(T2)-미호천-39 | 위치 | S17 | 상면 | 도면번호 | HK-오송고가(T2)-미호천-39 |

| 내용 | 균열(0.3mm이상) 0.3mm, 2.5m, 1EA | | 연번 | HK-오송고가(T2)-미호천-39-9 | 내용 | 균열(0.3mm이상) 0.3mm, 2m, 1EA | | 연번 | HK-오송고가(T2)-미호천-39-10 |

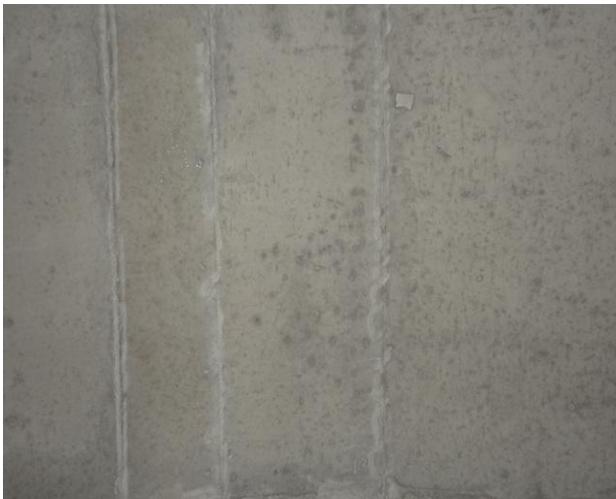
| 위치 | S17 | 상면 | 도면번호 | HK-오송고가(T2)-미호천-39 | 위치 | S17 | 상면 | 도면번호 | HK-오송고가(T2)-미호천-39 |

| 내용 | 균열(0.3mm미만) 0.2mm, 1m, 1EA | | 연번 | HK-오송고가(T2)-미호천-39-11 | 내용 | 균열(0.3mm미만) 0.2mm, 3m, 1EA | | 연번 | HK-오송고가(T2)-미호천-39-12 |

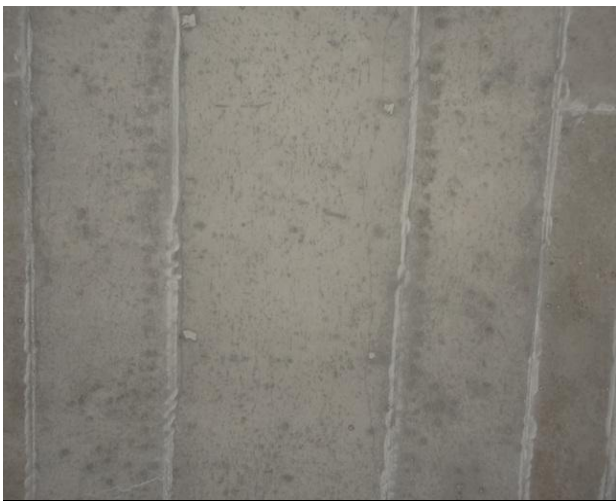
| 위치 | S17 | 상면 | 도면번호 | HK-오송고가(T2)-미호천-39 | 위치 | S17 | 상면 | 도면번호 | HK-오송고가(T2)-미호천-39 |

| 내용 | 균열(0.3mm미만) 0.2mm, 1m, 1EA | | 연번 | HK-오송고가(T2)-미호천-39-13 | 내용 | 균열(0.3mm미만) 0.2mm, 2.5m, 1EA | | 연번 | HK-오송고가(T2)-미호천-39-14 |

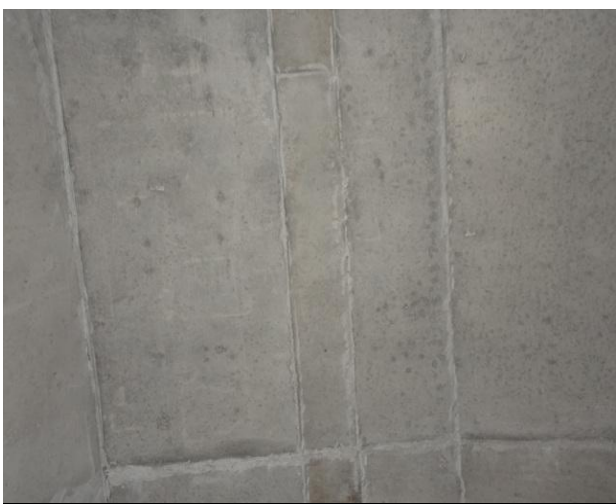
| 위치 | S17 | 상면 | 도면번호 | HK-오송고가(T2)-미호천-39 | 위치 | S17 | 상면 | 도면번호 | HK-오송고가(T2)-미호천-39 |

| 내용 | 균열(0.3mm미만) 0.2mm, 3m, 1EA | | 연번 | HK-오송고가(T2)-미호천-39-15 | 내용 | 균열(0.3mm이상) 0.3mm, 2m, 2EA | | 연번 | HK-오송고가(T2)-미호천-39-16 |

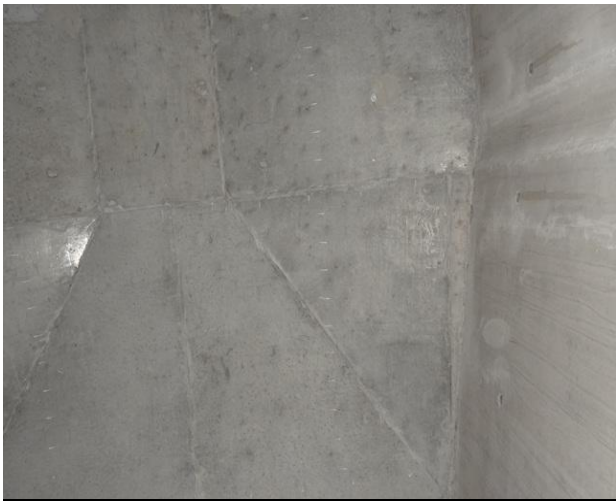
| 위치 | S17 | 상면 | 도면번호 | HK-오송고가(T2)-미호천-39 | 위치 | S17 | 상면 | 도면번호 | HK-오송고가(T2)-미호천-39 |

| 내용 | 균열(0.3mm미만) 0.2mm, 3m, 1EA | | 연번 | HK-오송고가(T2)-미호천-39-17 | 내용 | 균열(0.3mm이상) 0.3mm, 2m, 1EA | | 연번 | HK-오송고가(T2)-미호천-39-18 |

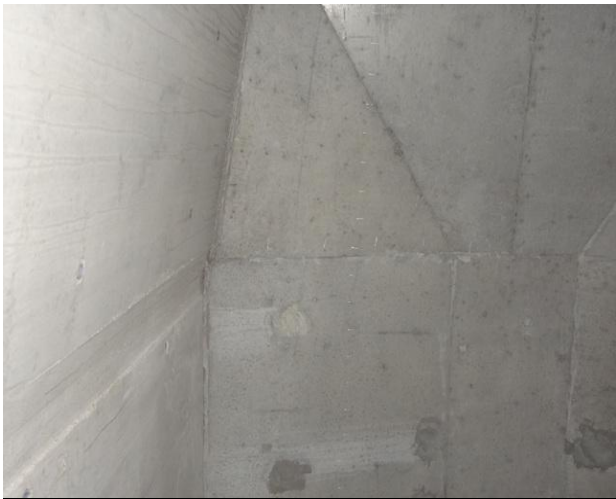
| 위치 | S17 | 상면 | 도면번호 | HK-오송고가(T2)-미호천-39 | 위치 | S17 | 상면 | 도면번호 | HK-오송고가(T2)-미호천-39 |

| 내용 | 균열(0.3mm미만) 0.2mm, 1m, 1EA | | 연번 | HK-오송고가(T2)-미호천-39-19 | 내용 | 균열(0.3mm이상) 0.3mm, 2m, 1EA | | 연번 | HK-오송고가(T2)-미호천-39-20 |

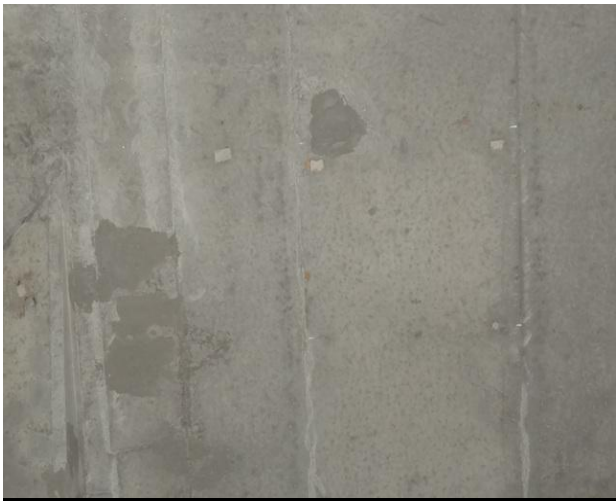
| 위치 | S17 | 상면 | 도면번호 | HK-오송고가(T2)-미호천-40 | 위치 | S17 | 상면 | 도면번호 | HK-오송고가(T2)-미호천-40 |

| 내용 | 균열(0.3mm미만) 0.2mm, 2m, 2EA | | 연번 | HK-오송고가(T2)-미호천-40-1 | 내용 | 균열(0.3mm이상) 0.3mm, 2m, 1EA | | 연번 | HK-오송고가(T2)-미호천-40-2 |

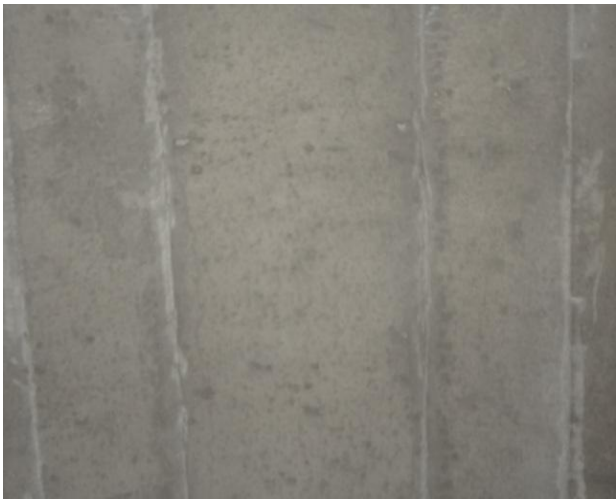
| 위치 | S17 | 상면 | 도면번호 | HK-오송고가(T2)-미호천-40 | 위치 | S17 | 상면 | 도면번호 | HK-오송고가(T2)-미호천-40 |

| 내용 | 균열(0.3mm미만) 0.2mm, 2.5m, 1EA | | 연번 | HK-오송고가(T2)-미호천-40-3 | 내용 | 균열(0.3mm미만) 0.2mm, 1.5m, 1EA | | 연번 | HK-오송고가(T2)-미호천-40-4 |

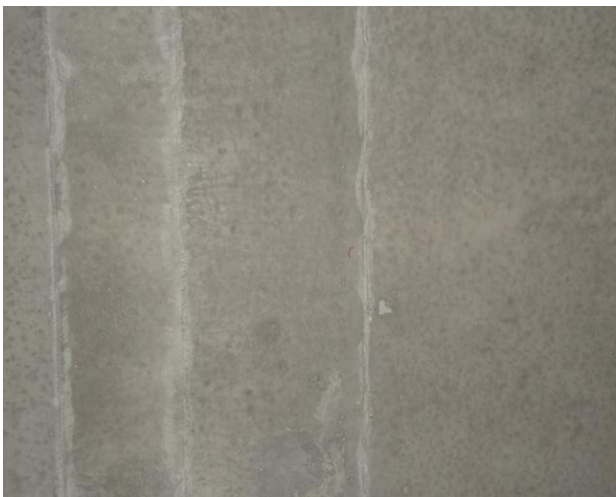
| 위치 | S17 | 상면 | 도면번호 | HK-오송고가(T2)-미호천-40 | 위치 | S17 | 상면 | 도면번호 | HK-오송고가(T2)-미호천-40 |

| 내용 | 균열(0.3mm미만) 0.2mm, 2.5m, 2EA | | 연번 | HK-오송고가(T2)-미호천-40-5 | 내용 | 균열(0.3mm미만) 0.2mm, 1.5m, 1EA | | 연번 | HK-오송고가(T2)-미호천-40-6 |

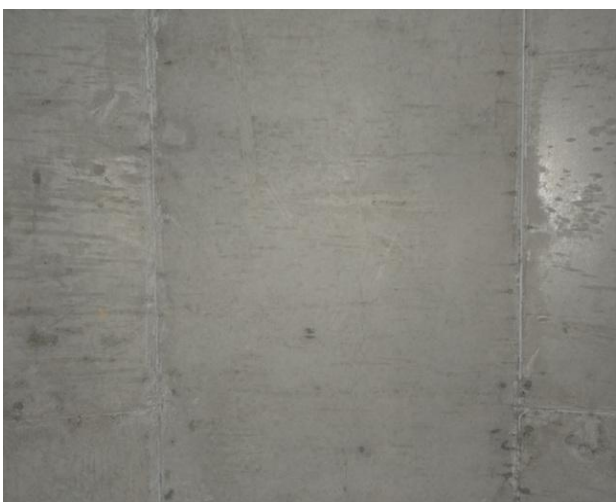
| 위치 | S17 | 상면 | 도면번호 | HK-오송고가(T2)-미호천-40 | 위치 | S17 | 상면 | 도면번호 | HK-오송고가(T2)-미호천-40 |

| 내용 | 균열(0.3mm미만) 0.2mm, 4m, 1EA | | 연번 | HK-오송고가(T2)-미호천-40-7 | 내용 | 균열(0.3mm미만) 0.2mm, 2m, 2EA | | 연번 | HK-오송고가(T2)-미호천-40-8 |

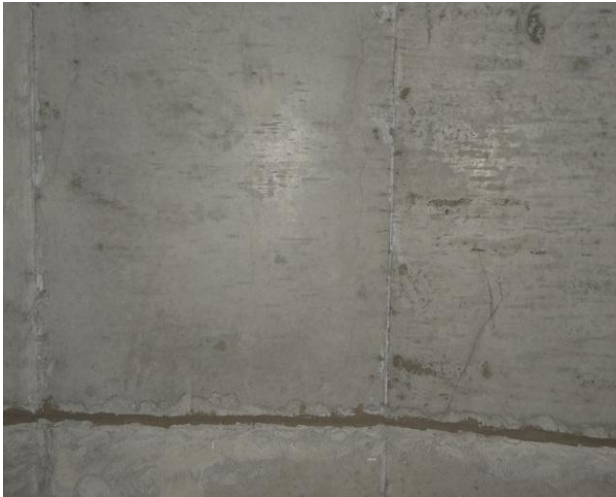
| 위치 | S17 | 상면 | 도면번호 | HK-오송고가(T2)-미호천-40 | 위치 | S17 | 상면 | 도면번호 | HK-오송고가(T2)-미호천-40 |

| 내용 | 균열(0.3mm미만) 0.2mm, 3m, 1EA | | 연번 | HK-오송고가(T2)-미호천-40-9 | 내용 | 균열(0.3mm미만) 0.2mm, 2m, 2EA | | 연번 | HK-오송고가(T2)-미호천-40-10 |

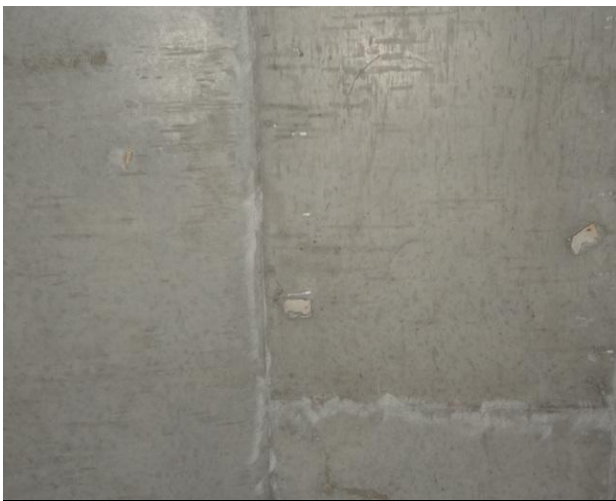
| 위치 | S17 | 상면 | 도면번호 | HK-오송고가(T2)-미호천-40 | 위치 | S17 | 상면 | 도면번호 | HK-오송고가(T2)-미호천-40 |

| 내용 | 균열(0.3mm이상) 0.3mm, 2m, 3EA | | 연번 | HK-오송고가(T2)-미호천-40-11 | 내용 | 균열(0.3mm미만) 0.2mm, 2m, 3EA | | 연번 | HK-오송고가(T2)-미호천-40-12 |

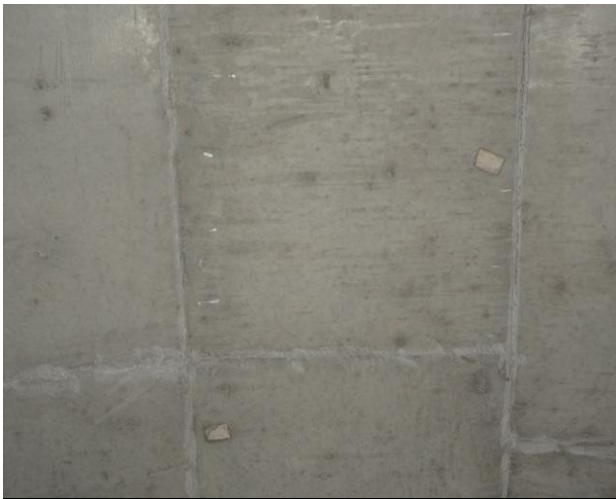
| 위치 | S17 | 상면 | 도면번호 | HK-오송고가(T2)-미호천-40 | 위치 | S17 | 상면 | 도면번호 | HK-오송고가(T2)-미호천-40 |

| 내용 | 균열(0.3mm미만) 0.2mm, 25m, 1EA | | 연번 | HK-오송고가(T2)-미호천-40-13 | 내용 | 균열(0.3mm미만) 0.2mm, 10m, 1EA | | 연번 | HK-오송고가(T2)-미호천-40-14 |

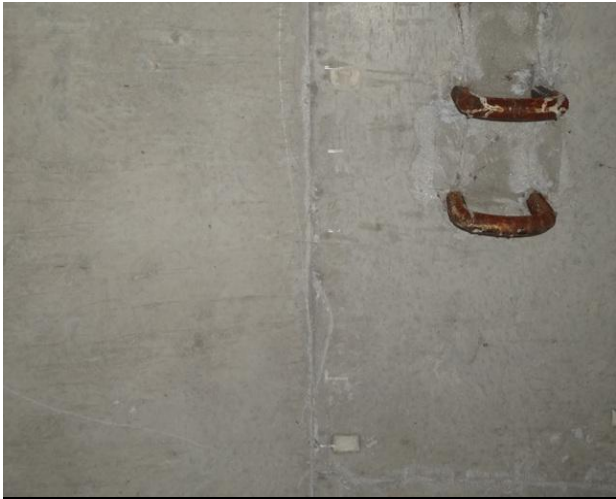
| 위치 | S17 | 상면 | 도면번호 | HK-오송고가(T2)-미호천-40 | 위치 | S17 | 상면 | 도면번호 | HK-오송고가(T2)-미호천-40 |

| 내용 | 균열(0.3mm미만) 0.2mm, 10m, 1EA | | 연번 | HK-오송고가(T2)-미호천-40-15 | 내용 | 균열(0.3mm미만) 0.2mm, 1m, 1EA | | 연번 | HK-오송고가(T2)-미호천-40-16 |

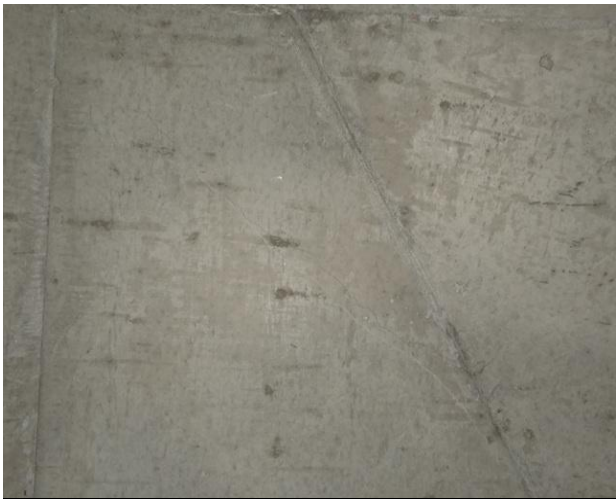
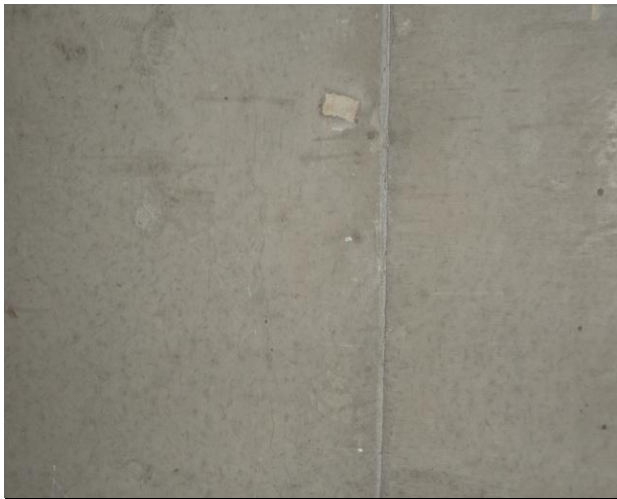
| 위치 | S17 | 상면 | 도면번호 | HK-오송고가(T2)-미호천-40 | 위치 | S17 | 상면 | 도면번호 | HK-오송고가(T2)-미호천-40 |

| 내용 | 균열(0.3mm미만) 0.2mm, 2.5m, 1EA | | 연번 | HK-오송고가(T2)-미호천-40-17 | 내용 | 균열(0.3mm미만) 0.2mm, 1.5m, 1EA | | 연번 | HK-오송고가(T2)-미호천-40-18 |

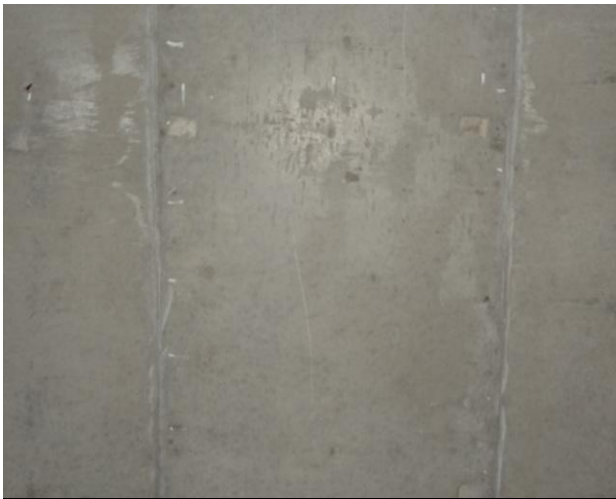
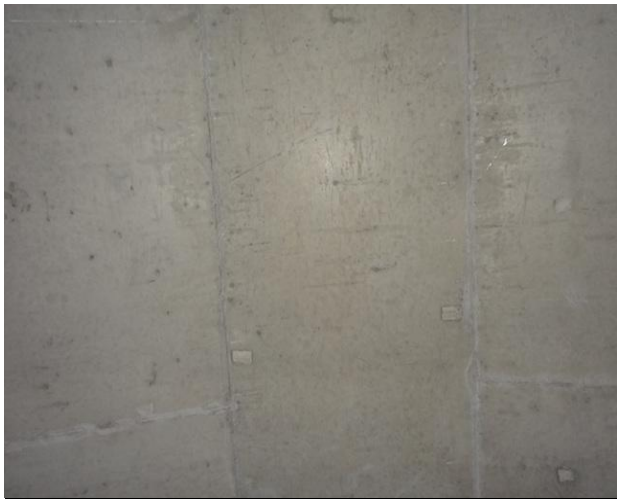
| 위치 | S17 | 상면 | 도면번호 | HK-오송고가(T2)-미호천-40 | 위치 | S17 | 상면 | 도면번호 | HK-오송고가(T2)-미호천-40 |

| 내용 | 균열(0.3mm미만) 0.2mm, 1m, 1EA | | 연번 | HK-오송고가(T2)-미호천-40-19 | 내용 | 균열(0.3mm미만) 0.2mm, 1.5m, 1EA | | 연번 | HK-오송고가(T2)-미호천-40-20 |

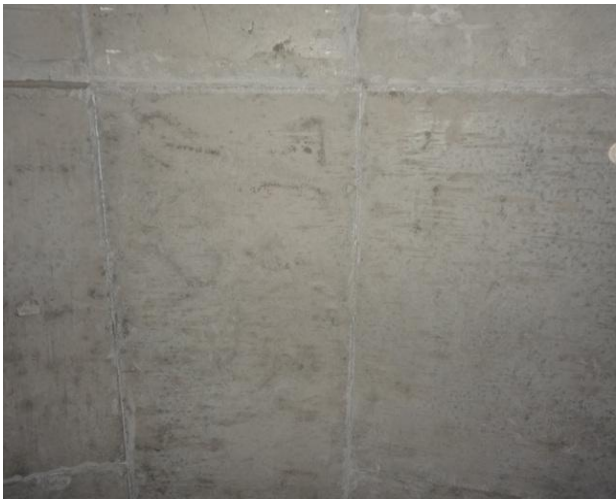
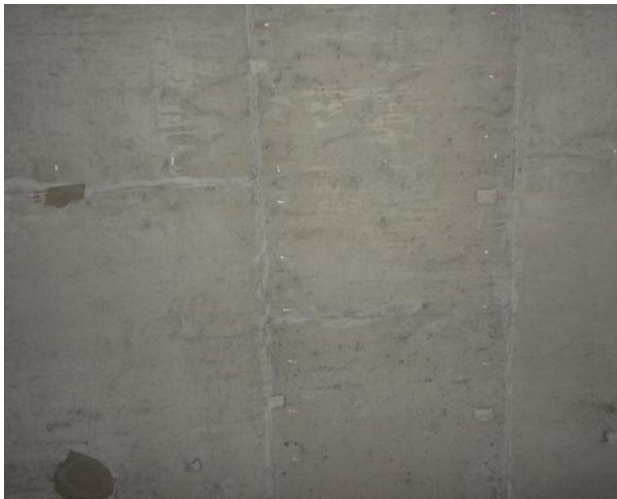
| 위치 | S17 | 상면 | 도면번호 | HK-오송고가(T2)-미호천-40 | 위치 | S18 | 상면 | 도면번호 | HK-오송고가(T2)-미호천-41 |

| 내용 | 균열(0.3mm미만) 0.2mm, 2m, 1EA | | 연번 | HK-오송고가(T2)-미호천-40-21 | 내용 | 균열(0.3mm미만) 0.2mm, 25m, 1EA | | 연번 | HK-오송고가(T2)-미호천-41-1 |

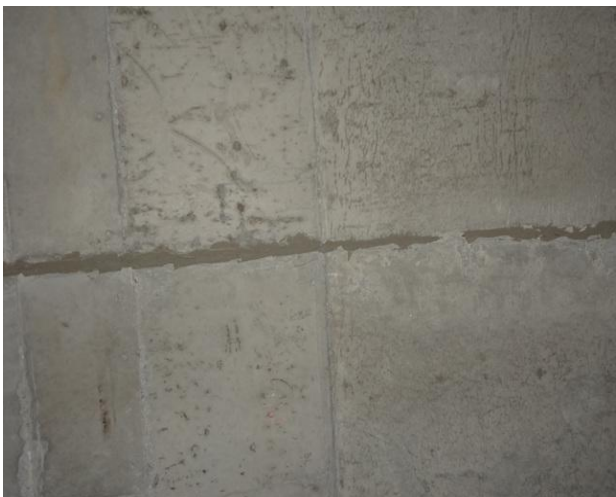
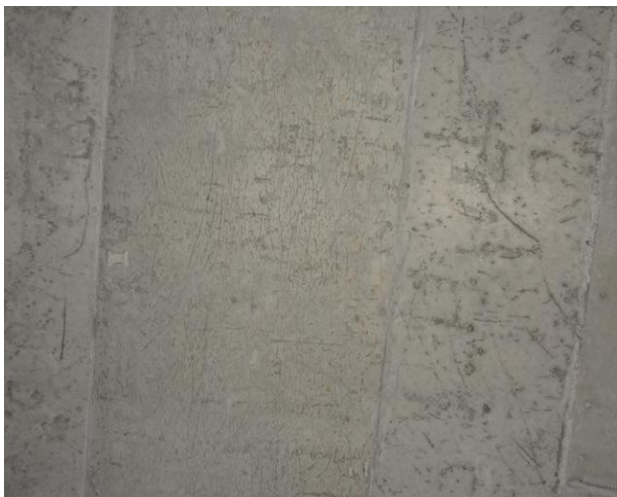
| 위치 | S18 | 상면 | 도면번호 | HK-오송고가(T2)-미호천-41 | 위치 | S18 | 상면 | 도면번호 | HK-오송고가(T2)-미호천-41 |

| 내용 | 균열(0.3mm이상) 0.3mm, 2m, 2EA | | 연번 | HK-오송고가(T2)-미호천-41-2 | 내용 | 균열(0.3mm미만) 0.2mm, 1.5m, 3EA | | 연번 | HK-오송고가(T2)-미호천-41-3 |

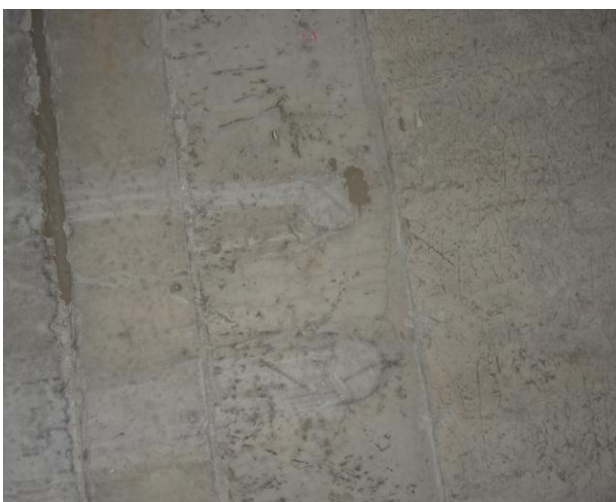
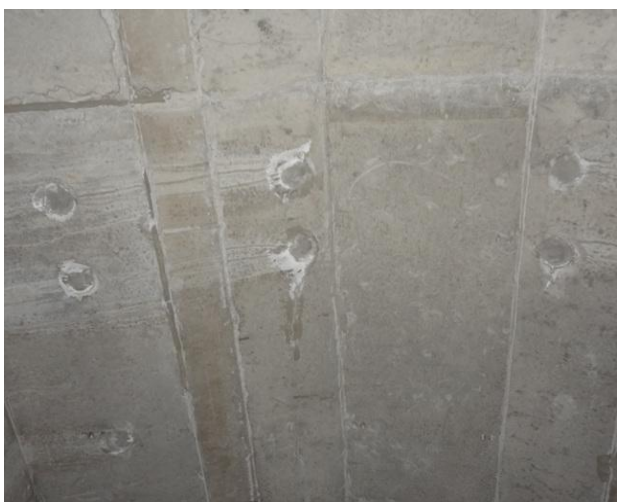
| 위치 | S18 | 상면 | 도면번호 | HK-오송고가(T2)-미호천-41 | 위치 | S18 | 상면 | 도면번호 | HK-오송고가(T2)-미호천-41 |

| 내용 | 균열(0.3mm미만) 0.2mm, 1.5m, 1EA | | 연번 | HK-오송고가(T2)-미호천-41-4 | 내용 | 균열(0.3mm이상) 0.3mm, 4m, 1EA | | 연번 | HK-오송고가(T2)-미호천-41-5 |

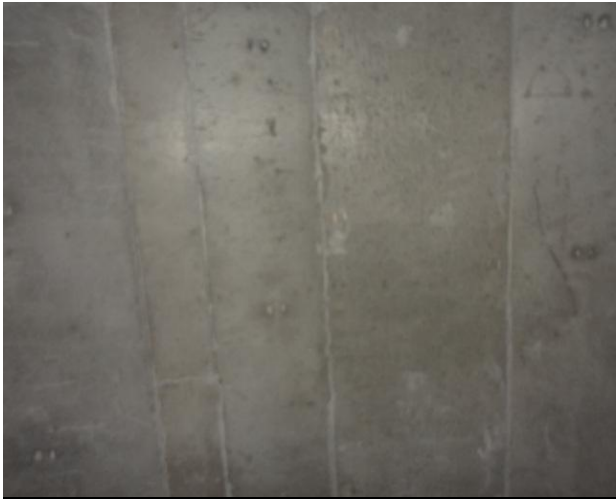
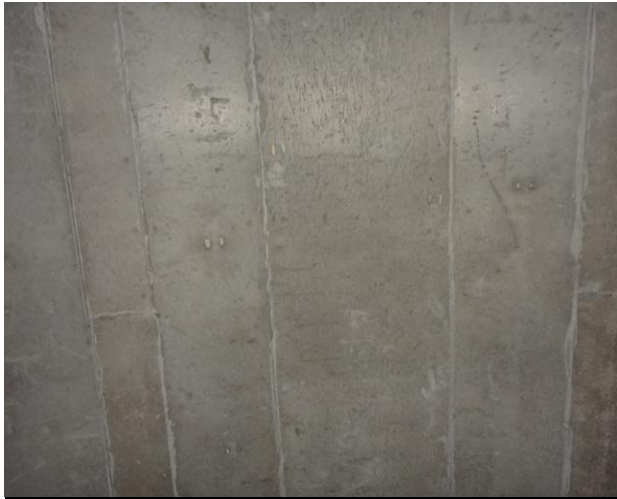
| 위치 | S18 | 상면 | 도면번호 | HK-오송고가(T2)-미호천-41 | 위치 | S18 | 상면 | 도면번호 | HK-오송고가(T2)-미호천-41 |

| 내용 | 균열(0.3mm이상) 0.3mm, 2.5m, 1EA | | 연번 | HK-오송고가(T2)-미호천-41-6 | 내용 | 백태 0.2m, 0.2m, 6EA | | 연번 | HK-오송고가(T2)-미호천-41-7 |

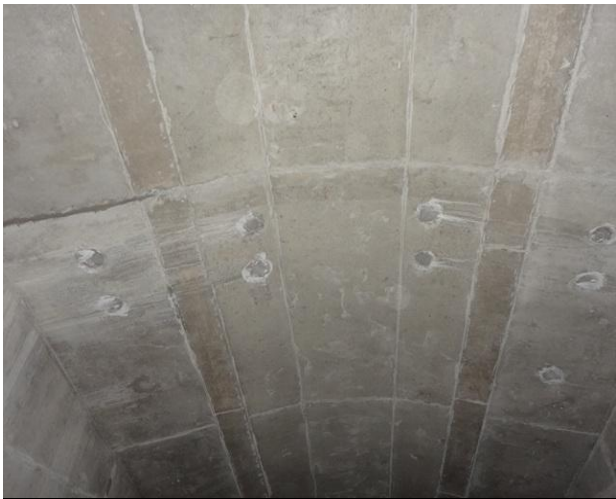
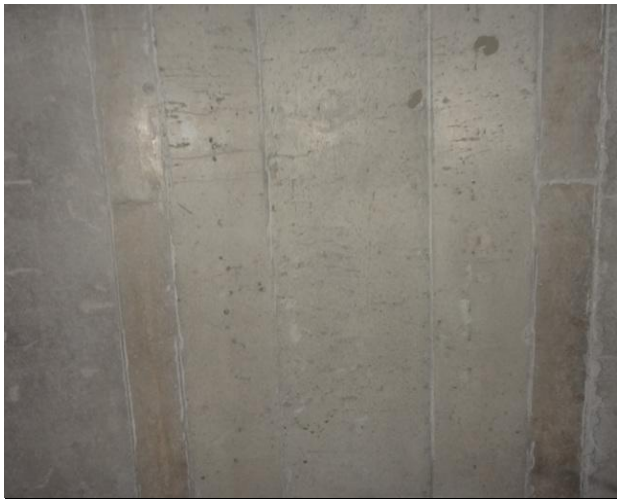
| 내용 | 균열(0.3mm이상) 0.3mm, 2m, 2EA | | 연번 | HK-오송고가(T2)-미호천-41-8 | 내용 | 균열(0.3mm미만) 0.2mm, 2m, 2EA | | 연번 | HK-오송고가(T2)-미호천-41-9 |

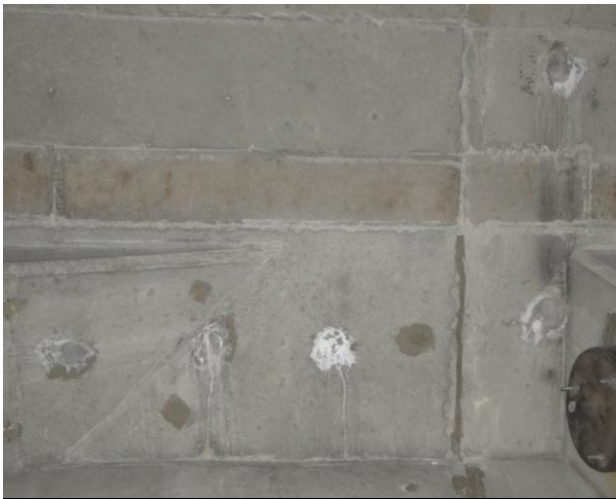
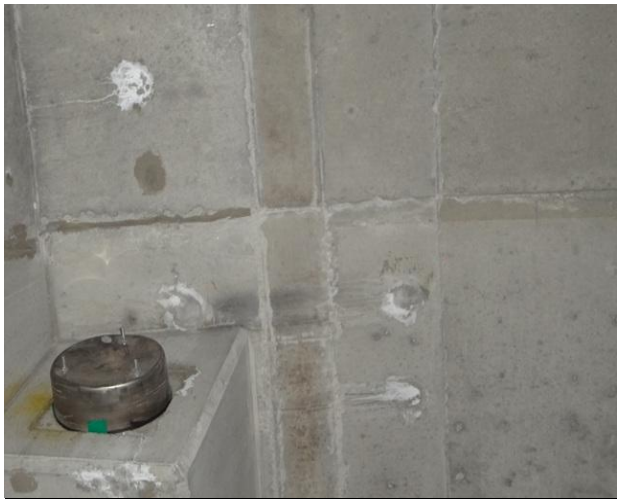
| 내용 | 백태 | 0.2m, 0.2m, 9EA | 연번 | HK-오송고가(T2)-미호천-41-10 | 내용 | 균열(0.3mm미만) 0.2mm, 2.5m, 1EA | | 연번 | HK-오송고가(T2)-미호천-41-11 |

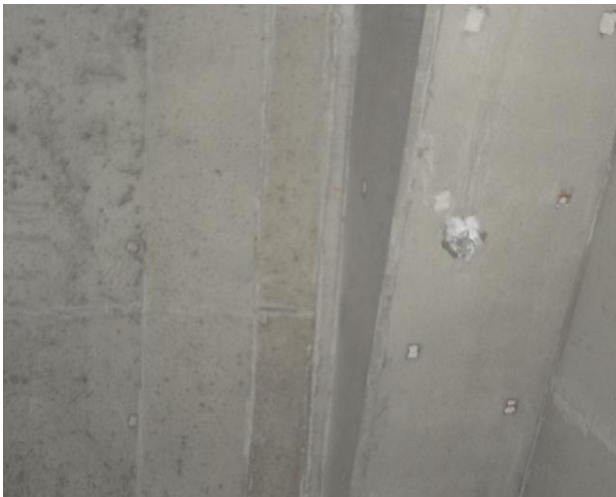
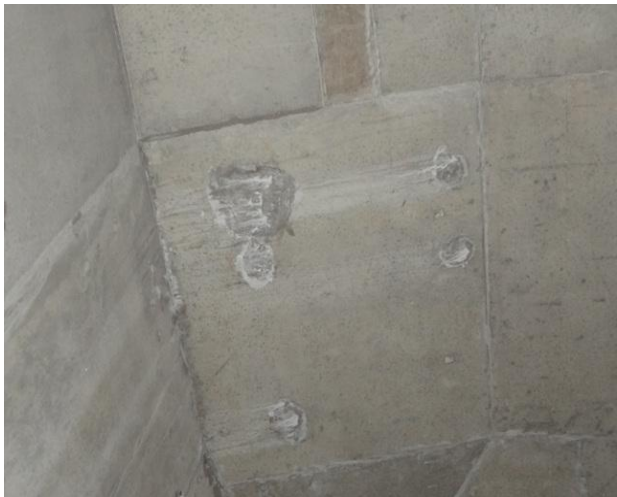
| 내용 | 백태 | 0.2m, 0.2m, 6EA | 연번 | HK-오송고가(T2)-미호천-41-12 | 내용 | 백태 | 0.2m, 0.2m, 5EA | 연번 | HK-오송고가(T2)-미호천-41-13 |

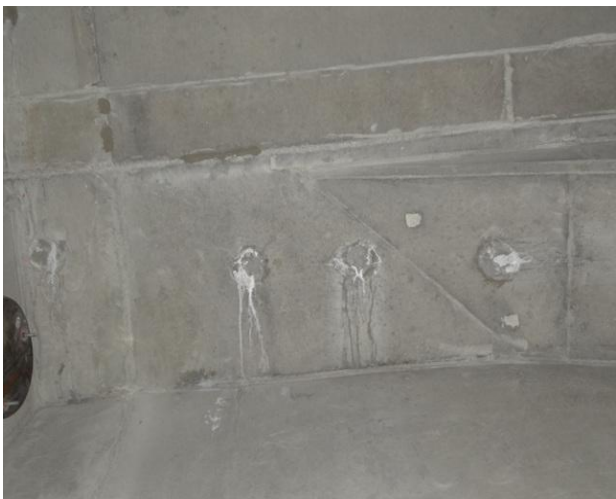
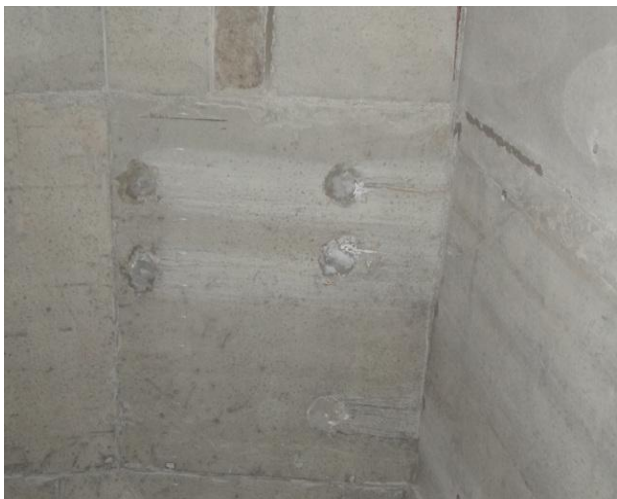
| 위치 | S18 | 상면 | 도면번호 | HK-오송고가(T2)-미호천-41 | 위치 | S18 | 상면 | 도면번호 | HK-오송고가(T2)-미호천-41 |

| 내용 | 백태 | 0.2m, 0.3m, 1EA | 연번 | HK-오송고가(T2)-미호천-41-14 | 내용 | 백태 | 0.4m, 0.4m, 1EA | 연번 | HK-오송고가(T2)-미호천-41-15 |

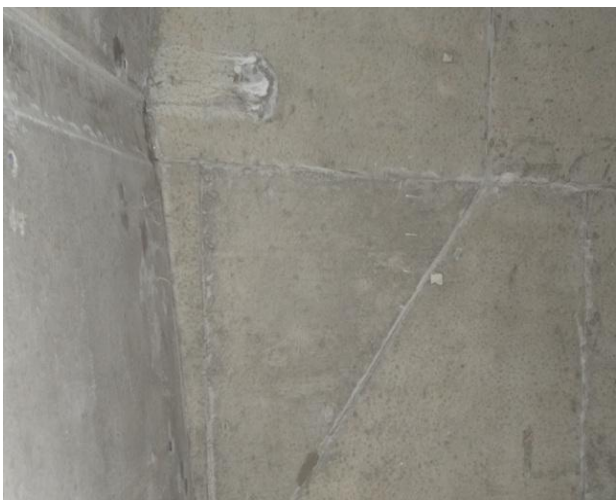
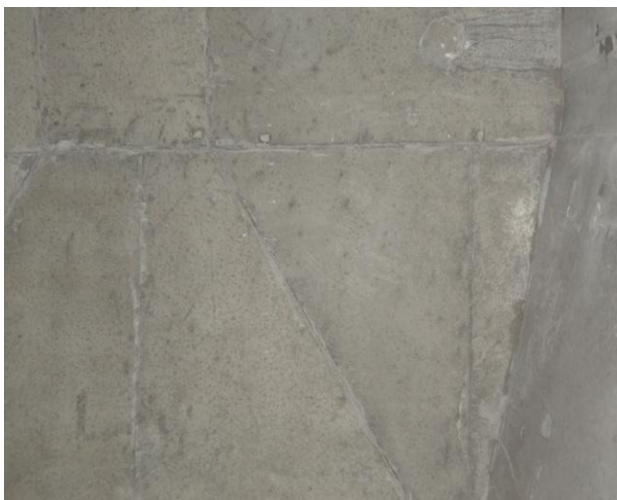
| 위치 | S18 | 상면 | 도면번호 | HK-오송고가(T2)-미호천-41 | 위치 | S18 | 상면 | 도면번호 | HK-오송고가(T2)-미호천-41 |

| 내용 | 백태 | 0.2m, 0.2m, 2EA | 연번 | HK-오송고가(T2)-미호천-41-16 | 내용 | 백태 | 0.2m, 0.1m, 3EA | 연번 | HK-오송고가(T2)-미호천-41-17 |

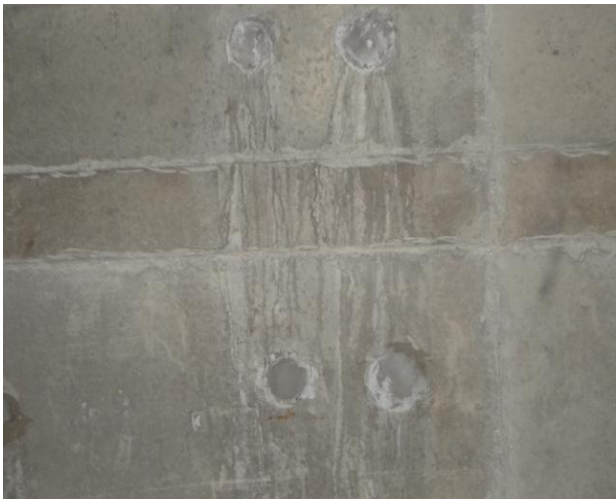
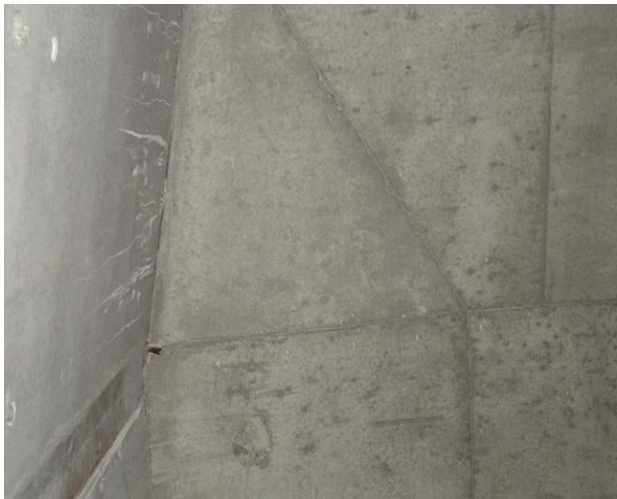
| 위치 | S18 | 상면 | 도면번호 | HK-오송고가(T2)-미호천-41 | 위치 | S18 | 상면 | 도면번호 | HK-오송고가(T2)-미호천-41 |

| 내용 | 균열(0.3mm이상) | 0.3mm, 2.5m, 1EA | 연번 | HK-오송고가(T2)-미호천-41-18 | 내용 | 균열(0.3mm미만) | 0.2mm, 2m, 1EA | 연번 | HK-오송고가(T2)-미호천-41-19 |

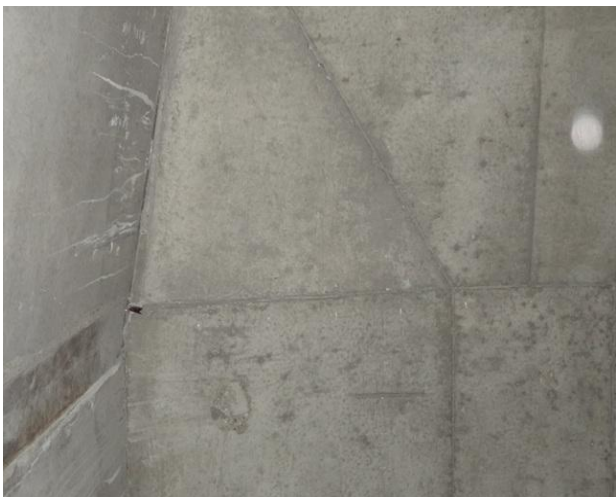
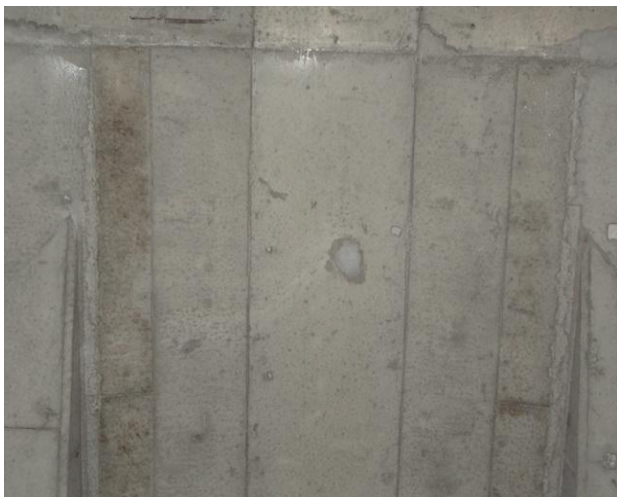
| 위치 | S18 | 상면 | 도면번호 | HK-오송고가(T2)-미호천-41 | 위치 | S18 | 상면 | 도면번호 | HK-오송고가(T2)-미호천-42 |

| 내용 | 백태 | 0.2m, 0.2m, 4EA | 연번 | HK-오송고가(T2)-미호천-41-20 | 내용 | 균열(0.3mm미만) | 0.2mm, 1m, 1EA | 연번 | HK-오송고가(T2)-미호천-42-1 |

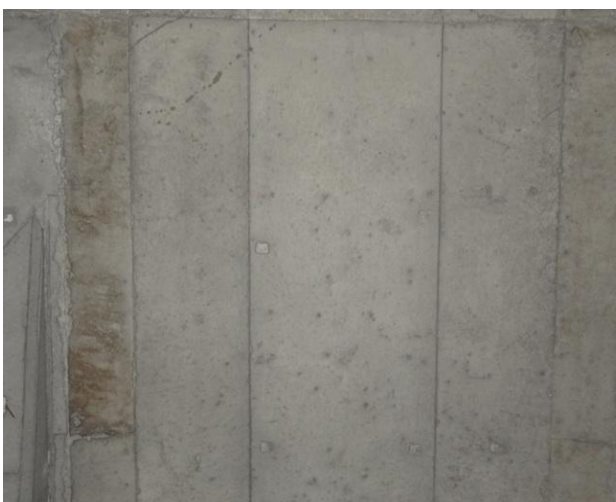
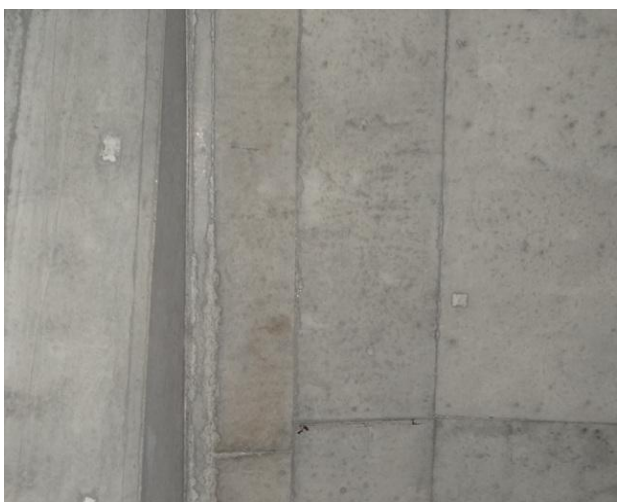
| 위치 | S18 | 상면 | 도면번호 | HK-오송고가(T2)-미호천-42 | 위치 | S18 | 상면 | 도면번호 | HK-오송고가(T2)-미호천-42 |

| 내용 | 균열(0.3mm미만) | 0.2mm, 1m, 1EA | 연번 | HK-오송고가(T2)-미호천-42-2 | 내용 | 균열(0.3mm미만) | 0.2mm, 2.5m, 1EA | 연번 | HK-오송고가(T2)-미호천-42-3 |

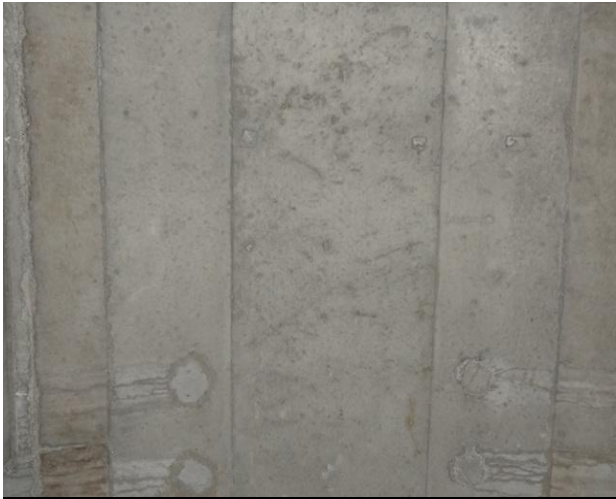
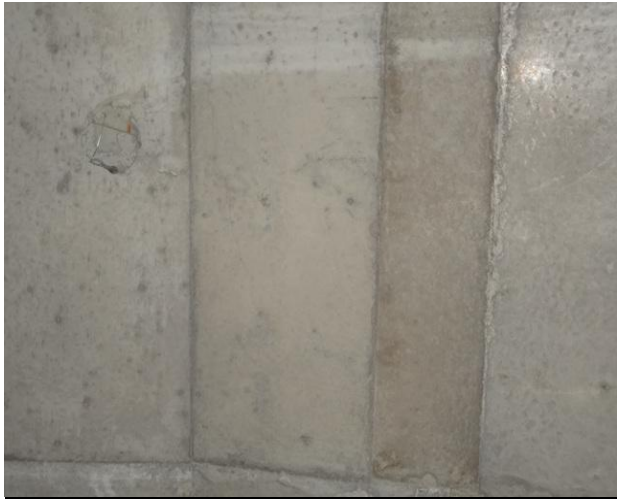
| 위치 | S18 | 상면 | 도면번호 | HK-오송고가(T2)-미호천-42 | 위치 | S18 | 상면 | 도면번호 | HK-오송고가(T2)-미호천-42 |

| 내용 | 균열(0.3mm미만) | 0.2mm, 2m, 4EA | 연번 | HK-오송고가(T2)-미호천-42-4 | 내용 | 균열(0.3mm이상) | 0.3mm, 4m, 3EA | 연번 | HK-오송고가(T2)-미호천-42-5 |

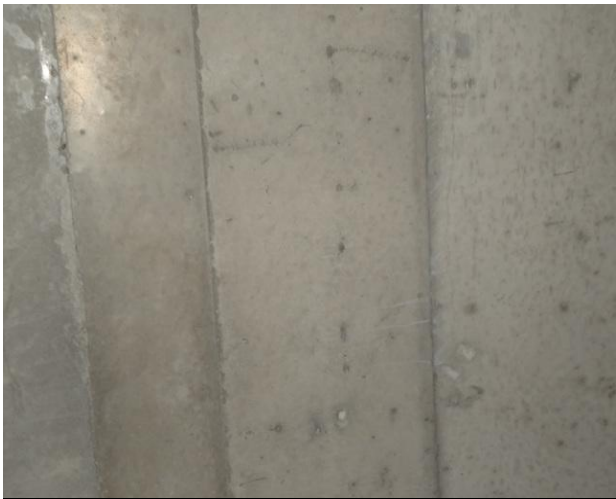
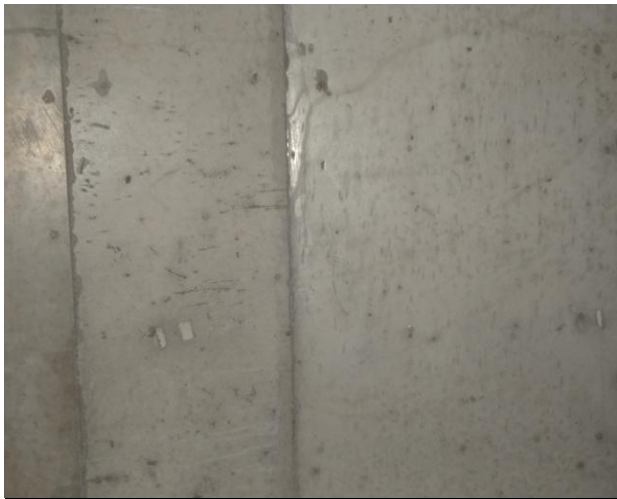
| 위치 | S18 | 상면 | 도면번호 | HK-오송고가(T2)-미호천-42 | 위치 | S18 | 상면 | 도면번호 | HK-오송고가(T2)-미호천-42 |

| 내용 | 균열(0.3mm미만) 0.2mm, 2m, 5EA | | 연번 | HK-오송고가(T2)-미호천-42-6 | 내용 | 균열(0.3mm미만) 0.2mm, 4m, 2EA | | 연번 | HK-오송고가(T2)-미호천-42-7 |

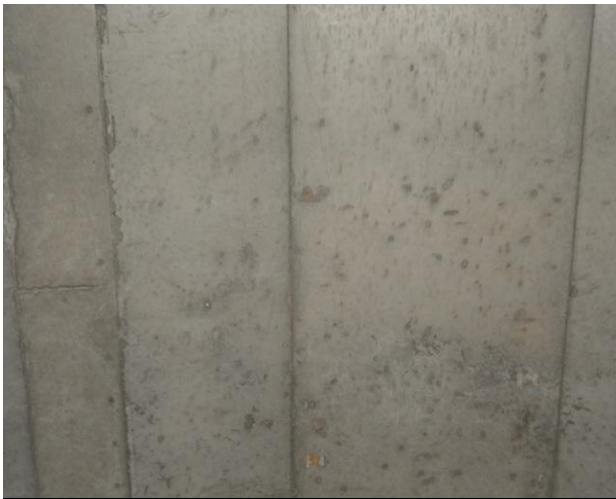
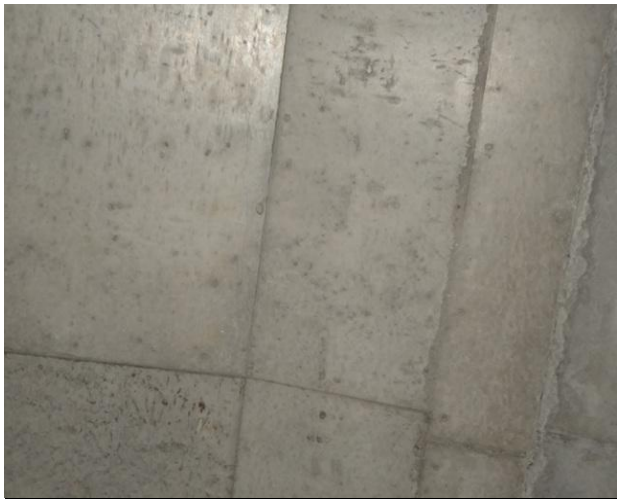
| 위치 | S18 | 상면 | 도면번호 | HK-오송고가(T2)-미호천-42 | 위치 | S18 | 상면 | 도면번호 | HK-오송고가(T2)-미호천-42 |

| 내용 | 균열(0.3mm미만) 0.2mm, 1m, 2EA | | 연번 | HK-오송고가(T2)-미호천-42-8 | 내용 | 균열(0.3mm미만) 0.2mm, 2m, 3EA | | 연번 | HK-오송고가(T2)-미호천-42-9 |

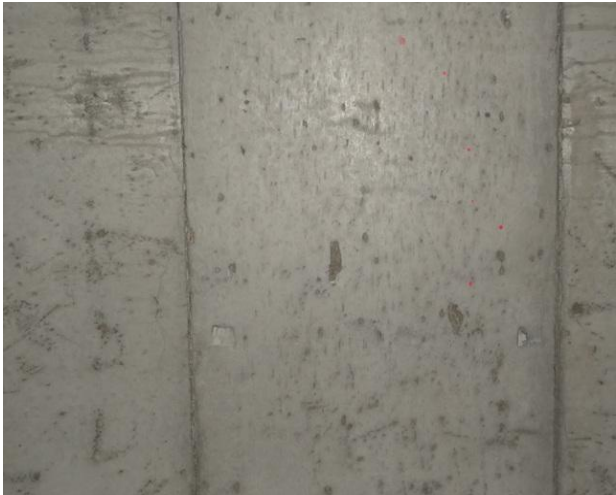
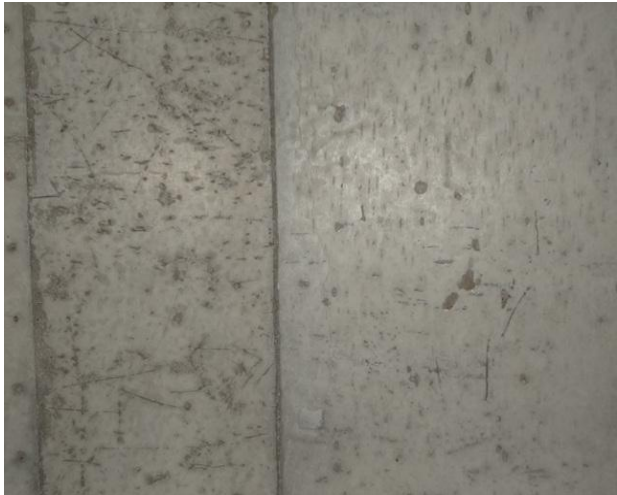
| 위치 | S18 | 상면 | 도면번호 | HK-오송고가(T2)-미호천-42 | 위치 | S18 | 상면 | 도면번호 | HK-오송고가(T2)-미호천-42 |

| 내용 | 균열(0.3mm미만) 0.2mm, 4m, 2EA | | 연번 | HK-오송고가(T2)-미호천-42-10 | 내용 | 균열(0.3mm이상) 0.3mm, 2m, 3EA | | 연번 | HK-오송고가(T2)-미호천-42-11 |

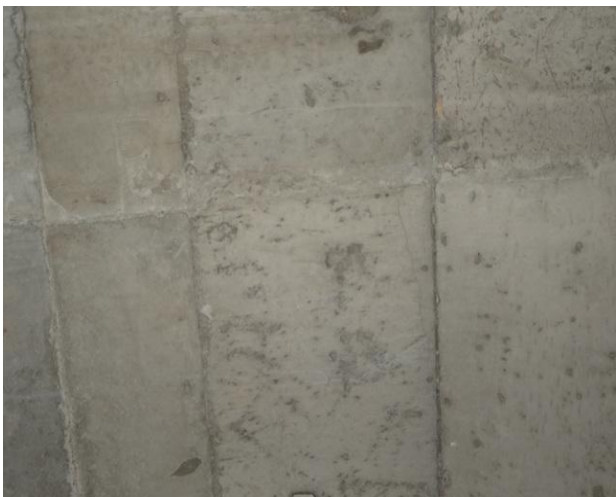
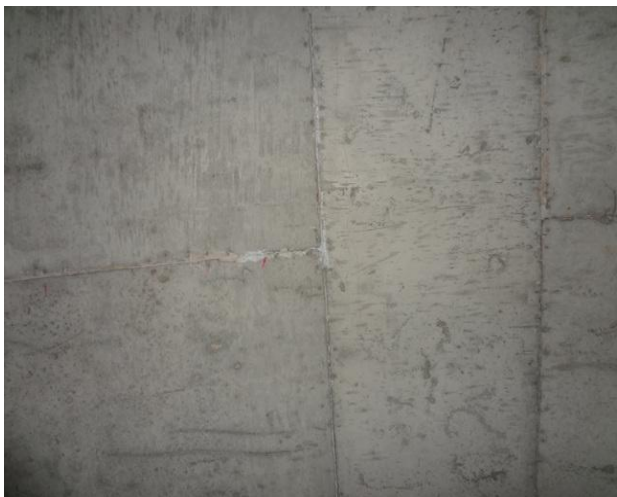
| 위치 | S18 | 상면 | 도면번호 | HK-오송고가(T2)-미호천-42 | 위치 | S18 | 상면 | 도면번호 | HK-오송고가(T2)-미호천-42 |

| 내용 | 균열(0.3mm이상) 0.3mm, 2.5m, 3EA | | 연번 | HK-오송고가(T2)-미호천-42-12 | 내용 | 균열(0.3mm미만) 0.2mm, 2m, 3EA | | 연번 | HK-오송고가(T2)-미호천-42-13 |
