## 09. 오송고가(T2)미호천

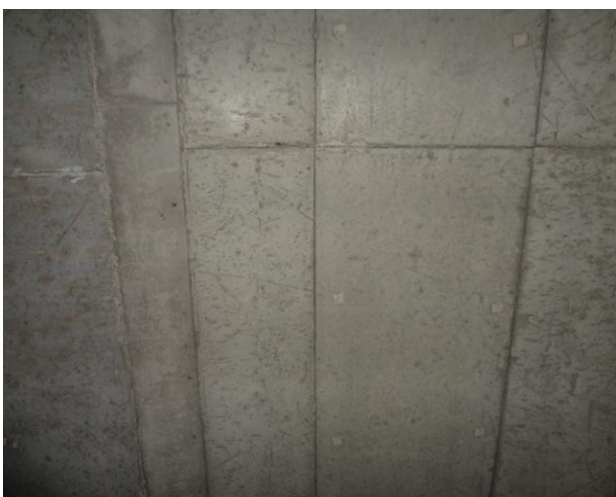
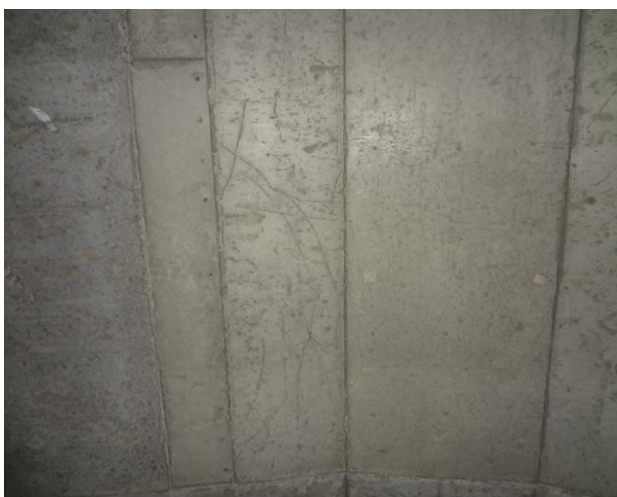
| 위치 | S18 | 상면 | 도면번호 | HK-오송고가(T2)-미호천-42 | 위치 | S18 | 상면 | 도면번호 | HK-오송고가(T2)-미호천-42 |

| 내용 | 균열(0.3mm이상) 0.3mm, 4m, 2EA | | 연번 | HK-오송고가(T2)-미호천-42-14 | 내용 | 균열(0.3mm미만) 0.2mm, 3m, 2EA | | 연번 | HK-오송고가(T2)-미호천-42-15 |

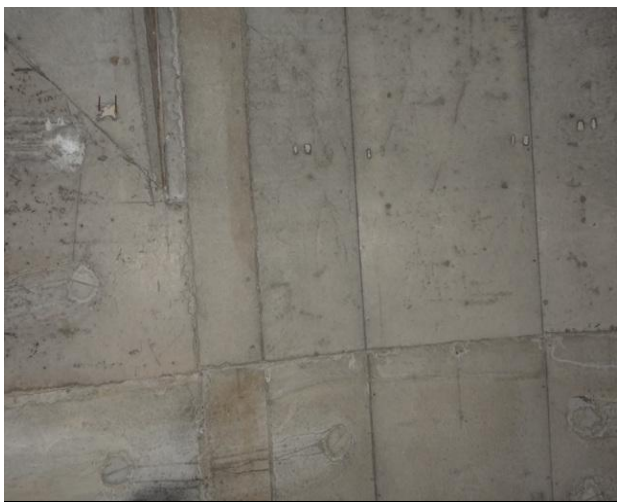
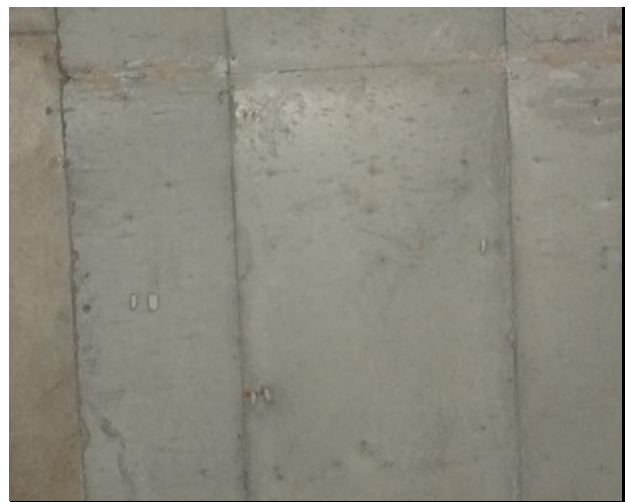
| 위치 | S18 | 상면 | 도면번호 | HK-오송고가(T2)-미호천-42 | 위치 | S18 | 상면 | 도면번호 | HK-오송고가(T2)-미호천-42 |

| 내용 | 균열(0.3mm미만) 0.2mm, 2m, 1EA | | 연번 | HK-오송고가(T2)-미호천-42-20 | 내용 | 균열(0.3mm미만) 0.2mm, 4m, 1EA | | 연번 | HK-오송고가(T2)-미호천-42-21 |

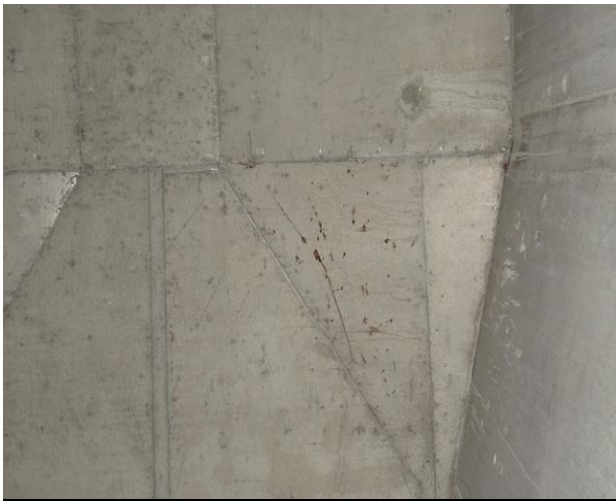
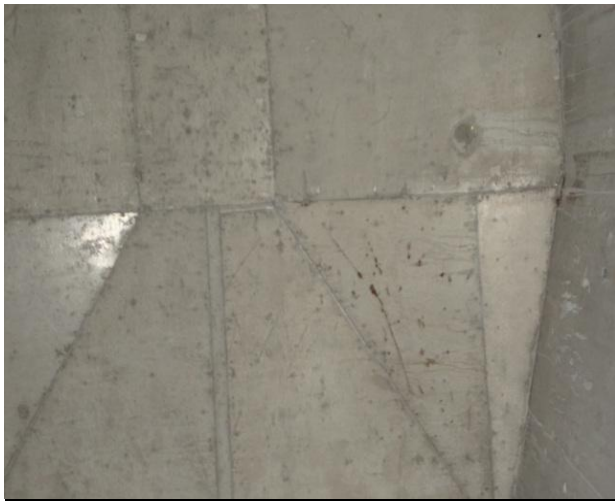
| 위치 | S18 | 상면 | 도면번호 | HK-오송고가(T2)-미호천-42 | 위치 | S18 | 상면 | 도면번호 | HK-오송고가(T2)-미호천-42 |

| 내용 | 균열(0.3mm미만) 0.2mm, 2m, 1EA | | 연번 | HK-오송고가(T2)-미호천-42-22 | 내용 | 균열(0.3mm미만) 0.2mm, 2m, 2EA | | 연번 | HK-오송고가(T2)-미호천-42-23 |

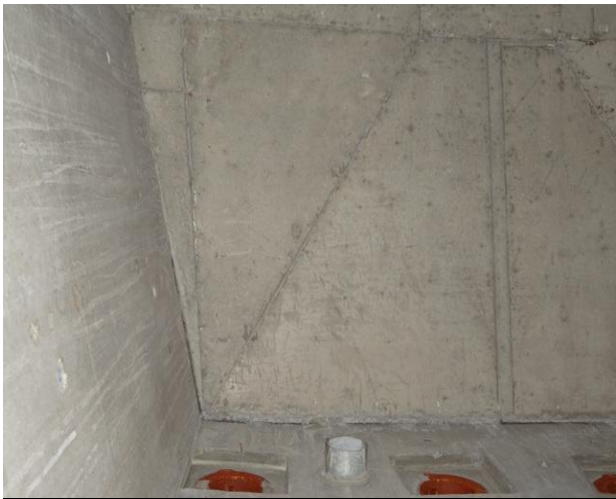
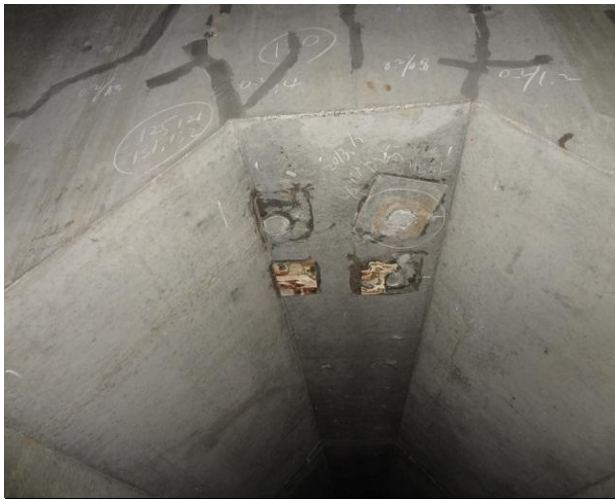
| 위치 | S18 | 상면 | 도면번호 | HK-오송고가(T2)-미호천-42 | 위치 | S18 | 상면 | 도면번호 | HK-오송고가(T2)-미호천-42 |

| 내용 | 균열(0.3mm이상) 0.3mm, 3m, 1EA | | 연번 | HK-오송고가(T2)-미호천-42-24 | 내용 | 균열(0.3mm이상) 0.3mm, 1m, 1EA | | 연번 | HK-오송고가(T2)-미호천-42-25 |

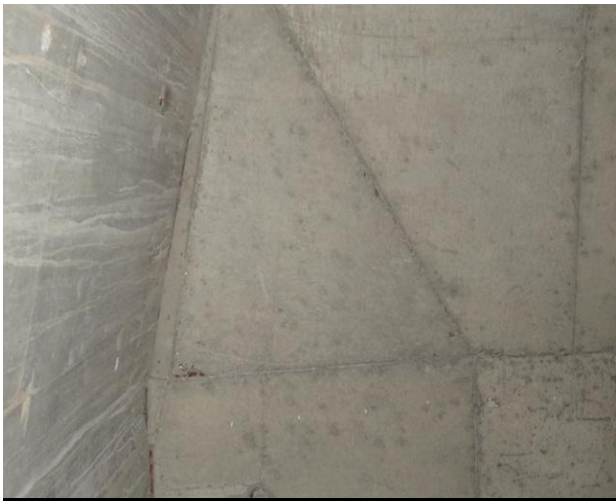
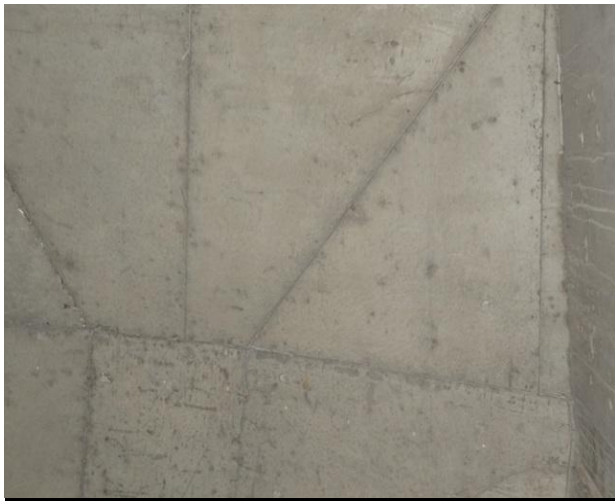
| 위치 | S18 | 상면 | 도면번호 | HK-오송고가(T2)-미호천-42 | 위치 | S18 | 상면 | 도면번호 | HK-오송고가(T2)-미호천-43 |

| 내용 | 균열(0.3mm이상) 0.3mm, 2m, 1EA | | 연번 | HK-오송고가(T2)-미호천-42-26 | 내용 | 누수 | 0.3m, 0.3m, 1EA | 연번 | HK-오송고가(T2)-미호천-43-1 |

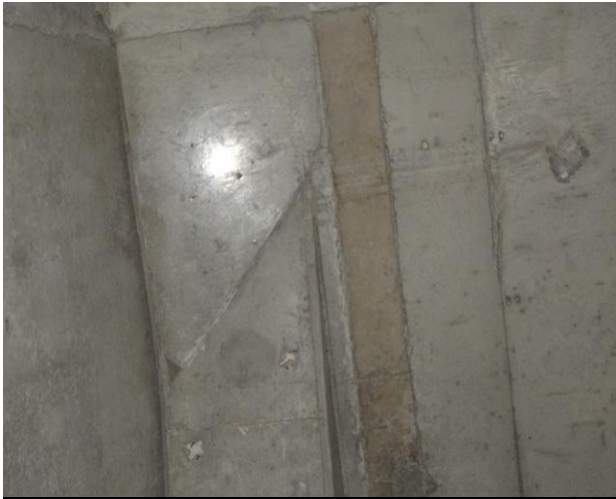
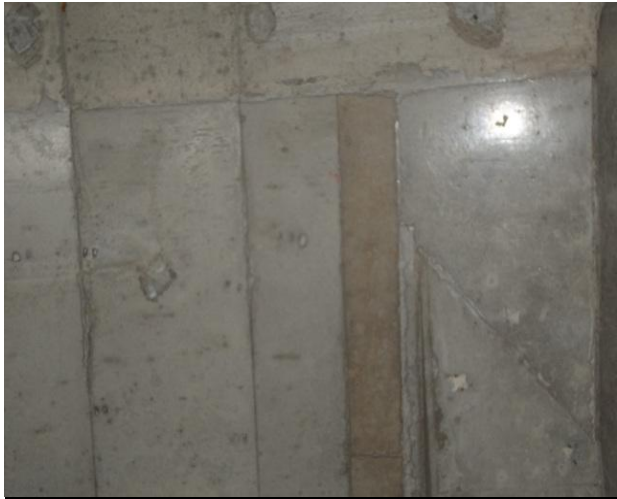
| 위치 | S18 | 상면 | 도면번호 | HK-오송고가(T2)-미호천-43 | 위치 | S18 | 상면 | 도면번호 | HK-오송고가(T2)-미호천-43 |

| 내용 | 균열(0.3mm이상) 0.3mm, 3m, 1EA | | 연번 | HK-오송고가(T2)-미호천-43-2 | 내용 | 균열(0.3mm이상) 0.3mm, 1.5m, 1EA | | 연번 | HK-오송고가(T2)-미호천-43-3 |

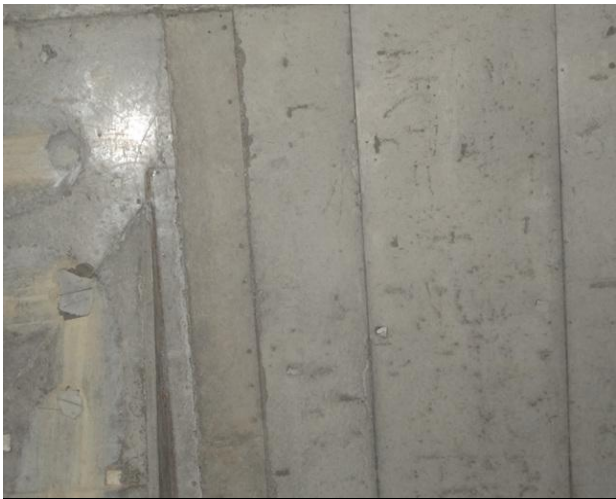
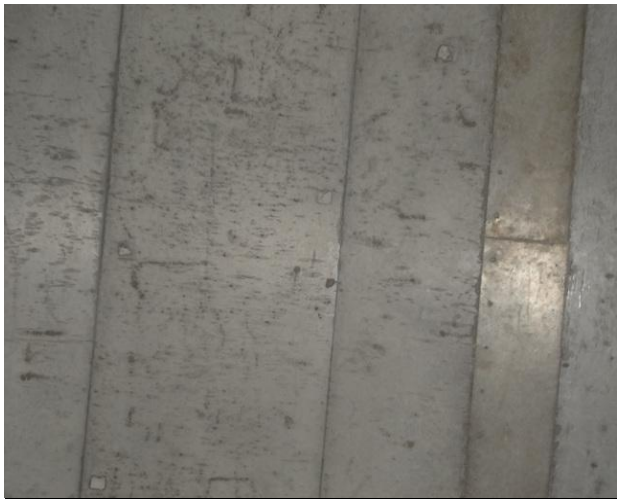
| 위치 | S18 | 상면 | 도면번호 | HK-오송고가(T2)-미호천-43 | 위치 | S18 | 상면 | 도면번호 | HK-오송고가(T2)-미호천-43 |

| 내용 | 균열(0.3mm이상) 0.3mm, 2m, 1EA | | 연번 | HK-오송고가(T2)-미호천-43-4 | 내용 | 균열(0.3mm이상) 0.3mm, 3m, 2EA | | 연번 | HK-오송고가(T2)-미호천-43-5 |

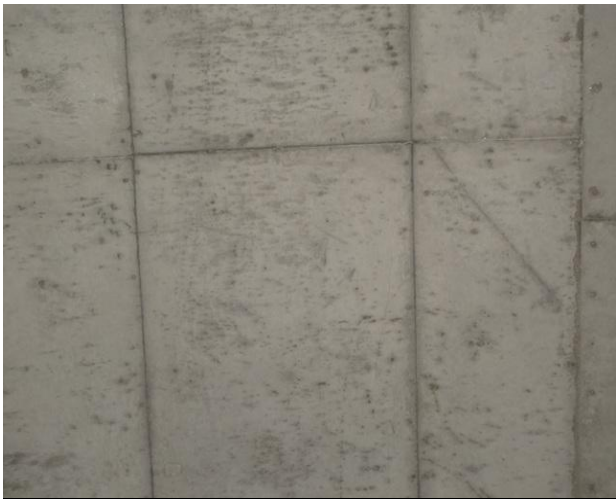
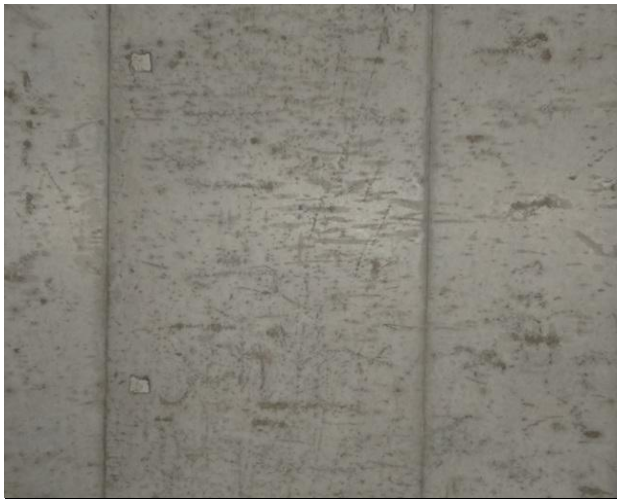
| 위치 | S18 | 상면 | 도면번호 | HK-오송고가(T2)-미호천-43 | 위치 | S18 | 상면 | 도면번호 | HK-오송고가(T2)-미호천-43 |

| 내용 | 균열(0.3mm미만) 0.2mm, 2m, 2EA | | 연번 | HK-오송고가(T2)-미호천-43-6 | 내용 | 균열(0.3mm미만) 0.2mm, 2m, 2EA | | 연번 | HK-오송고가(T2)-미호천-43-7 |

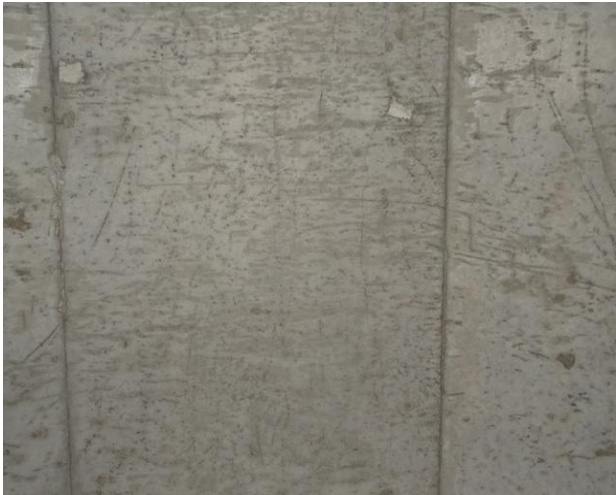
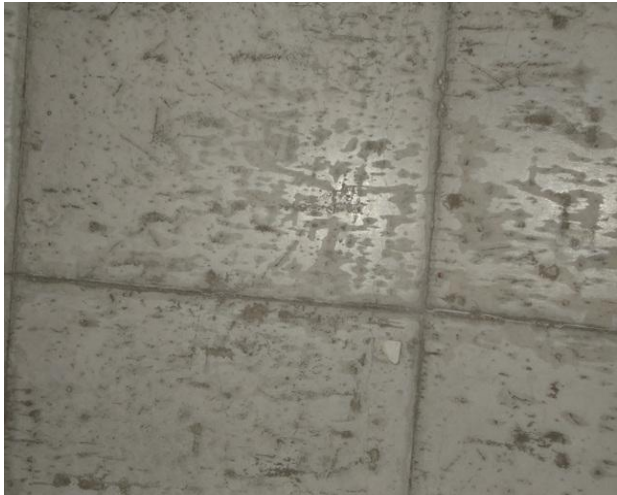
| 위치 | S18 | 상면 | 도면번호 | HK-오송고가(T2)-미호천-43 | 위치 | S18 | 상면 | 도면번호 | HK-오송고가(T2)-미호천-43 |

| 내용 | 균열(0.3mm이상) 0.3mm, 4m, 2EA | | 연번 | HK-오송고가(T2)-미호천-43-8 | 내용 | 균열(0.3mm이상) 0.3mm, 2m, 2EA | | 연번 | HK-오송고가(T2)-미호천-43-9 |

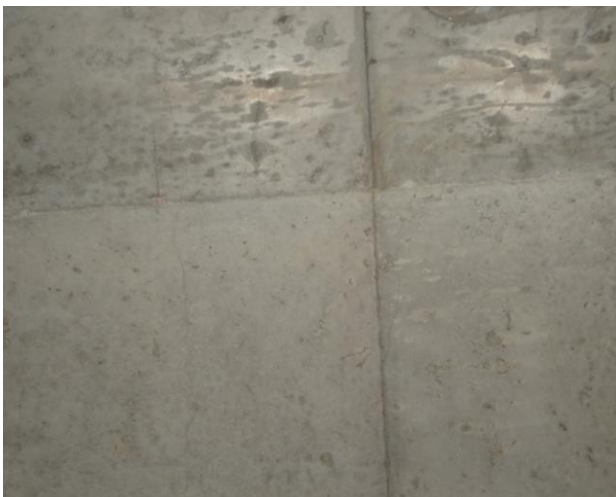
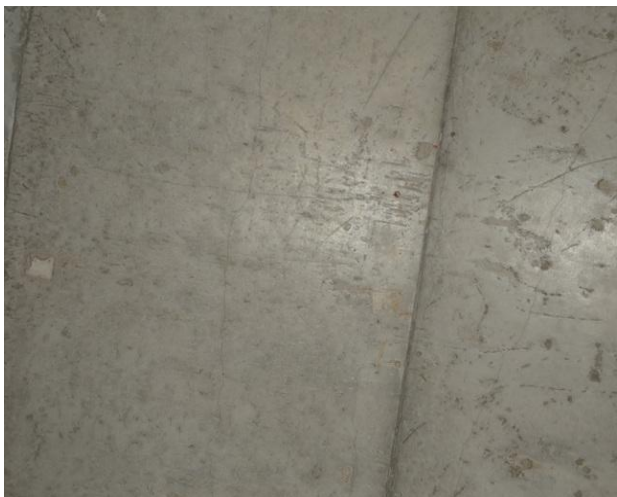
| 위치 | S18 | 상면 | 도면번호 | HK-오송고가(T2)-미호천-43 | 위치 | S18 | 상면 | 도면번호 | HK-오송고가(T2)-미호천-43 |

| 내용 | 균열(0.3mm미만) 0.2mm, 2m, 2EA | | 연번 | HK-오송고가(T2)-미호천-43-10 | 내용 | 균열(0.3mm이상) 0.3mm, 2m, 2EA | | 연번 | HK-오송고가(T2)-미호천-43-11 |

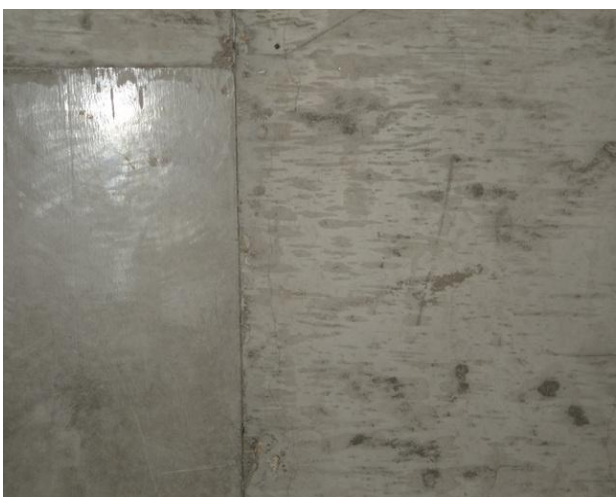
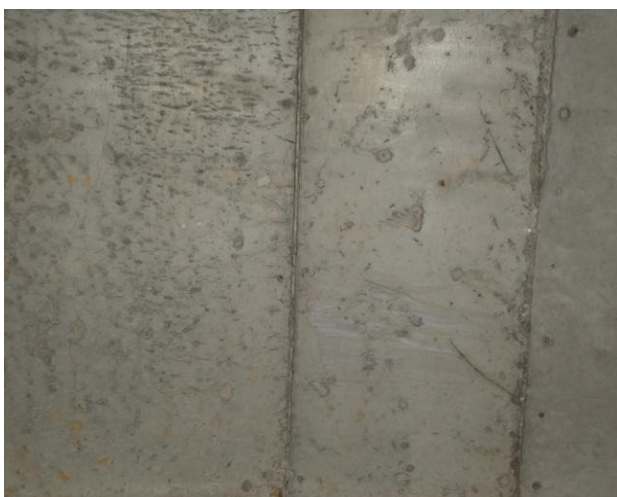
| 위치 | S18 | 상면 | 도면번호 | HK-오송고가(T2)-미호천-43 | 위치 | S18 | 상면 | 도면번호 | HK-오송고가(T2)-미호천-43 |

| 내용 | 균열(0.3mm미만) 0.2mm, 4m, 2EA | | 연번 | HK-오송고가(T2)-미호천-43-12 | 내용 | 균열(0.3mm이상) 0.3mm, 2m, 3EA | | 연번 | HK-오송고가(T2)-미호천-43-13 |

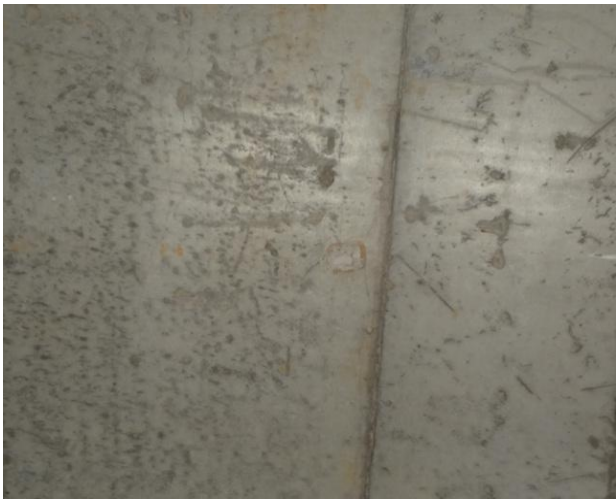
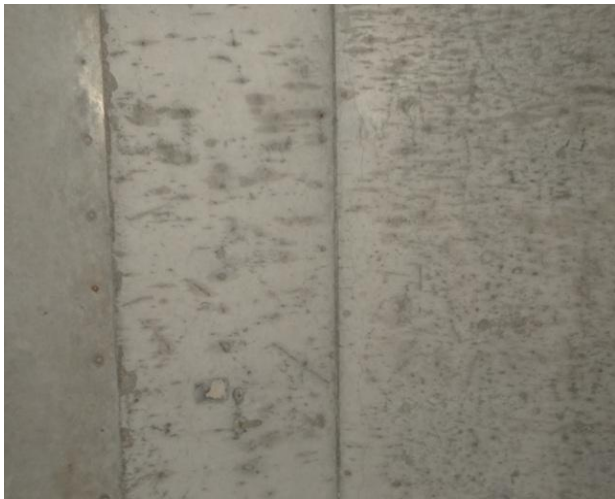
| 위치 | S18 | 상면 | 도면번호 | HK-오송고가(T2)-미호천-43 | 위치 | S18 | 상면 | 도면번호 | HK-오송고가(T2)-미호천-43 |

| 내용 | 균열(0.3mm이상) 0.3mm, 2.5m, 3EA | | 연번 | HK-오송고가(T2)-미호천-43-14 | 내용 | 균열(0.3mm미만) 0.2mm, 2m, 3EA | | 연번 | HK-오송고가(T2)-미호천-43-15 |

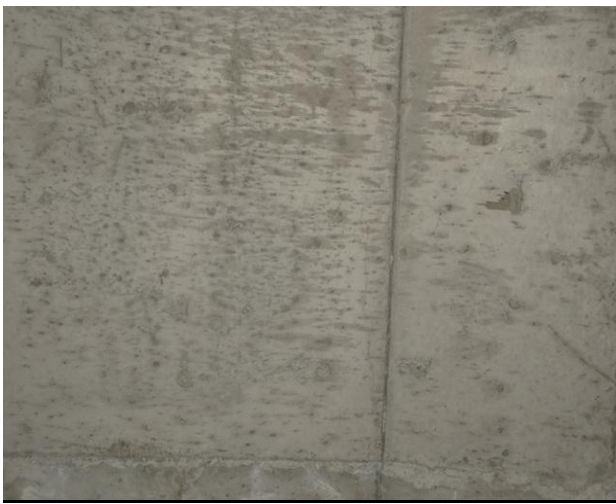
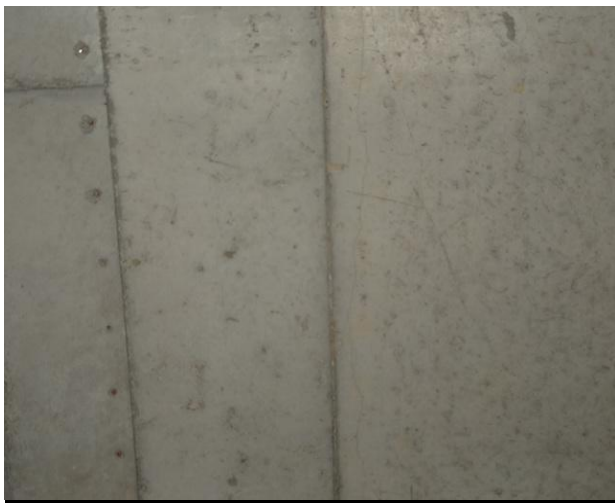
| 위치 | S18 | 상면 | 도면번호 | HK-오송고가(T2)-미호천-43 | 위치 | S18 | 상면 | 도면번호 | HK-오송고가(T2)-미호천-43 |

| 내용 | 균열(0.3mm이상) 0.3mm, 4m, 2EA | | 연번 | HK-오송고가(T2)-미호천-43-16 | 내용 | 균열(0.3mm이상) 0.3mm, 3m, 2EA | | 연번 | HK-오송고가(T2)-미호천-43-17 |

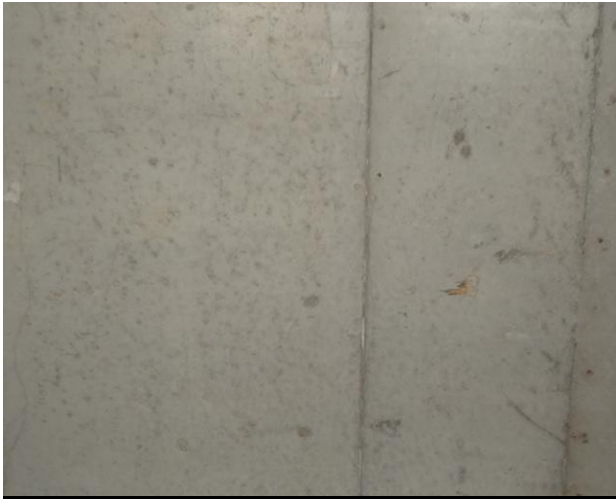
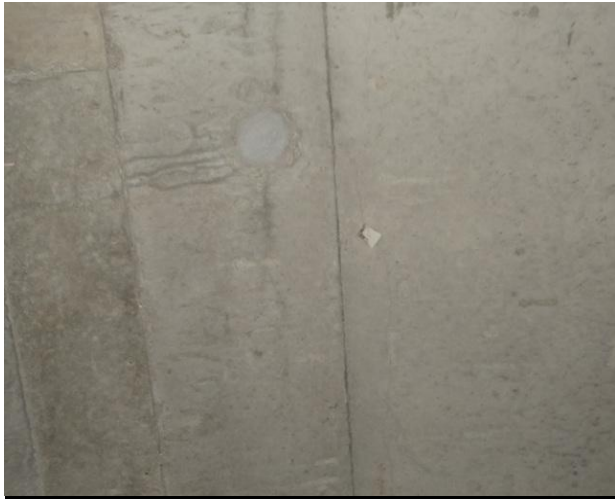
| 위치 | S18 | 상면 | 도면번호 | HK-오송고가(T2)-미호천-43 | 위치 | S18 | 상면 | 도면번호 | HK-오송고가(T2)-미호천-43 |

| 내용 | 균열(0.3mm이상) 0.3mm, 4m, 2EA | | 연번 | HK-오송고가(T2)-미호천-43-18 | 내용 | 균열(0.3mm이상) 0.3mm, 2m, 4EA | | 연번 | HK-오송고가(T2)-미호천-43-19 |

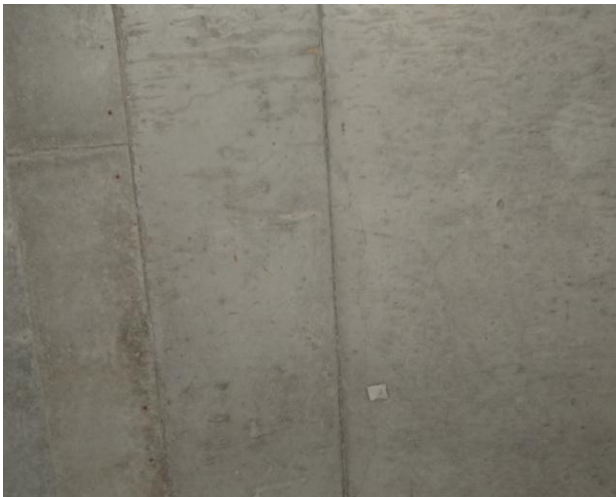
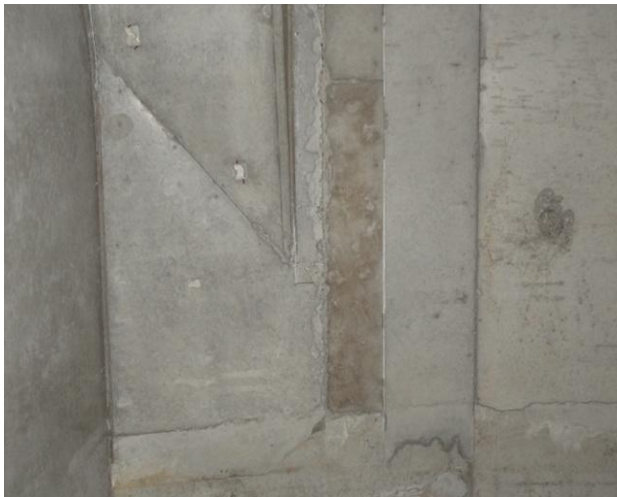
| 위치 | S18 | 상면 | 도면번호 | HK-오송고가(T2)-미호천-43 | 위치 | S18 | 상면 | 도면번호 | HK-오송고가(T2)-미호천-43 |

| 내용 | 균열(0.3mm이상) 0.3mm, 4m, 2EA | | 연번 | HK-오송고가(T2)-미호천-43-20 | 내용 | 균열(0.3mm미만) 0.2mm, 2m, 2EA | | 연번 | HK-오송고가(T2)-미호천-43-21 |

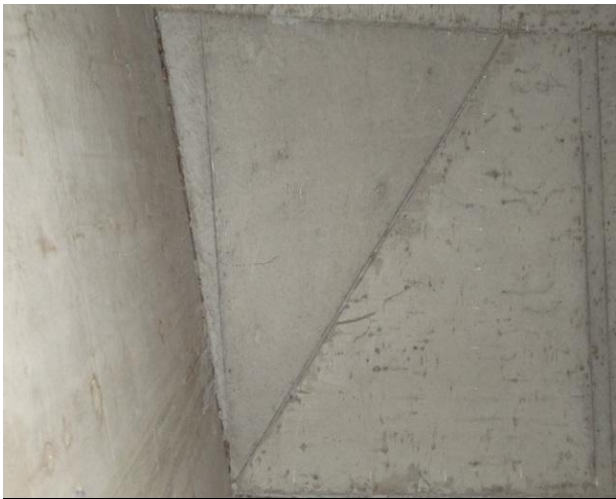
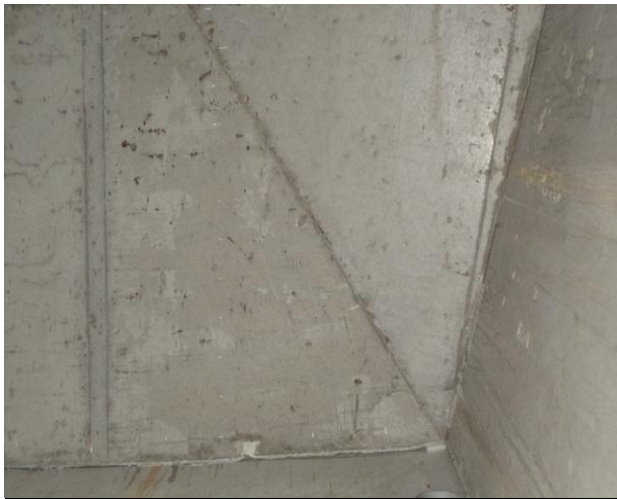
| 위치 | S18 | 상면 | 도면번호 | HK-오송고가(T2)-미호천-43 | 위치 | S18 | 상면 | 도면번호 | HK-오송고가(T2)-미호천-43 |

| 내용 | 균열(0.3mm미만) 0.2mm, 4m, 2EA | | 연번 | HK-오송고가(T2)-미호천-43-22 | 내용 | 균열(0.3mm이상) 0.3mm, 3m, 1EA | | 연번 | HK-오송고가(T2)-미호천-43-23 |

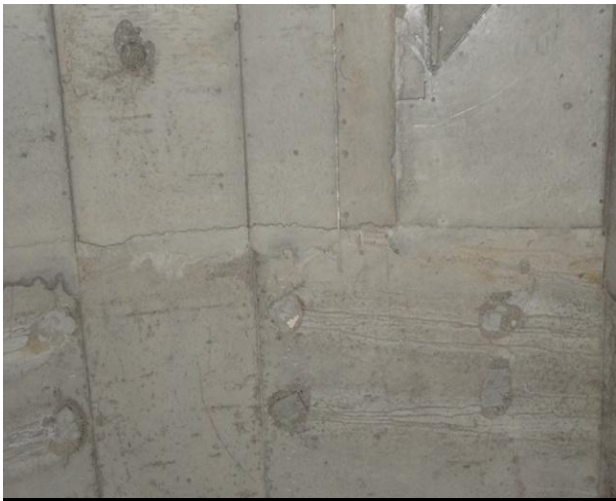
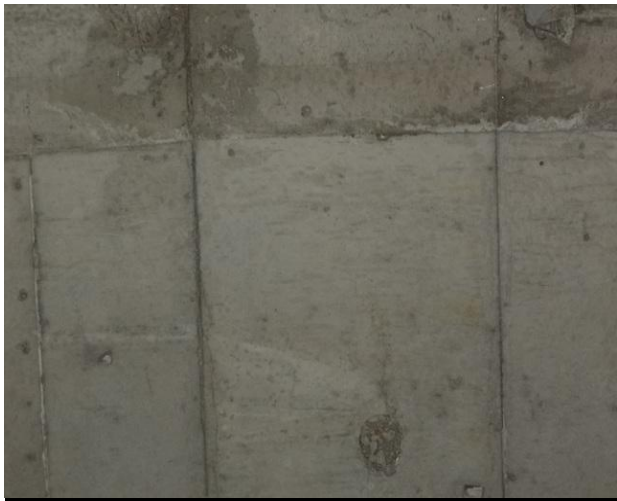
| 위치 | S18 | 상면 | 도면번호 | HK-오송고가(T2)-미호천-43 | 위치 | S18 | 상면 | 도면번호 | HK-오송고가(T2)-미호천-43 |

| 내용 | 균열(0.3mm미만) 0.2mm, 2m, 1EA | | 연번 | HK-오송고가(T2)-미호천-43-24 | 내용 | 균열(0.3mm미만) 0.2mm, 2m, 1EA | | 연번 | HK-오송고가(T2)-미호천-43-25 |

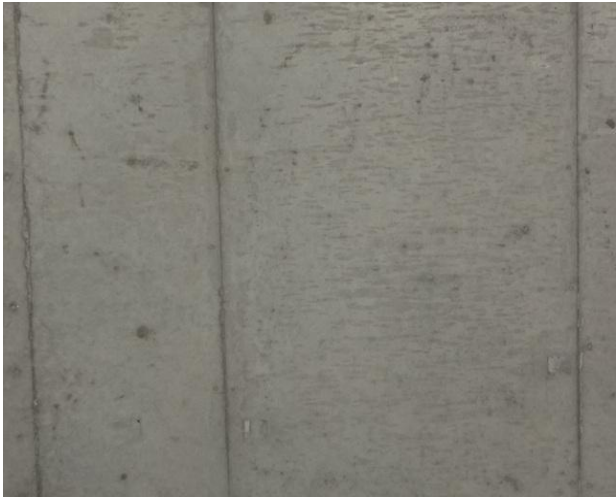
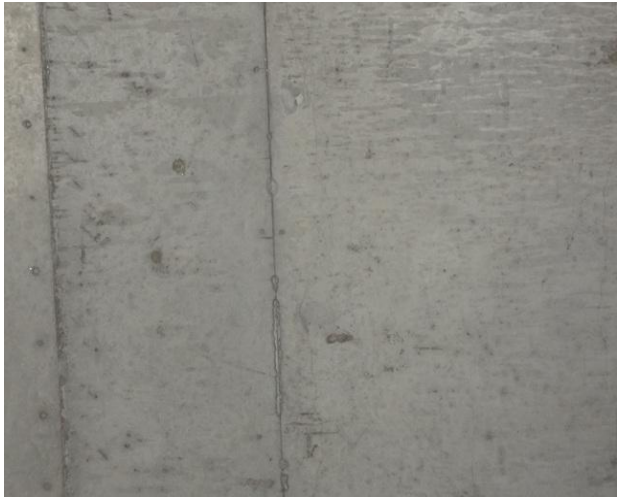
| 위치 | S18 | 상면 | 도면번호 | HK-오송고가(T2)-미호천-43 | 위치 | S18 | 상면 | 도면번호 | HK-오송고가(T2)-미호천-44 |

| 내용 | 균열(0.3mm미만) 0.2mm, 1.5m, 1EA | | 연번 | HK-오송고가(T2)-미호천-43-26 | 내용 | 균열(0.3mm이상) 0.3mm, 2m, 3EA | | 연번 | HK-오송고가(T2)-미호천-44-1 |

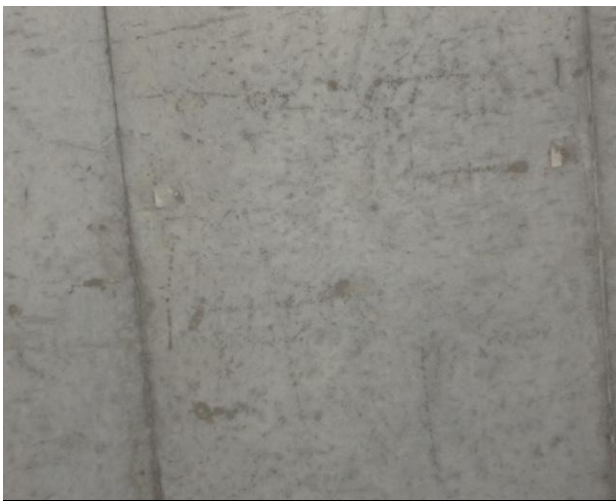
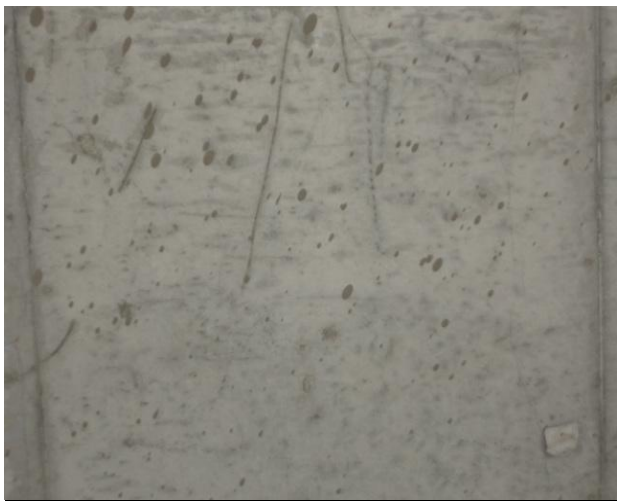
| 위치 | S18 | 상면 | 도면번호 | HK-오송고가(T2)-미호천-44 | 위치 | S18 | 상면 | 도면번호 | HK-오송고가(T2)-미호천-44 |

| 내용 | 균열(0.3mm미만) 0.2mm, 2m, 2EA | | 연번 | HK-오송고가(T2)-미호천-44-2 | 내용 | 균열(0.3mm미만) 0.2mm, 2m, 3EA | | 연번 | HK-오송고가(T2)-미호천-44-3 |

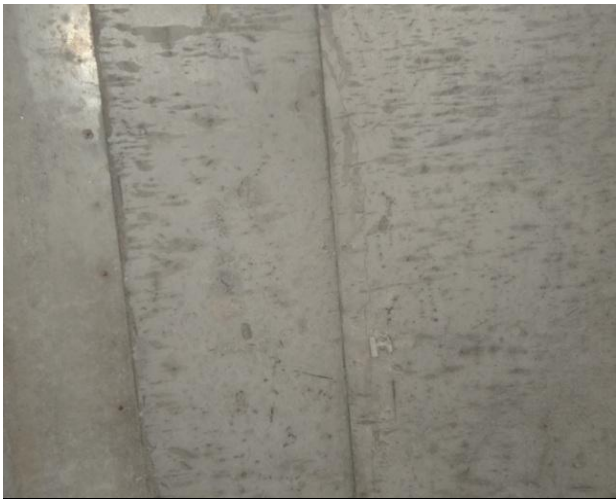
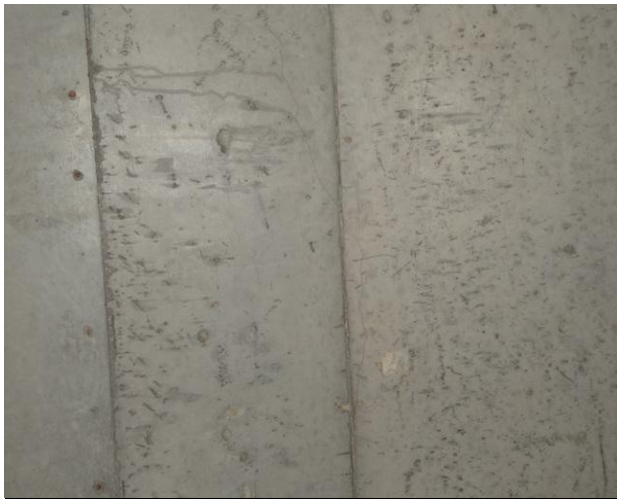
| 위치 | S18 | 상면 | 도면번호 | HK-오송고가(T2)-미호천-44 | 위치 | S18 | 상면 | 도면번호 | HK-오송고가(T2)-미호천-44 |

| 내용 | 균열(0.3mm미만) 0.2mm, 2m, 1EA | | 연번 | HK-오송고가(T2)-미호천-44-4 | 내용 | 균열(0.3mm이상) 0.3mm, 2m, 3EA | | 연번 | HK-오송고가(T2)-미호천-44-5 |

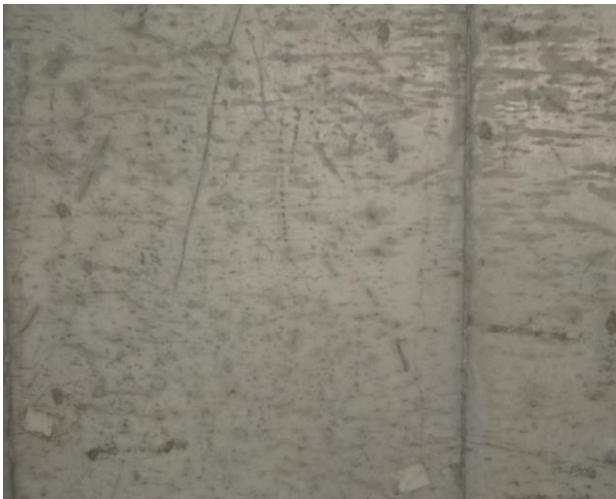
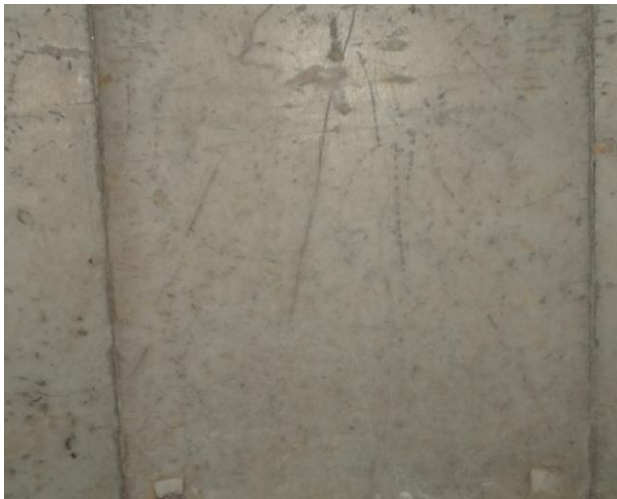
| 위치 | S18 | 상면 | 도면번호 | HK-오송고가(T2)-미호천-44 | 위치 | S18 | 상면 | 도면번호 | HK-오송고가(T2)-미호천-44 |

| 내용 | 균열(0.3mm이상) 0.3mm, 4m, 3EA | | 연번 | HK-오송고가(T2)-미호천-44-6 | 내용 | 균열(0.3mm미만) 0.2mm, 2m, 3EA | | 연번 | HK-오송고가(T2)-미호천-44-7 |

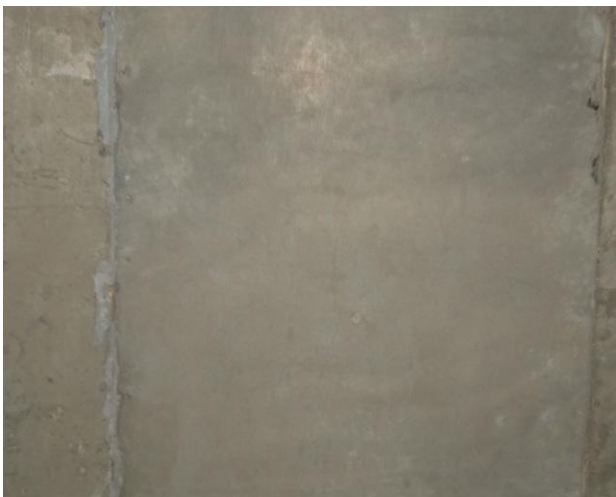
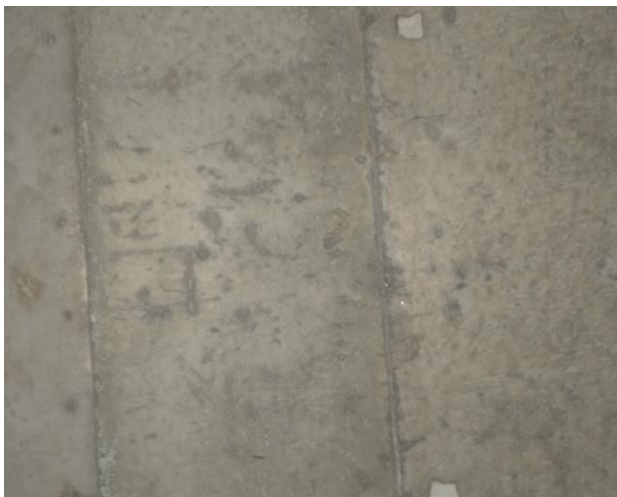
| 위치 | S18 | 상면 | 도면번호 | HK-오송고가(T2)-미호천-44 | 위치 | S18 | 상면 | 도면번호 | HK-오송고가(T2)-미호천-44 |

| 내용 | 균열(0.3mm미만) 0.2mm, 4m, 3EA | | 연번 | HK-오송고가(T2)-미호천-44-8 | 내용 | 균열(0.3mm이상) 0.3mm, 2m, 3EA | | 연번 | HK-오송고가(T2)-미호천-44-9 |

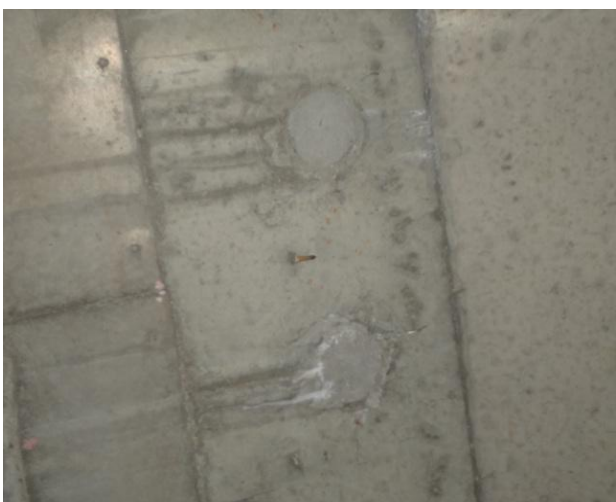
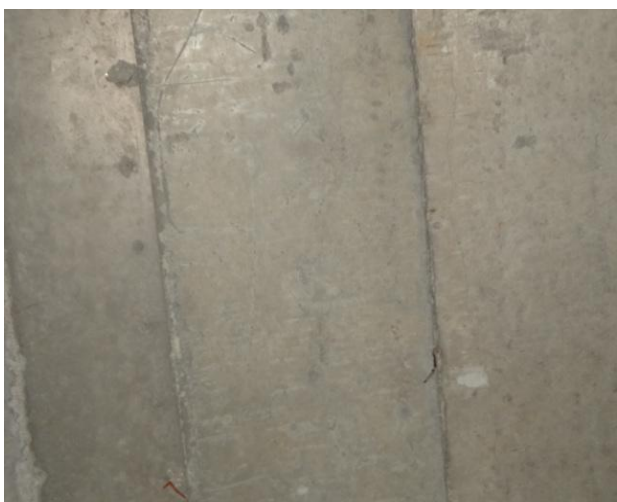
| 위치 | S18 | 상면 | 도면번호 | HK-오송고가(T2)-미호천-44 | 위치 | S18 | 상면 | 도면번호 | HK-오송고가(T2)-미호천-44 |

| 내용 | 균열(0.3mm미만) 0.2mm, 2m, 1EA | | 연번 | HK-오송고가(T2)-미호천-44-10 | 내용 | 균열(0.3mm미만) 0.2mm, 2m, 1EA | | 연번 | HK-오송고가(T2)-미호천-44-11 |

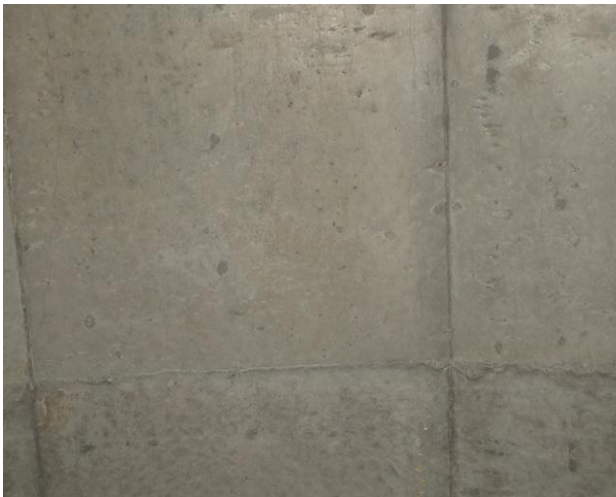
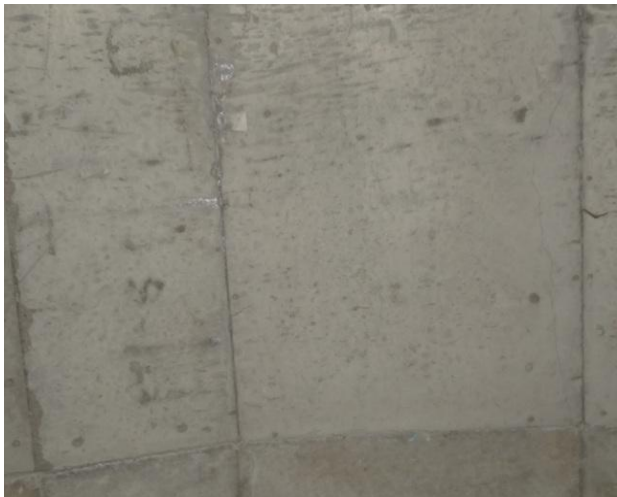
| 위치 | S18 | 상면 | 도면번호 | HK-오송고가(T2)-미호천-44 | 위치 | S18 | 상면 | 도면번호 | HK-오송고가(T2)-미호천-44 |

| 내용 | 균열(0.3mm미만) 0.2mm, 2m, 3EA | | 연번 | HK-오송고가(T2)-미호천-44-12 | 내용 | 균열(0.3mm미만) 0.2mm, 2m, 2EA | | 연번 | HK-오송고가(T2)-미호천-44-13 |

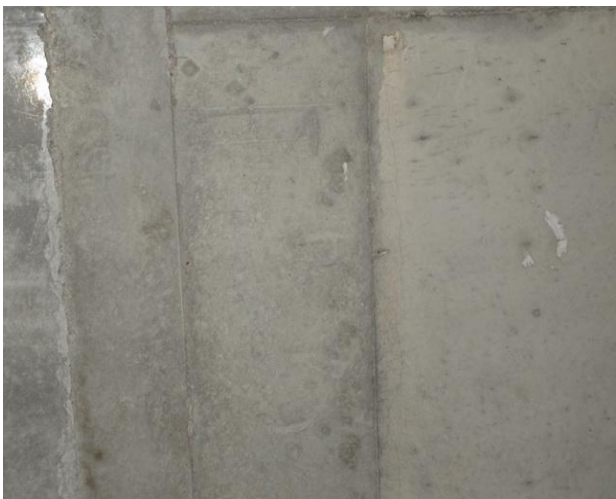
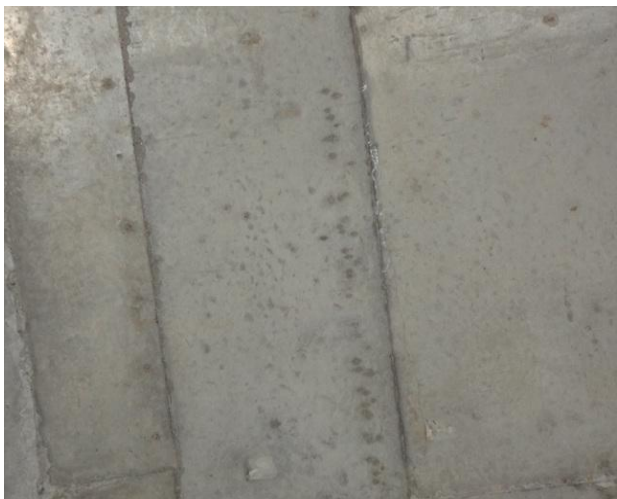
| 위치 | S18 | 상면 | 도면번호 | HK-오송고가(T2)-미호천-44 | 위치 | S18 | 상면 | 도면번호 | HK-오송고가(T2)-미호천-44 |

| 내용 | 균열(0.3mm미만) 0.2mm, 2m, 1EA | | 연번 | HK-오송고가(T2)-미호천-44-14 | 내용 | 균열(0.3mm미만) 0.2mm, 2m, 4EA | | 연번 | HK-오송고가(T2)-미호천-44-15 |

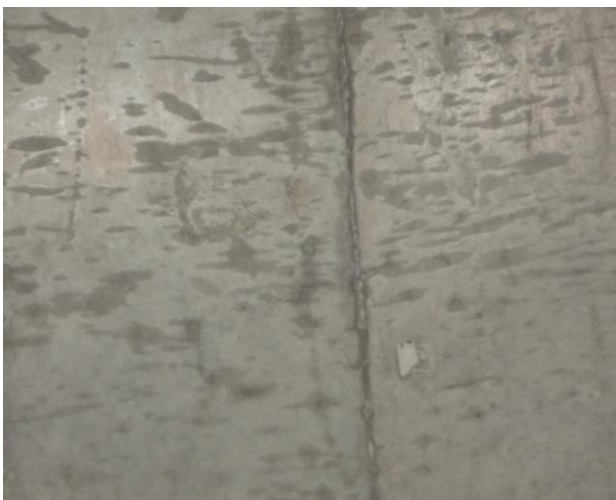
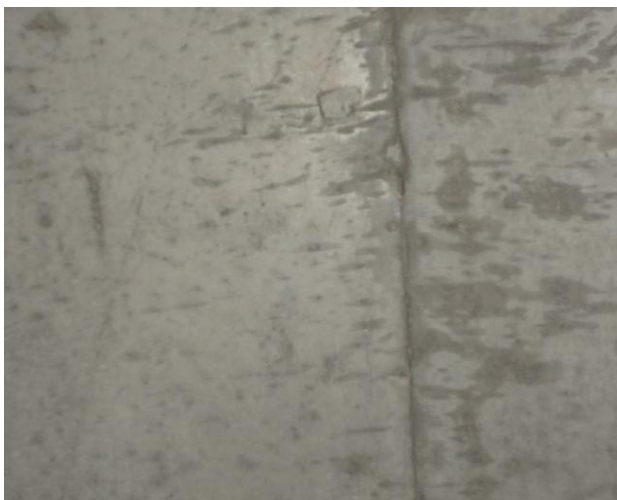
| 위치 | S18 | 상면 | 도면번호 | HK-오송고가(T2)-미호천-44 | 위치 | S18 | 상면 | 도면번호 | HK-오송고가(T2)-미호천-44 |

| 내용 | 균열(0.3mm미만) 0.2mm, 4m, 2EA | | 연번 | HK-오송고가(T2)-미호천-44-16 | 내용 | 균열(0.3mm미만) 0.2mm, 1.5m, 2EA | | 연번 | HK-오송고가(T2)-미호천-44-17 |

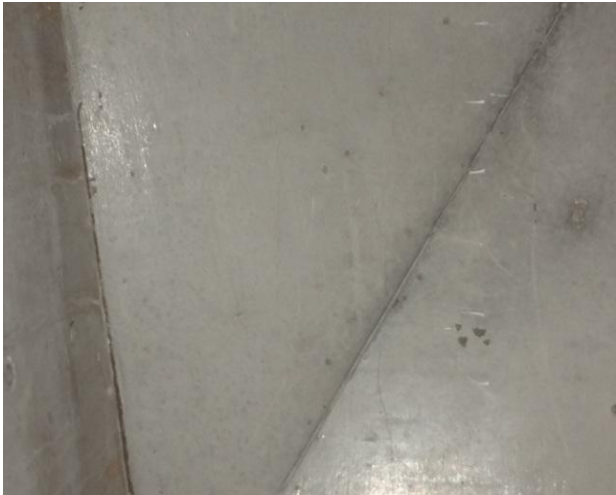
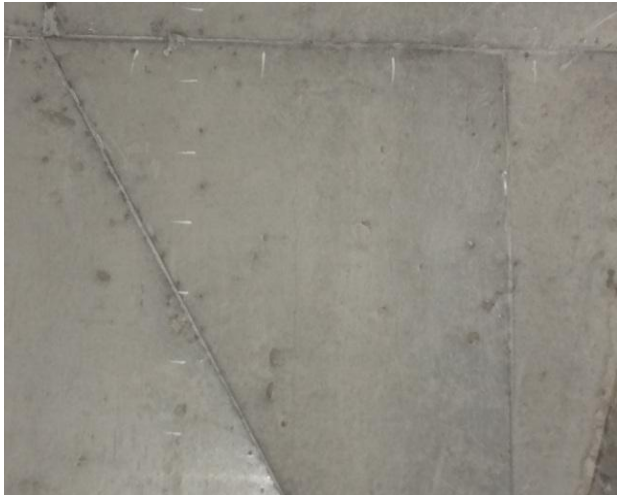
| 위치 | S18 | 상면 | 도면번호 | HK-오송고가(T2)-미호천-44 | 위치 | S18 | 상면 | 도면번호 | HK-오송고가(T2)-미호천-44 |

| 내용 | 균열(0.3mm미만) 0.2mm, 3m, 1EA | | 연번 | HK-오송고가(T2)-미호천-44-18 | 내용 | 균열(0.3mm미만) 0.2mm, 3m, 1EA | | 연번 | HK-오송고가(T2)-미호천-44-19 |

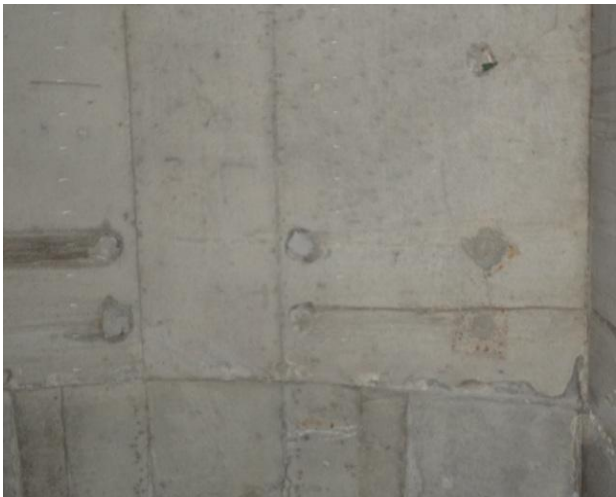
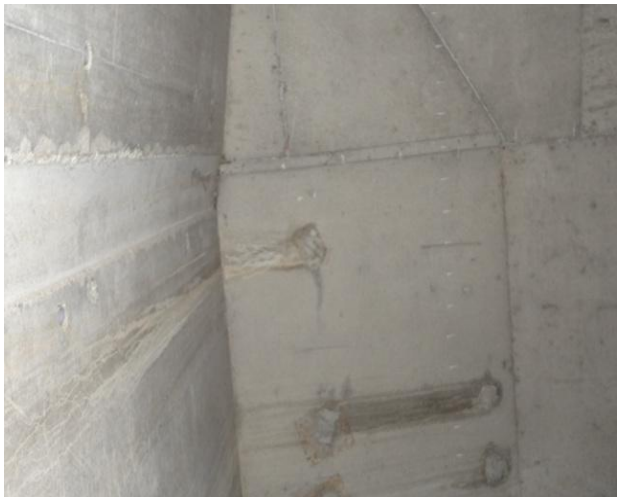
| 위치 | S18 | 상면 | 도면번호 | HK-오송고가(T2)-미호천-44 | 위치 | S18 | 상면 | 도면번호 | HK-오송고가(T2)-미호천-44 |

| 내용 | 균열(0.3mm미만) 0.2mm, 2m, 2EA | | 연번 | HK-오송고가(T2)-미호천-44-20 | 내용 | 균열(0.3mm미만) 0.2mm, 2m, 2EA | | 연번 | HK-오송고가(T2)-미호천-44-21 |

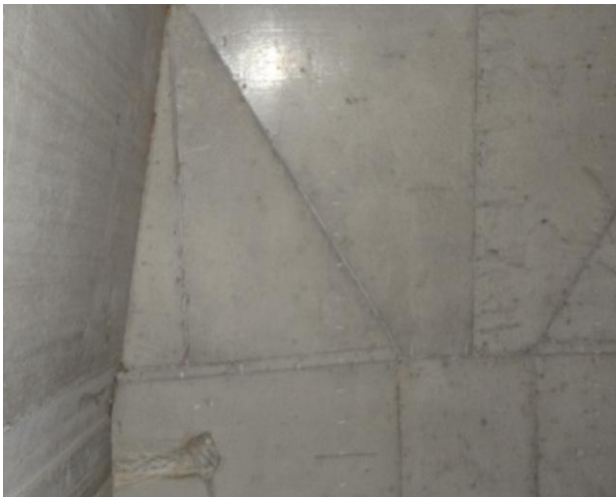
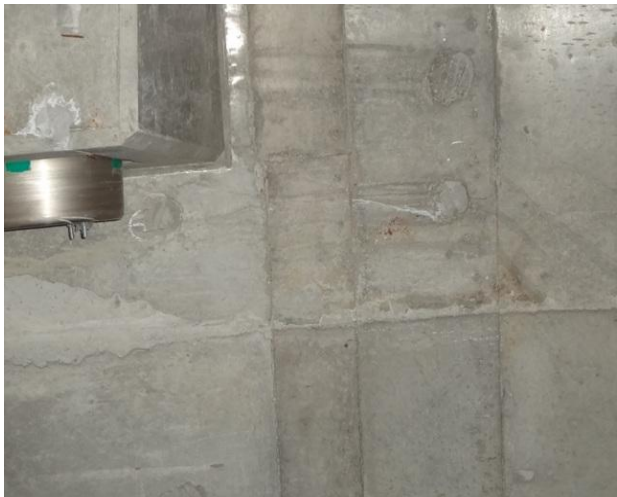
| 위치 | S18 | 상면 | 도면번호 | HK-오송고가(T2)-미호천-45 | 위치 | S18 | 상면 | 도면번호 | HK-오송고가(T2)-미호천-45 |

| 내용 | 균열(0.3mm미만) 0.2mm, 1m, 1EA | | 연번 | HK-오송고가(T2)-미호천-45-1 | 내용 | 백태 0.2m, 0.2m, 1EA | | 연번 | HK-오송고가(T2)-미호천-45-2 |

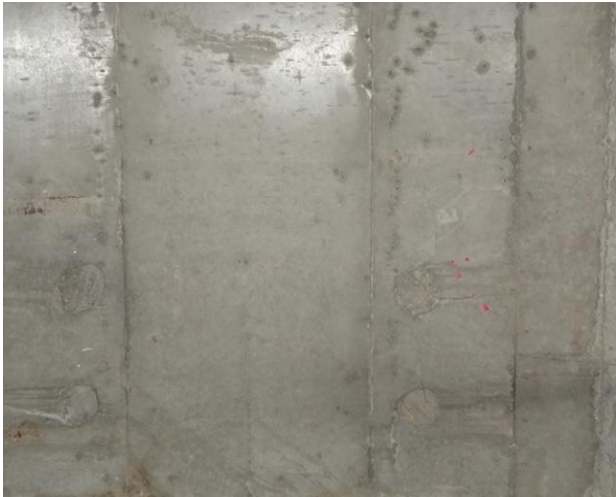
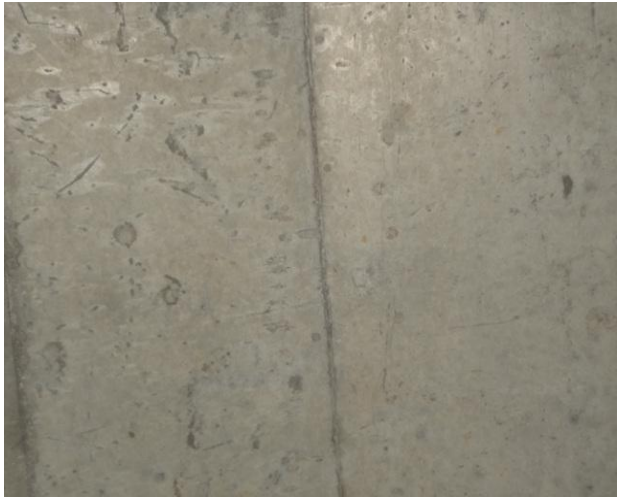
| 위치 | S18 | 상면 | 도면번호 | HK-오송고가(T2)-미호천-45 | 위치 | S18 | 상면 | 도면번호 | HK-오송고가(T2)-미호천-45 |

| 내용 | 균열(0.3mm미만) 0.2mm, 2m, 1EA | | 연번 | HK-오송고가(T2)-미호천-45-3 | 내용 | 균열(0.3mm미만) 0.2mm, 2m, 1EA | | 연번 | HK-오송고가(T2)-미호천-45-4 |

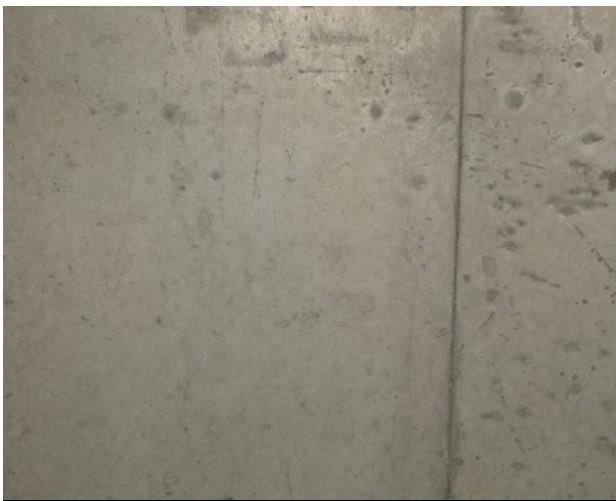
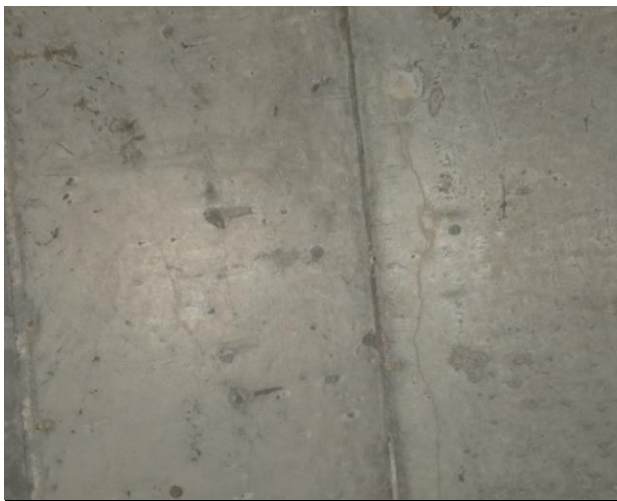
| 위치 | S18 | 상면 | 도면번호 | HK-오송고가(T2)-미호천-45 | 위치 | S18 | 상면 | 도면번호 | HK-오송고가(T2)-미호천-45 |

| 내용 | 균열(0.3mm미만) 0.2mm, 2m, 1EA | | 연번 | HK-오송고가(T2)-미호천-45-5 | 내용 | 균열(0.3mm미만) 0.2mm, 2m, 1EA | | 연번 | HK-오송고가(T2)-미호천-45-6 |

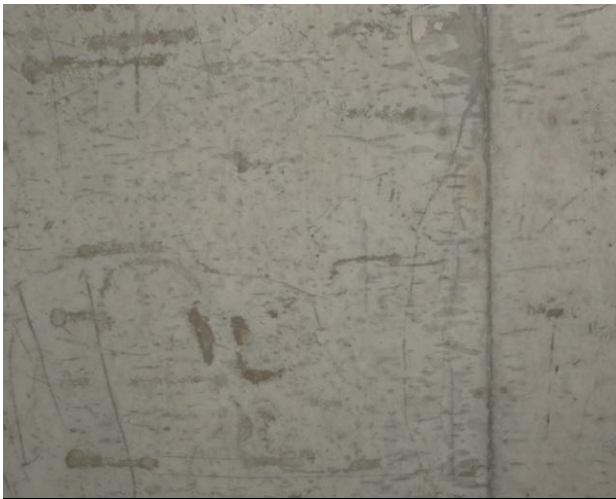
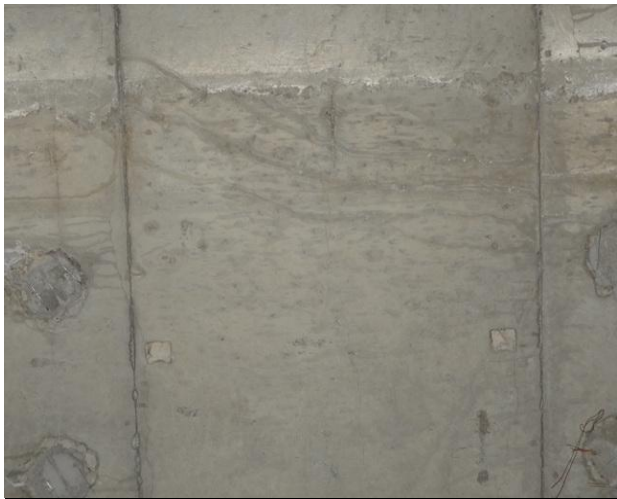
| 위치 | S18 | 상면 | 도면번호 | HK-오송고가(T2)-미호천-45 | 위치 | S18 | 상면 | 도면번호 | HK-오송고가(T2)-미호천-45 |

| 내용 | 균열(0.3mm미만) 0.2mm, 2m, 1EA | | 연번 | HK-오송고가(T2)-미호천-45-7 | 내용 | 균열(0.3mm미만) 0.2mm, 2m, 1EA | | 연번 | HK-오송고가(T2)-미호천-45-8 |

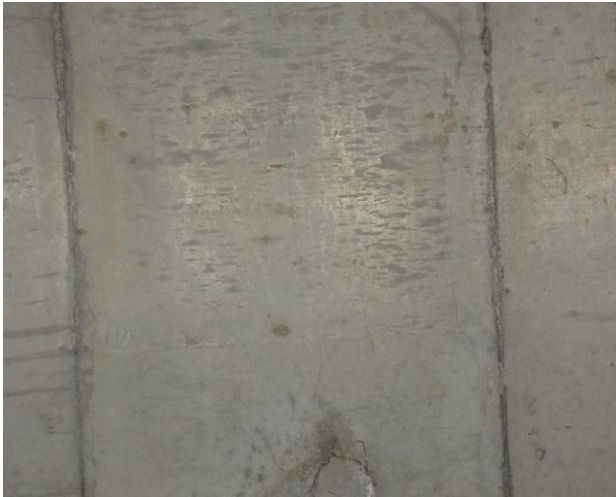
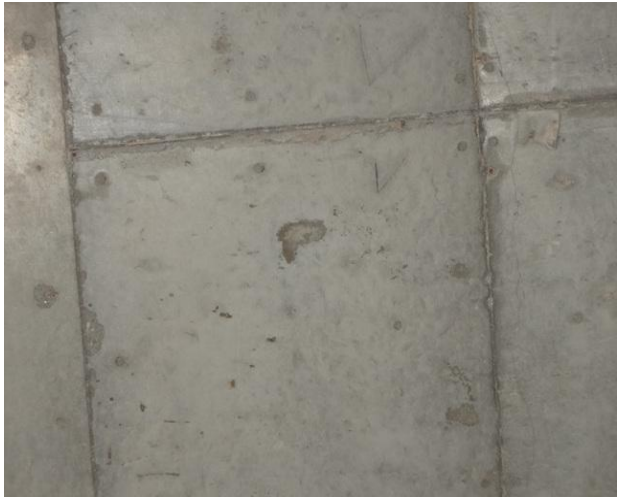
| 위치 | S18 | 상면 | 도면번호 | HK-오송고가(T2)-미호천-45 | 위치 | S18 | 상면 | 도면번호 | HK-오송고가(T2)-미호천-45 |

| 내용 | 균열(0.3mm미만) 0.2mm, 2m, 1EA | | 연번 | HK-오송고가(T2)-미호천-45-9 | 내용 | 균열(0.3mm미만) 0.2mm, 1.5m, 1EA | | 연번 | HK-오송고가(T2)-미호천-45-10 |

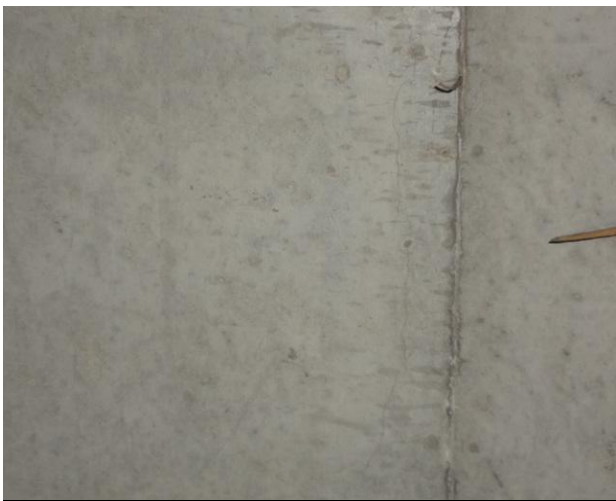
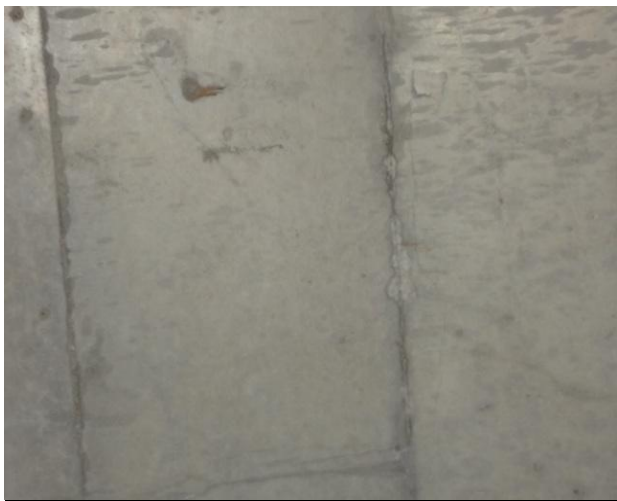
| 위치 | S18 | 상면 | 도면번호 | HK-오송고가(T2)-미호천-45 | 위치 | S18 | 상면 | 도면번호 | HK-오송고가(T2)-미호천-45 |

| 내용 | 균열(0.3mm미만) 0.2mm, 5m, 1EA | | 연번 | HK-오송고가(T2)-미호천-45-11 | 내용 | 균열(0.3mm미만) 0.2mm, 2.5m, 1EA | | 연번 | HK-오송고가(T2)-미호천-45-12 |
