## 09. 오송고가(T2)미호천

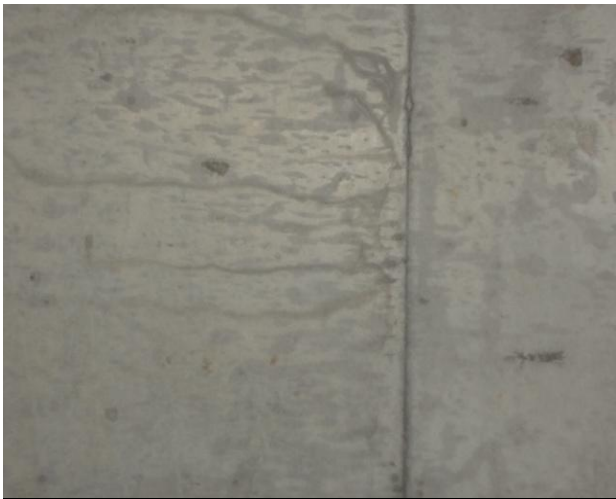
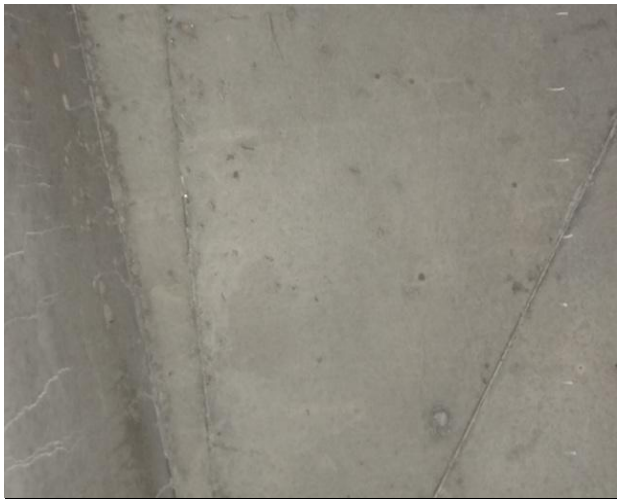
| 위치 | S18 | 상면 | 도면번호 | HK-오송고가(T2)-미호천-45 | 위치 | S18 | 상면 | 도면번호 | HK-오송고가(T2)-미호천-45 |

| 내용 | 균열(0.3mm미만) 0.2mm, 2.5m, 1EA | | 연번 | HK-오송고가(T2)-미호천-45-13 | 내용 | 균열(0.3mm미만) 0.2mm, 2m, 1EA | | 연번 | HK-오송고가(T2)-미호천-45-14 |

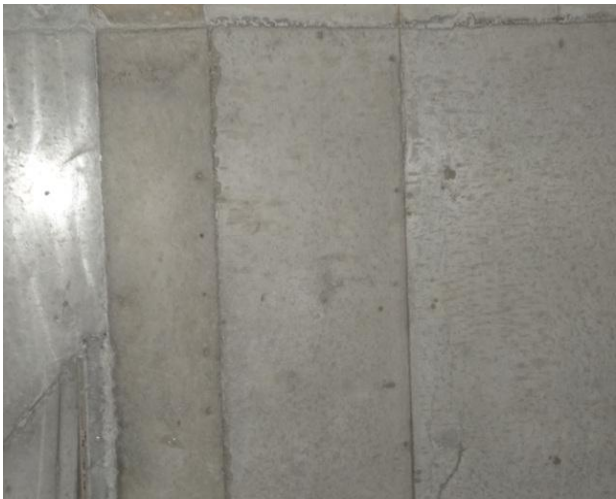
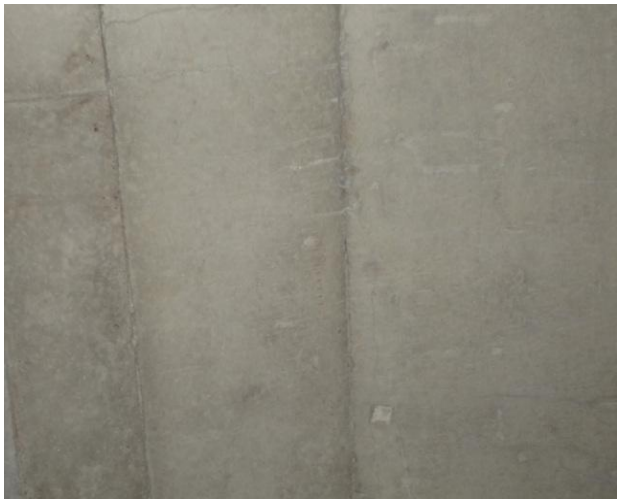
| 위치 | S18 | 상면 | 도면번호 | HK-오송고가(T2)-미호천-45 | 위치 | S18 | 상면 | 도면번호 | HK-오송고가(T2)-미호천-45 |

| 내용 | 균열(0.3mm미만) 0.2mm, 2m, 1EA | | 연번 | HK-오송고가(T2)-미호천-45-15 | 내용 | 균열(0.3mm미만) 0.2mm, 2m, 1EA | | 연번 | HK-오송고가(T2)-미호천-45-16 |

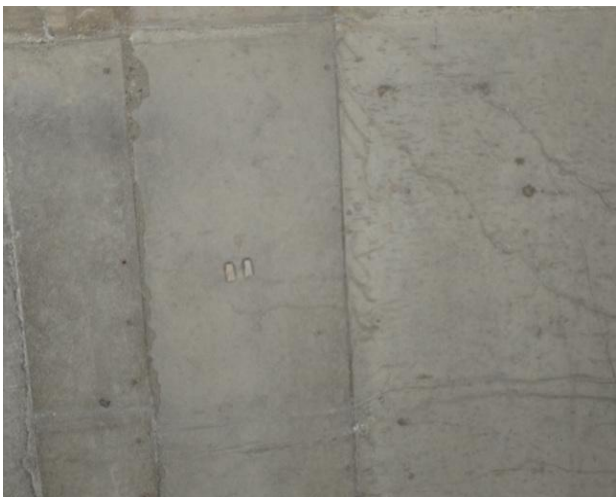
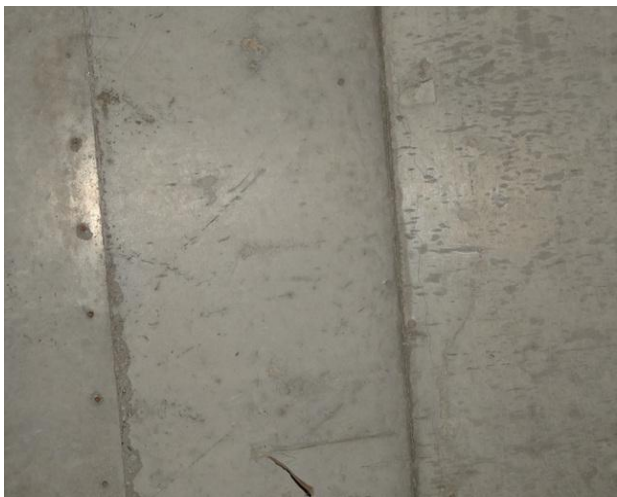
| 위치 | S18 | 상면 | 도면번호 | HK-오송고가(T2)-미호천-46 | 위치 | S18 | 상면 | 도면번호 | HK-오송고가(T2)-미호천-46 |

| 내용 | 균열(0.3mm미만) 0.2mm, 2m, 1EA | | 연번 | HK-오송고가(T2)-미호천-46-1 | 내용 | 균열(0.3mm미만) 0.2mm, 2m, 1EA | | 연번 | HK-오송고가(T2)-미호천-46-2 |

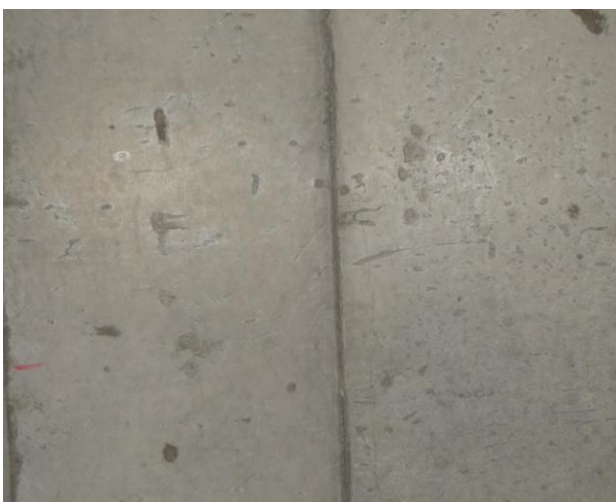
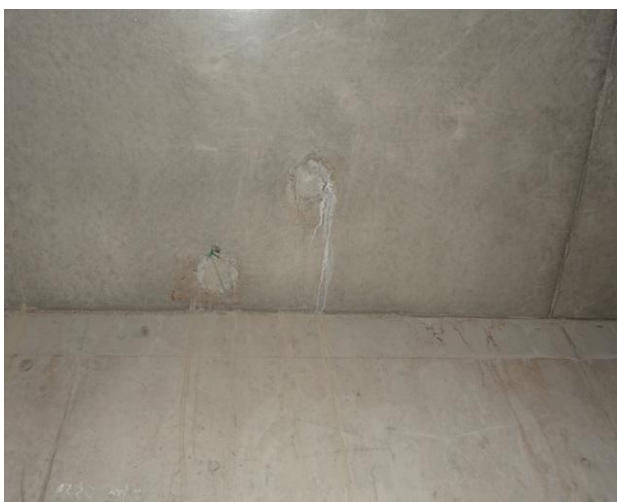
| 위치 | S18 | 상면 | 도면번호 | HK-오송고가(T2)-미호천-46 | 위치 | S18 | 상면 | 도면번호 | HK-오송고가(T2)-미호천-46 |

| 내용 | 균열(0.3mm미만) 0.2mm, 2m, 1EA | | 연번 | HK-오송고가(T2)-미호천-46-3 | 내용 | 균열(0.3mm미만) 0.2mm, 2m, 1EA | | 연번 | HK-오송고가(T2)-미호천-46-4 |

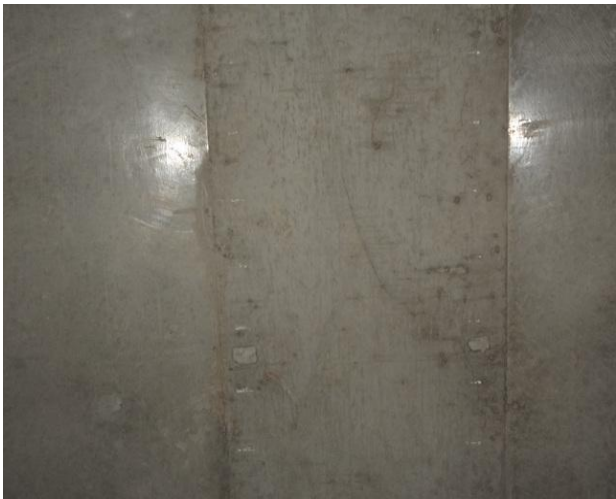
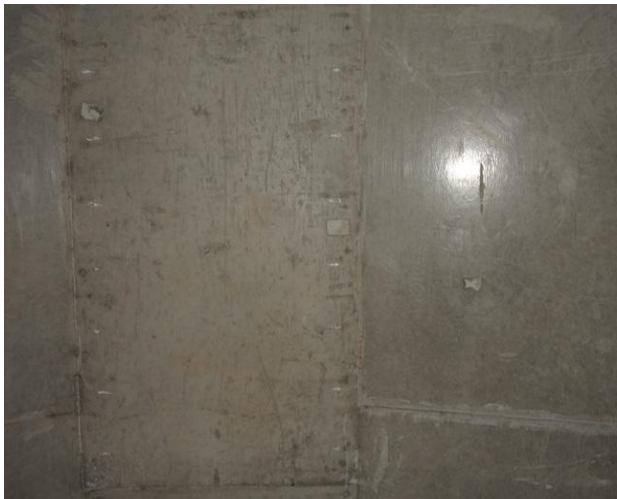
| 위치 | S18 | 상면 | 도면번호 | HK-오송고가(T2)-미호천-46 | 위치 | S18 | 상면 | 도면번호 | HK-오송고가(T2)-미호천-46 |

| 내용 | 균열(0.3mm미만) 0.2mm, 2m, 1EA | | 연번 | HK-오송고가(T2)-미호천-46-5 | 내용 | 백태 0.2m, 0.2m, 1EA | | 연번 | HK-오송고가(T2)-미호천-46-6 |

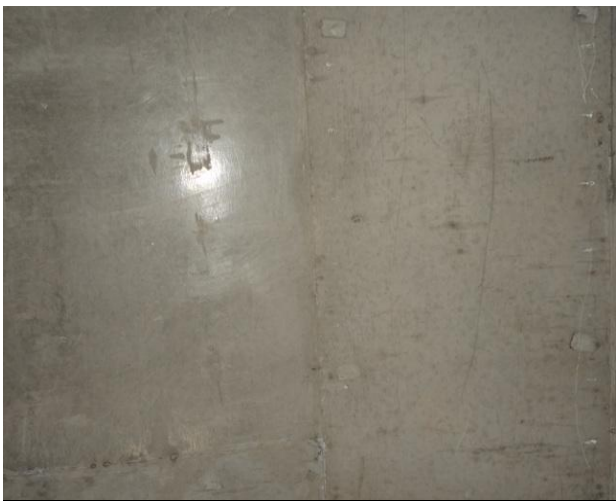
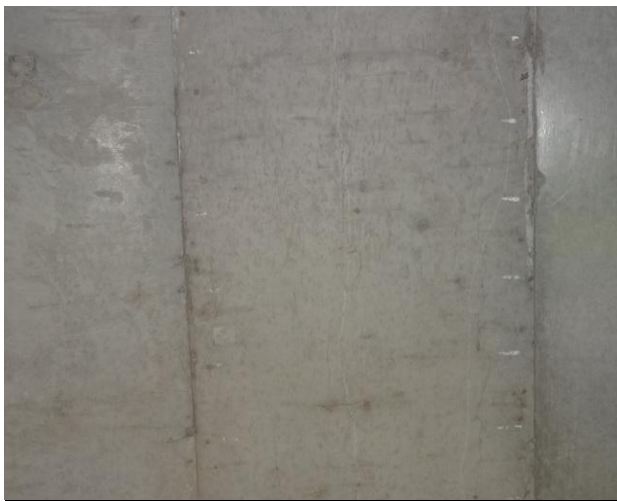
| 위치 | S18 | 상면 | 도면번호 | HK-오송고가(T2)-미호천-46 | 위치 | S18 | 상면 | 도면번호 | HK-오송고가(T2)-미호천-46 |

| 내용 | 균열(0.3mm미만) 0.2mm, 4m, 1EA | | 연번 | HK-오송고가(T2)-미호천-46-7 | 내용 | 균열(0.3mm미만) 0.2mm, 4m, 1EA | | 연번 | HK-오송고가(T2)-미호천-46-8 |

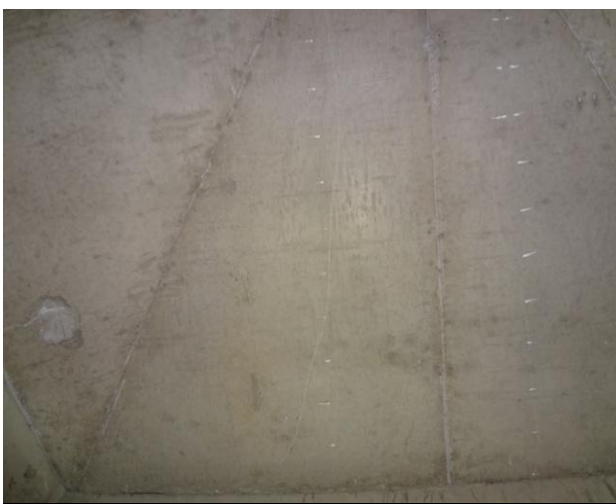
| 위치 | S18 | 상면 | 도면번호 | HK-오송고가(T2)-미호천-46 | 위치 | S18 | 상면 | 도면번호 | HK-오송고가(T2)-미호천-46 |

| 내용 | 균열(0.3mm미만) 0.2mm, 4m, 1EA | | 연번 | HK-오송고가(T2)-미호천-46-9 | 내용 | 균열(0.3mm미만) 0.2mm, 1m, 1EA | | 연번 | HK-오송고가(T2)-미호천-46-10 |

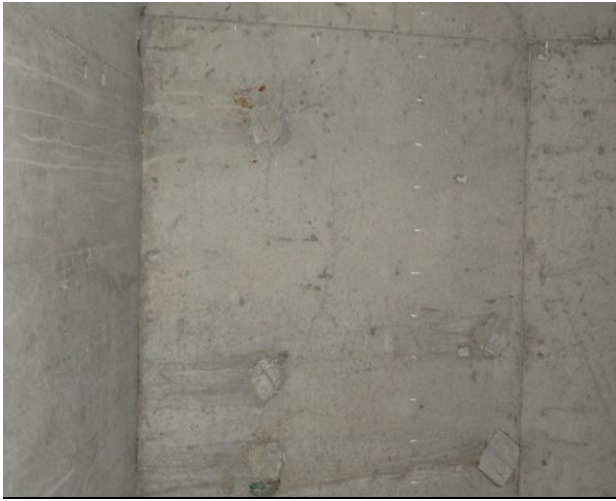
| 위치 | S18 | 상면 | 도면번호 | HK-오송고가(T2)-미호천-46 | 위치 | S18 | 우측면 | 도면번호 | HK-오송고가(T2)-미호천-46 |

| 내용 | 균열(0.3mm미만) 0.2mm, 2m, 1EA | | 연번 | HK-오송고가(T2)-미호천-46-11 | 내용 | 균열(0.3mm미만) 0.2mm, 1.2m, 1EA | | 연번 | HK-오송고가(T2)-미호천-46-12 |

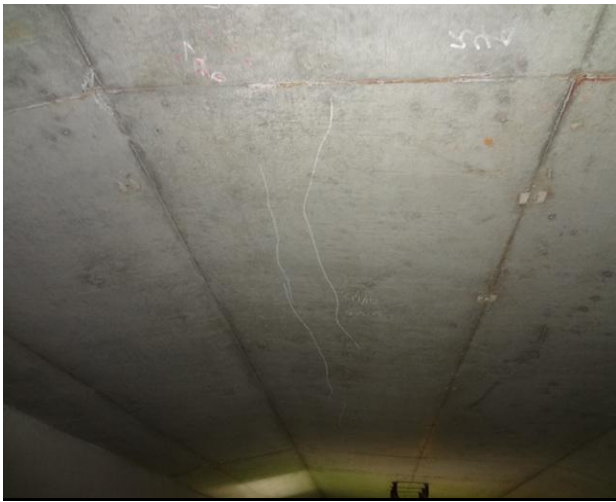
| 위치 | S18 | 상면 | 도면번호 | HK-오송고가(T2)-미호천-46 | 위치 | S19 | 상면 | 도면번호 | HK-오송고가(T2)-미호천-47 |

| 내용 | 균열(0.3mm미만) 0.2mm, 2m, 1EA | | 연번 | HK-오송고가(T2)-미호천-46-13 | 내용 | 균열(0.3mm미만) 0.2mm, 1.5m, 1EA | | 연번 | HK-오송고가(T2)-미호천-47-1 |

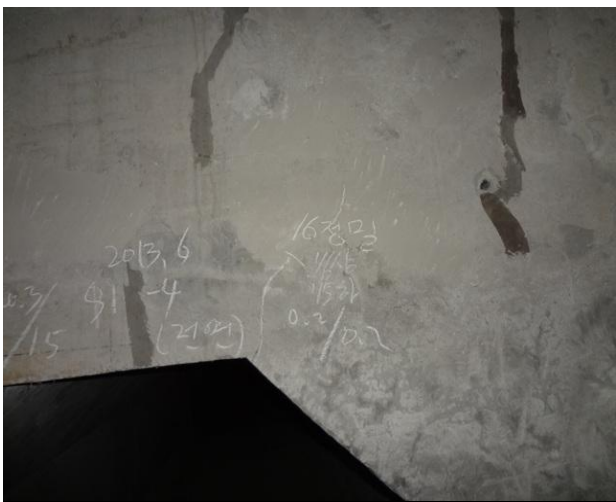
| 위치 | S19 | 상면 | 도면번호 | HK-오송고가(T2)-미호천-47 | 위치 | S17 | 격벽 | 도면번호 | HK-오송고가(T2)-미호천-49 |

| 내용 | 균열(0.3mm미만) 0.2mm, 1.2m, 1EA | | 연번 | HK-오송고가(T2)-미호천-47-2 | 내용 | 균열(0.3mm미만) 0.2mm, 1m, 1EA | | 연번 | HK-오송고가(T2)-미호천-49-1 |

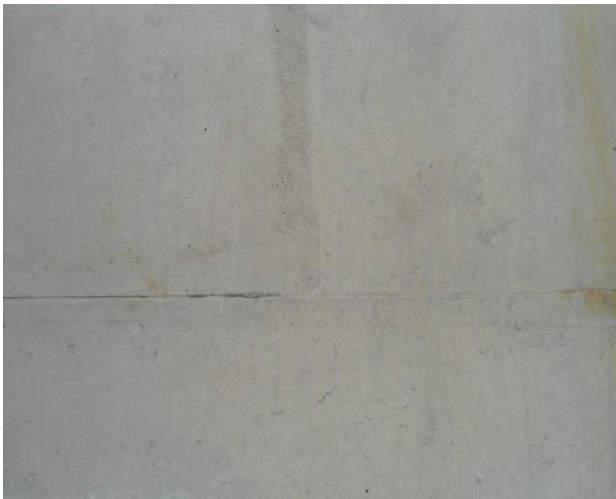
| 위치 | S17 | 격벽 | 도면번호 | HK-오송고가(T2)-미호천-52 | 위치 | P17 | 기둥 | 도면번호 | HK-오송고가(T2)-미호천-61 |

| 내용 | 균열(0.3mm미만) 0.2mm, 0.2m, 1EA | | 연번 | HK-오송고가(T2)-미호천-52-1 | 내용 | 망상균열 1m, 1m, 1EA | | 연번 | HK-오송고가(T2)-미호천-61-1 |

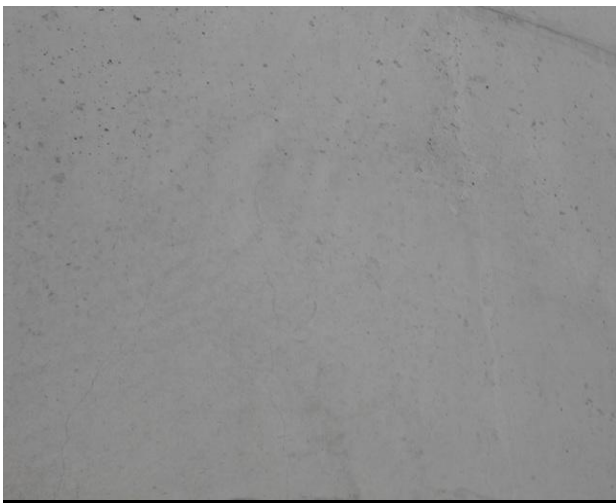
| 위치 | P17 | 기둥 | 도면번호 | HK-오송고가(T2)-미호천-61 | 위치 | P17 | 기둥 | 도면번호 | HK-오송고가(T2)-미호천-61 |

| 내용 | 균열(0.3mm미만) 0.2mm, 1m, 1EA | | 연번 | HK-오송고가(T2)-미호천-61-2 | 내용 | 균열(0.3mm이상) 0.3mm, 3m, 1EA | | 연번 | HK-오송고가(T2)-미호천-61-3 |

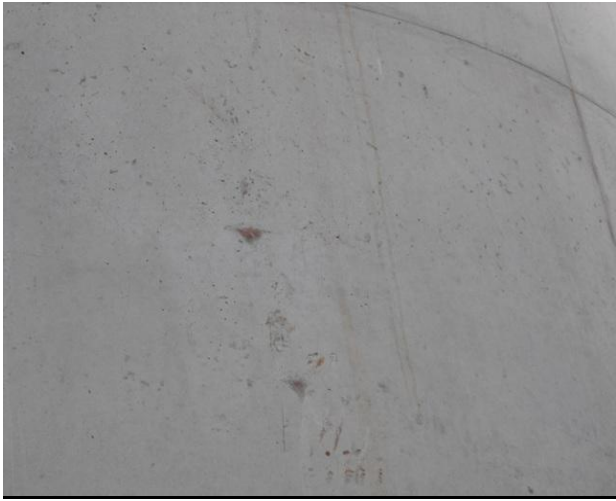
| 위치 | P18 | 기둥 | 도면번호 | HK-오송고가(T2)-미호천-62 | 위치 | P18 | 기둥 | 도면번호 | HK-오송고가(T2)-미호천-62 |

| 내용 | 균열(0.3mm미만) 0.2mm, 0.6m, 1EA | | 연번 | HK-오송고가(T2)-미호천-62-1 | 내용 | 균열(0.3mm미만) 0.2mm, 1m, 1EA | | 연번 | HK-오송고가(T2)-미호천-62-2 |

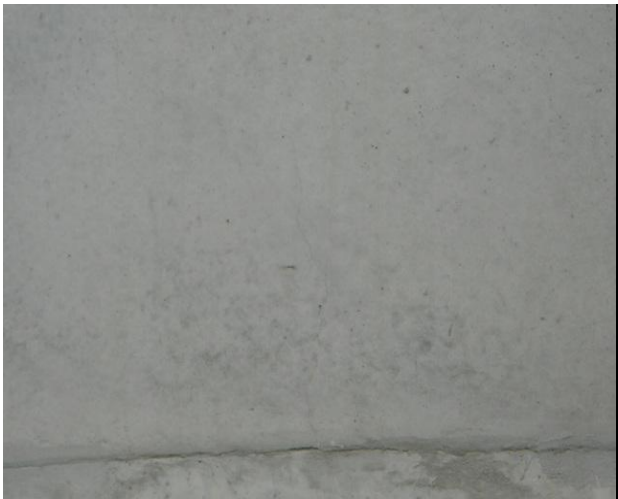
| 위치 | P18 | 기둥 | 도면번호 | HK-오송고가(T2)-미호천-62 | 위치 | P18 | 기둥 | 도면번호 | HK-오송고가(T2)-미호천-62 |

| 내용 | 균열(0.3mm미만) 0.2mm, 0.8m, 1EA | | 연번 | HK-오송고가(T2)-미호천-62-3 | 내용 | 망상균열 6m, 1.2m, 1EA | | 연번 | HK-오송고가(T2)-미호천-62-4 |

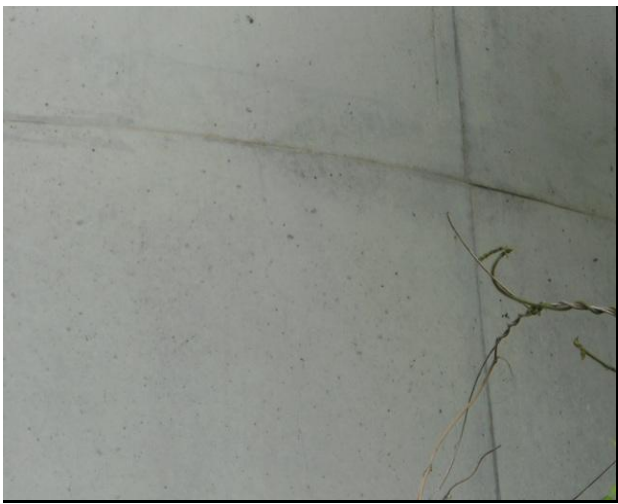
| 위치 | P18 | 기둥 | 도면번호 | HK-오송고가(T2)-미호천-62 | 위치 | P18 | 기둥 | 도면번호 | HK-오송고가(T2)-미호천-62 |

| 내용 | 균열(0.3mm미만) 0.2mm, 0.6m, 1EA | | 연번 | HK-오송고가(T2)-미호천-62-5 | 내용 | 균열(0.3mm미만) 0.2mm, 1m, 1EA | | 연번 | HK-오송고가(T2)-미호천-62-6 |

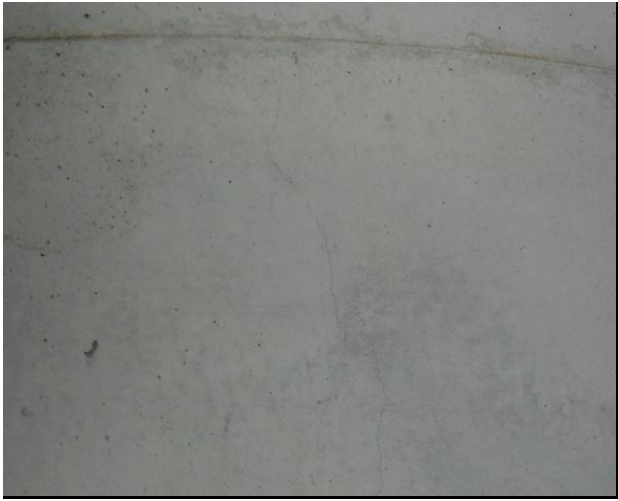
| 위치 | P18 | 기둥 | 도면번호 | HK-오송고가(T2)-미호천-62 | 위치 | P18 | 기둥 | 도면번호 | HK-오송고가(T2)-미호천-62 |

| 내용 | 균열(0.3mm미만) 0.2mm, 1.2m, 1EA | | 연번 | HK-오송고가(T2)-미호천-62-7 | 내용 | 균열(0.3mm미만) 0.2mm, 1.2m, 1EA | | 연번 | HK-오송고가(T2)-미호천-62-8 |

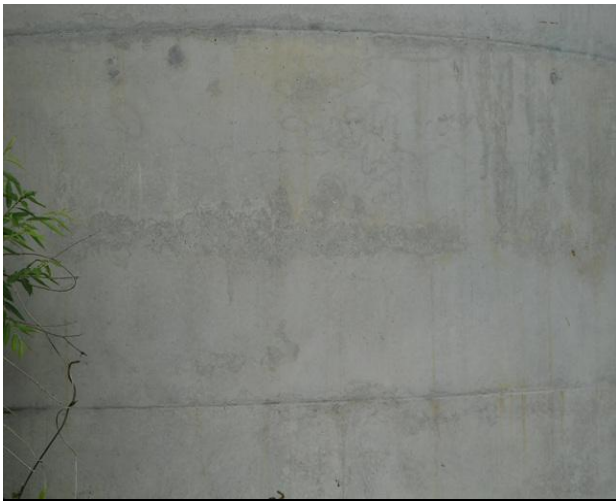
| 위치 | P18 | 기둥 | 도면번호 | HK-오송고가(T2)-미호천-62 | 위치 | P18 | 기둥 | 도면번호 | HK-오송고가(T2)-미호천-62 |

| 내용 | 균열(0.3mm미만) 0.2mm, 1.2m, 1EA | | 연번 | HK-오송고가(T2)-미호천-62-9 | 내용 | 균열(0.3mm미만) 0.2mm, 1.2m, 1EA | | 연번 | HK-오송고가(T2)-미호천-62-10 |

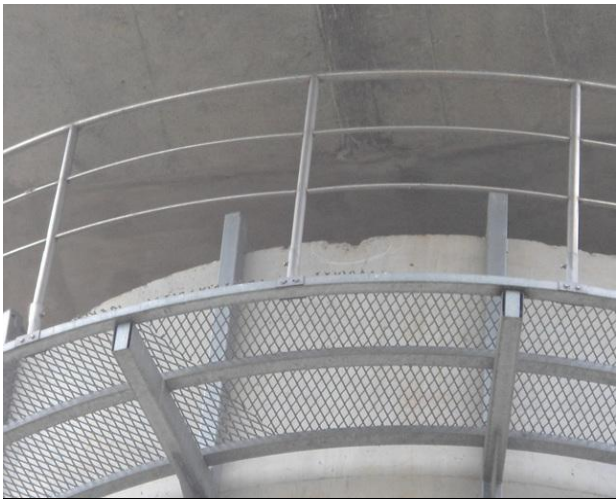
| 위치 | P18 | 기둥 | 도면번호 | HK-오송고가(T2)-미호천-62 | 위치 | P18 | 기둥 | 도면번호 | HK-오송고가(T2)-미호천-62 |

| 내용 | 망상균열 | 3m, 6m, 1EA | 연번 | HK-오송고가(T2)-미호천-62-11 | 내용 | 균열(0.3mm미만) | 0.2mm, 1m, 3EA | 연번 | HK-오송고가(T2)-미호천-62-12 |

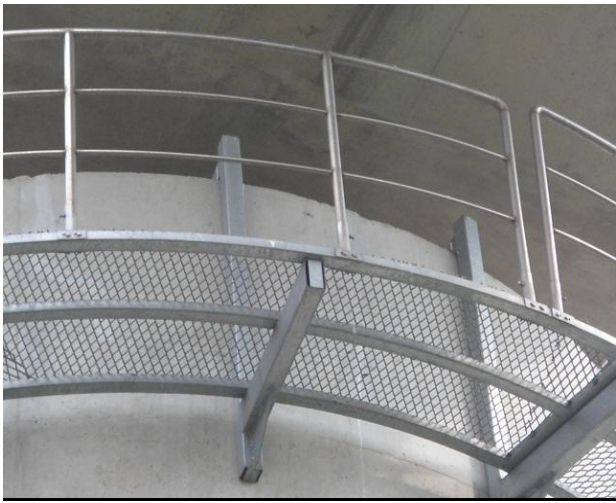
| 위치 | P19 | 코핑 | 도면번호 | HK-오송고가(T2)-미호천-63 | 위치 | P20 | 기둥 | 도면번호 | HK-오송고가(T2)-미호천-64 |

| 내용 | 콘크리트파손 | 0.1m, 0.2m, 1EA | 연번 | HK-오송고가(T2)-미호천-63-1 | 내용 | 균열(0.3mm이상) | 0.3mm, 0.6m, 1EA | 연번 | HK-오송고가(T2)-미호천-64-1 |

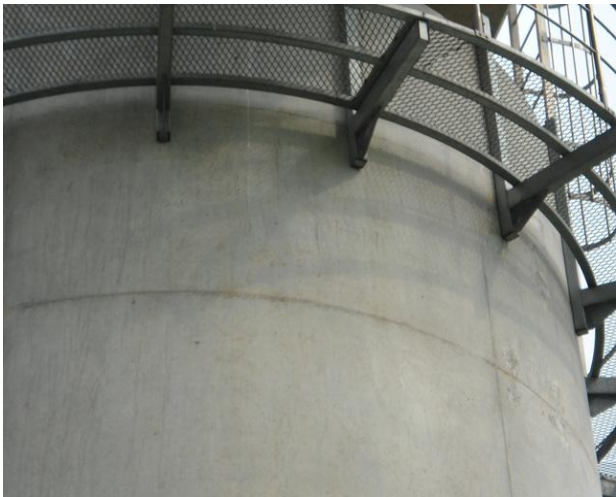
| 위치 | P20 | 기둥 | 도면번호 | HK-오송고가(T2)-미호천-64 |

| 내용 | 균열(0.3mm이상) | 0.3mm, 3.6m, 1EA | 연번 | HK-오송고가(T2)-미호천-64-9 |

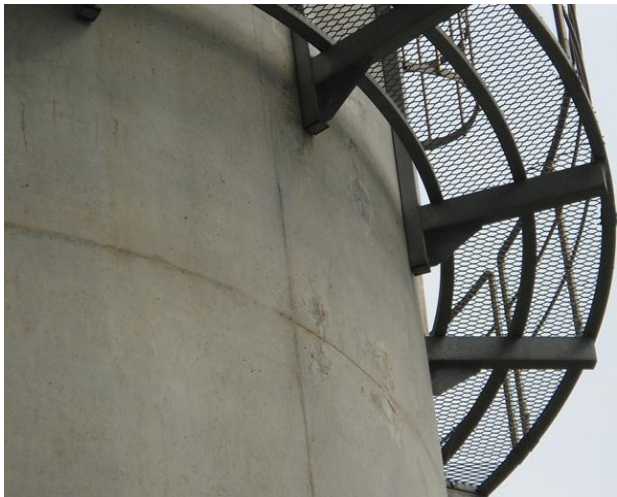
| 위치 | P20 | 기둥 | 도면번호 | HK-오송고가(T2)-미호천-64 | 위치 | P20 | 기둥 | 도면번호 | HK-오송고가(T2)-미호천-64 |

| 내용 | 균열(0.3mm이상) 0.3mm, 6m, 1EA | | 연번 | HK-오송고가(T2)-미호천-64-10 | 내용 | 균열(0.3mm이상) 0.3mm, 3m, 1EA | | 연번 | HK-오송고가(T2)-미호천-64-11 |

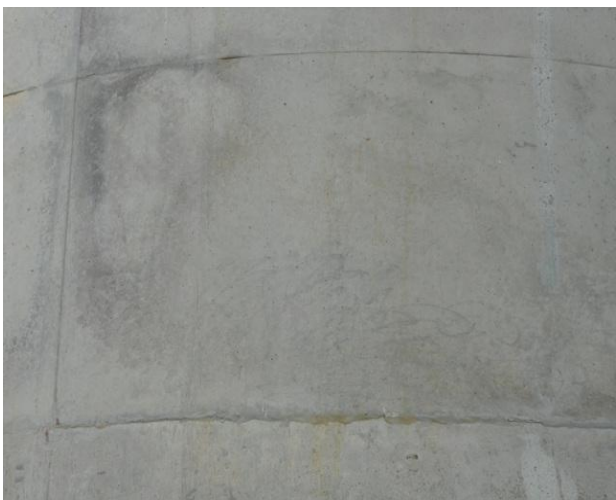
| 위치 | P20 | 기둥 | 도면번호 | HK-오송고가(T2)-미호천-64 | 위치 | P20 | 기둥 | 도면번호 | HK-오송고가(T2)-미호천-64 |

| 내용 | 망상균열 | 3m, 1.2m, 1EA | 연번 | HK-오송고가(T2)-미호천-64-12 | 내용 | 균열(0.3mm이상) 0.3mm, 6m, 1EA | | 연번 | HK-오송고가(T2)-미호천-64-13 |

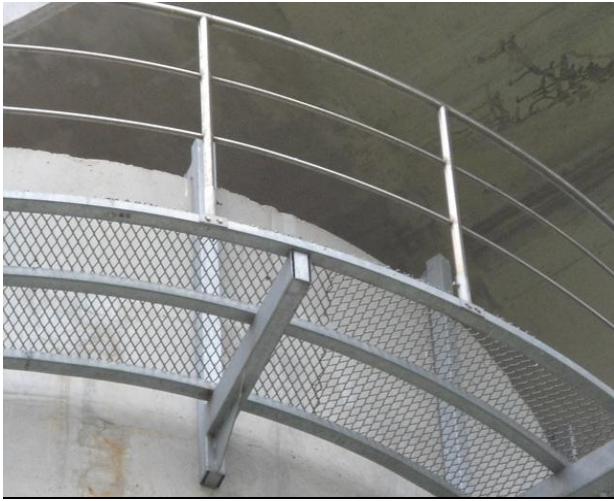
| 위치 | P20 | 기둥 | 도면번호 | HK-오송고가(T2)-미호천-64 | 위치 | P21 | 기둥 | 도면번호 | HK-오송고가(T2)-미호천-65 |

| 내용 | 균열(0.3mm미만) 0.2mm, 1.2m, 1EA | | 연번 | HK-오송고가(T2)-미호천-64-14 | 내용 | 균열(0.3mm이상) 0.3mm, 0.7m, 1EA | | 연번 | HK-오송고가(T2)-미호천-65-1 |

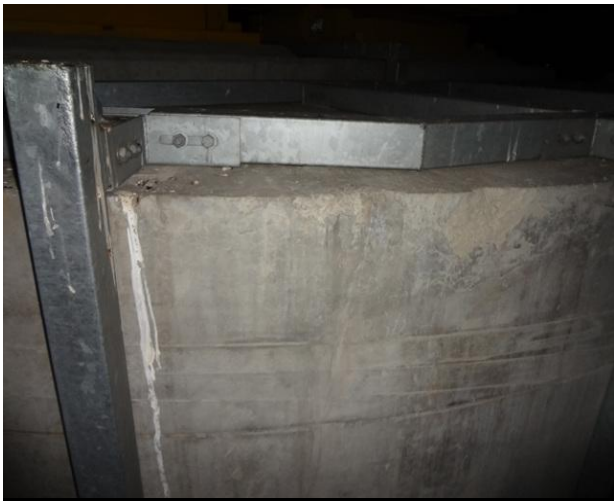
| 위치 | P21 | 기둥 | 도면번호 | HK-오송고가(T2)-미호천-65 |

| 내용 | 균열(0.3mm미만) 0.2mm, 0.8m, 1EA | | 연번 | HK-오송고가(T2)-미호천-65-2 |

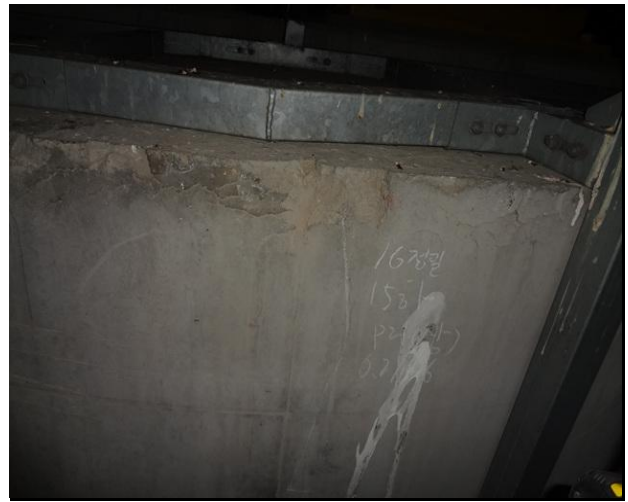
| 위치 | P21 | 기둥 | 도면번호 | HK-오송고가(T2)-미호천-65 |

| 내용 | 균열(0.3mm이상) 0.3mm, 0.8m, 1EA | | 연번 | HK-오송고가(T2)-미호천-65-3 |

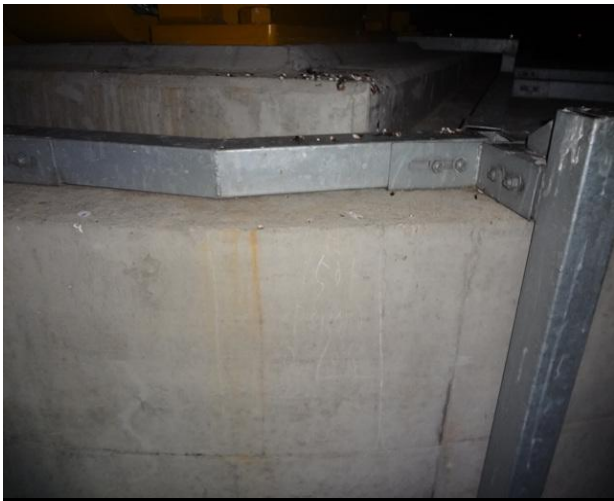
| 위치 | P21 | 기둥 | 도면번호 | HK-오송고가(T2)-미호천-65 |

| 내용 | 균열(0.3mm이상) 0.3mm, 2.5m, 1EA | | 연번 | HK-오송고가(T2)-미호천-65-4 |

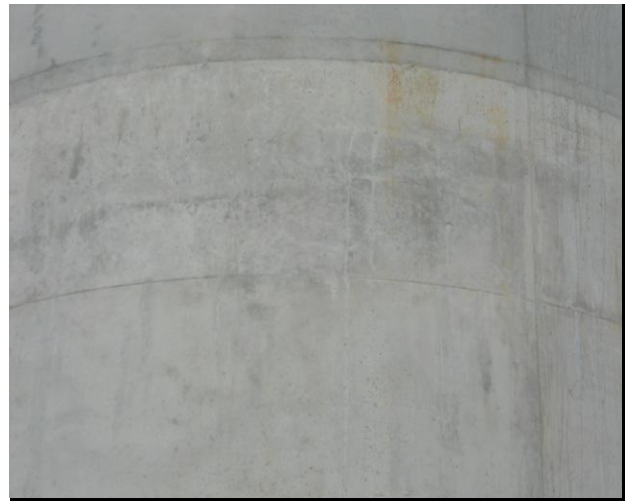
| 위치 | P21 | 기둥 | 도면번호 | HK-오송고가(T2)-미호천-65 |

| 내용 | 균열(0.3mm미만) 0.2mm, 0.6m, 1EA | | 연번 | HK-오송고가(T2)-미호천-65-5 |

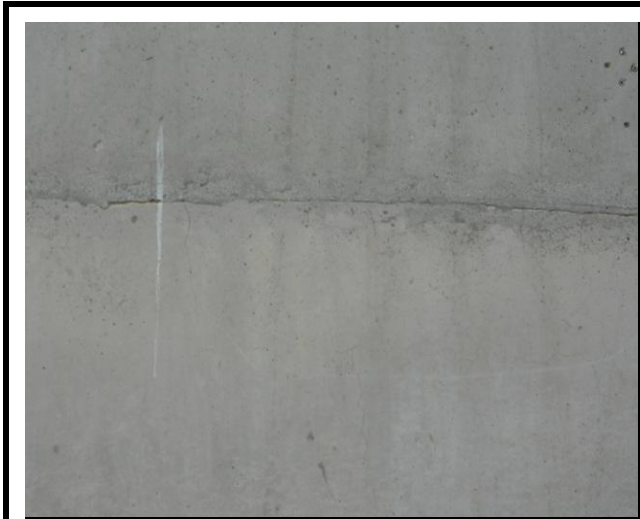
| 위치 | P21 | 기둥 | 도면번호 | HK-오송고가(T2)-미호천-65 |

| 내용 | 균열(0.3mm미만) 0.2mm, 0.6m, 1EA | | 연번 | HK-오송고가(T2)-미호천-65-6 |

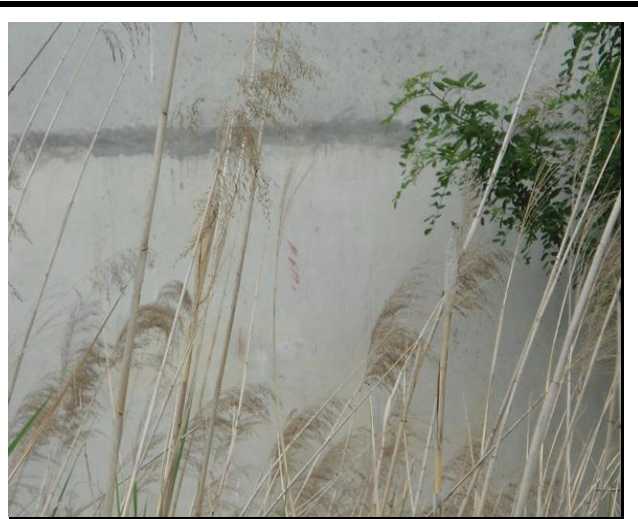
| 위치 | P21 | 기둥 | 도면번호 | HK-오송고가(T2)-미호천-65 |

| 내용 | 망상균열 6m, 1.2m, 1EA | | 연번 | HK-오송고가(T2)-미호천-65-7 |

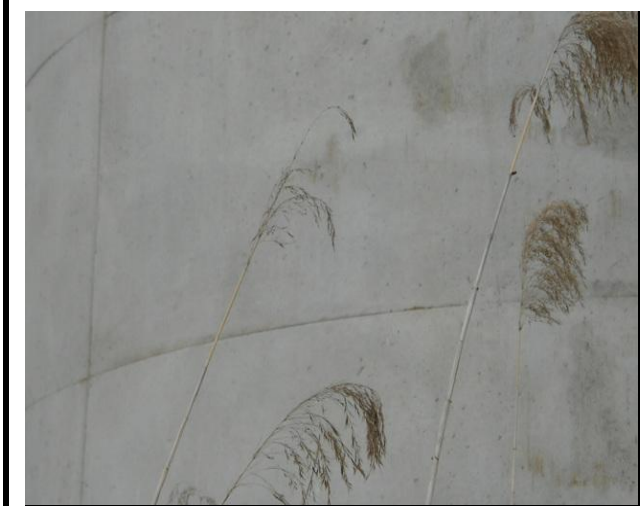
| 위치 | P21 | 기둥 | 도면번호 | HK-오송고가(T2)-미호천-65 |

| 내용 | 망상균열 | 3.5m, 1m, 1EA | 연번 | HK-오송고가(T2)-미호천-65-8 |

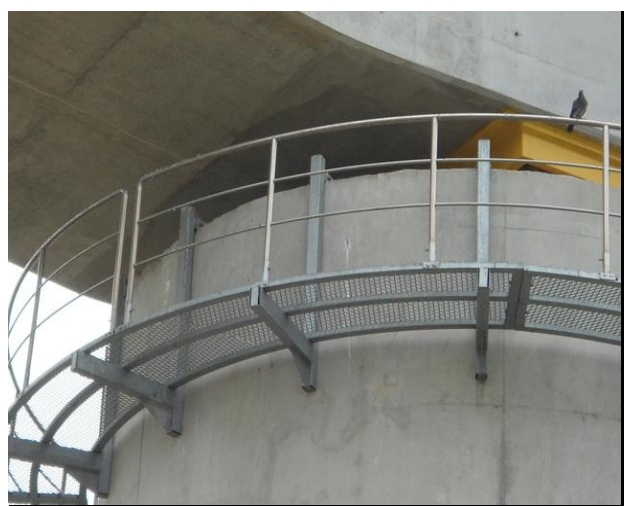
| 위치 | P21 | 기둥 | 도면번호 | HK-오송고가(T2)-미호천-65 |

| 내용 | 균열(0.3mm미만) | 0.2mm, 1.5m, 1EA | 연번 | HK-오송고가(T2)-미호천-65-9 |

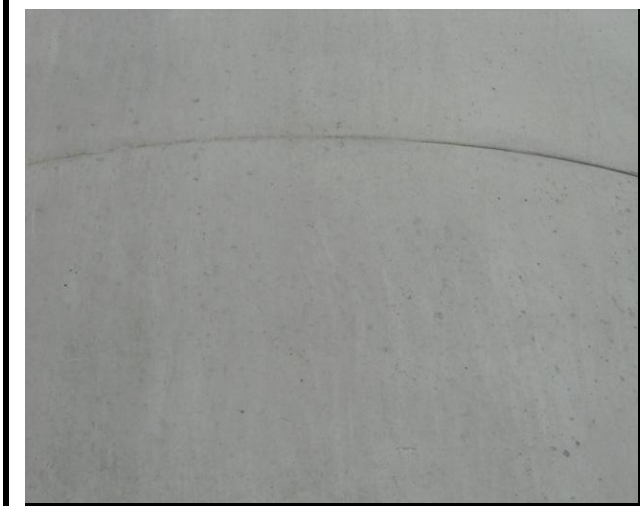
| 위치 | P21 | 기둥 | 도면번호 | HK-오송고가(T2)-미호천-65 |

| 내용 | 균열(0.3mm미만) | 0.2mm, 0.5m, 1EA | 연번 | HK-오송고가(T2)-미호천-65-11 |

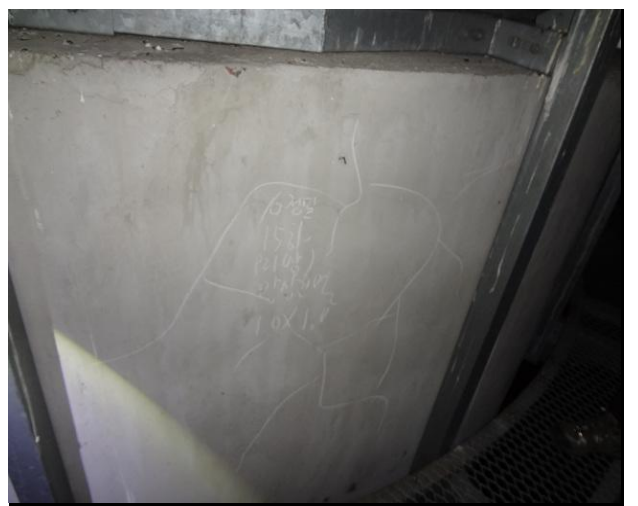
| 위치 | P21 | 기둥 | 도면번호 | HK-오송고가(T2)-미호천-65 |

| 내용 | 망상균열 | 3m, 1m, 1EA | 연번 | HK-오송고가(T2)-미호천-65-12 |

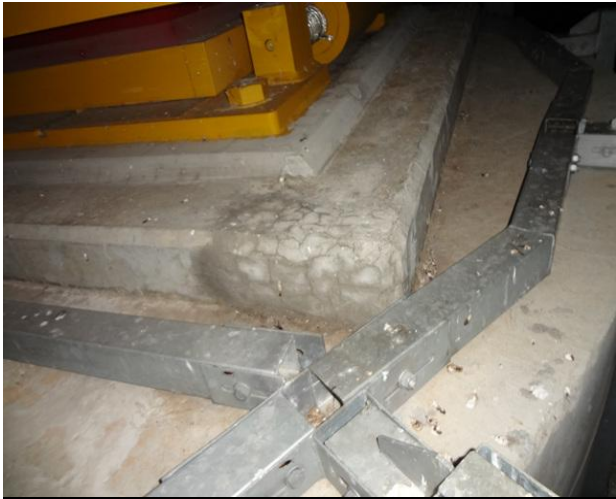
| 위치 | P21 | 코 핑 | 도면번호 | HK-오송고가(T2)-미호천-65 | 위치 | P22 | 기둥 | 도면번호 | HK-오송고가(T2)-미호천-66 |

| 내용 | 망상균열 | 0.1m, 0.3m, 1EA | 연번 | HK-오송고가(T2)-미호천-65-14 | 내용 | 균열(0.3mm미만) | 0.2mm, 2m, 1EA | 연번 | HK-오송고가(T2)-미호천-66-1 |

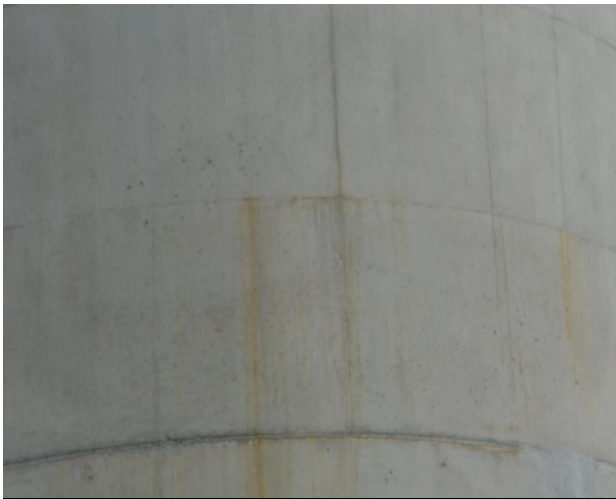
| 위치 | P22 | 기둥 | 도면번호 | HK-오송고가(T2)-미호천-66 | 위치 | P22 | 기둥 | 도면번호 | HK-오송고가(T2)-미호천-66 |

| 내용 | 망상균열 | 2.5m, 1.2m, 1EA | 연번 | HK-오송고가(T2)-미호천-66-2 | 내용 | 망상균열 | 1.5m, 1.2m, 1EA | 연번 | HK-오송고가(T2)-미호천-66-3 |

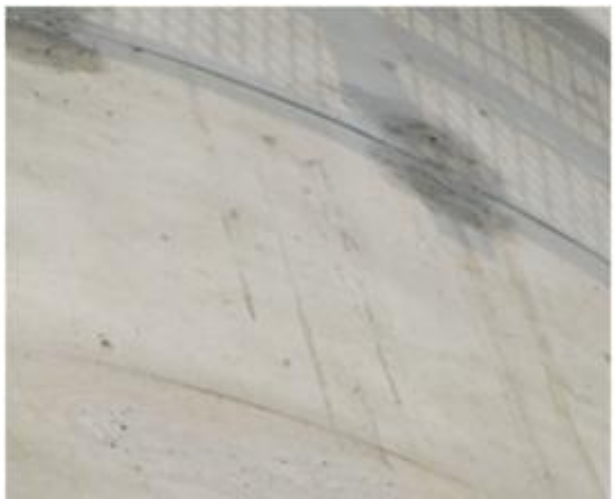
| 위치 | P22 | 기둥 | 도면번호 | HK-오송고가(T2)-미호천-66 | 위치 | P23 | 기둥 | 도면번호 | HK-오송고가(T2)-미호천-67 |

| 내용 | 균열(0.3mm미만) | 0.2mm, 1m, 1EA | 연번 | HK-오송고가(T2)-미호천-66-4 | 내용 | 균열(0.3mm미만) | 0.2mm, 2m, 1EA | 연번 | HK-오송고가(T2)-미호천-67-1 |

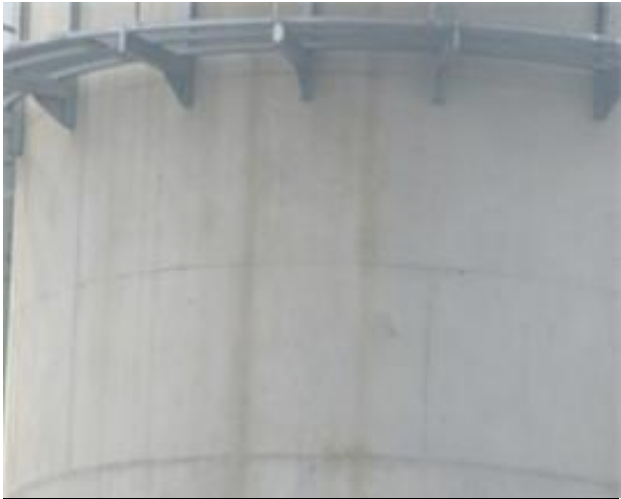
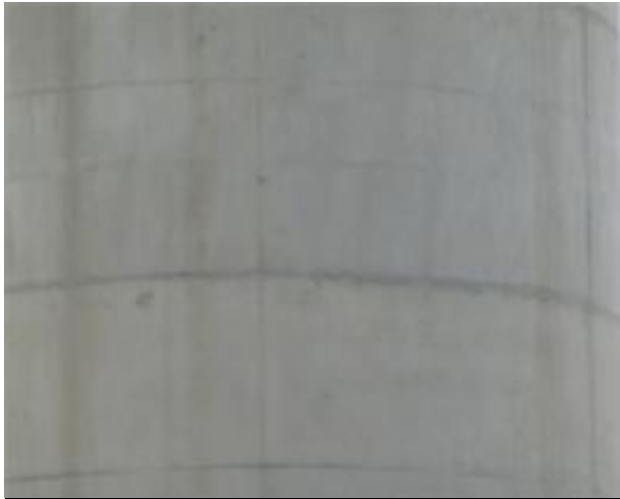
| 위치 | P23 | 기둥 | 도면번호 | HK-오송고가(T2)-미호천-67 | 위치 | P23 | 기둥 | 도면번호 | HK-오송고가(T2)-미호천-67 |

| 내용 | 균열(0.3mm이상) 0.3mm, 1.6m, 1EA | | 연번 | HK-오송고가(T2)-미호천-67-2 | 내용 | 균열(0.3mm미만) 0.2mm, 3.5m, 1EA | | 연번 | HK-오송고가(T2)-미호천-67-3 |

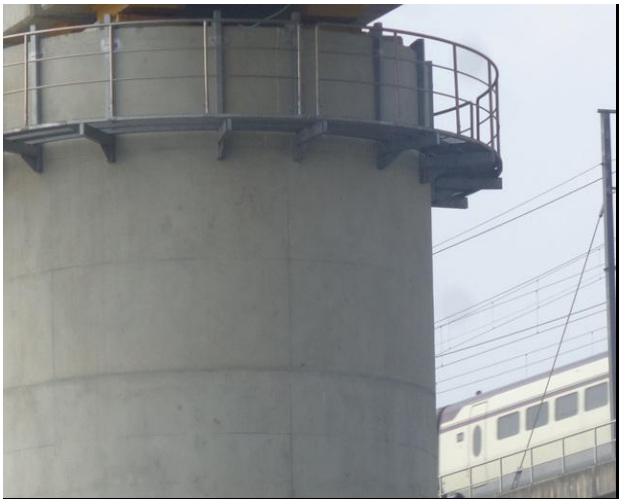
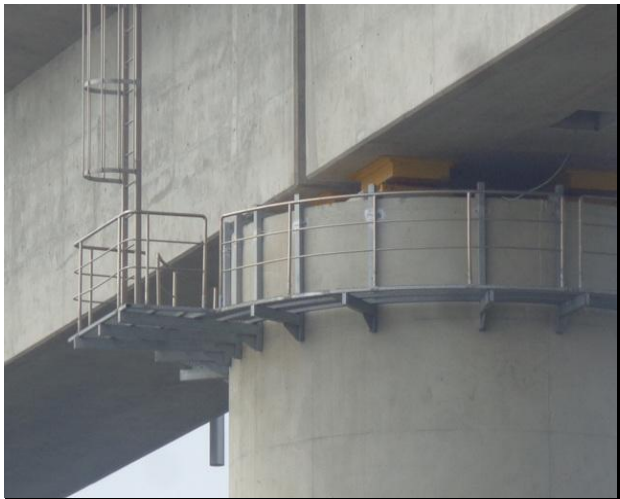
| 위치 | P23 | 기둥 | 도면번호 | HK-오송고가(T2)-미호천-67 | 위치 | P23 | 기둥 | 도면번호 | HK-오송고가(T2)-미호천-67 |

| 내용 | 균열(0.3mm미만) 0.2mm, 2.2m, 1EA | | 연번 | HK-오송고가(T2)-미호천-67-4 | 내용 | 균열(0.3mm이상) 0.3mm, 3m, 1EA | | 연번 | HK-오송고가(T2)-미호천-67-5 |

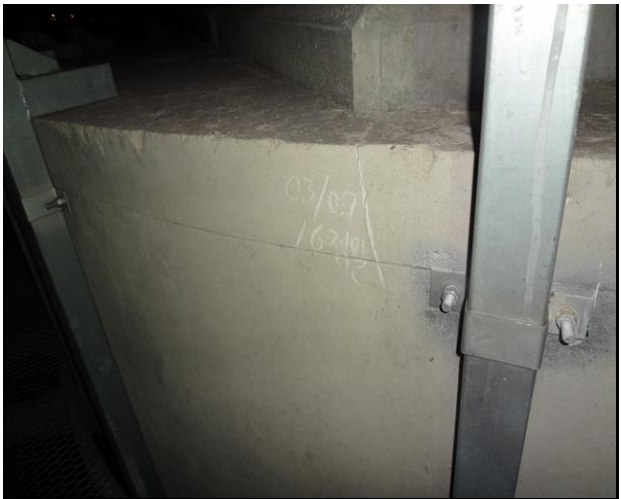
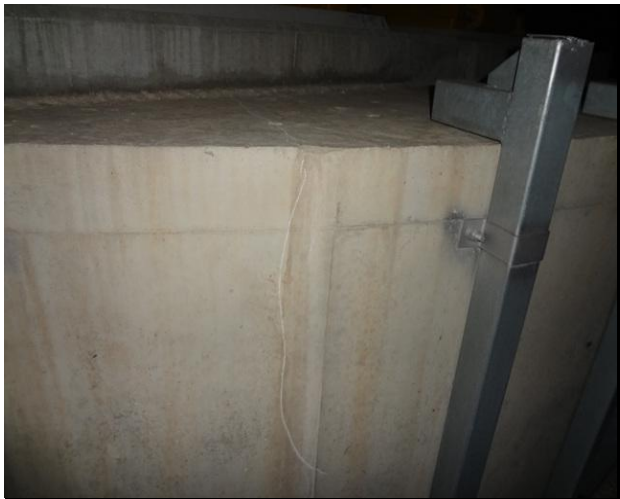
| 위치 | P23 | 기둥 | 도면번호 | HK-오송고가(T2)-미호천-67 | 위치 | P23 | 기둥 | 도면번호 | HK-오송고가(T2)-미호천-67 |

| 내용 | 균열(0.3mm이상) 0.3mm, 0.7m, 1EA | | 연번 | HK-오송고가(T2)-미호천-67-6 | 내용 | 균열(0.3mm미만) 0.2mm, 1m, 1EA | | 연번 | HK-오송고가(T2)-미호천-67-7 |

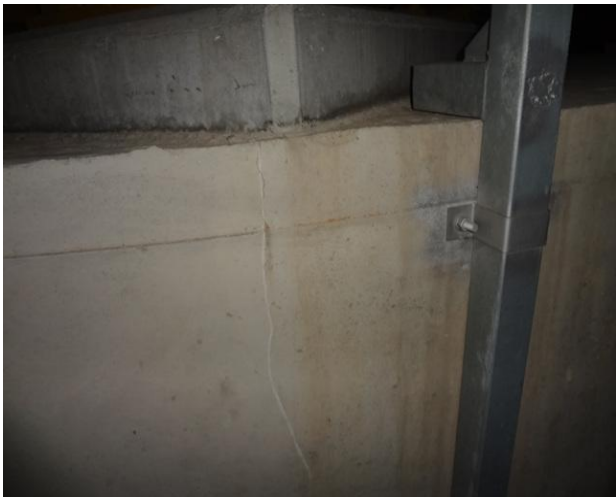
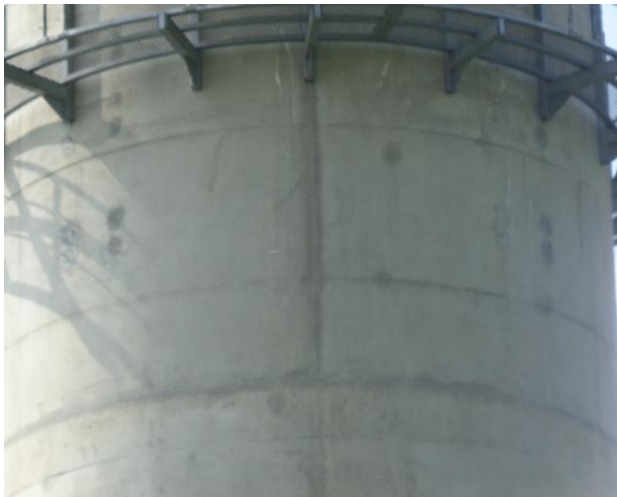
| 위치 | P23 | 기둥 | 도면번호 | HK-오송고가(T2)-미호천-67 | 위치 | P24 | 기둥 | 도면번호 | HK-오송고가(T2)-미호천-68 |

| 내용 | 균열(0.3mm이상) 0.3mm, 1.5m, 1EA | | 연번 | HK-오송고가(T2)-미호천-67-8 | 내용 | 균열(0.3mm이상) 0.3mm, 5m, 1EA | | 연번 | HK-오송고가(T2)-미호천-68-1 |

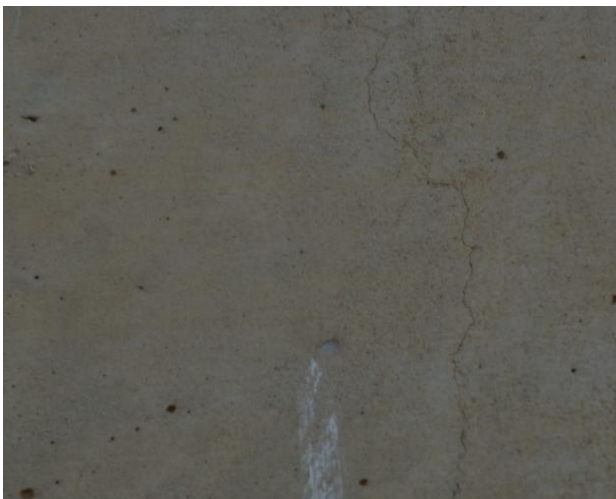
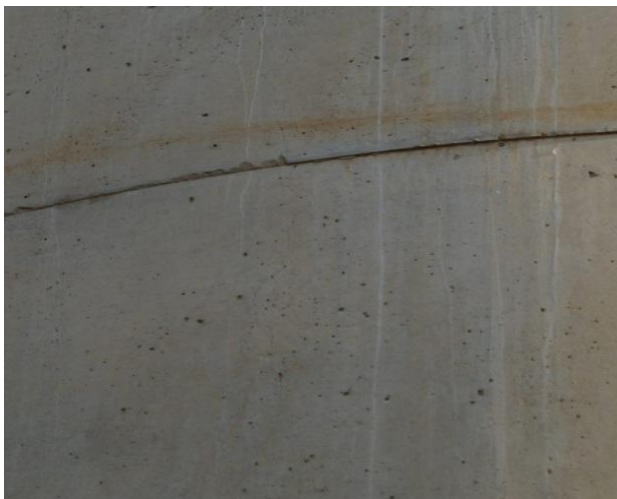
| 위치 | P24 | 기둥 | 도면번호 | HK-오송고가(T2)-미호천-68 | 위치 | P24 | 기둥 | 도면번호 | HK-오송고가(T2)-미호천-68 |

| 내용 | 균열(0.3mm이상) 0.3mm, 2.5m, 1EA | | 연번 | HK-오송고가(T2)-미호천-68-2 | 내용 | 균열(0.3mm이상) 0.3mm, 1.5m, 1EA | | 연번 | HK-오송고가(T2)-미호천-68-3 |

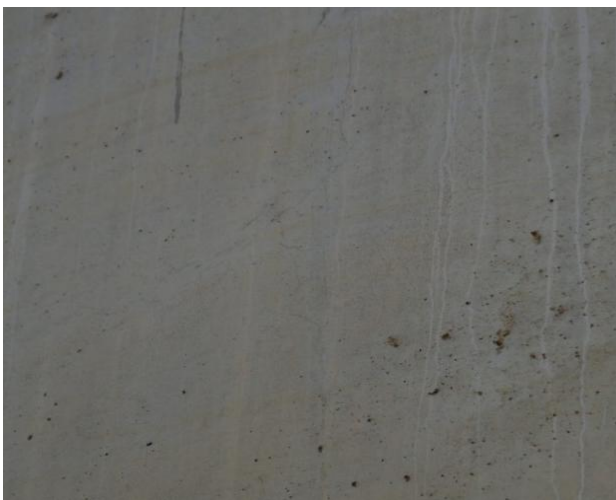
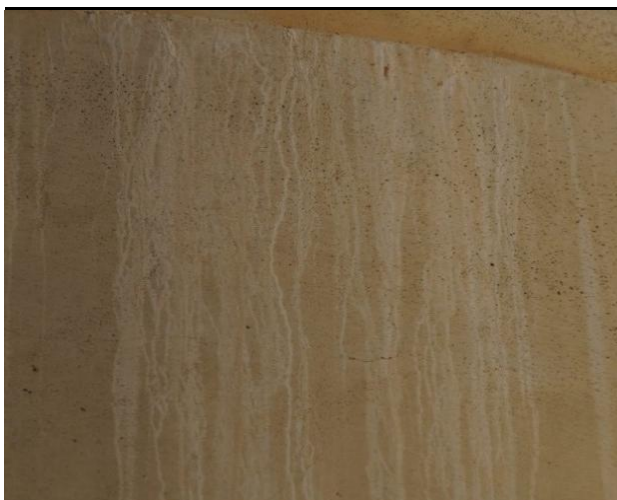
| 위치 | P24 | 기둥 | 도면번호 | HK-오송고가(T2)-미호천-68 | 위치 | P24 | 기둥 | 도면번호 | HK-오송고가(T2)-미호천-68 |

| 내용 | 균열(0.3mm미만) 0.2mm, 0.8m, 1EA | | 연번 | HK-오송고가(T2)-미호천-68-4 | 내용 | 균열(0.3mm이상) 0.3mm, 1.5m, 1EA | | 연번 | HK-오송고가(T2)-미호천-68-5 |

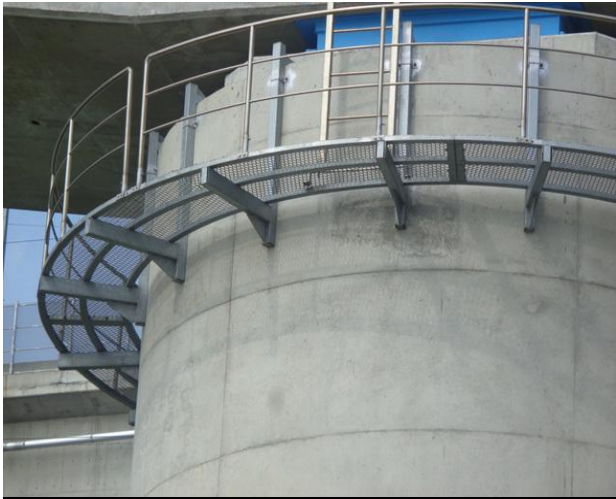
| 위치 | P24 | 기둥 | 도면번호 | HK-오송고가(T2)-미호천-68 | 위치 | P24 | 기둥 | 도면번호 | HK-오송고가(T2)-미호천-68 | | |

| 내용 | 균열(0.3mm이상) 0.3mm, 4m, 1EA | | | 연번 | HK-오송고가(T2)-미호천-68-6 | 내용 | 균열(0.3mm이상) 0.3mm, 0.8m, 1EA | | | 연번 | HK-오송고가(T2)-미호천-68-7 |

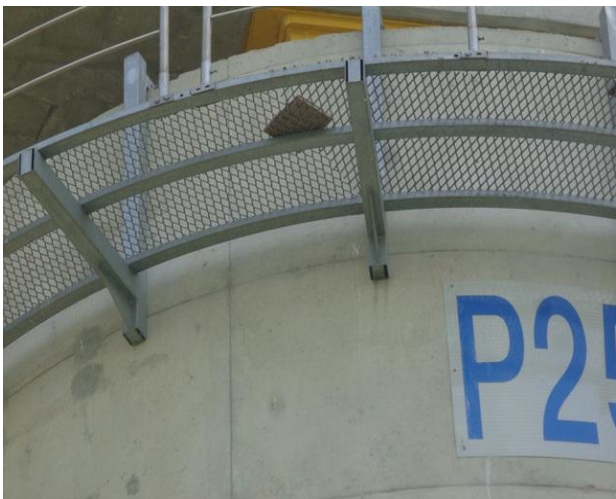
| 위치 | P25 | 기둥 | 도면번호 | HK-오송고가(T2)-미호천-69 | 위치 | P25 | 기둥 | 도면번호 | HK-오송고가(T2)-미호천-69 | | |

| 내용 | 균열(0.3mm이상) 0.3mm, 3.6m, 1EA | | | 연번 | HK-오송고가(T2)-미호천-69-1 | 내용 | 균열(0.3mm이상) 0.5mm, 2.5m, 1EA | | | 연번 | HK-오송고가(T2)-미호천-69-2 |

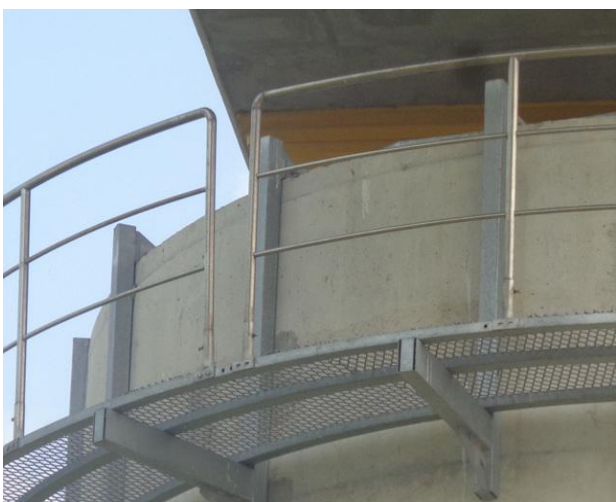
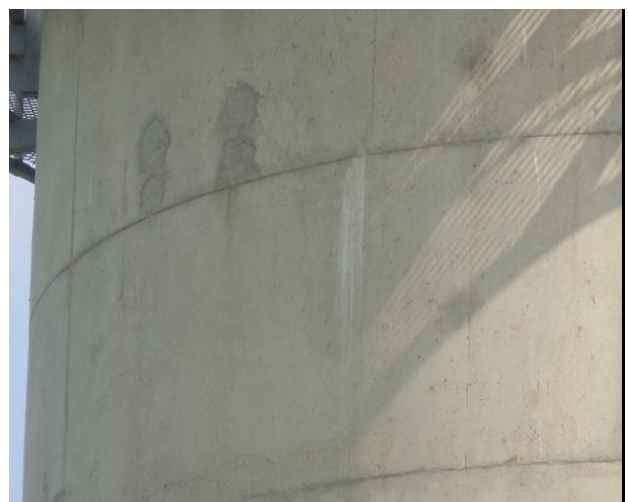
| 위치 | P25 | 기둥 | 도면번호 | HK-오송고가(T2)-미호천-69 | 위치 | P25 | 기둥 | 도면번호 | HK-오송고가(T2)-미호천-69 |

| 내용 | 균열(0.3mm이상) 0.3mm, 4m, 1EA | | | 연번 | HK-오송고가(T2)-미호천-69-3 | 내용 | 백태 0.2m, 0.4m, 1EA | 연번 | HK-오송고가(T2)-미호천-69-4 |

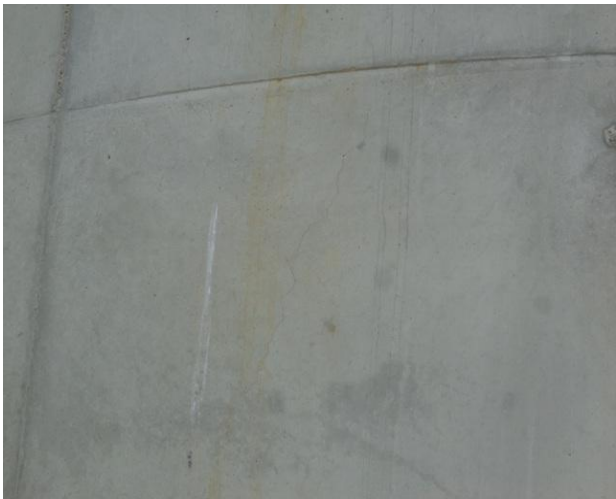
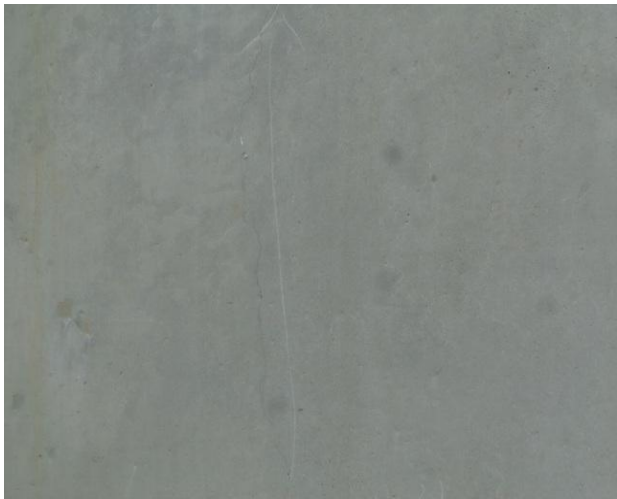
| 위치 | P26 | 기둥 | 도면번호 | HK-오송고가(T2)-미호천-70 | 위치 | P26 | 기둥 | 도면번호 | HK-오송고가(T2)-미호천-70 |

| 내용 | 균열(0.3mm미만) 0.2mm, 1m, 1EA | | 연번 | HK-오송고가(T2)-미호천-70-1 | 내용 | 균열(0.3mm미만) 0.2mm, 3m, 1EA | | 연번 | HK-오송고가(T2)-미호천-70-2 |

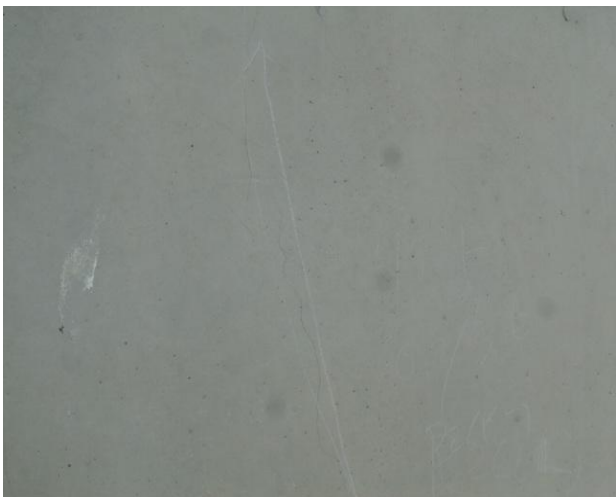
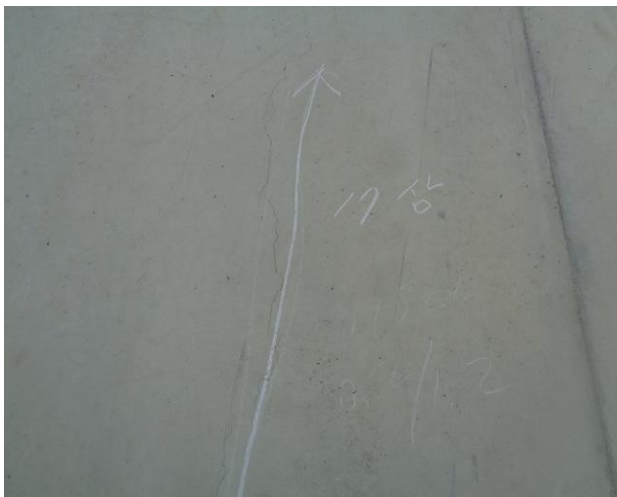
| 위치 | P26 | 기둥 | 도면번호 | HK-오송고가(T2)-미호천-70 | 위치 | P26 | 기둥 | 도면번호 | HK-오송고가(T2)-미호천-70 |

| 내용 | 균열(0.3mm미만) 0.2mm, 1m, 1EA | | 연번 | HK-오송고가(T2)-미호천-70-3 | 내용 | 균열(0.3mm미만) 0.2mm, 1.2m, 1EA | | 연번 | HK-오송고가(T2)-미호천-70-4 |

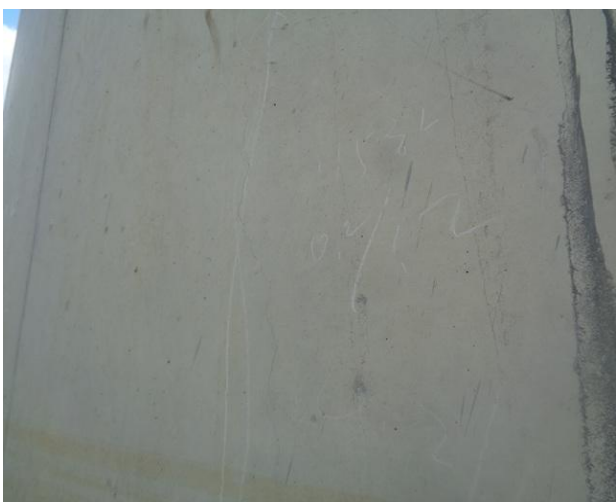
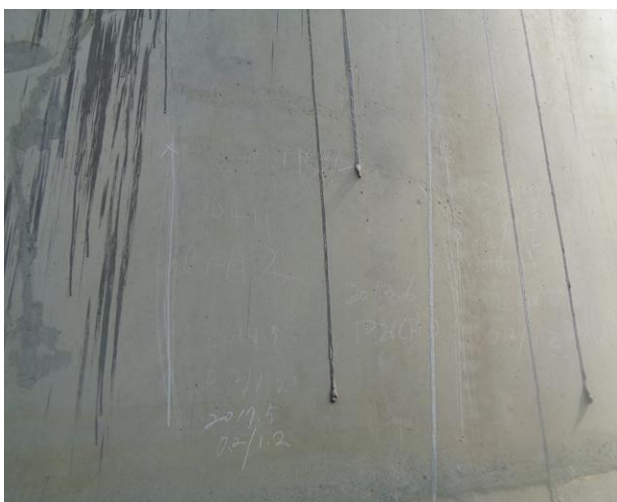
| 위치 | P26 | 기둥 | 도면번호 | HK-오송고가(T2)-미호천-70 | 위치 | P26 | 기둥 | 도면번호 | HK-오송고가(T2)-미호천-70 |

| 내용 | 균열(0.3mm미만) 0.2mm, 1.2m, 1EA | | 연번 | HK-오송고가(T2)-미호천-70-5 | 내용 | 균열(0.3mm미만) 0.2mm, 1.2m, 2EA | | 연번 | HK-오송고가(T2)-미호천-70-6 |

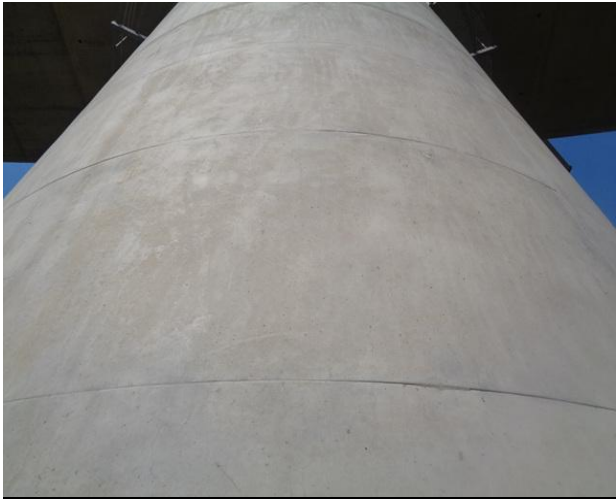
| 위치 | P26 | 기둥 | 도면번호 | HK-오송고가(T2)-미호천-70 | 위치 | P26 | 기둥 | 도면번호 | HK-오송고가(T2)-미호천-70 |

| 내용 | 망상균열 | 3m, 1.2m, 1EA | 연번 | HK-오송고가(T2)-미호천-70-13 | 내용 | 망상균열 | 3m, 2.5m, 1EA | 연번 | HK-오송고가(T2)-미호천-70-14 |
