## 09. 오송고가(T2)미호천

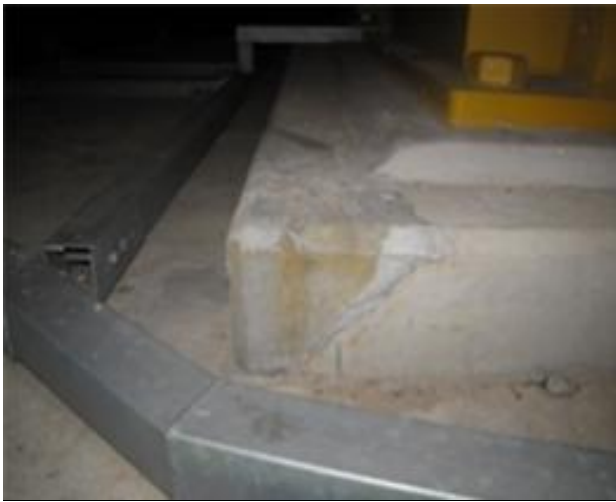
| 위치 | P26 | 코핑 | 도면번호 | HK-오송고가(T2)-미호천-70 | 위치 | P27 | 기둥 | 도면번호 | HK-오송고가(T2)-미호천-71 |

| 내용 | 망상균열 | 0.5m, 0.5m, 1EA | 연번 | HK-오송고가(T2)-미호천-70-15 | 내용 | 균열(0.3mm이상) | 0.3mm, 1m, 1EA | 연번 | HK-오송고가(T2)-미호천-71-1 |

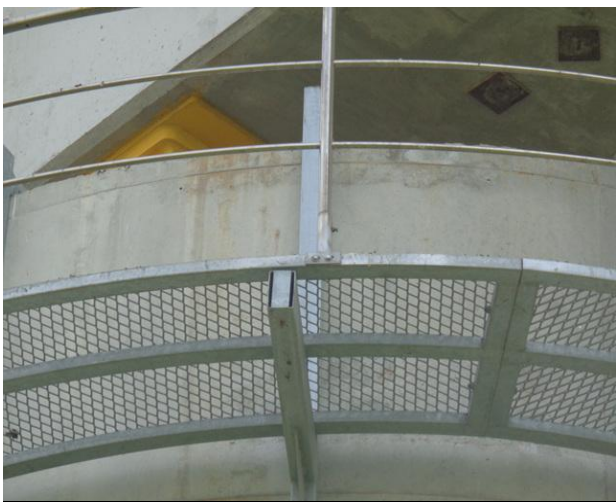
| 위치 | P27 | 기둥 | 도면번호 | HK-오송고가(T2)-미호천-71 | 위치 | P27 | 기둥 | 도면번호 | HK-오송고가(T2)-미호천-71 |

| 내용 | 균열(0.3mm미만) | 0.2mm, 2m, 1EA | 연번 | HK-오송고가(T2)-미호천-71-2 | 내용 | 균열(0.3mm이상) | 0.3mm, 4m, 1EA | 연번 | HK-오송고가(T2)-미호천-71-3 |

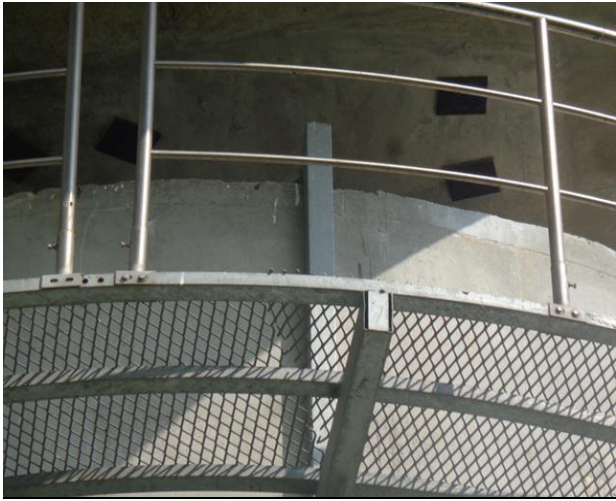
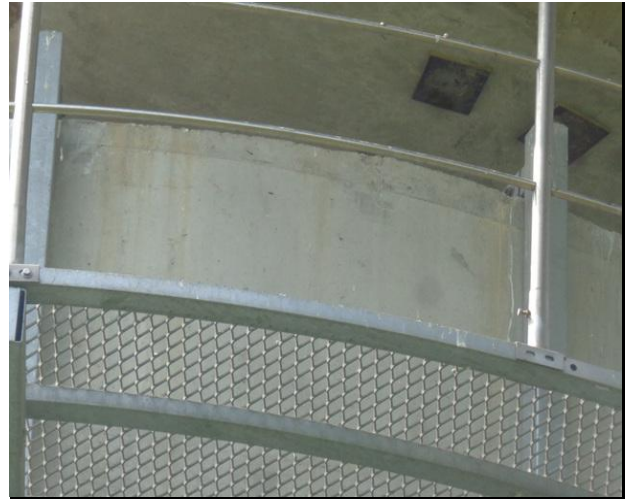
| 위치 | P27 | 기둥 | 도면번호 | HK-오송고가(T2)-미호천-71 | 위치 | P27 | 기둥 | 도면번호 | HK-오송고가(T2)-미호천-71 |

| 내용 | 균열(0.3mm미만) 0.2mm, 1m, 1EA | | | 연번 | HK-오송고가(T2)-미호천-71-4 | 내용 | 균열(0.3mm미만) 0.2mm, 1.5m, 1EA | | |
| | | | | | | | | | HK-오송고가(T2)-미호천-71-5 |

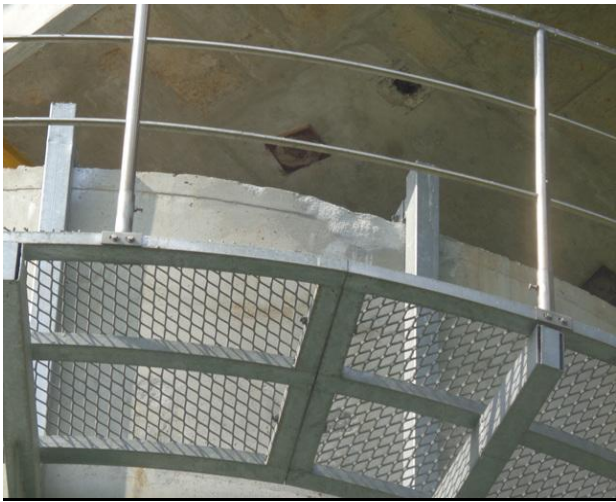
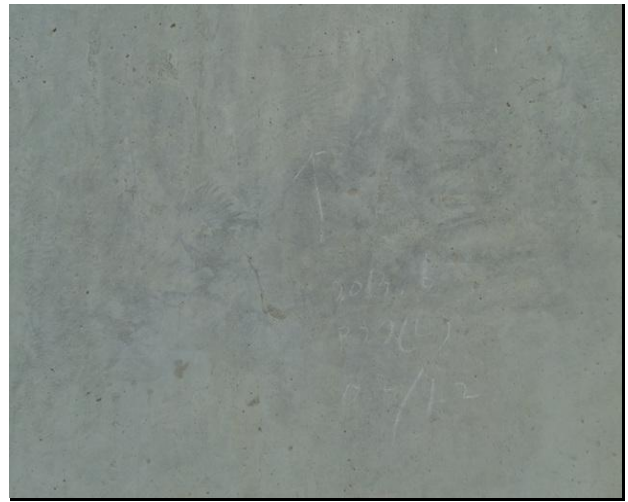
| 위치 | P27 | 기둥 | 도면번호 | HK-오송고가(T2)-미호천-71 | 위치 | P27 | 기둥 | 도면번호 | HK-오송고가(T2)-미호천-71 |

| 내용 | 균열부백태 0.3mm, 1.2m, 1EA | | | 연번 | HK-오송고가(T2)-미호천-71-6 | 내용 | 균열(0.3mm미만) 0.2mm, 1.2m, 1EA | | |
| | | | | | | | | | HK-오송고가(T2)-미호천-71-7 |

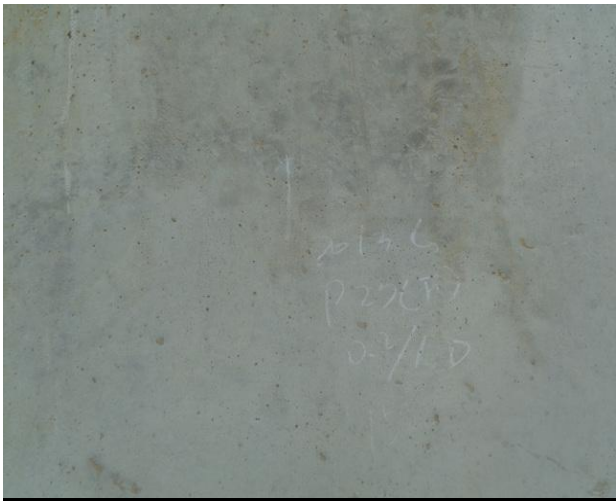
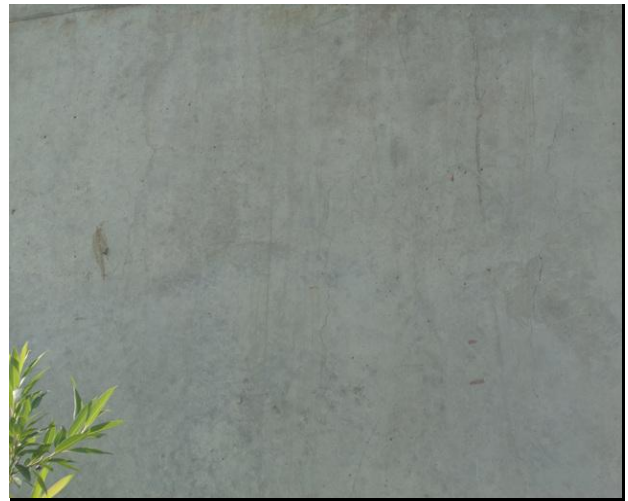
| 위치 | P27 | 기둥 | 도면번호 | HK-오송고가(T2)-미호천-71 | 위치 | P27 | 기둥 | 도면번호 | HK-오송고가(T2)-미호천-71 |

| 내용 | 균열(0.3mm미만) 0.2mm, 1m, 1EA | | | 연번 | HK-오송고가(T2)-미호천-71-8 | 내용 | 균열(0.3mm미만) 0.2mm, 1m, 3EA | | |
| | | | | | | | | | HK-오송고가(T2)-미호천-71-9 |

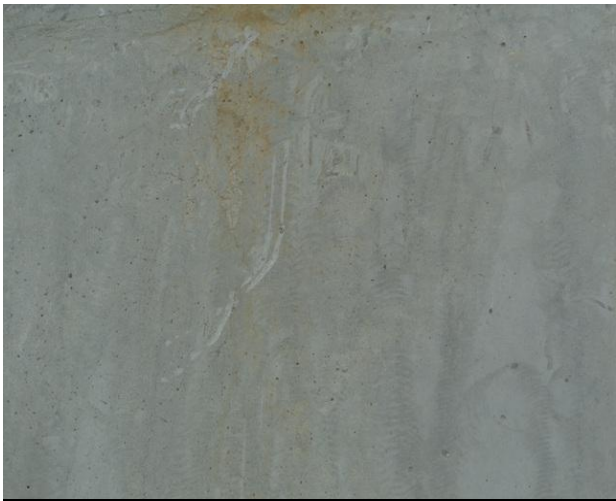
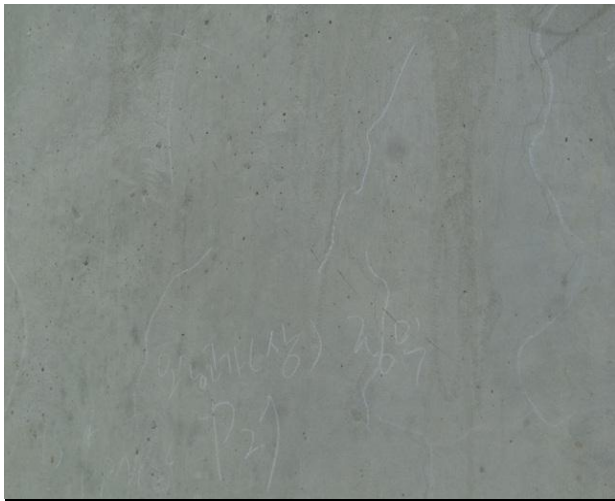
| 위치 | P27 | 기둥 | 도면번호 | HK-오송고가(T2)-미호천-71 | 위치 | P27 | 기둥 | 도면번호 | HK-오송고가(T2)-미호천-71 |

| 내용 | 균열(0.3mm미만) 0.2mm, 1.2m, 1EA | | 연번 | HK-오송고가(T2)-미호천-71-10 | 내용 | 망상균열 2m, 2m, 1EA | | 연번 | HK-오송고가(T2)-미호천-71-11 |

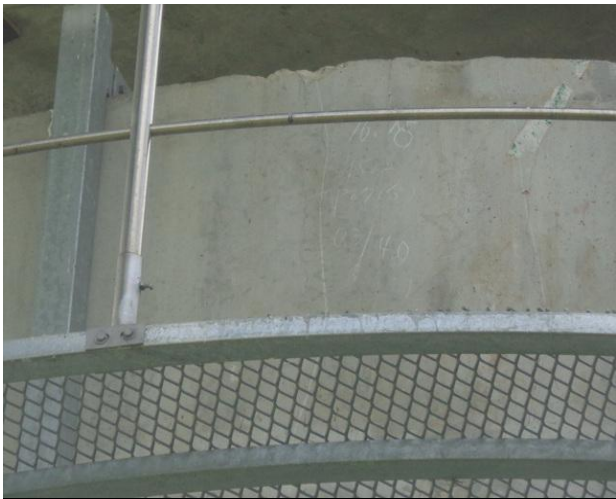
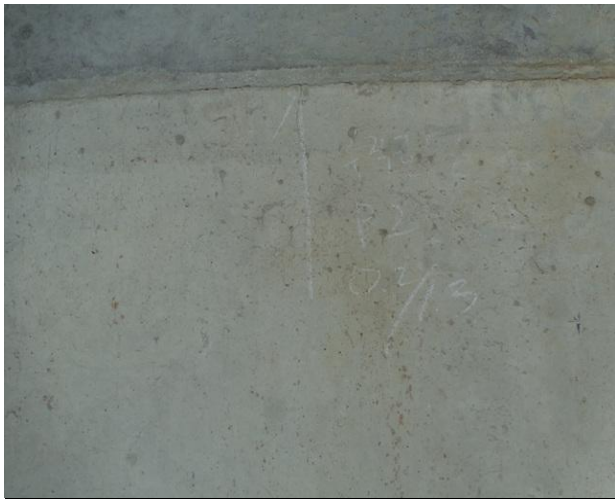
| 위치 | P27 | 기둥 | 도면번호 | HK-오송고가(T2)-미호천-71 | 위치 | P28 | 기둥 | 도면번호 | HK-오송고가(T2)-미호천-72 |

| 내용 | 균열(0.3mm이상) 0.3mm, 4m, 1EA | | 연번 | HK-오송고가(T2)-미호천-71-12 | 내용 | 균열(0.3mm미만) 0.2mm, 1m, 1EA | | 연번 | HK-오송고가(T2)-미호천-72-1 |

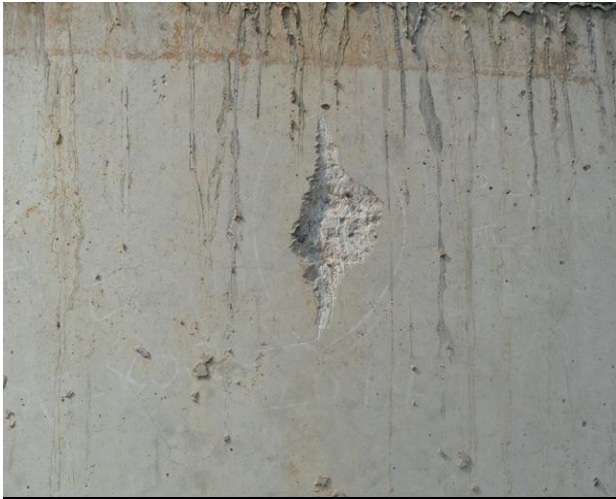
| 위치 | P28 | 기둥 | 도면번호 | HK-오송고가(T2)-미호천-72 | 위치 | P28 | 기둥 | 도면번호 | HK-오송고가(T2)-미호천-72 |

| 내용 | 균열(0.3mm미만) 0.2mm, 2m, 1EA | | 연번 | HK-오송고가(T2)-미호천-72-2 | 내용 | 콘크리트파손 0.2m, 0.3m, 1EA | | 연번 | HK-오송고가(T2)-미호천-72-3 |

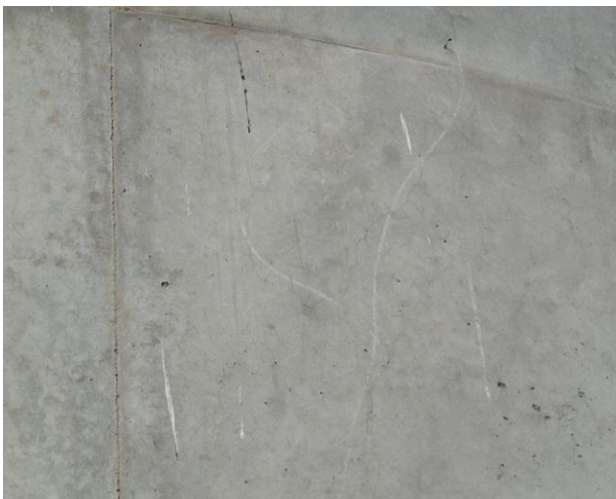
| 위치 | P28 | 기둥 | 도면번호 | HK-오송고가(T2)-미호천-72 | 위치 | P28 | 기둥 | 도면번호 | HK-오송고가(T2)-미호천-72 |

| 내용 | 콘크리트파손 0.2m, 0.2m, 1EA | | 연번 | HK-오송고가(T2)-미호천-72-4 | 내용 | 균열(0.3mm미만) 0.2mm, 1.2m, 1EA | | 연번 | HK-오송고가(T2)-미호천-72-5 |

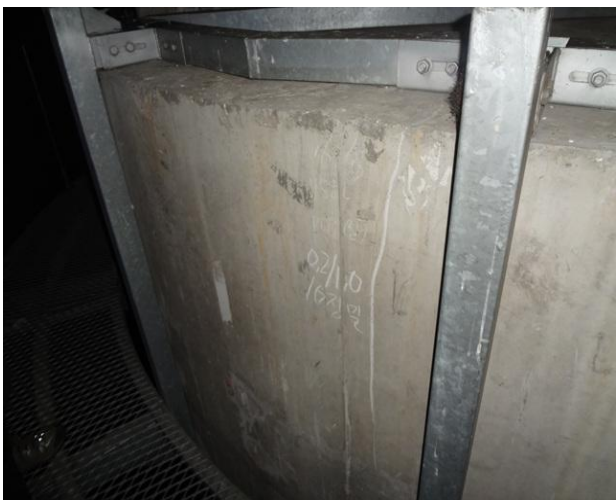
| 위치 | P28 | 기둥 | 도면번호 | HK-오송고가(T2)-미호천-72 | 위치 | P28 | 기둥 | 도면번호 | HK-오송고가(T2)-미호천-72 |

| 내용 | 균열(0.3mm미만) 0.2mm, 1.5m, 1EA | | 연번 | HK-오송고가(T2)-미호천-72-6 | 내용 | 망상균열 2.5m, 1.2m, 1EA | | 연번 | HK-오송고가(T2)-미호천-72-7 |

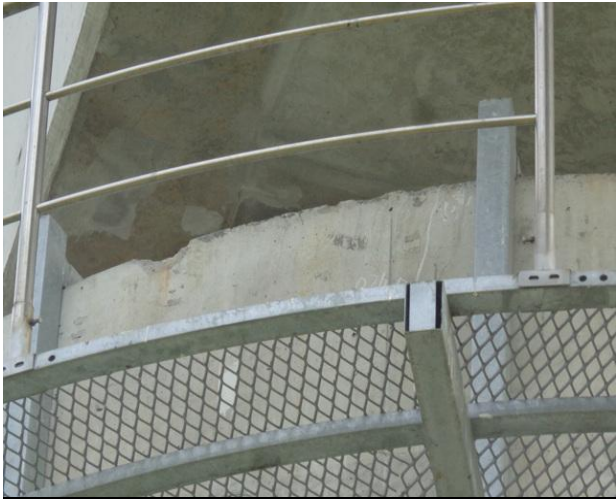
| 위치 | P28 | 기둥 | 도면번호 | HK-오송고가(T2)-미호천-72 | 위치 | P28 | 기둥 | 도면번호 | HK-오송고가(T2)-미호천-72 |

| 내용 | 균열(0.3mm미만) 0.2mm, 1.2m, 1EA | | 연번 | HK-오송고가(T2)-미호천-72-8 | 내용 | 망상균열 1.5m, 3m, 1EA | | 연번 | HK-오송고가(T2)-미호천-72-9 |

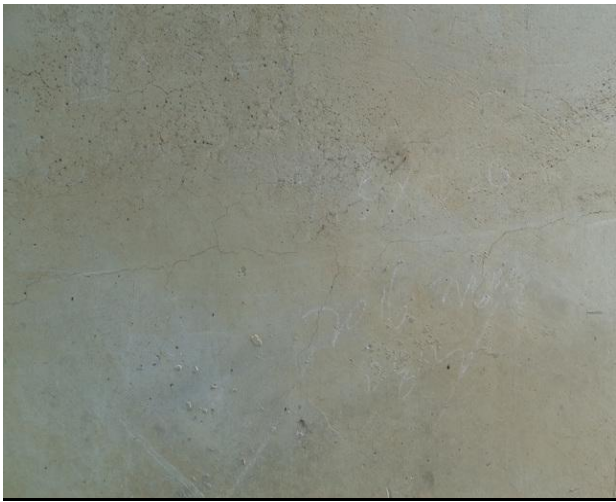
| 위치 | P28 | 기둥 | 도면번호 | HK-오송고가(T2)-미호천-72 | 위치 | P29 | 기둥 | 도면번호 | HK-오송고가(T2)-미호천-73 |

| 내용 | 균열(0.3mm미만) 0.2mm, 1m, 1EA | | 연번 | HK-오송고가(T2)-미호천-72-10 | 내용 | 망상균열 2m, 2m, 1EA | | 연번 | HK-오송고가(T2)-미호천-73-1 |

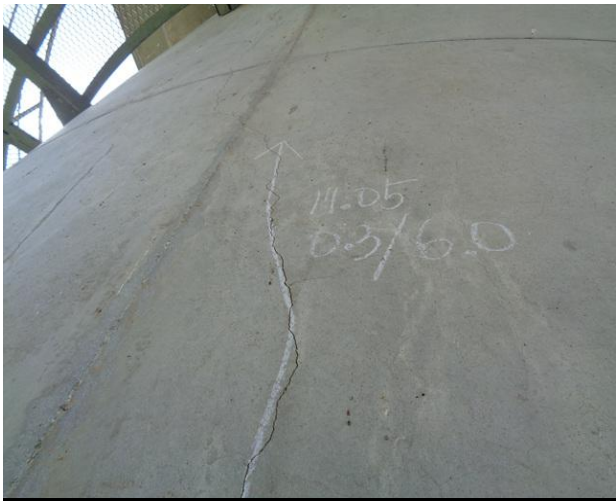
| 위치 | P29 | 기둥 | 도면번호 | HK-오송고가(T2)-미호천-73 | 위치 | P29 | 기둥 | 도면번호 | HK-오송고가(T2)-미호천-73 |

| 내용 | 망상균열 4m, 2m, 1EA | | 연번 | HK-오송고가(T2)-미호천-73-2 | 내용 | 망상균열 1.5m, 2m, 1EA | | 연번 | HK-오송고가(T2)-미호천-73-3 |

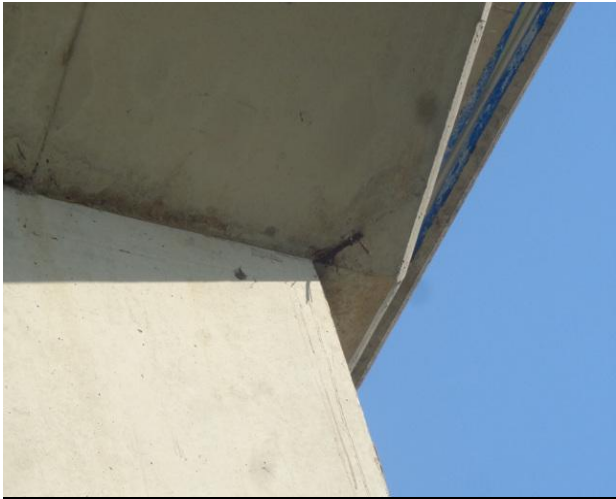
| 위치 | P29 | 기둥 | 도면번호 | HK-오송고가(T2)-미호천-73 | 위치 | P31 | 기둥 | 도면번호 | HK-오송고가(T2)-미호천-75 |

| 내용 | 균열(0.3mm이상) 0.3mm, 6m, 1EA | | 연번 | HK-오송고가(T2)-미호천-73-4 | 내용 | 망상균열 0.4m, 2m, 1EA | | 연번 | HK-오송고가(T2)-미호천-75-1 |

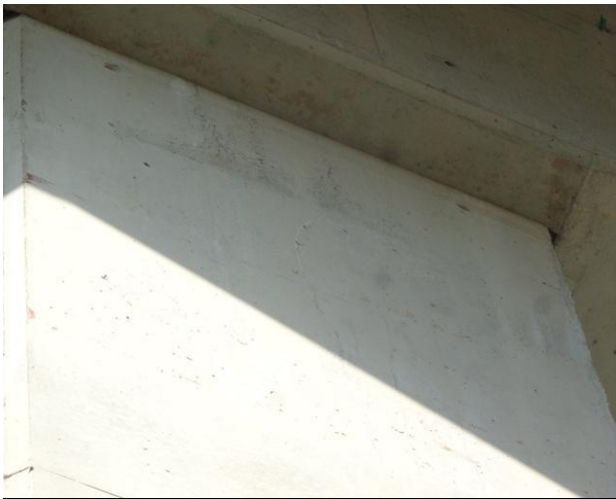
| 위치 | P32 | 기둥 | 도면번호 | HK-오송고가(T2)-미호천-76 | 위치 | P33 | 기둥 | 도면번호 | HK-오송고가(T2)-미호천-77 |

| 내용 | 이물질매립 | 0.1m, 0.1m, 1EA | 연번 | HK-오송고가(T2)-미호천-76-1 | 내용 | 망상균열 | 0.8m, 1.5m, 1EA | 연번 | HK-오송고가(T2)-미호천-77-1 |

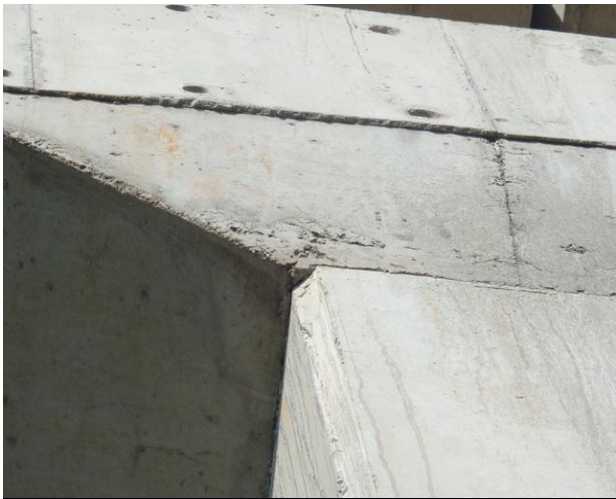
| 위치 | P33 | 기둥 | 도면번호 | HK-오송고가(T2)-미호천-77 | 위치 | P34 | 기둥 | 도면번호 | HK-오송고가(T2)-미호천-78 |

| 내용 | 균열(0.3mm미만) | 0.2mm, 0.5m, 1EA | 연번 | HK-오송고가(T2)-미호천-77-2 | 내용 | 이물질매립 | 0.1m, 0.1m, 1EA | 연번 | HK-오송고가(T2)-미호천-78-1 |

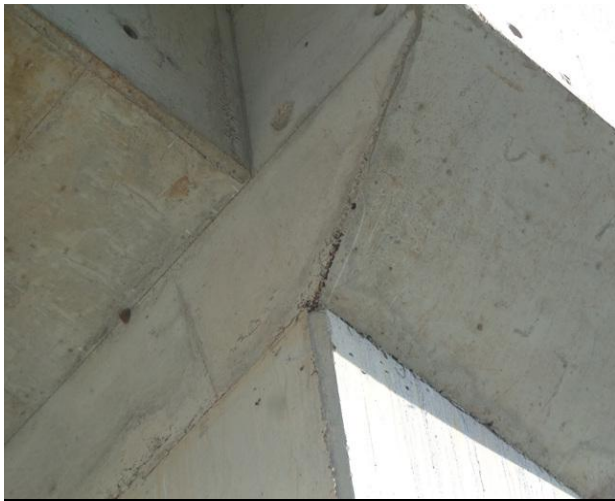
| 위치 | P34 | 코핑 | 도면번호 | HK-오송고가(T2)-미호천-78 | 위치 | P34 | 코핑 | 도면번호 | HK-오송고가(T2)-미호천-78 |

| 내용 | 철근노출 | 0.1m, 0.4m, 1EA | 연번 | HK-오송고가(T2)-미호천-78-2 | 내용 | 균열(0.3mm미만) | 0.2mm, 1m, 1EA | 연번 | HK-오송고가(T2)-미호천-78-3 |

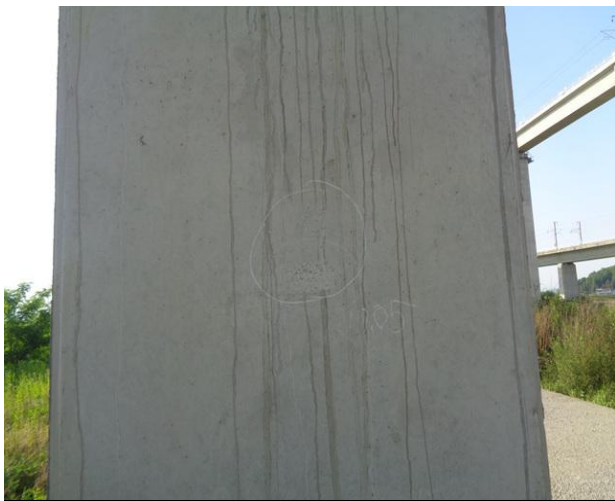
| 위치 | P34 | 기둥 | 도면번호 | HK-오송고가(T2)-미호천-78 | 위치 | P35 | 기둥 | 도면번호 | HK-오송고가(T2)-미호천-79 |

| 내용 | 재료분리 | 1.5m, 0.2m, 1EA | 연번 | HK-오송고가(T2)-미호천-78-4 | 내용 | 콘크리트파손 | 0.1m, 0.1m, 1EA | 연번 | HK-오송고가(T2)-미호천-79-1 |

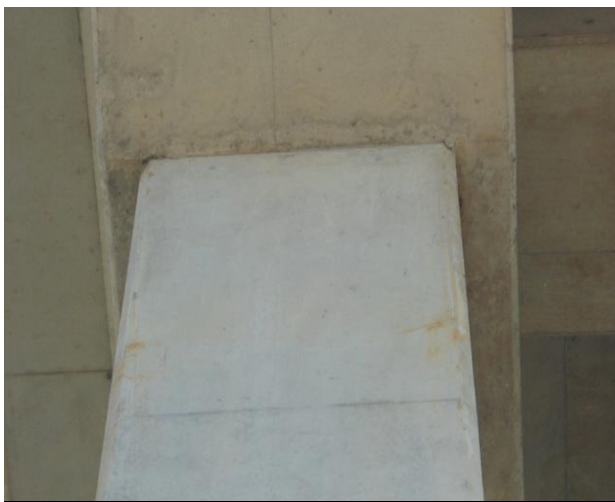
| 위치 | P35 | 기둥 | 도면번호 | HK-오송고가(T2)-미호천-79 | 위치 | P38 | 기둥 | 도면번호 | HK-오송고가(T2)-미호천-82 |

| 내용 | 콘크리트파손 | 0.2m, 0.2m, 1EA | 연번 | HK-오송고가(T2)-미호천-79-2 | 내용 | 망상균열 | 1m, 3m, 1EA | 연번 | HK-오송고가(T2)-미호천-82-1 |

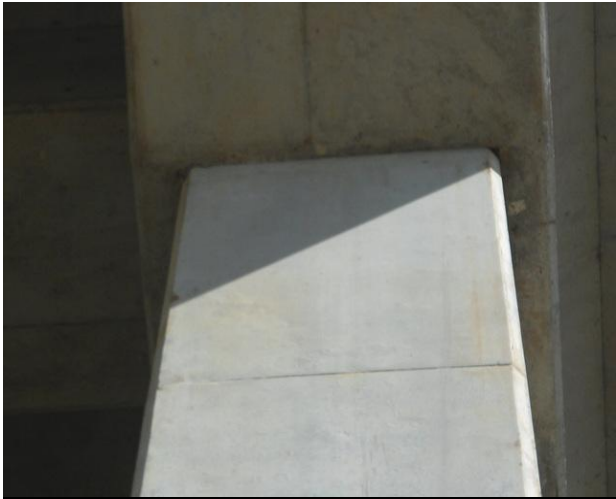
| 위치 | P39 | 기둥 | 도면번호 | HK-오송고가(T2)-미호천-83 | 위치 | P39 | 기둥 | 도면번호 | HK-오송고가(T2)-미호천-83 |

| 내용 | 망상균열 | 1.2m, 2m, 1EA | 연번 | HK-오송고가(T2)-미호천-83-1 | 내용 | 망상균열 | 1.5m, 1m, 1EA | 연번 | HK-오송고가(T2)-미호천-83-2 |

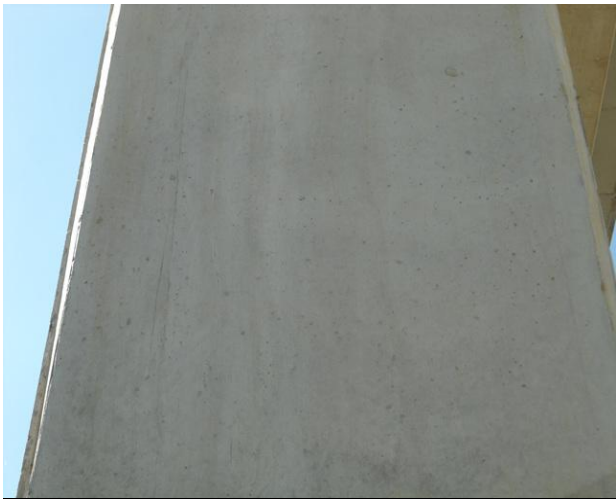
| 위치 | P39 | 기둥 | 도면번호 | HK-오송고가(T2)-미호천-83 | 위치 | P39 | 기둥 | 도면번호 | HK-오송고가(T2)-미호천-83 |

| 내용 | 망상균열 | 1.2m, 2m, 1EA | 연번 | HK-오송고가(T2)-미호천-83-3 | 내용 | 망상균열 | 1.2m, 2m, 1EA | 연번 | HK-오송고가(T2)-미호천-83-4 |

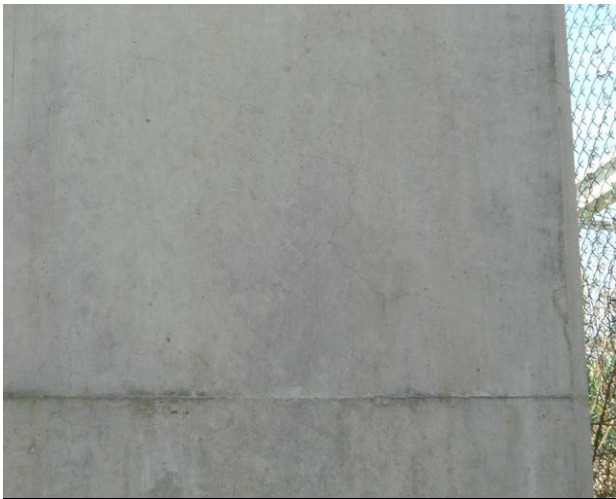
| 위치 | P39 | 기둥 | 도면번호 | HK-오송고가(T2)-미호천-83 | 위치 | P39 | 기둥 | 도면번호 | HK-오송고가(T2)-미호천-83 |

| 내용 | 균열(0.3mm미만) | 0.2mm, 1m, 1EA | 연번 | HK-오송고가(T2)-미호천-83-5 | 내용 | 망상균열 | 1.2m, 2m, 1EA | 연번 | HK-오송고가(T2)-미호천-83-6 |

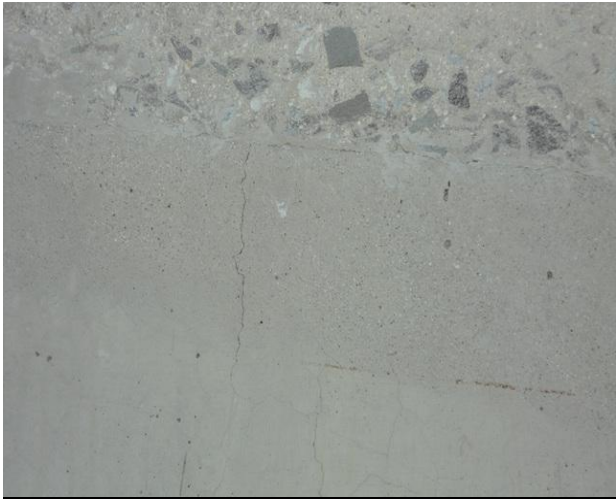
| 위치 | P39 | 기둥 | 도면번호 | HK-오송고가(T2)-미호천-83 | 위치 | P39 | 기둥 | 도면번호 | HK-오송고가(T2)-미호천-83 |

| 내용 | 망상균열 | 1.5m, 2m, 1EA | 연번 | HK-오송고가(T2)-미호천-83-7 | 내용 | 망상균열 | 0.6m, 1m, 1EA | 연번 | HK-오송고가(T2)-미호천-83-8 |

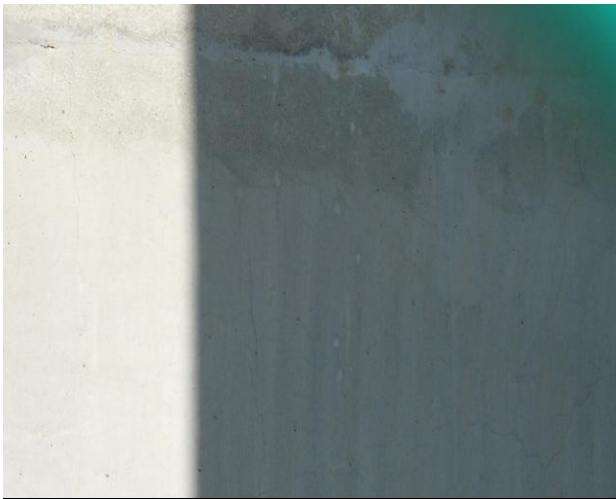
| 위치 | P39 | 기둥 | 도면번호 | HK-오송고가(T2)-미호천-83 | 위치 | P39 | 기둥 | 도면번호 | HK-오송고가(T2)-미호천-83 |

| 내용 | 망상균열 | 1.5m, 1m, 1EA | 연번 | HK-오송고가(T2)-미호천-83-9 | 내용 | 망상균열 | 1m, 2m, 1EA | 연번 | HK-오송고가(T2)-미호천-83-10 |

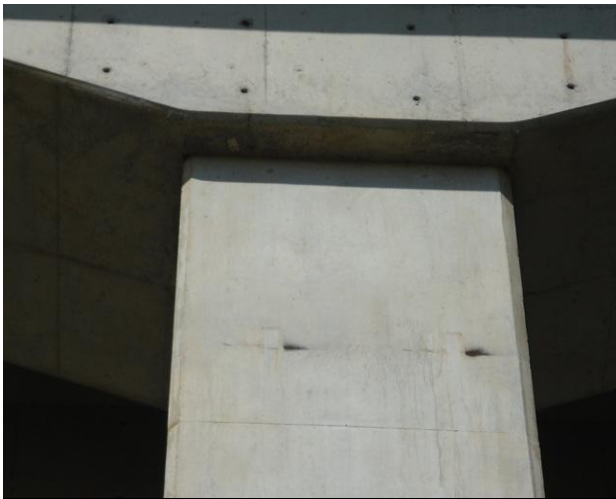
| 위치 | P39 | 기둥 | 도면번호 | HK-오송고가(T2)-미호천-83 | 위치 | P39 | 기둥 | 도면번호 | HK-오송고가(T2)-미호천-83 |

| 내용 | 망상균열 | 1.5m, 1m, 1EA | 연번 | HK-오송고가(T2)-미호천-83-11 | 내용 | 망상균열 | 1.5m, 1m, 1EA | 연번 | HK-오송고가(T2)-미호천-83-12 |

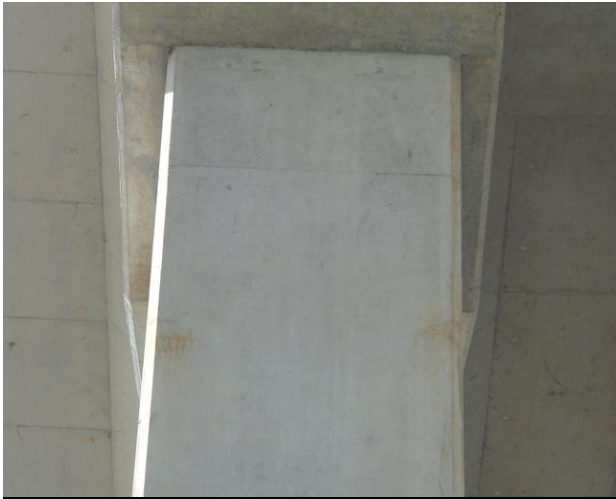
| 위치 | P39 | 기둥 | 도면번호 | HK-오송고가(T2)-미호천-83 | 위치 | P40 | 기둥 | 도면번호 | HK-오송고가(T2)-미호천-84 |

| 내용 | 망상균열 | 1.5m, 1m, 1EA | 연번 | HK-오송고가(T2)-미호천-83-13 | 내용 | 균열(0.3mm미만) | 0.2mm, 1m, 1EA | 연번 | HK-오송고가(T2)-미호천-84-1 |

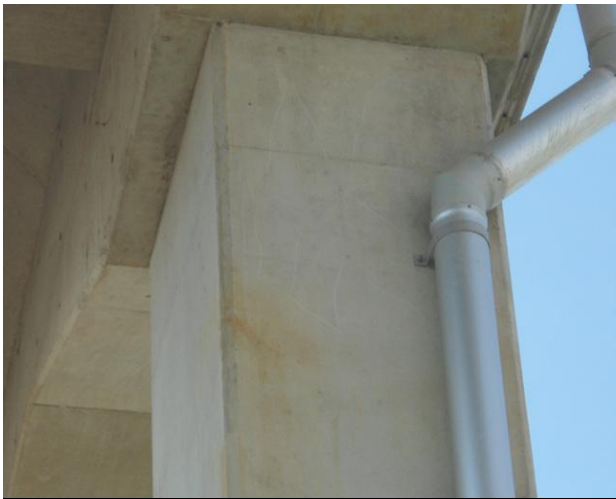
| 위치 | P40 | 기둥 | 도면번호 | HK-오송고가(T2)-미호천-84 | 위치 | P40 | 기둥 | 도면번호 | HK-오송고가(T2)-미호천-84 |

| 내용 | 망상균열 | 1.2m, 2m, 1EA | 연번 | HK-오송고가(T2)-미호천-84-2 | 내용 | 균열(0.3mm미만) | 0.2mm, 3.5m, 1EA | 연번 | HK-오송고가(T2)-미호천-84-3 |

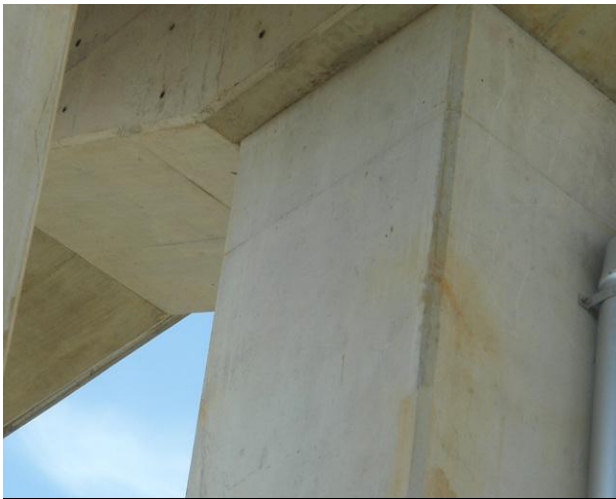
| 위치 | P40 | 기둥 | 도면번호 | HK-오송고가(T2)-미호천-84 | 위치 | P40 | 기둥 | 도면번호 | HK-오송고가(T2)-미호천-84 |

| 내용 | 망상균열 | 1.2m, 2m, 1EA | 연번 | HK-오송고가(T2)-미호천-84-4 | 내용 | 망상균열 | 1.5m, 1m, 1EA | 연번 | HK-오송고가(T2)-미호천-84-5 |

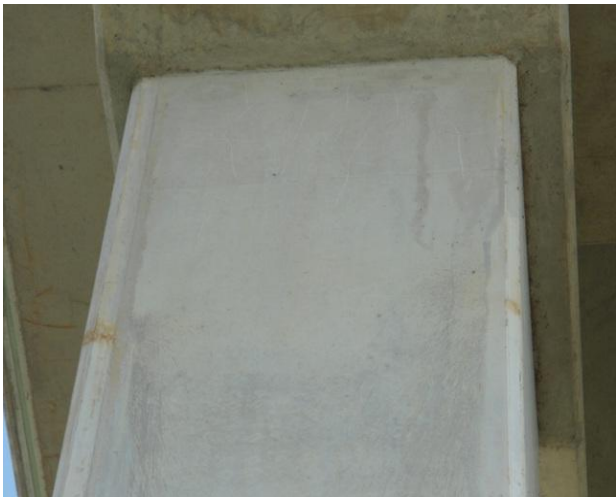
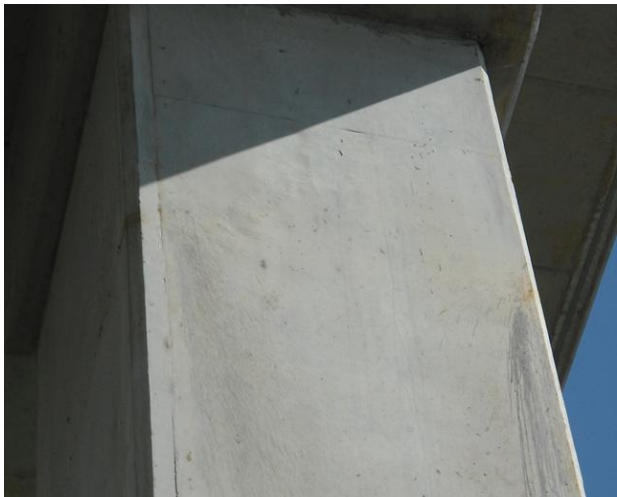
| 위치 | P40 | 기둥 | 도면번호 | HK-오송고가(T2)-미호천-84 | 위치 | P40 | 기둥 | 도면번호 | HK-오송고가(T2)-미호천-84 |

| 내용 | 망상균열 | 0.8m, 2m, 1EA | 연번 | HK-오송고가(T2)-미호천-84-6 | 내용 | 균열(0.3mm미만) | 0.2mm, 0.8m, 1EA | 연번 | HK-오송고가(T2)-미호천-84-7 |

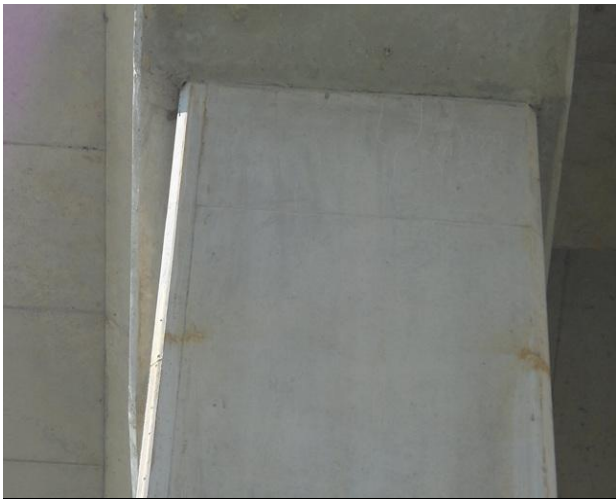
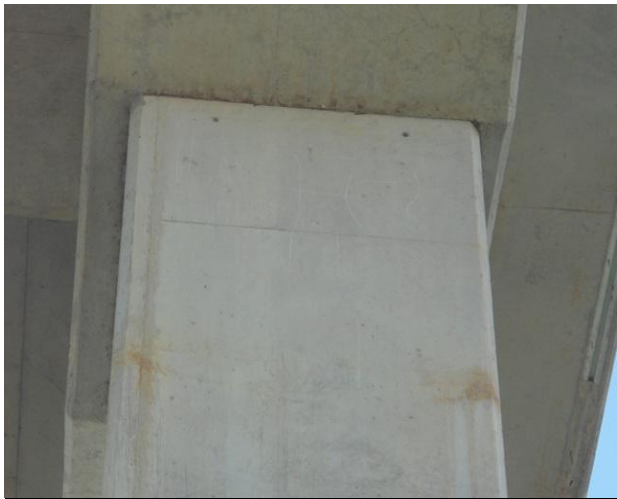
| 위치 | P41 | 기둥 | 도면번호 | HK-오송고가(T2)-미호천-85 | 위치 | P41 | 기둥 | 도면번호 | HK-오송고가(T2)-미호천-85 |

| 내용 | 망상균열 | 1.2m, 1m, 1EA | 연번 | HK-오송고가(T2)-미호천-85-1 | 내용 | 망상균열 | 0.8m, 1m, 1EA | 연번 | HK-오송고가(T2)-미호천-85-2 |

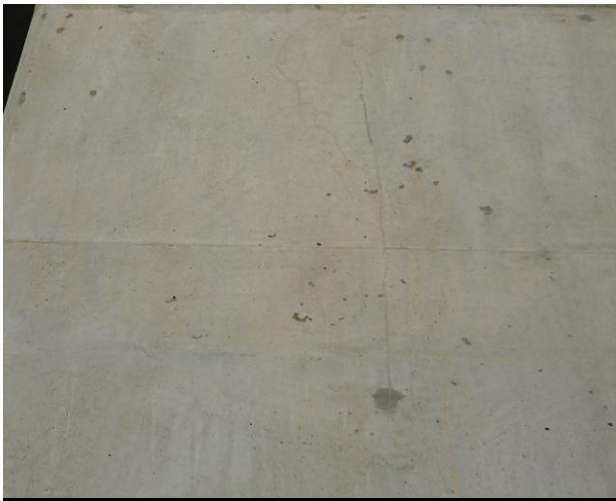
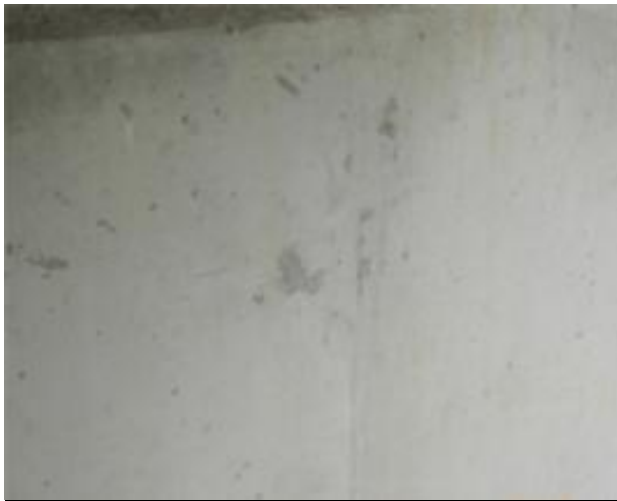
| 위치 | P41 | 기둥 | 도면번호 | HK-오송고가(T2)-미호천-85 | 위치 | P41 | 기둥 | 도면번호 | HK-오송고가(T2)-미호천-85 |

| 내용 | 망상균열 | 1.2m, 1m, 1EA | 연번 | HK-오송고가(T2)-미호천-85-3 | 내용 | 망상균열 | 1.2m, 1m, 1EA | 연번 | HK-오송고가(T2)-미호천-85-4 |

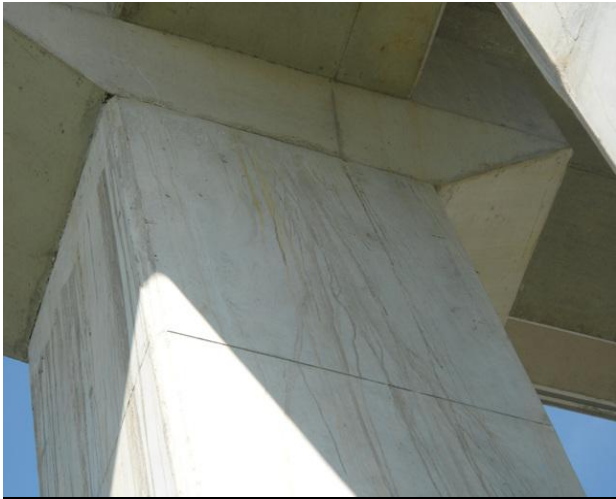
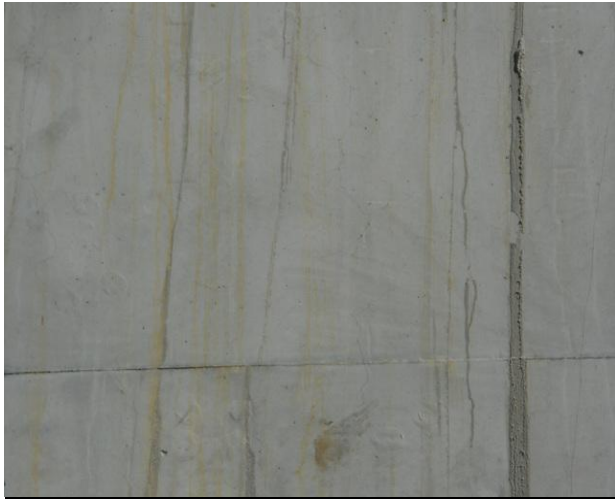
| 위치 | P41 | 기둥 | 도면번호 | HK-오송고가(T2)-미호천-85 | 위치 | P42 | 코핑 | 도면번호 | HK-오송고가(T2)-미호천-86 |

| 내용 | 균열(0.3mm미만) | 0.2mm, 1m, 1EA | 연번 | HK-오송고가(T2)-미호천-85-5 | 내용 | 균열(0.3mm미만) | 0.2mm, 1m, 1EA | 연번 | HK-오송고가(T2)-미호천-86-1 |

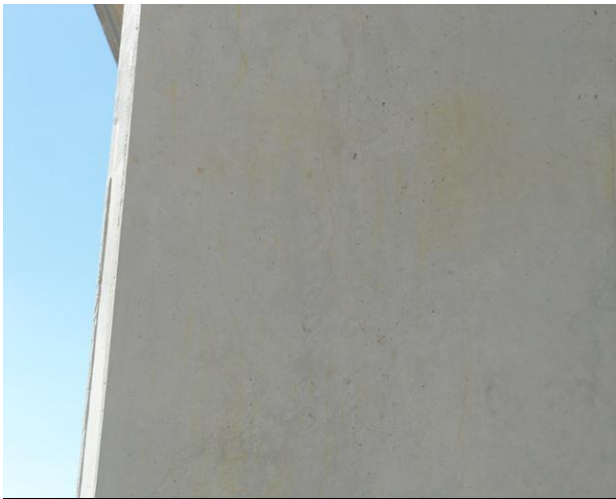
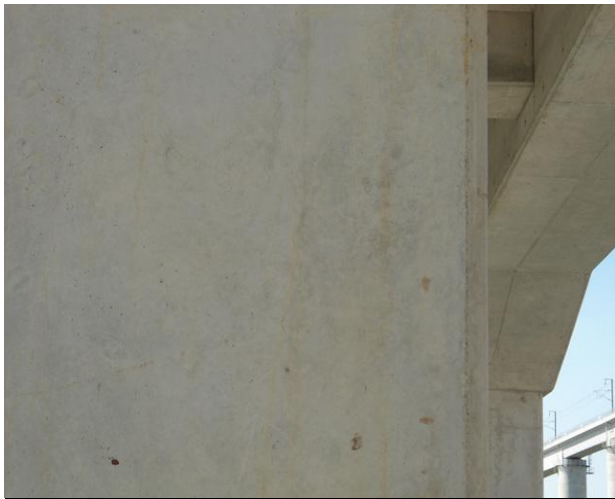
| 위치 | P42 | 기둥 | 도면번호 | HK-오송고가(T2)-미호천-86 | 위치 | P42 | 기둥 | 도면번호 | HK-오송고가(T2)-미호천-86 |

| 내용 | 균열(0.3mm미만) 0.2mm, 1.2m, 1EA | | 연번 | HK-오송고가(T2)-미호천-86-2 | 내용 | 망상균열 1m, 2m, 1EA | | 연번 | HK-오송고가(T2)-미호천-86-3 |

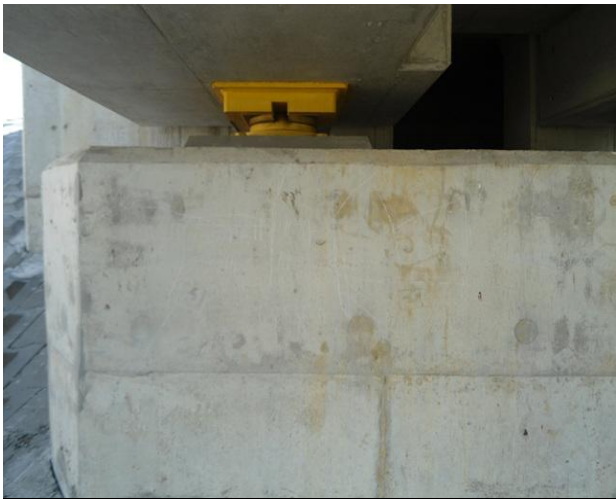
| 위치 | P44 | 기둥 | 도면번호 | HK-오송고가(T2)-미호천-88 | 위치 | P44 | 기둥 | 도면번호 | HK-오송고가(T2)-미호천-88 |

| 내용 | 균열(0.3mm미만) 0.2mm, 3m, 1EA | | 연번 | HK-오송고가(T2)-미호천-88-1 | 내용 | 균열(0.3mm미만) 0.2mm, 1.2m, 1EA | | 연번 | HK-오송고가(T2)-미호천-88-2 |
