## 10. 오송고가(T1)미호천

## 2.현황사진

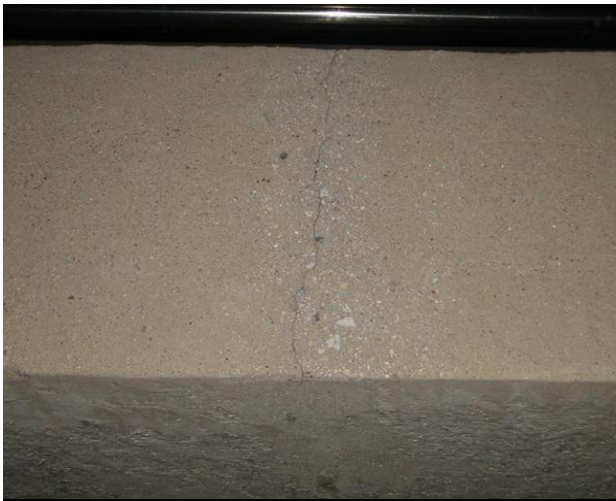
| 위치 | S12 | 방호벽 | 도면번호 | HK-오송고가(T1)-미호천-5 | 위치 | S12 | 보도부 | 도면번호 | HK-오송고가(T1)-미호천-6 |
| 내용 | 균열(0.3mm이상) 0.3mm, 0.5m, 1EA | | 연번 | HK-오송고가(T1)-미호천-5-2 | 내용 | 뒹개파손 --, --, 3EA | | 연번 | HK-오송고가(T1)-미호천-6-1 |

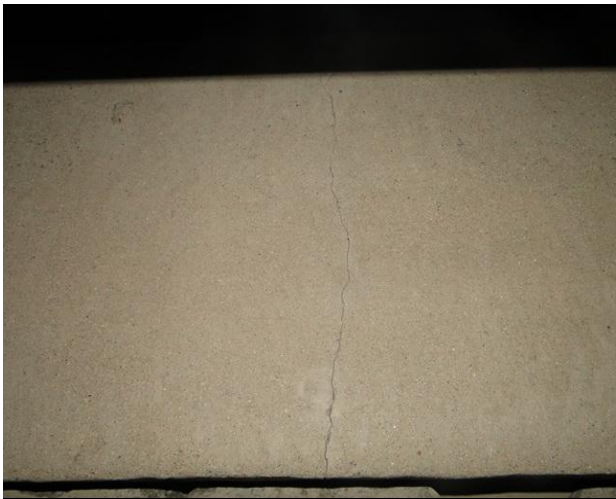
| 위치 | S12 | 방호벽 | 도면번호 | HK-오송고가(T1)-미호천-6 | 위치 | S12 | 보도부 | 도면번호 | HK-오송고가(T1)-미호천-6 |
| 내용 | 균열(0.3mm이상) 0.3mm, 0.5m, 1EA | | 연번 | HK-오송고가(T1)-미호천-6-2 | 내용 | 뒹개파손 --, --, 1EA | | 연번 | HK-오송고가(T1)-미호천-6-3 |

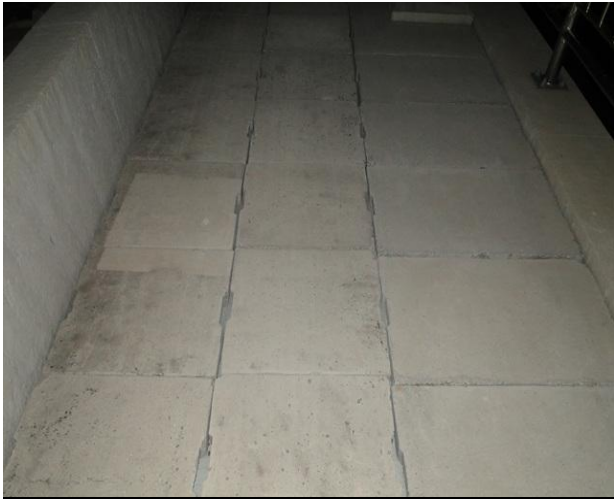
| 위치 | S12 | 보도부 | 도면번호 | HK-오송고가(T1)-미호천-9 | 위치 | S12 | 방호벽 | 도면번호 | HK-오송고가(T1)-미호천-9 |
| 내용 | 뒹개파손 | --, --, 12EA | 연번 | HK-오송고가(T1)-미호천-9-3 | 내용 | 볼트이완 | --, --, 6EA | 연번 | HK-오송고가(T1)-미호천-9-4 |

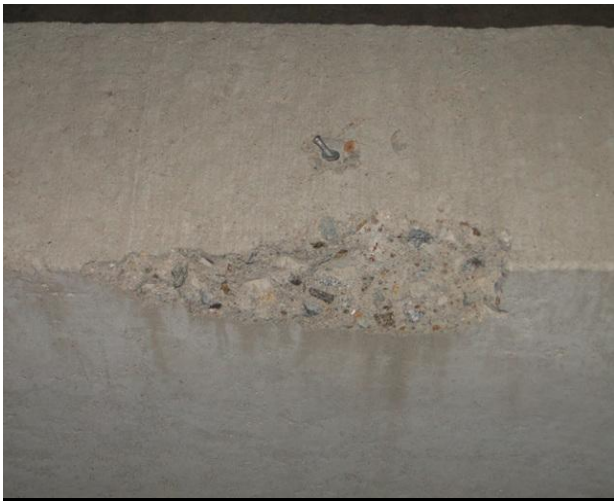
| 위치 | S12 | 방호벽 | 도면번호 | HK-오송고가(T1)-미호천-9 | 위치 | S14 | 방호벽 | 도면번호 | HK-오송고가(T1)-미호천-14 |
| 내용 | 콘크리트파손 | 0.2m, 0.3m, 1EA | 연번 | HK-오송고가(T1)-미호천-9-5 | 내용 | 콘크리트파손 | 0.3m, 0.5m, 1EA | 연번 | HK-오송고가(T1)-미호천-14-1 |

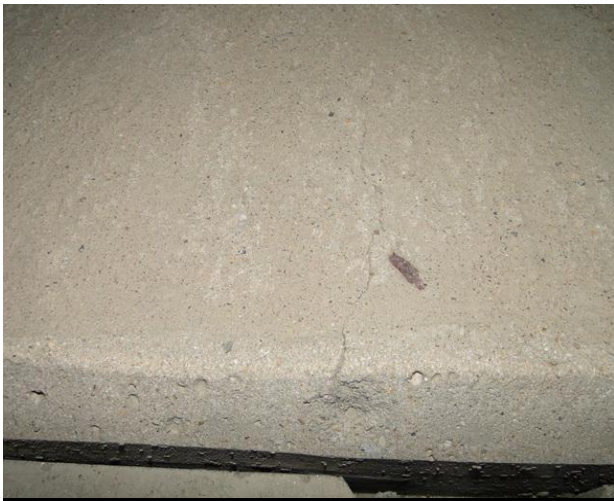
| 위치 | S16 | 방호벽 | 도면번호 | HK-오송고가(T1)-미호천-16 | 위치 | S17 | 보도부 | 도면번호 | HK-오송고가(T1)-미호천-17 |
| 내용 | 균열(0.3mm미만) | 0.2mm, 0.5m, 2EA | 연번 | HK-오송고가(T1)-미호천-16-1 | 내용 | 뒹개파손 | --, --, 2EA | 연번 | HK-오송고가(T1)-미호천-17-1 |

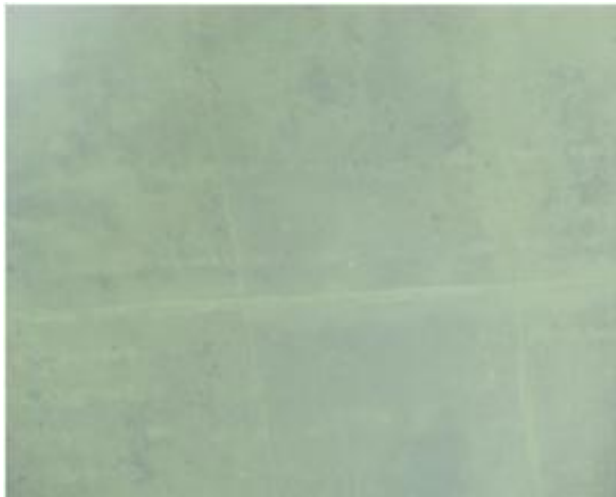
| 위치 | S12 | 바닥판하면 | 도면번호 | HK-오송고가(T1)-미호천-26 | 위치 | S12 | 바닥판하면 | 도면번호 | HK-오송고가(T1)-미호천-26 |
| 내용 | 균열(0.3mm미만) 0.2mm, 1m, 1EA | | 연번 | HK-오송고가(T1)-미호천-26-1 | 내용 | 균열(0.3mm미만) 0.2mm, 1m, 1EA | | 연번 | HK-오송고가(T1)-미호천-26-2 |

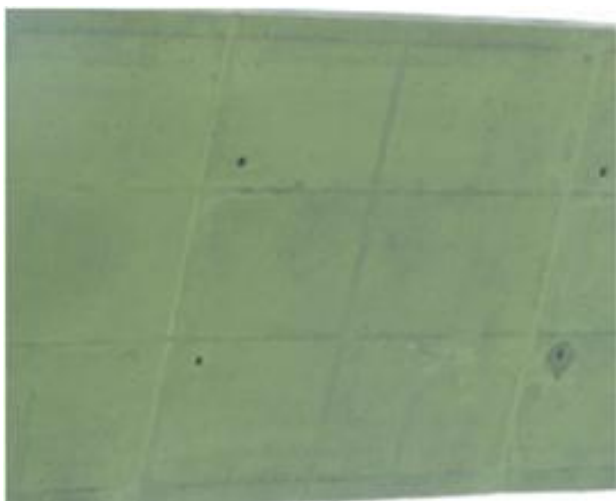
| 위치 | S12 | 좌측면 | 도면번호 | HK-오송고가(T1)-미호천-26 | 위치 | S12 | 바닥판하면 | 도면번호 | HK-오송고가(T1)-미호천-26 |
| 내용 | 균열(0.3mm미만) 0.2mm, 1.5m, 1EA | | 연번 | HK-오송고가(T1)-미호천-26-3 | 내용 | 균열(0.3mm미만) 0.2mm, 0.6m, 1EA | | 연번 | HK-오송고가(T1)-미호천-26-4 |

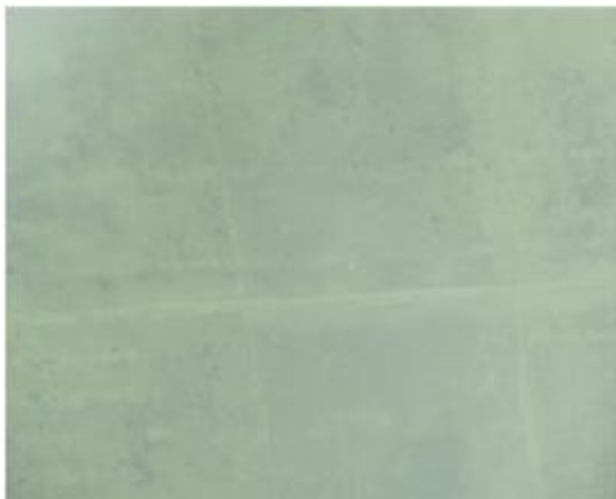
| 위치 | S12 | 바닥판하면 | 도면번호 | HK-오송고가(T1)-미호천-26 | 위치 | S12 | 좌측면 | 도면번호 | HK-오송고가(T1)-미호천-26 |
| 내용 | 균열(0.3mm미만) 0.2mm, 0.8m, 1EA | | 연번 | HK-오송고가(T1)-미호천-26-5 | 내용 | 균열(0.3mm미만) 0.2mm, 2m, 1EA | | 연번 | HK-오송고가(T1)-미호천-26-6 |

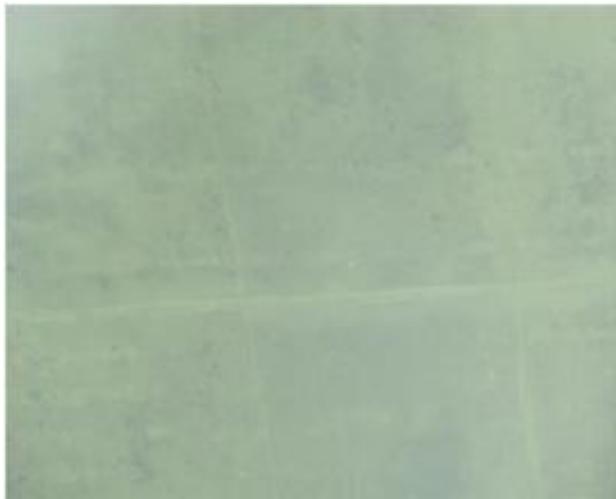
| 위치 | S12 | 바닥판하면 | 도면번호 | HK-오송고가(T1)-미호천-26 | 위치 | S12 | 바닥판하면 | 도면번호 | HK-오송고가(T1)-미호천-26 |
| 내용 | 콘크리트파손 0.3m, 0.3m, 1EA | | 연번 | HK-오송고가(T1)-미호천-26-7 | 내용 | 균열(0.3mm미만) 0.2mm, 1.5m, 5EA | | 연번 | HK-오송고가(T1)-미호천-26-8 |

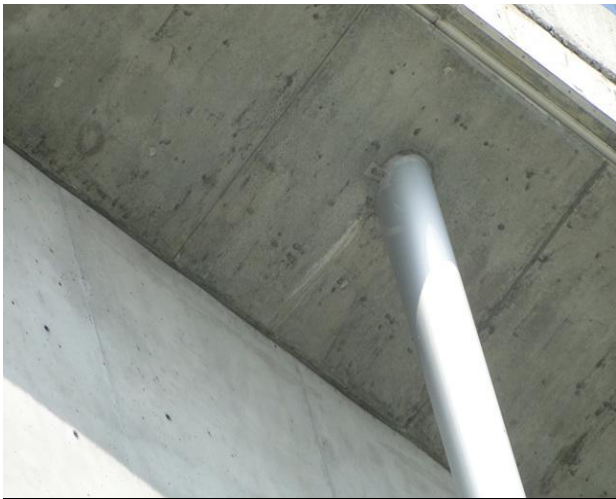
| 위치 | S12 | 바닥판하면 | 도면번호 | HK-오송고가(T1)-미호천-26 | 위치 | S12 | 좌측면 | 도면번호 | HK-오송고가(T1)-미호천-26 |
| 내용 | 균열부백태 0.1mm, 1m, 1EA | | 연번 | HK-오송고가(T1)-미호천-26-9 | 내용 | 망상균열 3m, 4m, 1EA | | 연번 | HK-오송고가(T1)-미호천-26-10 |

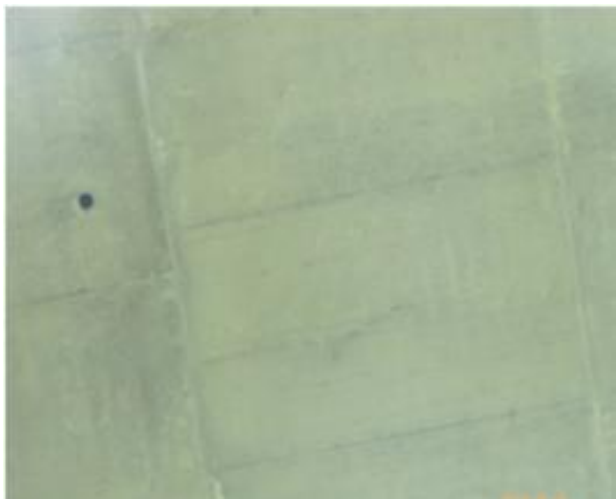
| 위치 | S12 | 우측면 | 도면번호 | HK-오송고가(T1)-미호천-26 | 위치 | S12 | 좌측면 | 도면번호 | HK-오송고가(T1)-미호천-26 |
| 내용 | 균열(0.3mm이상) 0.3mm, 2m, 1EA | | 연번 | HK-오송고가(T1)-미호천-26-11 | 내용 | 균열(0.3mm미만) 0.2mm, 2m, 3EA | | 연번 | HK-오송고가(T1)-미호천-26-12 |

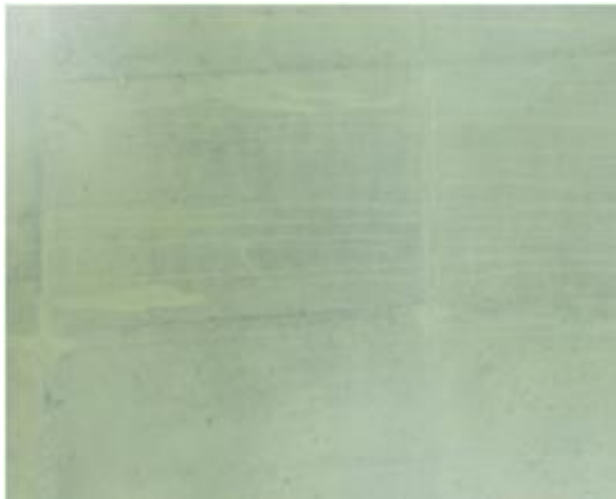
| 위치 | S12 | 바닥판하면 | 도면번호 | HK-오송고가(T1)-미호천-26 | 위치 | S12 | 바닥판하면 | 도면번호 | HK-오송고가(T1)-미호천-26 |
| 내용 | 균열(0.3mm미만) 0.2mm, 1.5m, 1EA | | 연번 | HK-오송고가(T1)-미호천-26-13 | 내용 | 균열(0.3mm미만) 0.2mm, 1.2m, 1EA | | 연번 | HK-오송고가(T1)-미호천-26-14 |

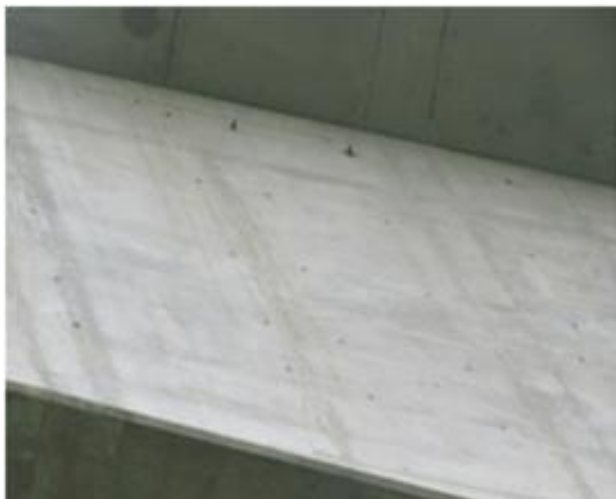
| 위치 | S12 | 바닥판하면 | 도면번호 | HK-오송고가(T1)-미호천-26 | 위치 | S12 | 바닥판하면 | 도면번호 | HK-오송고가(T1)-미호천-26 |
| 내용 | 균열(0.3mm미만) 0.2mm, 1.2m, 1EA | | 연번 | HK-오송고가(T1)-미호천-26-15 | 내용 | 균열(0.3mm이상) 0.3mm, 1m, 1EA | | 연번 | HK-오송고가(T1)-미호천-26-16 |

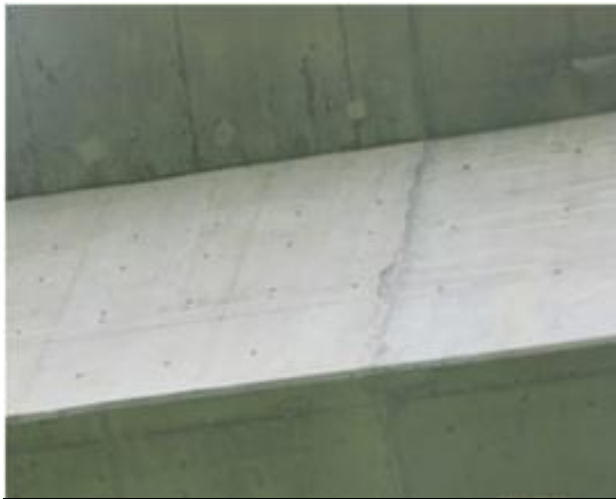
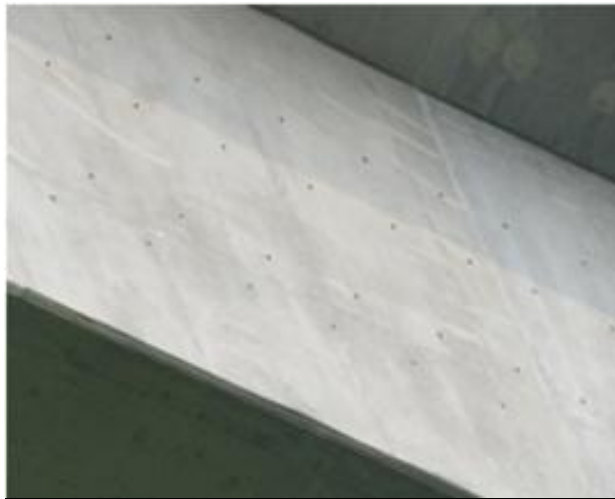
| 위치 | S12 | 바닥판하면 | 도면번호 | HK-오송고가(T1)-미호천-26 | 위치 | S12 | 우측면 | 도면번호 | HK-오송고가(T1)-미호천-26 |

| 내용 | 균열(0.3mm이상) 0.3mm, 2m, 1EA | | 연번 | HK-오송고가(T1)-미호천-26-17 | 내용 | 균열(0.3mm미만) 0.2mm, 2m, 1EA | | 연번 | HK-오송고가(T1)-미호천-26-18 |

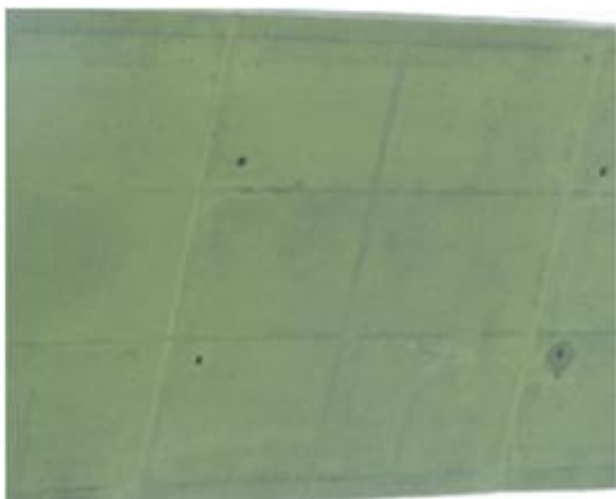
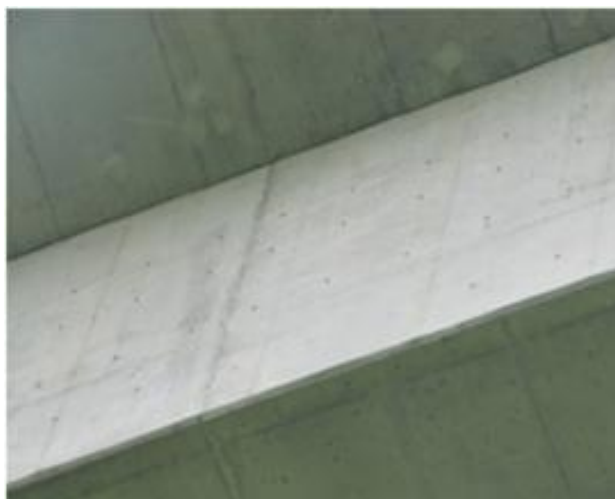
| 내용 | 균열(0.3mm미만) 0.2mm, 1.5m, 1EA | | 연번 | HK-오송고가(T1)-미호천-26-19 | 내용 | 균열(0.3mm미만) 0.2mm, 3m, 1EA | | 연번 | HK-오송고가(T1)-미호천-26-20 |

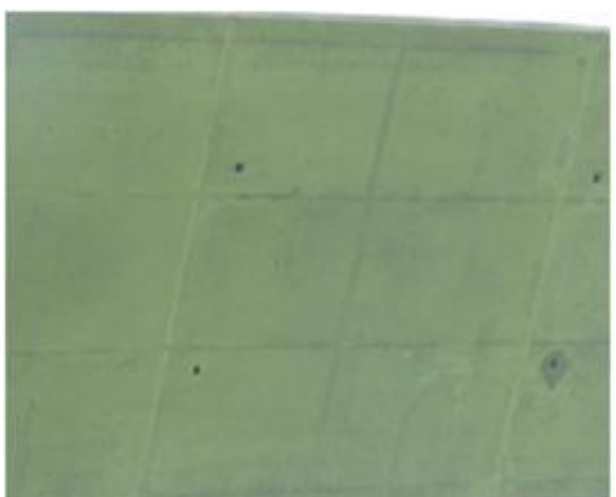
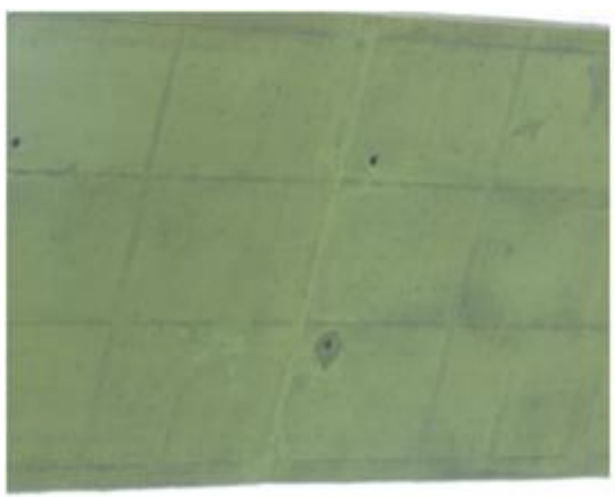
| 내용 | 재료분리 | 0.3m, 0.5m, 1EA | 연번 | HK-오송고가(T1)-미호천-26-21 | 내용 | 균열(0.3mm이상) 0.3mm, 2m, 1EA | | 연번 | HK-오송고가(T1)-미호천-26-22 |

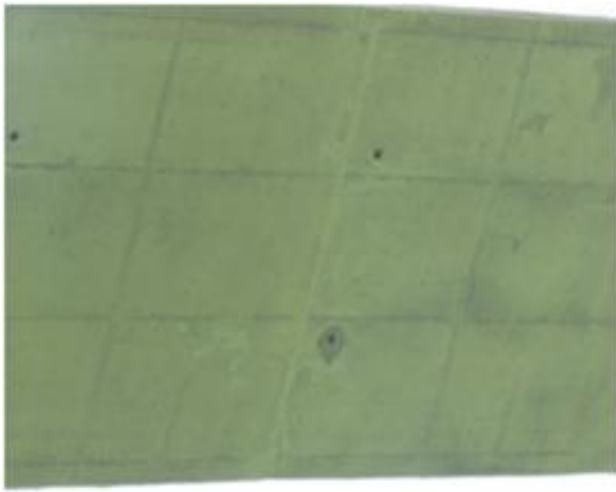
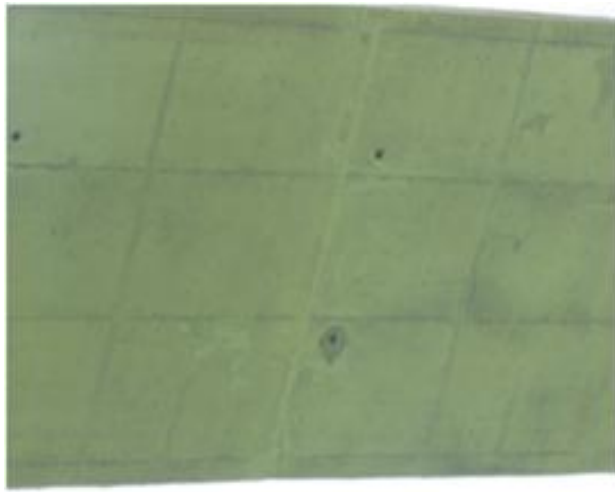
| 내용 | 균열(0.3mm미만) 0.2mm, 2m, 4EA | | 연번 | HK-오송고가(T1)-미호천-26-23 | 내용 | 균열(0.3mm미만) 0.2mm, 2m, 1EA | | 연번 | HK-오송고가(T1)-미호천-26-24 |

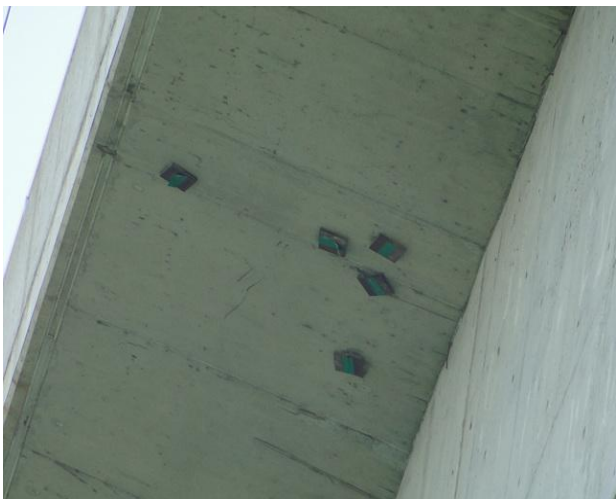
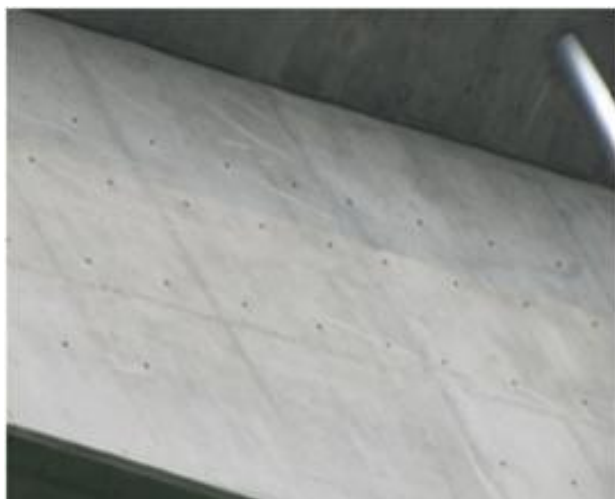
| 위치 | S12 | 우측면 | 도면번호 | HK-오송고가(T1)-미호천-26 | 위치 | S12 | 좌측면 | 도면번호 | HK-오송고가(T1)-미호천-26 |

| 내용 | 균열(0.3mm미만) 0.2mm, 1.5m, 1EA | | 연번 | HK-오송고가(T1)-미호천-26-25 | 내용 | 균열(0.3mm이상) 0.3mm, 2m, 1EA | | 연번 | HK-오송고가(T1)-미호천-26-26 |

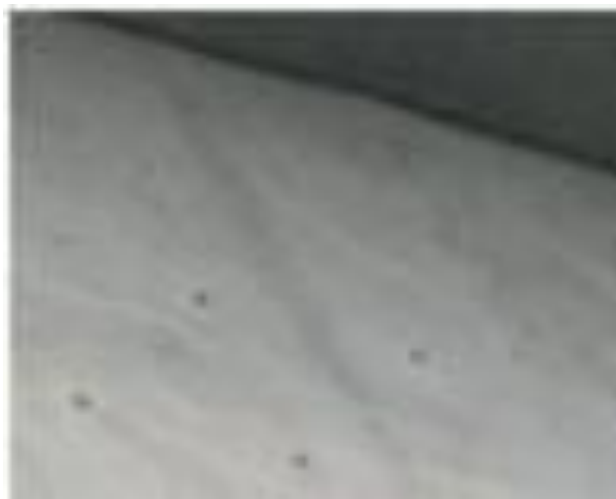
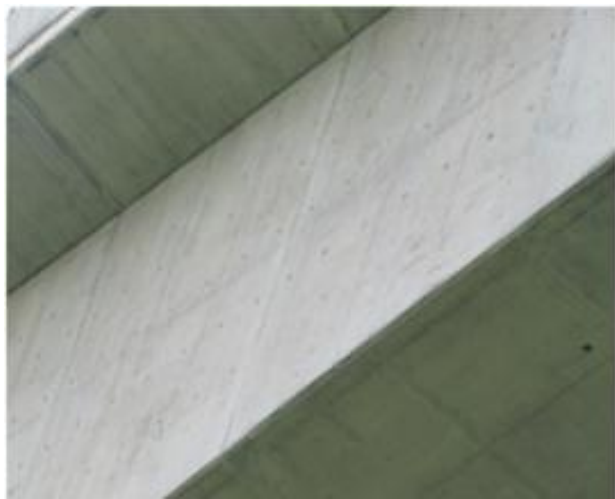
| 위치 | S12 | 좌측캔틀레버 | 도면번호 | HK-오송고가(T1)-미호천-27 | 위치 | S12 | 우측면 | 도면번호 | HK-오송고가(T1)-미호천-28 |

| 내용 | 거푸집미제거 --, --, 1EA | | 연번 | HK-오송고가(T1)-미호천-27-1 | 내용 | 균열(0.3mm미만) 0.2mm, 1m, 1EA | | 연번 | HK-오송고가(T1)-미호천-28-1 |

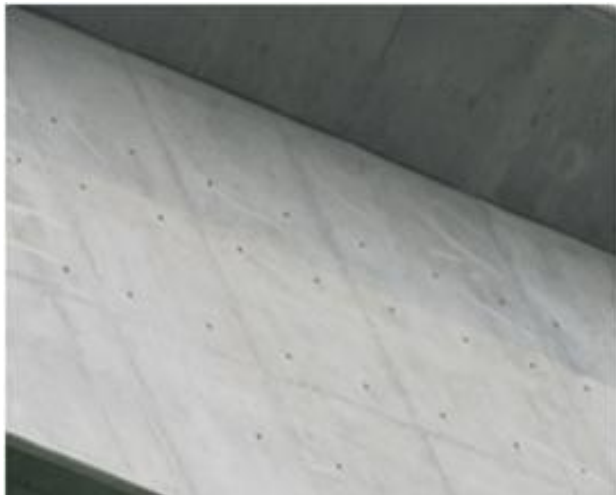
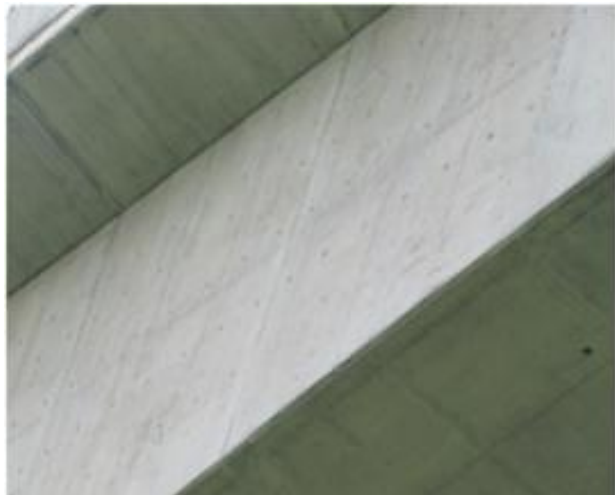
| 위치 | S12 | 우측면 | 도면번호 | HK-오송고가(T1)-미호천-28 | 위치 | S12 | 우측면 | 도면번호 | HK-오송고가(T1)-미호천-28 |

| 내용 | 균열(0.3mm미만) 0.2mm, 2.5m, 1EA | | 연번 | HK-오송고가(T1)-미호천-28-2 | 내용 | 균열(0.3mm미만) 0.2mm, 2m, 1EA | | 연번 | HK-오송고가(T1)-미호천-28-3 |

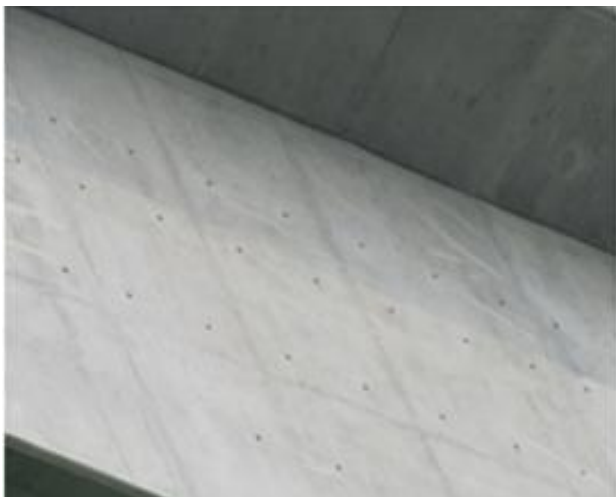
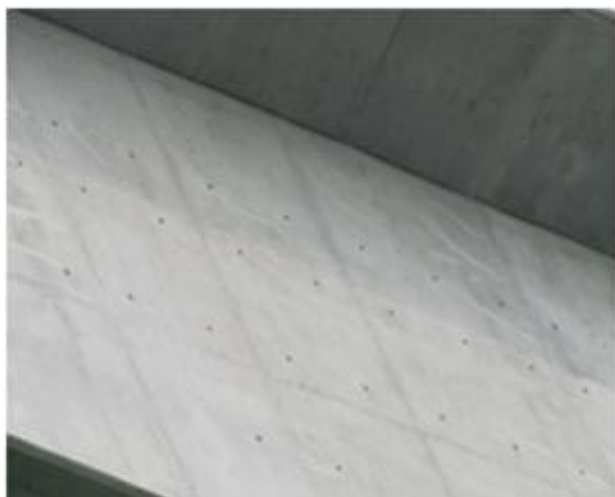
| 위치 | S12 | 우측면 | 도면번호 | HK-오송고가(T1)-미호천-28 | 위치 | S12 | 우측면 | 도면번호 | HK-오송고가(T1)-미호천-28 |

| 내용 | 균열(0.3mm이상) 0.3mm, 2m, 1EA | | 연번 | HK-오송고가(T1)-미호천-28-4 | 내용 | 균열(0.3mm이상) 0.3mm, 2.5m, 1EA | | 연번 | HK-오송고가(T1)-미호천-28-5 |

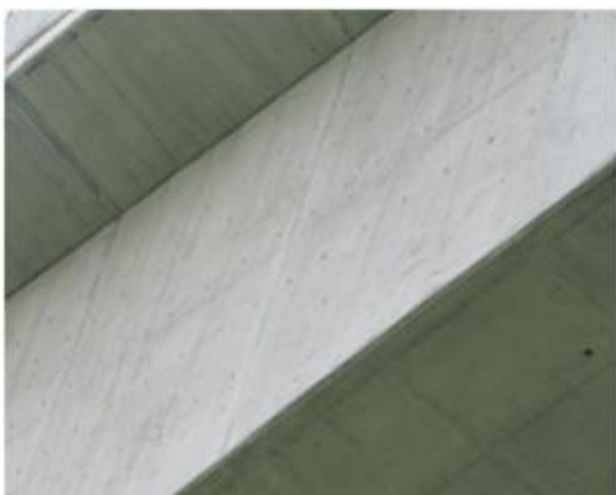
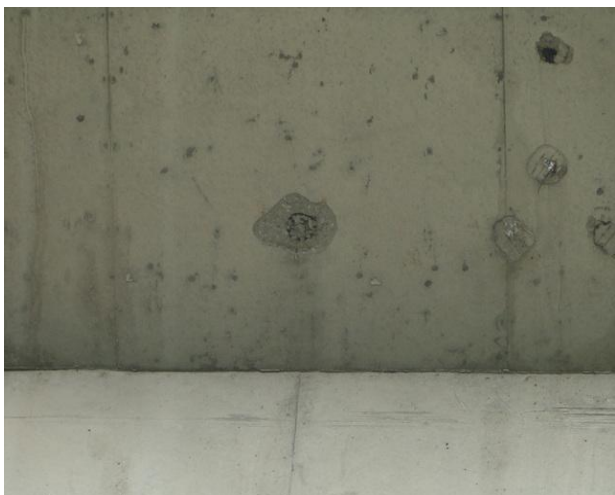
| 위치 | S12 | 우측면 | 도면번호 | HK-오송고가(T1)-미호천-28 | 위치 | S12 | 바닥판하면 | 도면번호 | HK-오송고가(T1)-미호천-28 |

| 내용 | 균열(0.3mm미만) 0.2mm, 2m, 1EA | | 연번 | HK-오송고가(T1)-미호천-28-6 | 내용 | 균열(0.3mm미만) 0.2mm, 1m, 1EA | | 연번 | HK-오송고가(T1)-미호천-28-7 |

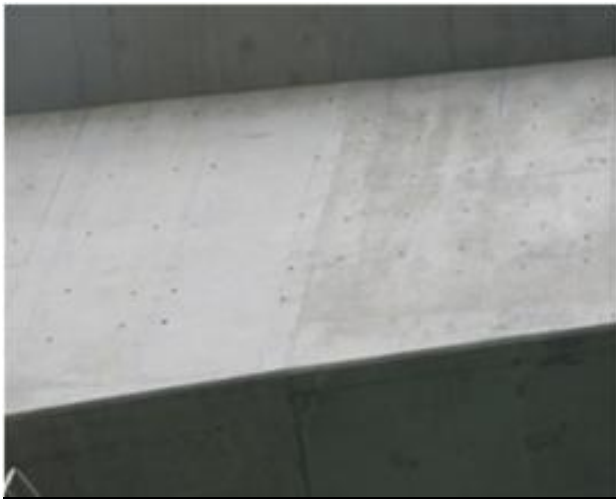
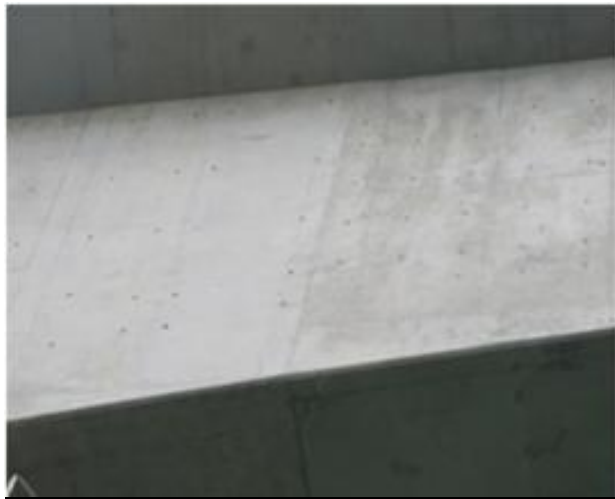
| 위치 | S12 | 우측면 | 도면번호 | HK-오송고가(T1)-미호천-28 | 위치 | S12 | 우측캔틸레버 | 도면번호 | HK-오송고가(T1)-미호천-28 |

| 내용 | 균열(0.3mm미만) 0.2mm, 1.5m, 1EA | | 연번 | HK-오송고가(T1)-미호천-28-8 | 내용 | 콘크리트파손 0.1m, 2m, 1EA | | 연번 | HK-오송고가(T1)-미호천-28-9 |

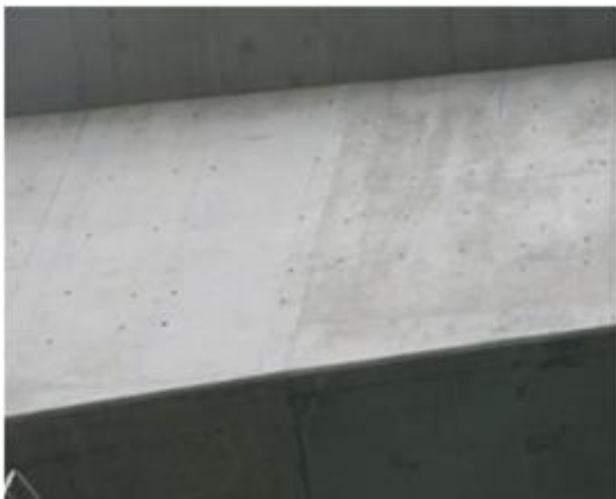
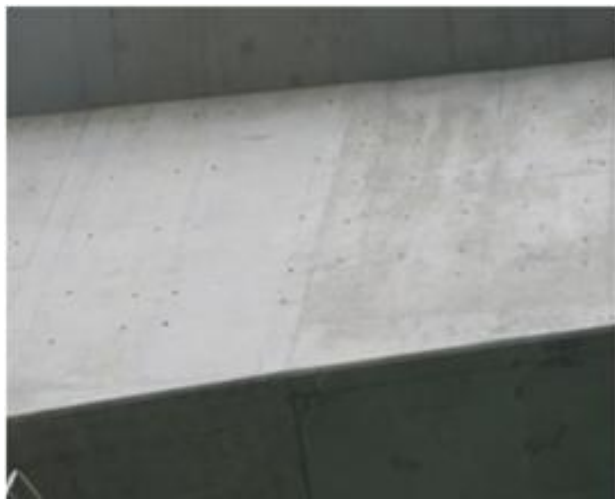
| 위치 | S12 | 우측면 | 도면번호 | HK-오송고가(T1)-미호천-28 | 위치 | S12 | 우측면 | 도면번호 | HK-오송고가(T1)-미호천-28 |

| 내용 | 균열(0.3mm미만) 0.2mm, 1.5m, 1EA | | 연번 | HK-오송고가(T1)-미호천-28-10 | 내용 | 균열(0.3mm미만) 0.2mm, 1m, 1EA | | 연번 | HK-오송고가(T1)-미호천-28-11 |

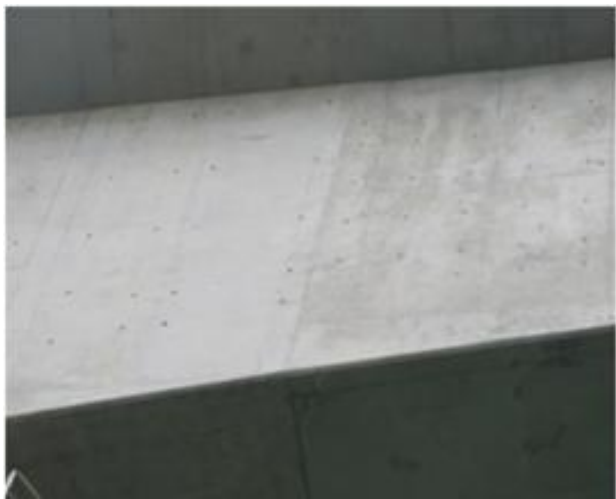
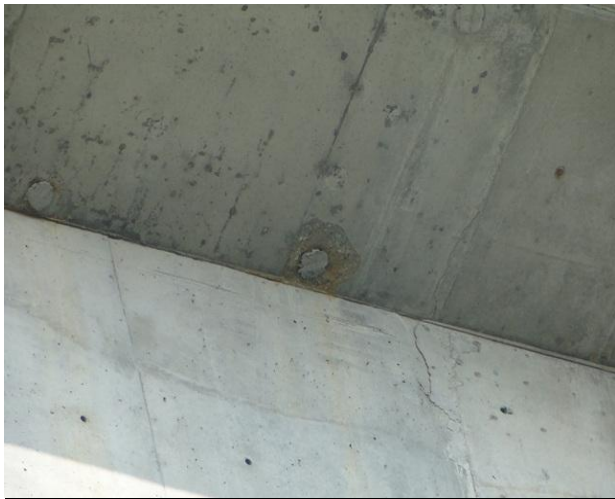
| 위치 | S12 | 바닥판하면 | 도면번호 | HK-오송고가(T1)-미호천-28 | 위치 | S12 | 바닥판하면 | 도면번호 | HK-오송고가(T1)-미호천-28 |

| 내용 | 이물질매립 0.4m, 1.4m, 1EA | | 연번 | HK-오송고가(T1)-미호천-28-12 | 내용 | 균열(0.3mm미만) 0.2mm, 1.2m, 1EA | | 연번 | HK-오송고가(T1)-미호천-28-13 |

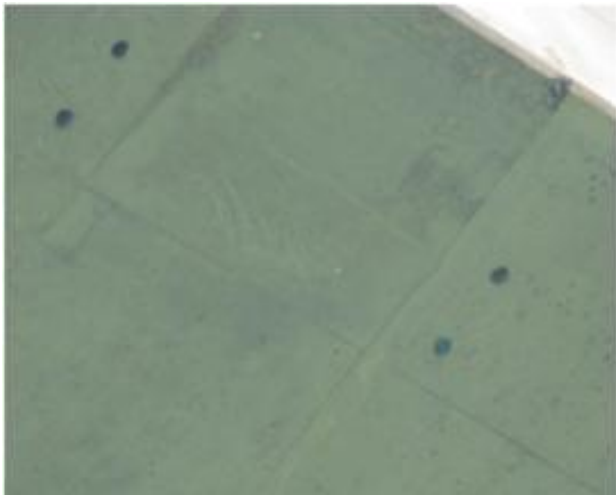
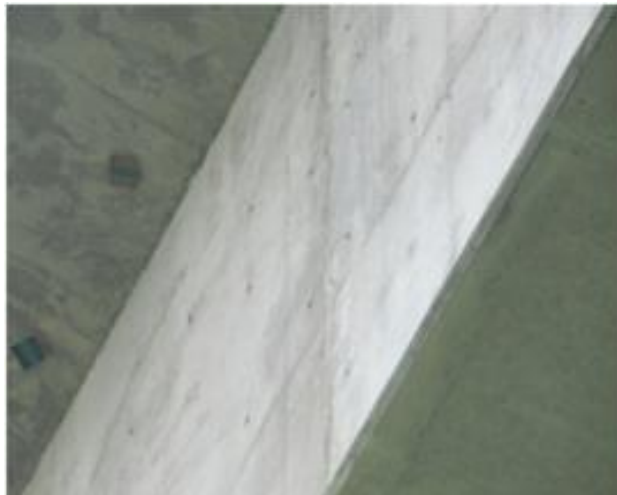
| 위치 | S12 | 우측면 | 도면번호 | HK-오송고가(T1)-미호천-28 | 위치 | S12 | 우측면 | 도면번호 | HK-오송고가(T1)-미호천-28 |

| 내용 | 재료분리 | 0.5m, 0.5m, 1EA | 연번 | HK-오송고가(T1)-미호천-28-20 | 내용 | 균열(0.3mm미만) | 0.2mm, 2m, 1EA | 연번 | HK-오송고가(T1)-미호천-28-21 |

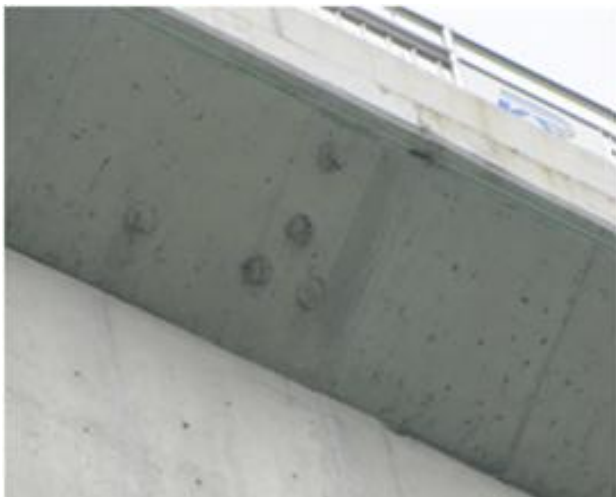
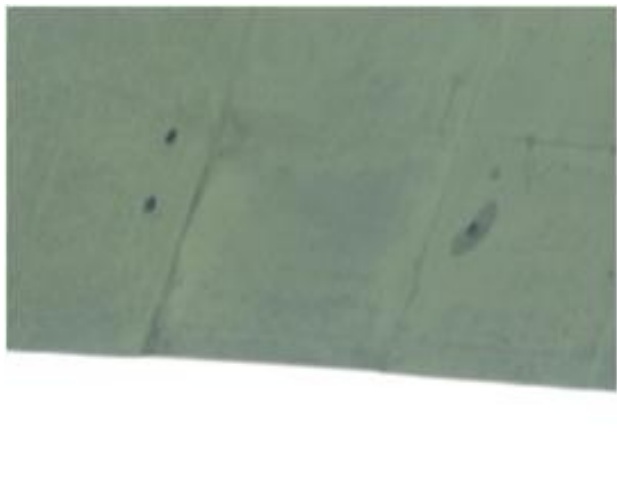
| 위치 | S12 | 우측면 | 도면번호 | HK-오송고가(T1)-미호천-28 | 위치 | S12 | 우측면 | 도면번호 | HK-오송고가(T1)-미호천-28 |

| 내용 | 균열(0.3mm미만) 0.2mm, 1.5m, 5EA | | 연번 | HK-오송고가(T1)-미호천-28-22 | 내용 | 균열(0.3mm미만) 0.2mm, 2m, 2EA | | 연번 | HK-오송고가(T1)-미호천-28-23 |

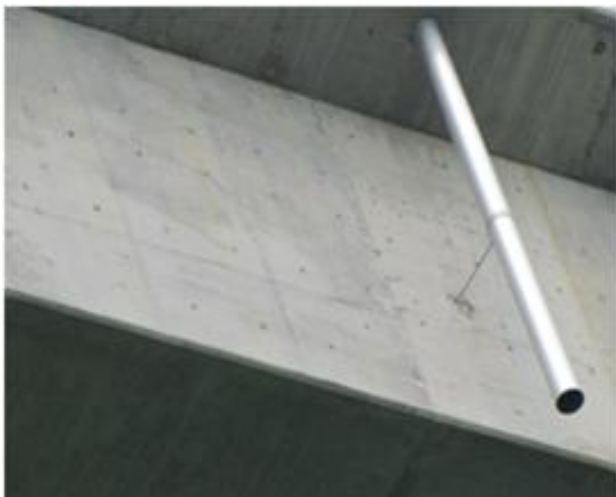
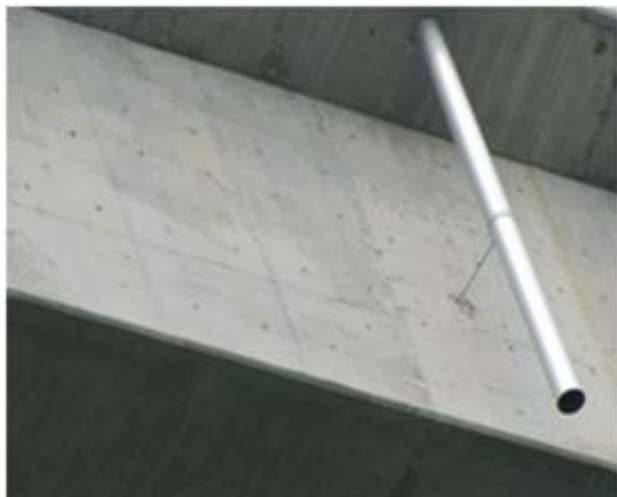
| 위치 | S12 | 우측면 | 도면번호 | HK-오송고가(T1)-미호천-28 | 위치 | S12 | 우측면 | 도면번호 | HK-오송고가(T1)-미호천-28 |

| 내용 | 균열(0.3mm미만) 0.2mm, 2m, 1EA | | 연번 | HK-오송고가(T1)-미호천-28-24 | 내용 | 균열(0.3mm이상) 0.3mm, 2m, 1EA | | 연번 | HK-오송고가(T1)-미호천-28-25 |

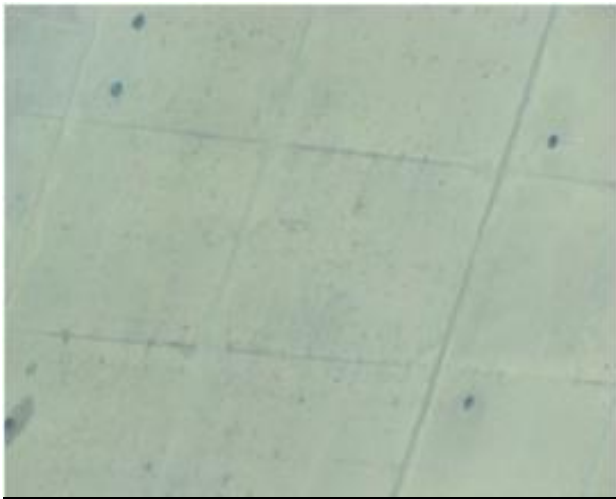
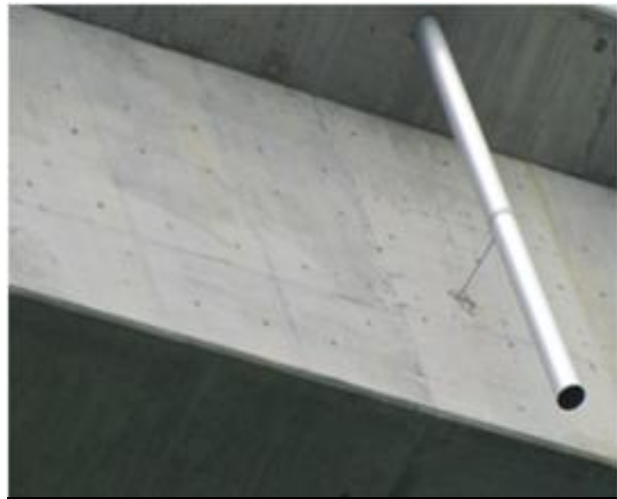
| 위치 | S12 | 우측면 | 도면번호 | HK-오송고가(T1)-미호천-28 | 위치 | S12 | 우측면 | 도면번호 | HK-오송고가(T1)-미호천-28 |

| 내용 | 균열(0.3mm미만) 0.2mm, 2m, 5EA | | 연번 | HK-오송고가(T1)-미호천-28-26 | 내용 | 균열(0.3mm이상) 0.3mm, 2.5m, 1EA | | 연번 | HK-오송고가(T1)-미호천-28-27 |

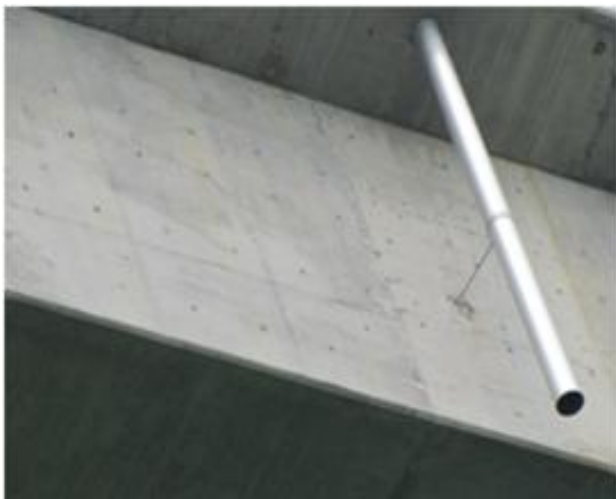
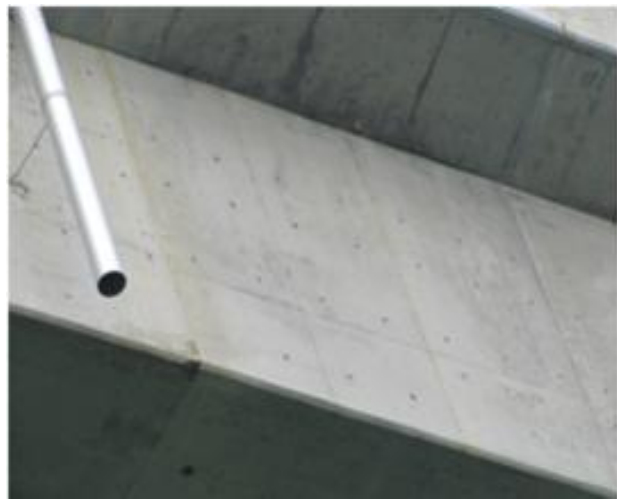
| 위치 | S12 | 우측면 | 도면번호 | HK-오송고가(T1)-미호천-28 | 위치 | S12 | 우측면 | 도면번호 | HK-오송고가(T1)-미호천-28 |

| 내용 | 균열(0.3mm미만) 0.2mm, 2m, 1EA | | 연번 | HK-오송고가(T1)-미호천-28-28 | 내용 | 균열(0.3mm미만) 0.2mm, 2m, 1EA | | 연번 | HK-오송고가(T1)-미호천-28-29 |

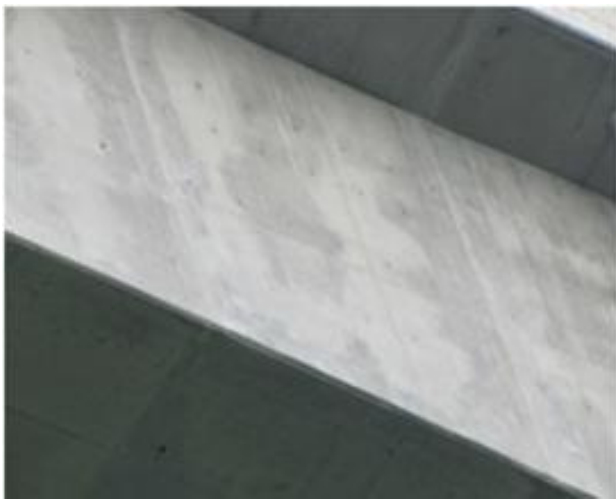
| 위치 | S12 | 우측면 | 도면번호 | HK-오송고가(T1)-미호천-28 | 위치 | S12 | 우측면 | 도면번호 | HK-오송고가(T1)-미호천-29 |

| 내용 | 균열(0.3mm미만) 0.2mm, 2m, 1EA | | 연번 | HK-오송고가(T1)-미호천-28-30 | 내용 | 균열(0.3mm미만) 0.2mm, 2m, 6EA | | 연번 | HK-오송고가(T1)-미호천-29-1 |

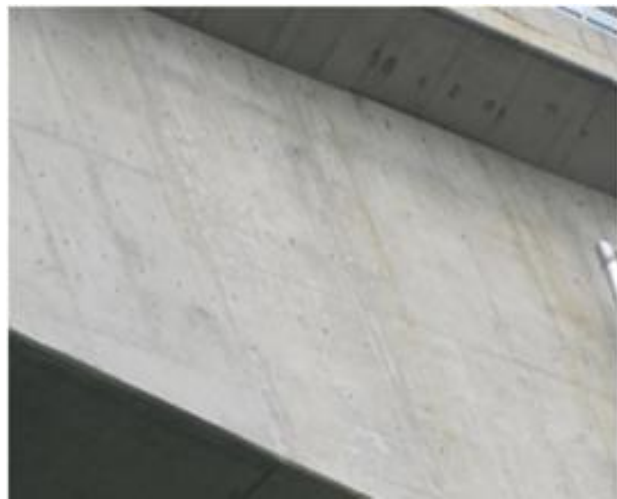
| 위치 | S12 | 우측면 | 도면번호 | HK-오송고가(T1)-미호천-29 | 위치 | S12 | 좌측면 | 도면번호 | HK-오송고가(T1)-미호천-29 |

| 내용 | 균열(0.3mm미만) 0.2mm, 2m, 2EA | | 연번 | HK-오송고가(T1)-미호천-29-2 | 내용 | 균열(0.3mm미만) 0.2mm, 1m, 1EA | | 연번 | HK-오송고가(T1)-미호천-29-3 |

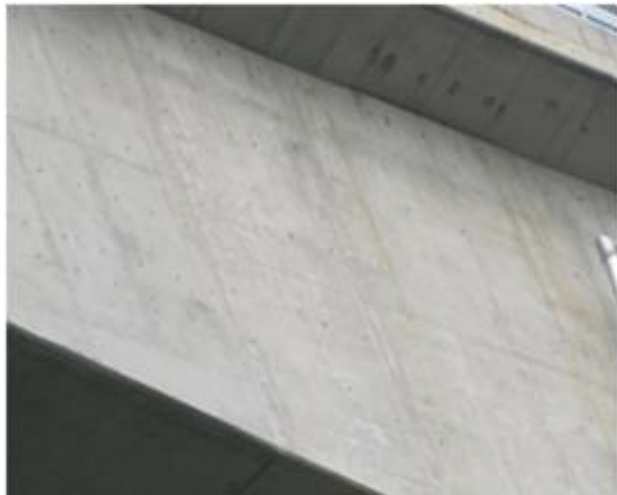
| 위치 | S12 | 우측면 | 도면번호 | HK-오송고가(T1)-미호천-29 | 위치 | S12 | 우측면 | 도면번호 | HK-오송고가(T1)-미호천-29 |

| 내용 | 균열(0.3mm이상) 0.3mm, 2.5m, 1EA | | 연번 | HK-오송고가(T1)-미호천-29-4 | 내용 | 균열(0.3mm미만) 0.2mm, 1m, 1EA | | 연번 | HK-오송고가(T1)-미호천-29-5 |

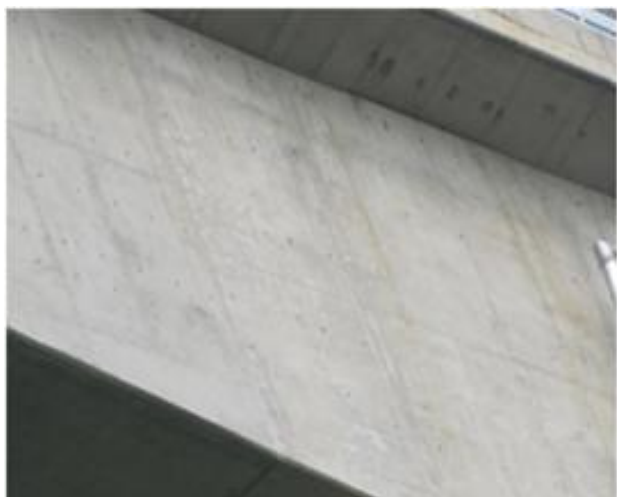
| 위치 | S12 | 바닥판하면 | 도면번호 | HK-오송고가(T1)-미호천-29 | 위치 | S12 | 바닥판하면 | 도면번호 | HK-오송고가(T1)-미호천-29 |

| 내용 | 재료분리 | 0.6m, 0.8m, 1EA | 연번 | HK-오송고가(T1)-미호천-29-6 | 내용 | 재료분리 | 0.1m, 0.8m, 1EA | 연번 | HK-오송고가(T1)-미호천-29-7 |

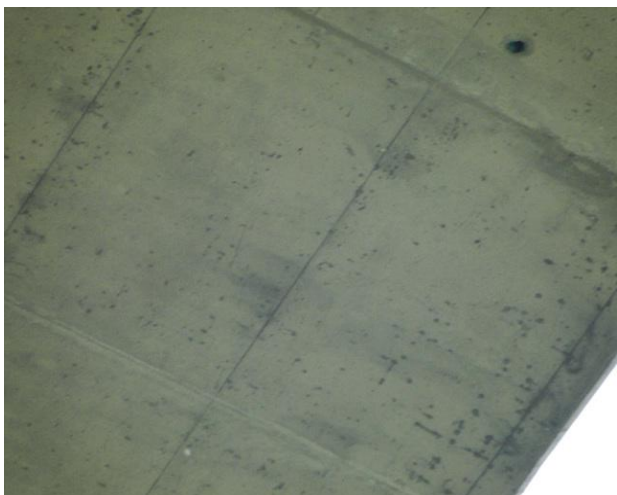
| 위치 | S12 | 좌측면 | 도면번호 | HK-오송고가(T1)-미호천-29 | 위치 | S12 | 바닥판하면 | 도면번호 | HK-오송고가(T1)-미호천-29 |

| 내용 | 균열(0.3mm미만) 0.2mm, 2m, 1EA | | 연번 | HK-오송고가(T1)-미호천-29-8 | 내용 | 콘크리트파손 0.1m, 0.1m, 1EA | | 연번 | HK-오송고가(T1)-미호천-29-9 |

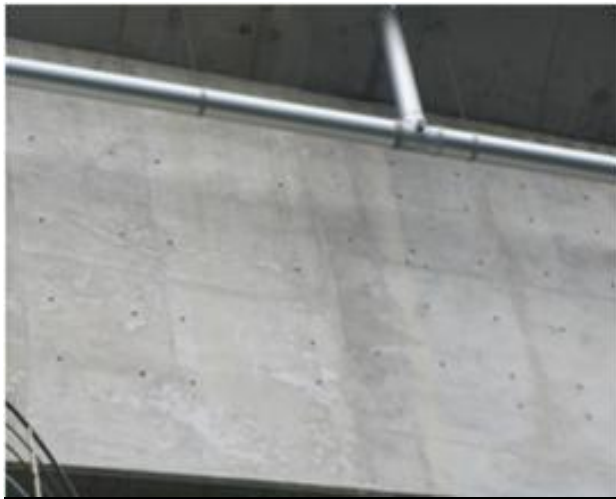
| 위치 | S12 | 바닥판하면 | 도면번호 | HK-오송고가(T1)-미호천-29 | 위치 | S12 | 좌측면 | 도면번호 | HK-오송고가(T1)-미호천-29 |

| 내용 | 콘크리트파손 | 0.1m, 0.1m, 1EA | 연번 | HK-오송고가(T1)-미호천-29-10 | 내용 | 재료분리 | 0.4m, 0.7m, 1EA | 연번 | HK-오송고가(T1)-미호천-29-11 |

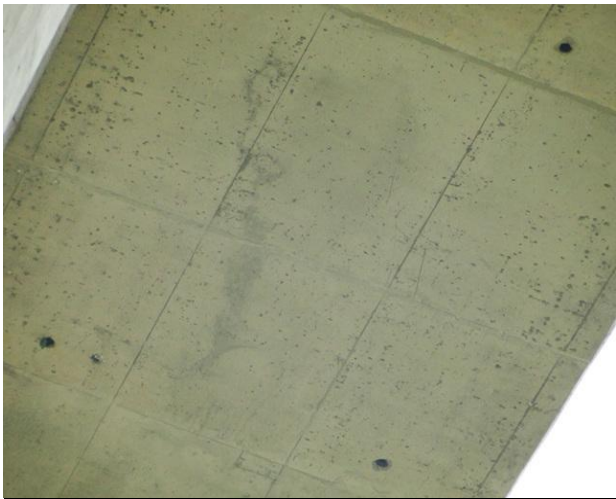
| 위치 | S12 | 바닥판하면 | 도면번호 | HK-오송고가(T1)-미호천-29 | 위치 | S12 | 바닥판하면 | 도면번호 | HK-오송고가(T1)-미호천-29 |

| 내용 | 콘크리트파손 | 0.1m, 0.1m, 1EA | 연번 | HK-오송고가(T1)-미호천-29-12 | 내용 | 콘크리트파손 | 0.1m, 0.1m, 1EA | 연번 | HK-오송고가(T1)-미호천-29-13 |

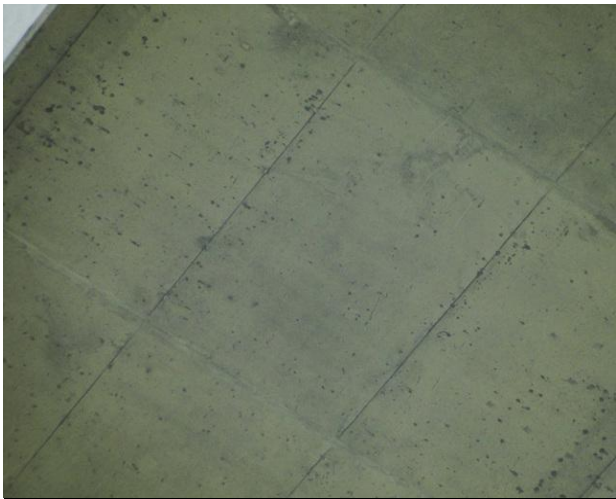
| 위치 | S12 | 우측면 | 도면번호 | HK-오송고가(T1)-미호천-29 | 위치 | S12 | 바닥판하면 | 도면번호 | HK-오송고가(T1)-미호천-29 |

| 내용 | 재료분리 | 0.5m, 0.5m, 1EA | 연번 | HK-오송고가(T1)-미호천-29-14 | 내용 | 콘크리트파손 | 0.1m, 0.1m, 1EA | 연번 | HK-오송고가(T1)-미호천-29-15 |

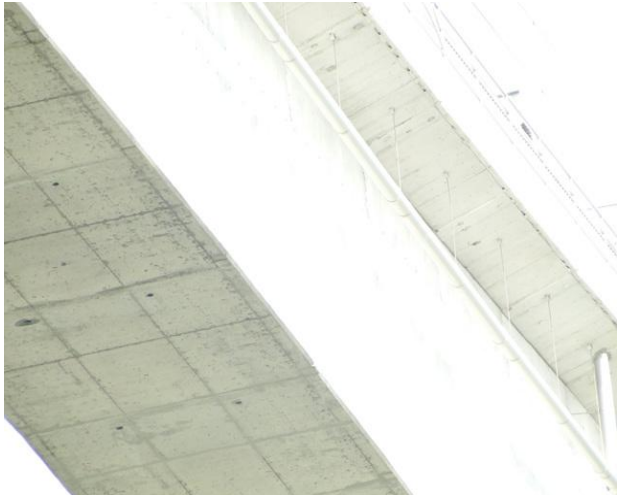
| 위치 | S12 | 우측면 | 도면번호 | HK-오송고가(T1)-미호천-29 | 위치 | S12 | 우측면 | 도면번호 | HK-오송고가(T1)-미호천-29 |

| 내용 | 균열(0.3mm이상) | 0.3mm, 2m, 2EA | 연번 | HK-오송고가(T1)-미호천-29-16 | 내용 | 재료분리 | 1m, 1m, 1EA | 연번 | HK-오송고가(T1)-미호천-29-17 |

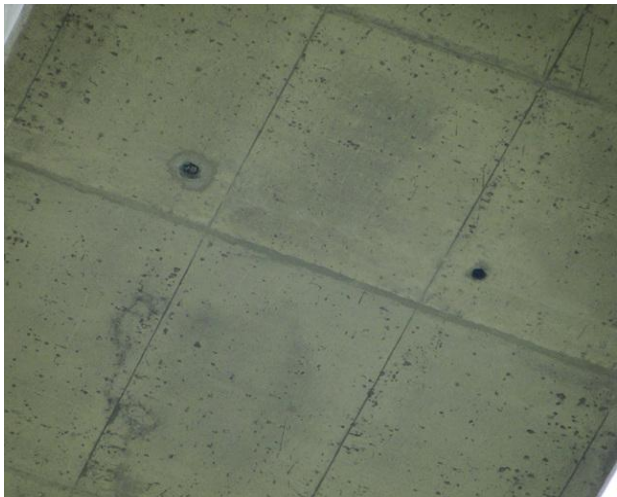
| 위치 | S12 | 좌측면 | 도면번호 | HK-오송고가(T1)-미호천-29 | 위치 | S12 | 바닥판하면 | 도면번호 | HK-오송고가(T1)-미호천-29 |

| 내용 | 재료분리 | 1m, 1.8m, 1EA | 연번 | HK-오송고가(T1)-미호천-29-18 | 내용 | 콘크리트파손 | 0.2m, 0.3m, 1EA | 연번 | HK-오송고가(T1)-미호천-29-19 |

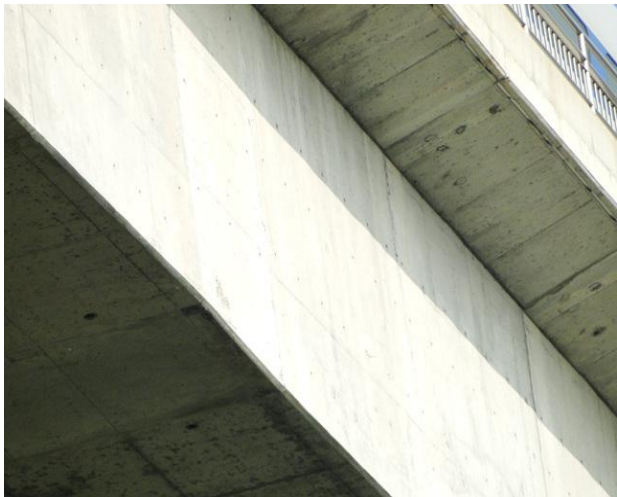
| 위치 | S12 | 바닥판하면 | 도면번호 | HK-오송고가(T1)-미호천-29 | 위치 | S12 | 우측면 | 도면번호 | HK-오송고가(T1)-미호천-29 |

| 내용 | 콘크리트파손 | 0.1m, 0.1m, 1EA | 연번 | HK-오송고가(T1)-미호천-29-20 | 내용 | 재료분리 | 0.5m, 0.5m, 1EA | 연번 | HK-오송고가(T1)-미호천-29-21 |

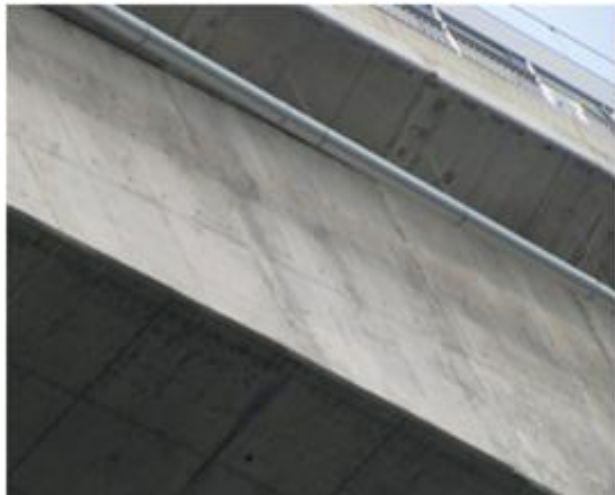
| 위치 | S12 | 우측면 | 도면번호 | HK-오송고가(T1)-미호천-29 | 위치 | S12 | 우측면 | 도면번호 | HK-오송고가(T1)-미호천-29 |

| 내용 | 망상균열 | 2m, 2.5m, 1EA | 연번 | HK-오송고가(T1)-미호천-29-22 | 내용 | 균열(0.3mm미만) | 0.2mm, 2m, 2EA | 연번 | HK-오송고가(T1)-미호천-29-23 |

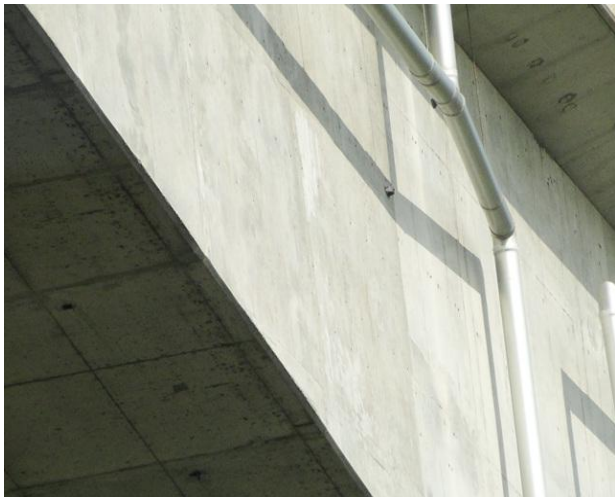
| 위치 | S12 | 우측면 | 도면번호 | HK-오송고가(T1)-미호천-29 | 위치 | S12 | 우측캔틸레버 | 도면번호 | HK-오송고가(T1)-미호천-29 |

| 내용 | 균열(0.3mm이상) | 0.3mm, 2m, 21EA | 연번 | HK-오송고가(T1)-미호천-29-24 | 내용 | 콘크리트파손 | 0.5m, 0.5m, 1EA | 연번 | HK-오송고가(T1)-미호천-29-25 |

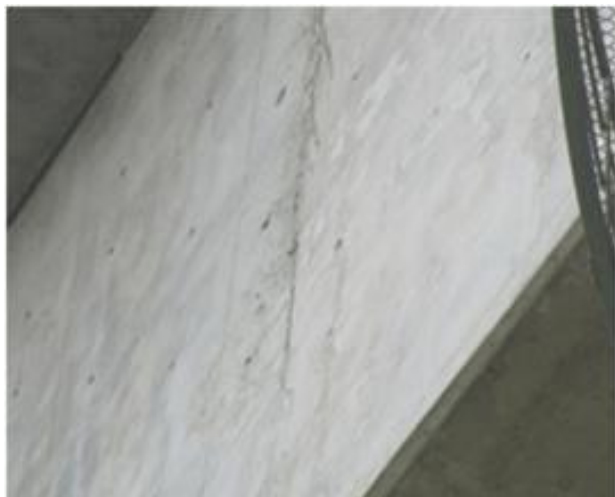
| 위치 | S12 | 우측면 | 도면번호 | HK-오송고가(T1)-미호천-29 | 위치 | S12 | 우측면 | 도면번호 | HK-오송고가(T1)-미호천-29 |

| 내용 | 균열(0.3mm미만) | 0.2mm, 2.5m, 1EA | 연번 | HK-오송고가(T1)-미호천-29-26 | 내용 | 균열(0.3mm미만) | 0.2mm, 1m, 1EA | 연번 | HK-오송고가(T1)-미호천-29-27 |

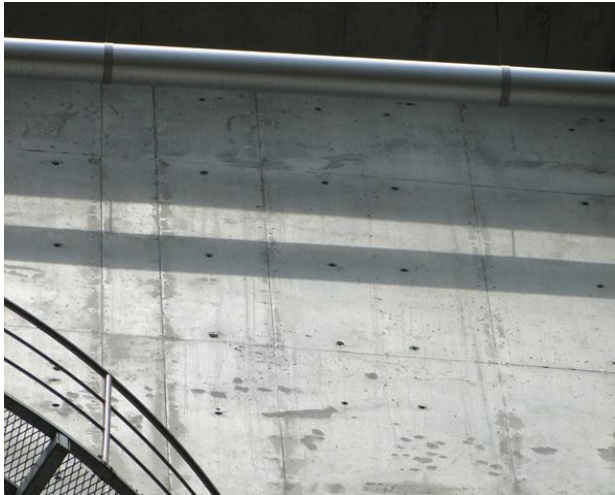
| 위치 | S12 | 좌측캔틀레버 | 도면번호 | HK-오송고가(T1)-미호천-29 | 위치 | S12 | 우측면 | 도면번호 | HK-오송고가(T1)-미호천-30 |

| 내용 | 거푸집미제거 | --, --, 1EA | 연번 | HK-오송고가(T1)-미호천-29-28 | 내용 | 균열(0.3mm미만) | 0.2mm, 2m, 1EA | 연번 | HK-오송고가(T1)-미호천-30-1 |

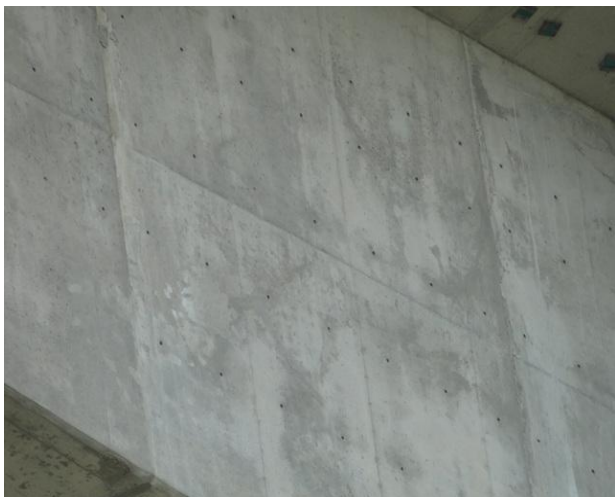
| 위치 | S12 | 우측면 | 도면번호 | HK-오송고가(T1)-미호천-30 | 위치 | S12 | 좌측면 | 도면번호 | HK-오송고가(T1)-미호천-30 |

| 내용 | 균열(0.3mm미만) | 0.2mm, 2m, 1EA | 연번 | HK-오송고가(T1)-미호천-30-2 | 내용 | 재료분리 | 0.5m, 1m, 1EA | 연번 | HK-오송고가(T1)-미호천-30-3 |

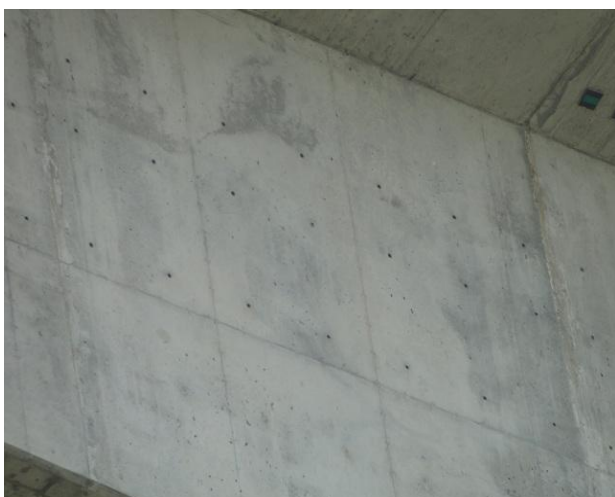
| 위치 | S12 | 좌측면 | 도면번호 | HK-오송고가(T1)-미호천-30 | 위치 | S12 | 좌측면 | 도면번호 | HK-오송고가(T1)-미호천-30 |

| 내용 | 재료분리 | 0.5m, 0.6m, 1EA | 연번 | HK-오송고가(T1)-미호천-30-4 | 내용 | 재료분리 | 0.1m, 0.3m, 1EA | 연번 | HK-오송고가(T1)-미호천-30-5 |

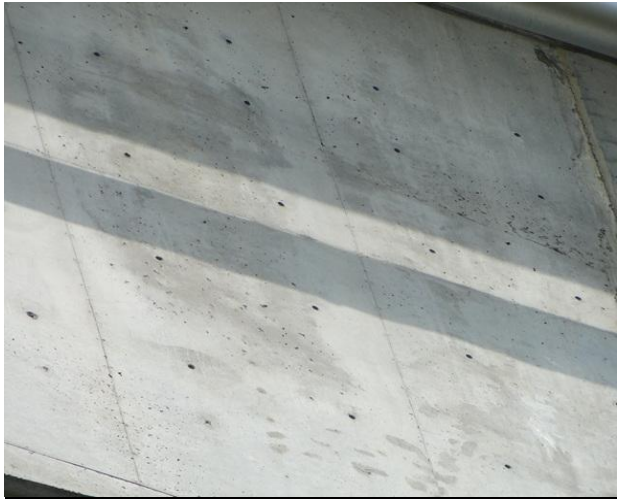
| 위치 | S12 | 좌측면 | 도면번호 | HK-오송고가(T1)-미호천-30 | 위치 | S12 | 우측면 | 도면번호 | HK-오송고가(T1)-미호천-30 |

| 내용 | 재료분리 | 0.2m, 0.2m, 1EA | 연번 | HK-오송고가(T1)-미호천-30-6 | 내용 | 망상균열 | 4m, 4m, 1EA | 연번 | HK-오송고가(T1)-미호천-30-7 |
