## 10. 오송고가(T1)미호천

## 2.현황사진

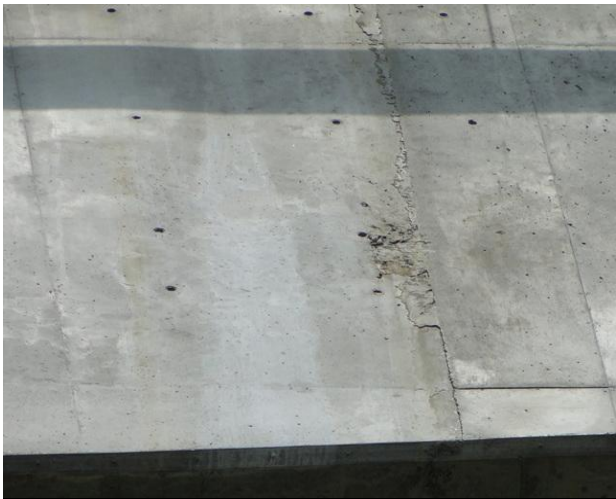
| 위치 | S12 | 좌측면 | 도면번호 | HK-오송고가(T1)-미호천-30 | 위치 | S12 | 우측면 | 도면번호 | HK-오송고가(T1)-미호천-30 |

| 내용 | 재료분리 | 0.2m, 0.2m, 1EA | 연번 | HK-오송고가(T1)-미호천-30-6 | 내용 | 망상균열 | 4m, 4m, 1EA | 연번 | HK-오송고가(T1)-미호천-30-7 |

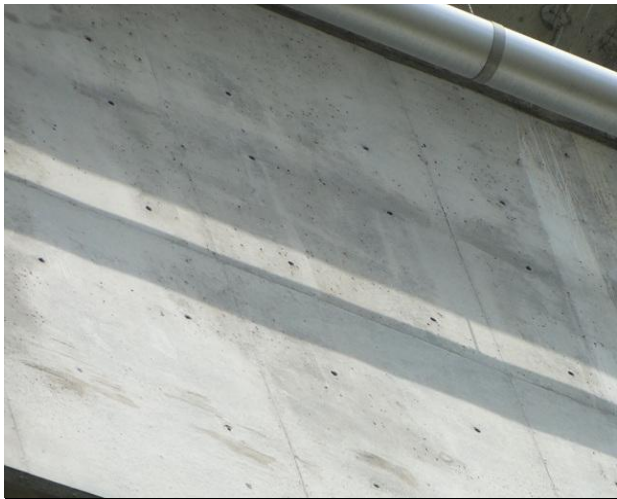
| 위치 | S12 | 우측면 | 도면번호 | HK-오송고가(T1)-미호천-30 | 위치 | S12 | 우측면 | 도면번호 | HK-오송고가(T1)-미호천-30 |

| 내용 | 이물질매립 | 0.3m, 0.3m, 1EA | 연번 | HK-오송고가(T1)-미호천-30-8 | 내용 | 균열(0.3mm미만) | 0.2mm, 2m, 1EA | 연번 | HK-오송고가(T1)-미호천-30-9 |

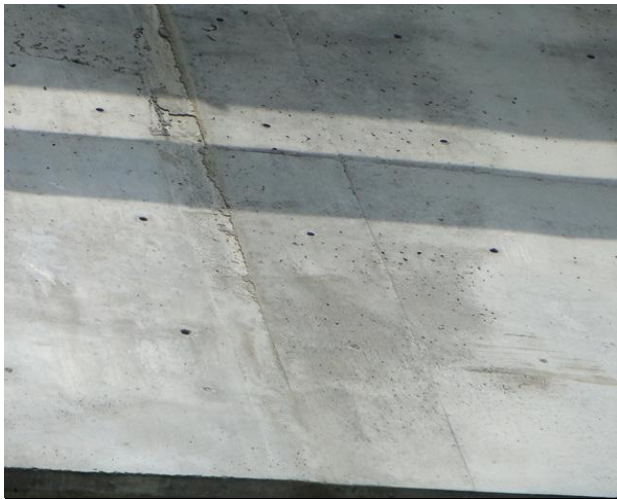
| 위치 | S12 | 바닥판하면 | 도면번호 | HK-오송고가(T1)-미호천-30 | 위치 | S12 | 우측면 | 도면번호 | HK-오송고가(T1)-미호천-30 |

| 내용 | 재료분리 | 0.3m, 4m, 1EA | 연번 | HK-오송고가(T1)-미호천-30-10 | 내용 | 망상균열 | 4m, 4m, 1EA | 연번 | HK-오송고가(T1)-미호천-30-11 |

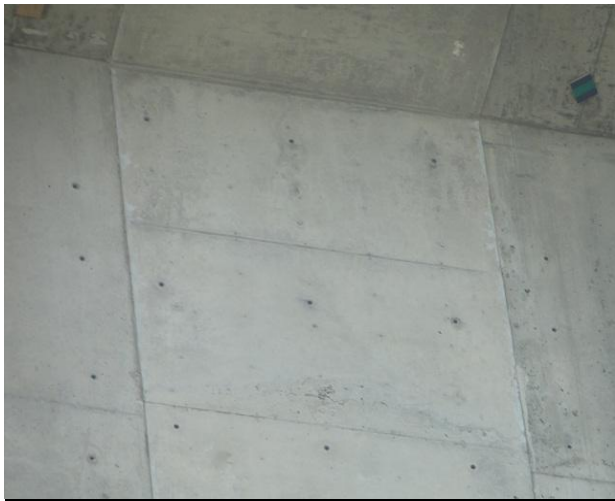
| 위치 | S12 | 우측캔틸레버 | 도면번호 | HK-오송고가(T1)-미호천-30 | 위치 | S12 | 좌측면 | 도면번호 | HK-오송고가(T1)-미호천-30 |

| 내용 | 백태 | 0.3m, 0.3m, 1EA | 연번 | HK-오송고가(T1)-미호천-30-12 | 내용 | 재료분리 | 0.1m, 0.8m, 1EA | 연번 | HK-오송고가(T1)-미호천-30-13 |

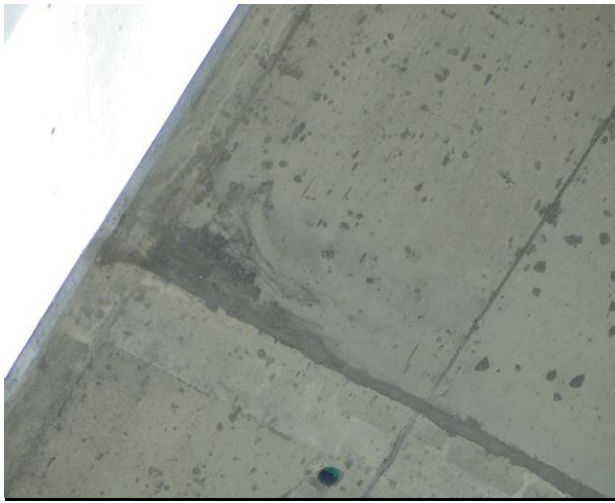
| 위치 | S12 | 우측면 | 도면번호 | HK-오송고가(T1)-미호천-30 | 위치 | S12 | 우측캔틸레버 | 도면번호 | HK-오송고가(T1)-미호천-30 |

| 내용 | 재료분리 | 0.2m, 0.3m, 1EA | 연번 | HK-오송고가(T1)-미호천-30-14 | 내용 | 콘크리트파손 | 0.2m, 0.2m, 1EA | 연번 | HK-오송고가(T1)-미호천-30-15 |

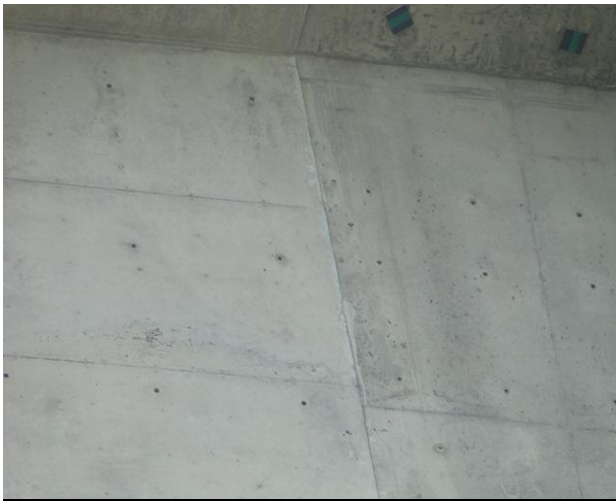
| 위치 | S12 | 우측면 | 도면번호 | HK-오송고가(T1)-미호천-30 | 위치 | S12 | 바닥판하면 | 도면번호 | HK-오송고가(T1)-미호천-30 |

| 내용 | 균열(0.3mm이상) | 0.3mm, 2.5m, 1EA | 연번 | HK-오송고가(T1)-미호천-30-16 | 내용 | 재료분리 | 0.4m, 0.6m, 1EA | 연번 | HK-오송고가(T1)-미호천-30-17 |

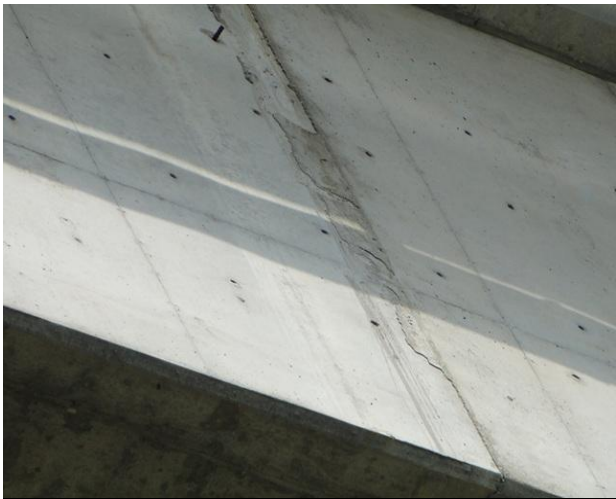
| 위치 | S12 | 좌측면 | 도면번호 | HK-오송고가(T1)-미호천-30 | 위치 | S12 | 좌측면 | 도면번호 | HK-오송고가(T1)-미호천-30 |

| 내용 | 재료분리 | 0.3m, 1m, 1EA | 연번 | HK-오송고가(T1)-미호천-30-18 | 내용 | 거푸집미제거 | --, --, 1EA | 연번 | HK-오송고가(T1)-미호천-30-19 |

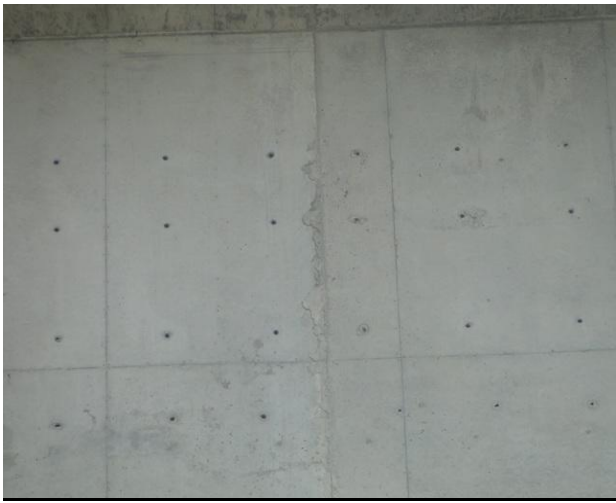
| 위치 | S12 | 우측면 | 도면번호 | HK-오송고가(T1)-미호천-30 | 위치 | S12 | 우측면 | 도면번호 | HK-오송고가(T1)-미호천-30 |

| 내용 | 균열(0.3mm이상) | 0.3mm, 1.5m, 5EA | 연번 | HK-오송고가(T1)-미호천-30-20 | 내용 | 이물질매립 | 0.1m, 2m, 1EA | 연번 | HK-오송고가(T1)-미호천-30-21 |

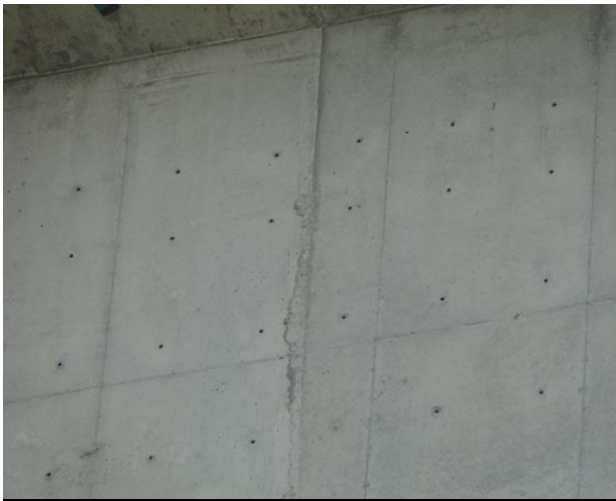
| 위치 | S12 | 좌측면 | 도면번호 | HK-오송고가(T1)-미호천-30 | 위치 | S12 | 우측면 | 도면번호 | HK-오송고가(T1)-미호천-30 |

| 내용 | 재료분리 | 0.2m, 0.4m, 1EA | 연번 | HK-오송고가(T1)-미호천-30-22 | 내용 | 재료분리 | 1m, 1.5m, 1EA | 연번 | HK-오송고가(T1)-미호천-30-23 |

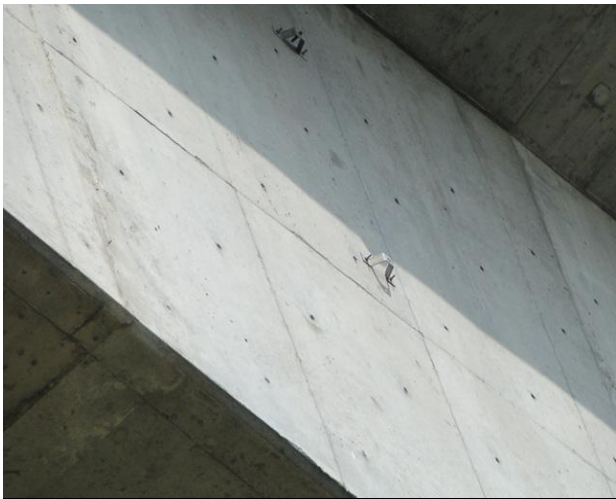
| 위치 | S12 | 좌측면 | 도면번호 | HK-오송고가(T1)-미호천-30 | 위치 | S12 | 우측면 | 도면번호 | HK-오송고가(T1)-미호천-30 |

| 내용 | 재료분리 | 0.1m, 0.3m, 1EA | 연번 | HK-오송고가(T1)-미호천-30-24 | 내용 | 재료분리 | 5m, 1m, 1EA | 연번 | HK-오송고가(T1)-미호천-30-25 |

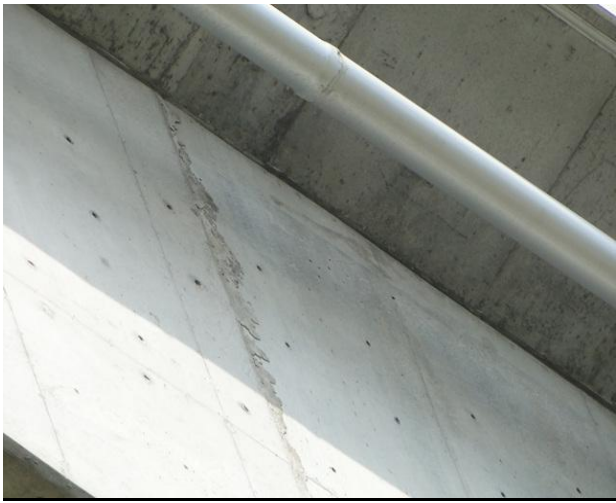
| 위치 | S12 | 우측면 | 도면번호 | HK-오송고가(T1)-미호천-30 | 위치 | S12 | 우측면 | 도면번호 | HK-오송고가(T1)-미호천-30 |

| 내용 | 균열(0.3mm미만) | 0.2mm, 2m, 2EA | 연번 | HK-오송고가(T1)-미호천-30-26 | 내용 | 재료분리 | 0.2m, 0.2m, 2EA | 연번 | HK-오송고가(T1)-미호천-30-27 |

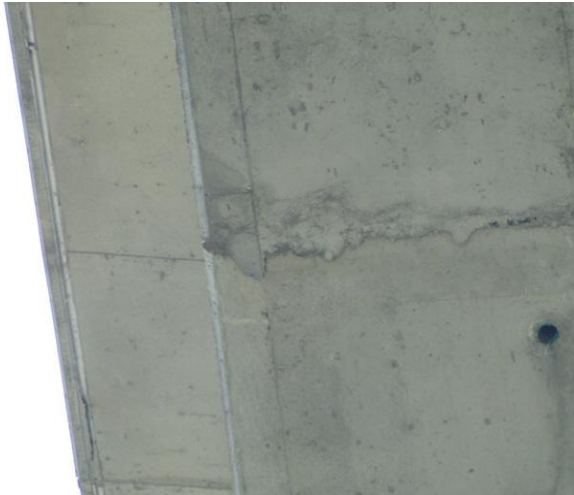
| 위치 | S12 | 우측면 | 도면번호 | HK-오송고가(T1)-미호천-30 | 위치 | S12 | 우측면 | 도면번호 | HK-오송고가(T1)-미호천-30 |

| 내용 | 재료분리 | 1m, 1.5m, 1EA | 연번 | HK-오송고가(T1)-미호천-30-28 | 내용 | 균열(0.3mm미만) | 0.2mm, 2m, 7EA | 연번 | HK-오송고가(T1)-미호천-30-29 |

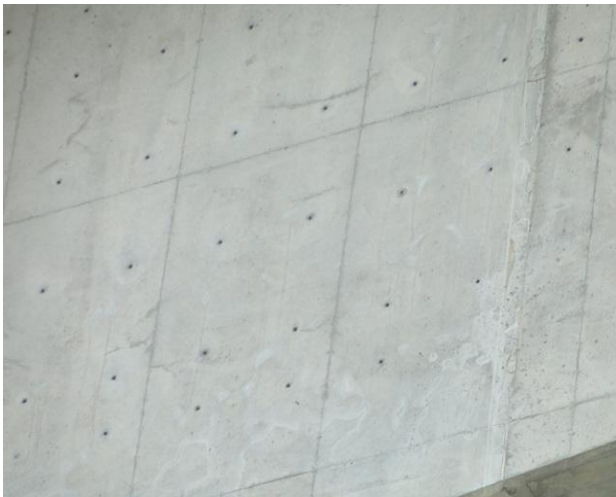
| 위치 | S12 | 바닥판하면 | 도면번호 | HK-오송고가(T1)-미호천-30 | 위치 | S12 | 좌측면 | 도면번호 | HK-오송고가(T1)-미호천-30 |

| 내용 | 콘크리트파손 | 0.1m, 0.1m, 1EA | 연번 | HK-오송고가(T1)-미호천-30-30 | 내용 | 재료분리 | 0.3m, 0.5m, 1EA | 연번 | HK-오송고가(T1)-미호천-30-31 |

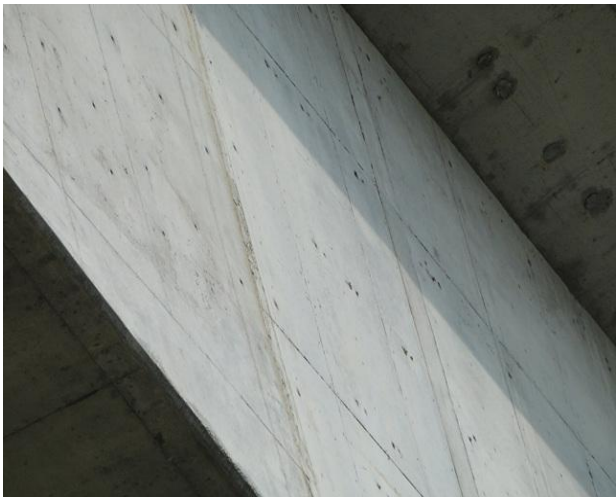
| 위치 | S12 | 좌측면 | 도면번호 | HK-오송고가(T1)-미호천-30 | 위치 | S12 | 바닥판하면 | 도면번호 | HK-오송고가(T1)-미호천-30 |

| 내용 | 재료분리 | 0.1m, 0.2m, 1EA | 연번 | HK-오송고가(T1)-미호천-30-32 | 내용 | 재료분리 | 0.2m, 0.8m, 1EA | 연번 | HK-오송고가(T1)-미호천-30-33 |

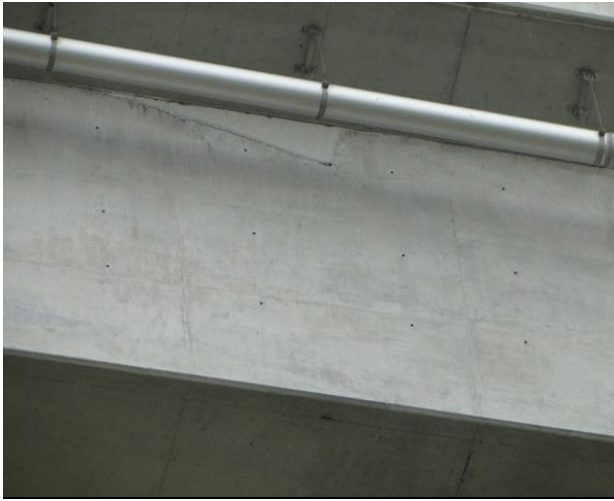
| 위치 | S12 | 우측면 | 도면번호 | HK-오송고가(T1)-미호천-30 | 위치 | S12 | 우측면 | 도면번호 | HK-오송고가(T1)-미호천-30 |

| 내용 | 균열(0.3mm미만) | 0.2mm, 2m, 1EA | 연번 | HK-오송고가(T1)-미호천-30-34 | 내용 | 균열(0.3mm미만) | 0.2mm, 5m, 1EA | 연번 | HK-오송고가(T1)-미호천-30-35 |

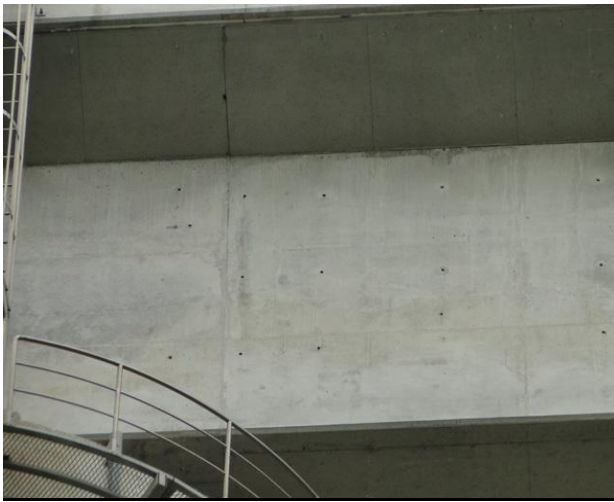
| 위치 | S14 | 우측면 | 도면번호 | HK-오송고가(T1)-미호천-34 | 위치 | S14 | 우측면 | 도면번호 | HK-오송고가(T1)-미호천-34 |

| 내용 | 균열(0.3mm미만) 0.2mm, 2m, 1EA | | 연번 | HK-오송고가(T1)-미호천-34-1 | 내용 | 균열(0.3mm미만) 0.2mm, 2m, 2EA | | 연번 | HK-오송고가(T1)-미호천-34-2 |

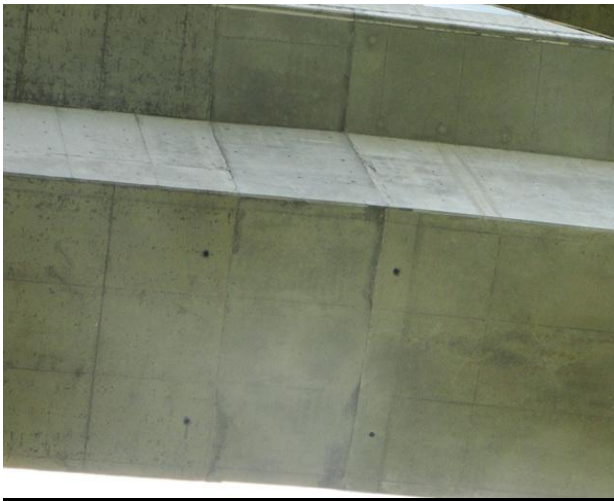
| 위치 | S14 | 우측면 | 도면번호 | HK-오송고가(T1)-미호천-34 | 위치 | S14 | 우측면 | 도면번호 | HK-오송고가(T1)-미호천-34 |

| 내용 | 균열(0.3mm미만) 0.2mm, 2.6m, 1EA | | 연번 | HK-오송고가(T1)-미호천-34-3 | 내용 | 망상균열 1m, 10m, 1EA | | 연번 | HK-오송고가(T1)-미호천-34-4 |

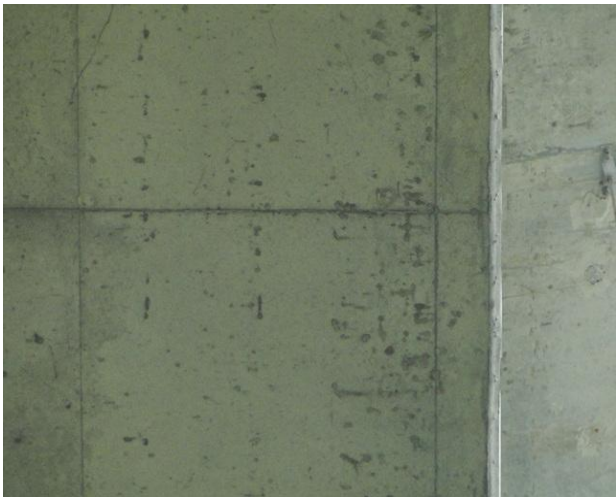
| 위치 | S14 | 좌측면 | 도면번호 | HK-오송고가(T1)-미호천-34 | 위치 | S14 | 좌측면 | 도면번호 | HK-오송고가(T1)-미호천-34 |

| 내용 | 거푸집미제거 --, --, 1EA | | 연번 | HK-오송고가(T1)-미호천-34-5 | 내용 | 재료분리 0.3m, 0.5m, 1EA | | 연번 | HK-오송고가(T1)-미호천-34-6 |

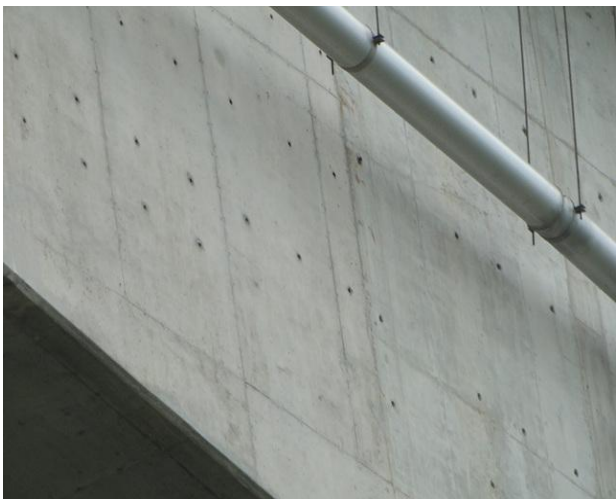
| 위치 | S14 | 바닥판하면 | 도면번호 | HK-오송고가(T1)-미호천-34 | 위치 | S14 | 좌측캔틀레버 | 도면번호 | HK-오송고가(T1)-미호천-34 |

| 내용 | 재료분리 | 0.4m, 0.8m, 1EA | 연번 | HK-오송고가(T1)-미호천-34-7 | 내용 | 균열(0.3mm미만) | 0.2mm, 1.5m, 1EA | 연번 | HK-오송고가(T1)-미호천-34-8 |

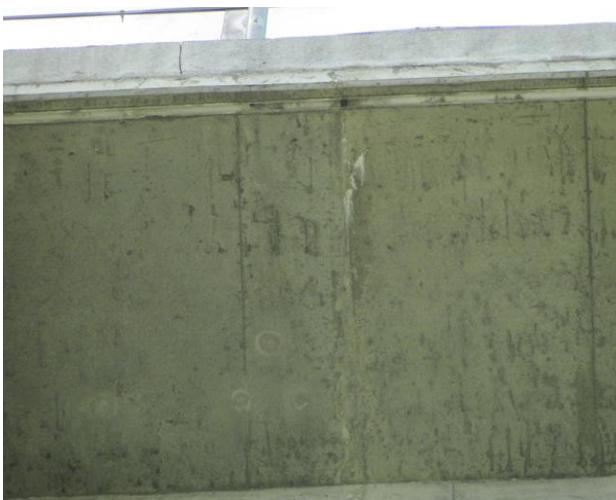
| 위치 | S14 | 우측면 | 도면번호 | HK-오송고가(T1)-미호천-34 | 위치 | S14 | 바닥판하면 | 도면번호 | HK-오송고가(T1)-미호천-34 |

| 내용 | 균열(0.3mm이상) | 0.3mm, 2m, 1EA | 연번 | HK-오송고가(T1)-미호천-34-9 | 내용 | 콘크리트파손 | 0.1m, 0.1m, 1EA | 연번 | HK-오송고가(T1)-미호천-34-10 |

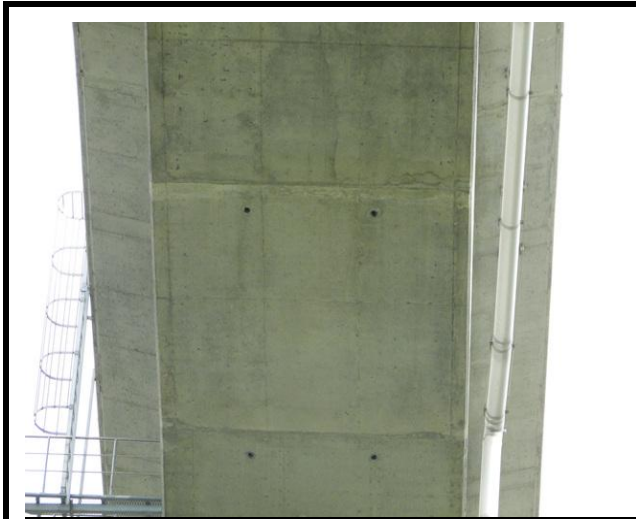
| 위치 | S14 | 좌측캔틀레버 | 도면번호 | HK-오송고가(T1)-미호천-34 | 위치 | S14 | 바닥판하면 | 도면번호 | HK-오송고가(T1)-미호천-34 |

| 내용 | 백태 | 0.2m, 0.8m, 1EA | 연번 | HK-오송고가(T1)-미호천-34-11 | 내용 | 콘크리트파손 | 0.2m, 0.2m, 1EA | 연번 | HK-오송고가(T1)-미호천-34-12 |

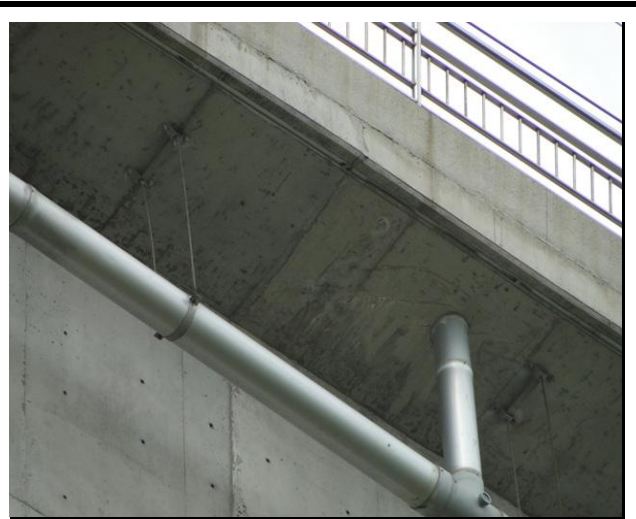
| 위치 | S14 | 바닥판하면 | 도면번호 | HK-오송고가(T1)-미호천-34 |

| 내용 | 콘크리트파손 | 0.1m, 0.1m, 1EA | 연번 | HK-오송고가(T1)-미호천-34-13 |

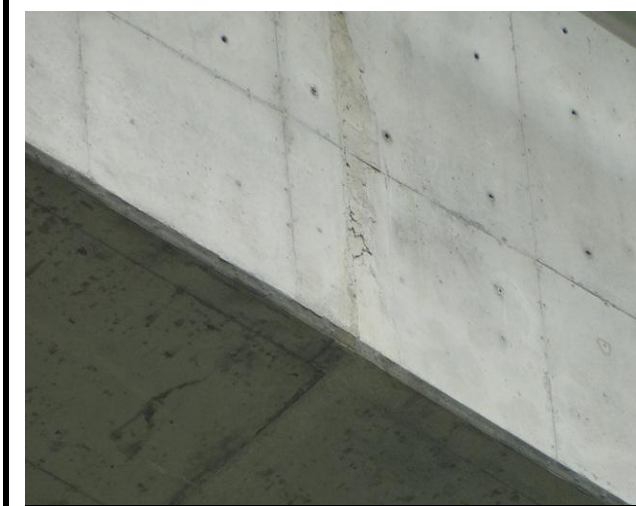
| 위치 | S14 | 좌측캔틀레버 | 도면번호 | HK-오송고가(T1)-미호천-34 |

| 내용 | 백태 | 1m, 1m, 1EA | 연번 | HK-오송고가(T1)-미호천-34-14 |

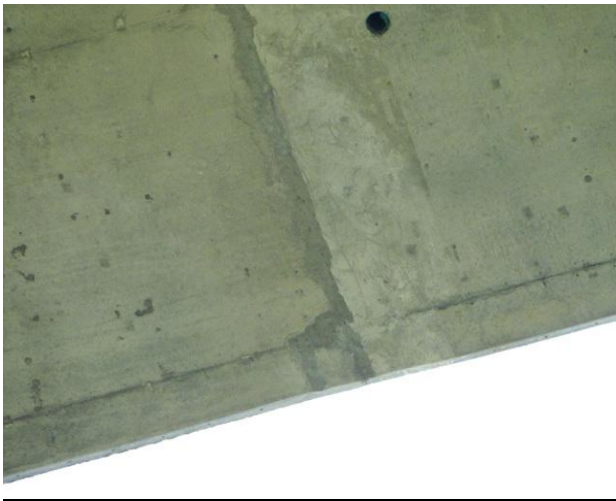
| 위치 | S14 | 바닥판하면 | 도면번호 | HK-오송고가(T1)-미호천-35 |

| 내용 | 균열(0.3mm미만) | 0.2mm, 1.4m, 1EA | 연번 | HK-오송고가(T1)-미호천-35-1 |

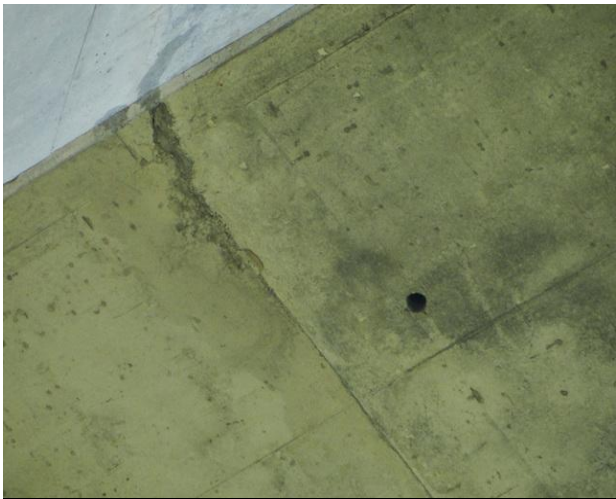
| 위치 | S14 | 좌측캔틀레버 | 도면번호 | HK-오송고가(T1)-미호천-35 | 위치 | S14 | 바닥판하면 | 도면번호 | HK-오송고가(T1)-미호천-35 |

| 내용 | 콘크리트파손 0.5m, 0.5m, 1EA | | 연번 | HK-오송고가(T1)-미호천-35-2 | 내용 | 콘크리트파손 0.1m, 0.1m, 1EA | | 연번 | HK-오송고가(T1)-미호천-35-3 |

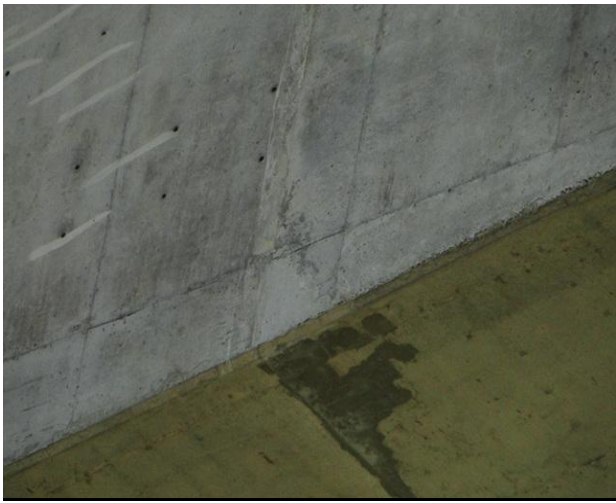
| 위치 | S14 | 바닥판하면 | 도면번호 | HK-오송고가(T1)-미호천-35 | 위치 | S14 | 우측면 | 도면번호 | HK-오송고가(T1)-미호천-35 |

| 내용 | 콘크리트파손 0.1m, 0.1m, 1EA | | 연번 | HK-오송고가(T1)-미호천-35-4 | 내용 | 콘크리트파손 0.1m, 0.1m, 1EA | | 연번 | HK-오송고가(T1)-미호천-35-5 |

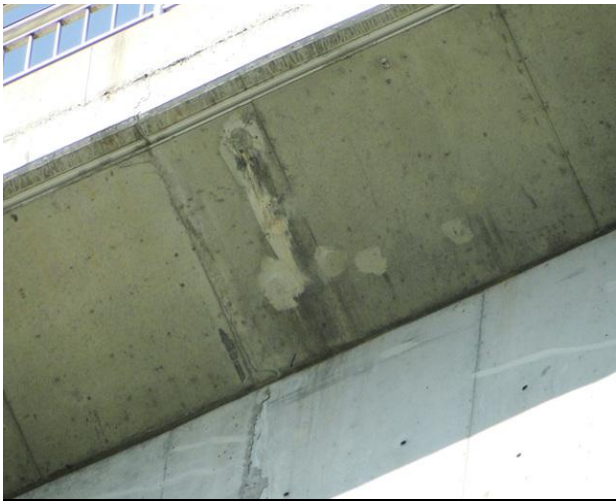
| 위치 | S14 | 좌측면 | 도면번호 | HK-오송고가(T1)-미호천-35 | 위치 | S14 | 좌측면 | 도면번호 | HK-오송고가(T1)-미호천-35 |
| 내용 | 재료분리 0.1m, 0.6m, 1EA | | 연번 | HK-오송고가(T1)-미호천-35-6 | 내용 | 재료분리 0.5m, 0.7m, 1EA | | 연번 | HK-오송고가(T1)-미호천-35-7 |

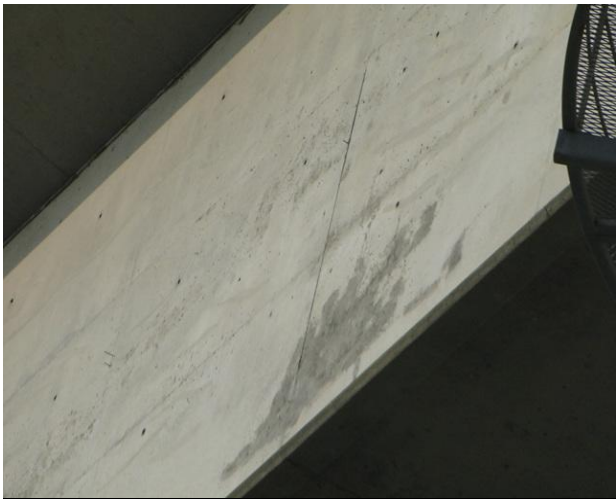
| 위치 | S14 | 좌측캔틀레버 | 도면번호 | HK-오송고가(T1)-미호천-35 | 위치 | S14 | 좌측면 | 도면번호 | HK-오송고가(T1)-미호천-36 |
| 내용 | 백태 | 0.1m, 1m, 1EA | 연번 | HK-오송고가(T1)-미호천-35-8 | 내용 | 재료분리 | 0.1m, 0.1m, 2EA | 연번 | HK-오송고가(T1)-미호천-36-1 |

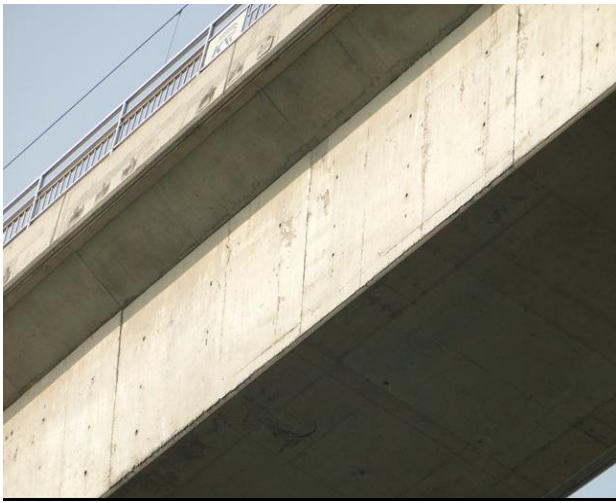
| 위치 | S14 | 바닥판하면 | 도면번호 | HK-오송고가(T1)-미호천-36 | 위치 | S14 | 우측면 | 도면번호 | HK-오송고가(T1)-미호천-36 |
| 내용 | 이물질매립 | 0.5m, 1.2m, 1EA | 연번 | HK-오송고가(T1)-미호천-36-2 | 내용 | 콘크리트파손 | 0.1m, 0.1m, 1EA | 연번 | HK-오송고가(T1)-미호천-36-3 |

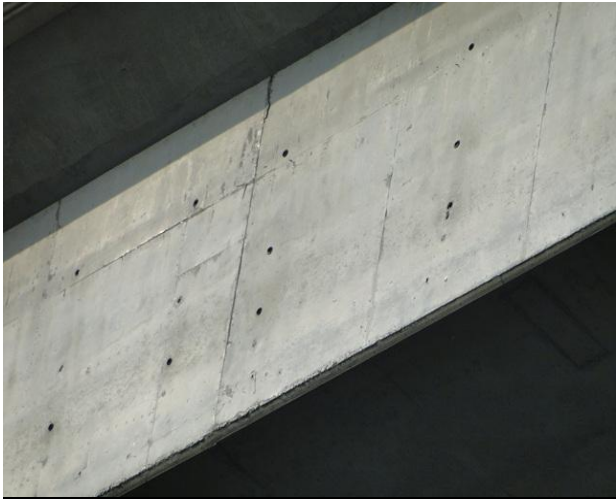
| 위치 | S15 | 우측면 | 도면번호 | HK-오송고가(T1)-미호천-37 | 위치 | S15 | 바닥판하면 | 도면번호 | HK-오송고가(T1)-미호천-37 |
| 내용 | 이물질매립 | 0.1m, 1.5m, 2EA | 연번 | HK-오송고가(T1)-미호천-37-1 | 내용 | 이물질매립 | 1m, 3m, 1EA | 연번 | HK-오송고가(T1)-미호천-37-2 |

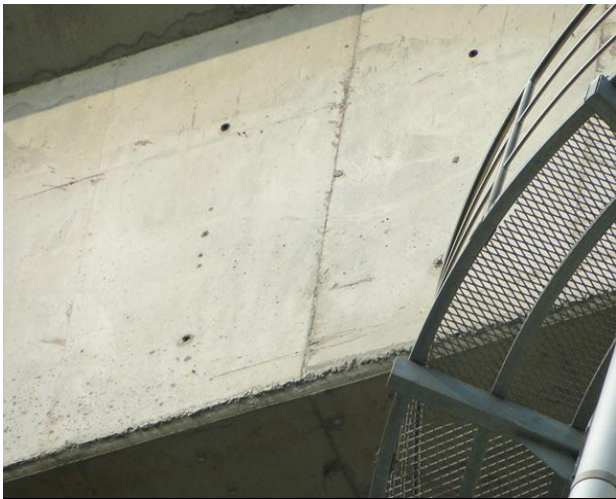
| 위치 | S15 | 우측면 | 도면번호 | HK-오송고가(T1)-미호천-37 | 위치 | S15 | 좌측면 | 도면번호 | HK-오송고가(T1)-미호천-37 |
| 내용 | 콘크리트파손 | 0.1m, 0.1m, 1EA | 연번 | HK-오송고가(T1)-미호천-37-3 | 내용 | 재료분리 | 0.2m, 0.8m, 1EA | 연번 | HK-오송고가(T1)-미호천-37-4 |

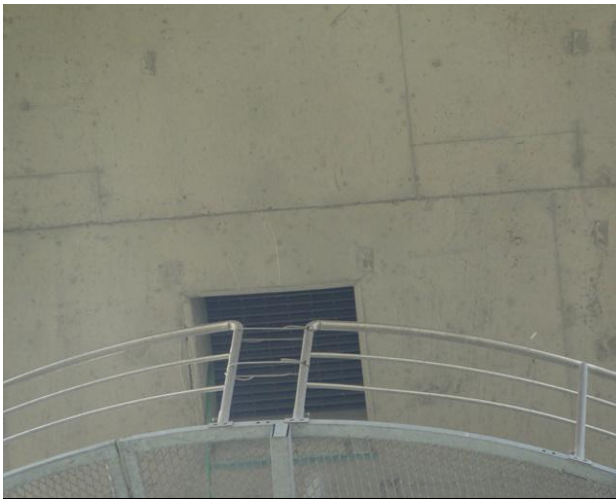
| 위치 | S15 | 우측면 | 도면번호 | HK-오송고가(T1)-미호천-37 | 위치 | S16 | 좌측면 | 도면번호 | HK-오송고가(T1)-미호천-38 |
| 내용 | 재료분리 | 0.3m, 0.3m, 1EA | 연번 | HK-오송고가(T1)-미호천-37-5 | 내용 | 균열(0.3mm미만) | 0.2mm, 1m, 1EA | 연번 | HK-오송고가(T1)-미호천-38-1 |

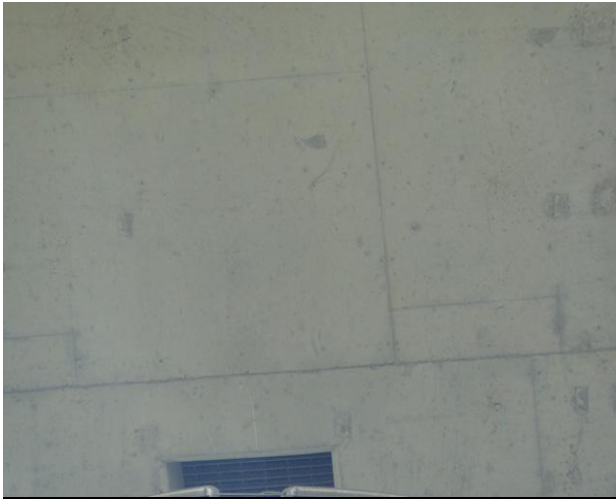
| 위치 | S16 | 바닥판하면 | 도면번호 | HK-오송고가(T1)-미호천-38 | 위치 | S16 | 바닥판하면 | 도면번호 | HK-오송고가(T1)-미호천-38 |
| 내용 | 균열(0.3mm미만) | 0.2mm, 0.7m, 1EA | 연번 | HK-오송고가(T1)-미호천-38-2 | 내용 | 이물질매립 | 0.1m, 0.8m, 1EA | 연번 | HK-오송고가(T1)-미호천-38-3 |

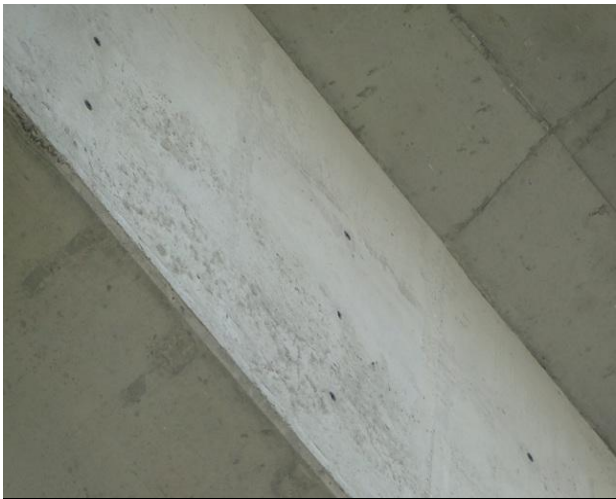
| 위치 | S16 | 바닥판하면 | 도면번호 | HK-오송고가(T1)-미호천-38 | 위치 | S16 | 바닥판하면 | 도면번호 | HK-오송고가(T1)-미호천-38 |
| 내용 | 균열(0.3mm미만) 0.2mm, 0.7m, 2EA | | 연번 | HK-오송고가(T1)-미호천-38-4 | 내용 | 이물질매립 0.1m, 2.2m, 1EA | | 연번 | HK-오송고가(T1)-미호천-38-5 |

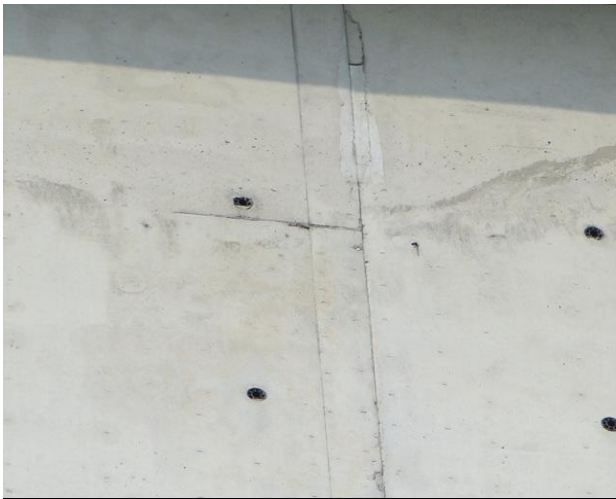
| 위치 | S16 | 좌측면 | 도면번호 | HK-오송고가(T1)-미호천-38 | 위치 | S16 | 우측면 | 도면번호 | HK-오송고가(T1)-미호천-38 |
| 내용 | 재료분리 | 1m, 2m, 1EA | 연번 | HK-오송고가(T1)-미호천-38-6 | 내용 | 재료분리 | 0.5m, 7m, 1EA | 연번 | HK-오송고가(T1)-미호천-38-7 |

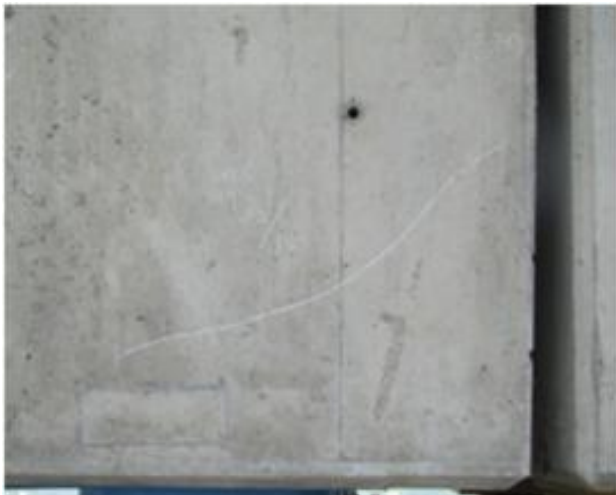
| 위치 | S16 | 우측면 | 도면번호 | HK-오송고가(T1)-미호천-38 | 위치 | S16 | 바닥판하면 | 도면번호 | HK-오송고가(T1)-미호천-38 |
| 내용 | 콘크리트파손 0.2m, 0.2m, 1EA | | 연번 | HK-오송고가(T1)-미호천-38-8 | 내용 | 이물질매립 0.1m, 1.5m, 1EA | | 연번 | HK-오송고가(T1)-미호천-38-9 |

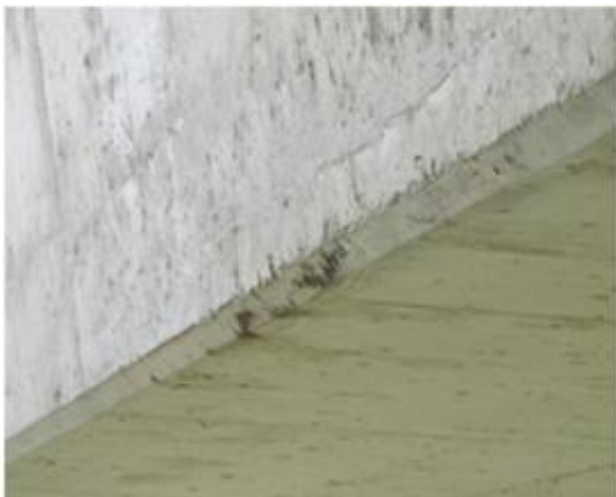
| 위치 | S16 | 바닥판하면 | 도면번호 | HK-오송고가(T1)-미호천-38 | 위치 | S16 | 바닥판하면 | 도면번호 | HK-오송고가(T1)-미호천-38 |
| 내용 | 이물질매립 | 0.1m, 1.2m, 1EA | 연번 | HK-오송고가(T1)-미호천-38-10 | 내용 | 이물질매립 | 0.1m, 0.8m, 1EA | 연번 | HK-오송고가(T1)-미호천-38-11 |

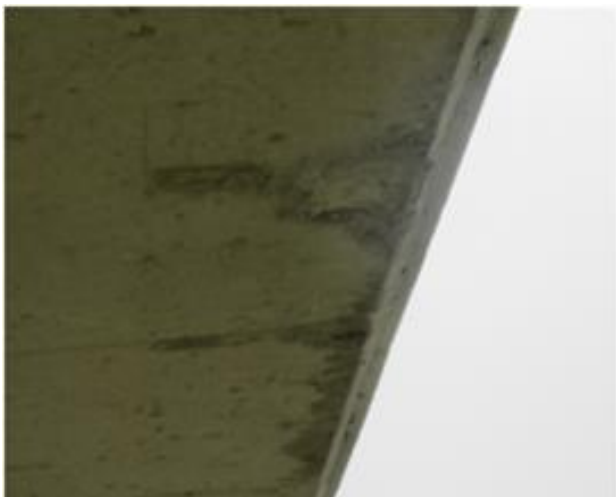
| 위치 | S16 | 바닥판하면 | 도면번호 | HK-오송고가(T1)-미호천-38 | 위치 | S16 | 우측면 | 도면번호 | HK-오송고가(T1)-미호천-38 |
| 내용 | 이물질매립 | 0.1m, 0.3m, 1EA | 연번 | HK-오송고가(T1)-미호천-38-12 | 내용 | 균열(0.3mm미만) | 0.2mm, 2m, 1EA | 연번 | HK-오송고가(T1)-미호천-38-13 |

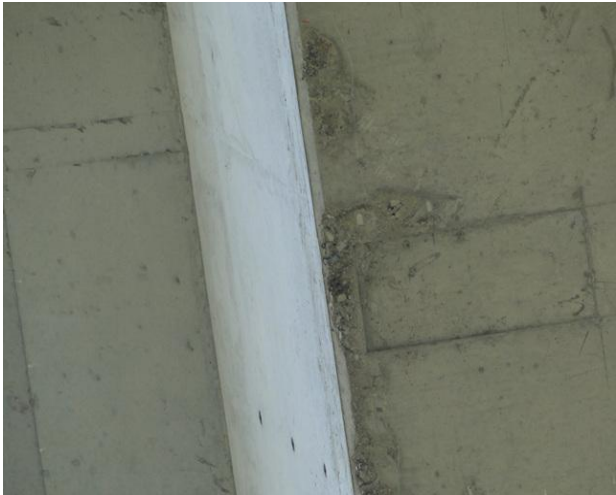
| 위치 | S16 | 바닥판하면 | 도면번호 | HK-오송고가(T1)-미호천-38 | 위치 | S16 | 바닥판하면 | 도면번호 | HK-오송고가(T1)-미호천-38 |
| 내용 | 이물질매립 | 0.1m, 0.2m, 1EA | 연번 | HK-오송고가(T1)-미호천-38-14 | 내용 | 콘크리트파손 | 0.1m, 0.1m, 1EA | 연번 | HK-오송고가(T1)-미호천-38-15 |

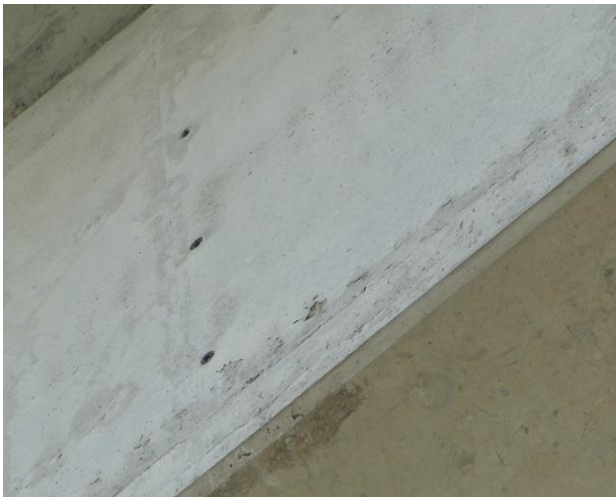
| 위치 | S16 | 바닥판하면 | 도면번호 | HK-오송고가(T1)-미호천-38 | 위치 | S16 | 바닥판하면 | 도면번호 | HK-오송고가(T1)-미호천-38 |
| 내용 | 콘크리트파손 0.1m, 0.1m, 1EA | | 연번 | HK-오송고가(T1)-미호천-38-16 | 내용 | 이물질매립 0.1m, 0.1m, 1EA | | 연번 | HK-오송고가(T1)-미호천-38-17 |

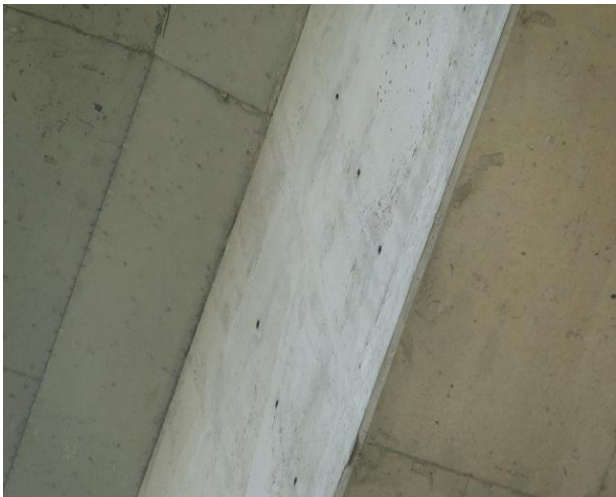
| 위치 | S16 | 좌측면 | 도면번호 | HK-오송고가(T1)-미호천-38 | 위치 | S16 | 우측면 | 도면번호 | HK-오송고가(T1)-미호천-38 |
| 내용 | 철근노출 0.1m, 0.6m, 1EA | | 연번 | HK-오송고가(T1)-미호천-38-18 | 내용 | 균열(0.3mm이상) 0.3mm, 1.5m, 1EA | | 연번 | HK-오송고가(T1)-미호천-38-19 |

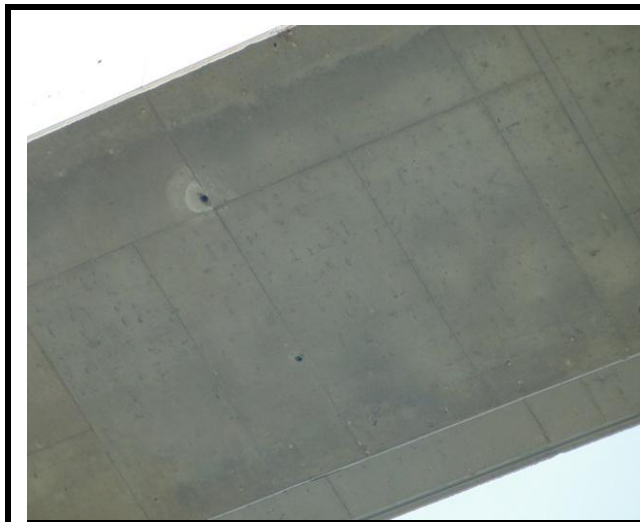
| 위치 | S17 | 바닥판하면 | 도면번호 | HK-오송고가(T1)-미호천-39 |
| 내용 | 단차 | --, 3.5m, 1EA | 연번 | HK-오송고가(T1)-미호천-39-2 |

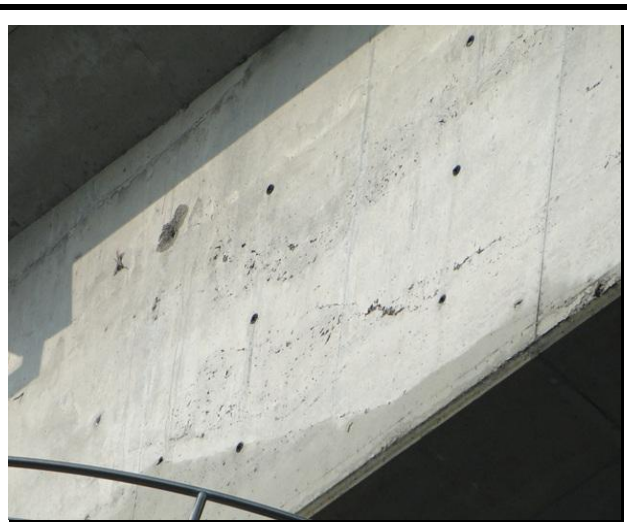
| 위치 | S17 | 우측면 | 도면번호 | HK-오송고가(T1)-미호천-39 |
| 내용 | 재료분리 | 0.8m, 0.5m, 1EA | 연번 | HK-오송고가(T1)-미호천-39-3 |

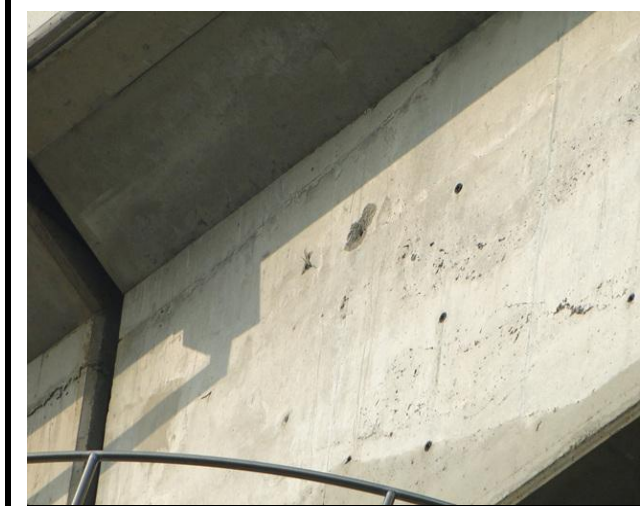
| 위치 | S17 | 우측면 | 도면번호 | HK-오송고가(T1)-미호천-39 |
| 내용 | 콘크리트파손 | 0.1m, 0.1m, 2EA | 연번 | HK-오송고가(T1)-미호천-39-4 |

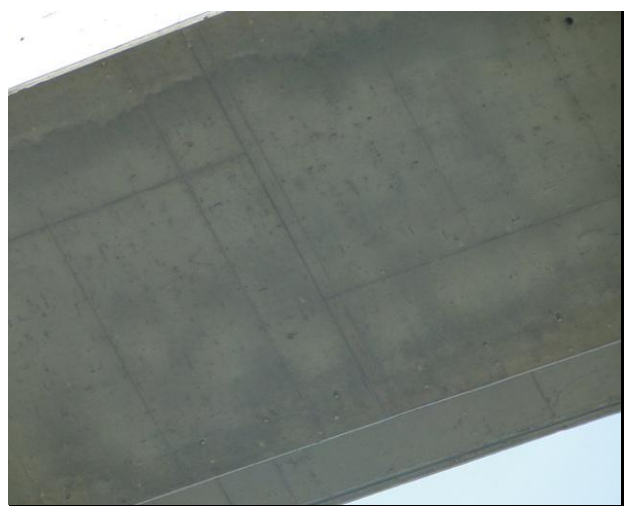
| 위치 | S17 | 바닥판하면 | 도면번호 | HK-오송고가(T1)-미호천-39 |
| 내용 | 이물질매립 | 0.8m, 1.2m, 1EA | 연번 | HK-오송고가(T1)-미호천-39-7 |

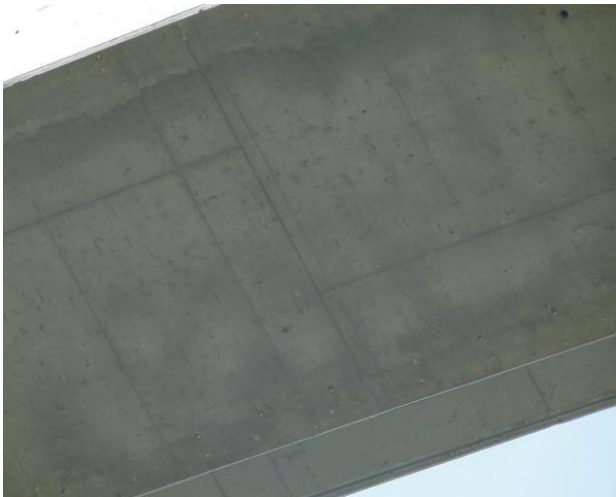
| 위치 | S17 | 바닥판하면 | 도면번호 | HK-오송고가(T1)-미호천-39 | 위치 | S17 | 바닥판하면 | 도면번호 | HK-오송고가(T1)-미호천-39 |
| 내용 | 이물질매립 | 0.4m, 1.4m, 1EA | 연번 | HK-오송고가(T1)-미호천-39-8 | 내용 | 콘크리트파손 | 0.1m, 0.1m, 1EA | 연번 | HK-오송고가(T1)-미호천-39-9 |

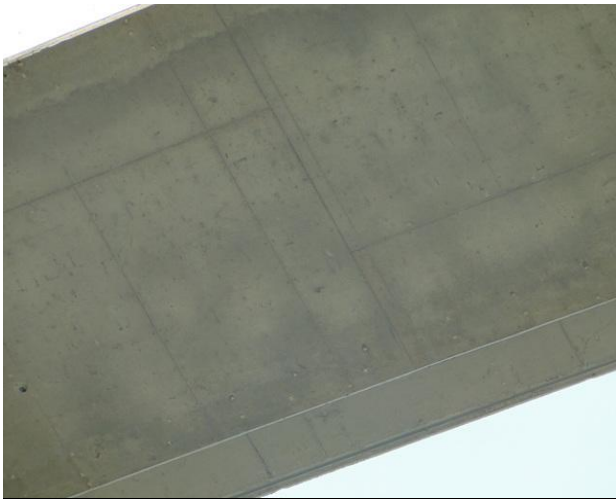
| 위치 | S17 | 바닥판하면 | 도면번호 | HK-오송고가(T1)-미호천-39 | 위치 | S17 | 좌측면 | 도면번호 | HK-오송고가(T1)-미호천-39 |
| 내용 | 콘크리트파손 | 0.1m, 0.1m, 1EA | 연번 | HK-오송고가(T1)-미호천-39-10 | 내용 | 재료분리 | 0.1m, 1m, 1EA | 연번 | HK-오송고가(T1)-미호천-39-11 |

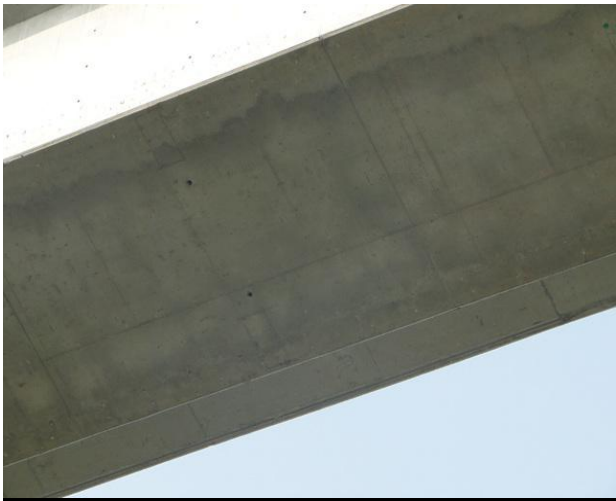
| 위치 | S17 | 바닥판하면 | 도면번호 | HK-오송고가(T1)-미호천-39 | 위치 | S17 | 바닥판하면 | 도면번호 | HK-오송고가(T1)-미호천-39 |
| 내용 | 콘크리트파손 | 0.1m, 0.1m, 1EA | 연번 | HK-오송고가(T1)-미호천-39-12 | 내용 | 이물질매립 | 0.1m, 0.4m, 1EA | 연번 | HK-오송고가(T1)-미호천-39-13 |

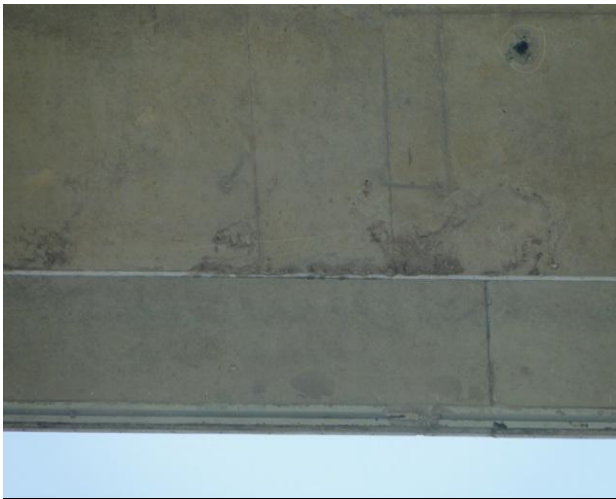
| 위치 | S17 | 바닥판하면 | 도면번호 | HK-오송고가(T1)-미호천-39 | 위치 | S17 | 좌측면 | 도면번호 | HK-오송고가(T1)-미호천-39 |

| 내용 | 콘크리트파손 | 0.1m, 0.2m, 1EA | 연번 | HK-오송고가(T1)-미호천-39-14 | 내용 | 재료분리 | 0.5m, 0.5m, 1EA | 연번 | HK-오송고가(T1)-미호천-39-15 |

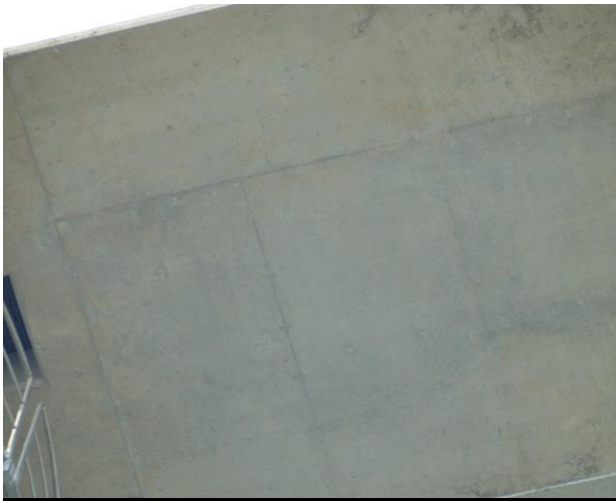
| 위치 | S18 | 좌측면 | 도면번호 | HK-오송고가(T1)-미호천-40 | 위치 | S18 | 바닥판하면 | 도면번호 | HK-오송고가(T1)-미호천-40 |

| 내용 | 재료분리 | 0.5m, 1m, 1EA | 연번 | HK-오송고가(T1)-미호천-40-1 | 내용 | 이물질매립 | 0.2m, 0.3m, 1EA | 연번 | HK-오송고가(T1)-미호천-40-2 |

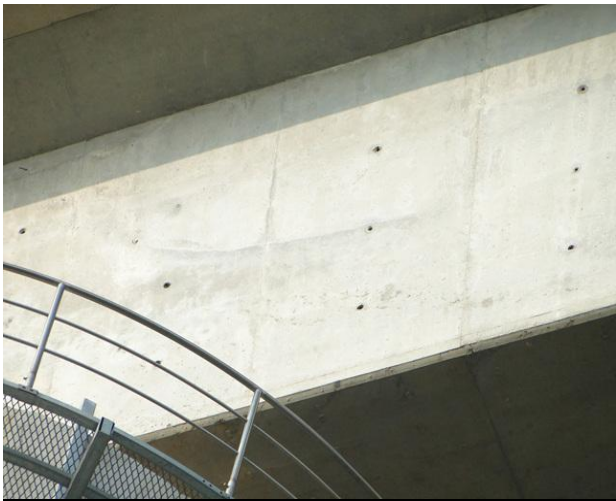
| 위치 | S18 | 바닥판하면 | 도면번호 | HK-오송고가(T1)-미호천-40 | 위치 | S18 | 바닥판하면 | 도면번호 | HK-오송고가(T1)-미호천-40 |

| 내용 | 이물질매립 | 0.2m, 1m, 1EA | 연번 | HK-오송고가(T1)-미호천-40-3 | 내용 | 이물질매립 | 0.1m, 0.1m, 1EA | 연번 | HK-오송고가(T1)-미호천-40-4 |

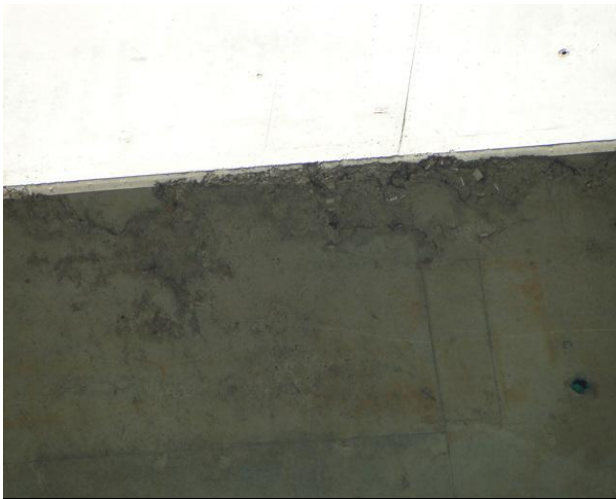
| 위치 | S18 | 우측면 | 도면번호 | HK-오송고가(T1)-미호천-40 | 위치 | S18 | 우측면 | 도면번호 | HK-오송고가(T1)-미호천-40 |

| 내용 | 콘크리트파손 | 0.1m, 0.1m, 1EA | 연번 | HK-오송고가(T1)-미호천-40-5 | 내용 | 이물질매립 | 0.3m, 0.3m, 1EA | 연번 | HK-오송고가(T1)-미호천-40-6 |

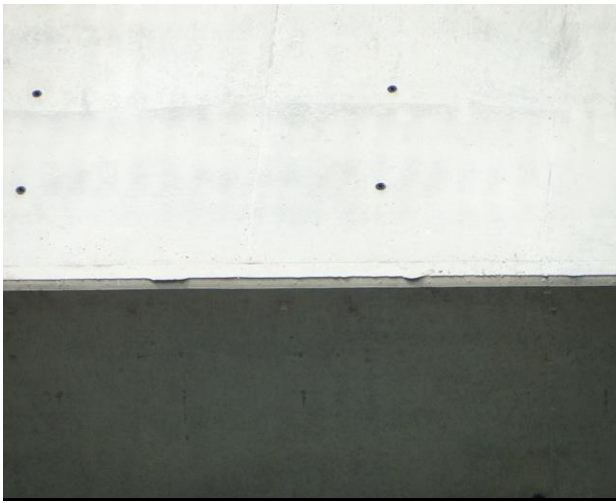
| 위치 | S18 | 우측면 | 도면번호 | HK-오송고가(T1)-미호천-40 | 위치 | S18 | 바닥판하면 | 도면번호 | HK-오송고가(T1)-미호천-40 |

| 내용 | 재료분리 | 1m, 6m, 1EA | 연번 | HK-오송고가(T1)-미호천-40-7 | 내용 | 이물질매립 | 0.2m, 0.3m, 1EA | 연번 | HK-오송고가(T1)-미호천-40-8 |

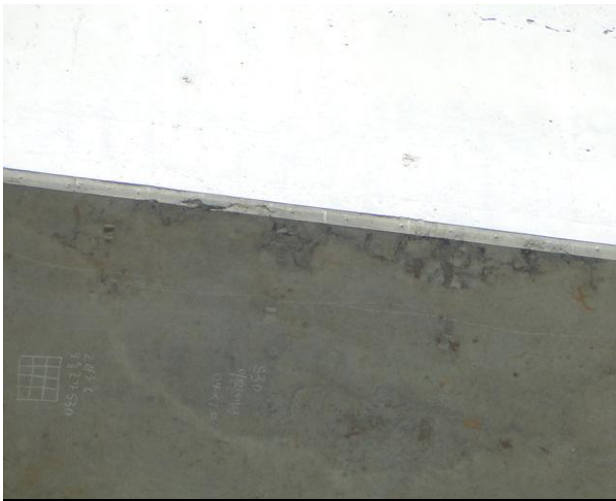
| 위치 | S18 | 우측면 | 도면번호 | HK-오송고가(T1)-미호천-40 | 위치 | S18 | 바닥판하면 | 도면번호 | HK-오송고가(T1)-미호천-40 |

| 내용 | 재료분리 | 0.2m, 0.2m, 1EA | 연번 | HK-오송고가(T1)-미호천-40-9 | 내용 | 이물질매립 | 0.3m, 0.3m, 1EA | 연번 | HK-오송고가(T1)-미호천-40-10 |

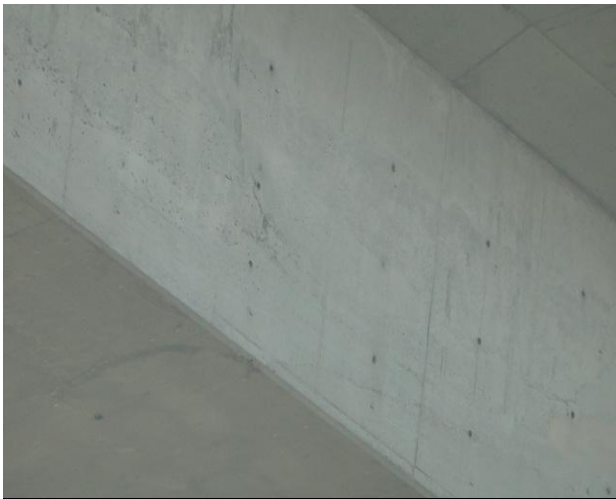
| 위치 | S18 | 바닥판하면 | 도면번호 | HK-오송고가(T1)-미호천-40 | 위치 | S18 | 바닥판하면 | 도면번호 | HK-오송고가(T1)-미호천-40 |

| 내용 | 이물질매립 | 0.1m, 0.2m, 1EA | 연번 | HK-오송고가(T1)-미호천-40-11 | 내용 | 이물질매립 | 0.2m, 0.2m, 1EA | 연번 | HK-오송고가(T1)-미호천-40-12 |

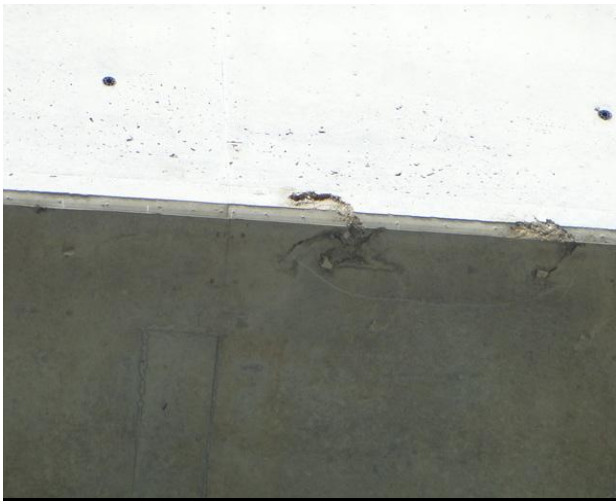
| 위치 | S18 | 좌측면 | 도면번호 | HK-오송고가(T1)-미호천-40 | 위치 | S18 | 바닥판하면 | 도면번호 | HK-오송고가(T1)-미호천-40 |

| 내용 | 이물질매립 | 0.1m, 0.1m, 1EA | 연번 | HK-오송고가(T1)-미호천-40-13 | 내용 | 이물질매립 | 0.1m, 0.2m, 1EA | 연번 | HK-오송고가(T1)-미호천-40-14 |

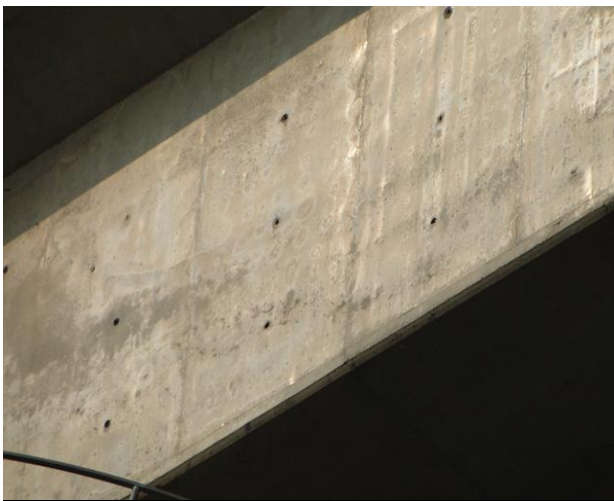
| 위치 | S19 | 우측면 | 도면번호 | HK-오송고가(T1)-미호천-41 |

| 내용 | 콘크리트파손 | 0.2m, 0.2m, 1EA | 연번 | HK-오송고가(T1)-미호천-41-1 |

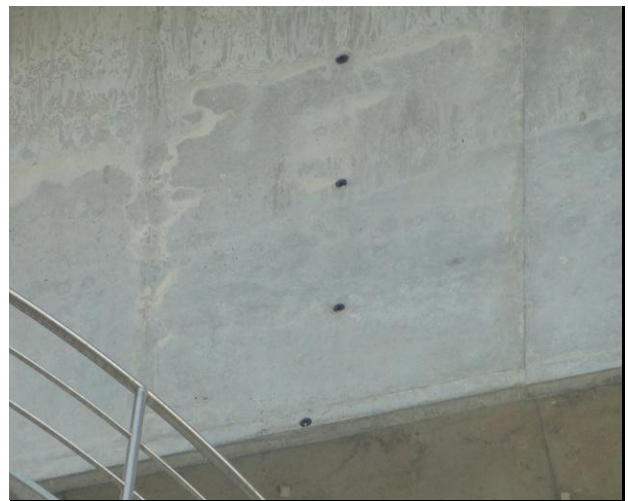
| 위치 | S19 | 바닥판하면 | 도면번호 | HK-오송고가(T1)-미호천-41 |

| 내용 | 재료분리 | 0.1m, 0.3m, 1EA | 연번 | HK-오송고가(T1)-미호천-41-2 |

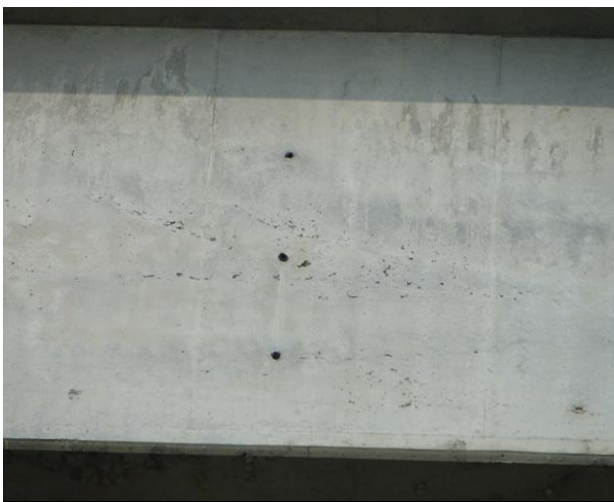
| 위치 | S19 | 우측면 | 도면번호 | HK-오송고가(T1)-미호천-41 |

| 내용 | 재료분리 | 1m, 0.7m, 1EA | 연번 | HK-오송고가(T1)-미호천-41-3 |

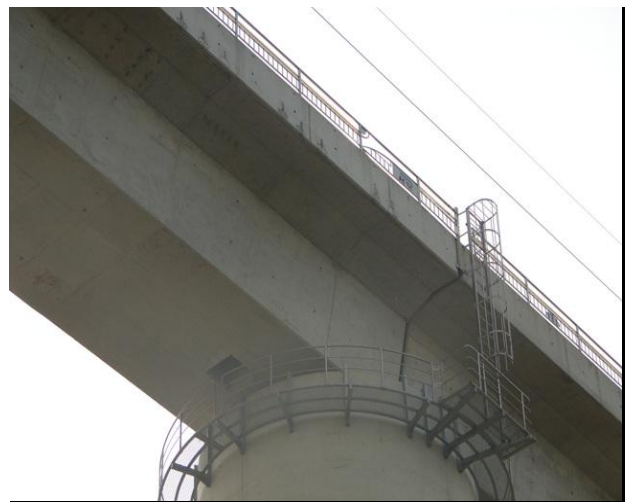
| 위치 | S20 | 좌측캔틀레버 | 도면번호 | HK-오송고가(T1)-미호천-42 |

| 내용 | 거푸집미제거 | --, --, 1EA | 연번 | HK-오송고가(T1)-미호천-42-1 |

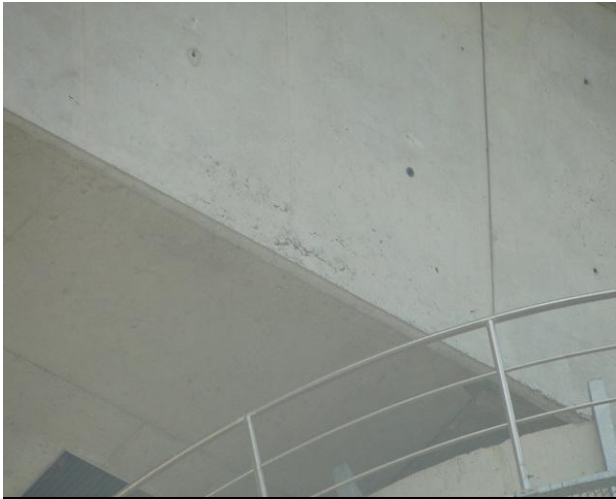
| 위치 | S20 | 좌측캔틀레버 | 도면번호 | HK-오송고가(T1)-미호천-42 | 위치 | S20 | 우측면 | 도면번호 | HK-오송고가(T1)-미호천-42 |

| 내용 | 재료분리 | 0.2m, 0.2m, 1EA | 연번 | HK-오송고가(T1)-미호천-42-2 | 내용 | 재료분리 | 2.4m, 0.5m, 1EA | 연번 | HK-오송고가(T1)-미호천-42-3 |

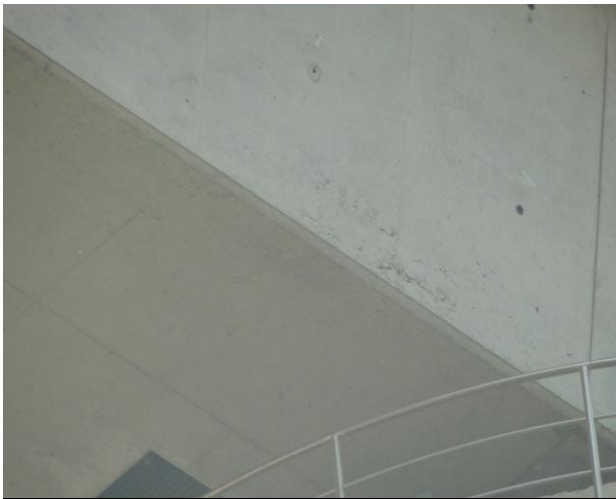
| 위치 | S20 | 좌측면 | 도면번호 | HK-오송고가(T1)-미호천-42 | 위치 | S20 | 우측면 | 도면번호 | HK-오송고가(T1)-미호천-42 |

| 내용 | 재료분리 | 0.5m, 1m, 1EA | 연번 | HK-오송고가(T1)-미호천-42-4 | 내용 | 균열(0.3mm이상) | 0.3mm, 3.6m, 1EA | 연번 | HK-오송고가(T1)-미호천-42-5 |

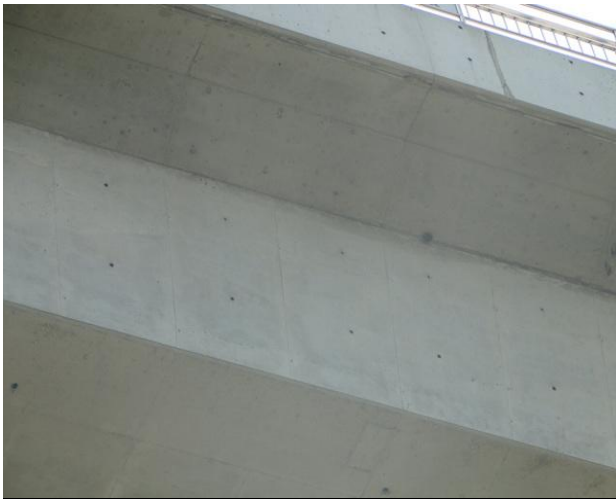
| 위치 | S20 | 우측면 | 도면번호 | HK-오송고가(T1)-미호천-42 | 위치 | S20 | 좌측면 | 도면번호 | HK-오송고가(T1)-미호천-42 |

| 내용 | 균열(0.3mm이상) | 0.3mm, 10m, 1EA | 연번 | HK-오송고가(T1)-미호천-42-6 | 내용 | 재료분리 | 2.4m, 2m, 1EA | 연번 | HK-오송고가(T1)-미호천-42-7 |
