## 10. 오송고가(T1)미호천

## 2.현황사진

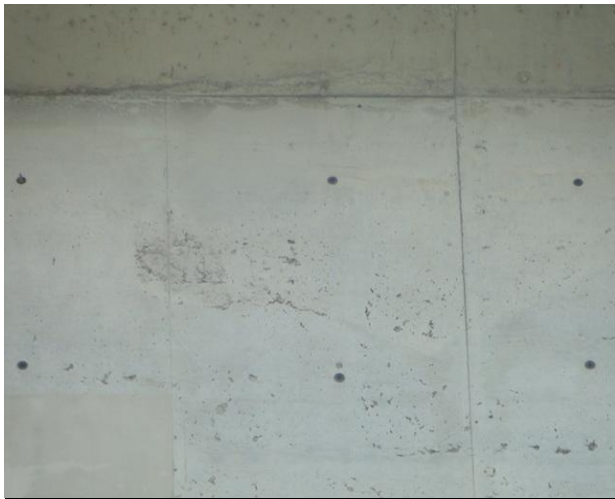
| 위치 | S20 | 우측면 | 도면번호 | HK-오송고가(T1)-미호천-42 | 위치 | S20 | 좌측면 | 도면번호 | HK-오송고가(T1)-미호천-42 |

| 내용 | 균열(0.3mm이상) | 0.3mm, 10m, 1EA | 연번 | HK-오송고가(T1)-미호천-42-6 | 내용 | 재료분리 | 2.4m, 2m, 1EA | 연번 | HK-오송고가(T1)-미호천-42-7 |

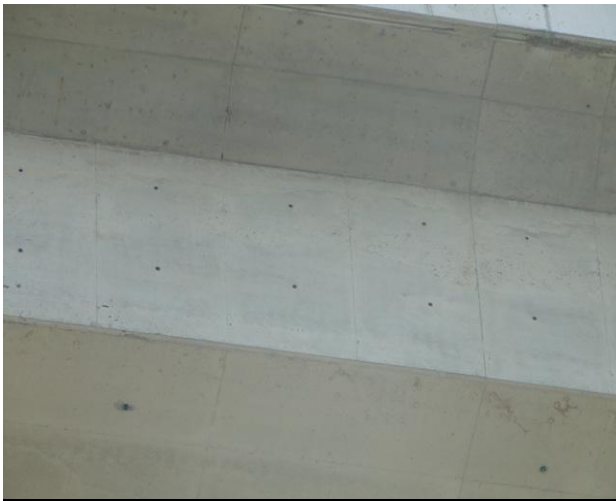
| 위치 | S20 | 우측면 | 도면번호 | HK-오송고가(T1)-미호천-42 | 위치 | S20 | 우측면 | 도면번호 | HK-오송고가(T1)-미호천-42 |

| 내용 | 균열(0.3mm이상) 0.3mm, 1m, 1EA | | 연번 | HK-오송고가(T1)-미호천-42-8 | 내용 | 균열(0.3mm이상) 0.3mm, 1m, 1EA | | 연번 | HK-오송고가(T1)-미호천-42-9 |

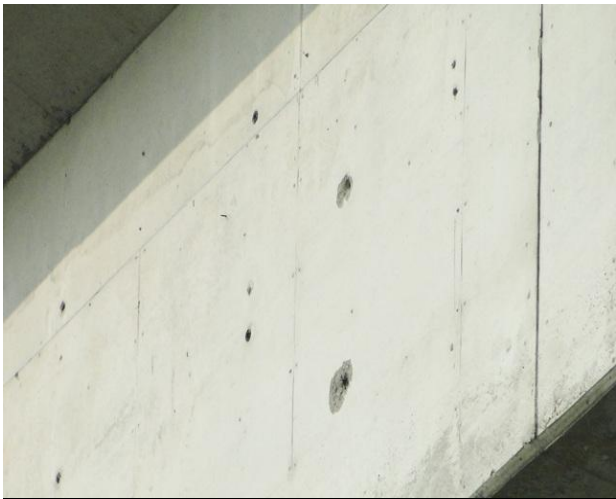
| 위치 | S21 | 우측면 | 도면번호 | HK-오송고가(T1)-미호천-43 | 위치 | S21 | 좌측면 | 도면번호 | HK-오송고가(T1)-미호천-43 |

| 내용 | 콘크리트파손 0.2m, 0.2m, 2EA | | 연번 | HK-오송고가(T1)-미호천-43-1 | 내용 | 균열(0.3mm미만) 0.2mm, 4.5m, 1EA | | 연번 | HK-오송고가(T1)-미호천-43-2 |

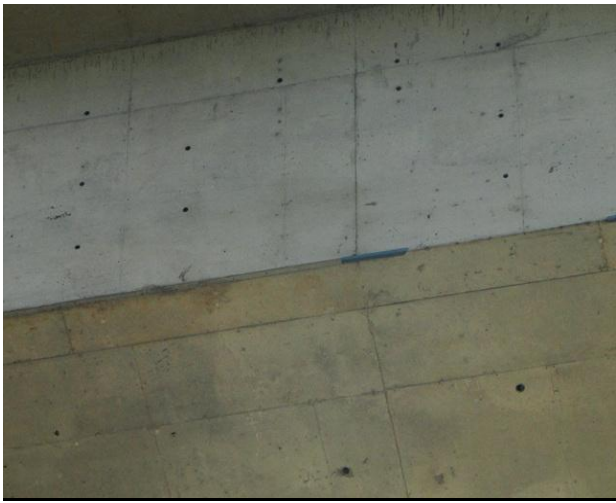
| 위치 | S21 | 좌측면 | 도면번호 | HK-오송고가(T1)-미호천-43 | 위치 | S21 | 좌측면 | 도면번호 | HK-오송고가(T1)-미호천-43 |

| 내용 | 거푸집미제거 --, --, 1EA | | 연번 | HK-오송고가(T1)-미호천-43-3 | 내용 | 재료분리 0.1m, 1.2m, 1EA | | 연번 | HK-오송고가(T1)-미호천-43-4 |

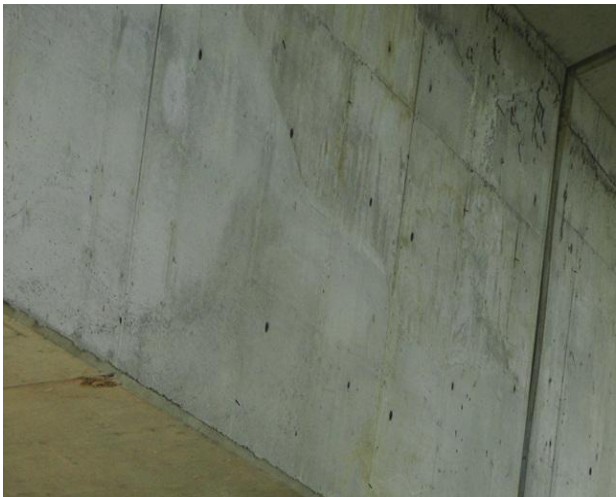
| 내용 | 균열(0.3mm미만) 0.2mm, 1m, 1EA | | 연번 | HK-오송고가(T1)-미호천-44-1 | 내용 | 균열(0.3mm미만) 0.2mm, 1m, 1EA | | 연번 | HK-오송고가(T1)-미호천-44-2 |

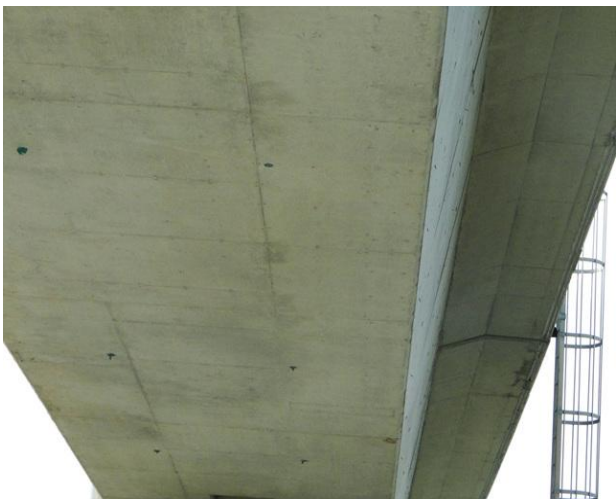
| 내용 | 균열(0.3mm미만) 0.2mm, 1m, 1EA | | 연번 | HK-오송고가(T1)-미호천-44-3 | 내용 | 균열(0.3mm미만) 0.2mm, 6m, 1EA | | 연번 | HK-오송고가(T1)-미호천-44-4 |

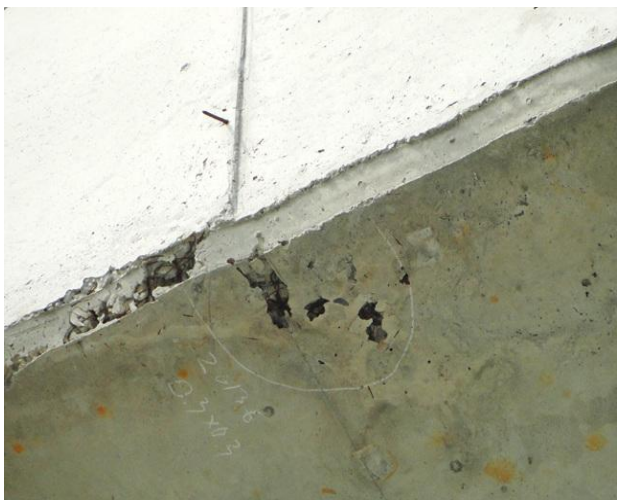
| 내용 | 백태 | 0.1m, 0.2m, 1EA | 연번 | HK-오송고가(T1)-미호천-44-5 | 내용 | 재료분리 | 0.3m, 0.3m, 1EA | 연번 | HK-오송고가(T1)-미호천-44-6 |

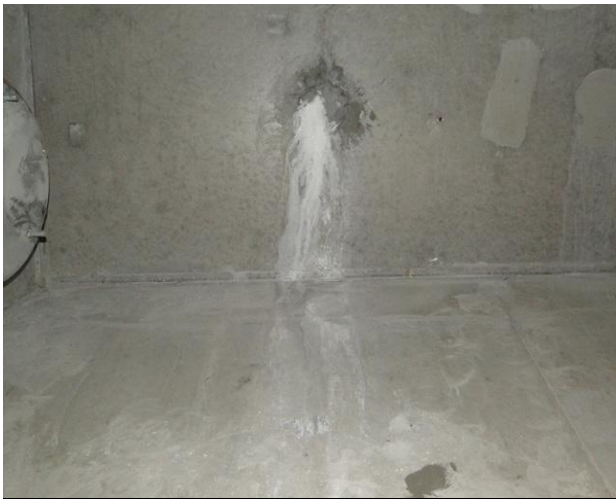
| 위치 | S22 | 우측면 | 도면번호 | HK-오송고가(T1)-미호천-44 | 위치 | S12 | 상면 | 도면번호 | HK-오송고가(T1)-미호천-45 |

| 내용 | 철근노출 | 0.2m, 0.2m, 1EA | 연번 | HK-오송고가(T1)-미호천-44-7 | 내용 | 균열(0.3mm미만) | 0.2mm, 2m, 1EA | 연번 | HK-오송고가(T1)-미호천-45-1 |

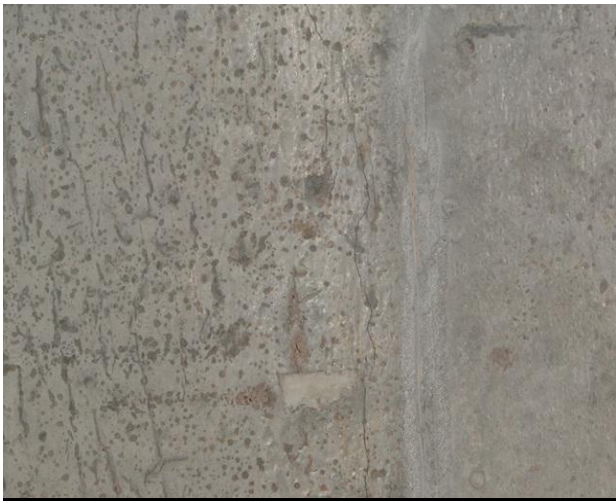
| 위치 | S12 | 상면 | 도면번호 | HK-오송고가(T1)-미호천-45 | 위치 | S12 | 상면 | 도면번호 | HK-오송고가(T1)-미호천-45 |

| 내용 | 백태 | 0.2m, 0.5m, 1EA | 연번 | HK-오송고가(T1)-미호천-45-2 | 내용 | 균열(0.3mm미만) | 0.2mm, 2m, 1EA | 연번 | HK-오송고가(T1)-미호천-45-3 |

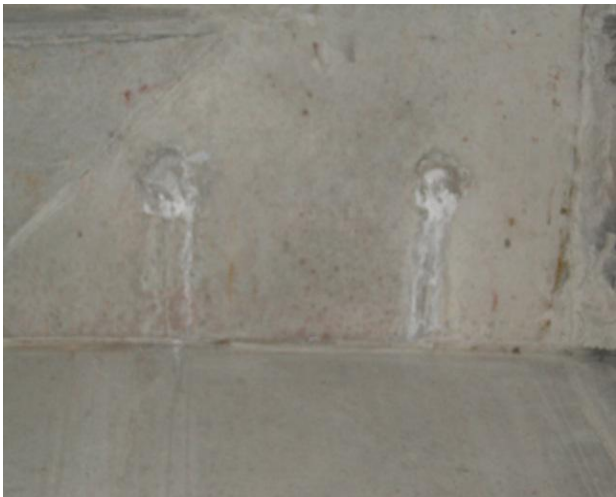
| 위치 | S12 | 상면 | 도면번호 | HK-오송고가(T1)-미호천-45 | 위치 | S12 | 상면 | 도면번호 | HK-오송고가(T1)-미호천-45 |

| 내용 | 균열(0.3mm미만) | 0.2mm, 1.5m, 1EA | 연번 | HK-오송고가(T1)-미호천-45-4 | 내용 | 백태 | 0.2m, 0.2m, 3EA | 연번 | HK-오송고가(T1)-미호천-45-5 |

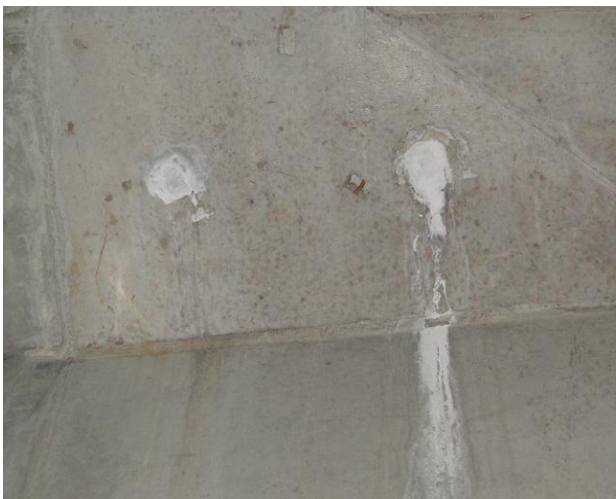
| 위치 | S12 | 상면 | 도면번호 | HK-오송고가(T1)-미호천-45 | 위치 | S12 | 상면 | 도면번호 | HK-오송고가(T1)-미호천-45 |

| 내용 | 백태 | 0.2m, 0.2m, 2EA | 연번 | HK-오송고가(T1)-미호천-45-6 | 내용 | 백태 | 0.2m, 0.2m, 1EA | 연번 | HK-오송고가(T1)-미호천-45-7 |

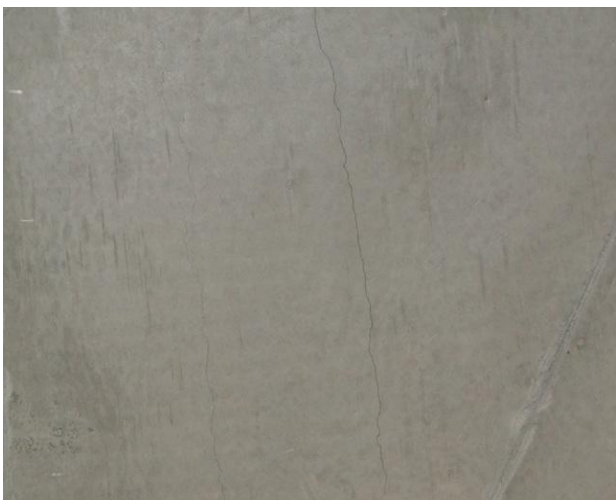
| 위치 | S12 | 상면 | 도면번호 | HK-오송고가(T1)-미호천-45 | 위치 | S12 | 좌측면 | 도면번호 | HK-오송고가(T1)-미호천-45 |

| 내용 | 백태 | 0.2m, 0.2m, 2EA | 연번 | HK-오송고가(T1)-미호천-45-8 | 내용 | 균열(0.3mm미만) | 0.2mm, 1m, 1EA | 연번 | HK-오송고가(T1)-미호천-45-9 |

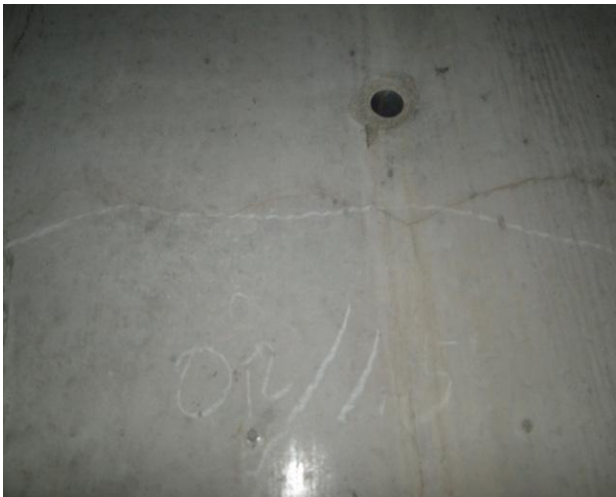
| 위치 | S12 | 상면 | 도면번호 | HK-오송고가(T1)-미호천-46 | 위치 | S12 | 상면 | 도면번호 | HK-오송고가(T1)-미호천-46 |

| 내용 | 균열(0.3mm이상) | 0.3mm, 2m, 1EA | 연번 | HK-오송고가(T1)-미호천-46-1 | 내용 | 균열(0.3mm이상) | 0.3mm, 2m, 1EA | 연번 | HK-오송고가(T1)-미호천-46-2 |

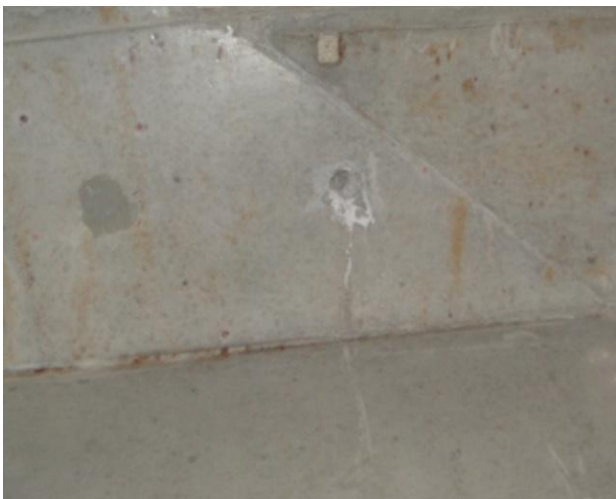
| 위치 | S12 | 우측면 | 도면번호 | HK-오송고가(T1)-미호천-46 | 위치 | S12 | 상면 | 도면번호 | HK-오송고가(T1)-미호천-46 |

| 내용 | 균열(0.3mm미만) 0.2mm, 1.5m, 1EA | | 연번 | HK-오송고가(T1)-미호천-46-3 | 내용 | 백태 0.2m, 0.3m, 1EA | | 연번 | HK-오송고가(T1)-미호천-46-4 |

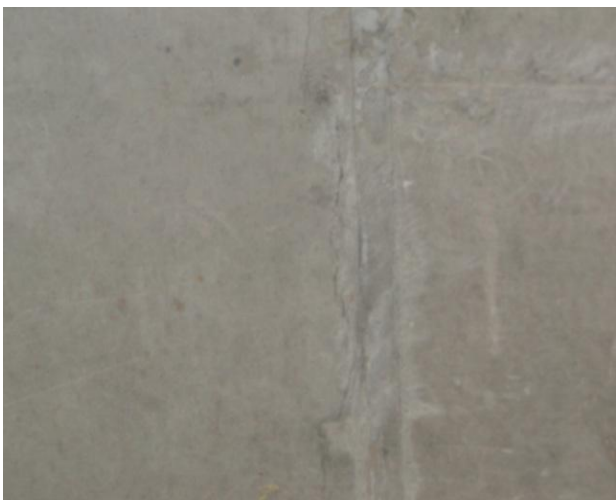
| 위치 | S12 | 상면 | 도면번호 | HK-오송고가(T1)-미호천-46 | 위치 | S12 | 상면 | 도면번호 | HK-오송고가(T1)-미호천-47 |

| 내용 | 백태 0.2m, 0.2m, 2EA | | 연번 | HK-오송고가(T1)-미호천-46-5 | 내용 | 백태 0.1m, 0.1m, 5EA | | 연번 | HK-오송고가(T1)-미호천-47-1 |

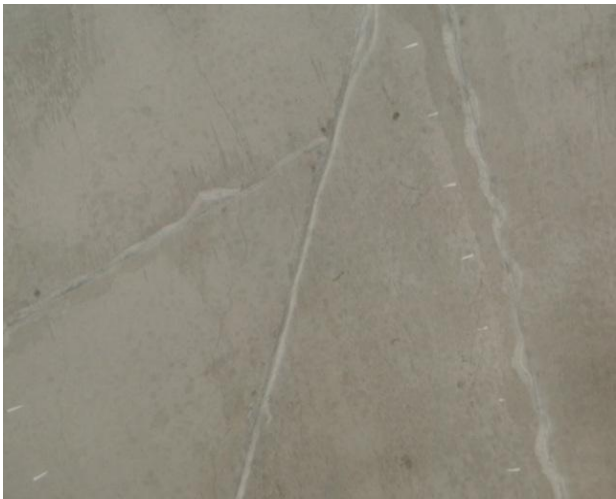
| 위치 | S12 | 상면 | 도면번호 | HK-오송고가(T1)-미호천-47 | 위치 | S12 | 상면 | 도면번호 | HK-오송고가(T1)-미호천-47 |

| 내용 | 균열(0.3mm이상) 0.3mm, 2m, 1EA | | 연번 | HK-오송고가(T1)-미호천-47-2 | 내용 | 균열(0.3mm이상) 0.3mm, 40m, 1EA | | 연번 | HK-오송고가(T1)-미호천-47-3 |

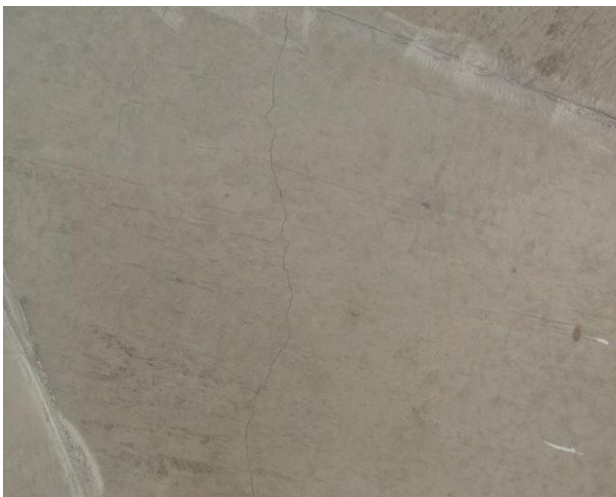
| 위치 | S12 | 상면 | 도면번호 | HK-오송고가(T1)-미호천-47 | 위치 | S12 | 상면 | 도면번호 | HK-오송고가(T1)-미호천-47 |

| 내용 | 균열(0.3mm이상) 0.3mm, 3m, 1EA | | 연번 | HK-오송고가(T1)-미호천-47-4 | 내용 | 균열(0.3mm이상) 0.3mm, 1m, 1EA | | 연번 | HK-오송고가(T1)-미호천-47-5 |

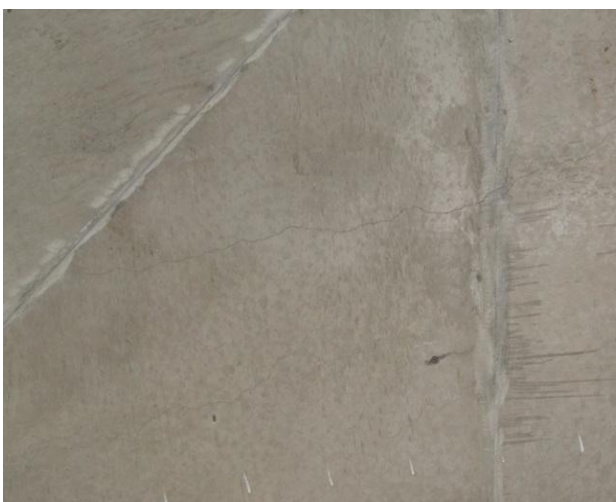
| 위치 | S12 | 상면 | 도면번호 | HK-오송고가(T1)-미호천-47 | 위치 | S12 | 상면 | 도면번호 | HK-오송고가(T1)-미호천-48 |

| 내용 | 균열(0.3mm이상) 0.3mm, 3m, 1EA | | 연번 | HK-오송고가(T1)-미호천-47-6 | 내용 | 균열(0.3mm미만) 0.2mm, 2.5m, 1EA | | 연번 | HK-오송고가(T1)-미호천-48-1 |

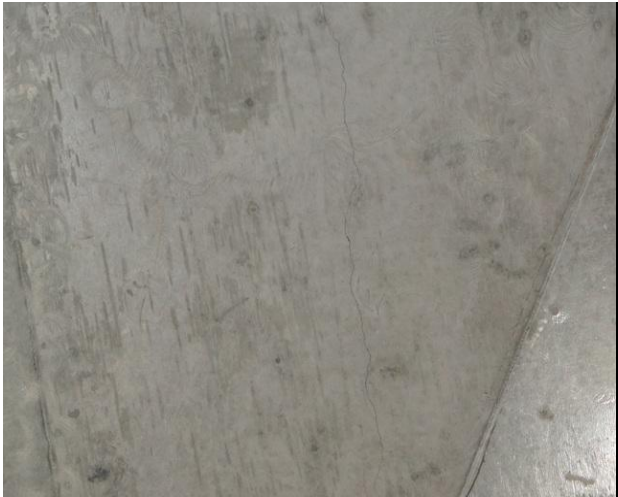
| 위치 | S12 | 상면 | 도면번호 | HK-오송고가(T1)-미호천-48 | 위치 | S12 | 상면 | 도면번호 | HK-오송고가(T1)-미호천-48 |

| 내용 | 균열(0.3mm미만) 0.2mm, 2m, 1EA | | 연번 | HK-오송고가(T1)-미호천-48-2 | 내용 | 균열(0.3mm이상) 0.3mm, 40m, 1EA | | 연번 | HK-오송고가(T1)-미호천-48-3 |

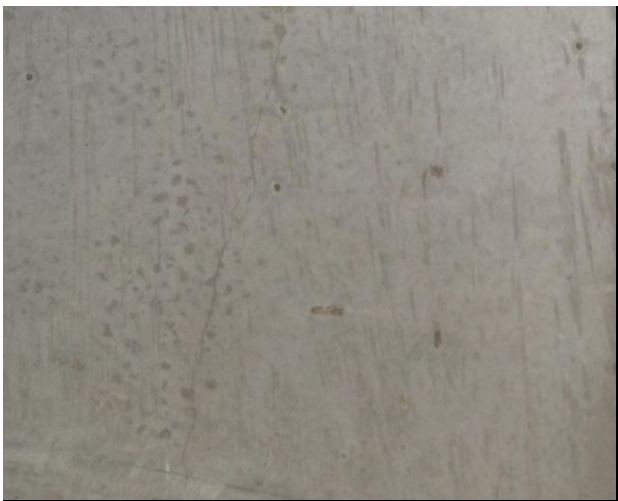
| 위치 | S12 | 상면 | 도면번호 | HK-오송고가(T1)-미호천-48 | 위치 | S12 | 상면 | 도면번호 | HK-오송고가(T1)-미호천-48 |

| 내용 | 균열(0.3mm이상) 0.3mm, 2m, 1EA | | 연번 | HK-오송고가(T1)-미호천-48-4 | 내용 | 균열(0.3mm이상) 0.3mm, 1.5m, 1EA | | 연번 | HK-오송고가(T1)-미호천-48-5 |

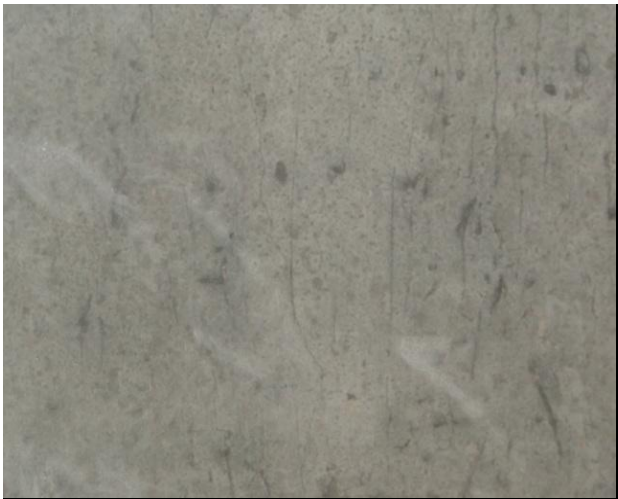
| 위치 | S12 | 상면 | 도면번호 | HK-오송고가(T1)-미호천-49 | 위치 | S12 | 상면 | 도면번호 | HK-오송고가(T1)-미호천-49 |

| 내용 | 균열(0.3mm이상) 0.3mm, 2m, 1EA | | 연번 | HK-오송고가(T1)-미호천-49-1 | 내용 | 균열(0.3mm이상) 0.3mm, 2m, 1EA | | 연번 | HK-오송고가(T1)-미호천-49-2 |

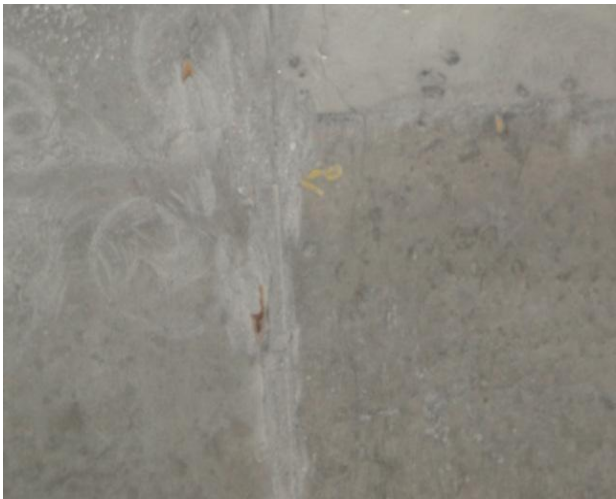
| 위치 | S12 | 상면 | 도면번호 | HK-오송고가(T1)-미호천-49 | 위치 | S12 | 상면 | 도면번호 | HK-오송고가(T1)-미호천-49 |

| 내용 | 균열(0.3mm미만) 0.2mm, 40m, 1EA | | 연번 | HK-오송고가(T1)-미호천-49-3 | 내용 | 균열(0.3mm이상) 0.3mm, 2m, 2EA | | 연번 | HK-오송고가(T1)-미호천-49-4 |

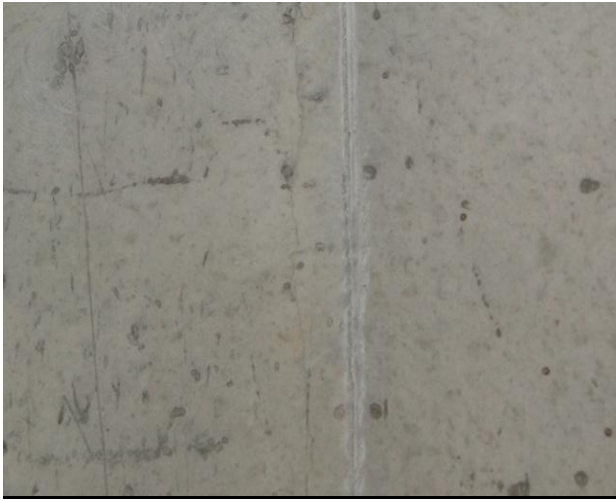
| 위치 | S12 | 상면 | 도면번호 | HK-오송고가(T1)-미호천-49 | 위치 | S12 | 상면 | 도면번호 | HK-오송고가(T1)-미호천-49 |

| 내용 | 균열(0.3mm이상) 0.3mm, 2.4m, 1EA | | 연번 | HK-오송고가(T1)-미호천-49-7 | 내용 | 균열(0.3mm이상) 0.3mm, 2m, 1EA | | 연번 | HK-오송고가(T1)-미호천-49-8 |

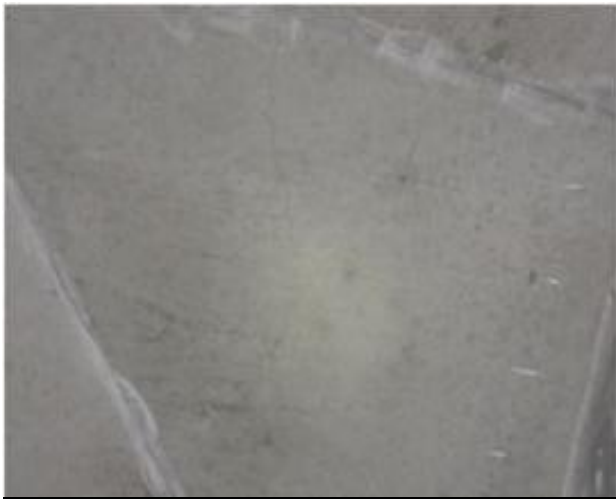
| 위치 | S12 | 상면 | 도면번호 | HK-오송고가(T1)-미호천-49 | 위치 | S12 | 상면 | 도면번호 | HK-오송고가(T1)-미호천-49 |

| 내용 | 균열(0.3mm이상) 0.3mm, 2m, 1EA | | 연번 | HK-오송고가(T1)-미호천-49-9 | 내용 | 균열(0.3mm이상) 0.3mm, 2m, 1EA | | 연번 | HK-오송고가(T1)-미호천-49-10 |

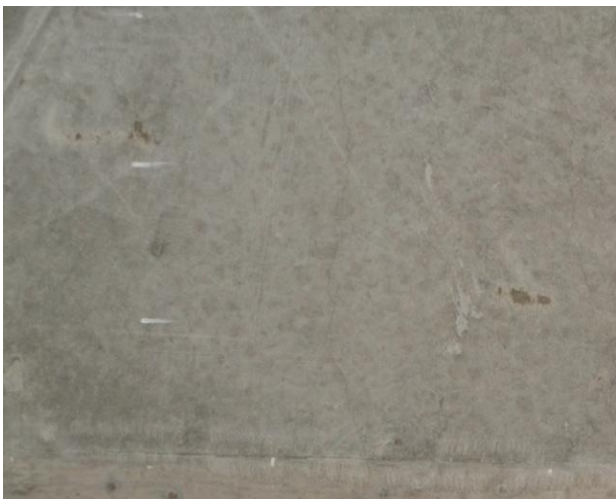
| 위치 | S12 | 상면 | 도면번호 | HK-오송고가(T1)-미호천-49 | 위치 | S12 | 상면 | 도면번호 | HK-오송고가(T1)-미호천-50 |

| 내용 | 균열(0.3mm이상) 0.3mm, 2m, 1EA | | 연번 | HK-오송고가(T1)-미호천-49-11 | 내용 | 균열(0.3mm미만) 0.2mm, 0.8m, 1EA | | 연번 | HK-오송고가(T1)-미호천-50-1 |

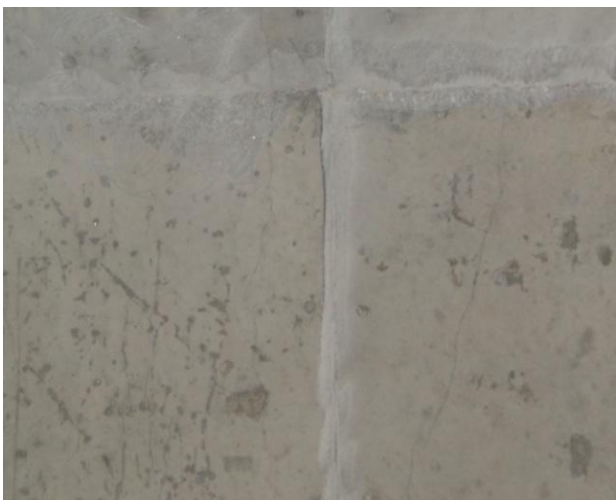
| 위치 | S12 | 상면 | 도면번호 | HK-오송고가(T1)-미호천-50 | 위치 | S12 | 상면 | 도면번호 | HK-오송고가(T1)-미호천-50 |

| 내용 | 균열(0.3mm이상) 0.3mm, 2m, 1EA | | 연번 | HK-오송고가(T1)-미호천-50-2 | 내용 | 균열(0.3mm미만) 0.2mm, 1m, 1EA | | 연번 | HK-오송고가(T1)-미호천-50-3 |

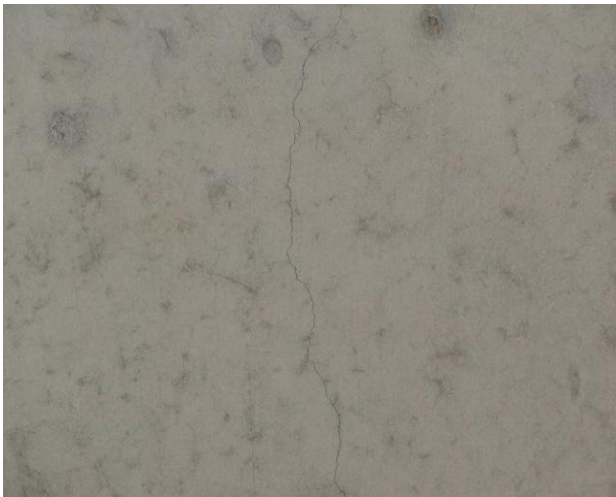
| 위치 | S12 | 상면 | 도면번호 | HK-오송고가(T1)-미호천-50 | 위치 | S12 | 상면 | 도면번호 | HK-오송고가(T1)-미호천-50 |

| 내용 | 균열(0.3mm미만) 0.2mm, 1m, 1EA | | 연번 | HK-오송고가(T1)-미호천-50-4 | 내용 | 균열(0.3mm이상) 0.3mm, 2m, 1EA | | 연번 | HK-오송고가(T1)-미호천-50-5 |

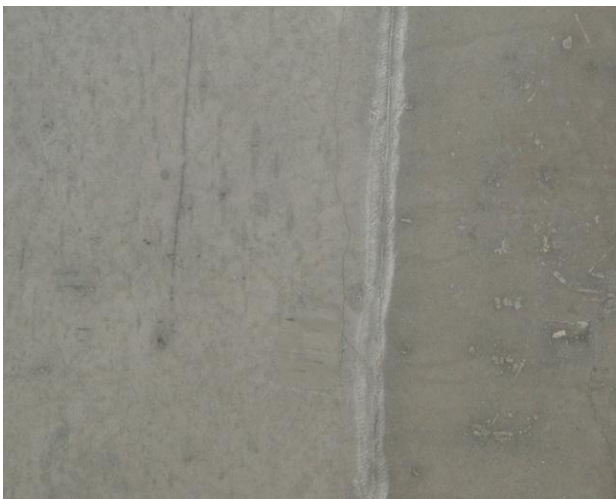
| 위치 | S12 | 상면 | 도면번호 | HK-오송고가(T1)-미호천-50 | 위치 | S12 | 상면 | 도면번호 | HK-오송고가(T1)-미호천-50 |

| 내용 | 균열(0.3mm이상) 0.3mm, 4m, 1EA | | 연번 | HK-오송고가(T1)-미호천-50-6 | 내용 | 균열(0.3mm이상) 0.3mm, 2m, 1EA | | 연번 | HK-오송고가(T1)-미호천-50-7 |

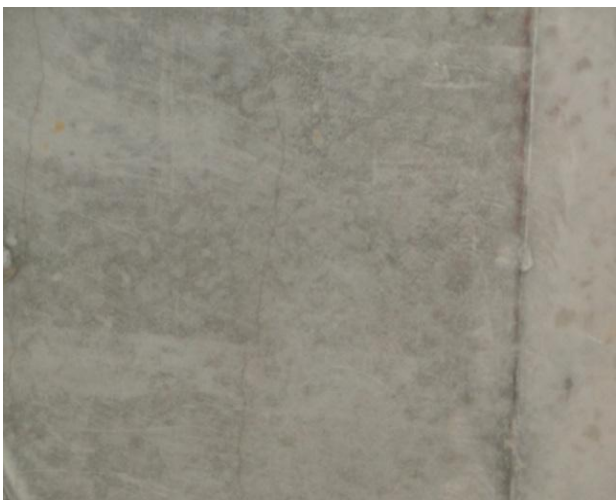
| 위치 | S12 | 상면 | 도면번호 | HK-오송고가(T1)-미호천-50 | 위치 | S12 | 상면 | 도면번호 | HK-오송고가(T1)-미호천-50 |

| 내용 | 균열(0.3mm미만) 0.2mm, 0.8m, 1EA | | 연번 | HK-오송고가(T1)-미호천-50-8 | 내용 | 균열(0.3mm이상) 0.3mm, 2m, 1EA | | 연번 | HK-오송고가(T1)-미호천-50-9 |

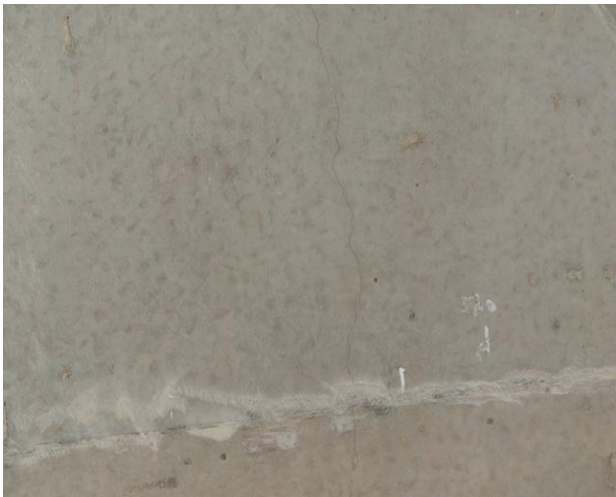
| 위치 | S12 | 상면 | 도면번호 | HK-오송고가(T1)-미호천-50 | 위치 | S12 | 상면 | 도면번호 | HK-오송고가(T1)-미호천-51 |

| 내용 | 균열(0.3mm이상) 0.3mm, 2m, 2EA | | 연번 | HK-오송고가(T1)-미호천-50-10 | 내용 | 균열(0.3mm이상) 0.3mm, 1.2m, 1EA | | 연번 | HK-오송고가(T1)-미호천-51-1 |

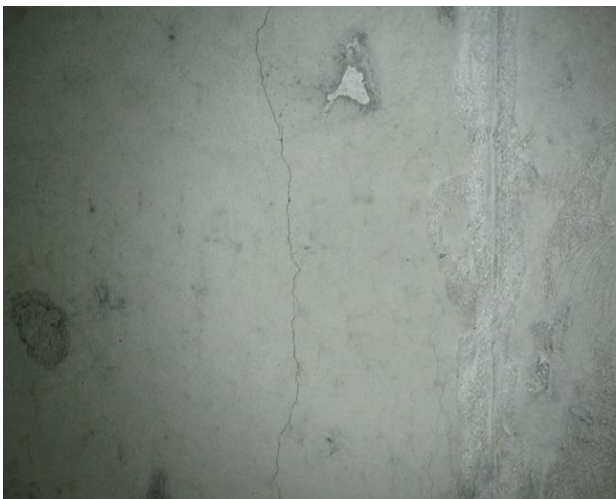
| 위치 | S12 | 상면 | 도면번호 | HK-오송고가(T1)-미호천-51 | 위치 | S12 | 상면 | 도면번호 | HK-오송고가(T1)-미호천-51 |

| 내용 | 균열(0.3mm이상) 0.3mm, 2m, 1EA | | 연번 | HK-오송고가(T1)-미호천-51-2 | 내용 | 균열(0.3mm이상) 0.3mm, 2m, 2EA | | 연번 | HK-오송고가(T1)-미호천-51-3 |

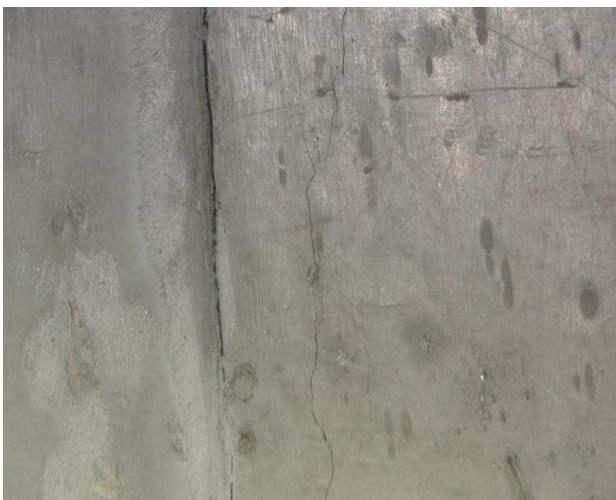
| 위치 | S12 | 상면 | 도면번호 | HK-오송고가(T1)-미호천-51 | 위치 | S12 | 상면 | 도면번호 | HK-오송고가(T1)-미호천-51 |

| 내용 | 균열(0.3mm미만) 0.2mm, 1.8m, 4EA | | 연번 | HK-오송고가(T1)-미호천-51-4 | 내용 | 균열(0.3mm이상) 0.3mm, 16m, 2EA | | 연번 | HK-오송고가(T1)-미호천-51-5 |

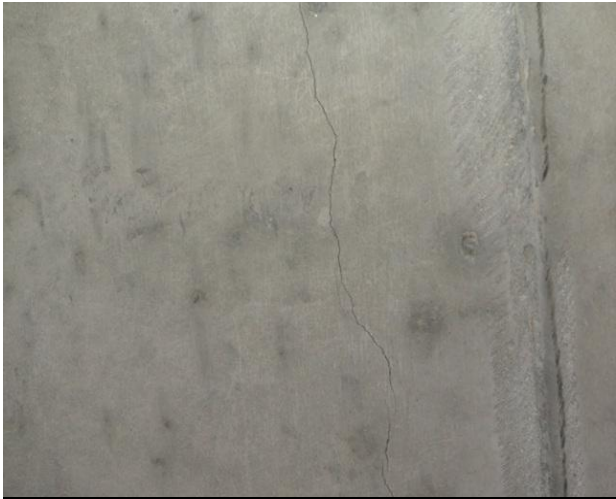
| 위치 | S12 | 상면 | 도면번호 | HK-오송고가(T1)-미호천-51 | 위치 | S12 | 상면 | 도면번호 | HK-오송고가(T1)-미호천-51 |

| 내용 | 균열(0.3mm이상) 0.3mm, 6m, 1EA | | 연번 | HK-오송고가(T1)-미호천-51-6 | 내용 | 균열(0.3mm미만) 0.2mm, 2m, 1EA | | 연번 | HK-오송고가(T1)-미호천-51-7 |

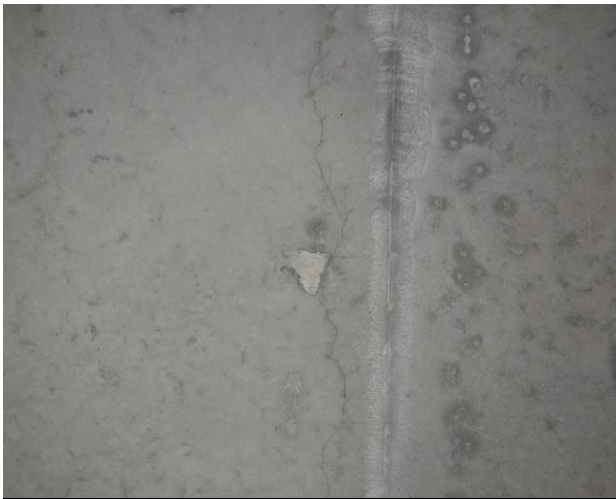
| 위치 | S12 | 상면 | 도면번호 | HK-오송고가(T1)-미호천-51 | 위치 | S12 | 상면 | 도면번호 | HK-오송고가(T1)-미호천-51 |

| 내용 | 균열(0.3mm이상) 0.3mm, 6m, 3EA | | 연번 | HK-오송고가(T1)-미호천-51-8 | 내용 | 균열(0.3mm이상) 0.3mm, 2m, 1EA | | 연번 | HK-오송고가(T1)-미호천-51-9 |

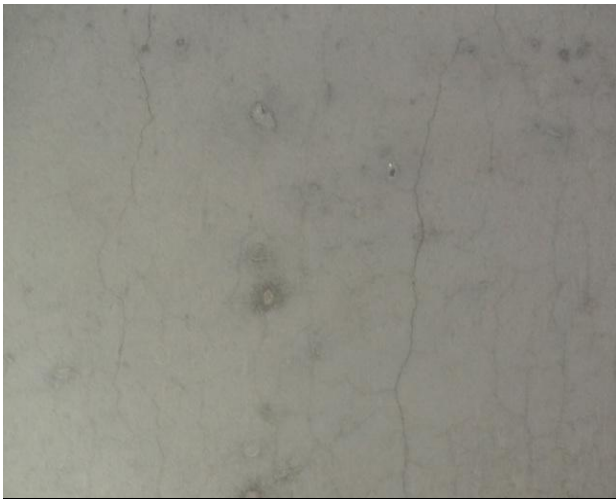
| 위치 | S12 | 상면 | 도면번호 | HK-오송고가(T1)-미호천-52 | 위치 | S12 | 상면 | 도면번호 | HK-오송고가(T1)-미호천-52 |

| 내용 | 균열(0.3mm이상) 0.3mm, 2m, 1EA | | 연번 | HK-오송고가(T1)-미호천-52-1 | 내용 | 균열(0.3mm이상) 0.3mm, 4m, 4EA | | 연번 | HK-오송고가(T1)-미호천-52-2 |

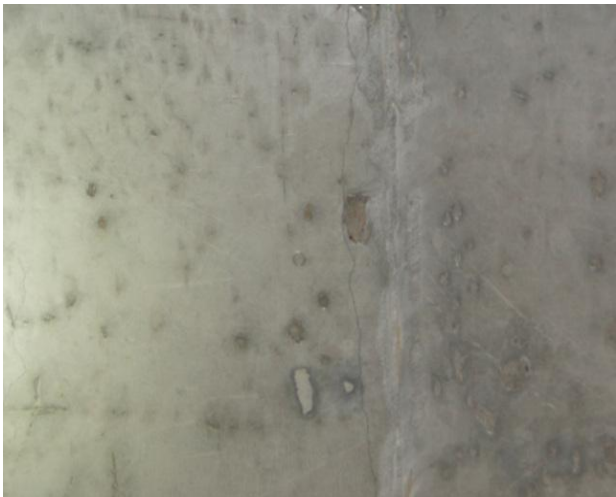
| 위치 | S12 | 상면 | 도면번호 | HK-오송고가(T1)-미호천-52 | 위치 | S12 | 상면 | 도면번호 | HK-오송고가(T1)-미호천-52 |

| 내용 | 균열(0.3mm이상) 0.3mm, 5m, 3EA | | 연번 | HK-오송고가(T1)-미호천-52-3 | 내용 | 균열(0.3mm이상) 0.3mm, 6m, 2EA | | 연번 | HK-오송고가(T1)-미호천-52-4 |

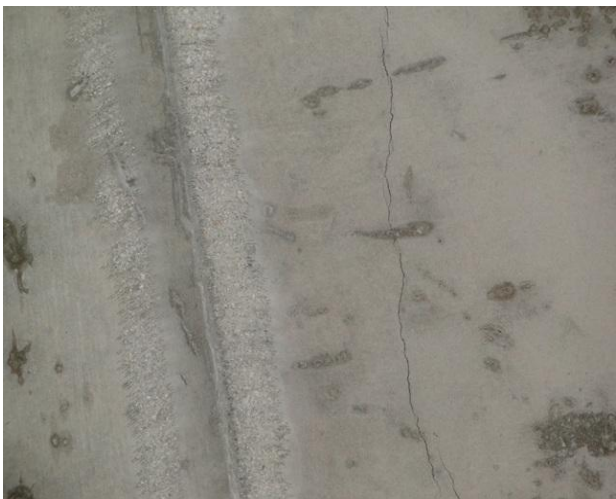
| 위치 | S12 | 상면 | 도면번호 | HK-오송고가(T1)-미호천-52 | 위치 | S12 | 상면 | 도면번호 | HK-오송고가(T1)-미호천-52 |

| 내용 | 균열(0.3mm이상) 0.3mm, 4m, 1EA | | 연번 | HK-오송고가(T1)-미호천-52-5 | 내용 | 균열(0.3mm이상) 0.3mm, 6m, 1EA | | 연번 | HK-오송고가(T1)-미호천-52-6 |

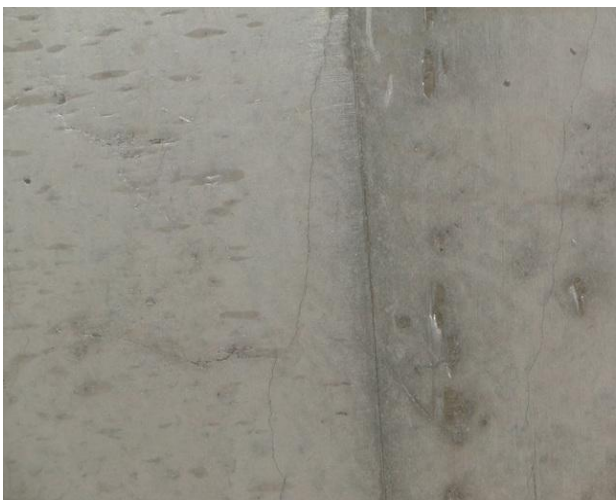
| 위치 | S12 | 상면 | 도면번호 | HK-오송고가(T1)-미호천-52 | 위치 | S12 | 상면 | 도면번호 | HK-오송고가(T1)-미호천-52 |

| 내용 | 균열(0.3mm이상) 0.3mm, 4m, 4EA | | 연번 | HK-오송고가(T1)-미호천-52-7 | 내용 | 균열(0.3mm이상) 0.3mm, 2m, 2EA | | 연번 | HK-오송고가(T1)-미호천-52-8 |

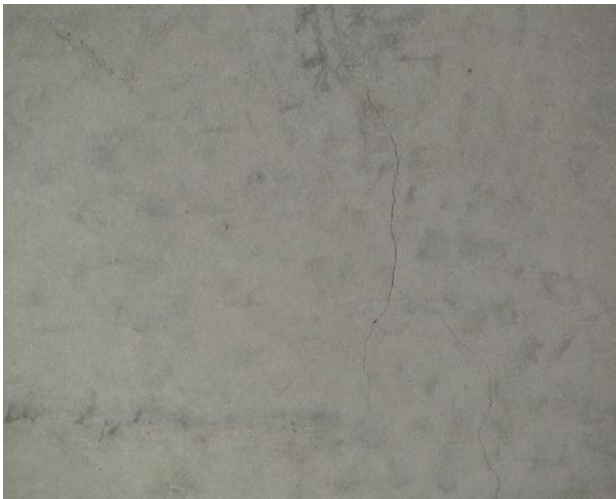
| 위치 | S12 | 상면 | 도면번호 | HK-오송고가(T1)-미호천-52 | 위치 | S12 | 상면 | 도면번호 | HK-오송고가(T1)-미호천-52 |

| 내용 | 균열(0.3mm이상) 0.3mm, 2m, 3EA | | 연번 | HK-오송고가(T1)-미호천-52-9 | 내용 | 균열(0.3mm이상) 0.3mm, 3.5m, 1EA | | 연번 | HK-오송고가(T1)-미호천-52-10 |

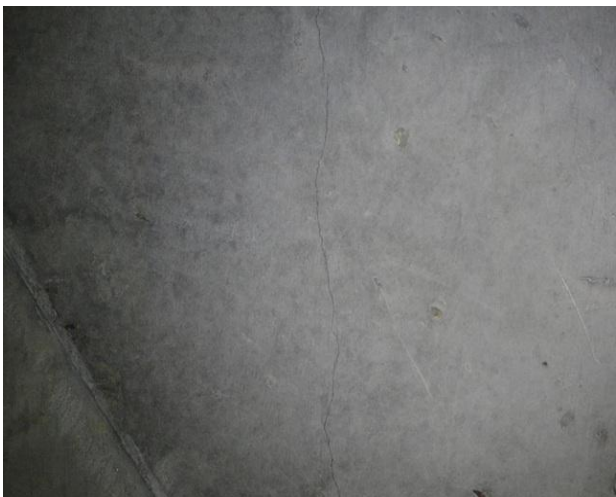
| 위치 | S12 | 상면 | 도면번호 | HK-오송고가(T1)-미호천-52 | 위치 | S12 | 상면 | 도면번호 | HK-오송고가(T1)-미호천-52 |

| 내용 | 균열(0.3mm이상) 0.3mm, 5.5m, 1EA | | 연번 | HK-오송고가(T1)-미호천-52-11 | 내용 | 균열(0.3mm이상) 0.3mm, 2m, 1EA | | 연번 | HK-오송고가(T1)-미호천-52-12 |

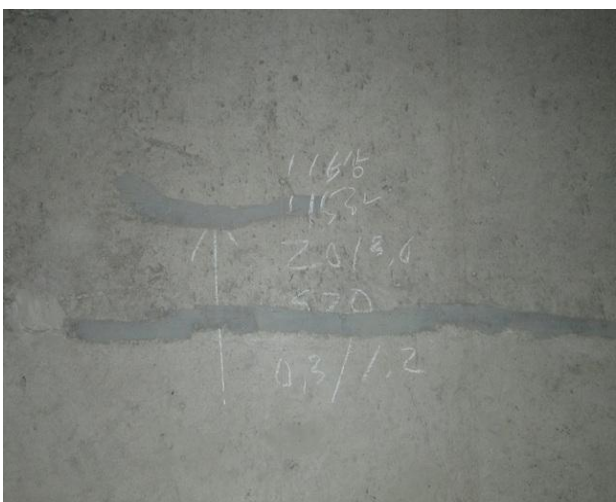
| 위치 | S12 | 상면 | 도면번호 | HK-오송고가(T1)-미호천-52 | 위치 | S12 | 상면 | 도면번호 | HK-오송고가(T1)-미호천-53 |

| 내용 | 균열(0.3mm이상) 0.3mm, 2m, 1EA | | 연번 | HK-오송고가(T1)-미호천-52-13 | 내용 | 균열(0.3mm미만) 0.2mm, 1m, 1EA | | 연번 | HK-오송고가(T1)-미호천-53-1 |

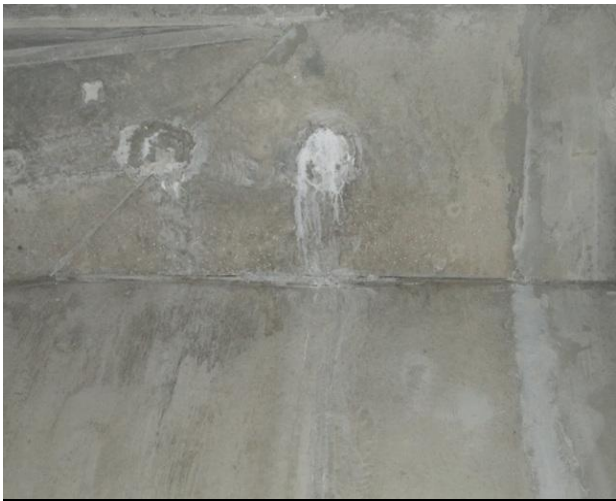
| 위치 | S12 | 상면 | 도면번호 | HK-오송고가(T1)-미호천-53 | 위치 | S12 | 상면 | 도면번호 | HK-오송고가(T1)-미호천-53 |

| 내용 | 균열(0.3mm이상) 0.3mm, 1.2m, 1EA | | 연번 | HK-오송고가(T1)-미호천-53-2 | 내용 | 백태 0.1m, 0.1m, 1EA | | 연번 | HK-오송고가(T1)-미호천-53-3 |

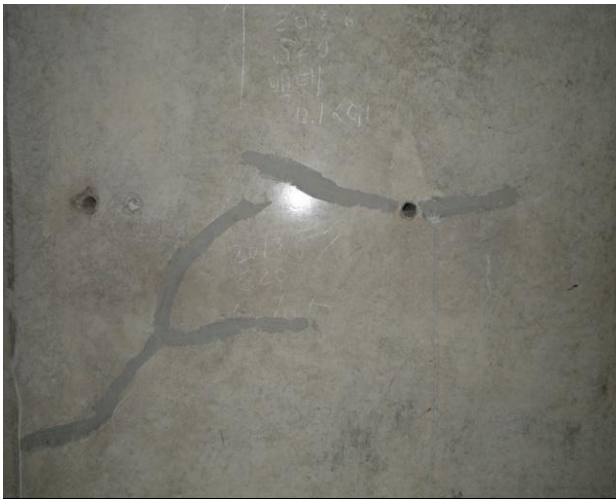
| 위치 | S12 | 상면 | 도면번호 | HK-오송고가(T1)-미호천-53 | 위치 | S12 | 상면 | 도면번호 | HK-오송고가(T1)-미호천-53 |

| 내용 | 백태 | 0.2m, 0.2m, 1EA | 연번 | HK-오송고가(T1)-미호천-53-4 | 내용 | 균열(0.3mm이상) | 0.3mm, 2m, 1EA | 연번 | HK-오송고가(T1)-미호천-53-5 |

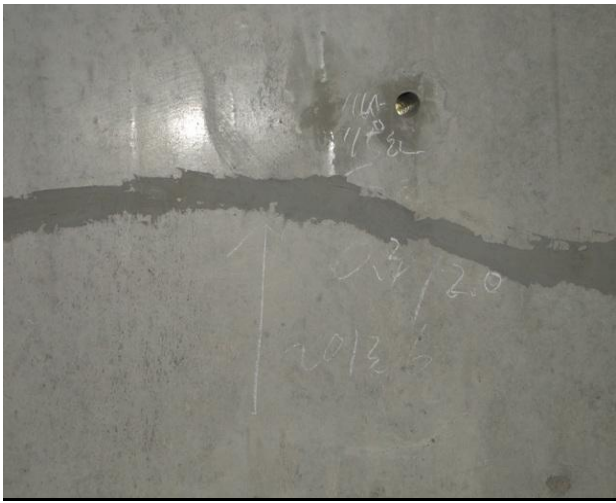
| 위치 | S12 | 상면 | 도면번호 | HK-오송고가(T1)-미호천-53 | 위치 | S12 | 상면 | 도면번호 | HK-오송고가(T1)-미호천-53 |

| 내용 | 균열(0.3mm미만) | 0.2mm, 1m, 1EA | 연번 | HK-오송고가(T1)-미호천-53-6 | 내용 | 균열(0.3mm이상) | 0.3mm, 4m, 2EA | 연번 | HK-오송고가(T1)-미호천-53-7 |

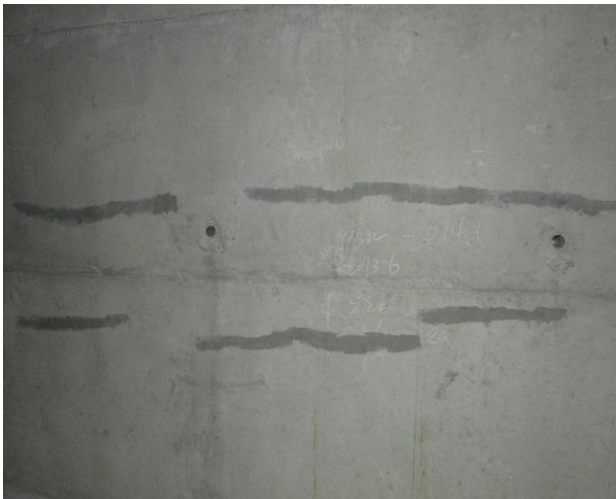
| 위치 | S12 | 상면 | 도면번호 | HK-오송고가(T1)-미호천-53 | 위치 | S12 | 상면 | 도면번호 | HK-오송고가(T1)-미호천-53 |

| 내용 | 균열(0.3mm이상) | 0.3mm, 2m, 1EA | 연번 | HK-오송고가(T1)-미호천-53-8 | 내용 | 재료분리 | 0.4m, 0.5m, 1EA | 연번 | HK-오송고가(T1)-미호천-53-9 |

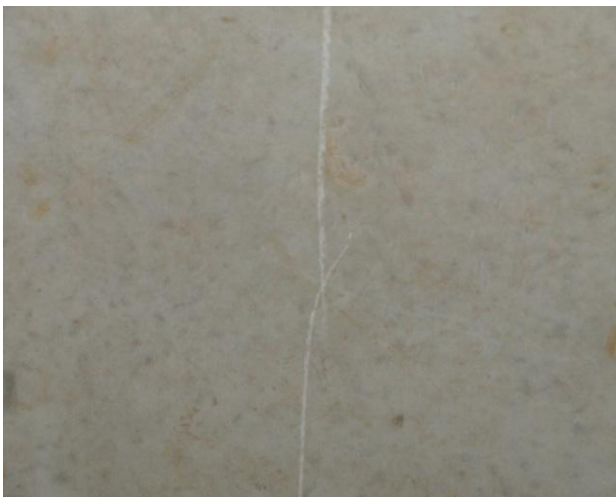
| 위치 | S12 | 상면 | 도면번호 | HK-오송고가(T1)-미호천-53 | 위치 | S12 | 상면 | 도면번호 | HK-오송고가(T1)-미호천-53 |

| 내용 | 균열(0.3mm이상) 0.3mm, 2m, 2EA | | 연번 | HK-오송고가(T1)-미호천-53-10 | 내용 | 백태 0.1m, 0.1m, 3EA | | 연번 | HK-오송고가(T1)-미호천-53-11 |

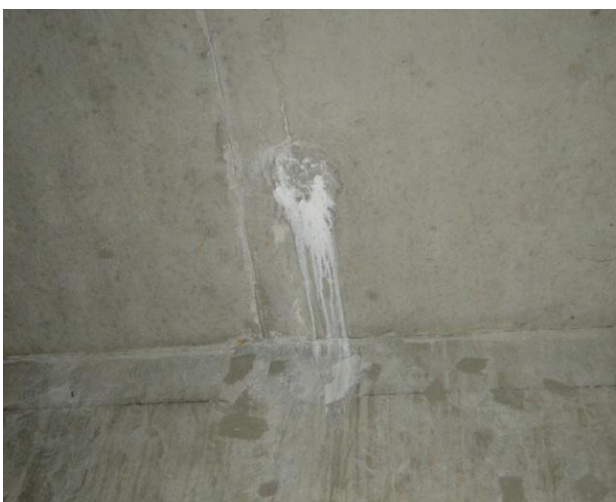
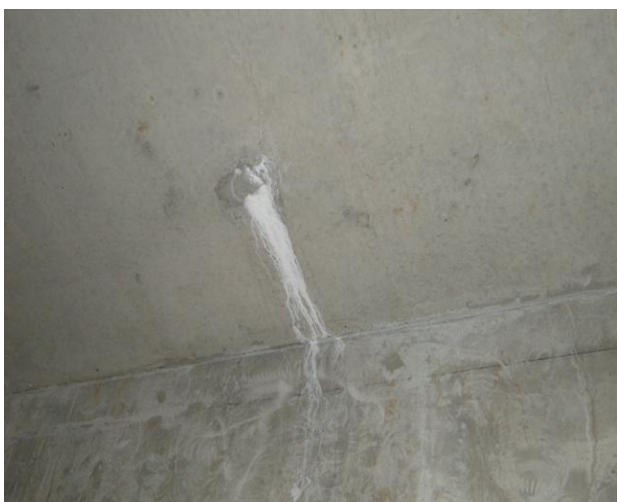
| 위치 | S12 | 상면 | 도면번호 | HK-오송고가(T1)-미호천-53 | 위치 | S12 | 상면 | 도면번호 | HK-오송고가(T1)-미호천-53 |

| 내용 | 균열(0.3mm미만) 0.2mm, 20m, 1EA | | 연번 | HK-오송고가(T1)-미호천-53-12 | 내용 | 백태 0.1m, 0.1m, 4EA | | 연번 | HK-오송고가(T1)-미호천-53-13 |

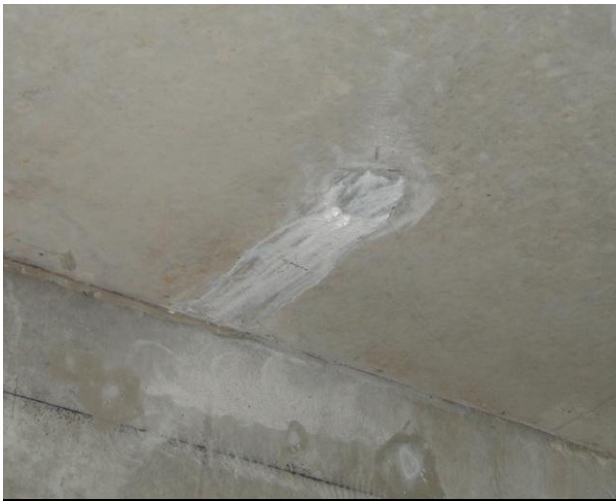
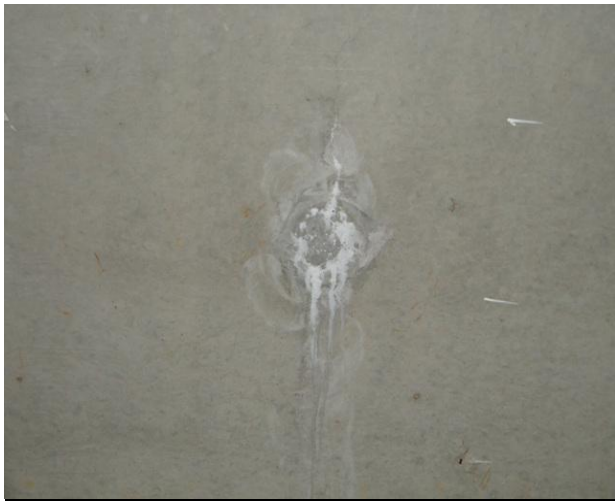
| 위치 | S12 | 상면 | 도면번호 | HK-오송고가(T1)-미호천-53 | 위치 | S12 | 상면 | 도면번호 | HK-오송고가(T1)-미호천-53 |

| 내용 | 백태 0.1m, 0.1m, 2EA | | 연번 | HK-오송고가(T1)-미호천-53-14 | 내용 | 백태 0.1m, 0.3m, 2EA | | 연번 | HK-오송고가(T1)-미호천-53-15 |

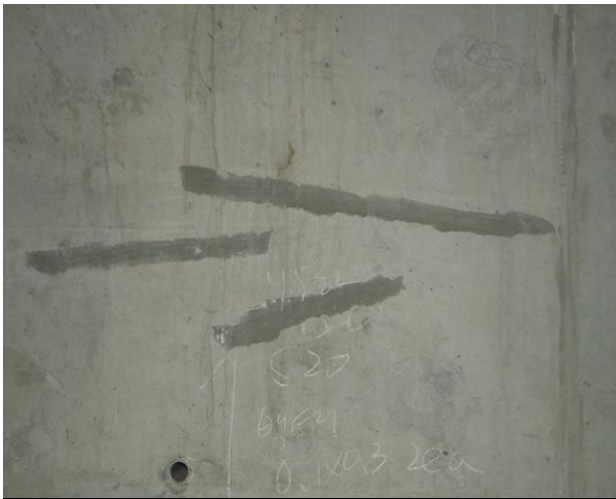
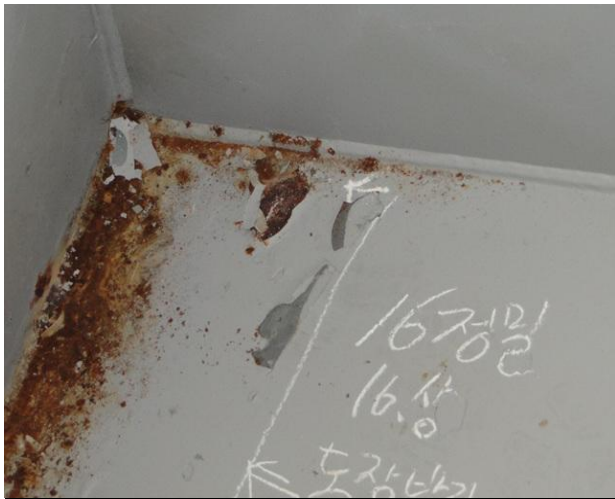
| 위치 | S12 | 상면 | 도면번호 | HK-오송고가(T1)-미호천-53 | 위치 | S12 | 상면 | 도면번호 | HK-오송고가(T1)-미호천-53 |

| 내용 | 백태 | 0.1m, 0.3m, 2EA | 연번 | HK-오송고가(T1)-미호천-53-16 | 내용 | 백태 | 0.1m, 0.1m, 1EA | 연번 | HK-오송고가(T1)-미호천-53-17 |

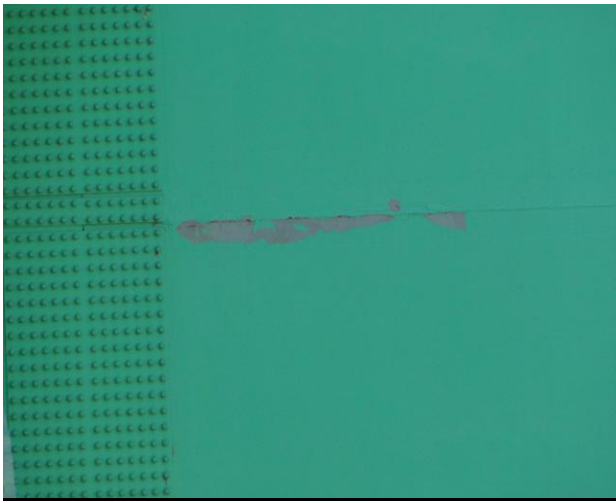
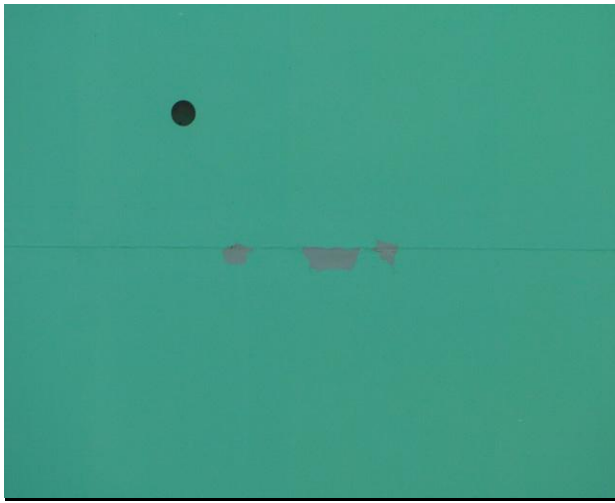
| 위치 | S12 | 상면 | 도면번호 | HK-오송고가(T1)-미호천-53 | 위치 | S13 | 하면 | 도면번호 | HK-오송고가(T1)-미호천-54 |

| 내용 | 균열(0.3mm이상) | 0.3mm, 3m, 1EA | 연번 | HK-오송고가(T1)-미호천-53-18 | 내용 | 도장박락 | 0.5m, 0.3m, 1EA | 연번 | HK-오송고가(T1)-미호천-54-1 |

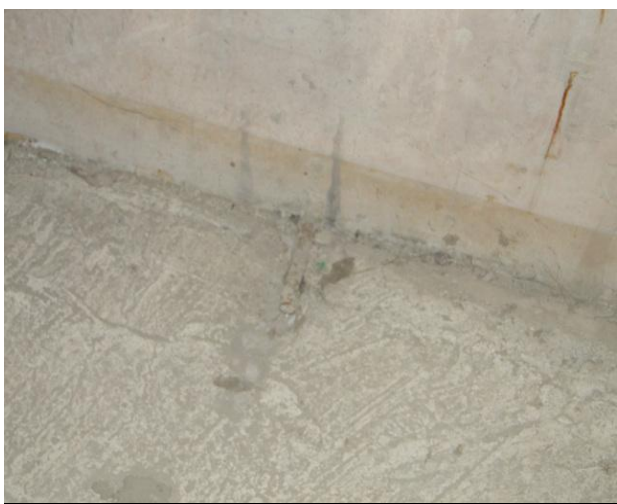
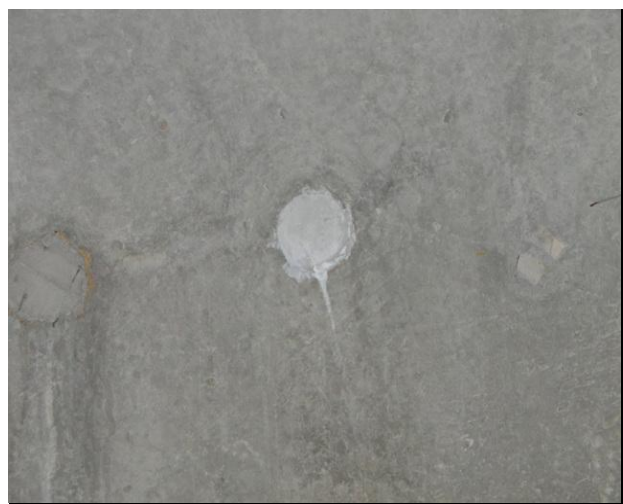
| 위치 | S14 | 상면 | 도면번호 | HK-오송고가(T1)-미호천-57 | 위치 | S14 | 하면 | 도면번호 | HK-오송고가(T1)-미호천-57 |

| 내용 | 균열(0.3mm이상) | 0.3mm, 3m, 1EA | 연번 | HK-오송고가(T1)-미호천-57-3 | 내용 | 철근노출 | 0.1m, 0.1m, 2EA | 연번 | HK-오송고가(T1)-미호천-57-4 |

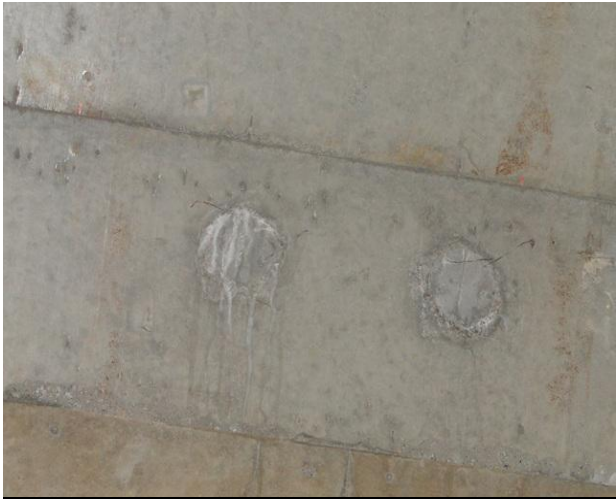
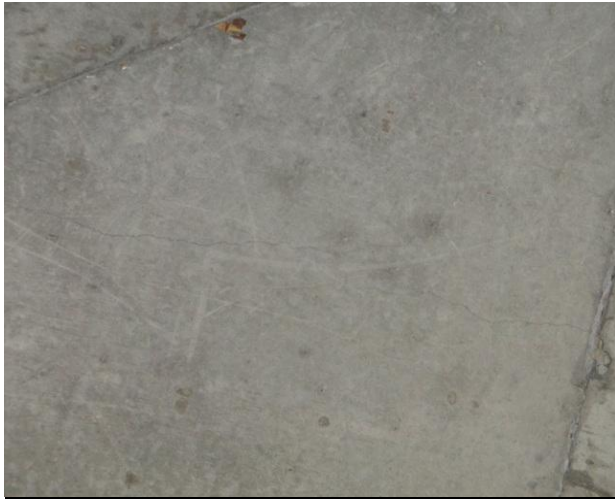
| 위치 | S14 | 하면 | 도면번호 | HK-오송고가(T1)-미호천-57 | 위치 | S14 | 상면 | 도면번호 | HK-오송고가(T1)-미호천-58 |

| 내용 | 철근노출 | 0.1m, 0.1m, 5EA | 연번 | HK-오송고가(T1)-미호천-57-5 | 내용 | 백태 | 0.1m, 0.1m, 2EA | 연번 | HK-오송고가(T1)-미호천-58-1 |

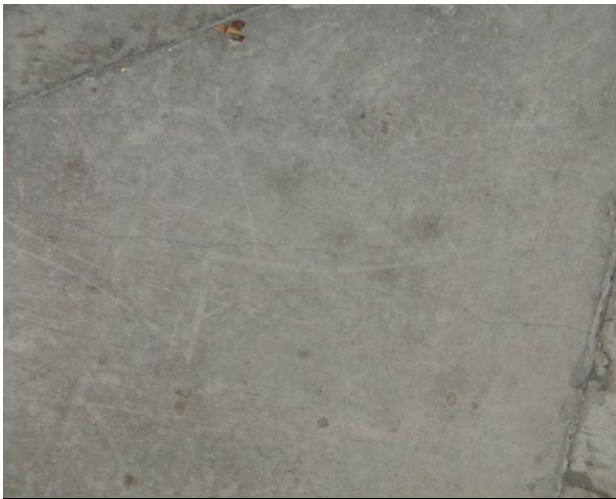
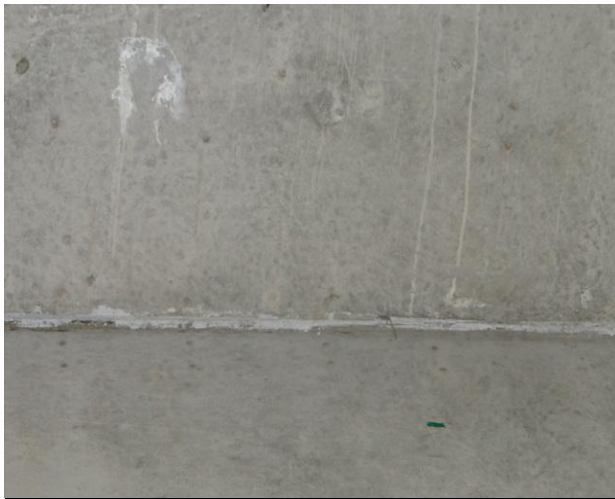
| 위치 | S14 | 상면 | 도면번호 | HK-오송고가(T1)-미호천-58 | 위치 | S14 | 상면 | 도면번호 | HK-오송고가(T1)-미호천-58 |

| 내용 | 백태 | 0.1m, 0.1m, 2EA | 연번 | HK-오송고가(T1)-미호천-58-2 | 내용 | 균열(0.3mm이상) | 0.3mm, 1m, 2EA | 연번 | HK-오송고가(T1)-미호천-58-3 |

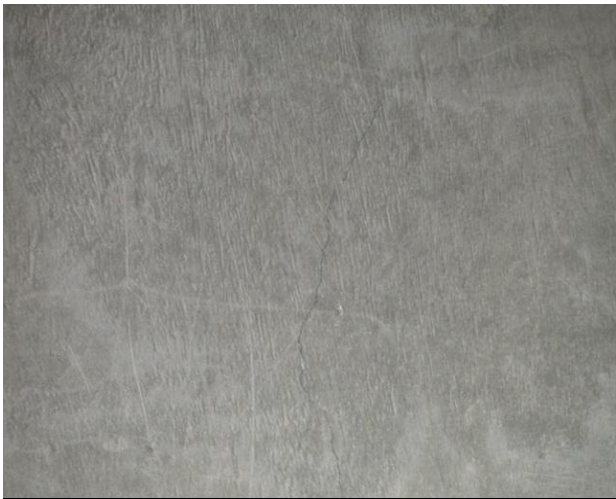
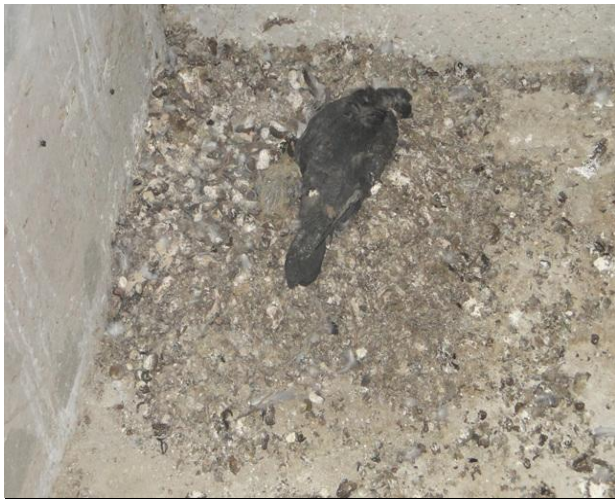
| 위치 | S14 | 상면 | 도면번호 | HK-오송고가(T1)-미호천-58 | 위치 | S14 | 상면 | 도면번호 | HK-오송고가(T1)-미호천-59 |

| 내용 | 균열(0.3mm이상) | 0.3mm, 2m, 2EA | 연번 | HK-오송고가(T1)-미호천-58-4 | 내용 | 백태 | 0.1m, 0.1m, 1EA | 연번 | HK-오송고가(T1)-미호천-59-1 |

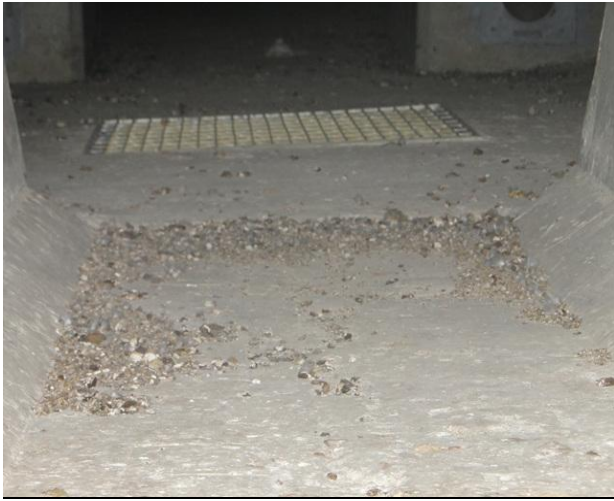
| 위치 | S14 | 상면 | 도면번호 | HK-오송고가(T1)-미호천-59 | 위치 | S14 | 하면 | 도면번호 | HK-오송고가(T1)-미호천-59 |

| 내용 | 균열(0.3mm이상) | 0.3mm, 2m, 2EA | 연번 | HK-오송고가(T1)-미호천-59-2 | 내용 | 조류배설물 | 3m, 5m, 1EA | 연번 | HK-오송고가(T1)-미호천-59-3 |

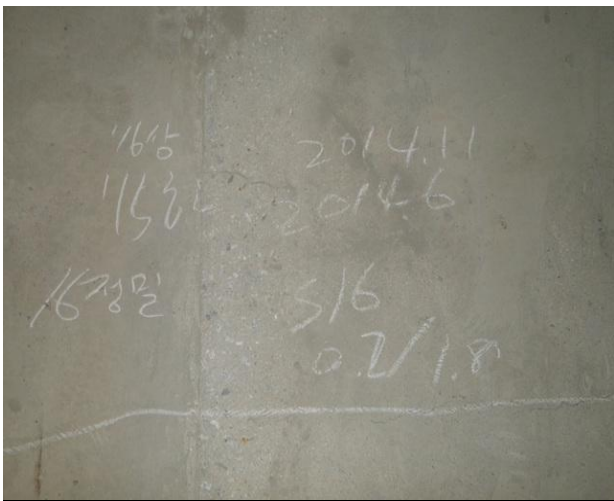
| 위치 | S15 | 하면 | 도면번호 | HK-오송고가(T1)-미호천-60 | 위치 | S16 | 상면 | 도면번호 | HK-오송고가(T1)-미호천-61 |

| 내용 | 조류배설물 | 3m, 3m, 1EA | 연번 | HK-오송고가(T1)-미호천-60-1 | 내용 | 균열(0.3mm미만) | 0.2mm, 1.3m, 1EA | 연번 | HK-오송고가(T1)-미호천-61-1 |
