## 10. 오송고가(T1)미호천

## 2.현황사진

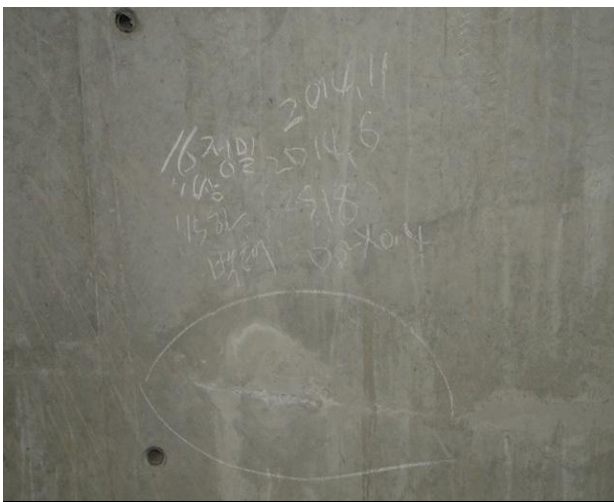
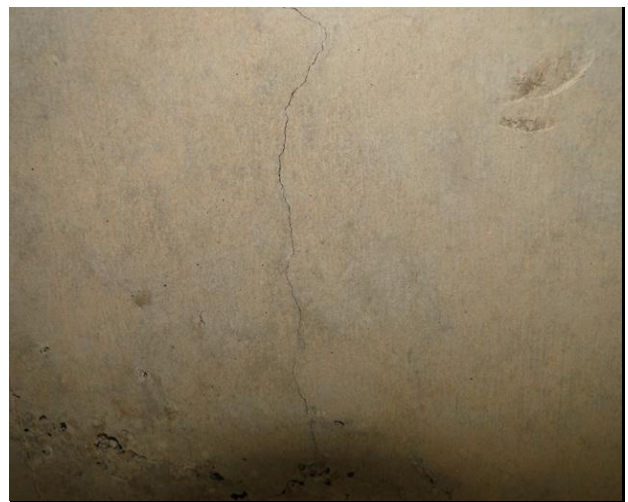
| 위치 | S16 | 좌측면 | 도면번호 | HK-오송고가(T1)-미호천-61 | 위치 | S18 | 좌측면 | 도면번호 | HK-오송고가(T1)-미호천-63 |

| 내용 | 균열(0.3mm미만) | 0.2mm, 1.8m, 1EA | 연번 | HK-오송고가(T1)-미호천-61-2 | 내용 | 콘크리트파손 | 0.2m, 0.4m, 1EA | 연번 | HK-오송고가(T1)-미호천-63-1 |

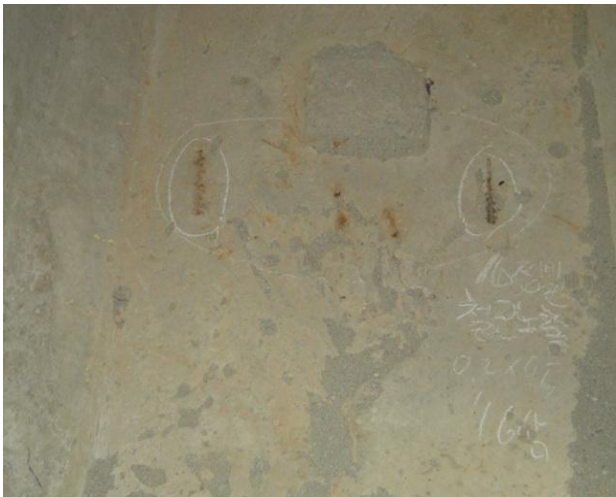
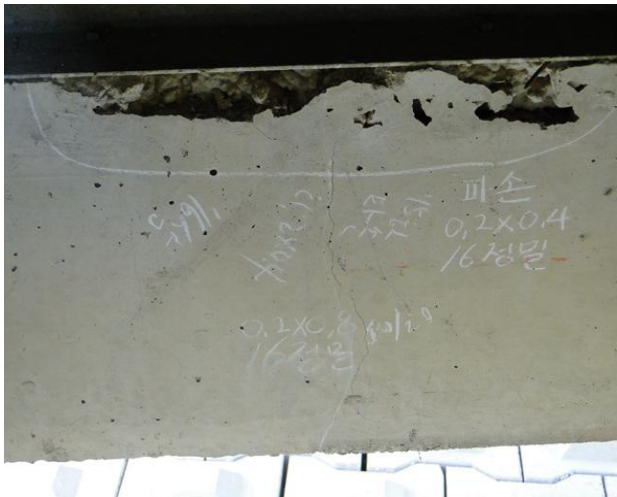
| 위치 | S18 | 우측면 | 도면번호 | HK-오송고가(T1)-미호천-63 | 위치 | S19 | 상면 | 도면번호 | HK-오송고가(T1)-미호천-64 |

| 내용 | 백태 | 0.2m, 0.4m, 1EA | 연번 | HK-오송고가(T1)-미호천-63-2 | 내용 | 균열(0.3mm미만) | 0.2mm, 0.5m, 1EA | 연번 | HK-오송고가(T1)-미호천-64-1 |

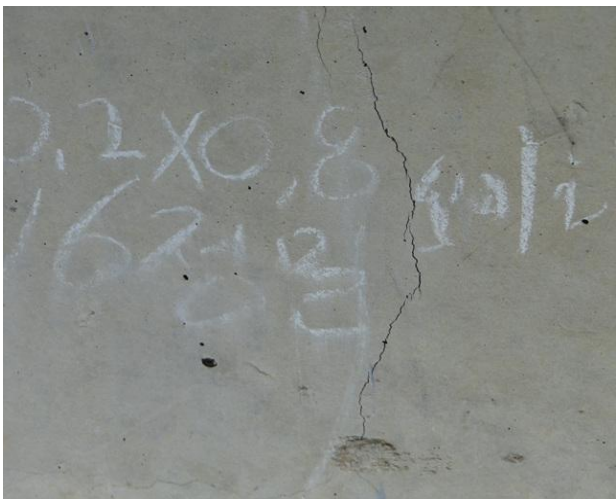
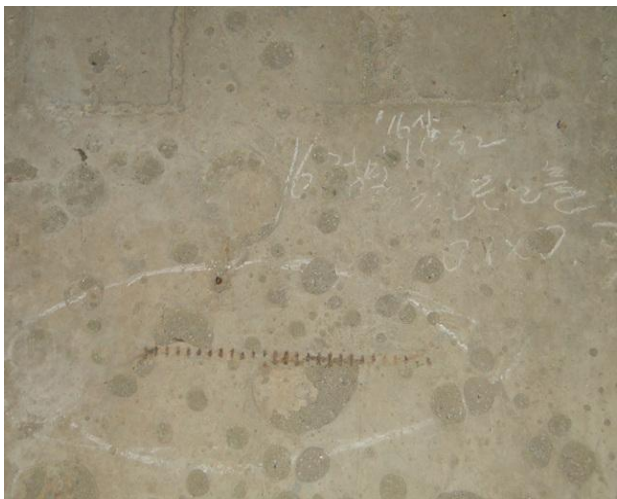
| 위치 | S19 | 하면 | 도면번호 | HK-오송고가(T1)-미호천-64 | 위치 | S22 | 하면 | 도면번호 | HK-오송고가(T1)-미호천-67 |

| 내용 | 철근노출 | 0.2m, 0.5m, 1EA | 연번 | HK-오송고가(T1)-미호천-64-2 | 내용 | 콘크리트파손 | 0.2m, 0.2m, 1EA | 연번 | HK-오송고가(T1)-미호천-67-1 |

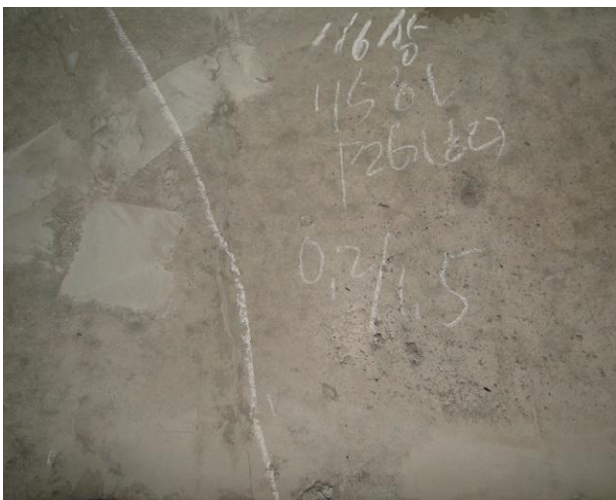
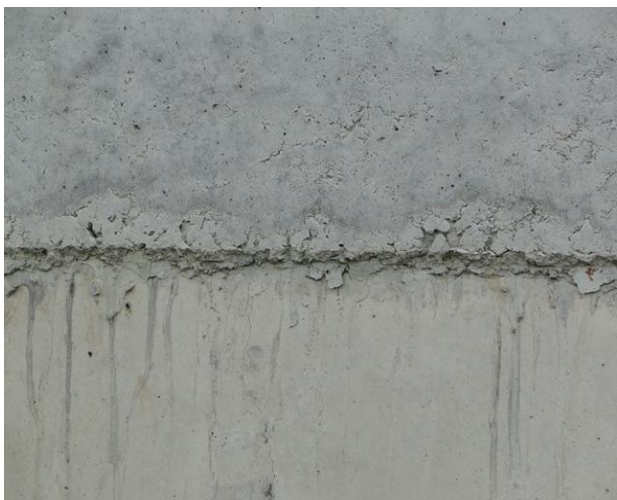
| 위치 | S22 | 하면 | 도면번호 | HK-오송고가(T1)-미호천-67 | 위치 | S22 | 하면 | 도면번호 | HK-오송고가(T1)-미호천-67 |

| 내용 | 균열(0.3mm미만) | 0.2mm, 0.5m, 1EA | 연번 | HK-오송고가(T1)-미호천-67-2 | 내용 | 철근노출 | 0.1m, 0.3m, 1EA | 연번 | HK-오송고가(T1)-미호천-67-3 |

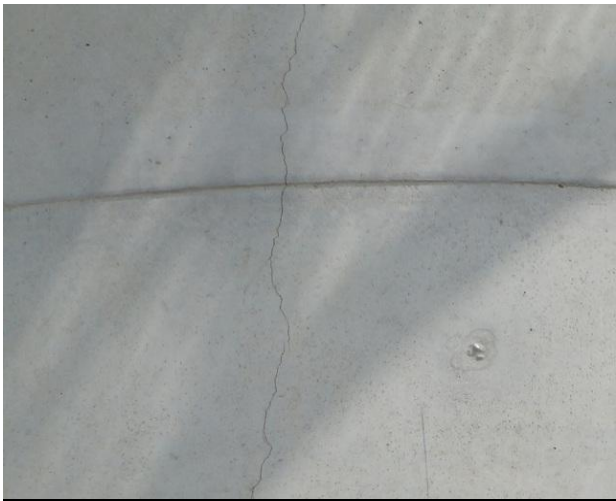
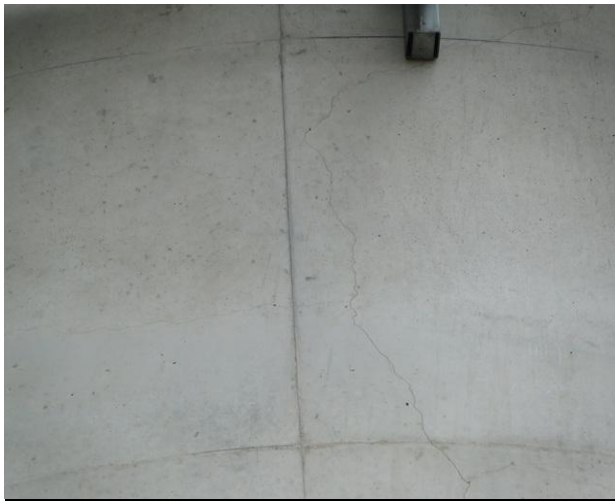
| 위치 | S13 | 격벽 | 도면번호 | HK-오송고가(T1)-미호천-76 | 위치 | P12 | 기둥 | 도면번호 | HK-오송고가(T1)-미호천-88 |

| 내용 | 균열(0.3mm미만) | 0.2mm, 1.5m, 1EA | 연번 | HK-오송고가(T1)-미호천-76-1 | 내용 | 재료분리 | 0.1m, 1m, 1EA | 연번 | HK-오송고가(T1)-미호천-88-1 |

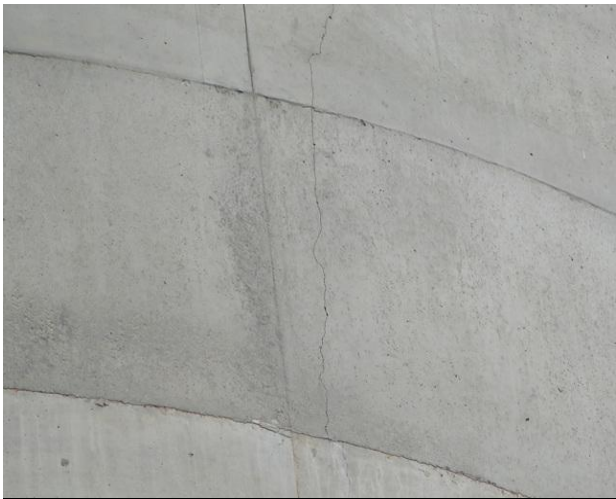
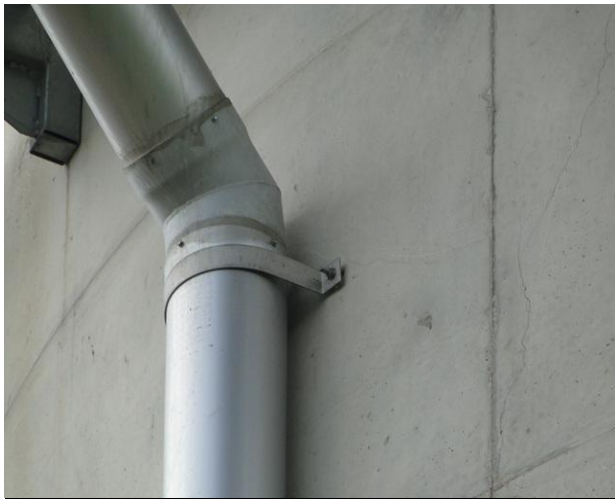
| 위치 | P12 | 기둥 | 도면번호 | HK-오송고가(T1)-미호천-88 | 위치 | P12 | 기둥 | 도면번호 | HK-오송고가(T1)-미호천-88 |

| 내용 | 균열(0.3mm이상) 0.3mm, 2m, 1EA | | 연번 | HK-오송고가(T1)-미호천-88-2 | 내용 | 균열(0.3mm이상) 0.3mm, 3.5m, 1EA | | 연번 | HK-오송고가(T1)-미호천-88-3 |

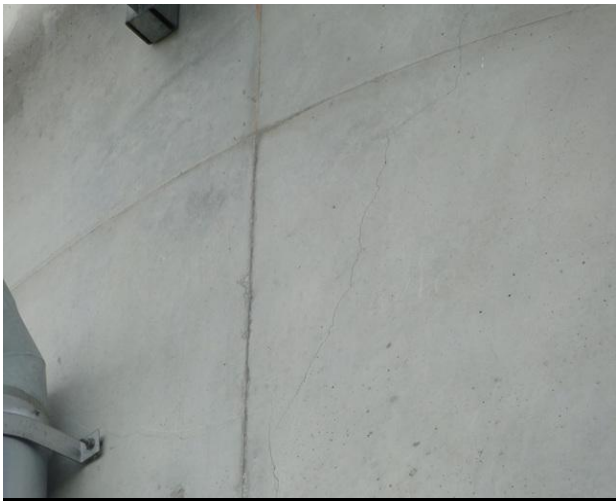
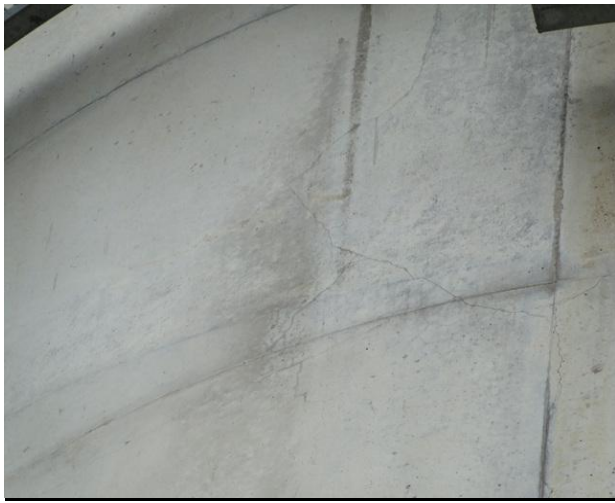
| 위치 | P12 | 기둥 | 도면번호 | HK-오송고가(T1)-미호천-88 | 위치 | P12 | 기둥 | 도면번호 | HK-오송고가(T1)-미호천-88 |

| 내용 | 균열(0.3mm이상) 0.3mm, 2m, 1EA | | 연번 | HK-오송고가(T1)-미호천-88-4 | 내용 | 균열(0.3mm이상) 0.3mm, 4m, 1EA | | 연번 | HK-오송고가(T1)-미호천-88-5 |

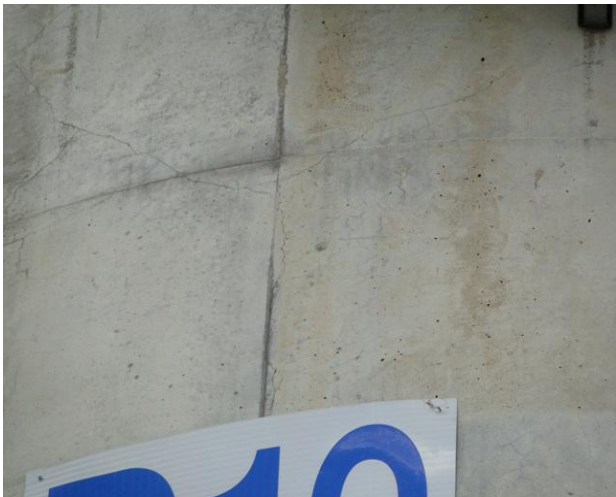
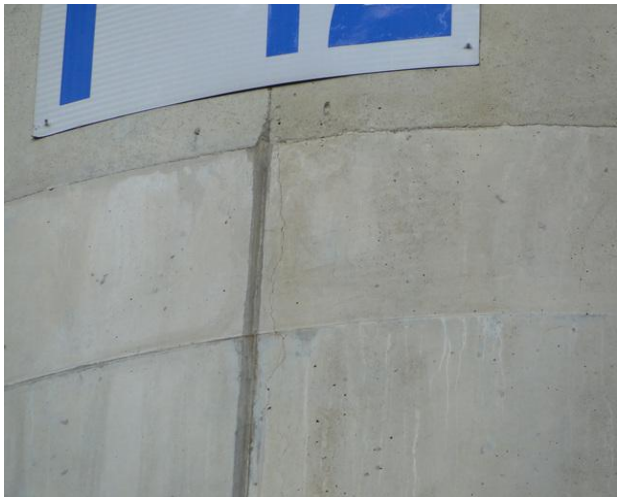
| 위치 | P12 | 기둥 | 도면번호 | HK-오송고가(T1)-미호천-88 | 위치 | P12 | 기둥 | 도면번호 | HK-오송고가(T1)-미호천-88 |

| 내용 | 균열(0.3mm이상) 0.3mm, 4m, 1EA | | 연번 | HK-오송고가(T1)-미호천-88-6 | 내용 | 균열(0.3mm이상) 0.3mm, 3m, 1EA | | 연번 | HK-오송고가(T1)-미호천-88-7 |

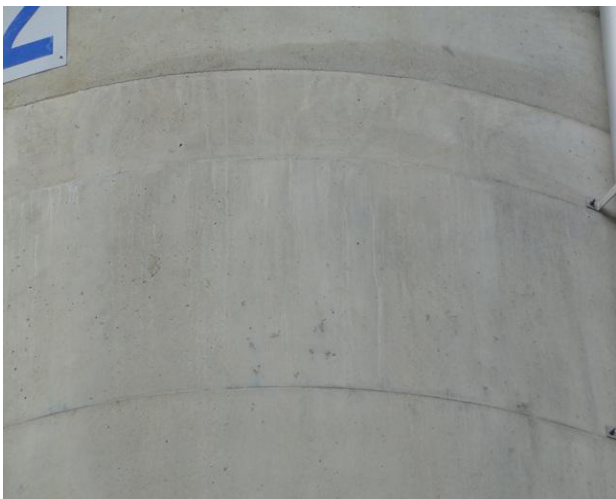
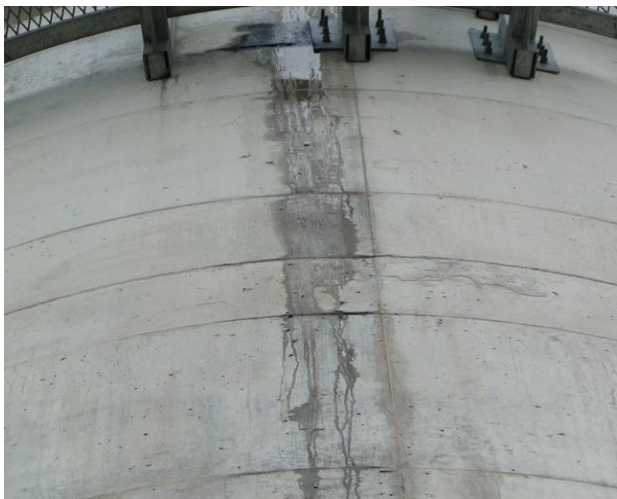
| 위치 | P12 | 기둥 | 도면번호 | HK-오송고가(T1)-미호천-88 | 위치 | P12 | 기둥 | 도면번호 | HK-오송고가(T1)-미호천-88 |

| 내용 | 균열(0.3mm이상) 0.3mm, 3m, 1EA | | 연번 | HK-오송고가(T1)-미호천-88-8 | 내용 | 균열(0.3mm이상) 0.3mm, 3m, 1EA | | 연번 | HK-오송고가(T1)-미호천-88-9 |

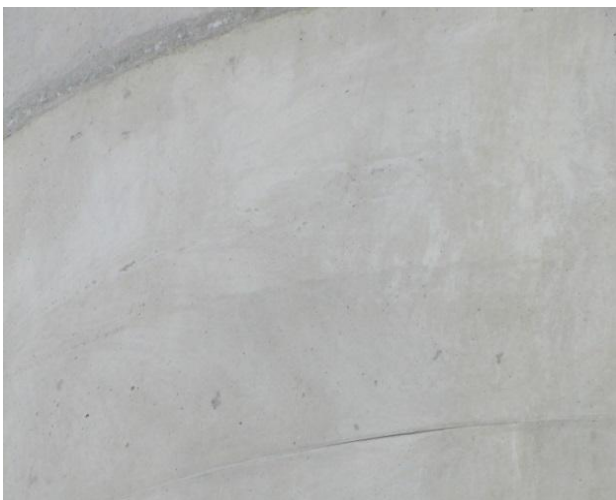
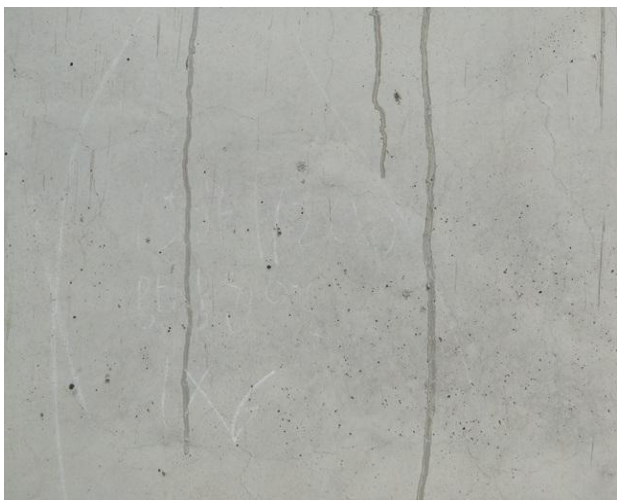
| 위치 | P12 | 기둥 | 도면번호 | HK-오송고가(T1)-미호천-88 | 위치 | P12 | 기둥 | 도면번호 | HK-오송고가(T1)-미호천-88 |

| 내용 | 균열(0.3mm이상) 0.3mm, 3m, 1EA | | 연번 | HK-오송고가(T1)-미호천-88-10 | 내용 | 누수흔적 0.5m, 0.5m, 1EA | | 연번 | HK-오송고가(T1)-미호천-88-11 |

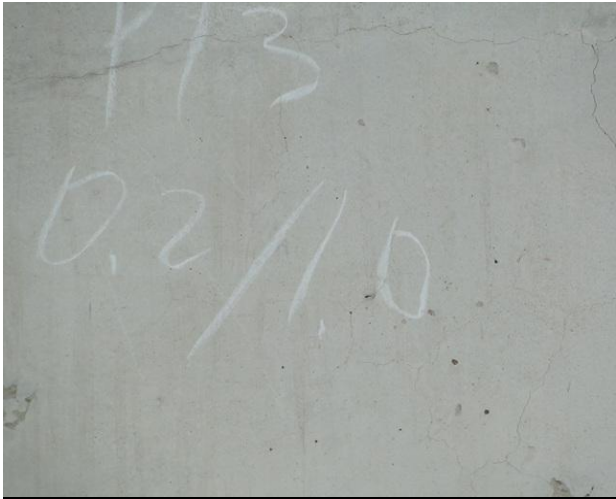
| 위치 | P13 | 기둥 | 도면번호 | HK-오송고가(T1)-미호천-89 | 위치 | P13 | 기둥 | 도면번호 | HK-오송고가(T1)-미호천-89 |

| 내용 | 백태 | 0.2m, 1m, 1EA | 연번 | HK-오송고가(T1)-미호천-89-5 | 내용 | 망상균열 | 0.5m, 1m, 1EA | 연번 | HK-오송고가(T1)-미호천-89-6 |

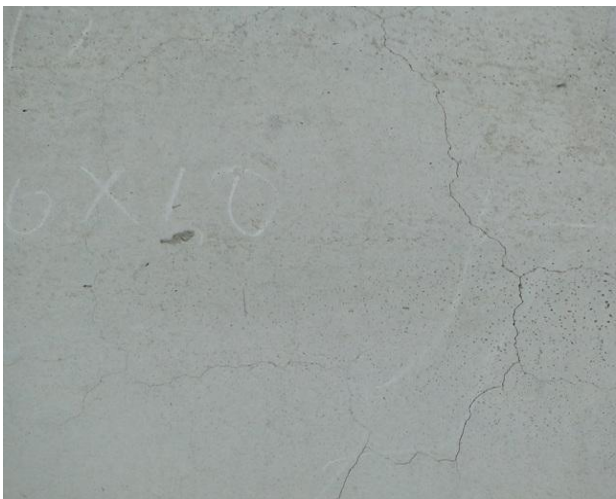
| 내용 | 균열(0.3mm미만) 0.2mm, 1m, 1EA | | 연번 | HK-오송고가(T1)-미호천-89-7 | 내용 | 균열(0.3mm미만) 0.2mm, 1m, 1EA | | 연번 | HK-오송고가(T1)-미호천-89-8 |

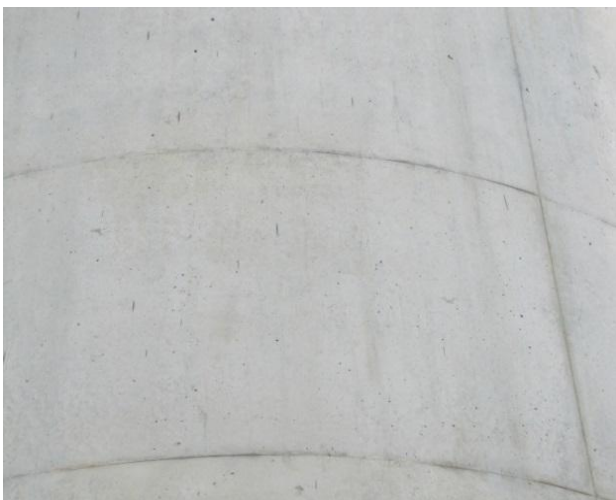
| 내용 | 망상균열 | 1m, 1m, 1EA | 연번 | HK-오송고가(T1)-미호천-89-9 | 내용 | 망상균열 | 1.5m, 1.5m, 1EA | 연번 | HK-오송고가(T1)-미호천-89-10 |

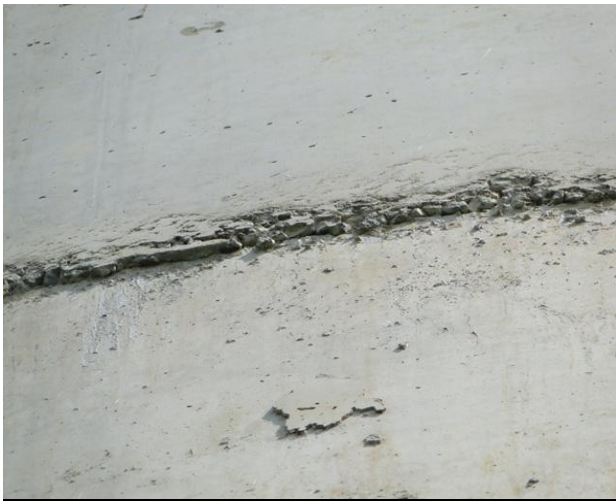
| 내용 | 균열(0.3mm이상) 0.3mm, 1.2m, 1EA | | 연번 | HK-오송고가(T1)-미호천-90-1 | 내용 | 균열(0.3mm미만) 0.2mm, 3m, 1EA | | 연번 | HK-오송고가(T1)-미호천-90-2 |

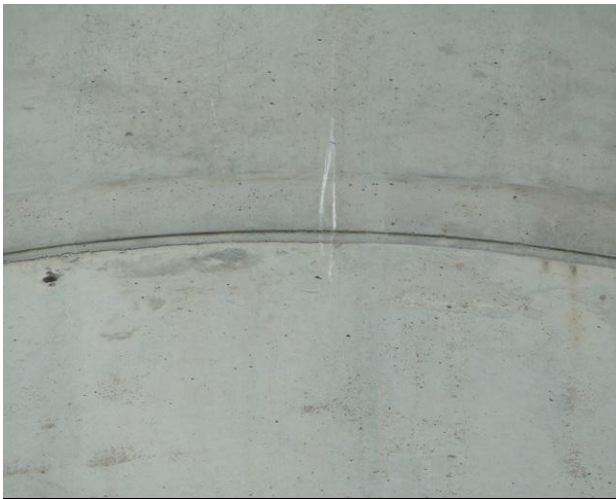
| 내용 | 재료분리 | 1m, 3m, 1EA | 연번 | HK-오송고가(T1)-미호천-90-3 | 내용 | 균열(0.3mm미만) 0.2mm, 1m, 1EA | 연번 | HK-오송고가(T1)-미호천-90-4 | |

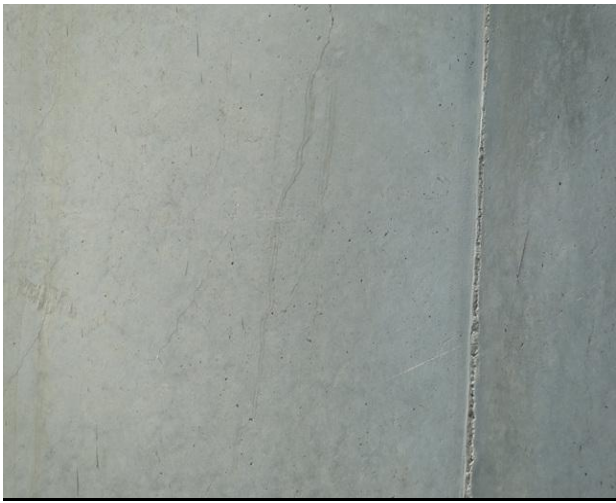
| 내용 | 백태 | 0.1m, 0.2m, 1EA | 연번 | HK-오송고가(T1)-미호천-90-5 | 내용 | 균열(0.3mm미만) 0.2mm, 2m, 1EA | 연번 | HK-오송고가(T1)-미호천-90-6 | |

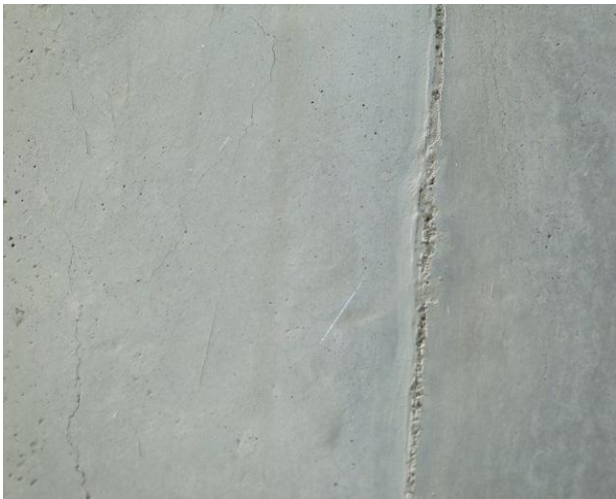
| 내용 | 균열(0.3mm미만) 0.2mm, 1m, 1EA | 연번 | HK-오송고가(T1)-미호천-90-7 | 내용 | 망상균열 | 1m, 1m, 1EA | 연번 | HK-오송고가(T1)-미호천-90-8 | |

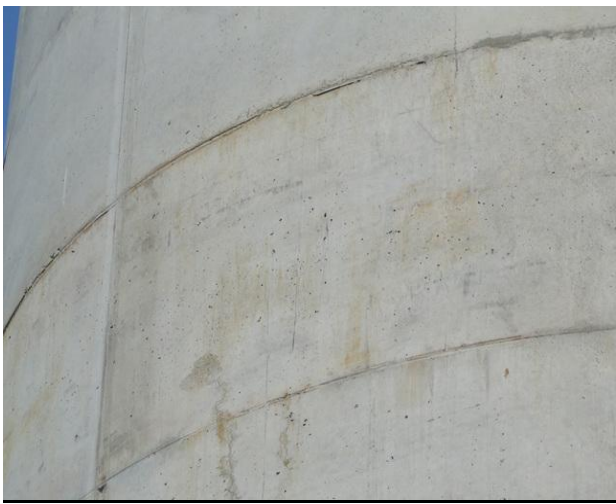
| 위치 | P14 | 기둥 | 도면번호 | HK-오송고가(T1)-미호천-90 | 위치 | P14 | 기둥 | 도면번호 | HK-오송고가(T1)-미호천-90 |

| 내용 | 균열(0.3mm미만) 0.2mm, 1m, 1EA | | 연번 | HK-오송고가(T1)-미호천-90-9 | 내용 | 망상균열 1m, 1m, 1EA | | 연번 | HK-오송고가(T1)-미호천-90-10 |

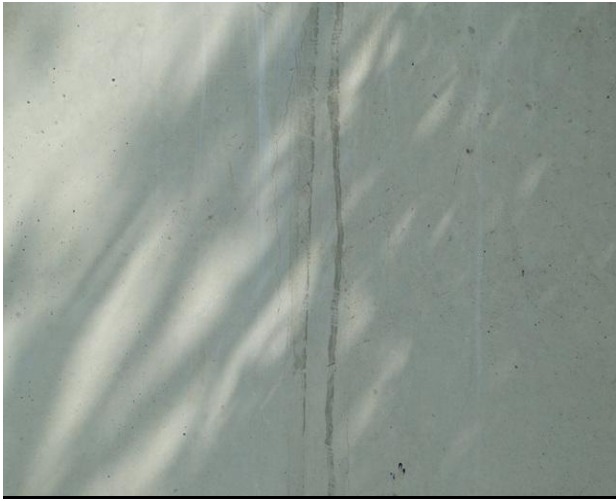
| 위치 | P14 | 기둥 | 도면번호 | HK-오송고가(T1)-미호천-90 | 위치 | P14 | 기둥 | 도면번호 | HK-오송고가(T1)-미호천-90 |

| 내용 | 균열(0.3mm미만) 0.2mm, 1m, 1EA | | 연번 | HK-오송고가(T1)-미호천-90-11 | 내용 | 균열(0.3mm미만) 0.2mm, 1.5m, 1EA | | 연번 | HK-오송고가(T1)-미호천-90-12 |

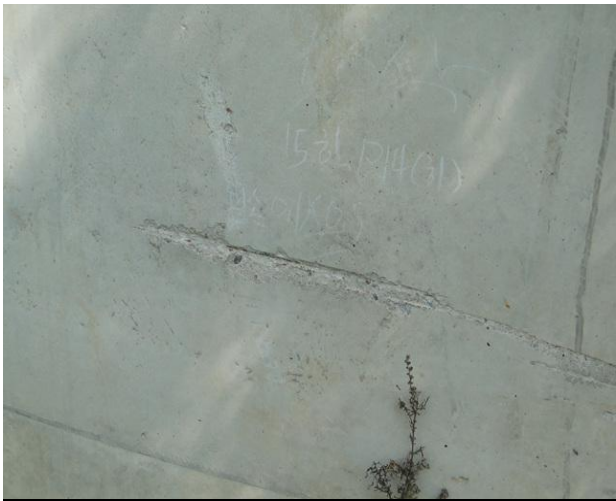
| 위치 | P14 | 기둥 | 도면번호 | HK-오송고가(T1)-미호천-90 | 위치 | P14 | 기둥 | 도면번호 | HK-오송고가(T1)-미호천-90 |

| 내용 | 균열(0.3mm미만) 0.2mm, 1.5m, 1EA | | 연번 | HK-오송고가(T1)-미호천-90-13 | 내용 | 균열(0.3mm미만) 0.2mm, 1m, 1EA | | 연번 | HK-오송고가(T1)-미호천-90-14 |

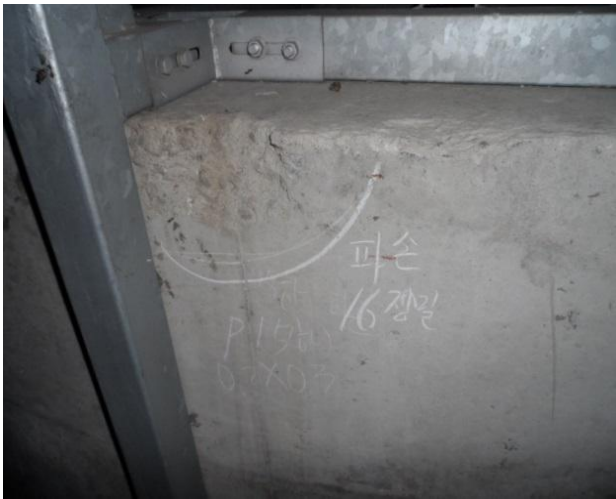
| 위치 | P14 | 기둥 | 도면번호 | HK-오송고가(T1)-미호천-90 | 위치 | P14 | 기둥 | 도면번호 | HK-오송고가(T1)-미호천-90 |

| 내용 | 콘크리트파손 0.2m, 0.5m, 1EA | | 연번 | HK-오송고가(T1)-미호천-90-15 | 내용 | 콘크리트파손 0.1m, 0.1m, 1EA | | 연번 | HK-오송고가(T1)-미호천-90-16 |

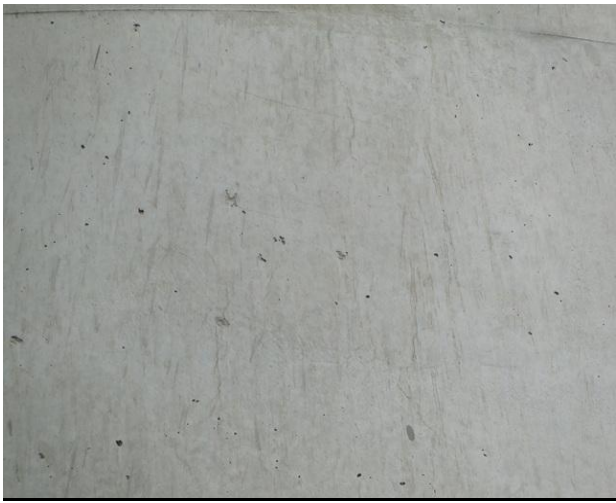
| 위치 | P15 | 기둥 | 도면번호 | HK-오송고가(T1)-미호천-91 | 위치 | P15 | 기둥 | 도면번호 | HK-오송고가(T1)-미호천-91 |

| 내용 | 콘크리트파손 0.2m, 0.3m, 1EA | | 연번 | HK-오송고가(T1)-미호천-91-1 | 내용 | 백태 0.1m, 0.2m, 1EA | | 연번 | HK-오송고가(T1)-미호천-91-2 |

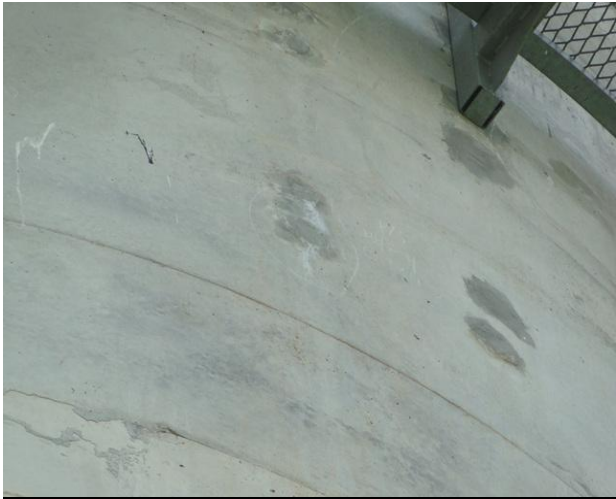
| 위치 | P15 | 기둥 | 도면번호 | HK-오송고가(T1)-미호천-91 | 위치 | P15 | 기둥 | 도면번호 | HK-오송고가(T1)-미호천-91 |

| 내용 | 균열(0.3mm미만) 0.2mm, 1m, 1EA | | 연번 | HK-오송고가(T1)-미호천-91-3 | 내용 | 균열(0.3mm미만) 0.2mm, 2m, 1EA | | 연번 | HK-오송고가(T1)-미호천-91-4 |

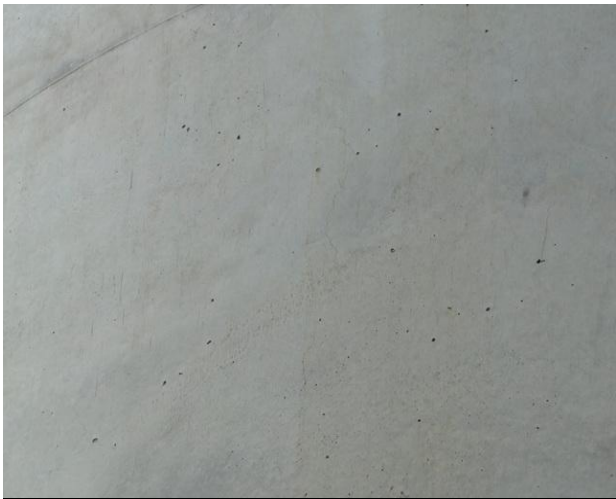
| 위치 | P15 | 기둥 | 도면번호 | HK-오송고가(T1)-미호천-91 | 위치 | P15 | 기둥 | 도면번호 | HK-오송고가(T1)-미호천-91 |

| 내용 | 백태 | 0.2m, 0.3m, 1EA | 연번 | HK-오송고가(T1)-미호천-91-5 | 내용 | 균열(0.3mm미만) | 0.2mm, 1m, 1EA | 연번 | HK-오송고가(T1)-미호천-91-6 |

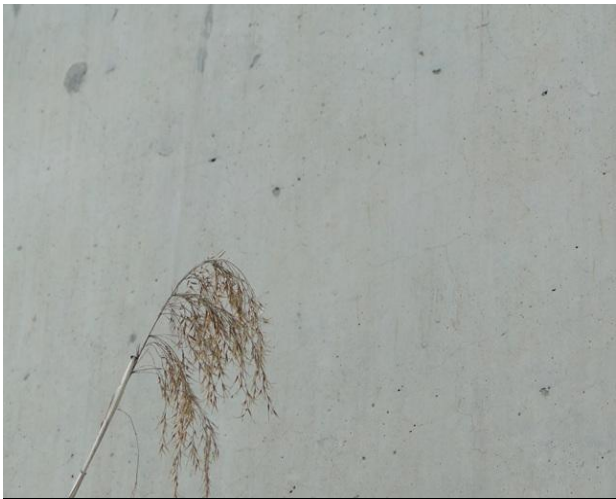
| 위치 | P15 | 기둥 | 도면번호 | HK-오송고가(T1)-미호천-91 | 위치 | P15 | 기둥 | 도면번호 | HK-오송고가(T1)-미호천-91 |

| 내용 | 균열(0.3mm이상) | 0.3mm, 1.5m, 1EA | 연번 | HK-오송고가(T1)-미호천-91-7 | 내용 | 균열(0.3mm이상) | 0.3mm, 1m, 2EA | 연번 | HK-오송고가(T1)-미호천-91-8 |

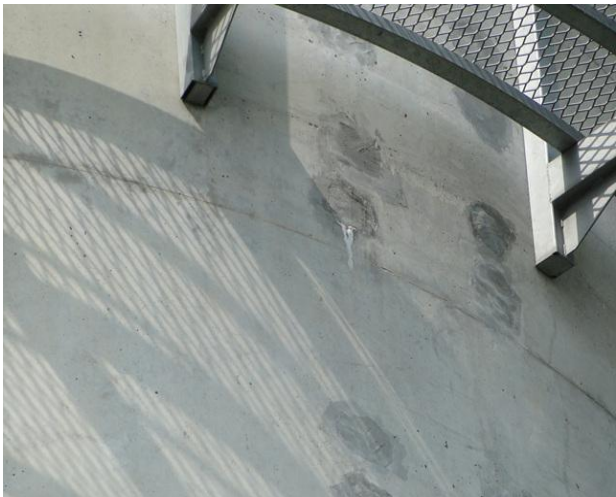
| 위치 | P15 | 기둥 | 도면번호 | HK-오송고가(T1)-미호천-91 | 위치 | P15 | 기둥 | 도면번호 | HK-오송고가(T1)-미호천-91 |

| 내용 | 균열(0.3mm이상) | 0.3mm, 1m, 1EA | 연번 | HK-오송고가(T1)-미호천-91-9 | 내용 | 망상균열 | 0.5m, 0.5m, 1EA | 연번 | HK-오송고가(T1)-미호천-91-10 |

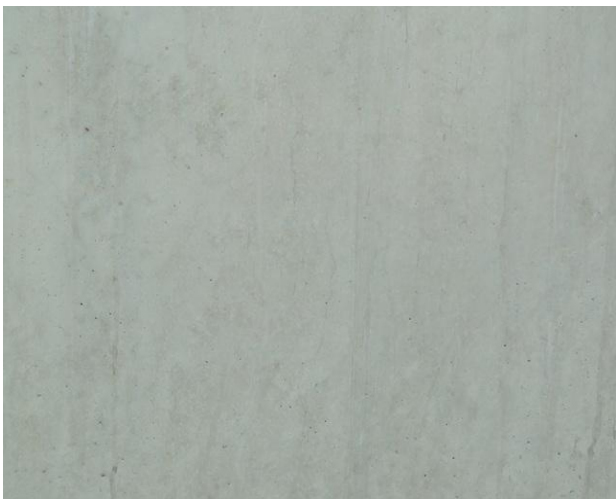
| 위치 | P15 | 기둥 | 도면번호 | HK-오송고가(T1)-미호천-91 | 위치 | P15 | 기둥 | 도면번호 | HK-오송고가(T1)-미호천-91 |

| 내용 | 백태 | 0.1m, 0.1m, 1EA | 연번 | HK-오송고가(T1)-미호천-91-11 | 내용 | 균열(0.3mm미만) | 0.2mm, 0.8m, 1EA | 연번 | HK-오송고가(T1)-미호천-91-12 |

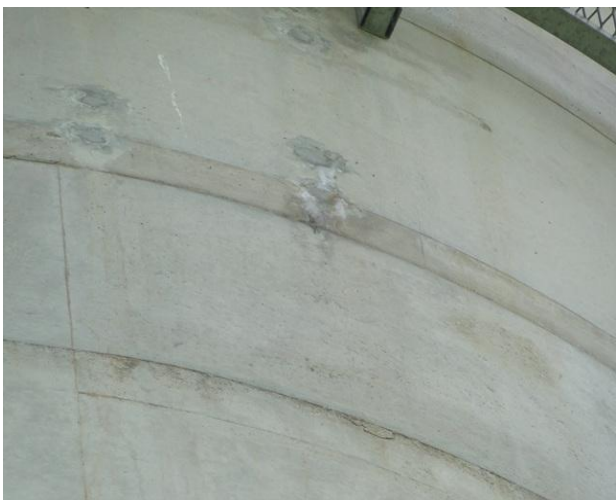
| 위치 | P16 | 기둥 | 도면번호 | HK-오송고가(T1)-미호천-92 | 위치 | P16 | 기둥 | 도면번호 | HK-오송고가(T1)-미호천-92 |

| 내용 | 균열(0.3mm이상) | 0.3mm, 4m, 1EA | 연번 | HK-오송고가(T1)-미호천-92-1 | 내용 | 균열(0.3mm미만) | 0.2mm, 1m, 1EA | 연번 | HK-오송고가(T1)-미호천-92-2 |

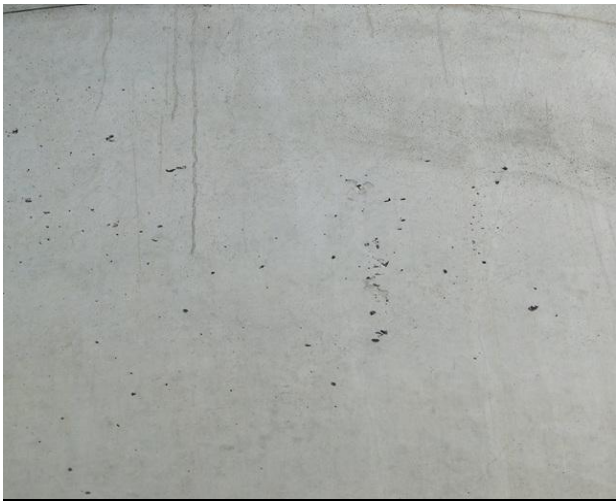
| 위치 | P16 | 기둥 | 도면번호 | HK-오송고가(T1)-미호천-92 | 위치 | P16 | 기둥 | 도면번호 | HK-오송고가(T1)-미호천-92 |

| 내용 | 백태 | 0.1m, 0.1m, 3EA | 연번 | HK-오송고가(T1)-미호천-92-3 | 내용 | 백태 | 0.2m, 0.5m, 2EA | 연번 | HK-오송고가(T1)-미호천-92-4 |

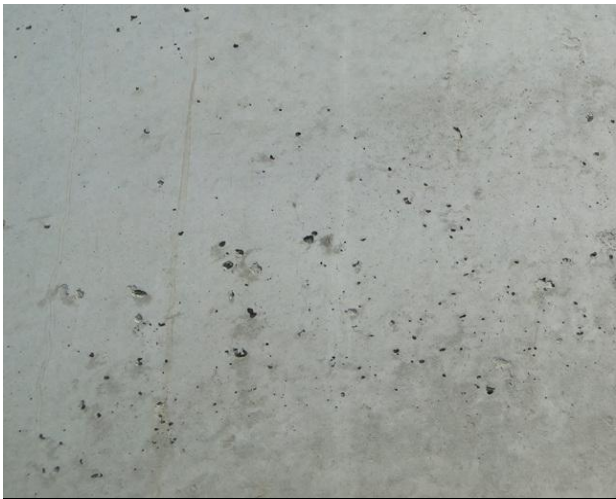
| 위치 | P16 | 기둥 | 도면번호 | HK-오송고가(T1)-미호천-92 | 위치 | P16 | 기둥 | 도면번호 | HK-오송고가(T1)-미호천-92 |

| 내용 | 망상균열 | 1.5m, 1.5m, 1EA | 연번 | HK-오송고가(T1)-미호천-92-5 | 내용 | 망상균열 | 1.5m, 1.5m, 1EA | 연번 | HK-오송고가(T1)-미호천-92-6 |

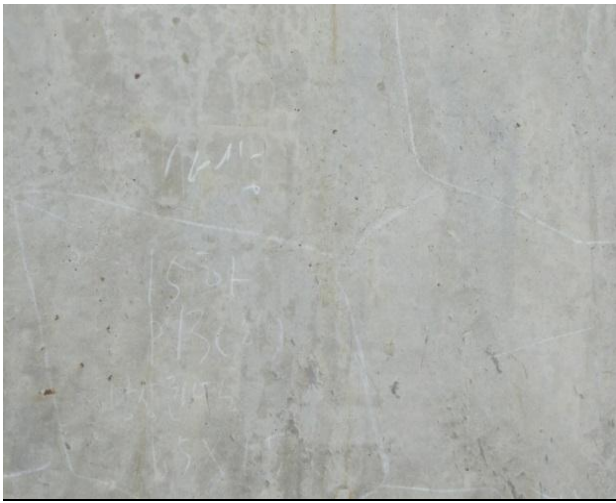
| 내용 | 균열(0.3mm미만) | 0.2mm, 1.5m, 1EA | 연번 | HK-오송고가(T1)-미호천-92-9 | 내용 | 균열(0.3mm미만) | 0.2mm, 1.5m, 1EA | 연번 | HK-오송고가(T1)-미호천-92-10 |

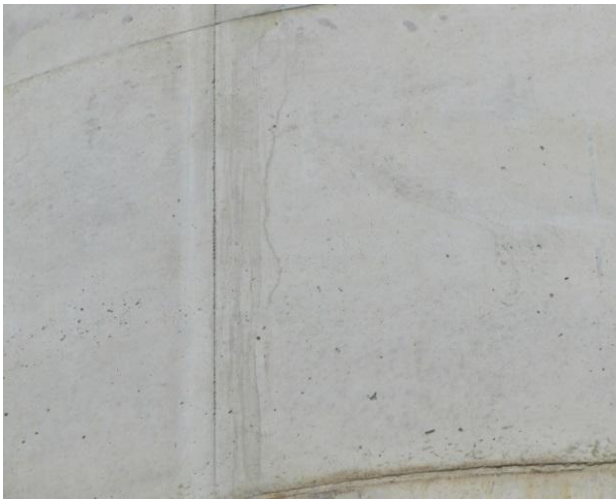
| 내용 | 균열(0.3mm미만) 0.2mm, 1m, 1EA | | 연번 | HK-오송고가(T1)-미호천-92-11 | 내용 | 망상균열 1m, 3m, 1EA | | 연번 | HK-오송고가(T1)-미호천-92-12 |

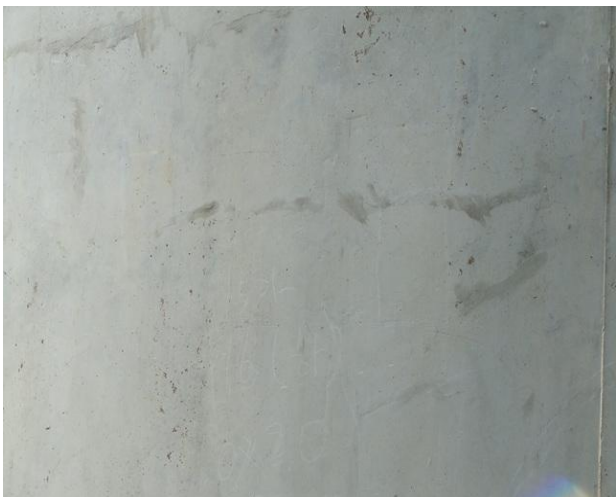
| 내용 | 망상균열 2m, 2m, 1EA | | 연번 | HK-오송고가(T1)-미호천-92-13 | 내용 | 망상균열 0.8m, 1.5m, 1EA | | 연번 | HK-오송고가(T1)-미호천-92-14 |

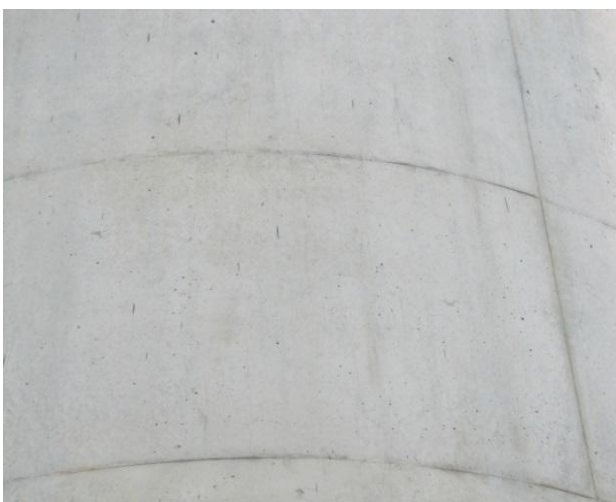
| 내용 | 균열(0.3mm미만) 0.2mm, 3m, 1EA | | 연번 | HK-오송고가(T1)-미호천-92-15 | 내용 | 백태 0.1m, 0.2m, 1EA | | 연번 | HK-오송고가(T1)-미호천-92-16 |

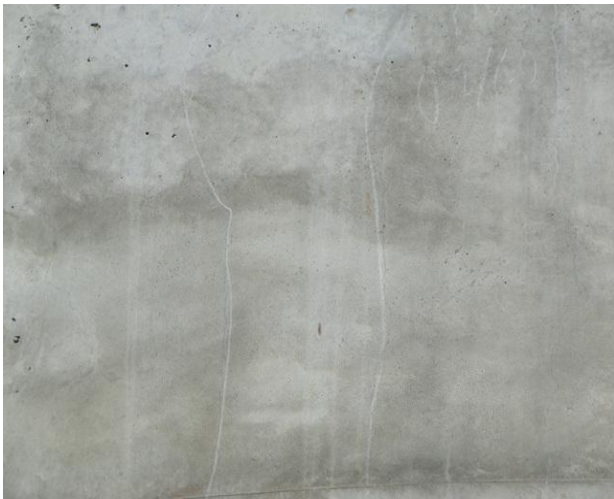
| 내용 | 균열(0.3mm미만) 0.2mm, 1m, 2EA | | 연번 | HK-오송고가(T1)-미호천-92-17 | 내용 | 망상균열 0.3m, 0.3m, 1EA | | 연번 | HK-오송고가(T1)-미호천-92-18 |

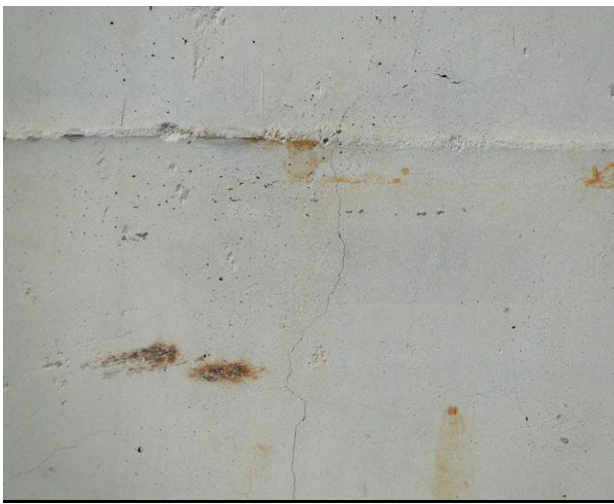
| 내용 | 균열(0.3mm미만) 0.2mm, 2m, 1EA | | 연번 | HK-오송고가(T1)-미호천-92-19 | 내용 | 균열(0.3mm미만) 0.2mm, 1m, 1EA | | 연번 | HK-오송고가(T1)-미호천-92-20 |

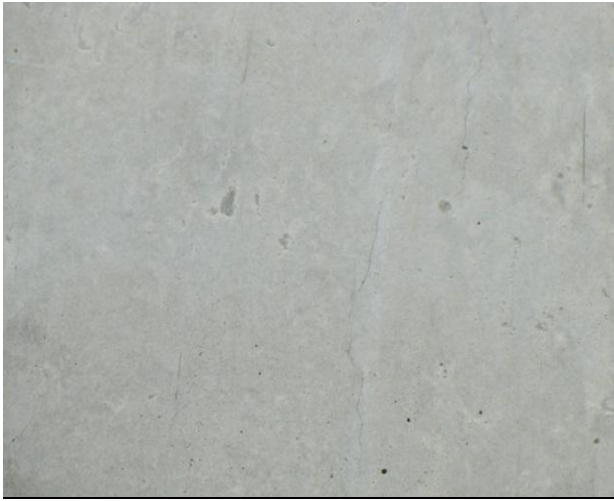
| 내용 | 균열(0.3mm미만) 0.2mm, 0.8m, 1EA | | 연번 | HK-오송고가(T1)-미호천-92-21 | 내용 | 균열(0.3mm미만) 0.2mm, 1m, 1EA | | 연번 | HK-오송고가(T1)-미호천-93-1 |

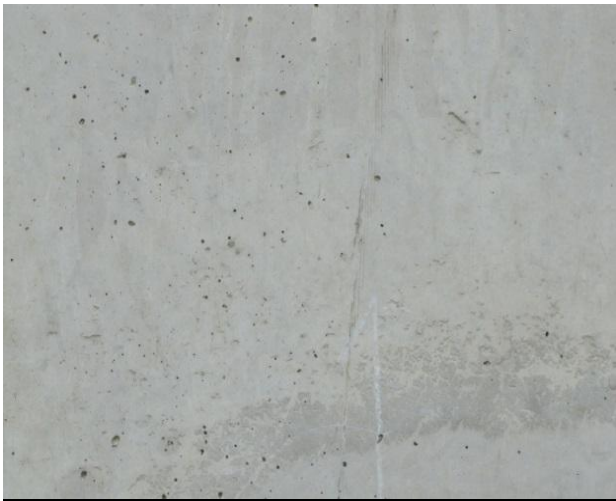
| 내용 | 균열(0.3mm이상) 0.3mm, 2m, 1EA | | 연번 | HK-오송고가(T1)-미호천-93-2 | 내용 | 균열(0.3mm미만) 0.2mm, 1m, 1EA | | 연번 | HK-오송고가(T1)-미호천-93-3 |

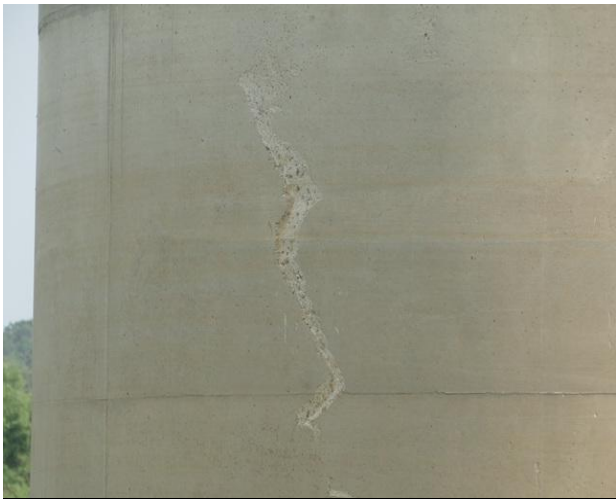
| 내용 | 콘크리트파손 0.2m, 1.5m, 1EA | | 연번 | HK-오송고가(T1)-미호천-94-1 | 내용 | 균열(0.3mm이상) 0.3mm, 4.8m, 1EA | | 연번 | HK-오송고가(T1)-미호천-95-1 |

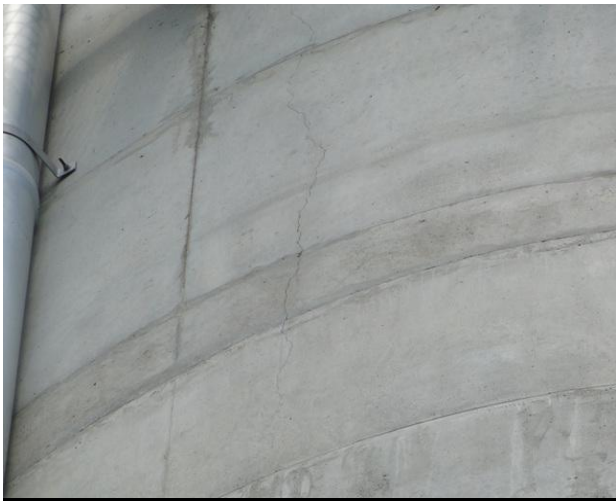
| 내용 | 균열(0.3mm이상) 0.3mm, 4m, 1EA | | 연번 | HK-오송고가(T1)-미호천-95-2 | 내용 | 균열(0.3mm미만) 0.2mm, 1m, 5EA | | 연번 | HK-오송고가(T1)-미호천-95-3 |

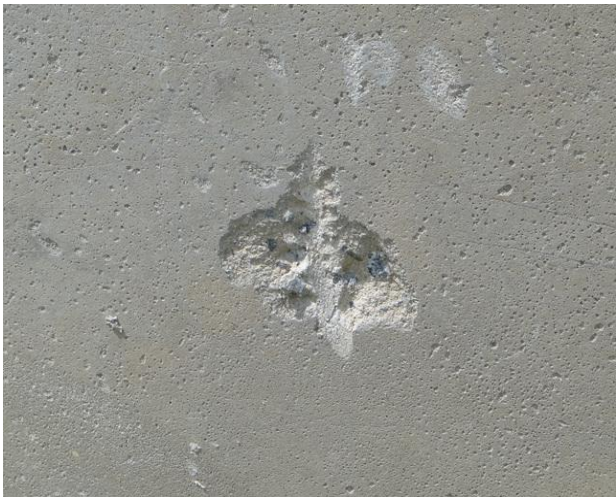
| 내용 | 콘크리트파손 0.1m, 0.1m, 1EA | | 연번 | HK-오송고가(T1)-미호천-95-4 | 내용 | 콘크리트파손 0.1m, 0.1m, 1EA | | 연번 | HK-오송고가(T1)-미호천-95-5 |

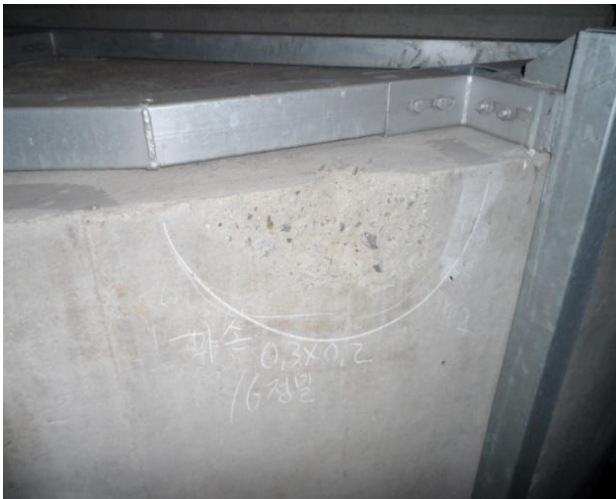
| 내용 | 콘크리트파손 0.3m, 0.2m, 1EA | | 연번 | HK-오송고가(T1)-미호천-96-1 | 내용 | 콘크리트파손 1m, 0.2m, 1EA | | 연번 | HK-오송고가(T1)-미호천-96-2 |

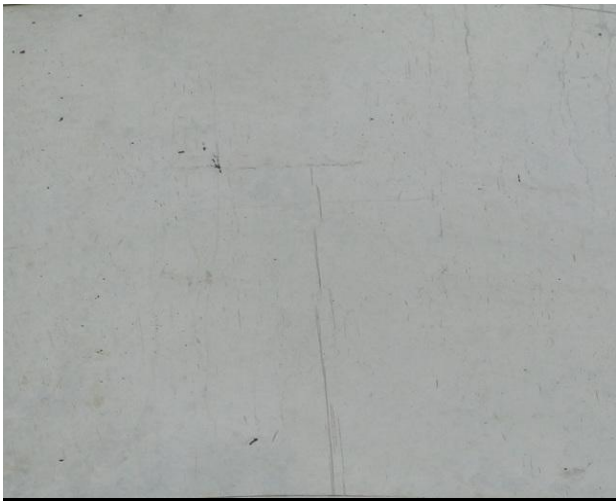
| 내용 | 망상균열 3.6m, 6m, 1EA | | 연번 | HK-오송고가(T1)-미호천-96-3 | 내용 | 균열(0.3mm이상) 0.3mm, 3.6m, 1EA | | 연번 | HK-오송고가(T1)-미호천-96-4 |

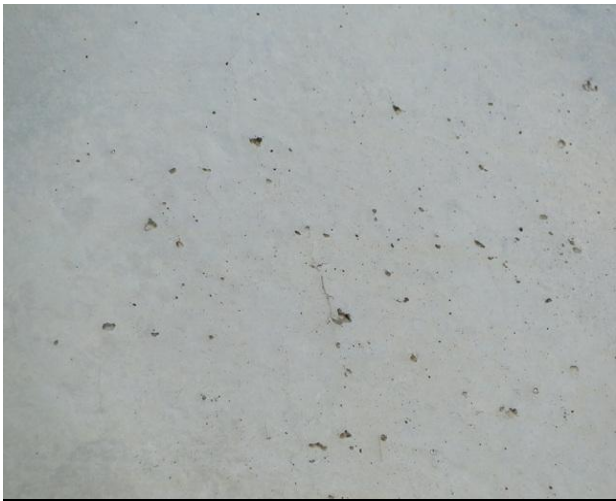
| 내용 | 망상균열 | 6m, 4m, 1EA | 연번 | HK-오송고가(T1)-미호천-96-5 | 내용 | 콘크리트파손 | 0.1m, 0.3m, 1EA | 연번 | HK-오송고가(T1)-미호천-96-6 |

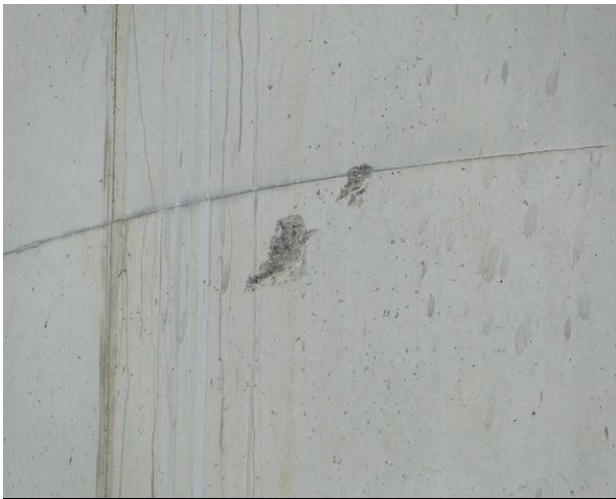
| 내용 | 콘크리트파손 | 0.3m, 0.6m, 1EA | 연번 | HK-오송고가(T1)-미호천-96-7 | 내용 | 콘크리트파손 | 0.1m, 1.2m, 1EA | 연번 | HK-오송고가(T1)-미호천-96-8 |

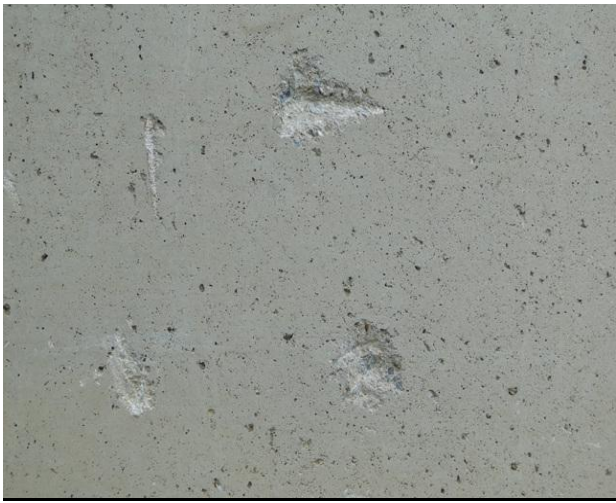
| 내용 | 콘크리트파손 | 0.3m, 0.3m, 1EA | 연번 | HK-오송고가(T1)-미호천-96-9 | 내용 | 망상균열 | 8.4m, 3m, 1EA | 연번 | HK-오송고가(T1)-미호천-96-10 |

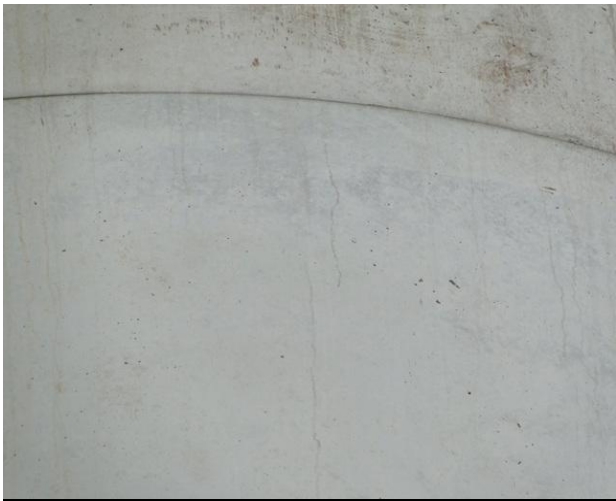
| 내용 | 균열(0.3mm이상) | 0.3mm, 3m, 1EA | 연번 | HK-오송고가(T1)-미호천-96-11 | 내용 | 망상균열 | 1.2m, 3m, 1EA | 연번 | HK-오송고가(T1)-미호천-96-12 |

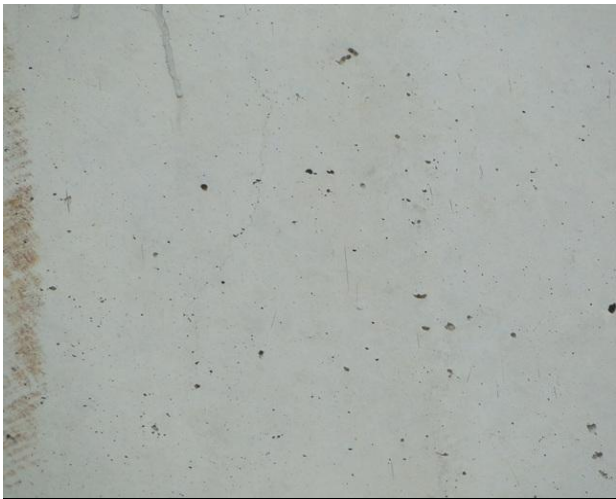
| 내용 | 망상균열 | 1.2m, 3m, 1EA | 연번 | HK-오송고가(T1)-미호천-96-13 | 내용 | 균열(0.3mm이상) | 0.3mm, 4m, 1EA | 연번 | HK-오송고가(T1)-미호천-96-14 |

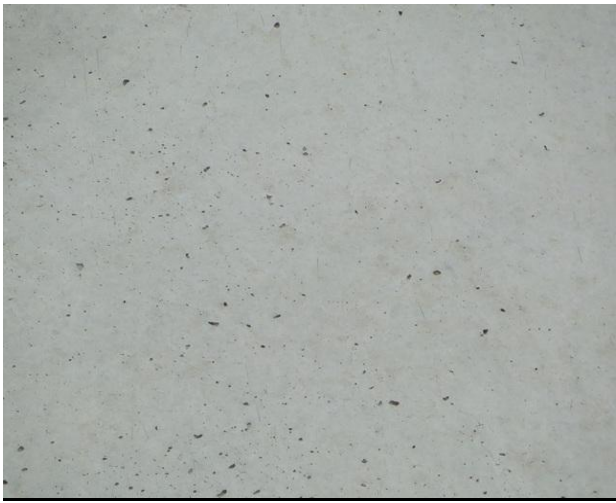
| 내용 | 망상균열 | 7.2m, 6m, 1EA | 연번 | HK-오송고가(T1)-미호천-96-15 | 내용 | 망상균열 | 3.6m, 4m, 1EA | 연번 | HK-오송고가(T1)-미호천-97-1 |

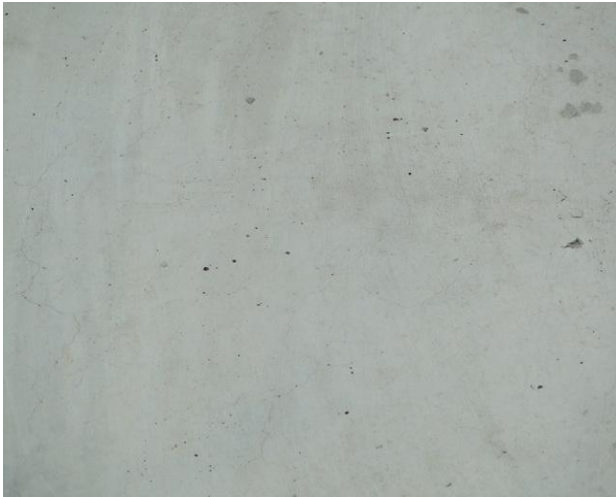
| 내용 | 망상균열 | 2.2m, 5m, 1EA | 연번 | HK-오송고가(T1)-미호천-97-2 | 내용 | 망상균열 | 1m, 2.5m, 1EA | 연번 | HK-오송고가(T1)-미호천-97-3 |

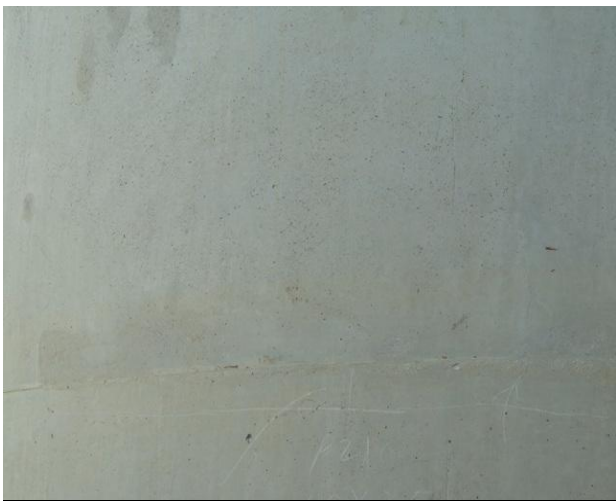
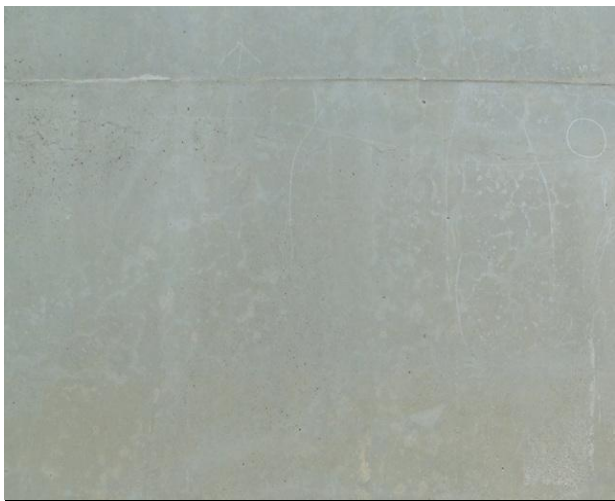
| 위치 | P21 | 기둥 | 도면번호 | HK-오송고가(T1)-미호천-97 | 위치 | P21 | 기둥 | 도면번호 | HK-오송고가(T1)-미호천-97 |

| 내용 | 망상균열 | 1m, 2.5m, 1EA | 연번 | HK-오송고가(T1)-미호천-97-4 | 내용 | 망상균열 | 2m, 3m, 1EA | 연번 | HK-오송고가(T1)-미호천-97-5 |

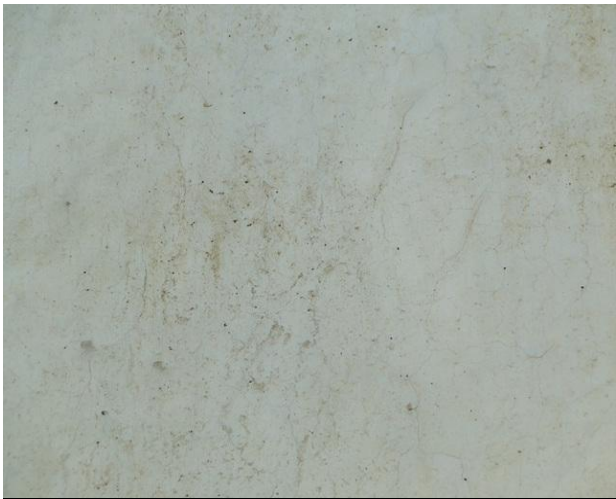
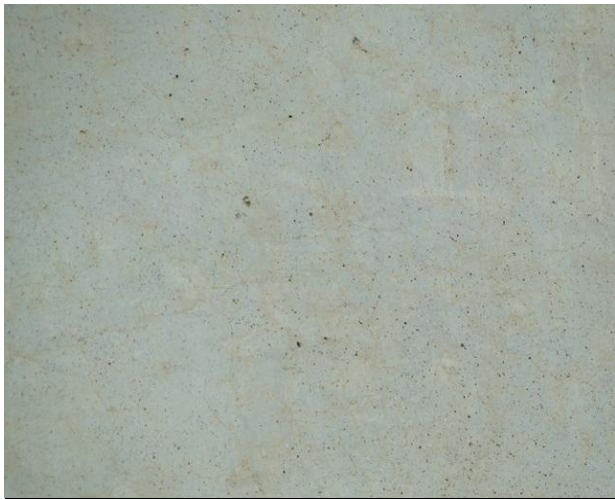
| 위치 | P21 | 기둥 | 도면번호 | HK-오송고가(T1)-미호천-97 | 위치 | P21 | 기둥 | 도면번호 | HK-오송고가(T1)-미호천-97 |

| 내용 | 망상균열 | 2m, 7m, 1EA | 연번 | HK-오송고가(T1)-미호천-97-6 | 내용 | 망상균열 | 1.8m, 2m, 1EA | 연번 | HK-오송고가(T1)-미호천-97-7 |

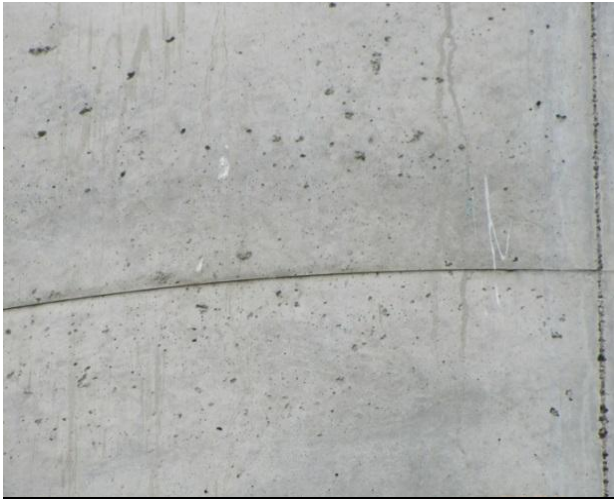
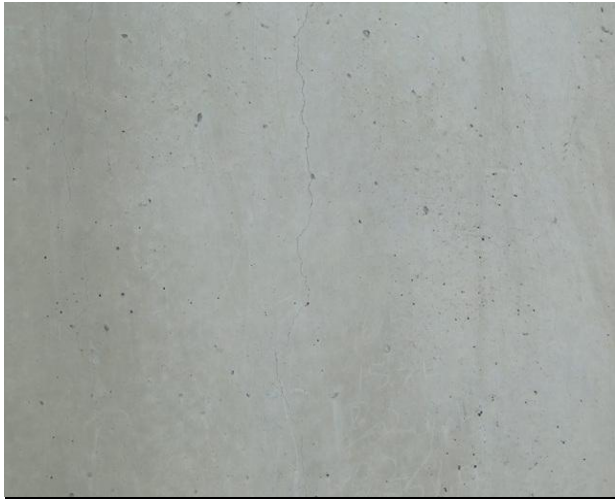
| 위치 | P21 | 기둥 | 도면번호 | HK-오송고가(T1)-미호천-97 | 위치 | P22 | 기둥 | 도면번호 | HK-오송고가(T1)-미호천-98 |

| 내용 | 균열(0.3mm미만) 0.2mm, 2m, 1EA | | 연번 | HK-오송고가(T1)-미호천-97-8 | 내용 | 균열(0.3mm미만) 0.2mm, 1.5m, 2EA | | 연번 | HK-오송고가(T1)-미호천-98-1 |
