## 10. 오송고가(T1)미호천

## 2.현황사진

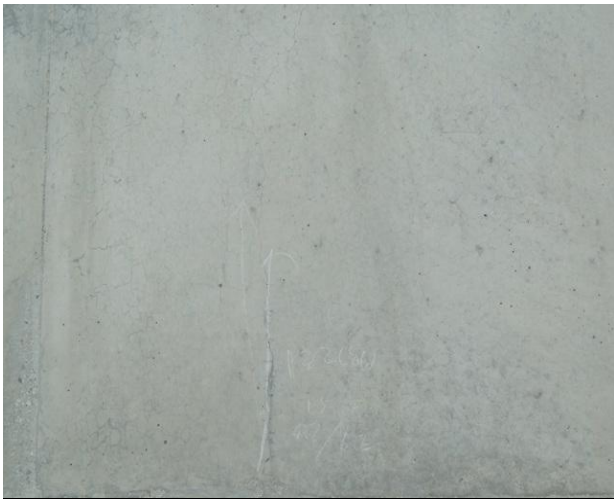
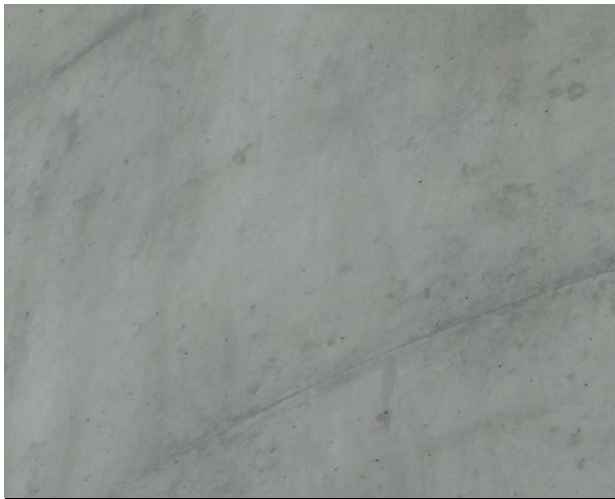
| 위치 | P22 | 기둥 | 도면번호 | HK-오송고가(T1)-미호천-98 | 위치 | P22 | 기둥 | 도면번호 | HK-오송고가(T1)-미호천-98 |

| 내용 | 균열(0.3mm미만) 0.2mm, 1.2m, 1EA | | 연번 | HK-오송고가(T1)-미호천-98-2 | 내용 | 균열(0.3mm미만) 0.2mm, 2m, 1EA | | 연번 | HK-오송고가(T1)-미호천-98-3 |

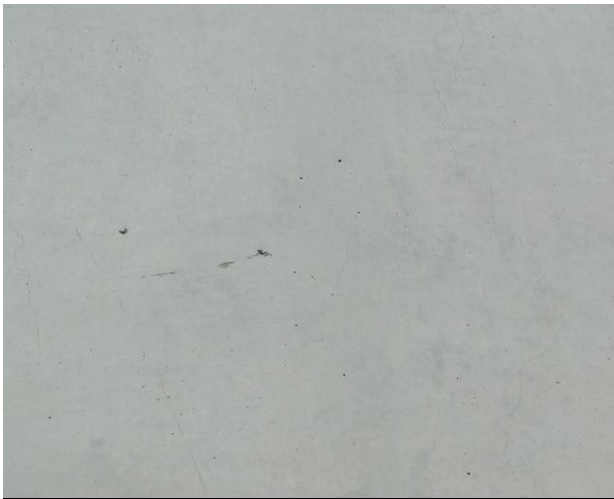
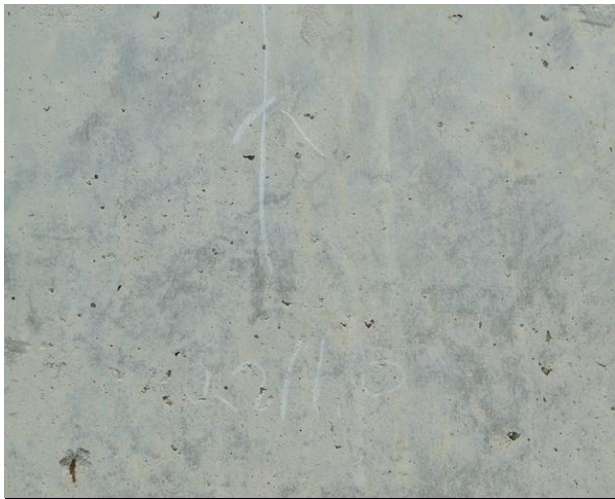
| 위치 | P22 | 기둥 | 도면번호 | HK-오송고가(T1)-미호천-98 | 위치 | P22 | 기둥 | 도면번호 | HK-오송고가(T1)-미호천-98 |

| 내용 | 망상균열 3m, 5m, 1EA | | 연번 | HK-오송고가(T1)-미호천-98-4 | 내용 | 균열(0.3mm미만) 0.2mm, 1m, 1EA | | 연번 | HK-오송고가(T1)-미호천-98-5 |

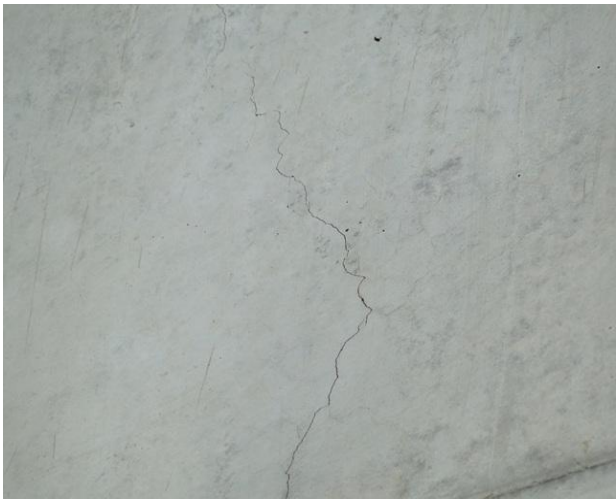
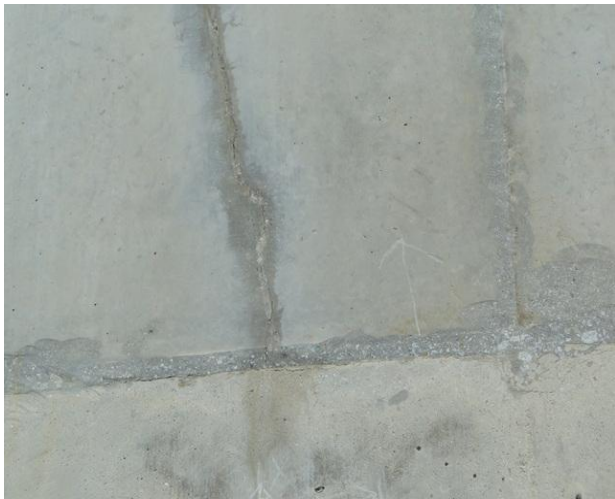
| 내용 | 균열(0.3mm미만) 0.2mm, 2m, 1EA | | 연번 | HK-오송고가(T1)-미호천-98-6 | 내용 | 균열(0.3mm이상) 0.3mm, 3m, 1EA | | 연번 | HK-오송고가(T1)-미호천-98-7 |

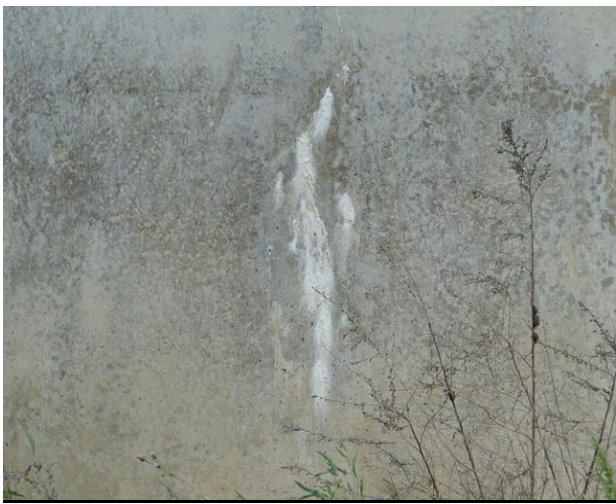
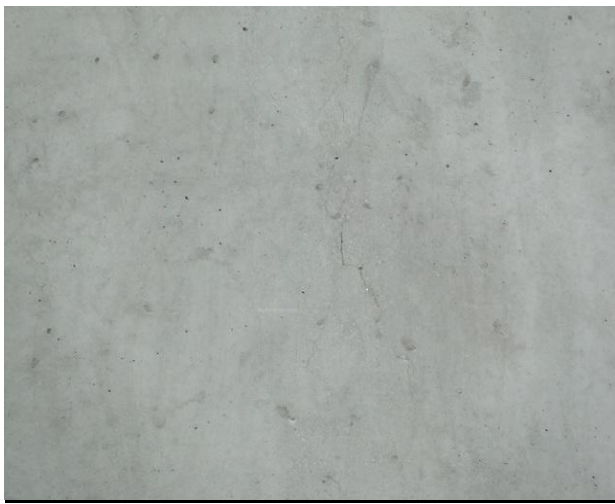
| 내용 | 백태 | 0.3m, 1m, 1EA | 연번 | HK-오송고가(T1)-미호천-98-8 | 내용 | 망상균열 | 3.6m, 5m, 1EA | 연번 | HK-오송고가(T1)-미호천-98-9 |

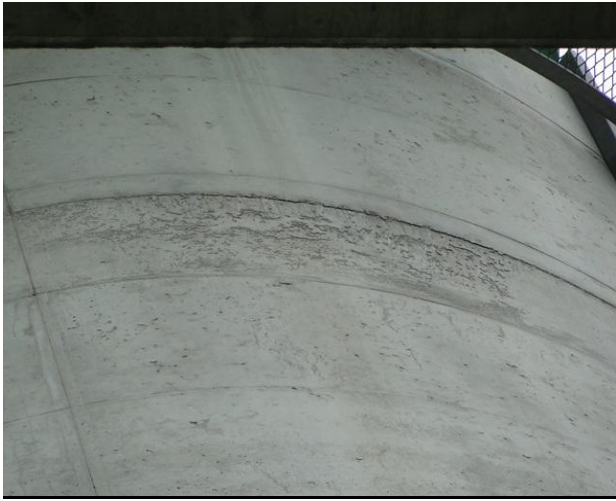
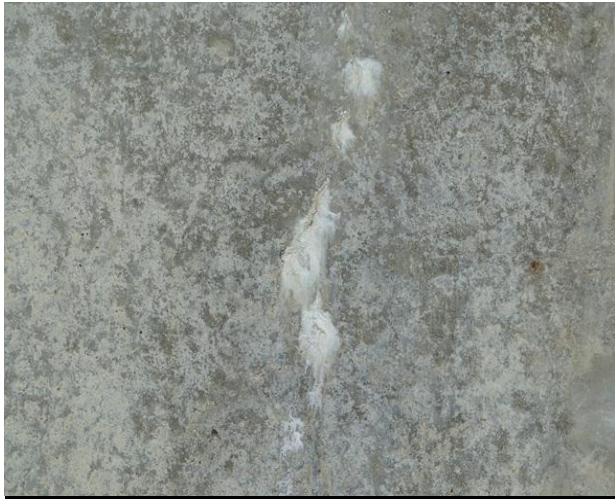
| 내용 | 재료분리 | 2.4m, 2m, 1EA | 연번 | HK-오송고가(T1)-미호천-98-10 | 내용 | 백태 | 0.1m, 0.2m, 1EA | 연번 | HK-오송고가(T1)-미호천-98-11 |

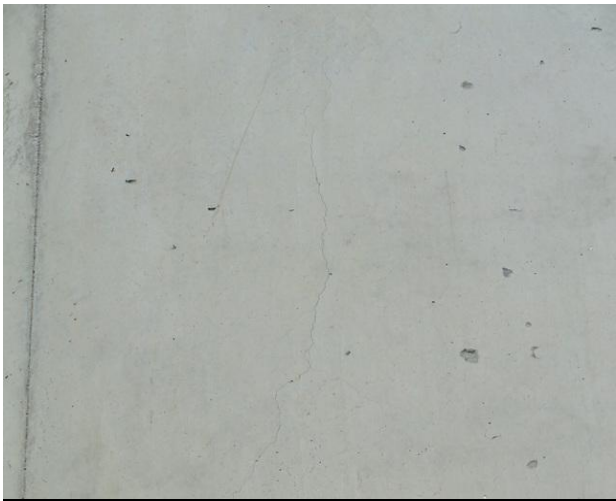
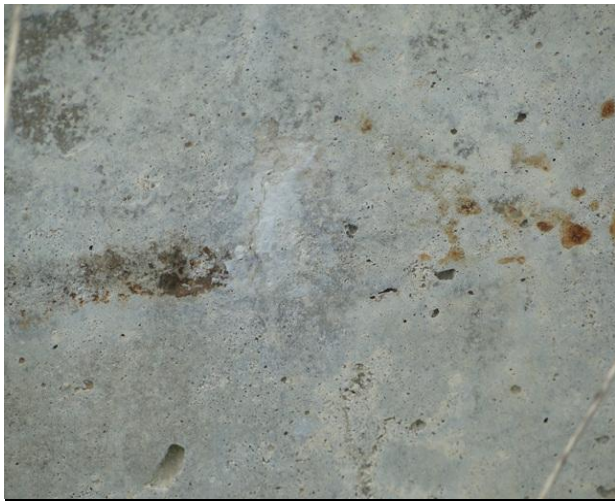
| 위치 | P22 | 기둥 | 도면번호 | HK-오송고가(T1)-미호천-98 | 위치 | P22 | 기둥 | 도면번호 | HK-오송고가(T1)-미호천-98 |

| 내용 | 균열(0.3mm미만) 0.2mm, 1.2m, 1EA | | 연번 | HK-오송고가(T1)-미호천-98-12 | 내용 | 백태 0.1m, 0.2m, 1EA | | 연번 | HK-오송고가(T1)-미호천-98-13 |

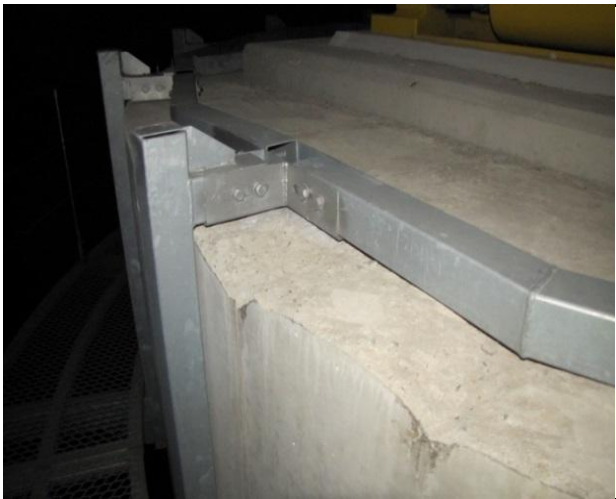
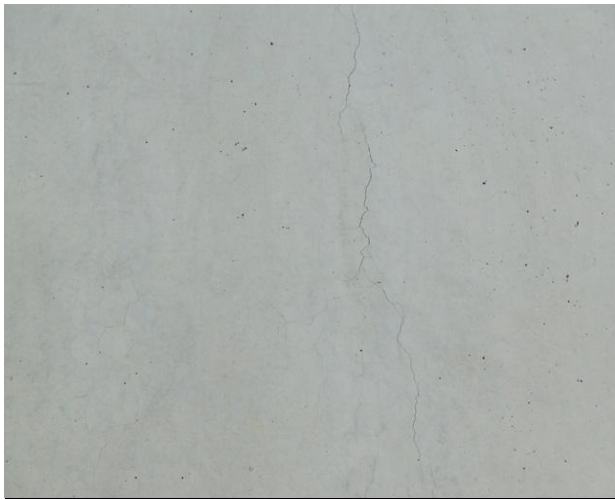
| 위치 | P22 | 기둥 | 도면번호 | HK-오송고가(T1)-미호천-98 | 위치 | P22 | 기둥 | 도면번호 | HK-오송고가(T1)-미호천-98 |

| 내용 | 재료분리 | 1m, 2m, 1EA | 연번 | HK-오송고가(T1)-미호천-98-14 | 내용 | 균열(0.3mm미만) 0.2mm, 2m, 4EA | | 연번 | HK-오송고가(T1)-미호천-98-15 |

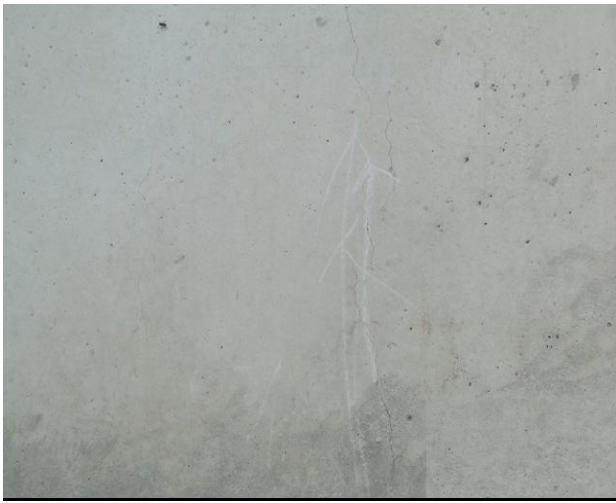
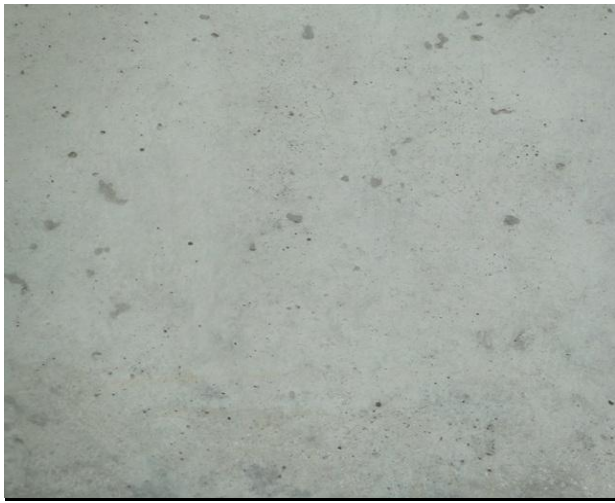
| 위치 | P22 | 기둥 | 도면번호 | HK-오송고가(T1)-미호천-98 | 위치 | P23 | 기둥 | 도면번호 | HK-오송고가(T1)-미호천-99 |

| 내용 | 균열(0.3mm미만) 0.2mm, 1.5m, 5EA | | 연번 | HK-오송고가(T1)-미호천-98-16 | 내용 | 망상균열 4.8m, 6m, 1EA | | 연번 | HK-오송고가(T1)-미호천-99-1 |

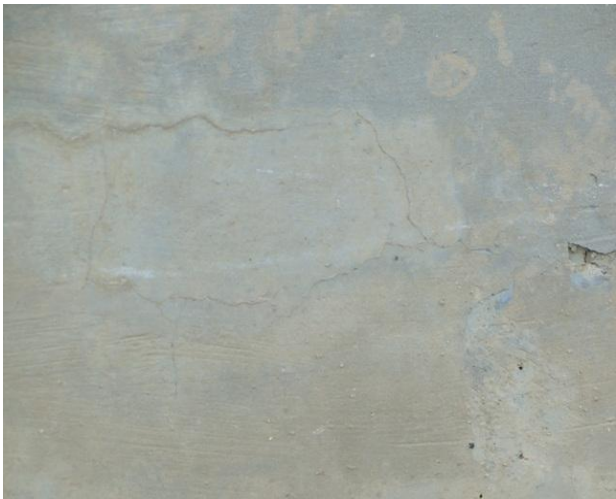
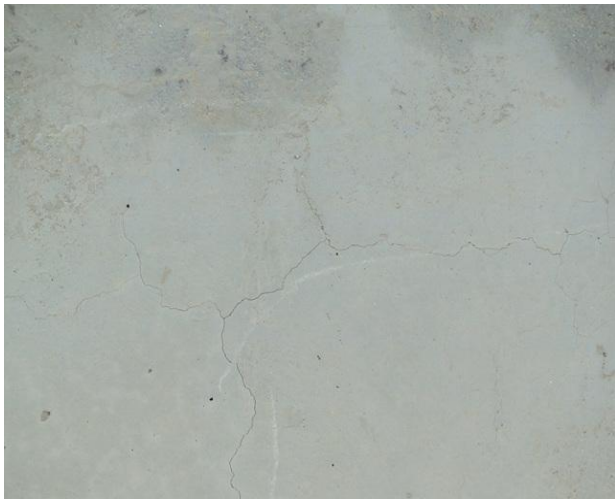
| 위치 | P23 | 기둥 | 도면번호 | HK-오송고가(T1)-미호천-99 | 위치 | P23 | 기둥 | 도면번호 | HK-오송고가(T1)-미호천-99 |

| 내용 | 균열(0.3mm미만) 0.2mm, 9m, 1EA | | 연번 | HK-오송고가(T1)-미호천-99-2 | 내용 | 망상균열 1.8m, 2m, 1EA | | 연번 | HK-오송고가(T1)-미호천-99-3 |

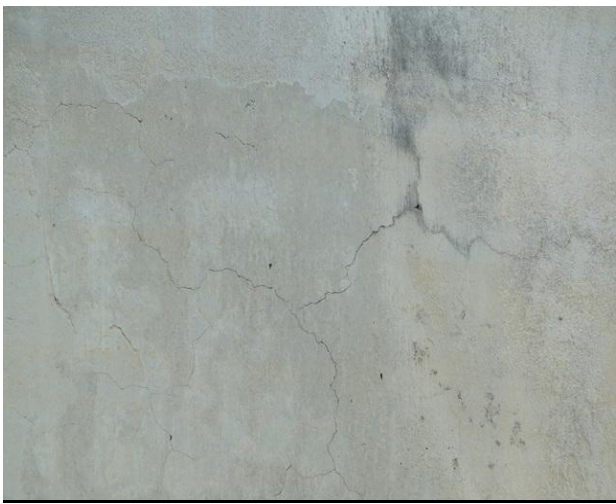
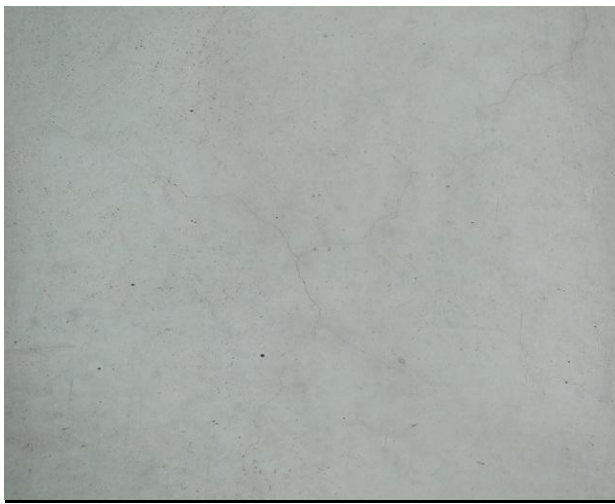
| 위치 | P23 | 기둥 | 도면번호 | HK-오송고가(T1)-미호천-99 | 위치 | P23 | 기둥 | 도면번호 | HK-오송고가(T1)-미호천-99 |

| 내용 | 망상균열 1.8m, 3m, 1EA | | 연번 | HK-오송고가(T1)-미호천-99-4 | 내용 | 망상균열 3.6m, 4m, 1EA | | 연번 | HK-오송고가(T1)-미호천-99-5 |

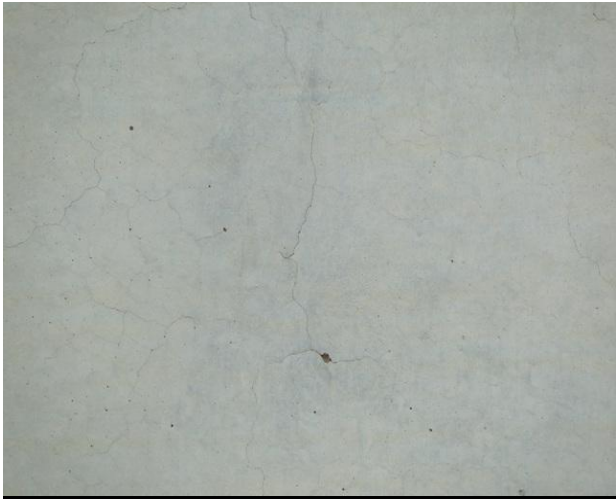
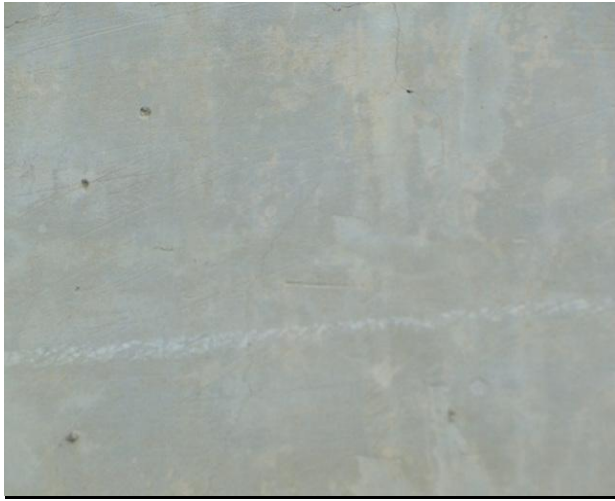
| 위치 | P23 | 기둥 | 도면번호 | HK-오송고가(T1)-미호천-99 | 위치 | P23 | 기둥 | 도면번호 | HK-오송고가(T1)-미호천-99 |

| 내용 | 균열(0.3mm미만) 0.2mm, 1.2m, 1EA | | 연번 | HK-오송고가(T1)-미호천-99-6 | 내용 | 망상균열 1.5m, 5m, 1EA | | 연번 | HK-오송고가(T1)-미호천-99-7 |

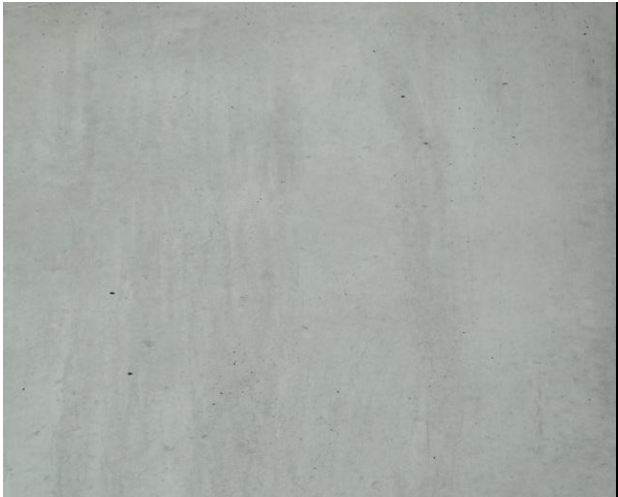
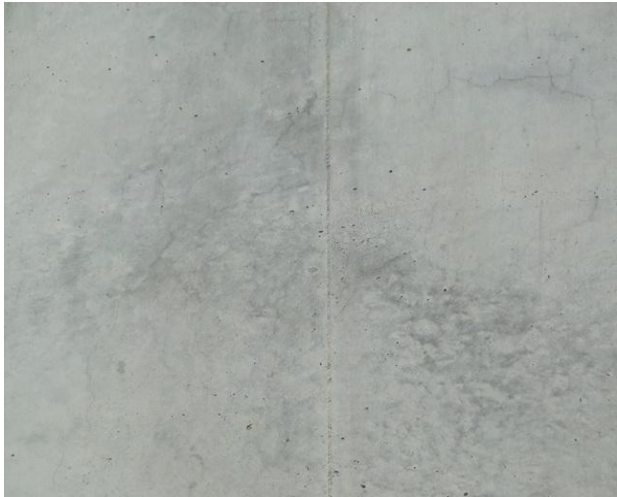
| 위치 | P23 | 기둥 | 도면번호 | HK-오송고가(T1)-미호천-99 | 위치 | P23 | 기둥 | 도면번호 | HK-오송고가(T1)-미호천-99 |

| 내용 | 망상균열 | 1.2m, 2m, 1EA | 연번 | HK-오송고가(T1)-미호천-99-8 | 내용 | 망상균열 | 3.6m, 2.5m, 1EA | 연번 | HK-오송고가(T1)-미호천-99-9 |

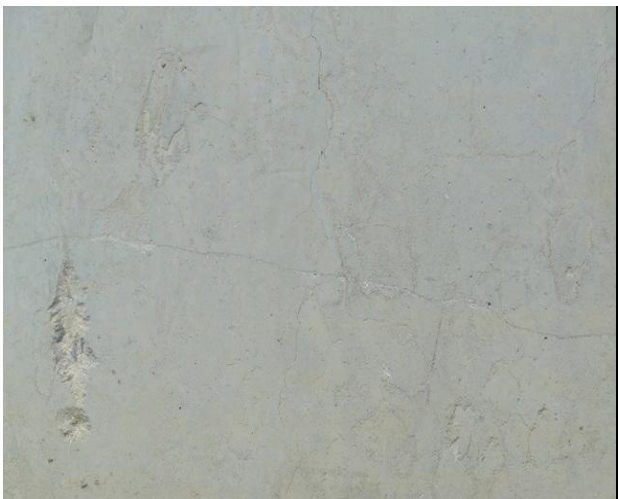
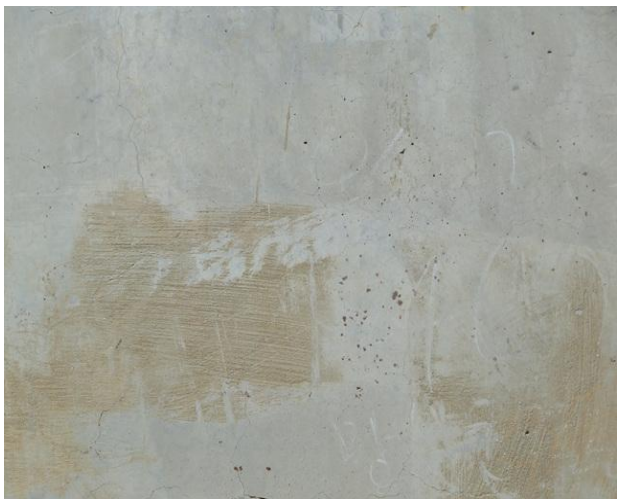
| 위치 | P23 | 기둥 | 도면번호 | HK-오송고가(T1)-미호천-99 | 위치 | P24 | 기둥 | 도면번호 | HK-오송고가(T1)-미호천-100 |

| 내용 | 망상균열 | 2m, 3m, 1EA | 연번 | HK-오송고가(T1)-미호천-99-10 | 내용 | 망상균열 | 1.2m, 5m, 1EA | 연번 | HK-오송고가(T1)-미호천-100-1 |

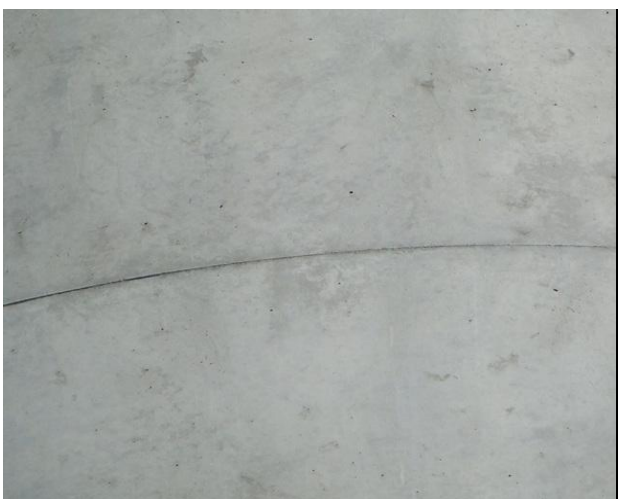
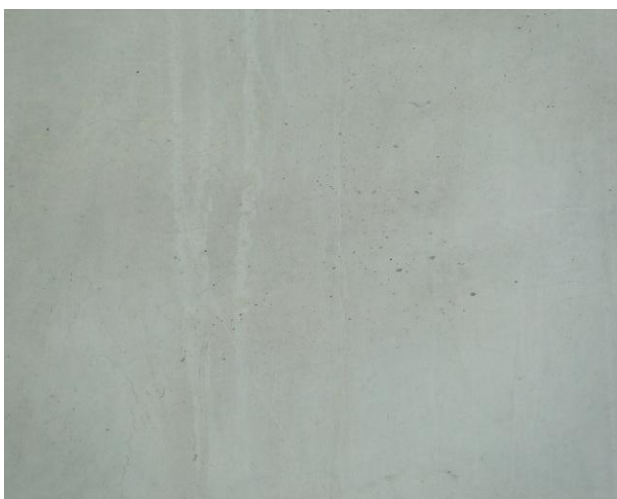
| 위치 | P24 | 기둥 | 도면번호 | HK-오송고가(T1)-미호천-100 | 위치 | P24 | 기둥 | 도면번호 | HK-오송고가(T1)-미호천-100 |

| 내용 | 균열(0.3mm이상) | 0.3mm, 1.5m, 1EA | 연번 | HK-오송고가(T1)-미호천-100-2 | 내용 | 망상균열 | 3.5m, 6m, 1EA | 연번 | HK-오송고가(T1)-미호천-100-3 |

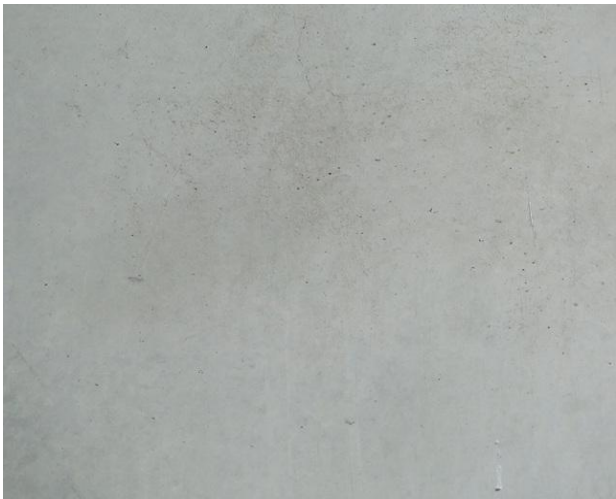
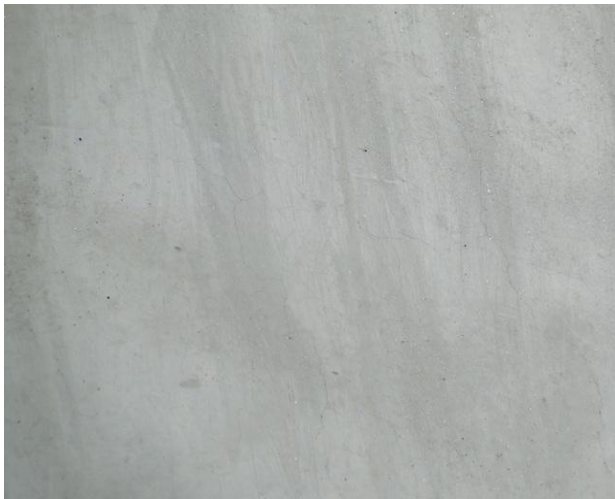
| 위치 | P24 | 기둥 | 도면번호 | HK-오송고가(T1)-미호천-100 | 위치 | P24 | 기둥 | 도면번호 | HK-오송고가(T1)-미호천-100 |

| 내용 | 망상균열 | 2m, 5m, 1EA | 연번 | HK-오송고가(T1)-미호천-100-4 | 내용 | 망상균열 | 1.5m, 6m, 1EA | 연번 | HK-오송고가(T1)-미호천-100-5 |

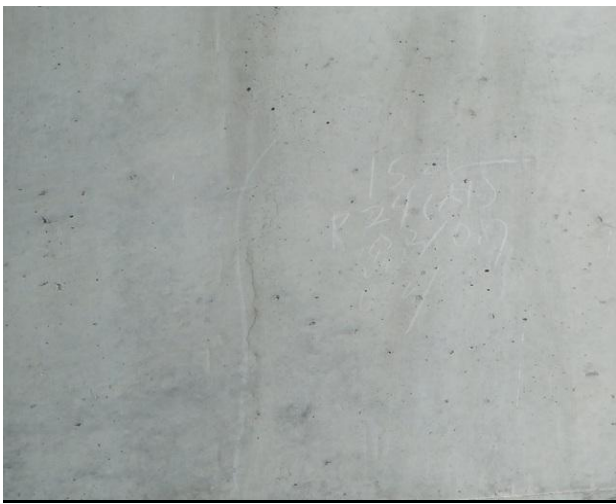
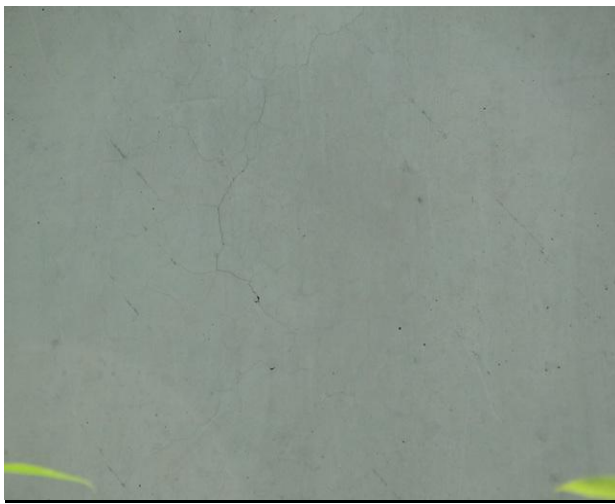
| 위치 | P24 | 기둥 | 도면번호 | HK-오송고가(T1)-미호천-100 | 위치 | P24 | 기둥 | 도면번호 | HK-오송고가(T1)-미호천-100 |

| 내용 | 균열(0.3mm미만) | 0.2mm, 0.7m, 1EA | 연번 | HK-오송고가(T1)-미호천-100-6 | 내용 | 망상균열 | 1m, 2m, 1EA | 연번 | HK-오송고가(T1)-미호천-100-7 |

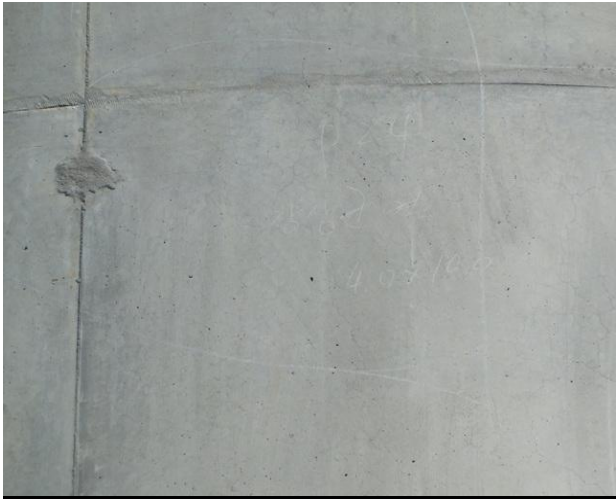
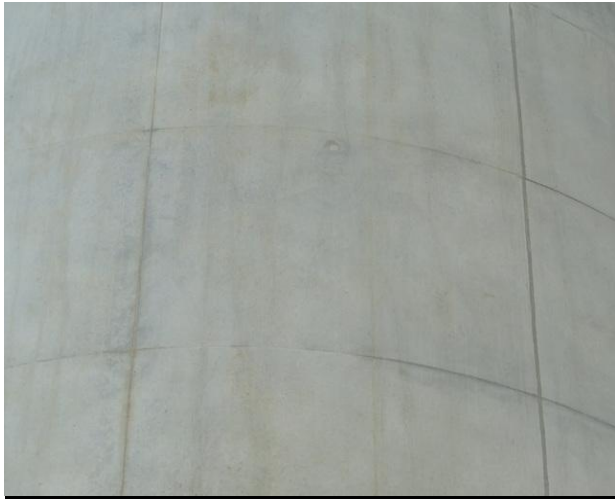
| 위치 | P24 | 기둥 | 도면번호 | HK-오송고가(T1)-미호천-100 | 위치 | P24 | 기둥 | 도면번호 | HK-오송고가(T1)-미호천-100 |

| 내용 | 망상균열 | 4m, 10m, 1EA | 연번 | HK-오송고가(T1)-미호천-100-8 | 내용 | 망상균열 | 2m, 3m, 1EA | 연번 | HK-오송고가(T1)-미호천-100-9 |

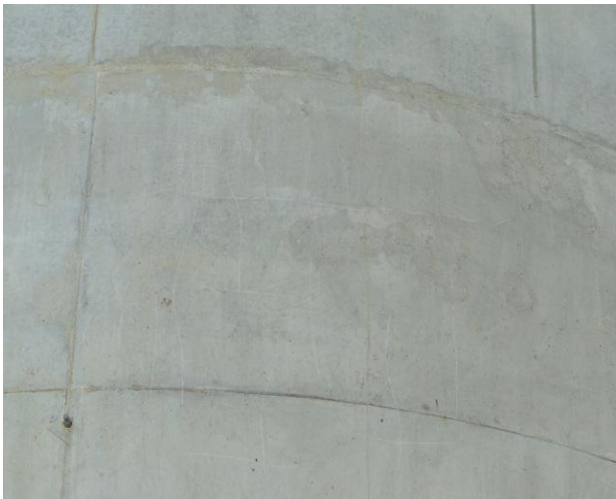
| 위치 | P24 | 기둥 | 도면번호 | HK-오송고가(T1)-미호천-100 | 위치 | P24 | 기둥 | 도면번호 | HK-오송고가(T1)-미호천-100 |
| 내용 | 망상균열 | 3m, 1m, 1EA | 연번 | HK-오송고가(T1)-미호천-100-10 | 내용 | 망상균열 | 2.2m, 1.5m, 1EA | 연번 | HK-오송고가(T1)-미호천-100-11 |

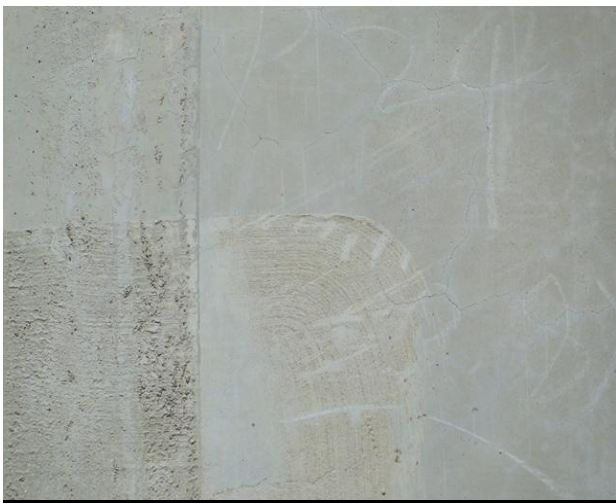
| 위치 | P24 | 기둥 | 도면번호 | HK-오송고가(T1)-미호천-100 | 위치 | P24 | 기둥 | 도면번호 | HK-오송고가(T1)-미호천-100 |
| 내용 | 망상균열 | 0.8m, 1m, 1EA | 연번 | HK-오송고가(T1)-미호천-100-12 | 내용 | 망상균열 | 3m, 1m, 1EA | 연번 | HK-오송고가(T1)-미호천-100-13 |

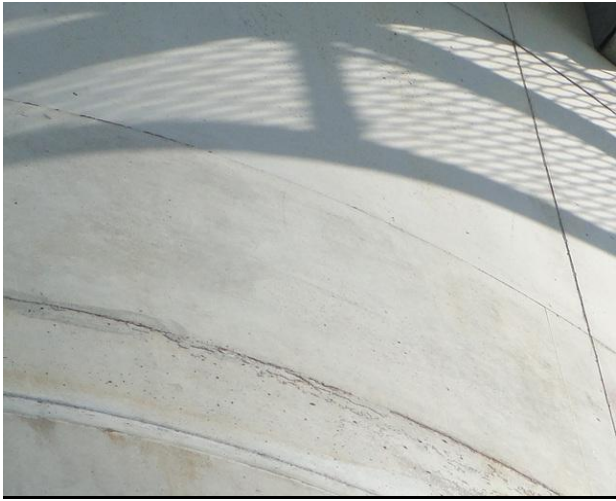
| 위치 | P25 | 기둥 | 도면번호 | HK-오송고가(T1)-미호천-101 | 위치 | P25 | 기둥 | 도면번호 | HK-오송고가(T1)-미호천-101 |
| 내용 | 균열(0.3mm이상) | 0.3mm, 3m, 1EA | 연번 | HK-오송고가(T1)-미호천-101-1 | 내용 | 균열(0.3mm이상) | 0.3mm, 1.2m, 1EA | 연번 | HK-오송고가(T1)-미호천-101-2 |

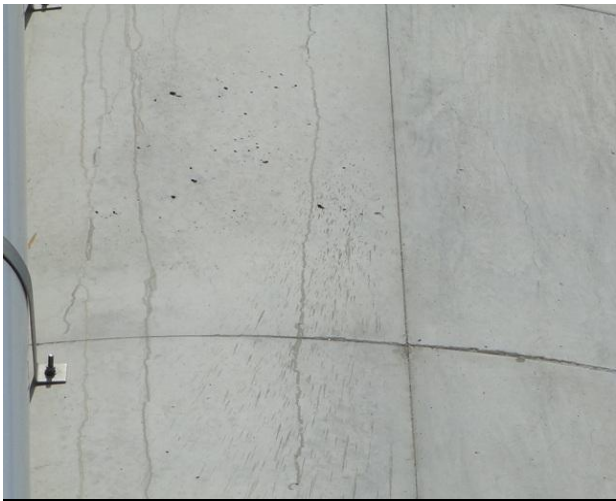
| 위치 | P25 | 기둥 | 도면번호 | HK-오송고가(T1)-미호천-101 | 위치 | P25 | 기둥 | 도면번호 | HK-오송고가(T1)-미호천-101 |
| 내용 | 균열(0.3mm미만) 0.2mm, 4m, 1EA | | 연번 | HK-오송고가(T1)-미호천-101-3 | 내용 | 망상균열 3.6m, 5m, 1EA | | 연번 | HK-오송고가(T1)-미호천-101-4 |

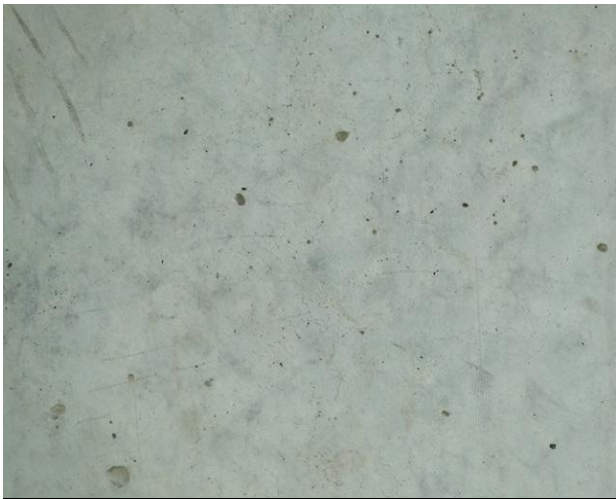
| 위치 | P25 | 기둥 | 도면번호 | HK-오송고가(T1)-미호천-101 | 위치 | P25 | 기둥 | 도면번호 | HK-오송고가(T1)-미호천-101 |
| 내용 | 망상균열 3.6m, 5m, 1EA | | 연번 | HK-오송고가(T1)-미호천-101-5 | 내용 | 망상균열 3.6m, 5m, 1EA | | 연번 | HK-오송고가(T1)-미호천-101-6 |

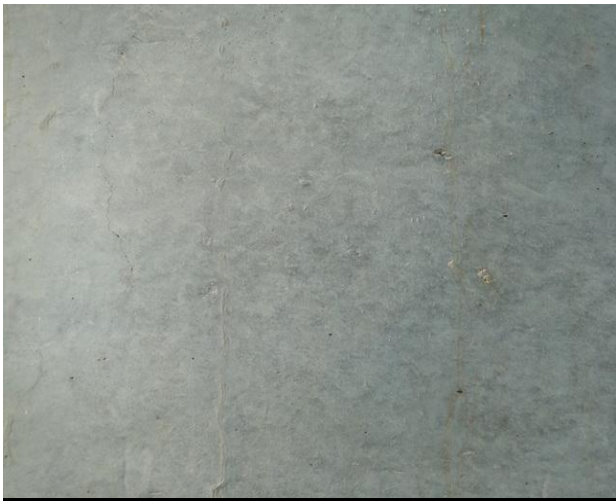
| 위치 | P25 | 기둥 | 도면번호 | HK-오송고가(T1)-미호천-101 | 위치 | P25 | 기둥 | 도면번호 | HK-오송고가(T1)-미호천-101 |
| 내용 | 망상균열 9m, 3m, 1EA | | 연번 | HK-오송고가(T1)-미호천-101-7 | 내용 | 망상균열 2m, 4m, 1EA | | 연번 | HK-오송고가(T1)-미호천-101-8 |

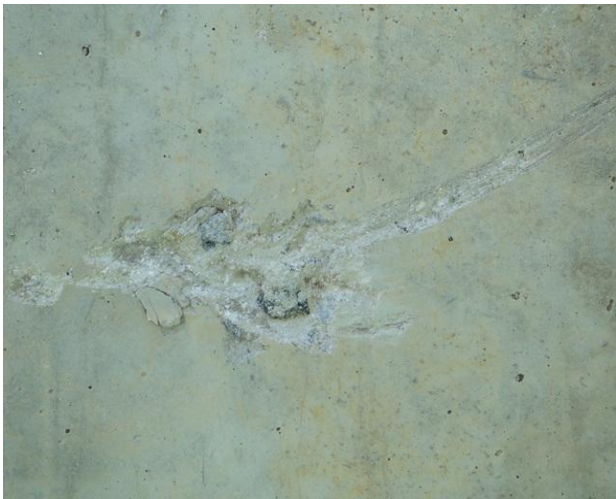
| 위치 | P25 | 기둥 | 도면번호 | HK-오송고가(T1)-미호천-101 | 위치 | P25 | 기둥 | 도면번호 | HK-오송고가(T1)-미호천-101 |
| 내용 | 콘크리트파손 0.1m, 0.1m, 1EA | | 연번 | HK-오송고가(T1)-미호천-101-9 | 내용 | 균열(0.3mm미만) 0.2mm, 0.2m, 16EA | | 연번 | HK-오송고가(T1)-미호천-101-10 |

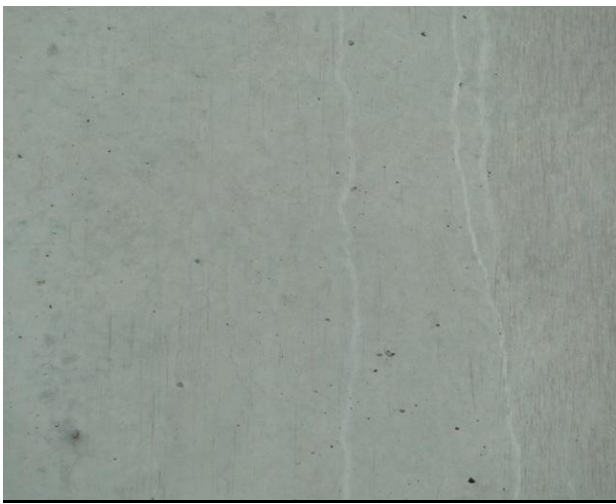
| 위치 | P25 | 기둥 | 도면번호 | HK-오송고가(T1)-미호천-101 | 위치 | P25 | 기둥 | 도면번호 | HK-오송고가(T1)-미호천-101 |
| 내용 | 망상균열 | 1m, 4m, 1EA | 연번 | HK-오송고가(T1)-미호천-101-11 | 내용 | 망상균열 | 2m, 4m, 1EA | 연번 | HK-오송고가(T1)-미호천-101-12 |

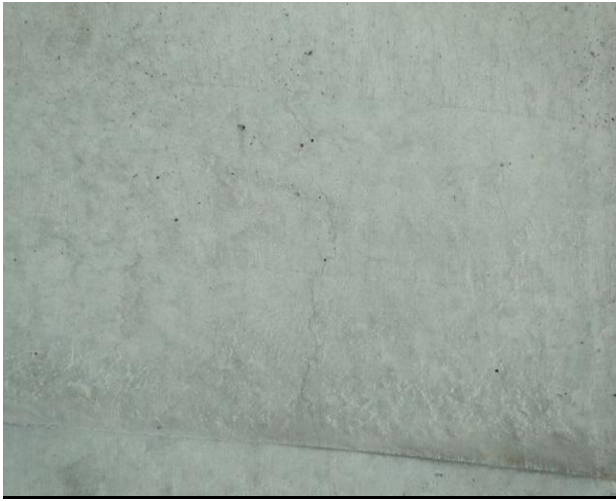
| 위치 | P25 | 기둥 | 도면번호 | HK-오송고가(T1)-미호천-101 | 위치 | P25 | 기둥 | 도면번호 | HK-오송고가(T1)-미호천-101 |
| 내용 | 망상균열 | 4.8m, 15m, 1EA | 연번 | HK-오송고가(T1)-미호천-101-13 | 내용 | 망상균열 | 1m, 1m, 1EA | 연번 | HK-오송고가(T1)-미호천-101-14 |

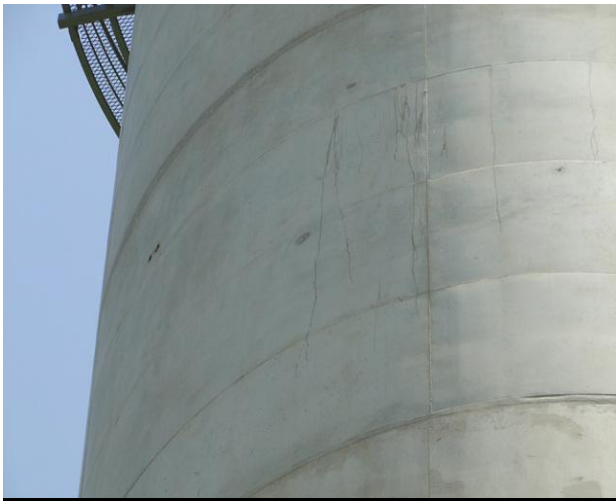
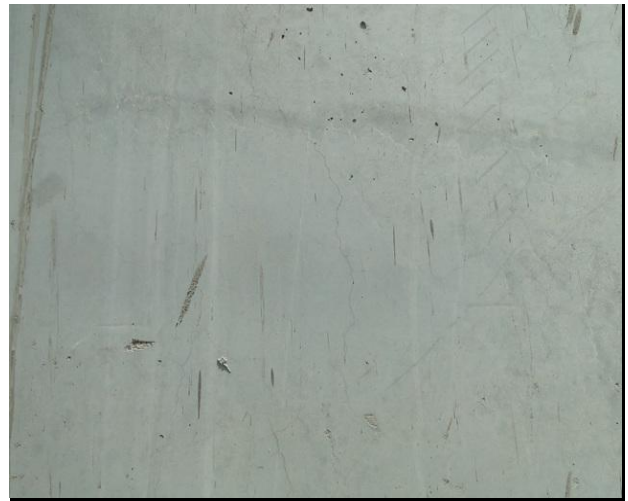
| 위치 | P26 | 기둥 | 도면번호 | HK-오송고가(T1)-미호천-102 | 위치 | P26 | 기둥 | 도면번호 | HK-오송고가(T1)-미호천-102 | | |
| 내용 | 균열(0.3mm미만) 0.2mm, 1m, 1EA | | | 연번 | HK-오송고가(T1)-미호천-102-4 | 내용 | 망상균열 1.2m, 5m, 1EA | | | 연번 | HK-오송고가(T1)-미호천-102-5 |

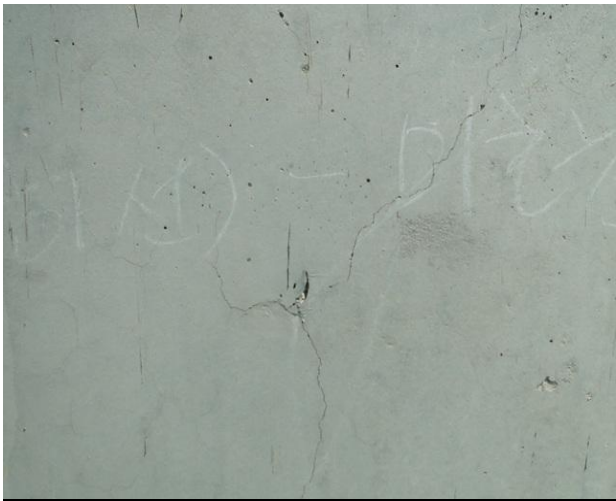
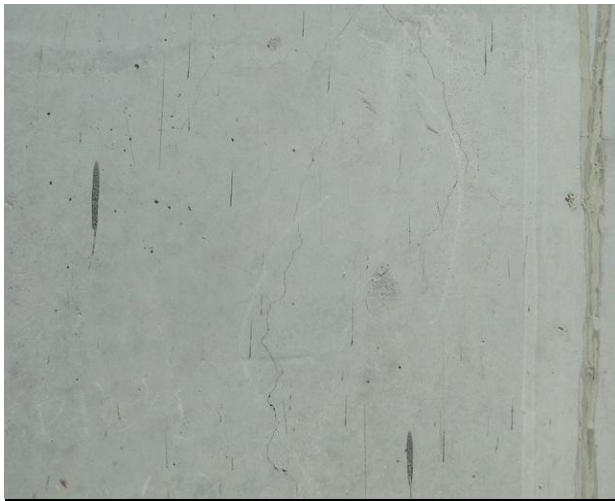
| 위치 | P26 | 기둥 | 도면번호 | HK-오송고가(T1)-미호천-102 | 위치 | P26 | 기둥 | 도면번호 | HK-오송고가(T1)-미호천-102 |
| 내용 | 망상균열 | 1.2m, 3m, 1EA | 연번 | HK-오송고가(T1)-미호천-102-6 | 내용 | 망상균열 | 2.4m, 4m, 1EA | 연번 | HK-오송고가(T1)-미호천-102-7 |

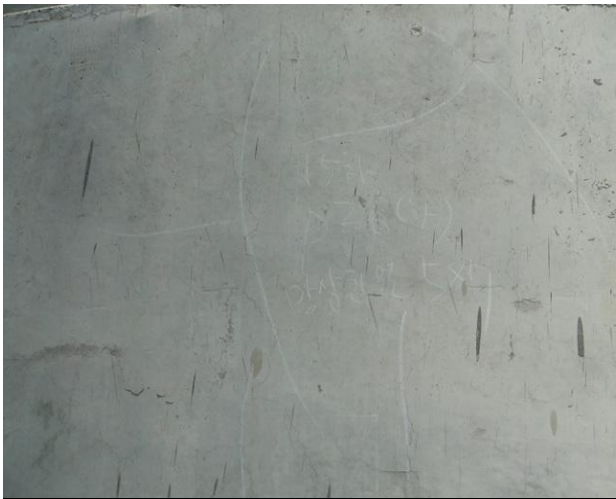
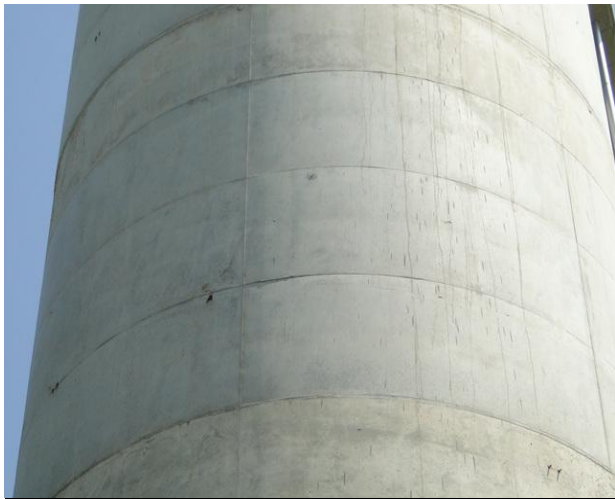
| 위치 | P26 | 기둥 | 도면번호 | HK-오송고가(T1)-미호천-102 | 위치 | P26 | 기둥 | 도면번호 | HK-오송고가(T1)-미호천-102 |
| 내용 | 망상균열 | 5m, 7m, 1EA | 연번 | HK-오송고가(T1)-미호천-102-8 | 내용 | 균열(0.3mm이상) 0.3mm, 4m, 1EA | 연번 | HK-오송고가(T1)-미호천-102-9 | |

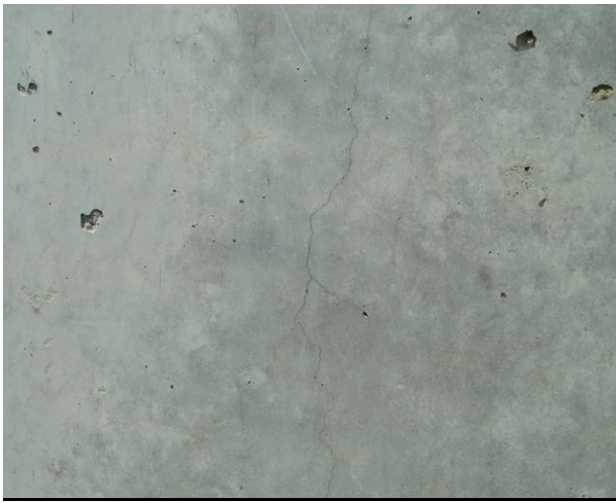
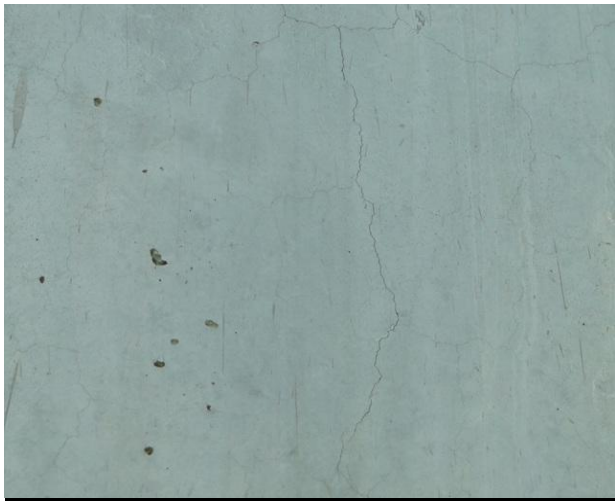
| 위치 | P26 | 기둥 | 도면번호 | HK-오송고가(T1)-미호천-102 | 위치 | P26 | 기둥 | 도면번호 | HK-오송고가(T1)-미호천-102 |
| 내용 | 균열(0.3mm미만) 0.2mm, 3m, 1EA | 연번 | HK-오송고가(T1)-미호천-102-10 | 내용 | 균열(0.3mm이상) 0.3mm, 5m, 1EA | 연번 | HK-오송고가(T1)-미호천-102-11 | | |

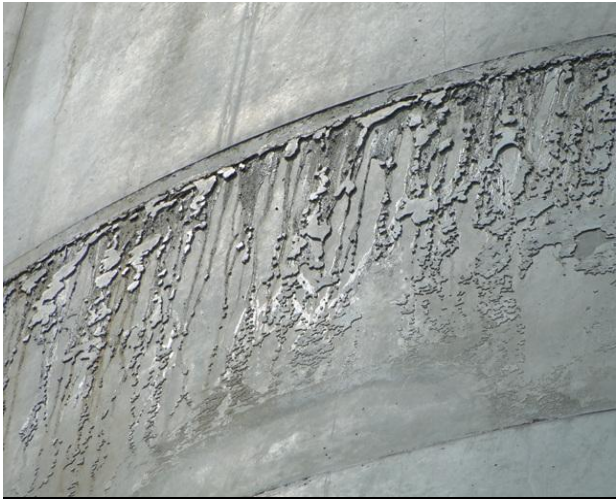
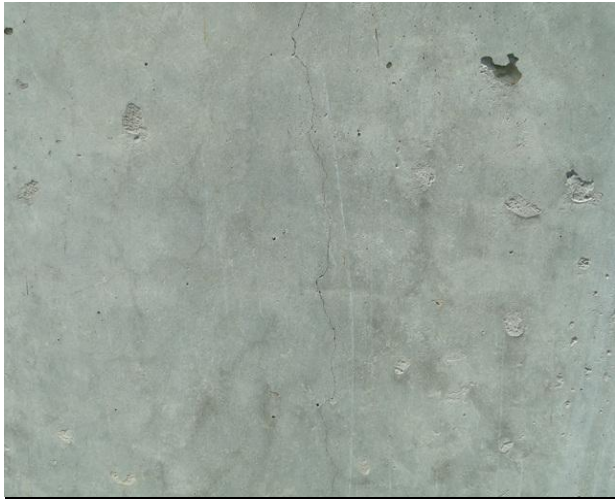
| 위치 | P26 | 기둥 | 도면번호 | HK-오송고가(T1)-미호천-102 | 위치 | P26 | 기둥 | 도면번호 | HK-오송고가(T1)-미호천-102 |
| 내용 | 재료분리 | 0.1m, 2.8m, 1EA | 연번 | HK-오송고가(T1)-미호천-102-12 | 내용 | 균열(0.3mm미만) | 0.2mm, 1.2m, 1EA | 연번 | HK-오송고가(T1)-미호천-102-13 |

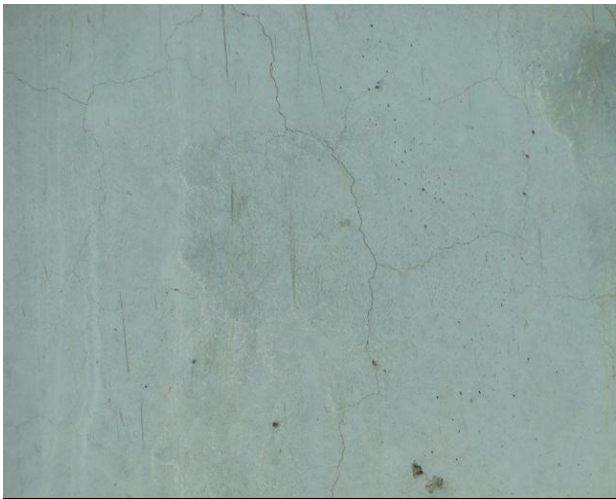
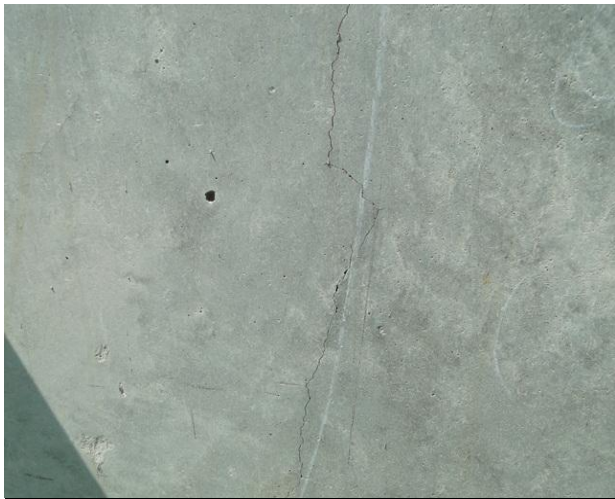
| 위치 | P26 | 기둥 | 도면번호 | HK-오송고가(T1)-미호천-102 | 위치 | P26 | 기둥 | 도면번호 | HK-오송고가(T1)-미호천-102 |
| 내용 | 망상균열 | 2.4m, 4m, 1EA | 연번 | HK-오송고가(T1)-미호천-102-14 | 내용 | 균열(0.3mm미만) | 0.2mm, 1.2m, 3EA | 연번 | HK-오송고가(T1)-미호천-102-15 |

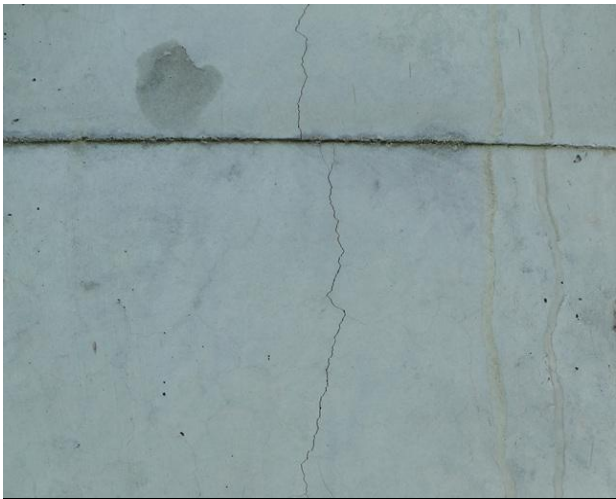
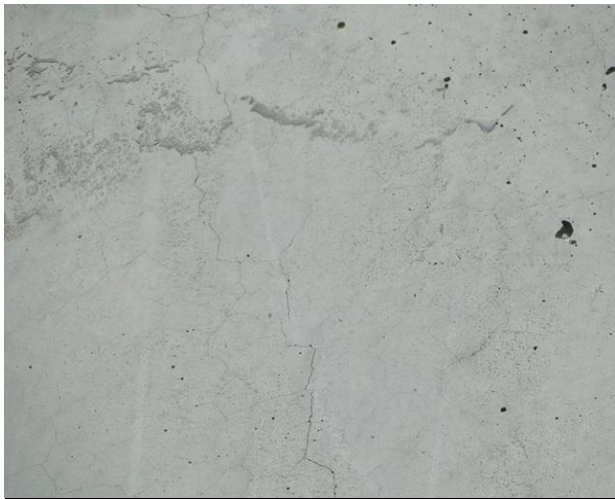
| 위치 | P26 | 기둥 | 도면번호 | HK-오송고가(T1)-미호천-102 | 위치 | P26 | 기둥 | 도면번호 | HK-오송고가(T1)-미호천-102 |
| 내용 | 균열(0.3mm이상) | 0.3mm, 3.6m, 1EA | 연번 | HK-오송고가(T1)-미호천-102-16 | 내용 | 망상균열 | 1.2m, 3m, 1EA | 연번 | HK-오송고가(T1)-미호천-102-17 |

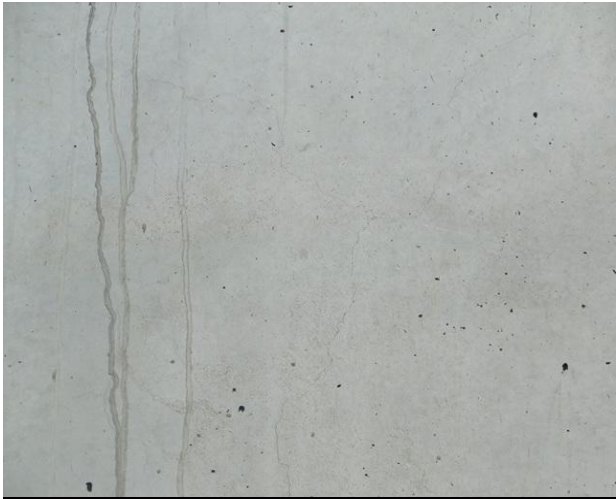
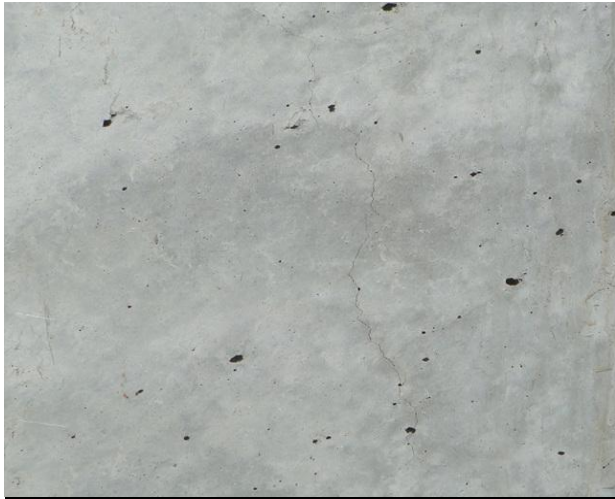
| 위치 | P26 | 기둥 | 도면번호 | HK-오송고가(T1)-미호천-102 | 위치 | P26 | 기둥 | 도면번호 | HK-오송고가(T1)-미호천-102 |
| 내용 | 망상균열 | 1.2m, 3.5m, 1EA | 연번 | HK-오송고가(T1)-미호천-102-18 | 내용 | 망상균열 | 1.2m, 5m, 1EA | 연번 | HK-오송고가(T1)-미호천-102-19 |

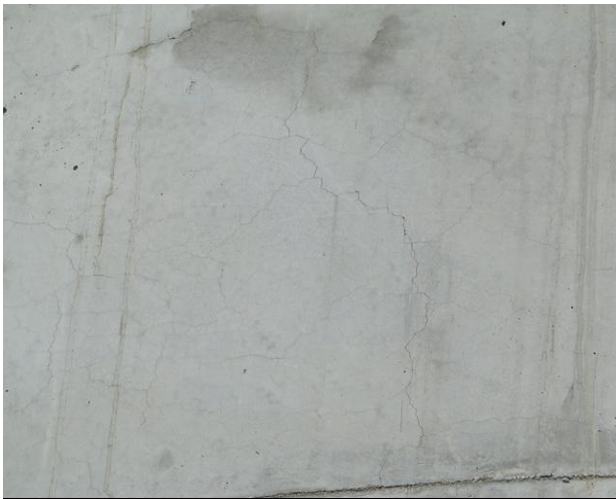
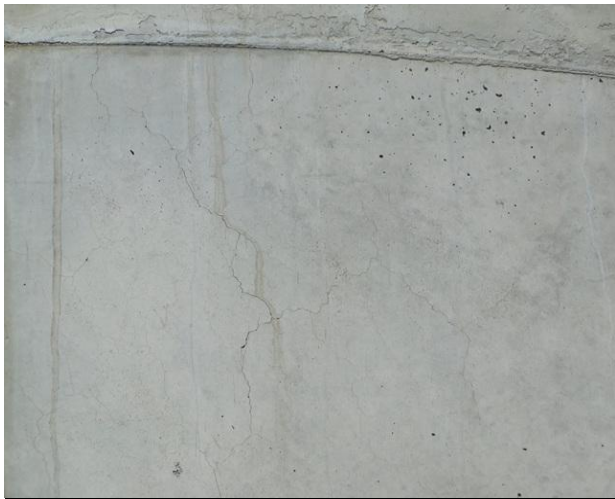
| 위치 | P26 | 기둥 | 도면번호 | HK-오송고가(T1)-미호천-102 | 위치 | P26 | 기둥 | 도면번호 | HK-오송고가(T1)-미호천-102 |
| 내용 | 망상균열 | 1.2m, 5m, 1EA | 연번 | HK-오송고가(T1)-미호천-102-20 | 내용 | 망상균열 | 3m, 5m, 1EA | 연번 | HK-오송고가(T1)-미호천-102-21 |

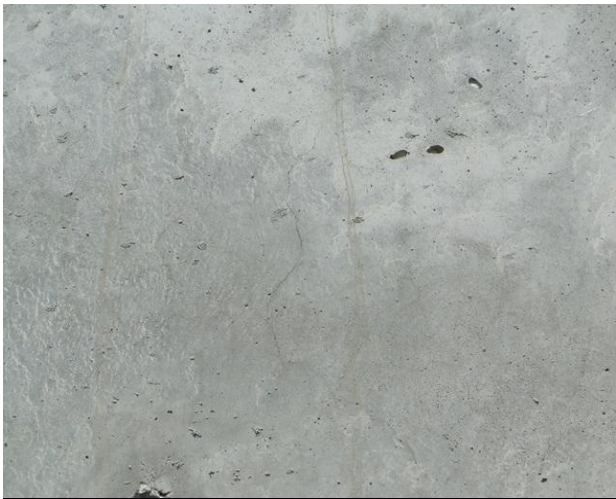
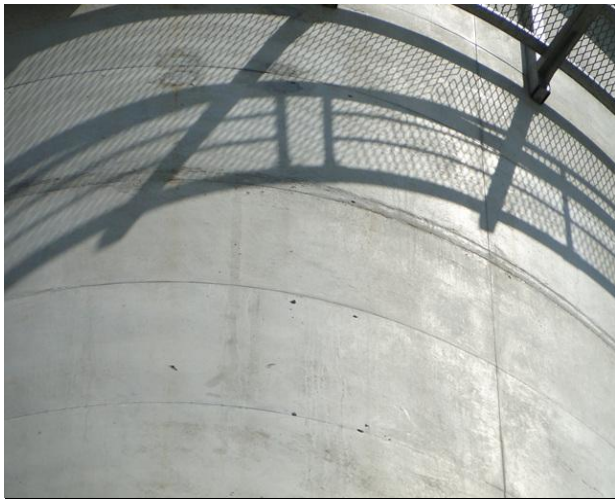
| 위치 | P26 | 기둥 | 도면번호 | HK-오송고가(T1)-미호천-102 | 위치 | P26 | 기둥 | 도면번호 | HK-오송고가(T1)-미호천-102 |
| 내용 | 망상균열 | 2.4m, 5m, 1EA | 연번 | HK-오송고가(T1)-미호천-102-22 | 내용 | 균열(0.3mm이상) | 0.3mm, 2m, 1EA | 연번 | HK-오송고가(T1)-미호천-102-23 |

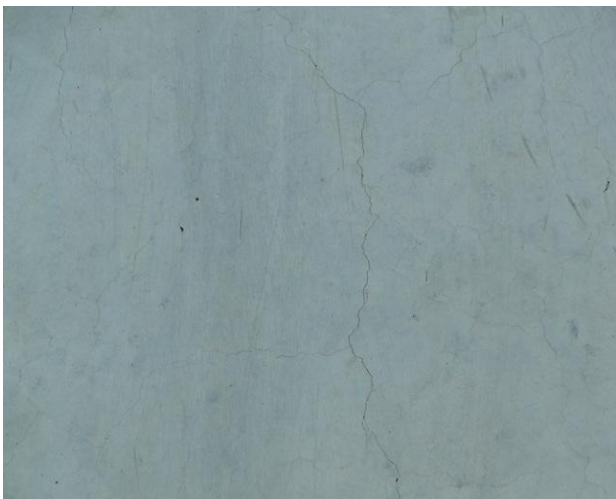
| 위치 | P26 | 기둥 | 도면번호 | HK-오송고가(T1)-미호천-102 | 위치 | P26 | 기둥 | 도면번호 | HK-오송고가(T1)-미호천-102 |

| 내용 | 균열(0.3mm이상) 0.3mm, 5m, 1EA | | 연번 | HK-오송고가(T1)-미호천-102-24 | 내용 | 균열(0.3mm이상) 0.3mm, 1m, 1EA | | 연번 | HK-오송고가(T1)-미호천-102-25 |

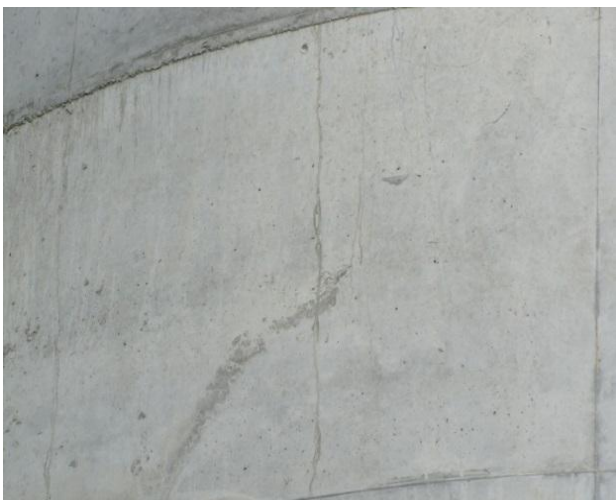
| 위치 | P26 | 기둥 | 도면번호 | HK-오송고가(T1)-미호천-102 | 위치 | P26 | 기둥 | 도면번호 | HK-오송고가(T1)-미호천-102 |

| 내용 | 균열(0.3mm이상) 0.3mm, 4m, 1EA | | 연번 | HK-오송고가(T1)-미호천-102-26 | 내용 | 균열(0.3mm미만) 0.2mm, 0.8m, 1EA | | 연번 | HK-오송고가(T1)-미호천-102-27 |

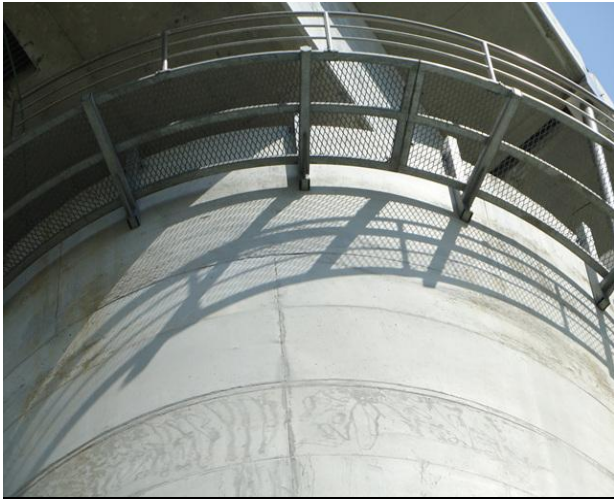
| 위치 | P26 | 기둥 | 도면번호 | HK-오송고가(T1)-미호천-102 | 위치 | P27 | 기둥 | 도면번호 | HK-오송고가(T1)-미호천-103 |

| 내용 | 망상균열 1m, 1m, 1EA | | 연번 | HK-오송고가(T1)-미호천-102-28 | 내용 | 재료분리 2m, 1m, 1EA | | 연번 | HK-오송고가(T1)-미호천-103-1 |

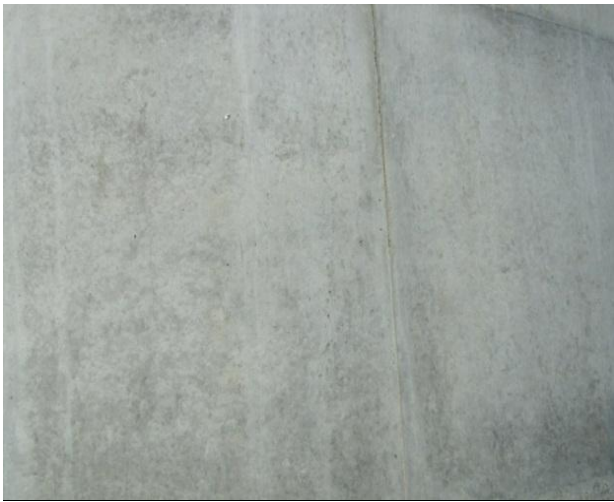
| 위치 | P27 | 기둥 | 도면번호 | HK-오송고가(T1)-미호천-103 | 위치 | P27 | 기둥 | 도면번호 | HK-오송고가(T1)-미호천-103 |

| 내용 | 균열(0.3mm미만) 0.2mm, 1.5m, 1EA | | | 연번 | HK-오송고가(T1)-미호천-103-2 | 내용 | 균열(0.3mm미만) 0.2mm, 1.5m, 1EA | | |
