## 10. 오송고가(T1)미호천

## 2.현황사진

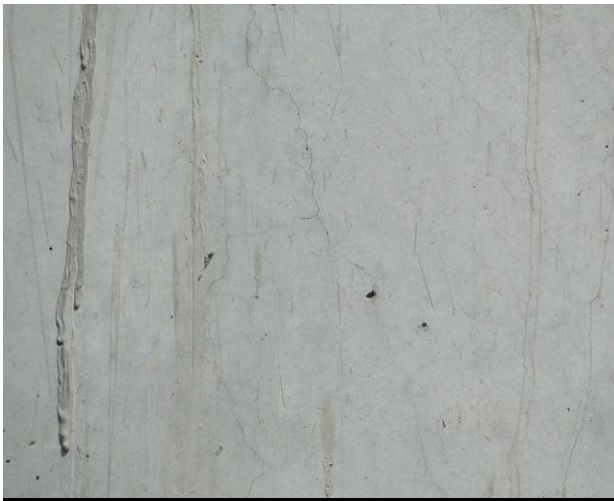
| 위치 | P27 | 기둥 | 도면번호 | HK-오송고가(T1)-미호천-103 | 위치 | P27 | 기둥 | 도면번호 | HK-오송고가(T1)-미호천-103 |

| 내용 | 균열(0.3mm미만) 0.2mm, 1.2m, 1EA | | | 연번 | HK-오송고가(T1)-미호천-103-4 | 내용 | 콘크리트파손 0.1m, 0.2m, 1EA | | |

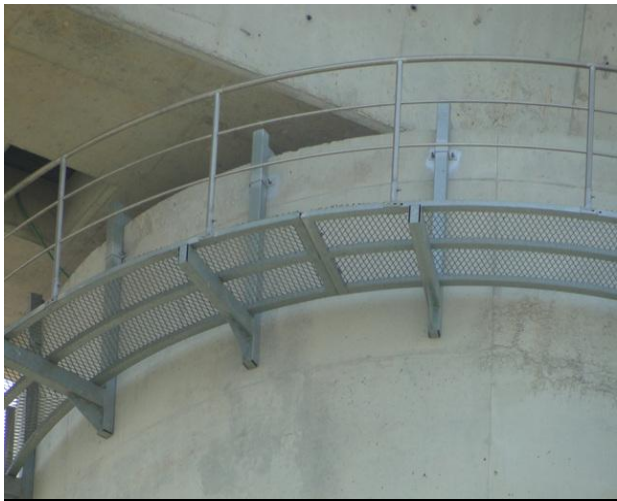
| 위치 | P27 | 기둥 | 도면번호 | HK-오송고가(T1)-미호천-103 | 위치 | P27 | 기둥 | 도면번호 | HK-오송고가(T1)-미호천-103 |

| 내용 | 균열(0.3mm미만) 0.2mm, 1.5m, 1EA | | | 연번 | HK-오송고가(T1)-미호천-103-6 | 내용 | 균열(0.3mm미만) 0.2mm, 1m, 1EA | | |

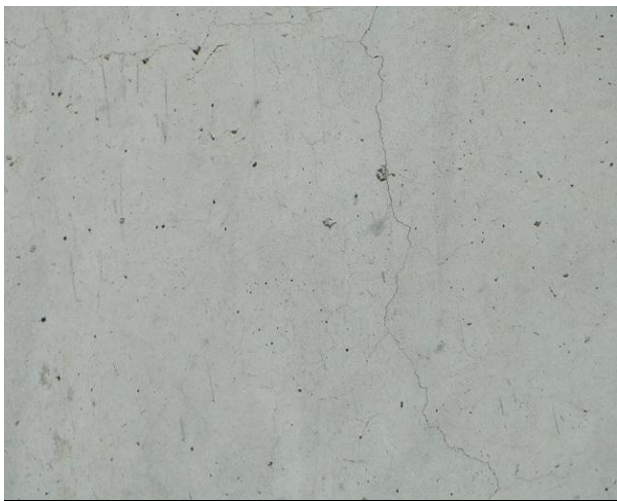
| 위치 | P27 | 기둥 | 도면번호 | HK-오송고가(T1)-미호천-103 | 위치 | P27 | 기둥 | 도면번호 | HK-오송고가(T1)-미호천-103 |

| 내용 | 균열(0.3mm미만) | 0.2mm, 3m, 1EA | 연번 | HK-오송고가(T1)-미호천-103-8 | 내용 | 재료분리 | 2m, 1m, 1EA | 연번 | HK-오송고가(T1)-미호천-103-9 |

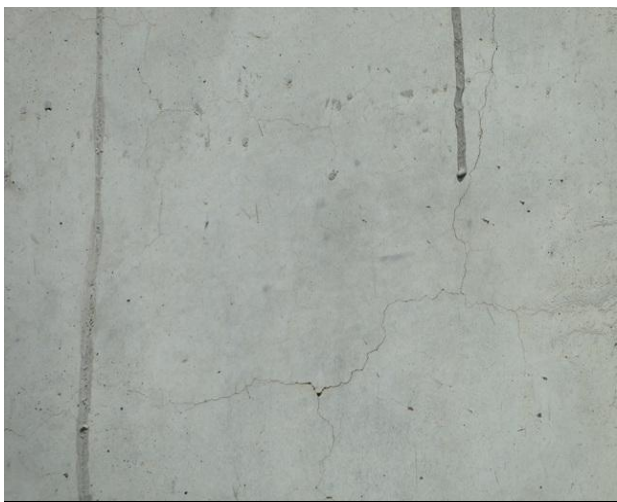
| 위치 | P27 | 기둥 | 도면번호 | HK-오송고가(T1)-미호천-103 | 위치 | P27 | 기둥 | 도면번호 | HK-오송고가(T1)-미호천-103 |

| 내용 | 균열(0.3mm미만) | 0.2mm, 2.5m, 1EA | 연번 | HK-오송고가(T1)-미호천-103-10 | 내용 | 망상균열 | 1.2m, 3m, 1EA | 연번 | HK-오송고가(T1)-미호천-103-11 |

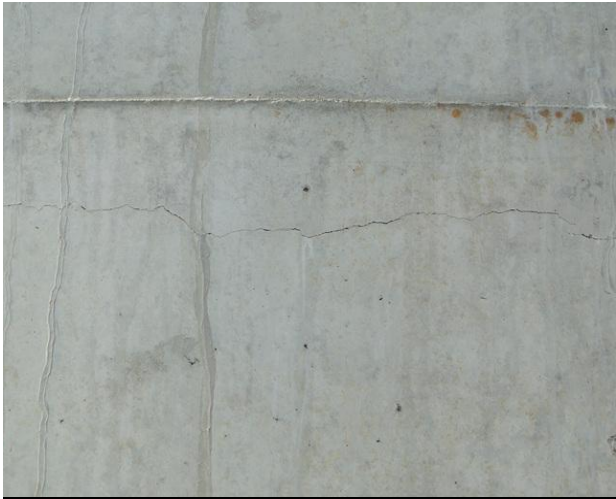
| 위치 | P27 | 기둥 | 도면번호 | HK-오송고가(T1)-미호천-103 | 위치 | P28 | 기둥 | 도면번호 | HK-오송고가(T1)-미호천-104 |

| 내용 | 망상균열 | 1.2m, 2m, 1EA | 연번 | HK-오송고가(T1)-미호천-103-12 | 내용 | 이물질퇴적 | 0.3m, 6m, 1EA | 연번 | HK-오송고가(T1)-미호천-104-1 |

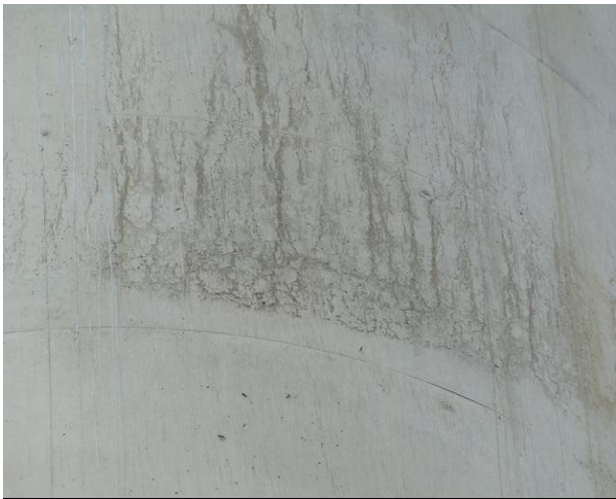
| 위치 | P28 | 기둥 | 도면번호 | HK-오송고가(T1)-미호천-104 | 위치 | P28 | 기둥 | 도면번호 | HK-오송고가(T1)-미호천-104 |

| 내용 | 균열(0.3mm미만) | 0.2mm, 0.8m, 1EA | 연번 | HK-오송고가(T1)-미호천-104-2 | 내용 | 망상균열 | 1m, 1.5m, 1EA | 연번 | HK-오송고가(T1)-미호천-104-3 |

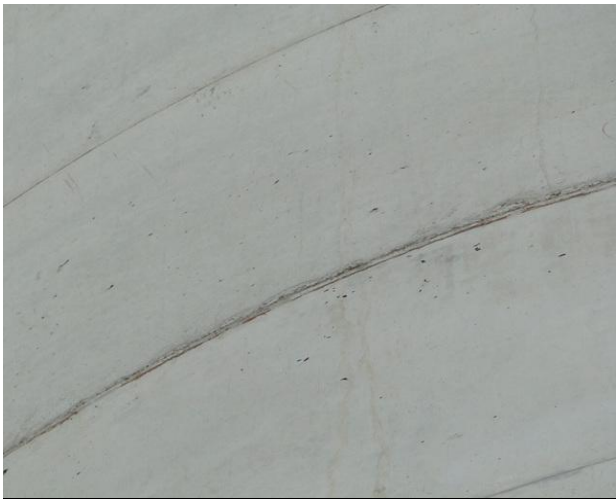
| 위치 | P29 | 기둥 | 도면번호 | HK-오송고가(T1)-미호천-105 | 위치 | P29 | 받침장치 | 도면번호 | HK-오송고가(T1)-미호천-105 |

| 내용 | 재료분리 | 0.5m, 1.5m, 1EA | 연번 | HK-오송고가(T1)-미호천-105-1 | 내용 | 여유량부족 | --, --, 2EA | 연번 | HK-오송고가(T1)-미호천-105-2 |

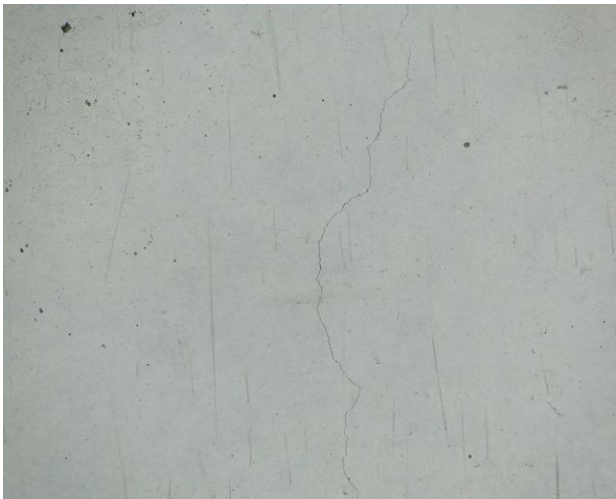
| 위치 | P30 | 기둥 | 도면번호 | HK-오송고가(T1)-미호천-106 | 위치 | P30 | 기둥 | 도면번호 | HK-오송고가(T1)-미호천-106 |

| 내용 | 재료분리 | 0.3m, 1m, 1EA | 연번 | HK-오송고가(T1)-미호천-106-1 | 내용 | 재료분리 | 0.1m, 15m, 1EA | 연번 | HK-오송고가(T1)-미호천-106-2 |

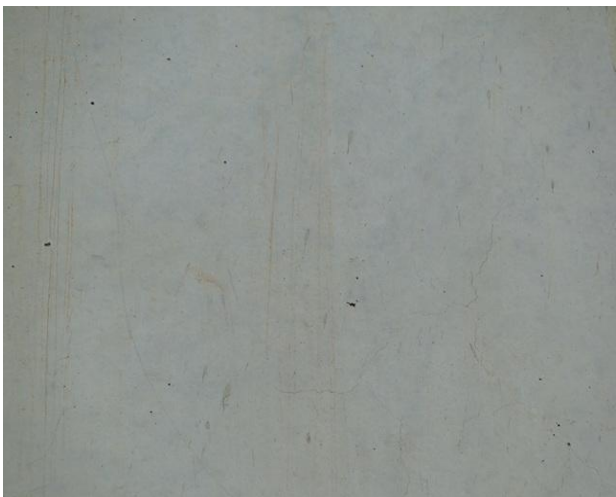
| 위치 | P30 | 기둥 | 도면번호 | HK-오송고가(T1)-미호천-106 | 위치 | P30 | 기둥 | 도면번호 | HK-오송고가(T1)-미호천-106 |

| 내용 | 균열(0.3mm미만) 0.2mm, 2.5m, 1EA | | 연번 | HK-오송고가(T1)-미호천-106-3 | 내용 | 망상균열 1.2m, 4m, 1EA | | 연번 | HK-오송고가(T1)-미호천-106-4 |

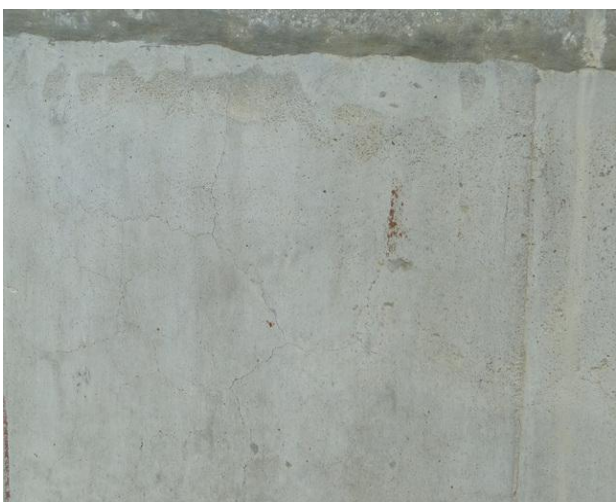
| 위치 | P30 | 기둥 | 도면번호 | HK-오송고가(T1)-미호천-106 | 위치 | P30 | 기둥 | 도면번호 | HK-오송고가(T1)-미호천-106 |

| 내용 | 망상균열 2.4m, 3m, 1EA | | 연번 | HK-오송고가(T1)-미호천-106-5 | 내용 | 균열(0.3mm이상) 0.3mm, 3.6m, 1EA | | 연번 | HK-오송고가(T1)-미호천-106-6 |

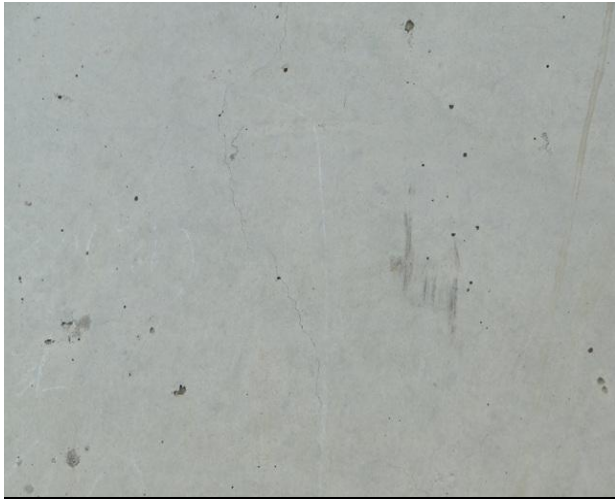
| 위치 | P30 | 기둥 | 도면번호 | HK-오송고가(T1)-미호천-106 | 위치 | P30 | 기둥 | 도면번호 | HK-오송고가(T1)-미호천-106 |

| 내용 | 망상균열 0.5m, 1.8m, 1EA | | 연번 | HK-오송고가(T1)-미호천-106-7 | 내용 | 망상균열 1.2m, 1.5m, 1EA | | 연번 | HK-오송고가(T1)-미호천-106-8 |

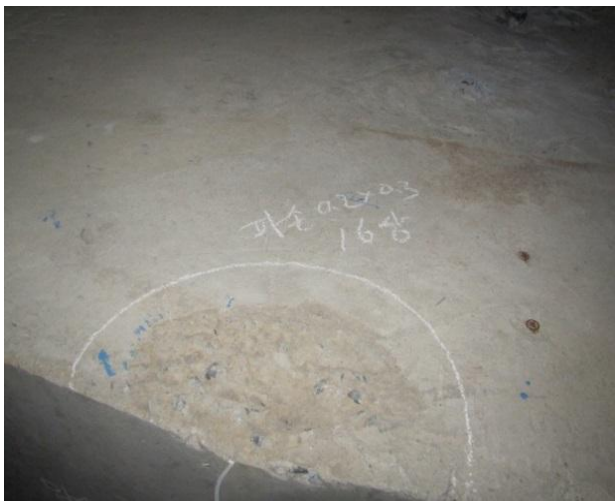
| 위치 | P30 | 기둥 | 도면번호 | HK-오송고가(T1)-미호천-106 | 위치 | P30 | 받침장치 | 도면번호 | HK-오송고가(T1)-미호천-106 |

| 내용 | 균열(0.3mm미만) 0.2mm, 1m, 6EA | | 연번 | HK-오송고가(T1)-미호천-106-9 | 내용 | 여유량부족 --, --, 2EA | | 연번 | HK-오송고가(T1)-미호천-106-10 |

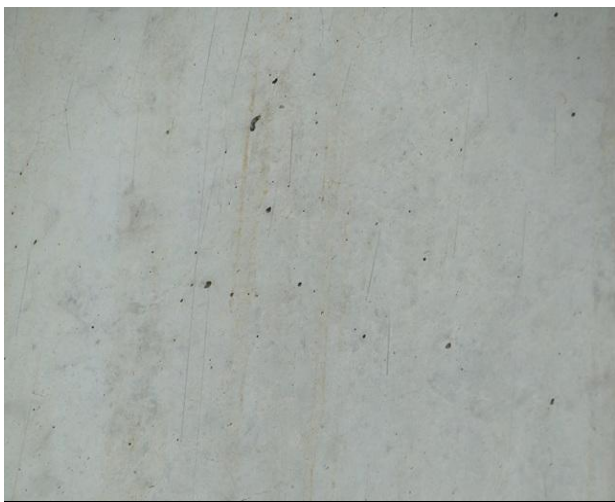
| 위치 | P31 | 기둥 | 도면번호 | HK-오송고가(T1)-미호천-107 | 위치 | P31 | 기둥 | 도면번호 | HK-오송고가(T1)-미호천-107 |

| 내용 | 콘크리트파손 0.2m, 0.4m, 1EA | | 연번 | HK-오송고가(T1)-미호천-107-1 | 내용 | 콘크리트파손 0.2m, 0.5m, 1EA | | 연번 | HK-오송고가(T1)-미호천-107-2 |

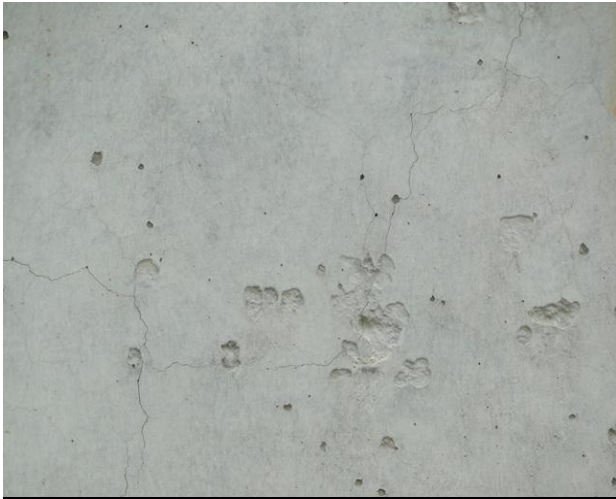
| 위치 | P31 | 기둥 | 도면번호 | HK-오송고가(T1)-미호천-107 | 위치 | P31 | 기둥 | 도면번호 | HK-오송고가(T1)-미호천-107 |

| 내용 | 망상균열 2.4m, 15m, 1EA | | 연번 | HK-오송고가(T1)-미호천-107-3 | 내용 | 망상균열 1.2m, 8m, 1EA | | 연번 | HK-오송고가(T1)-미호천-107-4 |

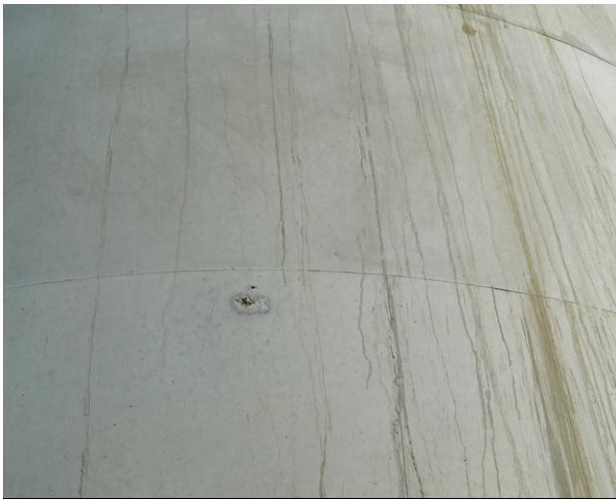
| 위치 | P31 | 기둥 | 도면번호 | HK-오송고가(T1)-미호천-107 | 위치 | P31 | 기둥 | 도면번호 | HK-오송고가(T1)-미호천-107 |

| 내용 | 망상균열 | 3.6m, 8m, 1EA | 연번 | HK-오송고가(T1)-미호천-107-5 | 내용 | 재료분리 | 0.1m, 1.8m, 1EA | 연번 | HK-오송고가(T1)-미호천-107-6 |

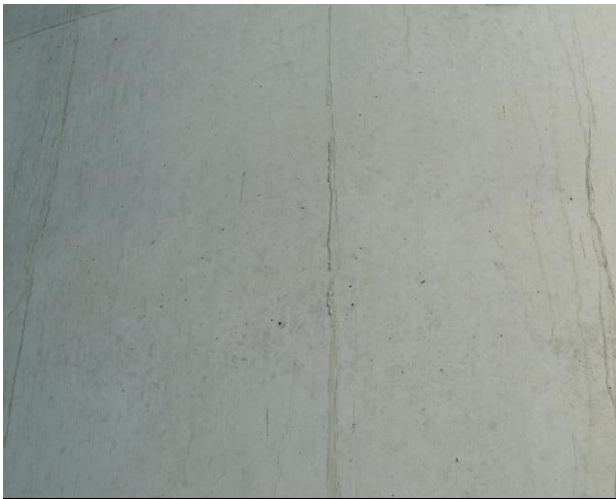
| 위치 | P31 | 기둥 | 도면번호 | HK-오송고가(T1)-미호천-107 | 위치 | P31 | 기둥 | 도면번호 | HK-오송고가(T1)-미호천-107 |

| 내용 | 망상균열 | 2.4m, 5m, 1EA | 연번 | HK-오송고가(T1)-미호천-107-7 | 내용 | 망상균열 | 2.4m, 5m, 1EA | 연번 | HK-오송고가(T1)-미호천-107-8 |

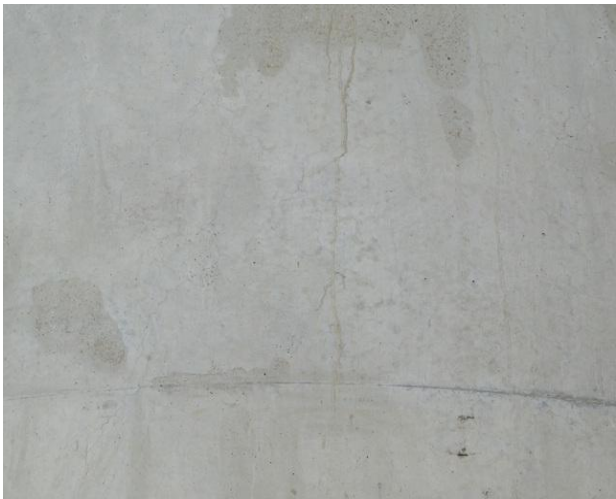
| 위치 | P31 | 기둥 | 도면번호 | HK-오송고가(T1)-미호천-107 | 위치 | P31 | 기둥 | 도면번호 | HK-오송고가(T1)-미호천-107 |

| 내용 | 망상균열 | 2.4m, 5m, 1EA | 연번 | HK-오송고가(T1)-미호천-107-9 | 내용 | 망상균열 | 3.6m, 8m, 1EA | 연번 | HK-오송고가(T1)-미호천-107-10 |

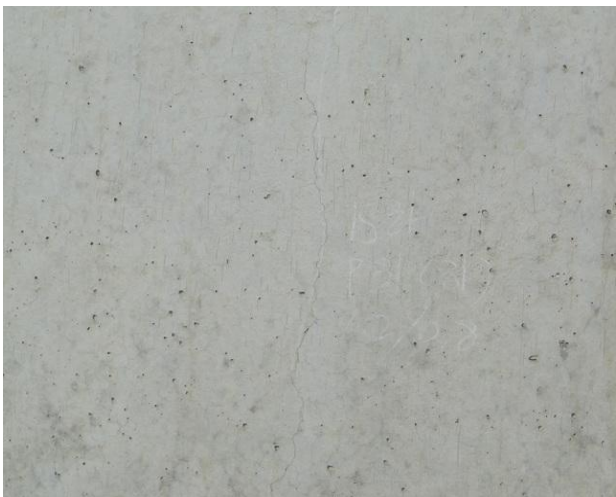
| 위치 | P31 | 기둥 | 도면번호 | HK-오송고가(T1)-미호천-107 | 위치 | P31 | 기둥 | 도면번호 | HK-오송고가(T1)-미호천-107 |

| 내용 | 균열(0.3mm미만) | 0.2mm, 0.8m, 1EA | 연번 | HK-오송고가(T1)-미호천-107-13 | 내용 | 균열(0.3mm이상) | 0.3mm, 1.5m, 3EA | 연번 | HK-오송고가(T1)-미호천-107-14 |

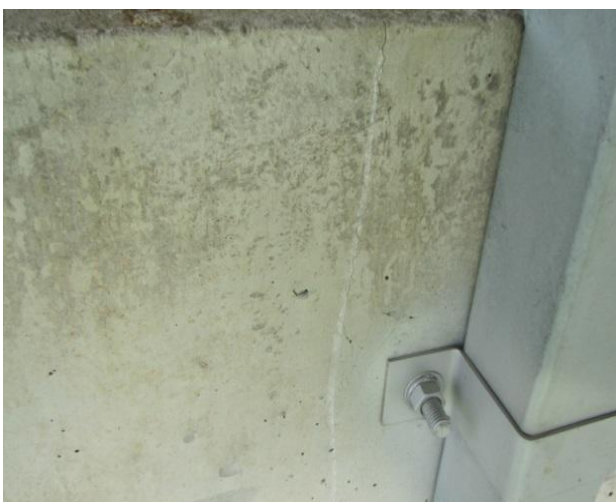
| 위치 | P31 | 기둥 | 도면번호 | HK-오송고가(T1)-미호천-107 | 위치 | P31 | 기둥 | 도면번호 | HK-오송고가(T1)-미호천-107 |

| 내용 | 균열(0.3mm이상) | 0.3mm, 1m, 2EA | 연번 | HK-오송고가(T1)-미호천-107-15 | 내용 | 균열(0.3mm미만) | 0.2mm, 1m, 2EA | 연번 | HK-오송고가(T1)-미호천-107-16 |

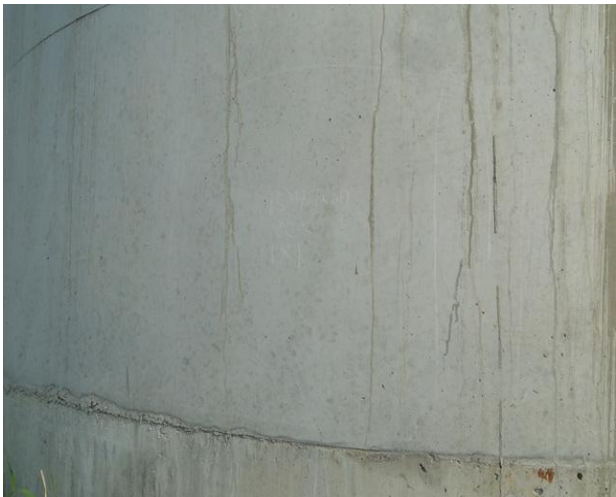
| 위치 | P31 | 기둥 | 도면번호 | HK-오송고가(T1)-미호천-107 | 위치 | P31 | 기둥 | 도면번호 | HK-오송고가(T1)-미호천-107 |

| 내용 | 망상균열 | 1m, 1m, 1EA | 연번 | HK-오송고가(T1)-미호천-107-17 | 내용 | 균열(0.3mm미만) | 0.2mm, 1m, 2EA | 연번 | HK-오송고가(T1)-미호천-107-18 |

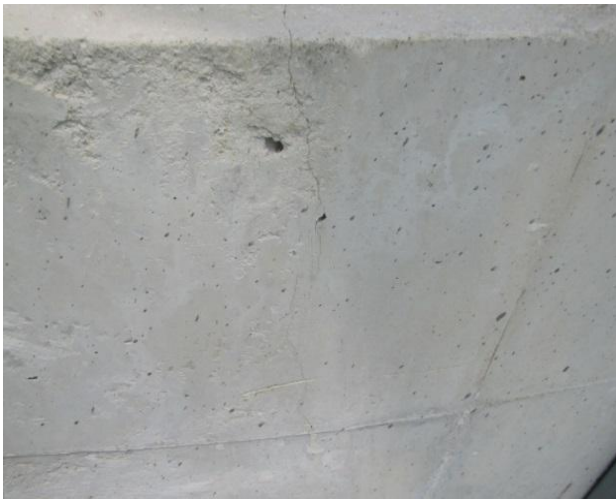
| 위치 | P31 | 기둥 | 도면번호 | HK-오송고가(T1)-미호천-107 | 위치 | P32 | 기둥 | 도면번호 | HK-오송고가(T1)-미호천-108 |

| 내용 | 균열(0.3mm미만) | 0.2mm, 1m, 3EA | 연번 | HK-오송고가(T1)-미호천-107-19 | 내용 | 재료분리 | 1m, 1.2m, 1EA | 연번 | HK-오송고가(T1)-미호천-108-1 |

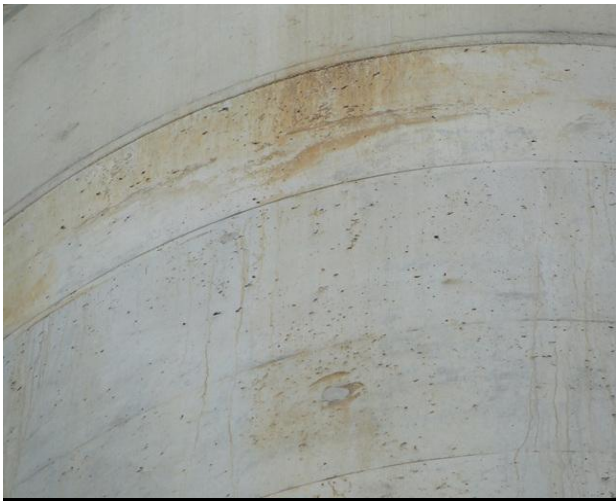
| 위치 | P32 | 기둥 | 도면번호 | HK-오송고가(T1)-미호천-108 | 위치 | P32 | 기둥 | 도면번호 | HK-오송고가(T1)-미호천-108 |

| 내용 | 망상균열 | 1m, 1m, 1EA | 연번 | HK-오송고가(T1)-미호천-108-2 | 내용 | 망상균열 | 1m, 0.5m, 1EA | 연번 | HK-오송고가(T1)-미호천-108-3 |

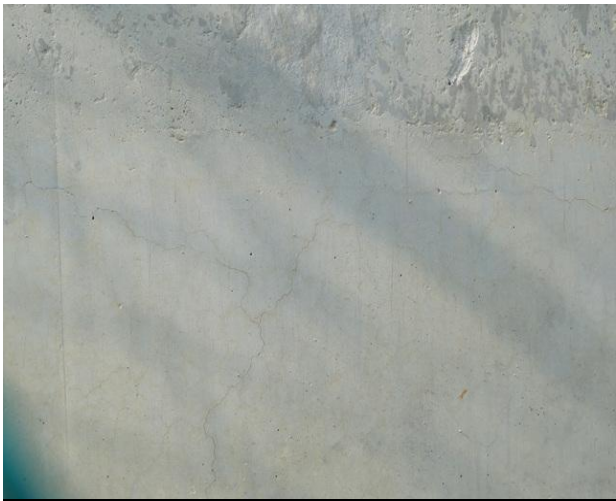
| 위치 | P32 | 기둥 | 도면번호 | HK-오송고가(T1)-미호천-108 | 위치 | P33 | 기둥 | 도면번호 | HK-오송고가(T1)-미호천-109 |

| 내용 | 망상균열 | 1.5m, 1.5m, 1EA | 연번 | HK-오송고가(T1)-미호천-108-4 | 내용 | 재료분리 | 0.4m, 2m, 1EA | 연번 | HK-오송고가(T1)-미호천-109-1 |

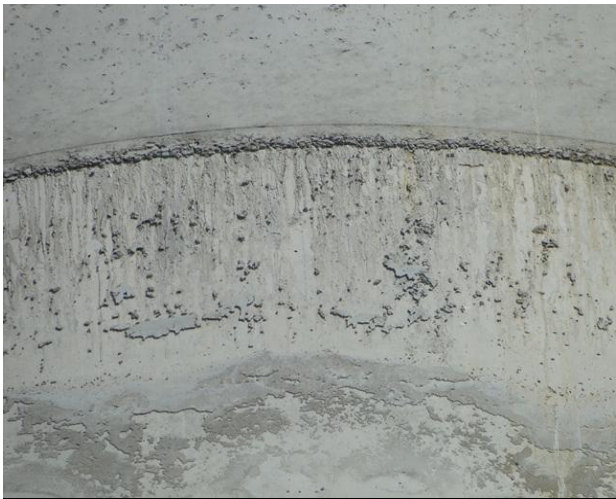
| 위치 | P33 | 기둥 | 도면번호 | HK-오송고가(T1)-미호천-109 | 위치 | P33 | 기둥 | 도면번호 | HK-오송고가(T1)-미호천-109 |

| 내용 | 재료분리 | 0.8m, 1.5m, 1EA | 연번 | HK-오송고가(T1)-미호천-109-2 | 내용 | 재료분리 | 1m, 3m, 1EA | 연번 | HK-오송고가(T1)-미호천-109-3 |

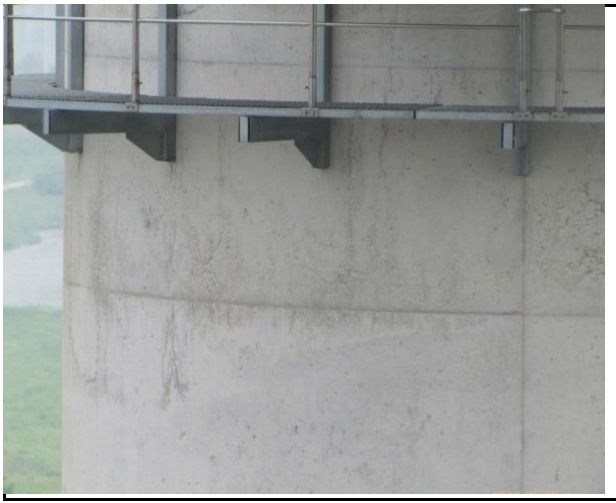
| 위치 | P33 | 기둥 | 도면번호 | HK-오송고가(T1)-미호천-109 | 위치 | P33 | 기둥 | 도면번호 | HK-오송고가(T1)-미호천-109 |

| 내용 | 균열(0.3mm미만) | 0.2mm, 2.5m, 1EA | 연번 | HK-오송고가(T1)-미호천-109-4 | 내용 | 재료분리 | 1m, 2m, 1EA | 연번 | HK-오송고가(T1)-미호천-109-5 |

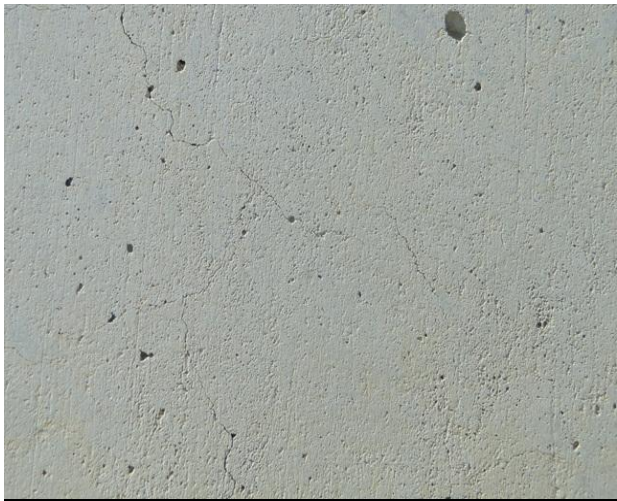
| 위치 | P33 | 기둥 | 도면번호 | HK-오송고가(T1)-미호천-109 | 위치 | P33 | 기둥 | 도면번호 | HK-오송고가(T1)-미호천-109 |

| 내용 | 망상균열 | 1.2m, 2m, 1EA | 연번 | HK-오송고가(T1)-미호천-109-6 | 내용 | 콘크리트파손 | 0.1m, 0.1m, 5EA | 연번 | HK-오송고가(T1)-미호천-109-7 |

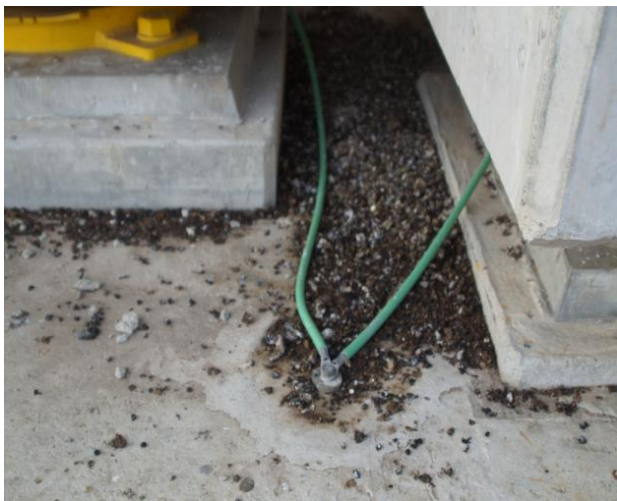
| 위치 | P34 | 기둥 | 도면번호 | HK-오송고가(T1)-미호천-110 | 위치 | P34 | 기둥 | 도면번호 | HK-오송고가(T1)-미호천-110 |

| 내용 | 이물질퇴적 | 0.3m, 6m, 1EA | 연번 | HK-오송고가(T1)-미호천-110-1 | 내용 | 콘크리트파손 | 0.2m, 0.2m, 1EA | 연번 | HK-오송고가(T1)-미호천-110-2 |

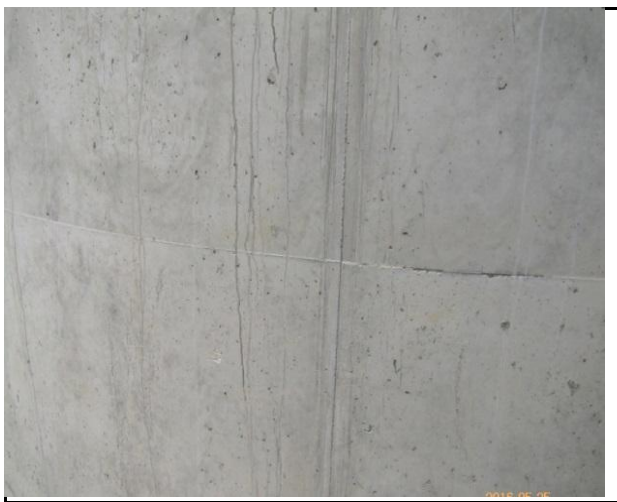
| 위치 | P34 | 기둥 | 도면번호 | HK-오송고가(T1)-미호천-110 | 위치 | P34 | 기둥 | 도면번호 | HK-오송고가(T1)-미호천-110 |

| 내용 | 균열(0.3mm이상) | 0.3mm, 6m, 1EA | 연번 | HK-오송고가(T1)-미호천-110-3 | 내용 | 균열(0.3mm이상) | 0.3mm, 5m, 1EA | 연번 | HK-오송고가(T1)-미호천-110-4 |

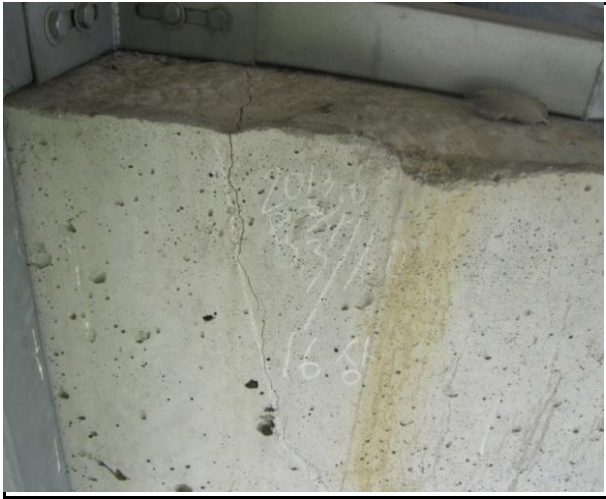
| 위치 | P34 | 기둥 | 도면번호 | HK-오송고가(T1)-미호천-110 | 위치 | P34 | 기둥 | 도면번호 | HK-오송고가(T1)-미호천-110 |

| 내용 | 균열(0.3mm이상) 0.3mm, 1m, 1EA | | | 연번 | HK-오송고가(T1)-미호천-110-5 | 내용 | 망상균열 1m, 6m, 1EA | 연번 | HK-오송고가(T1)-미호천-110-6 |

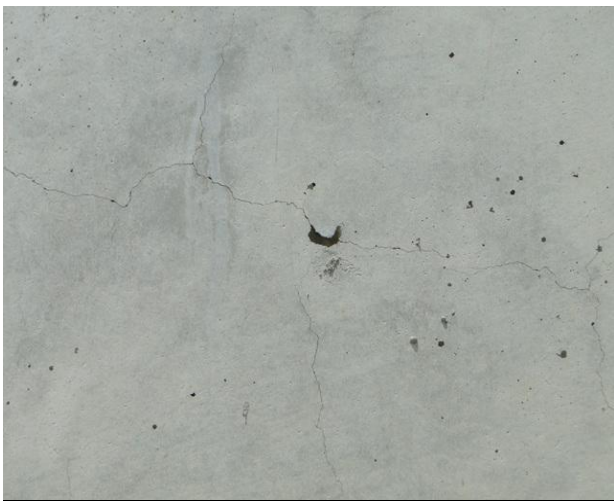
| 위치 | P34기둥 | | 도면번호 | HK-오송고가(T1)-미호천-110 | 위치 | A2교대 | | 도면번호 | HK-오송고가(T1)-미호천-111 |

| 내용 | 망상균열 2m, 3m, 1EA | | 연번 | HK-오송고가(T1)-미호천-110-7 | 내용 | 콘크리트파손 0.1m, 0.1m, 1EA | | 연번 | HK-오송고가(T1)-미호천-111-1 |

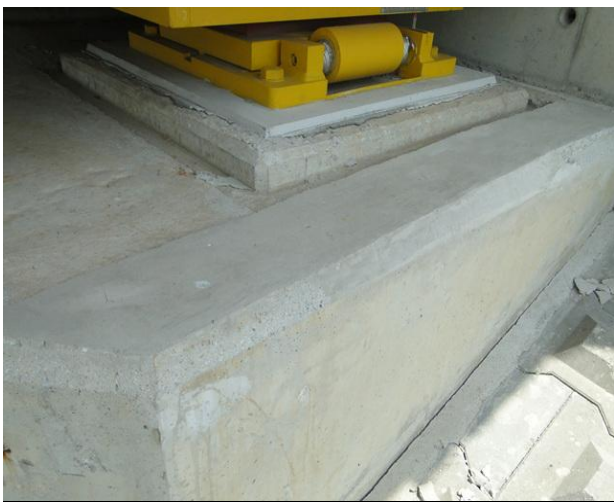
| 위치 | A2 | 교대 | 도면번호 | HK-오송고가(T1)-미호천-111 | 위치 | A2 | 교대 | 도면번호 | HK-오송고가(T1)-미호천-111 |

| 내용 | 콘크리트파손 0.1m, 1m, 1EA | | | 연번 | HK-오송고가(T1)-미호천-111-2 | 내용 | 이격 --, 10m, 1EA | 연번 | HK-오송고가(T1)-미호천-111-3 |

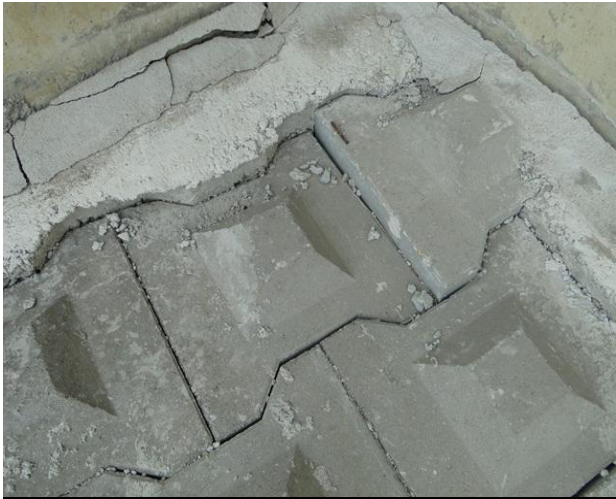
| 위치 | A2 | 교대 | 도면번호 | HK-오송고가(T1)-미호천-111 | 위치 | #N/A | #N/A | 도면번호 | #N/A |

| 내용 | 보호블럭 침하 1.5m, 1.5m, 1EA | | 연번 | HK-오송고가(T1)-미호천-111-4 | 내용 | #N/A | #N/A | 연번 | #N/A |
