오송역라멘(T2)

| 발 주 처 | 과 업 명 | 공 구 | 점검기관 | 구 조 물 명 | 도 면 명 | 도면번호 |
| 한국철도공사<br>정읍고속철도시설사무소 | 2017년도 상반기 호남고속선 오송-익산간<br>오송1교외 21개소 구조물 정기·정밀(하차) 점검 용역 | 제1-1공구 | (주)삼림엔지니어링 | 오송역라멘(T2) | 슬래브 상부(겔버보2) | 004 |

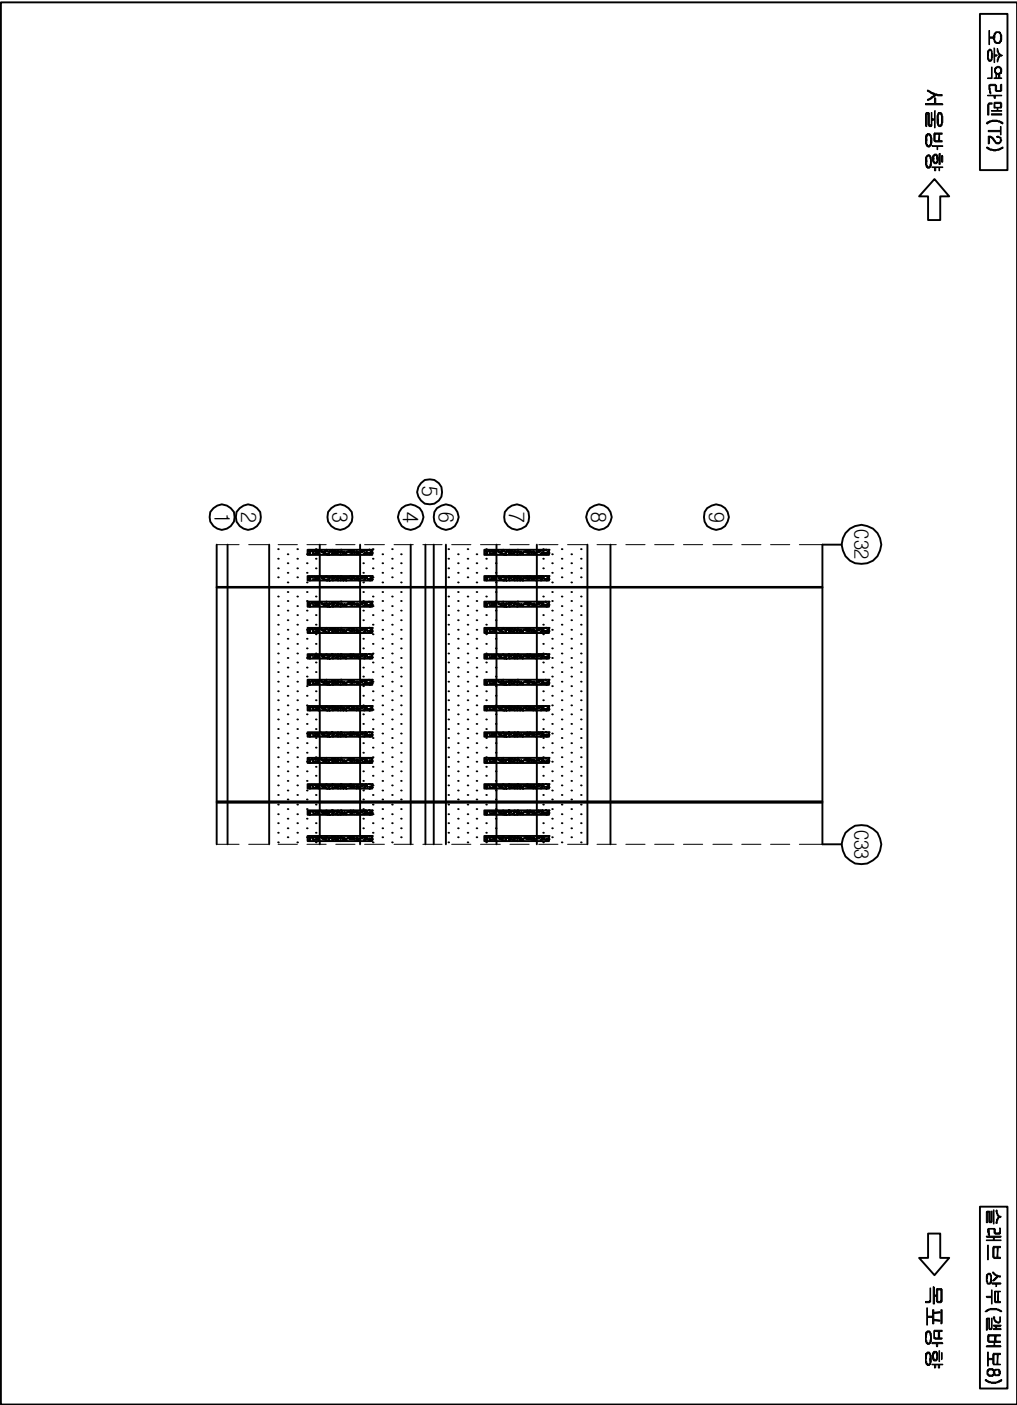
| 발주처 | 과업명 | 공구 | 점검기관 | 구조물명 | 도면명 | 도면번호 |
|---|---|---|---|---|---|---|
| 한국철도공사 | 2017년도 상반기 호남고속선 오송-익산간 | 제1-1공구 | (주)삼림엔지니어링 | 오송역라멘(T2) | 슬래브 상부(R8) | 010 |

| 번호 | 손상현황 | 손상규모 | | | | 비고 |
|---|---|---|---|---|---|---|
| 1 | 균열(0.3mm이하) | 0.2 | | 2.0 | 1 | 2.00 m |
| 2 | 균열(0.3mm이하) | 0.1 | | 1.5 | 1 | 1.50 m |
| 3 | 망상균열 | | 1.6 | 3.0 | 1 | 4.80 m <sup>2</sup> |

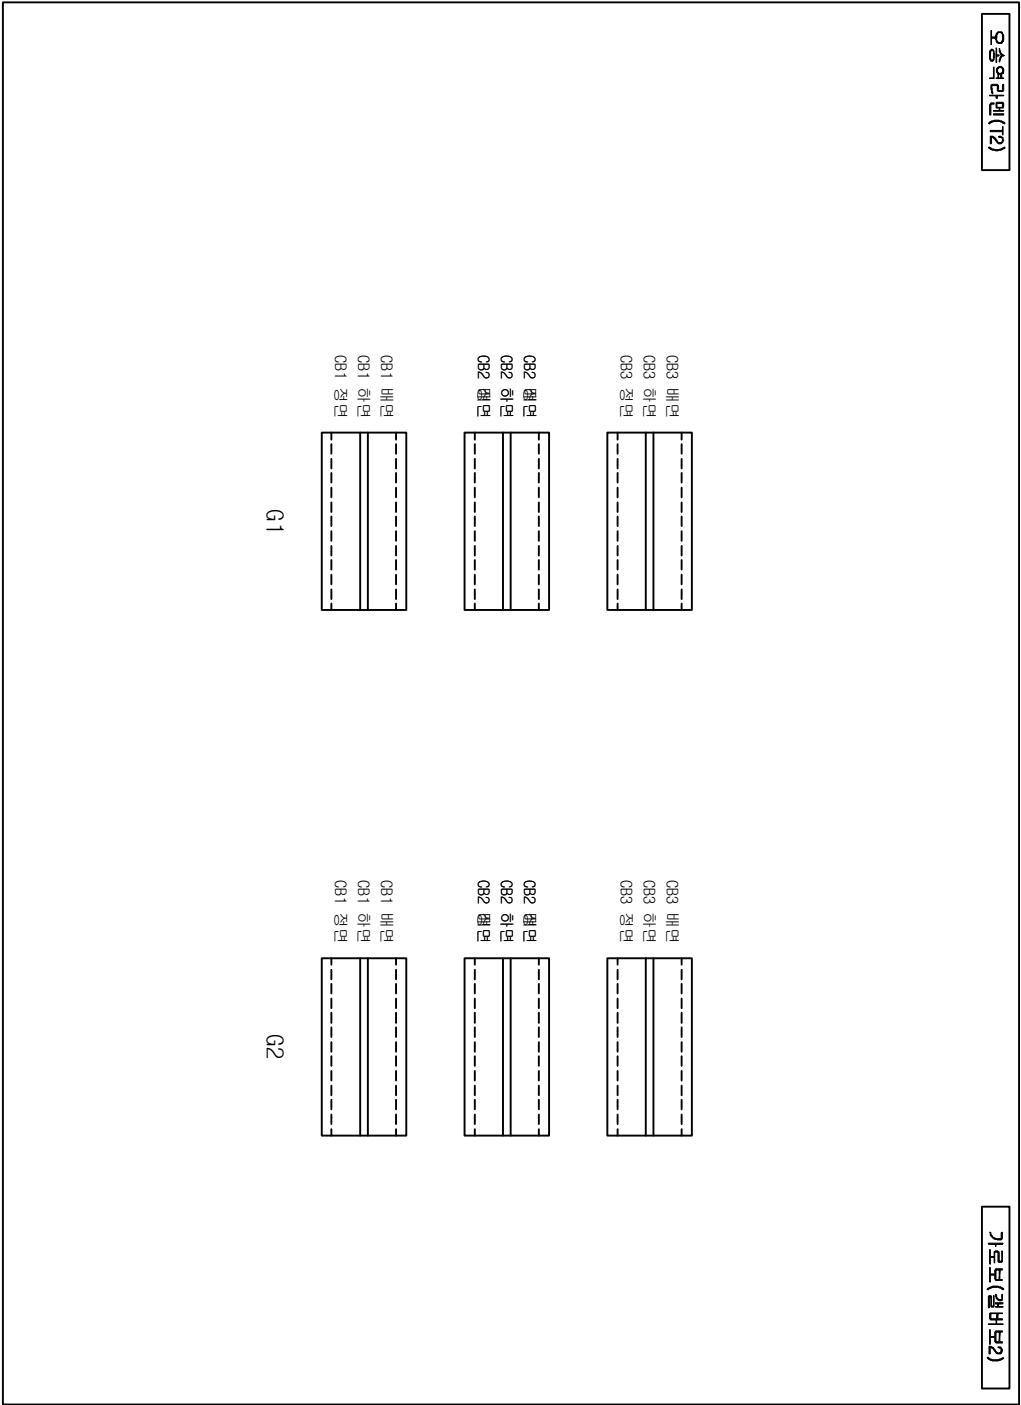
| 발주처 | 과업명 | 공구 | 점검기관 | 구조물명 | 도면명 | 도면번호 |
|---|---|---|---|---|---|---|
| 한국철도공사 | 2017년도 상반기 호남고속선 오송-익산간 | 제1-1공구 | (주)삼원엔지니어링 | 오송역라멘(T2) | 가로보(R2) | 041 |

| 번호 | 손상 현 황 | 손 상 규 모 | | | 비고 |
|---|---|---|---|---|---|
| 1 | 균열(0.3mm미만) | 0.2 | | 1.0 | 1 1.00 m 기준 |
| 2 | 균열(0.3mm미만) | 0.2 | | 0.7 | 1 0.70 m 기준 |
| 3 | 망상균열 | | 1.0 | 2.5 | 1 2.50 m <sup>2</sup> 기준 |
| 4 | 균열(0.3mm미만) | 0.2 | | 1.0 | 1 1.00 m 기준 |
| 5 | 균열(0.3mm미만) | 0.2 | | 1.0 | 10 10.00 m 기준 |
| 6 | 균열(0.3mm미만) | 0.2 | | 1.0 | 10 10.00 m 기준 |
