# 요양 라면 (T1)

| 한국철도공사<br>경음고속철도시설사무소 | 2017년도 상반기 호남고속선 오송-익산간<br>오송1교와 21개소 구조물 정기·정밀(하자) 점검 용역 | 제1-1공구 | (주)삼림엔지니어링 | 오송역라멘(T1) | 슬래브 상부(R1) | 001 |

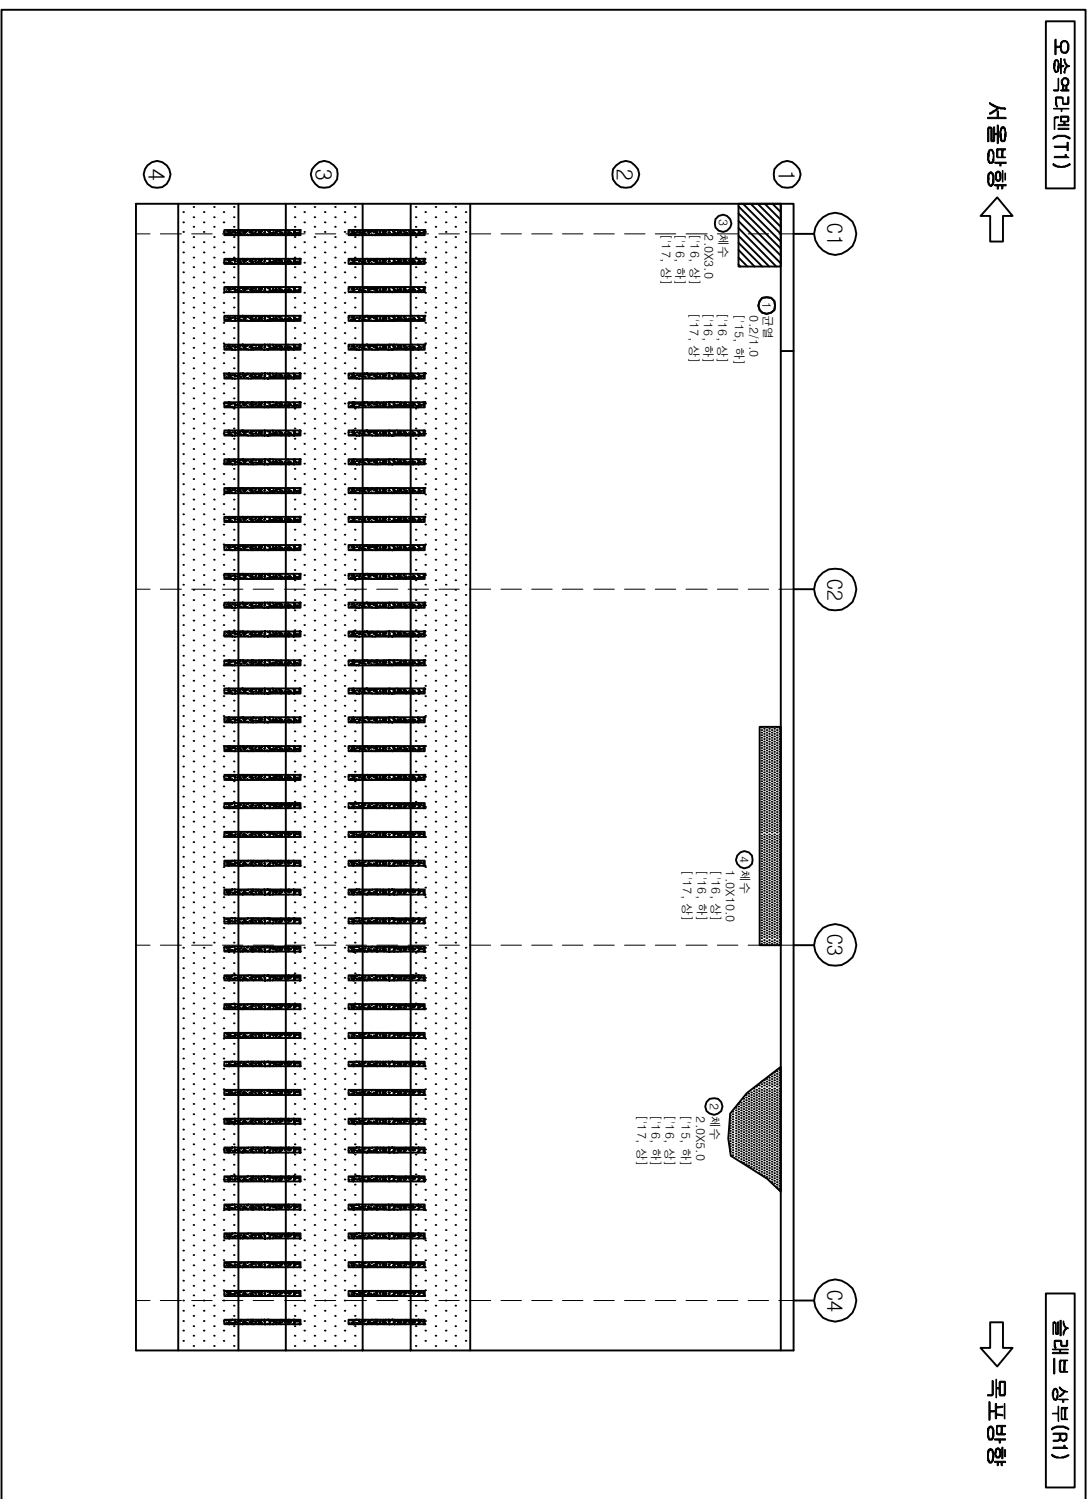
| 번호 | | 손상 현상 | 손상 규모 | | | | | 비고 |
|---|---|---|---|---|---|---|---|---|
| 1 | 균열(0.3mm이하) | 0.2 | | 1.0 | 1 | 1.00 | m | 기준 |
| 2 | 체수 | | 2.0 | 5.0 | 1 | 10.00 | m <sup>3</sup> | 기준 |
| 3 | 체수 | | 2.0 | 3.0 | 1 | 6.00 | m <sup>3</sup> | 기준 |
| 4 | 체수 | | 1.0 | 10.0 | 1 | 10.00 | m <sup>3</sup> | 기준 |

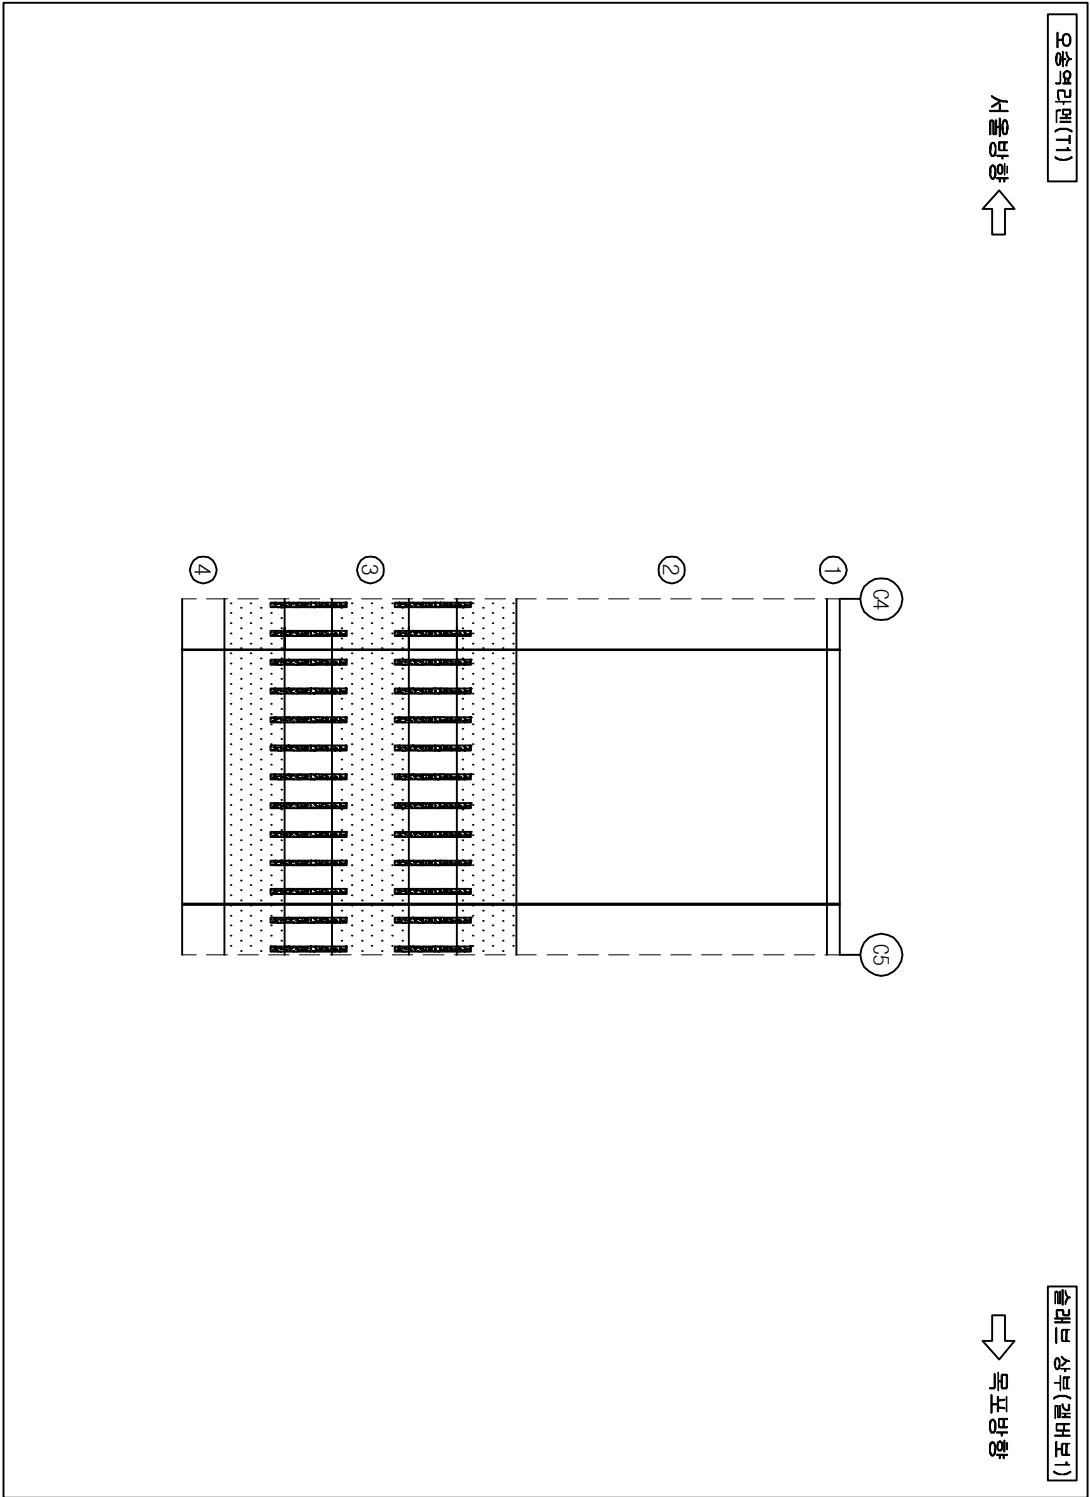
| 손상물량표 | | | | | 손상규모 | | | | 비고 |
|---|---|---|---|---|---|---|---|---|---|
| 1 | 균열(0.3mm) (만) | 0.2 | | 2.0 | 2 | 4.00 | m | 기준 | |
| 2 | 균열(0.3mm) (만) | 0.2 | | 2.0 | 2 | 4.00 | m | 기준 | |
| 4 | 균열(0.3mm) (만) | 0.1 | | 1.5 | 1 | 1.50 | m | 기준 | |

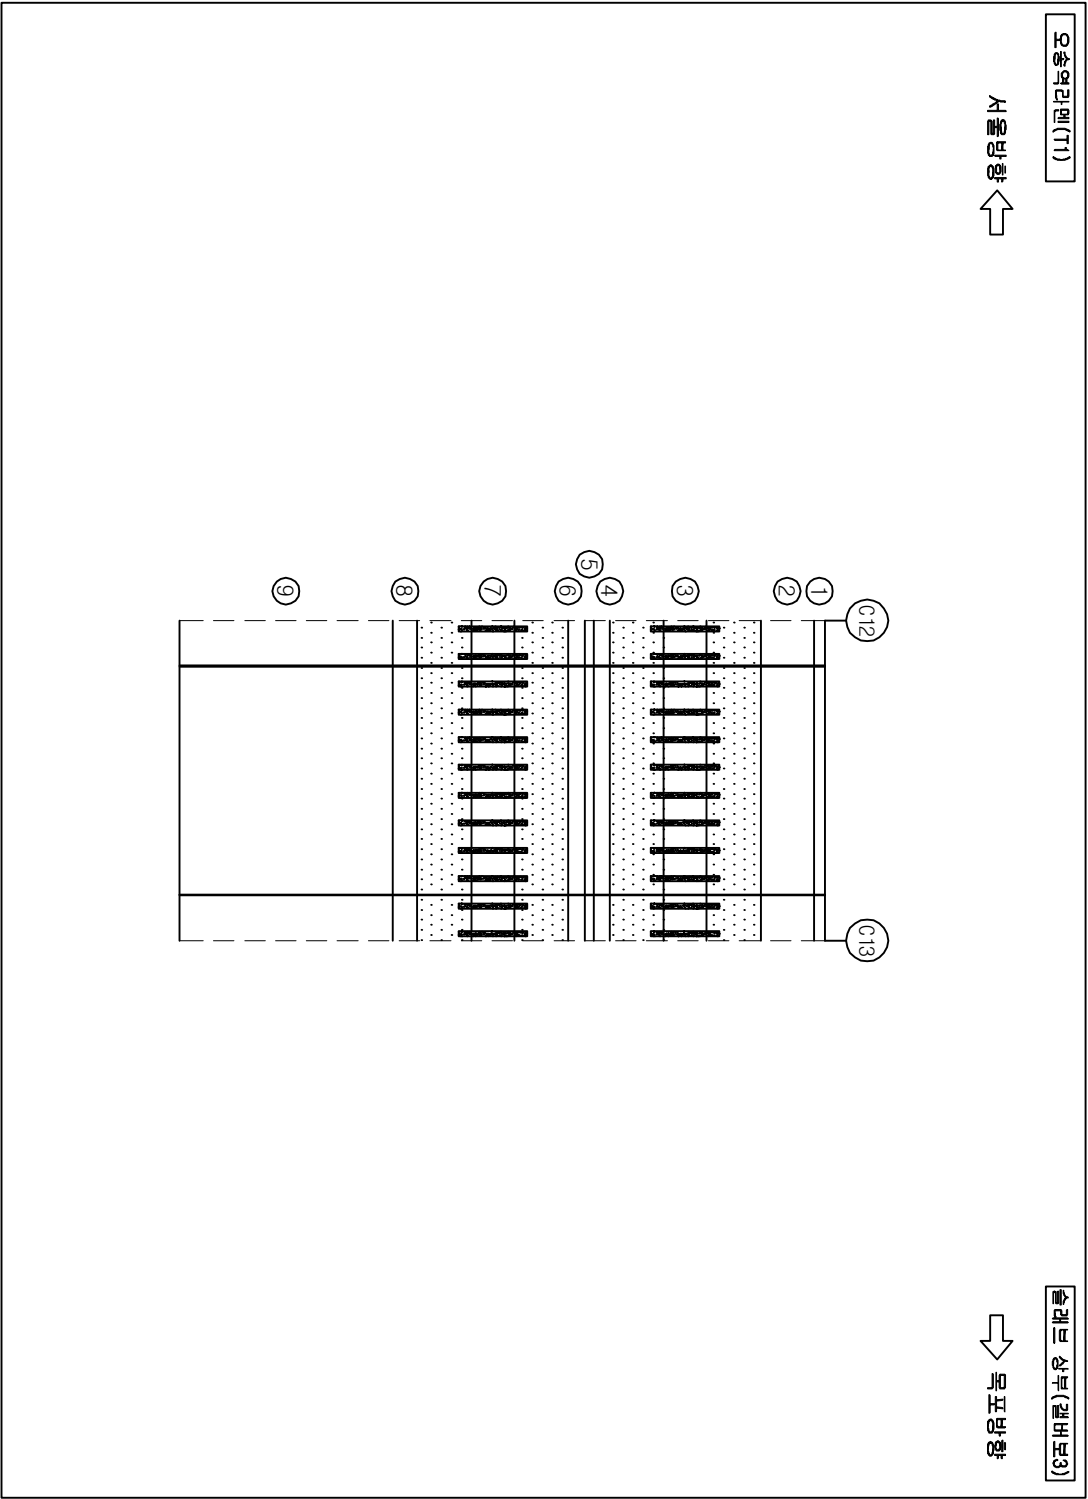
| 번호 | 손상 현황 | 손상 규모 | | | | | 비고 | |
|---|---|---|---|---|---|---|---|---|
| 1 | 균열(0.3mm이하) | 0.3 | | 2.0 | 1 | 2.00 | m | 기준 |

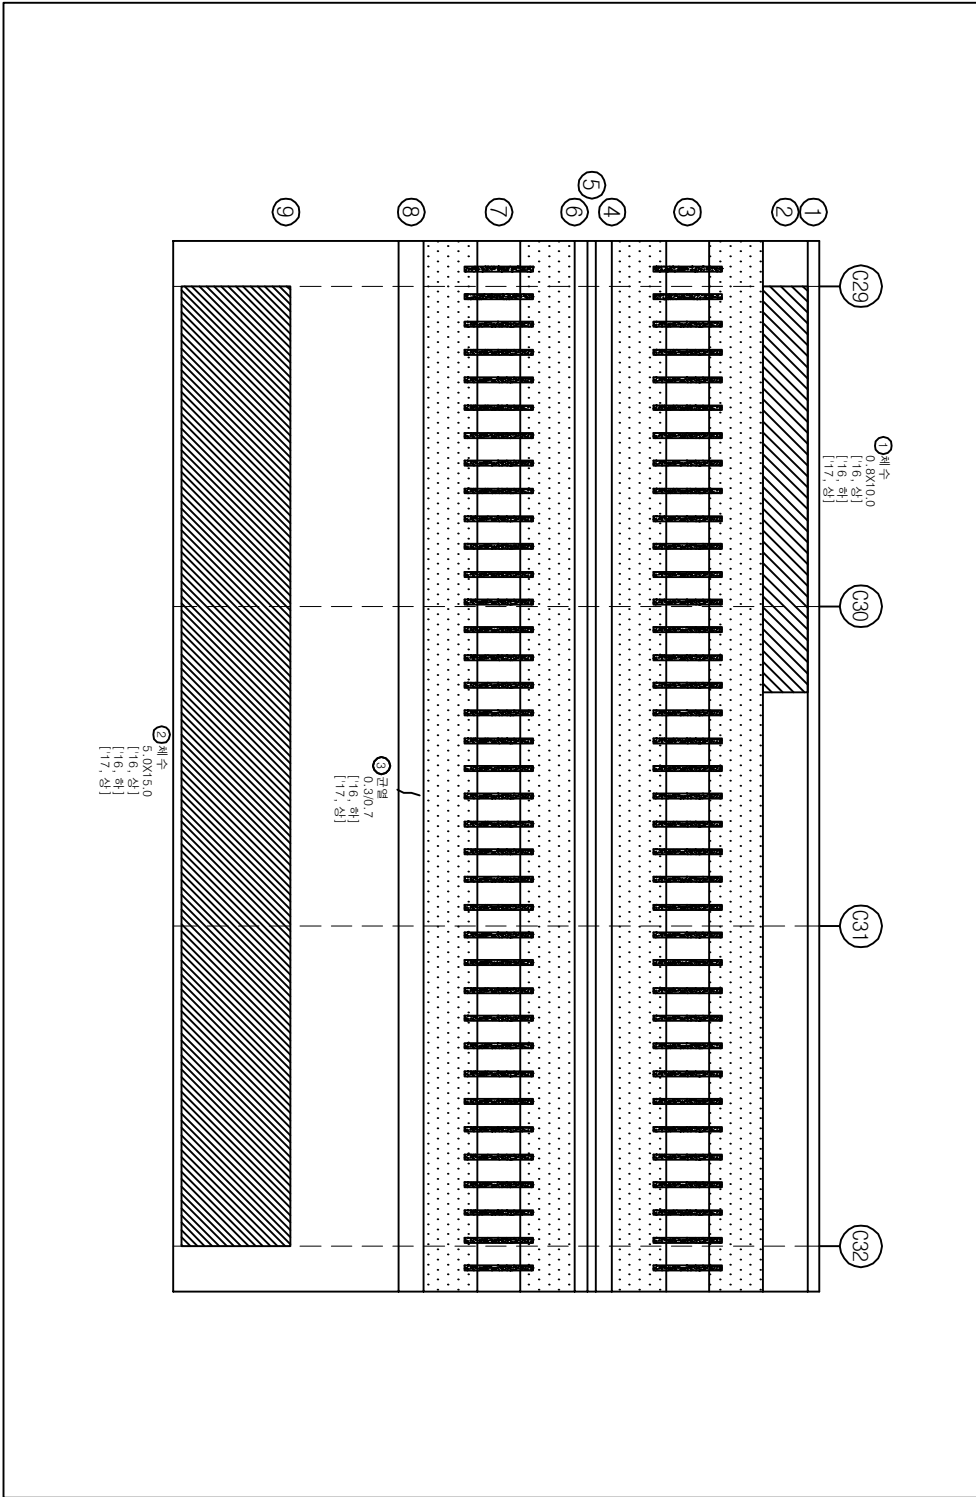
슬래브 상부(R8)

| 번호 | 손상현황 | 손상규모 | | | | | | 비고 |
|---|---|---|---|---|---|---|---|---|
| 3 | 균열(0.3mm이상) | 0.3 | | 0.7 | 1 | 0.70 | m | 기준 |

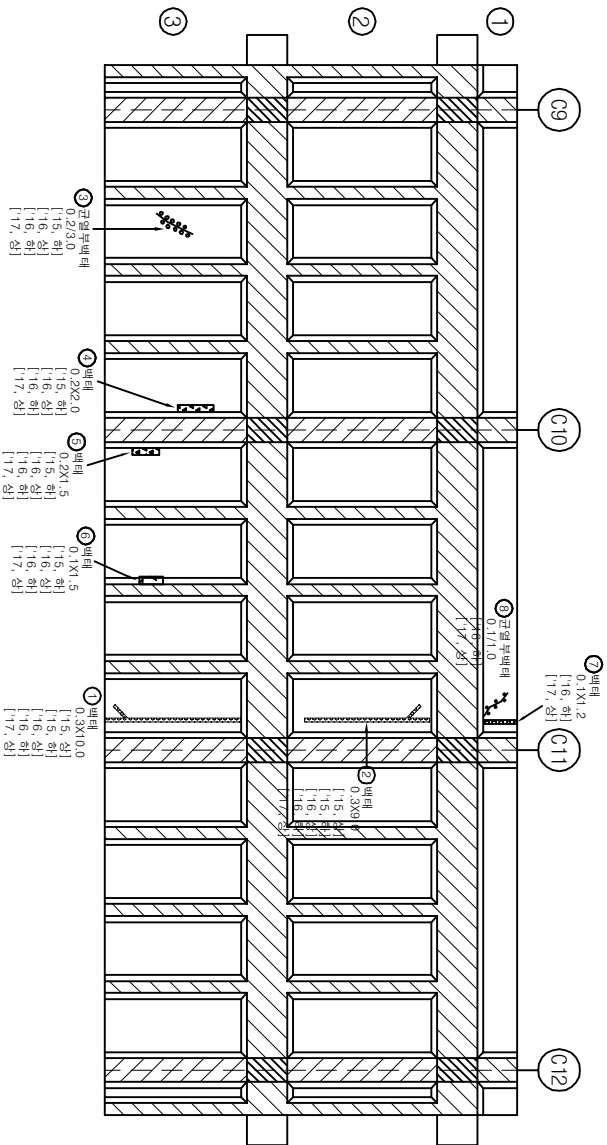
슬래브 하부(R3)

| 번호 | 손상 현황 | 손상 규모 | | | | | 비고 | |
|---|---|---|---|---|---|---|---|---|
| 3 | 균열부벽태 | 0.2 | | 2.0 | 1 | 2.00 | m | 기준 |
| 8 | 균열부벽태 | 0.1 | | 1.0 | 1 | 1.00 | m | 기준 |

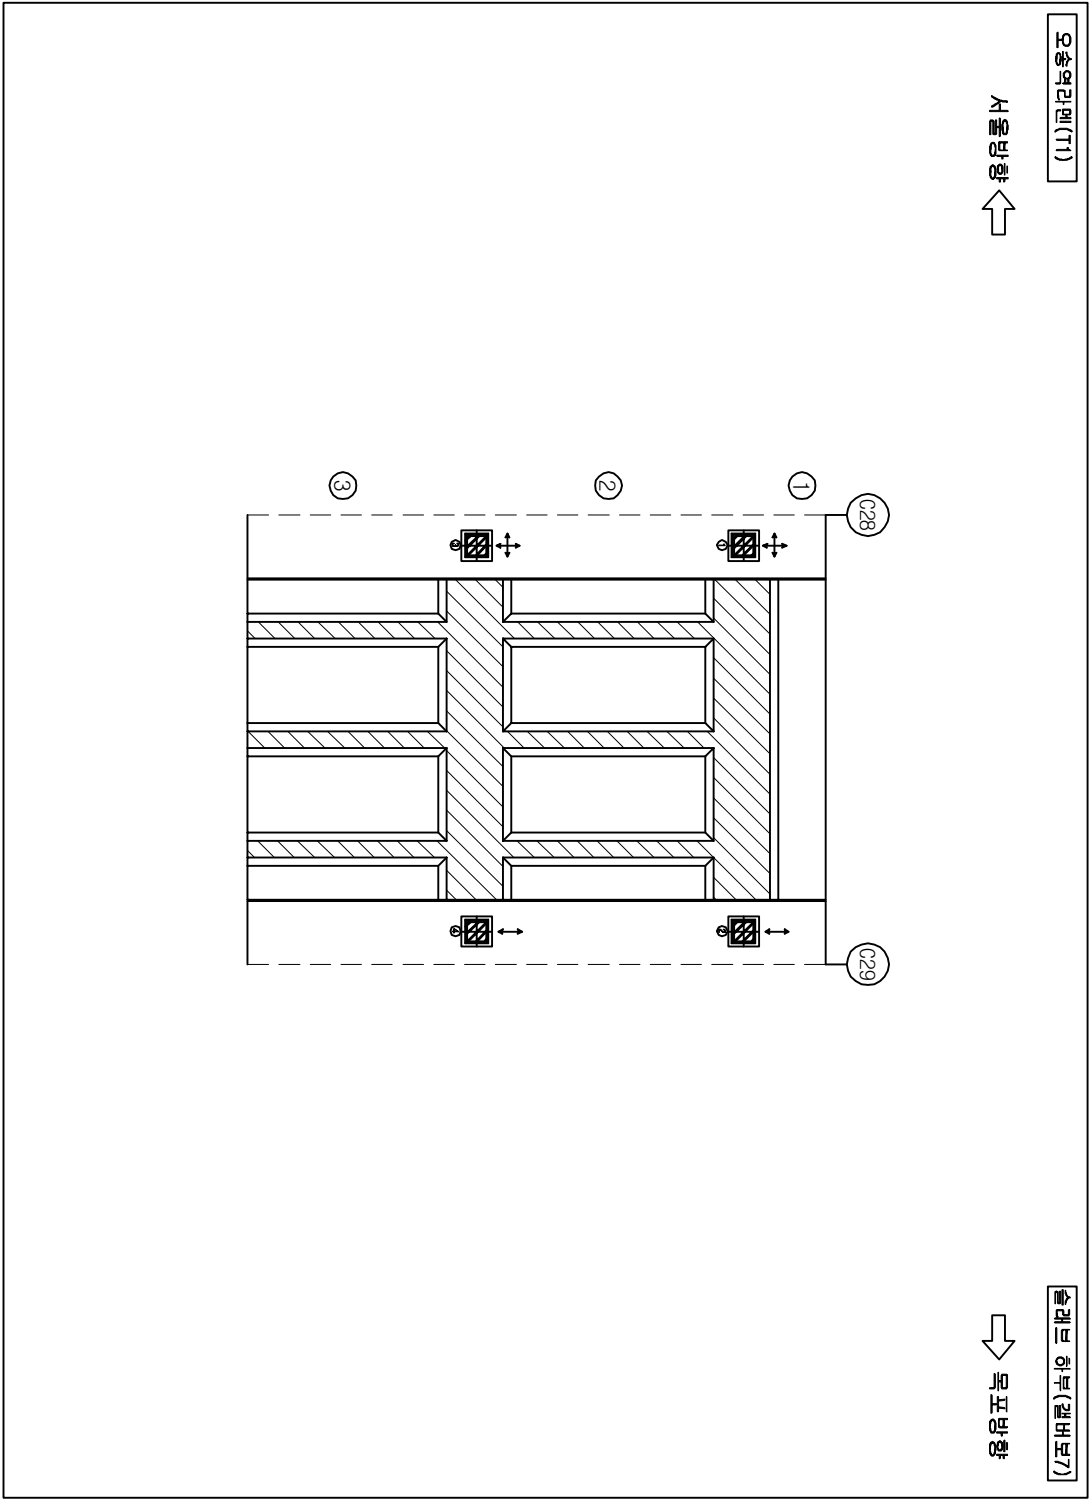
| 한국철도공사<br>정읍고속철도시설사무소 | 2017년도 상반기 호남고속선 오송-익산간<br>오송1교와 21개소 구조물 정기·정밀(하자) 점검 용역 | 제1-1공구 | (주)삼림엔지니어링 | 오송역라멘(T1) | 슬래브 하부(R7) | 022 |

| 번호 | 손상현황 | 손상규모 | | | | 비고 |
|---|---|---|---|---|---|---|
| 6 | 균열부백태 | 0.2 | | 2.0 | 1 | 2.00 |
| 8 | 누수, 백태 | | 2.0 | 1.0 | 1 | 2.00 |
| 11 | 균열부백태 | 0.2 | | 1.2 | 1 | 1.20 |

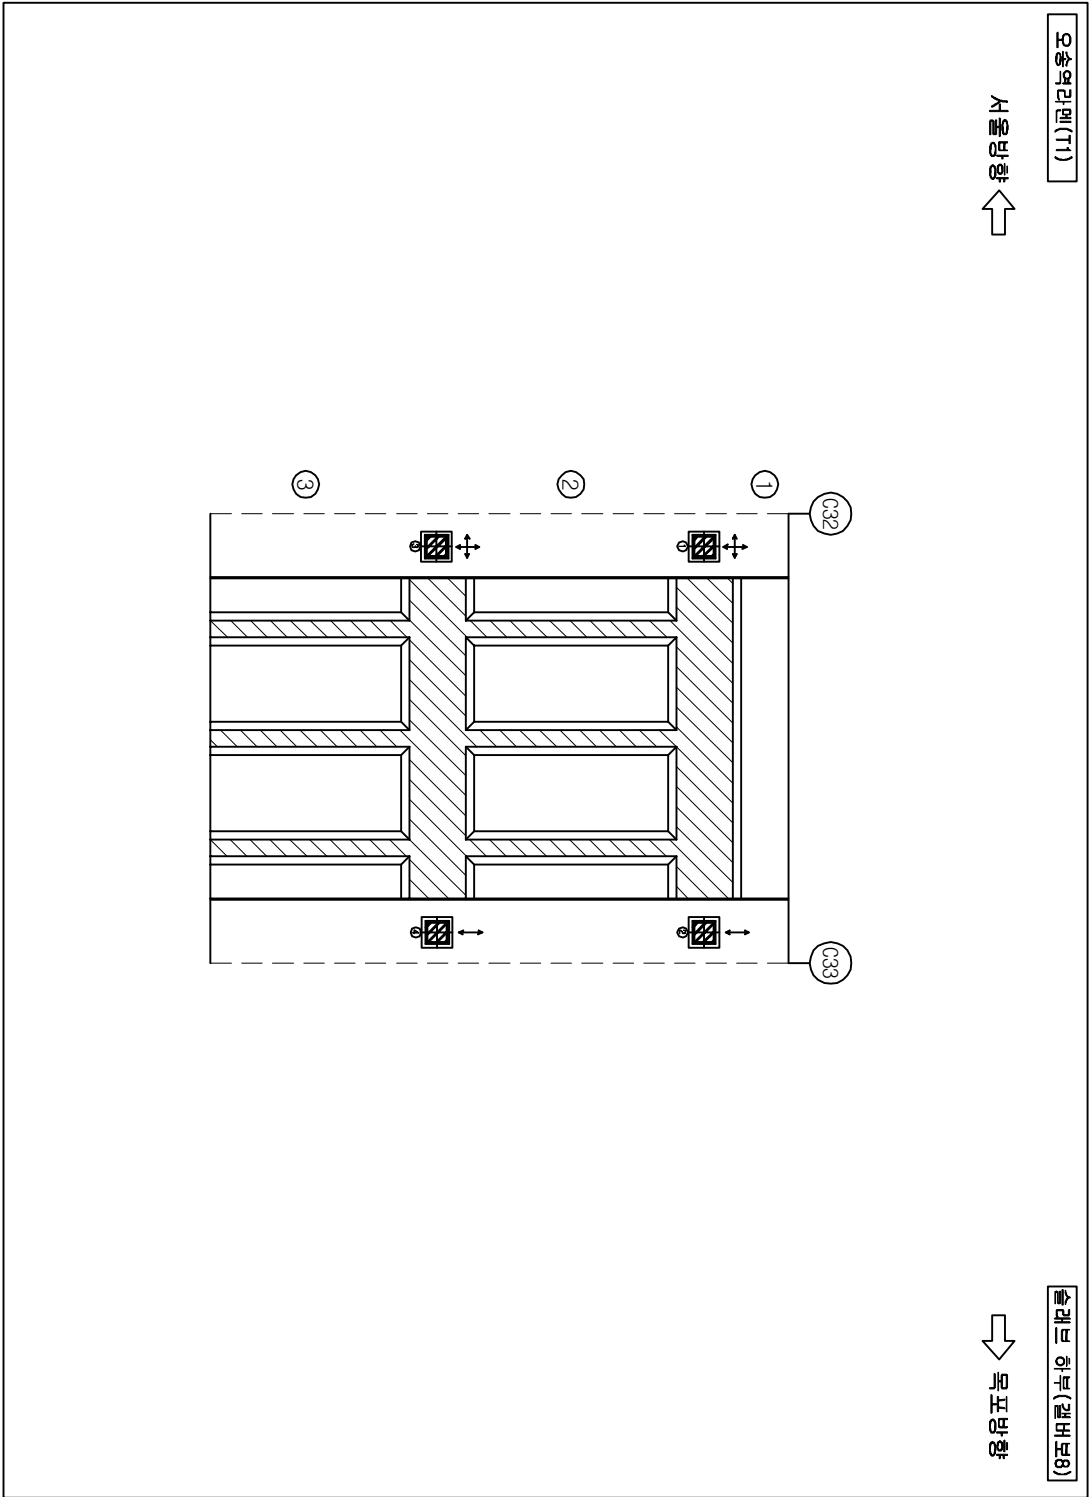
| 발주처 | 과업명 | 공구 | 점검기관 | 구조물명 | 도면명 | 도면번호 |
|---|---|---|---|---|---|---|
| 한국철도공사<br>정읍고속철도시설사무소 | 2017년도 상반기 호남고속선 오송-익산간<br>오송1교와 21개소 구조물 정기·정밀(하자) 점검 용역 | 제1-1공구 | (주)삼림엔지니어링 | 오송역라멘(T1) | 슬래브 하부(R8) | 024 |

| 손상물량표 | | | | | 손상규모 | | | | 비고 |
|---|---|---|---|---|---|---|---|---|---|
| 1 | 균열부두수, 벽태 | 0.2 | | 2.5 | 1 | 2.50 | m | 기준 | |

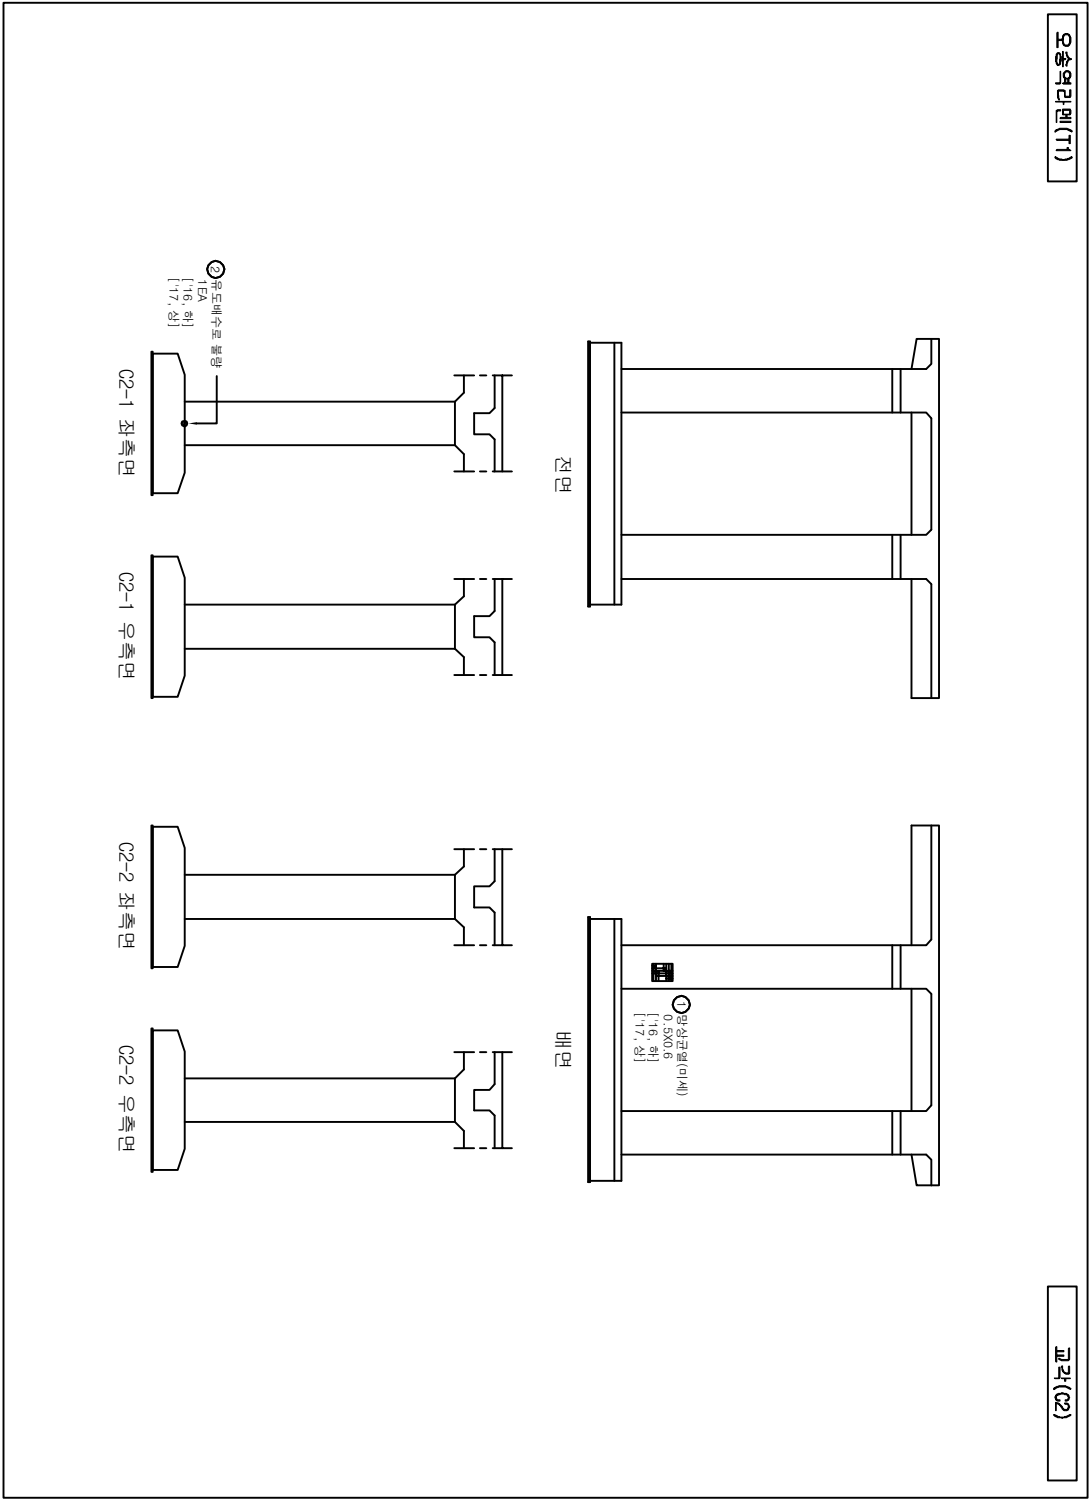
| 손상물량표 | | | | | 손상규모 | | | | 비고 |
|---|---|---|---|---|---|---|---|---|---|
| 1 | 망상균열 | | 0.5 | 0.6 | 1 | 0.30 | m <sup>2</sup> | 기준 | |

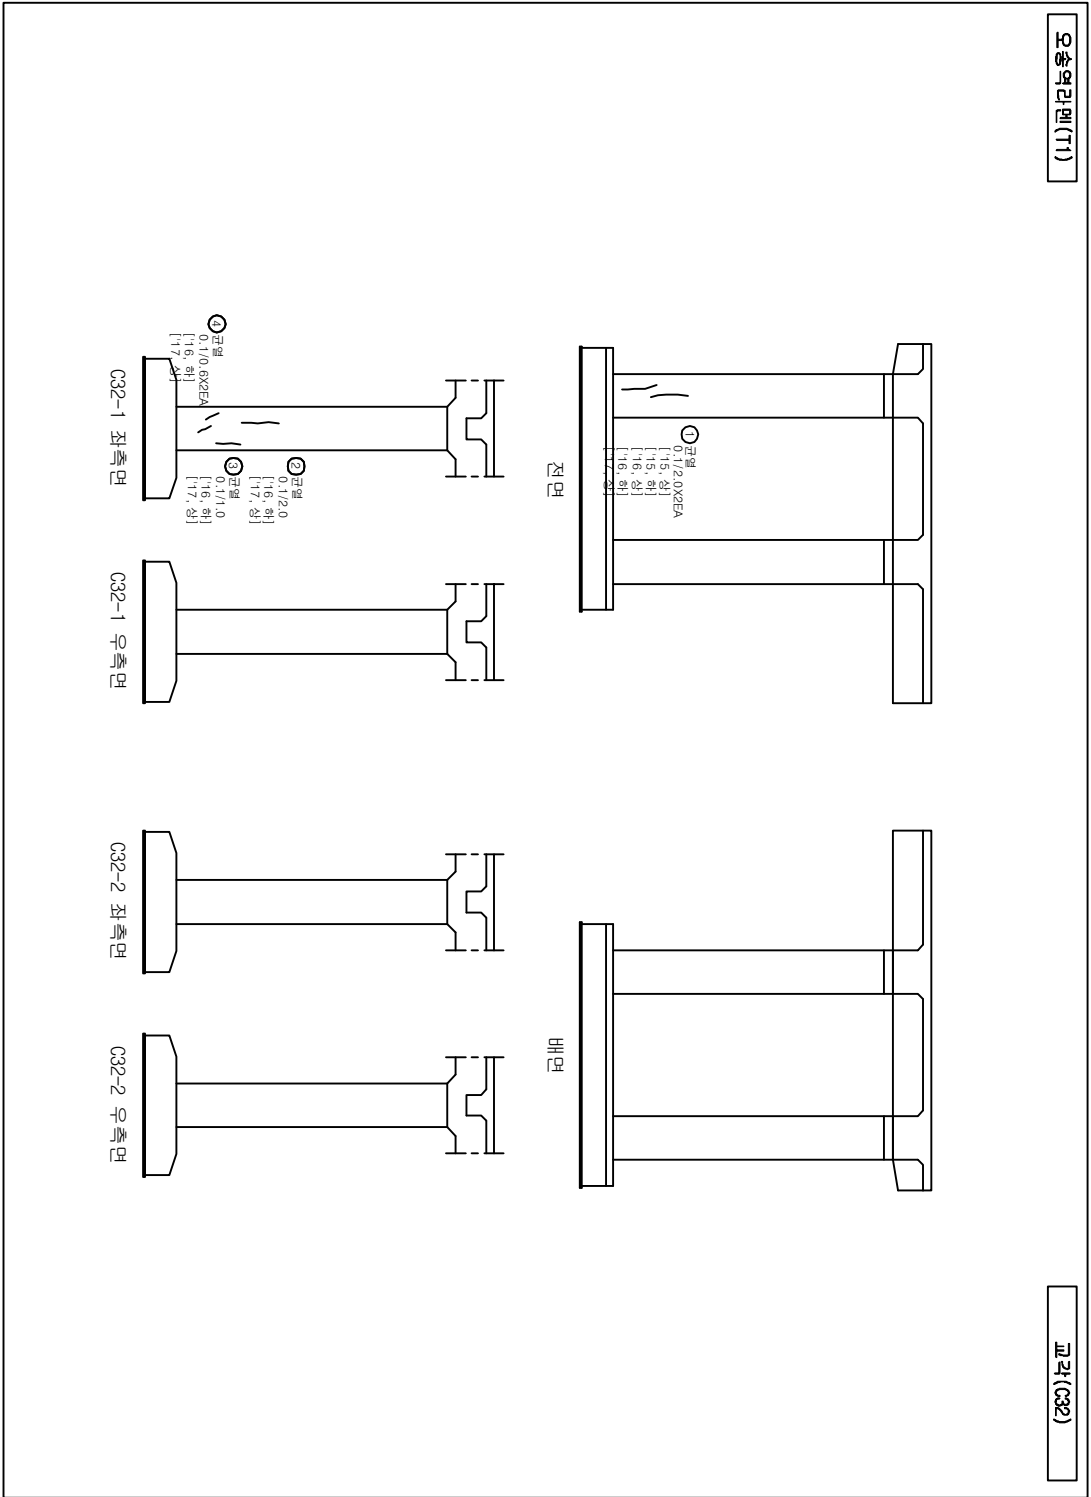
| 손상물량표 | | | | | 손상규모 | | | | 비고 |
|---|---|---|---|---|---|---|---|---|---|
| 1 | 균열(0.3mm이하) | 0.1 | | 2.0 | 2 | 4.00 | m | 기준 | |
| 2 | 균열(0.3mm이하) | 0.1 | | 2.0 | 1 | 2.00 | m | 기준 | |
| 3 | 균열(0.3mm이하) | 0.1 | | 1.0 | 1 | 1.00 | m | 기준 | |
| 4 | 균열(0.3mm이하) | 0.1 | | 0.6 | 2 | 1.20 | m | 기준 | |
