오송2교(T2)

| 발주처 | 과업명 | 공구 | 점검기관 | 구조물명 | 도면명 | 도면번호 |
|---|---|---|---|---|---|---|
| 한국철도공사 | 2017년도 상반기 호남고속선 오송-익산간 | 제1-1공구 | (주)삼림엔지니어링 | 오송2교(T2) | 바닥판 상면(S20) | 041 |
| 정읍고속철도시설사무소 | 오송1교와 21개소 구조물 정기·정밀(하차) 점검 용역 | | | | | |

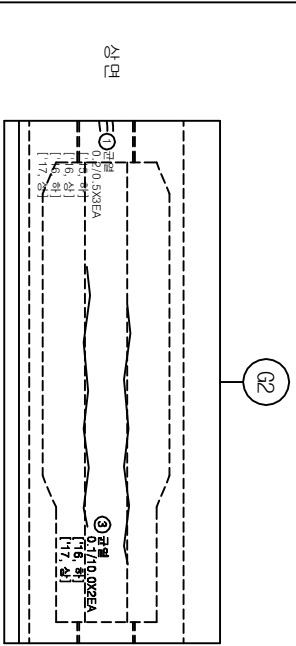
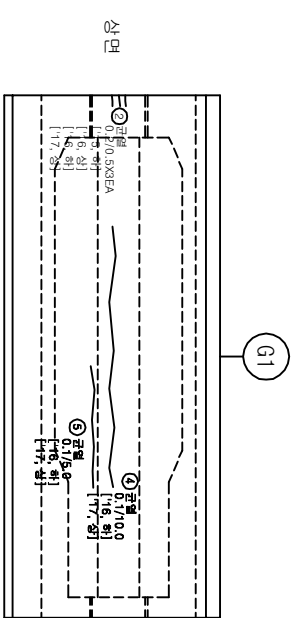
PSC Box Girder 내부(S5-1)

| 번호 | 손상현황 | 손상규모 | | | | 비고 |
|---|---|---|---|---|---|---|
| 1 | 균열 (0.3mm(1만)) | 0.2 | | 0.5 | 3 | 1.50 m 기준 |
| 2 | 균열 (0.3mm(1만)) | 0.2 | | 0.5 | 3 | 1.50 m 기준 |
| 3 | 균열 (0.3mm(1만)) | 0.1 | | 10.0 | 2 | 20.00 m 기준 |
| 4 | 균열 (0.3mm(1만)) | 0.1 | | 10.0 | 1 | 10.00 m 기준 |
| 5 | 균열 (0.3mm(1만)) | 0.1 | | 5.0 | 1 | 5.00 m 기준 |

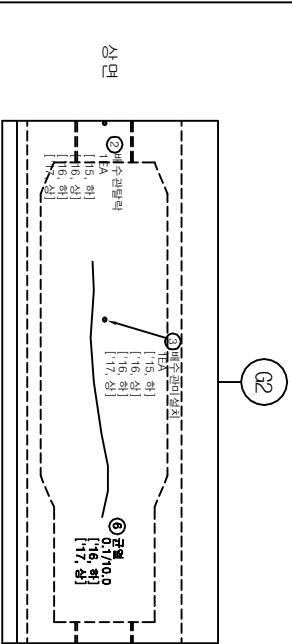
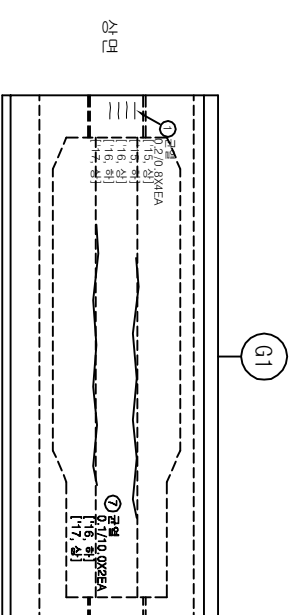
PSC Box Girder 내부(SB-1)

| 번호 | 손상현황 | 손상규모 | | | | 비고 |
|---|---|---|---|---|---|---|
| 1 | 균열(0.3mm미만) | 0.2 | | 8.0 | 4 | 32.00<br>m |
| 5 | 균열(0.3mm미만) | 0.2 | | 1.0 | 1 | 1.00<br>m |
| 6 | 균열(0.3mm미만) | 0.1 | | 10.0 | 1 | 10.00<br>m |
| 7 | 균열(0.3mm미만) | 0.1 | | 10.0 | 2 | 20.00<br>m |
| 8 | 균열(0.3mm미만) | 0.1 | | 2.0 | 1 | 2.00<br>m |

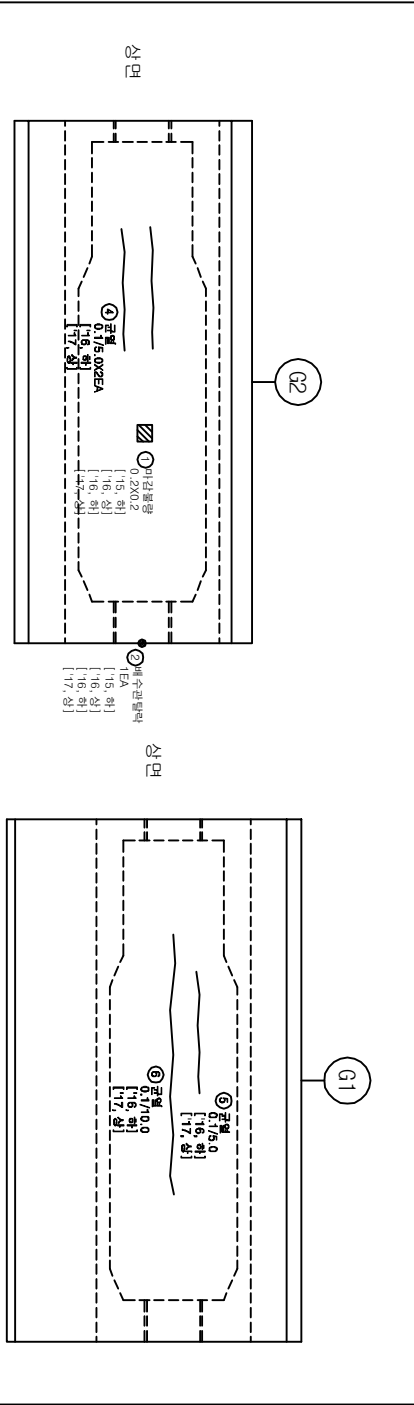
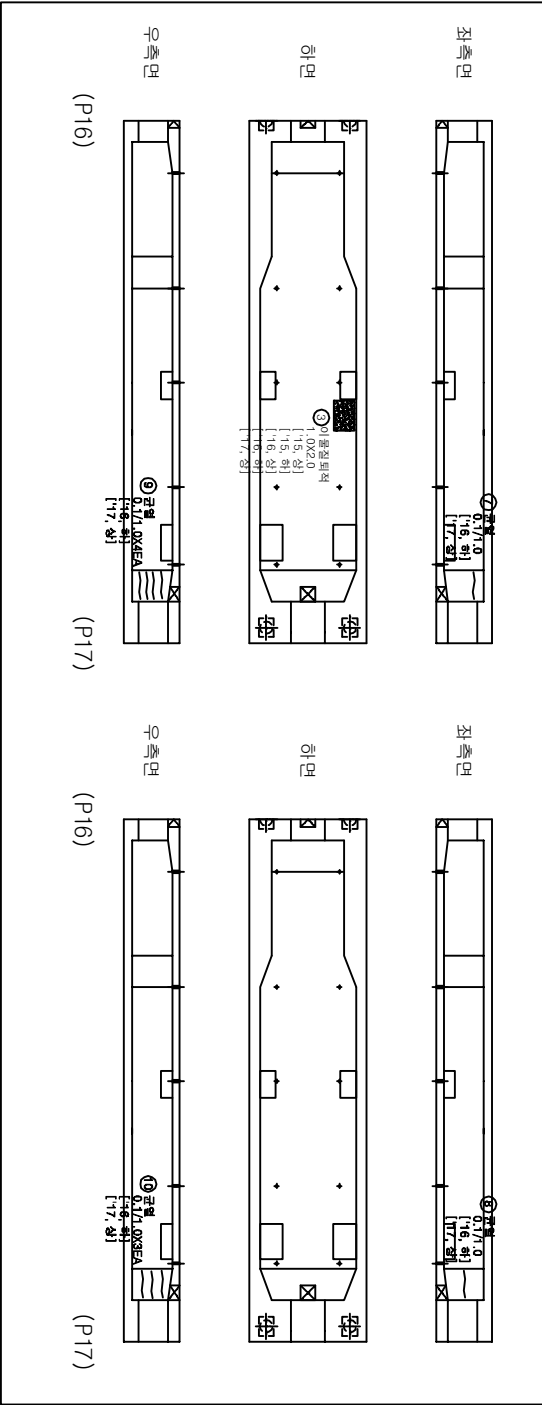
오송2교(T2) PSC Box Girder 내부(S7-3)

| 번호 | 손상 현 황 | 손상 규모 | | | | | 비고 |
|---|---|---|---|---|---|---|---|
| 2 | 균열(0.3mm미만) | 0.1 | | 10.0 | 2 | 20.00 | m 기준 |
| 3 | 균열(0.3mm미만) | 0.1 | | 10.0 | 1 | 10.00 | m 기준 |
| 4 | 균열(0.3mm미만) | 0.1 | | 5.0 | 1 | 5.00 | m 기준 |

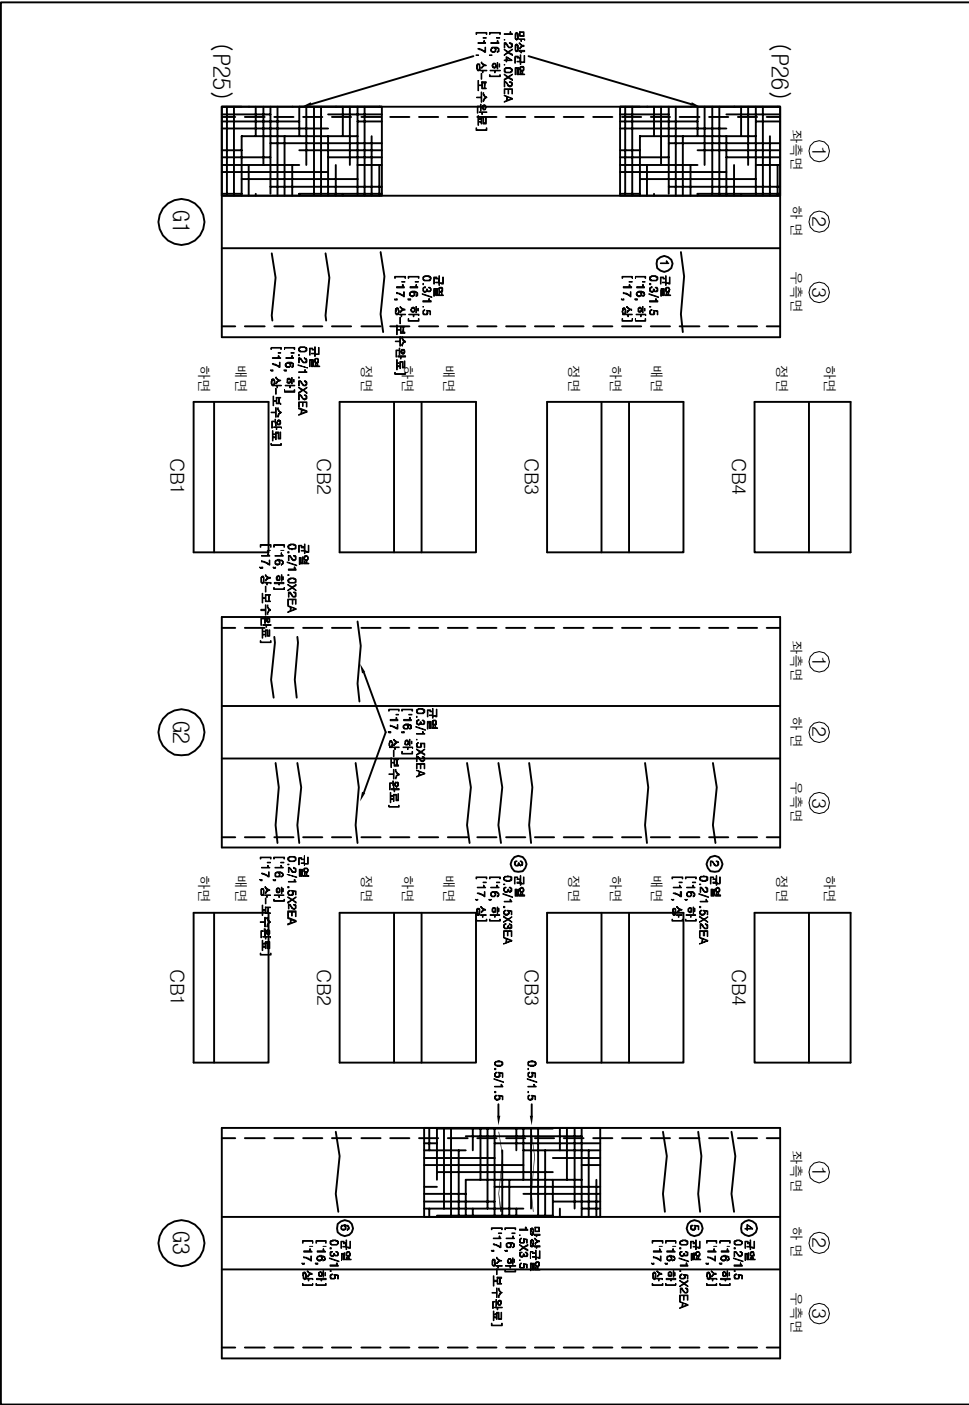
거터내부(S10-3)

| 번호 | 손상현황 | 손상규모 | | | | 비고 |
|---|---|---|---|---|---|---|
| 1 | 균열(0.3mm(0.상)) | 0.3 | | 1.5 | 1 | 1.50 m |
| 2 | 균열(0.3mm(0.만)) | 0.2 | | 1.5 | 2 | 3.00 m |
| 3 | 균열(0.3mm(0.상)) | 0.3 | | 1.5 | 3 | 4.50 m |
| 4 | 균열(0.3mm(0.만)) | 0.2 | | 1.5 | 1 | 1.50 m |
| 5 | 균열(0.3mm(0.상)) | 0.3 | | 1.5 | 2 | 3.00 m |
| 6 | 균열(0.3mm(0.상)) | 0.3 | | 1.5 | 1 | 1.50 m |

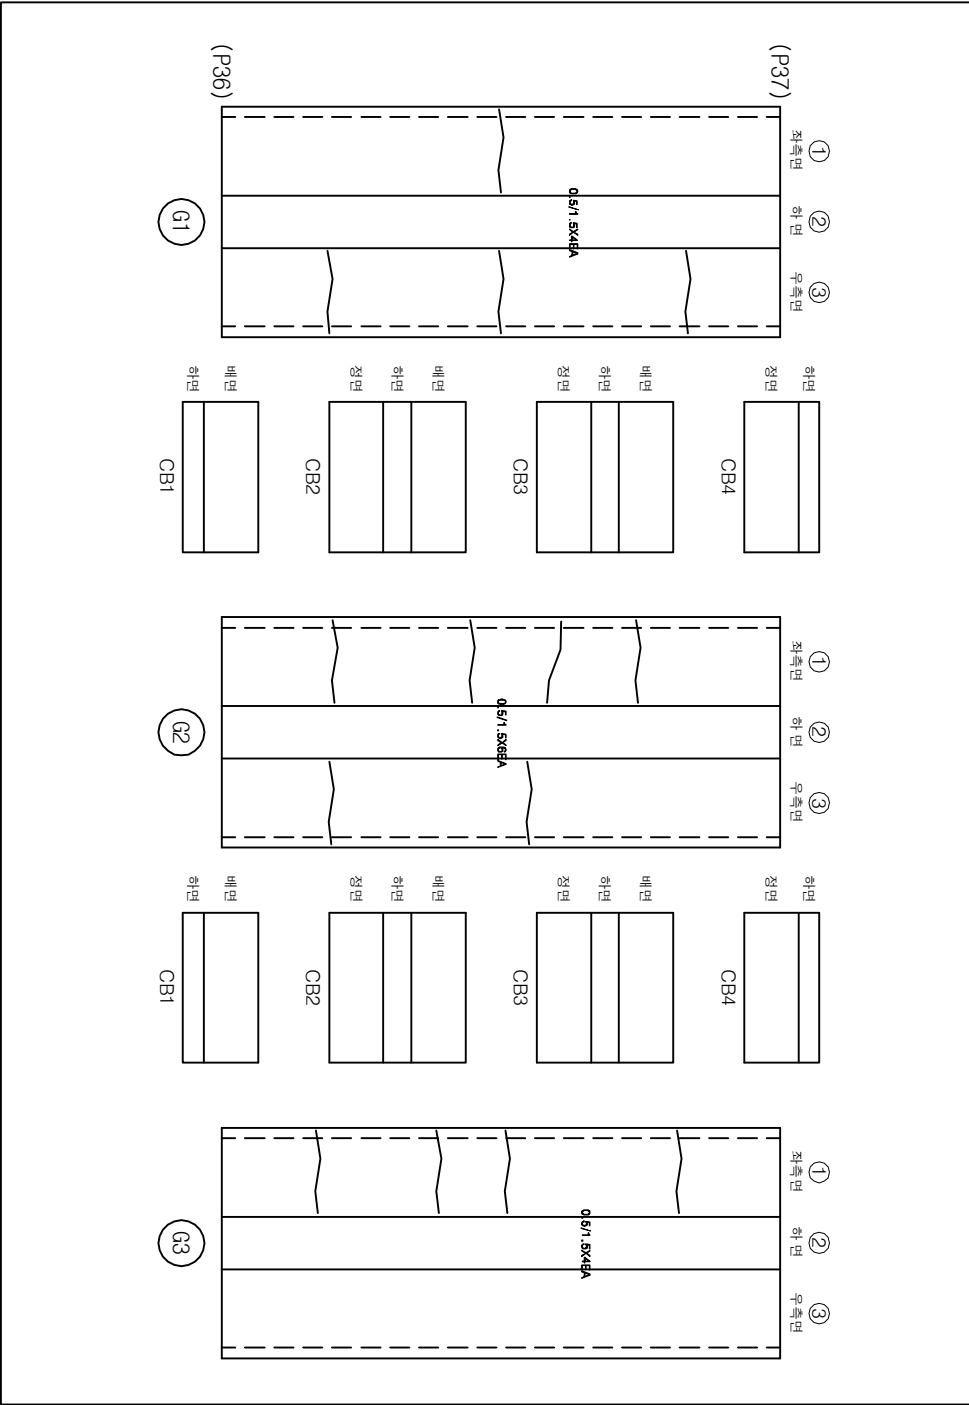
거터내부(S14-2)

| 번호 | 손상 현황 | 손상 규모 | | | | 비고 |
|---|---|---|---|---|---|---|
| 1 | 균열(0.3mm이상) | 0.3 | | 1.5 | 1 | 1.50<br>m |
| 2 | 균열(0.3mm이상) | 0.3 | | 1.5 | 1 | 1.50<br>m |
| 3 | 균열(0.3mm이상) | 0.3 | | 1.6 | 1 | 1.60<br>m |

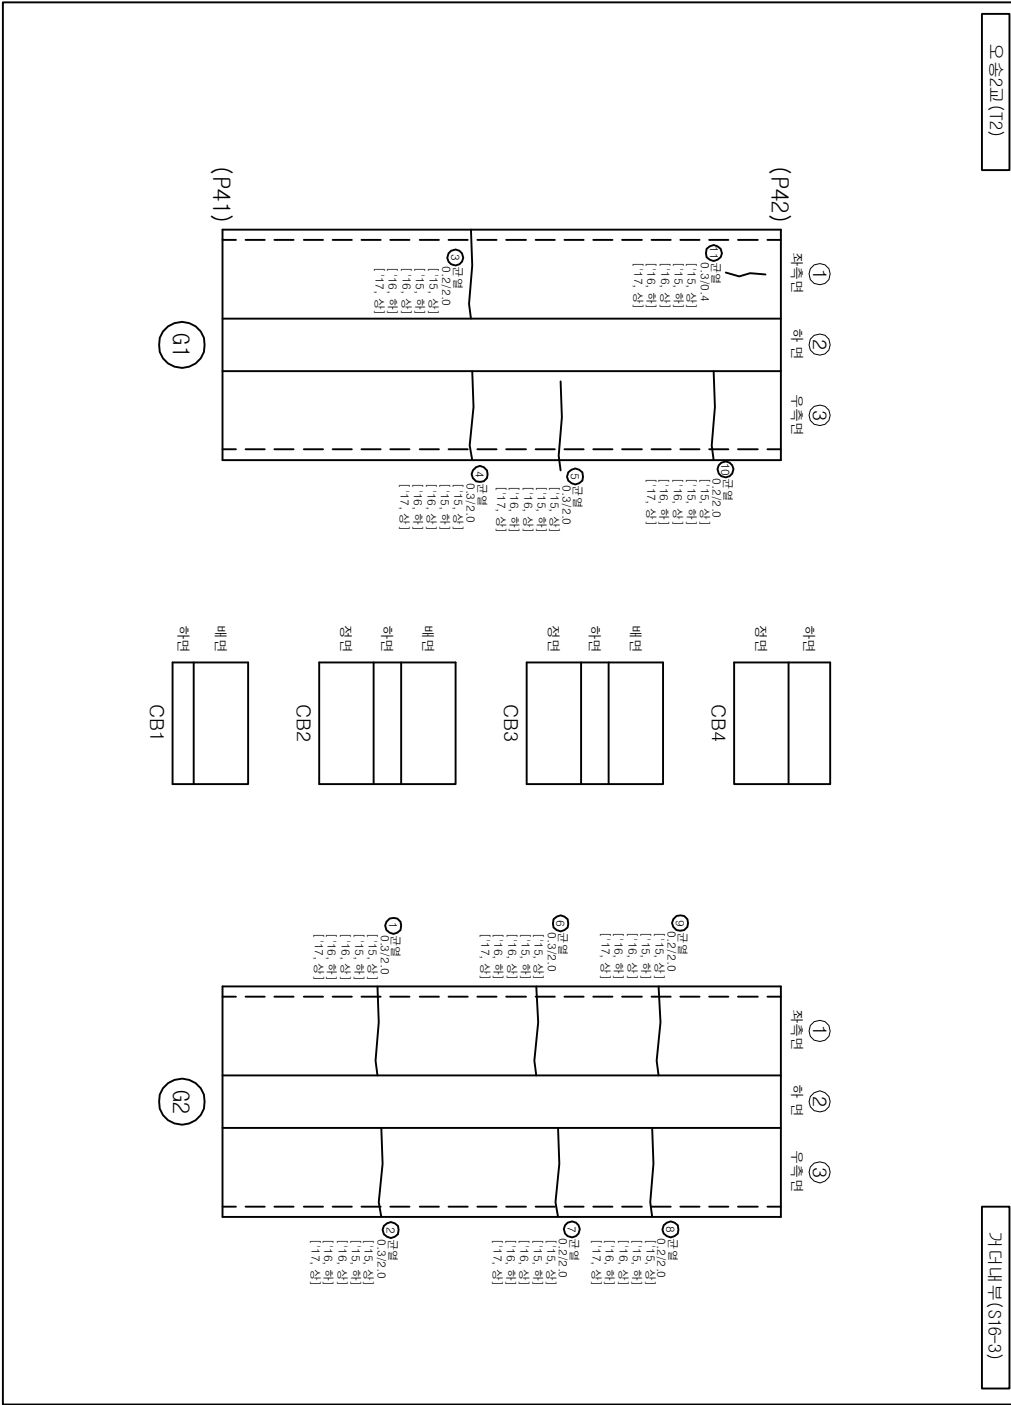
거터내부(S16-3)

| 번호 | 손상현황 | 손상규모 | | | | 비고 |
|---|---|---|---|---|---|---|
| 1 | 균열(0.3mm이상) | 0.3 | | 2.0 | 1 | 2.00<br>m |
| 2 | 균열(0.3mm이상) | 0.3 | | 2.0 | 1 | 2.00<br>m |
| 3 | 균열(0.3mm미만) | 0.2 | | 2.0 | 1 | 2.00<br>m |
| 11 | 균열(0.3mm이상) | 0.3 | | 0.4 | 1 | 0.40<br>m |

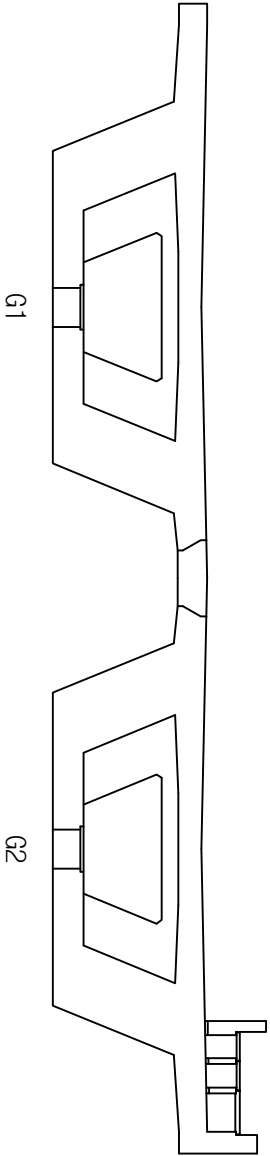
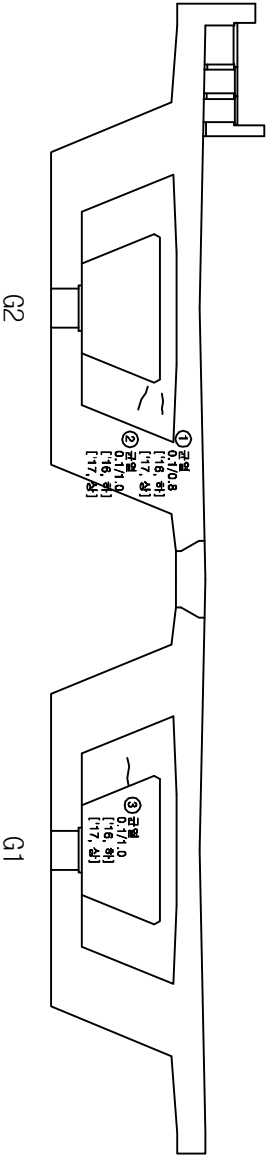
(S5 CB1 정면)

| 번호 | 손상현황 | 손상규모 | | | | 비고 |
|---|---|---|---|---|---|---|
| 1 | 균열(0.3mm이상) | 0.1 | | 0.8 | 1 | 0.80<br>m<br>기준 |
| 2 | 균열(0.3mm이상) | 0.1 | | 1.0 | 1 | 1.00<br>m<br>기준 |
| 3 | 균열(0.3mm이상) | 0.1 | | 1.0 | 1 | 1.00<br>m<br>기준 |

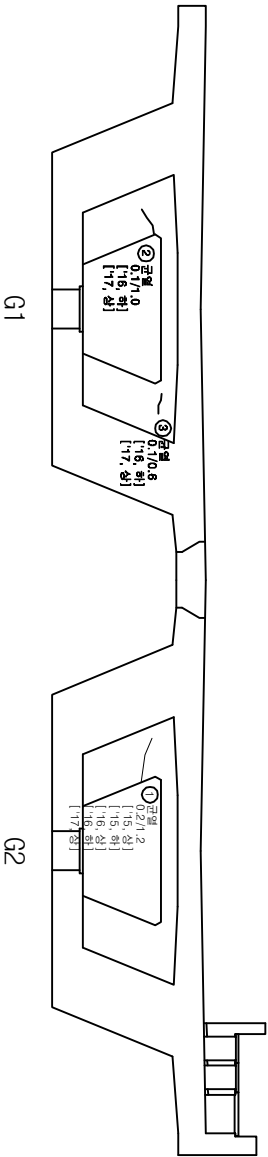
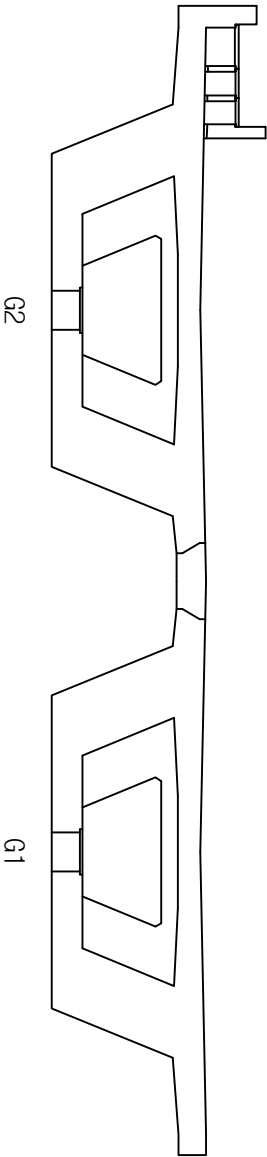
(S5 CB3 정면)

| 번호 | 손상현황 | 손상규모 | | | | 비고 |
|---|---|---|---|---|---|---|
| 1 | 균열(0.3mm이하) | 0.2 | | 1.20 | 1 | 1.20<br>m<br>기준 |
| 2 | 균열(0.3mm이하) | 0.1 | | 1.0 | 1 | 1.00<br>m<br>기준 |
| 3 | 균열(0.3mm이하) | 0.1 | | 0.6 | 1 | 0.60<br>m<br>기준 |

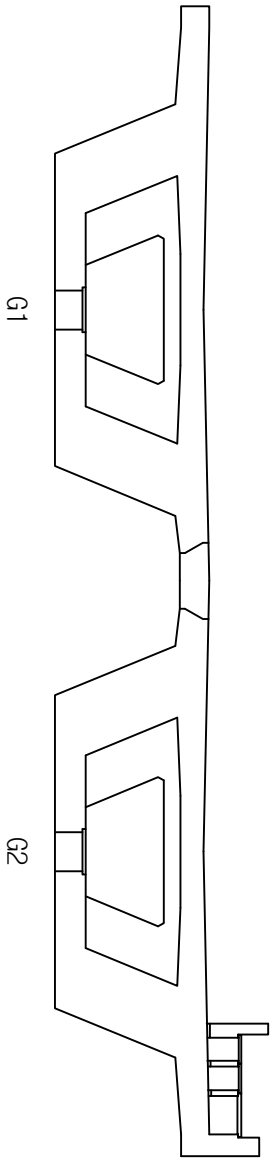
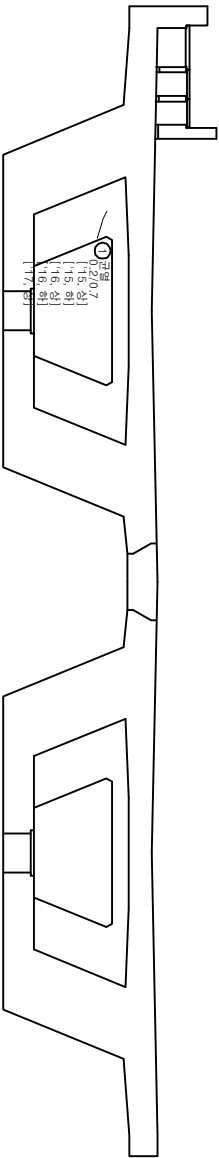
(S6 CB1 정면)  
- P12 지점부 -

| 번호 | 손상현황 | 손상규모 | | | | 비고 |
|---|---|---|---|---|---|---|
| 1 | 균열(0.3mm이하) | 0.2 | | 0.7 | 1 | 0.70 m |

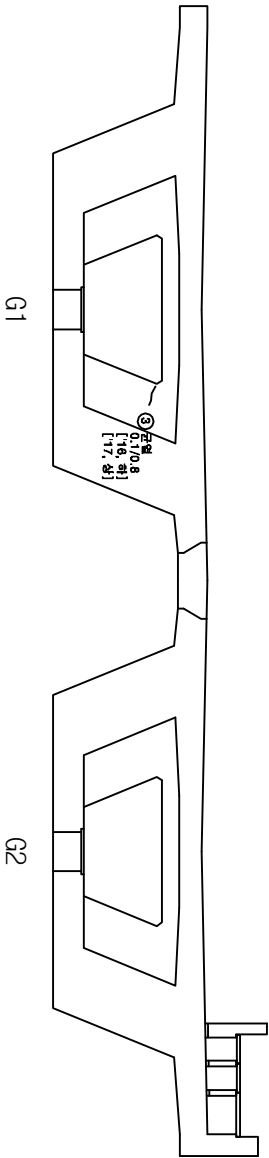
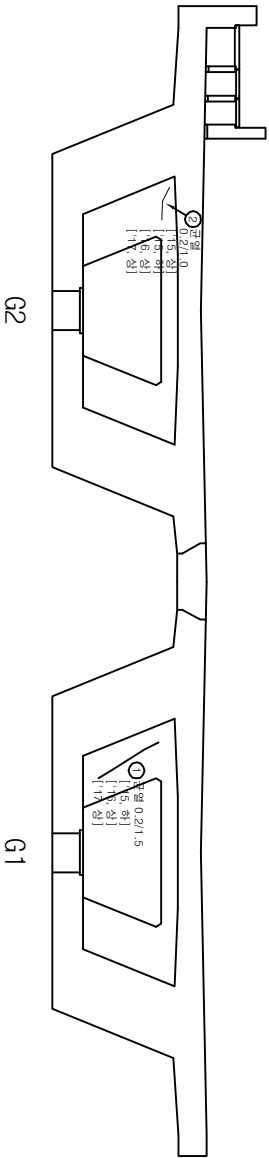
(S6 CB3 정면)

| 번호 | 손상현황 | 손상규모 | | | | 비고 |
|---|---|---|---|---|---|---|
| 1 | 균열(0.3mm01만) | 0.2 | | 1.5 | 1 | 1.50<br>m |
| 2 | 균열(0.3mm01만) | 0.2 | | 1.0 | 1 | 1.00<br>m |
| 3 | 균열(0.3mm01만) | 0.1 | | 0.8 | 1 | 0.80<br>m |

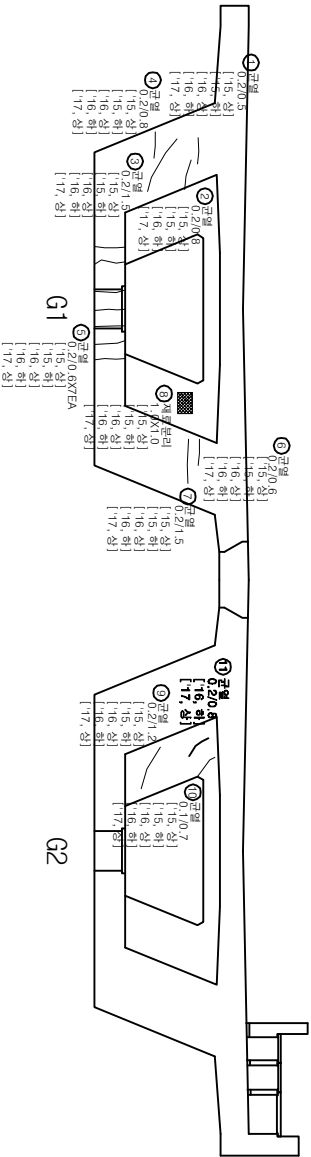
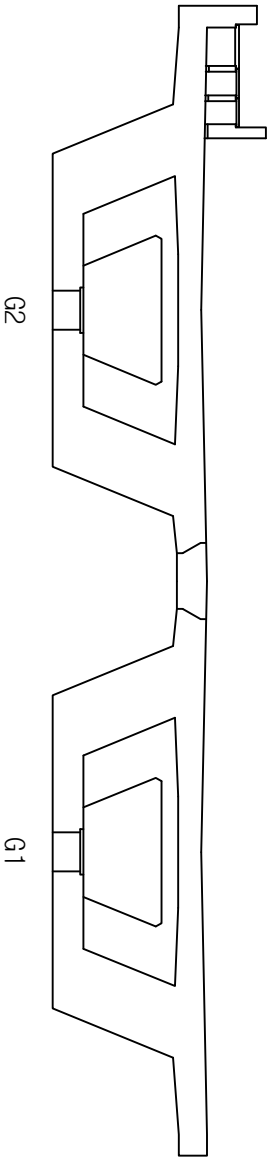
(S7 CB1 정면)

| 번호 | 손상현황 | 손상규모 | | | | 비고 |
|---|---|---|---|---|---|---|
| 1 | 균열(0.3mm미만) | 0.2 | | 0.5 | 1 | 0.50<br>㎡ 기준 |
| 2 | 균열(0.3mm미만) | 0.2 | | 0.8 | 1 | 0.80<br>㎡ 기준 |
| 3 | 균열(0.3mm미만) | 0.2 | | 1.5 | 1 | 1.50<br>㎡ 기준 |
| 5 | 균열(0.3mm미만) | 0.2 | | 0.6 | 7 | 4.20<br>㎡ 기준 |
| 9 | 균열(0.3mm미만) | 0.2 | | 1.2 | 1 | 1.20<br>㎡ 기준 |

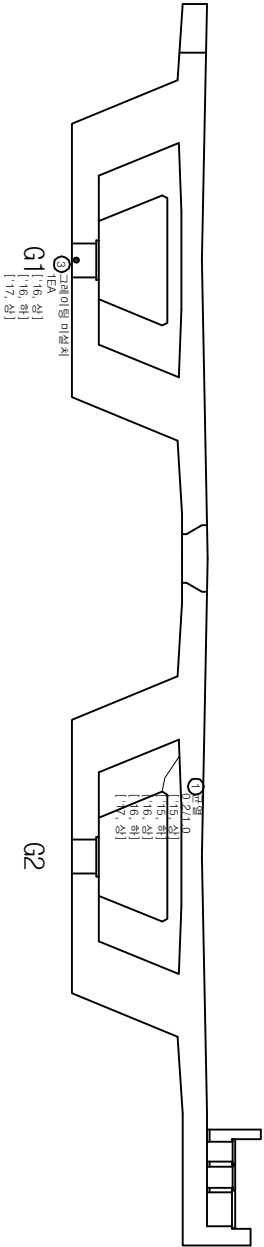
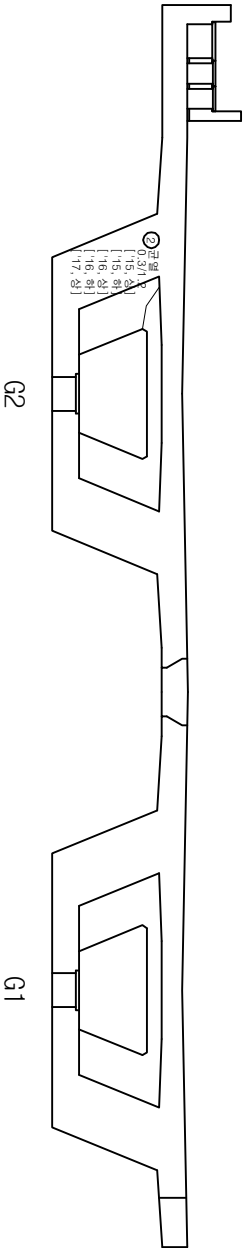
(S7 CB2 정면)

| 번호 | 손상현황 | 손상규모 | | | | 비고 |
|---|---|---|---|---|---|---|
| 1 | 균열(0.3mm이상) | 0.2 | | 1.0 | 1 | 1.00<br>m |
| 2 | 균열(0.3mm이상) | 0.3 | | 1.2 | 1 | 1.20<br>m |

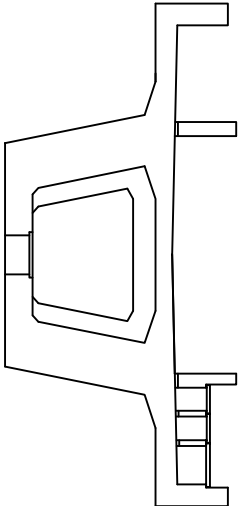
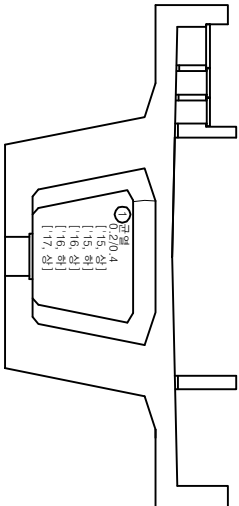
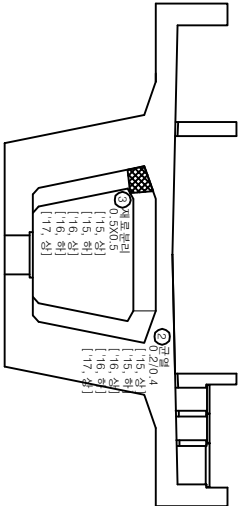
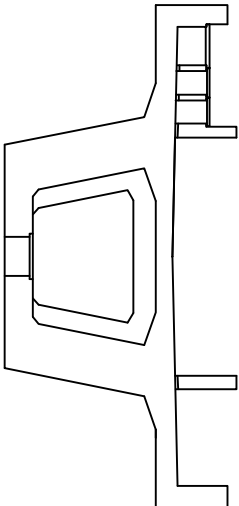
| 번호 | 손상현황 | 손상규모 | | | | 비고 |
|---|---|---|---|---|---|---|
| 1 | 균열(0.3mm이만) | 0.2 | | 0.4 | 1 | 0.40<br>m |
| 2 | 균열(0.3mm이만) | 0.2 | | 0.4 | 1 | 0.40<br>m |

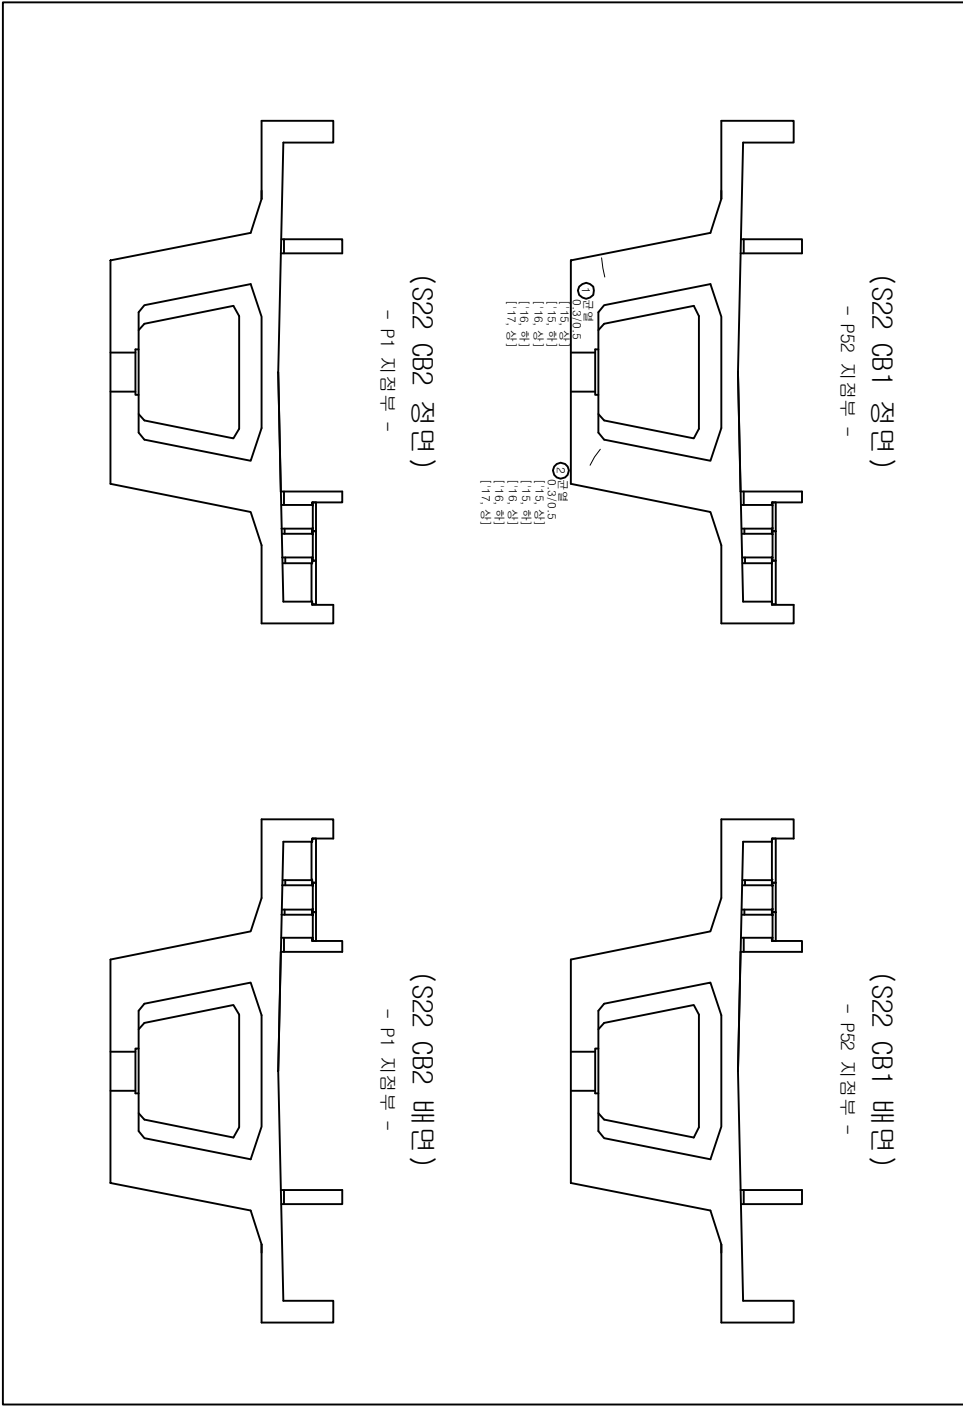
격벽(S22)

| 번호 | 손상현황 | 손상규모 | | | | 비고 |
|---|---|---|---|---|---|---|
| 1 | 균열(0.3mmO이상) | 0.3 | | 5.0 | 1 | 5.00<br>m |
| 2 | 균열(0.3mmO이상) | 0.3 | | 5.0 | 1 | 5.00<br>m |
| 3 | 균열(0.3mmO이상) | 0.3 | | 5.0 | 1 | 5.00<br>m |
| 4 | 균열(0.3mmO이상) | 0.3 | | 5.0 | 1 | 5.00<br>m |
| 5 | 균열(0.3mmO이상) | 0.1 | | 3.0 | 1 | 3.00<br>m |
| 6 | 균열(0.3mmO이상) | 0.3 | | 5.0 | 1 | 5.00<br>m |

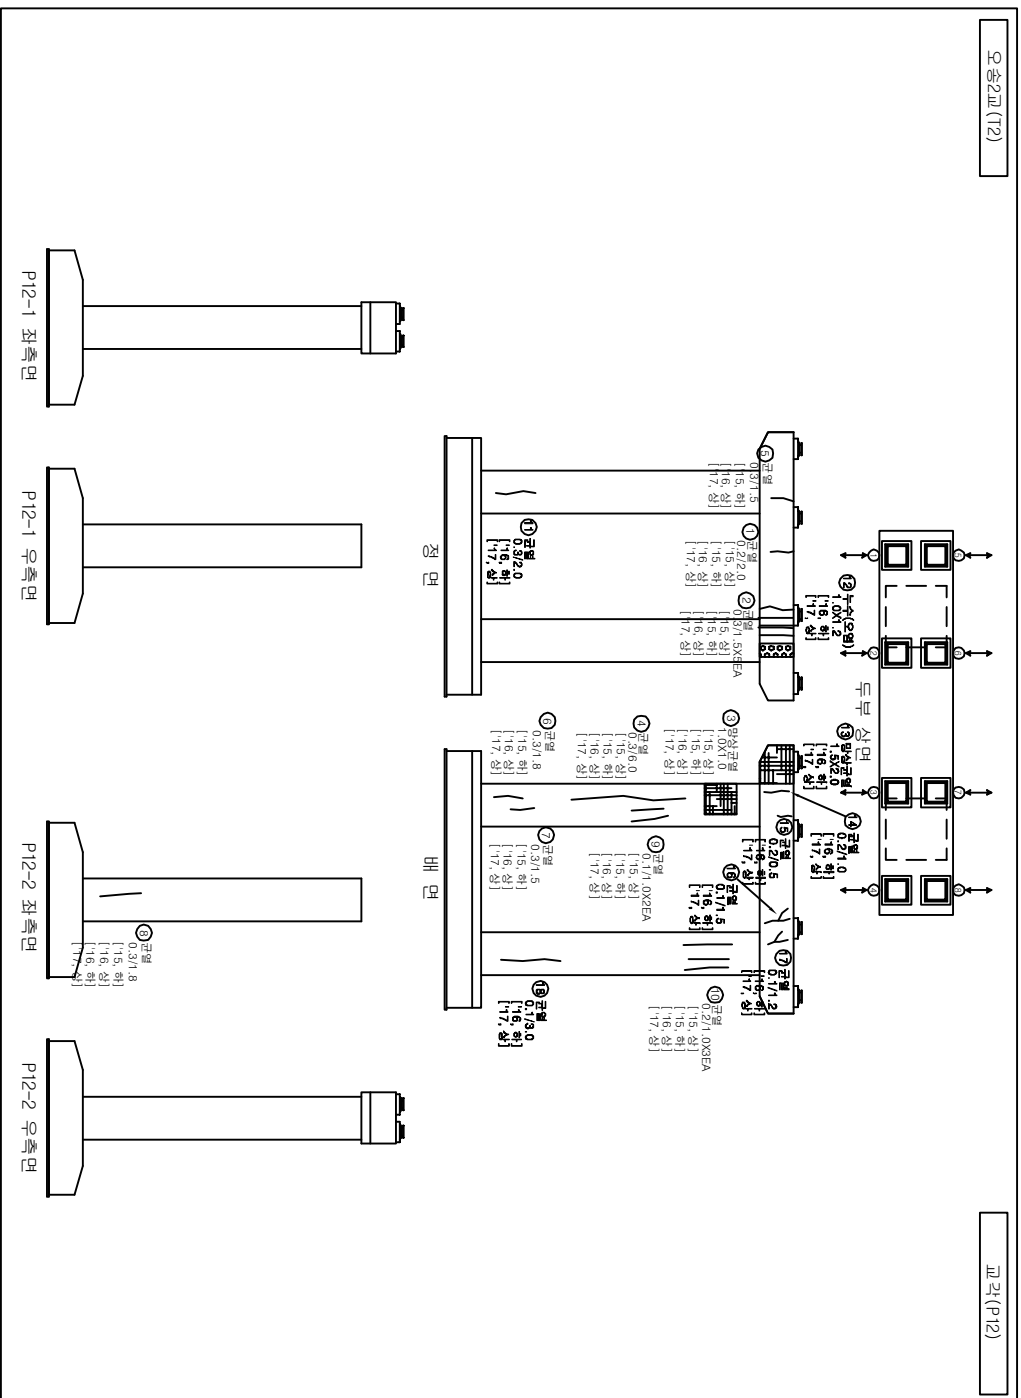
| 번호 | | 손상현황 | 손상규모 | | | | | 비고 |
|---|---|---|---|---|---|---|---|---|
| 1 | 균열(0.3mm이하) | 0.2 | | 2.0 | 1 | 2.00 | m | 기존 |
| 2 | 균열(0.3mm이상) | 0.3 | | 1.5 | 5 | 7.50 | m | 기존 |
| 3 | 망상균열 | | 1.0 | 1.0 | 1 | 1.00 | m <sup>2</sup> | 기존 |
| 4 | 균열(0.3mm이상) | 0.3 | | 6.0 | 1 | 6.00 | m | 기존 |
| 12 | 누수 | | 1.0 | 1.2 | 1 | 1.20 | m <sup>3</sup> | 기존 |
| 13 | 망상균열 | | 1.5 | 2.0 | 1 | 3.00 | m <sup>2</sup> | 기존 |

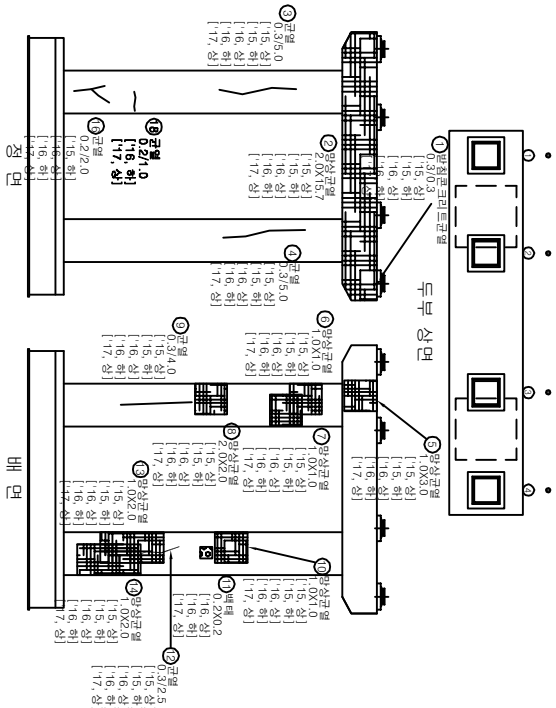
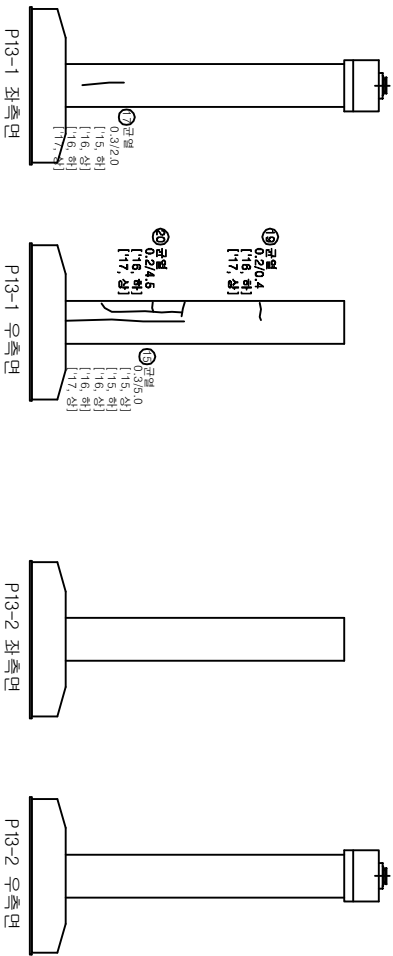
교각(P13)

| 번호 | 손상현황 | 손상규모 | | | | 비고 |
|---|---|---|---|---|---|---|
| 1 | 면층콘크리트균열 | 0.3 | | 0.3 | 1 | 0.30 m |
| 2 | 망상균열 | | 2.0 | 15.7 | 1 | 31.40 m <sup>2</sup> |
| 3 | 균열(0.3mm이상) | 0.3 | | 5.0 | 1 | 5.00 m |
| 4 | 균열(0.3mm이상) | 0.3 | | 5.0 | 1 | 5.00 m |
| 5 | 망상균열 | | 1.0 | 3.0 | 1 | 3.00 m <sup>2</sup> |
| 8 | 망상균열 | | 2.0 | 2.0 | 1 | 4.00 m <sup>2</sup> |

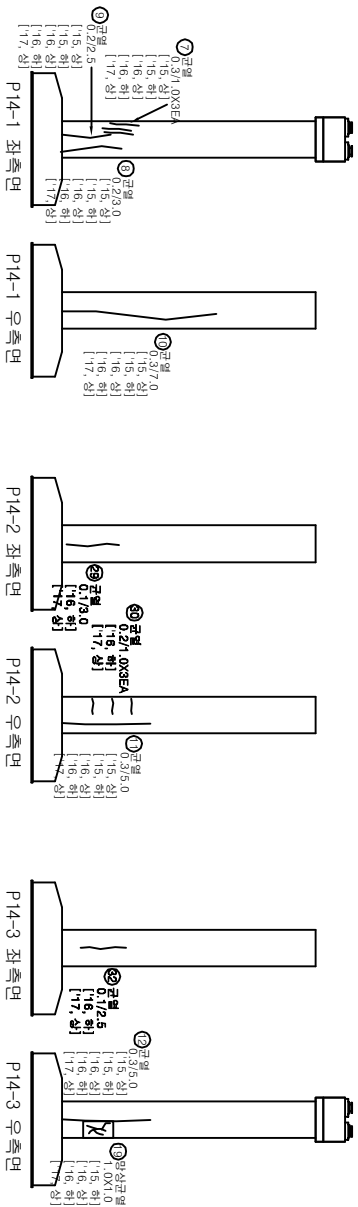
오송2교(T2) 교각(P14)

| 번호 | 손상 현황 | 손상 규모 | | | | | 비고 |
|---|---|---|---|---|---|---|---|
| 2 | 반침콘크리트균열 | 0.5 | | 0.2 | 1 | 0.20<br>㎡ | 기존 |
| 3 | 균열(0.3mm(미만)) | 0.2 | | 5.0 | 1 | 5.00<br>㎡ | 기존 |
| 7 | 균열(0.3mm(상)) | 0.3 | | 1.0 | 3 | 3.00<br>㎡ | 기존 |
| 10 | 균열(0.3mm(상)) | 0.3 | | 7.0 | 1 | 7.00<br>㎡ | 기존 |
| 11 | 균열(0.3mm(상)) | 0.3 | | 5.0 | 1 | 5.00<br>㎡ | 기존 |
| 19 | 망상균열 | | 1.0 | 1.0 | 1 | 1.00<br>㎡ | 기존 |

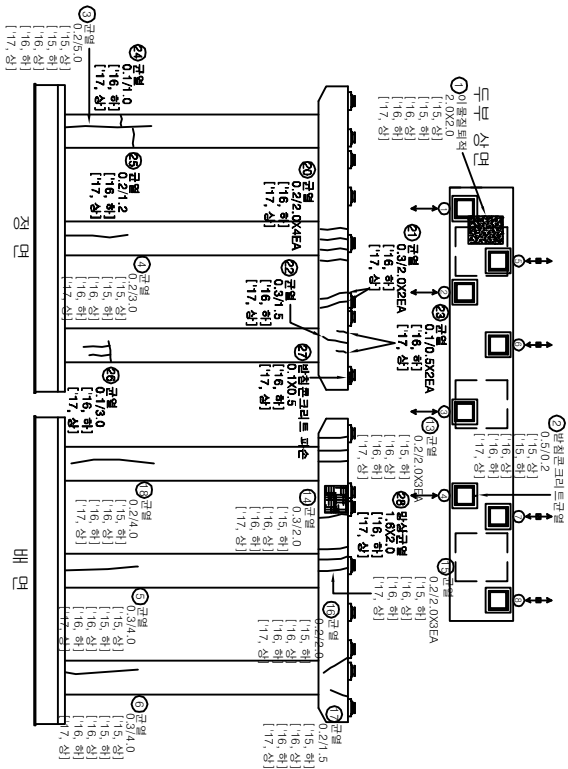
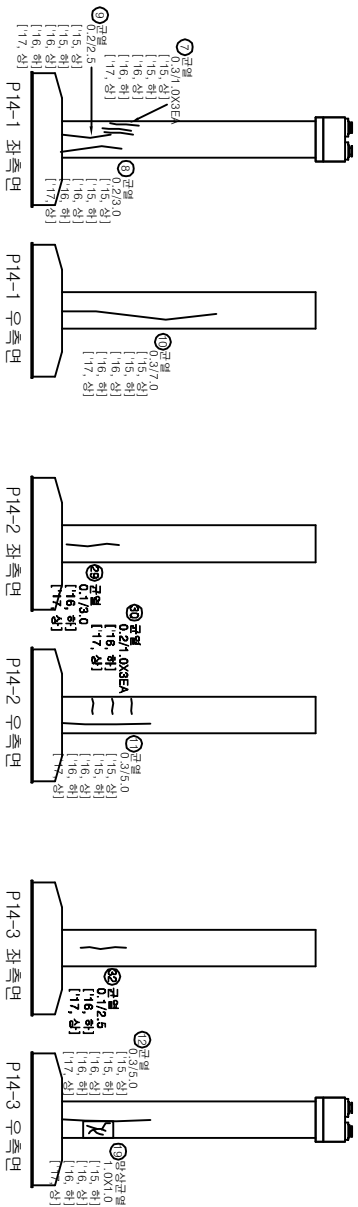
오송2교(T2) 교각(P14)

| 번호 | 손상현황 | 손상규모 | | | | 비고 |
|---|---|---|---|---|---|---|
| 25 | 균열(0.3mm(1만)) | 0.2 | | 1.2 | 1 | 1.20 m |
| 26 | 균열(0.3mm(1만)) | 0.1 | | 3.0 | 1 | 3.00 m |
| 28 | 망상균열 | | 1.6 | 2.0 | 1 | 3.20 m <sup>3</sup> |
| 29 | 균열(0.3mm(1만)) | 0.1 | | 3.0 | 1 | 3.00 m |
| 30 | 균열(0.3mm(1만)) | 0.2 | | 1.0 | 3 | 3.00 m |
| 31 | 균열(0.3mm(1만)) | 0.1 | | 2.5 | 1 | 2.50 m |

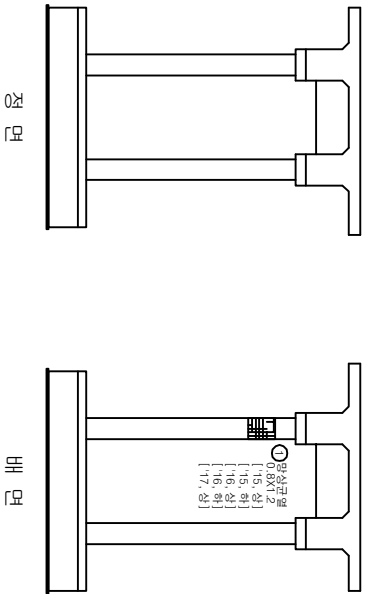
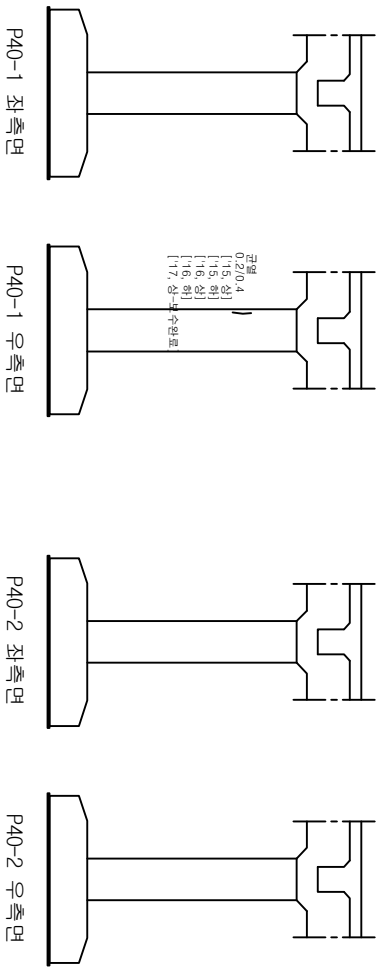
교각(P40)

| 번호 | 손상현황 | 손상규모 | | | | 비고 |
|---|---|---|---|---|---|---|
| 1 | 망상균열 | 0.8 | 1.2 | 1 | 0.96 | m <sup>3</sup> |

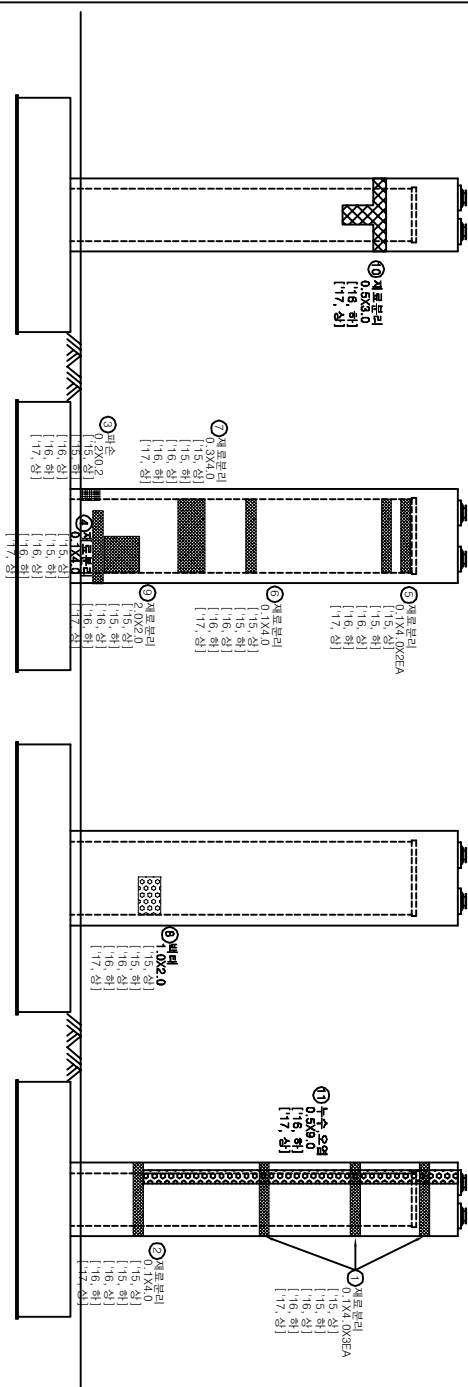
교각(P50)

| 번호 | 손상현황 | 손상규모 | | | | 비고 |
|---|---|---|---|---|---|---|
| 11 | 누수, 오염 | | 0.5 | 9.0 | 1 | 4.50<br>㎡ |

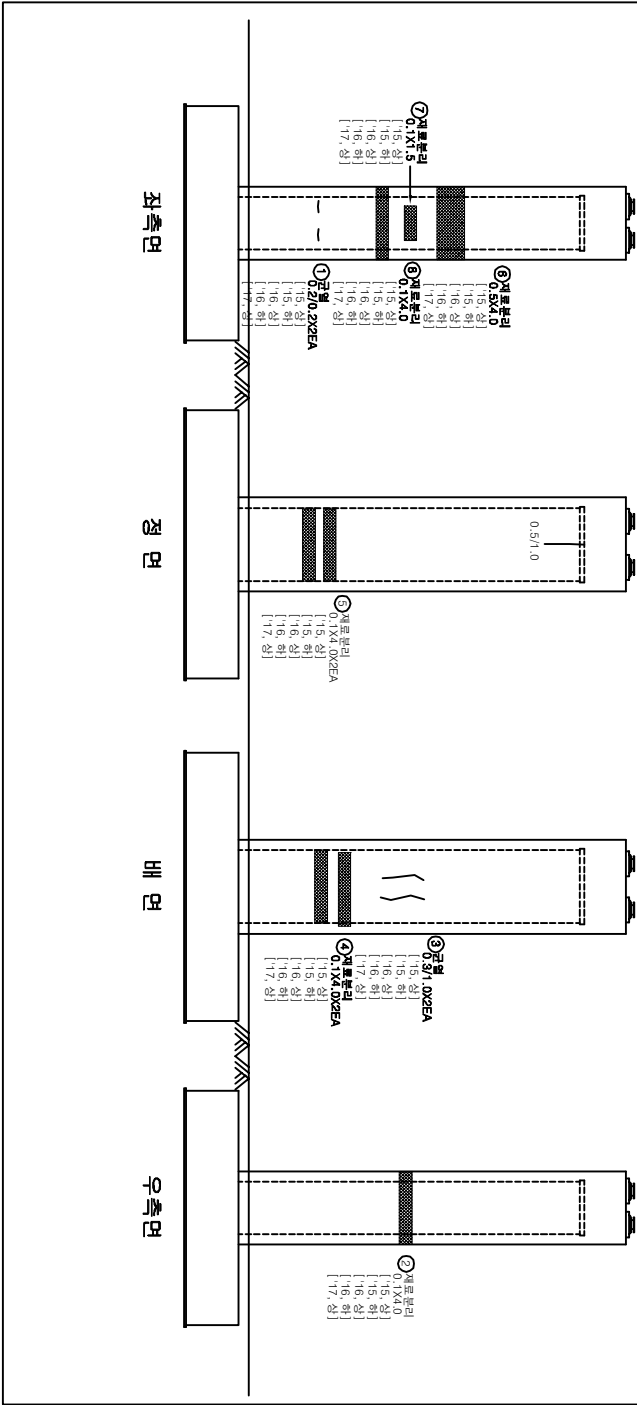
교각(P51)

| 번호 | 손상현황 | 손상규모 | | | | 비고 |
|---|---|---|---|---|---|---|
| 1 | 균열(0.3mm미만) | 0.2 | | 0.2 | 2 | 0.40<br>m |
| 3 | 균열(0.3mm이상) | 0.3 | | 1.0 | 2 | 2.00<br>m |

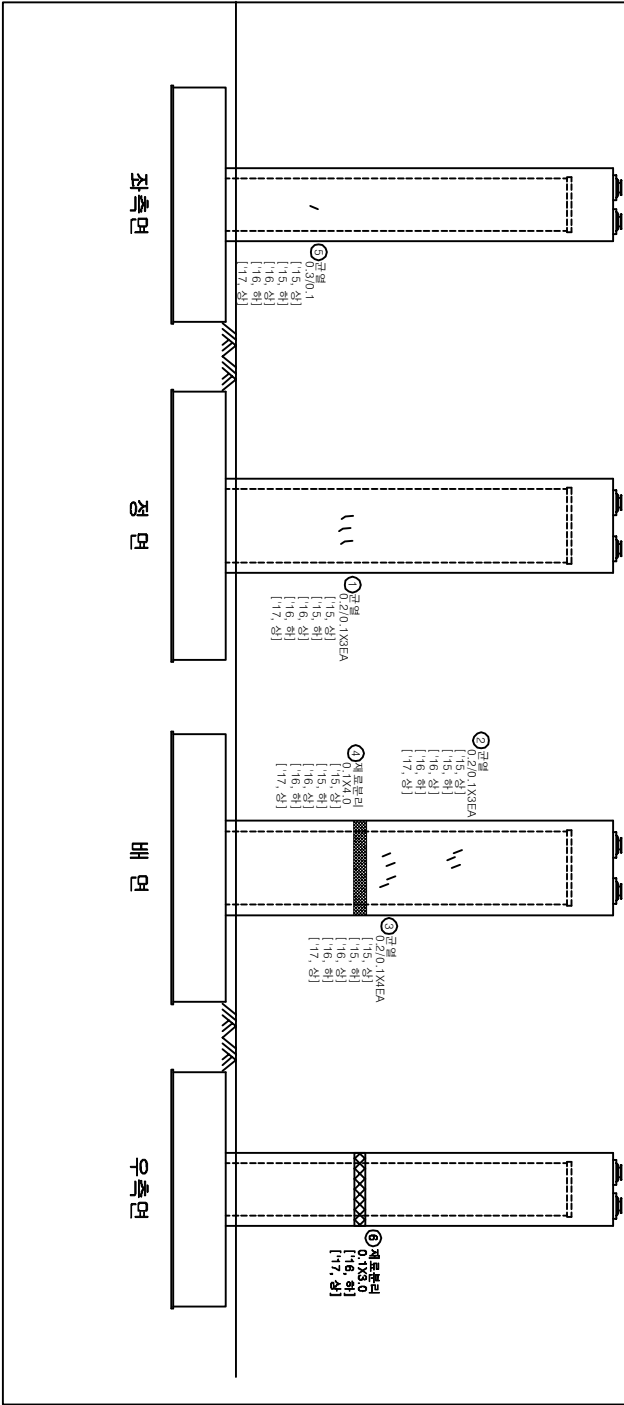
교각(P52)

| 번호 | 손상현황 | 손상규모 | | | | 비고 |
|---|---|---|---|---|---|---|
| 1 | 균열(0.3mm01만) | 0.2 | | 0.1 | 3 | 0.30<br>m |
| 2 | 균열(0.3mm01만) | 0.2 | | 0.1 | 3 | 0.30<br>m |
| 3 | 균열(0.3mm01만) | 0.2 | | 0.1 | 4 | 0.40<br>m |
| 5 | 균열(0.3mm01상) | 0.3 | | 0.1 | 1 | 0.10<br>m |
