| 발주처 | 과업명 | 공구 | 점검기관 | 구조물명 | 도면명 | 도면번호 |
| 한국철도공사 | 2017년도 상반기 호남고속선 오송-익산간 | 제1-1공구 | (주)삼림엔지니어링 | 오송2교(T1) | 바닥판 상면(S7-1) | 005 |

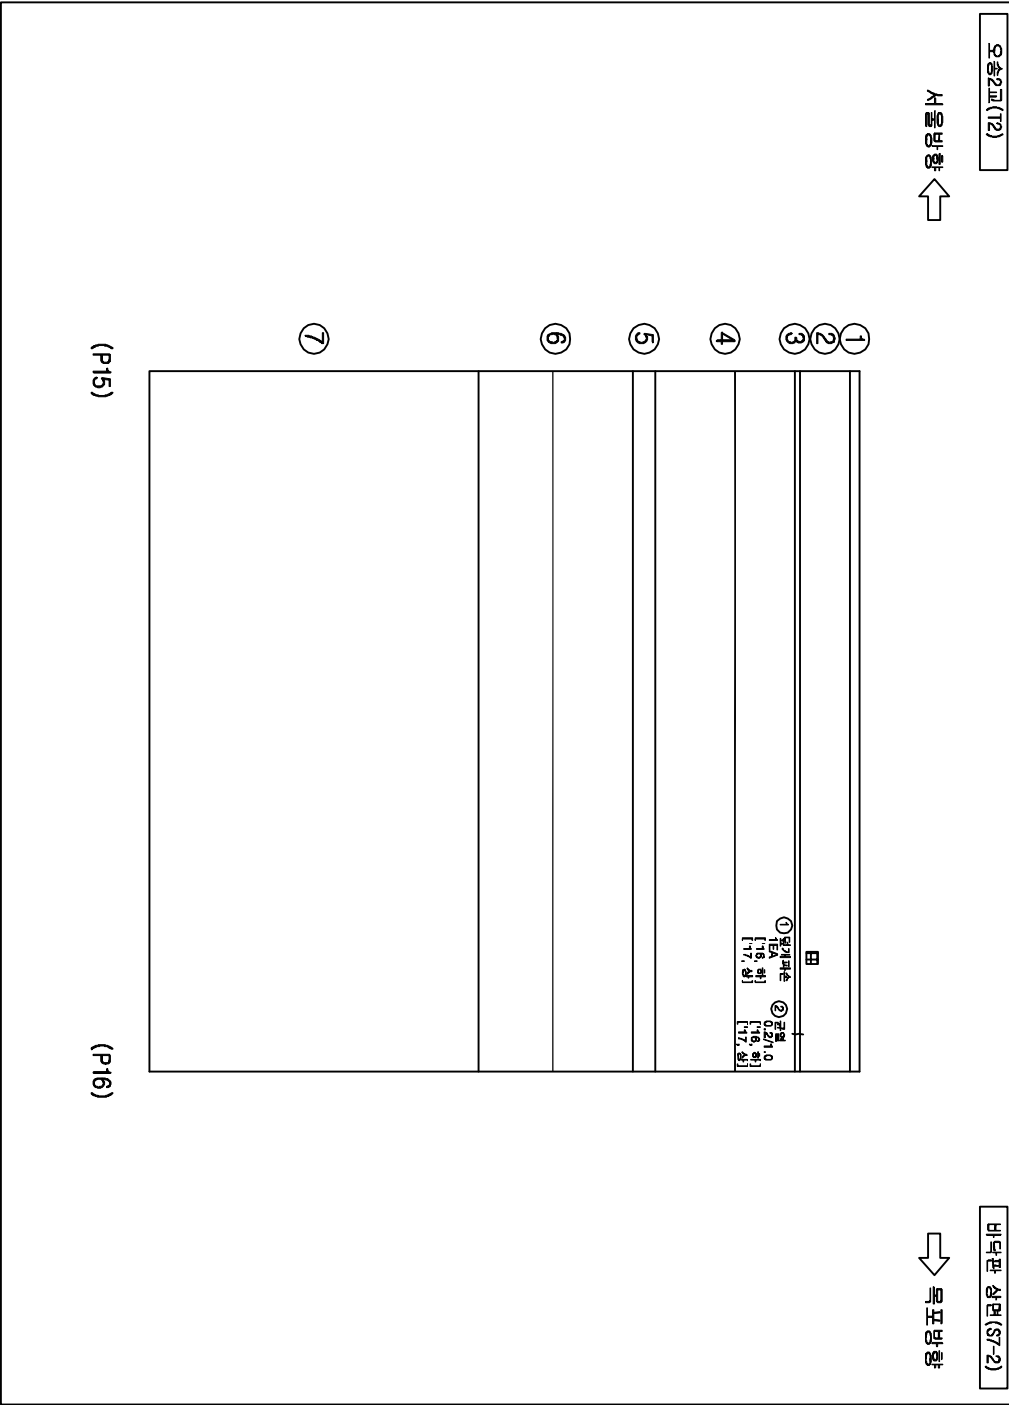
바닥판 상면(S7-2)

| 번호 | 손상 현황 | 손상 규모 | | | | | 비고 |
|---|---|---|---|---|---|---|---|
| 1 | 균열(0.3mmOI 만) | 0.2 | | 1.0 | 1 | 1.00 | 기준 |

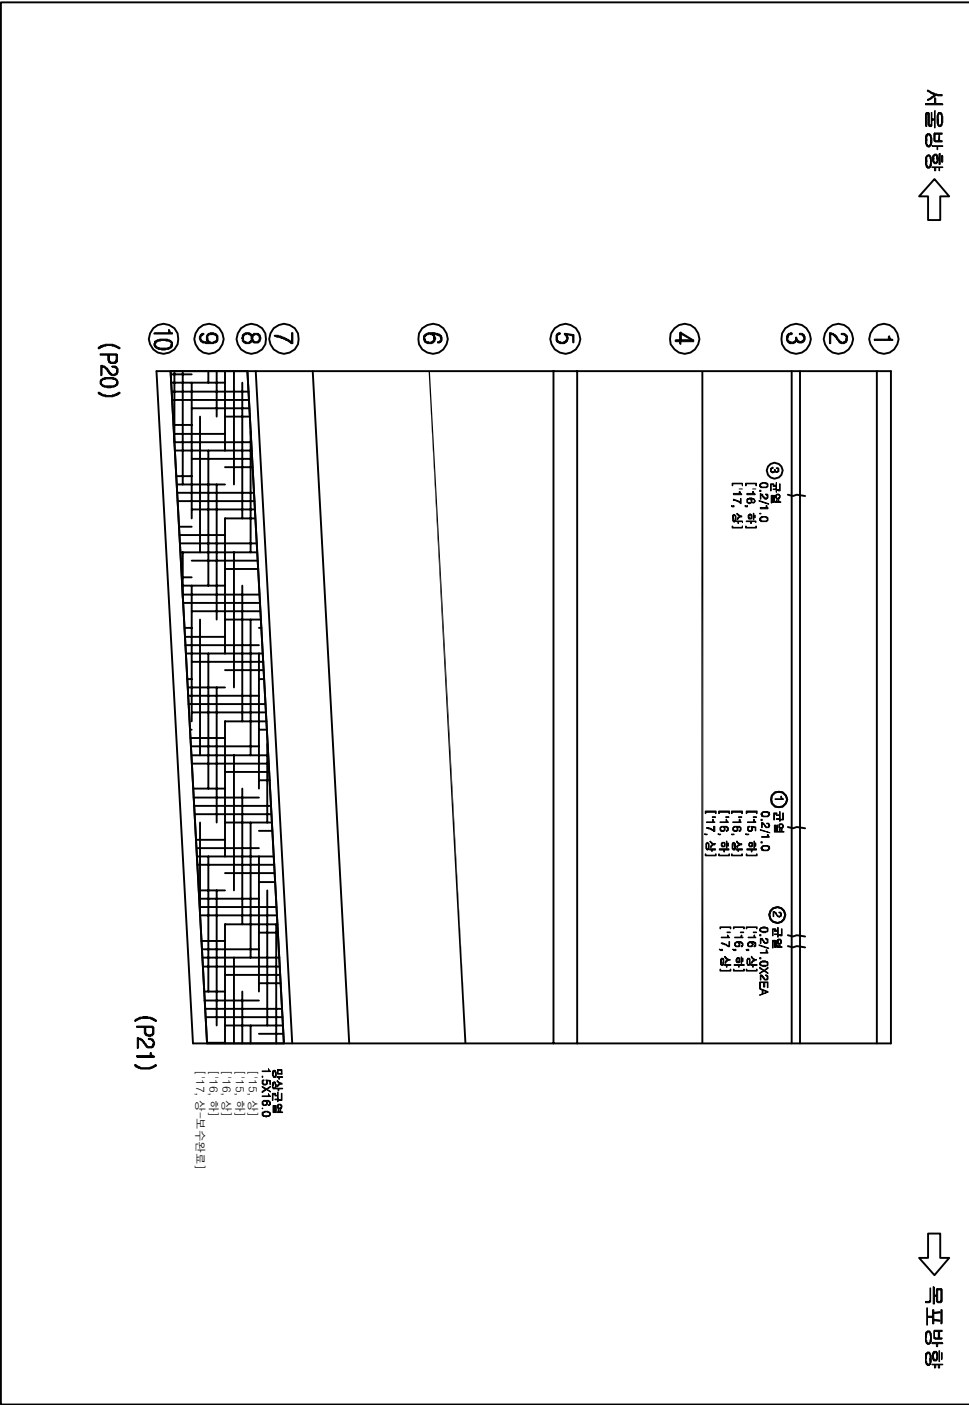
오송2교(T1) 바닥판 상면(S9-1)

| 번호 | 손상현황 | 손상규모 | | | | 비고 |
|---|---|---|---|---|---|---|
| 1 | 균열(0.3mm이하) | 0.2 | | 0.6 | 2 | 1.20 m 기준 |

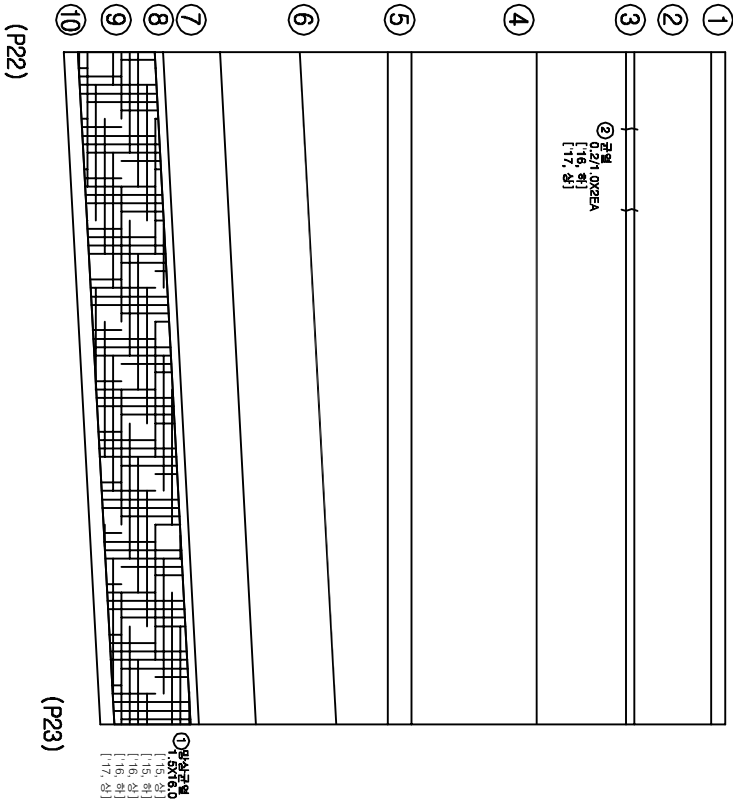
바닥판 상면(S9-3)

| 번호 | 손상현황 | 손상규모 | | | | 비고 |
|---|---|---|---|---|---|---|
| 1 | 망상균열 | 0.2 | 1.5 | 16.0 | 1 | 24.00 m³ |
| 2 | 균열(0.3mm이하) | 0.2 | 1.0 | 2 | 2.00 m³ | 기준 |

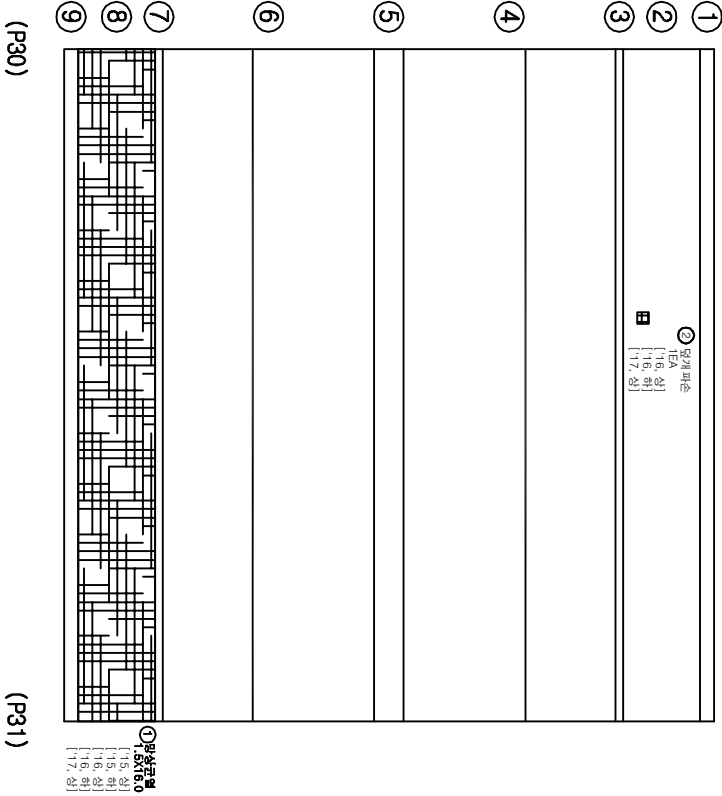
바닥판 상면(S12-2)

| 번호 | 손상현황 | 손상규모 | | | | | 비고 |
|---|---|---|---|---|---|---|---|
| 1 | 면상균열 | | 1.5 | 16.0 | 1 | 24.00<br>㎡ | 기준 |

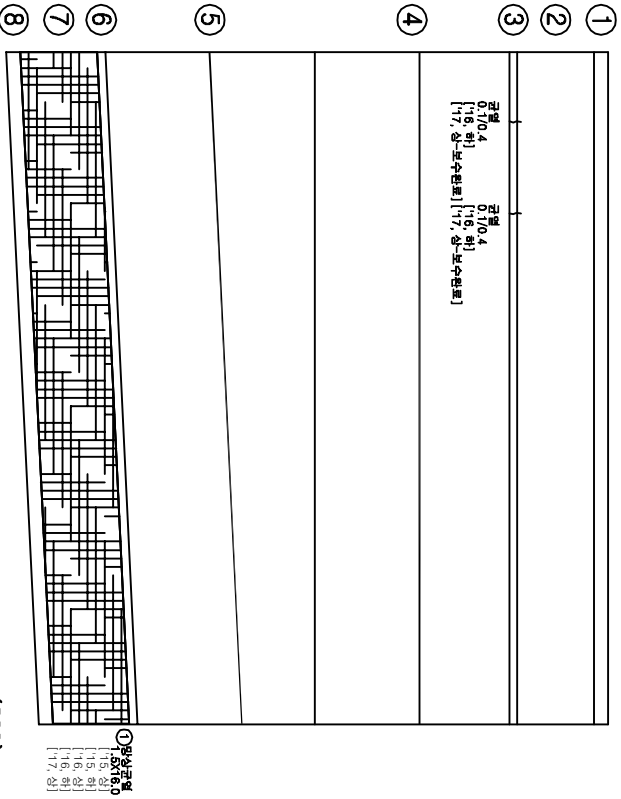
바닥판 상면(S14-1)

| 번호 | 손상현황 | 손상규모 | | | | 비고 |
|---|---|---|---|---|---|---|
| 1 | 망상균열 | 1.5 | 16.0 | 1 | 24.00 | m <sup>3</sup> 기준 |

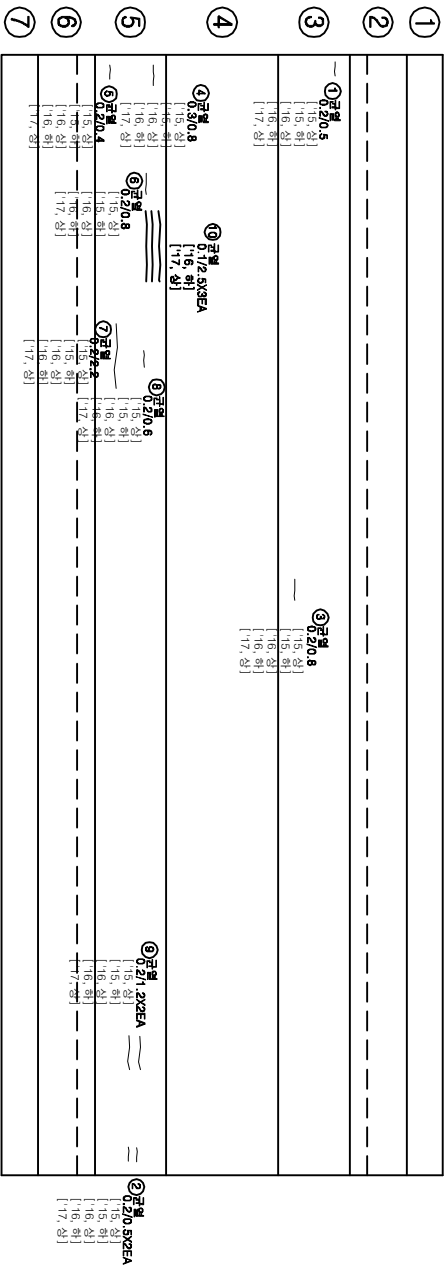
바닥면하면, PSG BOX 외부 (S22)

| 번호 | 손상현황 | 손상규모 | | | 비고 |
|---|---|---|---|---|---|
| 1 | 균열(0.3mm미만) | 0.2 | | 0.5 | 1 0.50<br>m 기준 |
| 2 | 균열(0.3mm미만) | 0.2 | | 0.5 | 2 1.00<br>m 기준 |
| 3 | 균열(0.3mm미만) | 0.2 | | 0.8 | 1 0.80<br>m 기준 |
| 4 | 균열(0.3mm이상) | 0.3 | | 0.8 | 1 0.80<br>m 기준 |
| 5 | 균열(0.3mm미만) | 0.2 | | 0.4 | 1 0.40<br>m 기준 |
| 6 | 균열(0.3mm미만) | 0.2 | | 0.8 | 1 0.80<br>m 기준 |
| 7 | 균열(0.3mm미만) | 0.2 | | 2.2 | 1 2.20<br>m 기준 |
| 8 | 균열(0.3mm미만) | 0.2 | | 0.6 | 1 0.60<br>m 기준 |
| 9 | 균열(0.3mm미만) | 0.2 | | 1.2 | 2 2.40<br>m 기준 |
| 10 | 균열(0.3mm미만) | 0.1 | | 2.5 | 3 7.50<br>m 기준 |

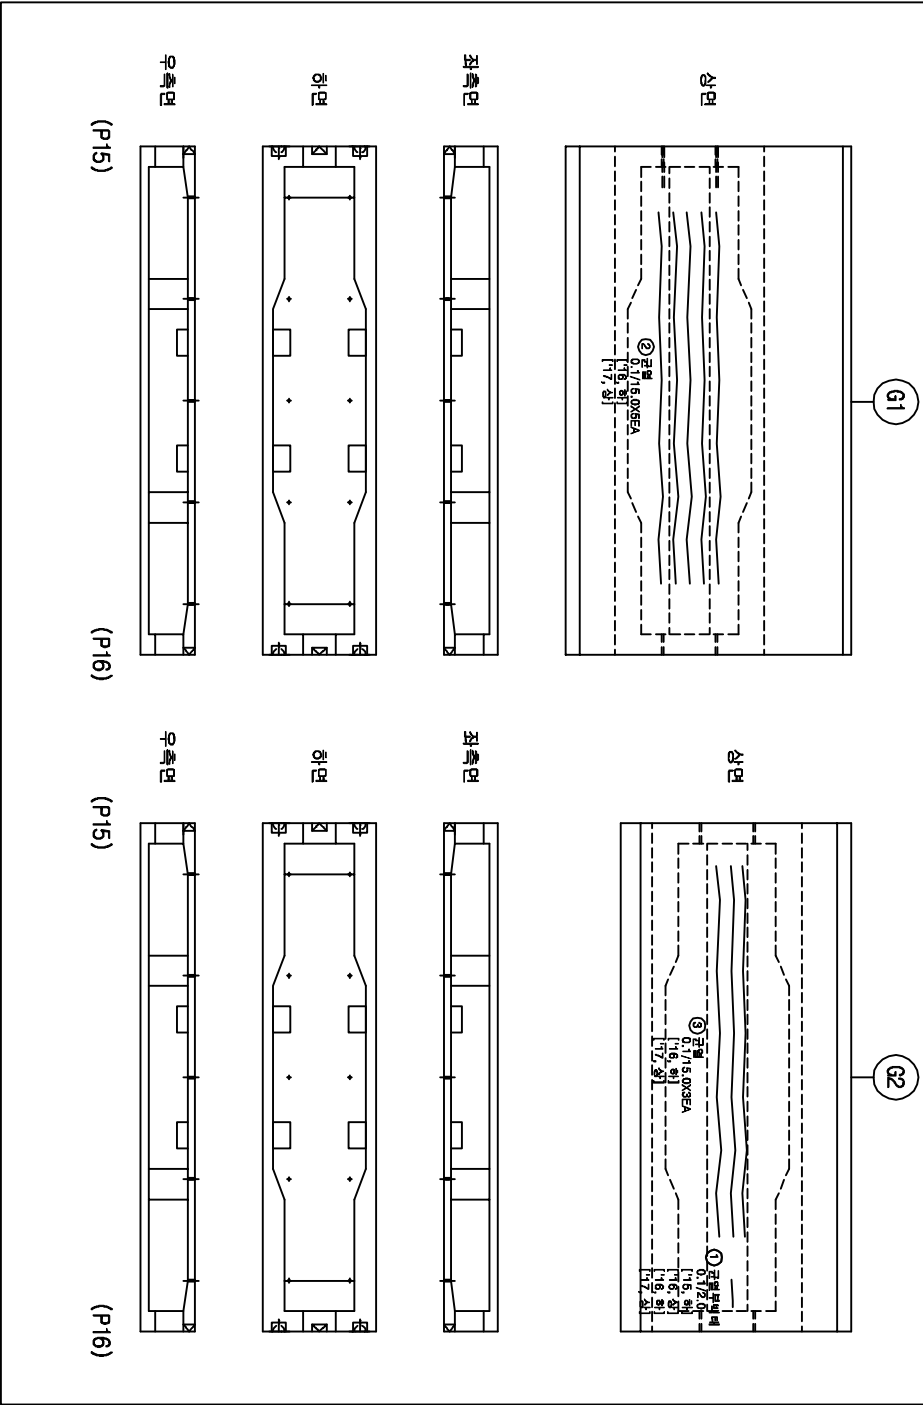
오송2교(T1)      RSC Box Girder 내부(S7-2)

| 번호 | 손상현황 | 손상규모 | | | | 비고 |
|---|---|---|---|---|---|---|
| 1 | 균열부백태 | 0.1 | | 2.0 | 1 | 2.00 m 기준 |
| 2 | 균열(0.3mmDI만) | 0.1 | | 15.0 | 5 | 75.00 m 기준 |
| 3 | 균열(0.3mmDI만) | 0.1 | | 15.0 | 3 | 45.00 m 기준 |

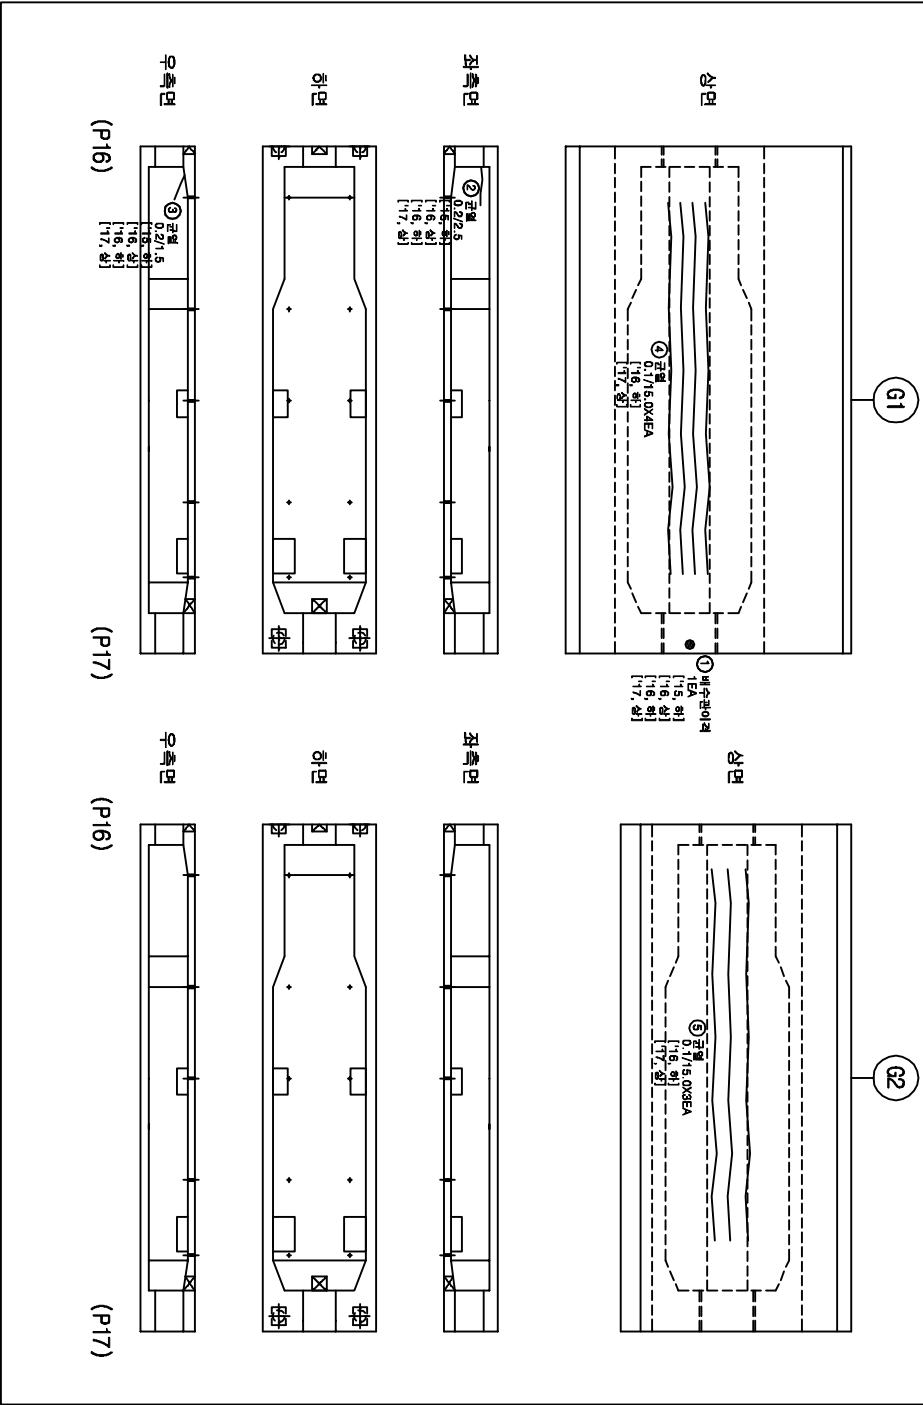
오송2교(T1)      RSC Box Girder 내부(S7-3)

| 번호 | 손상현황 | 손상규모 | | | 비고 |
|---|---|---|---|---|---|
| 2 | 균열(0.3mmDI만) | 0.2 | | 2.5 | 1 2.50 m 기준 |
| 3 | 균열(0.3mmDI만) | 0.2 | | 1.5 | 1 1.50 m 기준 |
| 4 | 균열(0.3mmDI만) | 0.1 | | 15.0 | 4 60.00 m 기준 |
| 5 | 균열(0.3mmDI만) | 0.1 | | 15.0 | 3 45.00 m 기준 |

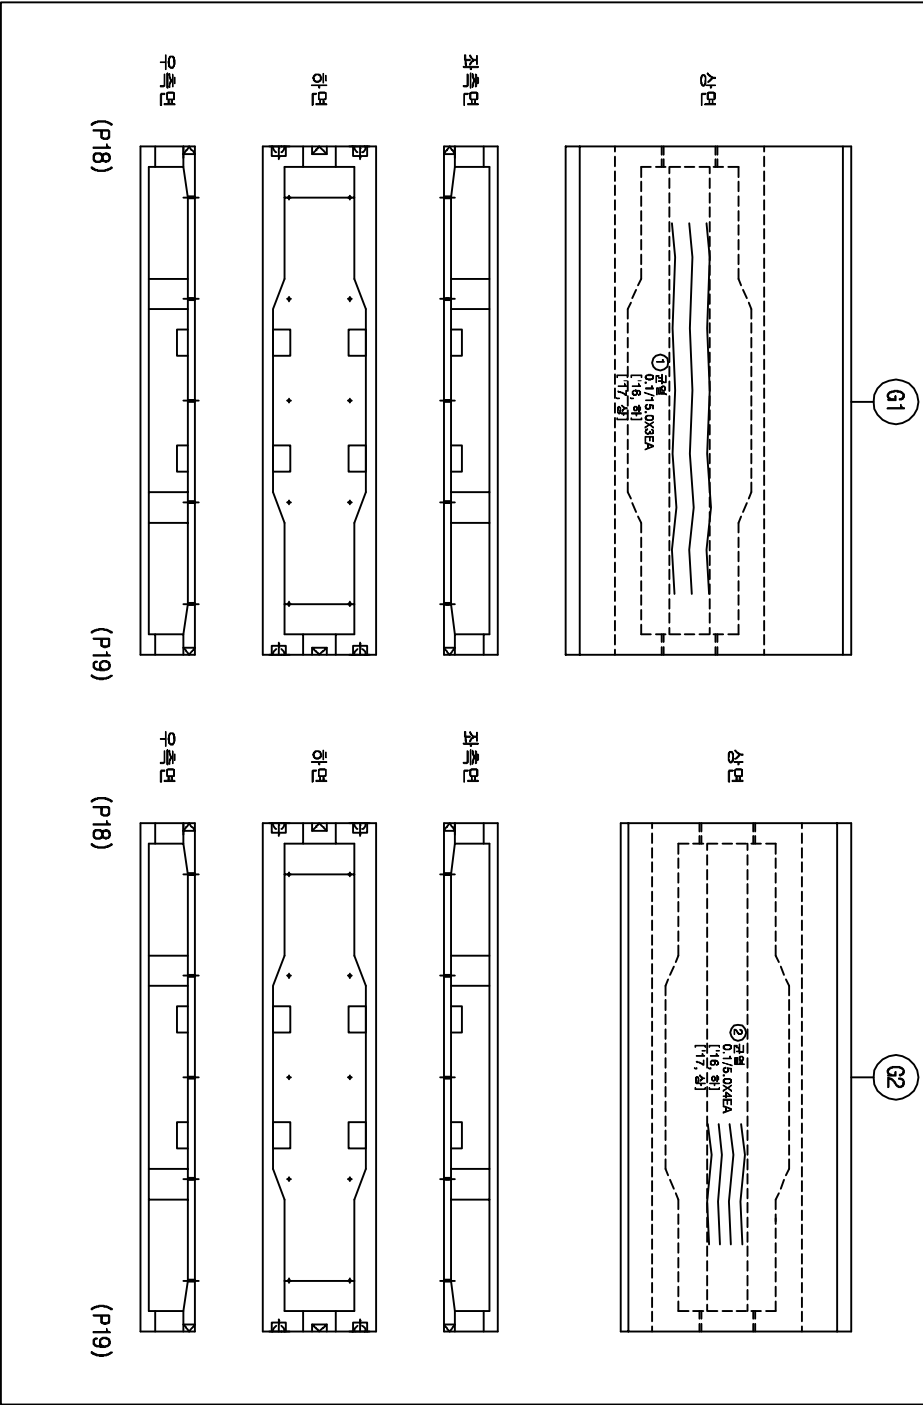
RSC Box Girder 내부(SB-2)

| 번호 | 손상현황 | 손상규모 | | | | 비고 |
|---|---|---|---|---|---|---|
| 1 | 균열(0.3mm이하) | 0.1 | | 15.0 | 3 | 45.00 m 기준 |
| 2 | 균열(0.3mm이상) | 0.1 | | 5.0 | 4 | 20.00 m 기준 |

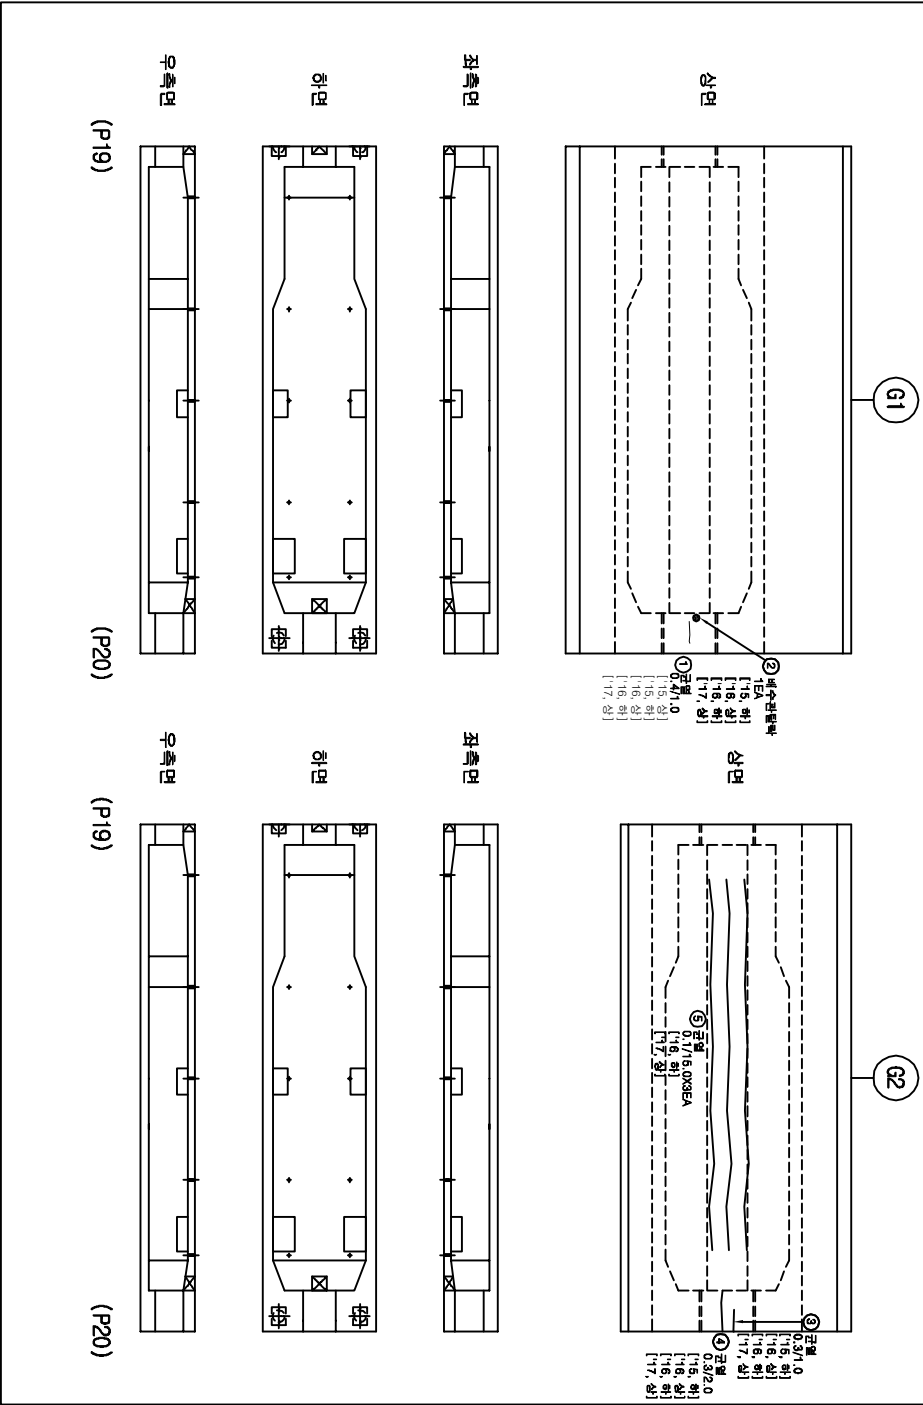
오송2교(T1)      RSC Box Girder 내부(S8-3)

| 번호 | 손상현황 | 손상규모 | | | 비고 |
|---|---|---|---|---|---|
| 1 | 균열(0.3mm01상) | 0.4 | | 1.0 | 1 1.00 m 기준 |
| 3 | 균열(0.3mm01상) | 0.3 | | 1.0 | 1 1.00 m 기준 |
| 4 | 균열(0.3mm01상) | 0.3 | | 2.0 | 1 2.00 m 기준 |
| 5 | 균열(0.3mm01만) | 0.1 | | 15.0 | 3 45.00 m 기준 |

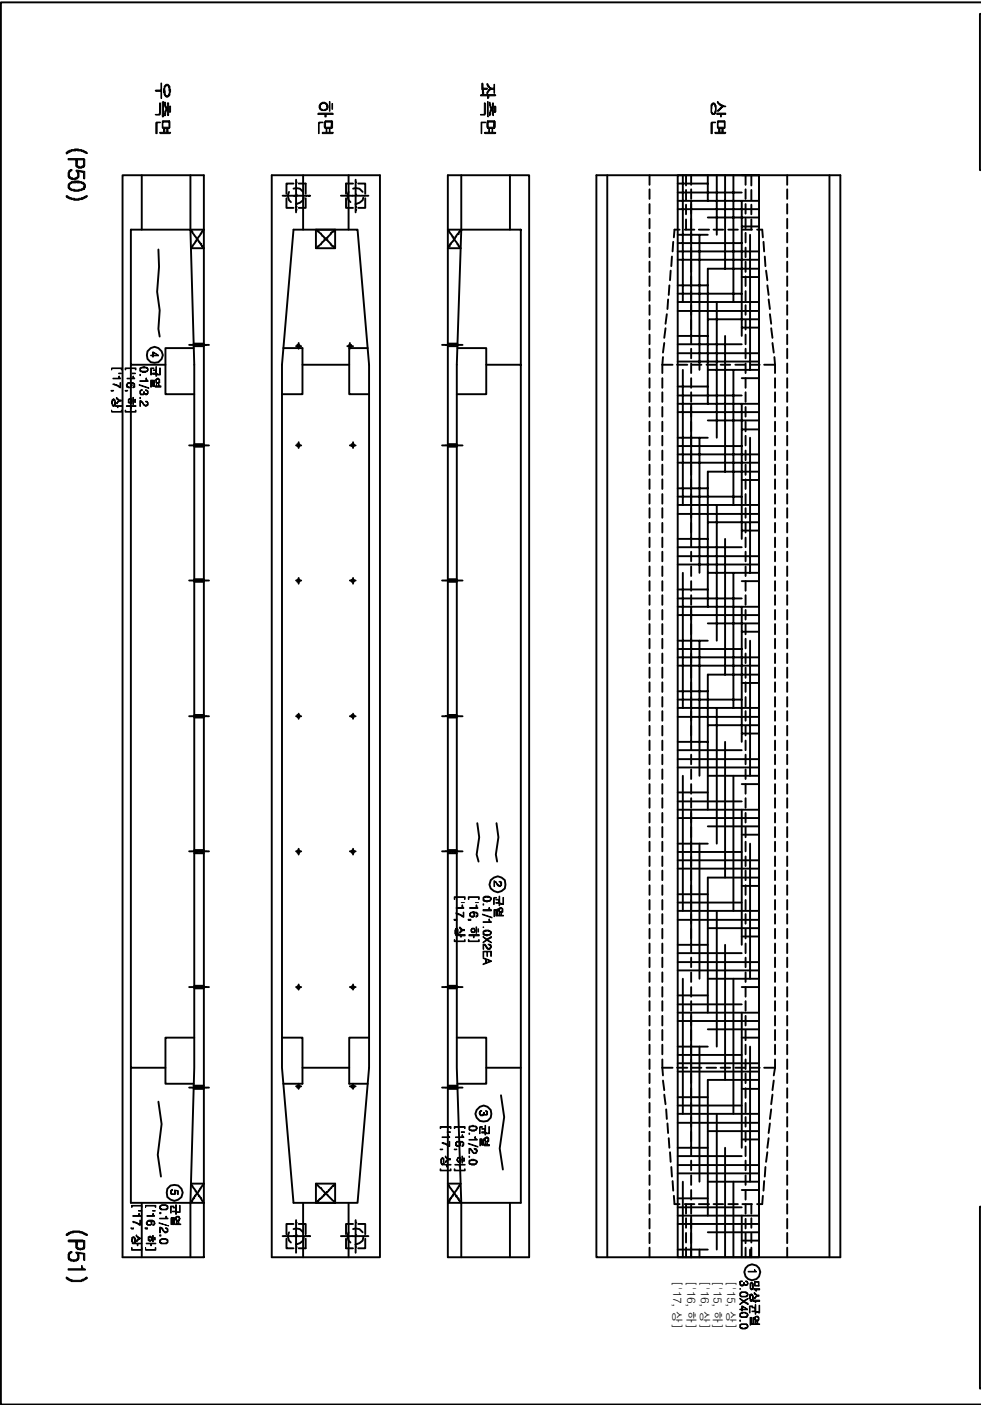
PSC Box Girder 내부(S20)

| 번호 | 손상현황 | 손상규모 | | | | 비고 |
|---|---|---|---|---|---|---|
| 1 | 망상균열 | | 3.0 | 40.0 | 1 | 120.00<br>㎡ |
| 2 | 균열(0.3mm이하) | 0.1 | | 1.0 | 2 | 2.00<br>㎡ |
| 3 | 균열(0.3mm이하) | 0.1 | | 2.0 | 1 | 2.00<br>㎡ |
| 4 | 균열(0.3mm이하) | 0.1 | | 3.2 | 1 | 3.20<br>㎡ |
| 5 | 균열(0.3mm이하) | 0.1 | | 2.0 | 1 | 2.00<br>㎡ |

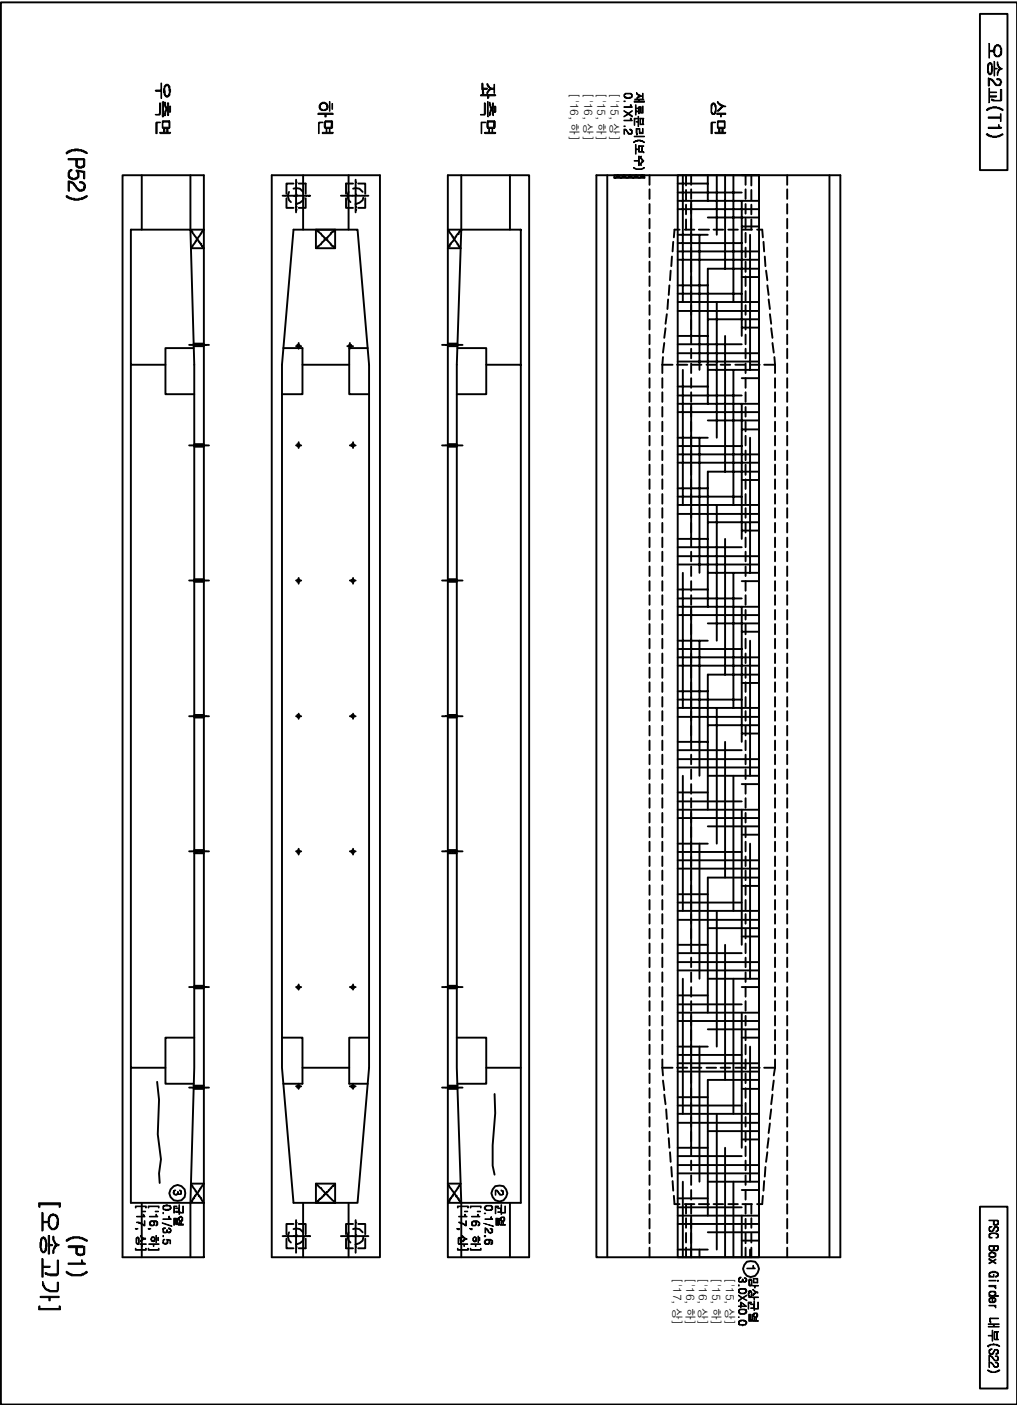
| 번호 | 손상현황 | 손상규모 | | | | 비고 |
|---|---|---|---|---|---|---|
| 1 | 망상균열 | | 3.0 | 40.0 | 1 | 120.00<br>㎡ 기준 |
| 2 | 균열(0.3mmDI만) | 0.1 | | 2.6 | 1 | 2.60<br>㎡ 기준 |
| 3 | 균열(0.3mmDI만) | 0.1 | | 3.5 | 1 | 3.50<br>㎡ 기준 |

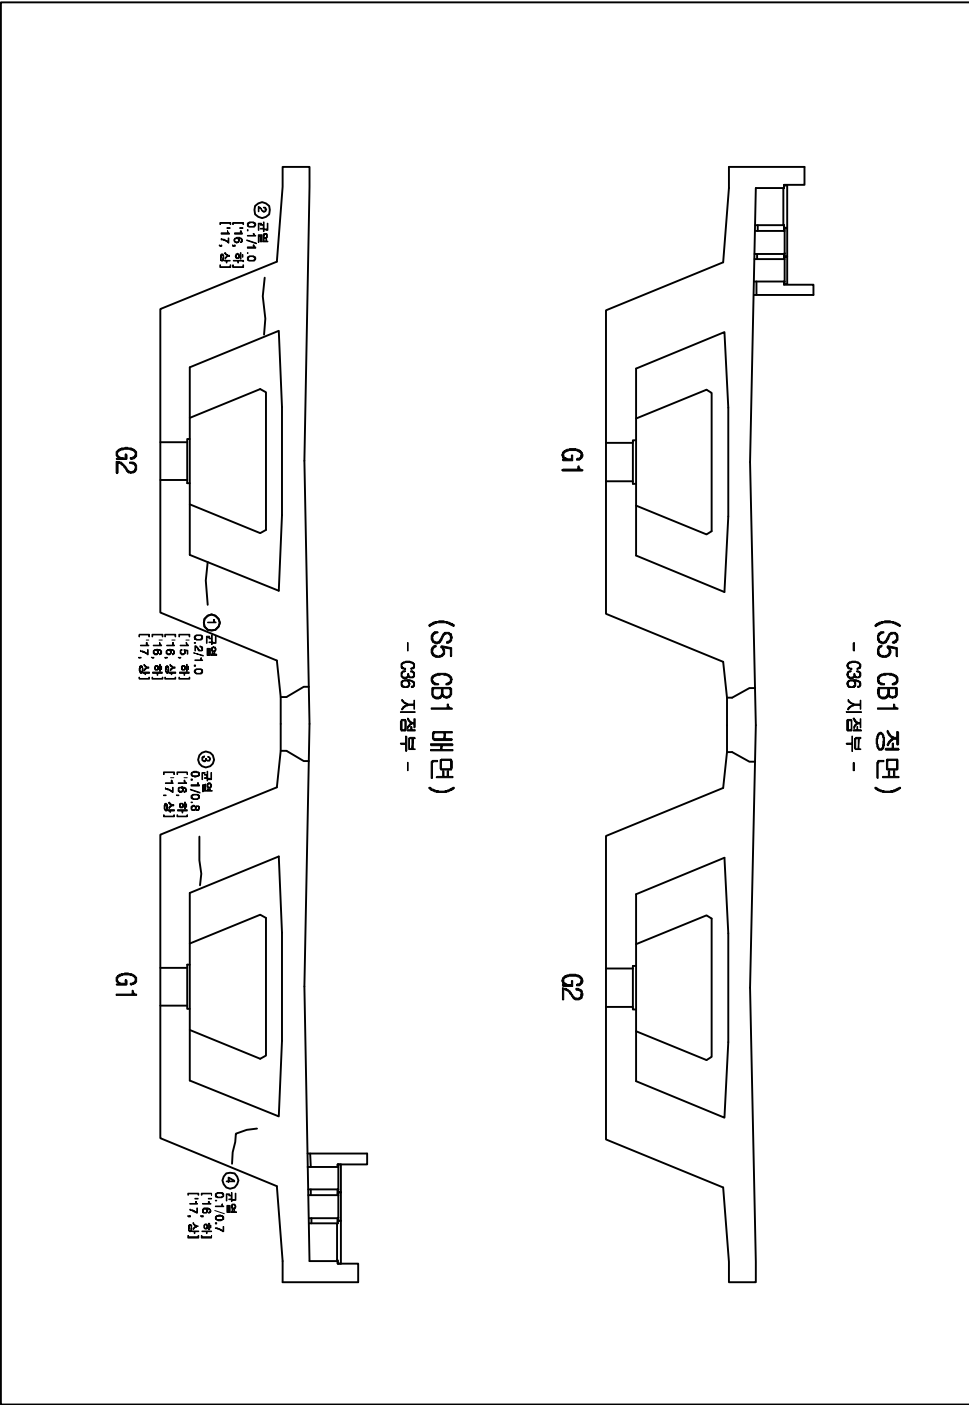
격벽(S5)

| 번호 | 손상현황 | 손상규모 | | | | 비고 |
|---|---|---|---|---|---|---|
| 1 | 균열(0.3mm이하) | 0.2 | | 1.0 | 1 | 1.00<br>m<br>기준 |
| 2 | 균열(0.3mm이하) | 0.1 | | 1.0 | 1 | 1.00<br>m<br>기준 |
| 3 | 균열(0.3mm이하) | 0.1 | | 0.8 | 1 | 0.80<br>m<br>기준 |
| 4 | 균열(0.3mm이하) | 0.1 | | 0.7 | 1 | 0.70<br>m<br>기준 |

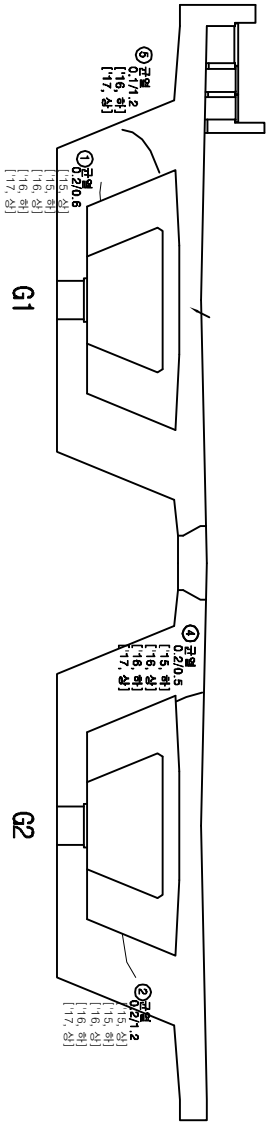
(S5 CB2 정면)  
- P11 지점부 -

| 번호 | 손상현황 | 손상규모 | | | 비고 |
|---|---|---|---|---|---|
| 1 | 균열(0.3mm이상) | 0.2 | | 0.6 | 1 0.60 m 기준 |
| 2 | 균열(0.3mm이상) | 0.2 | | 1.2 | 1 1.20 m 기준 |
| 3 | 균열(0.3mm이상) | 0.2 | | 1.0 | 1 1.00 m 기준 |
| 4 | 균열(0.3mm이상) | 0.2 | | 0.5 | 1 0.50 m 기준 |
| 5 | 균열(0.3mm이상) | 0.1 | | 1.2 | 1 1.20 m 기준 |
| 6 | 균열(0.3mm이상) | 0.1 | | 0.7 | 1 0.70 m 기준 |

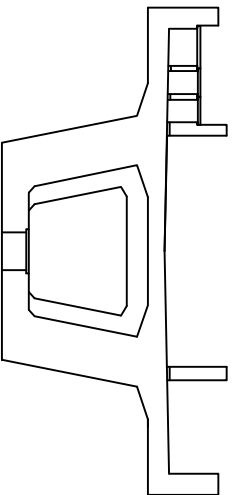
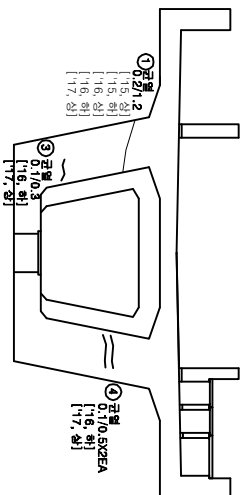
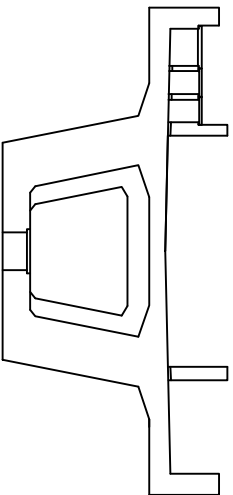
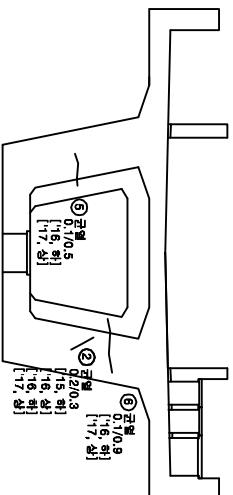
격벽(S22)

| 번호 | 손상현황 | 손상규모 | | | | 비고 |
|---|---|---|---|---|---|---|
| 1 | 균열(0.3mm이하) | 0.2 | | 1.2 | 1 | 1.20 m |
| 2 | 균열(0.3mm이하) | 0.2 | | 0.3 | 1 | 0.30 m |

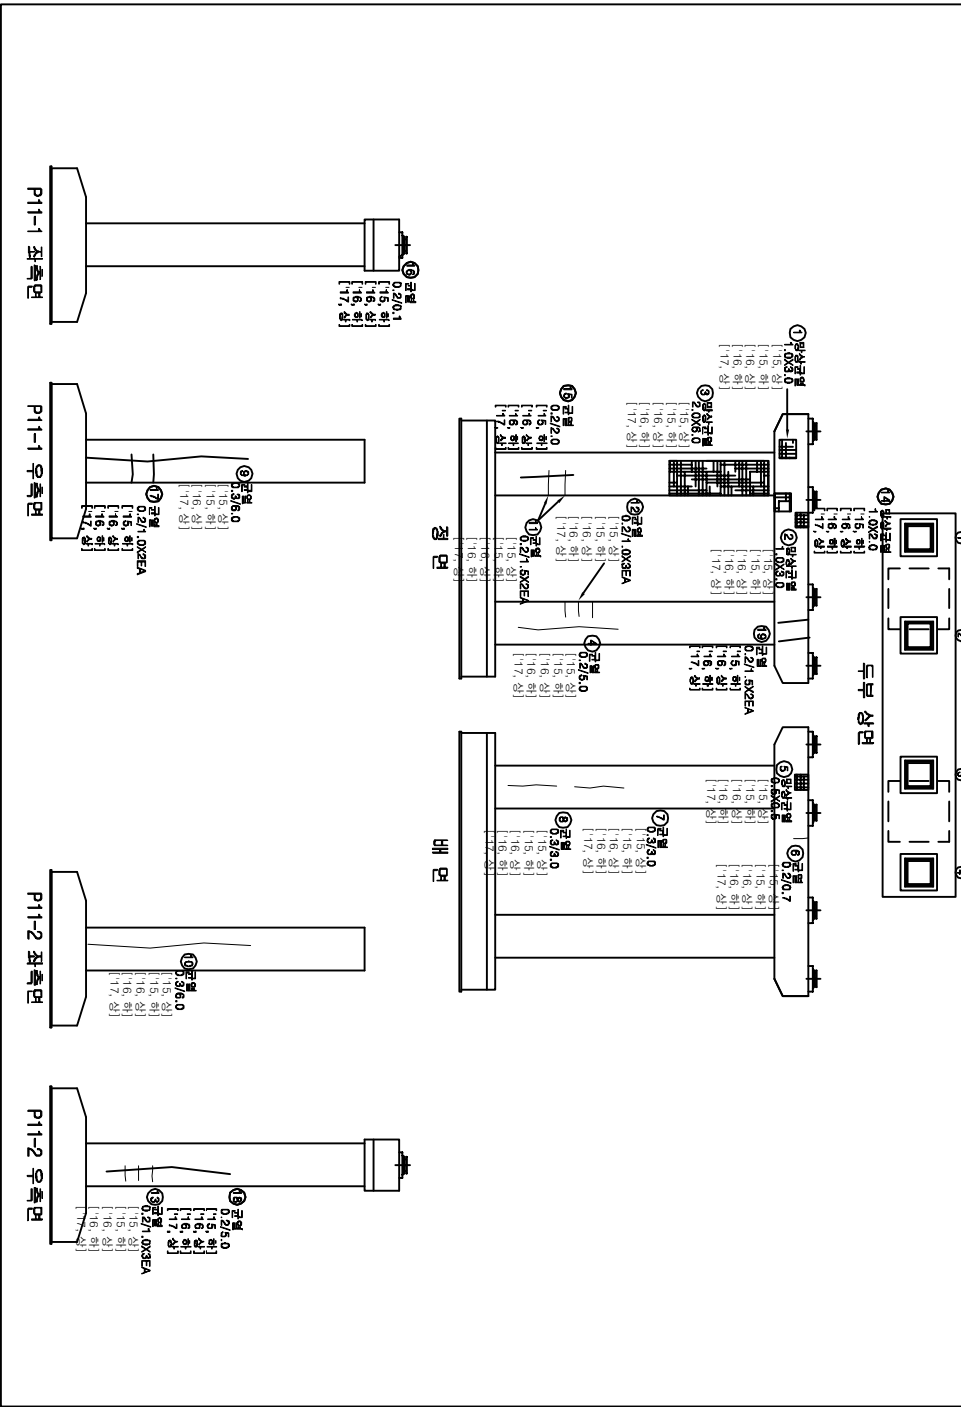
교각(P11)

| 번호 | 손상 현황 | 손상 규모 | | | | | | 비고 |
|---|---|---|---|---|---|---|---|---|
| 1 | 망상균열 | | 1.0 | 3.0 | 1 | 3.00 | m <sup>2</sup> | 기준 |
| 3 | 망상균열 | | 2.0 | 6.0 | 1 | 12.00 | m <sup>2</sup> | 기준 |
| 7 | 균열(0.3mm미상) | 0.3 | | 3.0 | 1 | 3.00 | m | 기준 |

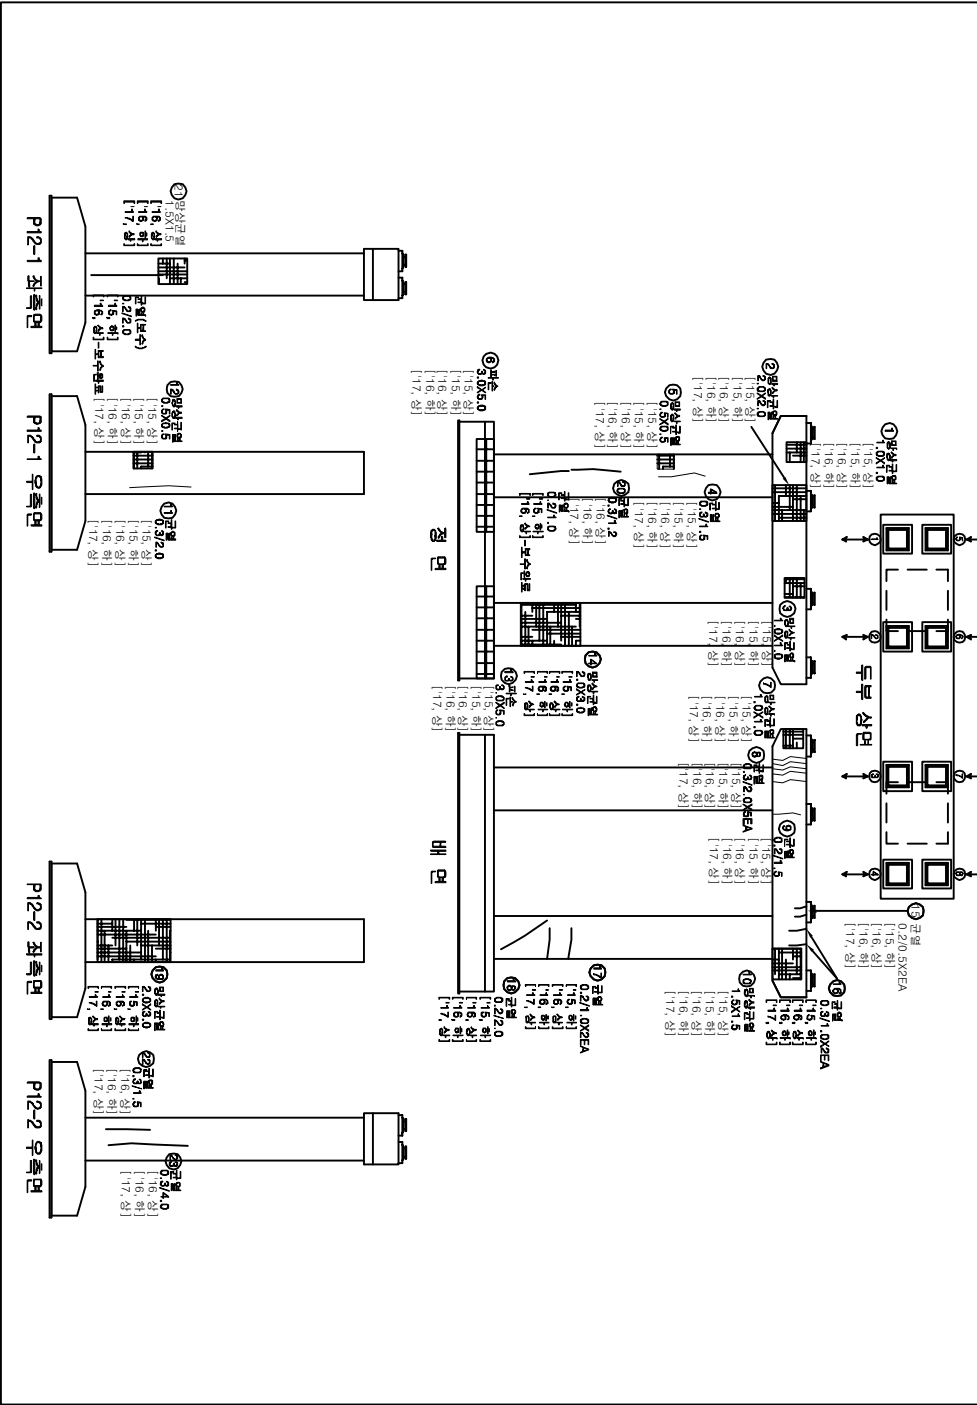
오송2교(T1)      교각(P12)

| 번호 | 손상현황 | 손상규모 | | | 비고 |
|---|---|---|---|---|---|
| 1 | 망상균열 | | 1.0 | 1.0 | 1.00 m <sup>2</sup> 기준 |
| 8 | 균열(0.3mm0이상) | 0.3 | | 2.0 | 5 10.00 m 기준 |

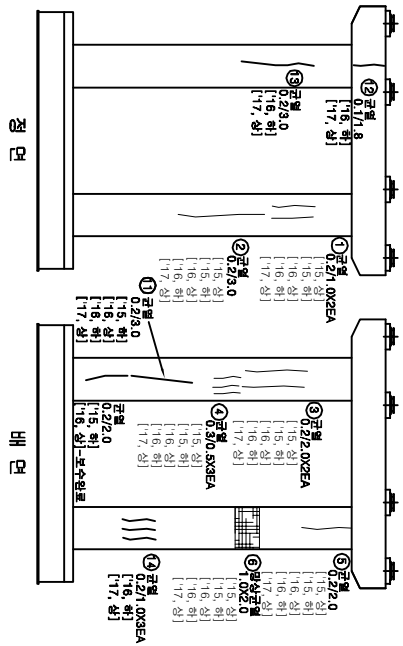
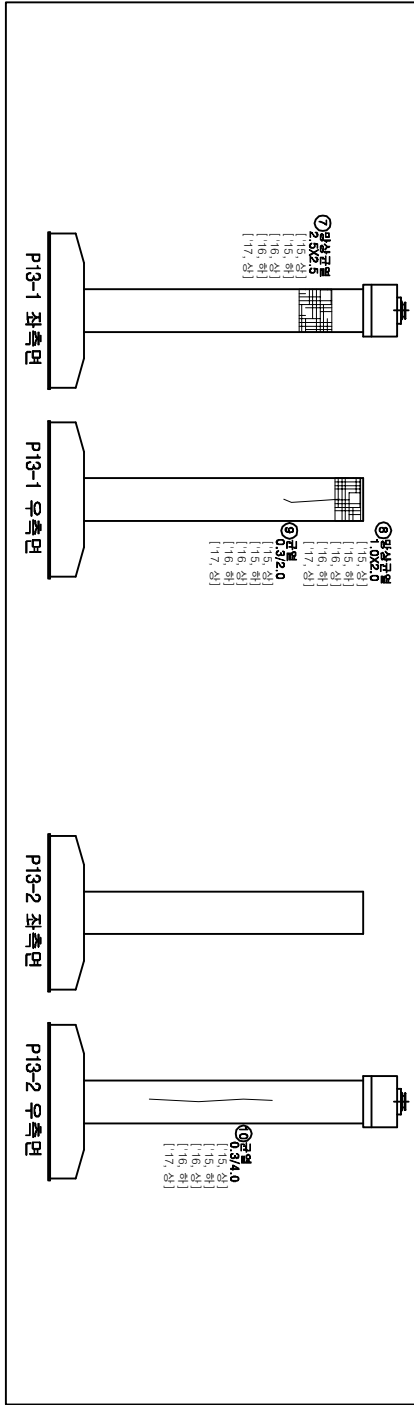
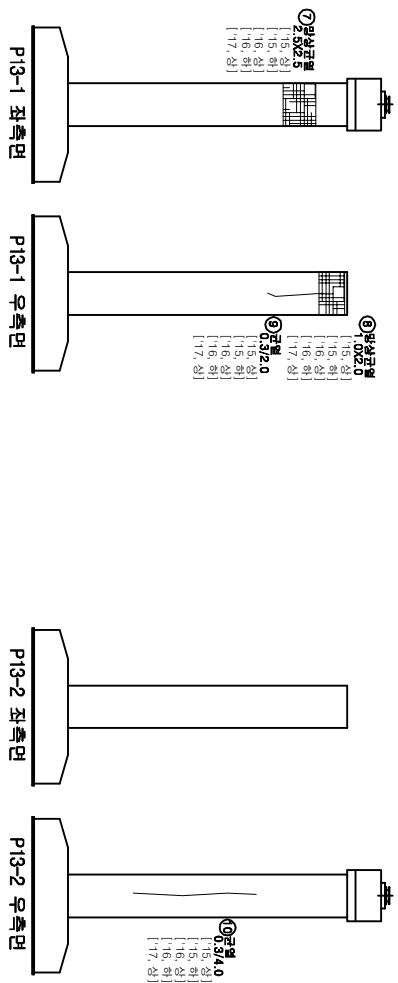
| 번호 | 손상현황 | 손상규모 | | | | 비고 |
|---|---|---|---|---|---|---|
| 1 | 균열(0.3mm01만) | 0.2 | | 1.0 | 2 | 2.00 m |
| 7 | 망상균열 | | 2.5 | 2.5 | 1 | 6.25 m |

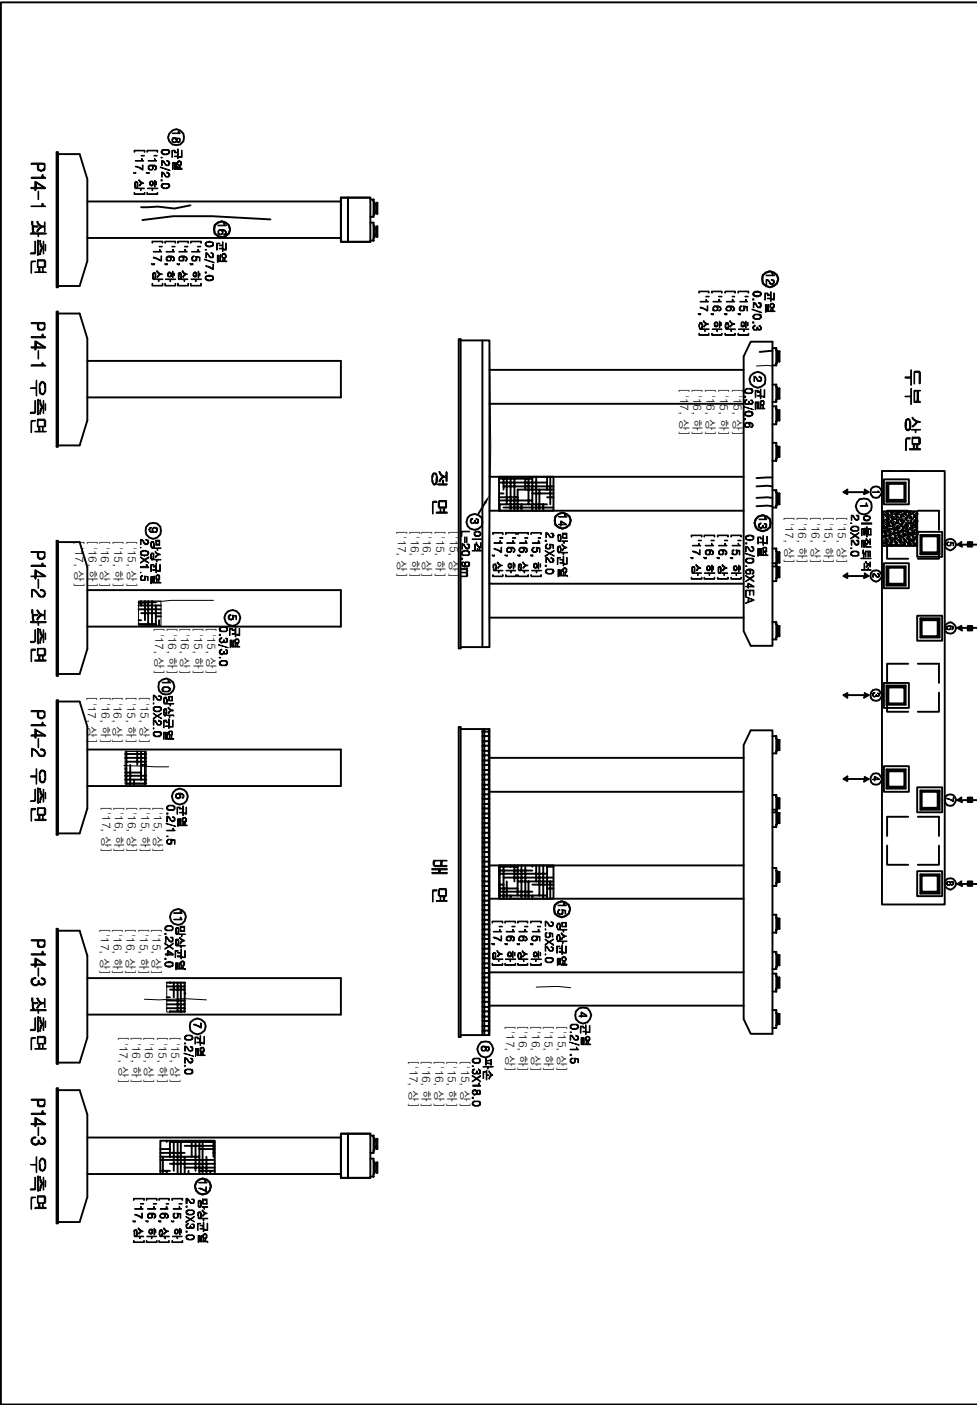
오송2교(T1) 교각(P14)

| 번호 | 손상현황 | 손상규모 | | | | 비고 |
|---|---|---|---|---|---|---|
| 5 | 균열(0.3mm이상) | 0.3 | | 3.0 | 1 | 3.00 m |
| 14 | 망상균열 | | 2.5 | 2.0 | 1 | 5.00 m³ |

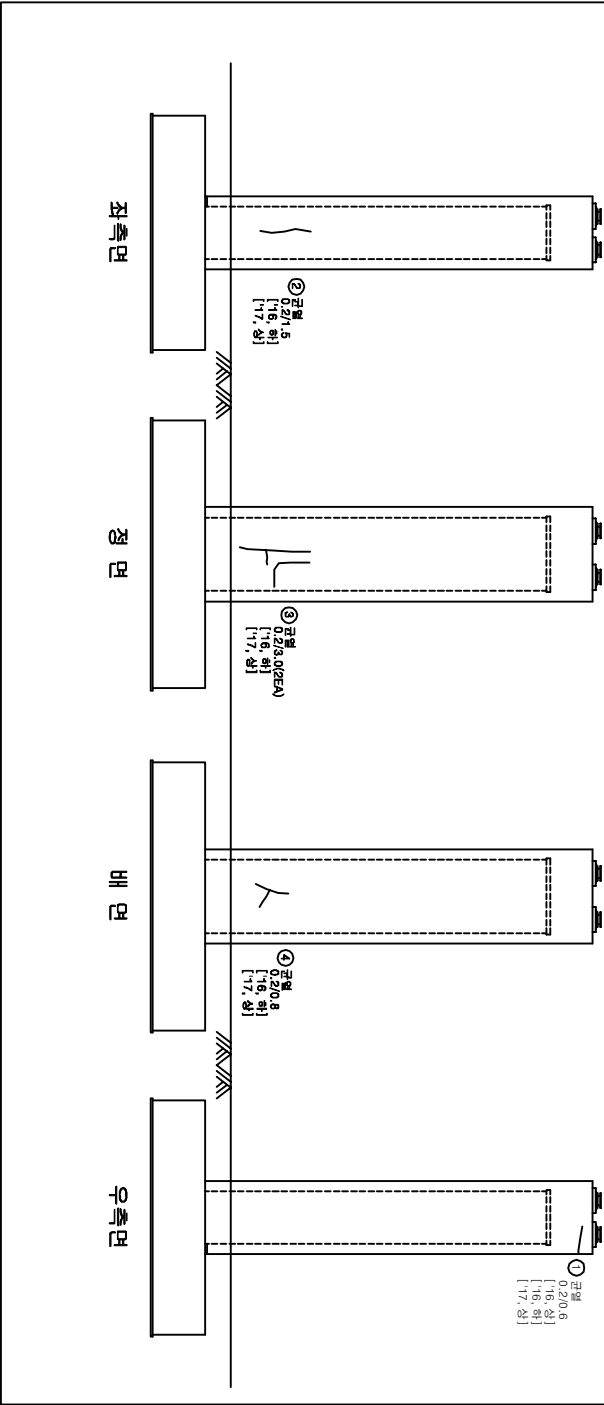
두부 상면

| 번호 | 손상현황 | 손상규모 | | | | 비고 |
|---|---|---|---|---|---|---|
| 1 | 균열(0.3mm이하) | 0.2 | | 0.6 | 1 | 0.60<br>m |
| 2 | 균열(0.3mm이하) | 0.2 | | 1.5 | 1 | 1.50<br>m |
| 3 | 균열(0.3mm이하) | 0.2 | | 3.0 | 2 | 3.00<br>m |
| 4 | 균열(0.3mm이하) | 0.2 | | 0.8 | 1 | 0.80<br>m |
