| 발주처 | 과업명 | 공구 | 점검기관 | 구조물명 | 도면명 | 도면번호 |
| 한국철도공사 | 2017년도 상반기 호남고속선 오송-익산간 | 제1-1공구 | (주)삼림엔지니어링 | 오송2교(T1) | 바닥판 상면(S7-1) | 005 |

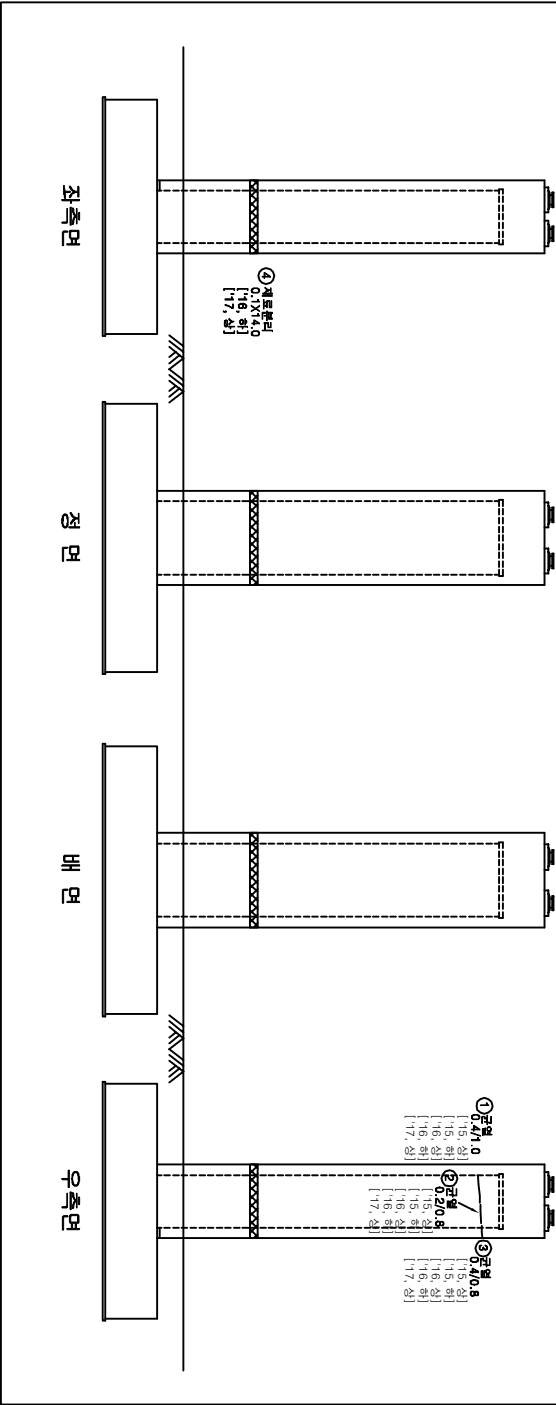
교각(P52)

| 번호 | 손상 현 황 | 손 상 규 모 | | | | | | 비고 |
|---|---|---|---|---|---|---|---|---|
| 1 | 균열(0.3mm0(상) | 0.4 | | 1.0 | 1 | 1.00 | m | 기준 |
| 2 | 균열(0.3mm0(만) | 0.2 | | 0.8 | 1 | 0.80 | m | 기준 |
| 3 | 균열(0.3mm0(상) | 0.4 | | 0.8 | 1 | 0.80 | m | 기준 |
