# 오송고가(T2)-BRT회단

| 발 주 처 | 과 업 명 | 공 구 | 점검기관 | 구 조 물 명 | 도 면 명 | 도면번호 |
| 한국철도공사<br>정읍고속철도시설사무소 | 2017년도 상반기 호남고속선 오송-익산간<br>정읍1교와 21개소 구조물 정기·정밀(하차) 점검 용역 | 제1-1공구 | (주)삼림엔지니어링 | 오송고가(T2)<br>-RRT철도 | PSC Box Girder 내부(S4 G1) | 036 |

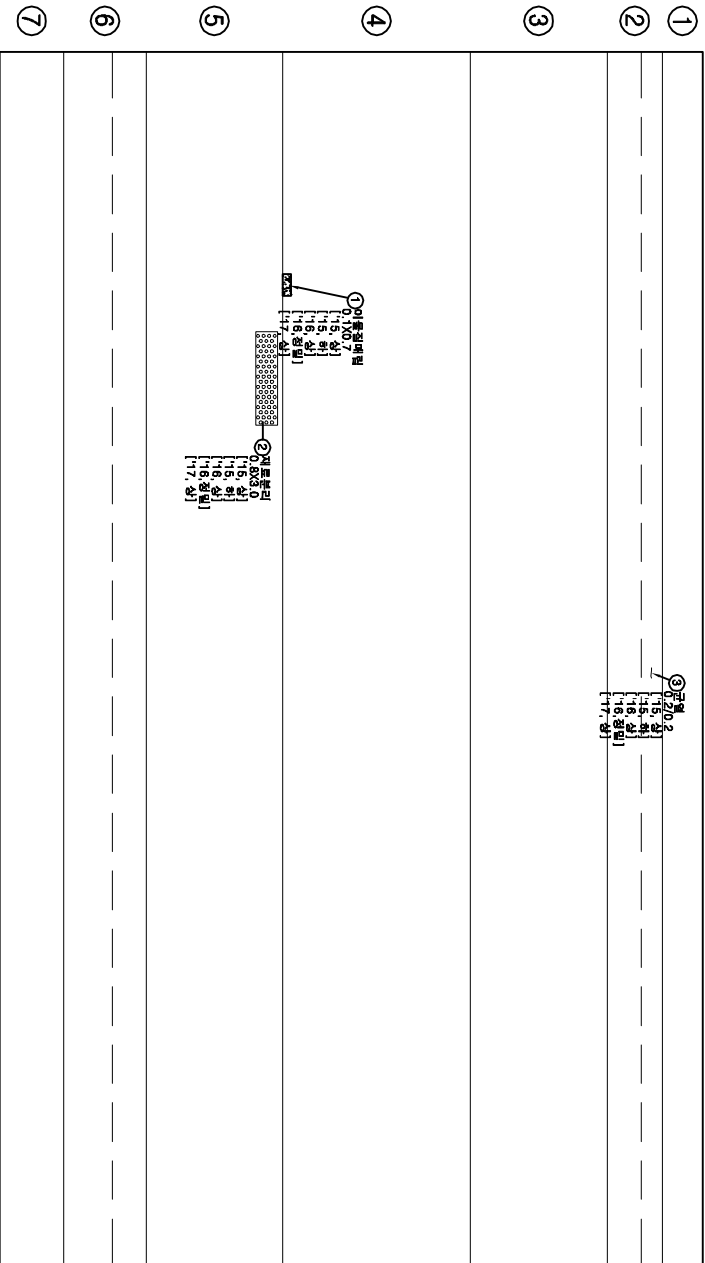
| 번호 | 손상원형 | 손상규모 | | | | | | 비고 |
|---|---|---|---|---|---|---|---|---|
| 3 | 균열(0.3mm미만) | 0.2 | | 0.2 | 1 | 0.20 | m | 기준 |

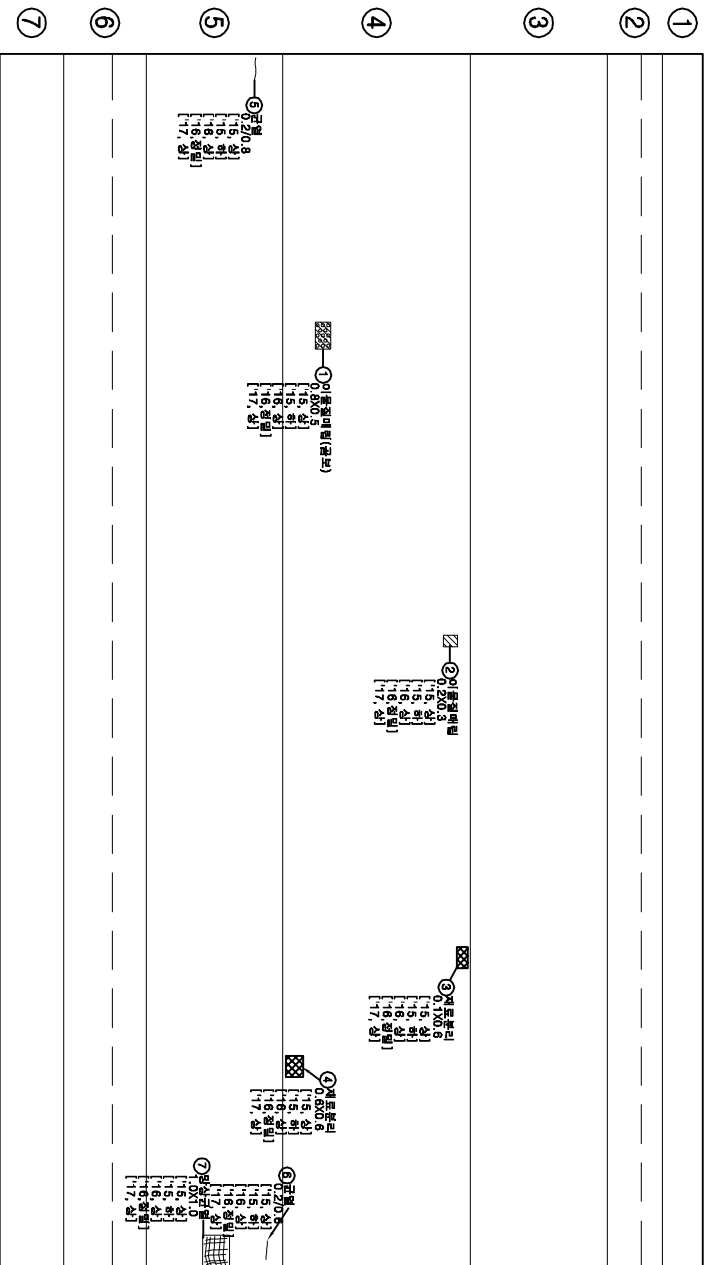
| 번호 | 손상원형 | 손상규모 | | | | 비고 |
|---|---|---|---|---|---|---|
| 5 | 균열(0.3mm미만) | 0.2 | | 0.8 | 1 | 0.80 |
| 6 | 균열(0.3mm미만) | 0.2 | | 0.6 | 1 | 0.60 |
| 7 | 망상균열 | | 1.0 | 1.0 | 1 | 1.00 |

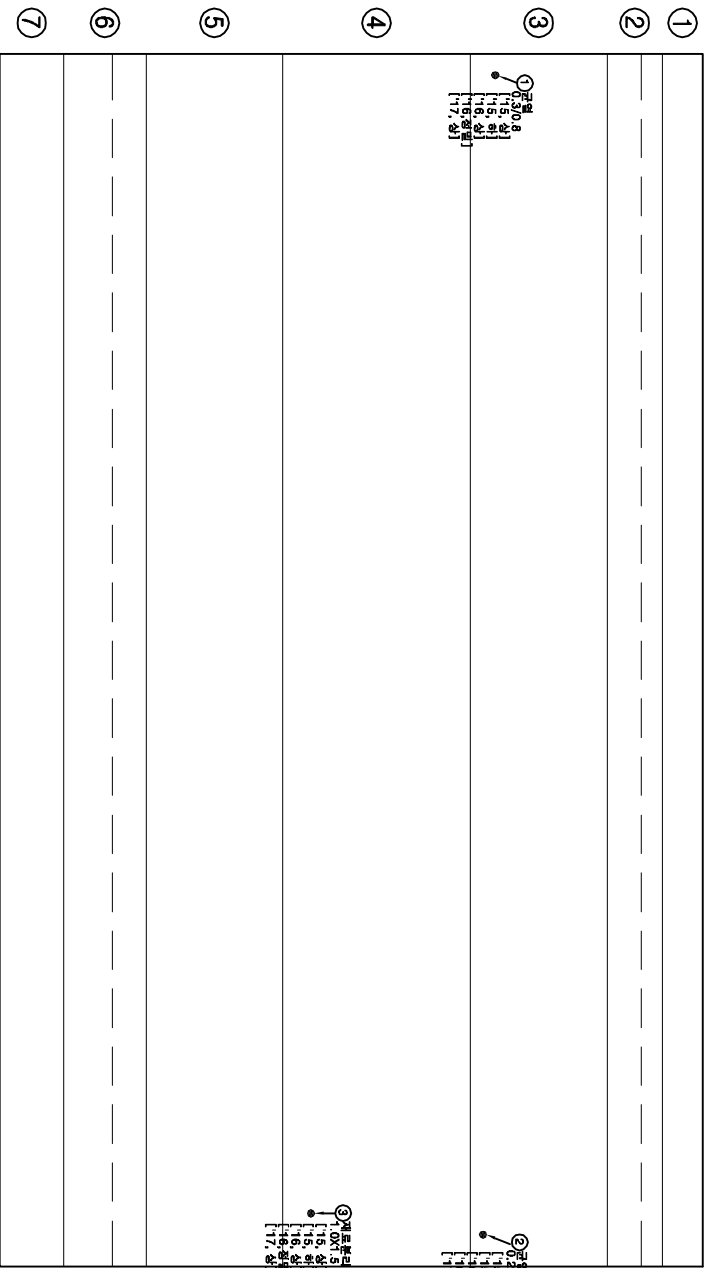
| 번호 | 손상현황 | 손상규모 | | | | 비고 |
|---|---|---|---|---|---|---|
| 1 | 균열(0.3mm이상) | 0.3 | | 0.8 | 1 | 0.80<br>㎡ 기준 |
| 2 | 균열(0.3mm미만) | 0.2 | | 0.6 | 1 | 0.60<br>㎡ 기준 |

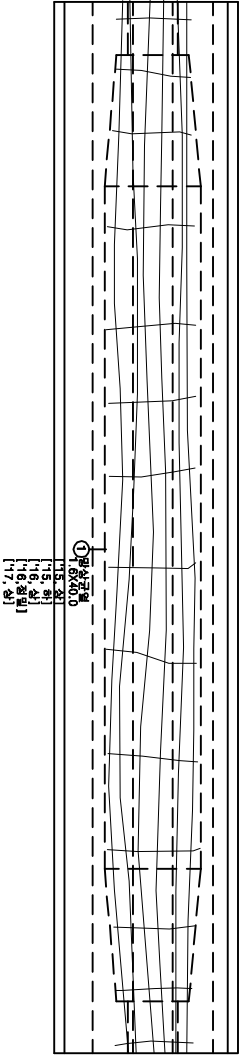
| 번호 | 손상현황 | 손상규모 | | | | 비고 |
|---|---|---|---|---|---|---|
| 1 | 망상균열 | 1.6 | 40.0 | 1 | 64.00 | ㎡ 기준 |

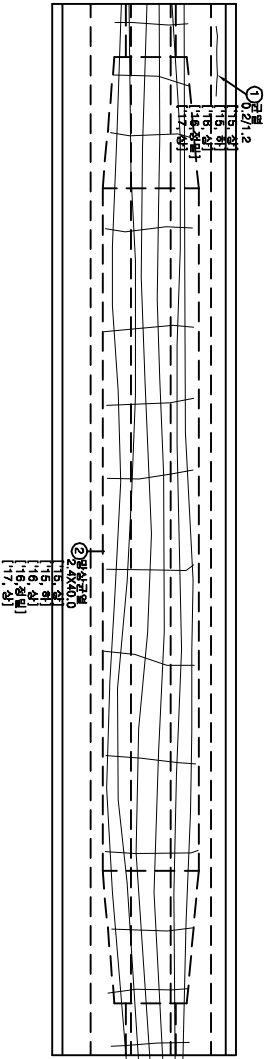
| 번호 | 손상현황 | 손상규모 | | | | 비고 |
|---|---|---|---|---|---|---|
| 1 | 균열(0.3mm미만) | 0.2 | | 1.2 | 1 | 1.20 m |
| 2 | 망상균열 | | 2.4 | 40.0 | 1 | 96.00 m <sup>2</sup> |

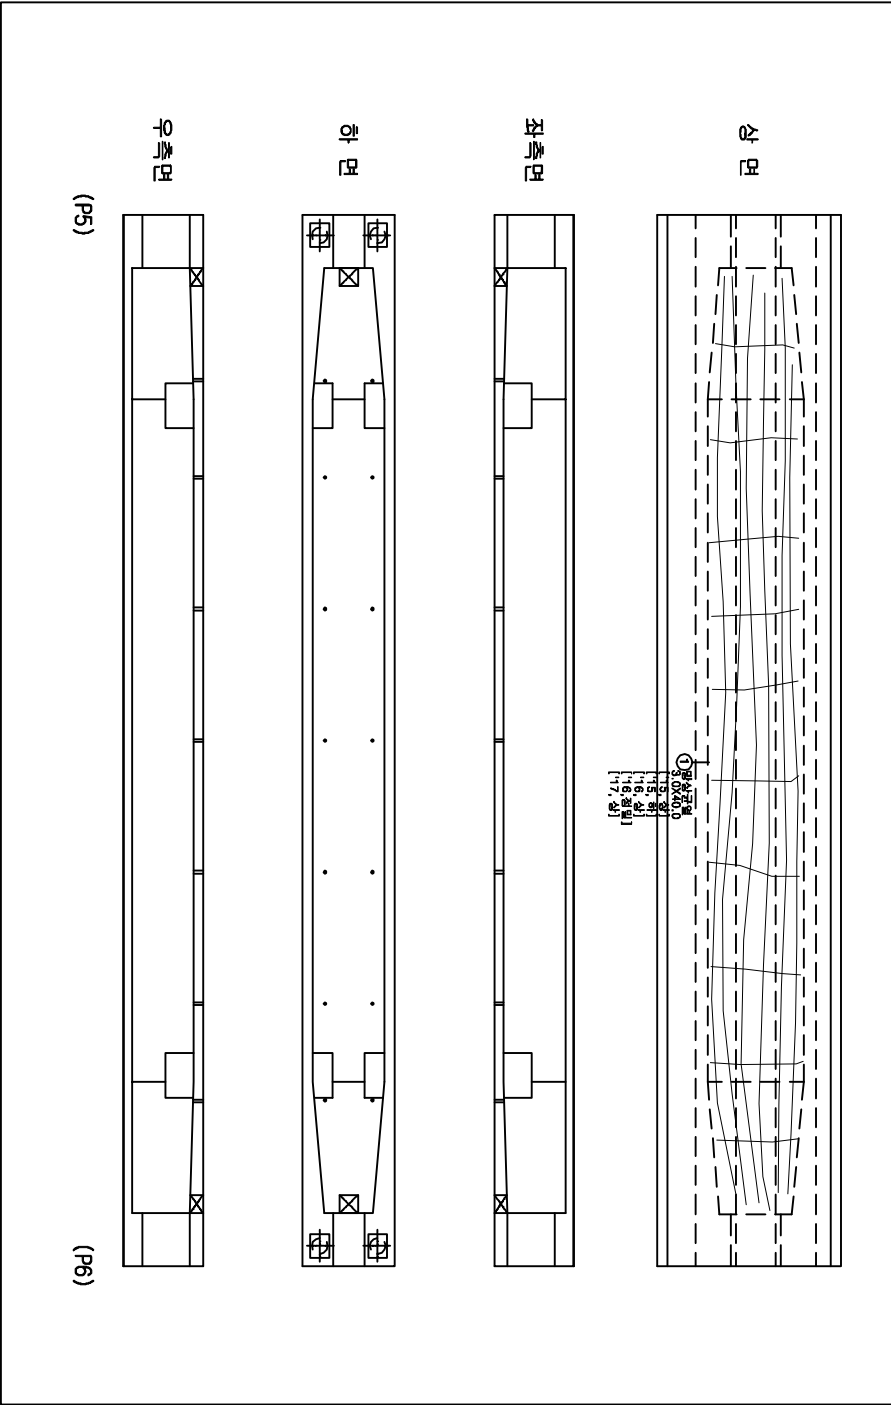
| 번호 | 손상현황 | CW(mm) | 폭(m) | 길이(m) | 개소 | 물량 | 단위 | 비고 |
|---|---|---|---|---|---|---|---|---|
| 1 | 망상균열 | | 2.4 | 40.0 | 1 | 96.00 | ㎡ | 기준 |

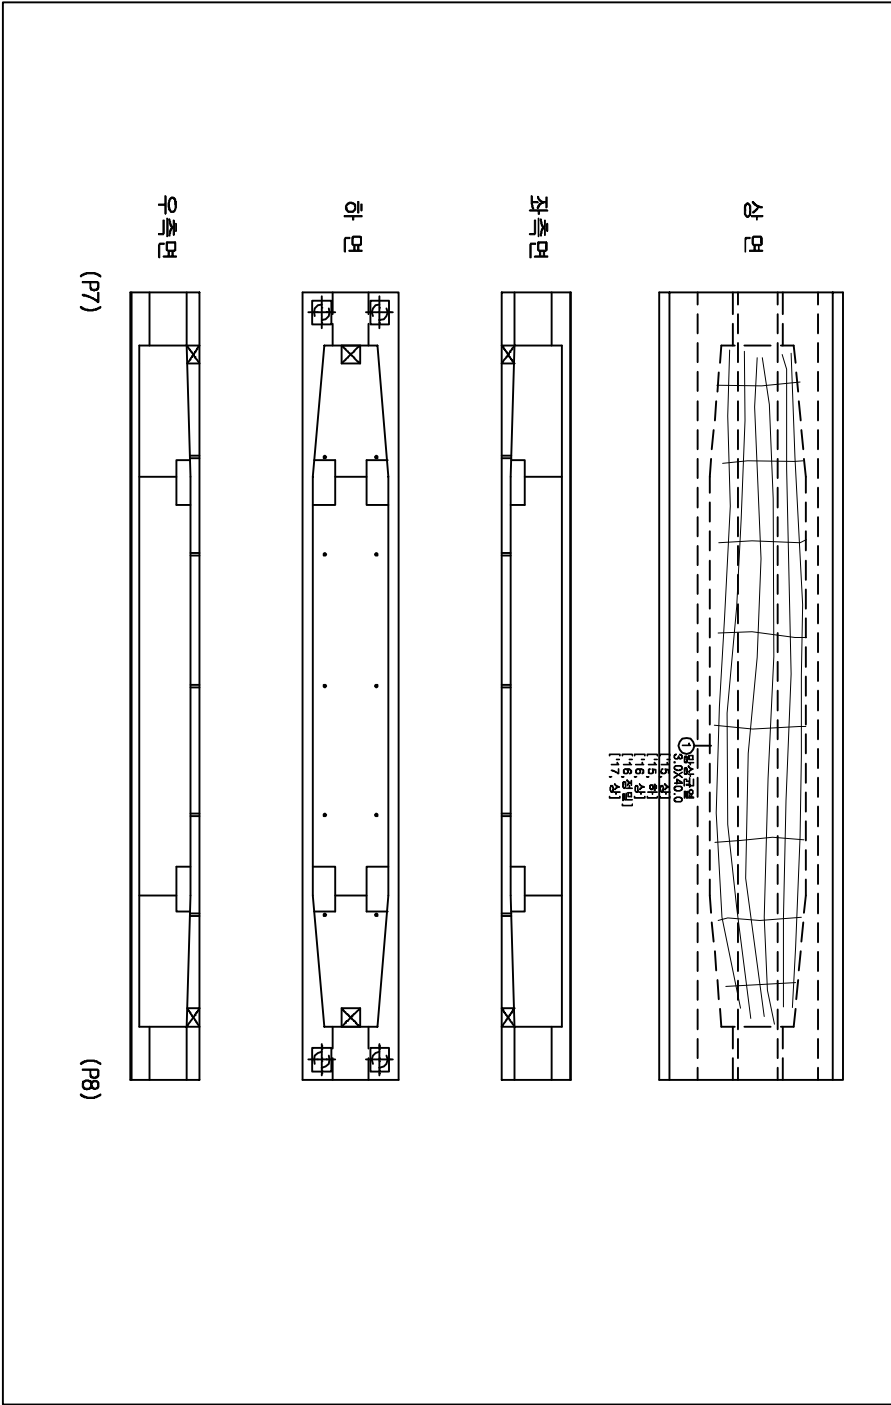
| 번호 | 손상현황 | 손상규모 | | | | 비고 |
|---|---|---|---|---|---|---|
| 1 | 망상균열 | 3.0 | 40.0 | 1 | 120.00 | ㎡ 기준 |

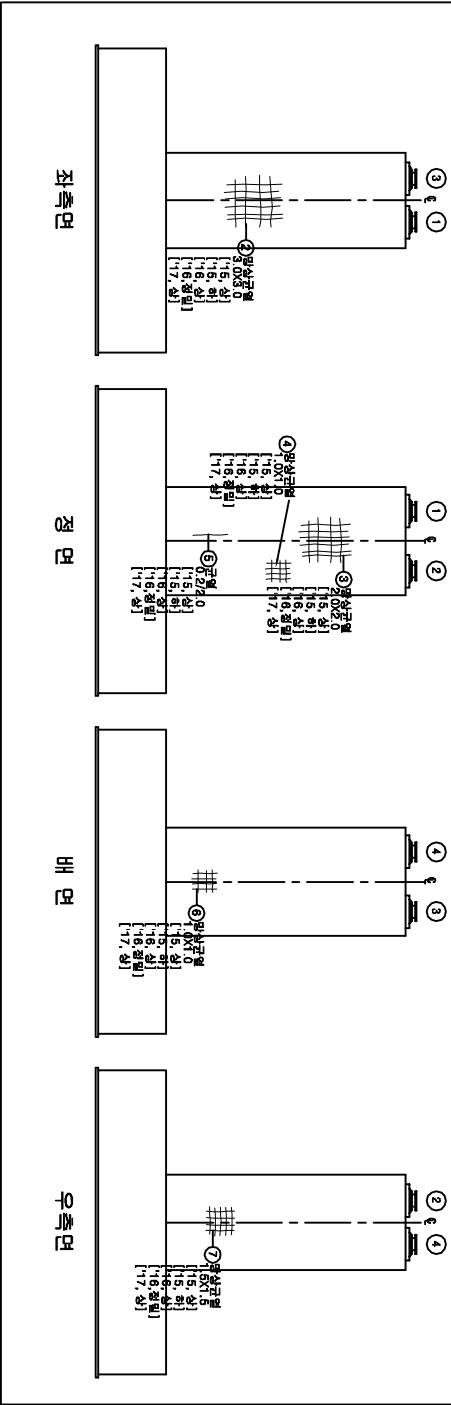
교각(P3)

| 번호 | 손상 현황 | 손상 규모 | | | | | 비고 | |
|---|---|---|---|---|---|---|---|---|
| 1 | 망상균열 | | 1.0 | 2.0 | 1 | 2.00 | ㎡ | 기준 |
| 2 | 망상균열 | | 1.5 | 2.0 | 1 | 3.00 | ㎡ | 기준 |
