# 오송고가(T1)-BRT회단

| 발 주 처 | 과 업 명 | 공 구 | 점검기관 | 구 조 물 명 | 도 면 명 | 도면번호 |
|---|---|---|---|---|---|---|
| 한국철도공사 | 2017년도 상반기 호남고속선 오송-익산간 | 제1-1공구 | (주)삼일엔지니어링 | 오송고가(T1) | 바닥판 상면(S1) | 001 |
| 정읍고속철도시설사무소 | 오송1교와 21개소 구조물 정기·정밀(하자) 점검 용역 | | | -RRT월단 | | |

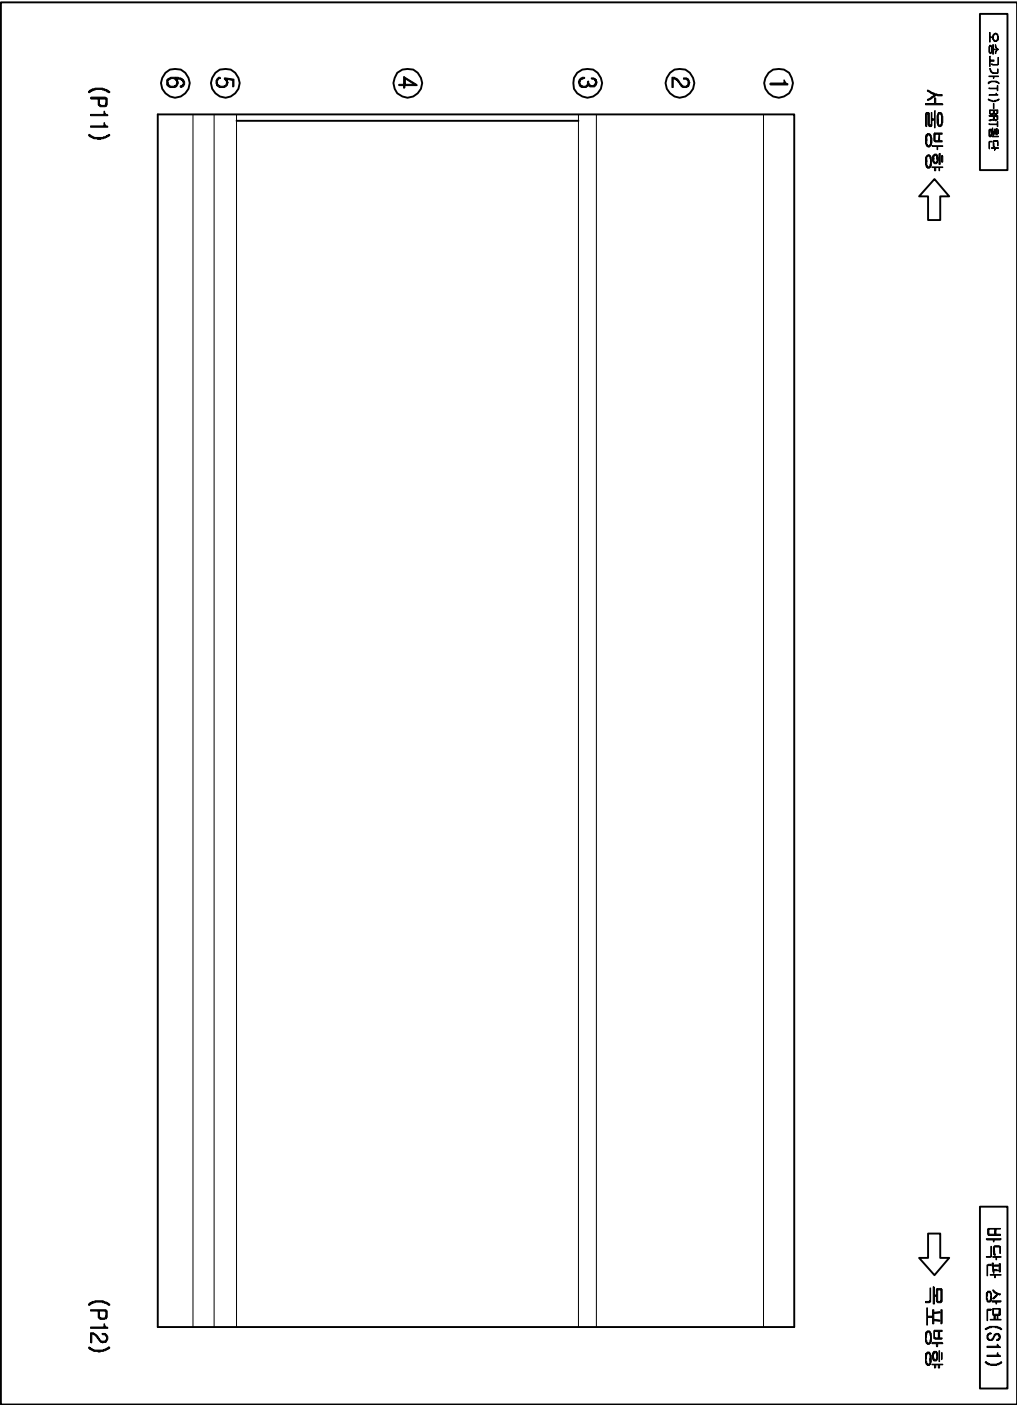
바닥판 상면(S11)

| 번호 | 손상 현황 | 손상 규모 | | | | | | 비고 |
|---|---|---|---|---|---|---|---|---|
| 1 | 망상균열 | | 0.5 | 1.7 | 1 | 0.85 | ㎡ | 기준 |

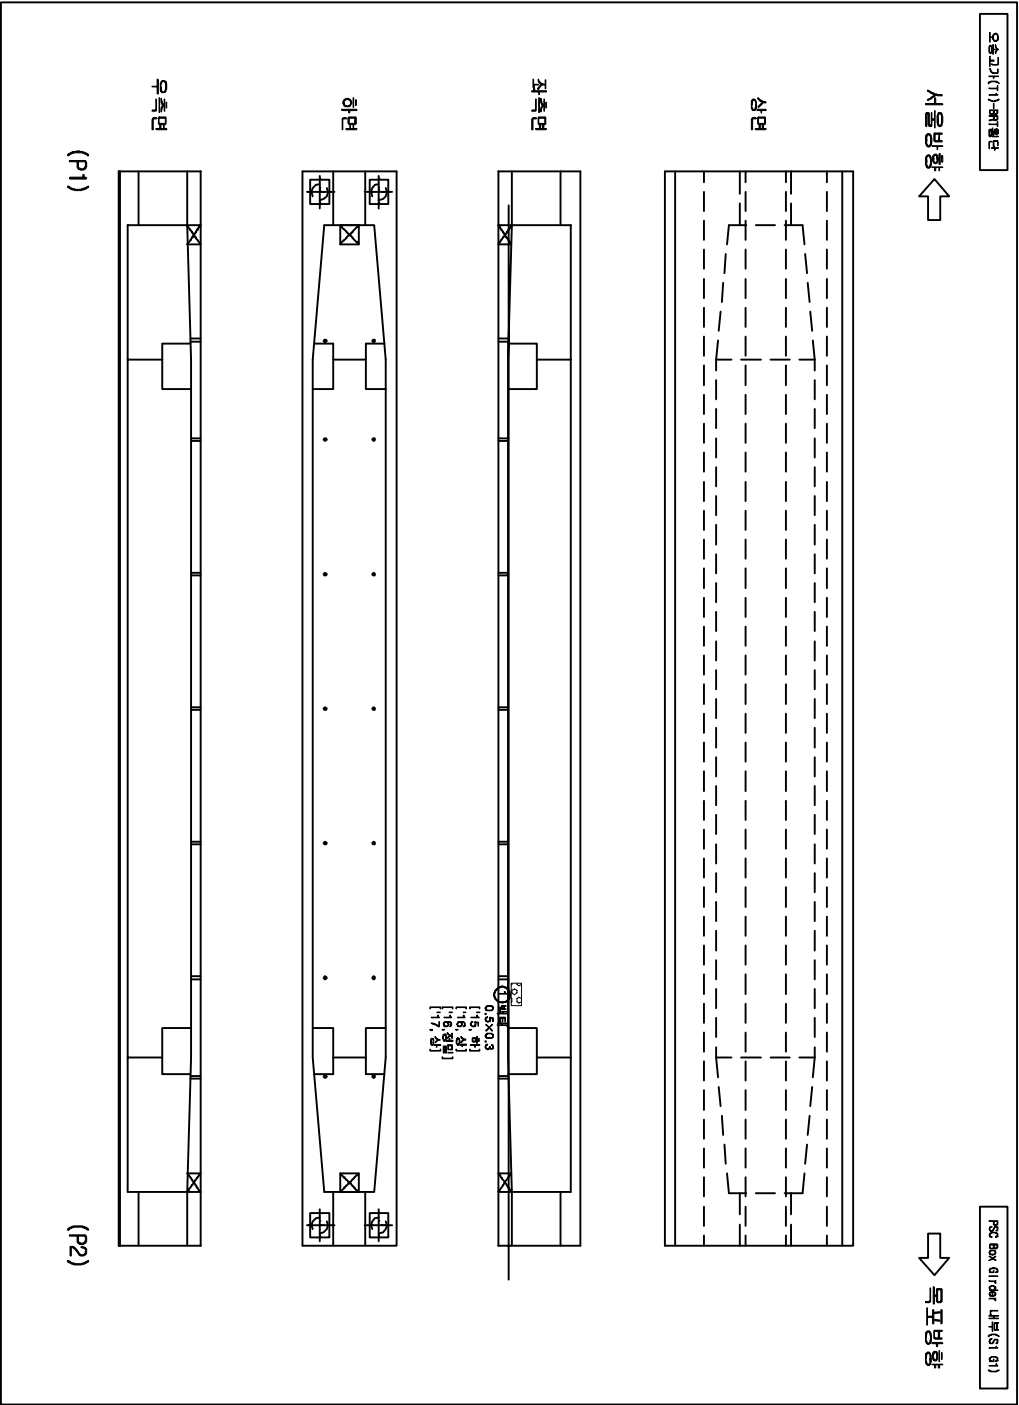
| 발주처 | 과업명 | 공구 | 점검기관 | 구조물명 | 도면명 | 도면번호 |
|---|---|---|---|---|---|---|
| 한국철도공사 | 2017년도 상반기 호남고속선 오송-익산간 | 제1-1공구 | (주)삼일엔지니어링 | 오송고가(TT) | PSC Box Girder 내부(S1 G1) | 023 |

| 번호 | 손상현황 | 손상규모 | | | | 비고 |
|---|---|---|---|---|---|---|
| 1 | 균열(0.3mm미만) | 0.2 | | 2.5 | 1 | 2.50<br>㎡ 기준 |

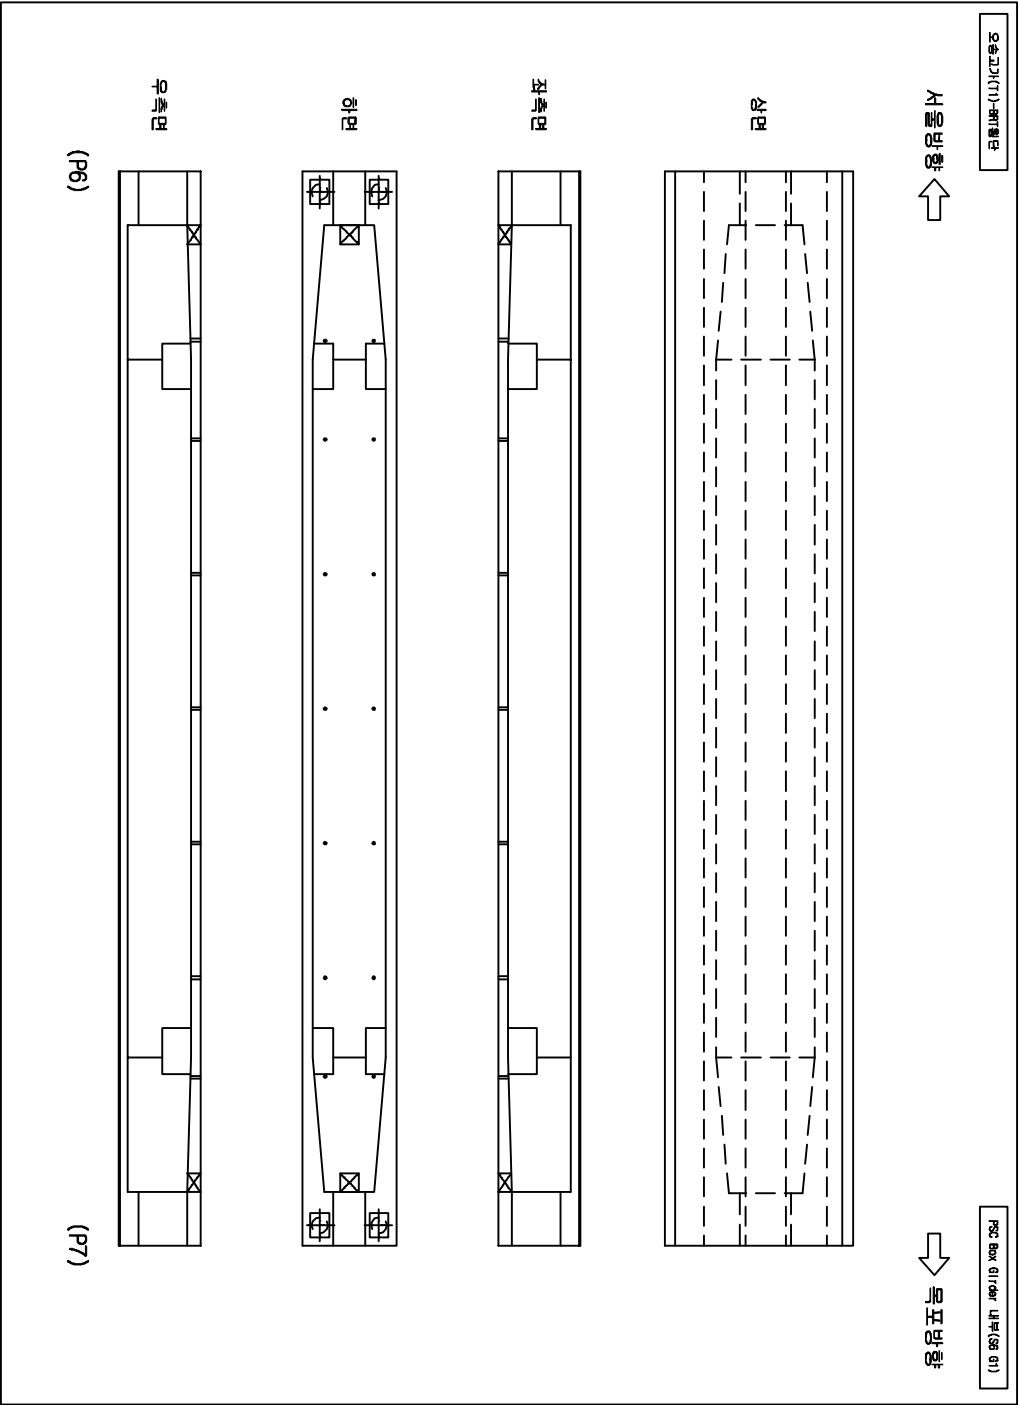
| 발주처 | 과업명 | 공구 | 점검기관 | 구조물명 | 도면명 | 도면번호 |
|---|---|---|---|---|---|---|
| 한국철도공사 | 2017년도 상반기 호남고속선 오송-익산간 | 제1-1공구 | (주)삼일엔지니어링 | 오송고가(TT) | PSC Box Girder 내부(S6 G1) | 028 |

| 번호 | 손상 현 황 | 손상 규모 | | | | | 비고 | |
|---|---|---|---|---|---|---|---|---|
| 1 | 망상균열 | | 1.0 | 1.0 | 1 | 1.00 | m <sup>2</sup> | 기준 |
| 2 | 망상균열 | | 1.0 | 1.0 | 1 | 1.00 | m <sup>2</sup> | 기준 |
| 3 | 균열(0.3mm미만) | 0.2 | | 2.0 | 1 | 2.00 | m | 기준 |
| 4 | 망상균열 | | 1.0 | 1.0 | 1 | 1.00 | m <sup>2</sup> | 기준 |
| 5 | 균열(0.3mm미만) | 0.2 | | 5.0 | 1 | 5.00 | m | 기준 |
| 6 | 망상균열 | | 1.0 | 1.0 | 1 | 1.00 | m <sup>2</sup> | 기준 |
| 7 | 균열(0.3mm미만) | 0.2 | | 5.0 | 1 | 5.00 | m | 기준 |
| 8 | 균열(0.3mm미만) | 0.2 | | 5.0 | 1 | 5.00 | m | 기준 |

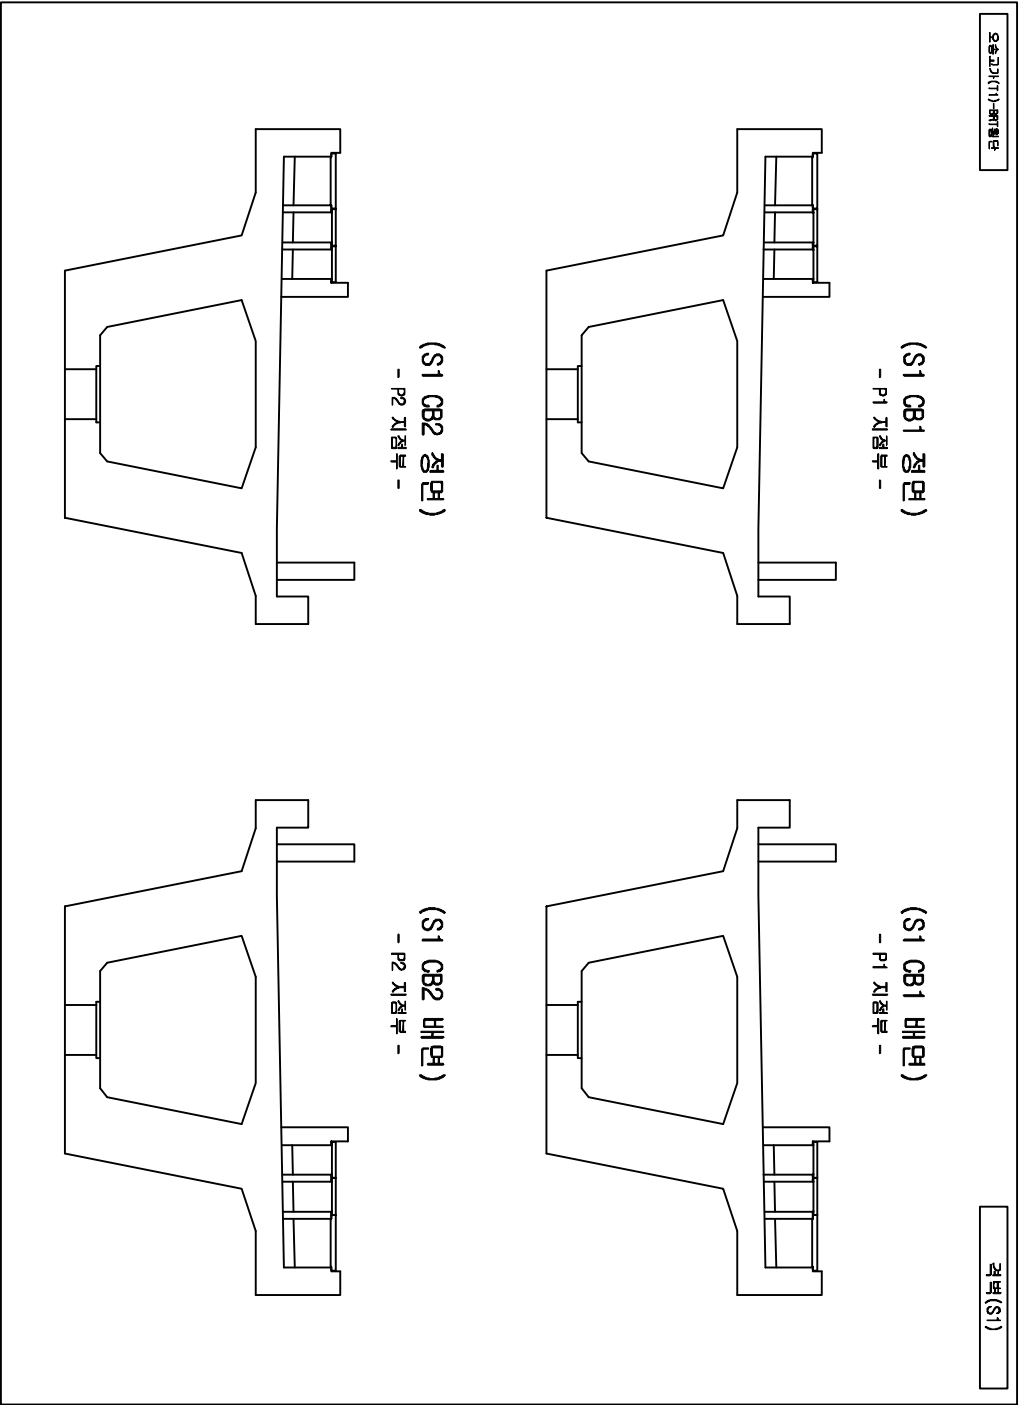
| 발주처 | 과업명 | 공구 | 점검기관 | 구조물명 | 도면명 | 도면번호 |
|---|---|---|---|---|---|---|
| 한국철도공사<br>정읍고속철도시설사무소 | 2017년도 상반기 호남고속선 오송-익산간<br>오송1교와 21개소 구조물 정기·정밀(하차) 점검 용역 | 제1-1공구 | (주)삼림엔지니어링 | 오송고가(T1)<br>-RRT활동단 | 격벽(S1) | 034 |

| 번호 | 손상현황 | 손상규모 | | | | 비고 |
|---|---|---|---|---|---|---|
| 1 | 균열(0.3mm미만) | 0.2 | | 0.3 | 1 | 0.30㎡ 기준 |
