오송고가(T2)-미호천회단

| 발주처 | 과업명 | 공구 | 점검기관 | 구조물명 | 도면명 | 도면번호 |
|---|---|---|---|---|---|---|
| 한국철도공사 | 2017년도 상반기 호남고속선 오송-익산간 | 제1-1공구 | (주)삼림엔지니어링 | 오송고가(T2) | 바닥판 상면(S17~4) | 004 |

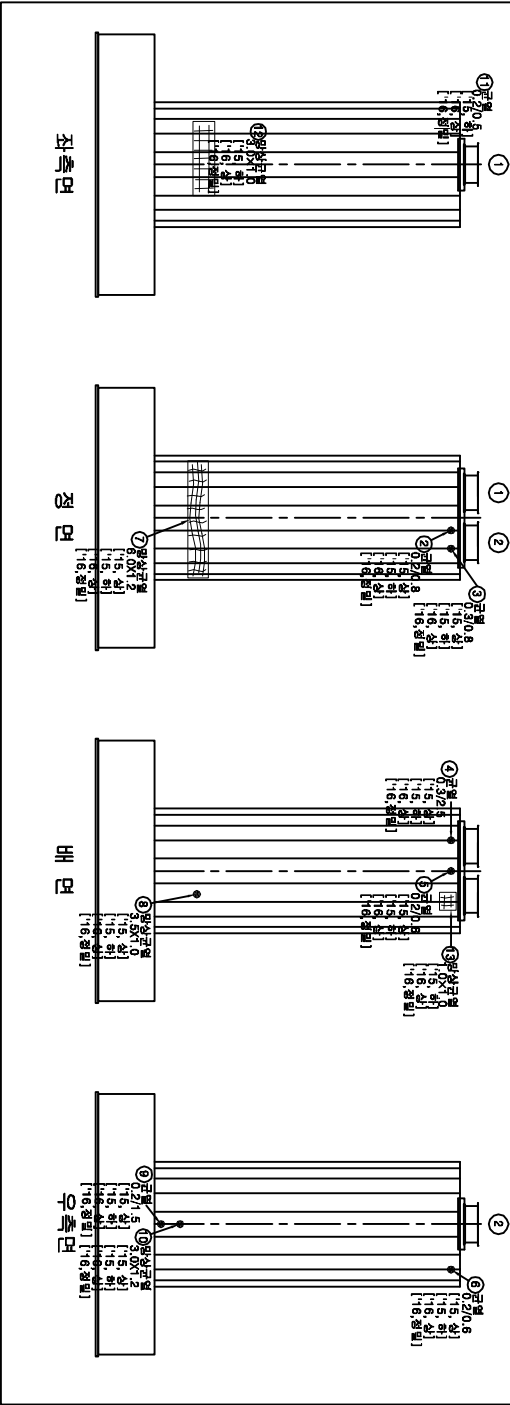
교각(P21)

| 번호 | 손상현황 | 손상규모 | | | | 비고 |
|---|---|---|---|---|---|---|
| 1 | 균열(0.3mm이상) | 0.3 | | 0.7 | 1 | 0.70 m 기준 |
| 2 | 균열(0.3mm미만) | 0.2 | | 0.8 | 1 | 0.80 m 기준 |
| 3 | 균열(0.3mm이상) | 0.3 | | 0.8 | 1 | 0.80 m 기준 |
| 4 | 균열(0.3mm이상) | 0.3 | | 2.5 | 1 | 2.50 m 기준 |
| 5 | 균열(0.3mm미만) | 0.2 | | 0.6 | 1 | 0.60 m 기준 |
| 6 | 균열(0.3mm미만) | 0.2 | | 0.6 | 1 | 0.60 m 기준 |
| 7 | 망상균열 | | 6.0 | 1.2 | 1 | 7.20 m <sup>2</sup> 기준 |
| 8 | 망상균열 | | 3.5 | 1.0 | 1 | 3.50 m <sup>2</sup> 기준 |
| 9 | 균열(0.3mm미만) | 0.2 | | 1.5 | 1 | 1.50 m 기준 |
| 10 | 망상균열 | | 3.0 | 1.2 | 1 | 3.60 m <sup>2</sup> 기준 |
| 11 | 균열(0.3mm미만) | 0.2 | | 0.5 | 1 | 0.50 m 기준 |
| 12 | 망상균열 | | 3.0 | 1.0 | 1 | 3.00 m <sup>2</sup> 기준 |
| 13 | 망상균열 | | 1.0 | 1.0 | 1 | 1.00 m <sup>2</sup> 기준 |
| 14 | 망상균열 | | 0.1 | 0.3 | 1 | 0.03 m <sup>2</sup> 기준 |

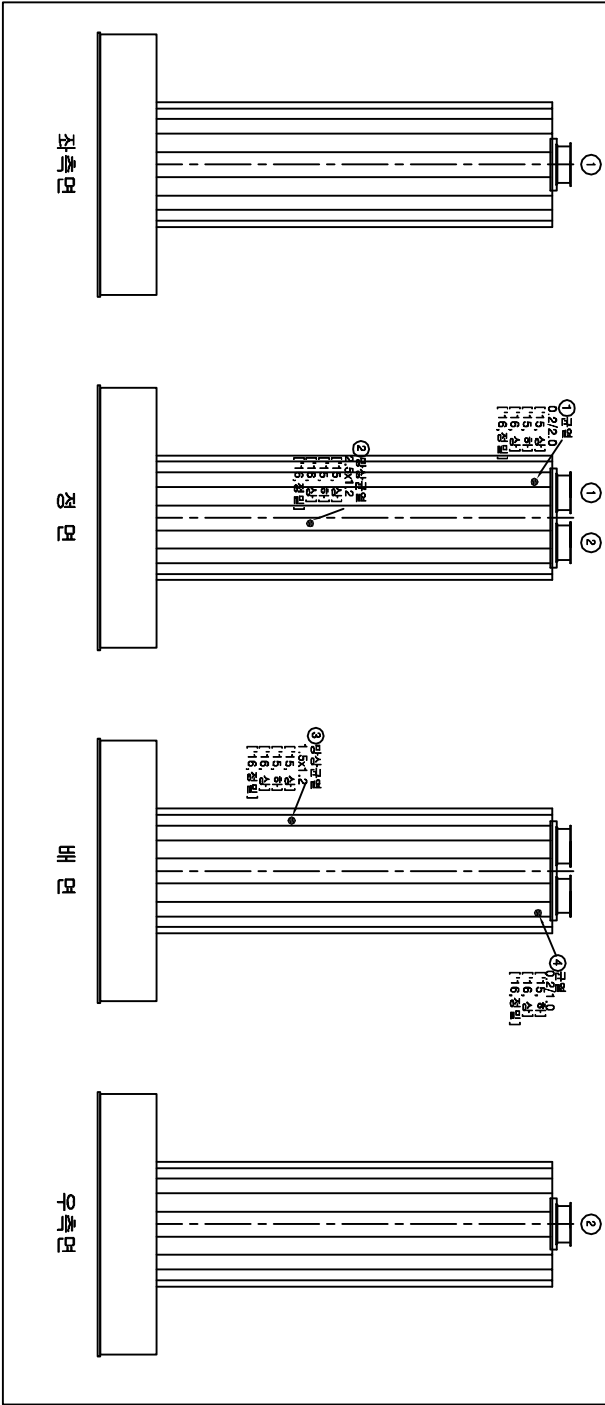
교각(P22)

| 번호 | 손상현황 | 손상규모 | | | | 비고 |
|---|---|---|---|---|---|---|
| 1 | 균열(0.3mm미만) | 0.2 | | 2.0 | 1 | 2.00 m 기준 |
| 2 | 망상균열 | | 2.5 | 1.2 | 1 | 3.00 m <sup>2</sup> 기준 |
| 3 | 망상균열 | | 1.5 | 1.2 | 1 | 1.80 m <sup>2</sup> 기준 |
| 4 | 균열(0.3mm미만) | 0.2 | | 1.0 | 1 | 1.00 m 기준 |

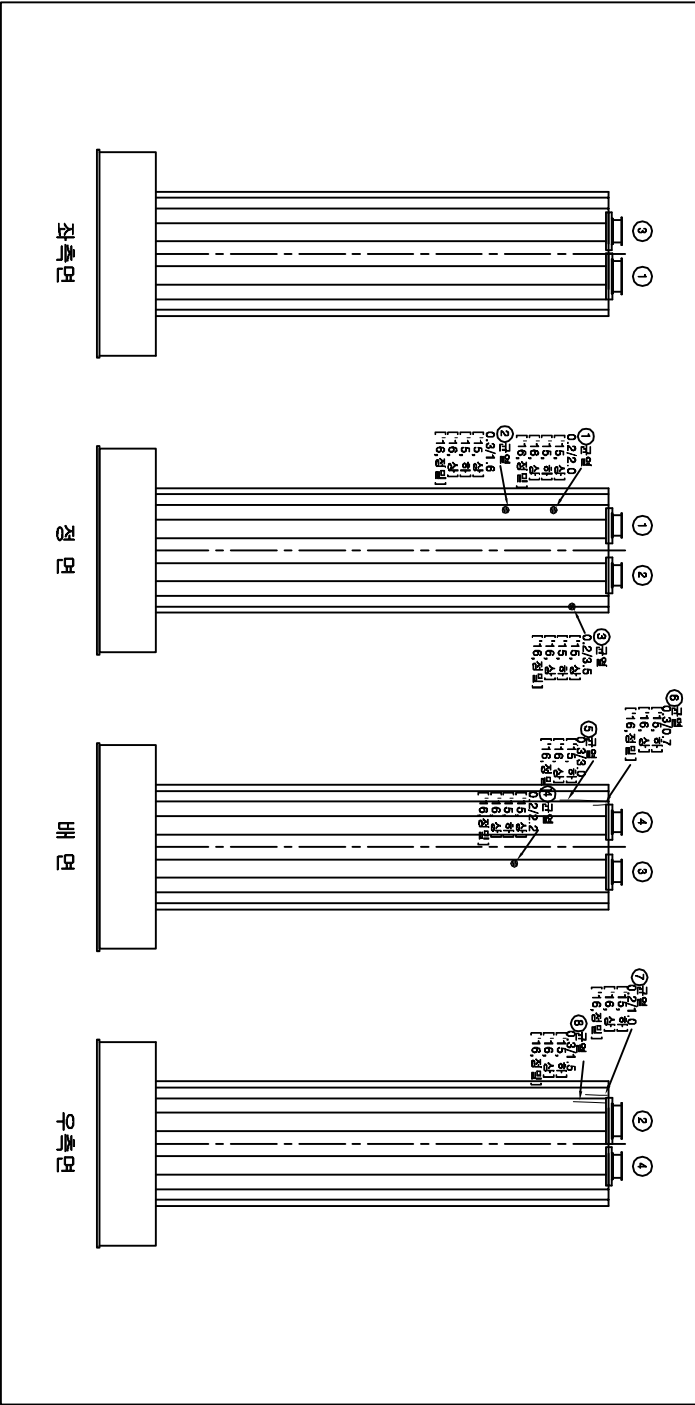
교각(P23)

| 번호 | 손상현황 | 손상규모 | | | | 비고 |
|---|---|---|---|---|---|---|
| 1 | 균열(0.3mm이상) | 0.2 | | 2.0 | 1 | 2.00 m 기준 |
| 2 | 균열(0.3mm이상) | 0.3 | | 1.6 | 1 | 1.60 m 기준 |
| 3 | 균열(0.3mm이상) | 0.2 | | 3.5 | 1 | 3.50 m 기준 |
| 4 | 균열(0.3mm이상) | 0.2 | | 2.2 | 1 | 2.20 m 기준 |
| 5 | 균열(0.3mm이상) | 0.3 | | 3.0 | 1 | 3.00 m 기준 |
| 6 | 균열(0.3mm이상) | 0.3 | | 0.7 | 1 | 0.70 m 기준 |
| 7 | 균열(0.3mm이상) | 0.2 | | 1.0 | 1 | 1.00 m 기준 |
| 8 | 균열(0.3mm이상) | 0.3 | | 1.5 | 1 | 1.50 m 기준 |

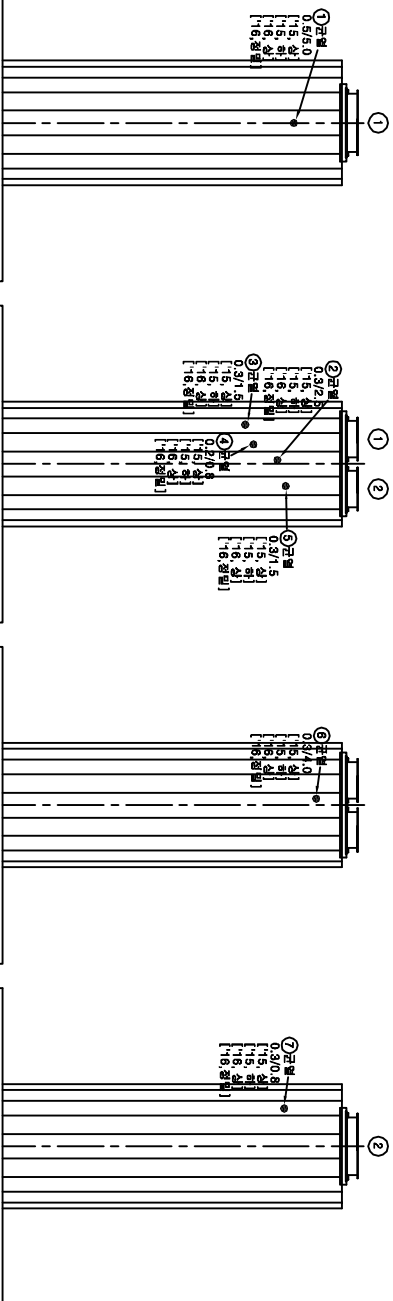
두부 상면

| 번호 | 손상현황 | 손상규모 | | | | 비고 |
|---|---|---|---|---|---|---|
| 1 | 균열(0.3mm이상) | 0.5 | | 5.0 | 1 | 5.00<br>㎡ 기준 |
| 2 | 균열(0.3mm이상) | 0.3 | | 2.5 | 1 | 2.50<br>㎡ 기준 |
| 3 | 균열(0.3mm이상) | 0.3 | | 1.5 | 1 | 1.50<br>㎡ 기준 |
| 4 | 균열(0.3mm이상) | 0.2 | | 0.8 | 1 | 0.80<br>㎡ 기준 |
| 5 | 균열(0.3mm이상) | 0.3 | | 1.5 | 1 | 1.50<br>㎡ 기준 |
| 6 | 균열(0.3mm이상) | 0.3 | | 4.0 | 1 | 4.00<br>㎡ 기준 |
| 7 | 균열(0.3mm이상) | 0.3 | | 0.8 | 1 | 0.80<br>㎡ 기준 |

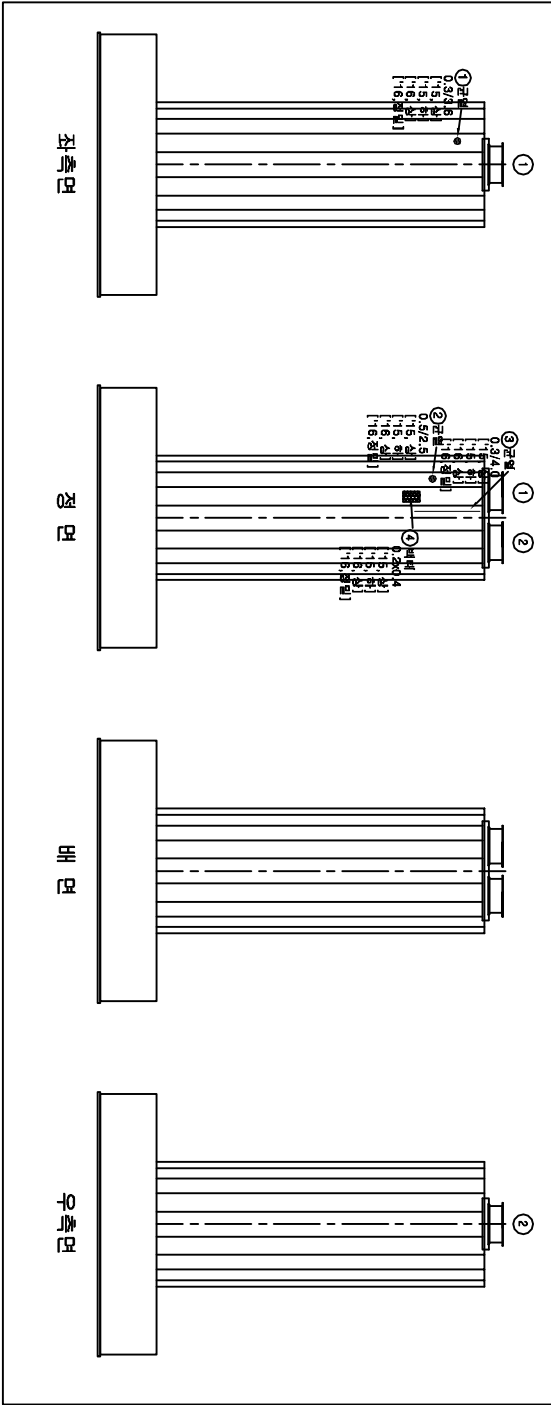
교각(P25)

| 번호 | 손상현황 | 손상규모 | | | | 비고 |
|---|---|---|---|---|---|---|
| 1 | 균열(0.3mm이상) | 0.3 | | 3.6 | 1 | 3.60<br>㎡ 기준 |
| 2 | 균열(0.3mm이상) | 0.5 | | 2.5 | 1 | 2.50<br>㎡ 기준 |
| 3 | 균열(0.3mm이상) | 0.3 | | 4.0 | 1 | 4.00<br>㎡ 기준 |

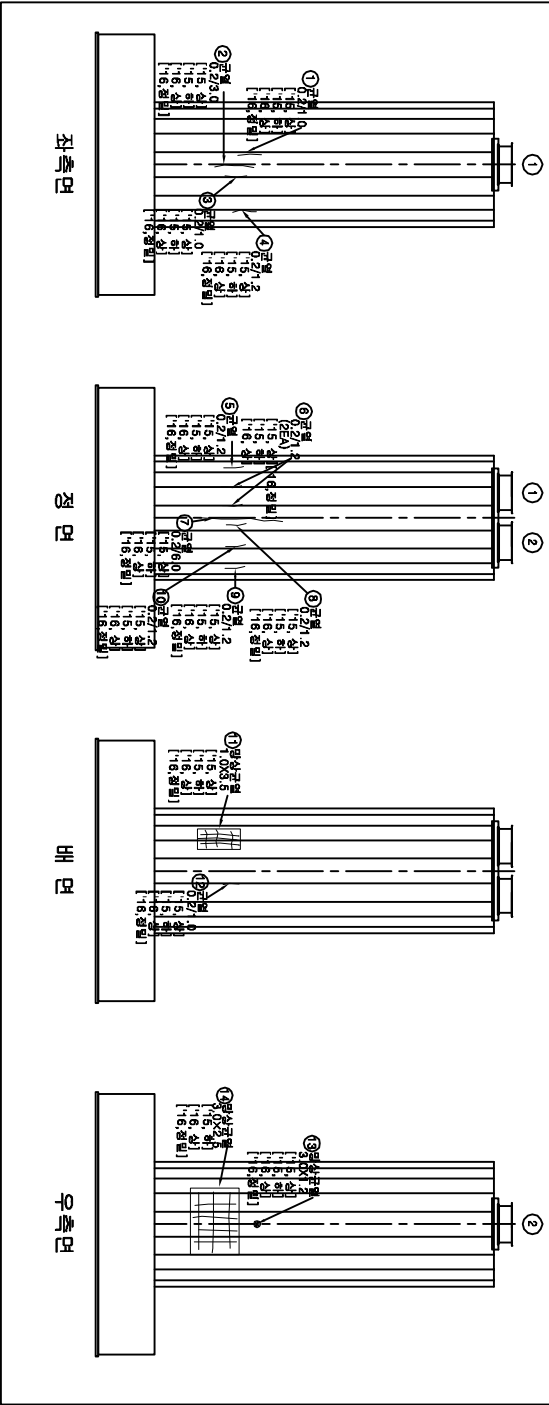
교각(P26)

| 번호 | 손상현황 | 손상규모 | | | | 비고 |
|---|---|---|---|---|---|---|
| 1 | 균열(0.3mm미만) | 0.2 | | 1.0 | 1 | 1.00 m 기준 |
| 2 | 균열(0.3mm미만) | 0.2 | | 3.0 | 1 | 3.00 m 기준 |
| 3 | 균열(0.3mm미만) | 0.2 | | 1.0 | 1 | 1.00 m 기준 |
| 4 | 균열(0.3mm미만) | 0.2 | | 1.2 | 1 | 1.20 m 기준 |
| 5 | 균열(0.3mm미만) | 0.2 | | 1.2 | 1 | 1.20 m 기준 |
| 6 | 균열(0.3mm미만) | 0.2 | | 1.2 | 2 | 2.40 m 기준 |
| 7 | 균열(0.3mm미만) | 0.2 | | 6.0 | 1 | 6.00 m 기준 |
| 8 | 균열(0.3mm미만) | 0.2 | | 1.2 | 1 | 1.20 m 기준 |
| 9 | 균열(0.3mm미만) | 0.2 | | 1.2 | 1 | 1.20 m 기준 |
| 10 | 균열(0.3mm미만) | 0.2 | | 1.2 | 1 | 1.20 m 기준 |
| 11 | 망상균열 | | 1.0 | 3.5 | 1 | 3.50 m 기준 |
| 12 | 균열(0.3mm미만) | 0.2 | | 1.0 | 1 | 1.00 m 기준 |
| 13 | 망상균열 | | 3.0 | 1.2 | 1 | 3.60 m 기준 |
| 14 | 망상균열 | | 3.0 | 2.5 | 1 | 7.50 m 기준 |
| 15 | 망상균열 | | 0.5 | 0.5 | 1 | 0.25 m <sup>2</sup> 기준 |

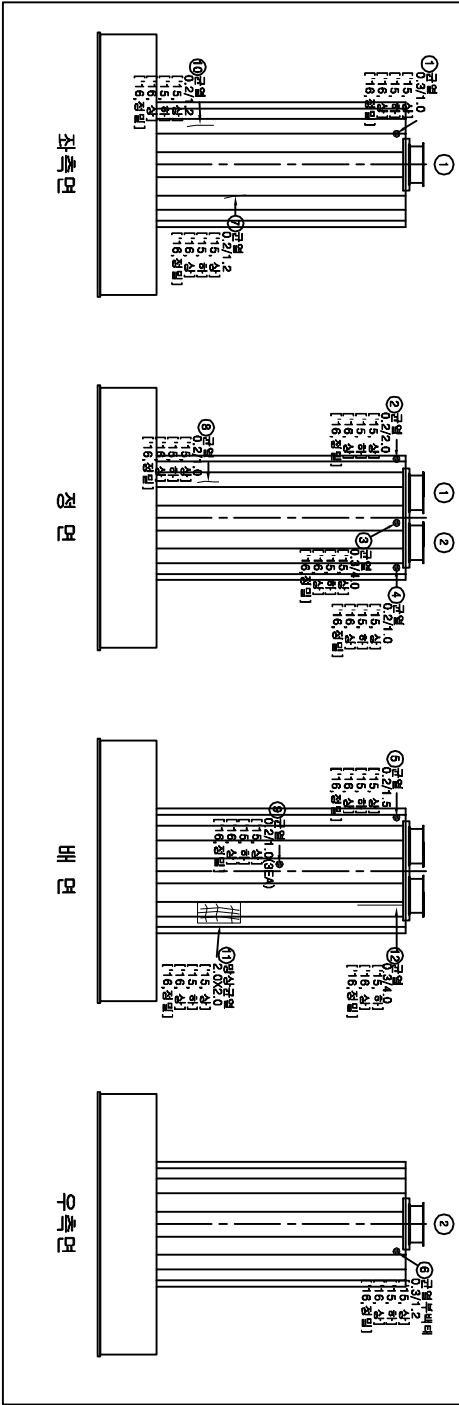
두부 상면

| 번호 | 손상현황 | 손상규모 | | | | 비고 |
|---|---|---|---|---|---|---|
| 1 | 균열(0.3mm이상) | 0.3 | | 1.0 | 1 | 1.00<br>㎡ 기준 |
| 2 | 균열(0.3mm미만) | 0.2 | | 2.0 | 1 | 2.00<br>㎡ 기준 |
| 3 | 균열(0.3mm이상) | 0.3 | | 4.0 | 1 | 4.00<br>㎡ 기준 |
| 4 | 균열(0.3mm미만) | 0.2 | | 1.0 | 1 | 1.00<br>㎡ 기준 |
| 5 | 균열(0.3mm미만) | 0.2 | | 1.5 | 1 | 1.50<br>㎡ 기준 |
| 6 | 균열부벽면 | 0.3 | | 1.2 | 1 | 1.20<br>㎡ 기준 |
| 7 | 균열(0.3mm미만) | 0.2 | | 1.2 | 1 | 1.20<br>㎡ 기준 |
| 8 | 균열(0.3mm미만) | 0.2 | | 1.0 | 1 | 1.00<br>㎡ 기준 |
| 9 | 균열(0.3mm미만) | 0.2 | | 1.0 | 3 | 3.00<br>㎡ 기준 |
| 10 | 균열(0.3mm미만) | 0.2 | | 1.2 | 1 | 1.20<br>㎡ 기준 |
| 11 | 망상균열 | | 2.0 | 2.0 | 1 | 4.00<br>㎡ 기준 |
| 12 | 균열(0.3mm이상) | 0.3 | | 4.0 | 1 | 4.00<br>㎡ 기준 |

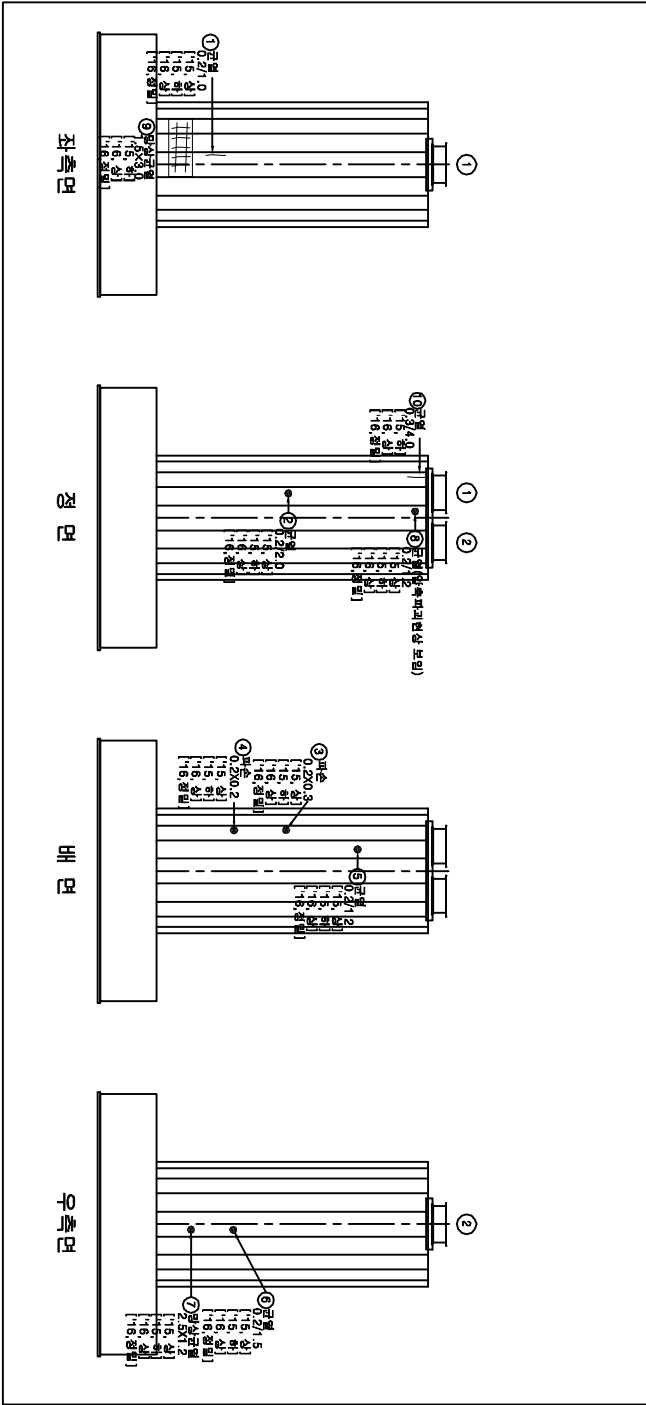
두부 상면

| 번호 | 손상현황 | 손상규모 | | | | 비고 |
|---|---|---|---|---|---|---|
| 1 | 균열(0.3mm미만) | 0.2 | | 1.0 | 1 | 1.00 m 기준 |
| 2 | 균열(0.3mm미만) | 0.2 | | 2.0 | 1 | 2.00 m 기준 |
| 5 | 균열(0.3mm미만) | 0.2 | | 1.2 | 1 | 1.20 m 기준 |
| 6 | 균열(0.3mm미만) | 0.2 | | 1.5 | 1 | 1.50 m 기준 |
| 7 | 망상균열 | | 2.5 | 1.2 | 1 | 3.00 m <sup>2</sup> 기준 |
| 8 | 균열(0.3mm미만) | 0.2 | | 1.2 | 1 | 1.20 m 기준 |
| 9 | 망상균열 | | 1.5 | 3.0 | 1 | 4.50 m <sup>2</sup> 기준 |
