# 태성고가(T1)

| 한국철도공사<br>전북고속철도시설사무소 | 2017년도 상반기 호남고속선 오송-익산간<br>오송1교와 2개소 구조물 정기·정밀(하차) 점검 용역 | <b>제1-1공구</b> | (주)삼림엔지니어링 | <b>태성고가(T1)</b> | 바닥판 상면(S1) | 001 |

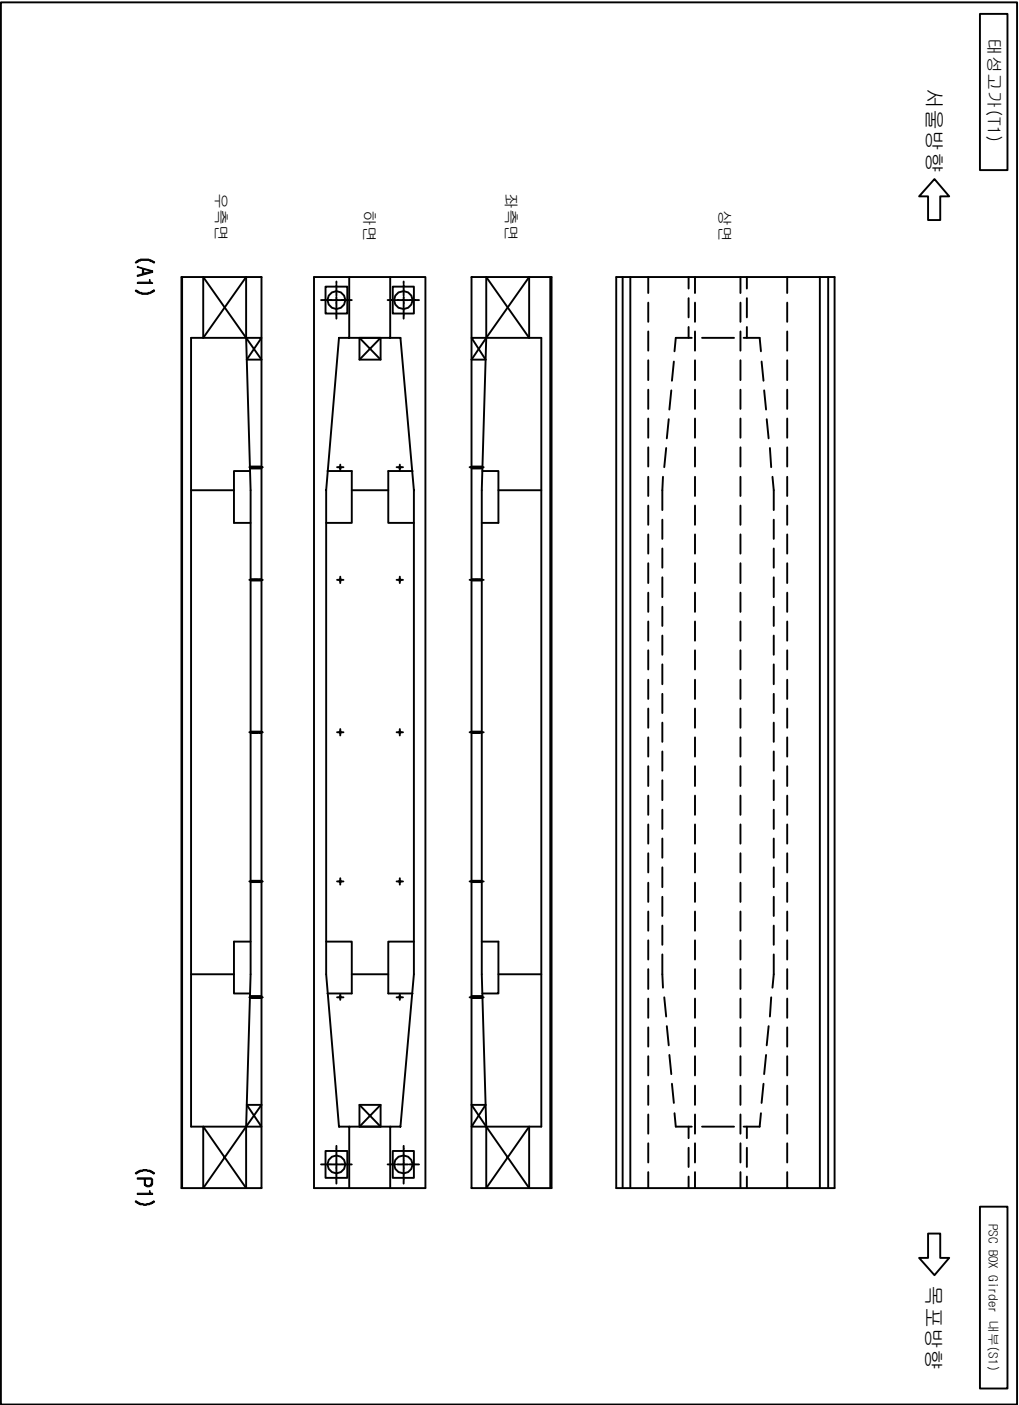
| 발주처 | 과업명 | 공구 | 점검기관 | 구조물명 | 도면명 | 도면번호 |
|---|---|---|---|---|---|---|
| 한국철도공사 | 2017년도 상반기 호남고속선 오송-익산간 | 제1-1공구 | (주)삼림엔지니어링 | 태성교가(T1) | PSC BOX Girder 내부(S1) | 009 |

| 번호 | 손상현황 | 손상규모 | | | | 비고 |
