# 하천터널

| 한국철도공사<br>정음고속철도시설사무소 | 호남고속선 오송-익산간 2016년도 하반기<br>오송1교와 21개 구조물 하자(정기) 및 정밀점검 용역 | 제1-1공구 | (주)한국구조물안전연구원<br>(주)한국국토안전연구원 | 확천터널 | 0.0m~50.0m | 001 |

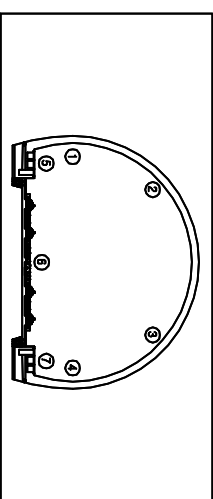
손상물량표

| 번호 | 손상현황 | 크기(㎝)폭(㎝)길이(㎝)개소 | 물량 | 단위 | 비고 |
|---|---|---|---|---|---|
| 1 | 균열(0.3mm이하) | 0.2 | 3.5 | 1 | 3.50 |
| 2 | 균열(0.3mm이하) | 0.2 | 4.5 | 1 | 4.50 |
| 3 | 균열(0.3mm이하) | 0.2 | 3.0 | 1 | 3.00 |

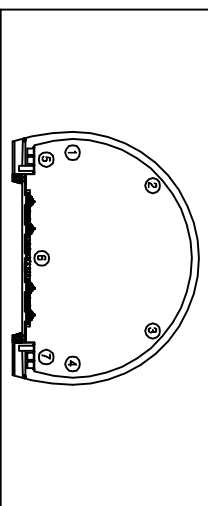
손상물량표

| 번호 | 손상현황 | 손상규모 | | | | | | 비고 |
|---|---|---|---|---|---|---|---|---|
| 1 | 균열(0.3mm이상) | 0.3 | | 2.0 | 1 | 2.00 | m | 기준 |
| 2 | 균열(0.3mm이상) | 0.3 | | 7.0 | 1 | 7.00 | m | 기준 |
| 4 | 균열(0.3mm이상) | 0.1 | | 1.2 | 1 | 1.20 | m | 기준 |
